新竹縣政府工程查核代表照片表

拍攝日期：113.06.21

工程名稱：新竹縣竹北市高鐵特區人行廊道縫補與改善工程

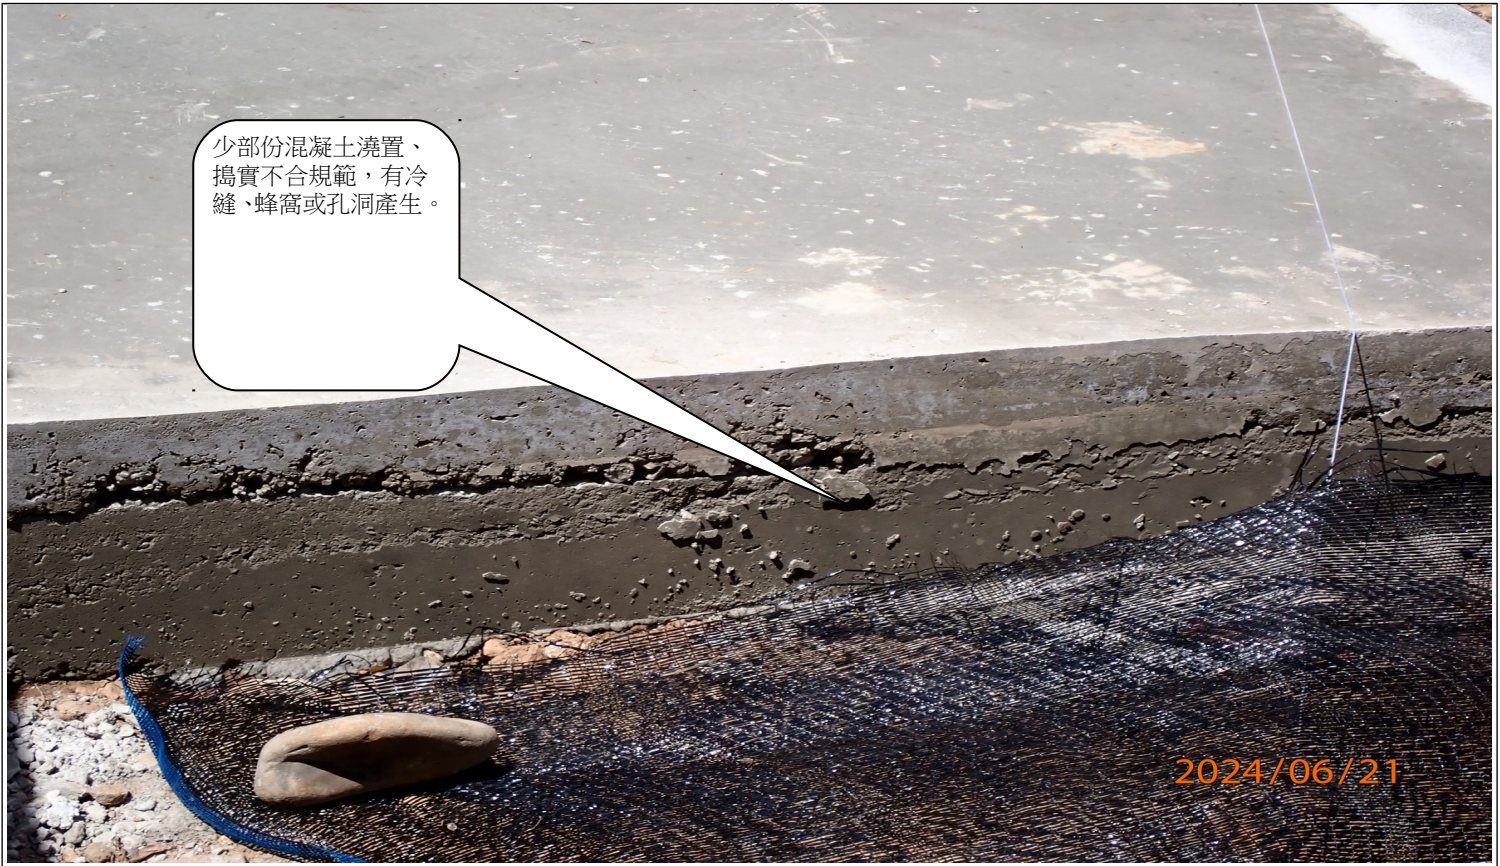
少部份混凝土澆置、
搗實不合規範，有冷
縫、蜂窩或孔洞產生。

少部份混凝土澆置、搗實不合規範，有冷縫、蜂窩或孔洞產生。

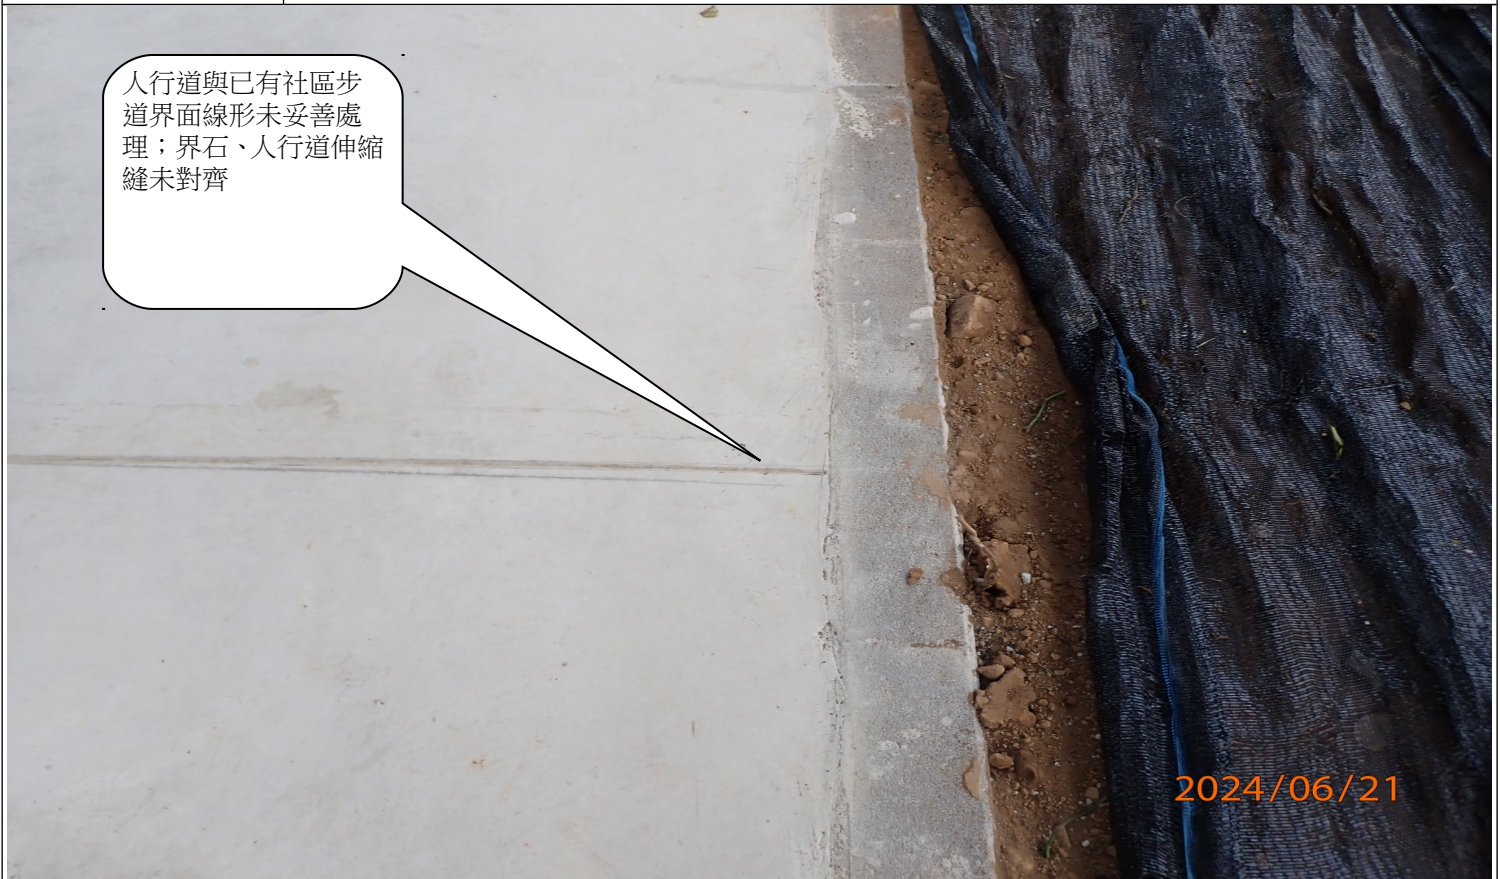
人行道與已有社區步
道界面線形未妥善處
理；界石、人行道伸縮
縫未對齊

人行道與已有社區步道界面線形未妥善處理；界石、人行道伸縮縫未對齊

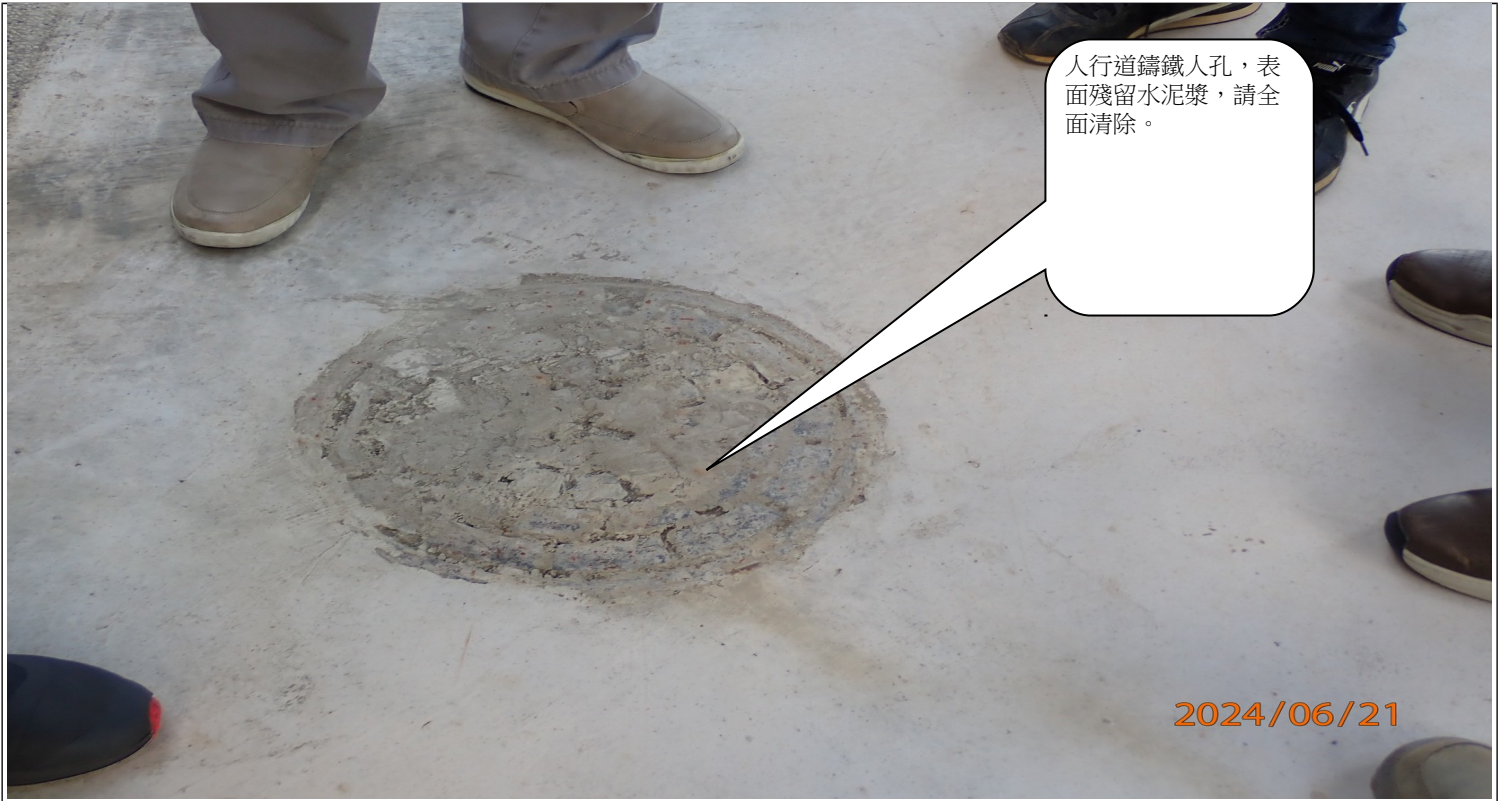
人行道鑄鐵人孔，表面殘留水泥漿，請全面清除。

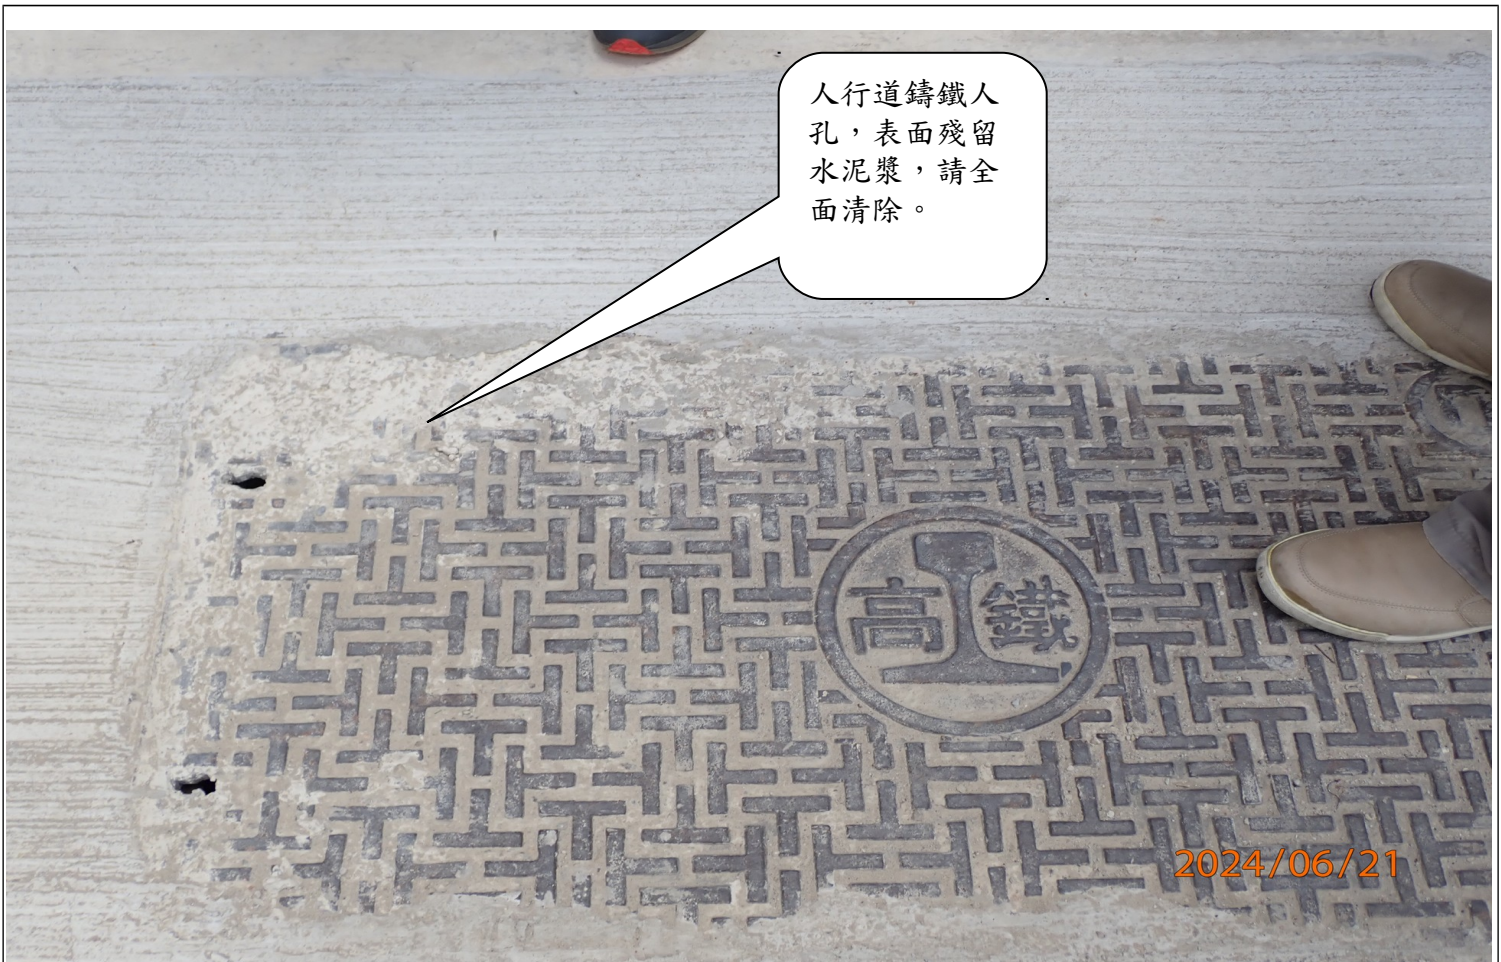
人行道鑄鐵人孔，表面殘留水泥漿，請全面清除。

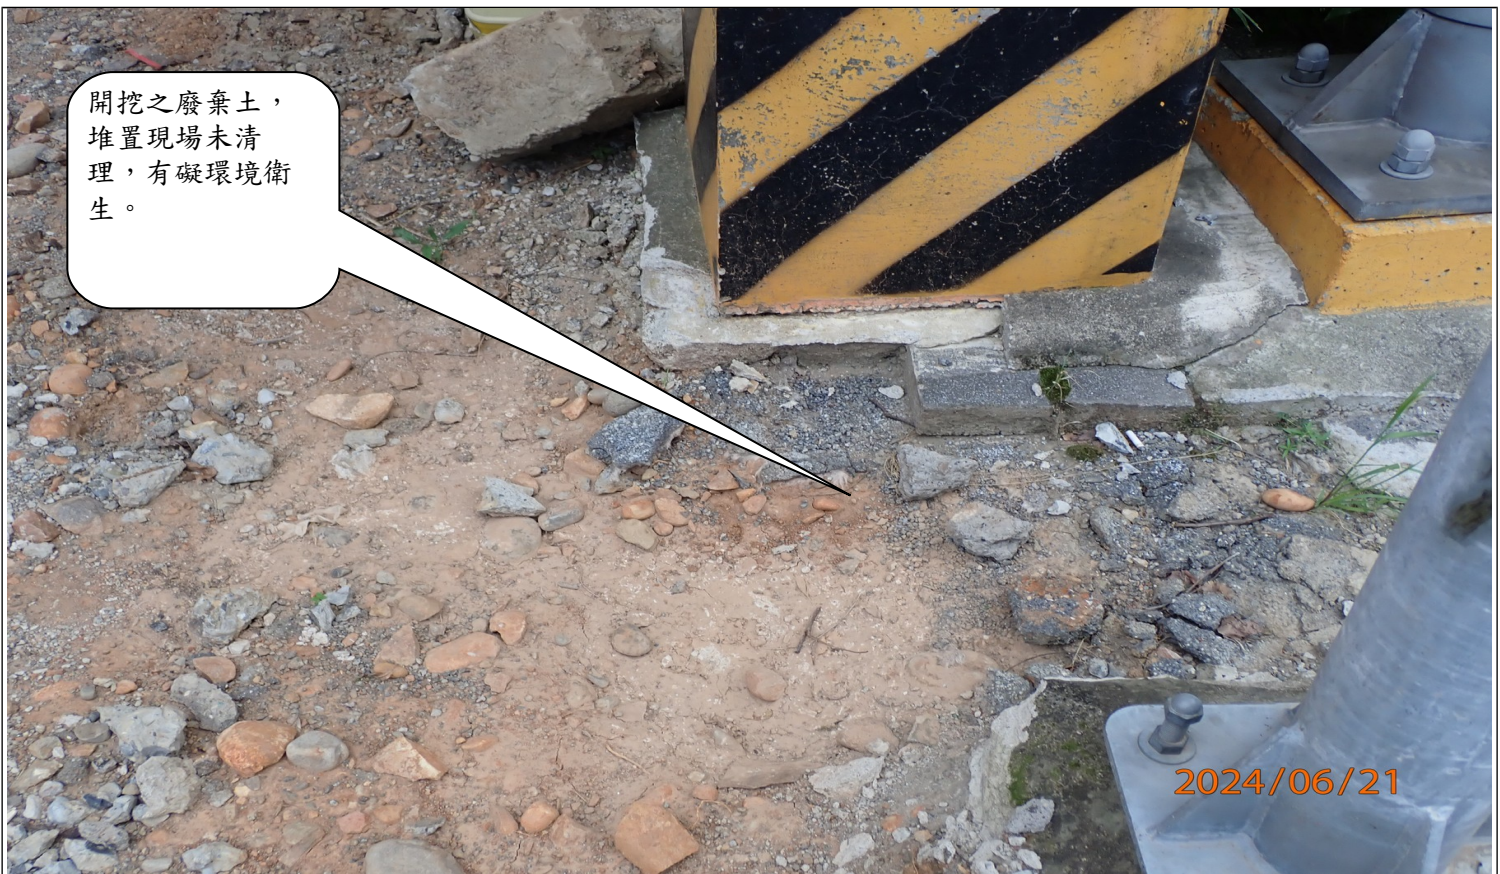
開挖之廢棄土，堆置現場未清理，有礙環境衛生。

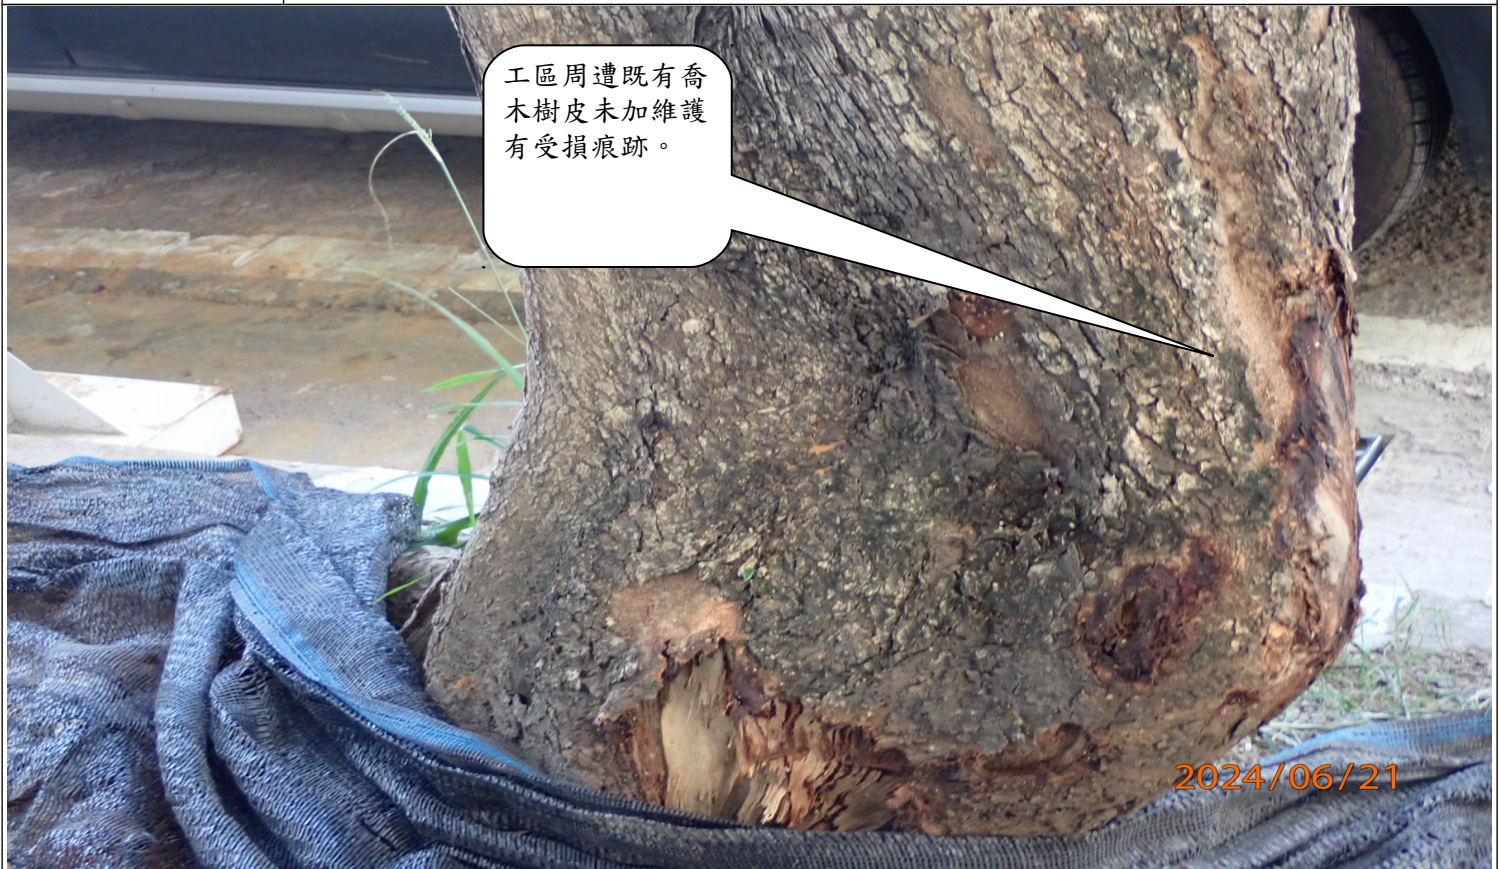
工區周遭既有喬木樹皮未加維護有受損痕跡。

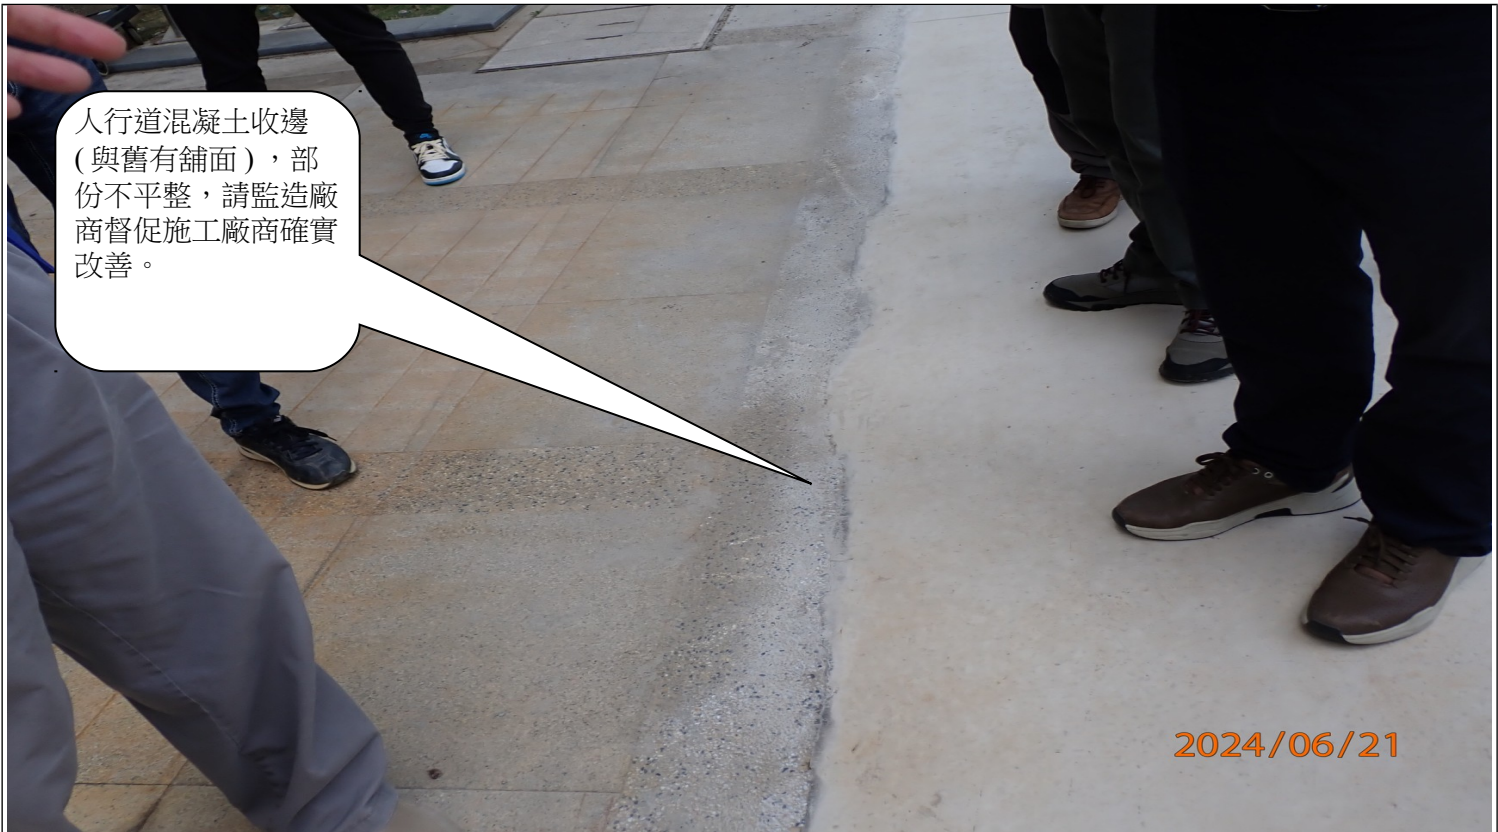
人行道混凝土收邊(與舊有鋪面), 部份不平整, 請監造廠商督促施工廠商確實改善。

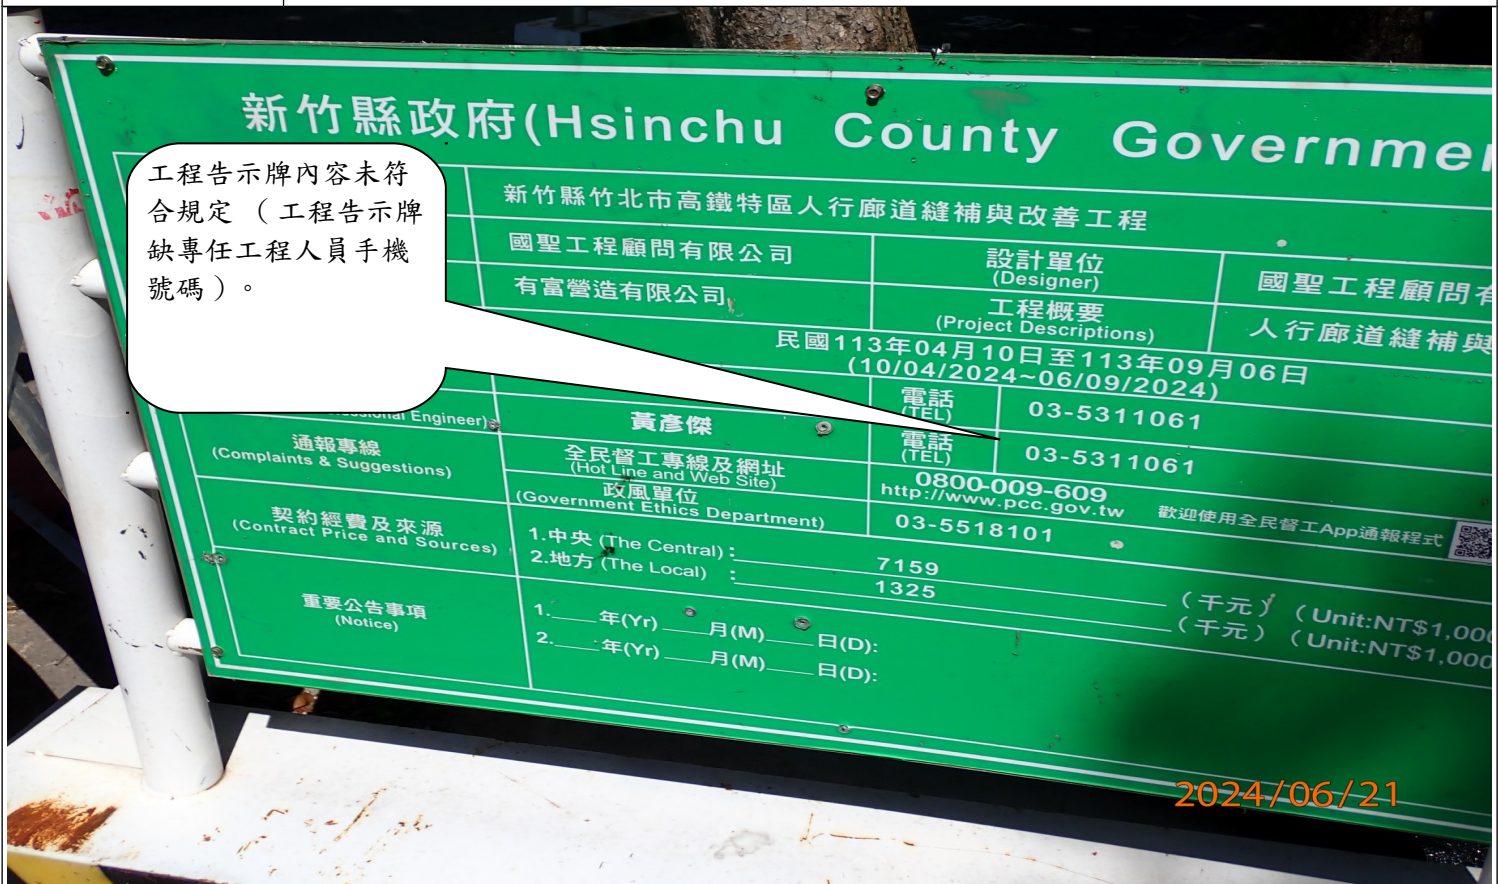
工程告示牌內容未符合規定(工程告示牌缺專任工程人員手機號碼)。

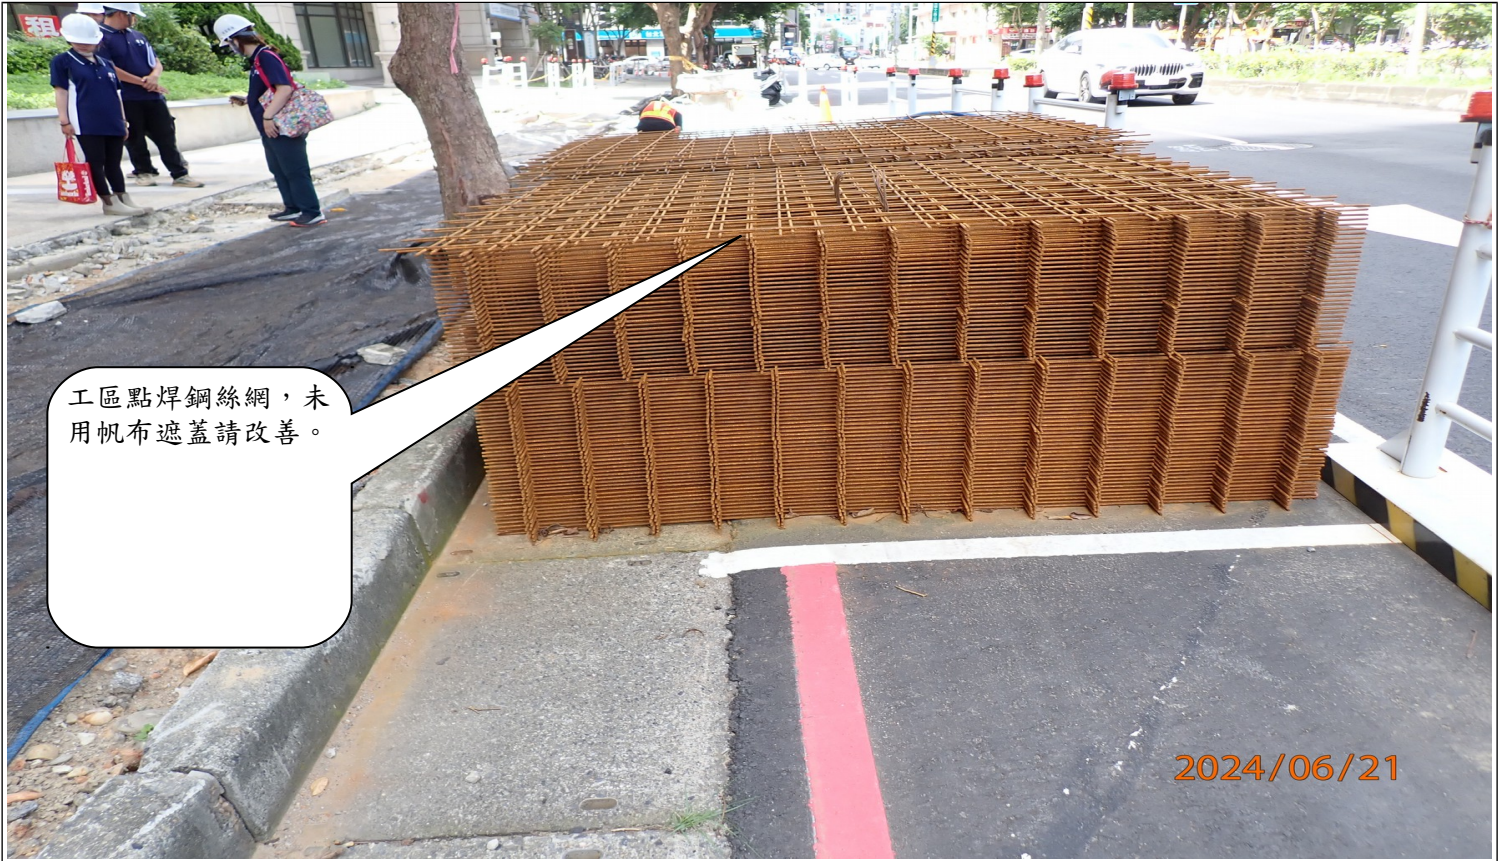
工區點焊鋼絲網，未用帆布遮蓋請改善。

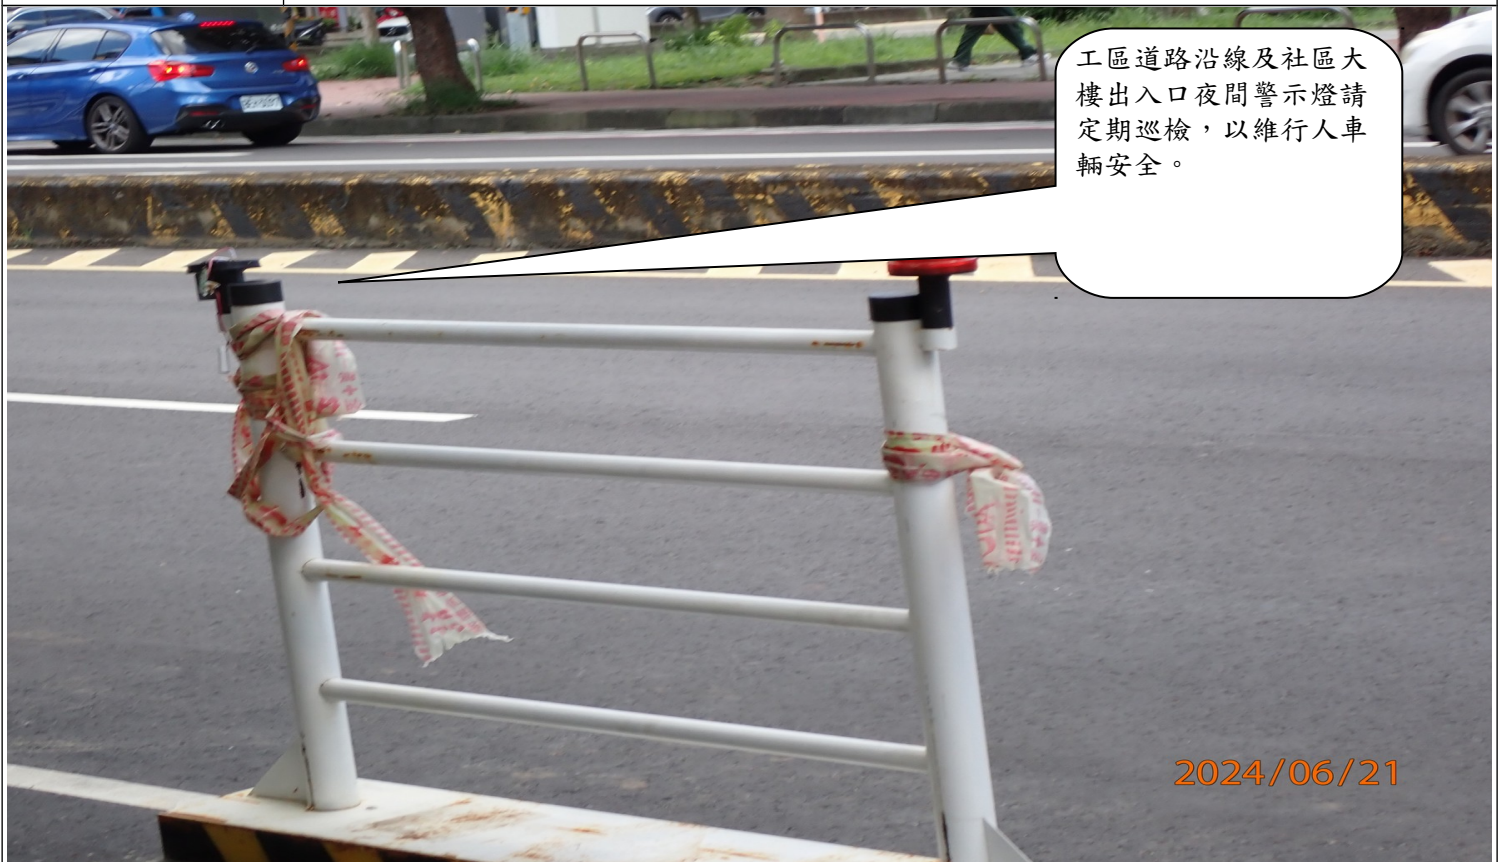
工區道路沿線及社區大樓出入口夜間警示燈請定期巡檢，以維行人車輛安全。
