# 新竹縣政府工程查核代表照片表

拍攝日期：113.06.24

工程名稱：112 年度頭前溪山豬湖堤防構造物維修改善工程

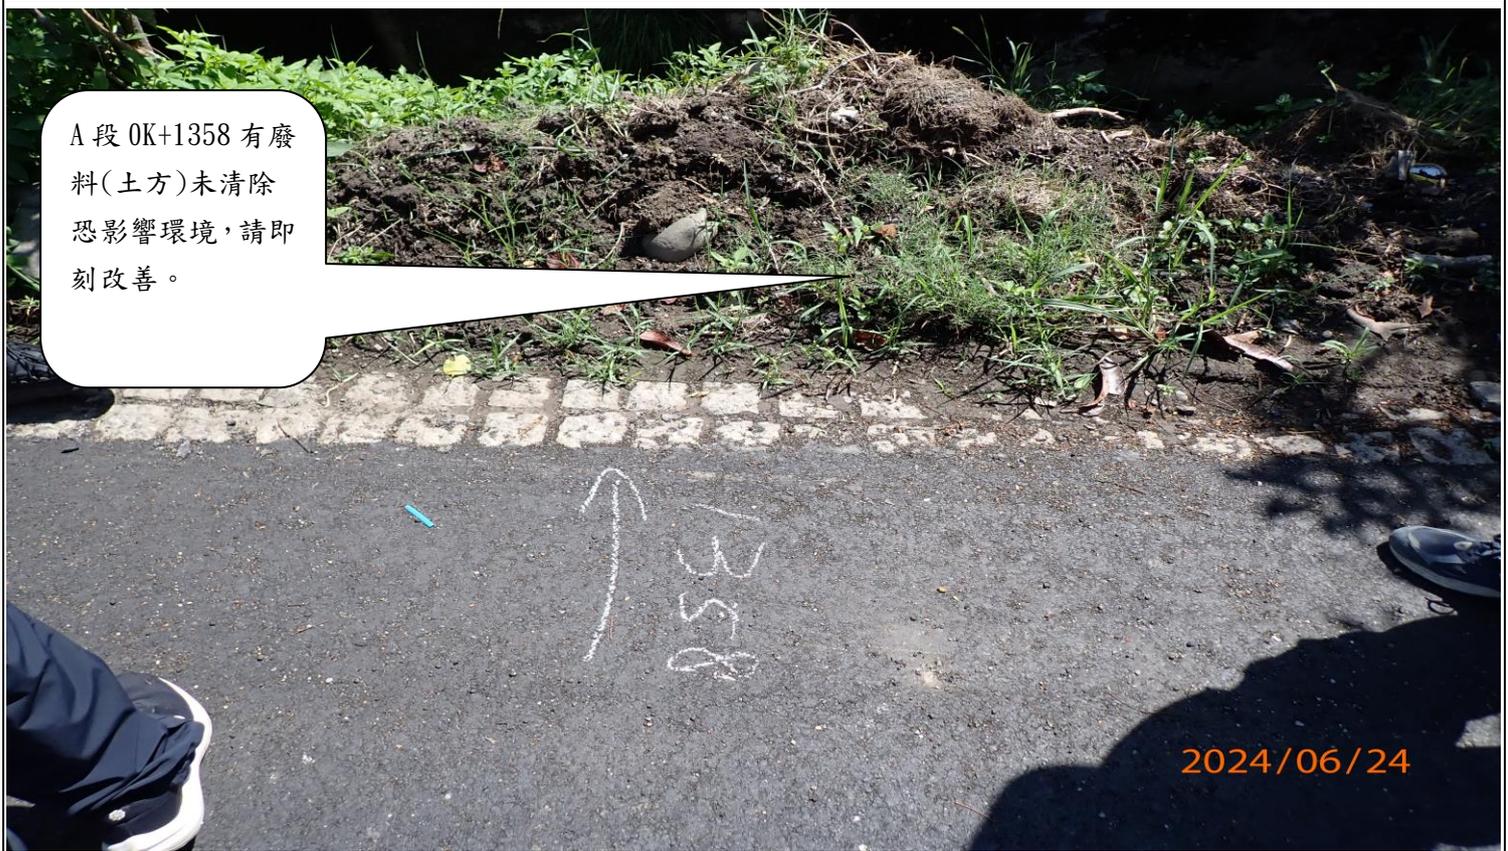
A 段 0K+1358 有廢料(土方)未清除恐影響環境，請即刻改善。

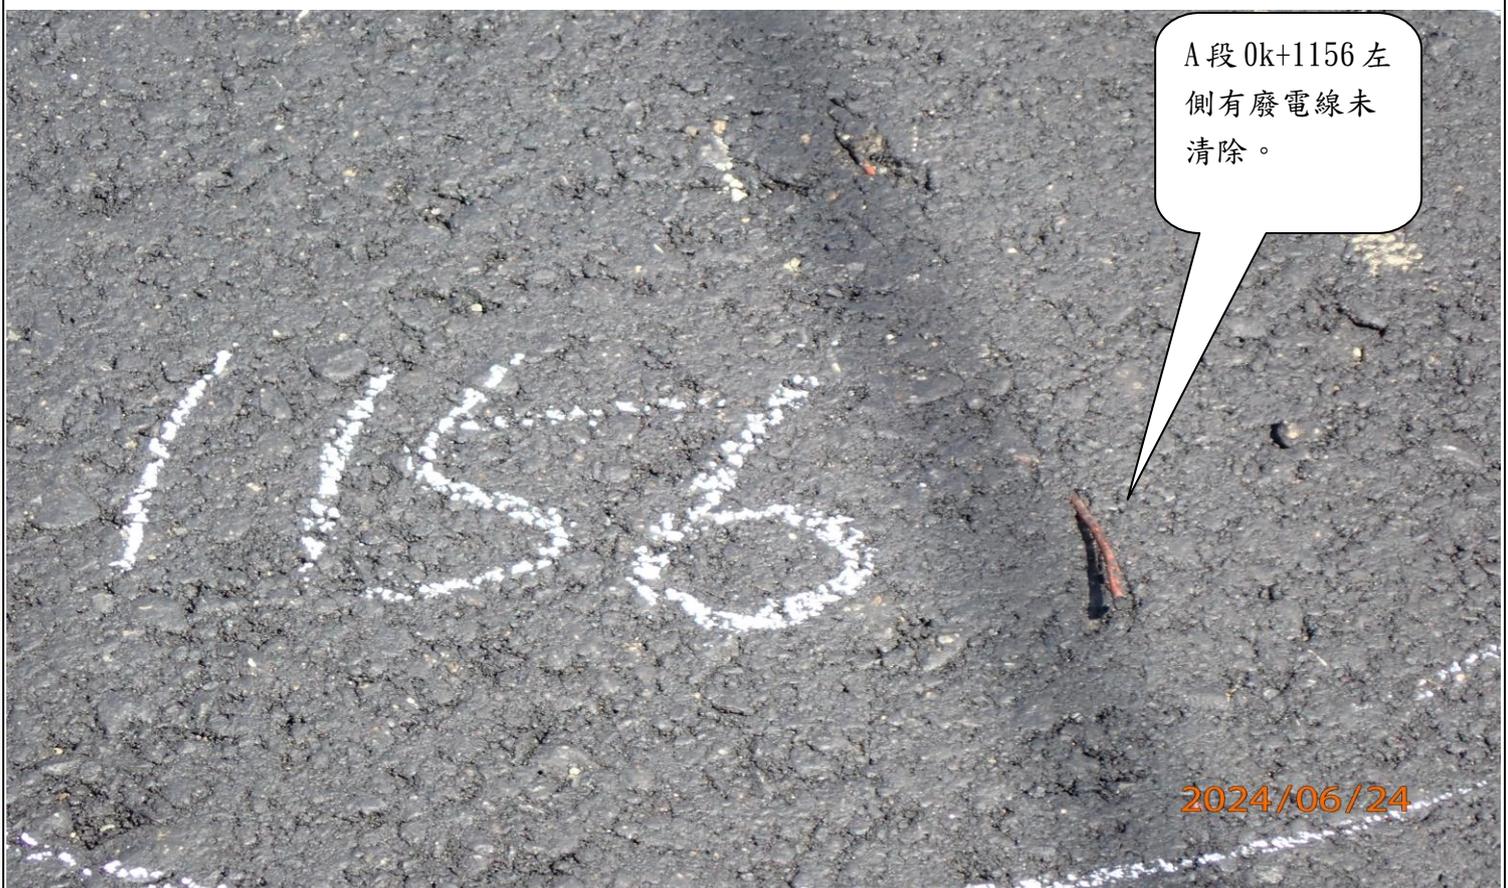
A 段 0k+1156 左側有廢電線未清除。

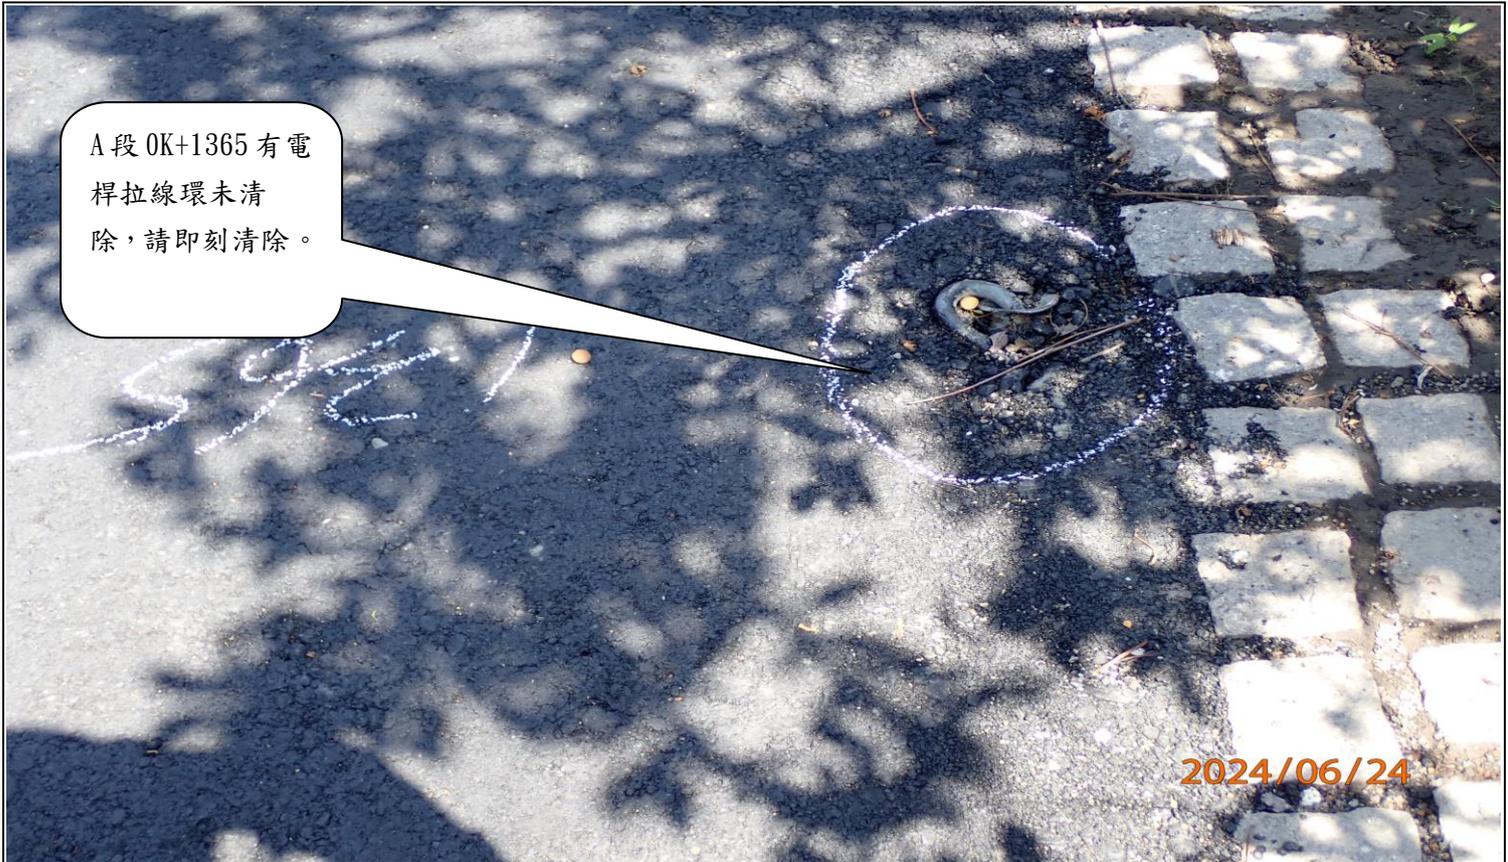
A 段 0K+1365 有電桿拉線環未清除，請即刻清除。

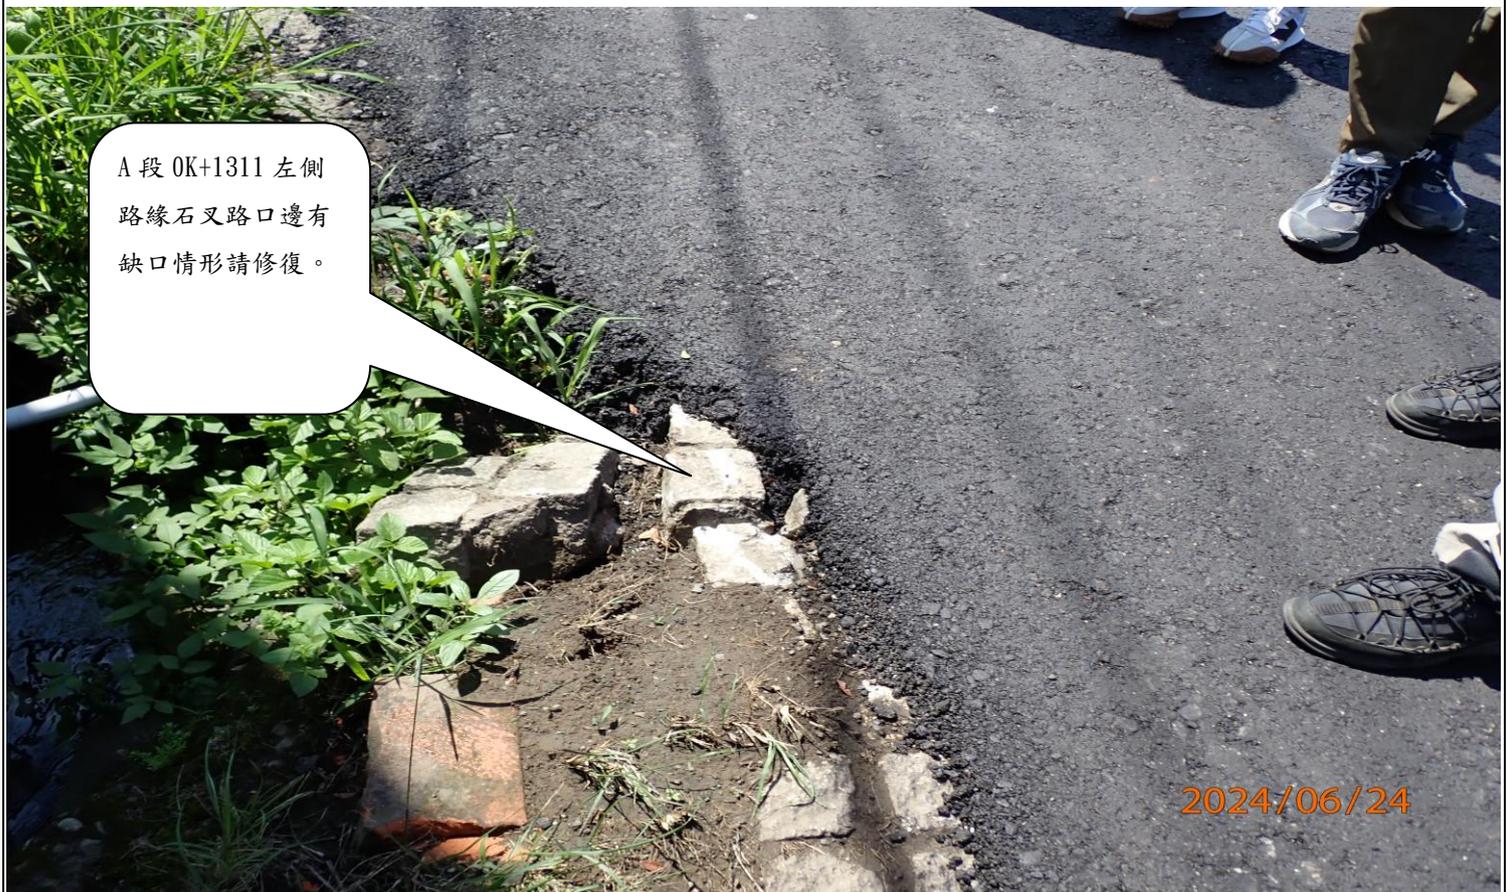
A 段 0K+1311 左側路緣石叉路口邊有缺口情形請修復。

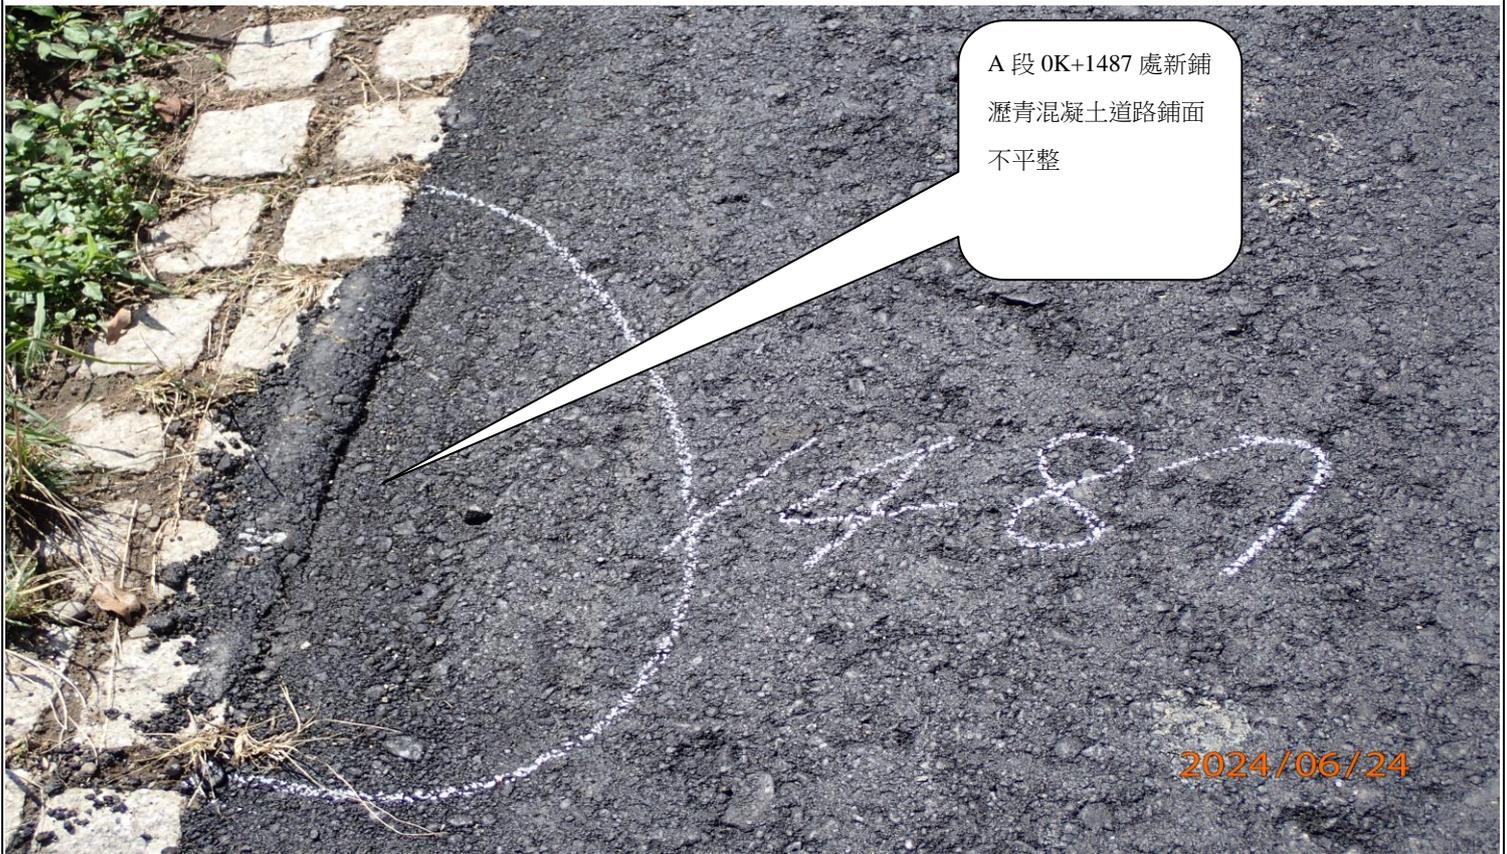
A 段 0K+1487 處新鋪瀝青混凝土道路鋪面不平整

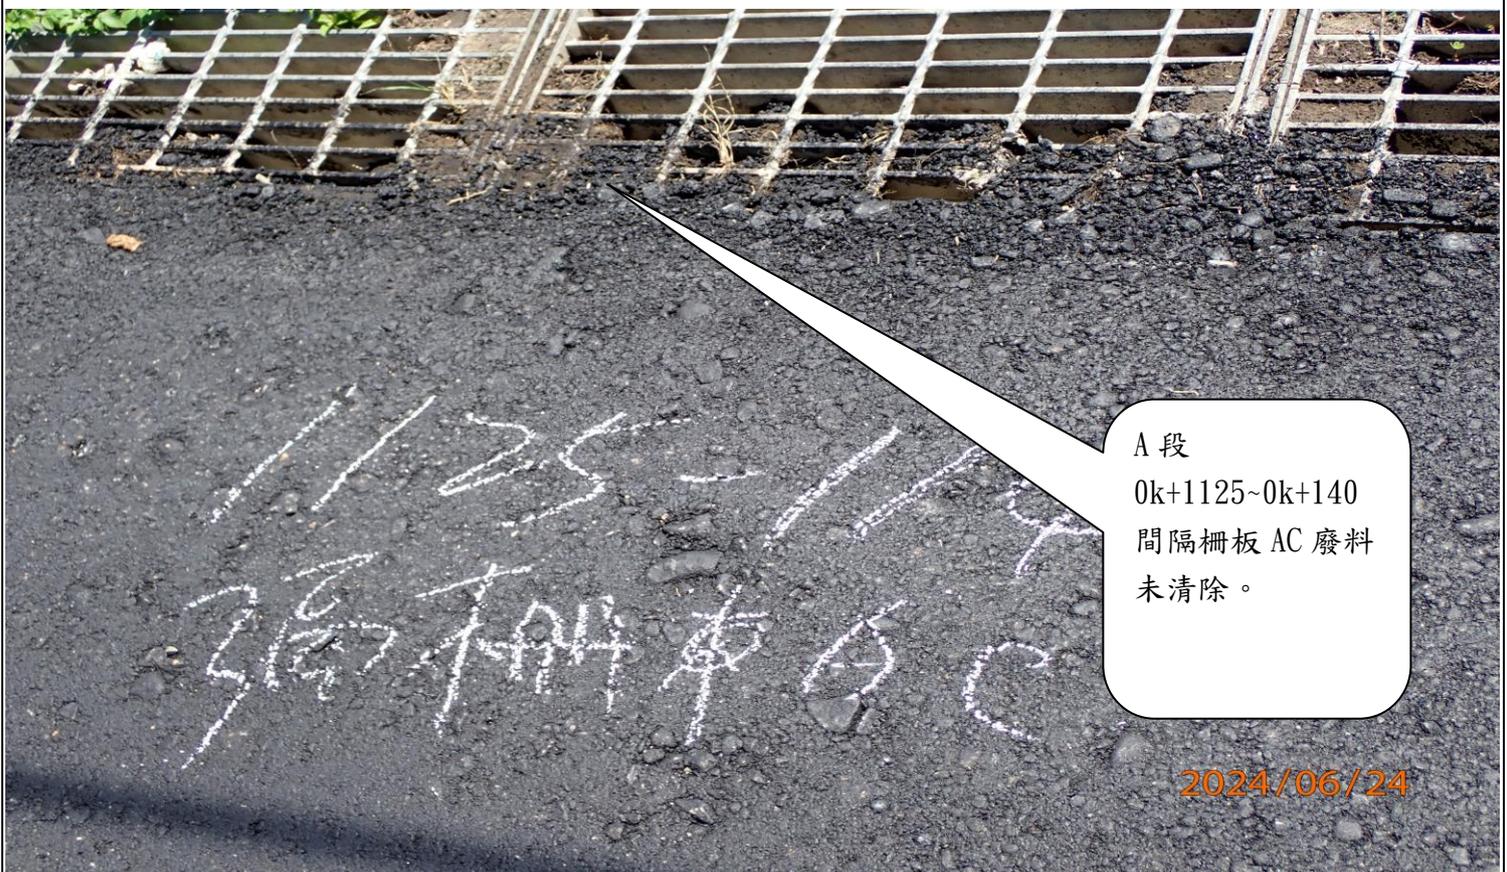
A 段 0k+1125~0k+140 間隔柵板 AC 廢料未清除。

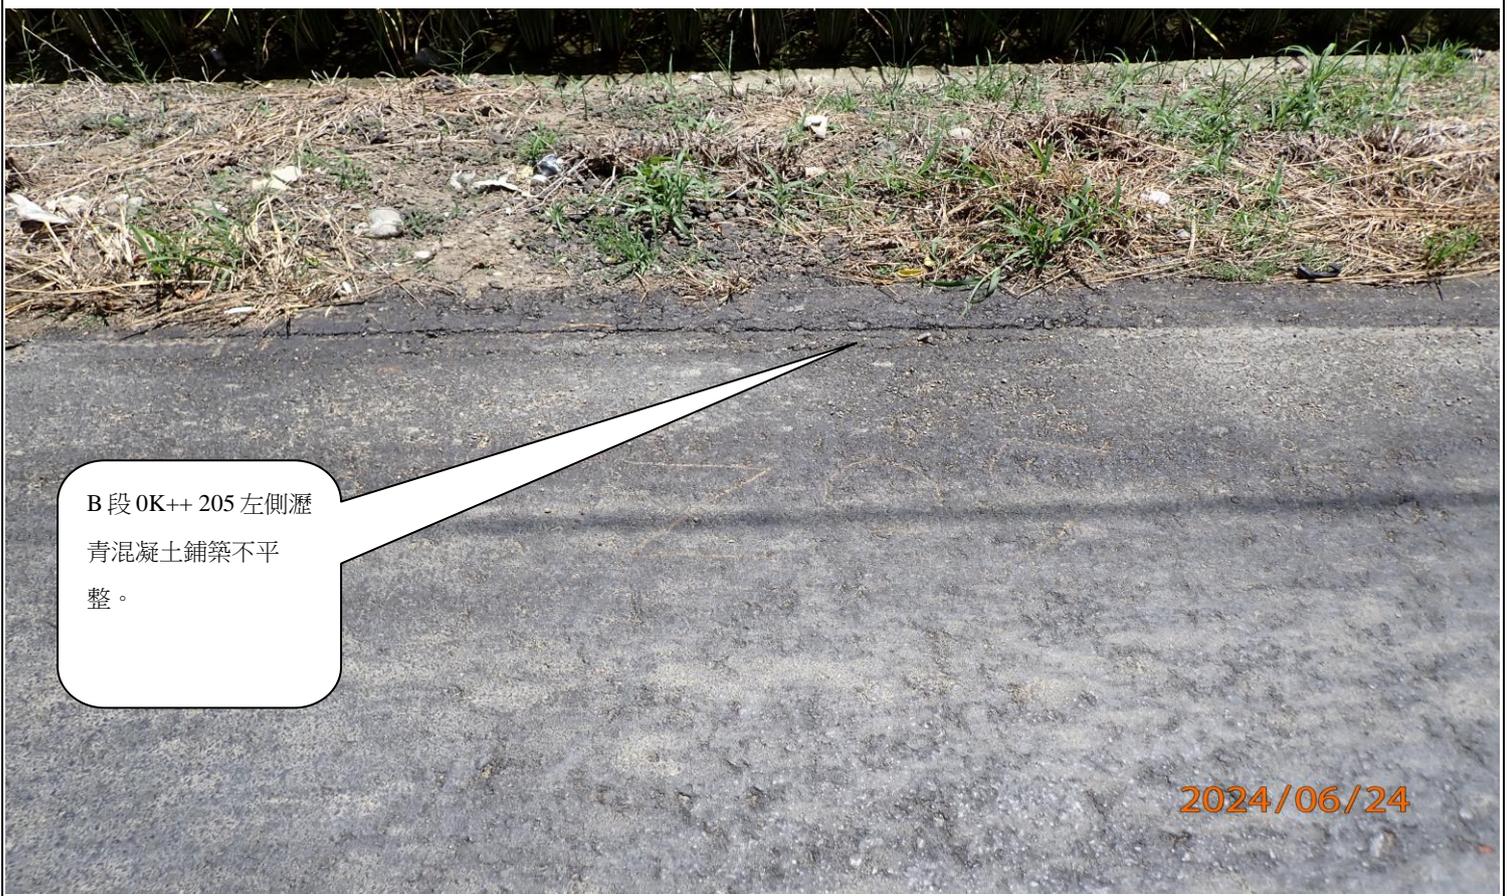
B 段 0K++ 205 左側瀝青混凝土鋪築不平整。

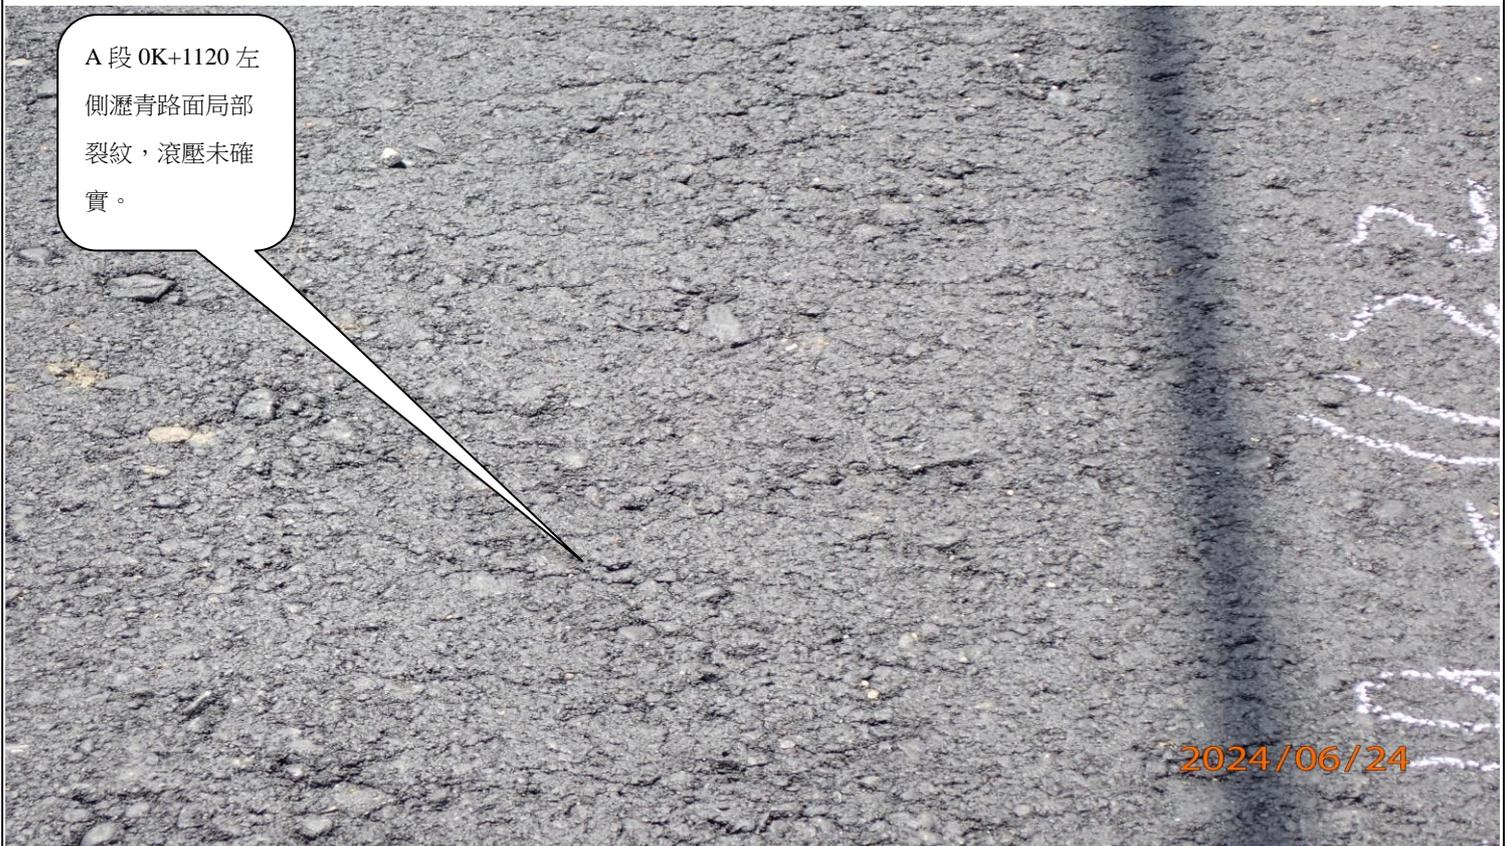
A 段 0K+1120 左側瀝青路面局部裂紋，滾壓未確實。

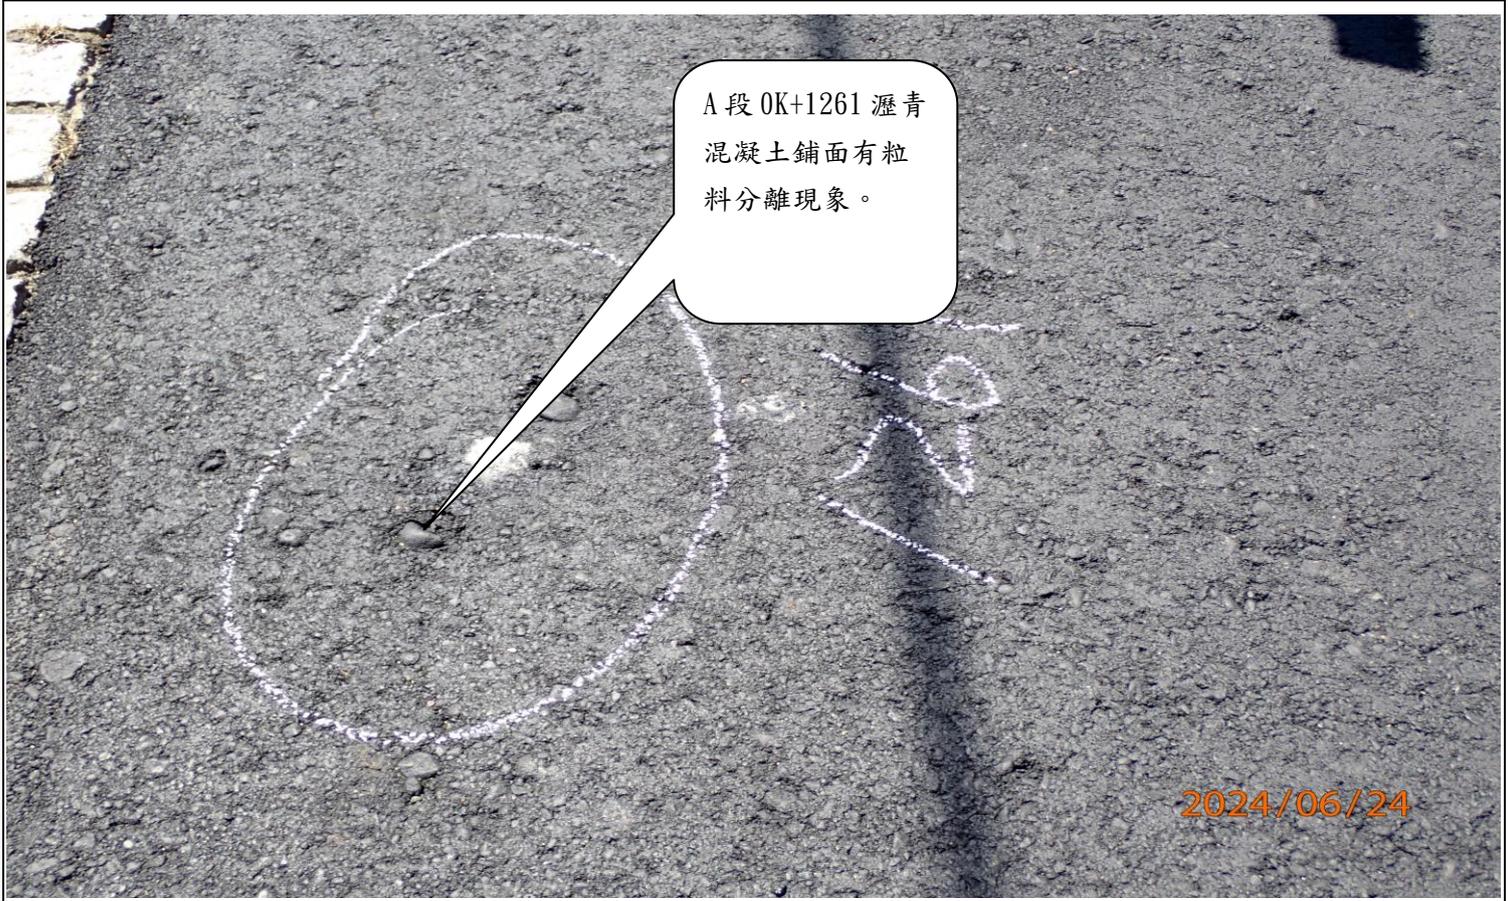
A 段 0K+1261 瀝青混凝土鋪面有粒料分離現象。

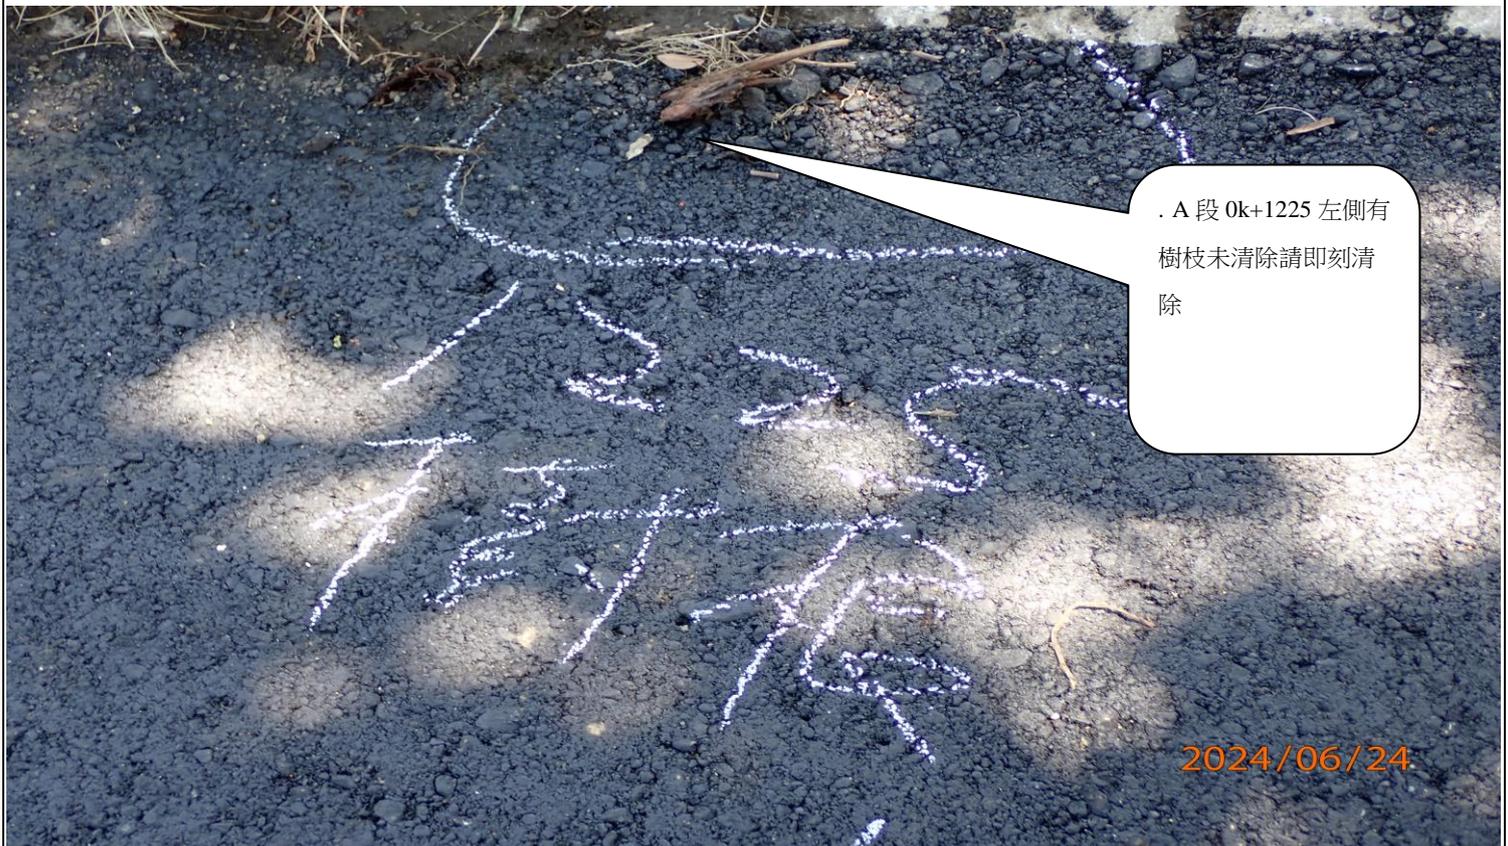
A 段 0k+1225 左側有樹枝未清除請即刻清除

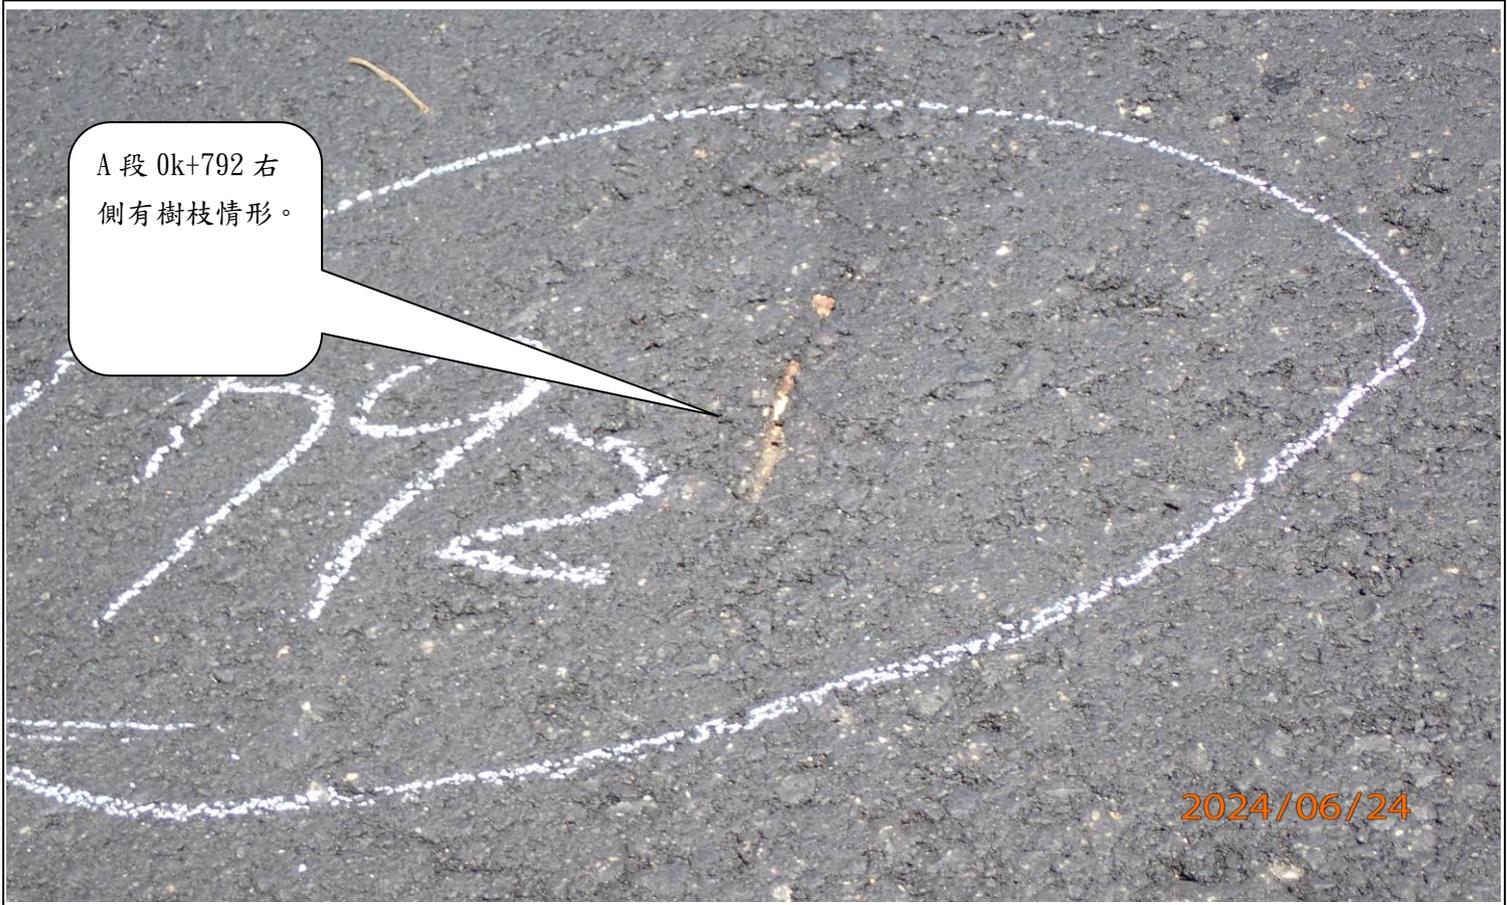
A 段 0k+792 右側有樹枝情形。

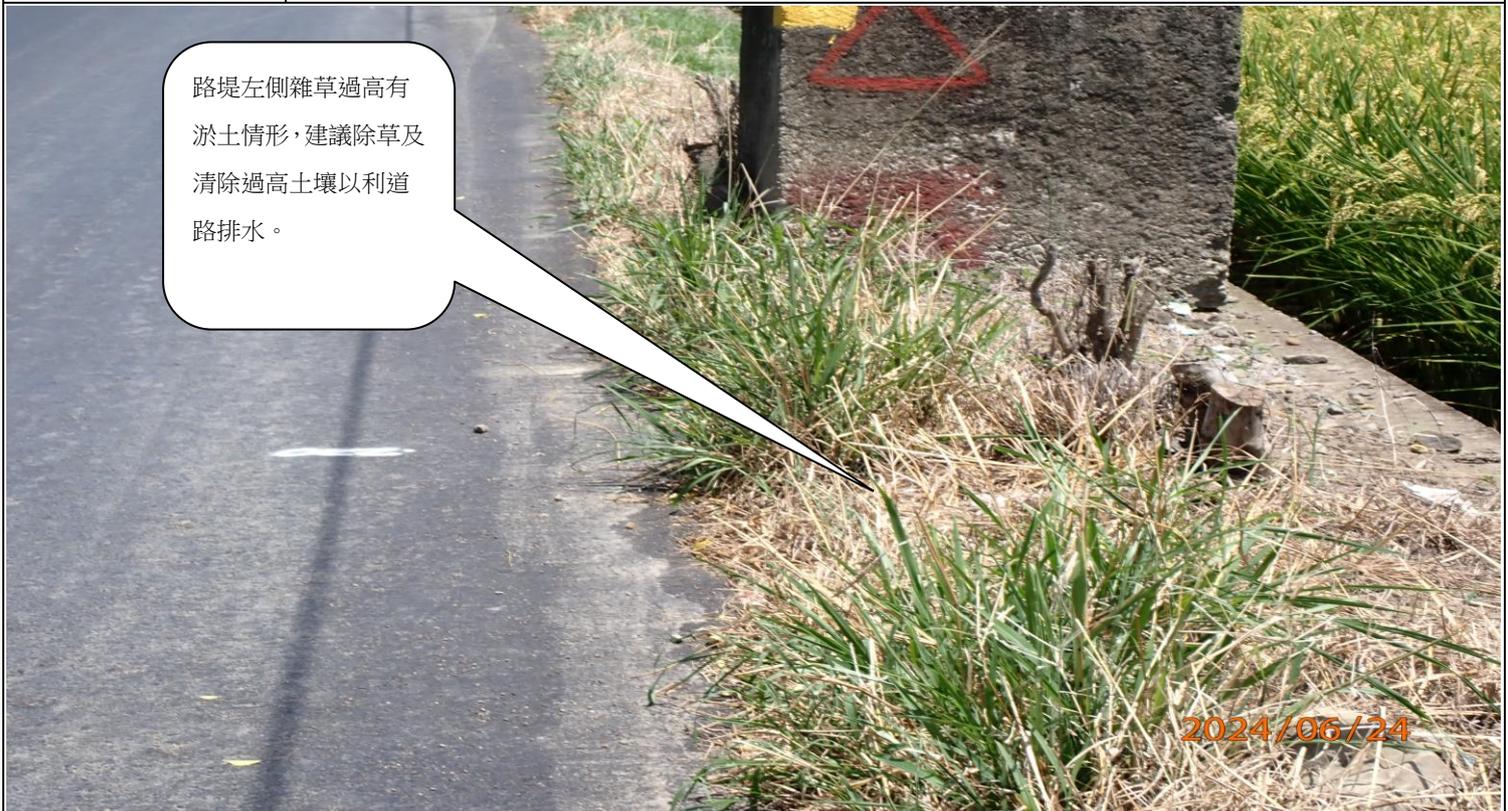
路堤左側雜草過高有淤土情形，建議除草及清除過高土壤以利道路排水。
