新竹縣政府工程複查代表照片表

拍攝日期：113.06.19

工程名稱：新竹縣立總圖書館新建工程

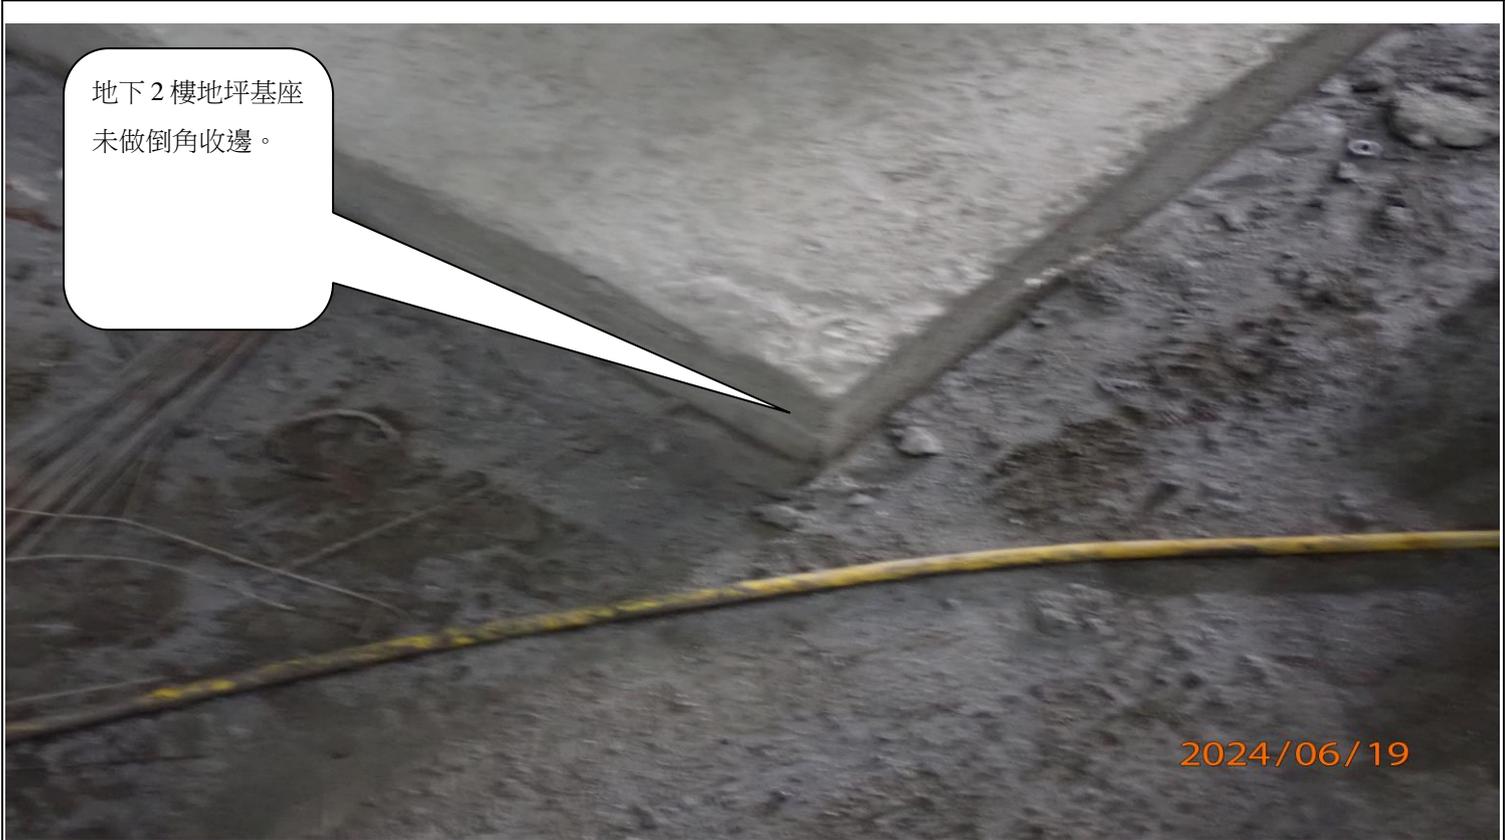
地下2樓地坪基座未做倒角收邊。

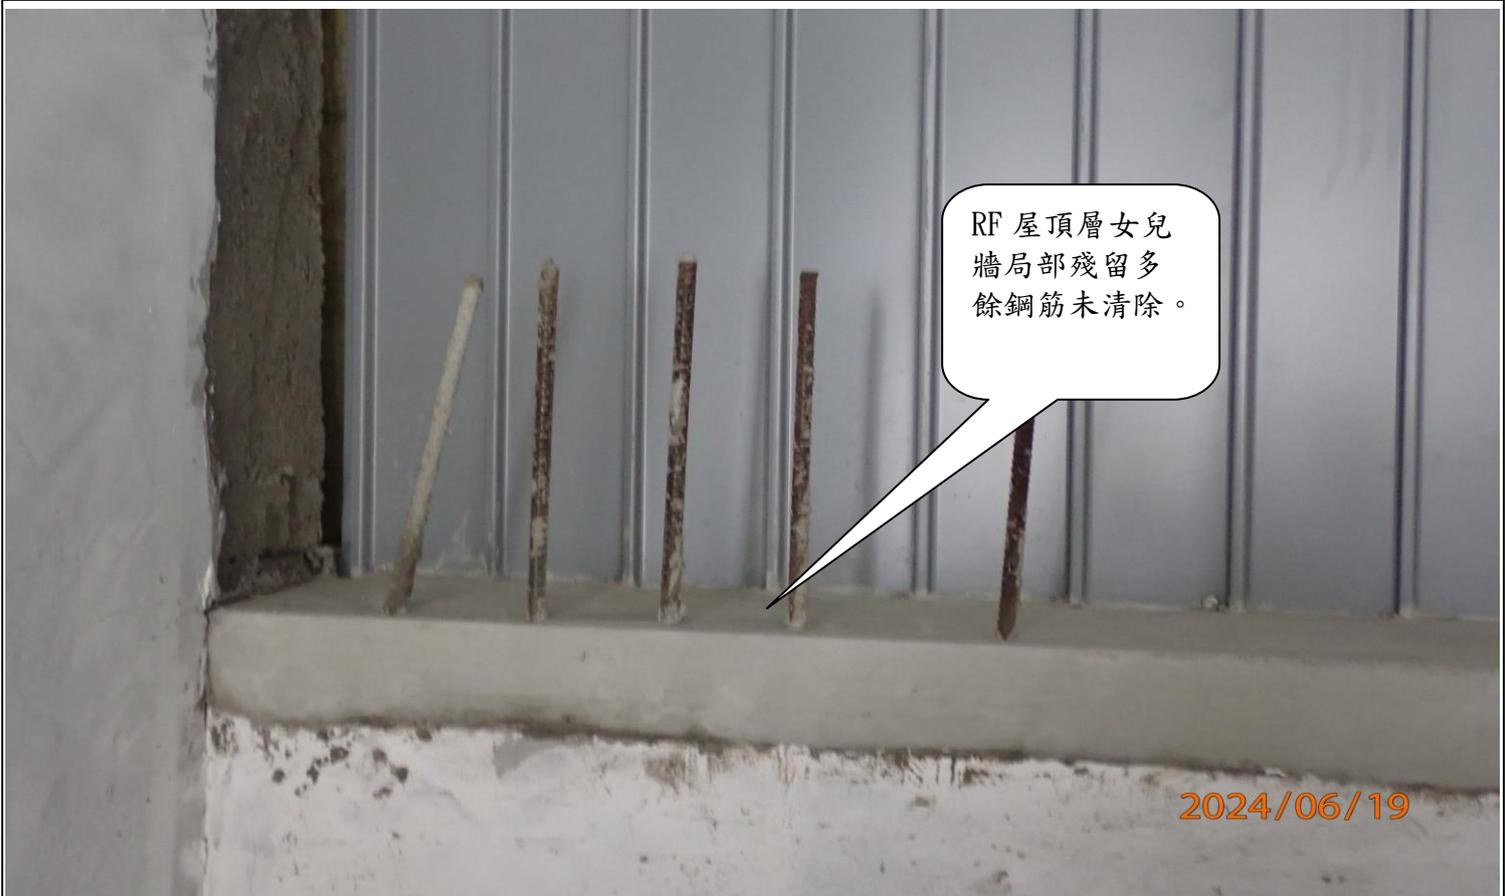
RF屋頂層女兒牆局部殘留多餘鋼筋未清除。

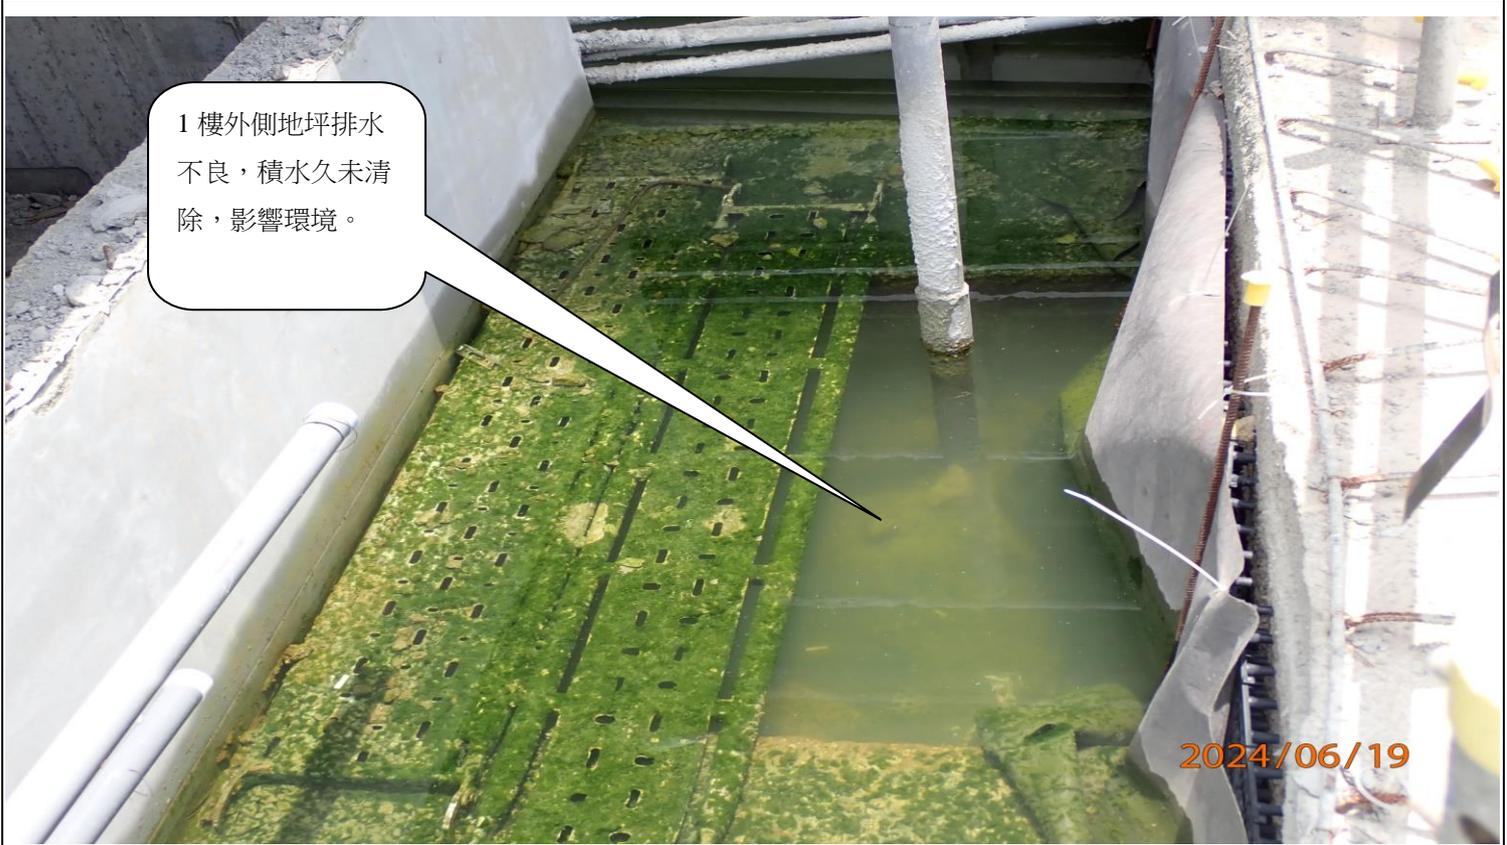
1 樓外側地坪排水不良，積水久未清除，影響環境。

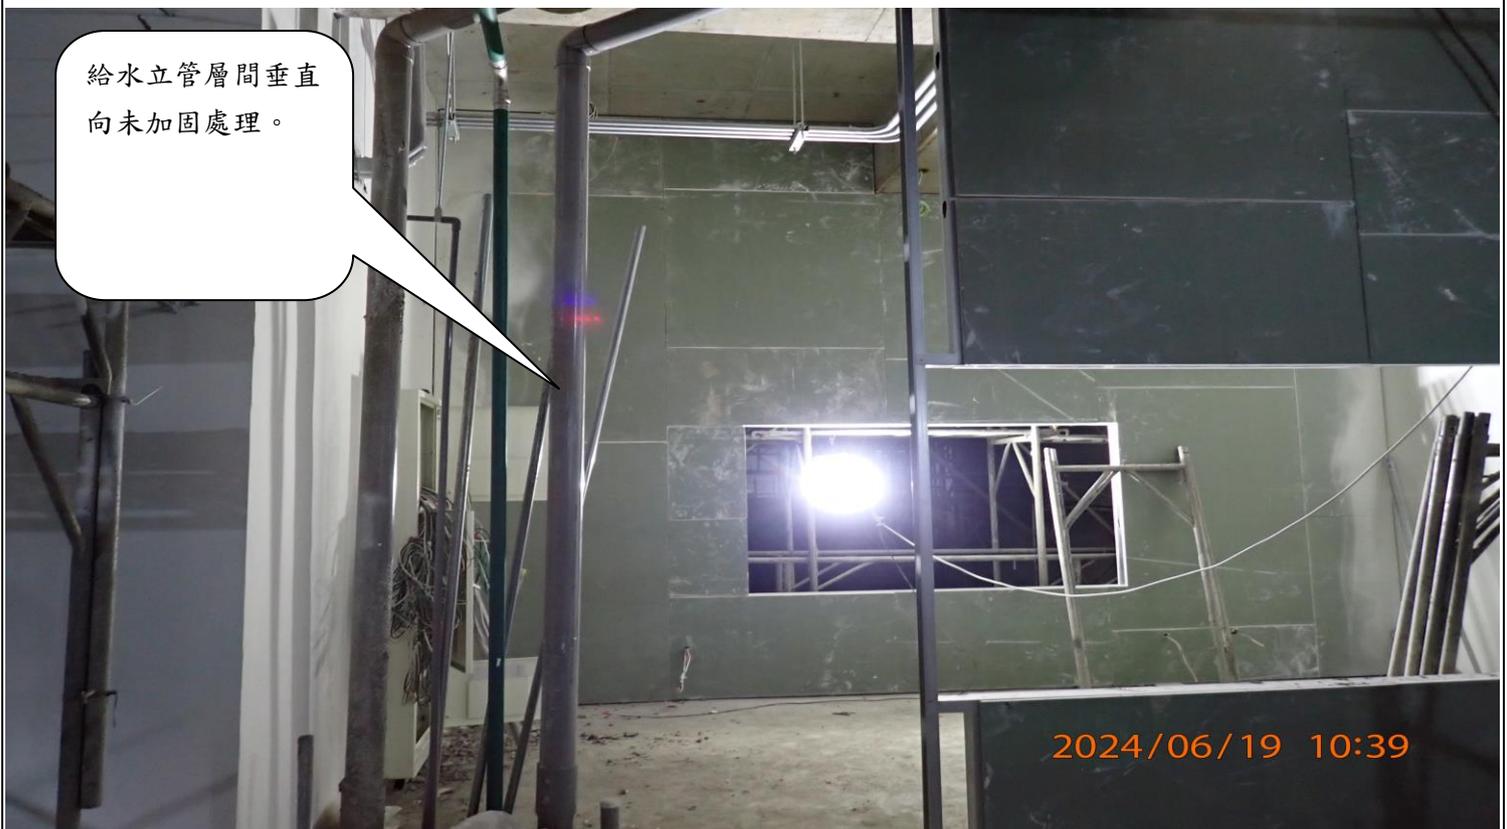
給水立管層間垂直向未加固處理。

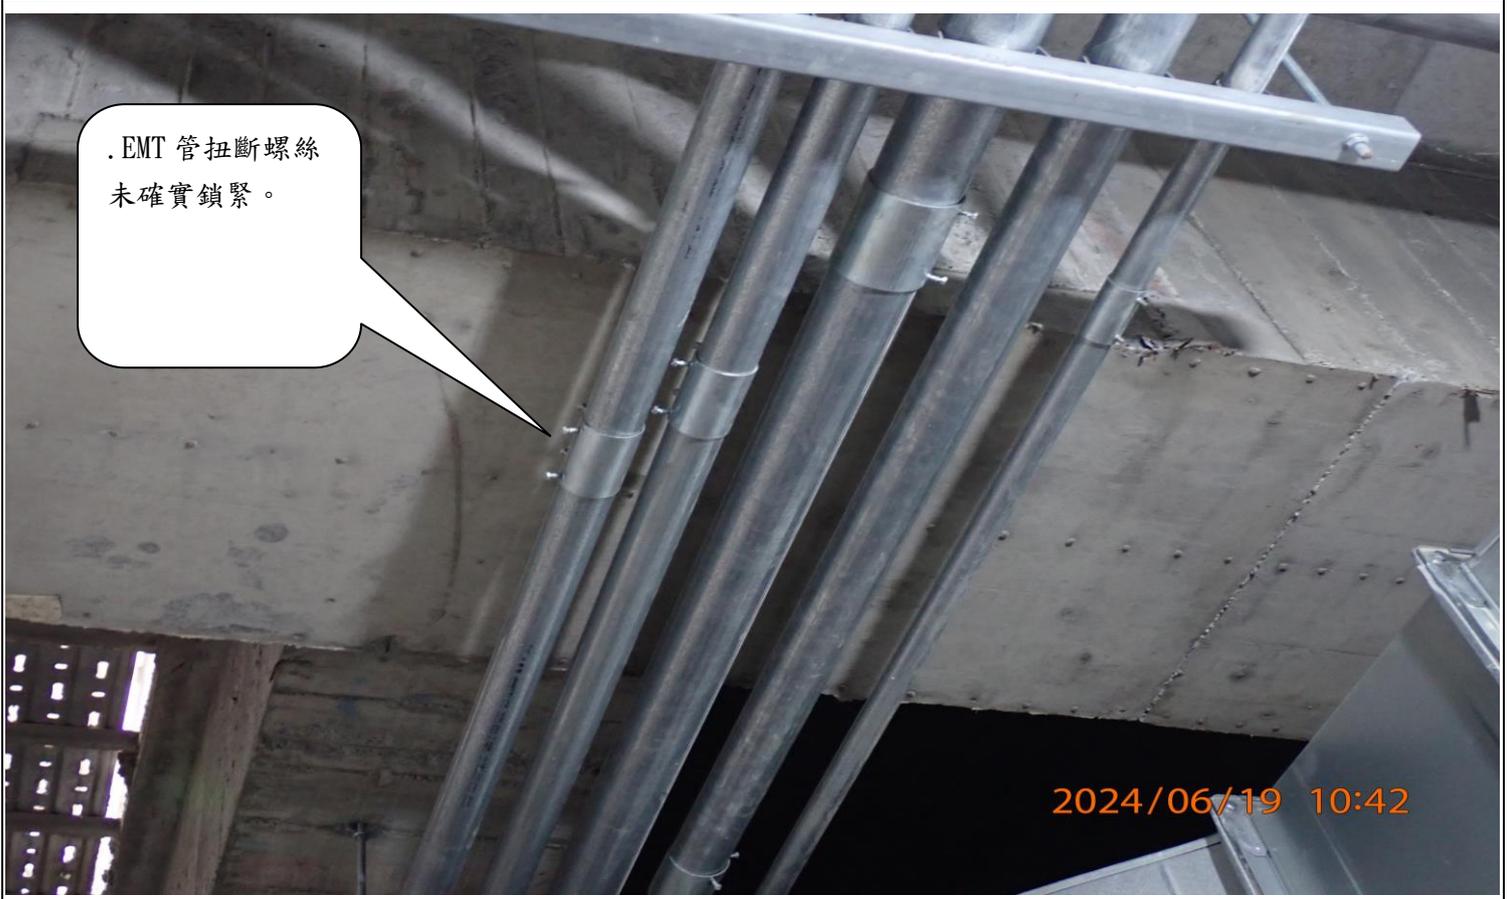
. EMT 管扭斷螺絲未確實鎖緊。

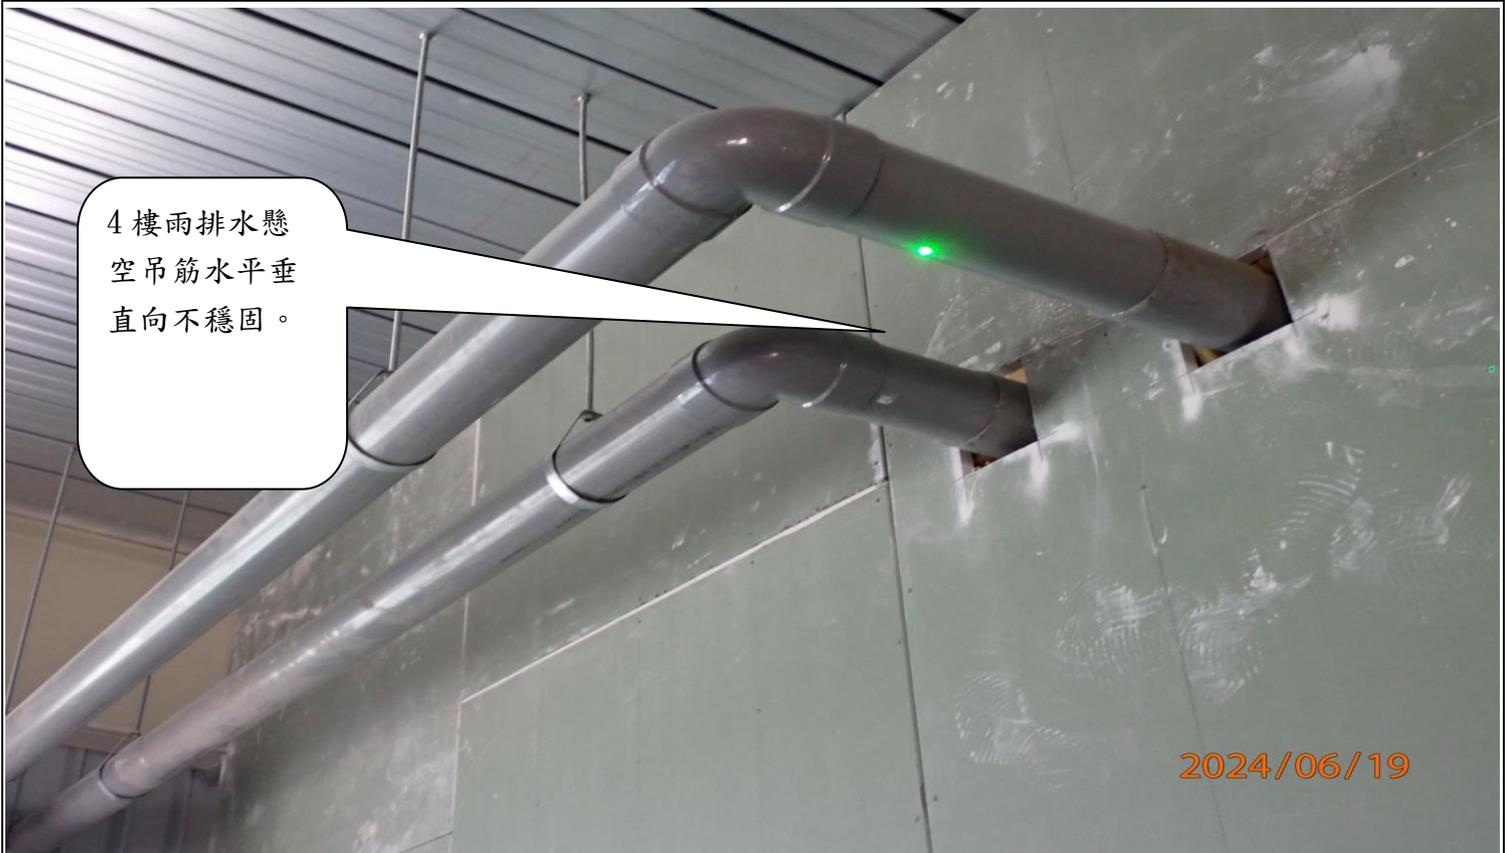
4 樓雨排水懸空吊筋水平垂直向不穩固。

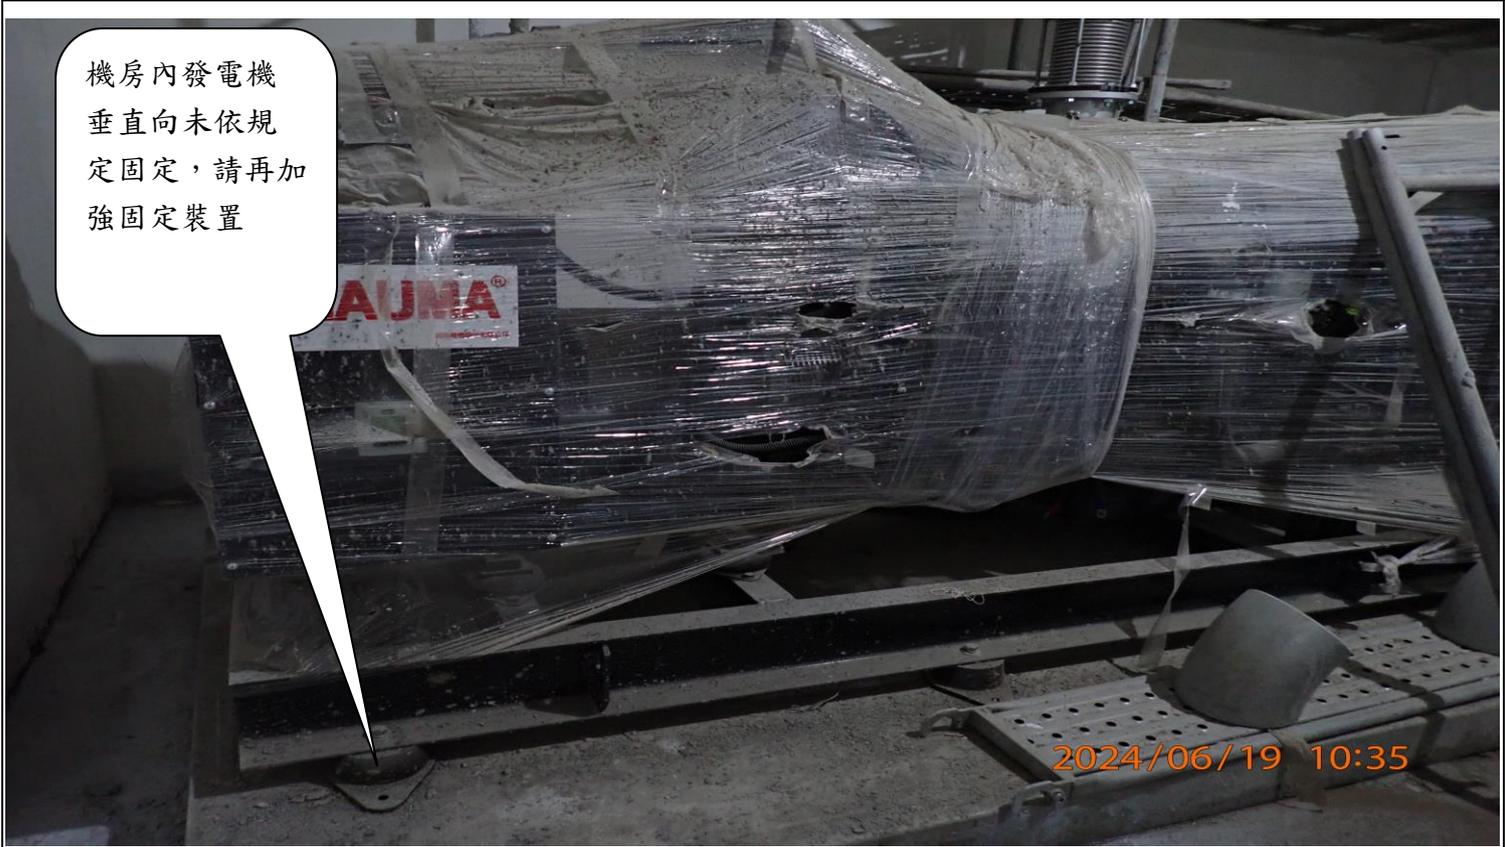
機房內發電機垂直向未依規定固定，請再加強固定裝置

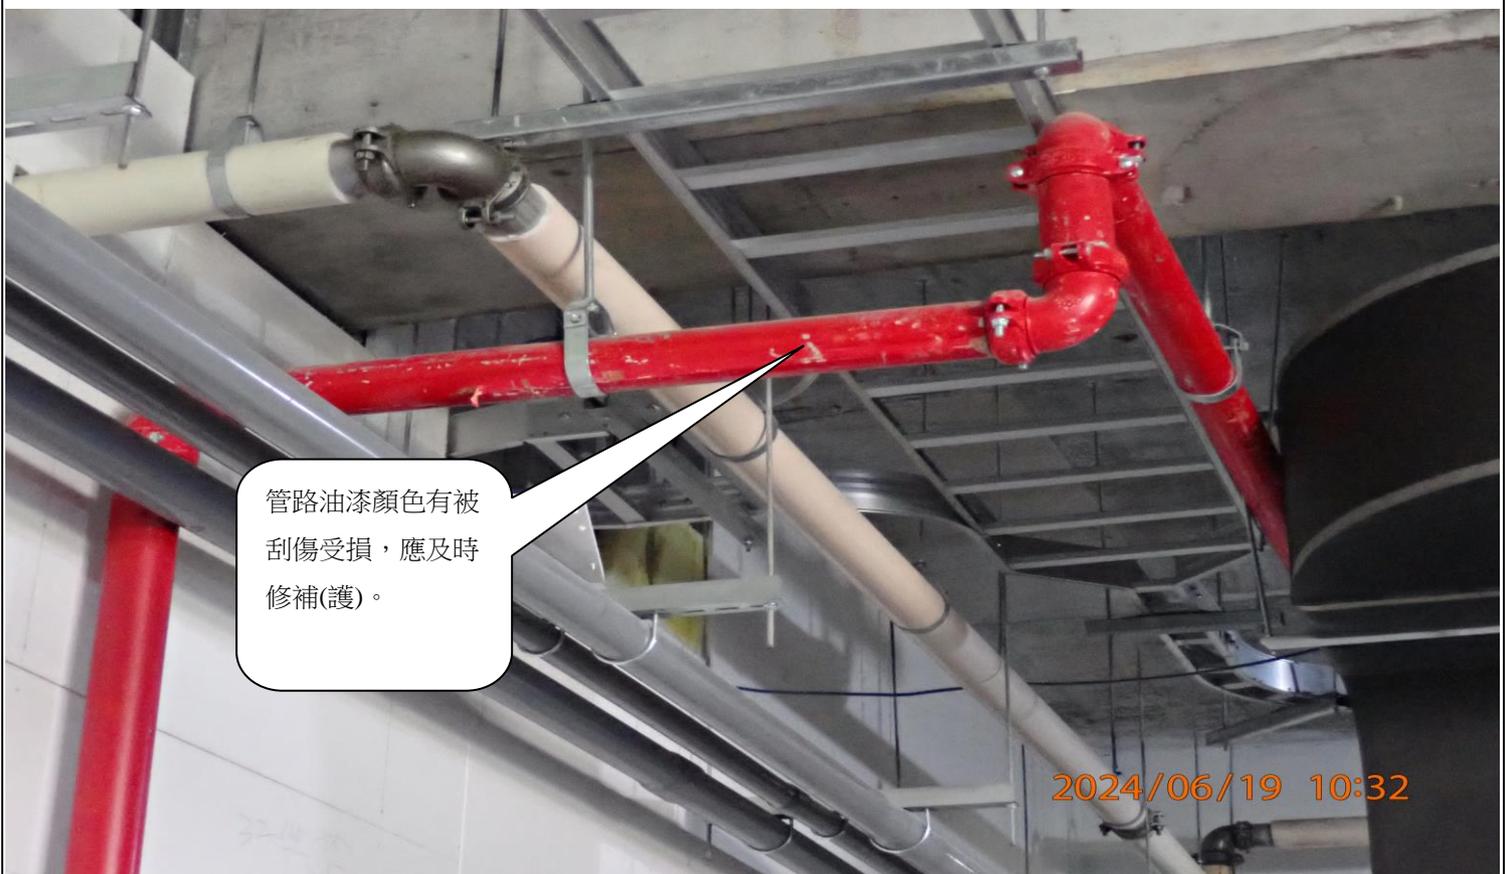
管路油漆顏色有被刮傷受損，應及時修補(護)。

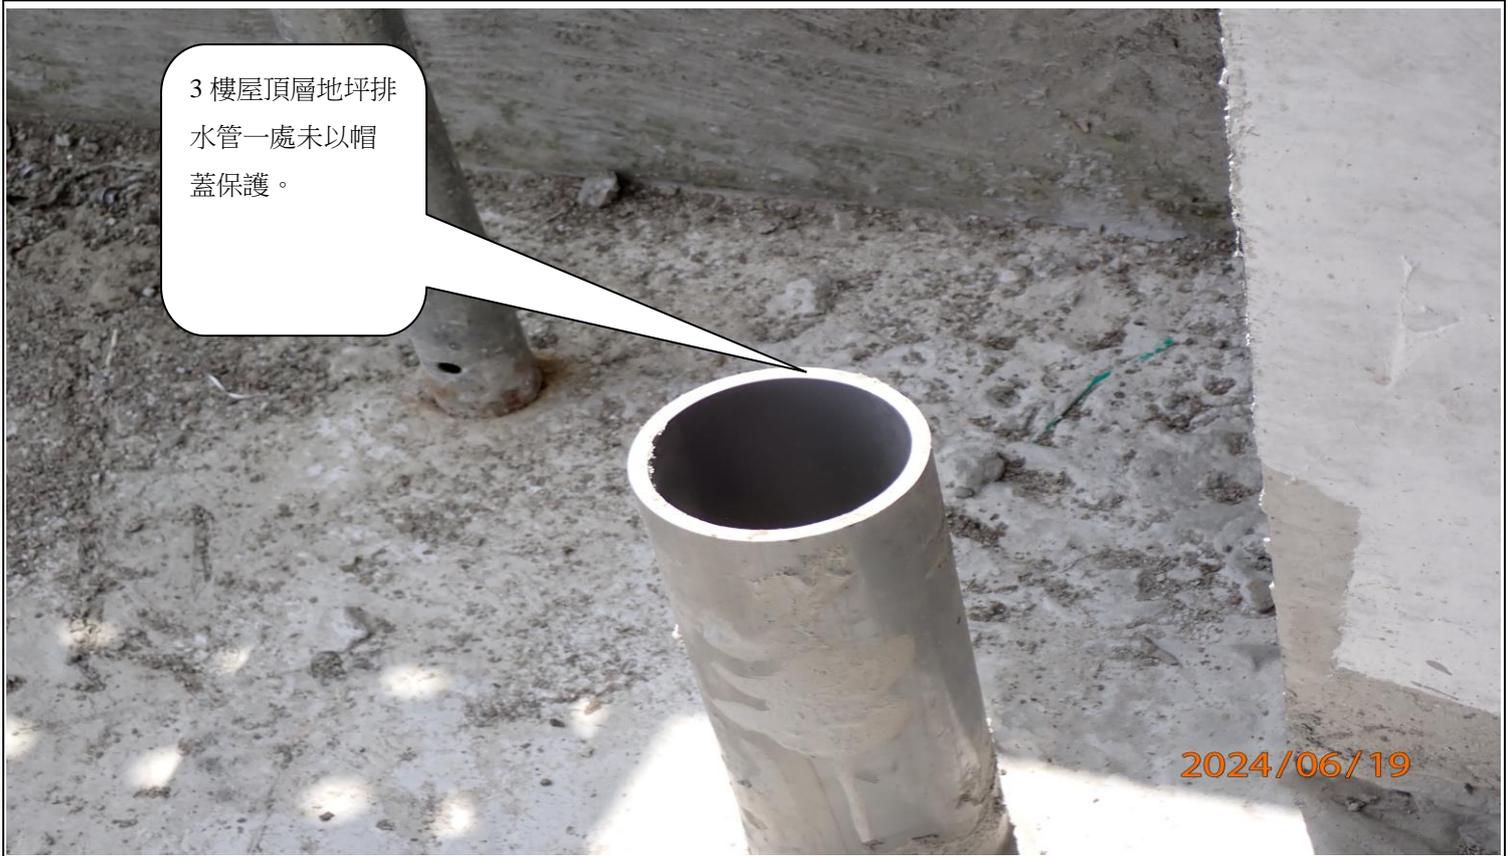
3樓屋頂層地坪排水管一處未以帽蓋保護。

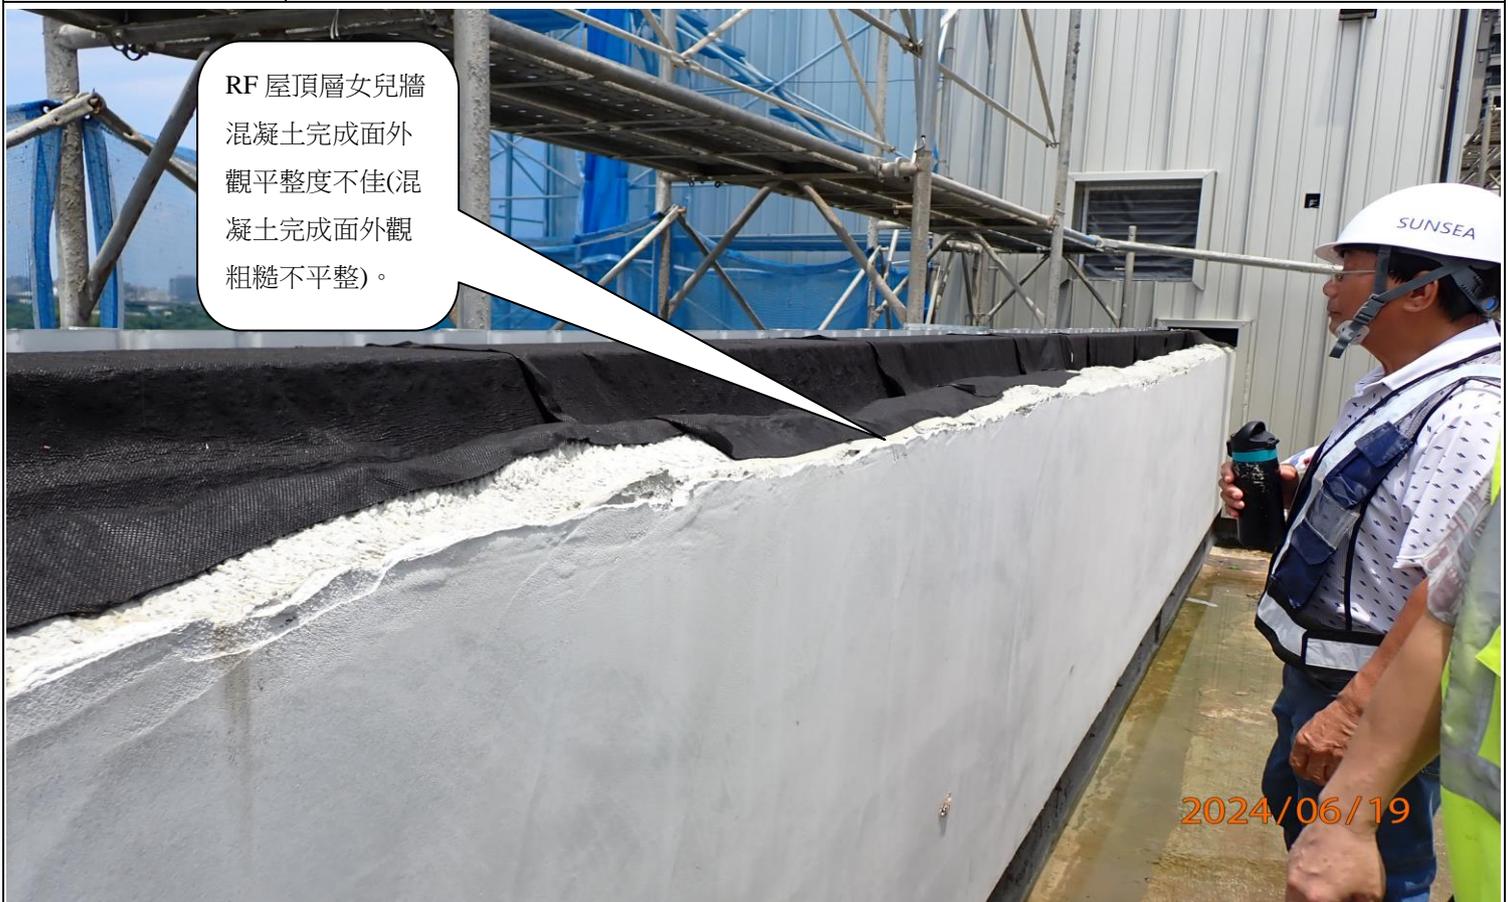
RF屋頂層女兒牆混凝土完成面外觀平整度不佳(混凝土完成面外觀粗糙不平整)。

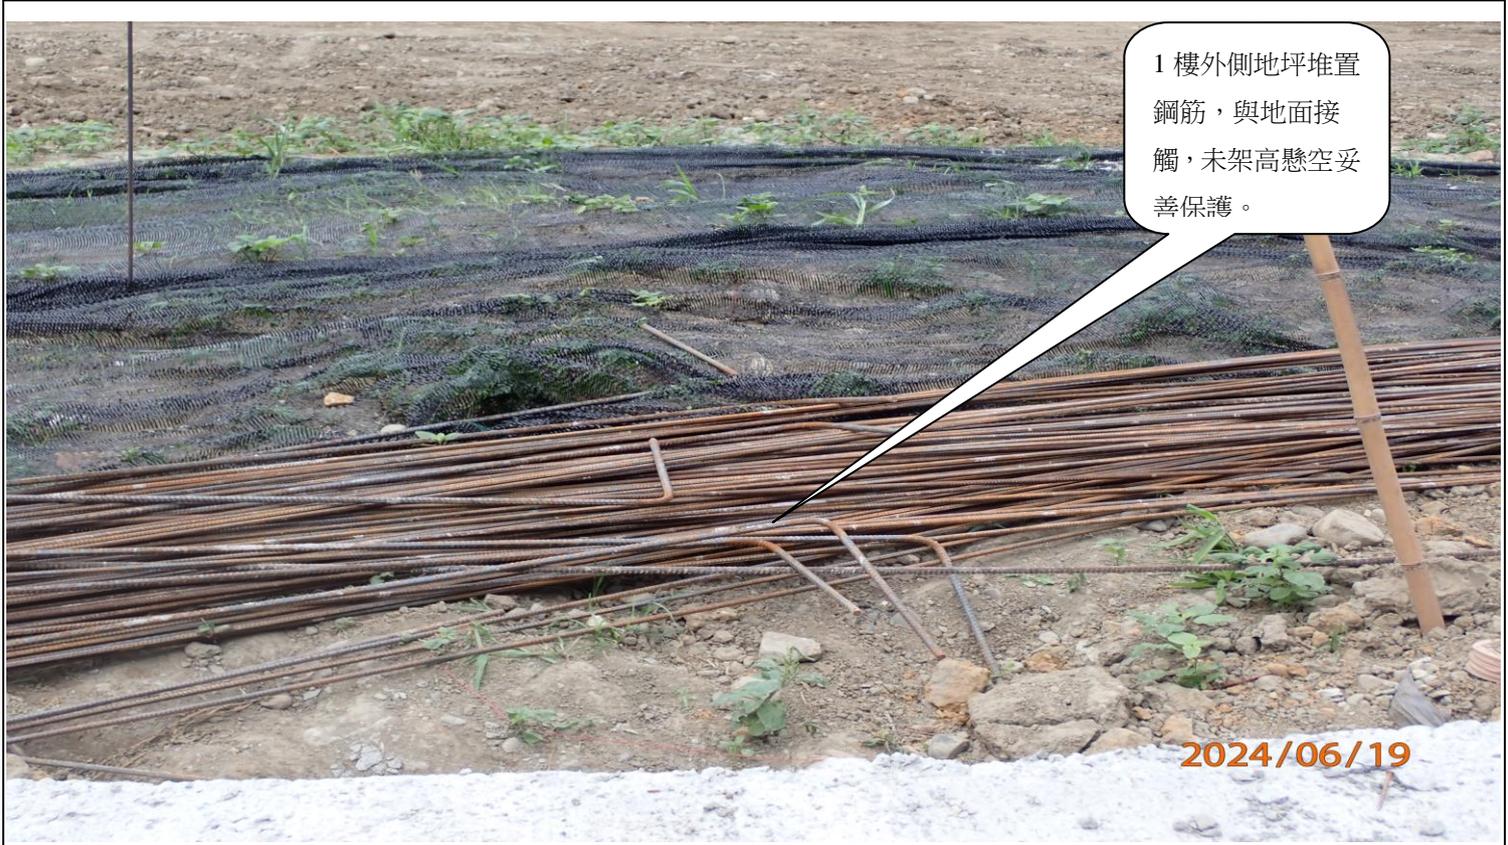
1 樓外側地坪堆置鋼筋，與地面接觸，未架高懸空妥善保護。

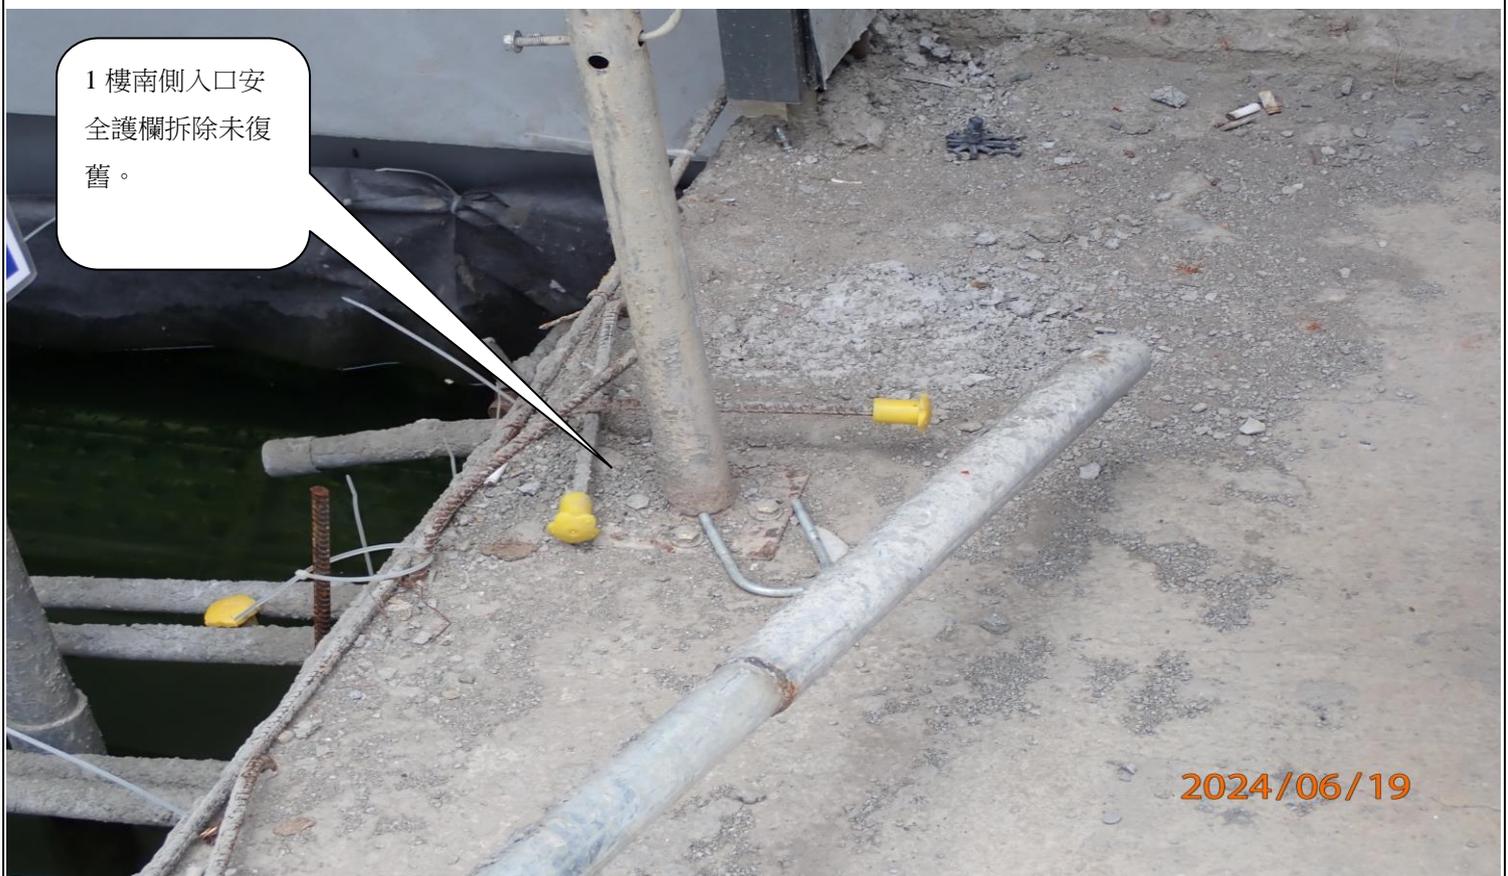
1 樓南側入口安全護欄拆除未復舊。

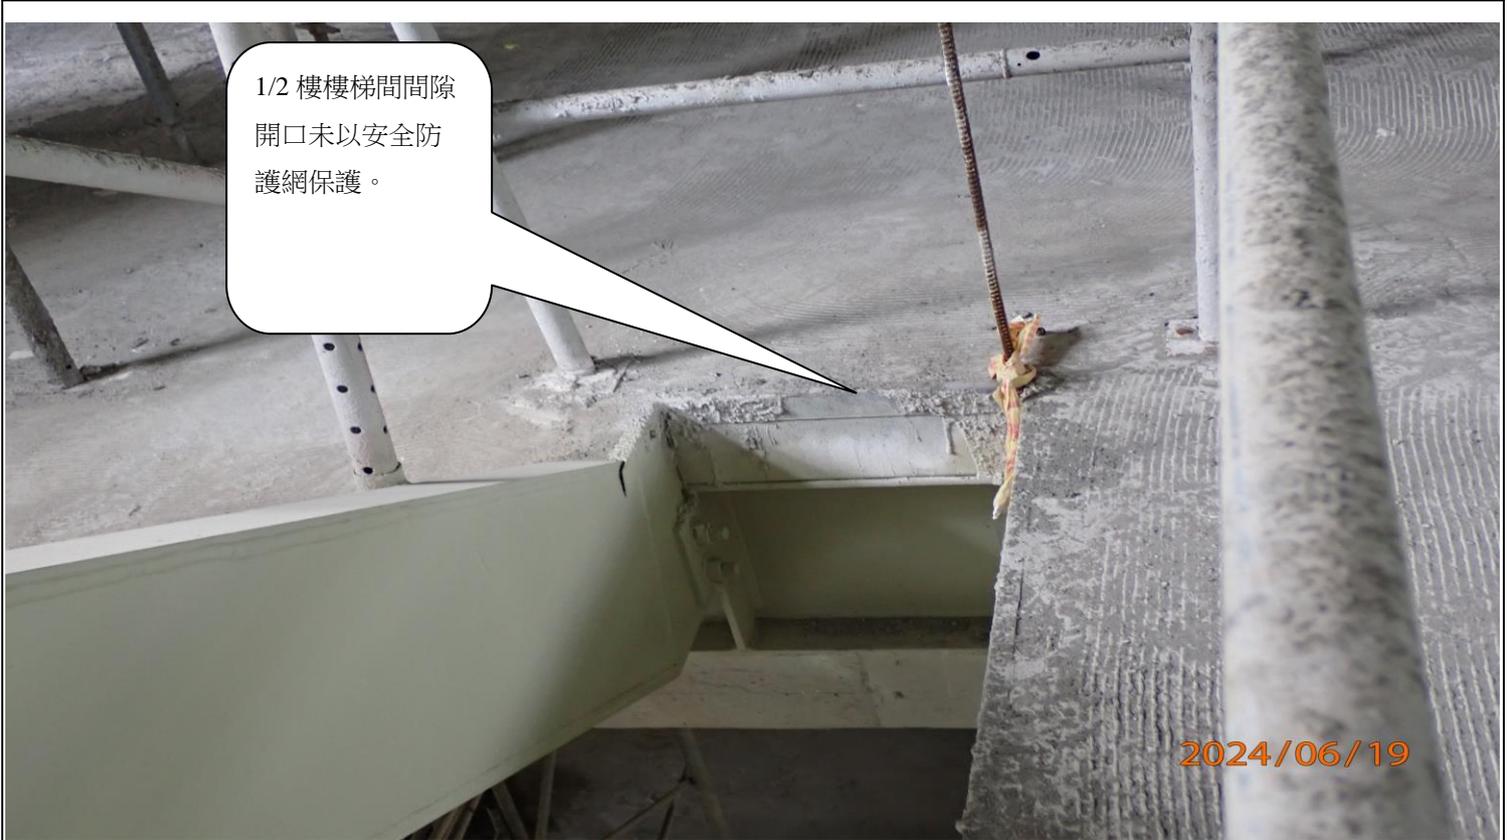
1/2 樓樓梯間間隙開口未以安全防護網保護。

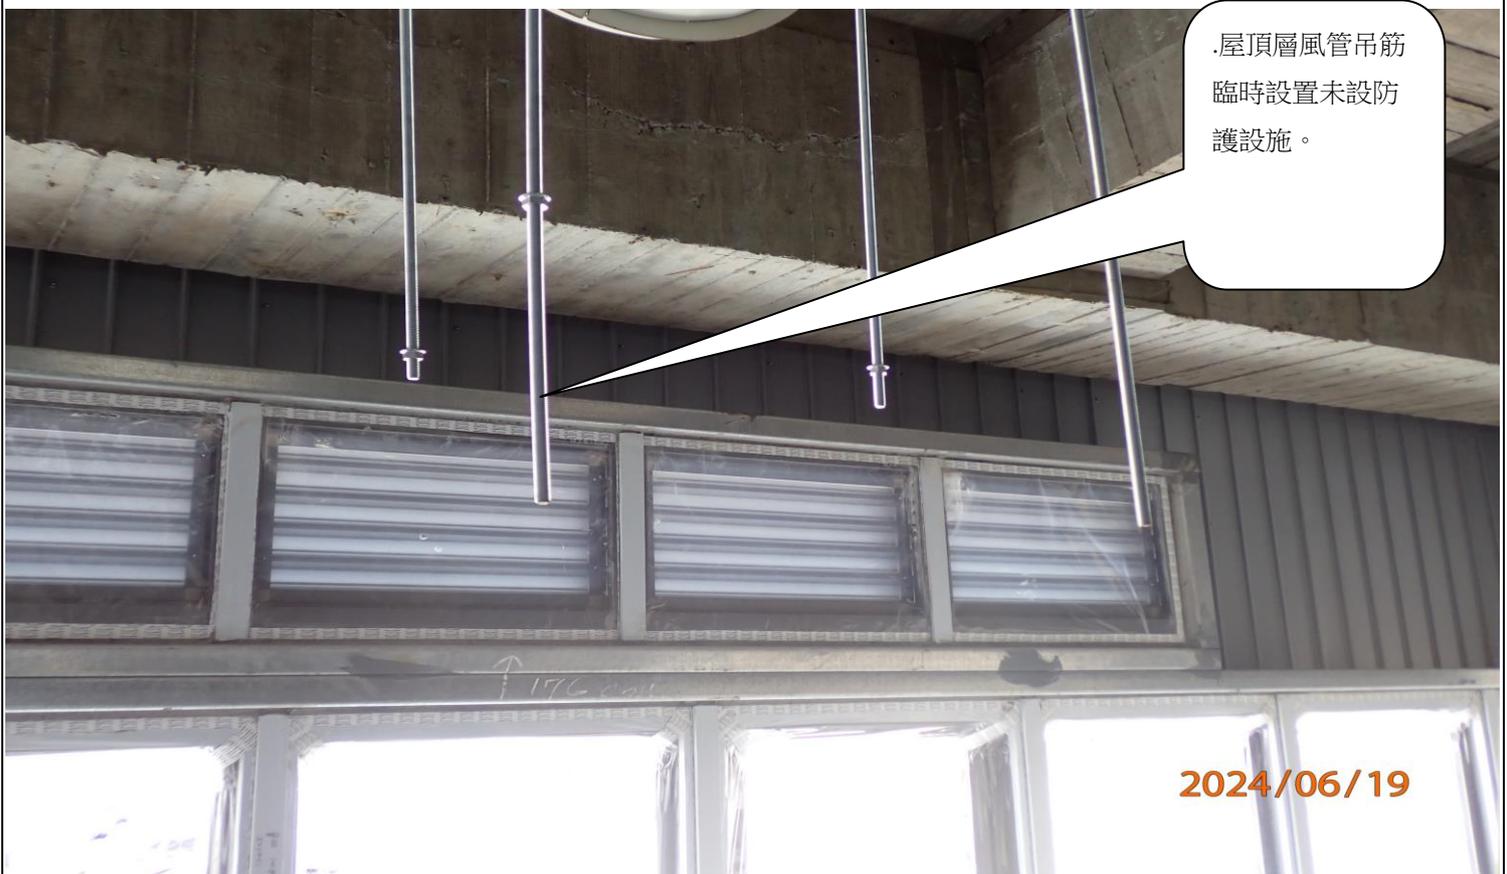
屋頂層風管吊筋臨時設置未設防護設施。

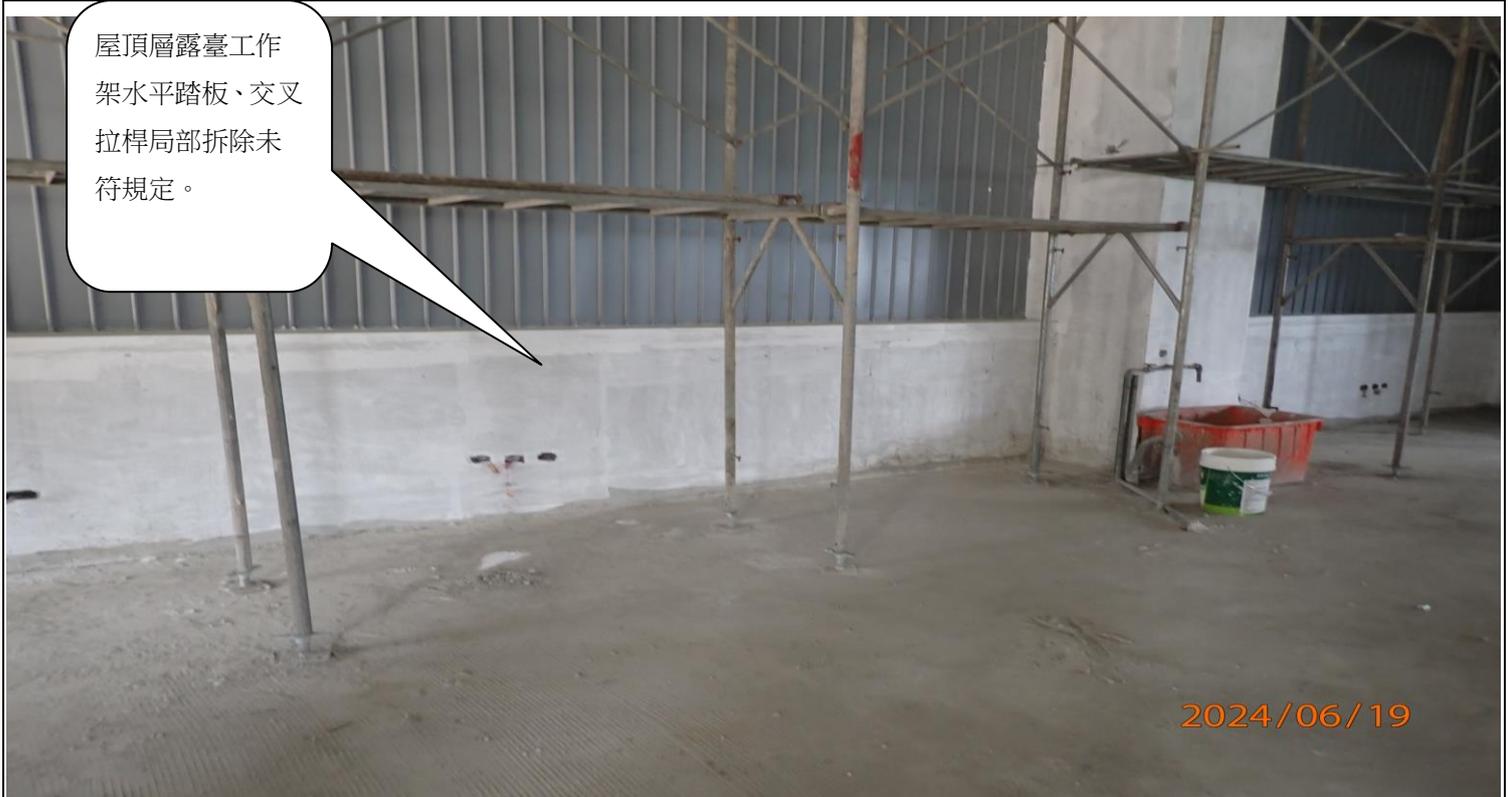
屋頂層露臺工作架水平踏板、交叉拉桿局部拆除未符規定。

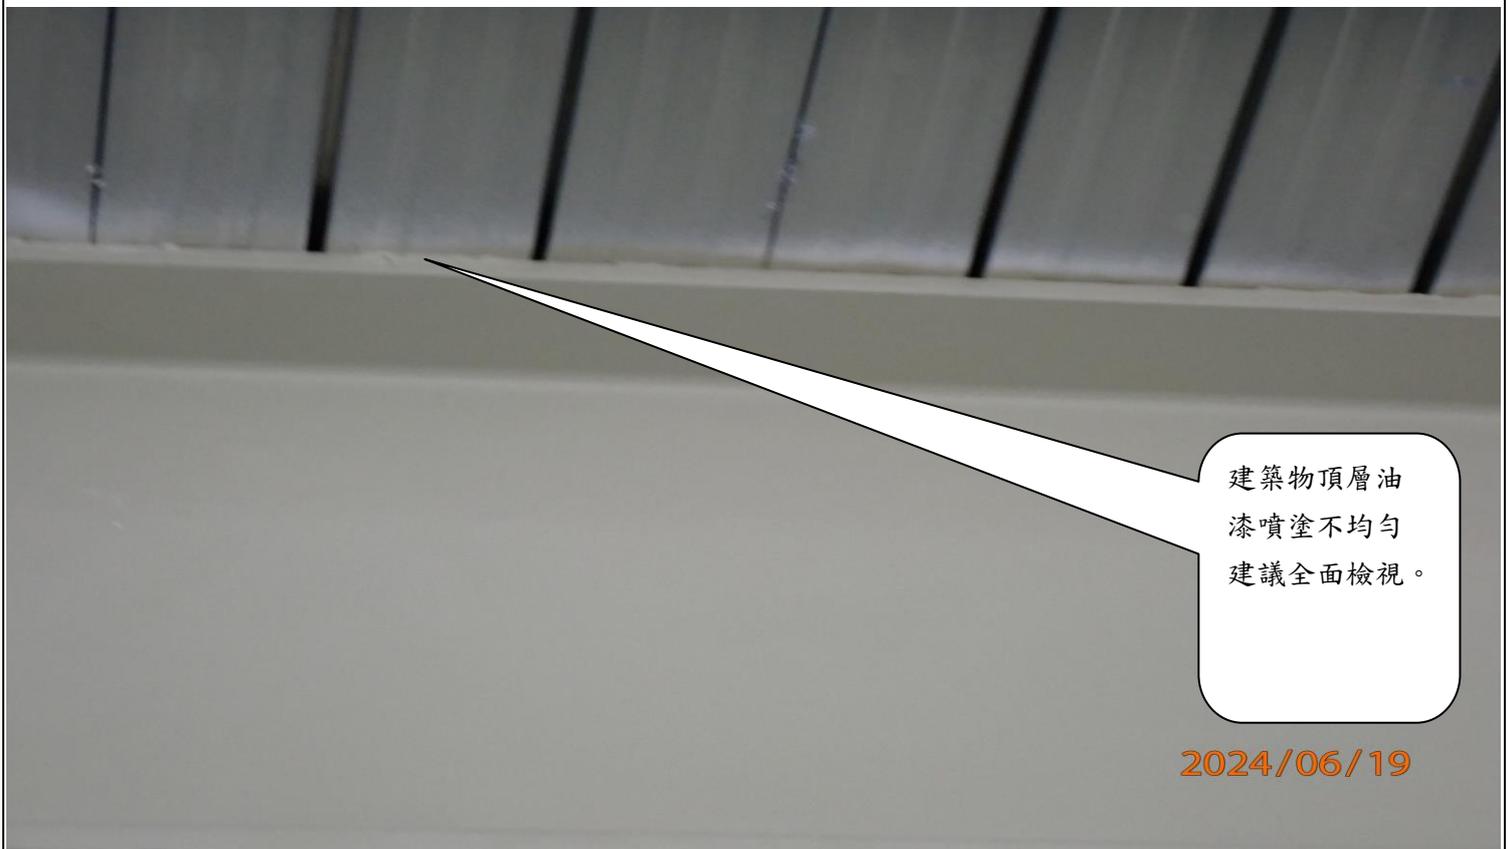
建築物頂層油漆噴塗不均勻建議全面檢視。
