新竹縣政府工程查核代表照片表

拍攝日期：113.07.02

工程名稱：湖口鄉行政大樓耐震結構補強工程

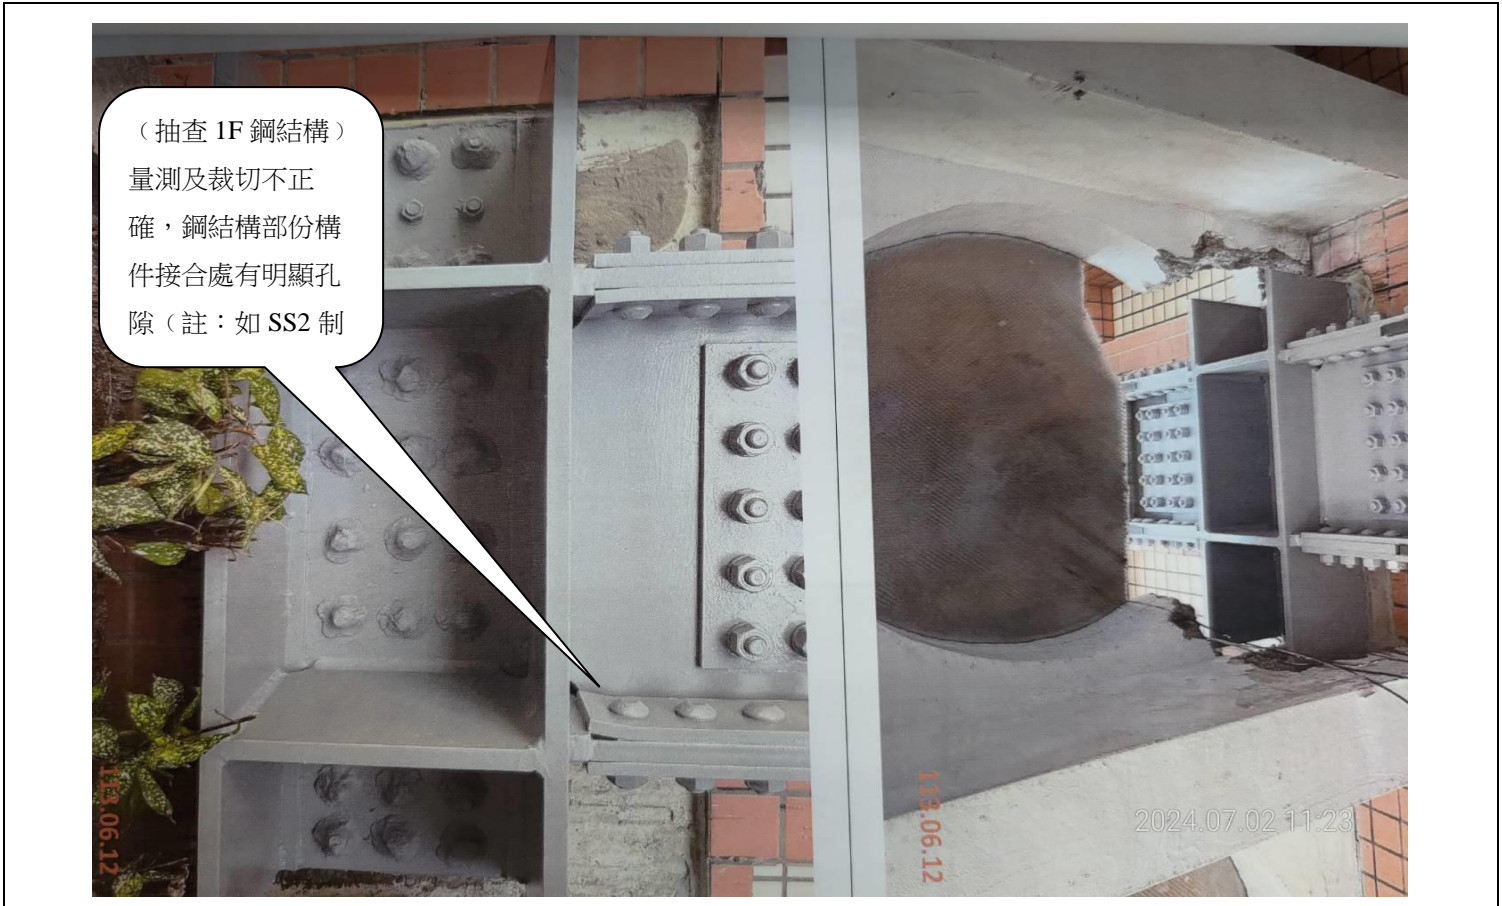
(抽查 1F 鋼結構) 量測及裁切不正確，鋼結構部份構件接合處有明顯孔隙 (註：如 SS2 制震元件構件之間未確實密接)

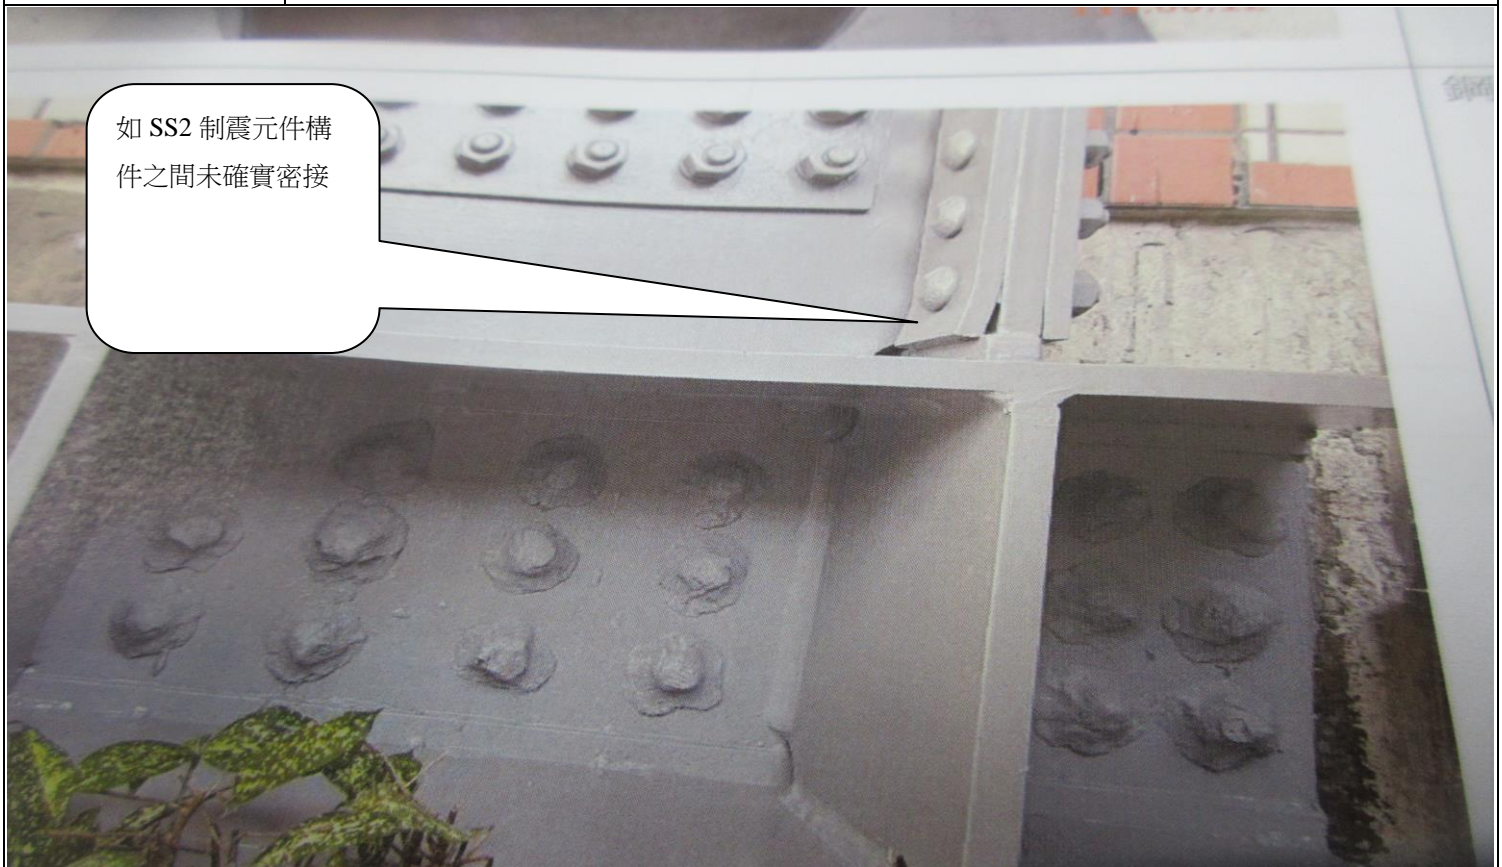
如 SS2 制震元件構件之間未確實密接

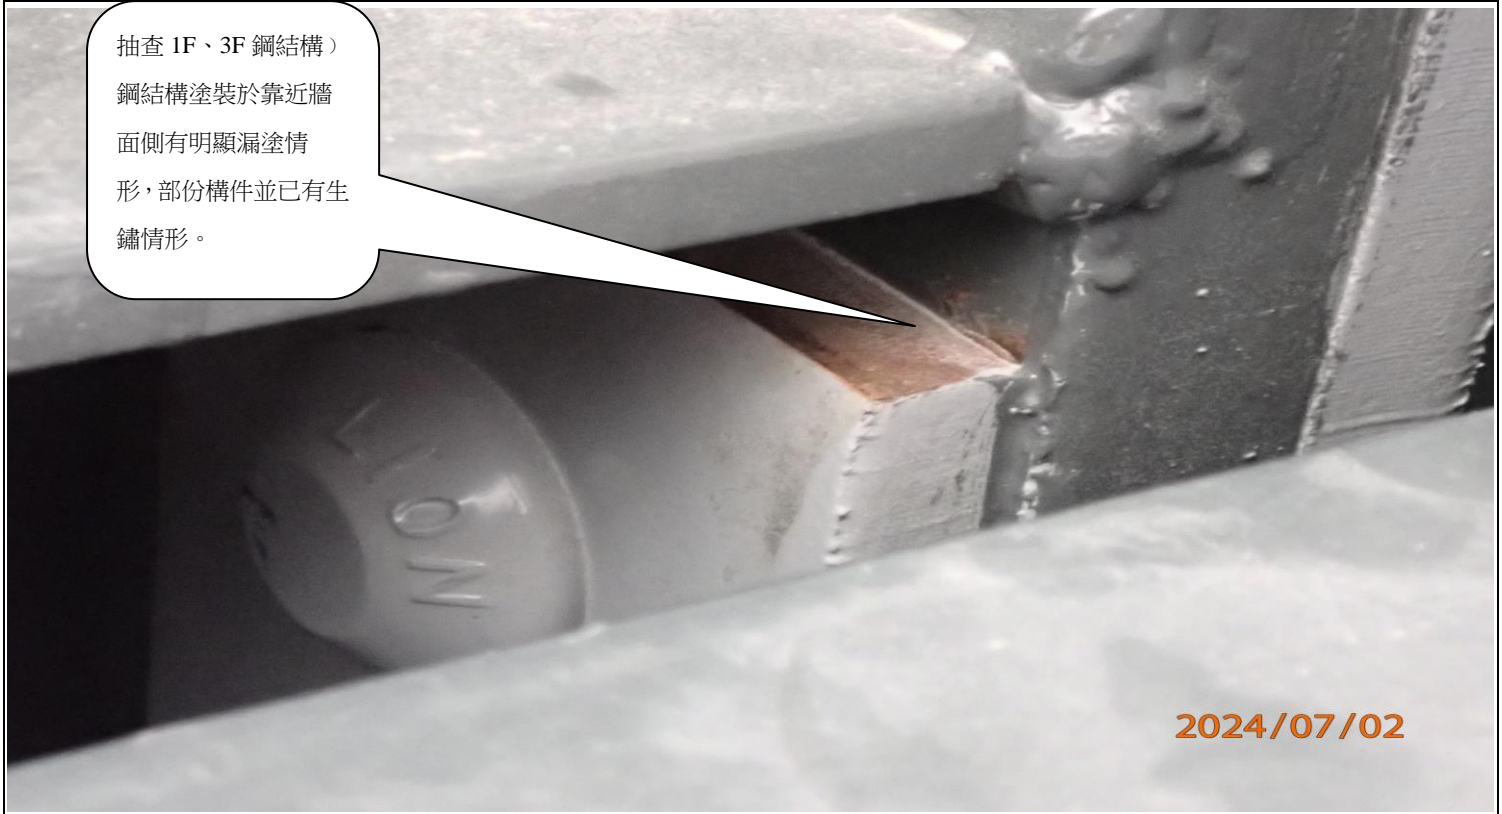
抽查 1F、3F 鋼結構) 鋼結構塗裝於靠近牆面側有明顯漏塗情形，部份構件並已有生鏽情形。

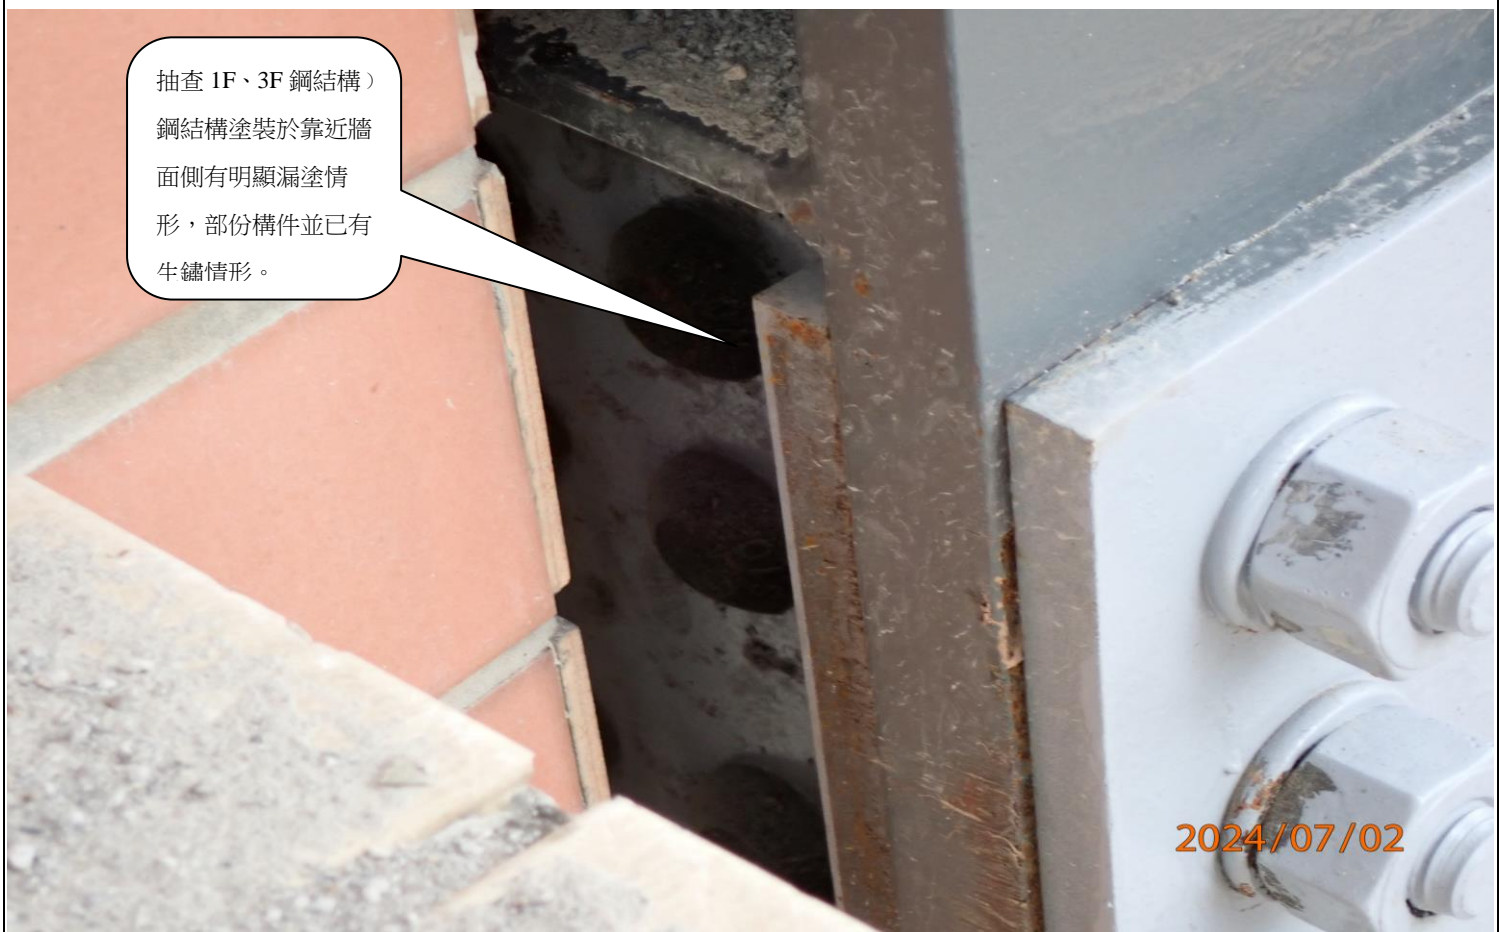
抽查 1F、3F 鋼結構) 鋼結構塗裝於靠近牆面側有明顯漏塗情形，部份構件並已有生鏽情形。

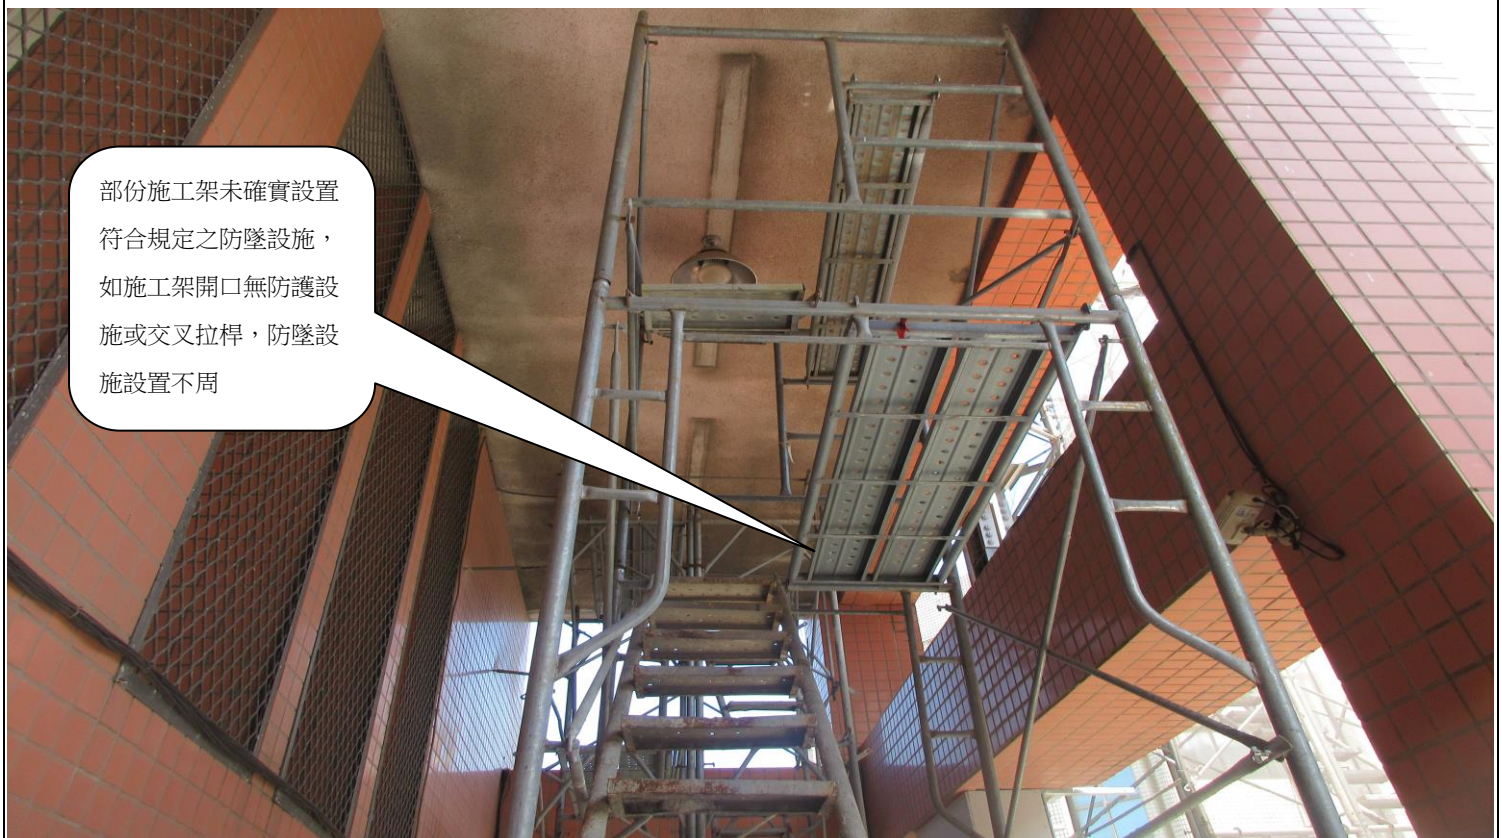
部份施工架未確實設置符合規定之防墜設施，如施工架開口無防護設施或交叉拉桿，防墜設施設置不周

本工程屬高差 2 公尺以上之工作場所，全。部份施工架未確實設置符合規定之防墜設施，如施工架開口無防護設施或交叉拉桿，防墜設施設置不周
