新竹縣政府工程查核代表照片表

工程名稱：湖口鄉行政大樓耐震結構補強工程

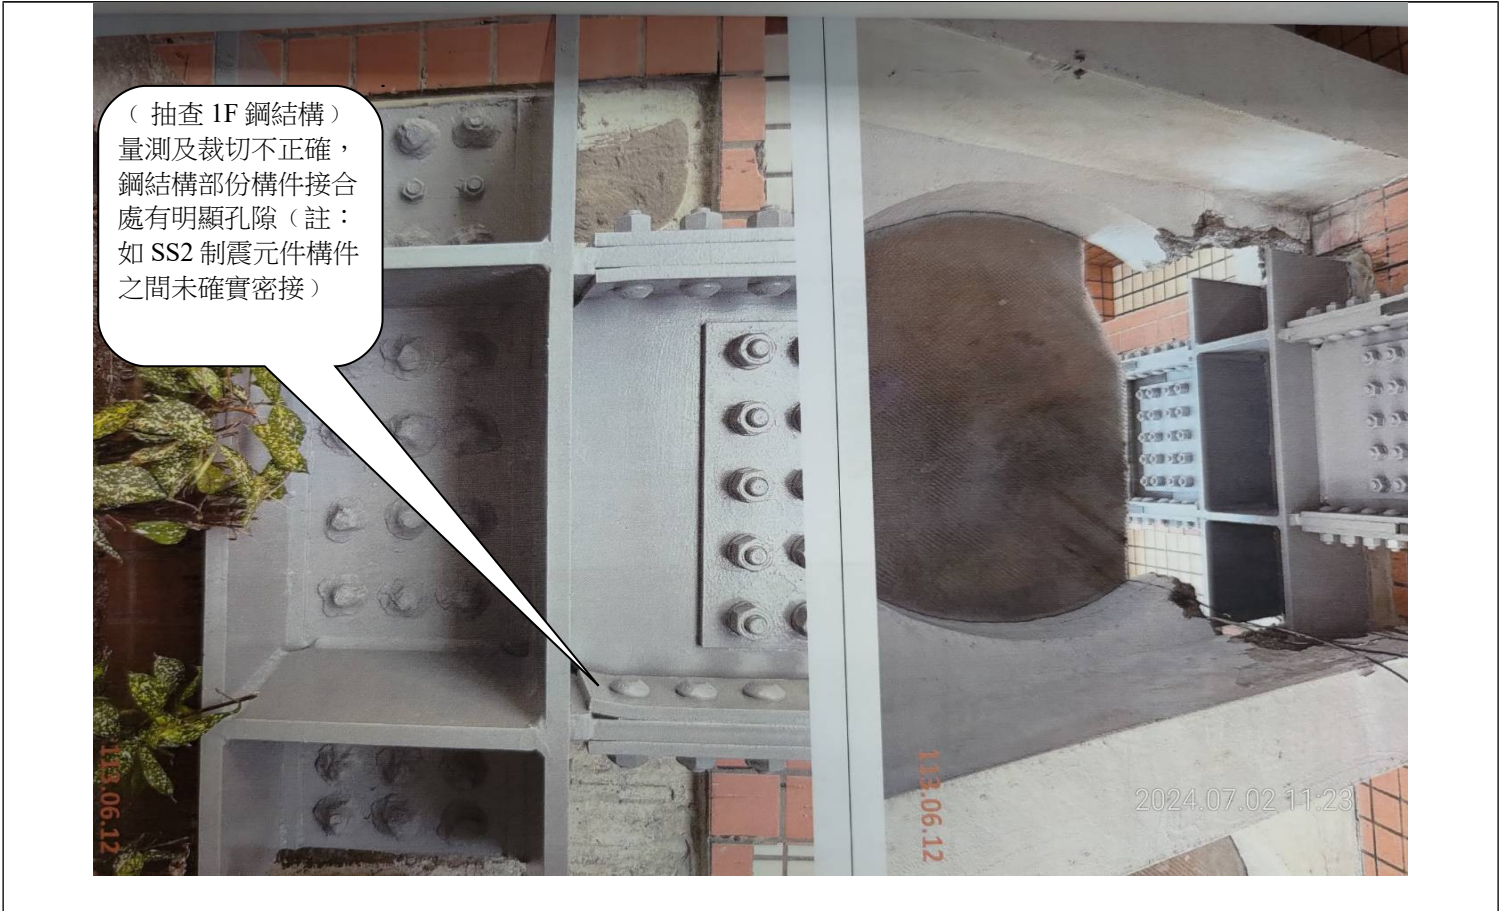
(抽查 1F 鋼結構) 量測及裁切不正確，鋼結構部份構件接合處有明顯孔隙(註：如 SS2 制震元件構件之間未確實密接)

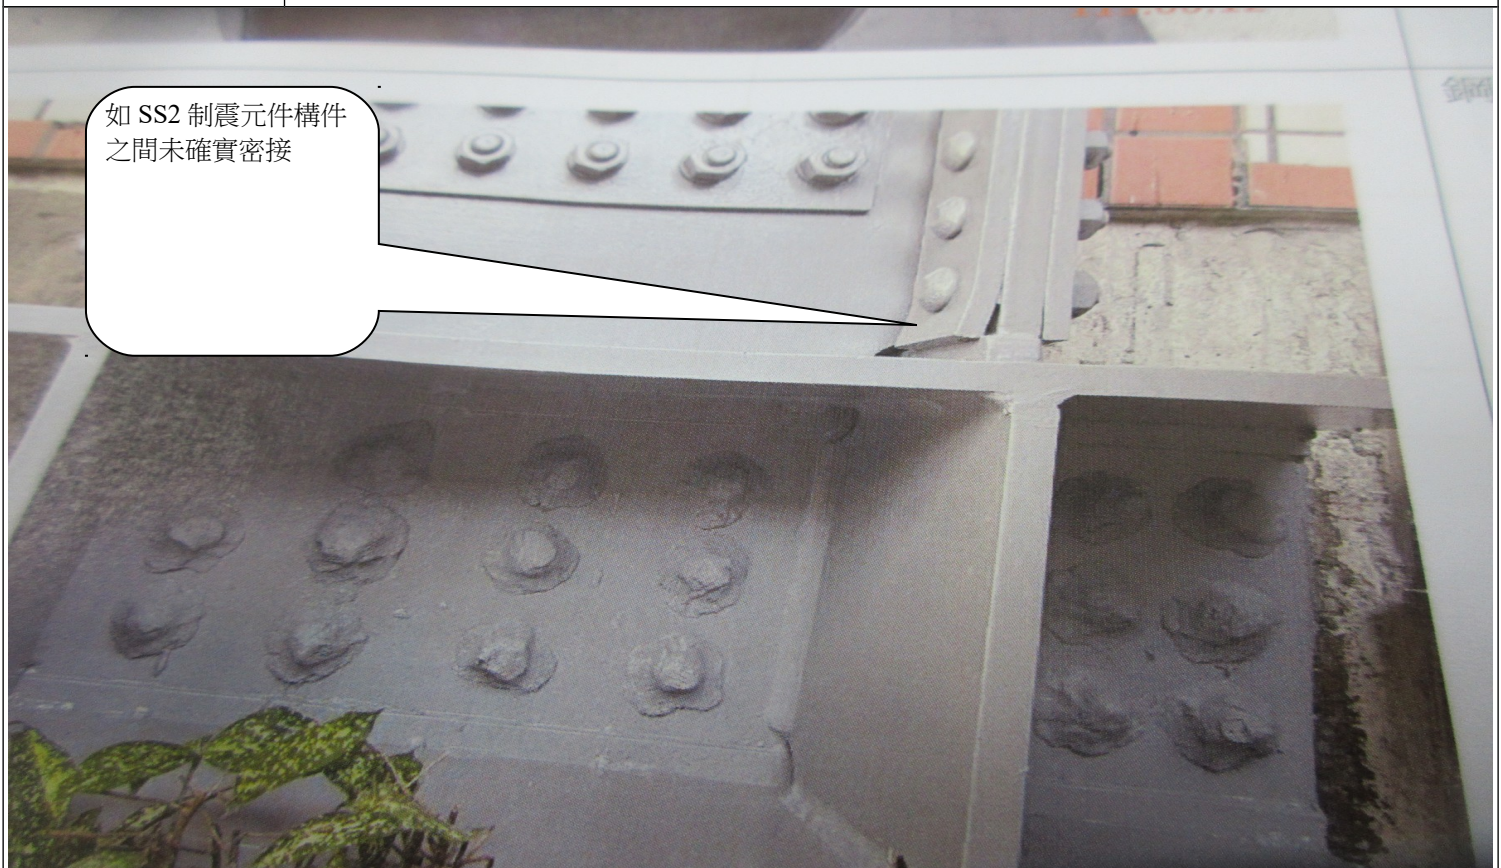
說明	如 SS2 制震元件構件之間未確實密接
----	---------------------

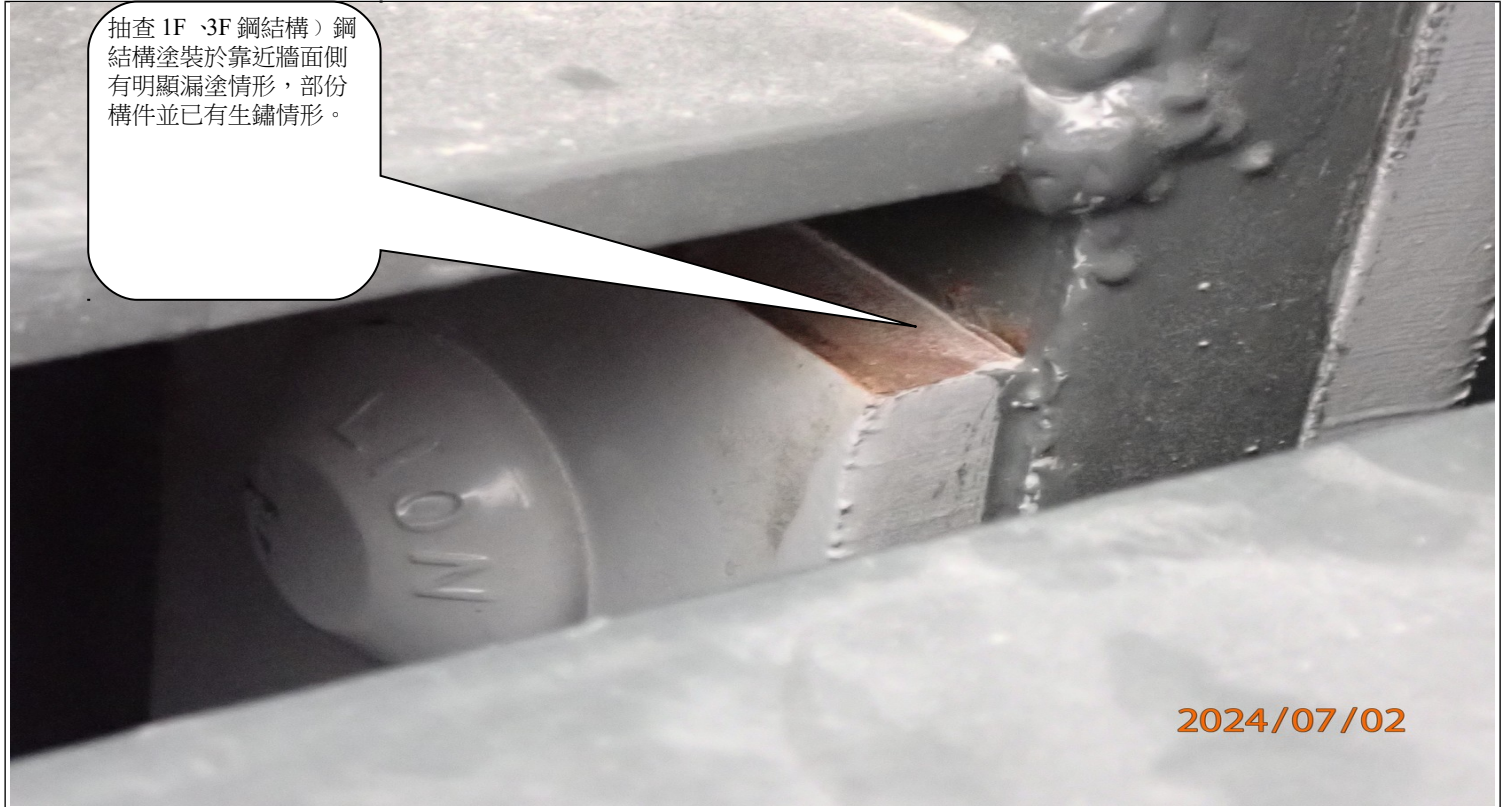
說明	抽查 1F、3F 鋼結構) 鋼結構塗裝於靠近牆面側有明顯漏塗情形，部份構件並已有生鏽情形。
----	---

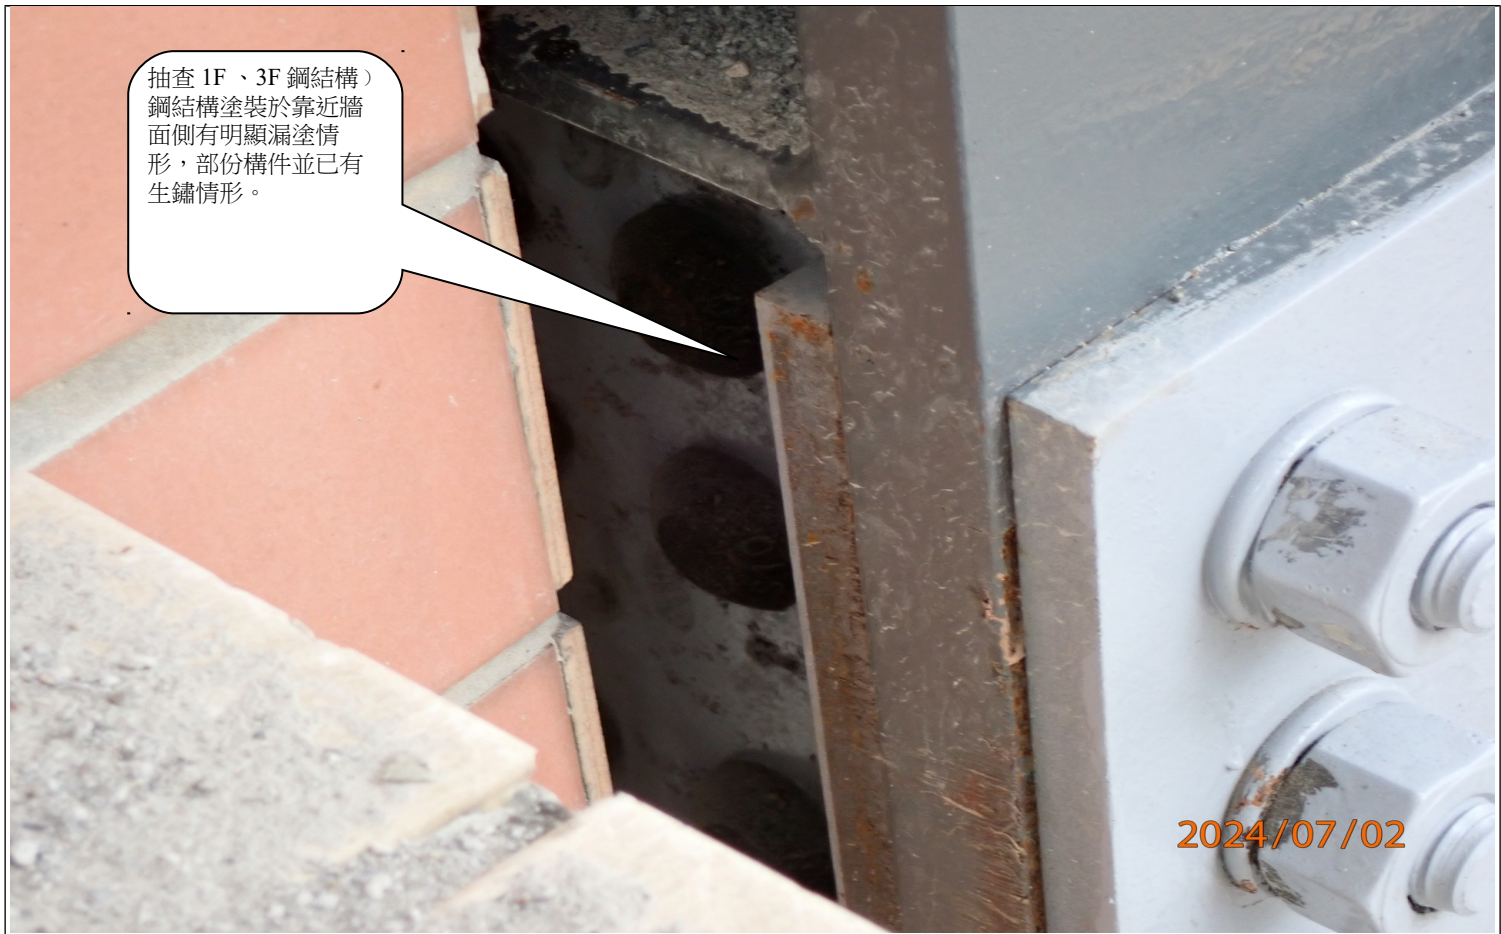
說明	抽查 1F、3F 鋼結構) 鋼結構塗裝於靠近牆面側有明顯漏塗情形，部份構件並已有生鏽情形。
----	---

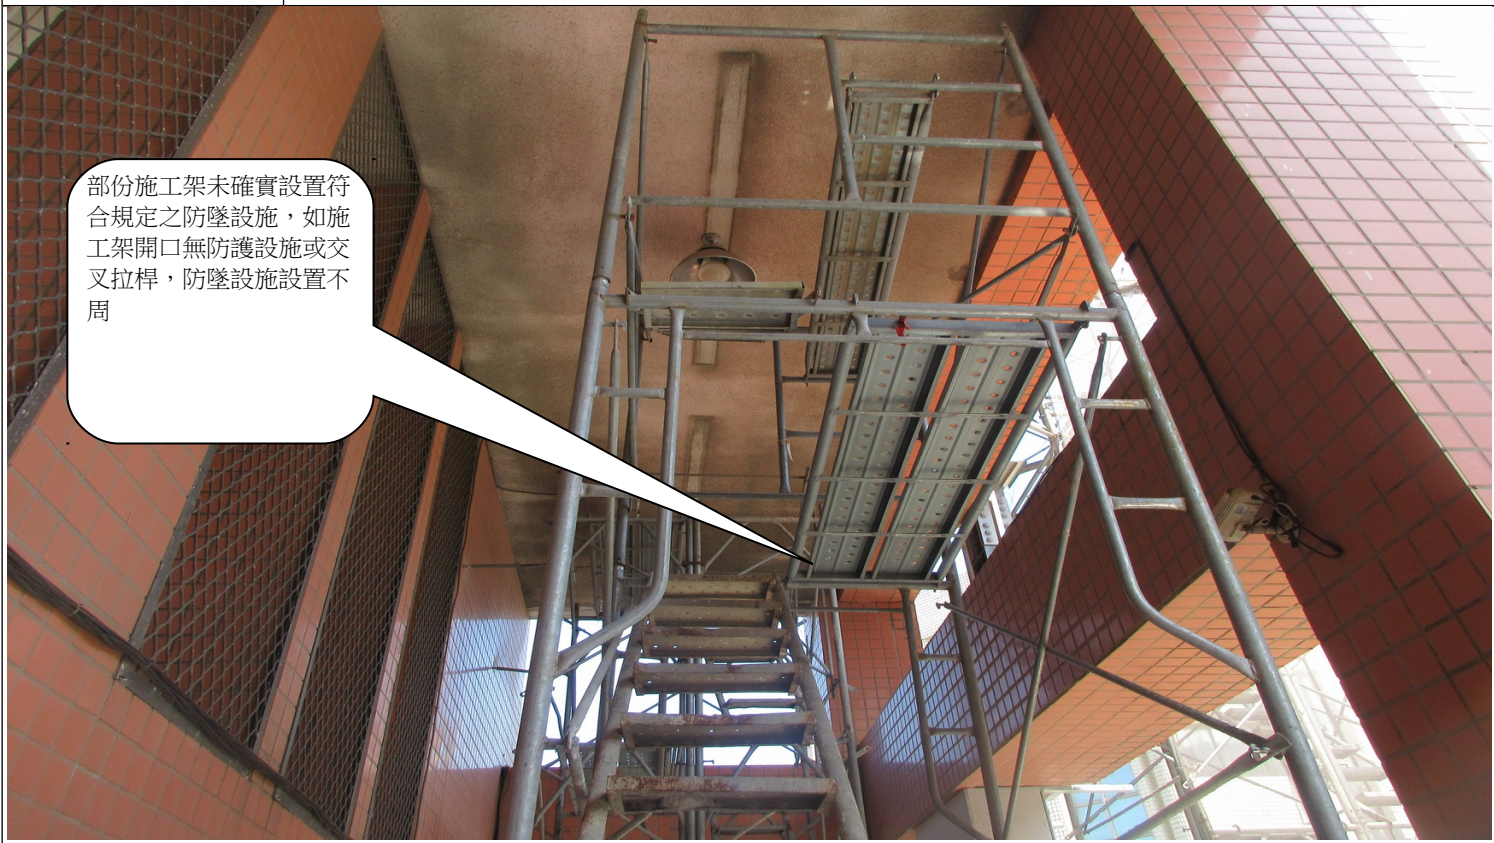
部份施工架未確實設置符合規定之防墜設施, 如施工架開口無防護設施或交叉拉桿, 防墜設施設置不周

本工程屬高差2公尺以上之工作場所, 全。部份施工架未確實設置符合規定之防墜設施, 如施工架開口無防護設施或交叉拉桿, 防墜設施設置不周
