新竹縣政府工程複查代表照片表

拍攝日期：113.07.12

工程名稱：112年新竹縣新豐鄉新豐公園鄰里空間與綠色基盤營造計畫

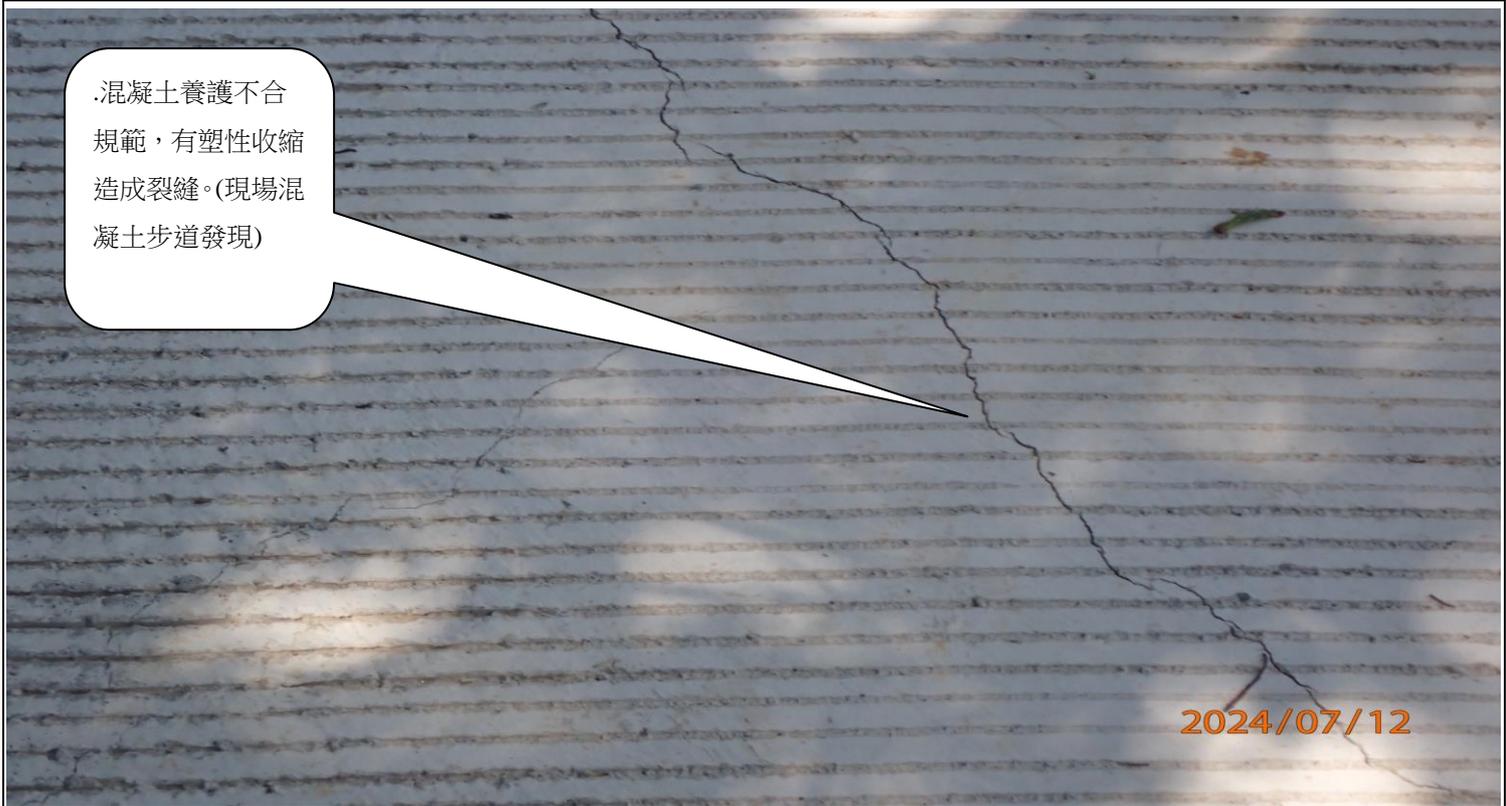
混凝土養護不合規範，有塑性收縮造成裂縫。(現場混凝土步道發現)

說明	混凝土養護不合規範，有塑性收縮造成裂縫。(現場混凝土步道發現)
----	---------------------------------

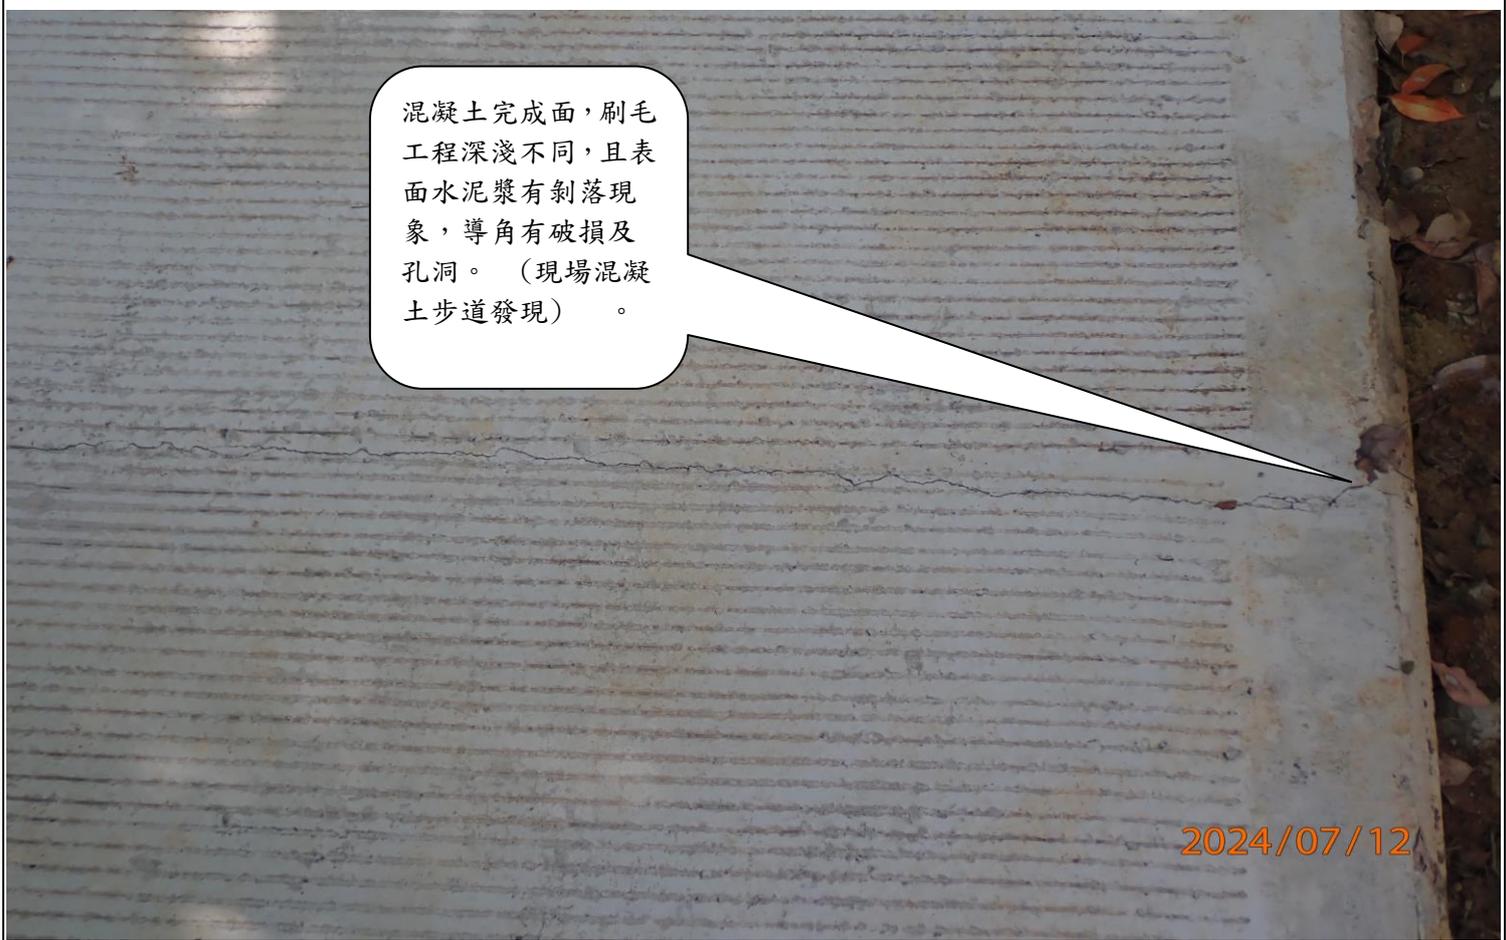
混凝土完成面，刷毛工程深淺不同，且表面水泥漿有剝落現象，導角有破損及孔洞。(現場混凝土步道發現)。

說明	混凝土完成面，刷毛工程深淺不同導角有破損及孔洞。(現場混凝土步道發現)
----	-------------------------------------

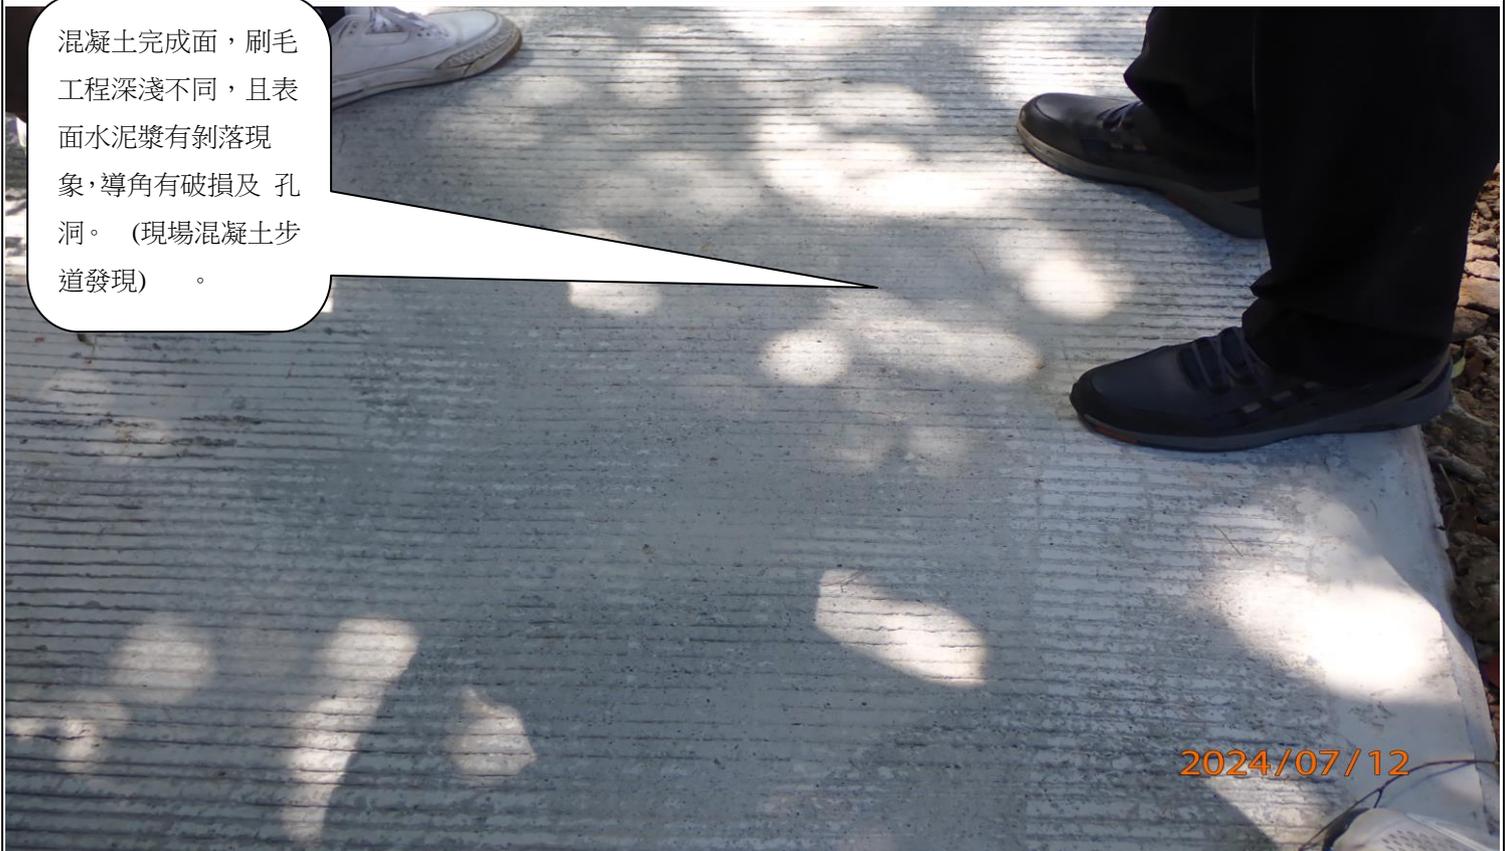
混凝土完成面，刷毛工程深淺不同，且表面水泥漿有剝落現象，導角有破損及孔洞。（現場混凝土步道發現）。

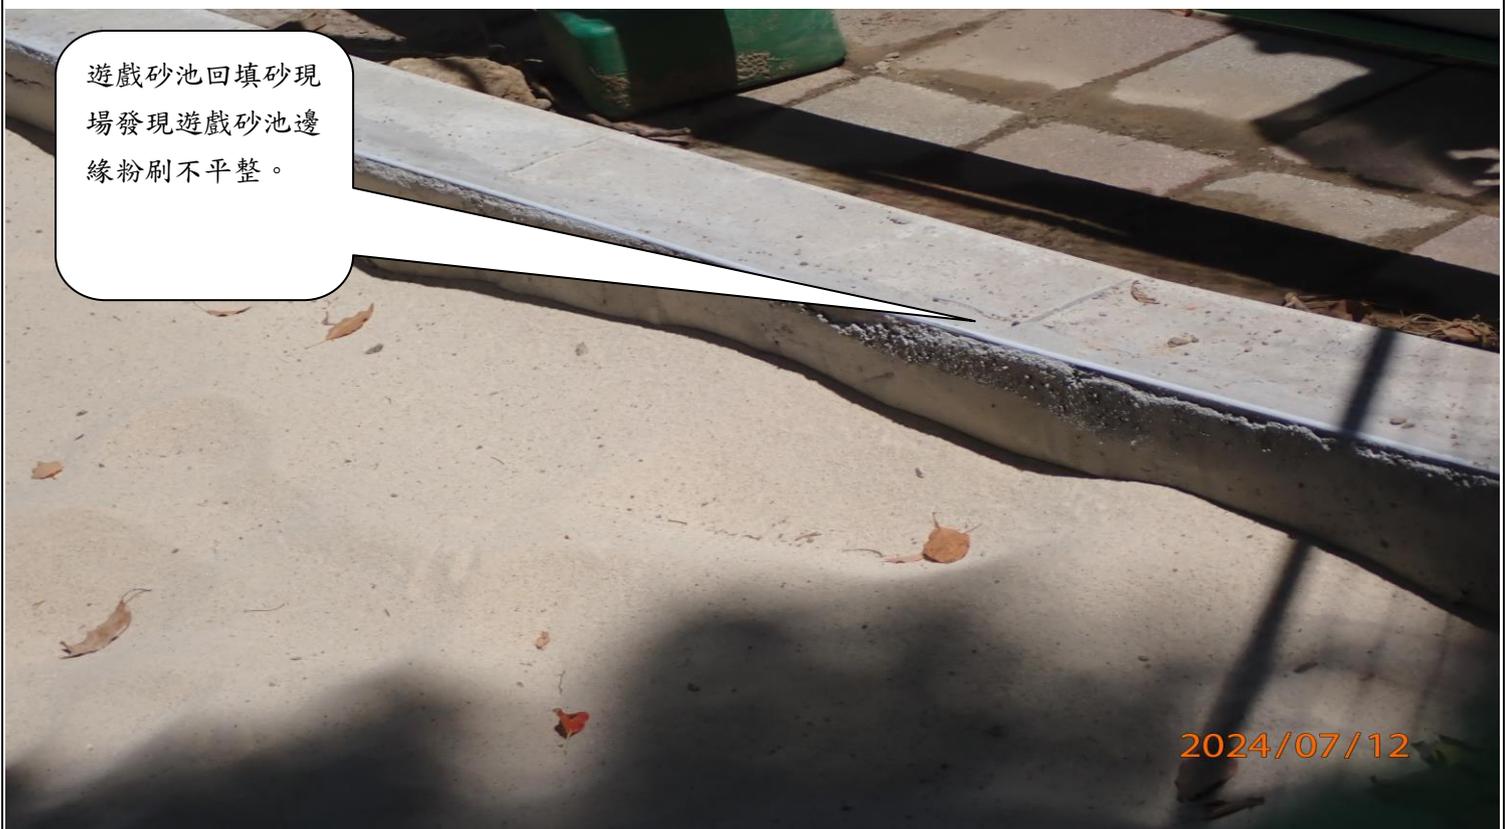
遊戲砂池回填砂現場發現遊戲砂池邊緣粉刷不平整。

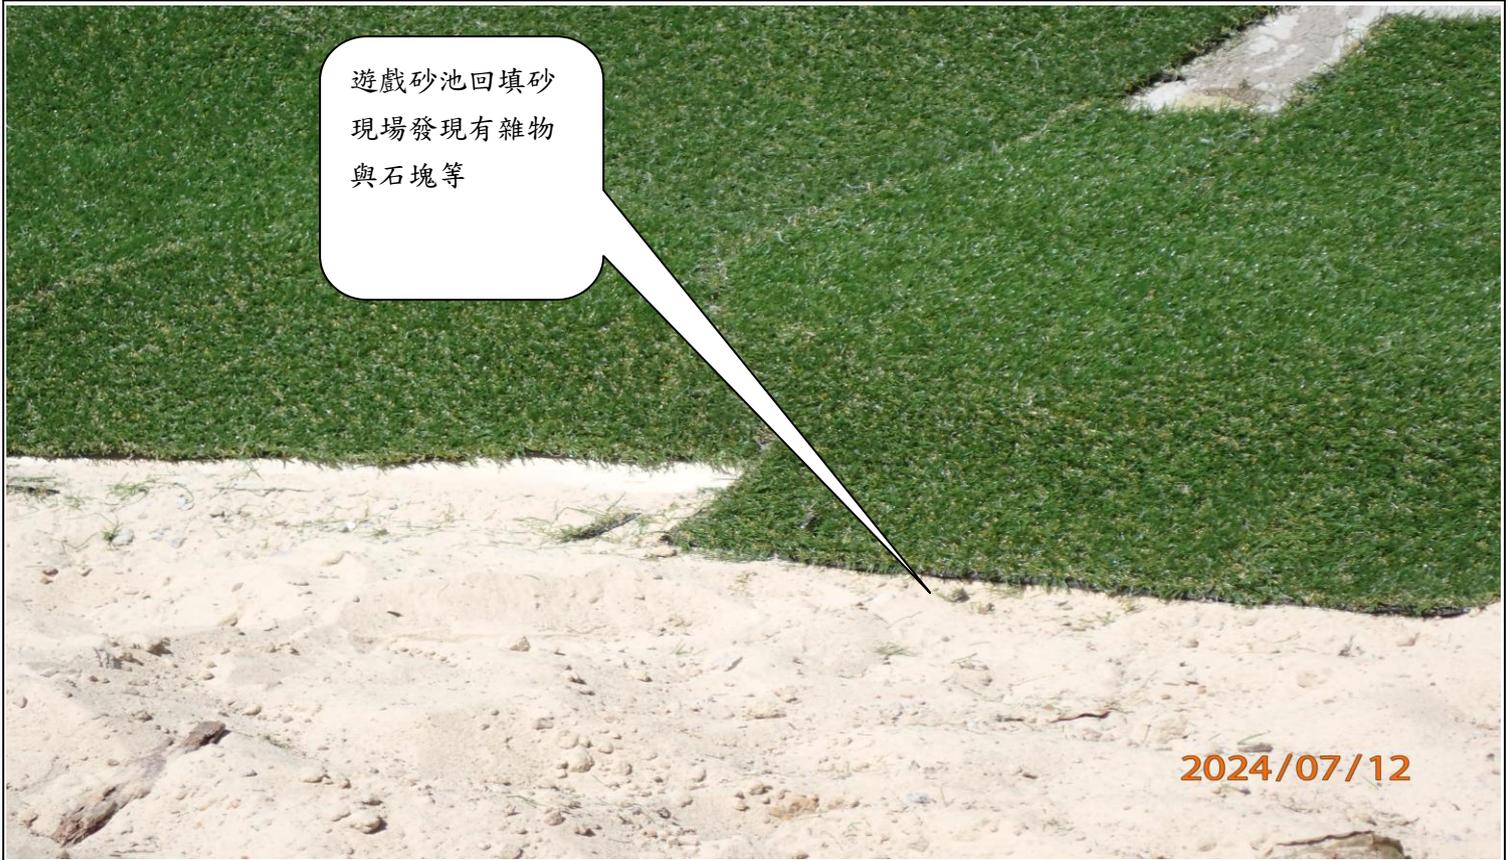
遊戲砂池回填砂現場發現有雜物與石塊等

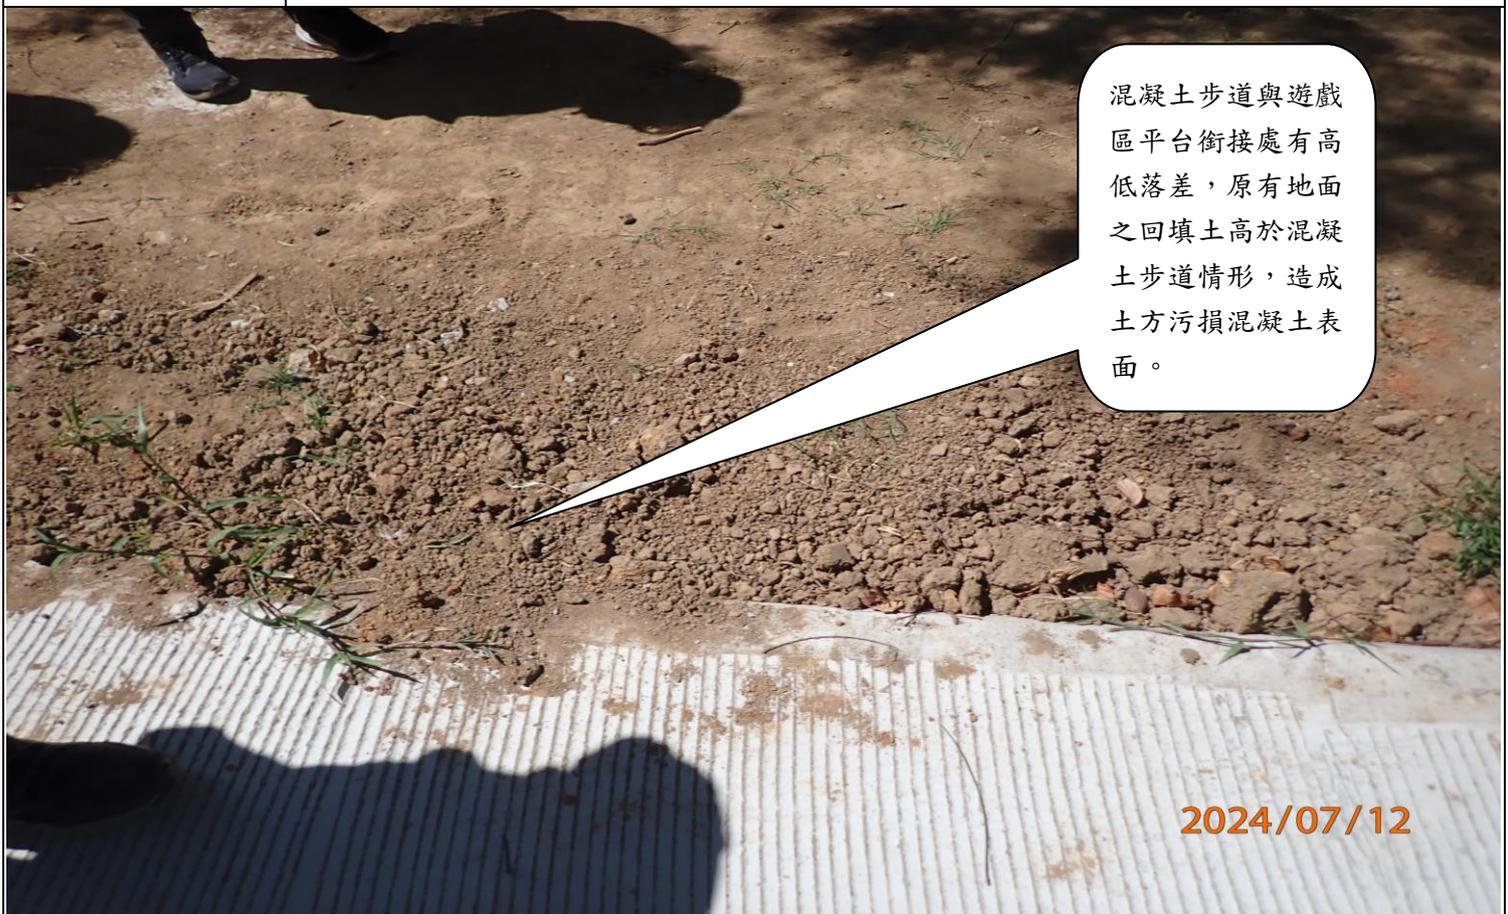
原有地面之回填土高於混凝土步道情形，造成土方污損混凝土表面。

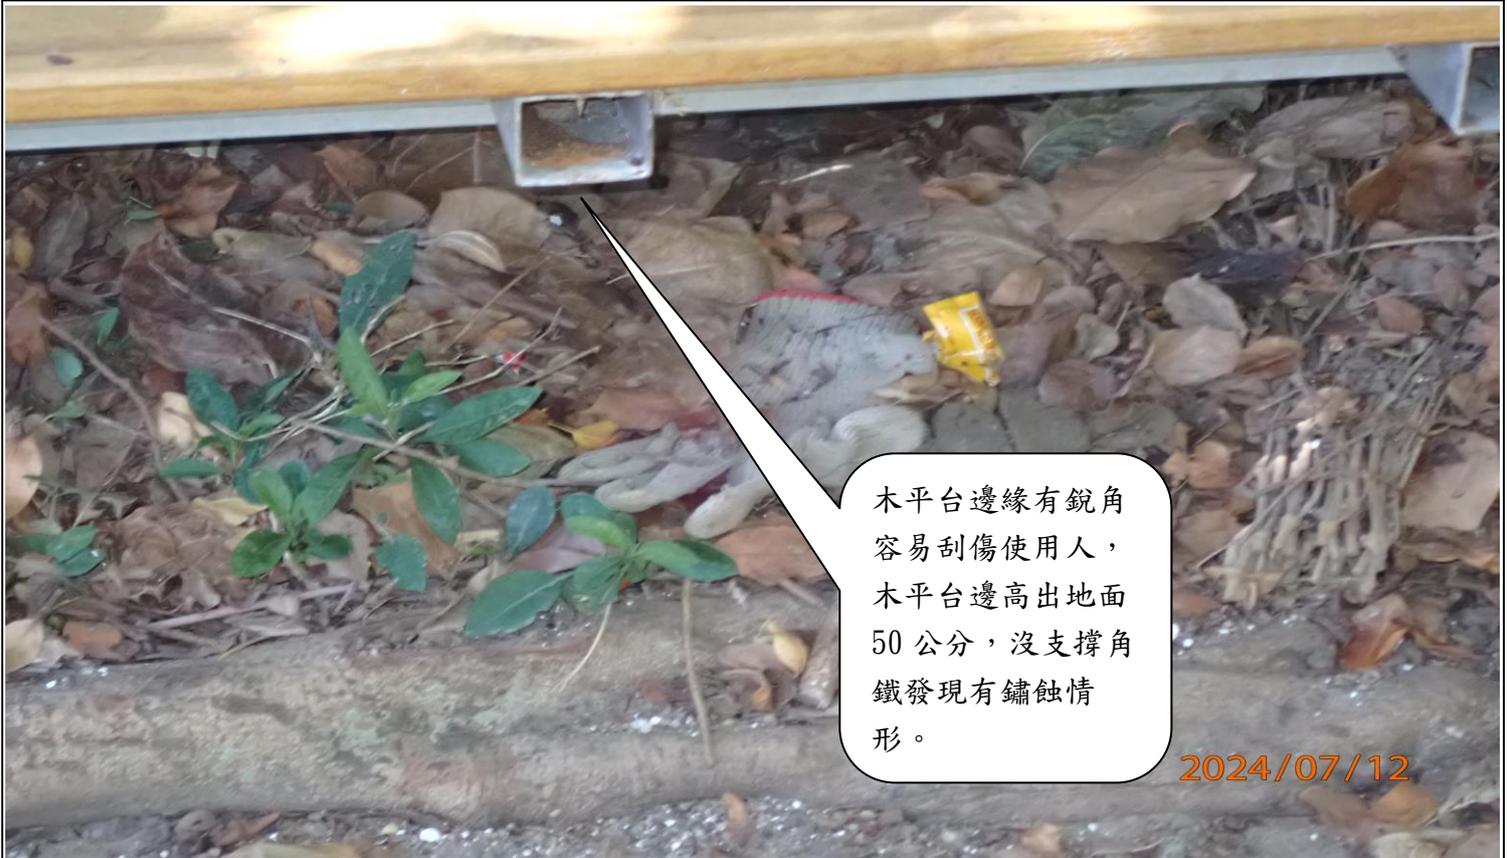
木平台邊緣有銳角容易刮傷使用人，木平台邊高出地面 50 公分，沒支撐角鐵發現有鏽蝕情形。

木平台邊緣有銳角容易刮傷使用人，木平台邊高出地面 50 公分，角鐵發現有鏽蝕情形。

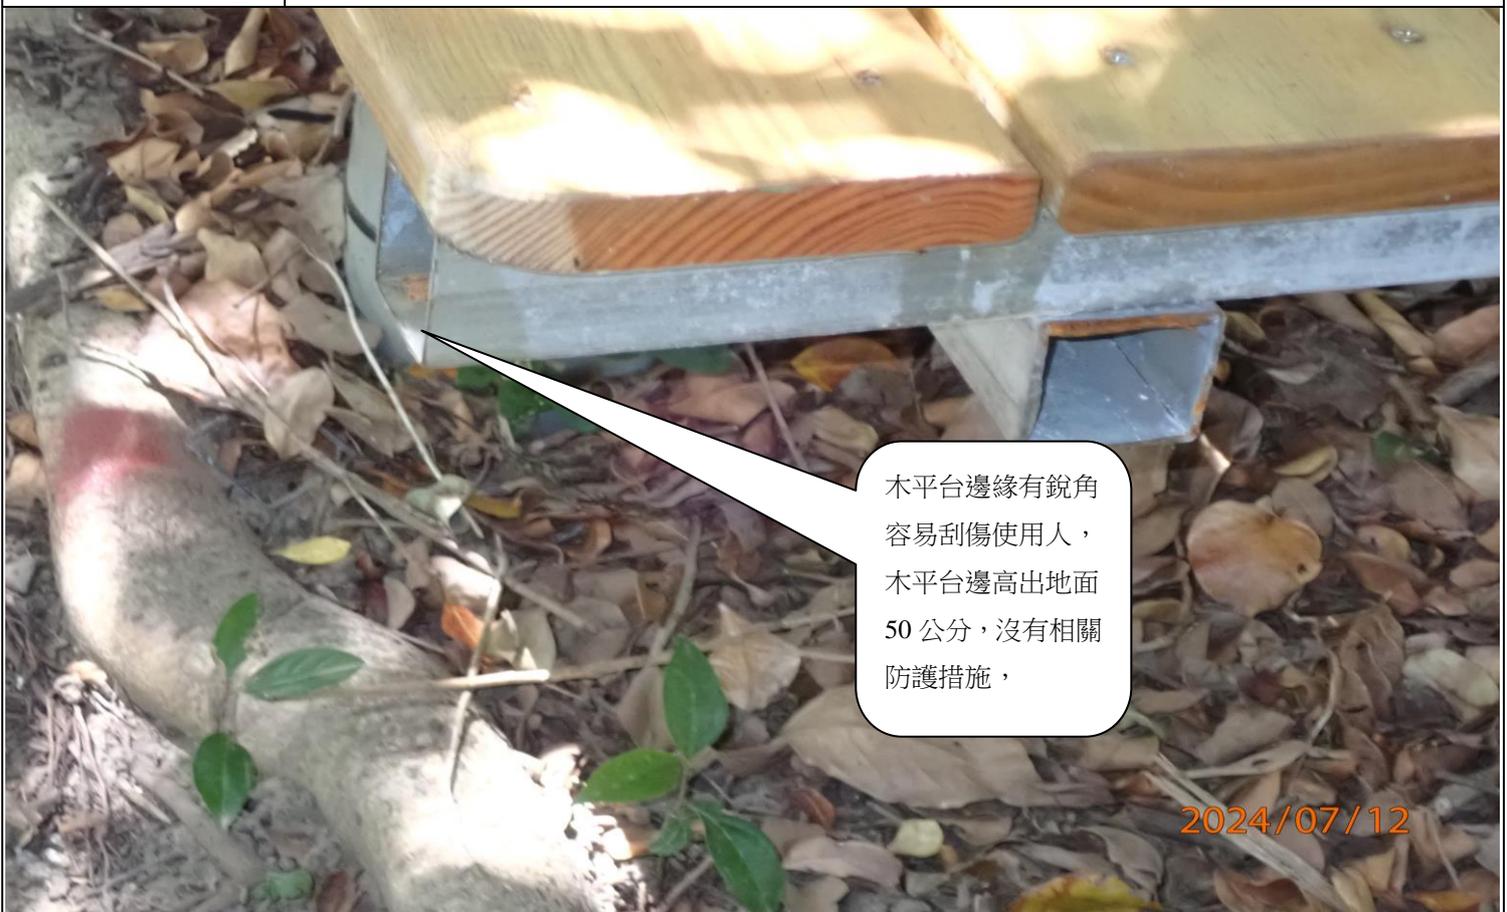
木平台邊緣有銳角容易刮傷使用人，木平台邊高出地面 50 公分，沒有相關防護措施，

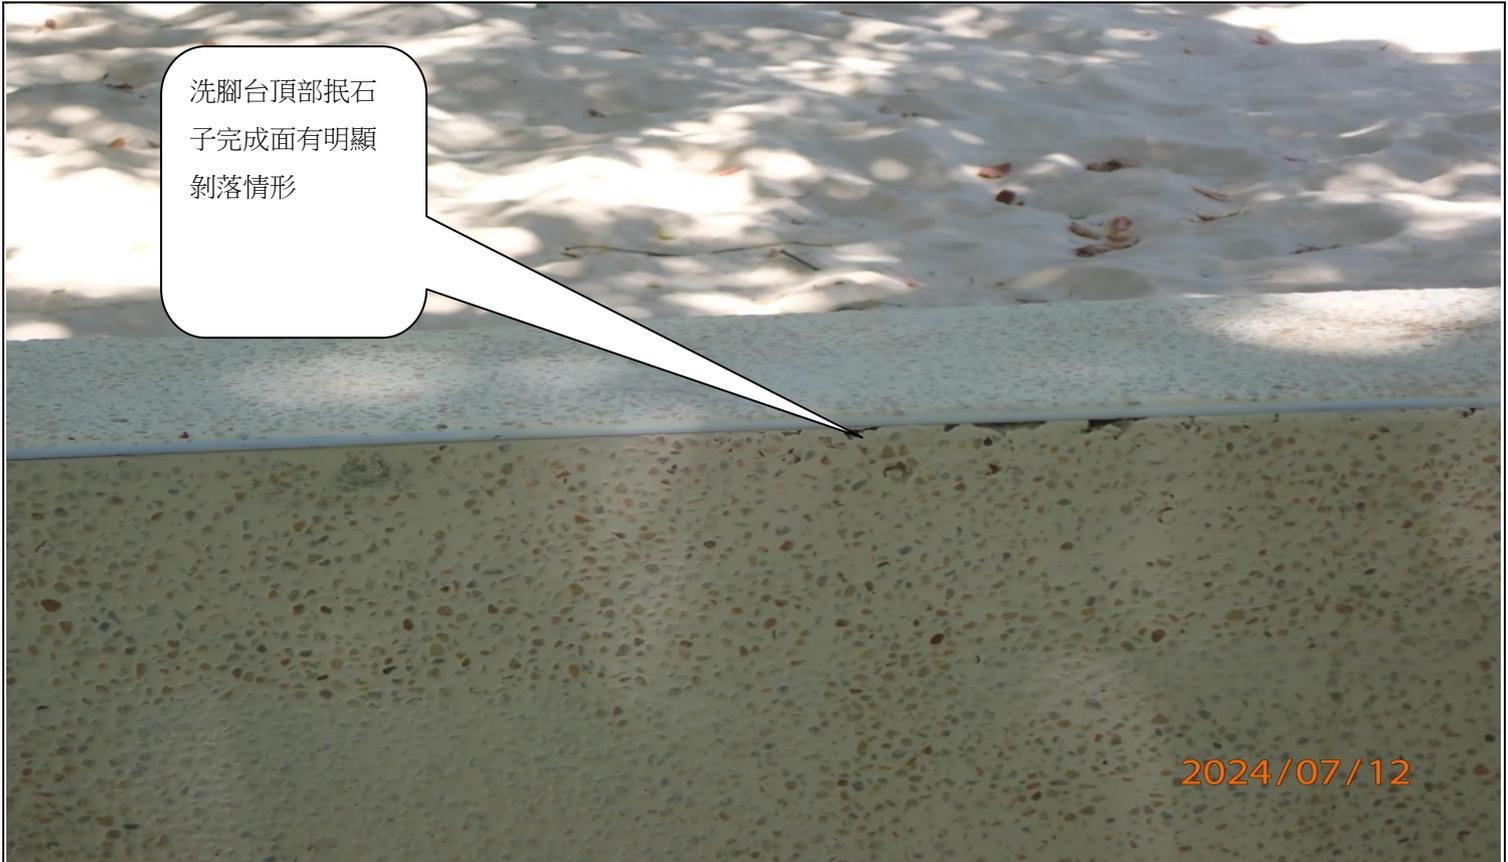
洗腳台頂部抵石子完成面有明顯剝落情形

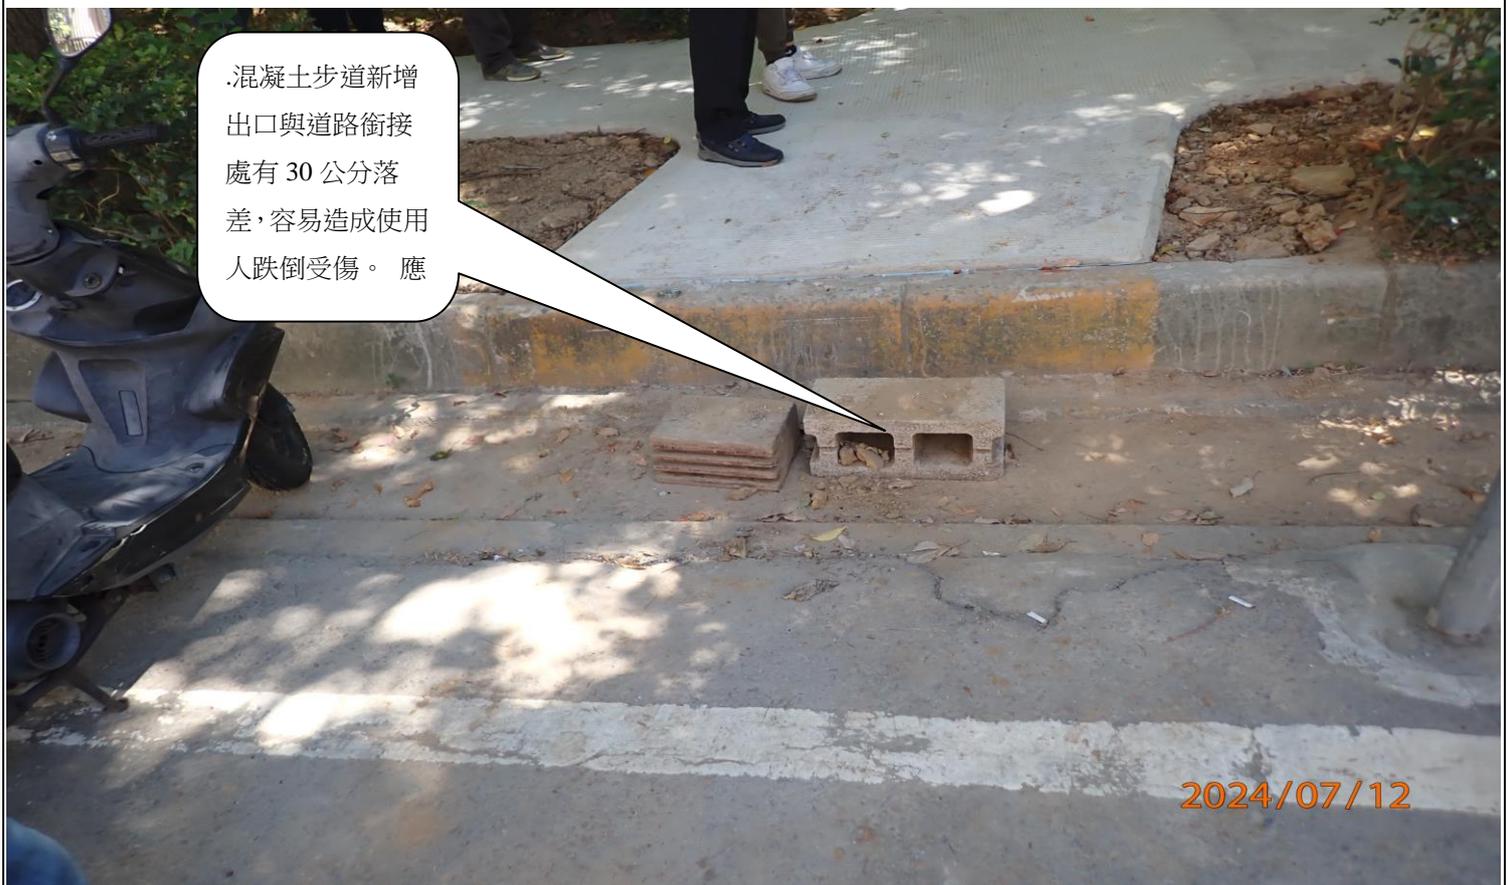
.混凝土步道新增出口與道路銜接處有 30 公分落差，容易造成使用人跌倒受傷。應妥善處理。

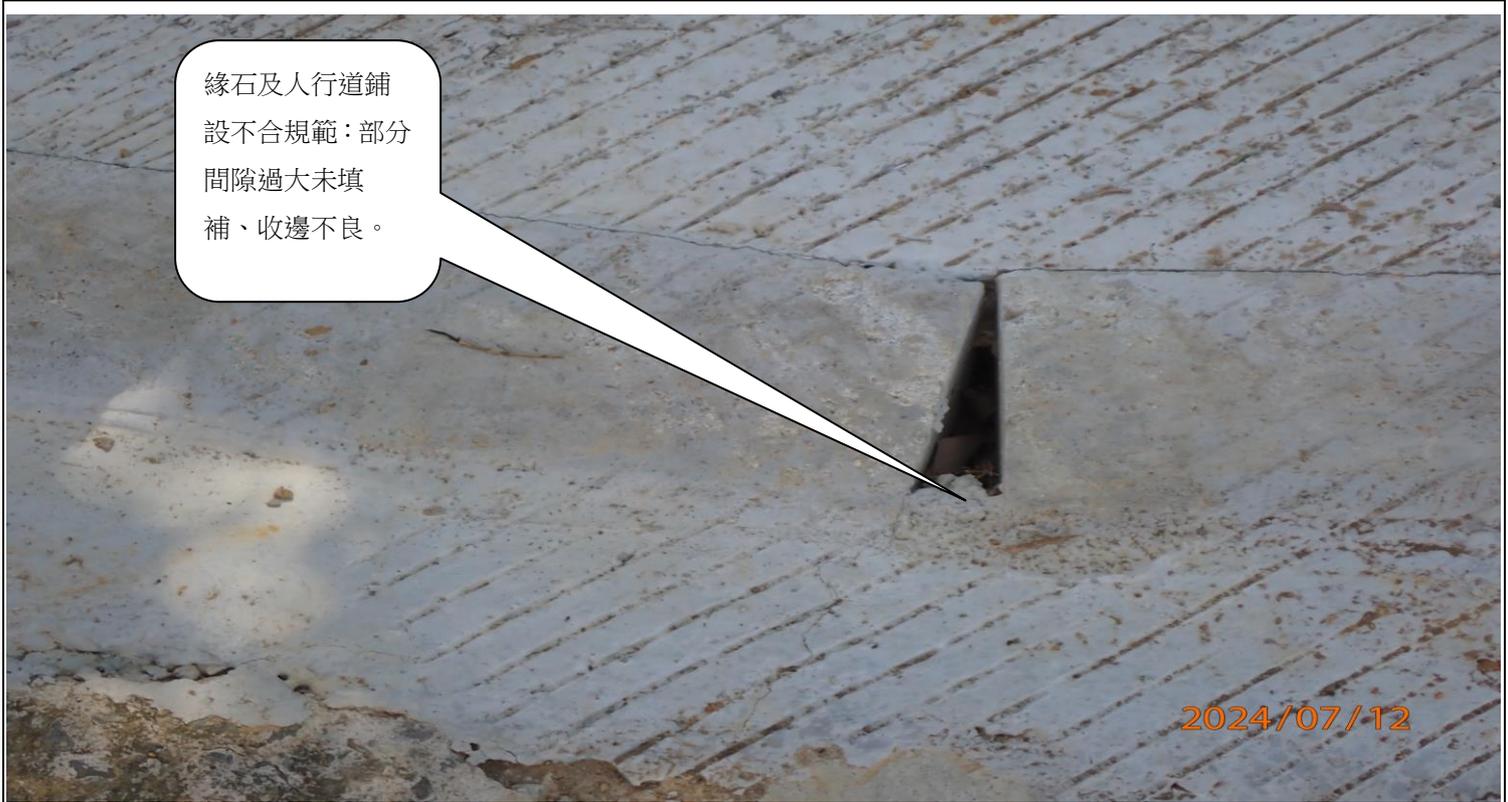
緣石及人行道鋪設不合規範：部分間隙過大未填補、收邊不良。

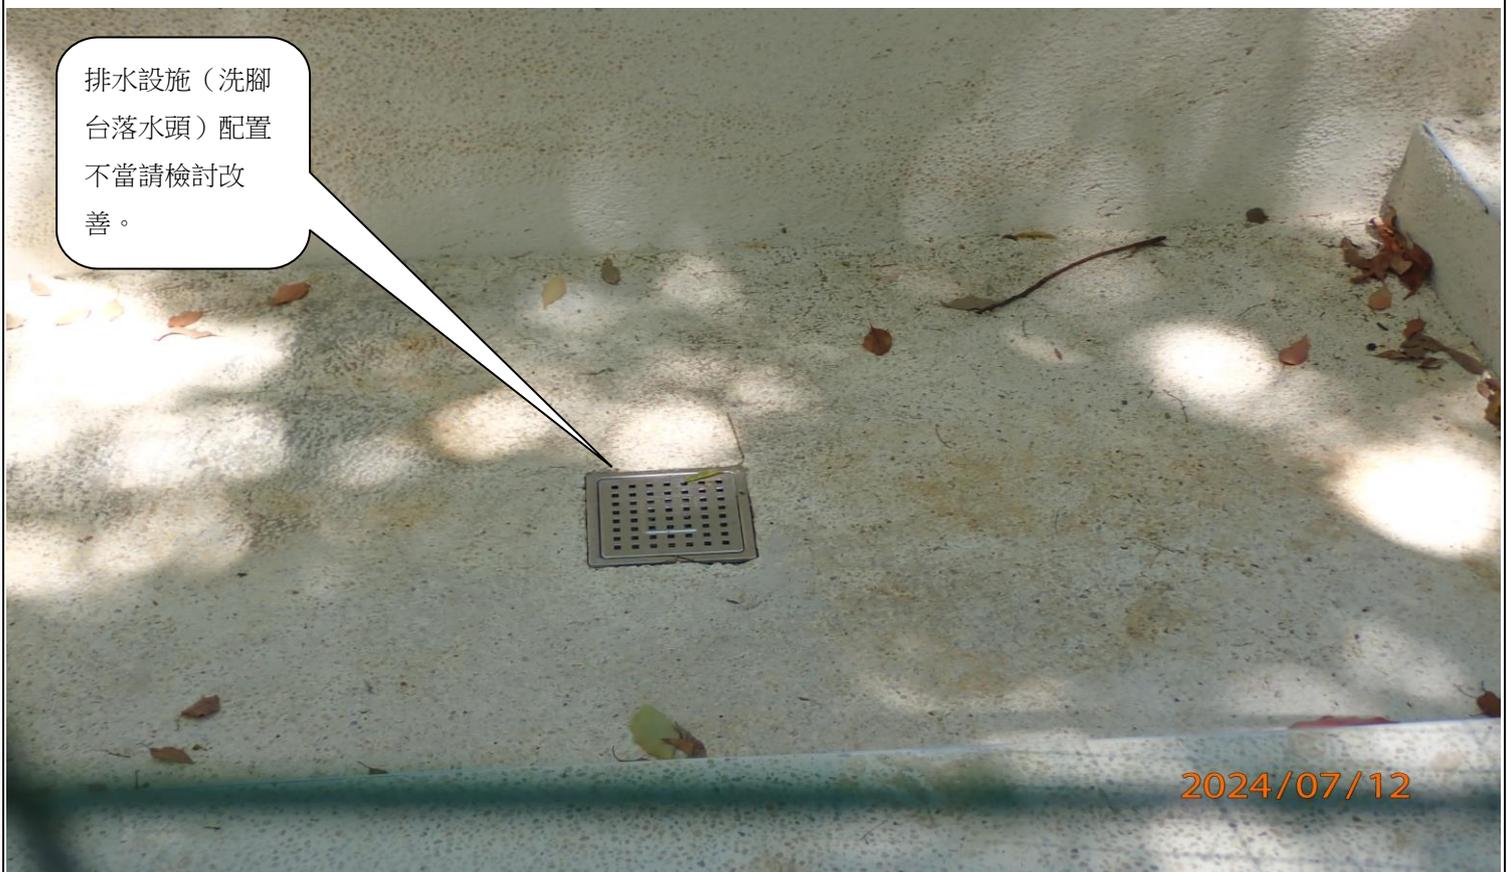
排水設施（洗腳台落水頭）配置不當請檢討改善。
