新竹縣政府工程查核代表照片表

拍攝日期：106.03.07

工程名稱：竹東鎮火化場增設空氣污染防治設備暨汰換火化爐工程

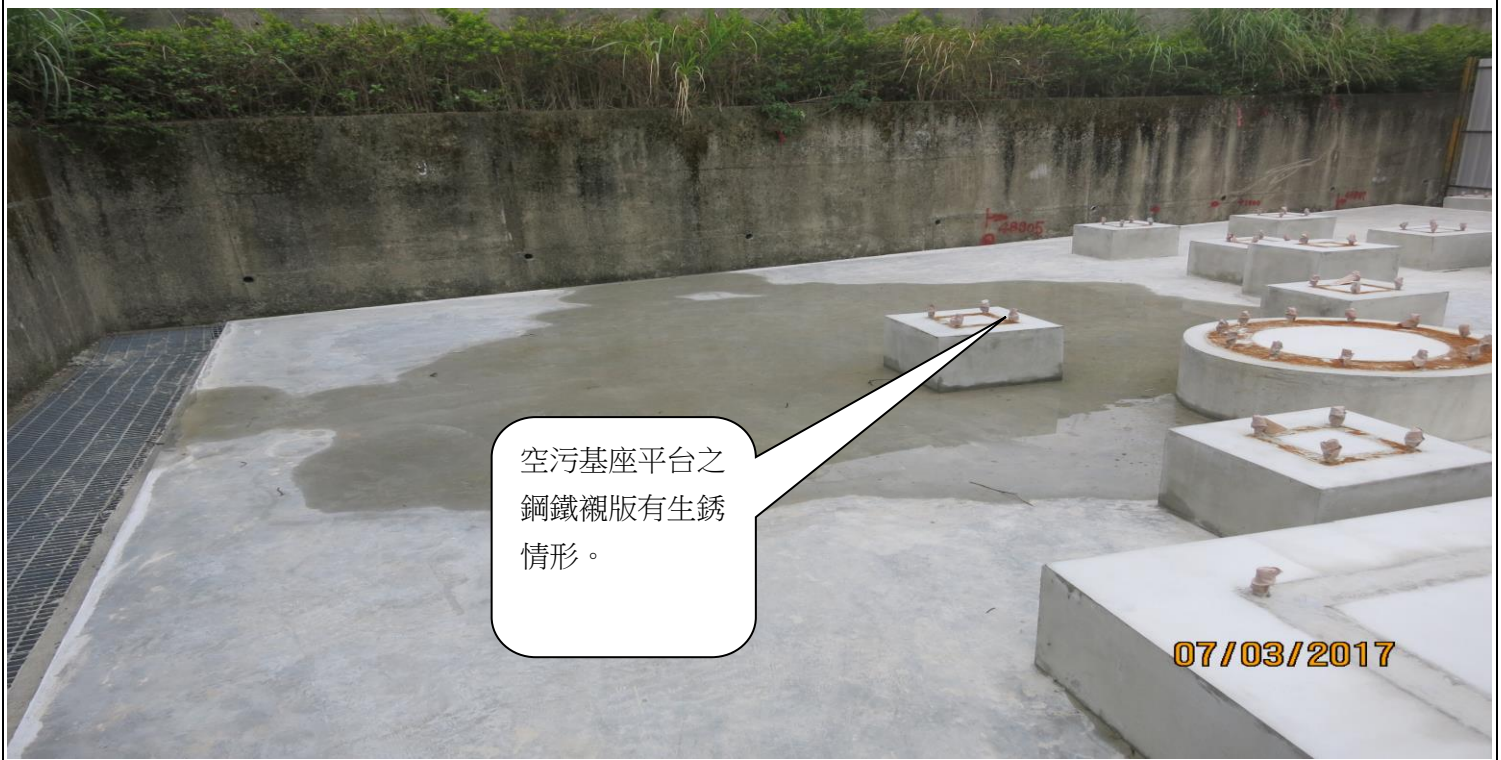
空污基座平台之鋼鐵襯版有生鏽情形。

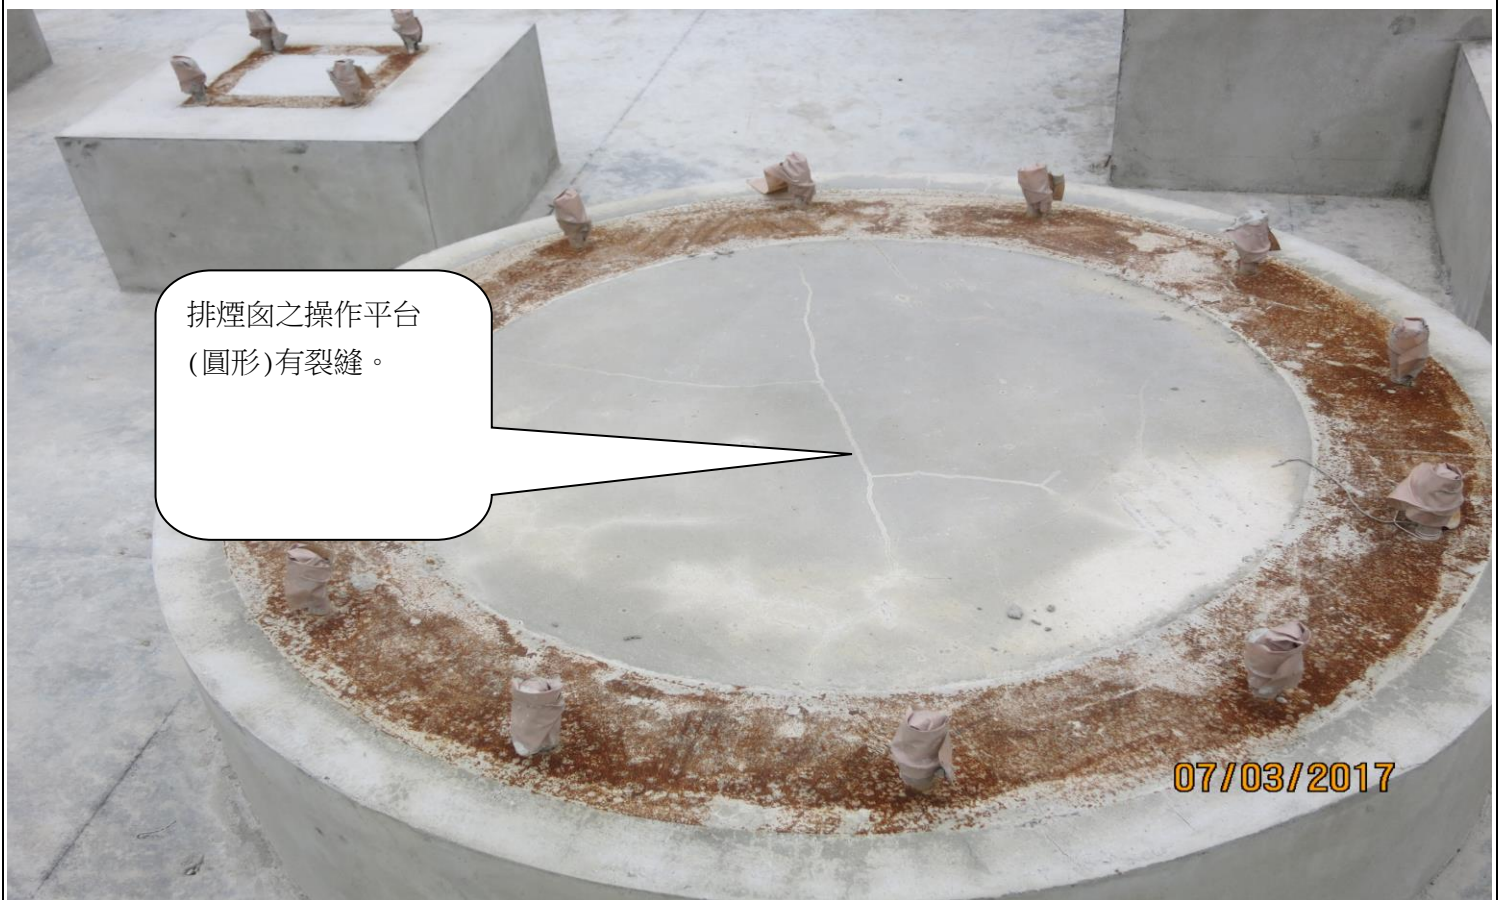
排煙囪之操作平台(圓形)有裂縫。

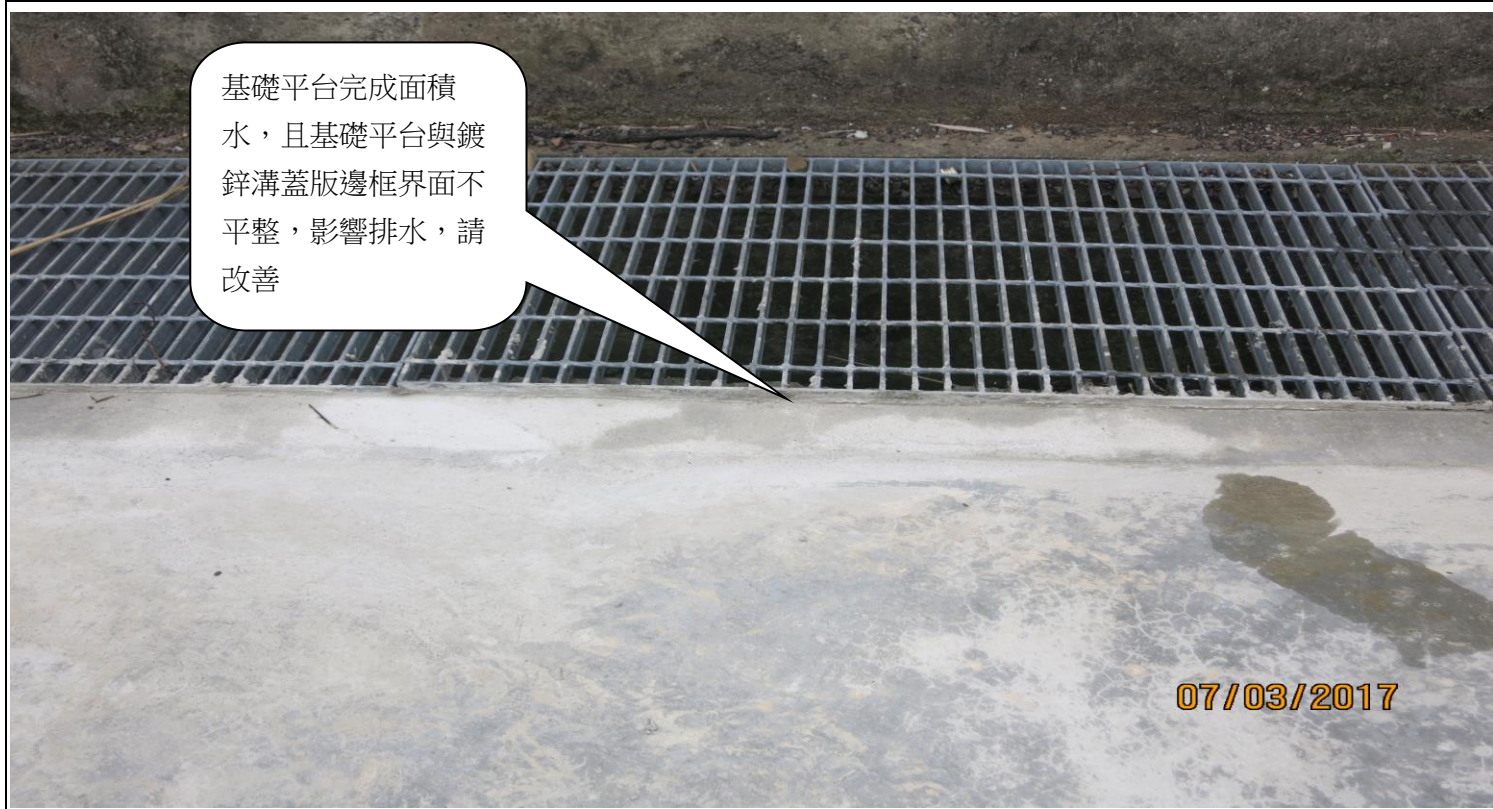
基礎平台完成面積水，且基礎平台與鍍鋅溝蓋版邊框界面不平整，影響排水，請改善

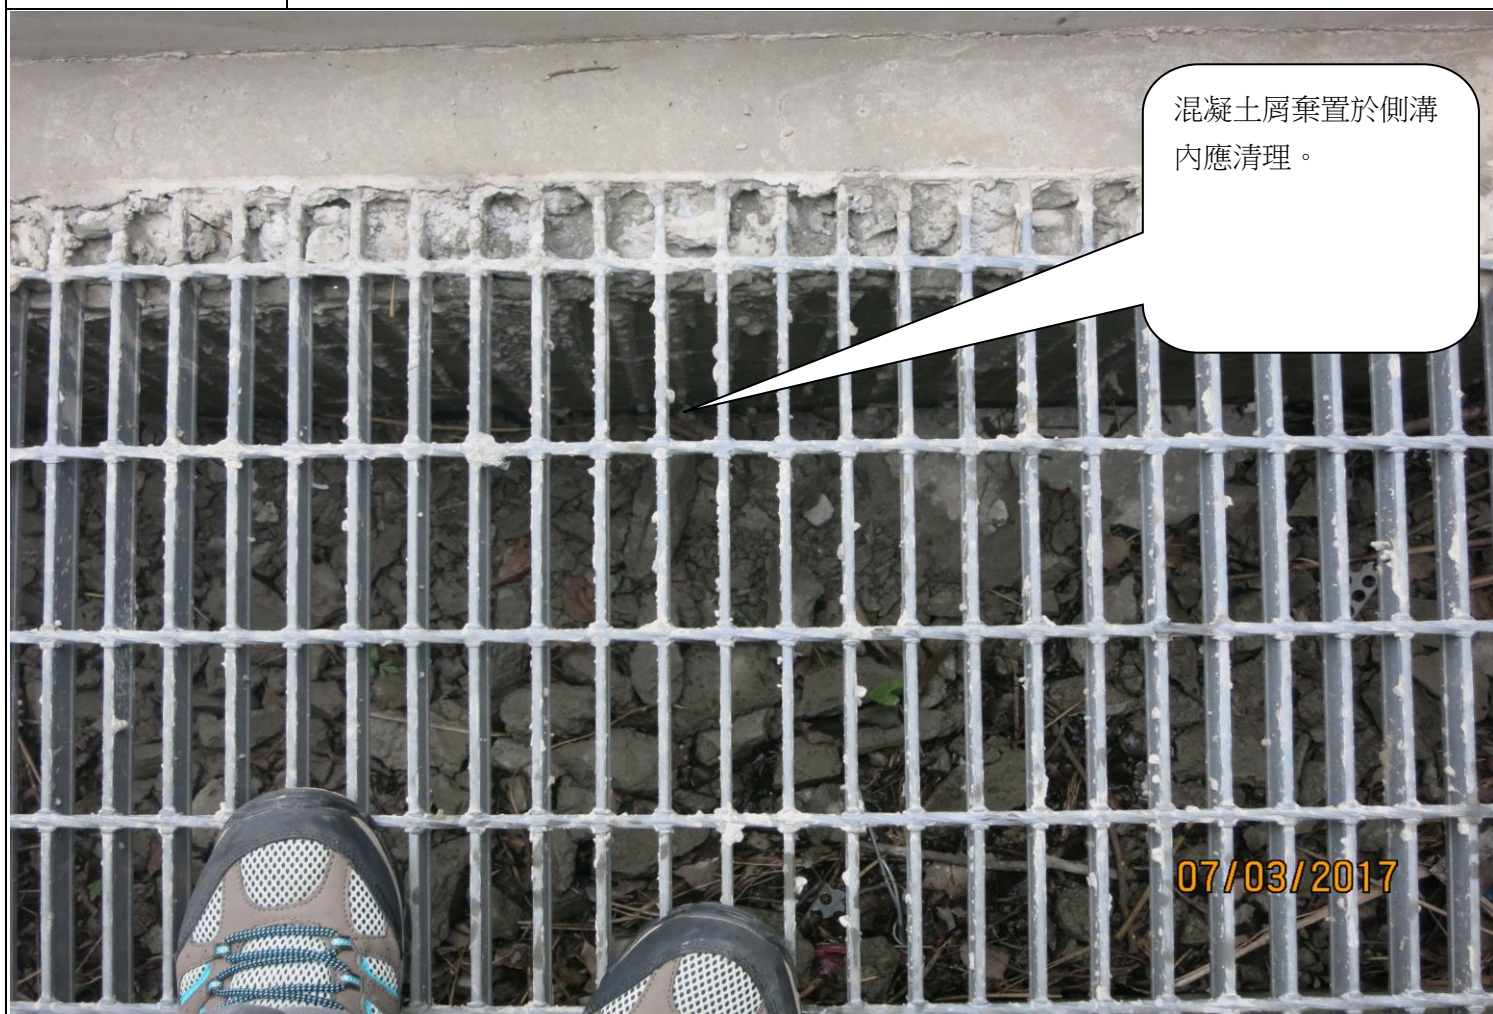
混凝土屑棄置於側溝內應清理。

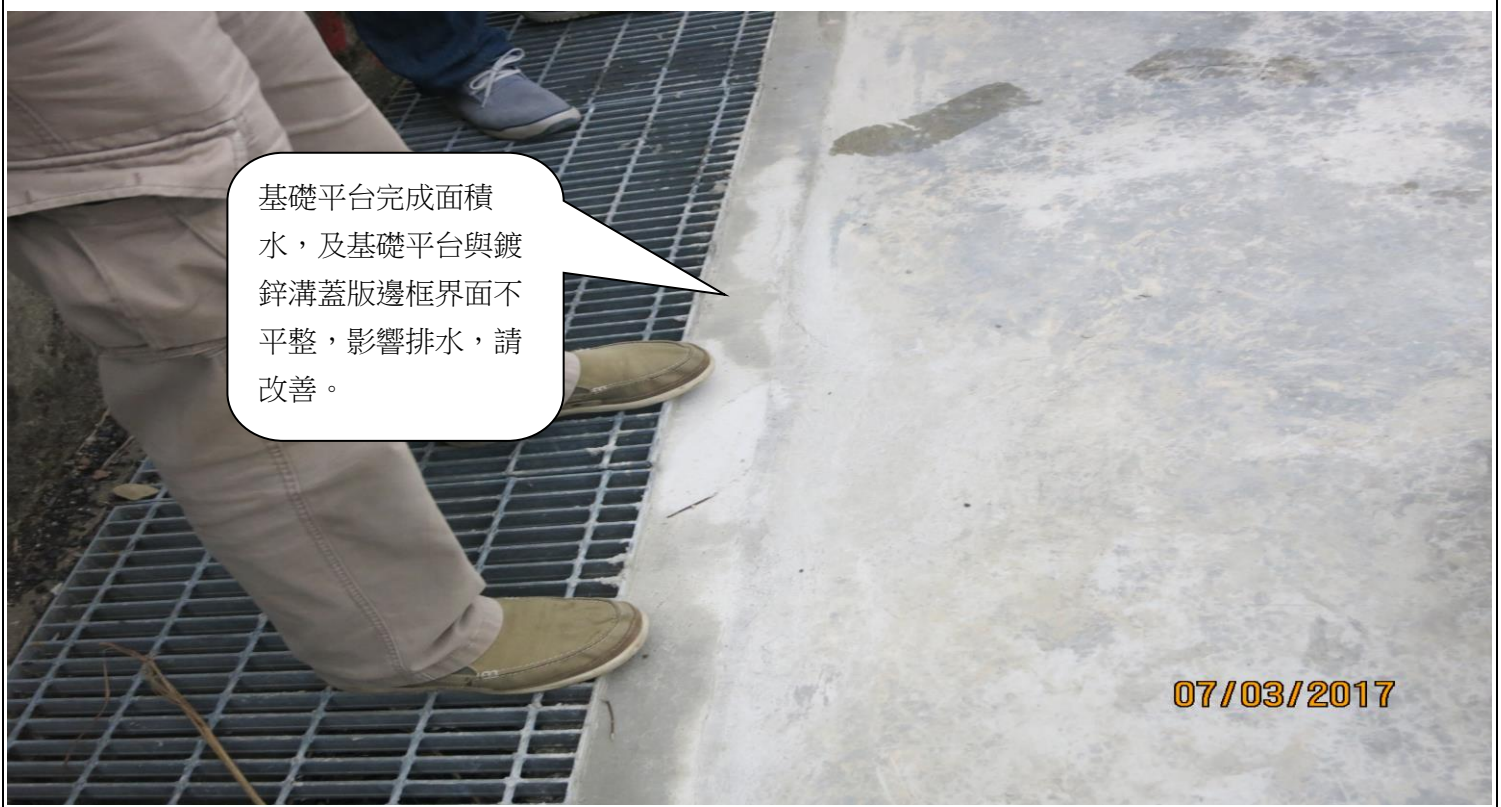
基礎平台完成面積水，及基礎平台與鍍鋅溝蓋版邊框界面不平整，影響排水，請改善。

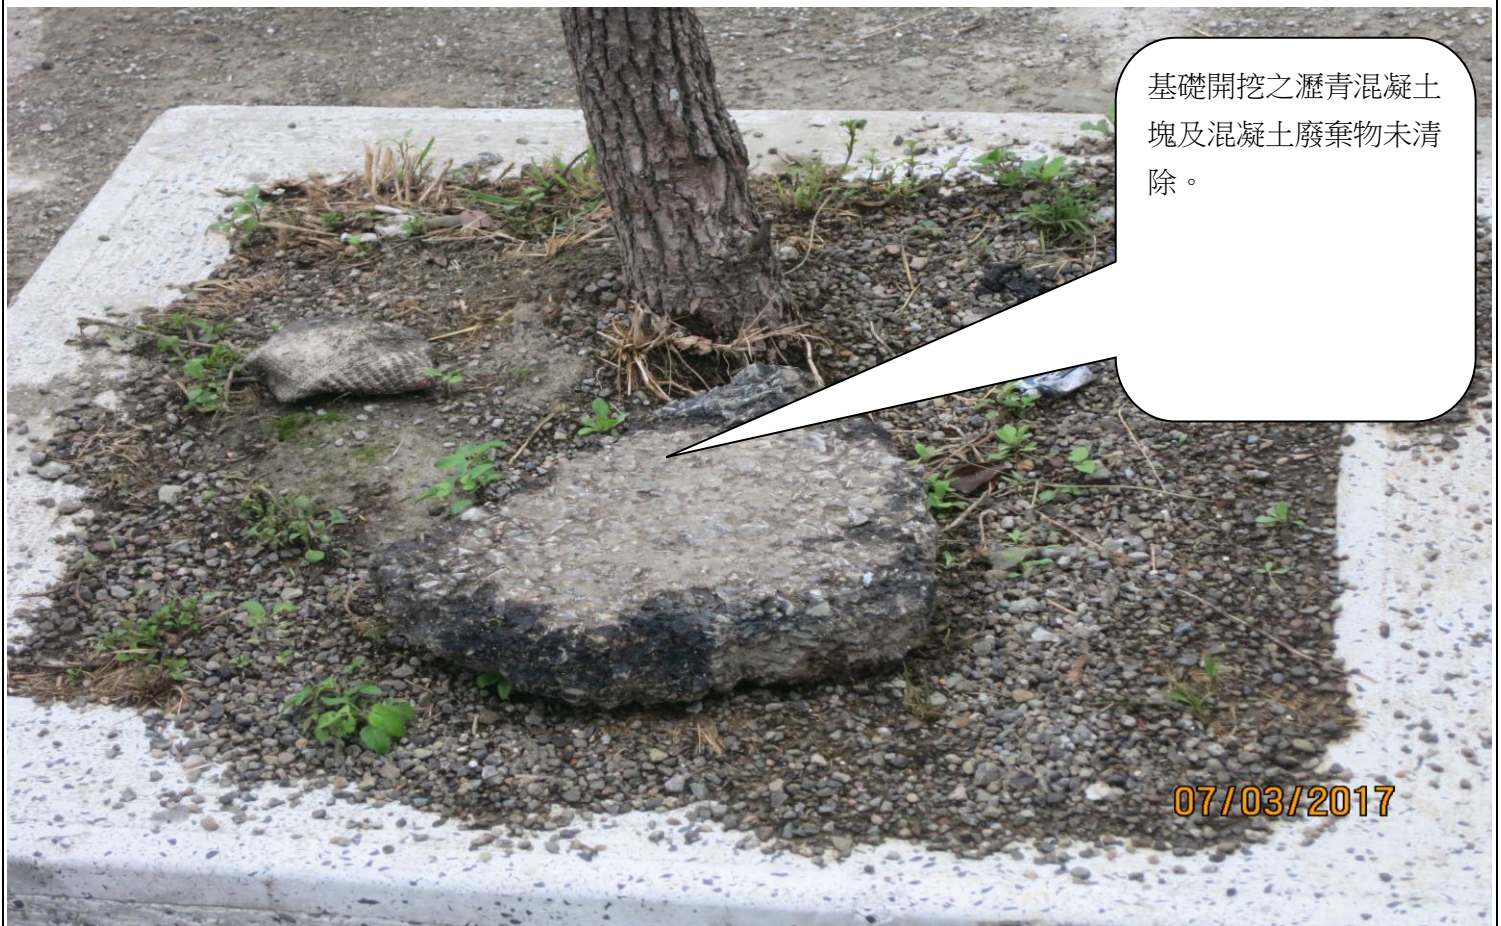
基礎開挖之瀝青混凝土塊及混凝土廢棄物未清除。

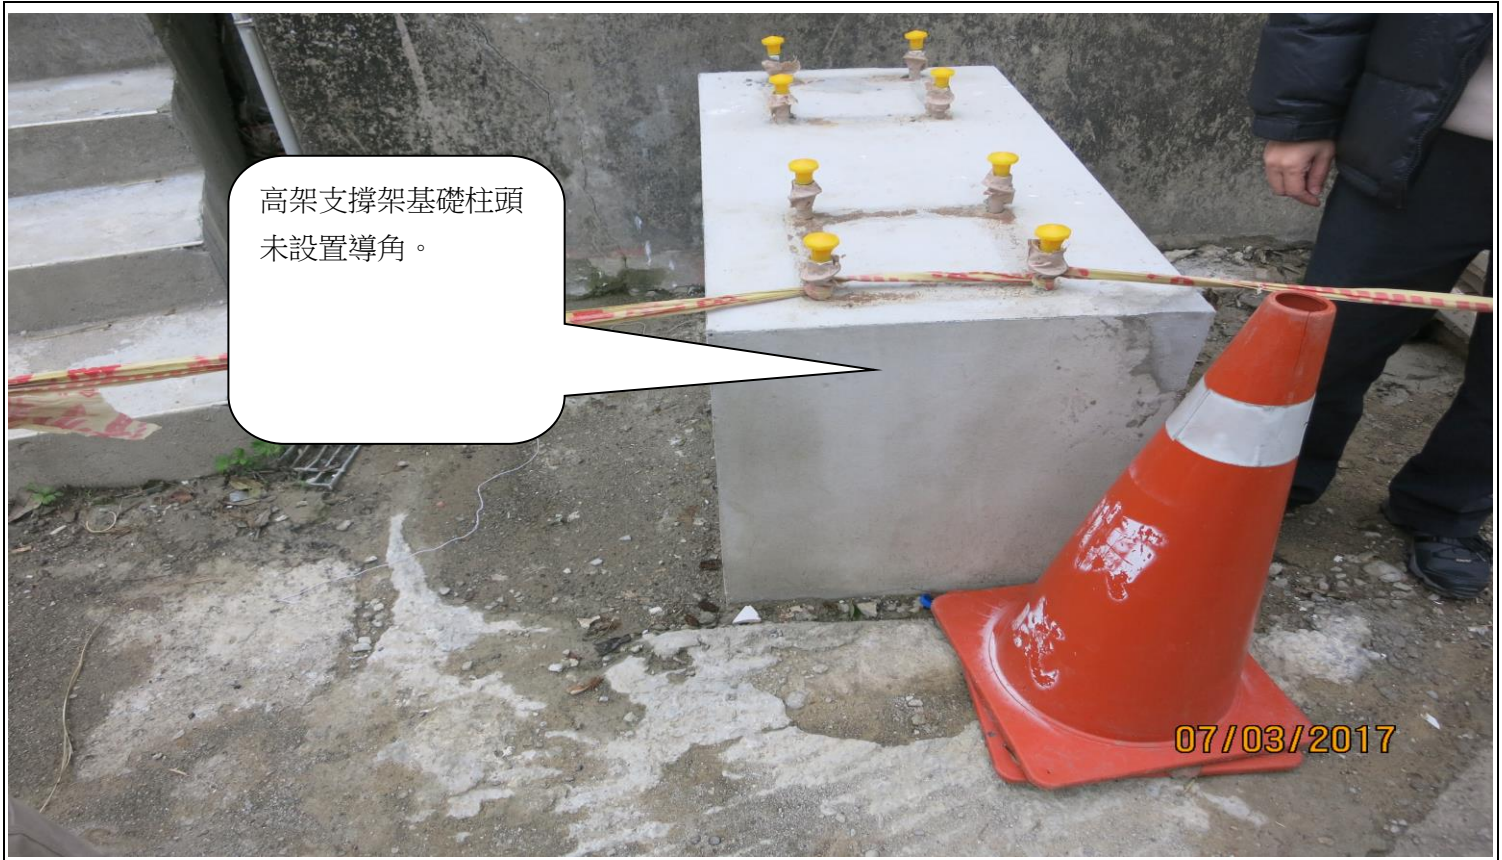
高架支撐架基礎柱頭未設置導角。

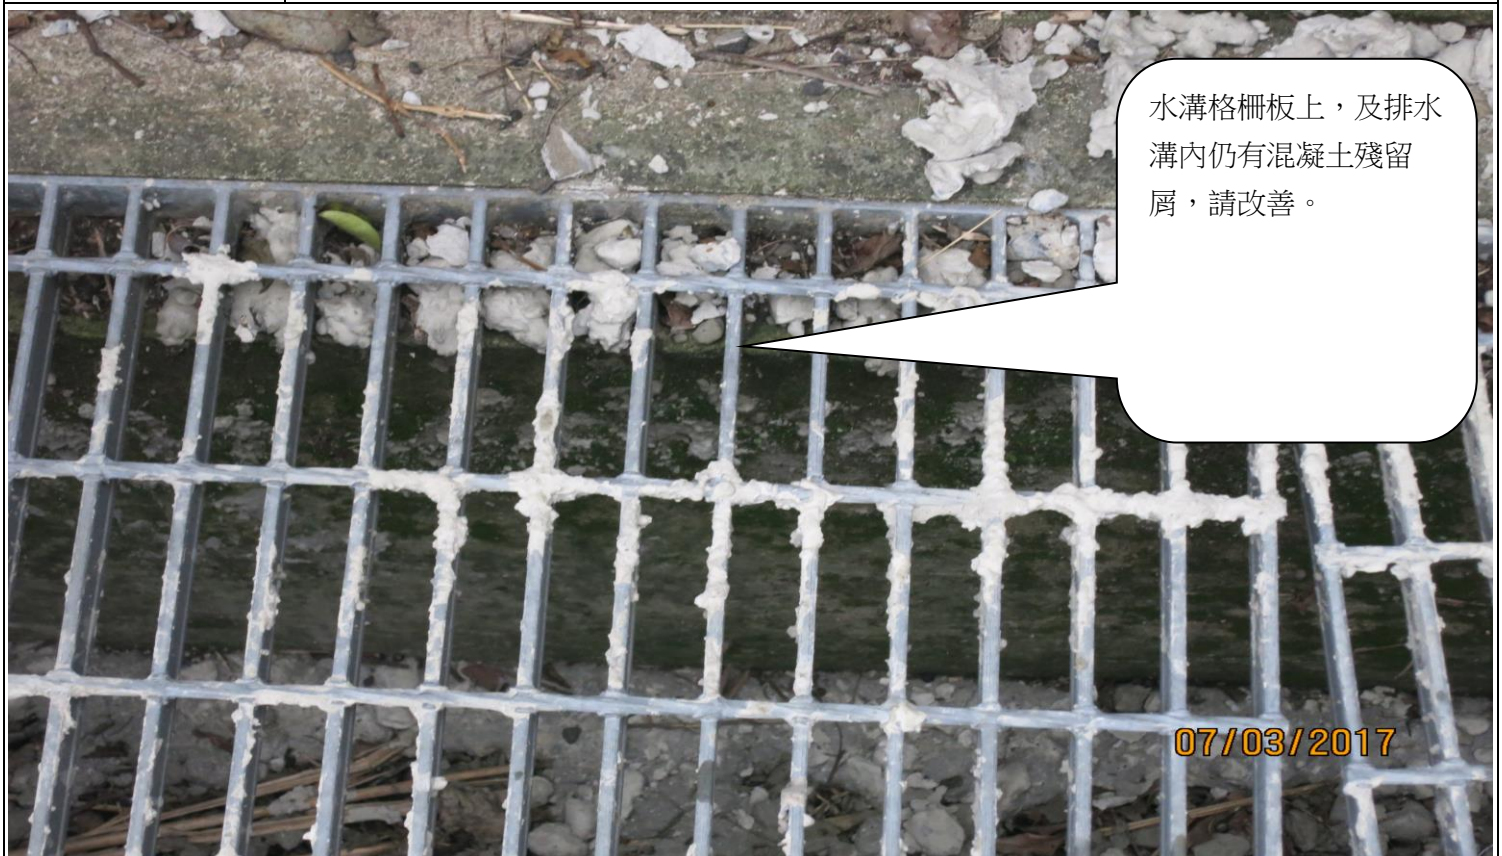
水溝格柵板上，及排水溝內仍有混凝土殘留屑，請改善。

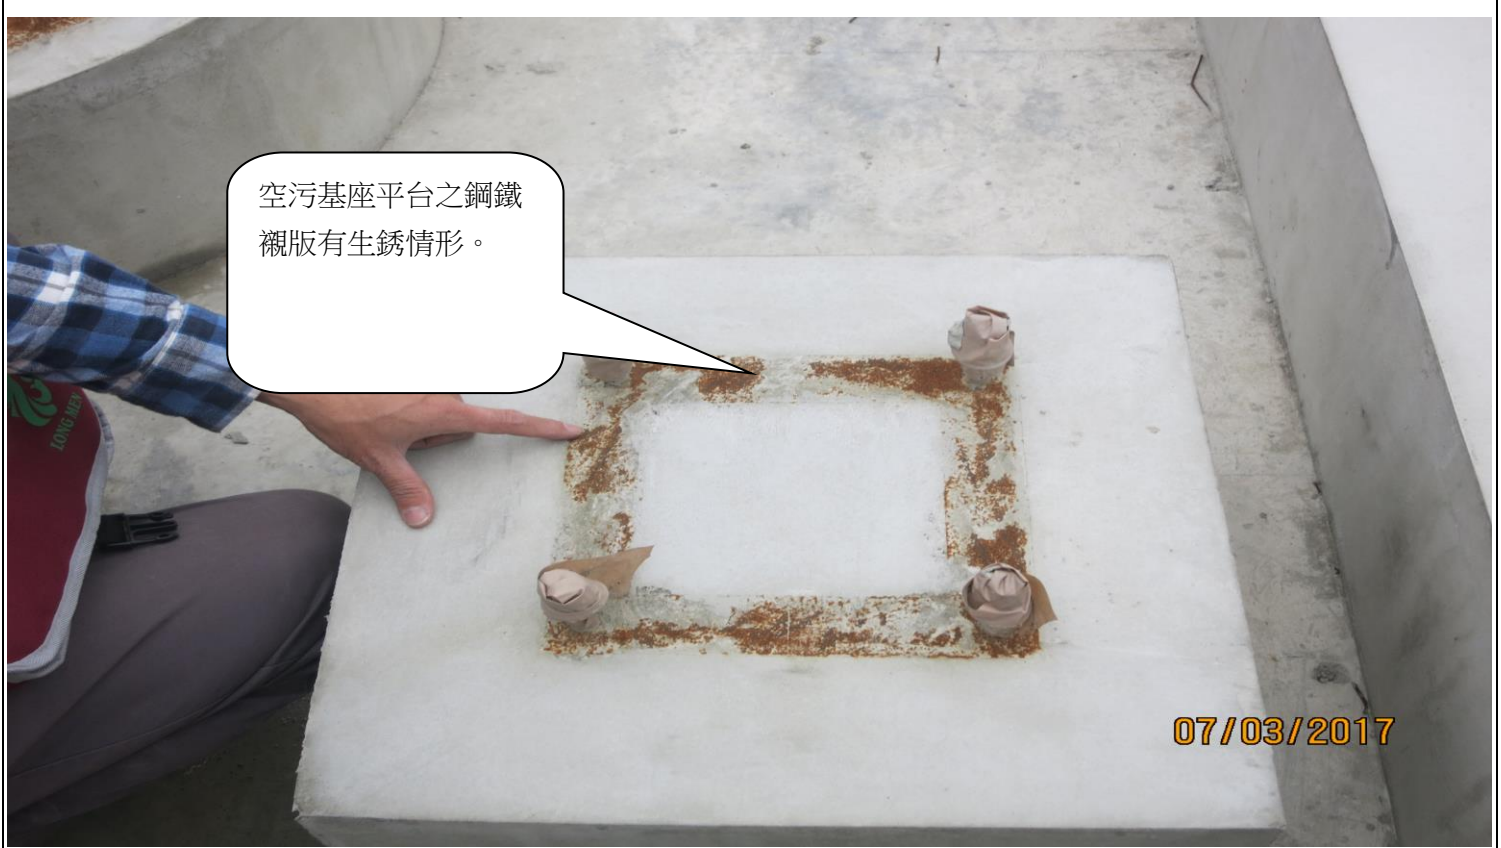
空污基座平台之鋼鐵襯版有生銹情形。

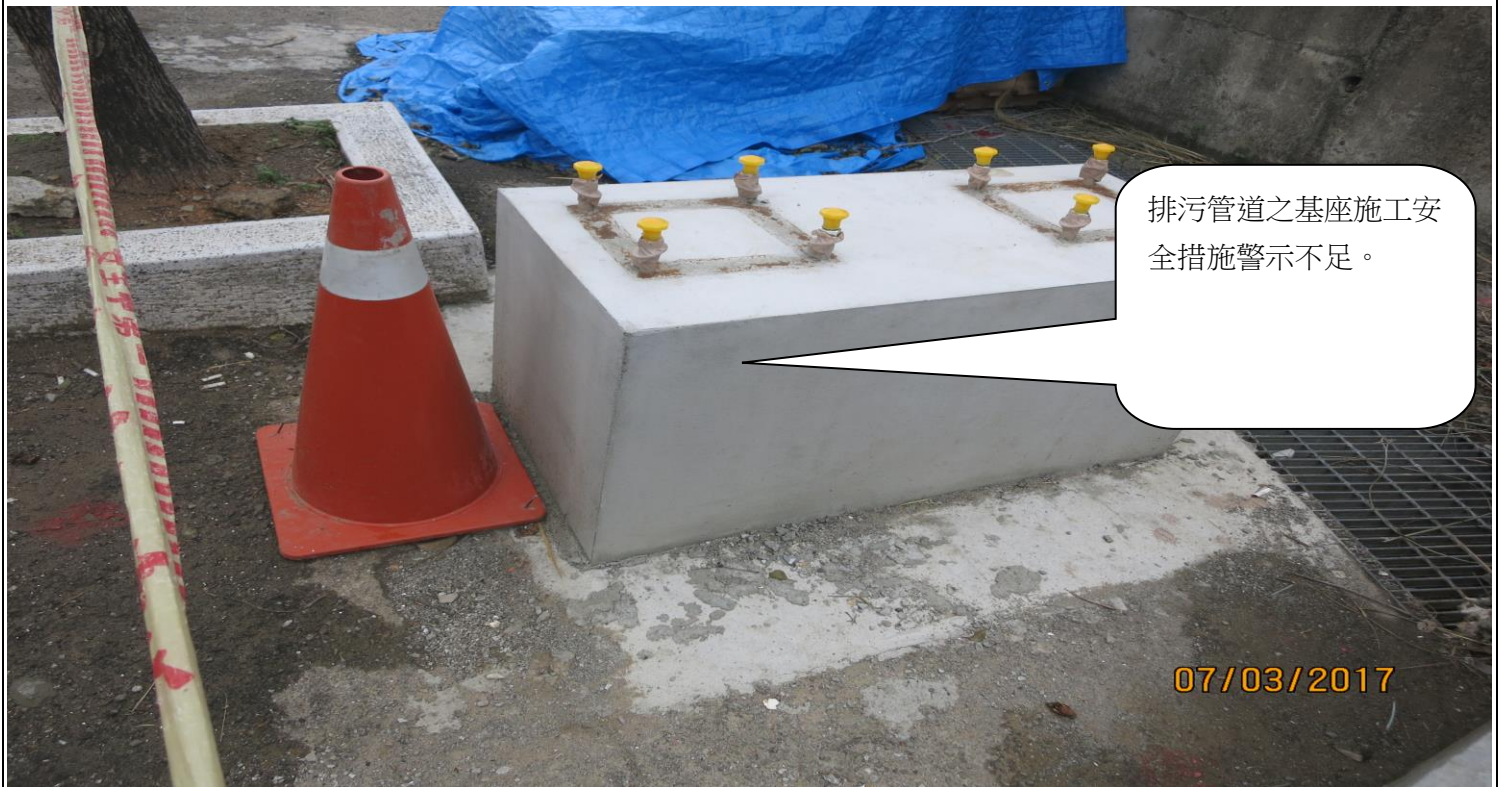
排污管道之基座施工安全措施警示不足。
