新竹縣政府工程查核代表照片表

拍攝日期：106.10.26

工程名稱：新竹縣芎林鄉芎林村活動中心興建工程

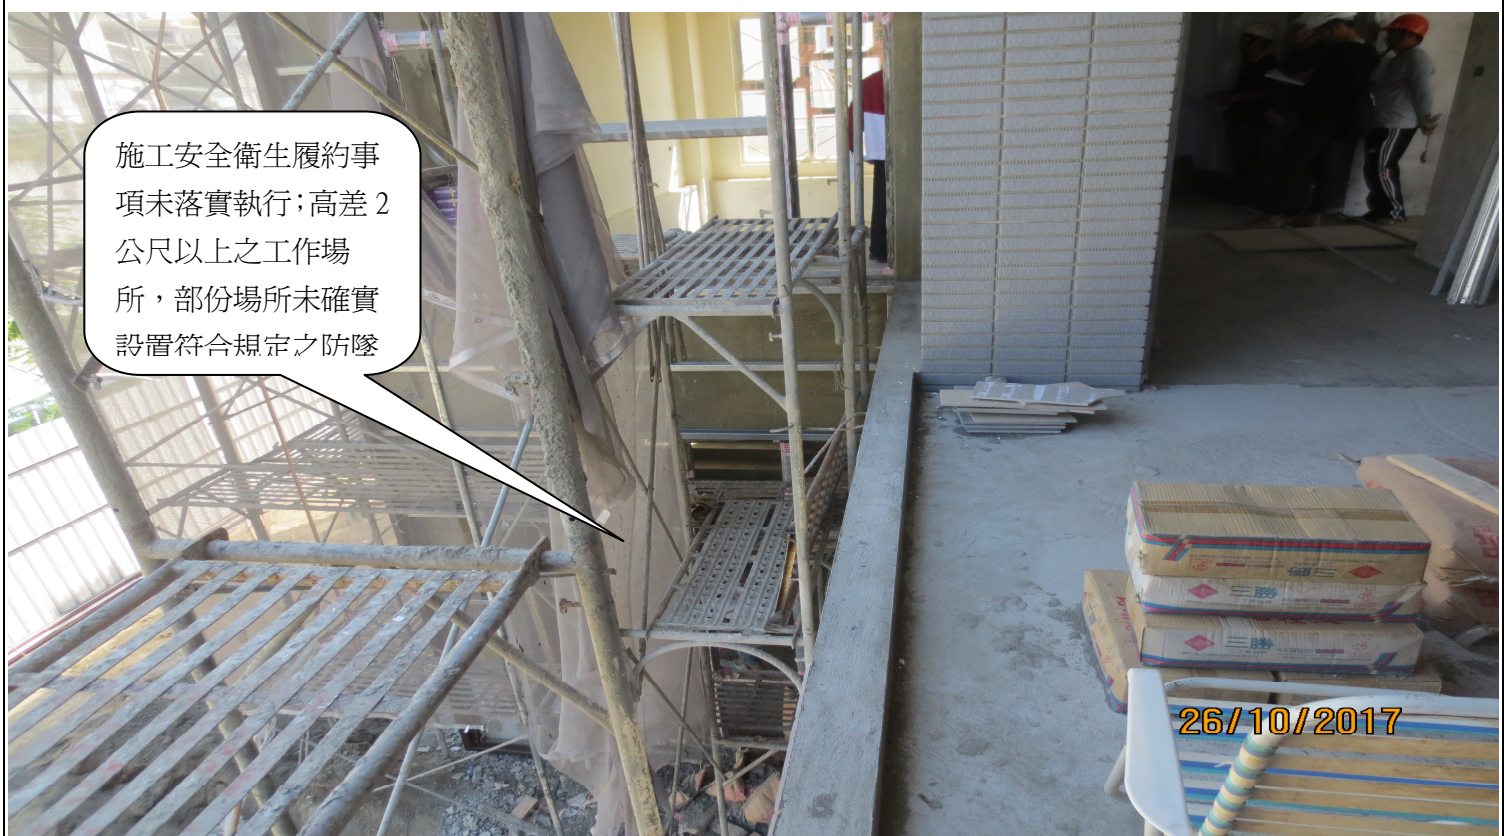
施工安全衛生履約事項未落實執行；高差 2 公尺以上之工作場所，部份場所未確實設置符合規定之防墜設施，有安全疑慮。

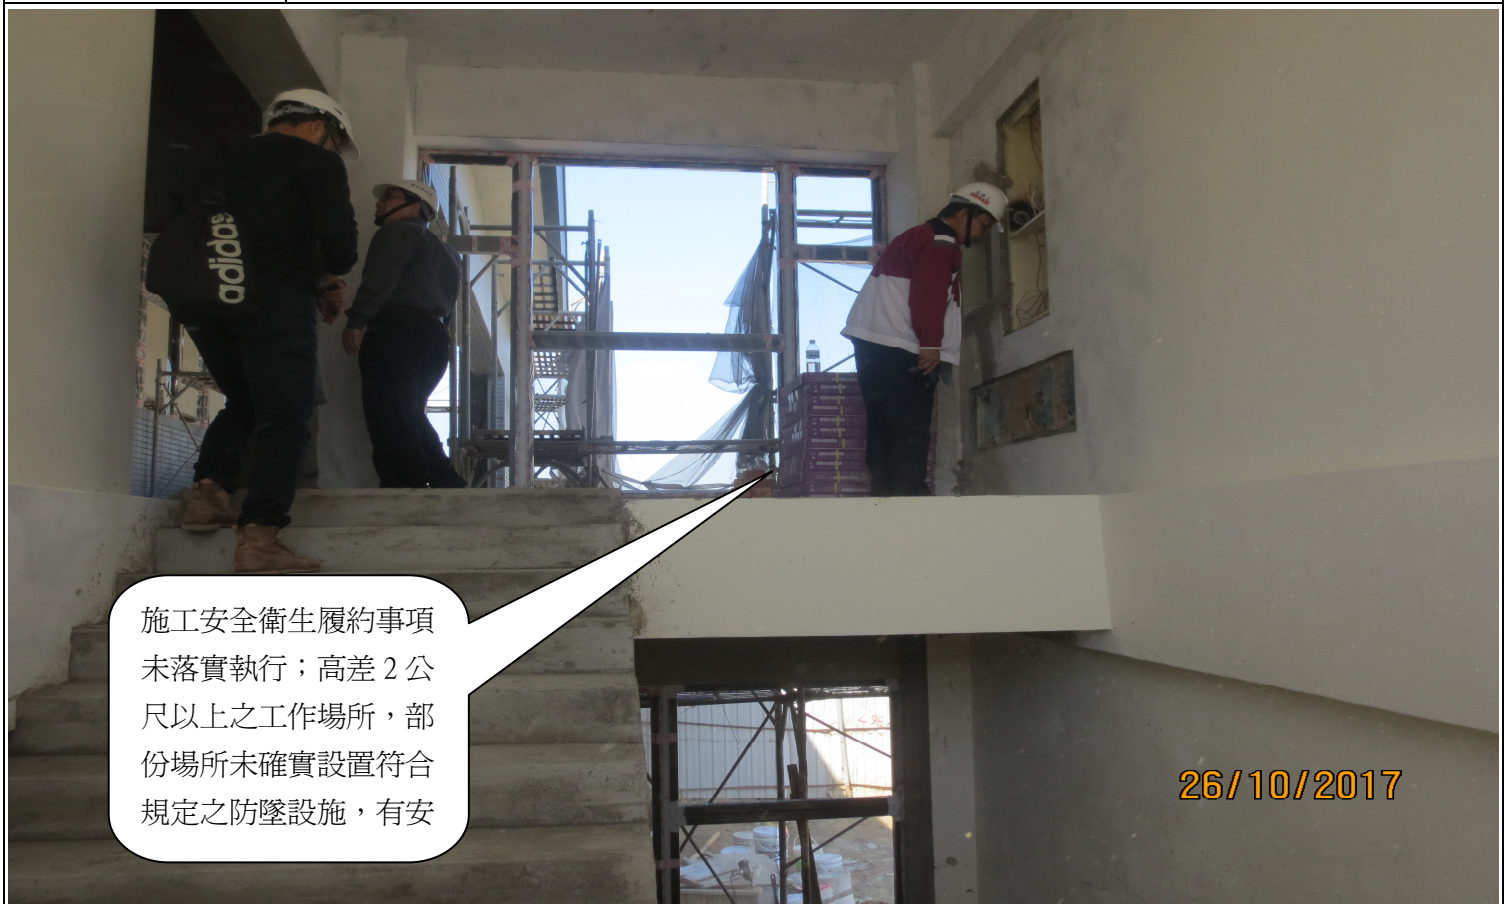
施工安全衛生履約事項未落實執行；高差 2 公尺以上之工作場所，部份場所未確實設置符合規定之防墜設施，有安全疑慮。

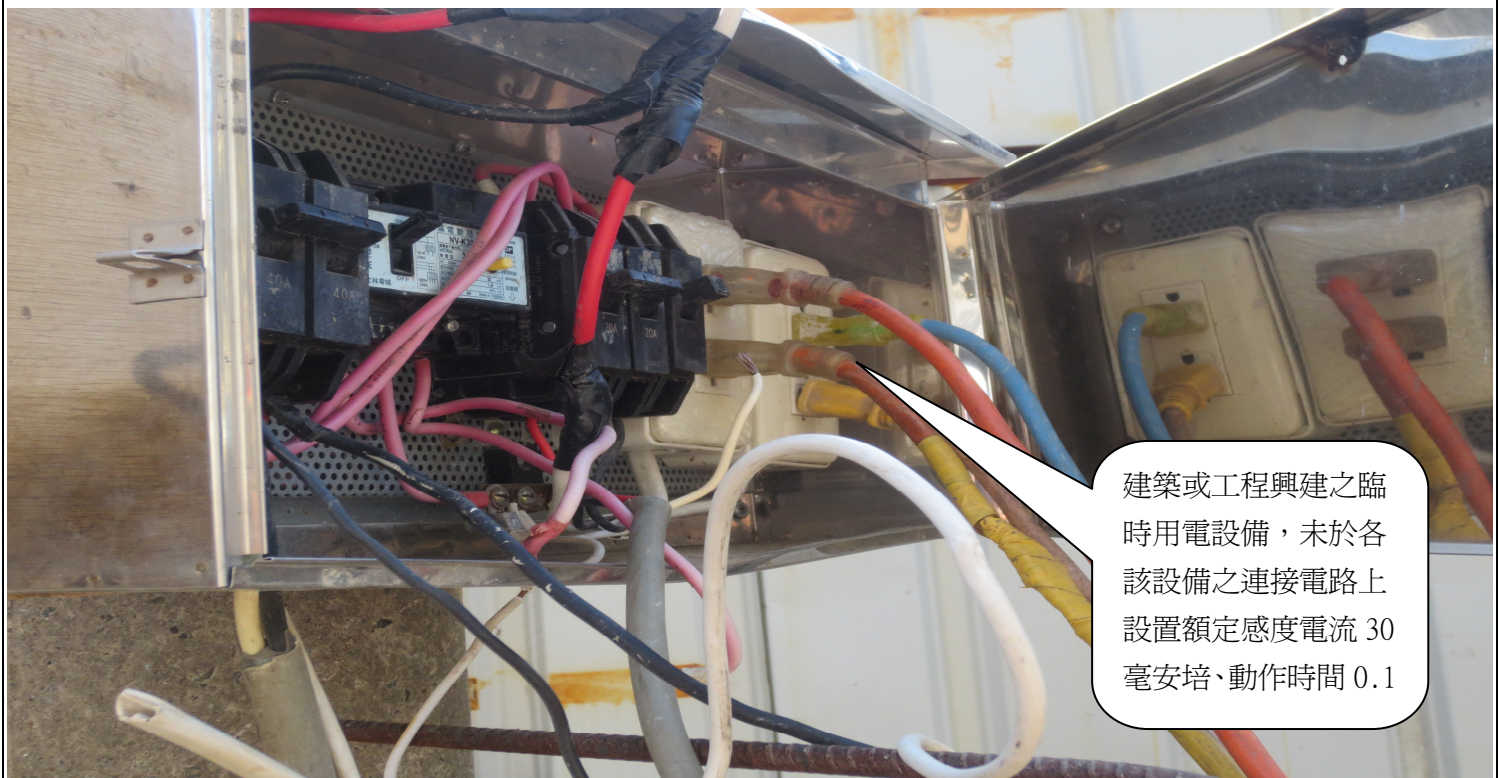
建築或工程興建之臨時用電設備，未於各該設備之連接電路上設置額定感度電流 30 毫安培、動作時間 0.1

建築或工程興建之臨時用電設備，未於各該設備之連接電路上設置額定感度電流 30 毫安培、動作時間 0.1 秒以內之防止感電用漏電斷路器。

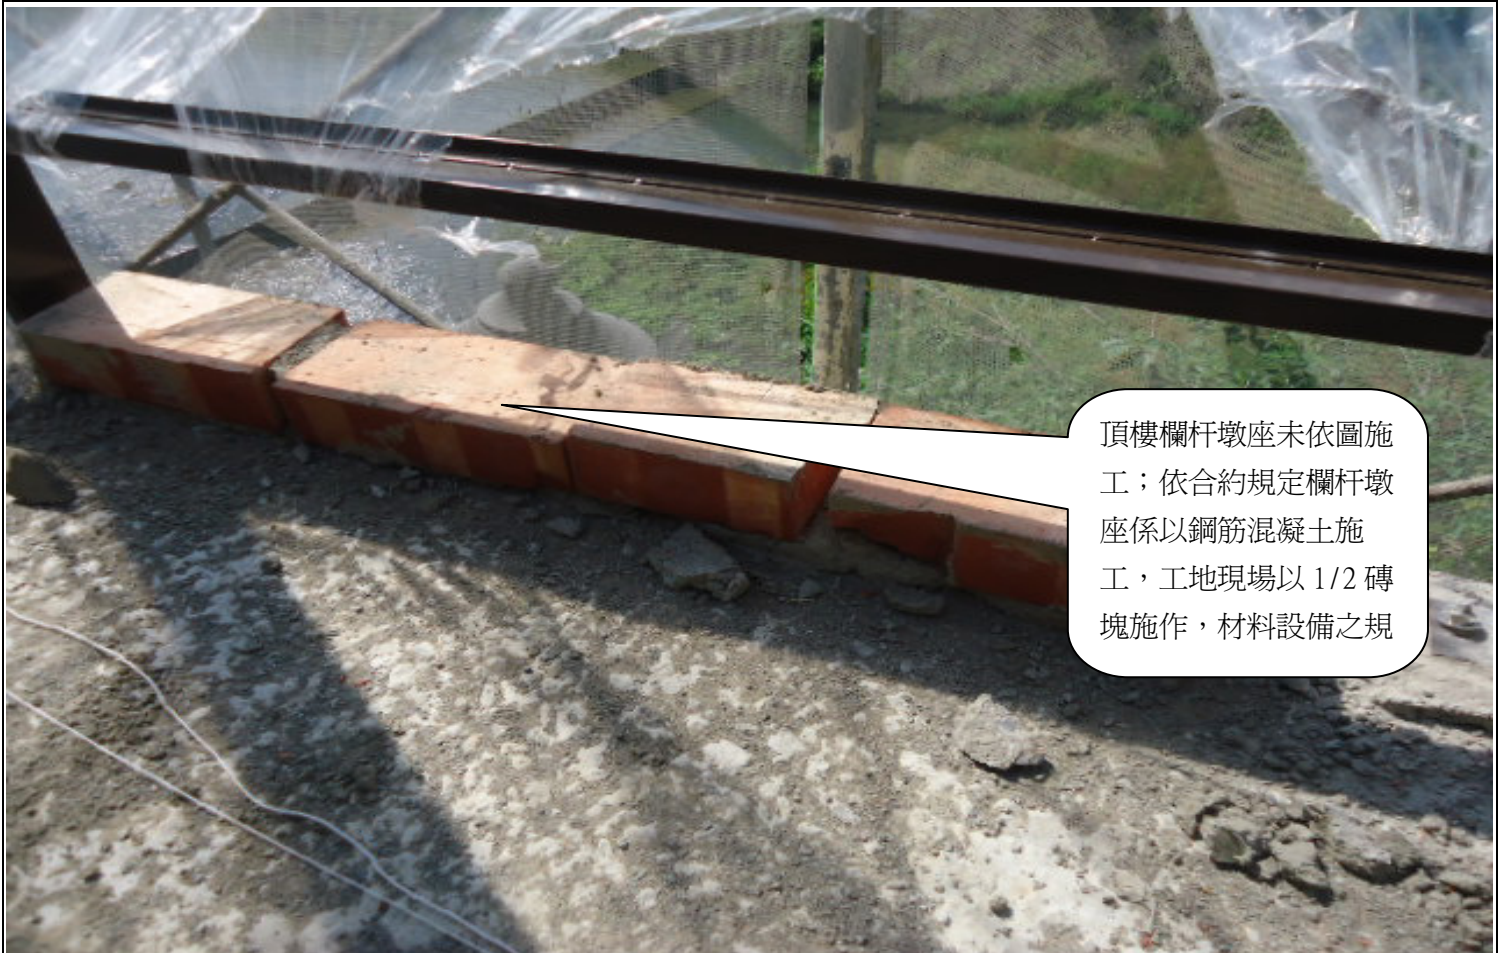
頂樓欄杆墩座未依圖施工；依合約規定欄杆墩座係以鋼筋混凝土施工，工地現場以 1/2 磚塊施作，材料設備之規

頂樓欄杆墩座未依圖施工；依合約規定欄杆墩座係以鋼筋混凝土施工，工地現場以 1/2 磚塊施作，材料設備之規格與設計圖不符

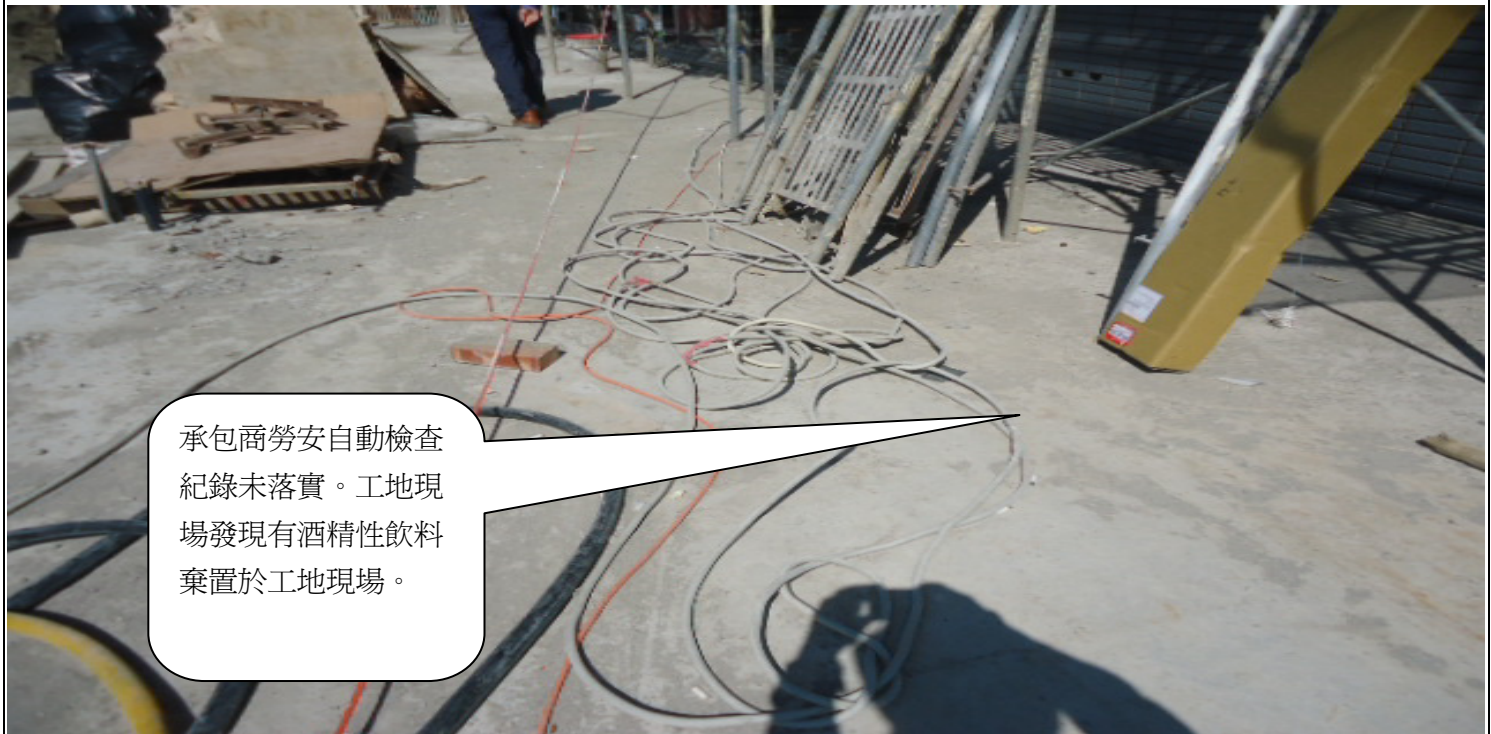
承包商勞安自動檢查紀錄未落實。工地現場發現有酒精性飲料棄置於工地現場。

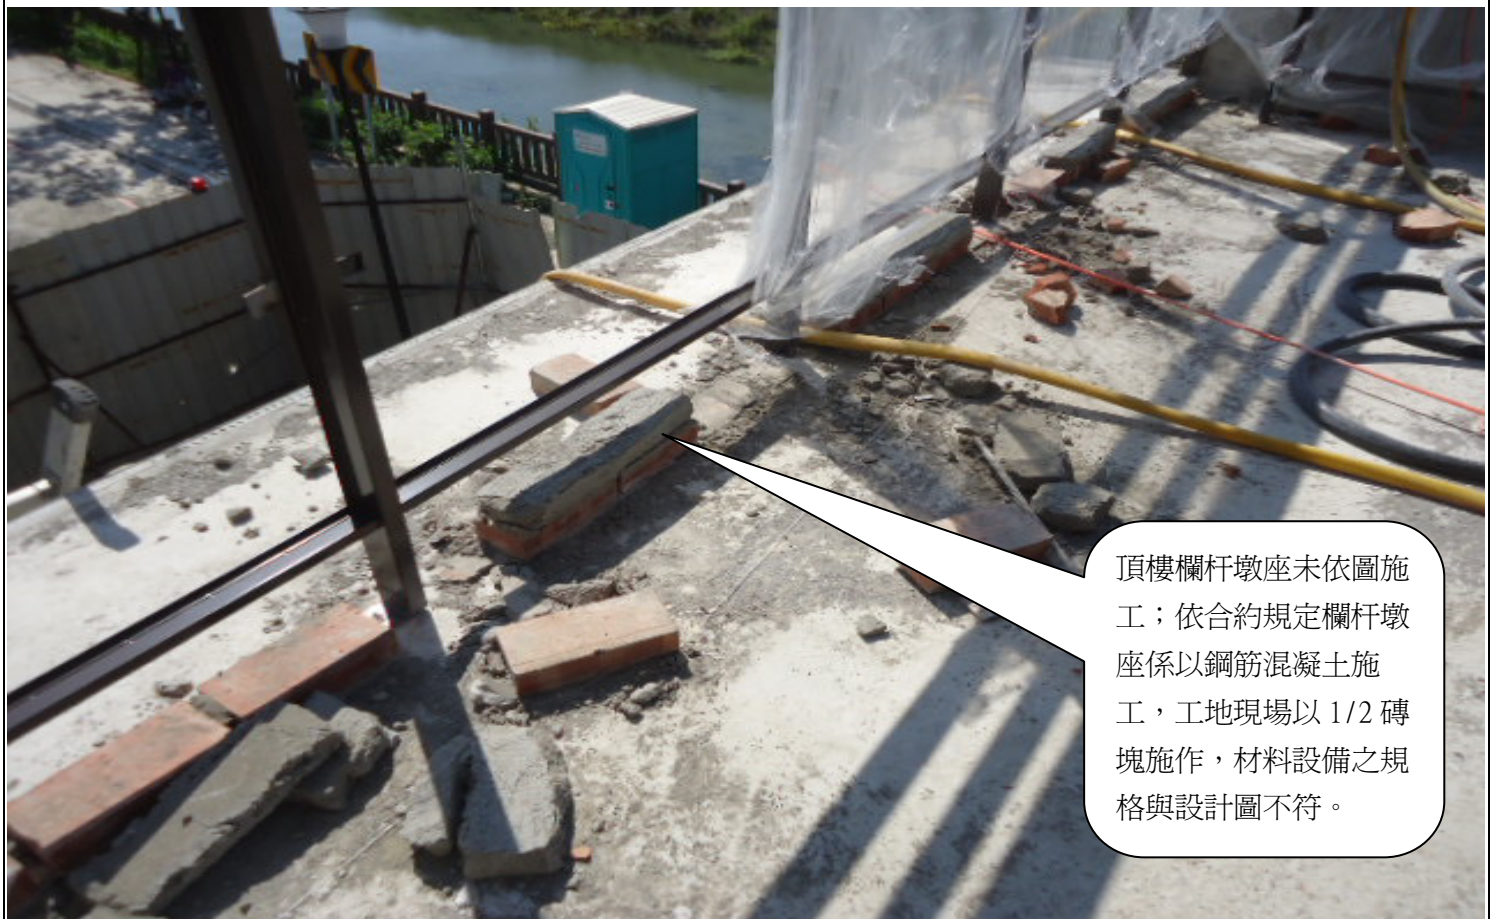
頂樓欄杆墩座未依圖施工；依合約規定欄杆墩座係以鋼筋混凝土施工，工地現場以 1/2 磚塊施作，材料設備之規格與設計圖不符。

頂樓欄杆墩座未依圖施工；依合約規定欄杆墩座係以鋼筋混凝土施工，工地現場以 1/2 磚塊施作，材料設備之規格與設計圖不符

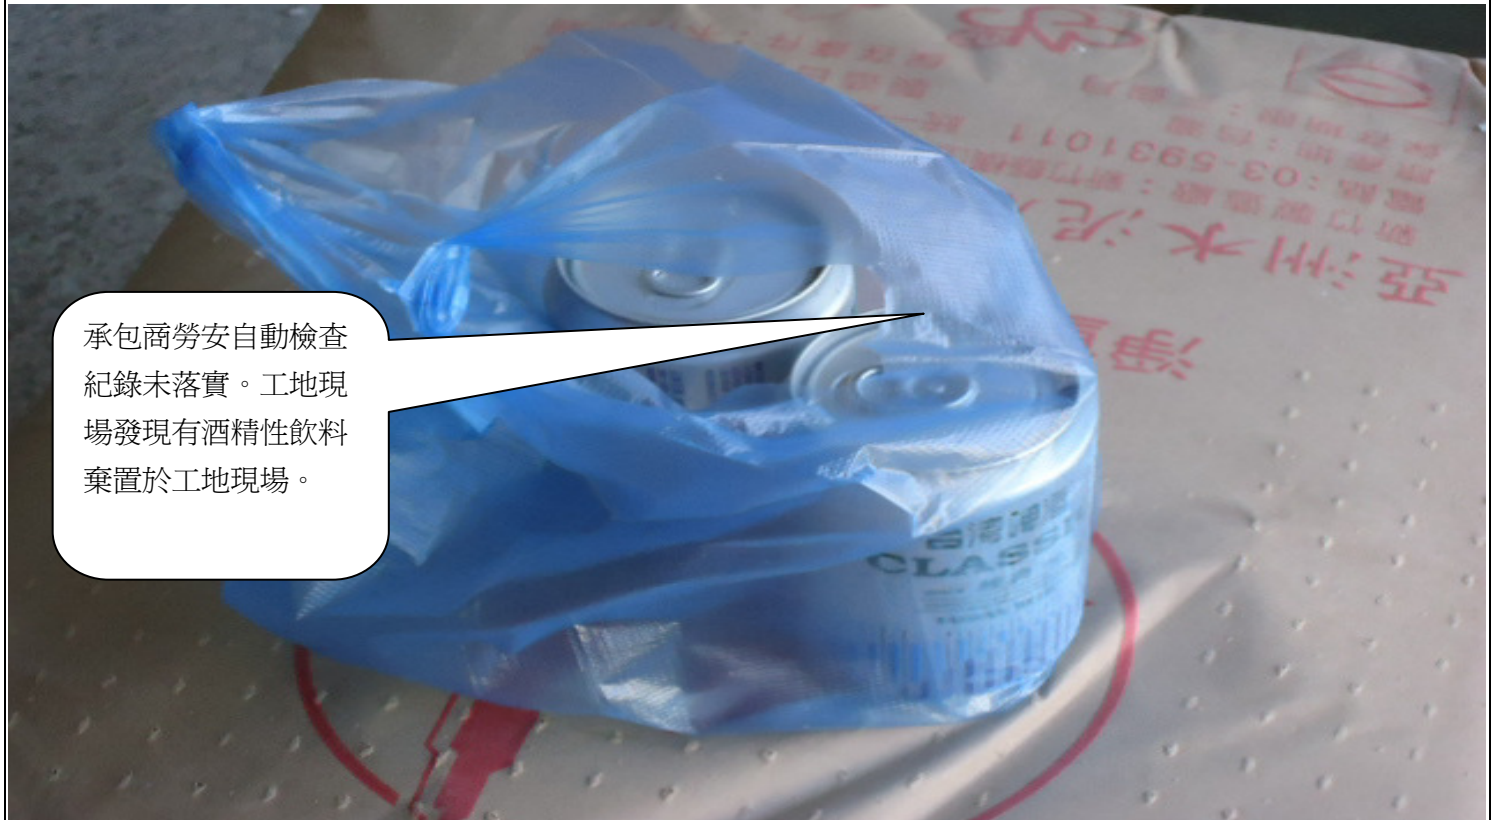
承包商勞安自動檢查紀錄未落實。工地現場發現有酒精性飲料棄置於工地現場。

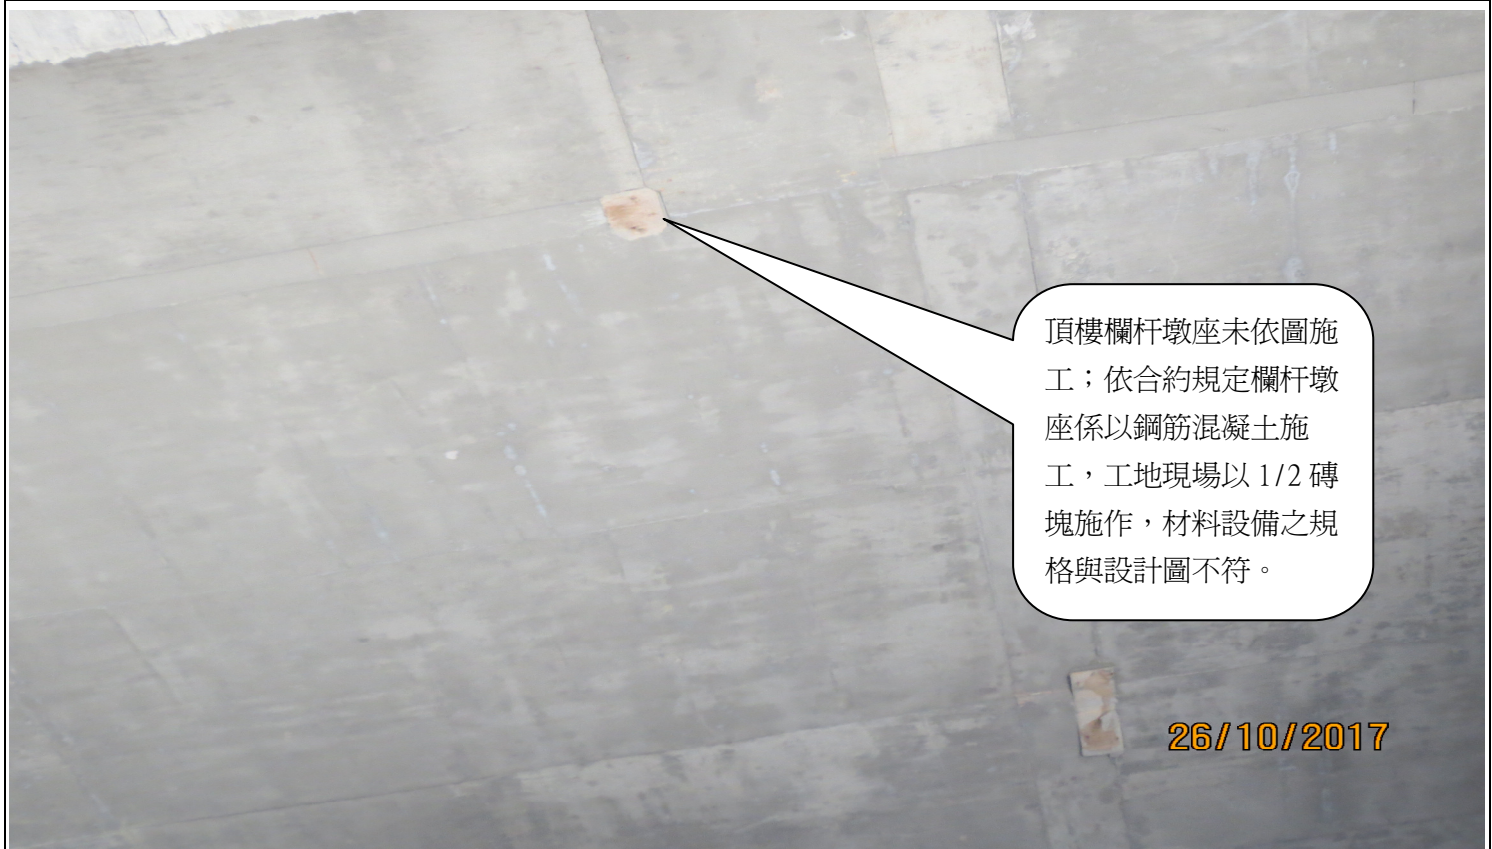
頂樓欄杆墩座未依圖施工；依合約規定欄杆墩座係以鋼筋混凝土施工，工地現場以 1/2 磚塊施作，材料設備之規格與設計圖不符。

頂樓欄杆墩座未依圖施工；依合約規定欄杆墩座係以鋼筋混凝土施工，工地現場以 1/2 磚塊施作，材料設備之規格與設計圖不符
