新竹縣政府工程查核代表照片表

拍攝日期：107.01.03

工程名稱：新竹縣北埔鄉秀巒公園景觀設施新建及改善工程(第二期)

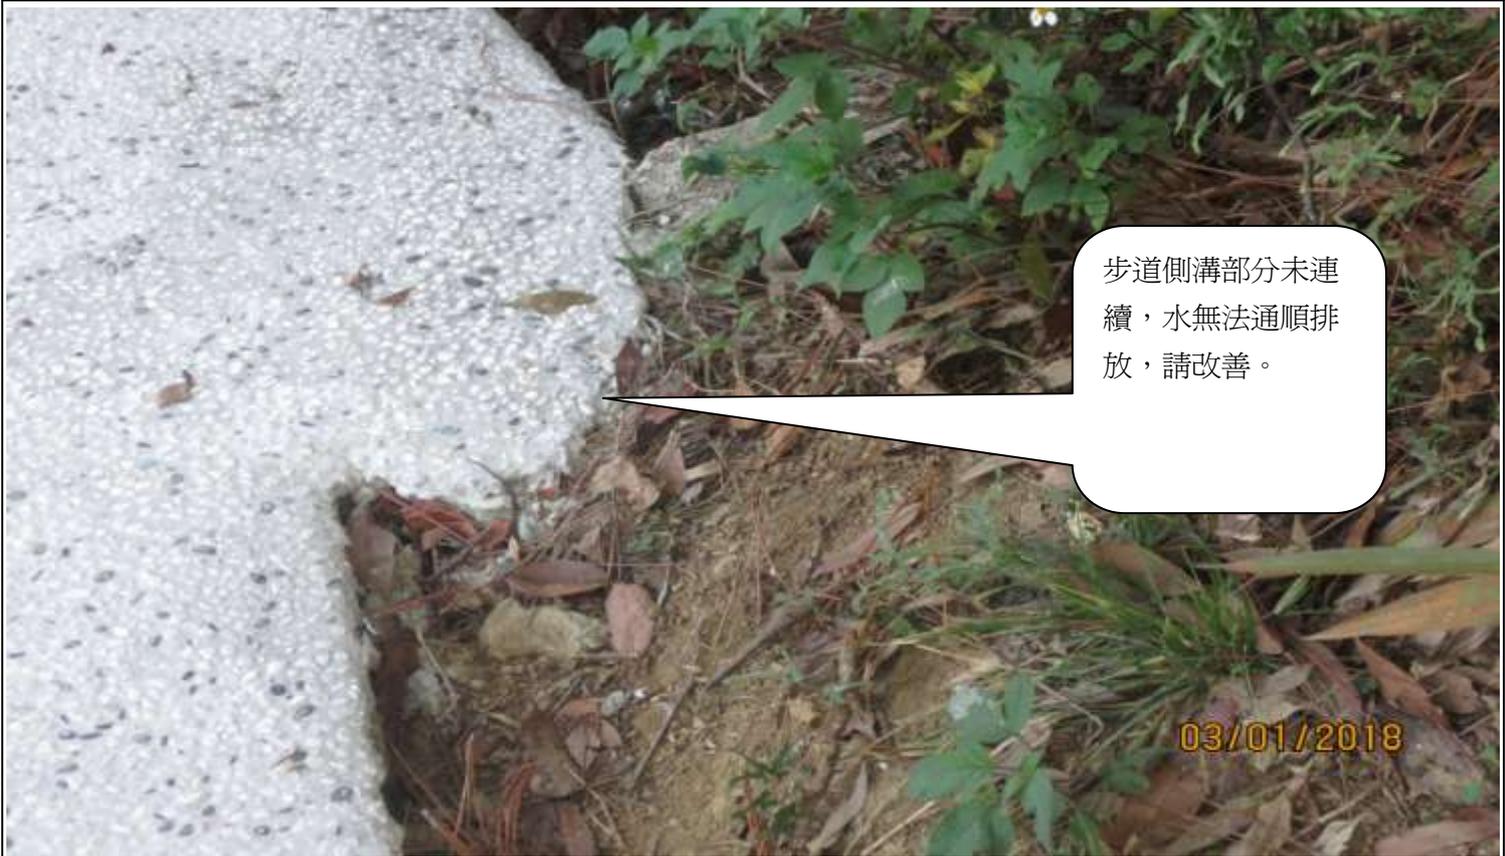
步道側溝部分未連續，水無法通順排放，請改善。

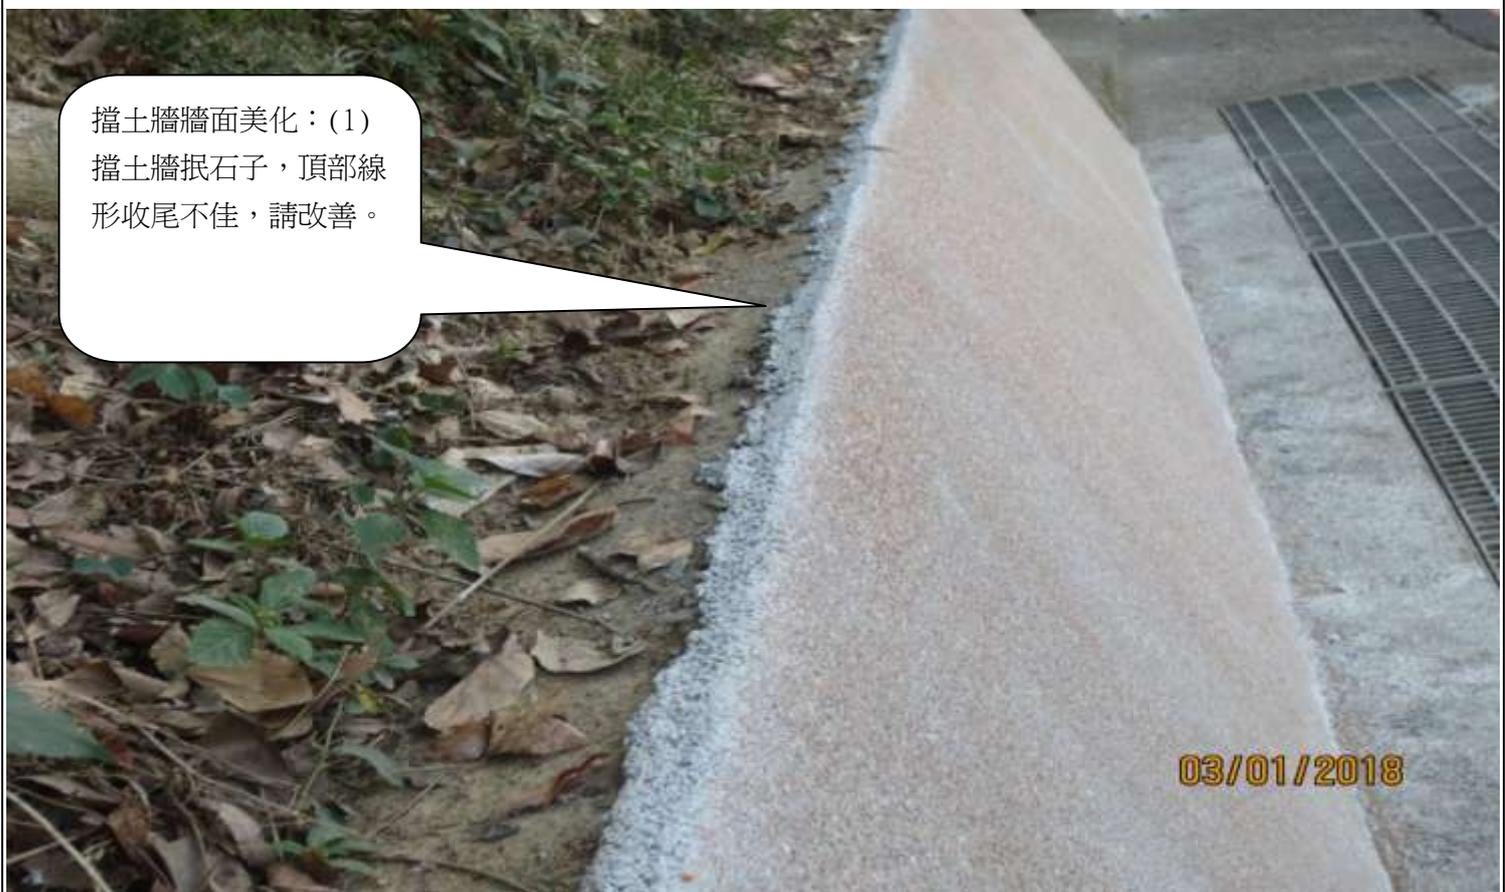
擋土牆牆面美化：(1)擋土牆抵石子，頂部線形收尾不佳，請改善。

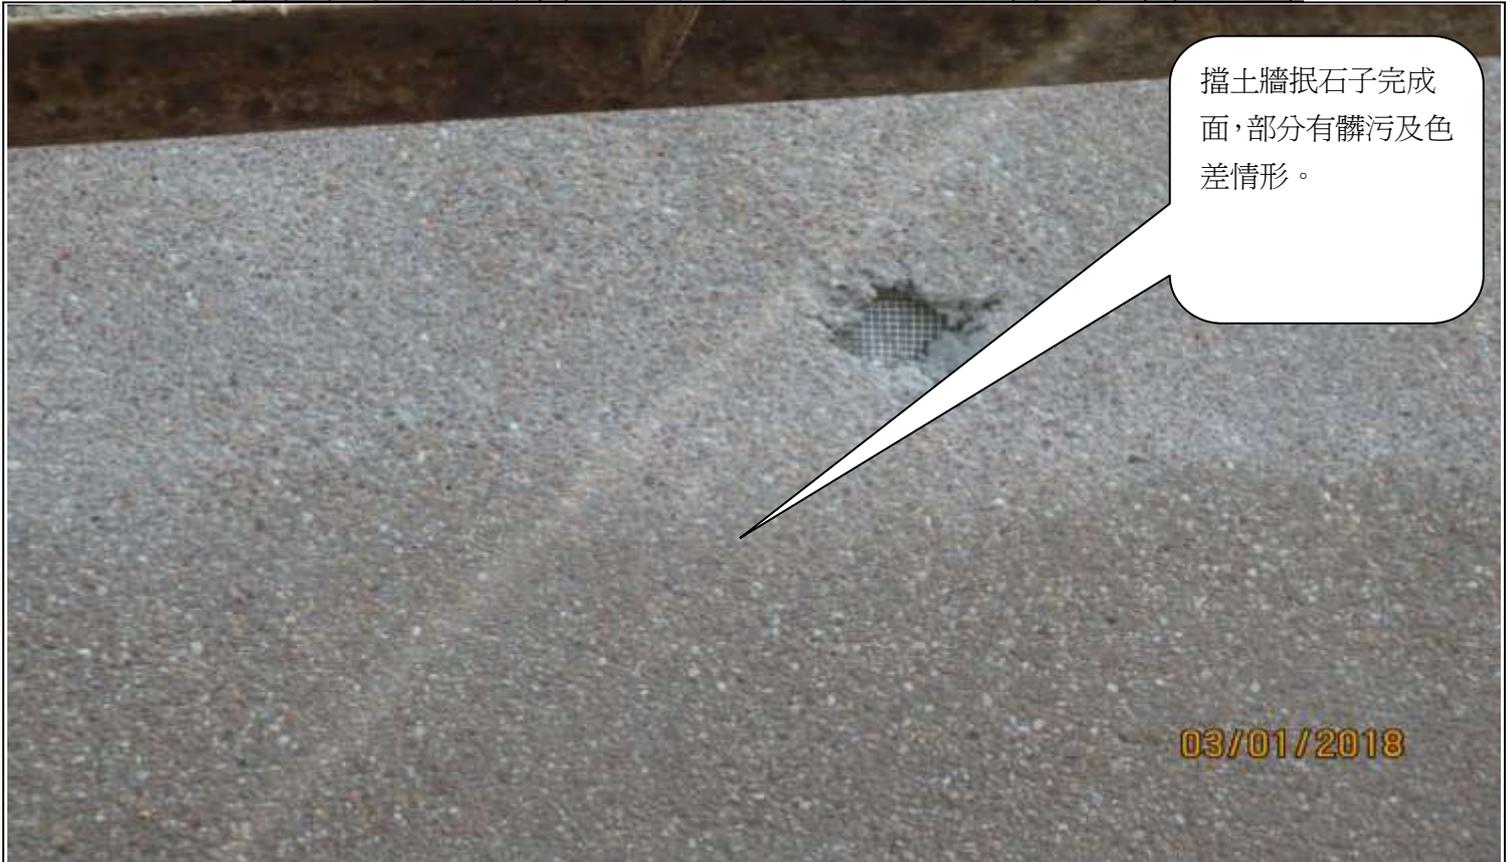
擋土牆抵石子完成面，部分有髒污及色差情形。

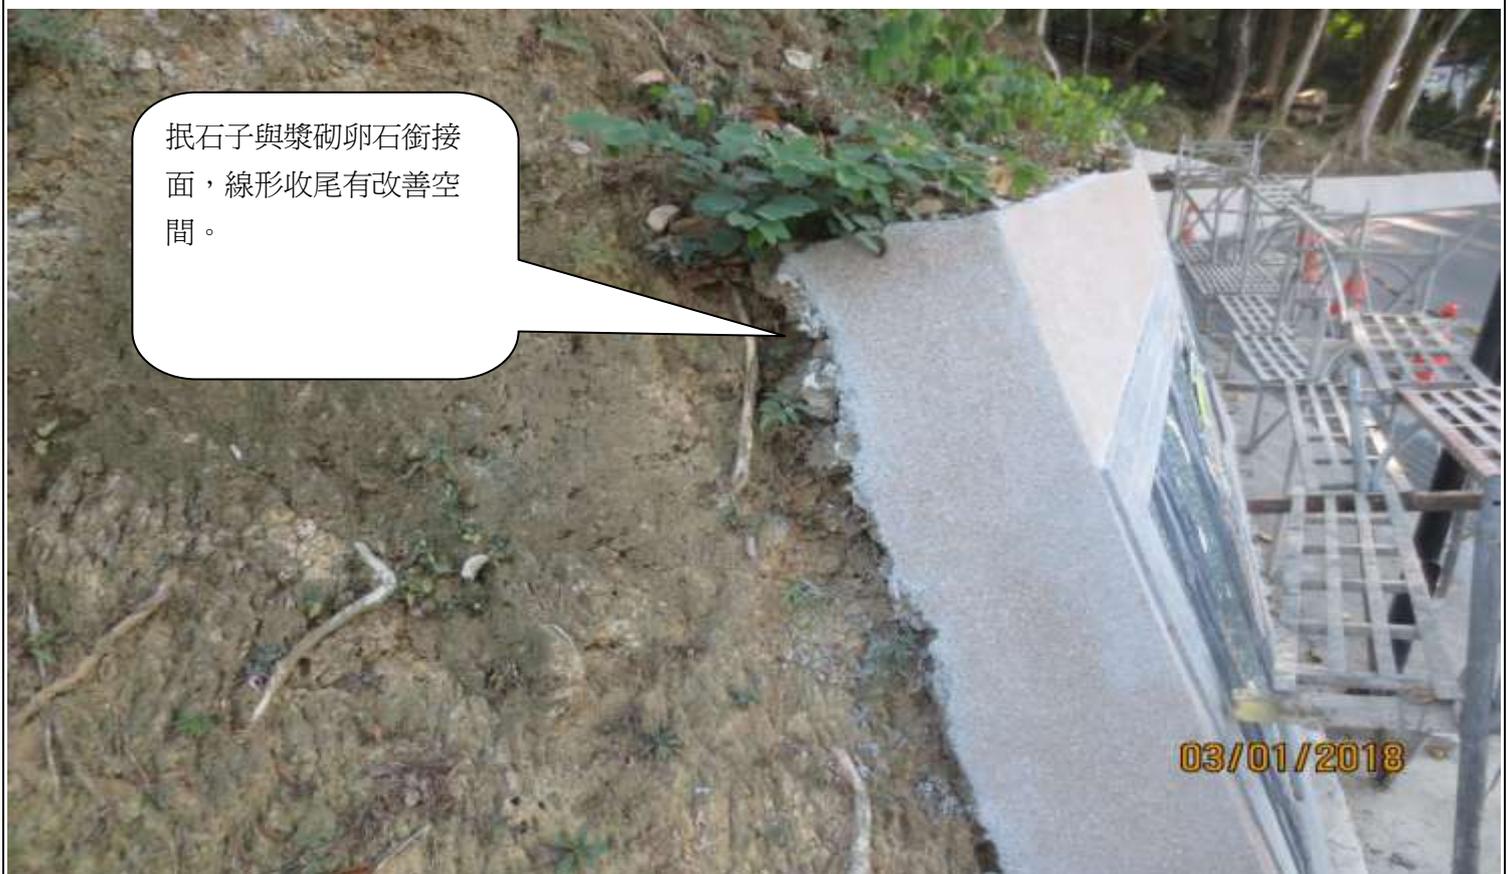
抵石子與漿砌卵石銜接面，線形收尾有改善空間。

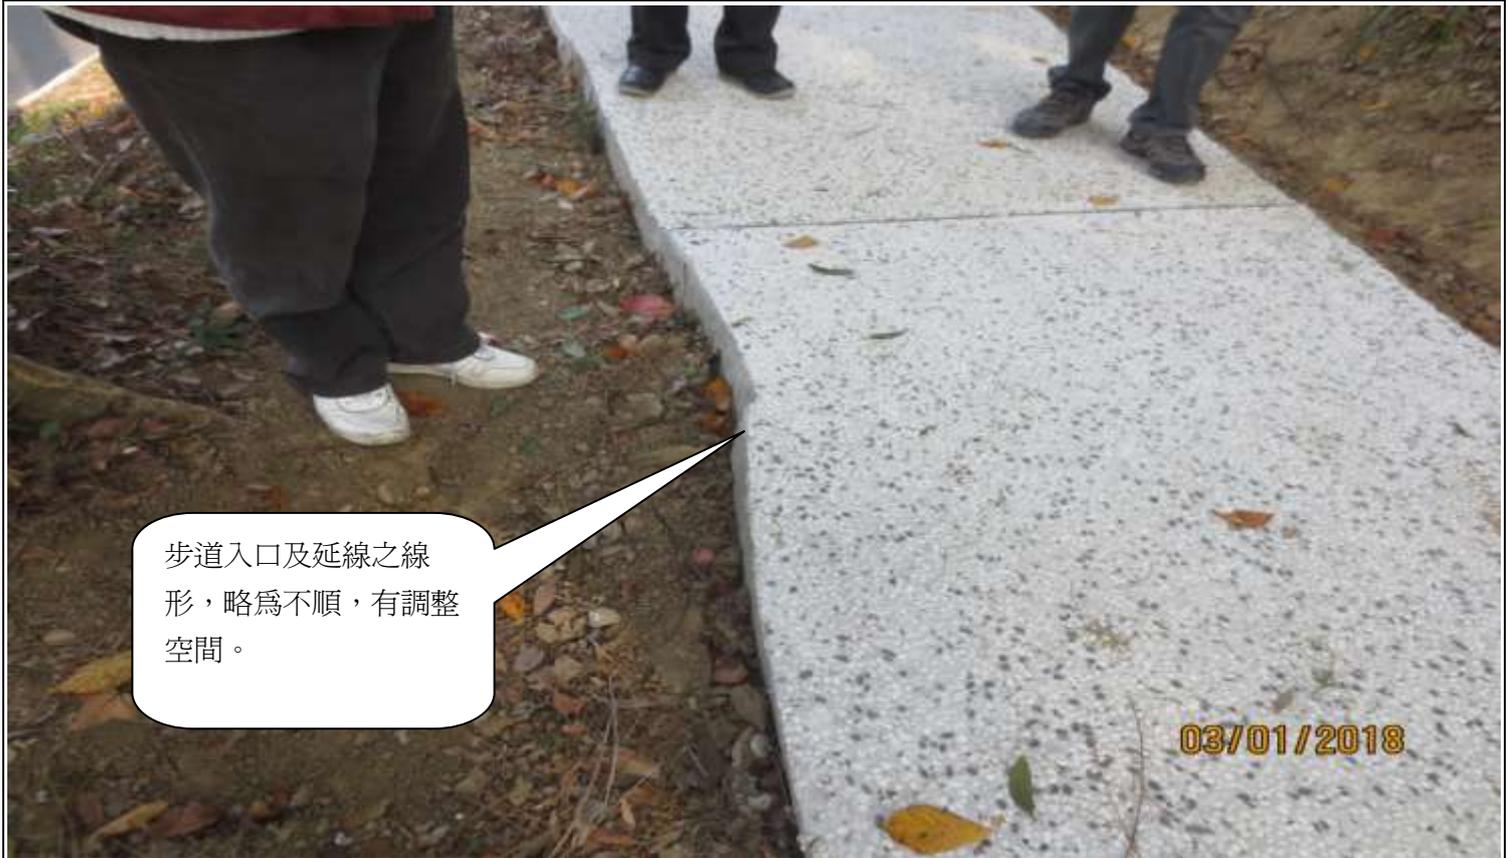
步道入口及延線之線形，略為不順，有調整空間。

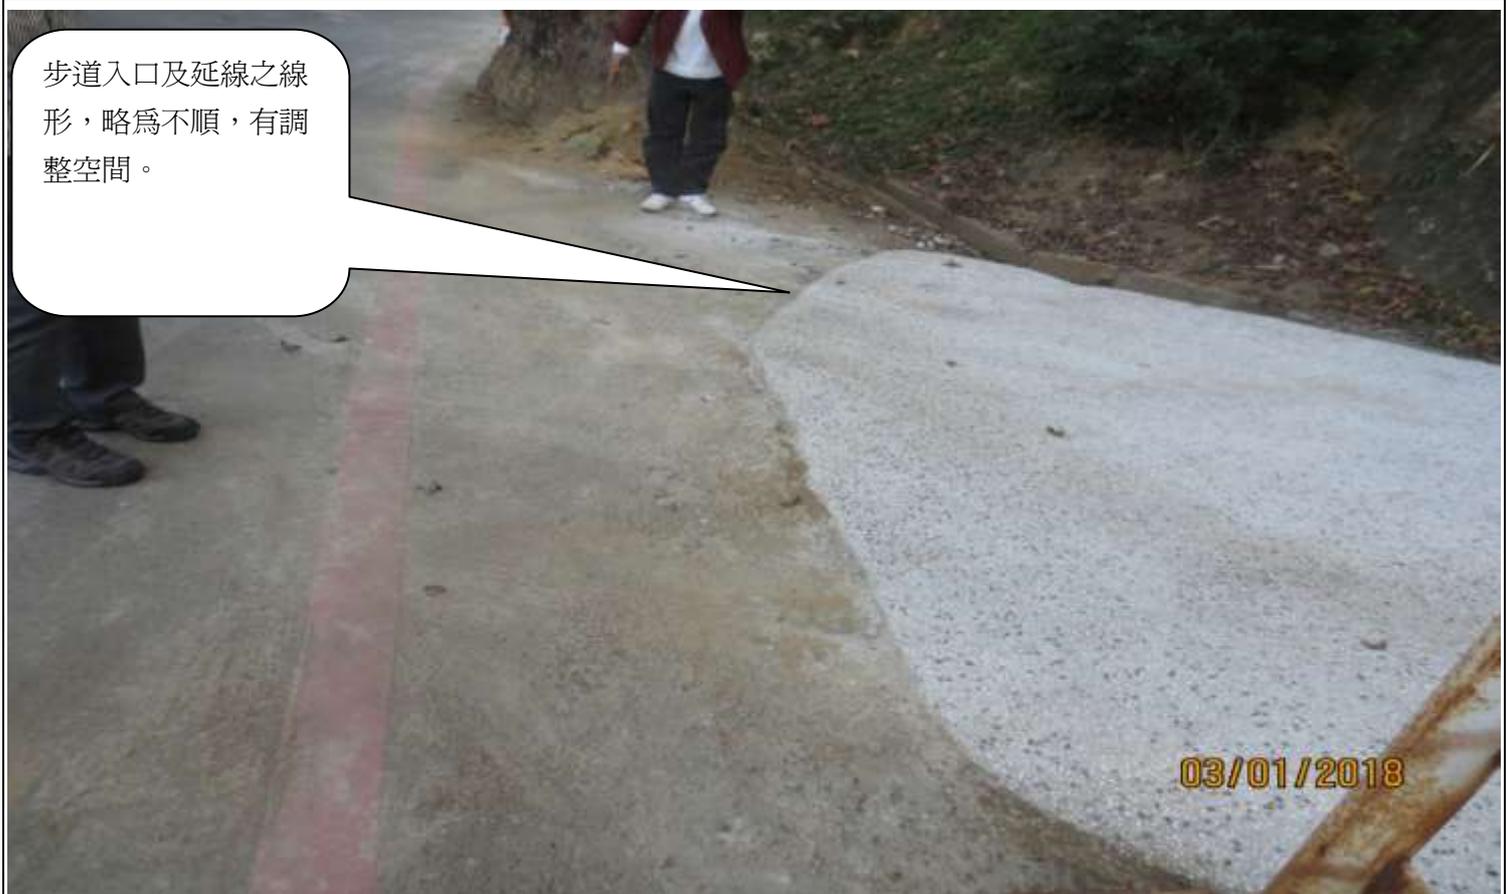
步道入口及延線之線形，略為不順，有調整空間。

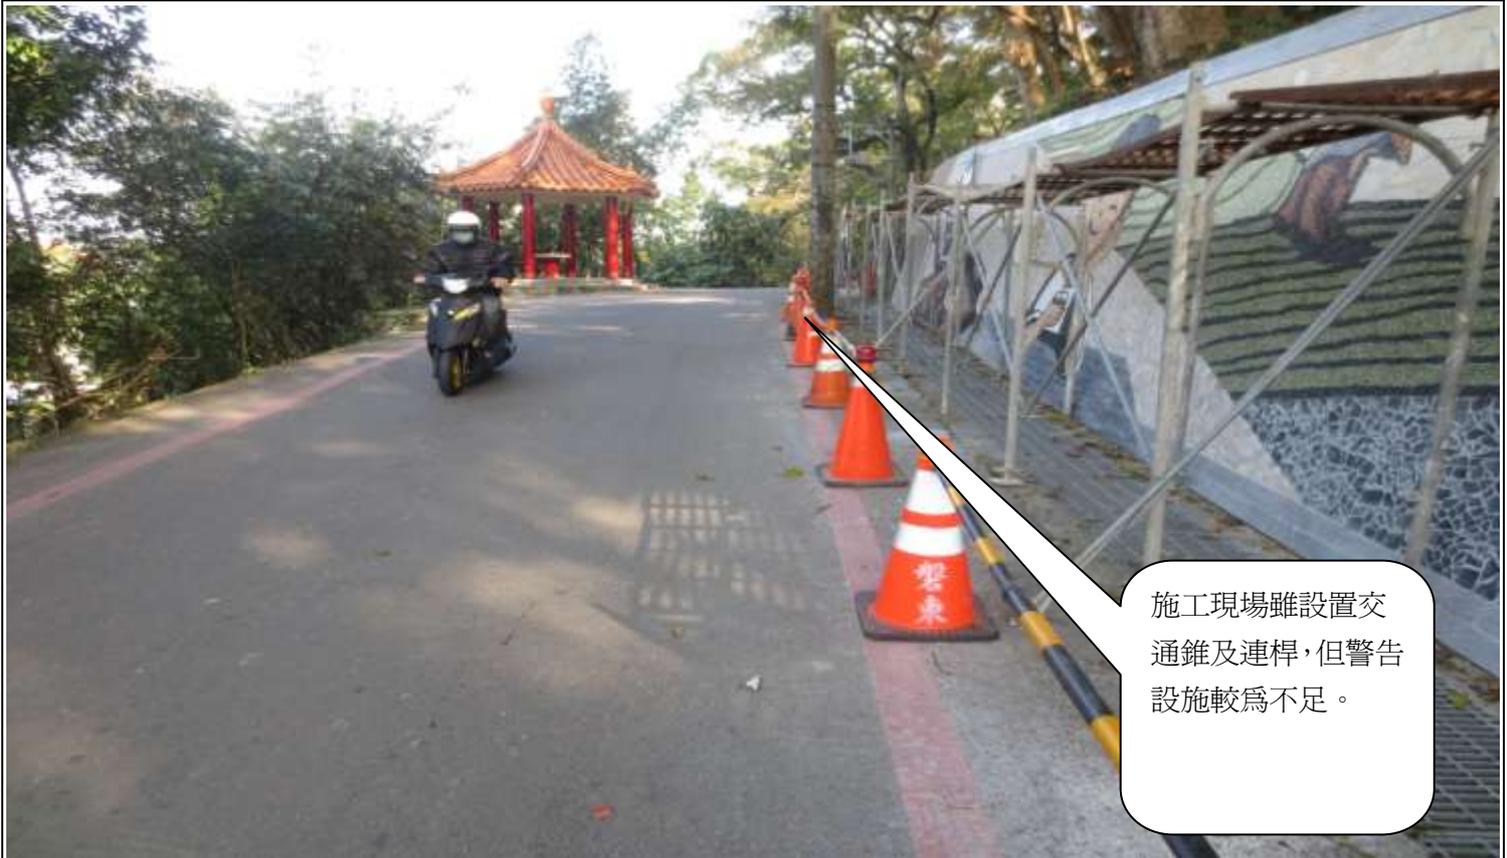
施工現場雖設置交通錐及連桿，但警告設施較為不足。

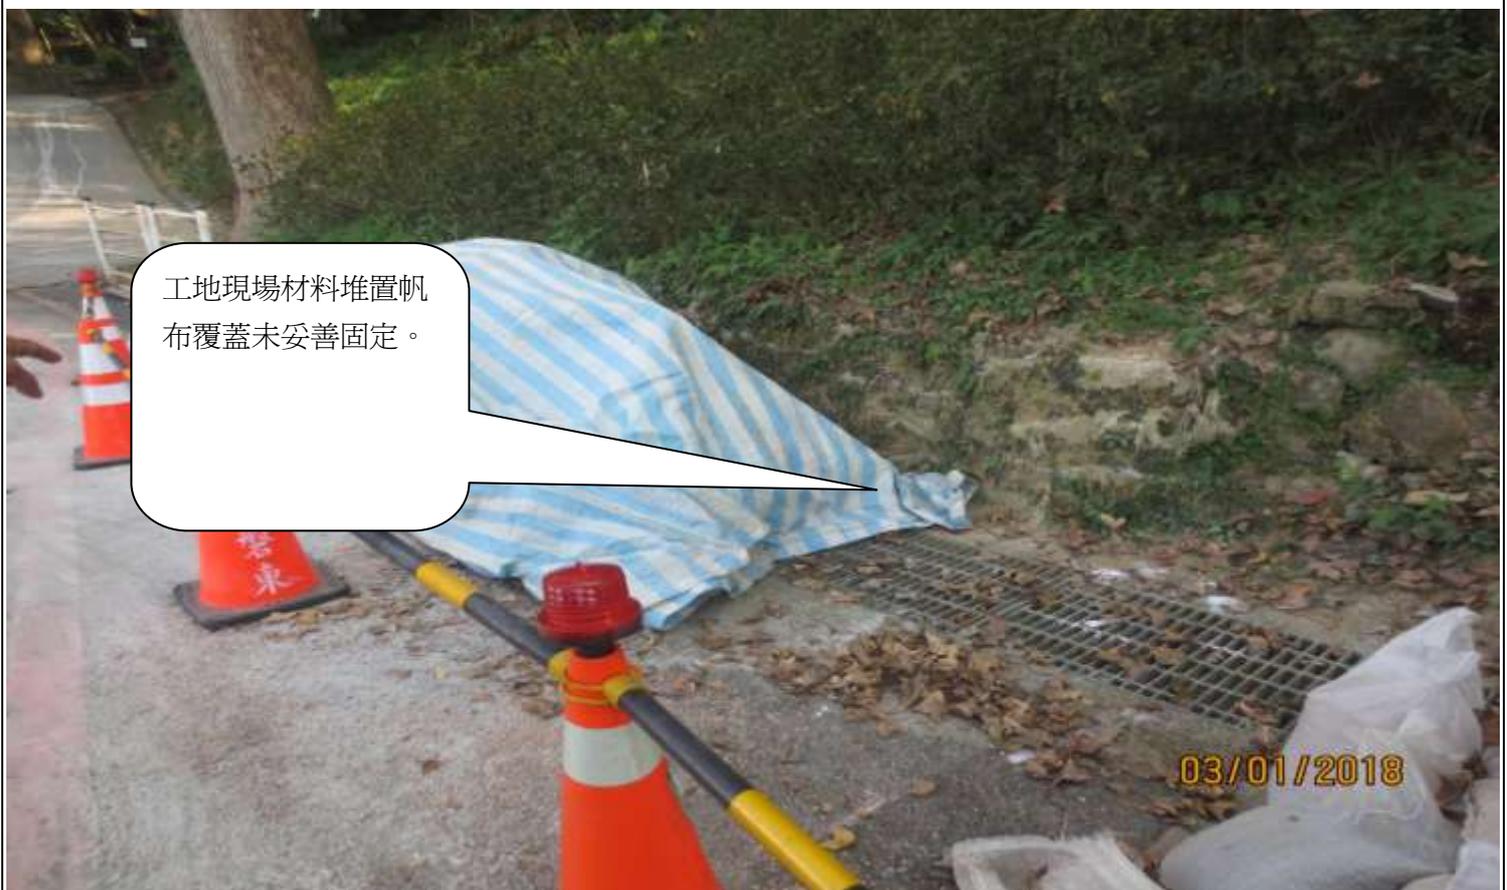
工地現場材料堆置帆布覆蓋未妥善固定。

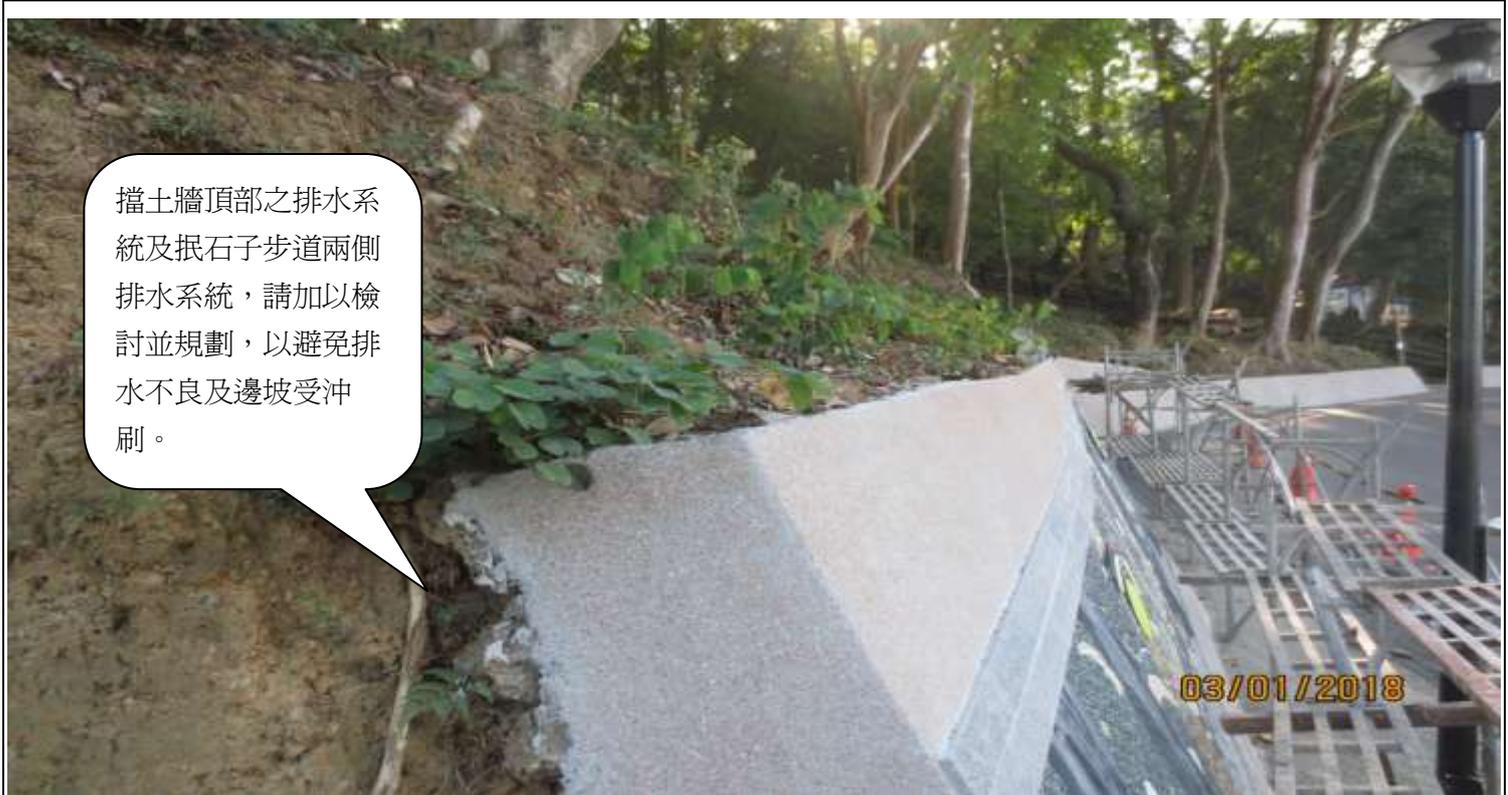
擋土牆頂部之排水系統及抵石子步道兩側排水系統，請加以檢討並規劃，以避免排水不良及邊坡受沖刷。

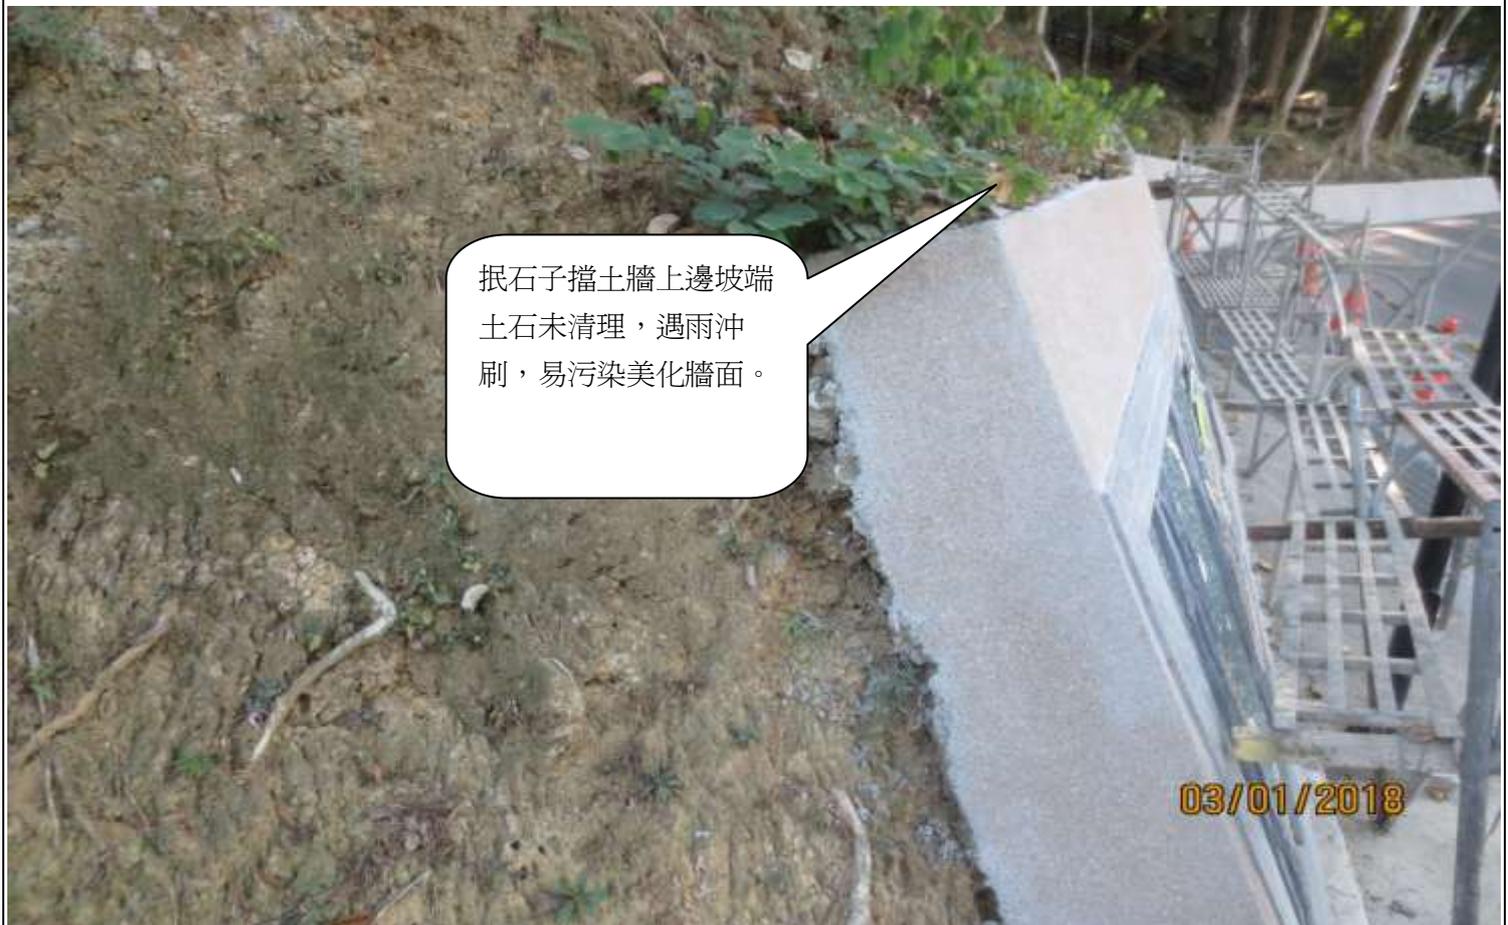
抵石子擋土牆上邊坡端土石未清理，遇雨沖刷，易污染美化牆面。

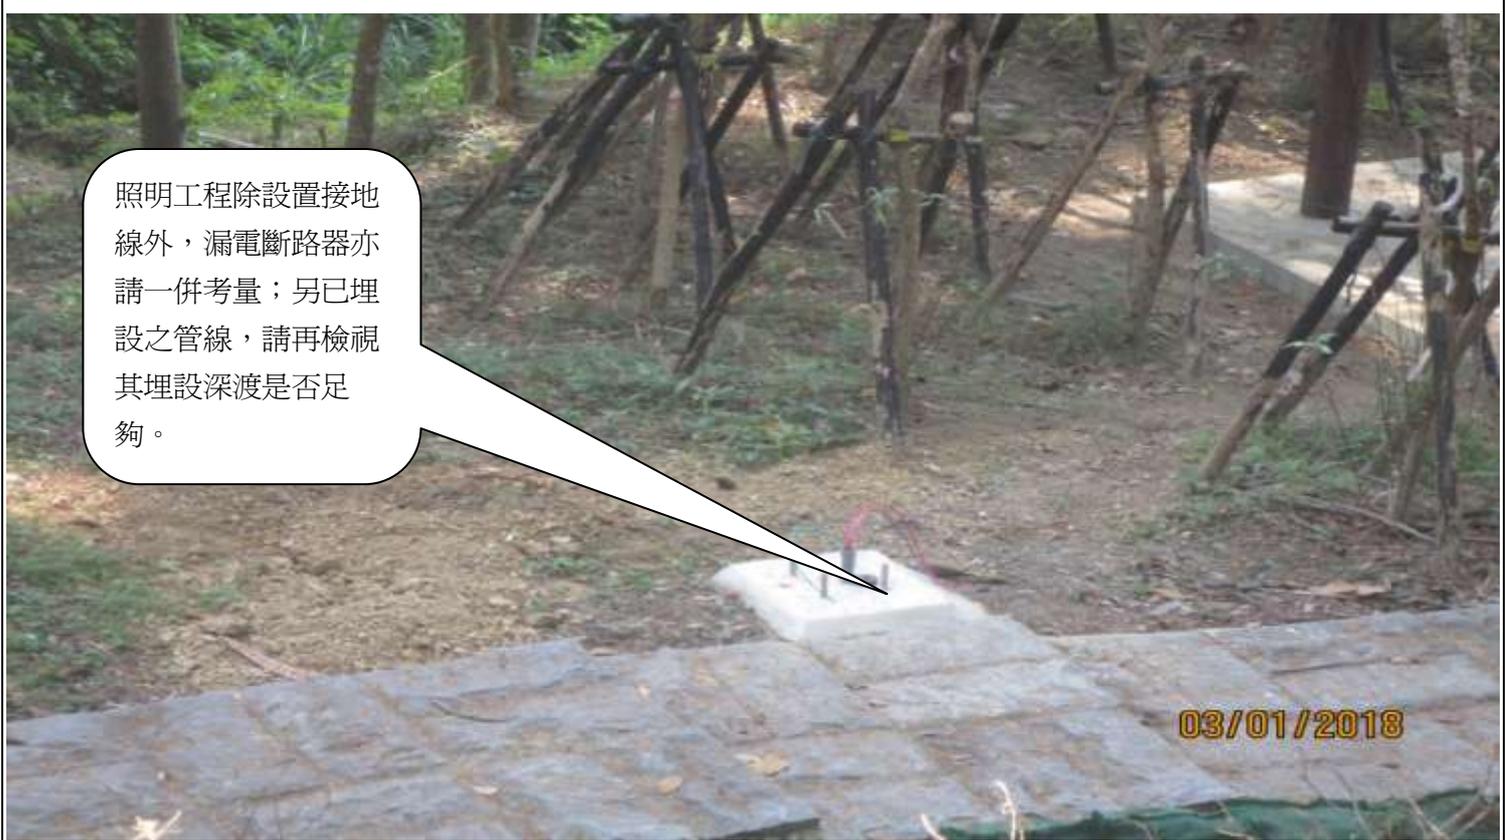
照明工程除設置接地線外，漏電斷路器亦請一併考量；另已埋設之管線，請再檢視其埋設深渡是否足夠。

說明	照明工程除設置接地線外，漏電斷路器亦請一併考量；另已埋設之管線，請再檢視其埋設深渡是否足夠。
----	--

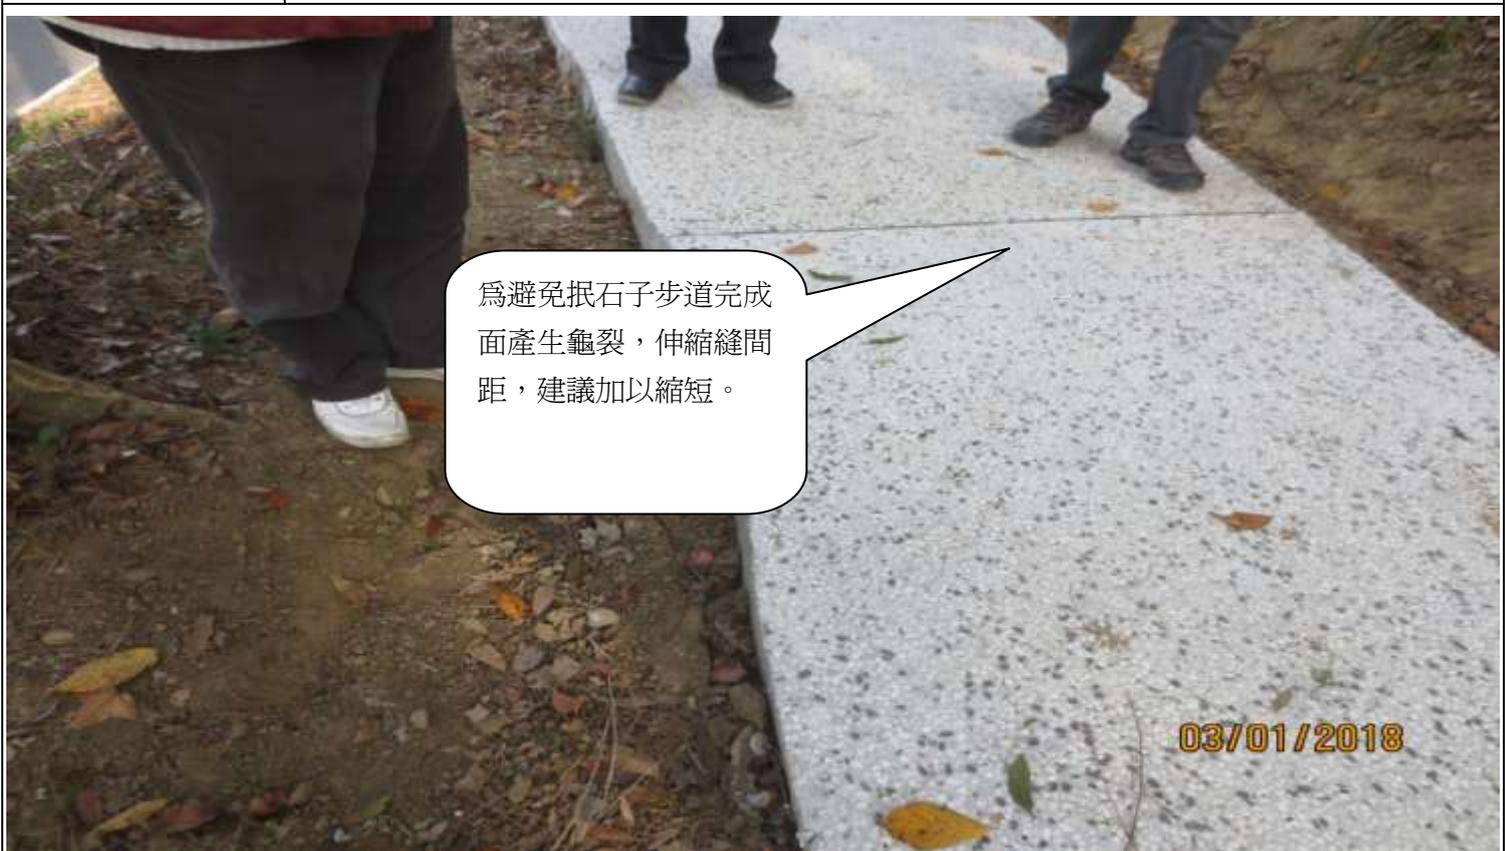
為避免抵石子步道完成面產生龜裂，伸縮縫間距，建議加以縮短。

說明	為避免抵石子步道完成面產生龜裂，伸縮縫間距，建議加以縮短。
----	-------------------------------
