新竹縣政府工程查核代表照片表

工程名稱：新竹縣立石光國民中學思源樓耐震補強工程採購案

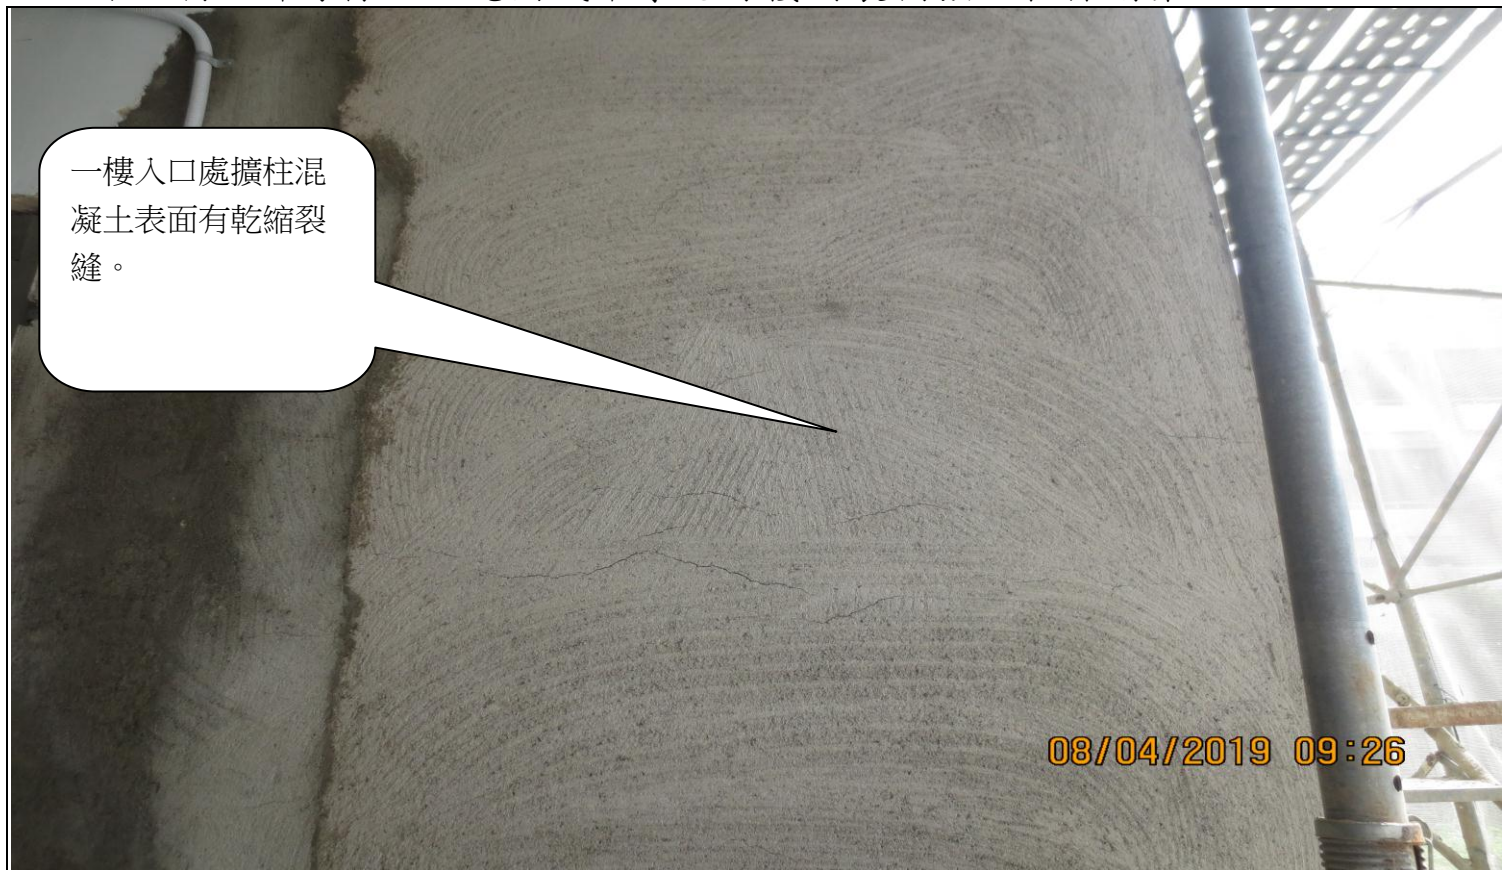
一樓入口處擴柱混凝土表面有乾縮裂縫。

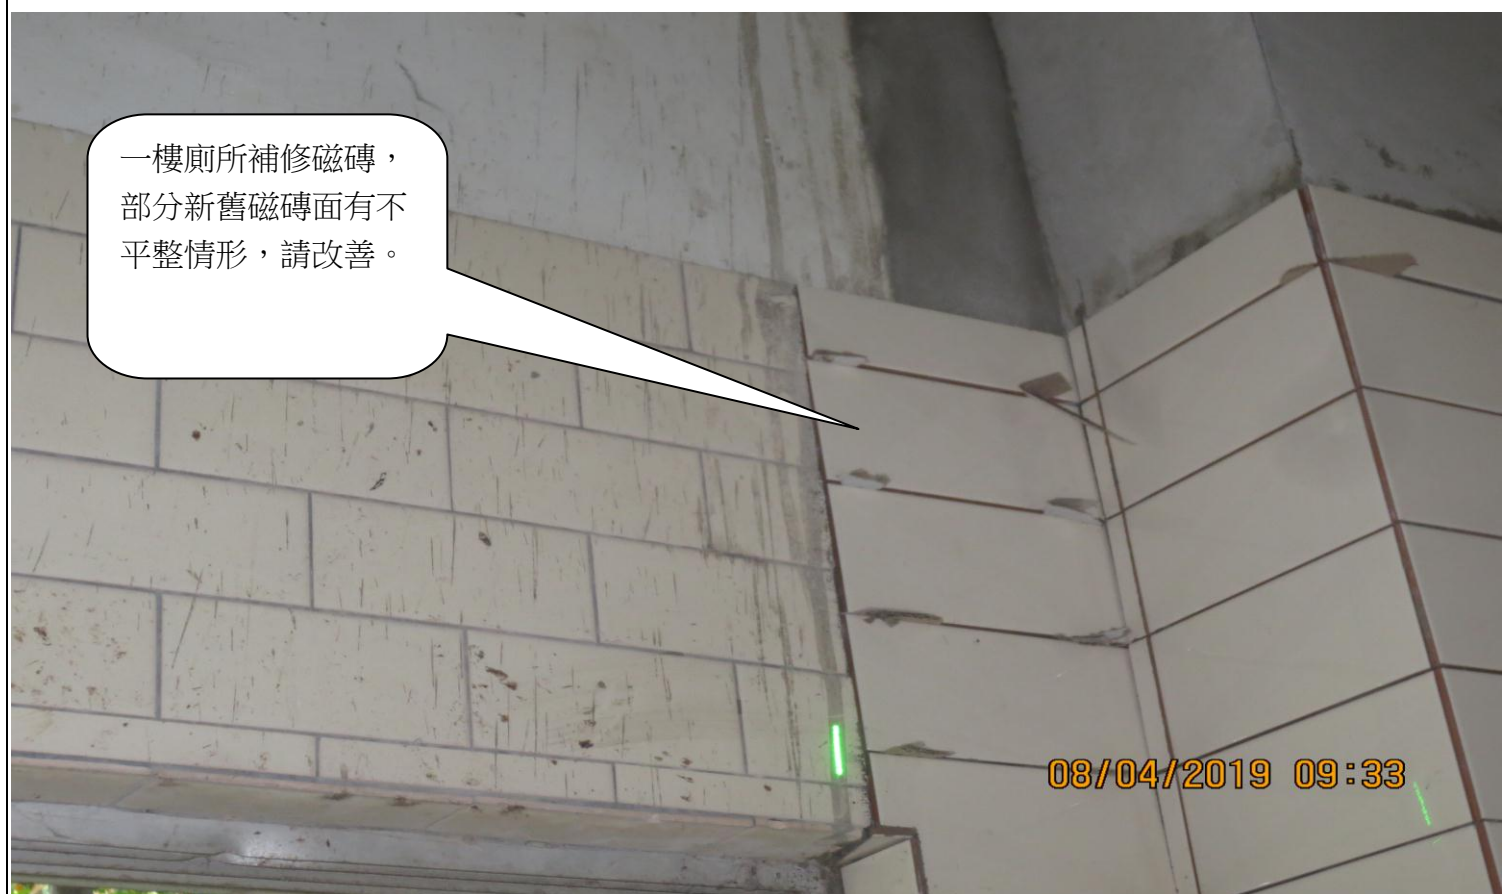
一樓廁所補修磁磚，部分新舊磁磚面有不平整情形，請改善。

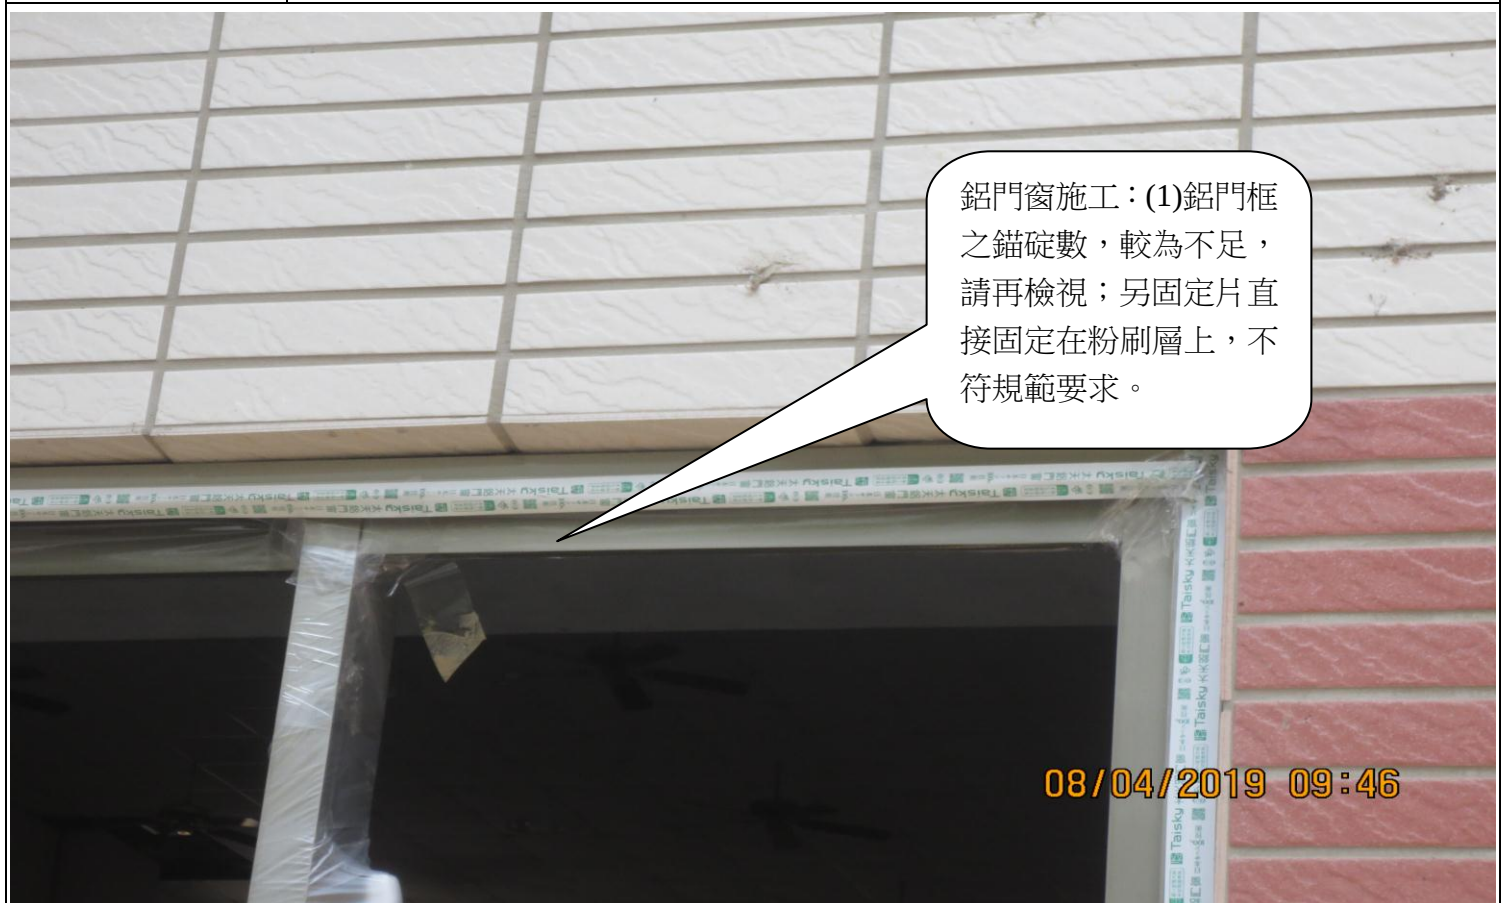
鋁門窗施工：(1)鋁門框之錨碇數，較為不足，請再檢視；另固定片直接固定在粉刷層上，不符規範要求。

| 說明 | 鋁門窗施工：(1)鋁門框之錨碇數，較為不足，請再檢視；另固定片直接固定在粉刷層上，不符規範要求。 |

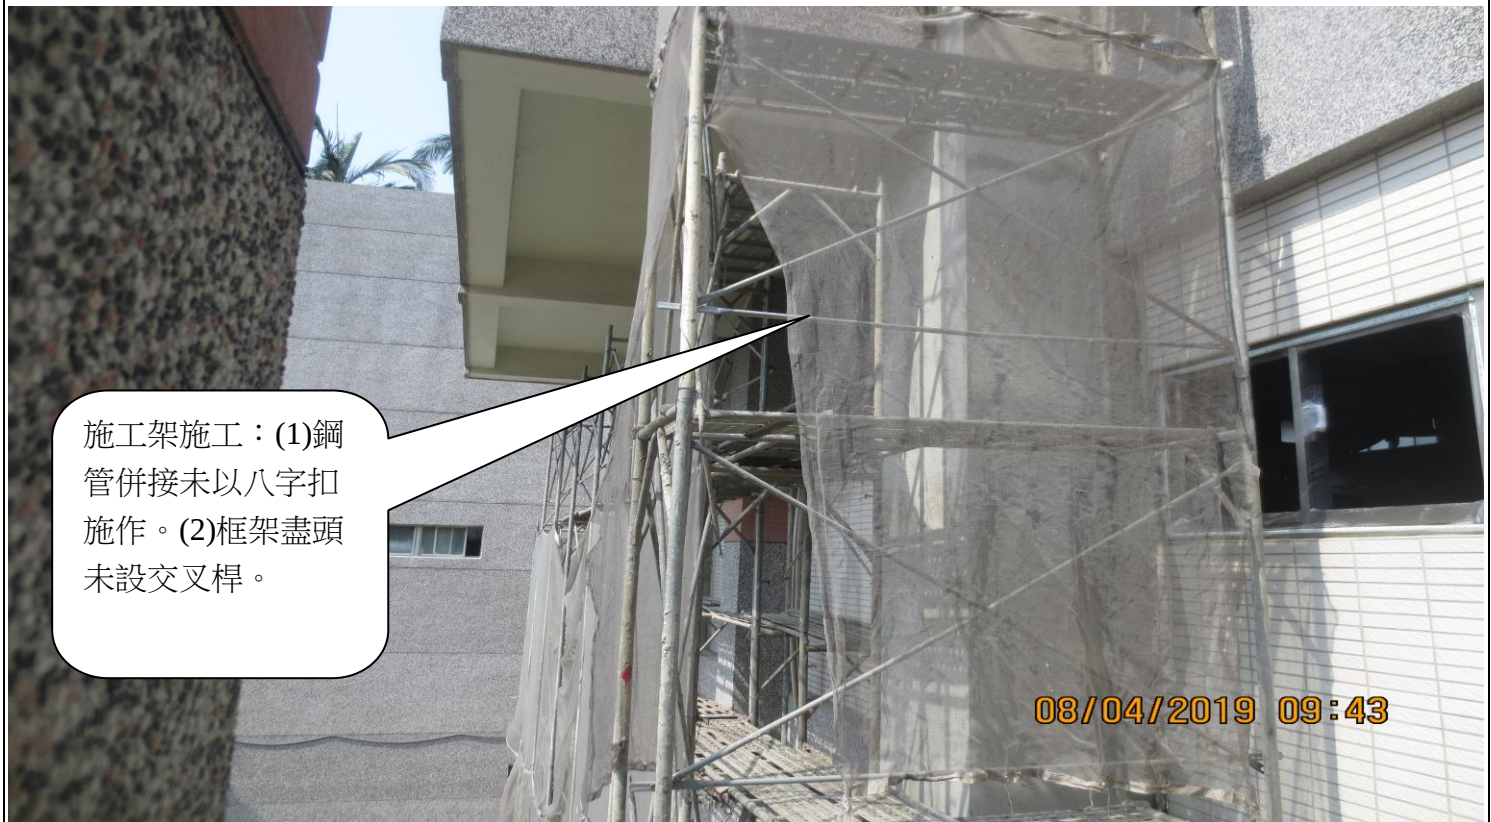
施工架施工：(1)鋼管拼接未以八字扣施作。(2)框架盡頭未設交叉桿。

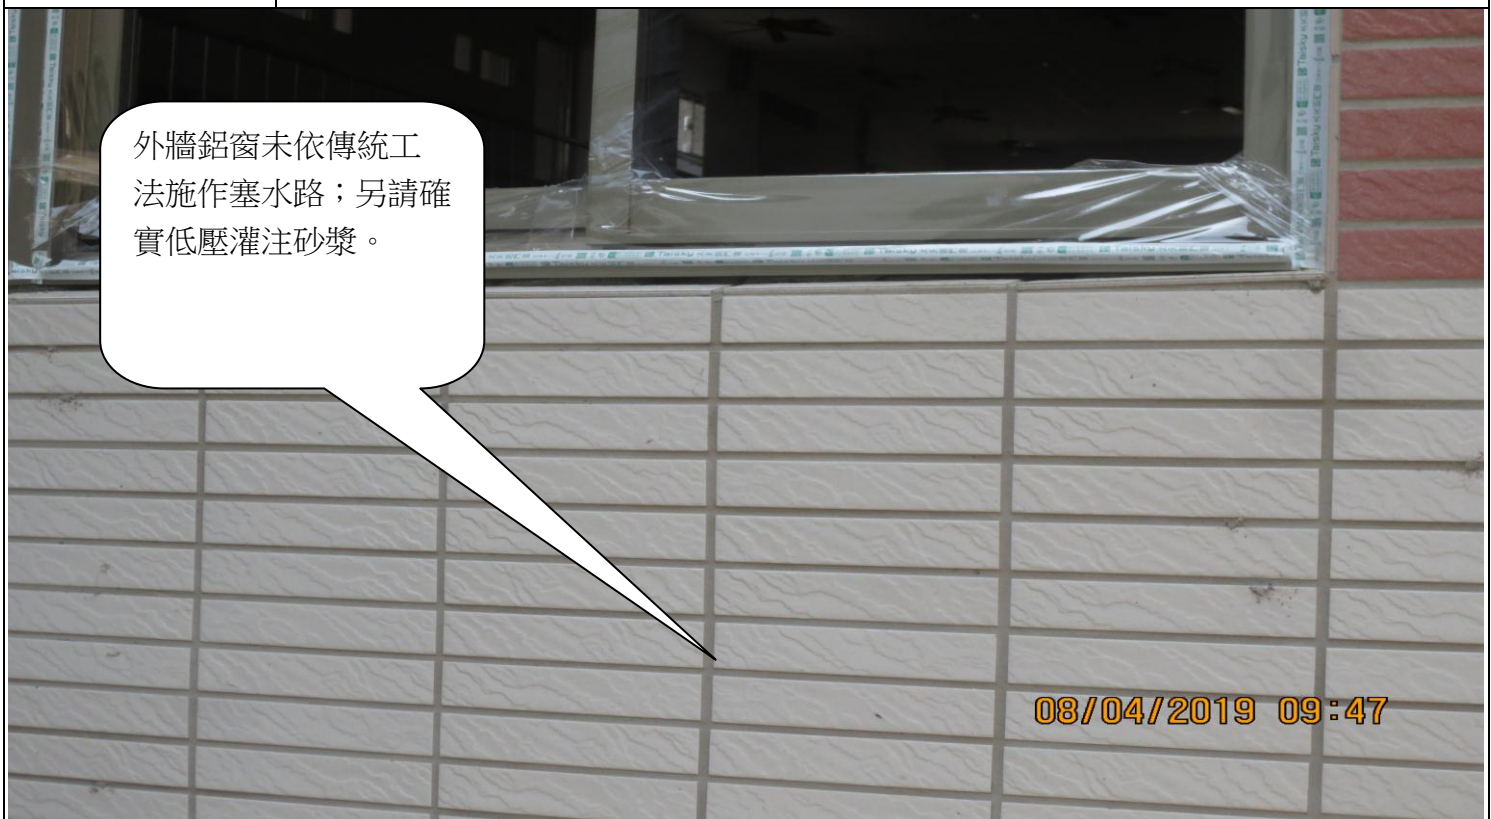
外牆鋁窗未依傳統工法施作塞水路；另請確實低壓灌注砂漿。
