新竹縣政府工程查核代表照片表

拍攝日期：108.04.10

工程名稱：北二高交流道聯絡道路-竹 43 線(0K+000~0K+600)道路拓寬工程

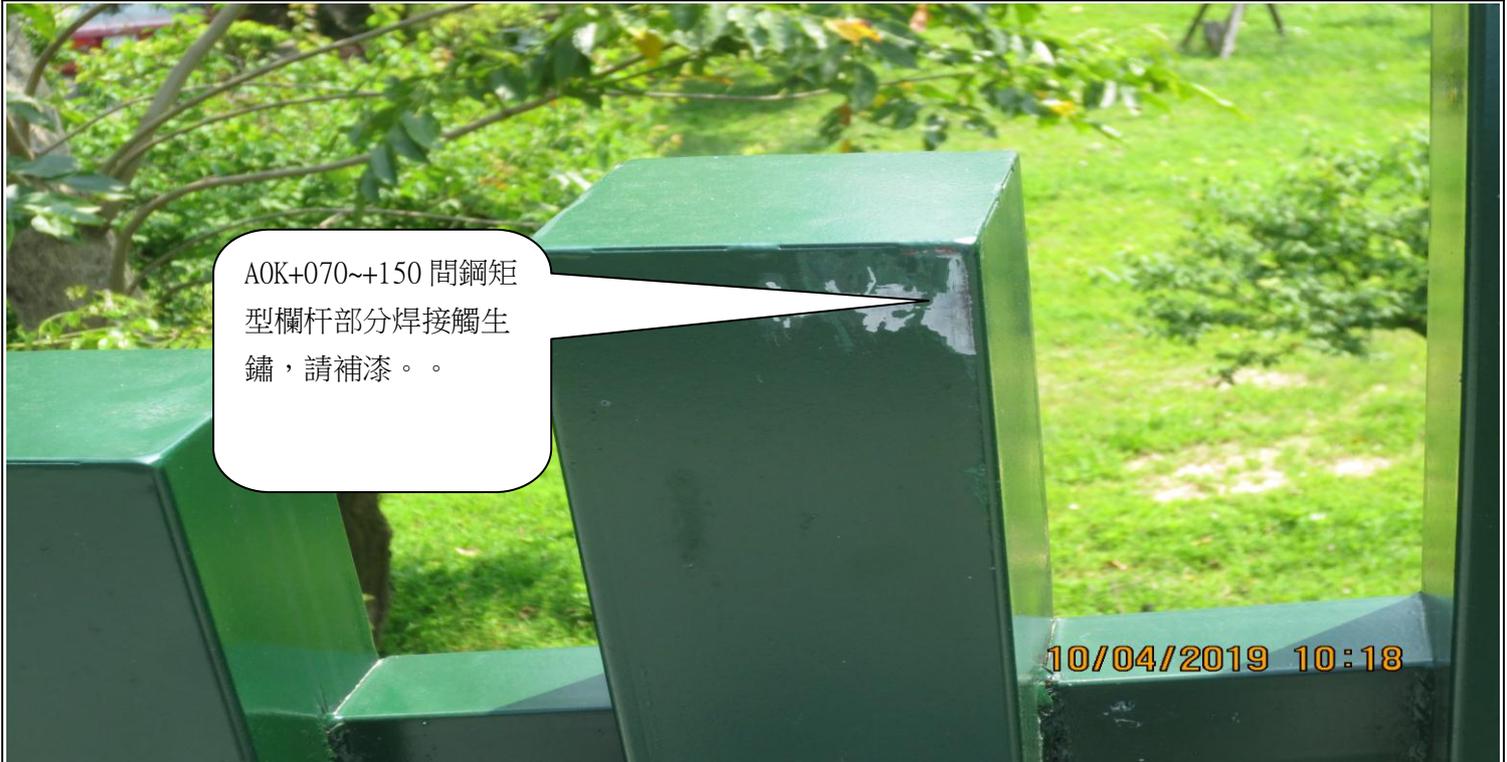
A0K+070~+150 間鋼矩型欄杆部分焊接觸生鏽，請補漆。。

A0K+070~+150 間鋼矩型欄杆部分焊接觸生鏽，請補漆。

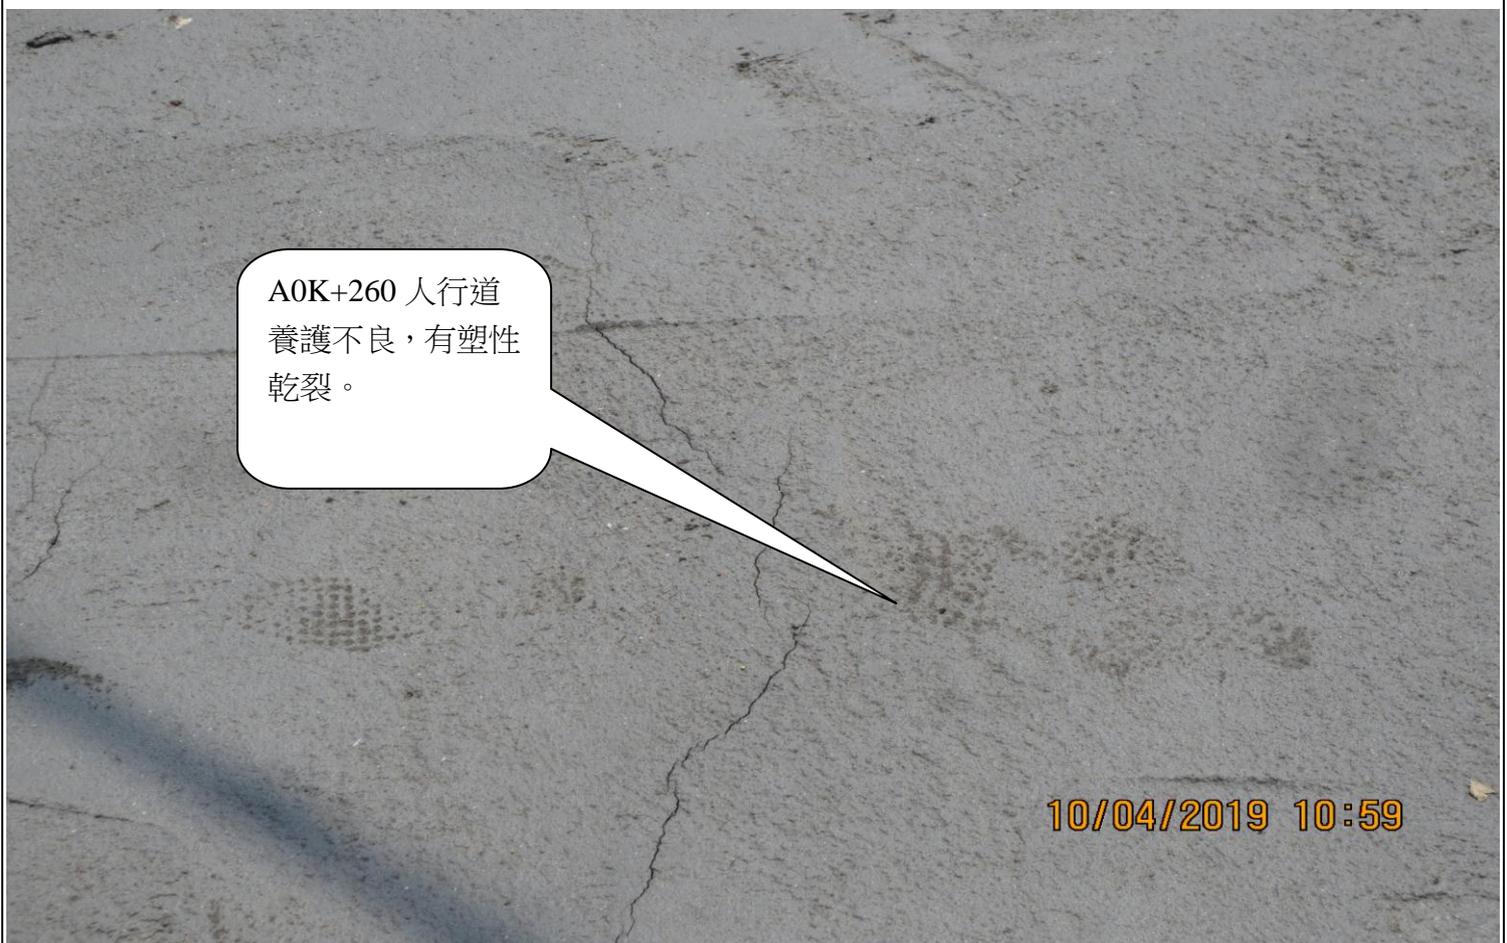
A0K+260 人行道養護不良，有塑性乾裂。

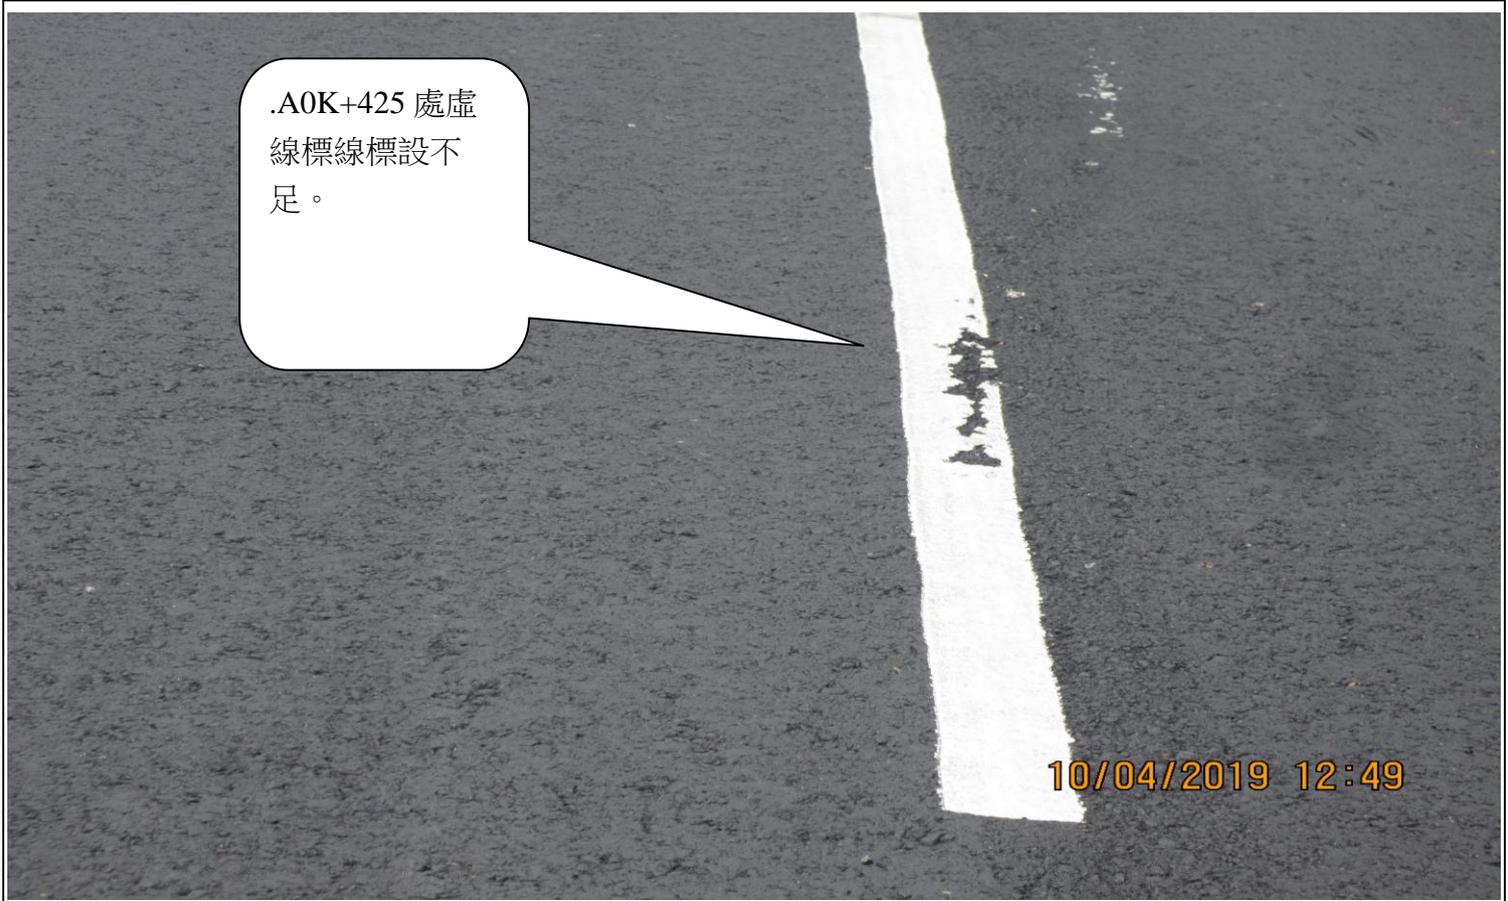
說明	.A0K+425 處虛線標線標設不足。
----	---------------------

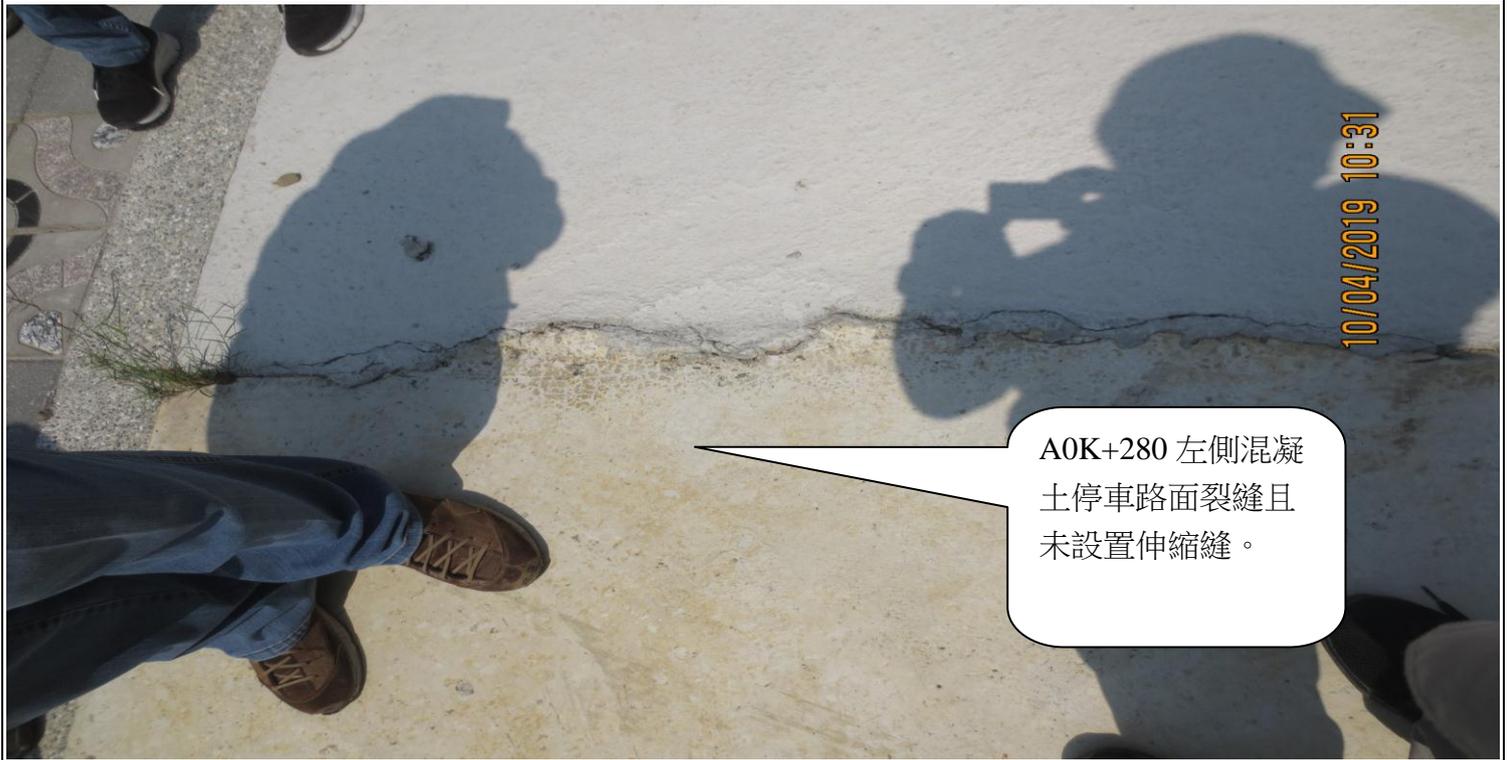
A0K+280 左側混凝土停車路面裂縫且未設置伸縮縫。

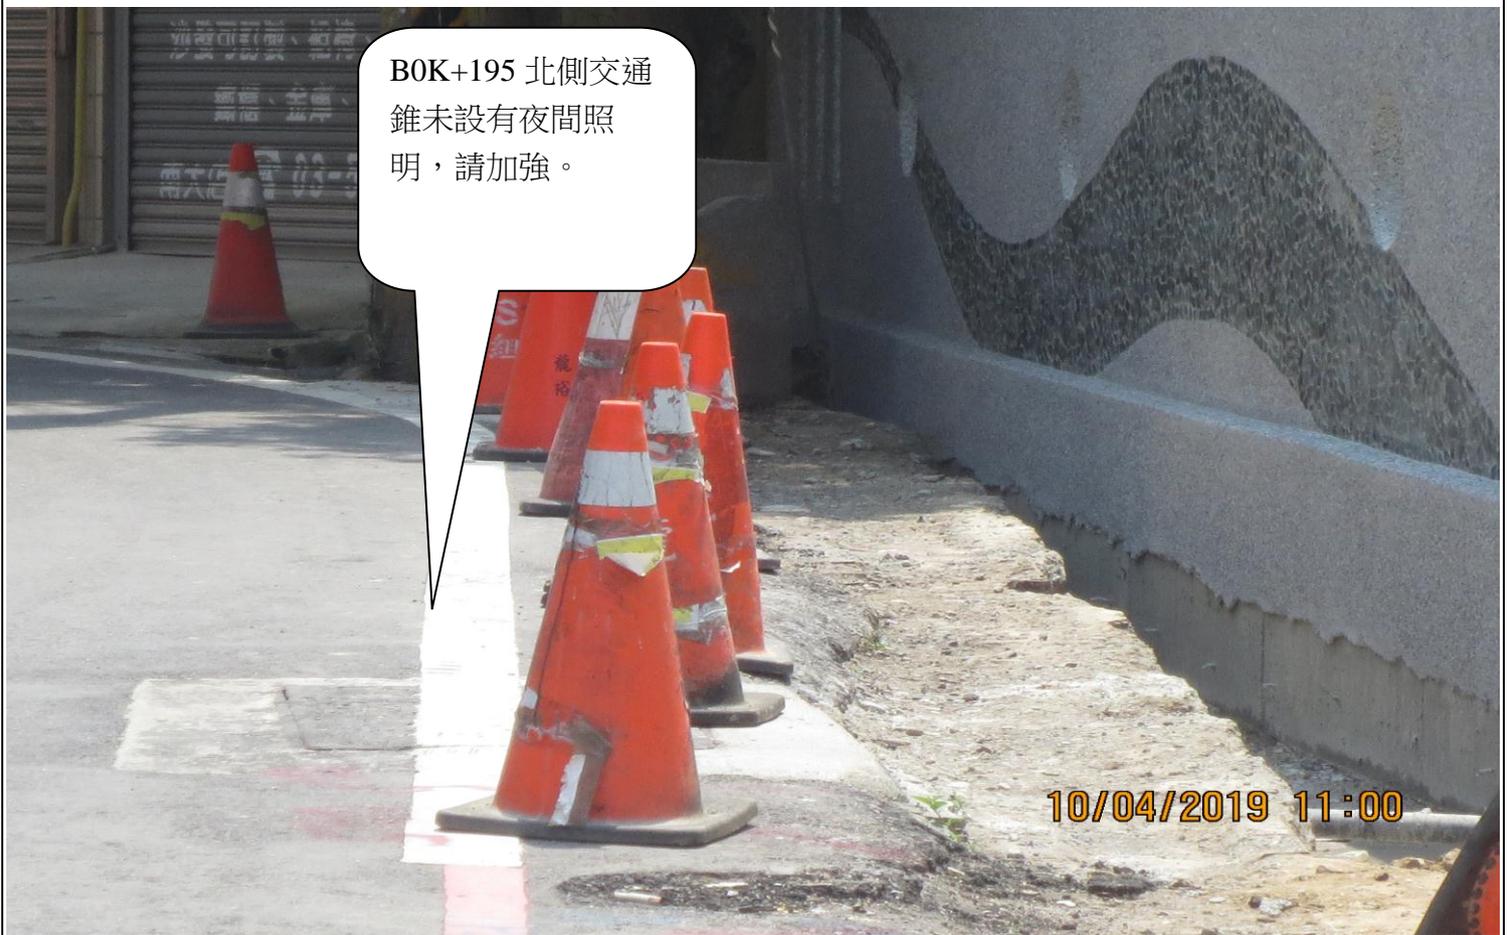
B0K+195 北側交通錐未設有夜間照明，請加強。

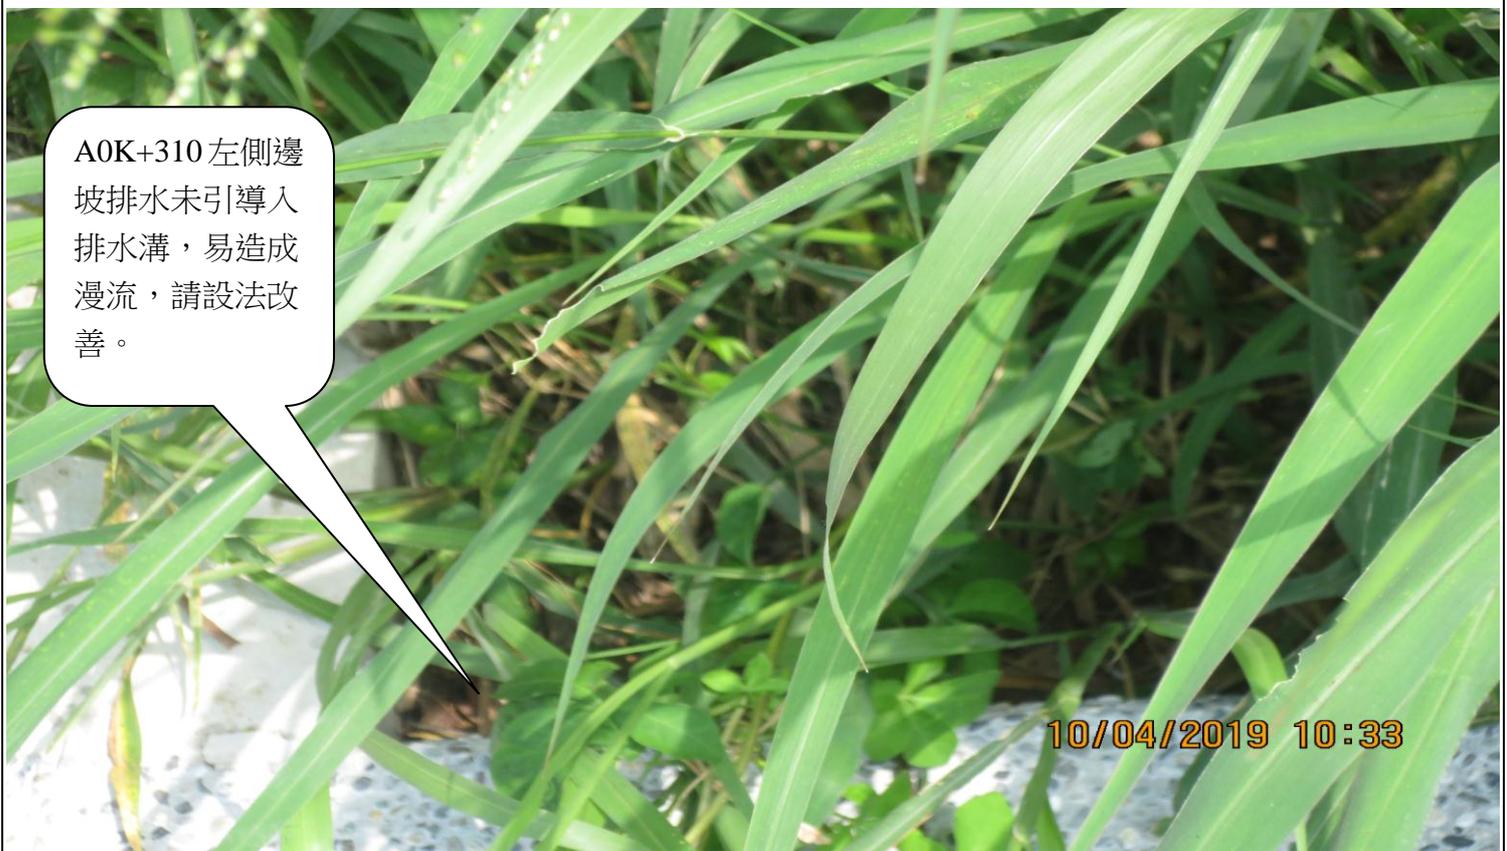
A0K+310 左側邊坡排水未引導入排水溝，易造成漫流，請設法改善。
