## 新竹縣政府工程查核代表照片表

拍攝日期：108.04.11

工程名稱：新竹縣縣定古蹟關西分駐所第二期修復及再利用工程案

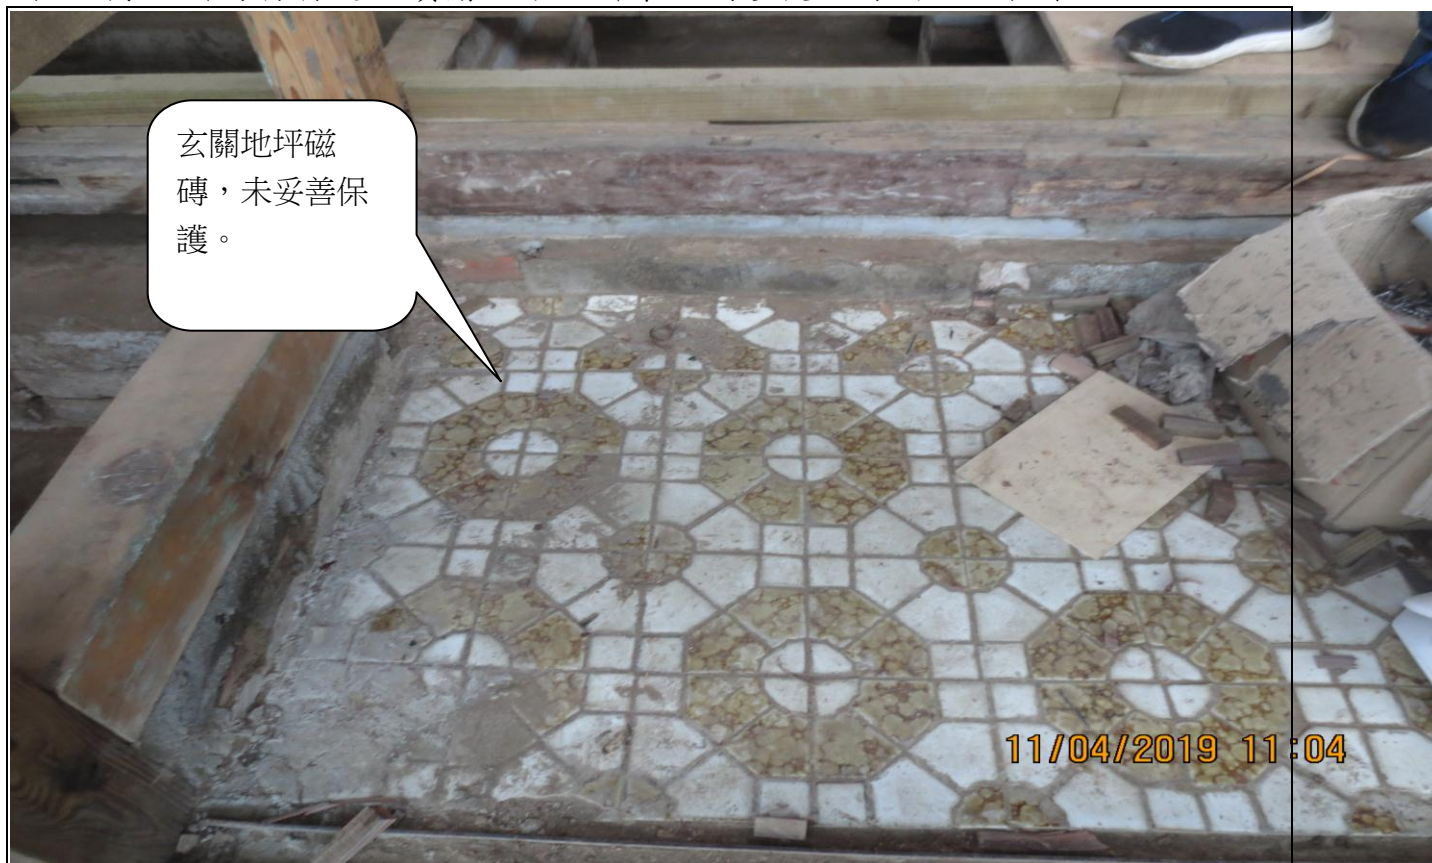
玄關地坪磁磚，未妥善保護。

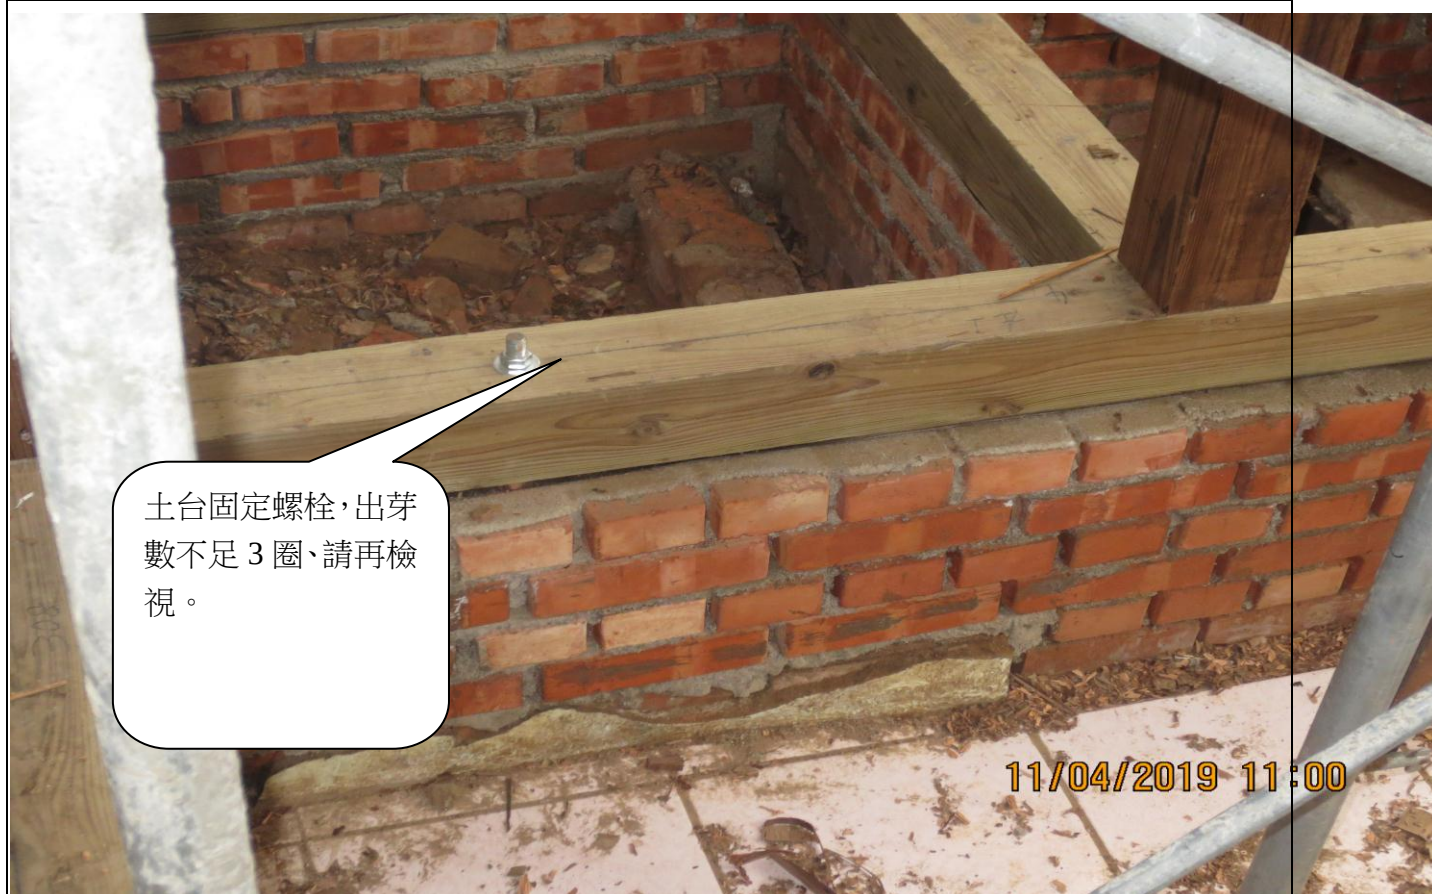
土台固定螺栓，出芽數不足3圈、請再檢視。

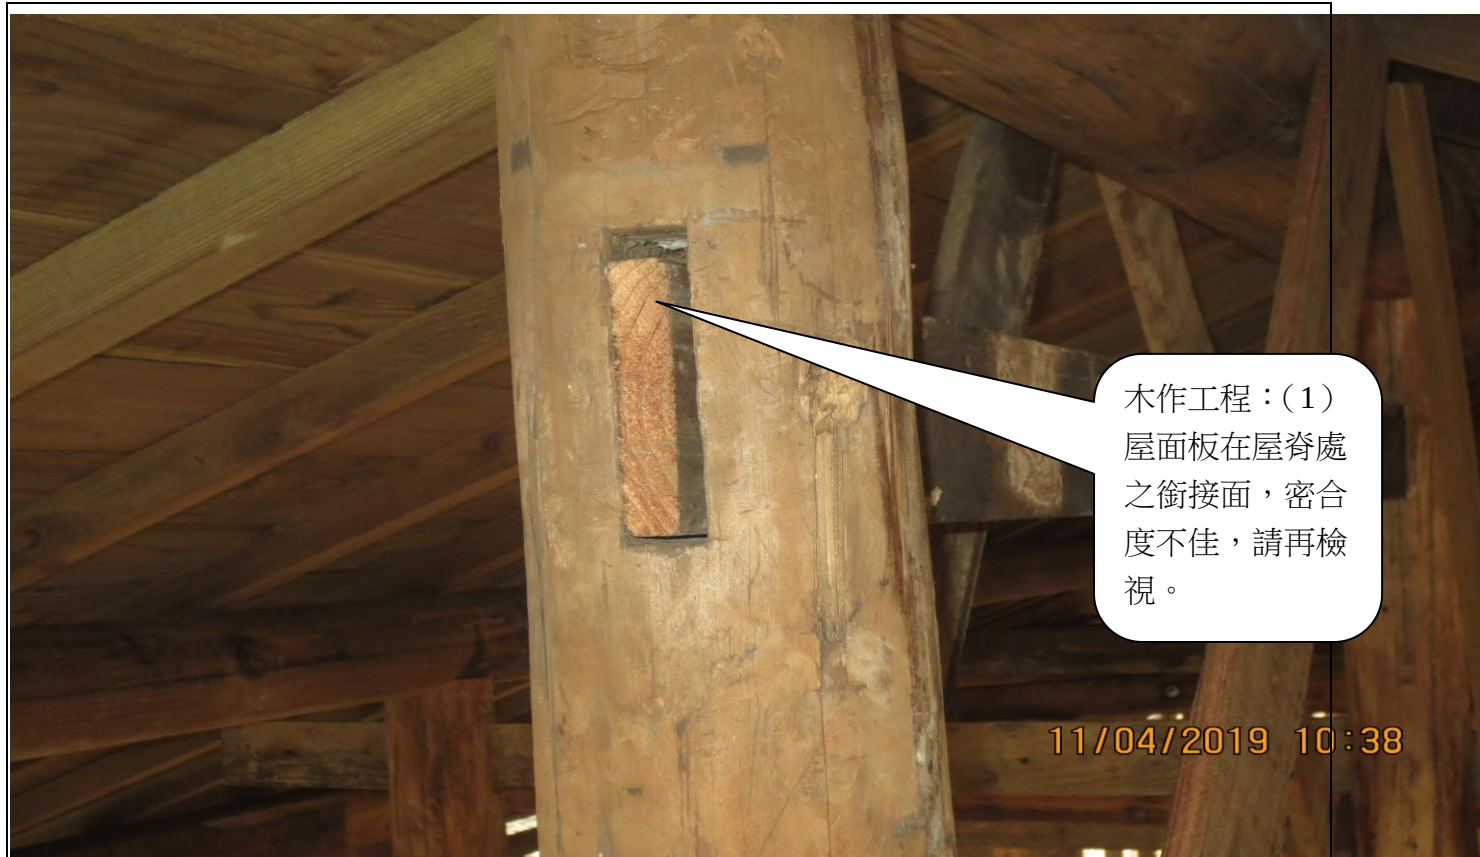
木作工程：(1) 屋面板在屋脊處之銜接面，密合度不佳，請再檢視。

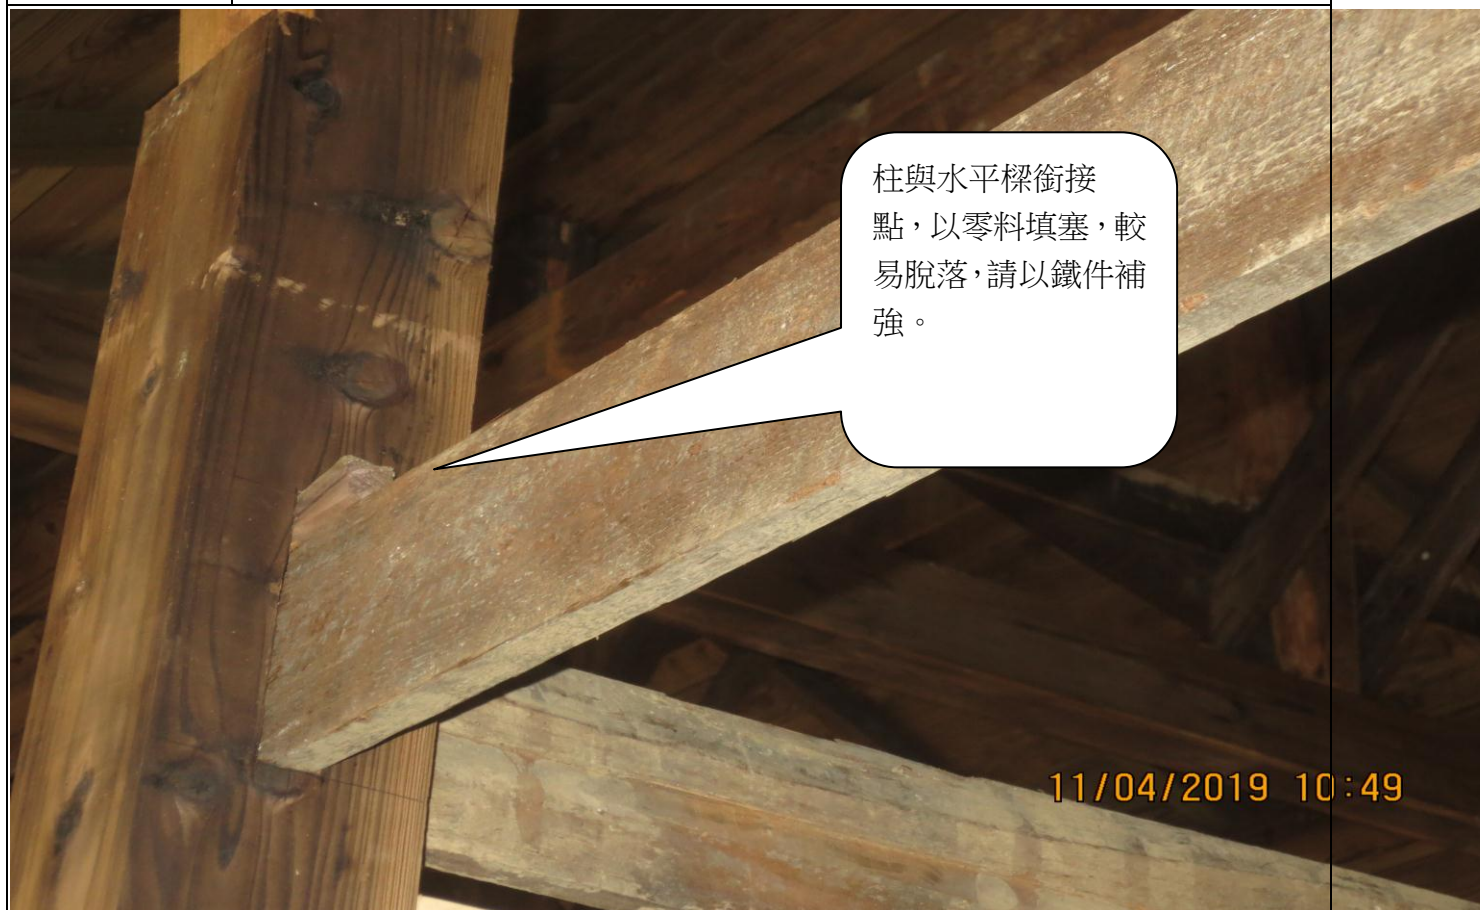
柱與水平樑銜接點，以零料填塞，較易脫落，請以鐵件補強。

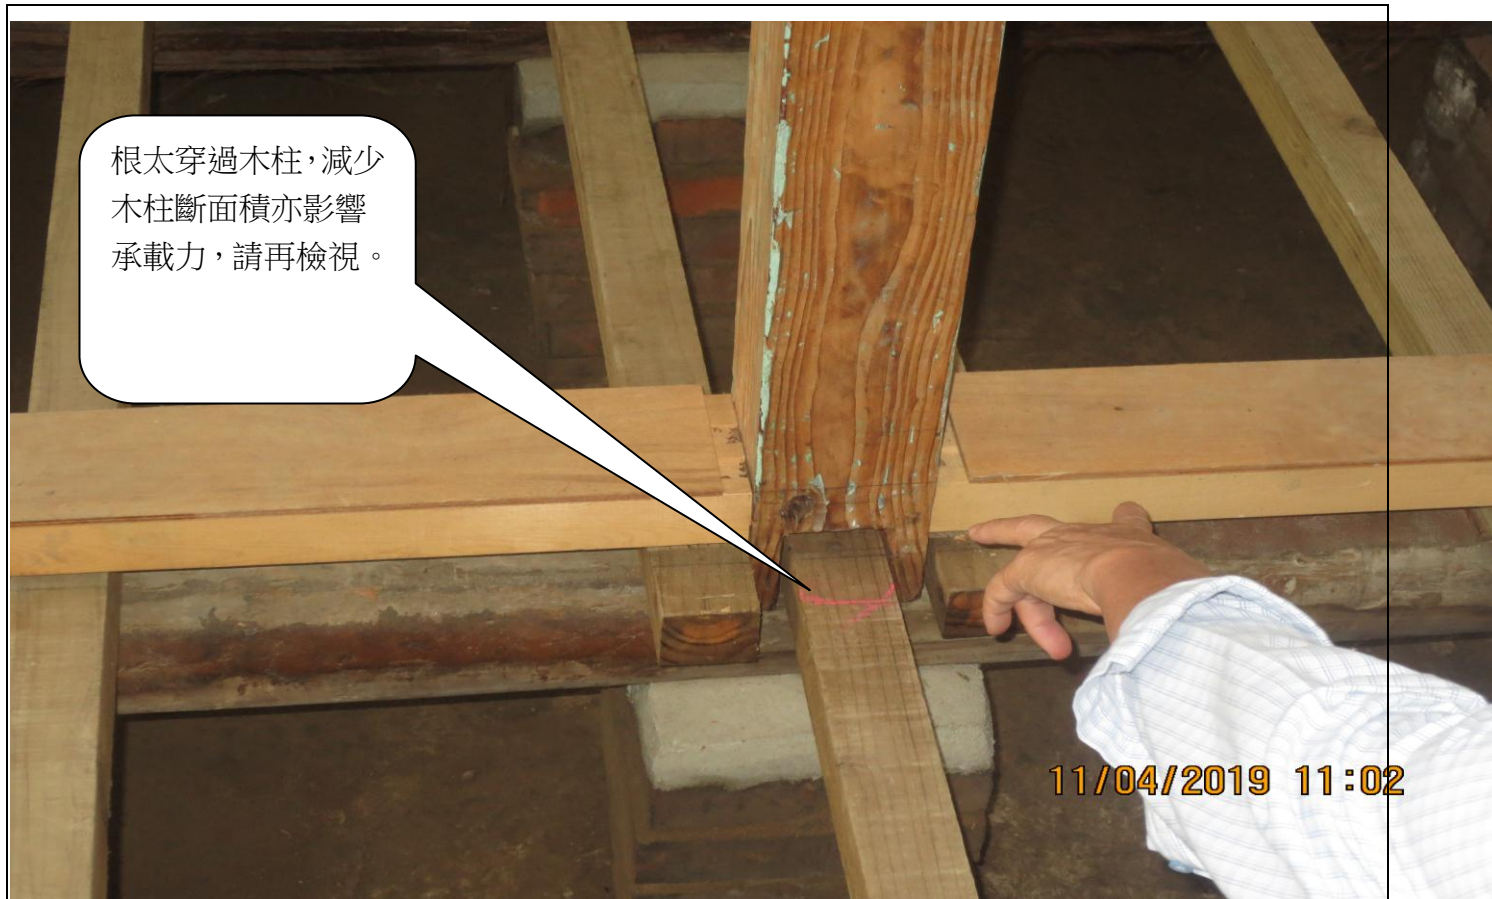
根太穿過木柱，減少木柱斷面積亦影響承載力，請再檢視。

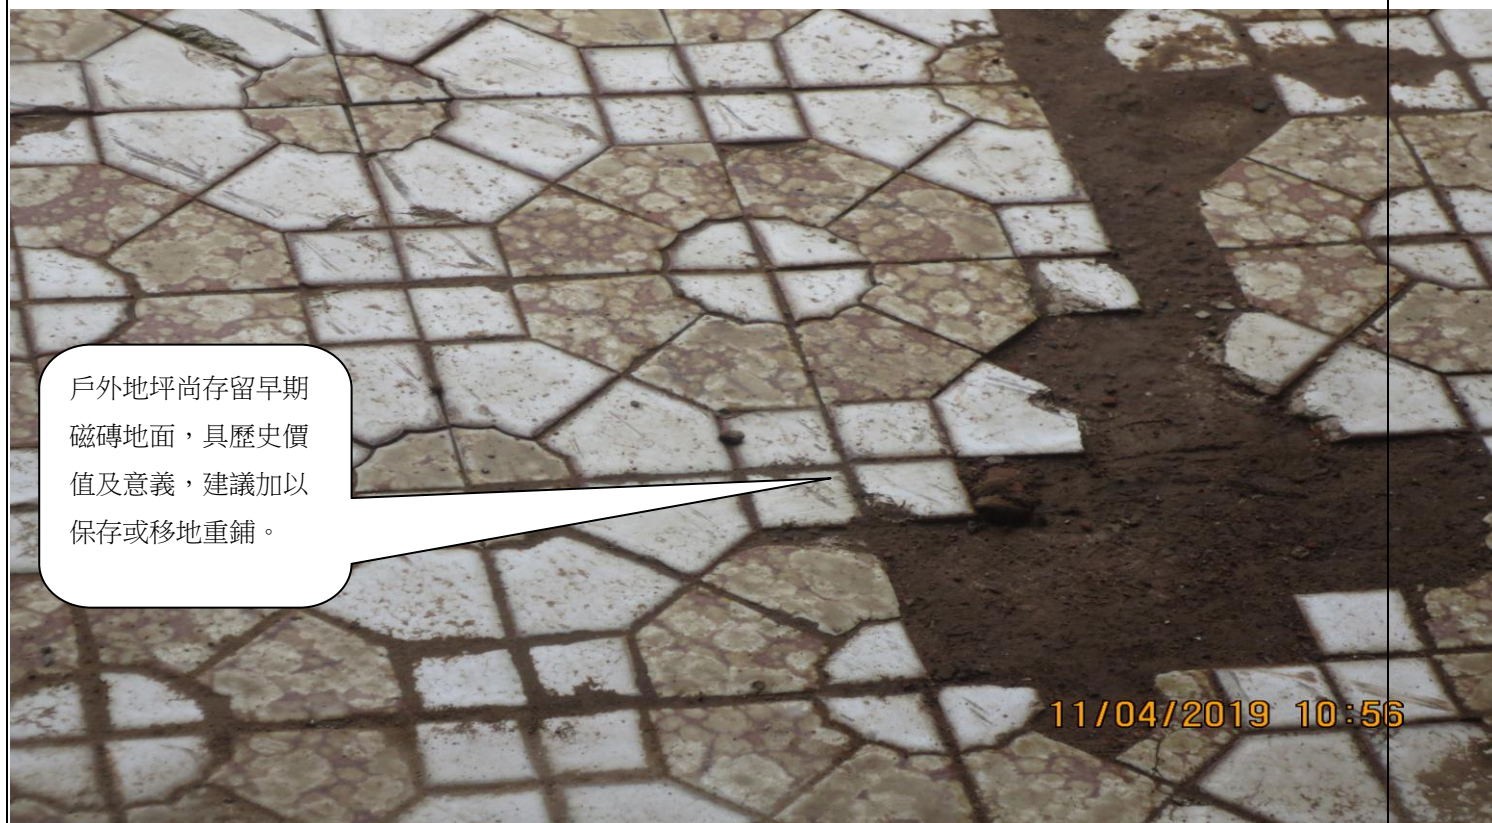
戶外地坪尚存留早期磁磚地面，具歷史價值及意義，建議加以保存或移地重鋪。

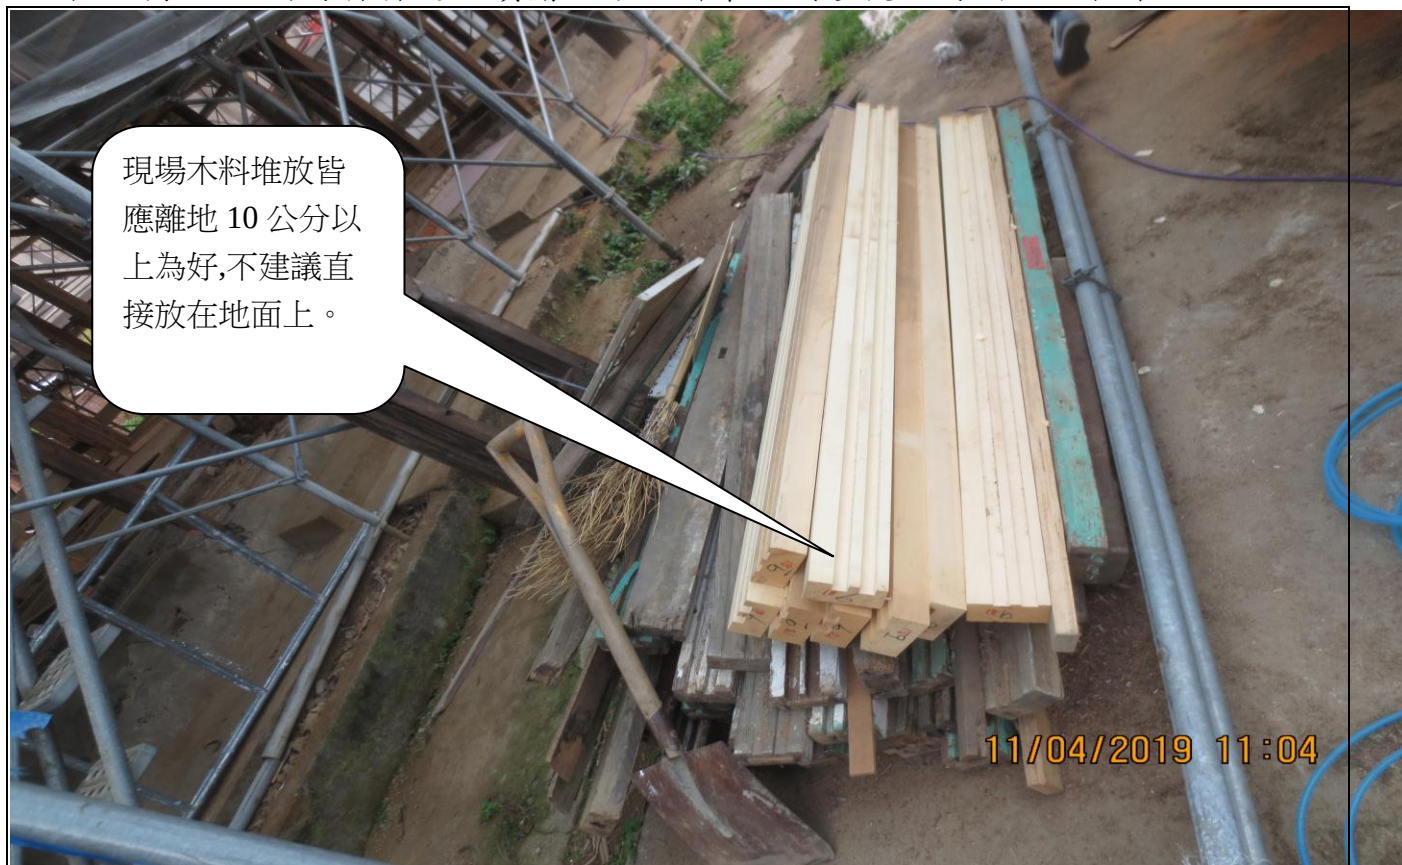
現場木料堆放皆應離地 10 公分以上為好, 不建議直接放在地面上。

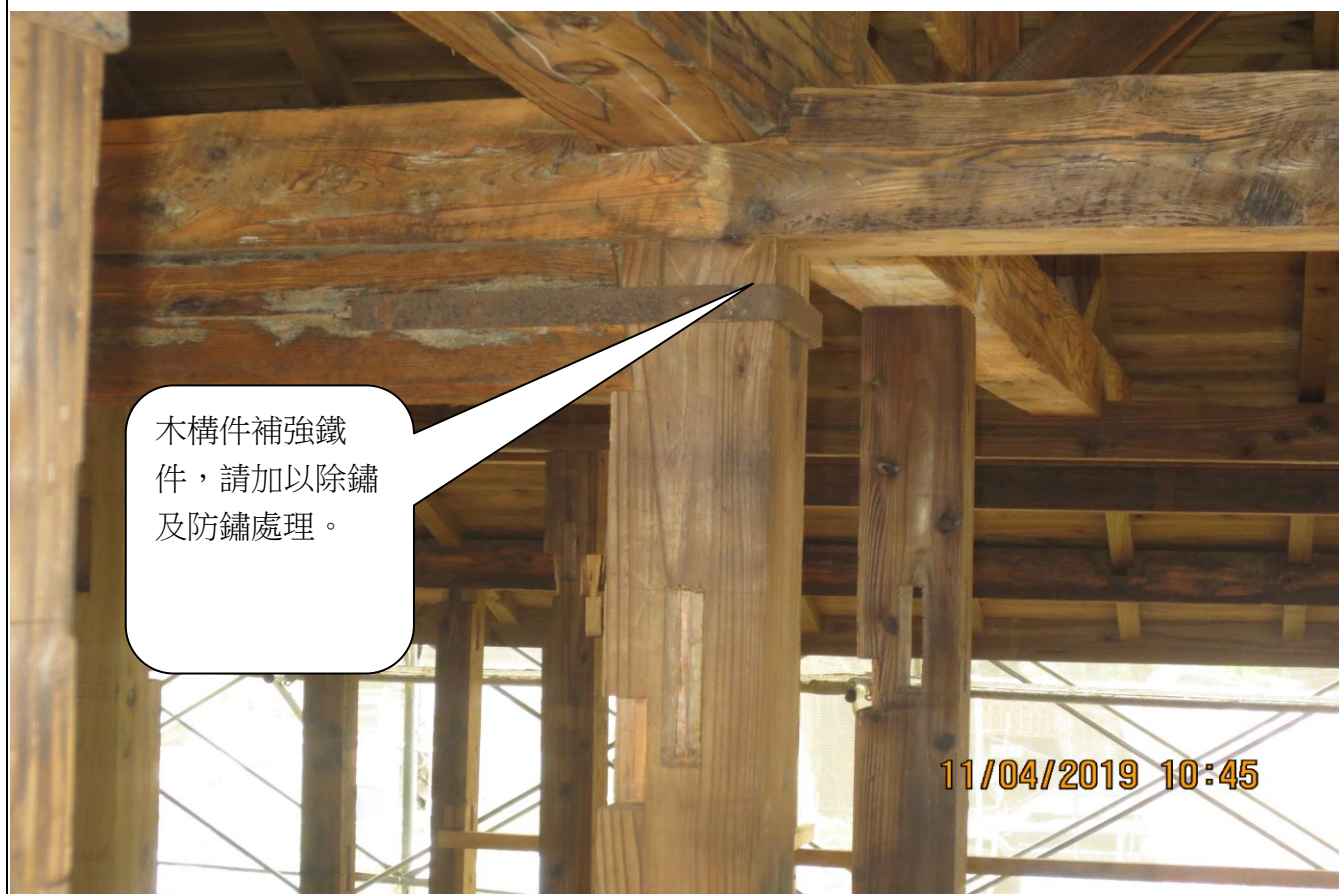
木構件補強鐵件，請加以除鏽及防鏽處理。

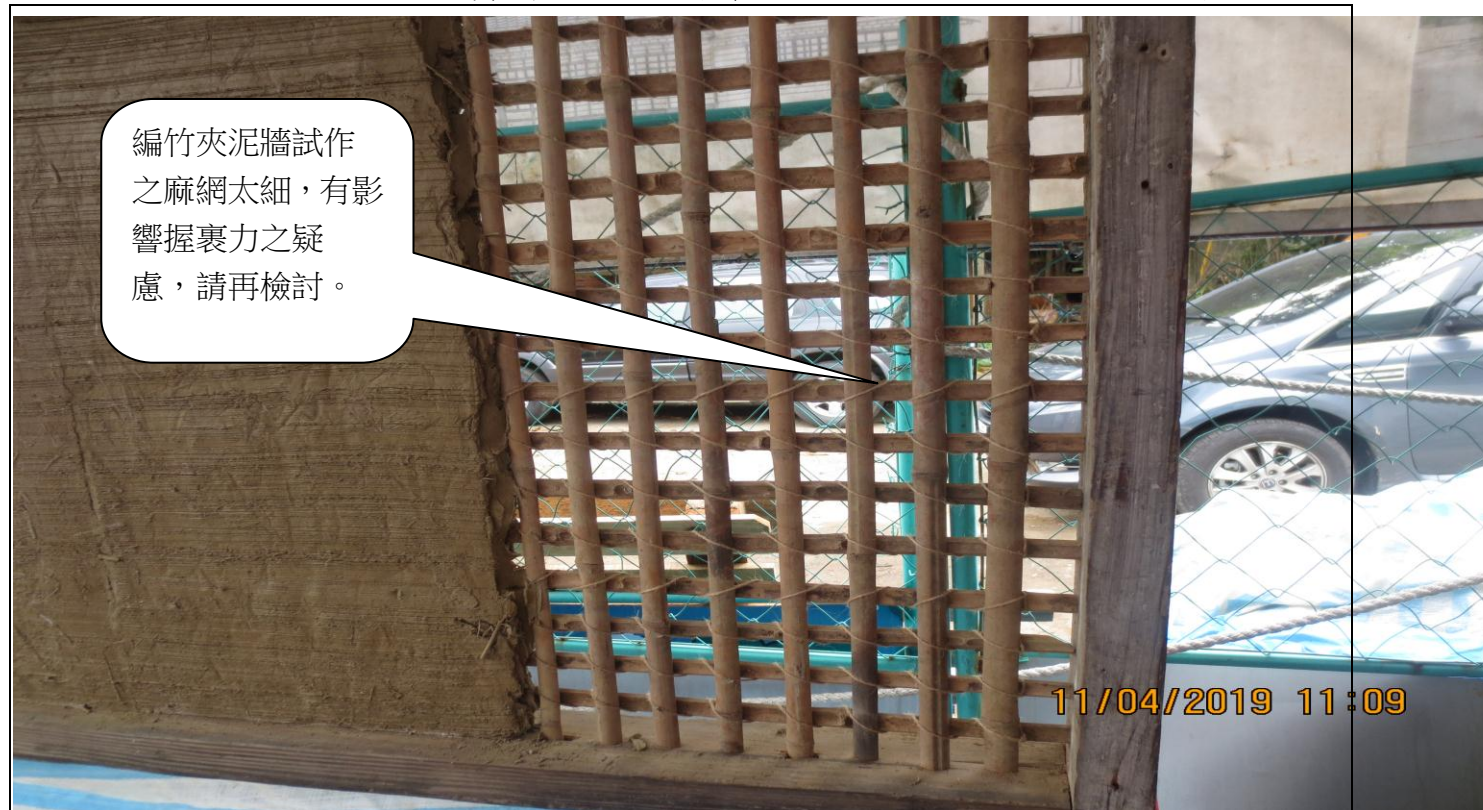
編竹夾泥牆試作之麻網太細，有影響握裹力之疑慮，請再檢討。

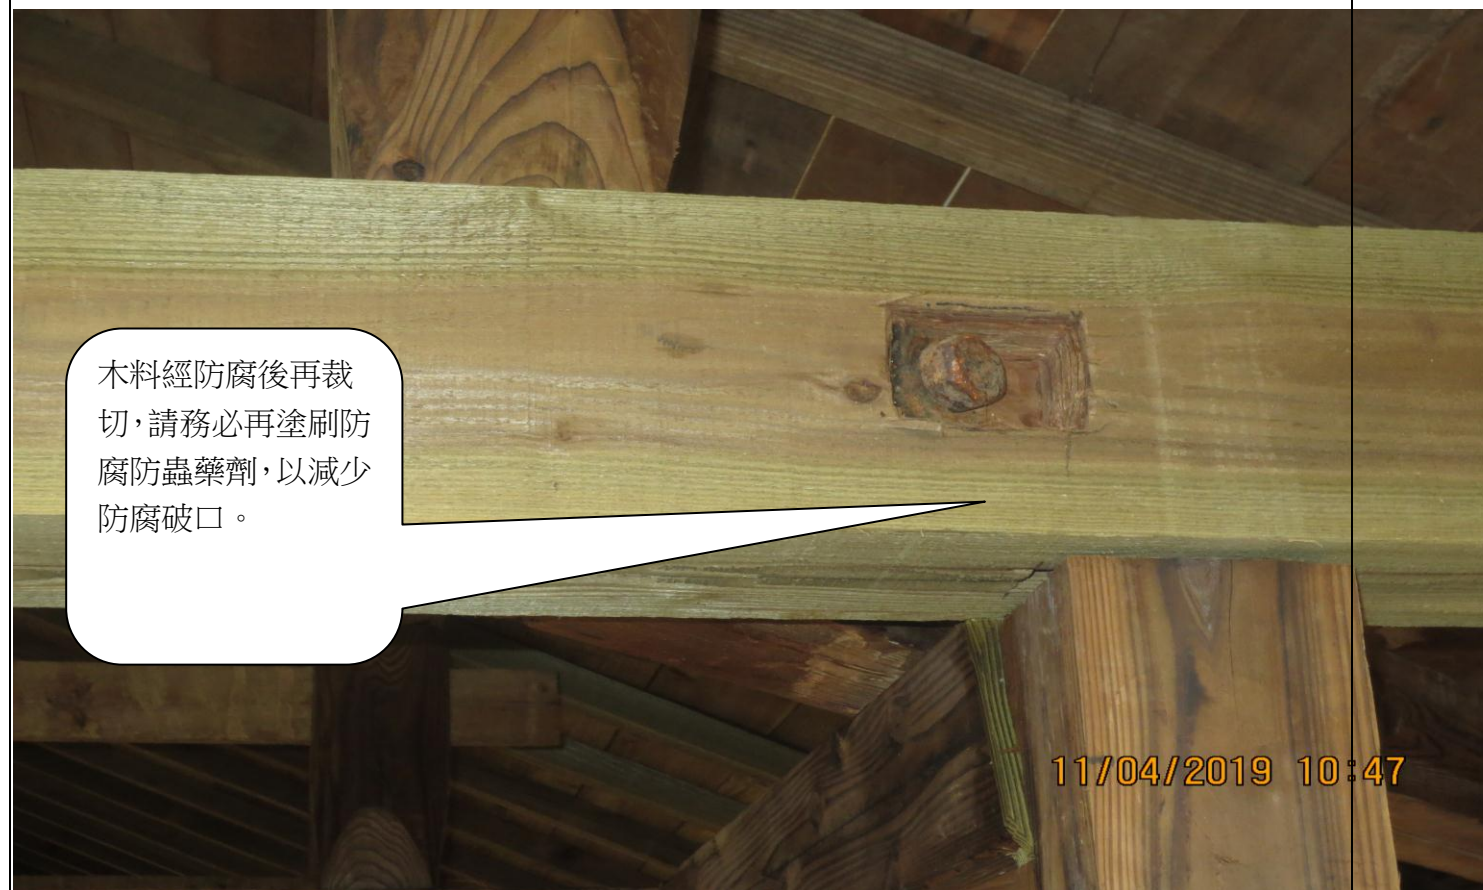
木料經防腐後再裁切，請務必再塗刷防腐防蟲藥劑，以減少防腐破口。
