# 新竹縣政府工程查核代表照片表

拍攝日期：108.04.12

工程名稱：新竹縣二重國民小學北棟及東一棟校舍拆除重建工程

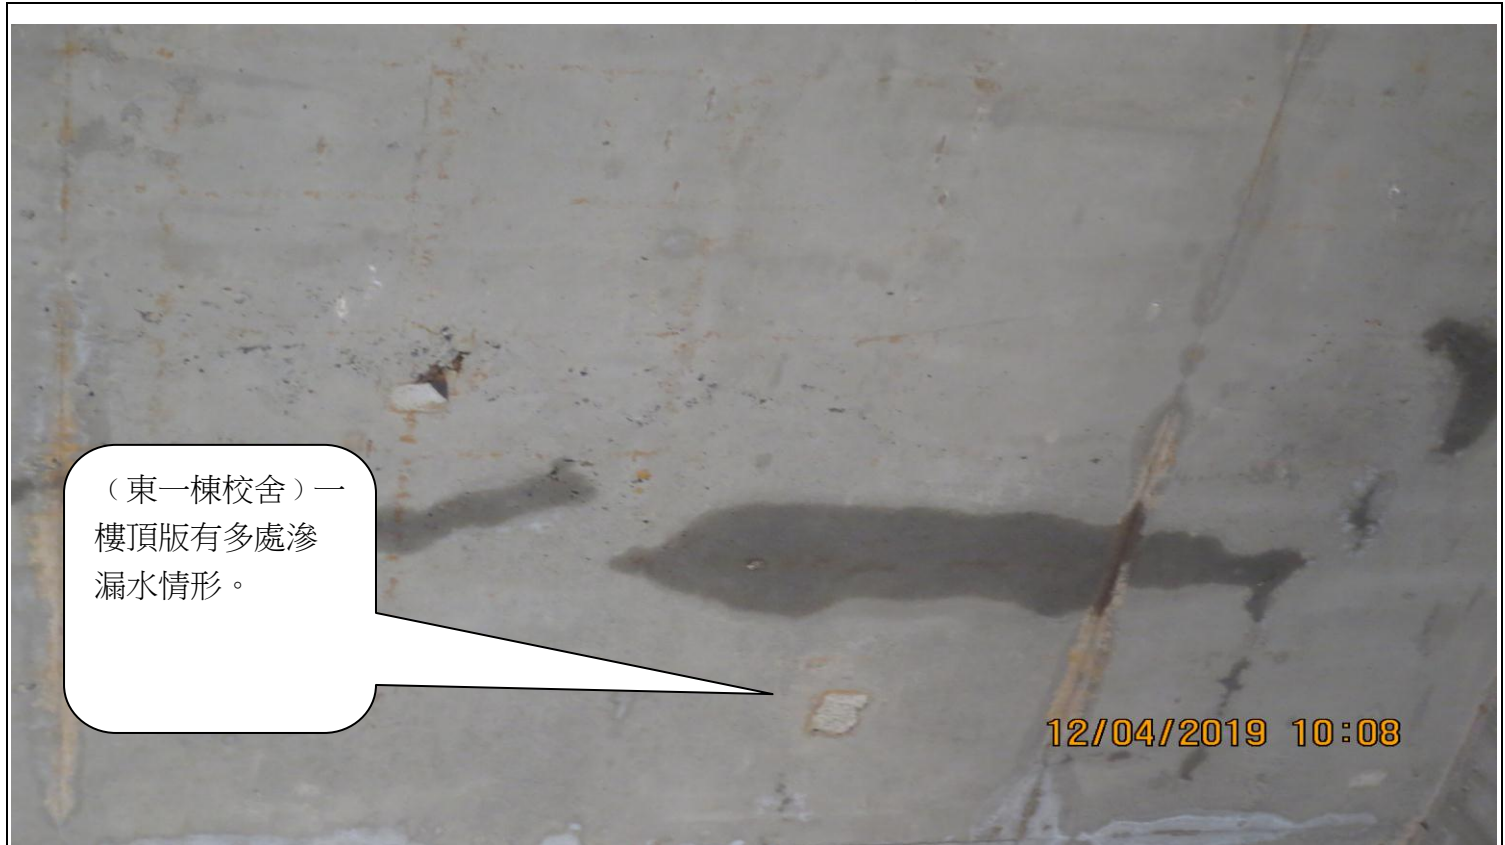
(東一棟校舍)一樓頂版有多處滲漏水情形。

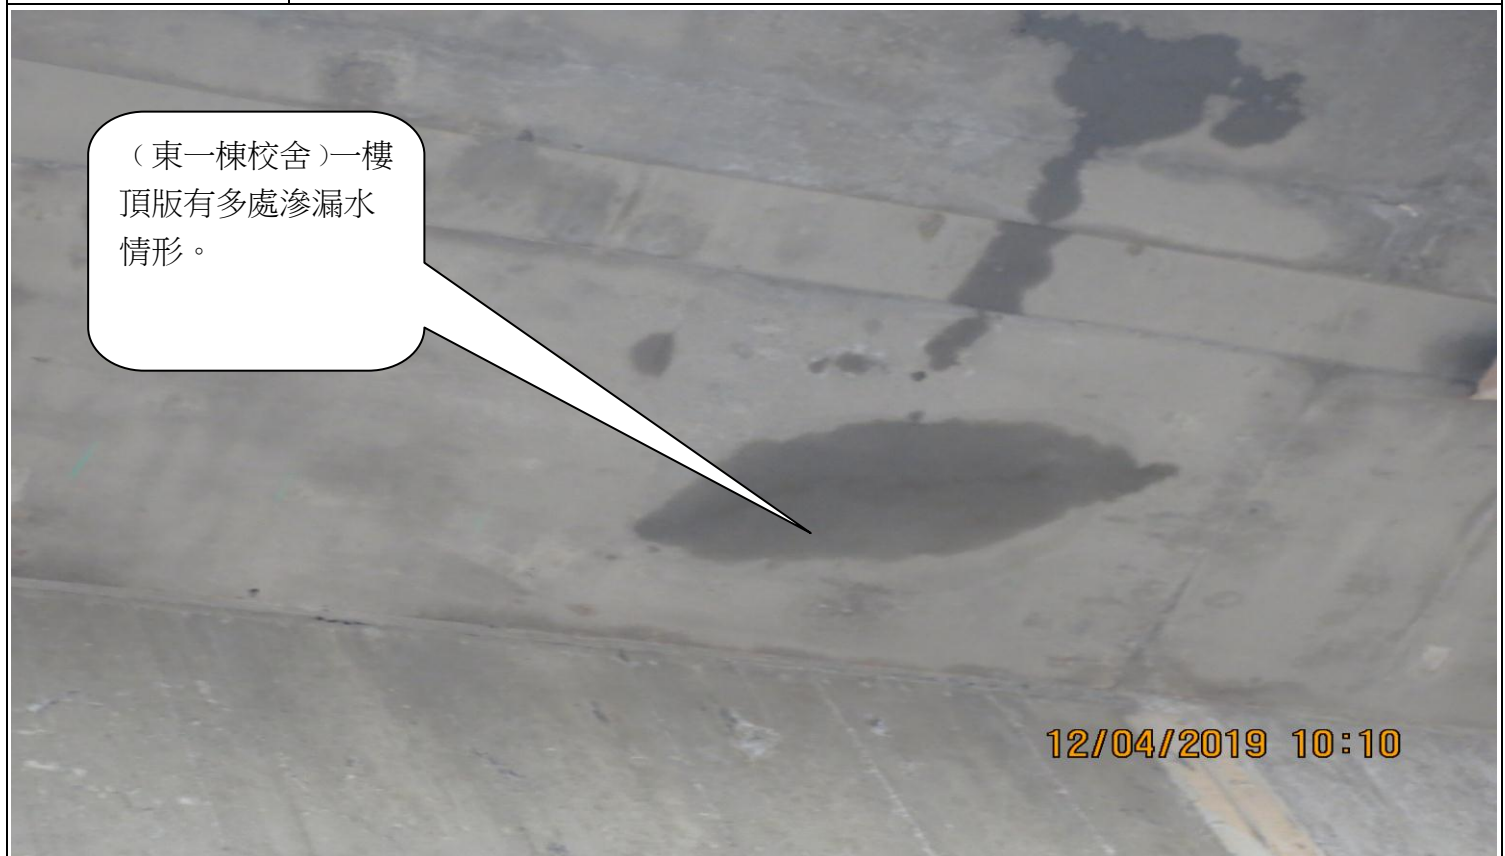
(東一棟校舍)一樓頂版有多處滲漏水情形。

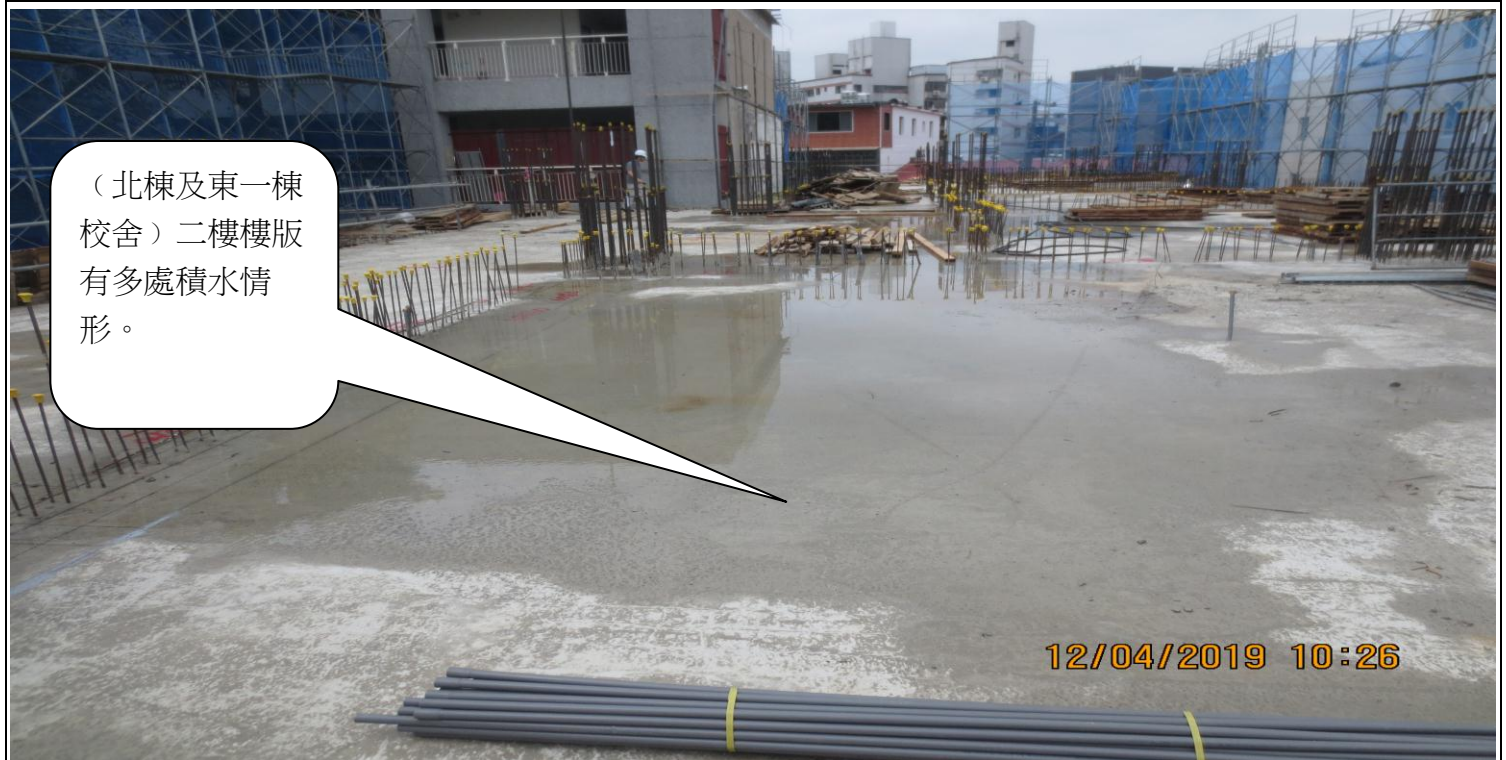
(北棟及東一棟校舍)二樓樓版有多處積水情形。

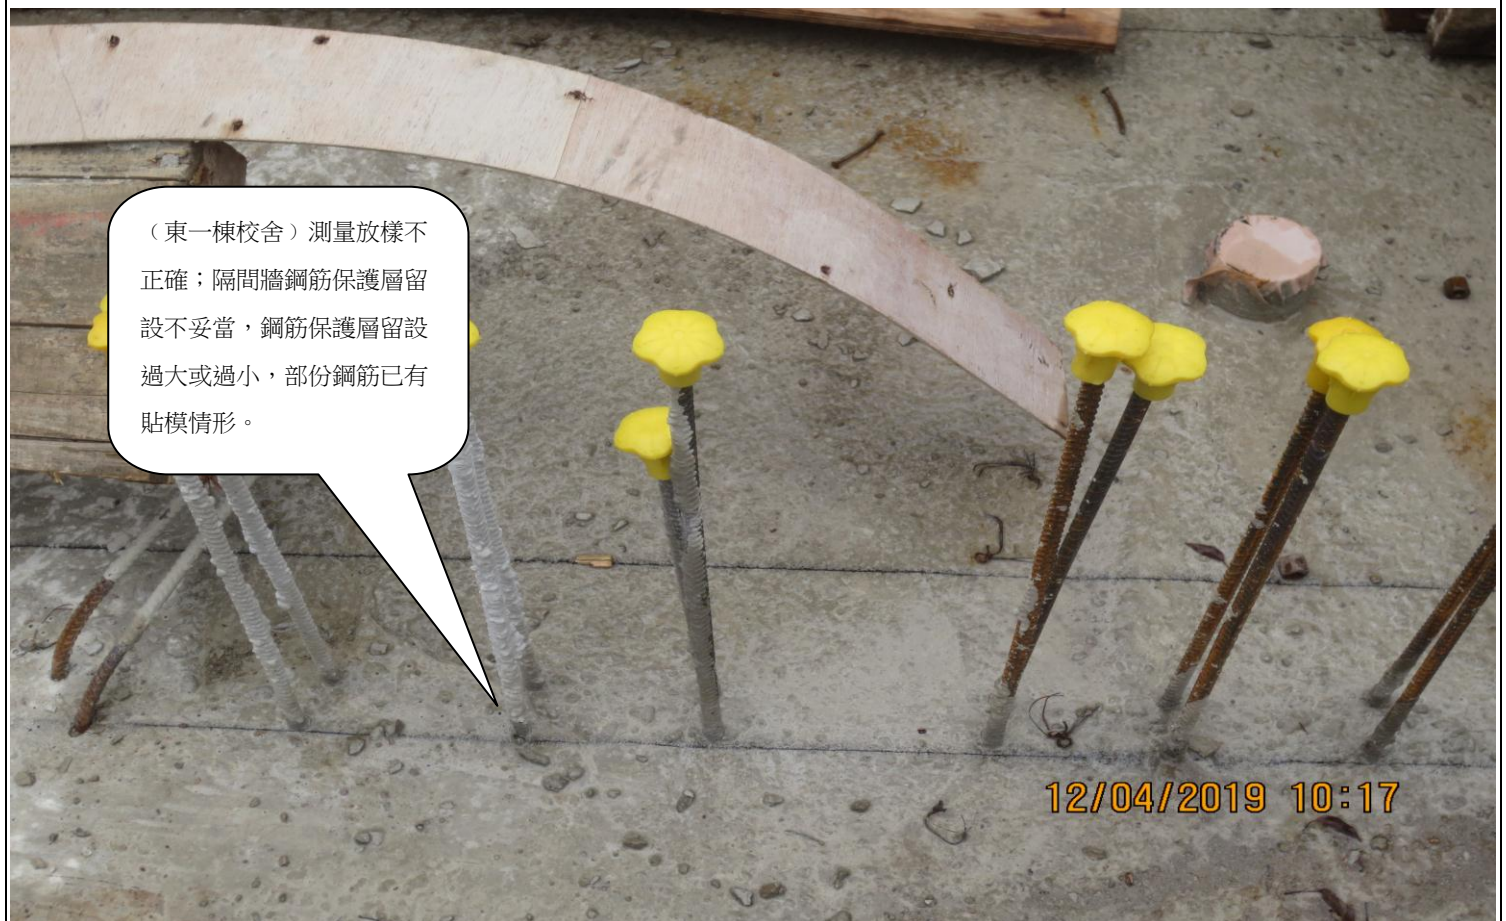
(東一棟校舍)測量放樣不正確；隔間牆鋼筋保護層留設不妥當，鋼筋保護層留設過大或過小，部份鋼筋已有貼模情形。

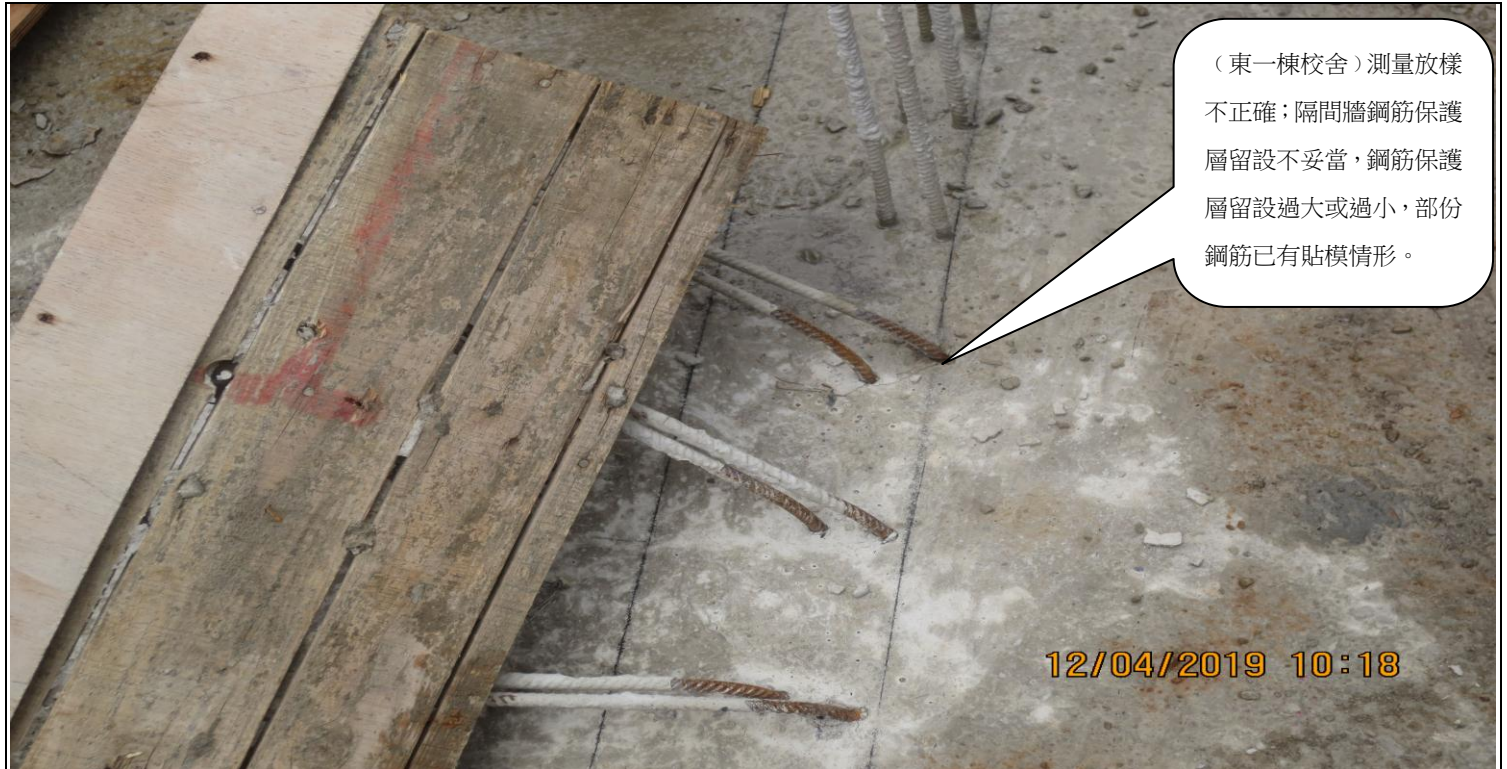
(東一棟校舍)測量放樣不正確；隔間牆鋼筋保護層留設不妥當，鋼筋保護層留設過大或過小，部份鋼筋已有貼模情形。

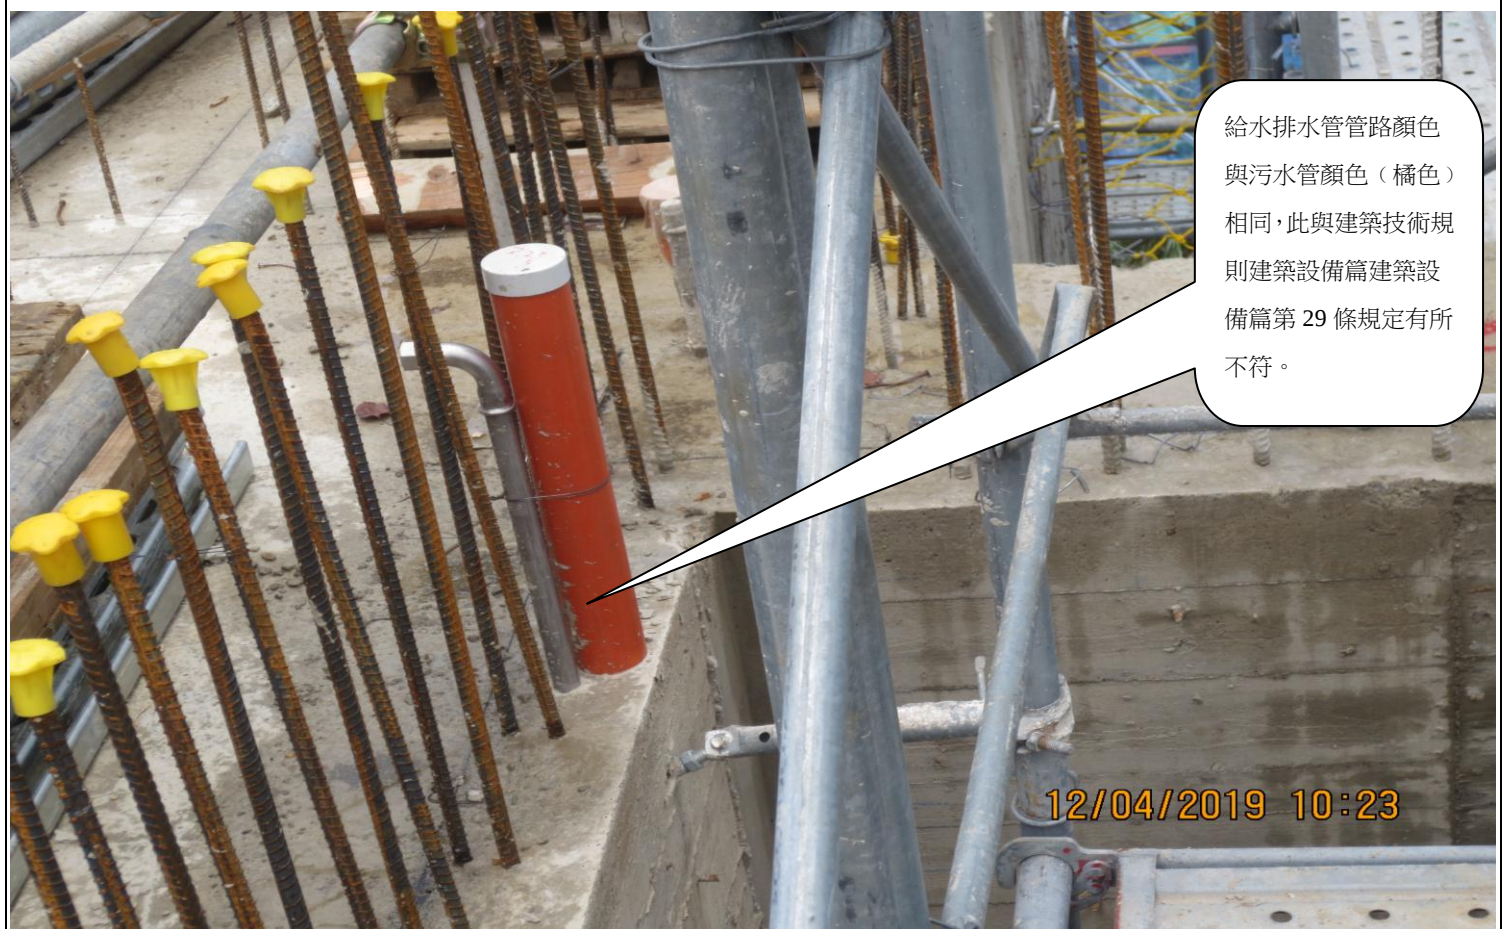
(東一棟校舍電梯間)給水排水管路顏色與污水管顏色(橘色)相同，此與建築技術規則建築設備篇建築設備篇第 29 條規定有所不符。

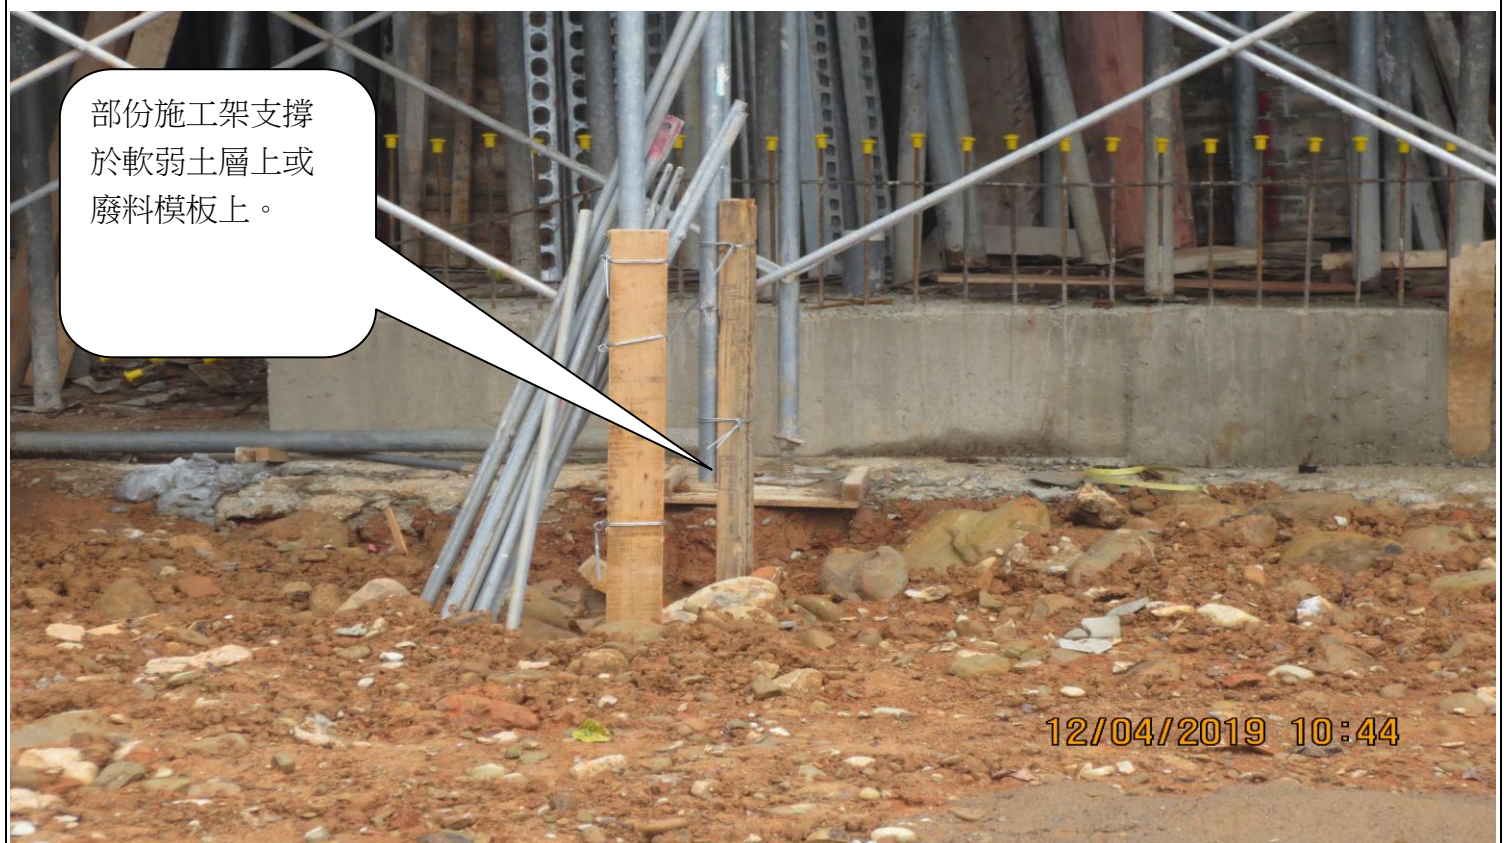
部份施工架未與穩定構造物妥實連結，部份施工架支撐於軟弱土層上或廢料模板上。

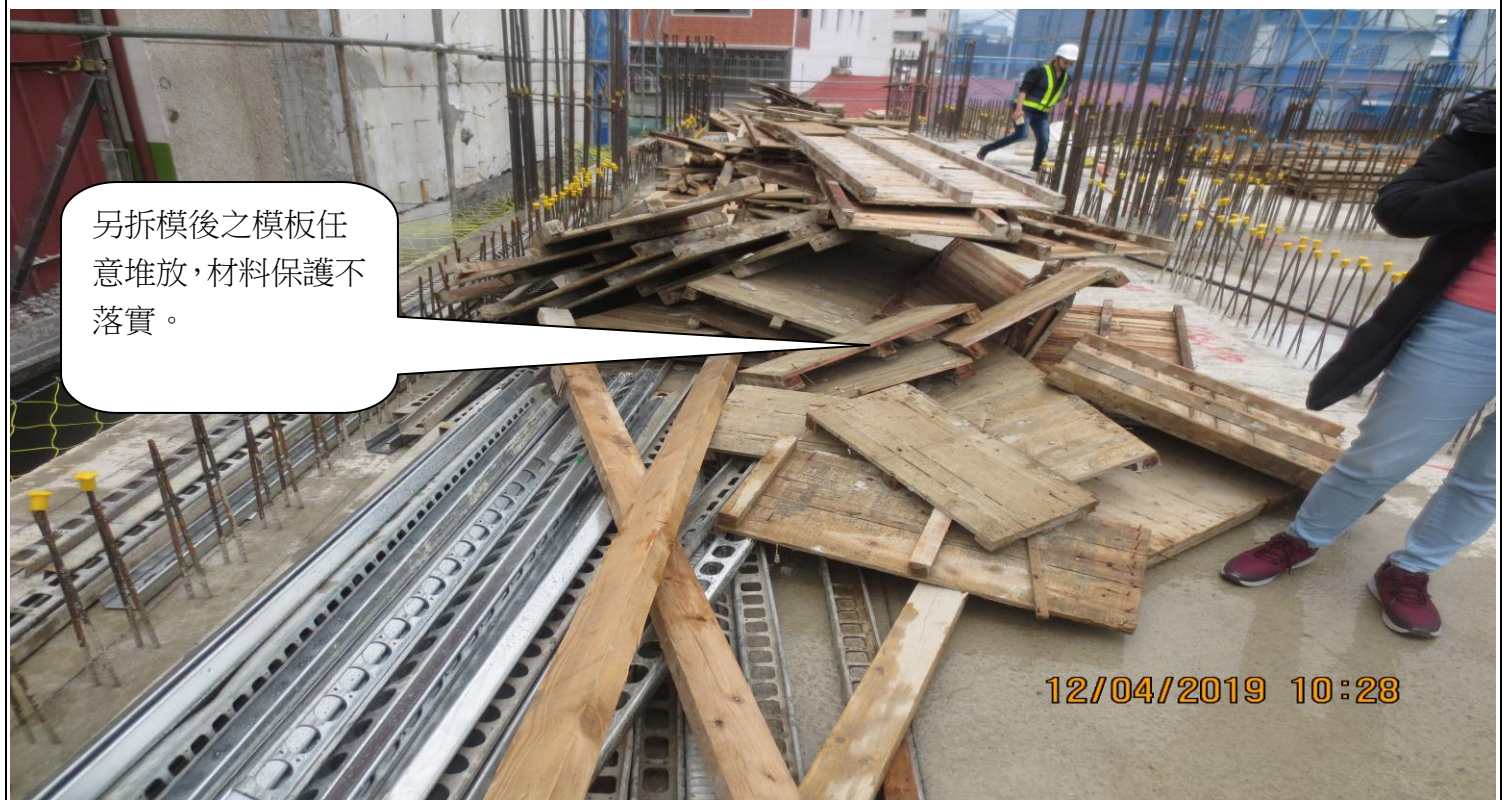
進場之鋼筋直接放置於地面(工地現場及 107.11.10 施工相片)，未確實架高保護及加蓋防雨布，另拆模後之模板任意堆放，材料保護不落實。

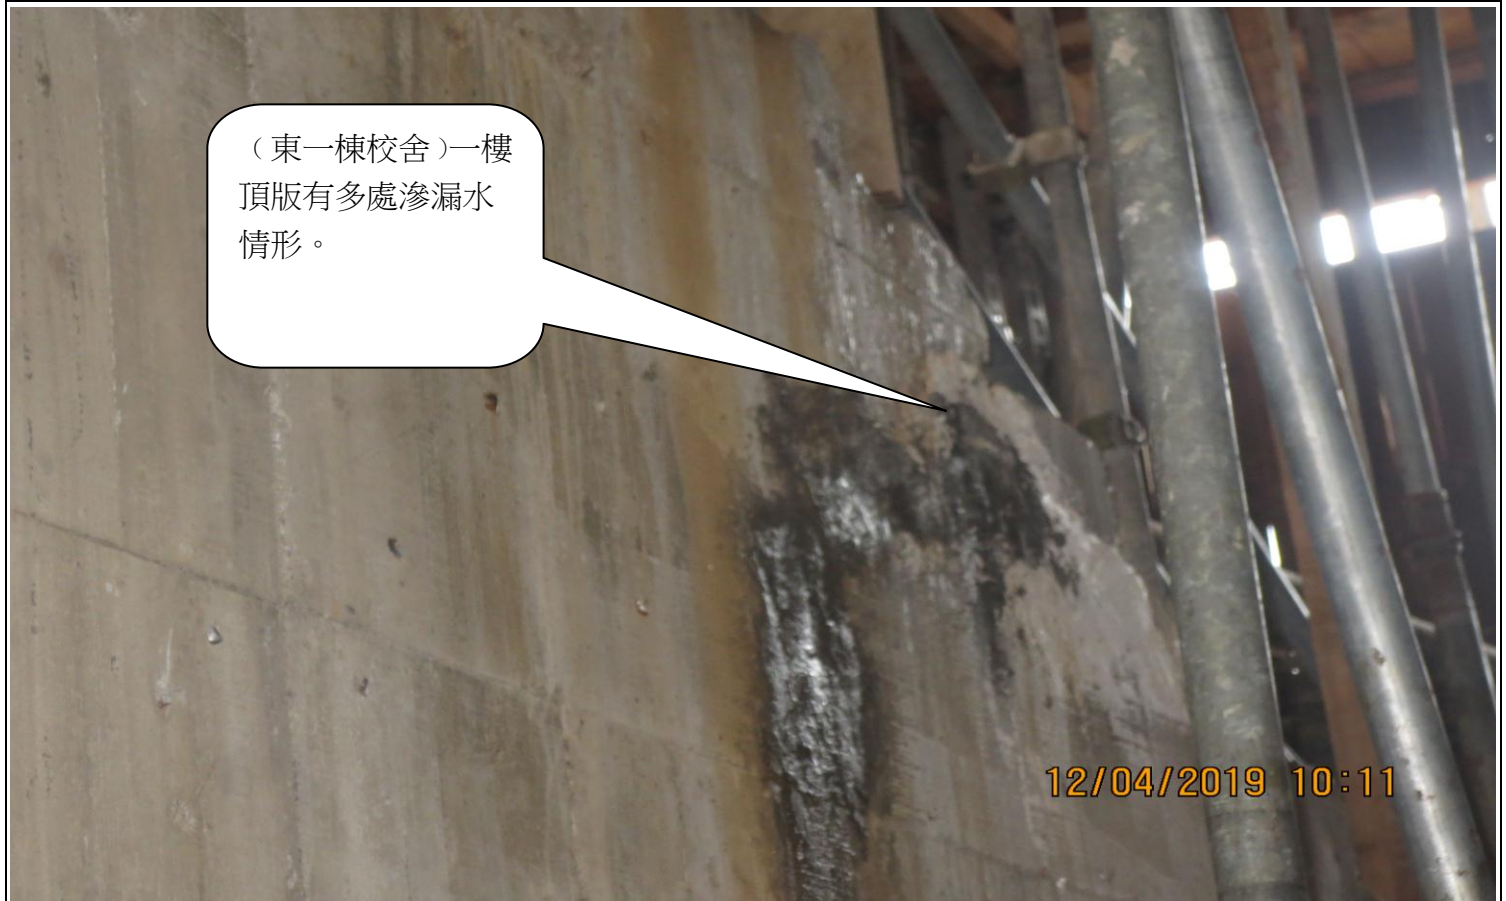
(東一棟校舍)一樓頂版有多處滲漏水情形。

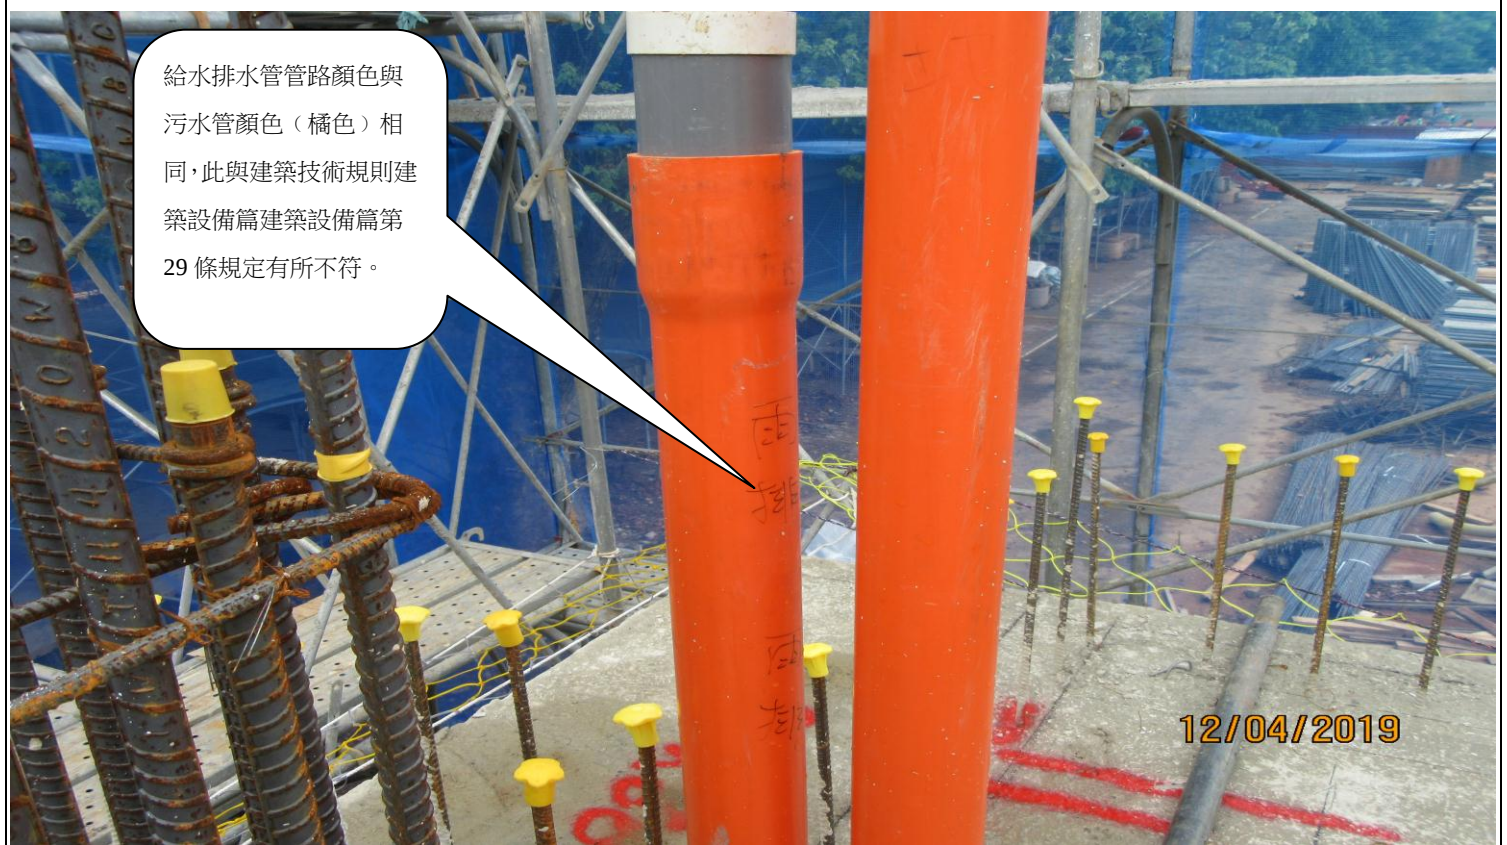
給水排水管管路顏色與污水管顏色（橘色）相同，此與建築技術規則建築設備篇建築設備篇第 29 條規定有所不符。

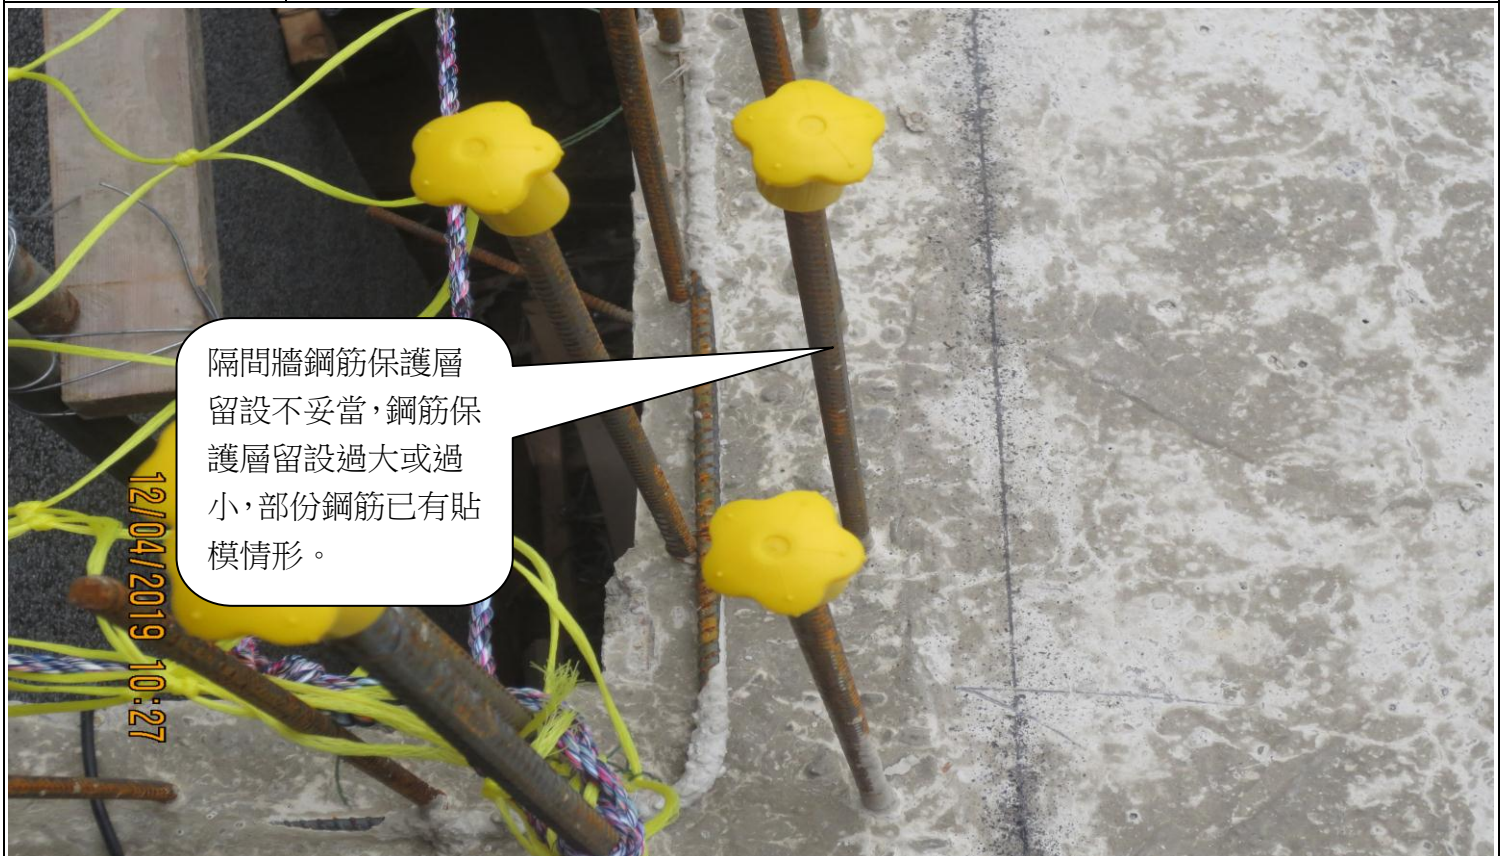
隔間牆鋼筋保護層留設不妥當，鋼筋保護層留設過大或過小，部份鋼筋已有貼模情形。
