新竹縣政府工程查核代表照片表

拍攝日期：108.04.15

工程名稱：竹北市東興國中學生活動中心暨多功能專科教室興建工程

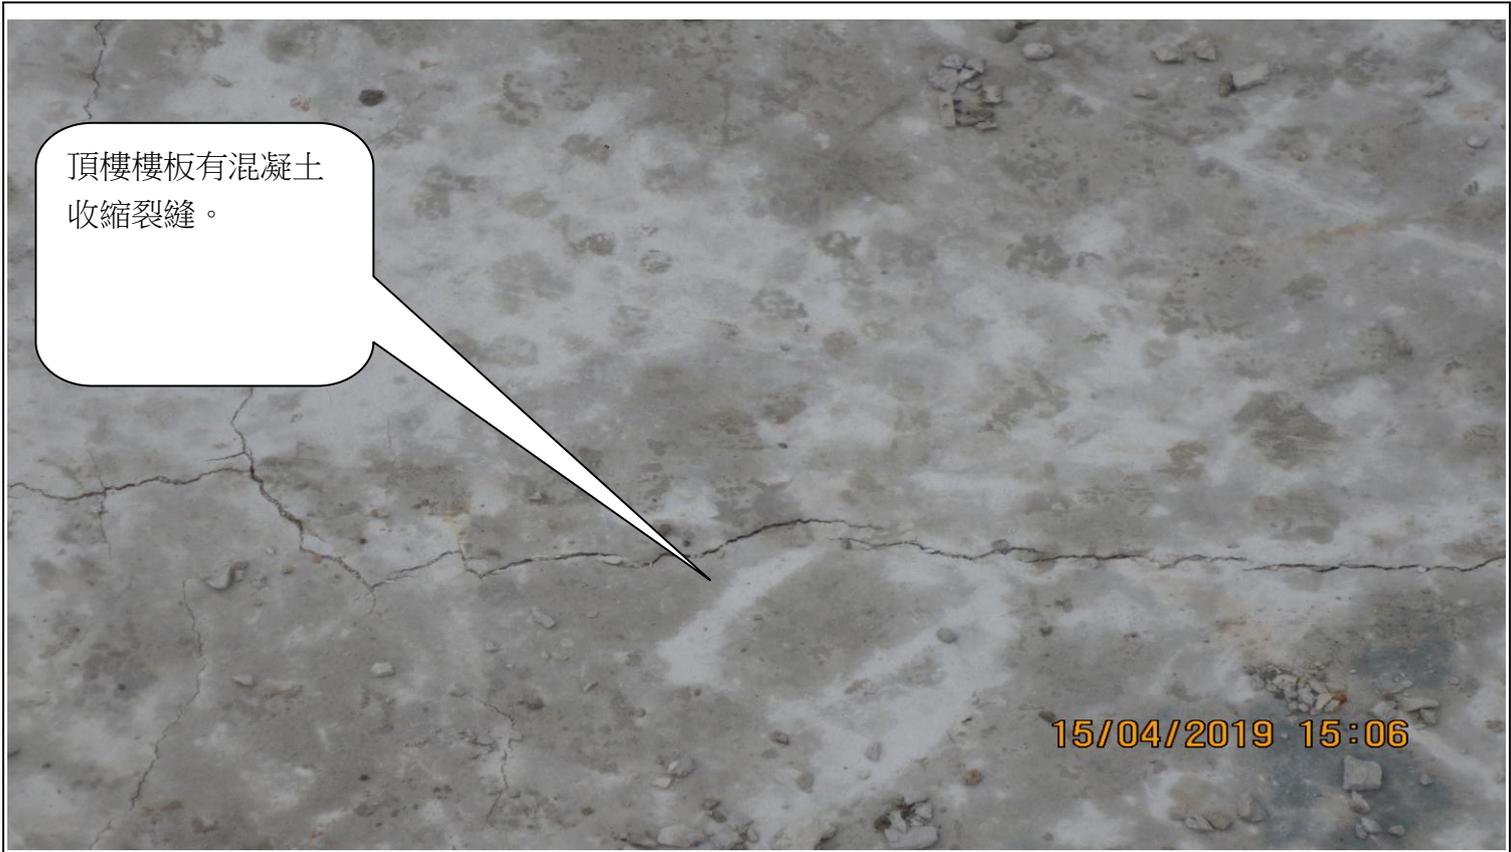
頂樓樓板有混凝土收縮裂縫。

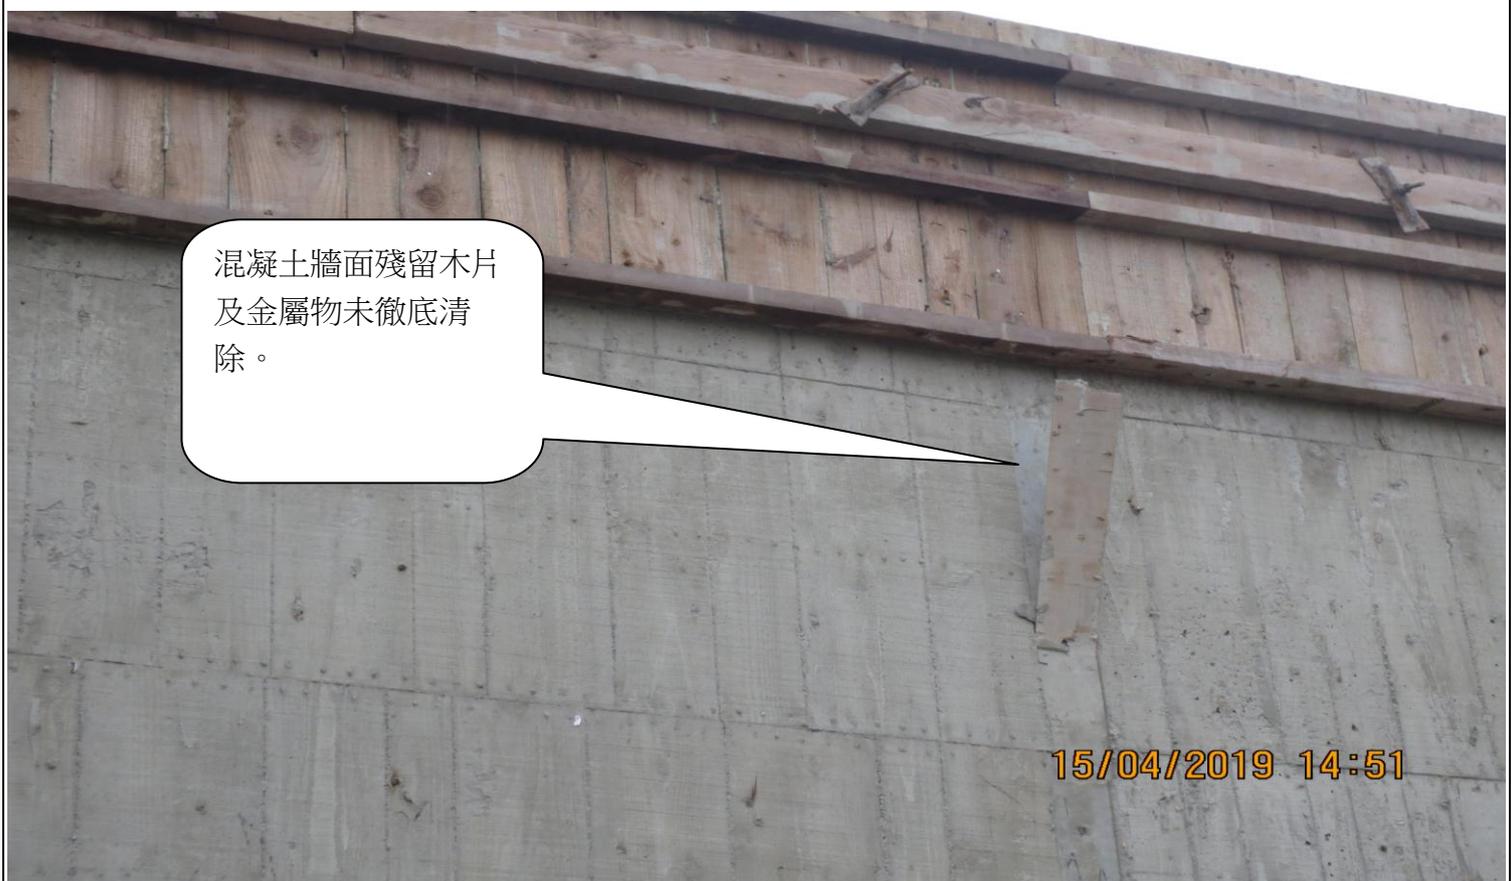
混凝土牆面殘留木片及金屬物未徹底清除。

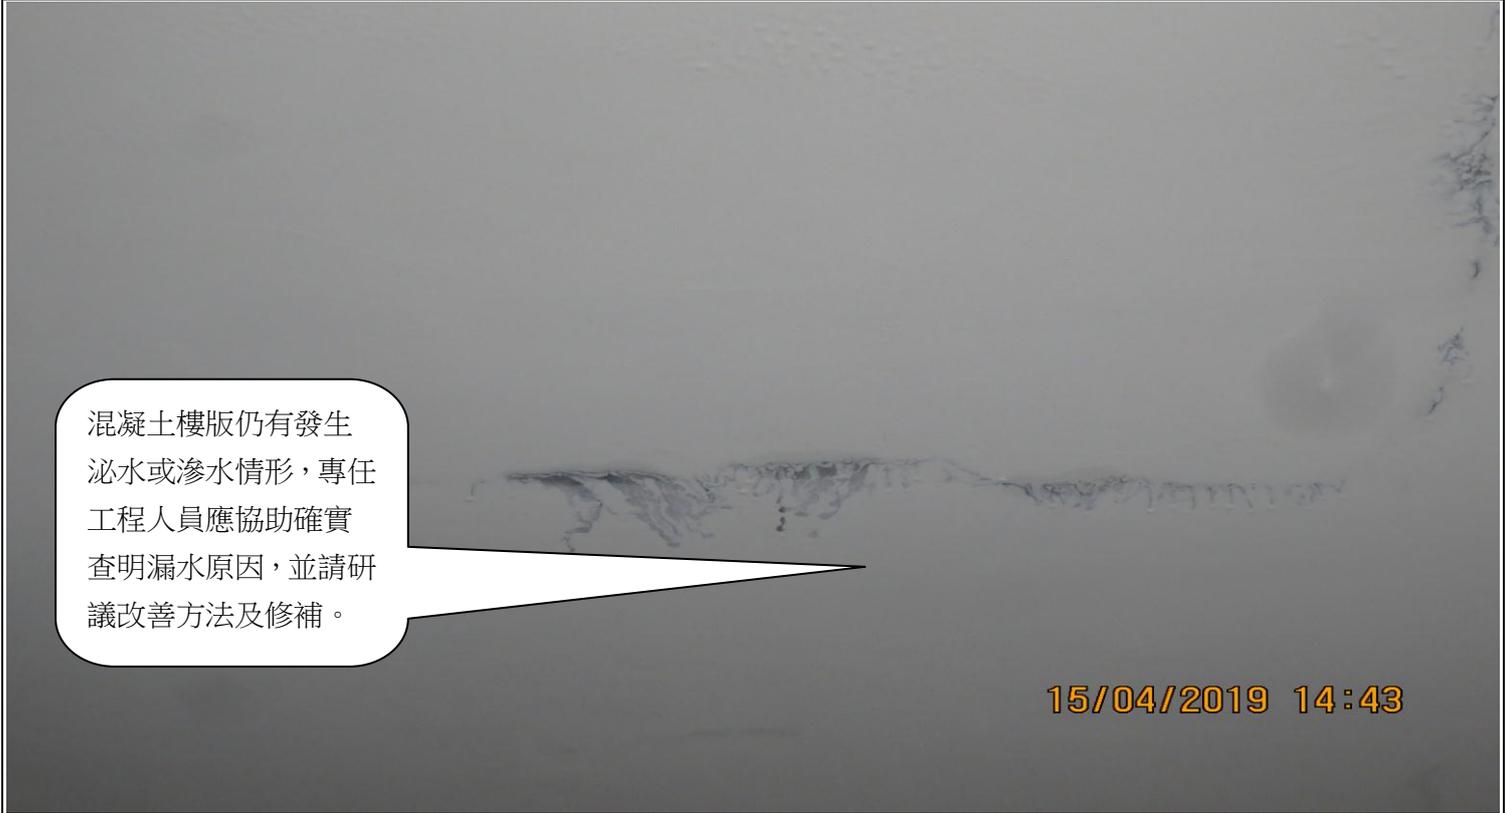
說明	混凝土樓版仍有發生泌水或滲水情形，專任工程人員應協助確實查明漏水原因，並請研議改善方法及修補。
----	---

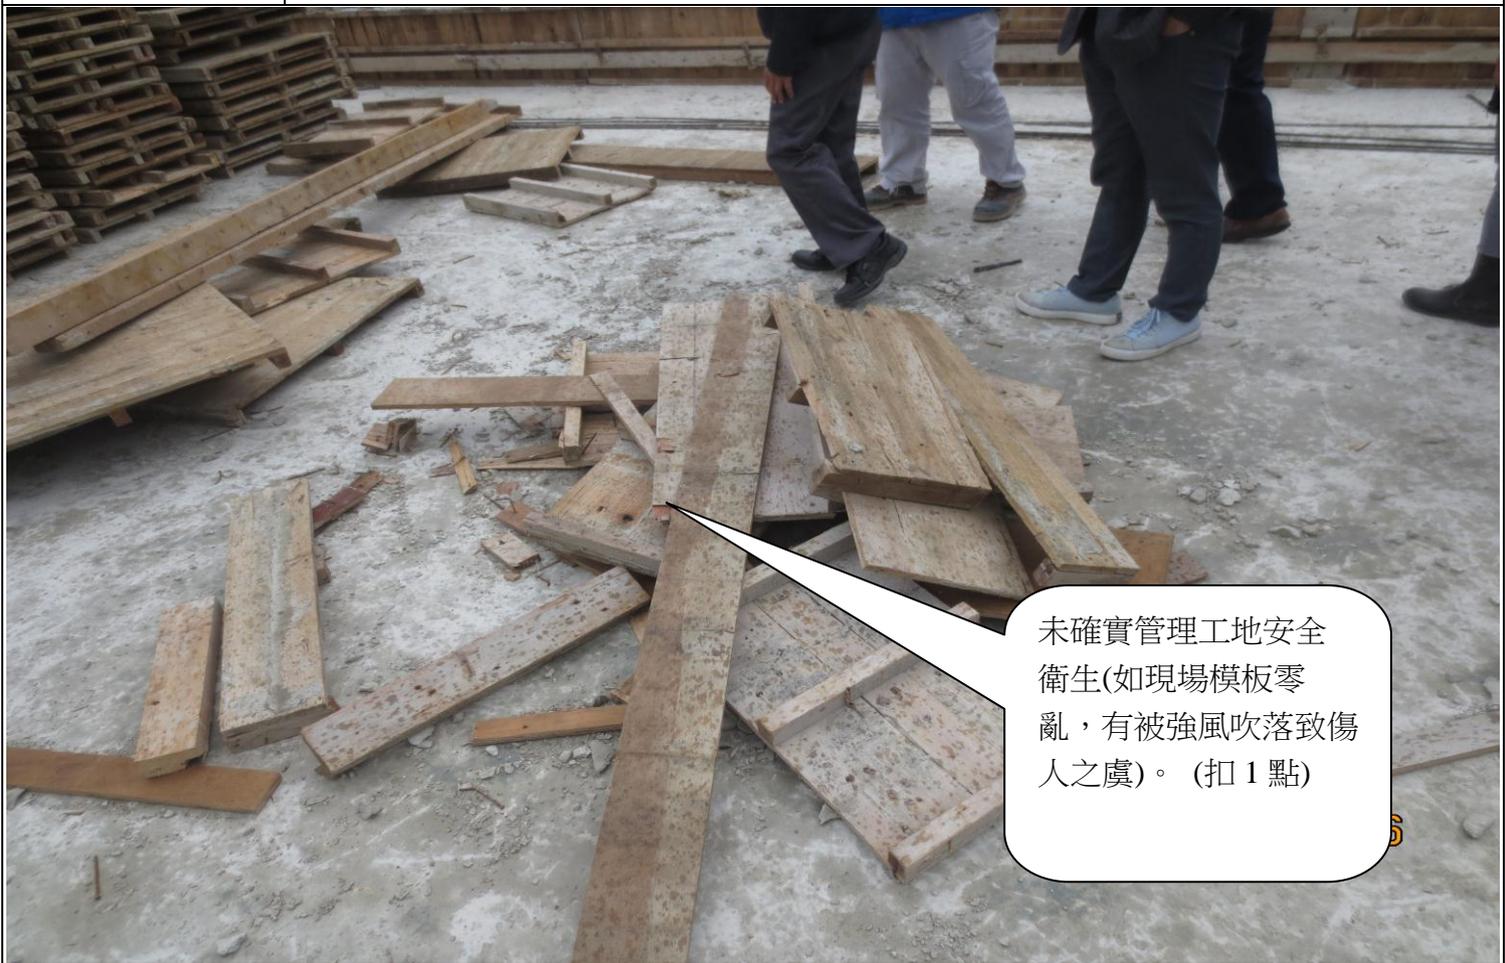
說明	未確實管理工地安全衛生(如現場模板零亂，有被強風吹落致傷人之虞)。(扣1點)
----	--

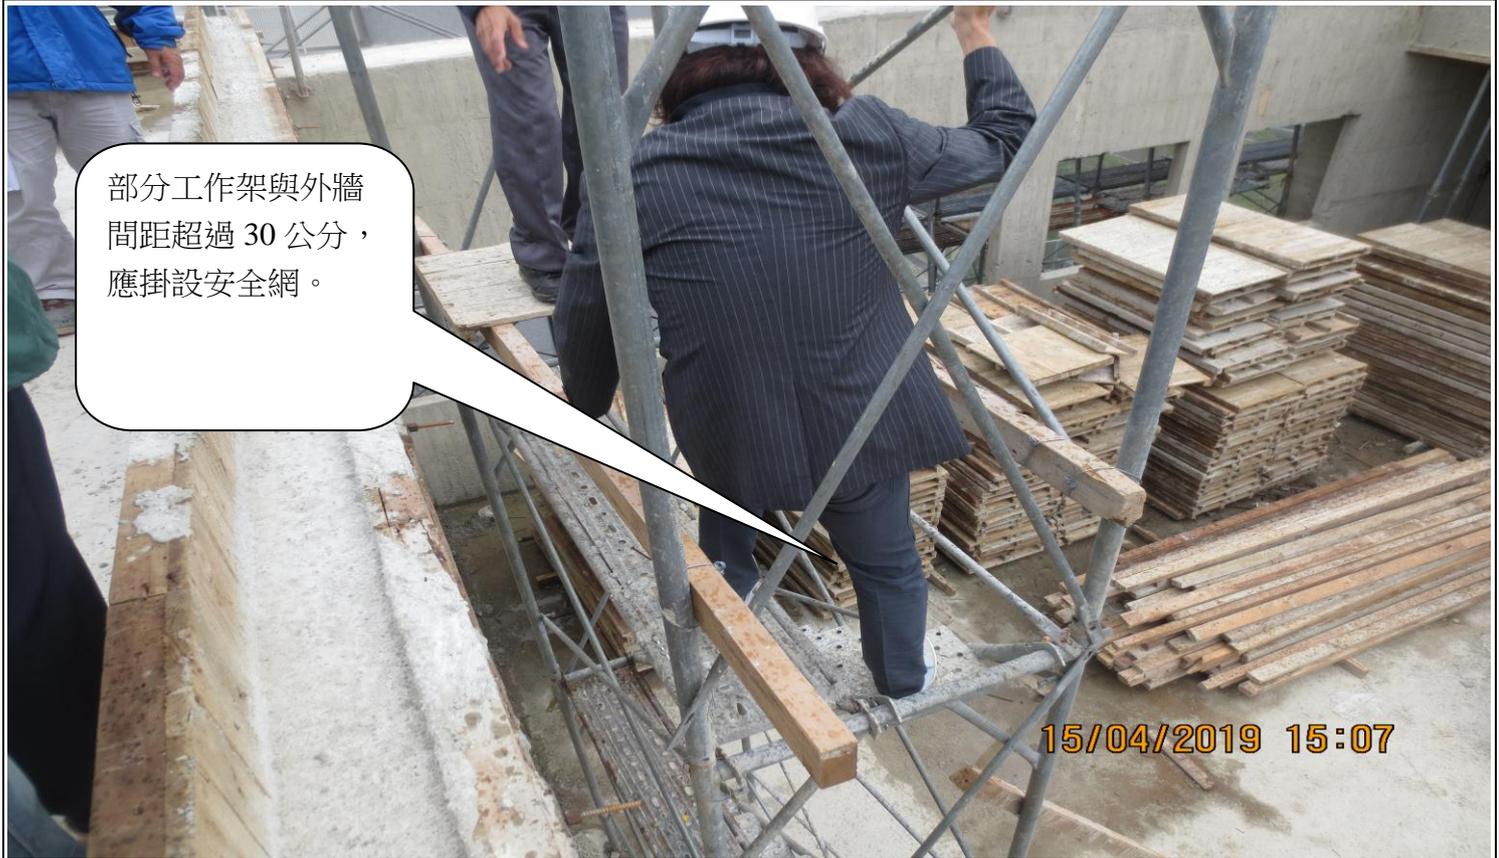
部分工作架與外牆間距超過 30 公分，應掛設安全網。

混凝土樓版仍有發生泌水或滲水情形，專任工程人員應協助確實查明漏水原因，並請研議改善方法及修補。

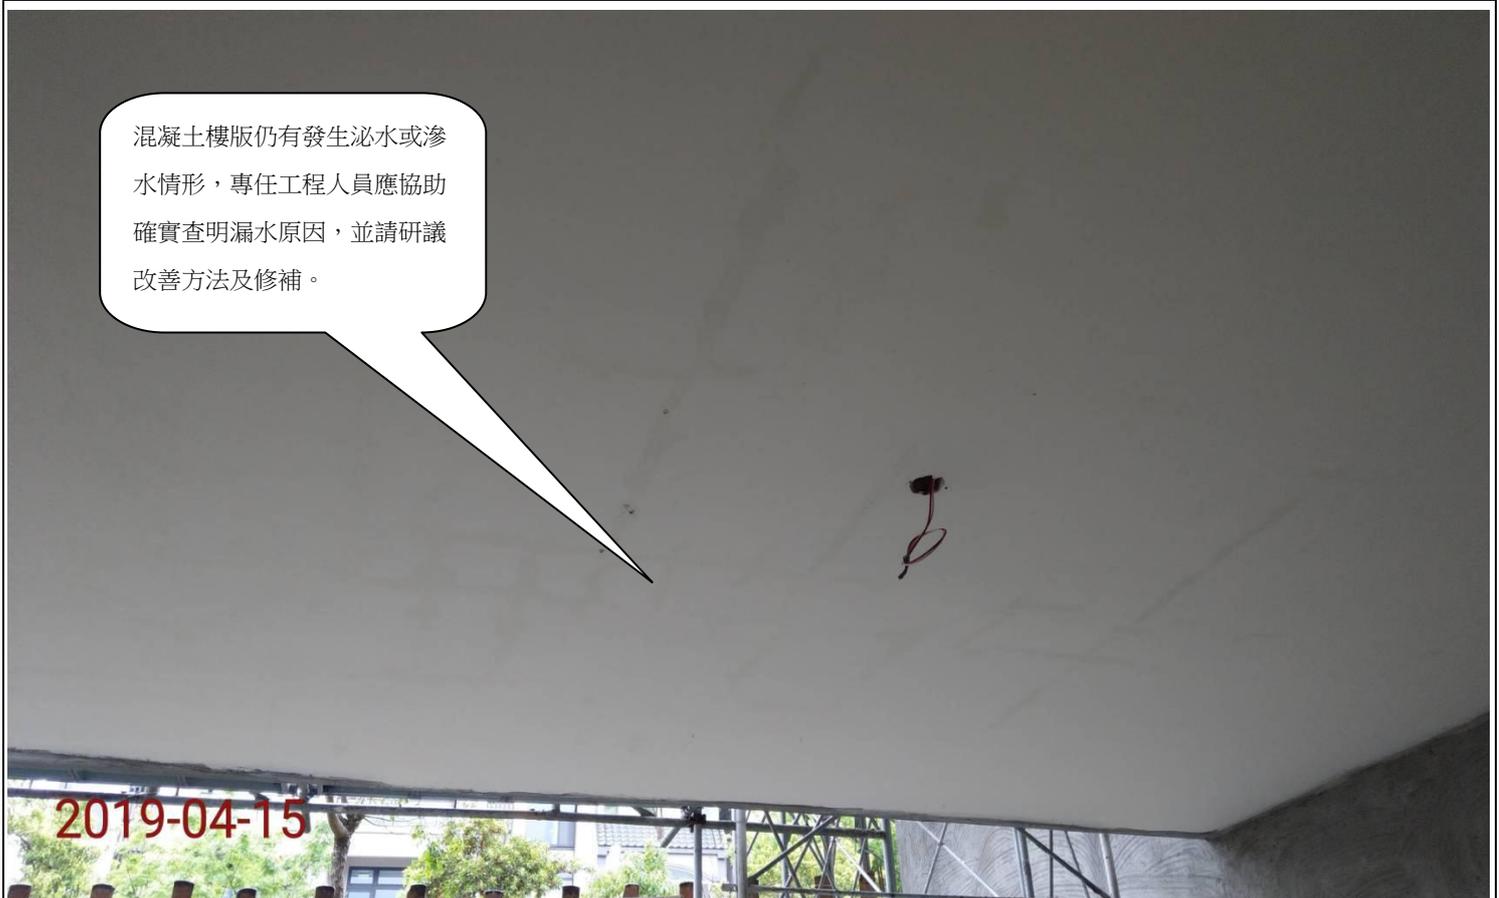
混凝土樓版仍有發生泌水或滲水情形，專任工程人員應協助確實查明漏水原因，並請研議改善方法及修補。

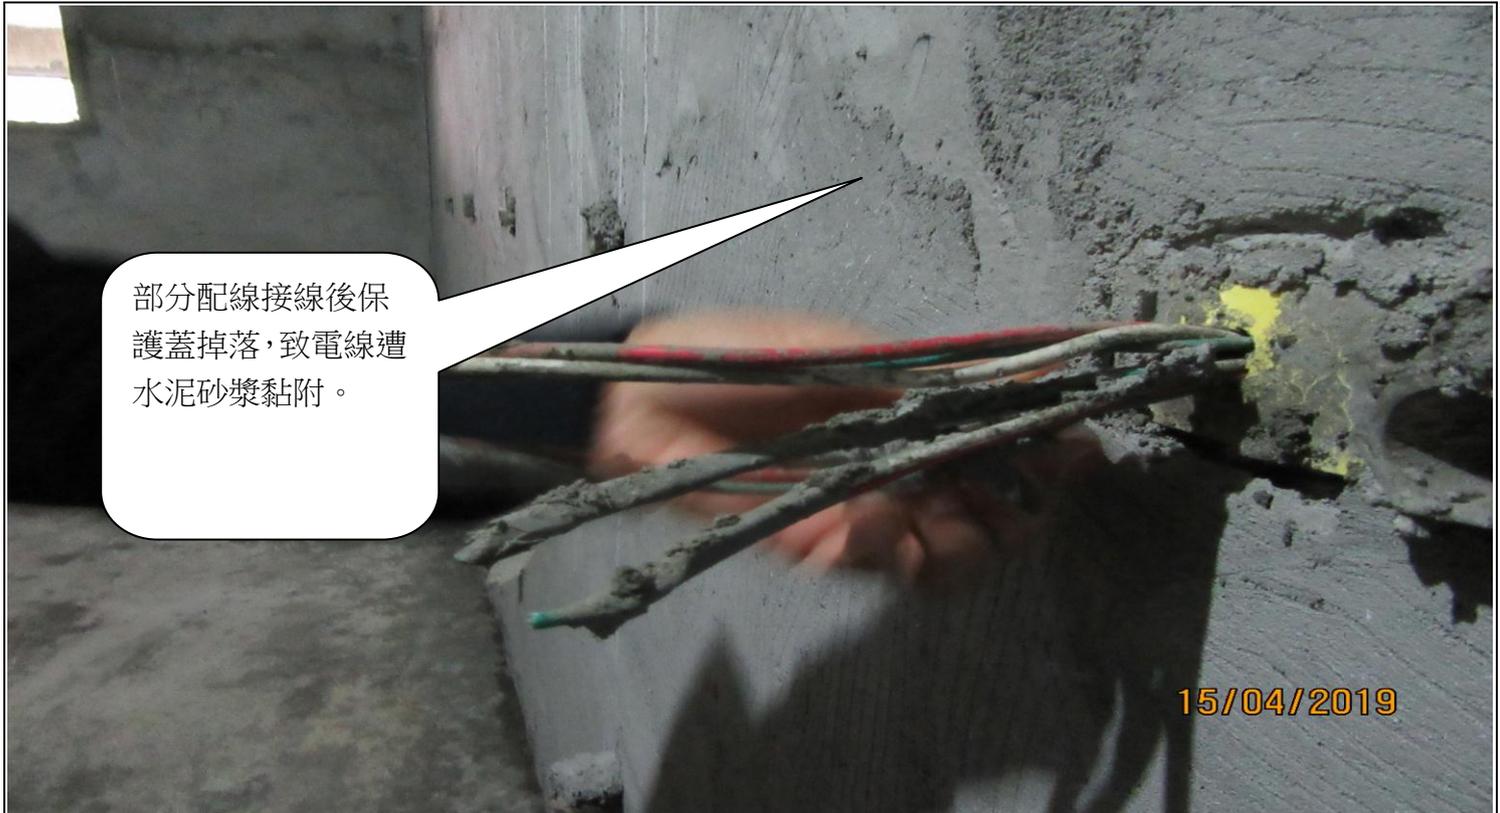
部分配線接線後保護蓋掉落，致電線遭水泥砂漿黏附。

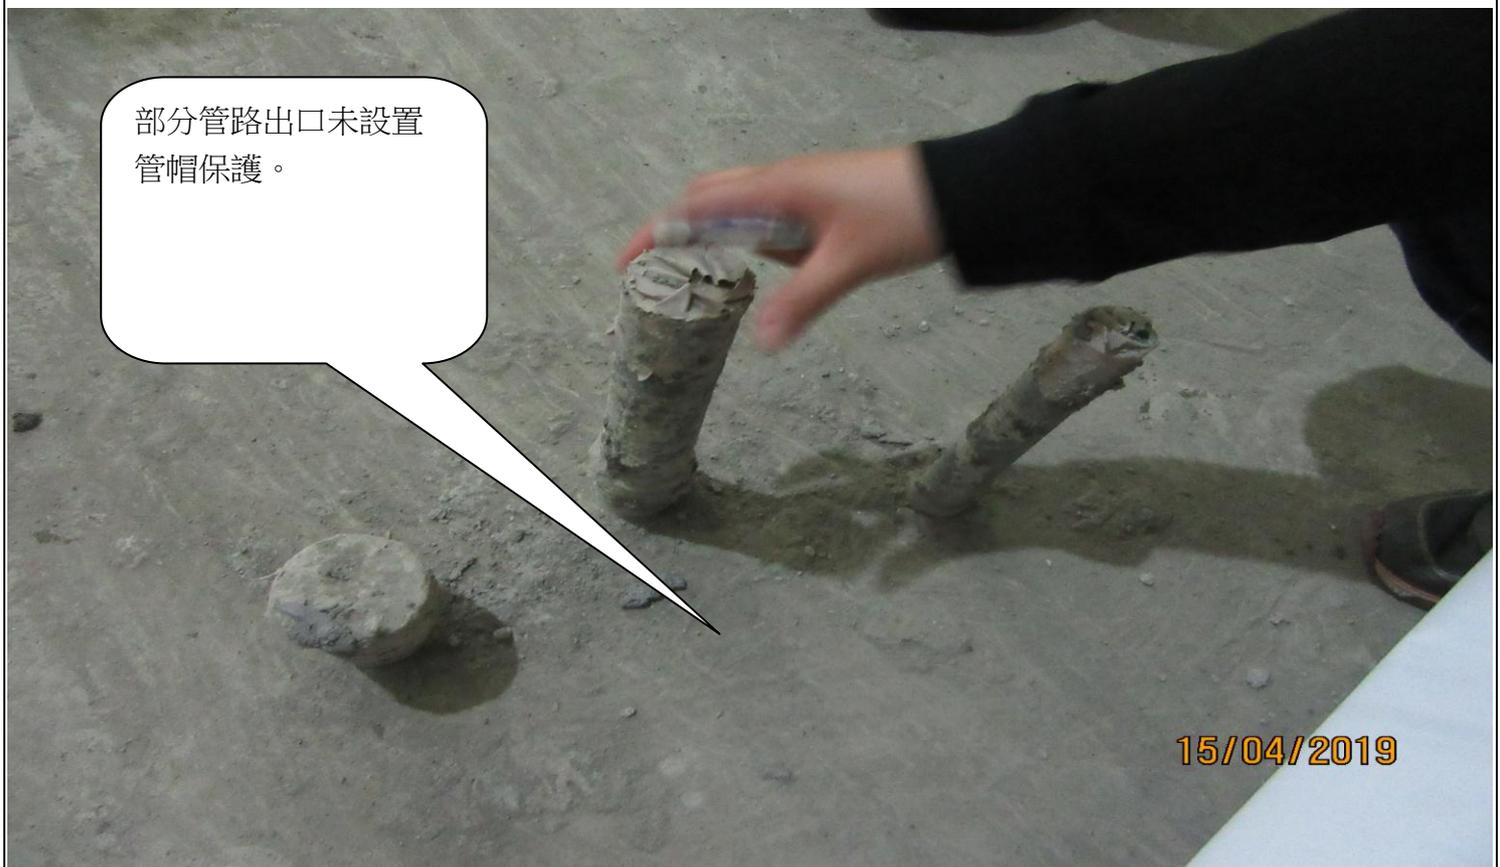
部分管路出口未設置管帽保護。
