# 新竹縣政府工程查核代表照片表

拍攝日期：108.04.22

工程名稱：新竹縣竹北市縣府周邊人行環境改善工程

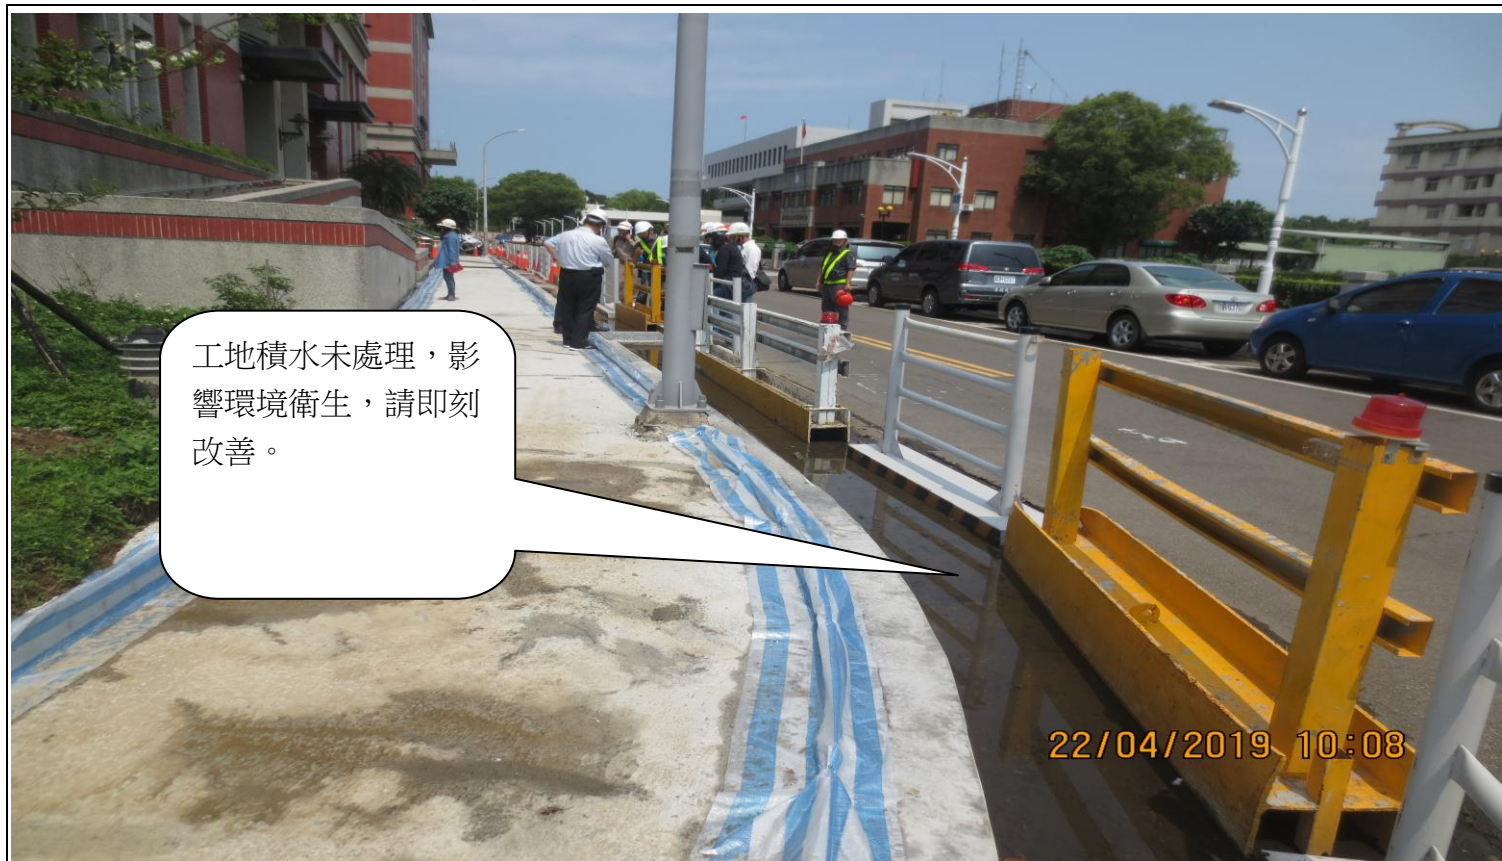
工地積水未處理，影響環境衛生，請即刻改善。

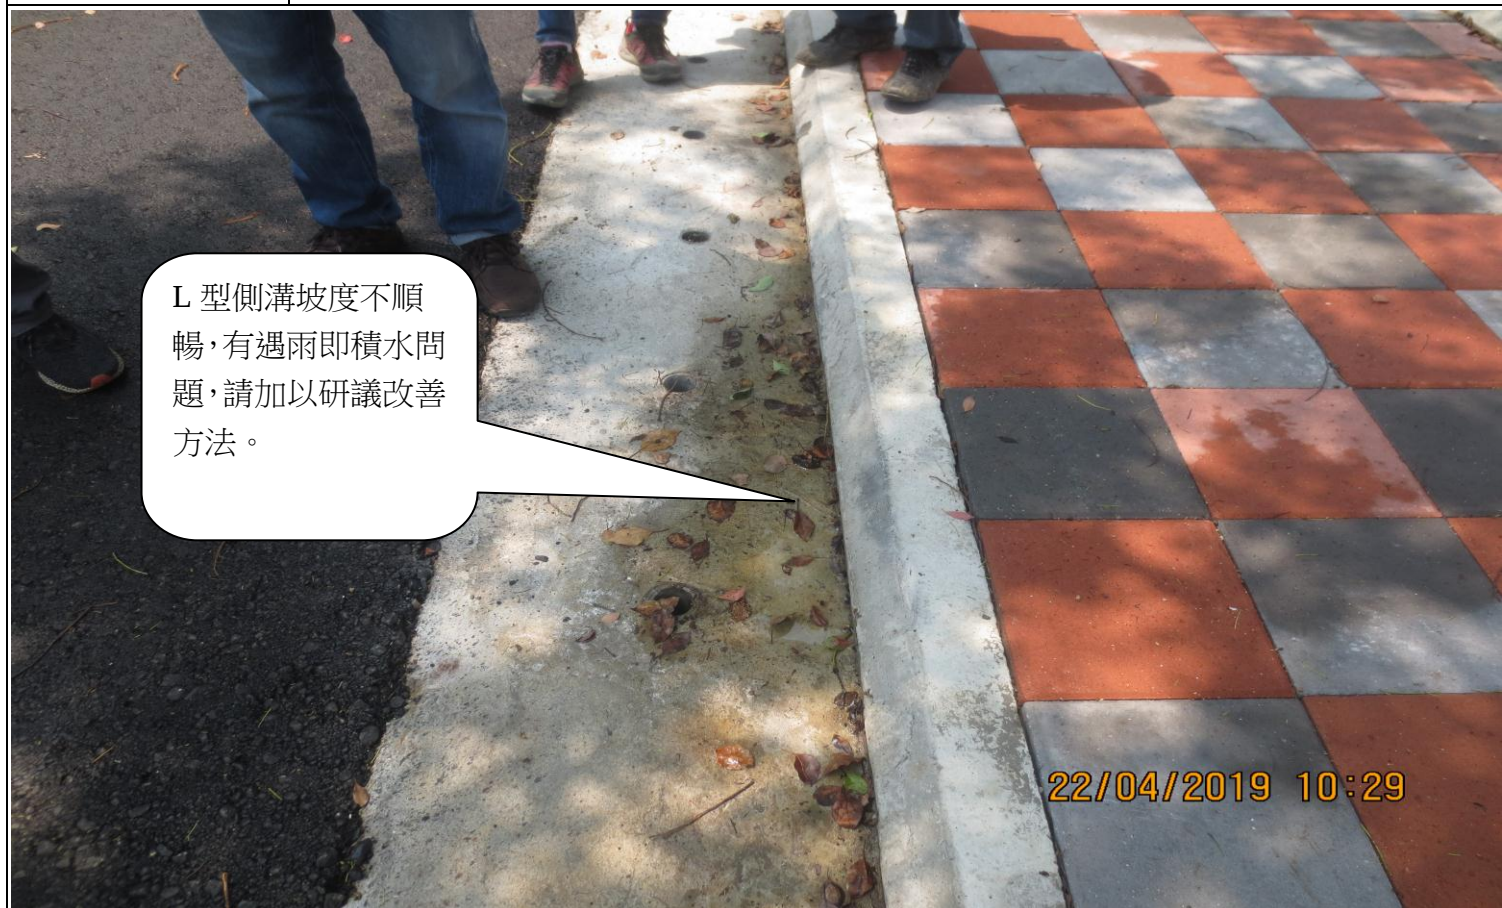
L 型側溝坡度不順暢，有遇雨即積水問題，請加以研議改善方法。

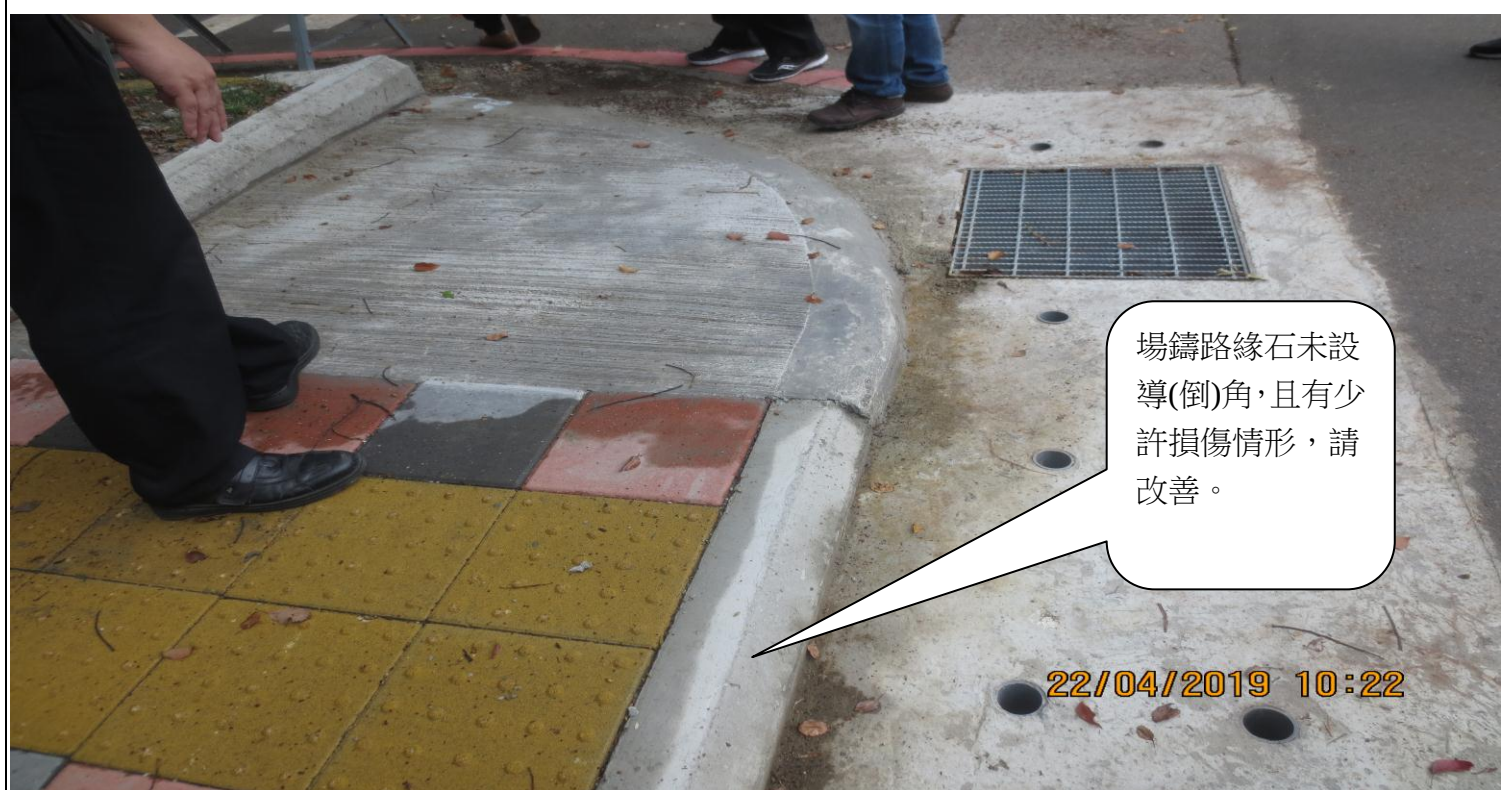
場鑄路緣石未設導(倒)角，且有少許損傷情形，請改善。

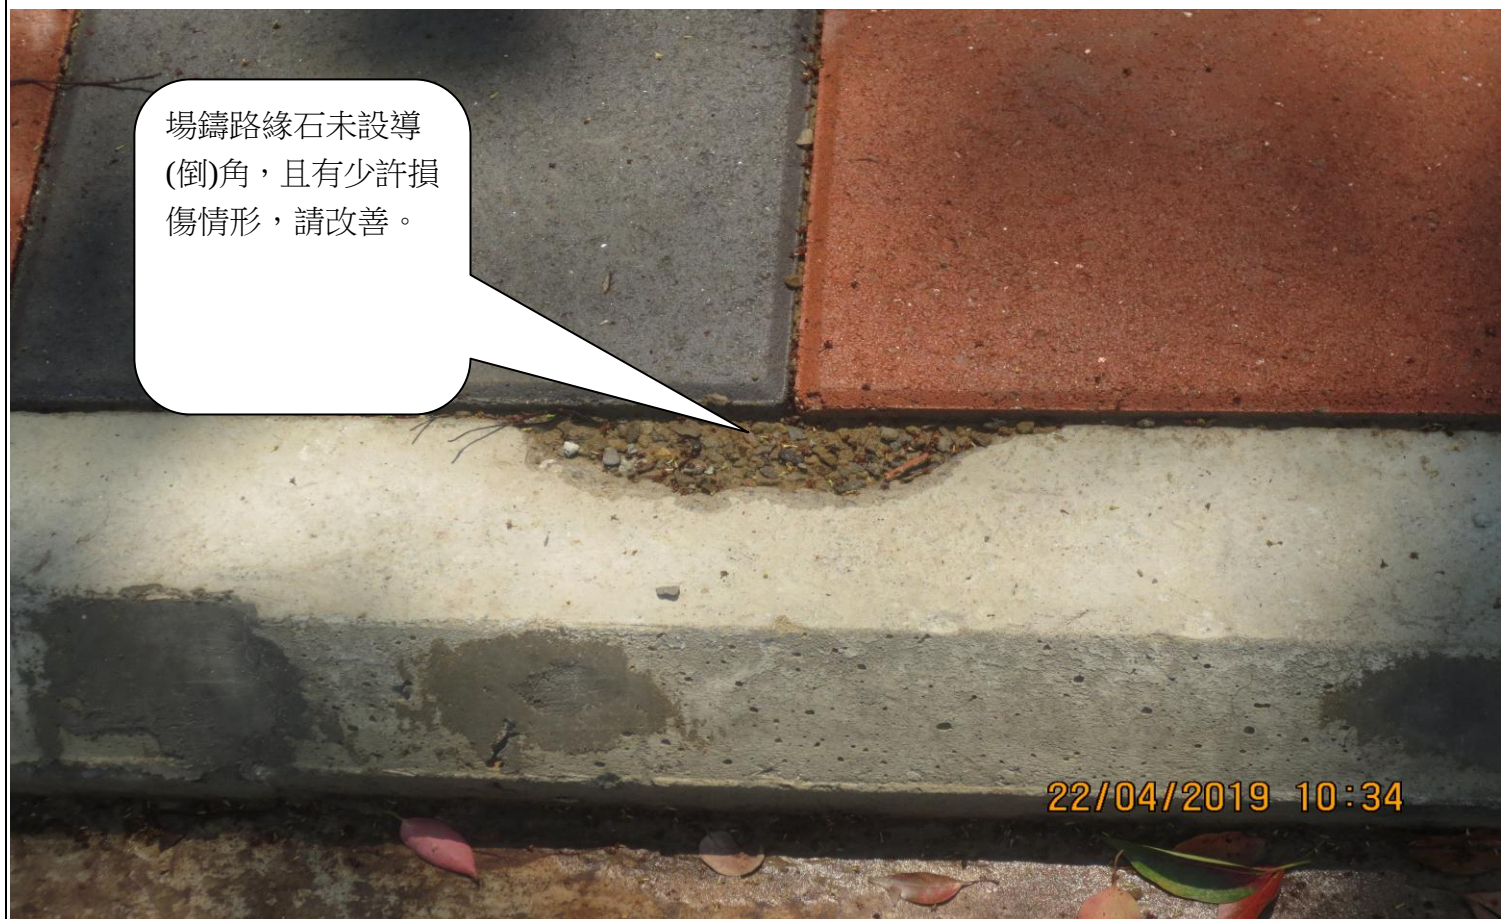
場鑄路緣石未設導(倒)角，且有少許損傷情形，請改善。

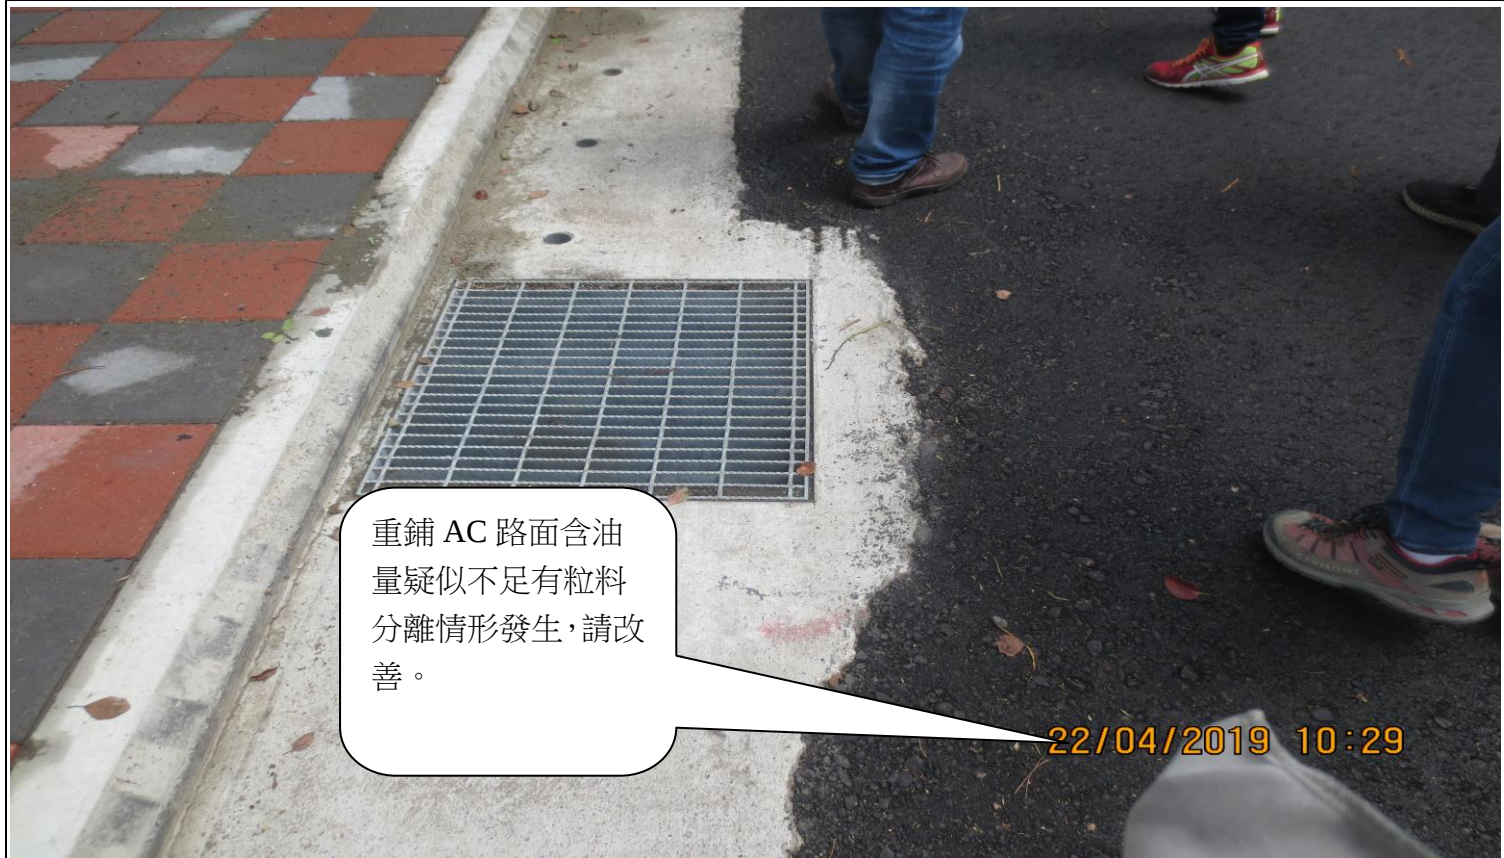
重鋪 AC 路面含油量疑似不足有粒料分離情形發生，請改善。

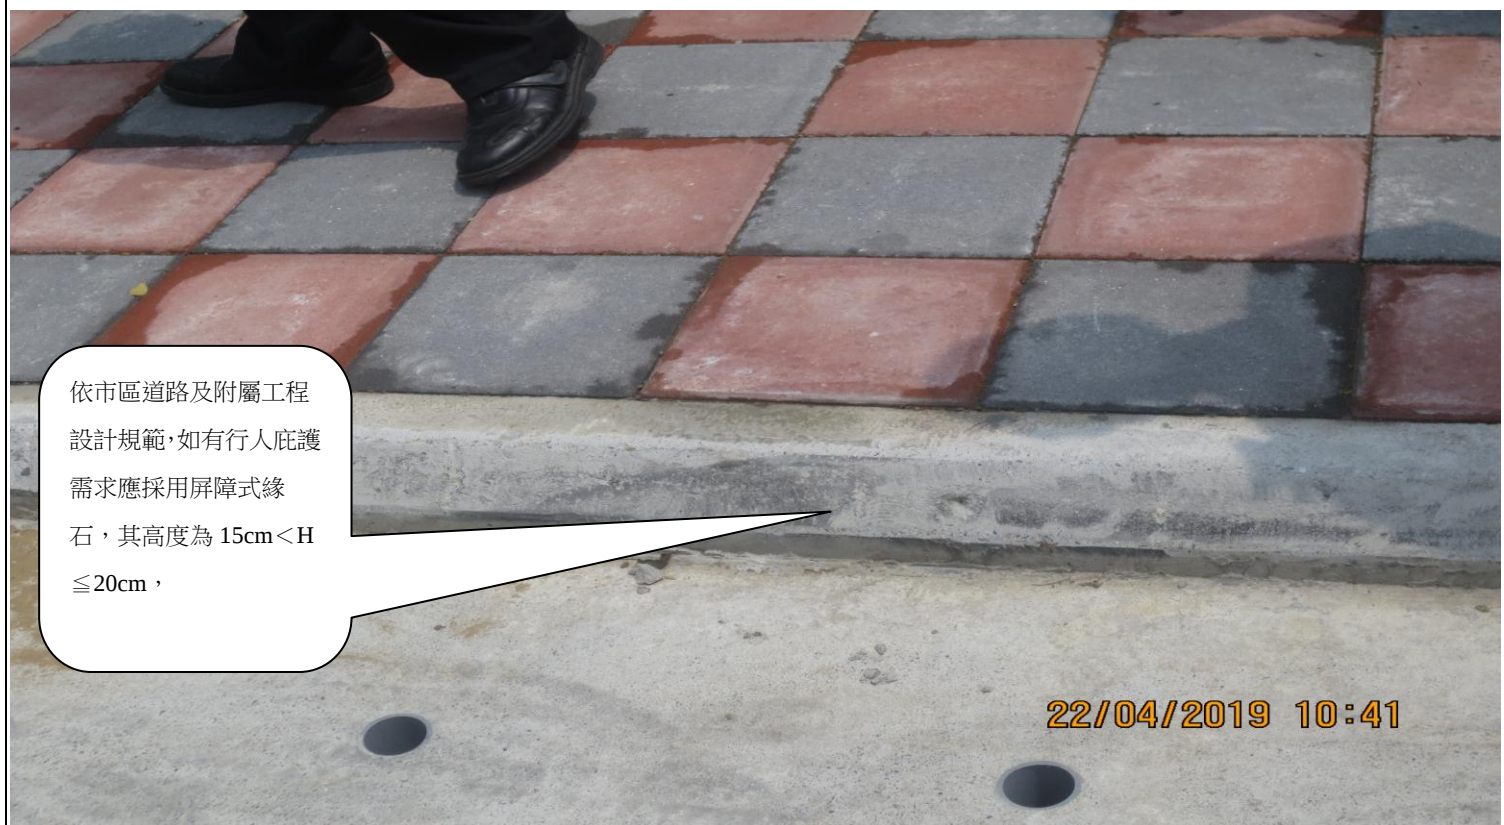
依市區道路及附屬工程設計規範，如有行人庇護需求應採用屏障式緣石，其高度為  $15\text{cm} < H \leq 20\text{cm}$ ，

依市區道路及附屬工程設計規範，如有行人庇護需求應採用屏障式緣石，其高度為  $15\text{cm} < H \leq 20\text{cm}$ ，但本案為減少無障礙斜坡道長度而降低緣石高度為  $10\text{cm}$ ，顯然與規範不符，應加以檢討改善。

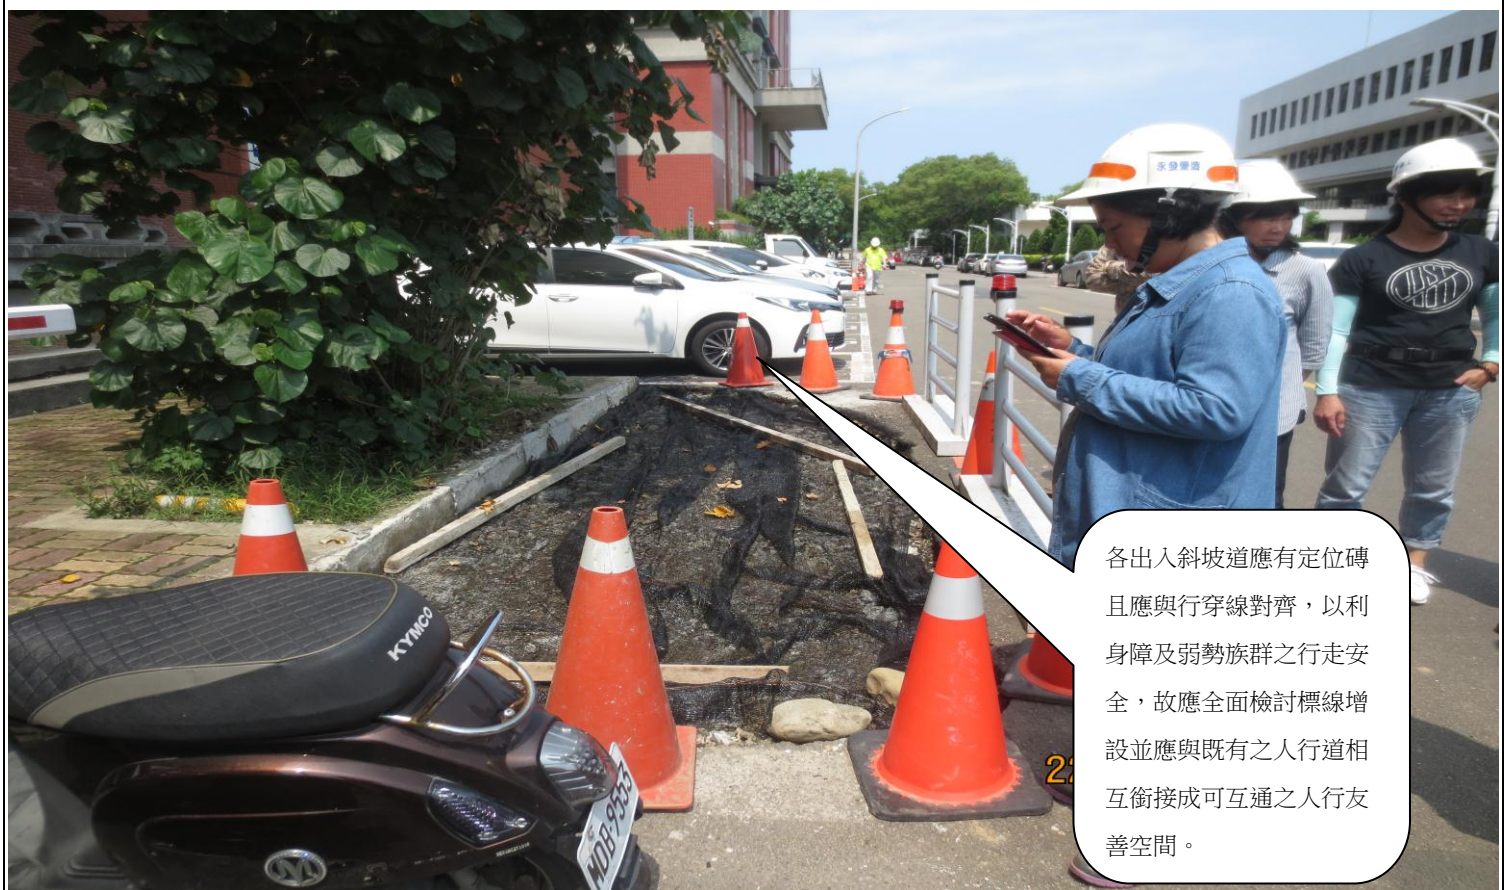
各出入斜坡道應有定位磚且應與行穿線對齊，以利身障及弱勢族群之行走安全，故應全面檢討標線增設並應與既有之人行道相互銜接成可互通之人行友善空間。

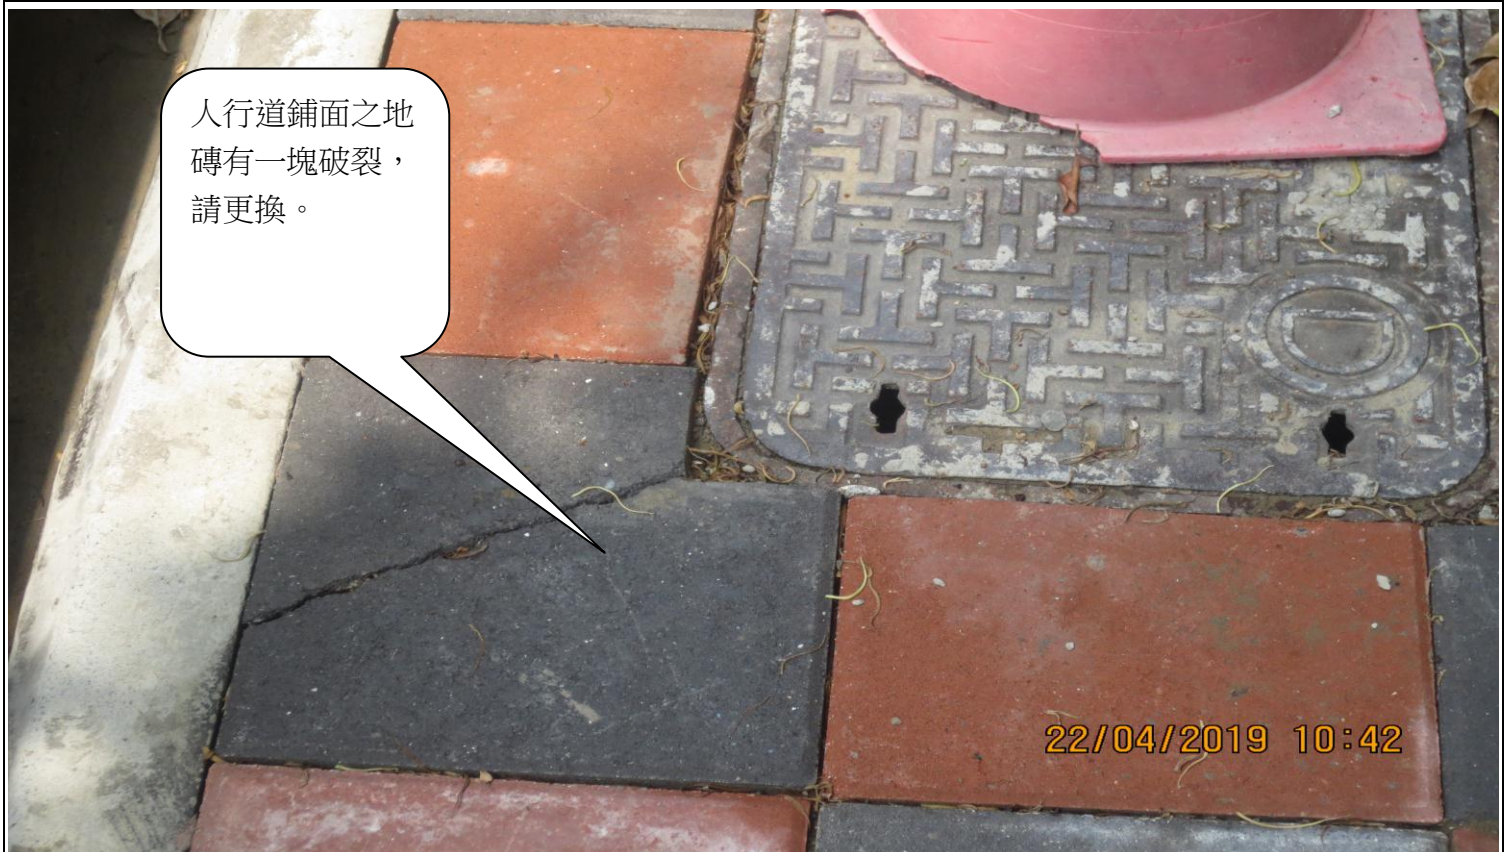
人行道鋪面之地磚有一塊破裂，請更換。

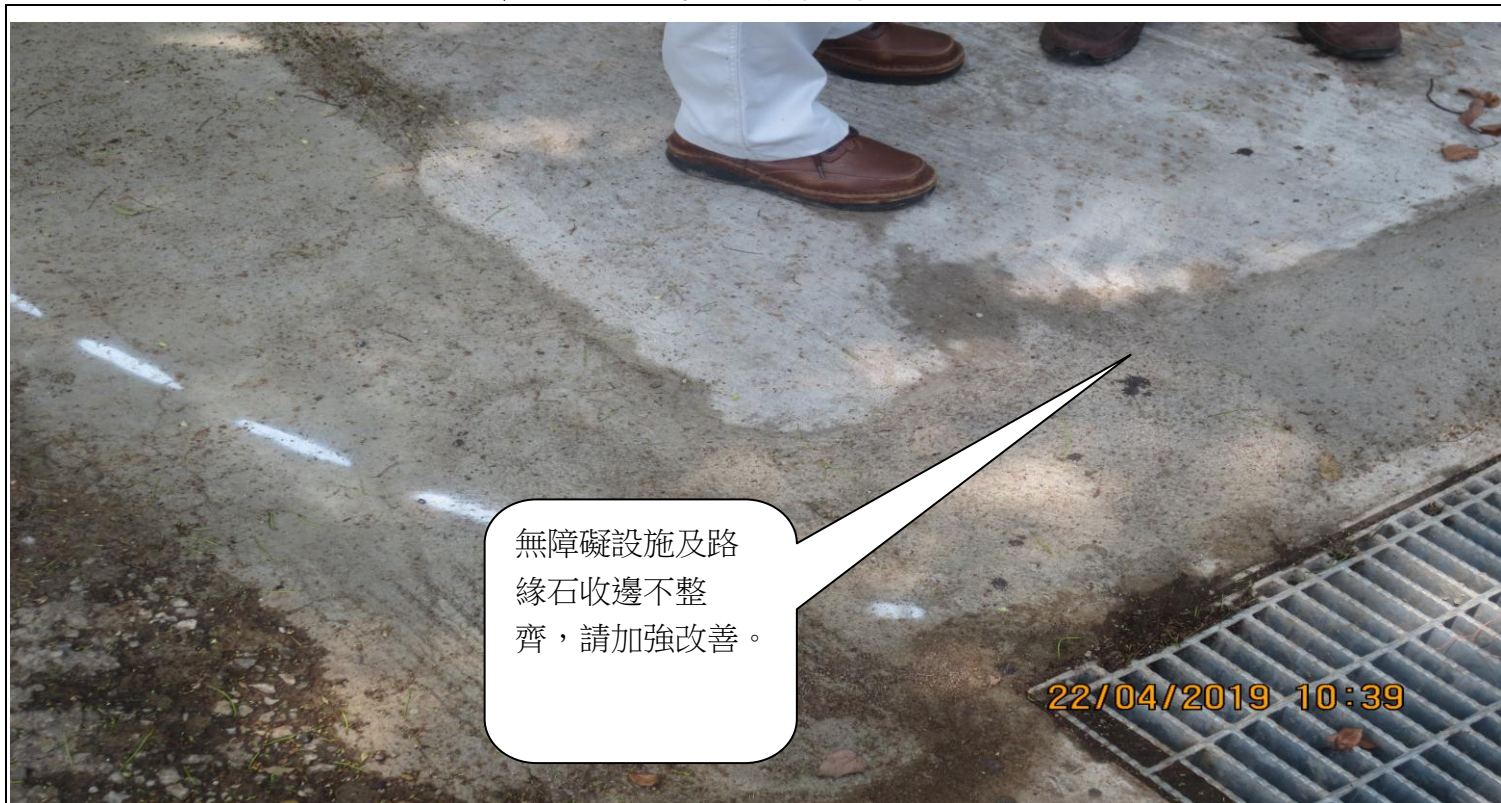
無障礙設施及路緣石收邊不整齊，請加強改善。

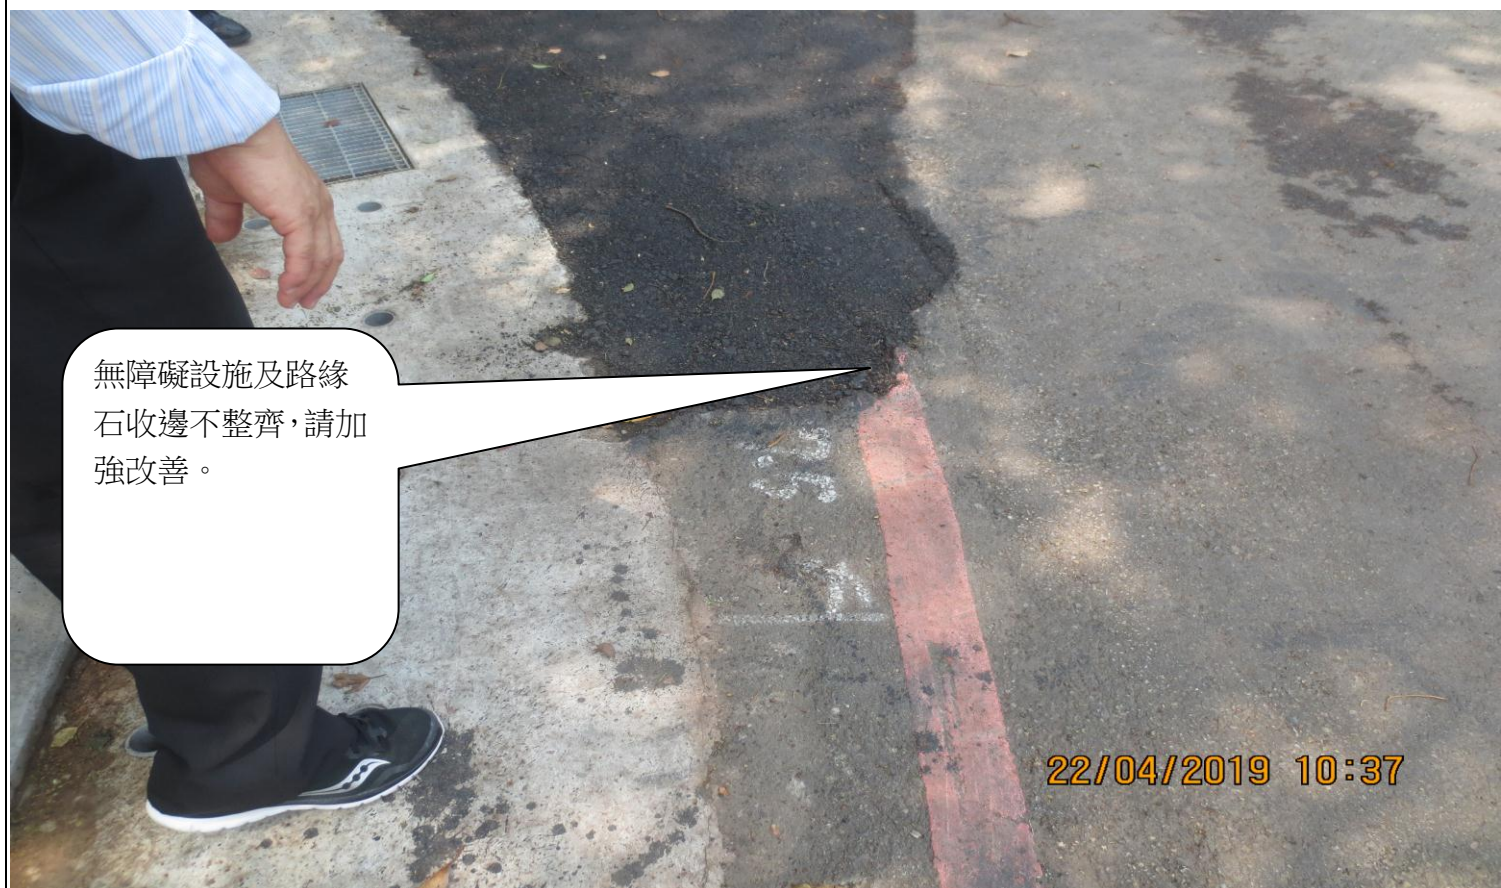
無障礙設施及路緣石收邊不整齊，請加強改善。
