新竹縣政府工程查核代表照片表

拍攝日期：108.05.02

工程名稱：桃山村民都有道路改善工程

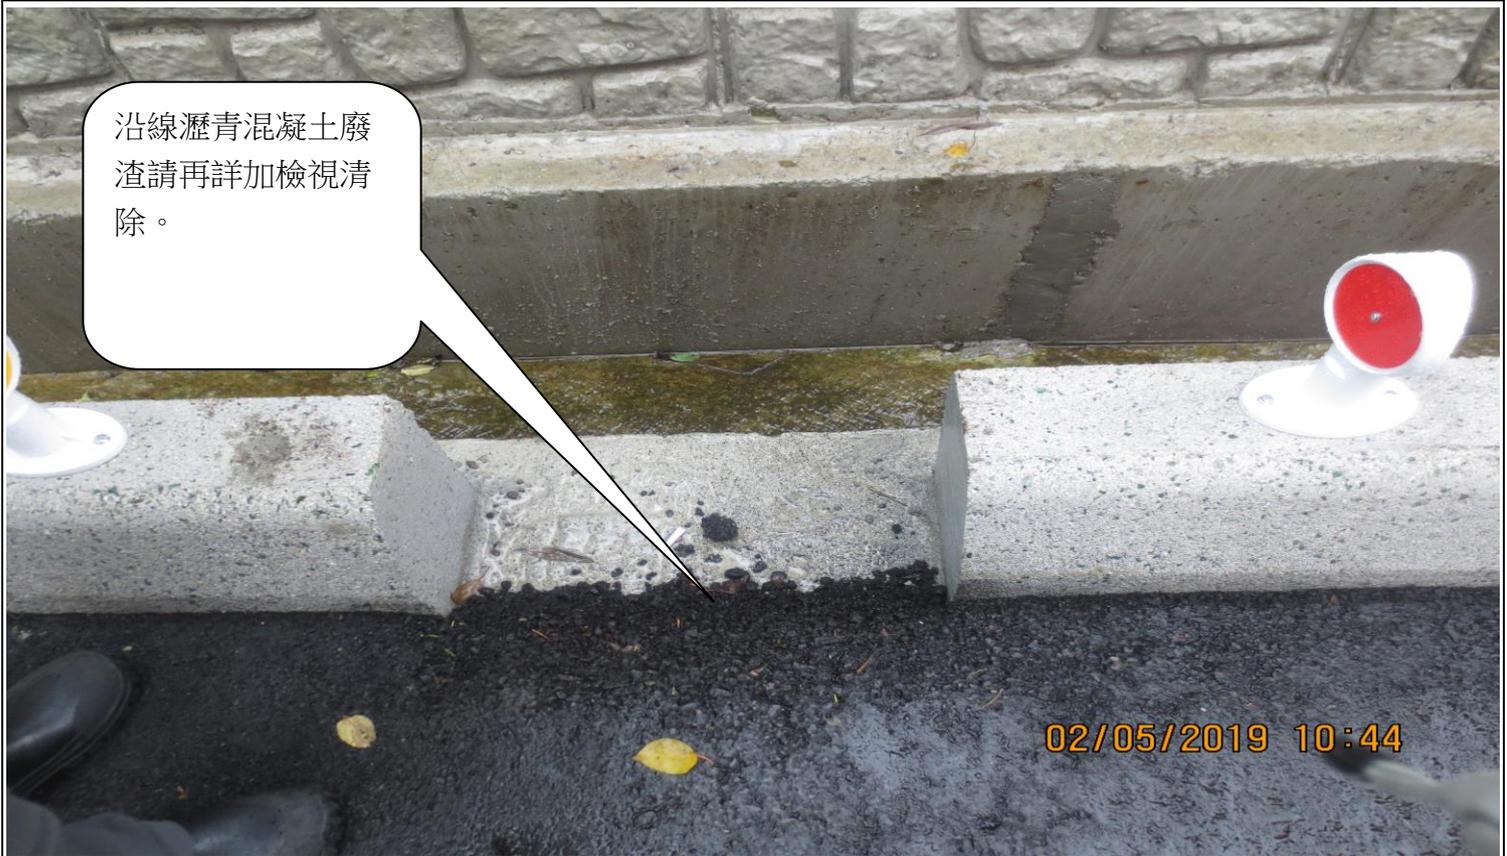
沿線瀝青混凝土廢渣請再詳加檢視清除。

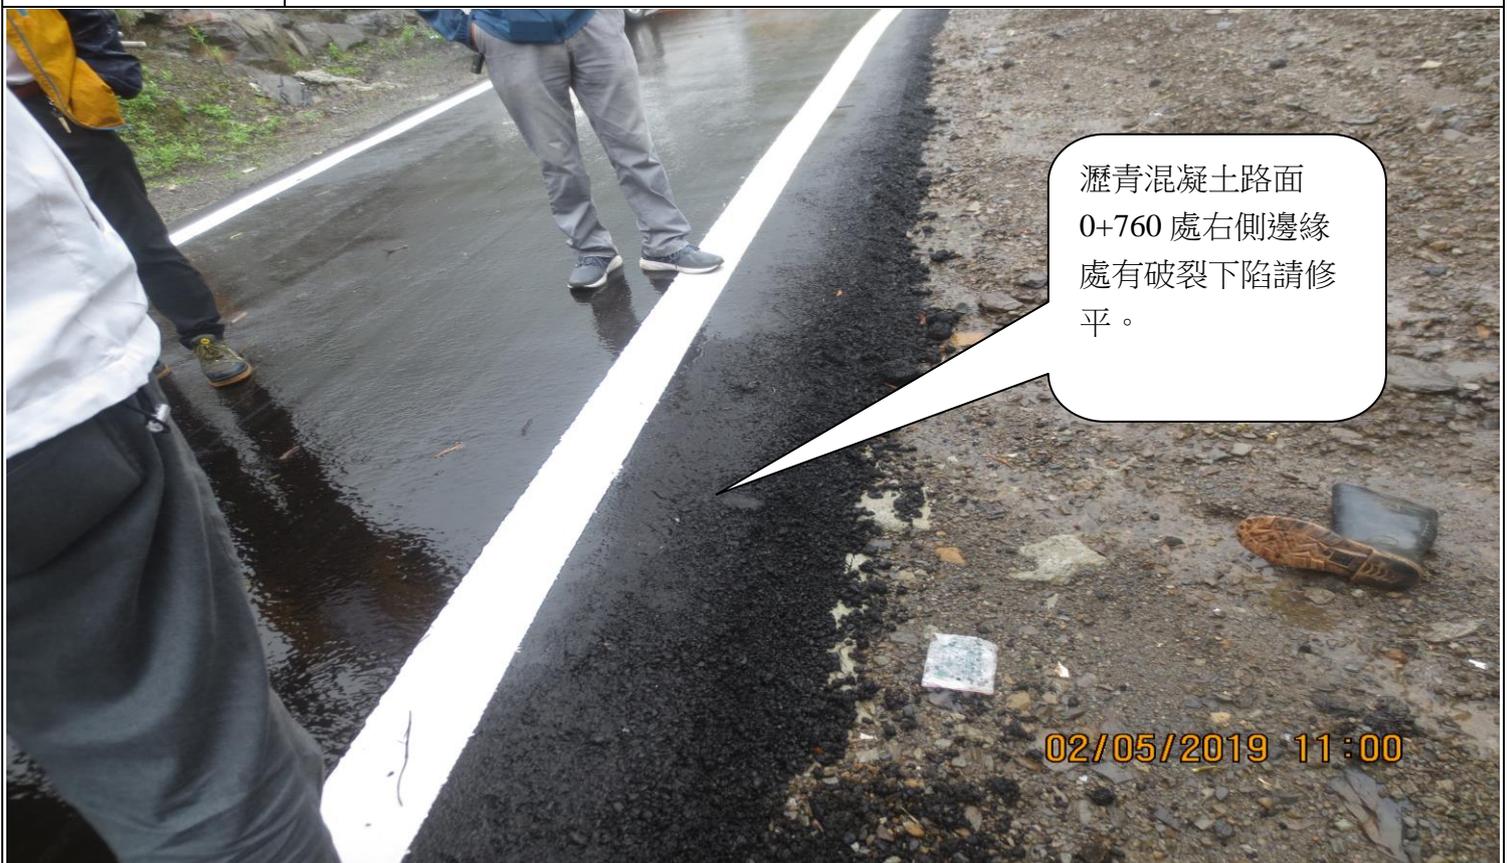
瀝青混凝土路面 0+760 處右側邊緣處有破裂下陷請修平。

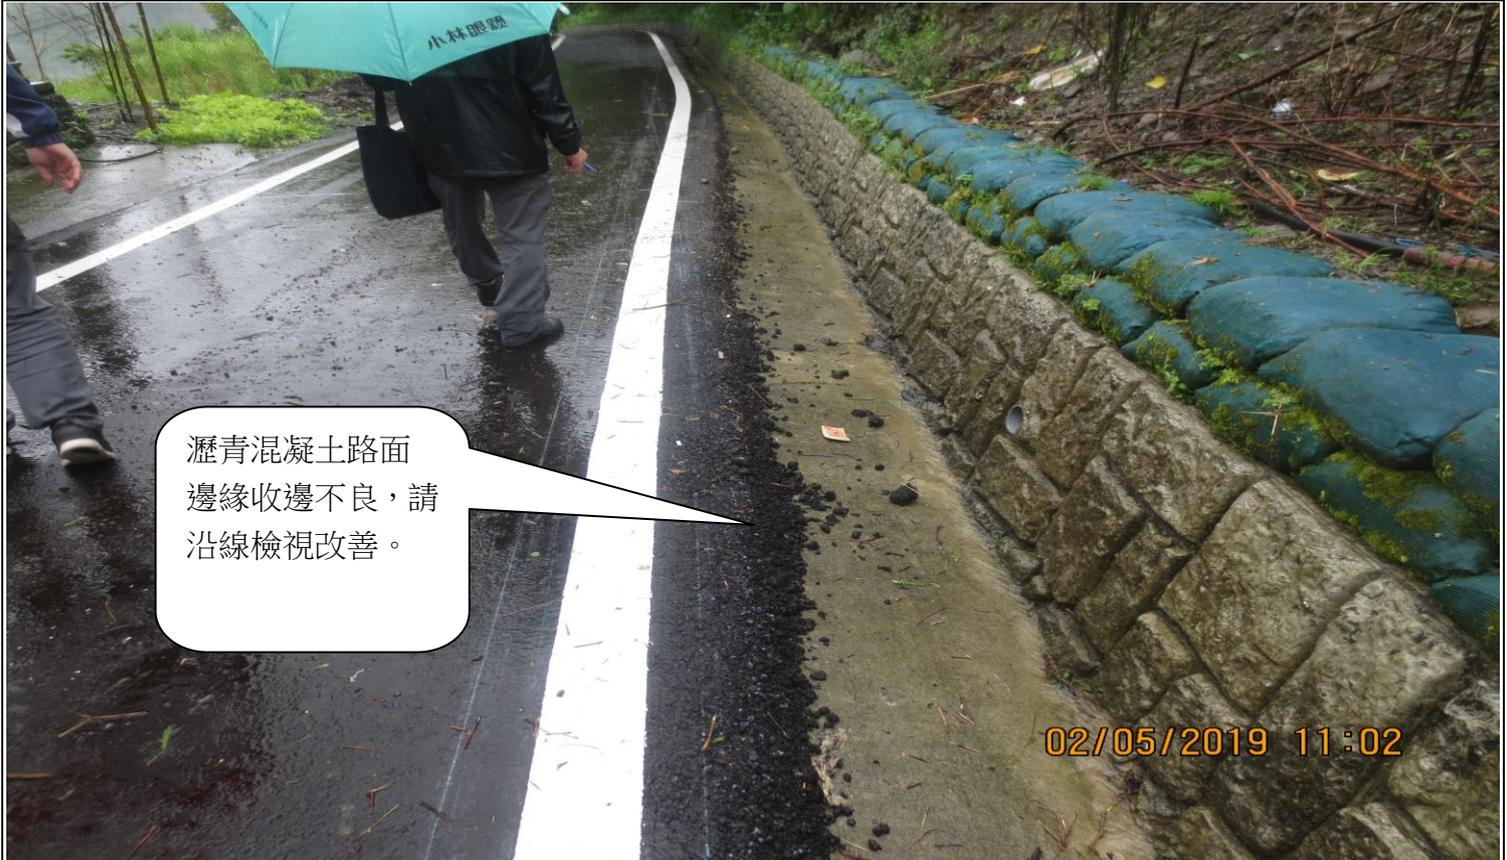
瀝青混凝土路面邊緣收邊不良，請沿線檢視改善。

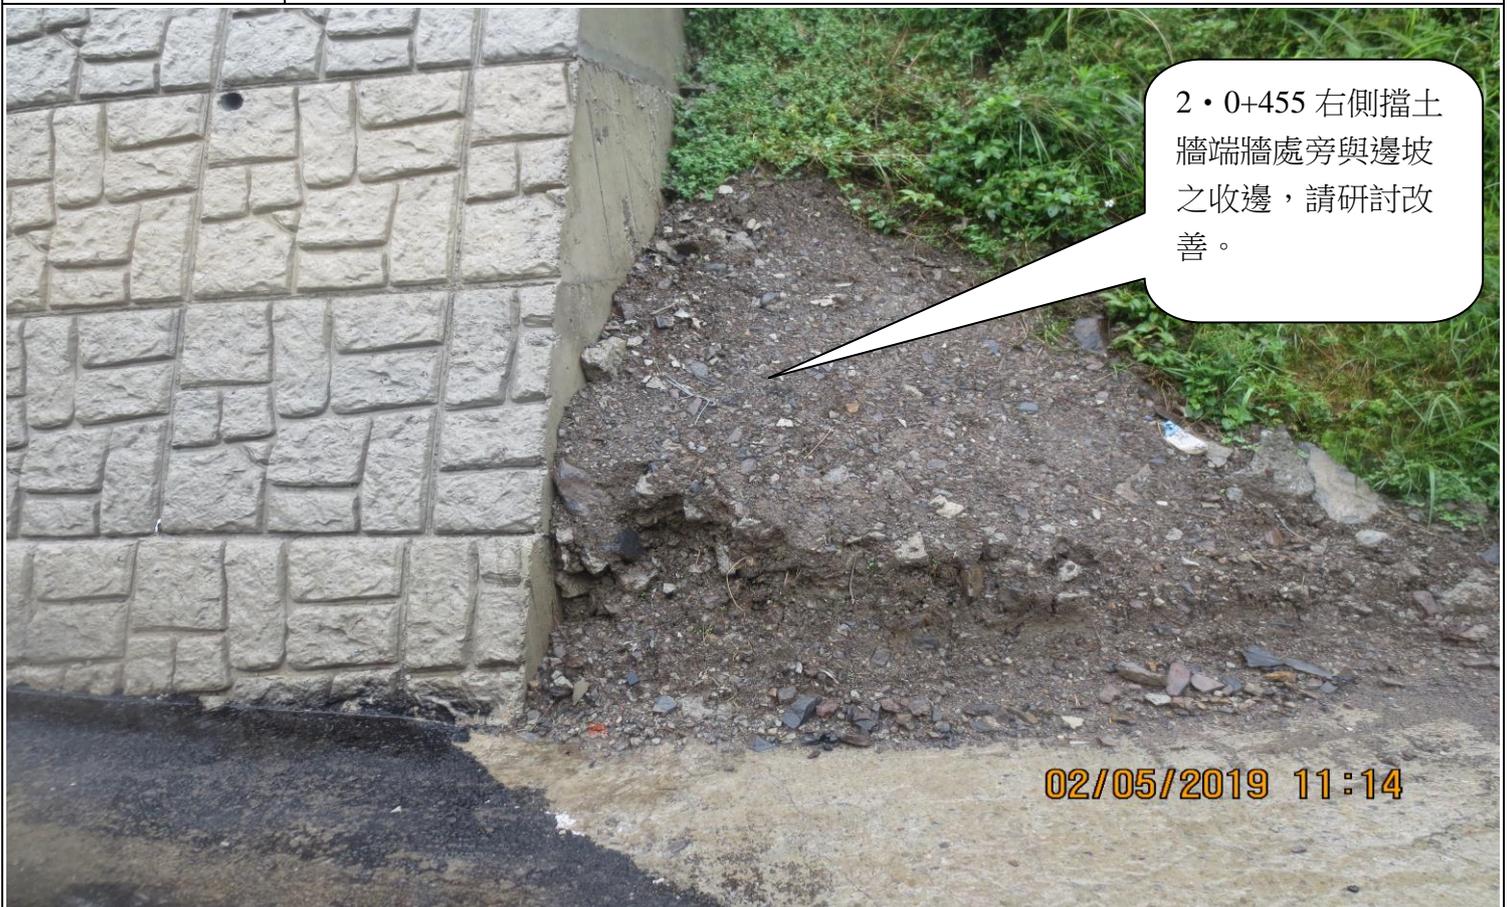
2·0+455 右側擋土牆端牆處旁與邊坡之收邊，請研討改善。

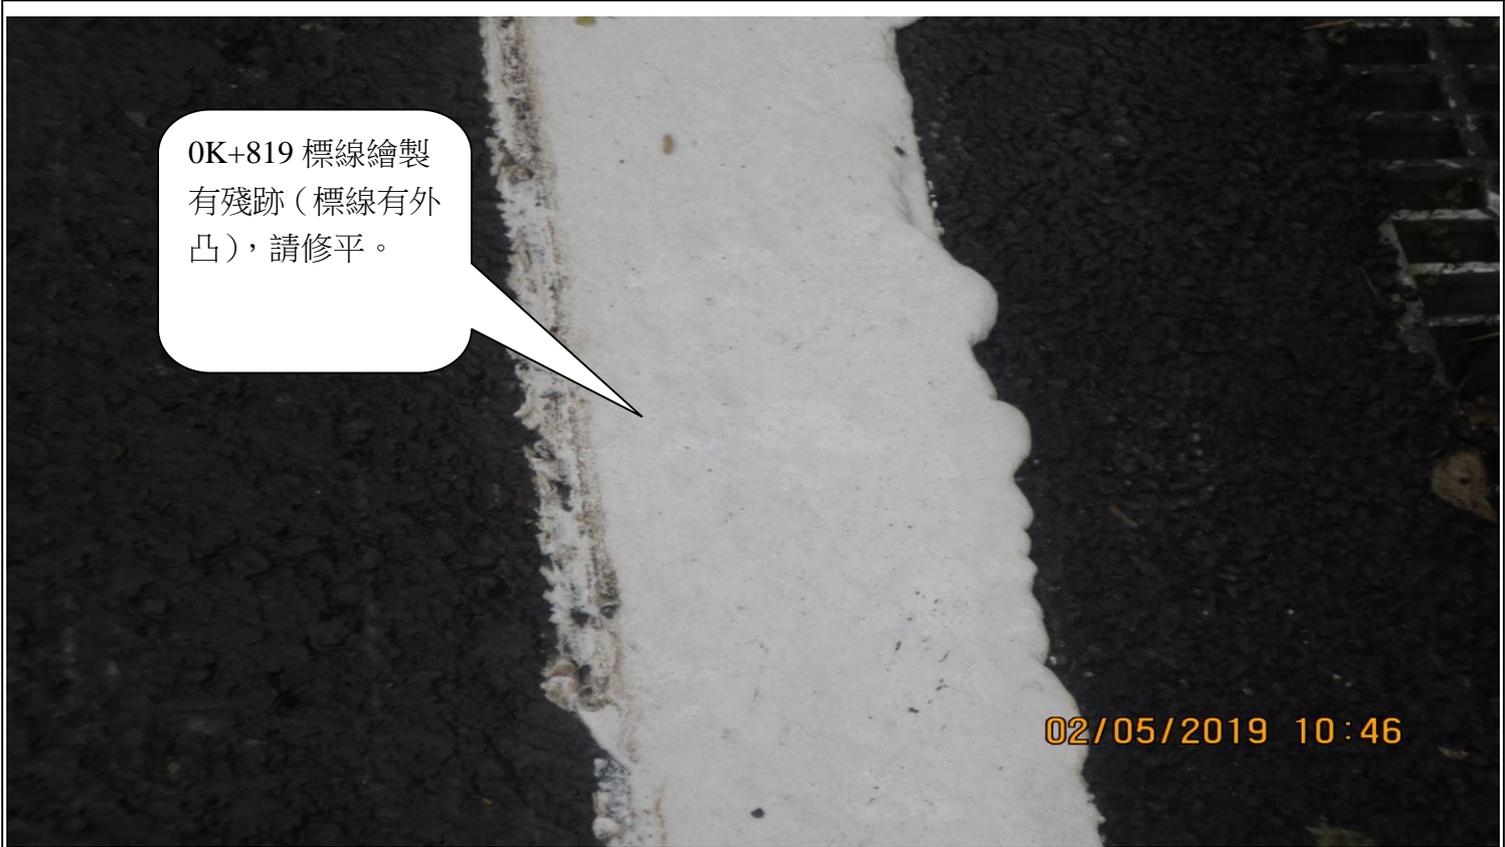
0K+819 標線繪製有殘跡 (標線有外凸), 請修平。

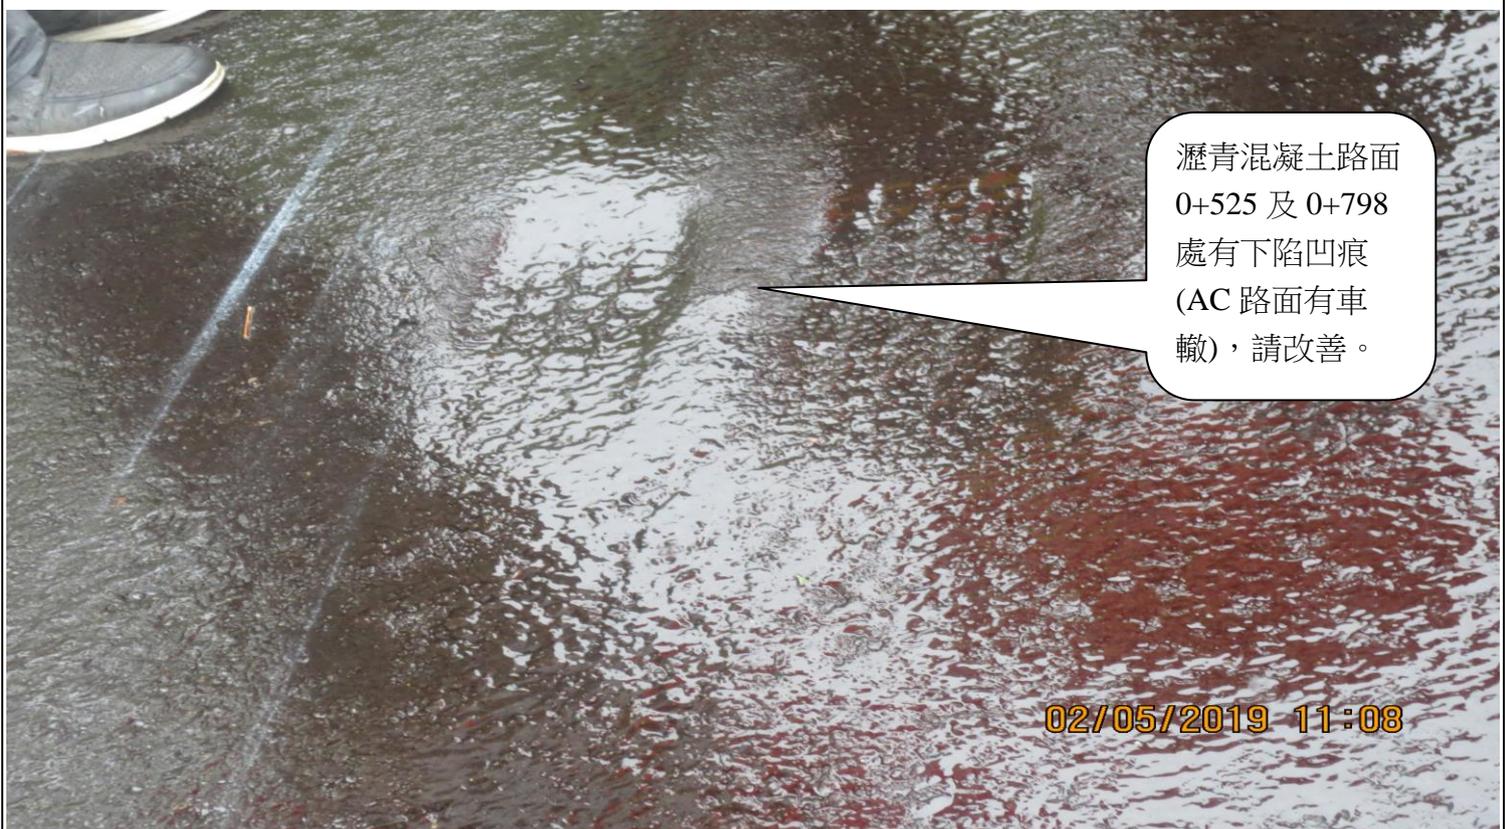
瀝青混凝土路面 0+525 及 0+798 處有下陷凹痕(AC 路面有車轍), 請改善。

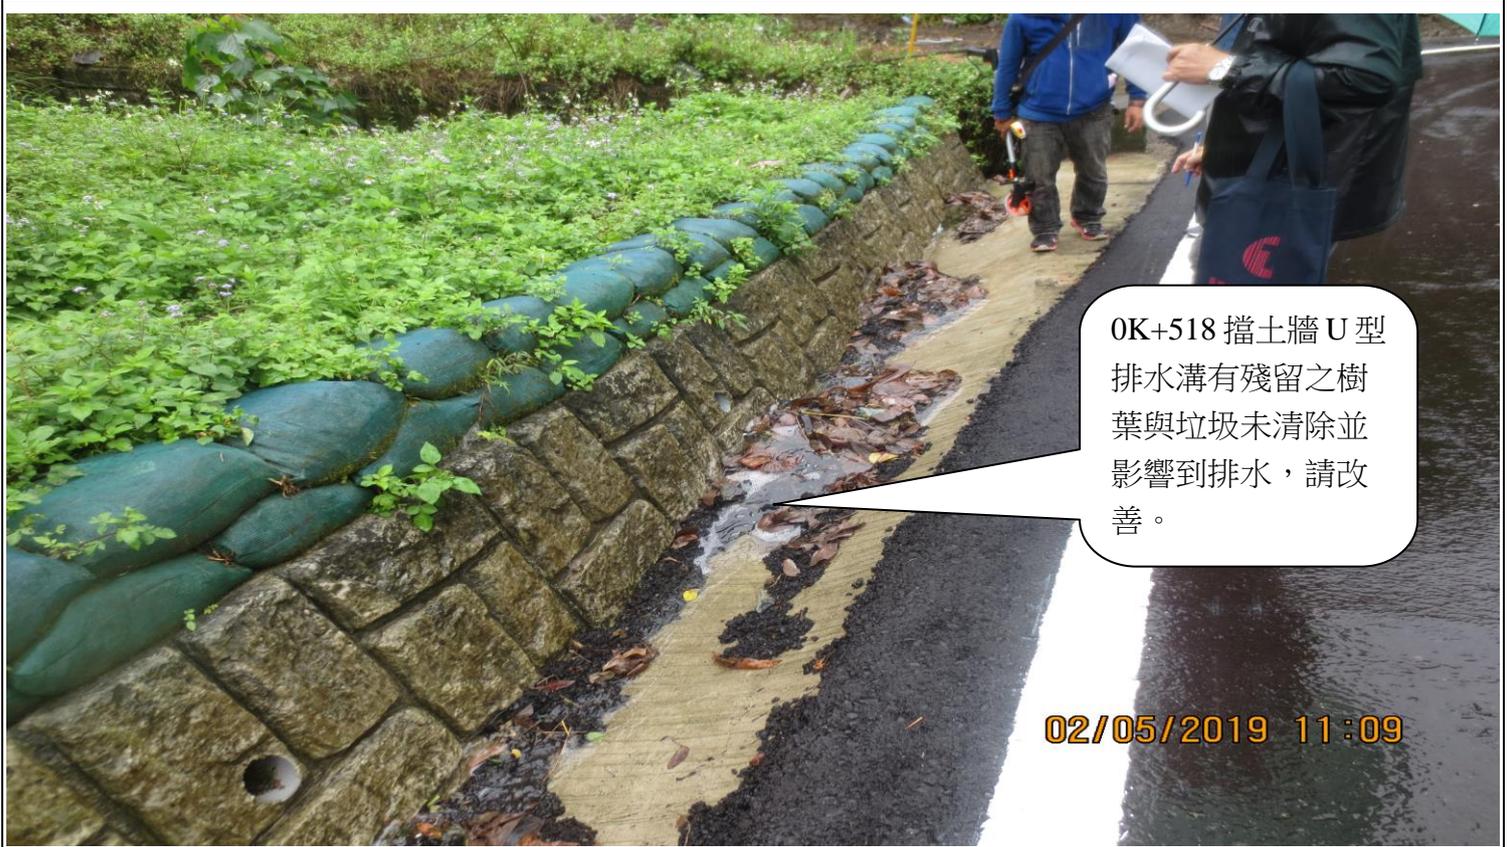
0K+518 擋土牆 U 型排水溝有殘留之樹葉與垃圾未清除並影響到排水，請改善。

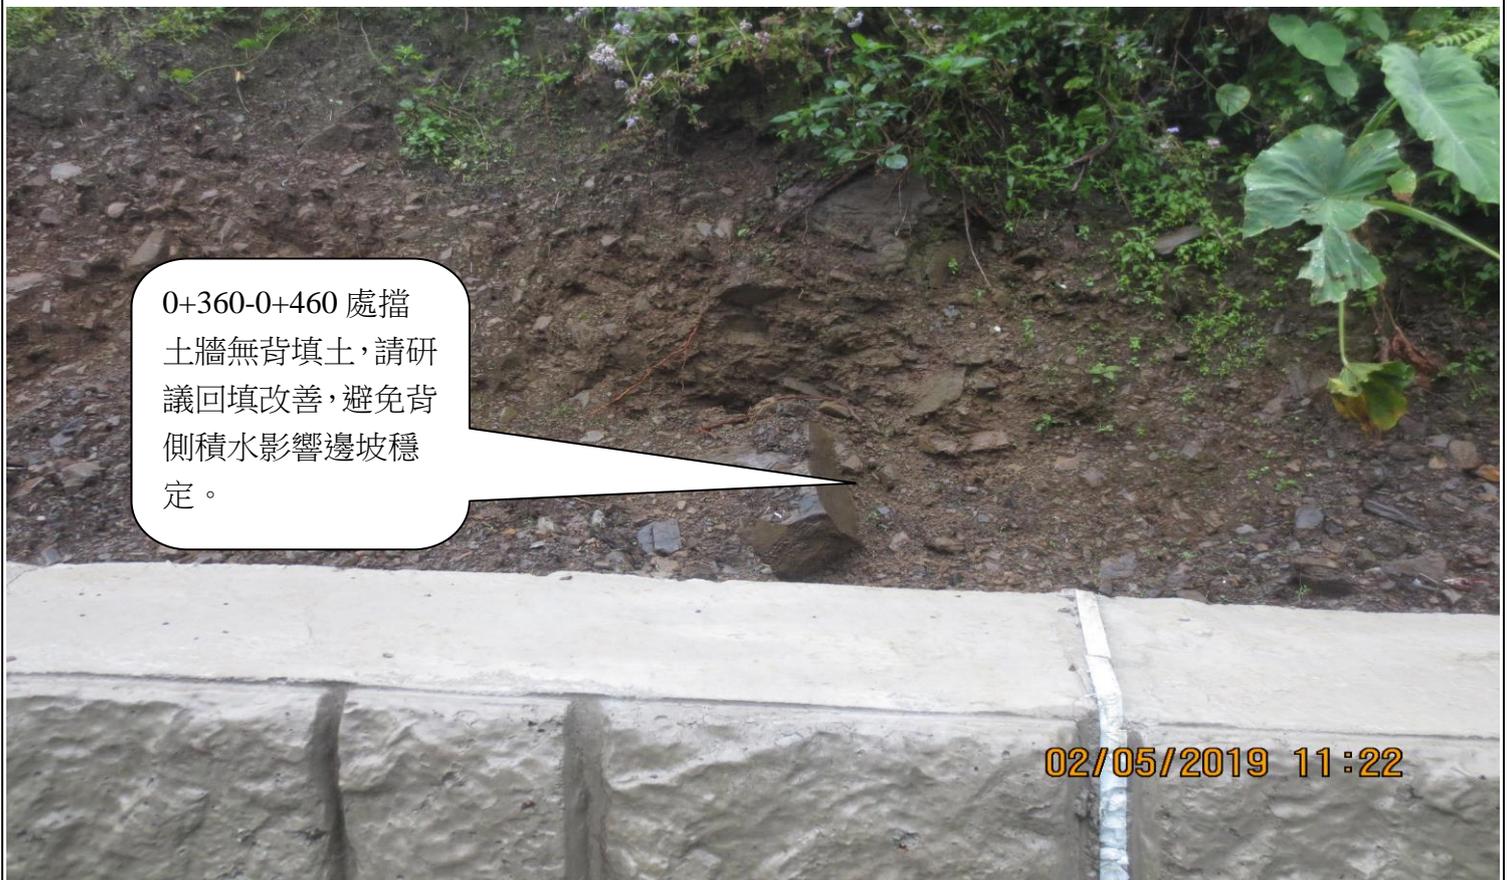
0+360-0+460 處擋土牆無背填土，請研議回填改善，避免背側積水影響邊坡穩定。

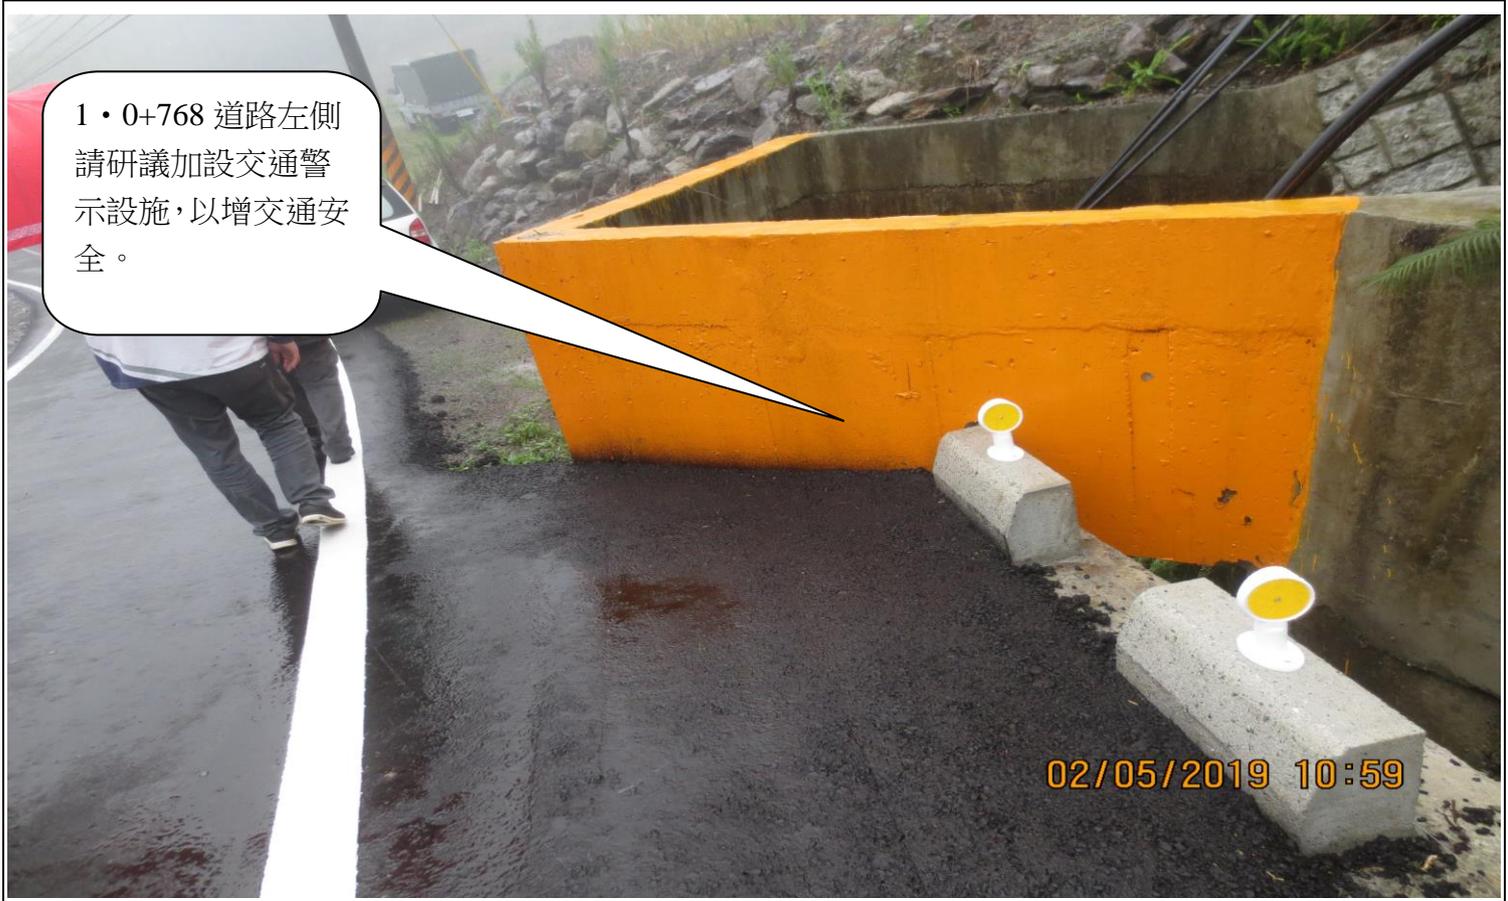
1·0+768 道路左側請研議加設交通警示設施，以增交通安全。

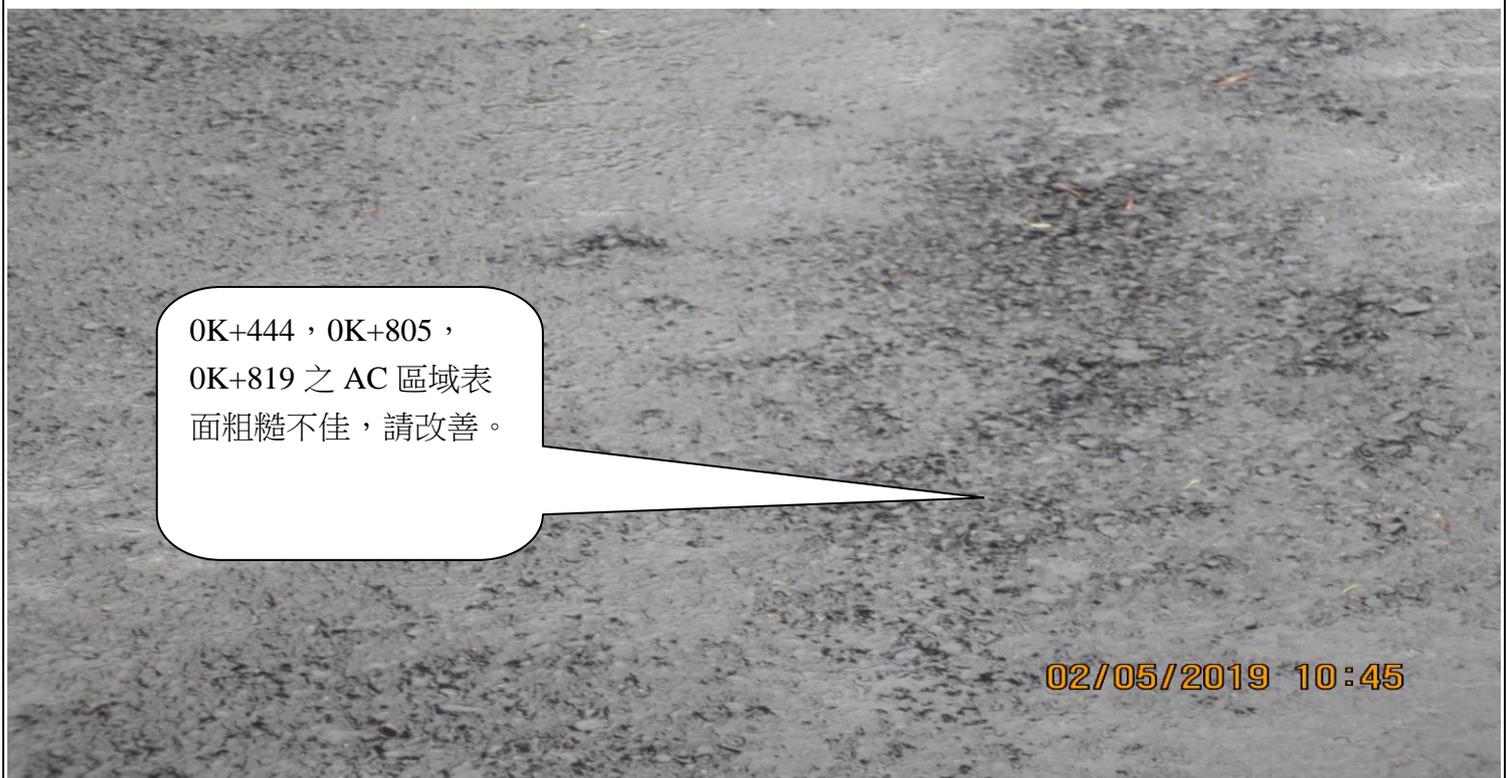
0K+444，0K+805，0K+819 之 AC 區域表面粗糙不佳，請改善。
