# 新竹縣政府工程查核代表照片表

拍攝日期：108.05.09

工程名稱：新竹縣新豐鄉新豐國民小學風雨球場新建工程

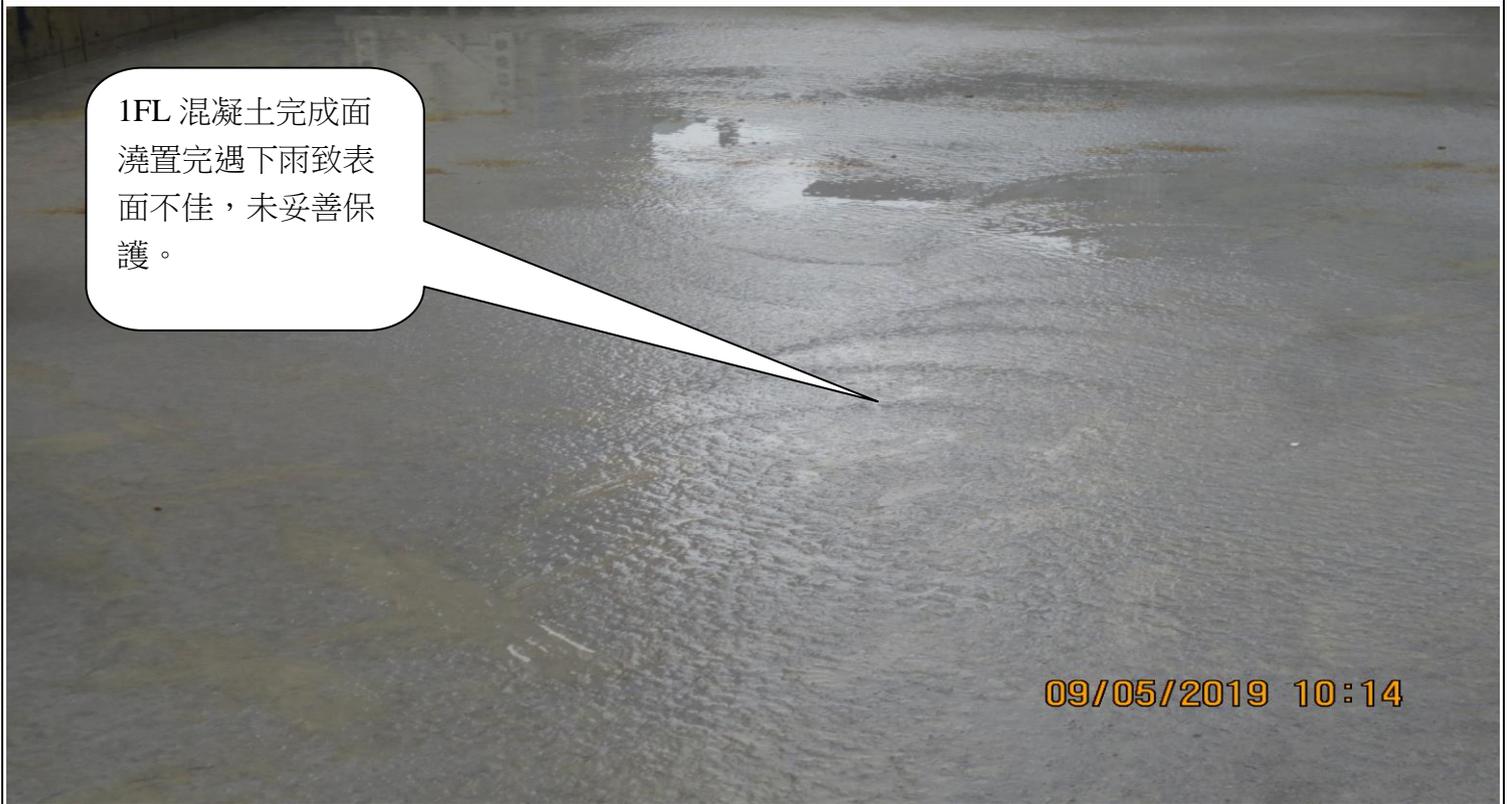
1FL 混凝土完成面澆置完遇下雨致表面不佳，未妥善保護。

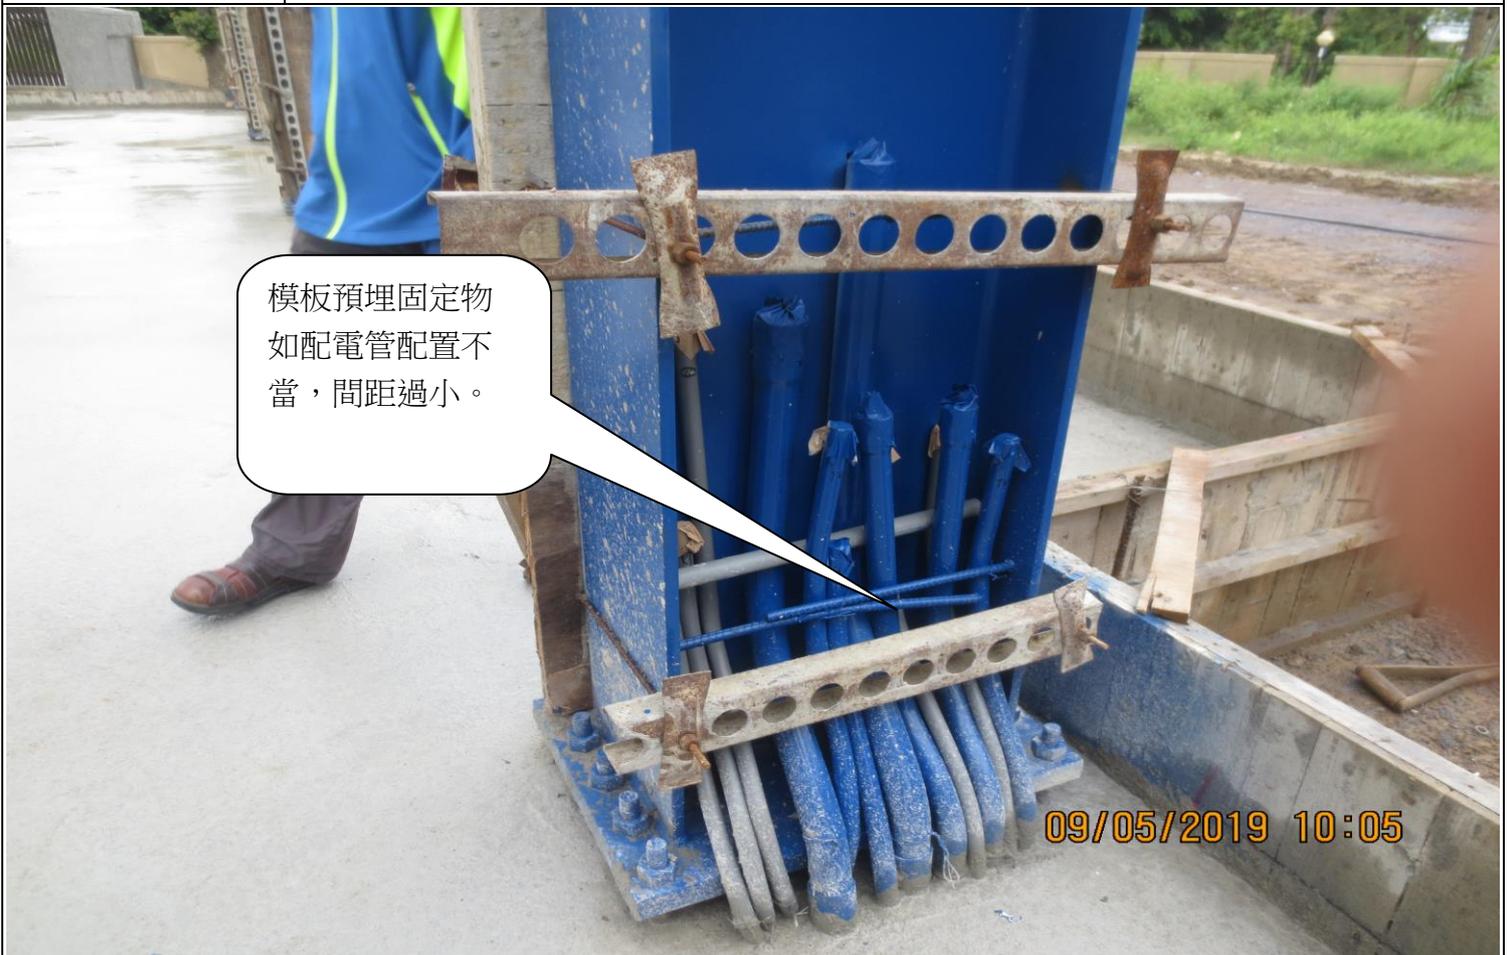
模板預埋固定物如配電管配置不當，間距過小。

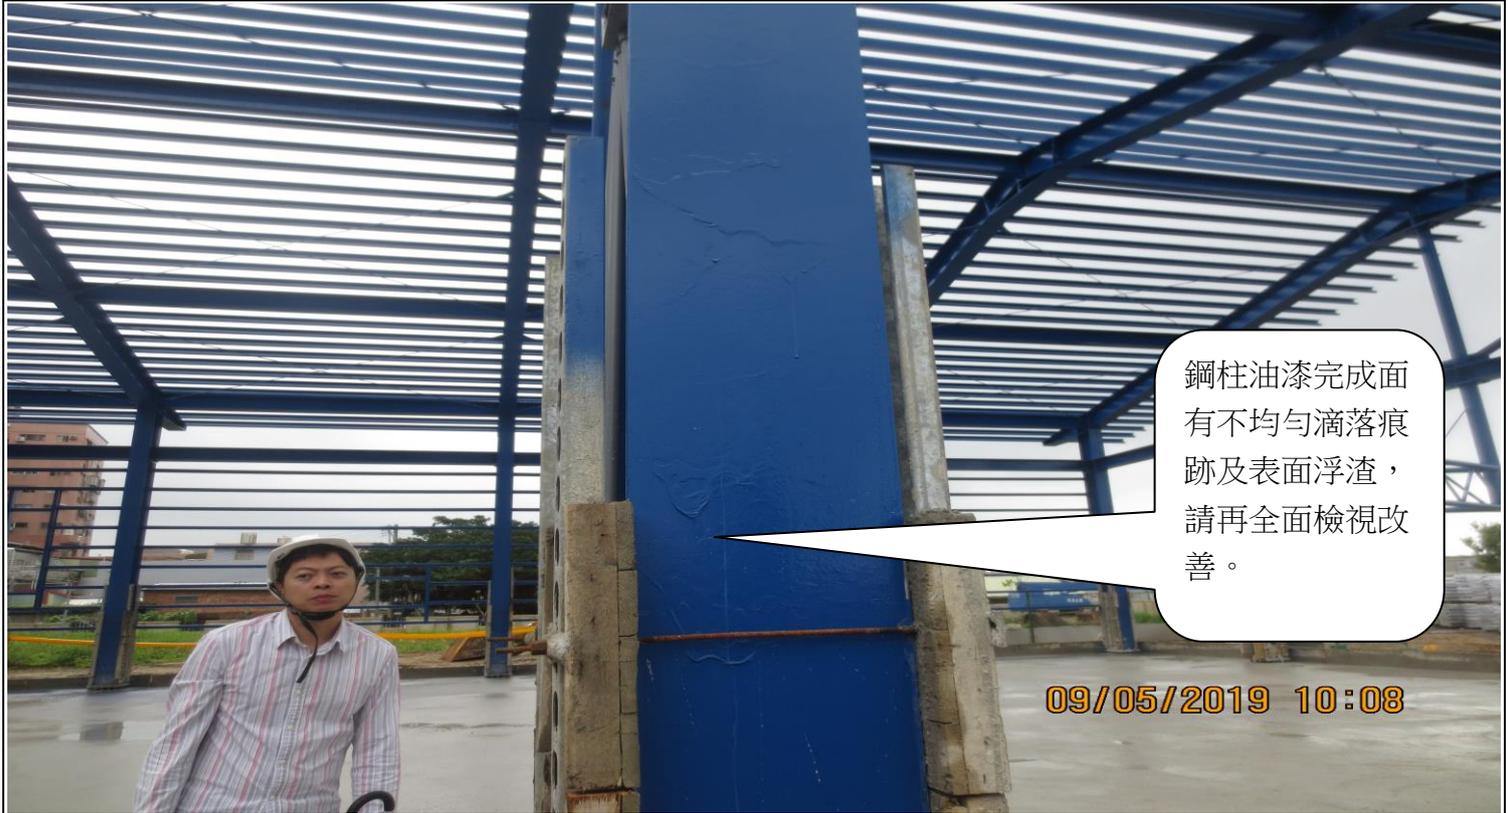
鋼柱油漆完成面有不均勻滴落痕跡及表面浮渣，請再全面檢視改善。

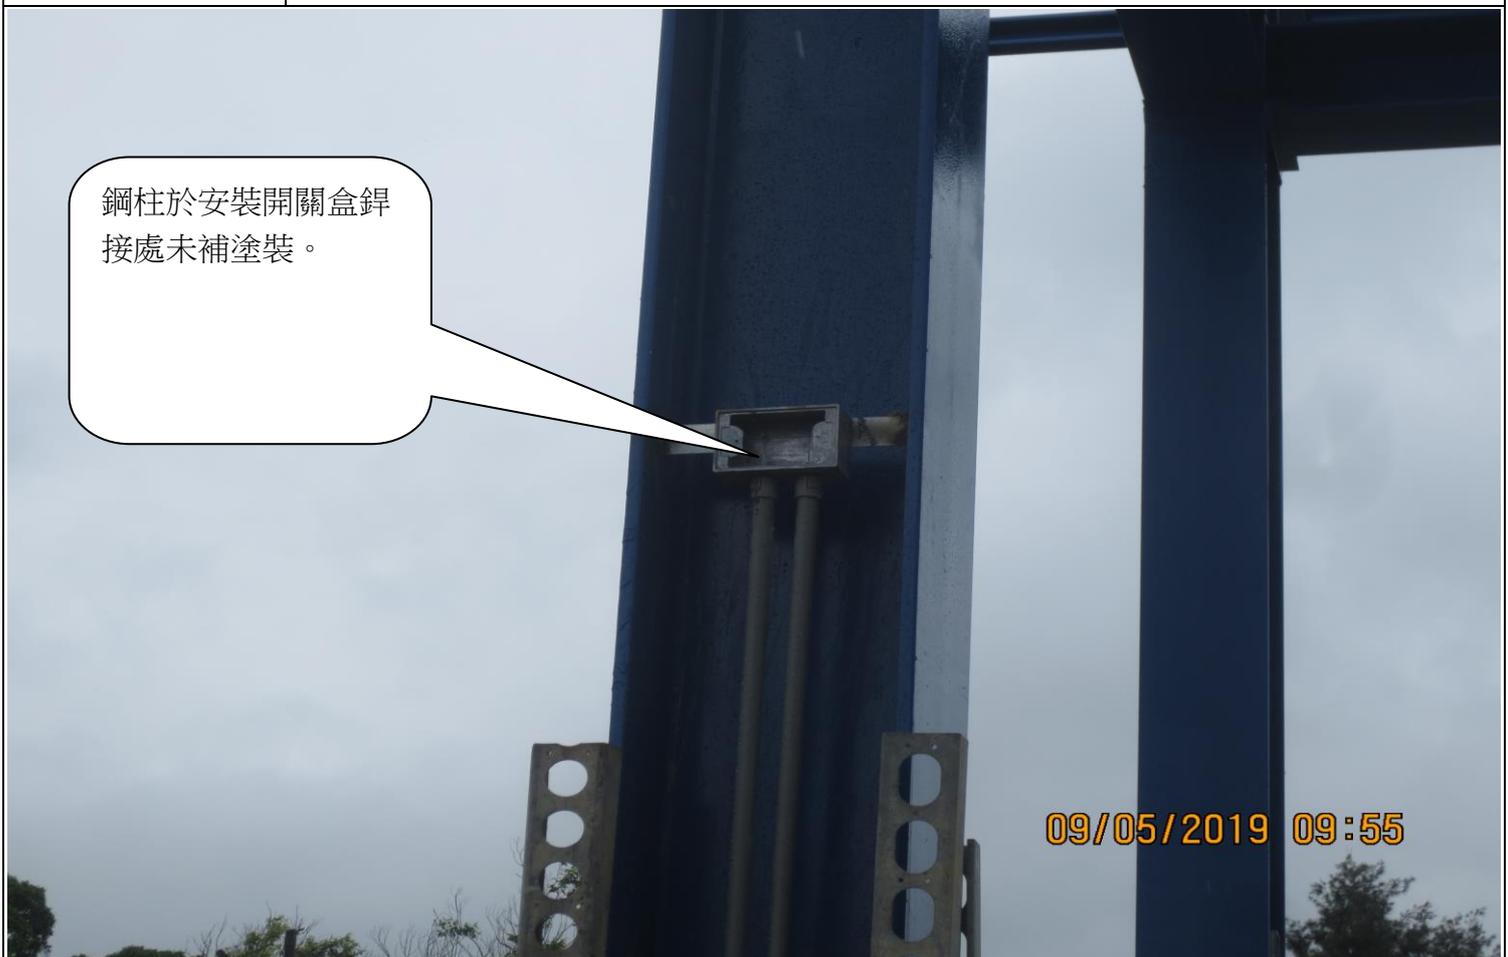
鋼柱於安裝開關盒銲接處未補塗裝。

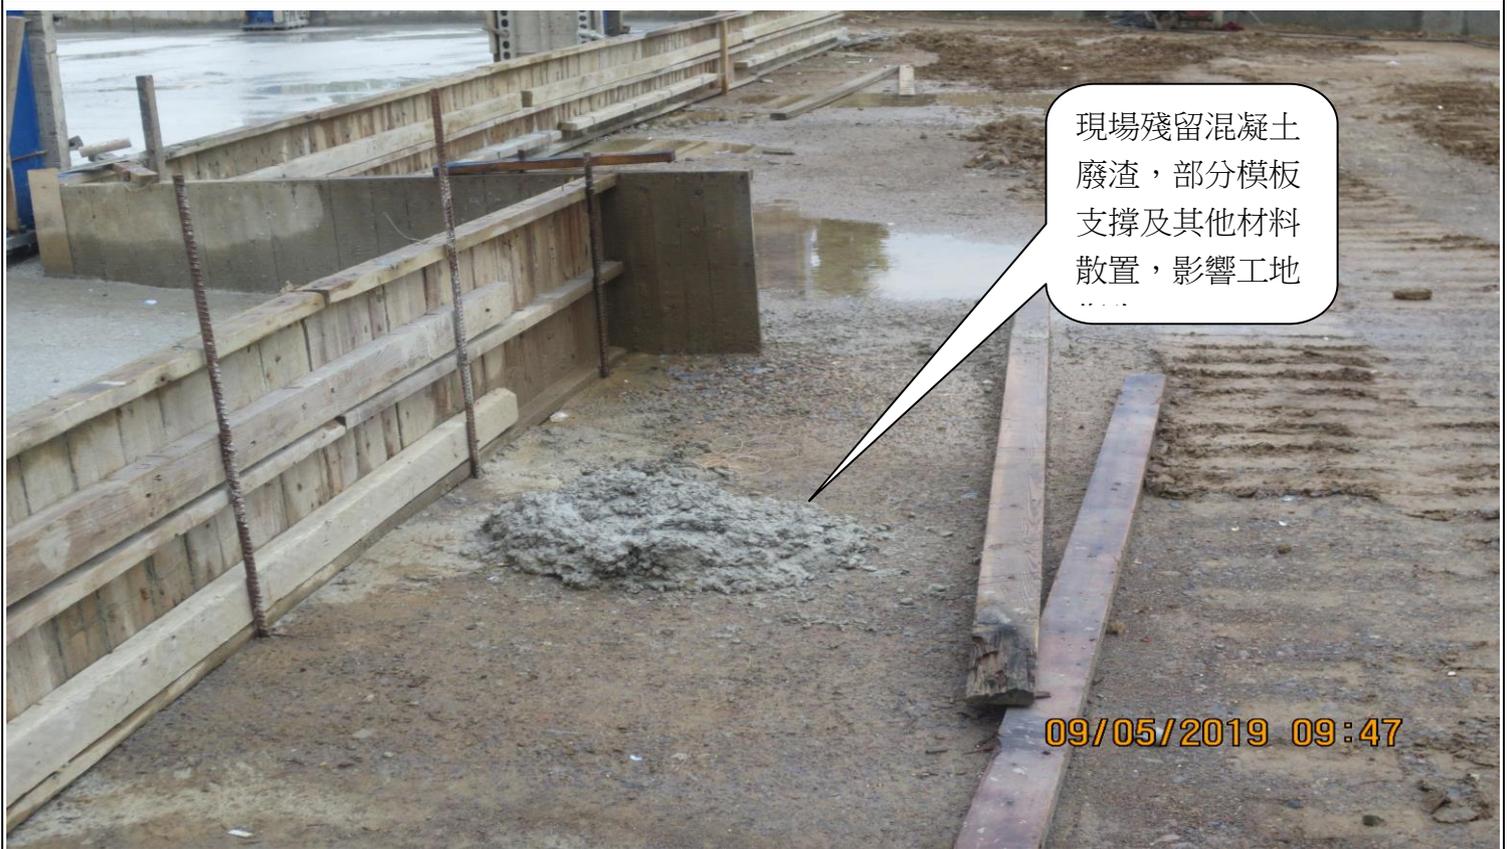
現場殘留混凝土廢渣，部分模板支撐及其他材料散置，影響工地衛生。

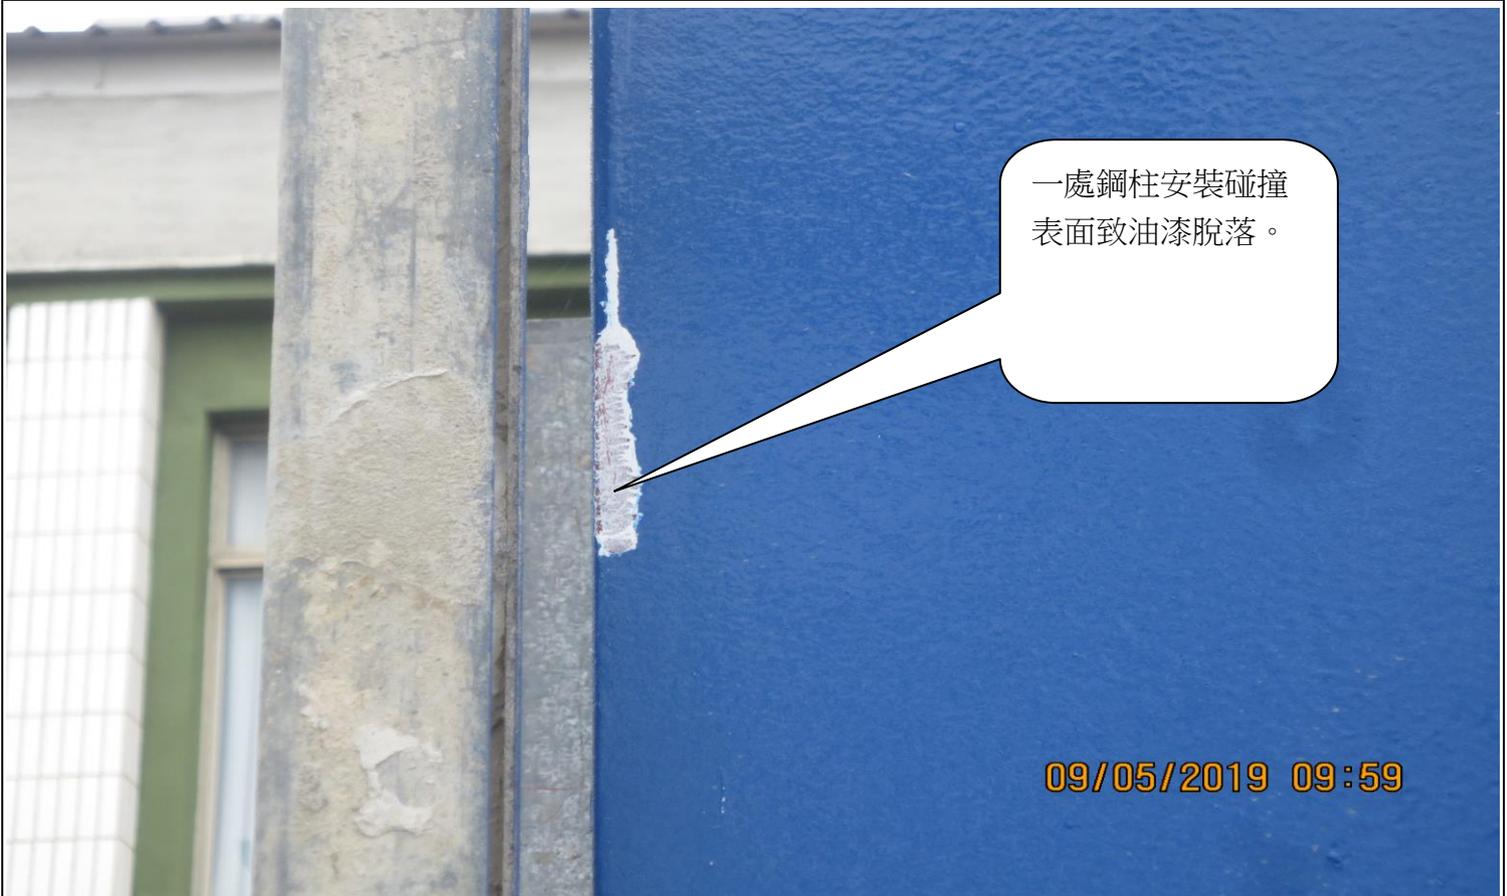
一處鋼柱安裝碰撞表面致油漆脫落。

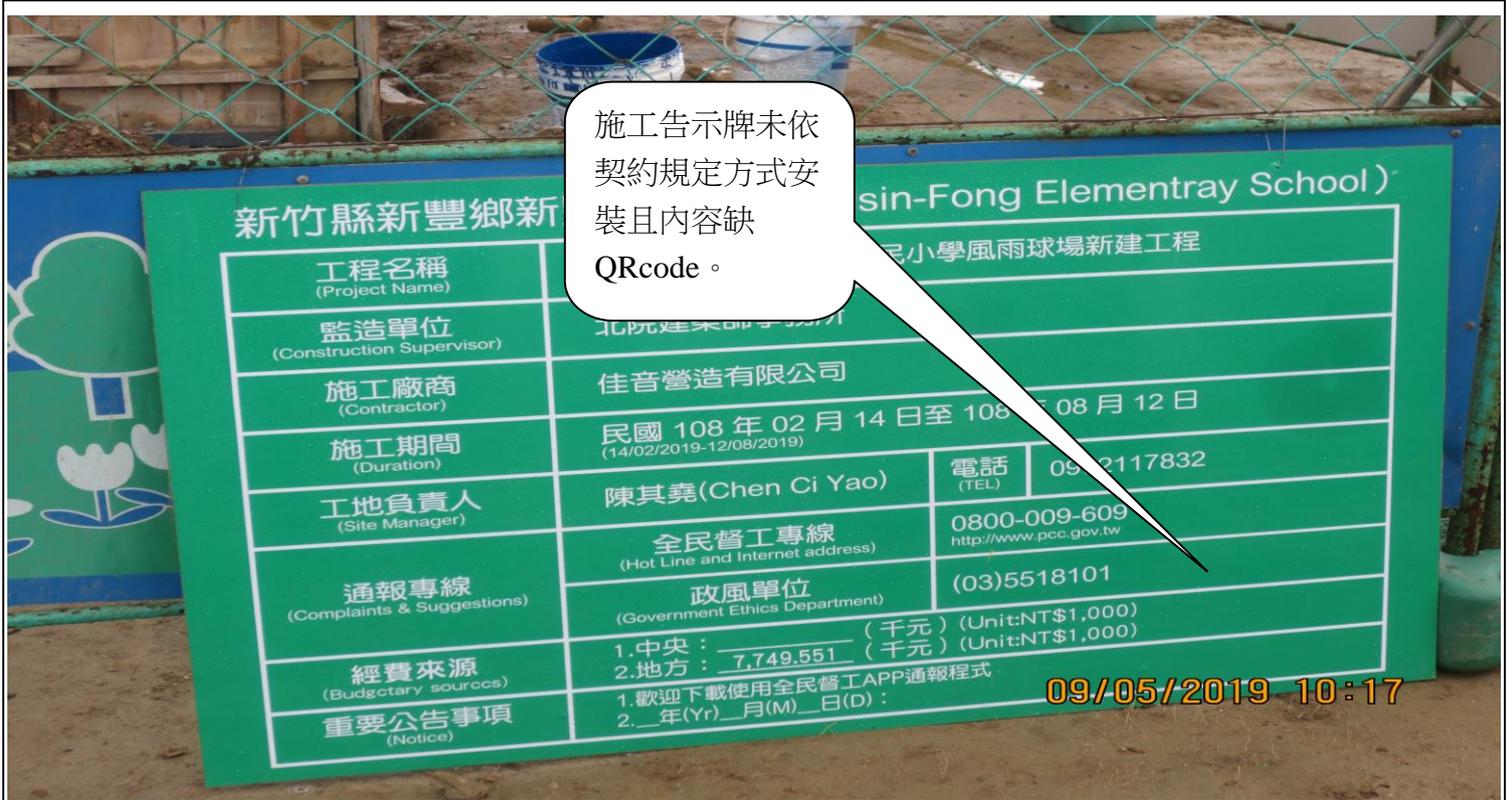
說明	施工告示牌未依契約規定方式安裝且內容缺 QRcode。
----	-----------------------------

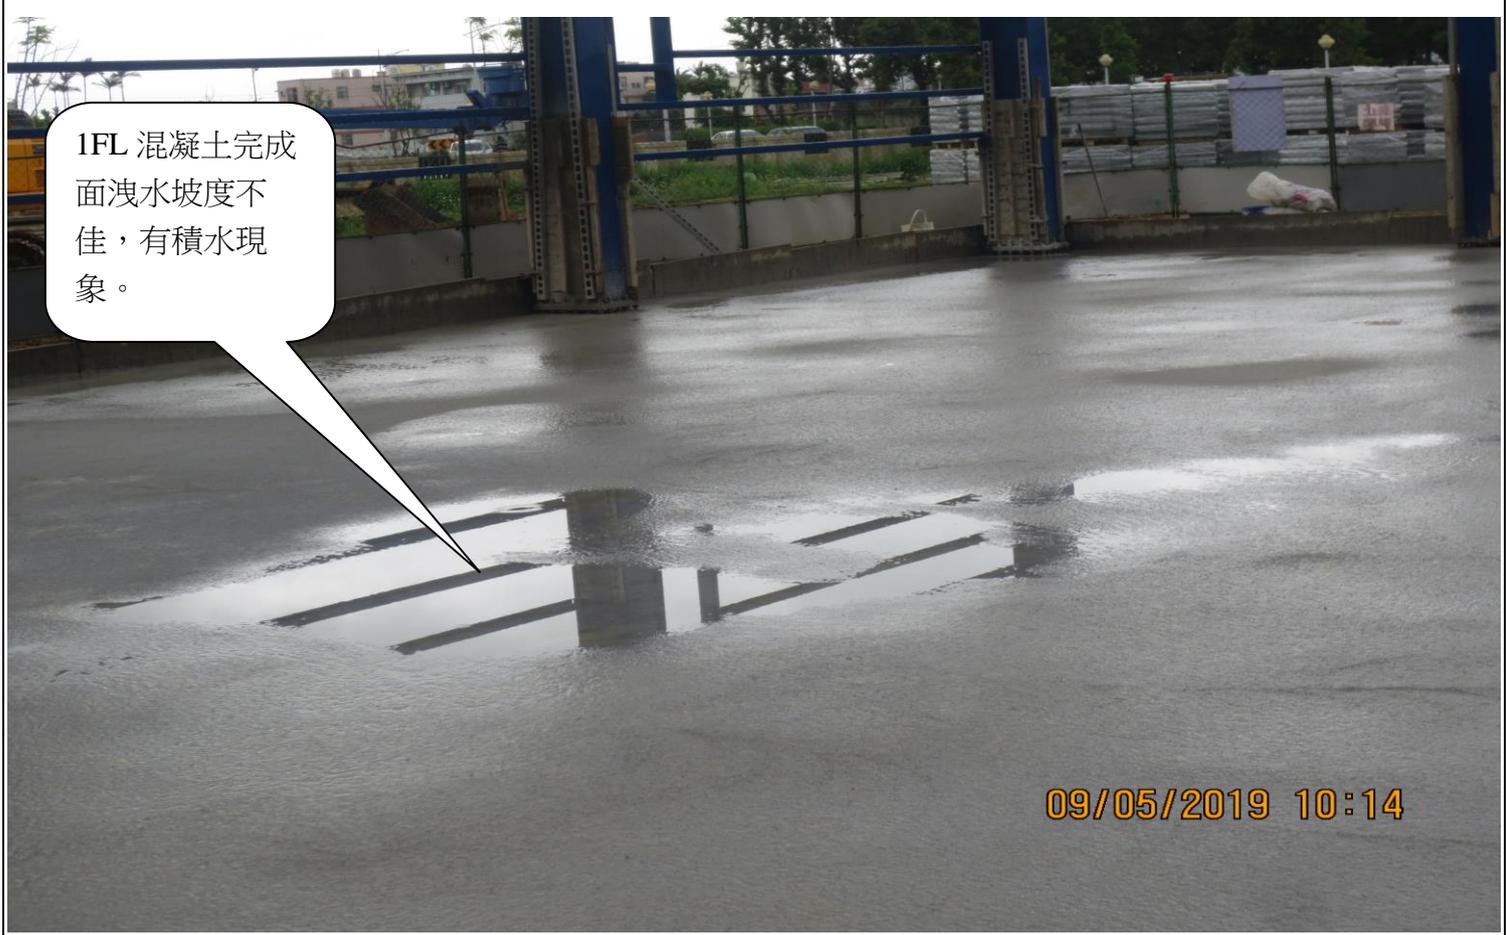
說明	1FL 混凝土完成面洩水坡度不佳，有積水現象。
----	-------------------------

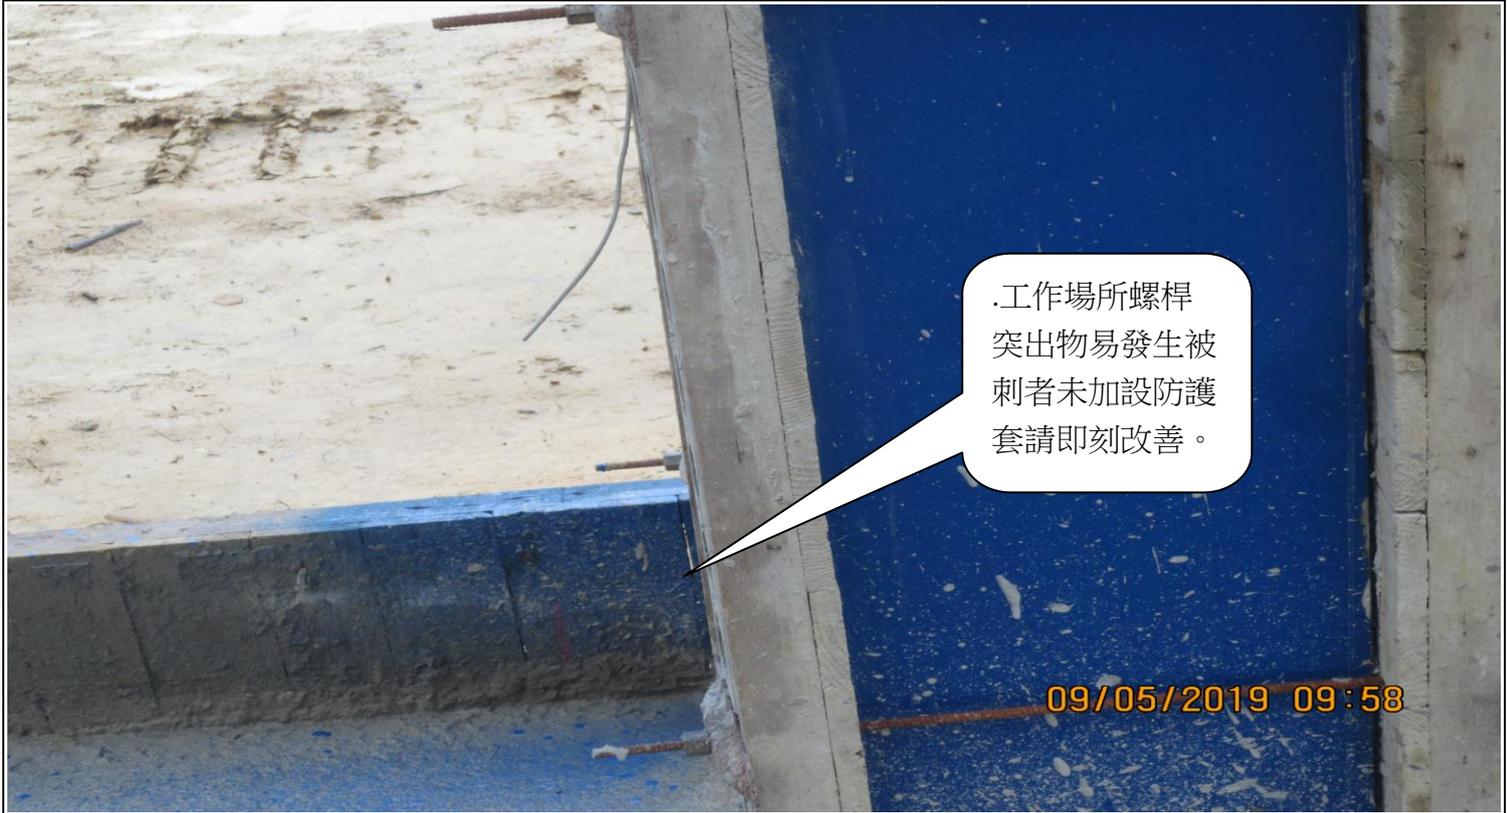
.工作場所螺桿突出物易發生被刺者未加設防護套請即刻改善。

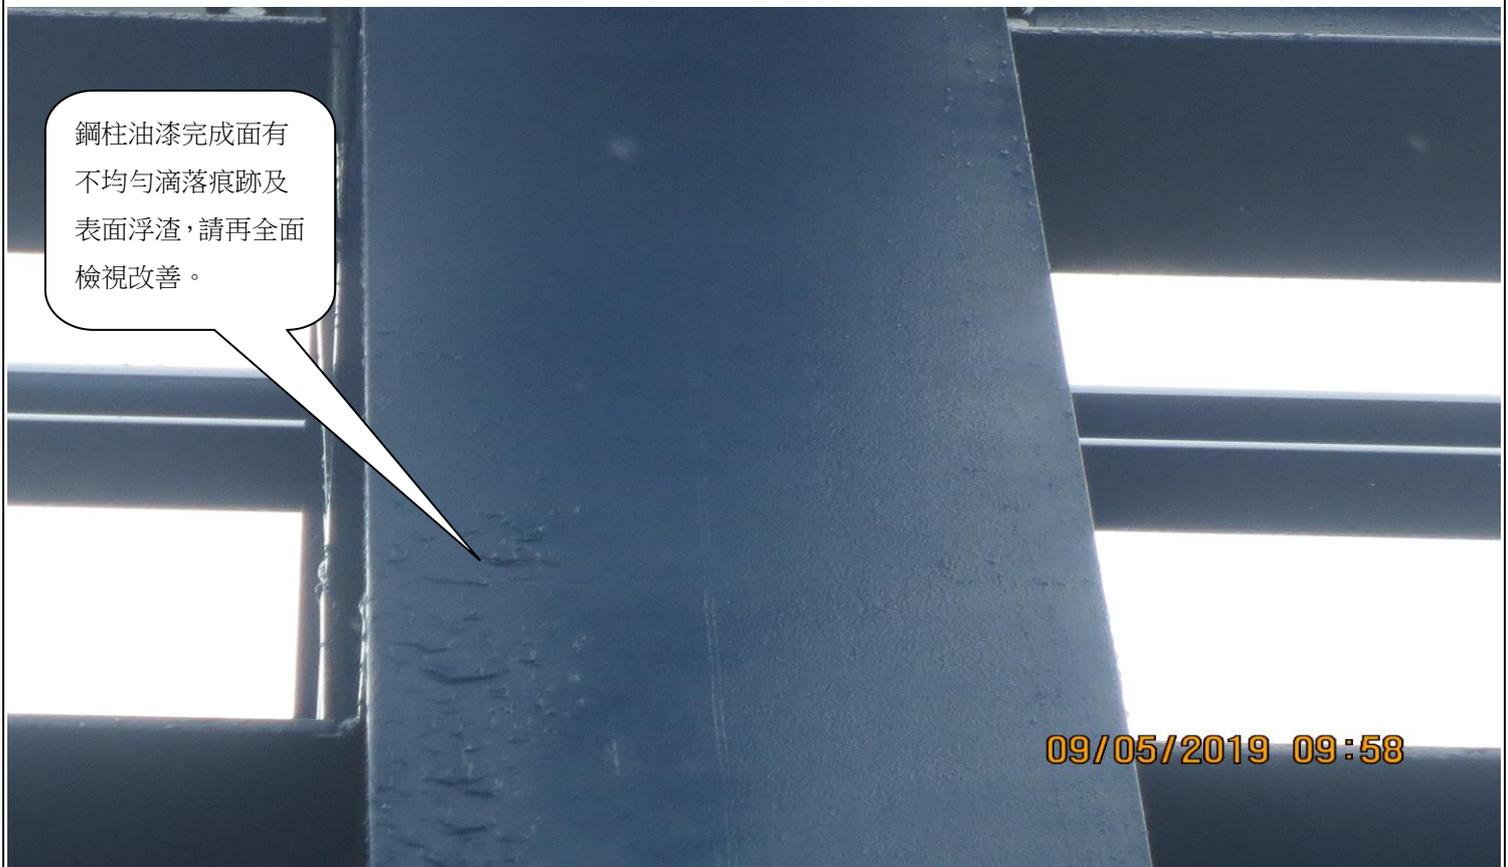
鋼柱油漆完成面有不均勻滴落痕跡及表面浮渣，請再全面檢視改善。
