# 新竹縣政府工程查核代表照片表

工程名稱：新竹縣立竹東國民中學第三期校舍改建工程

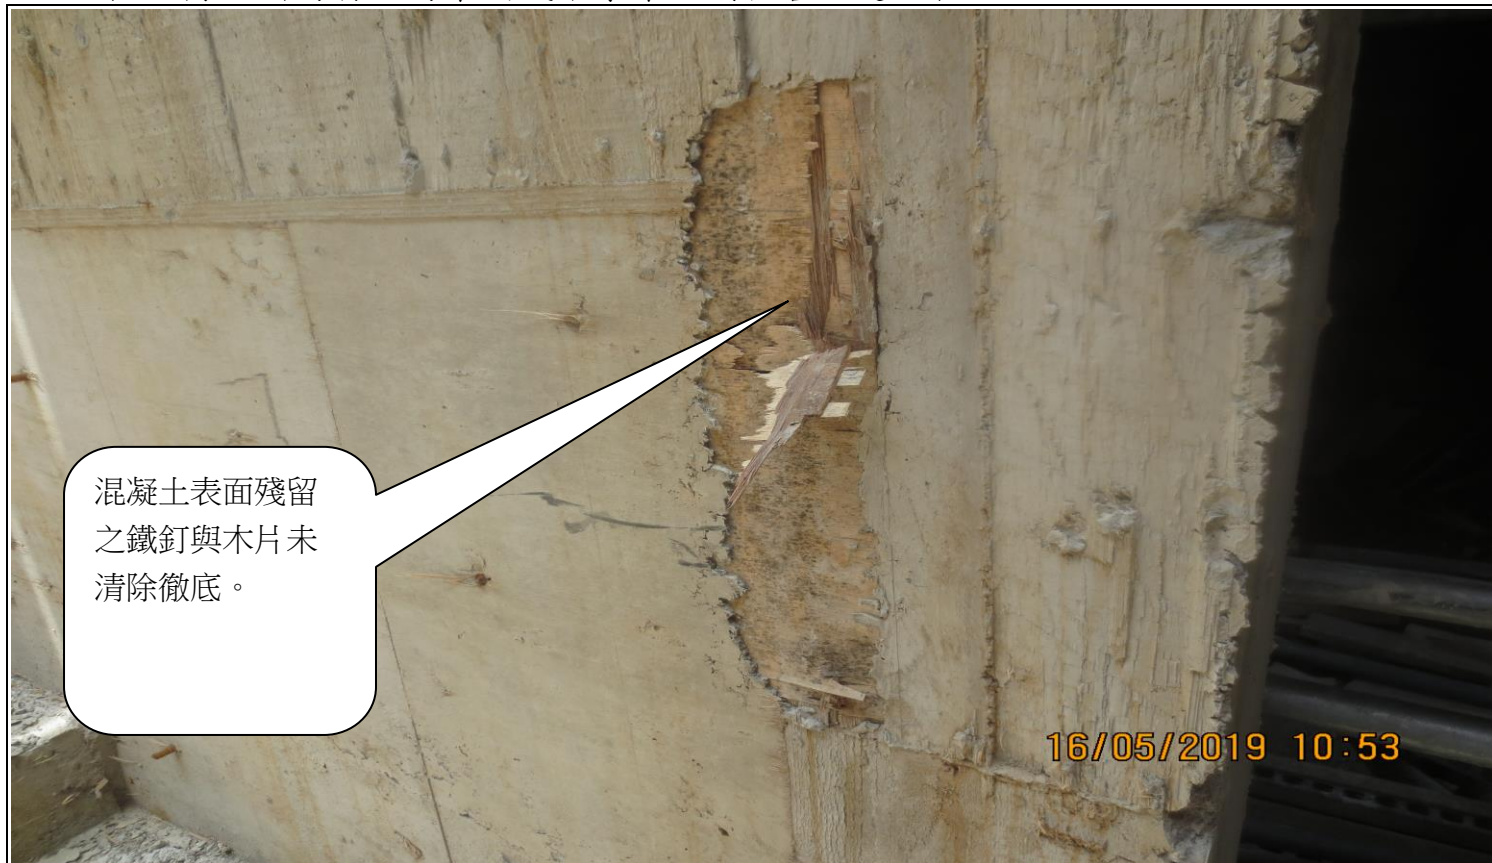
混凝土表面殘留  
之鐵釘與木片未  
清除徹底。

混凝土表面殘留之鐵釘與木片未清除徹底。

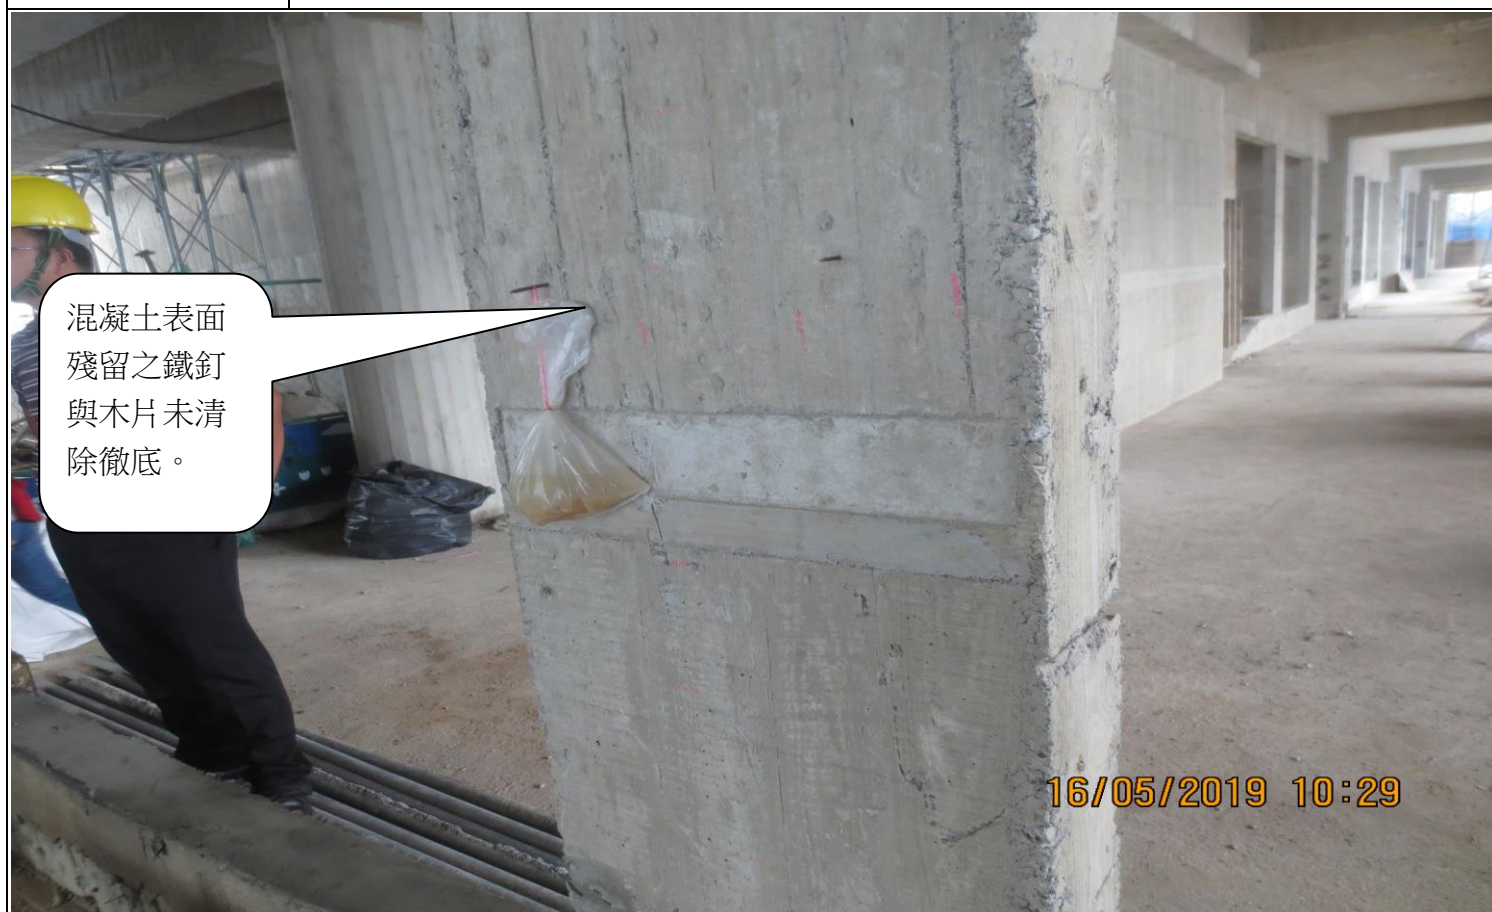
混凝土表面  
殘留之鐵釘  
與木片未清  
除徹底。

混凝土表面殘留之鐵釘與木片未清除徹底。

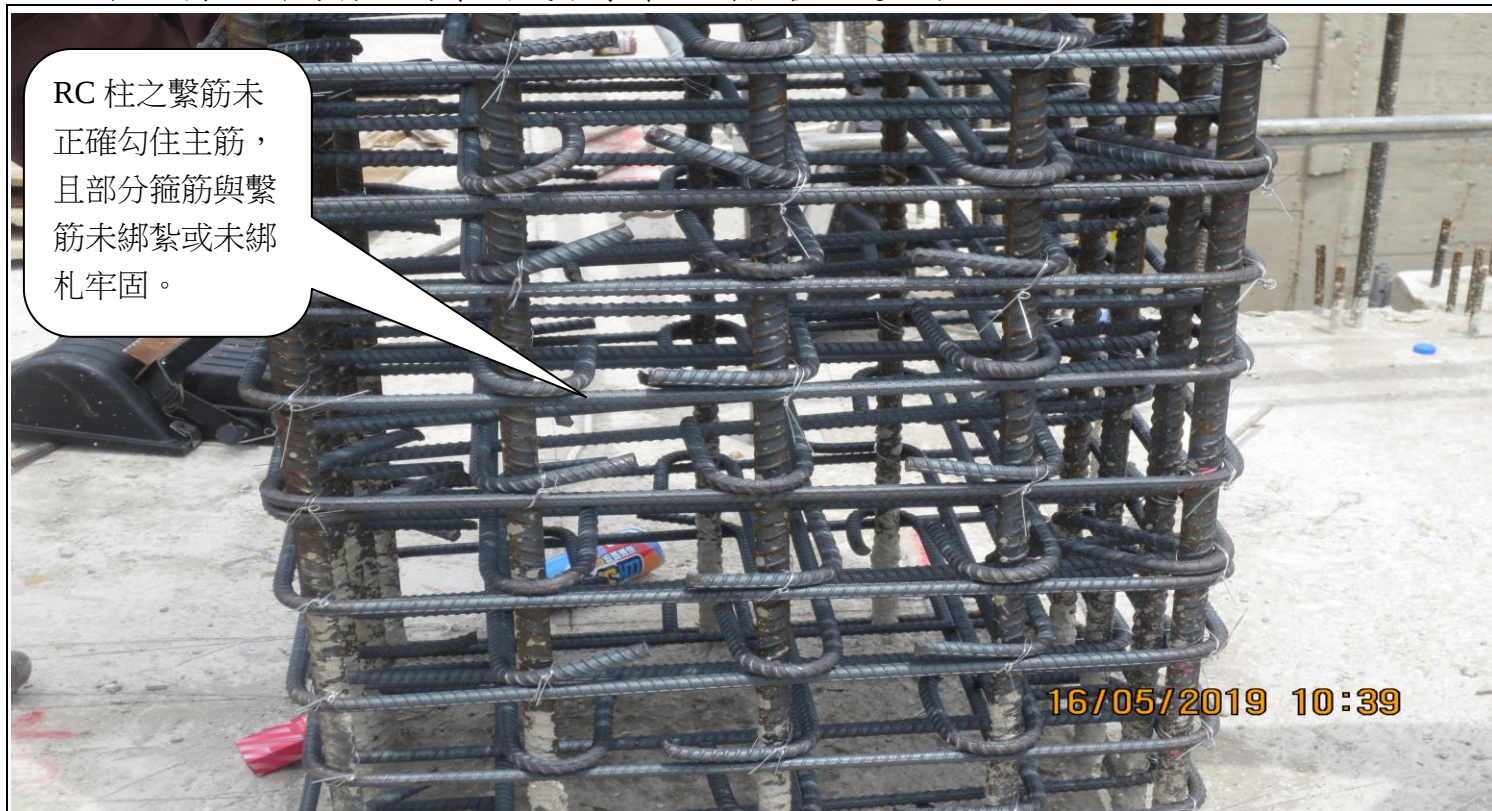
RC 柱之繫筋未正確勾住主筋，且部分箍筋與繫筋未綁紮或未綁札牢固。

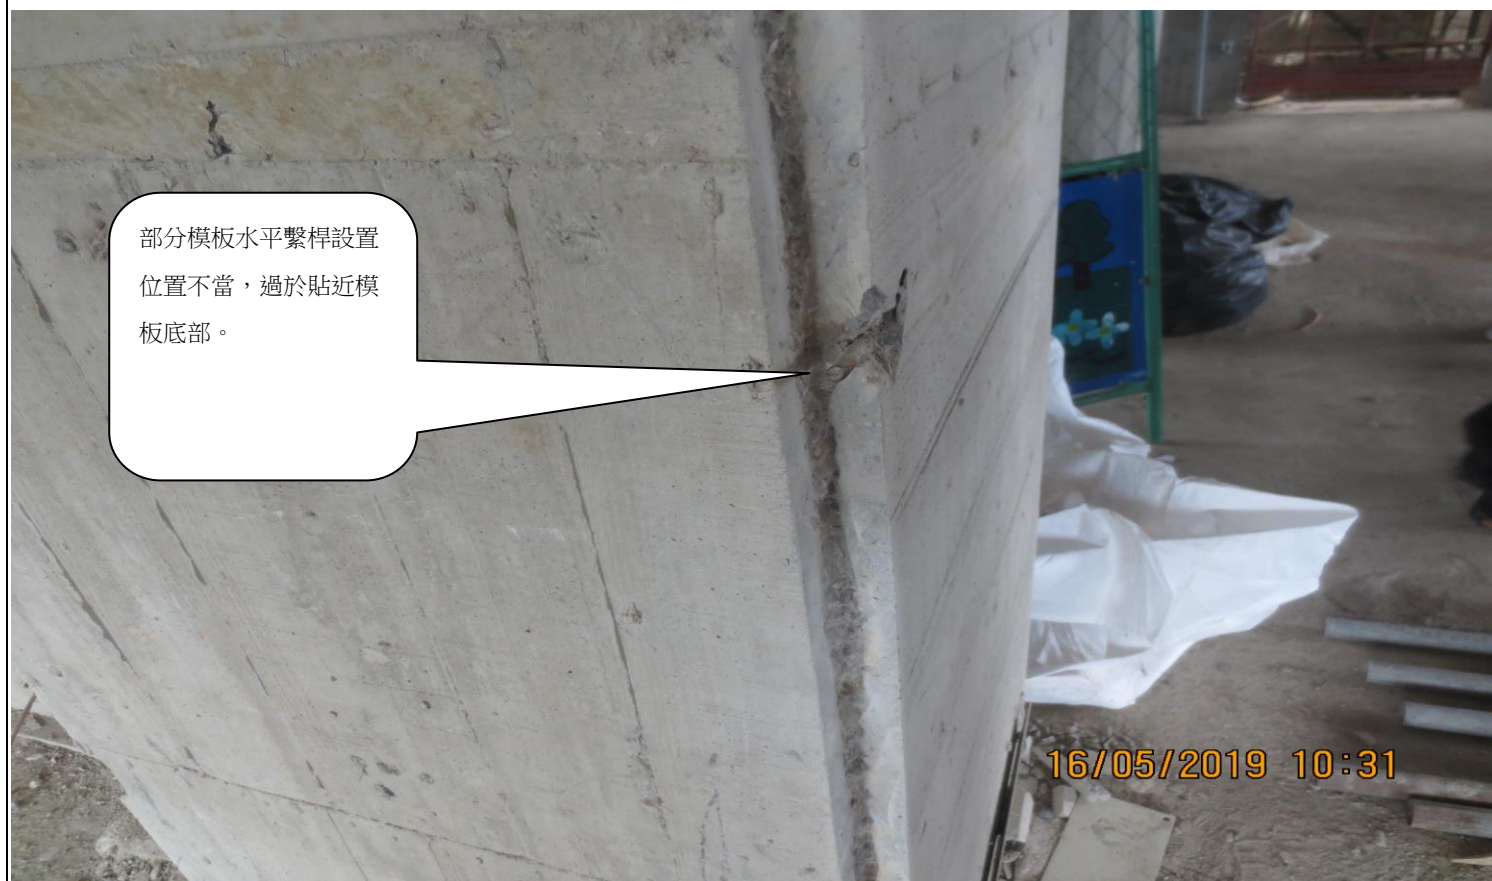
部分模板水平繫桿設置位置不當，過於貼近模板底部。

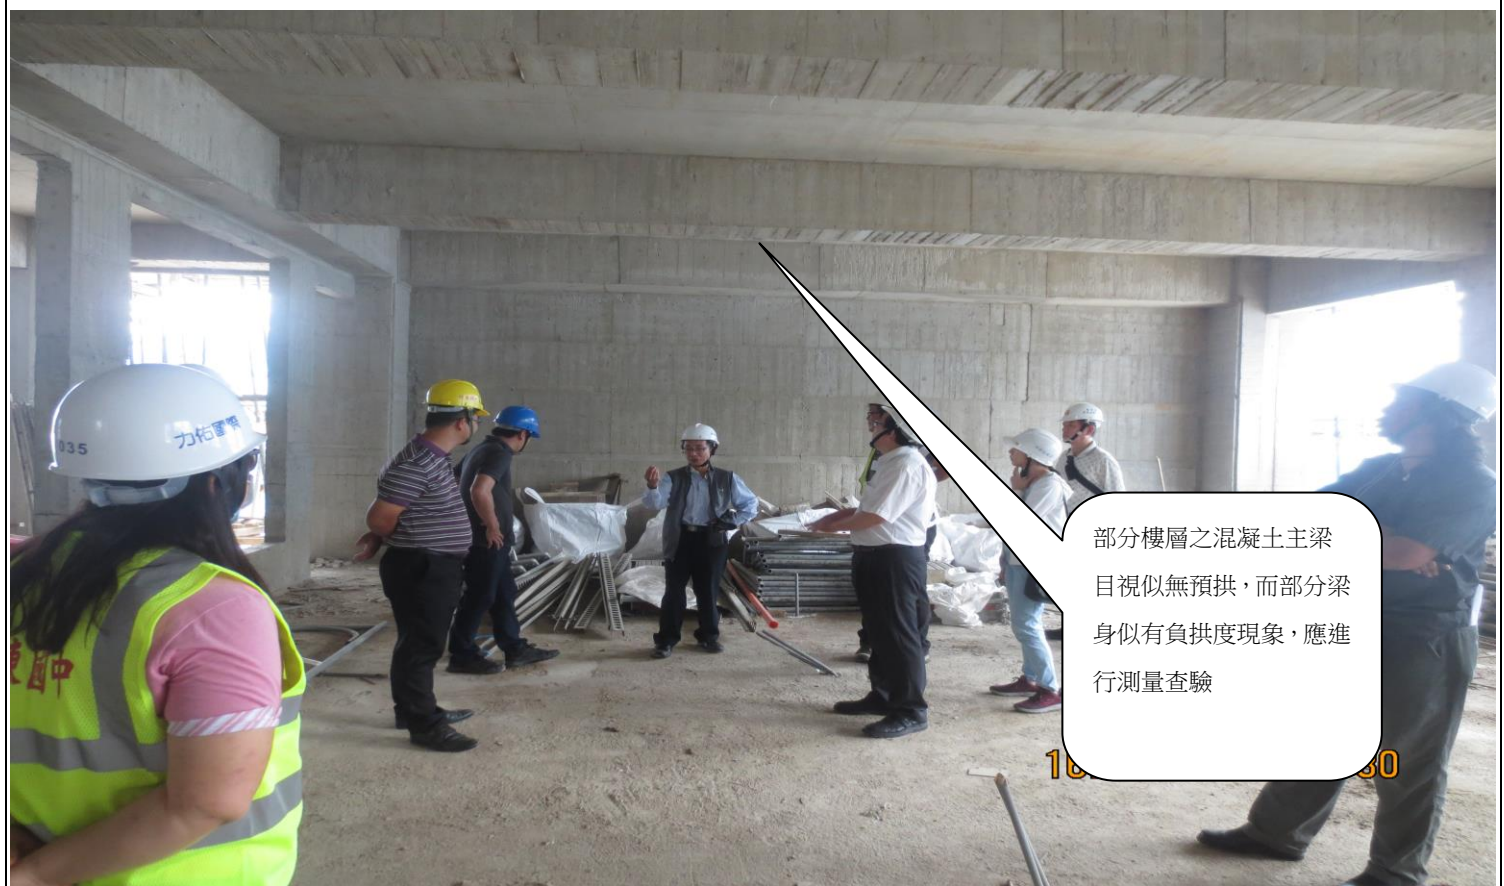
部分樓層之混凝土主梁目視似無預拱，而部分梁身似有負拱度現象，應進行測量查驗。

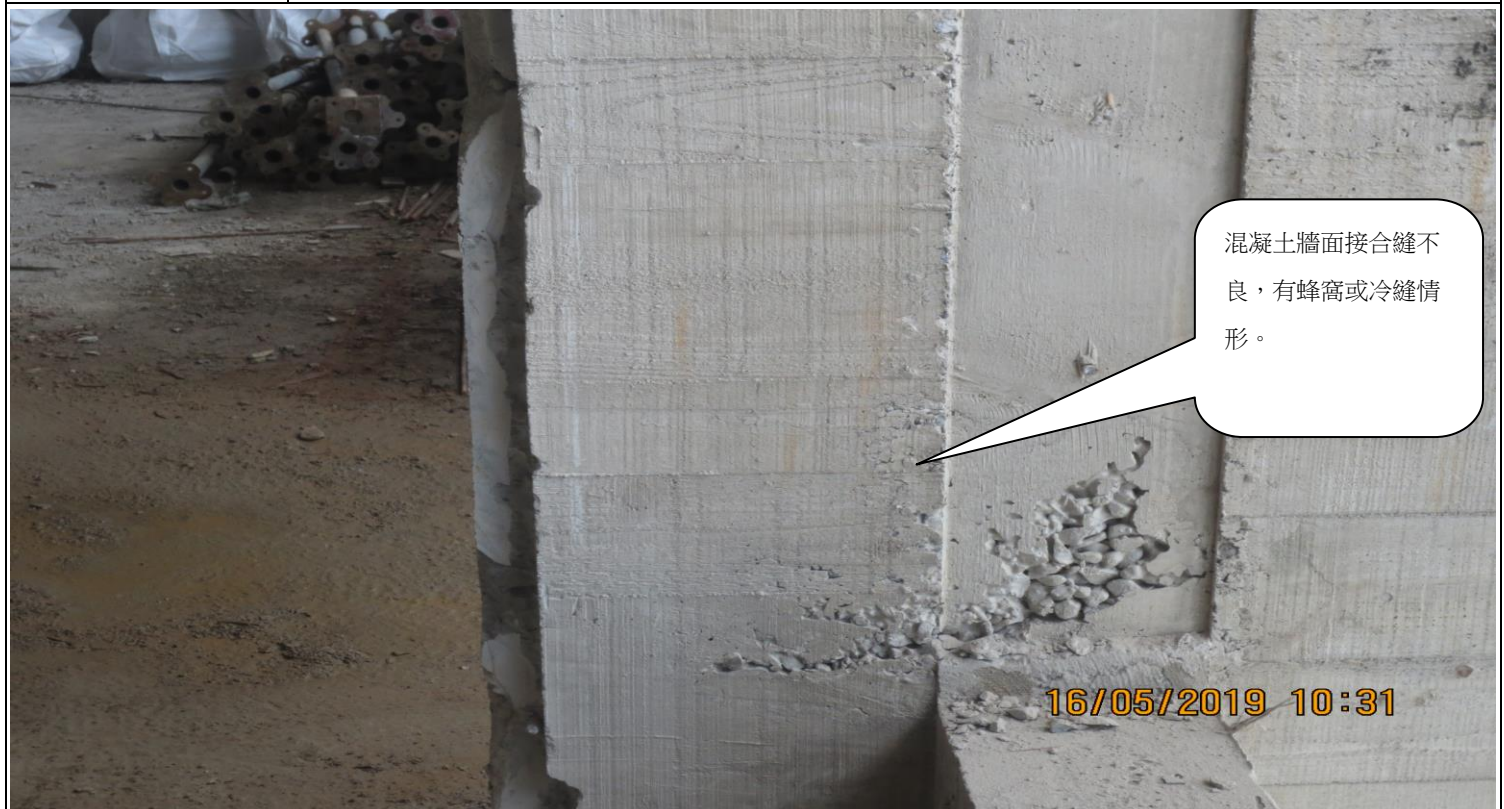
混凝土牆面接合縫不良，有蜂窩或冷縫情形。

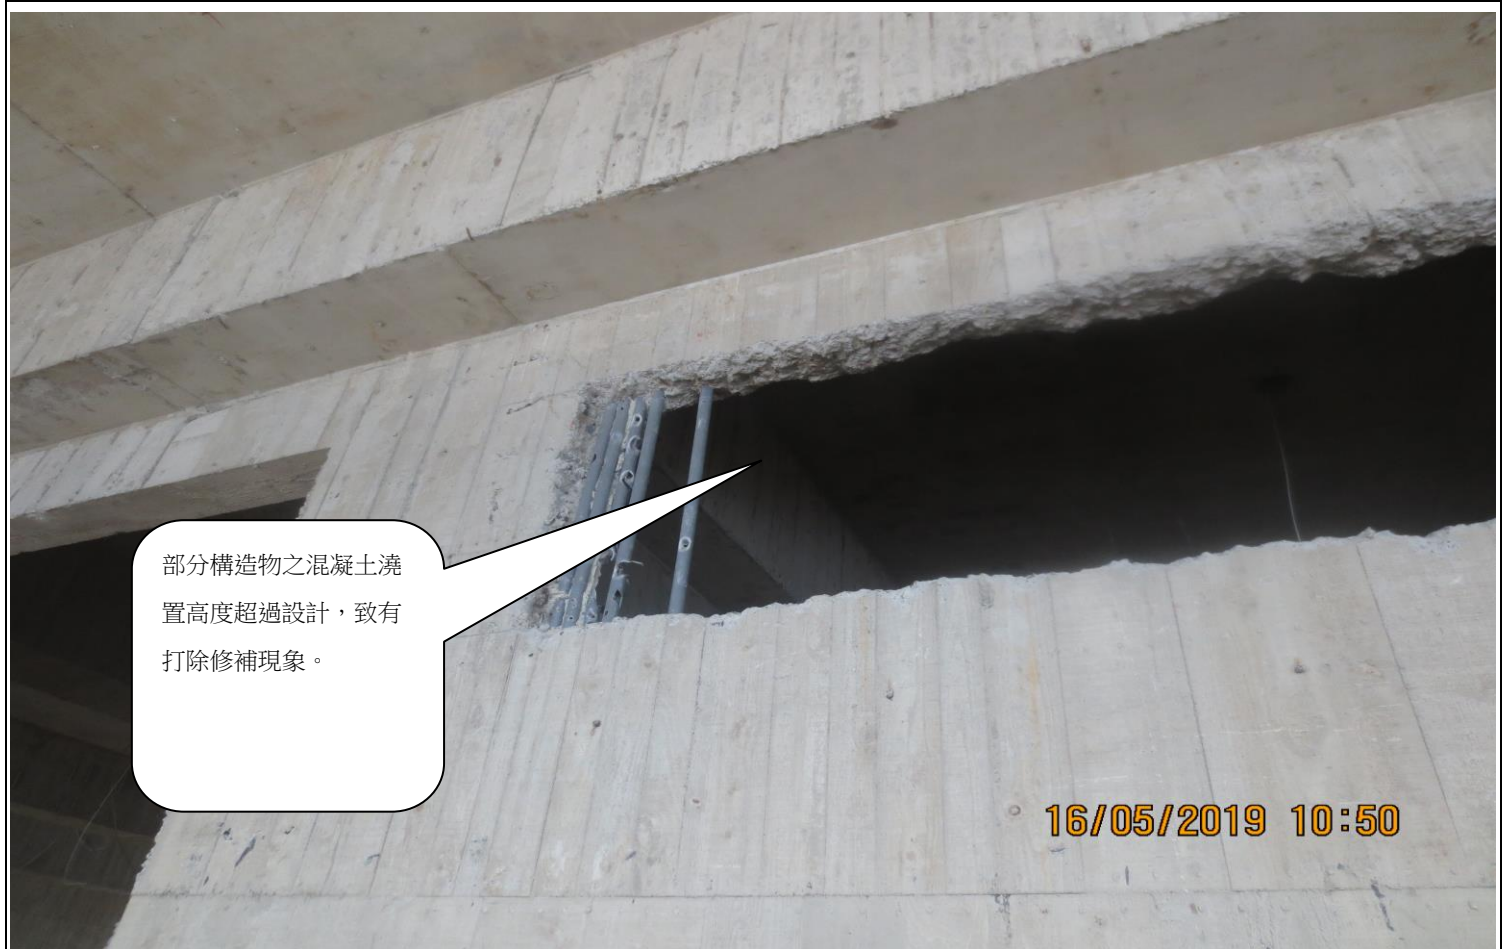
部分構造物之混凝土澆置高度超過設計，致有打除修補現象。

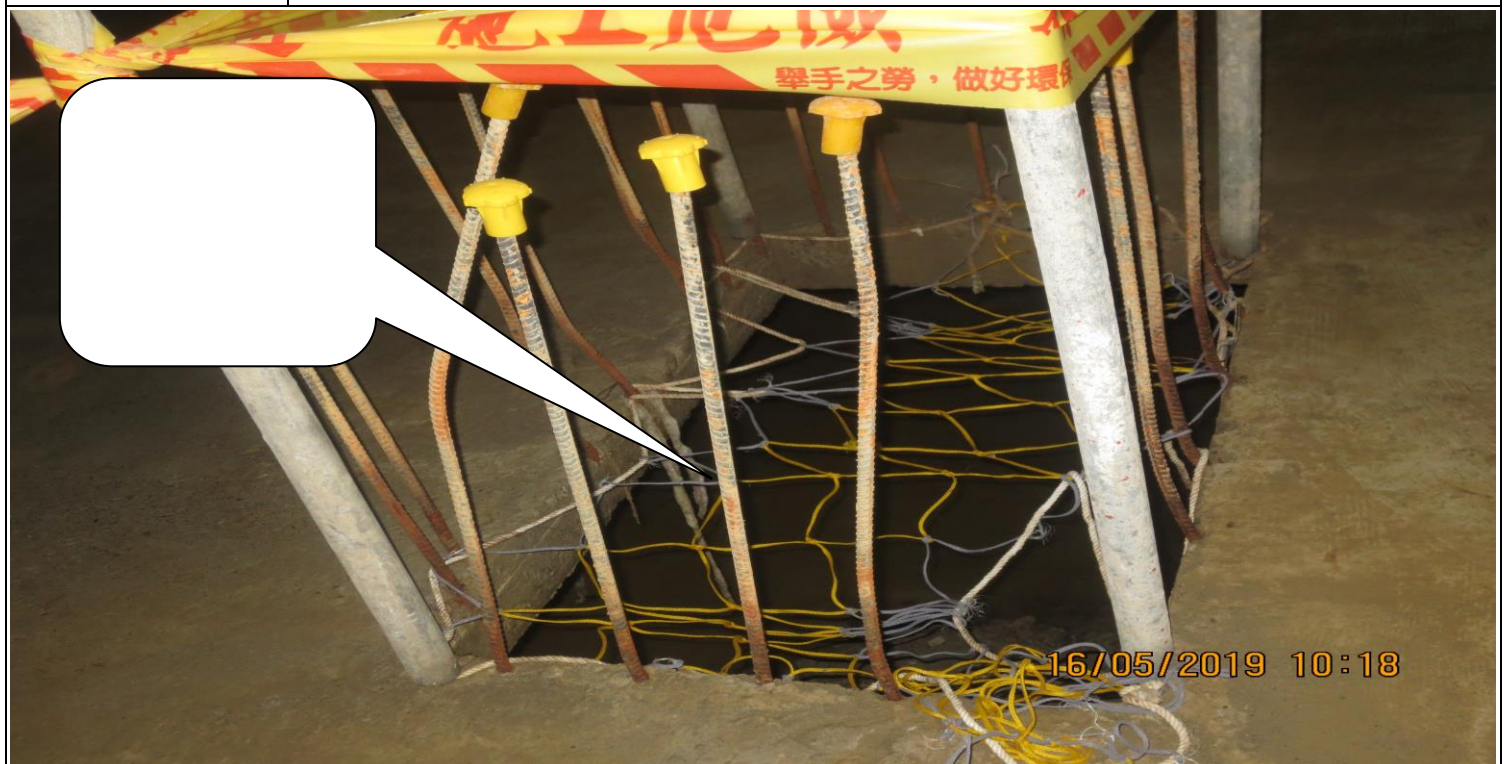
筏基維修預留口之安全護網設置，不符合規定。

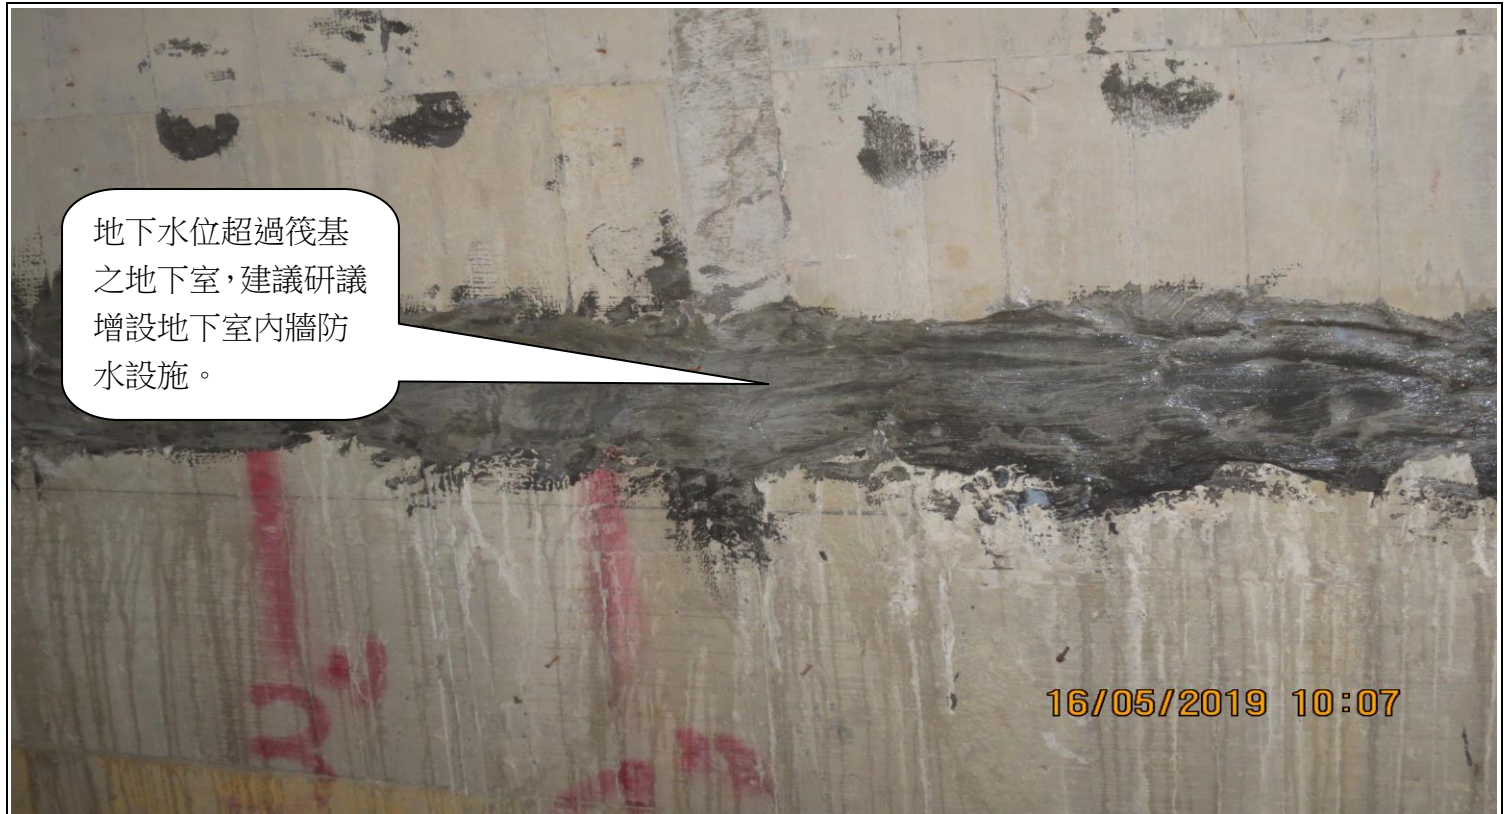
地下水位超過筏基之地下室，建議研議增設地下室內牆防水設施。

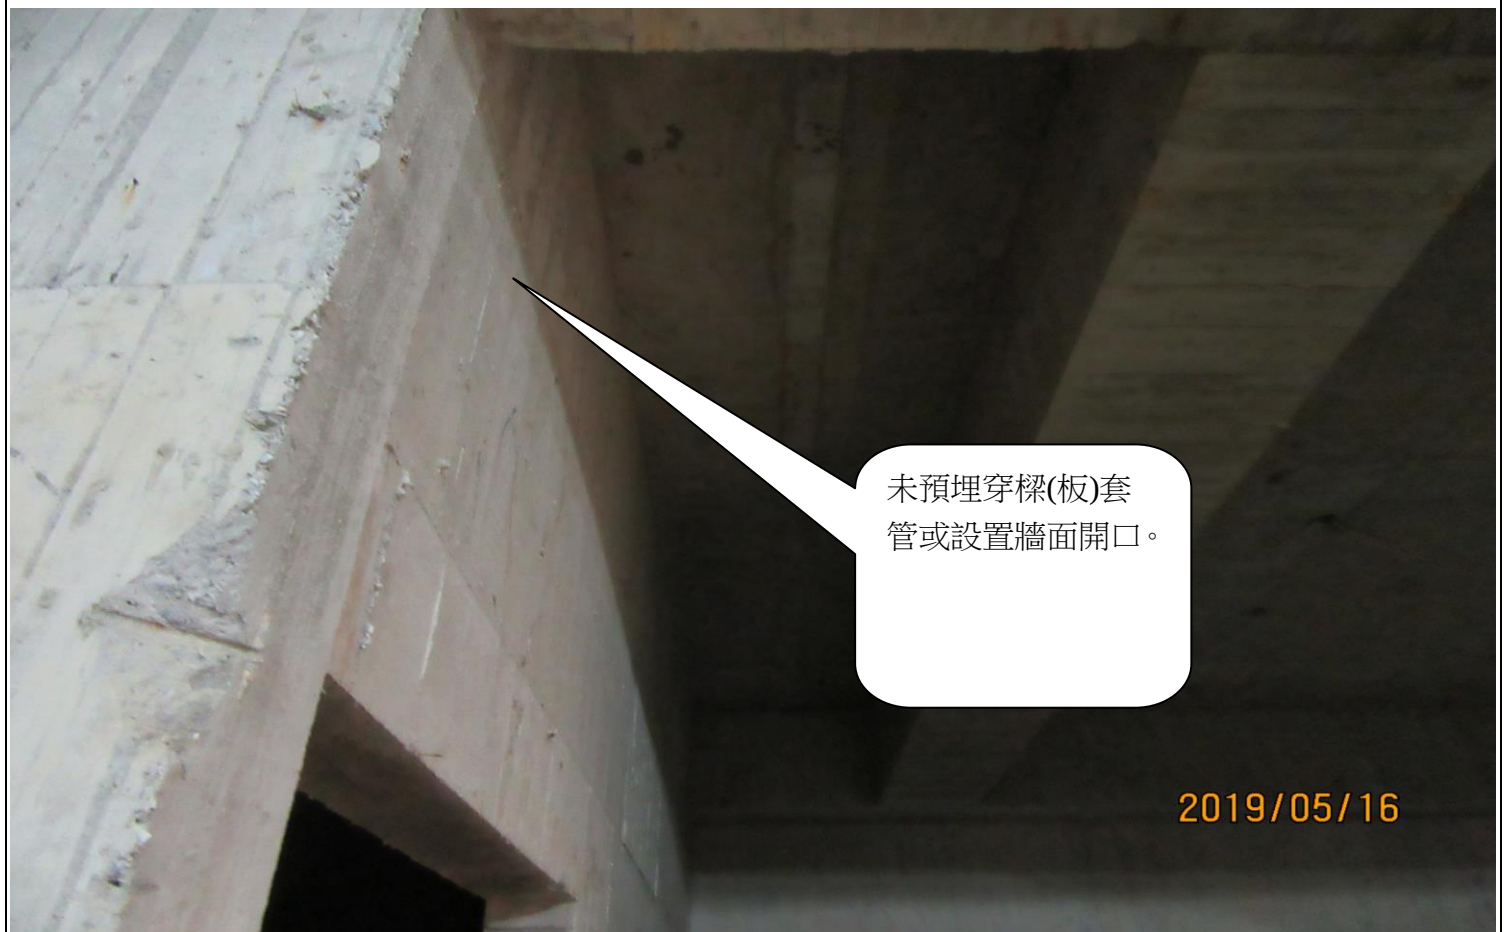
未預埋穿樑(板)套管或設置牆面開口。

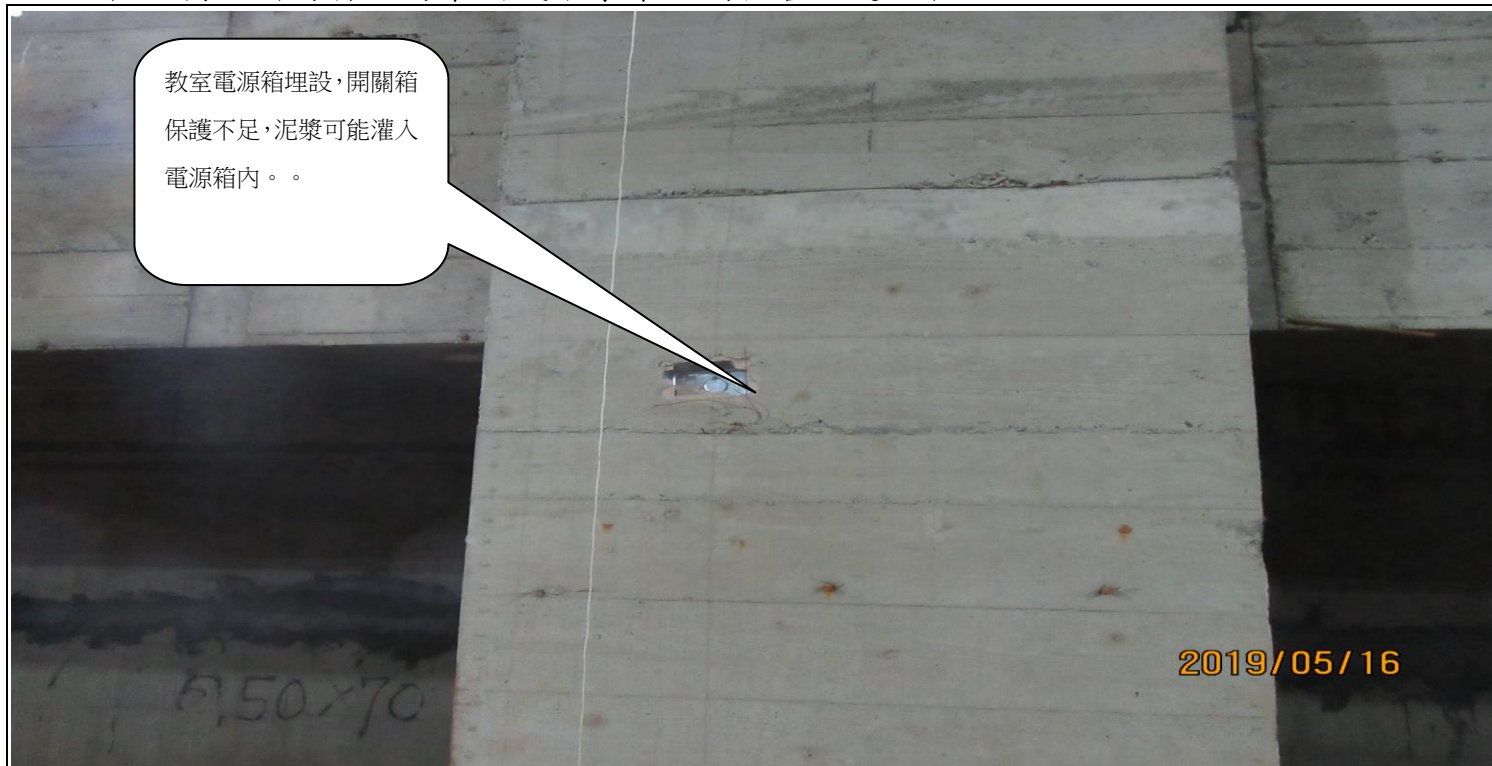
教室電源箱埋設，開關箱保護不足，泥漿可能灌入電源箱內。

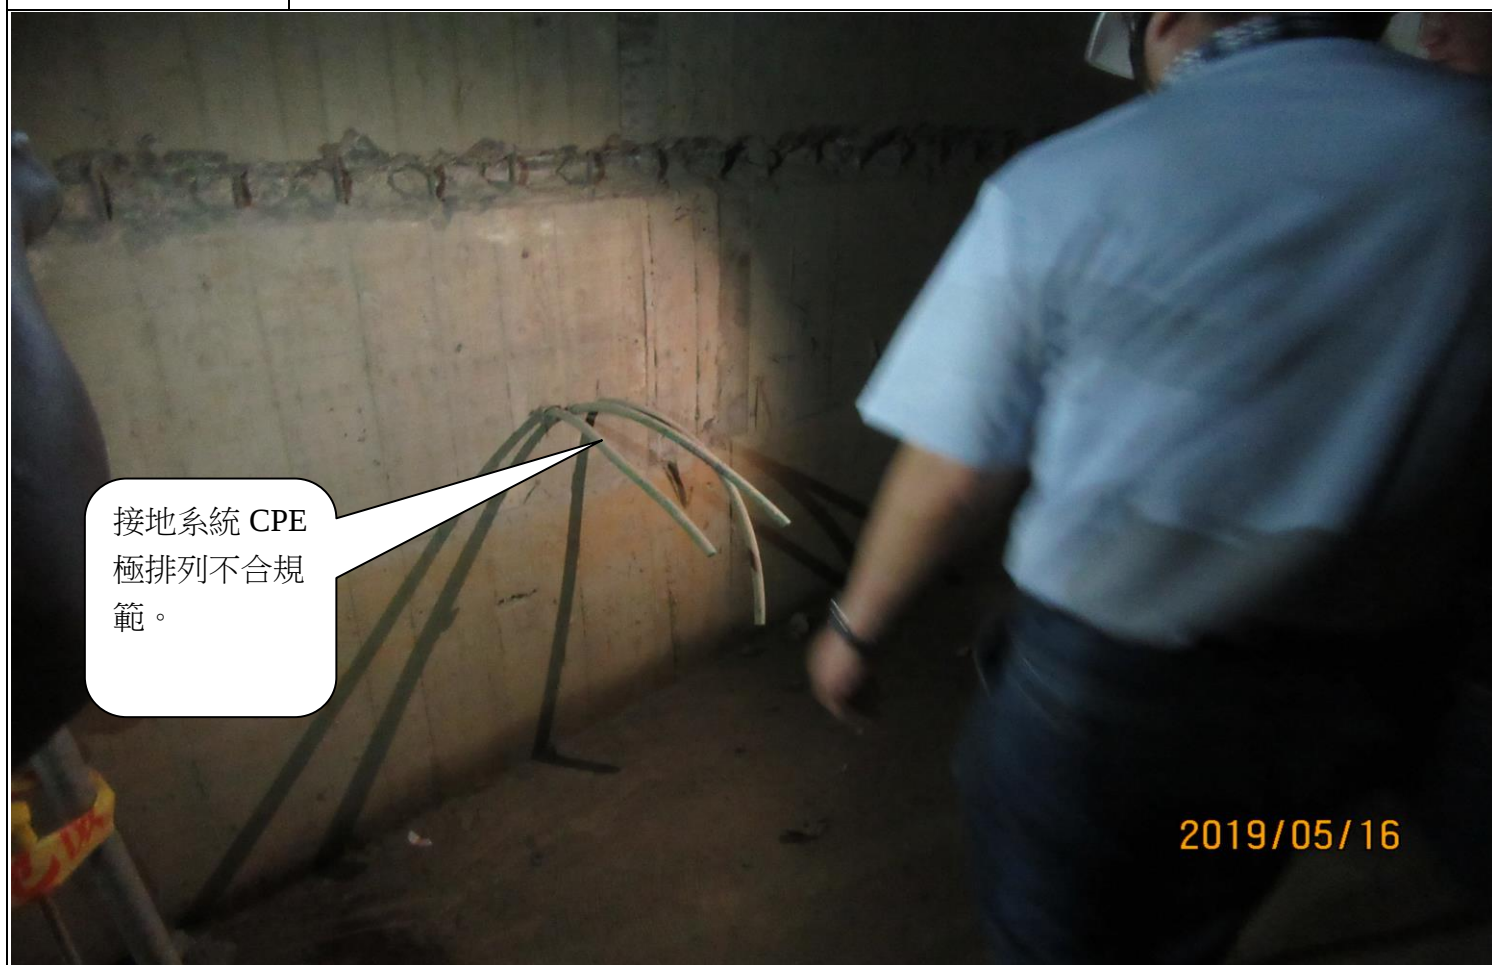
接地系統 CPE 極排列不合規範。
