# 新竹縣政府工程查核代表照片表

拍攝日期：108.05.21

工程名稱：新竹縣竹北市污水下水道系統第二期實施計畫污水管線系統工程-用戶接管工程第三標

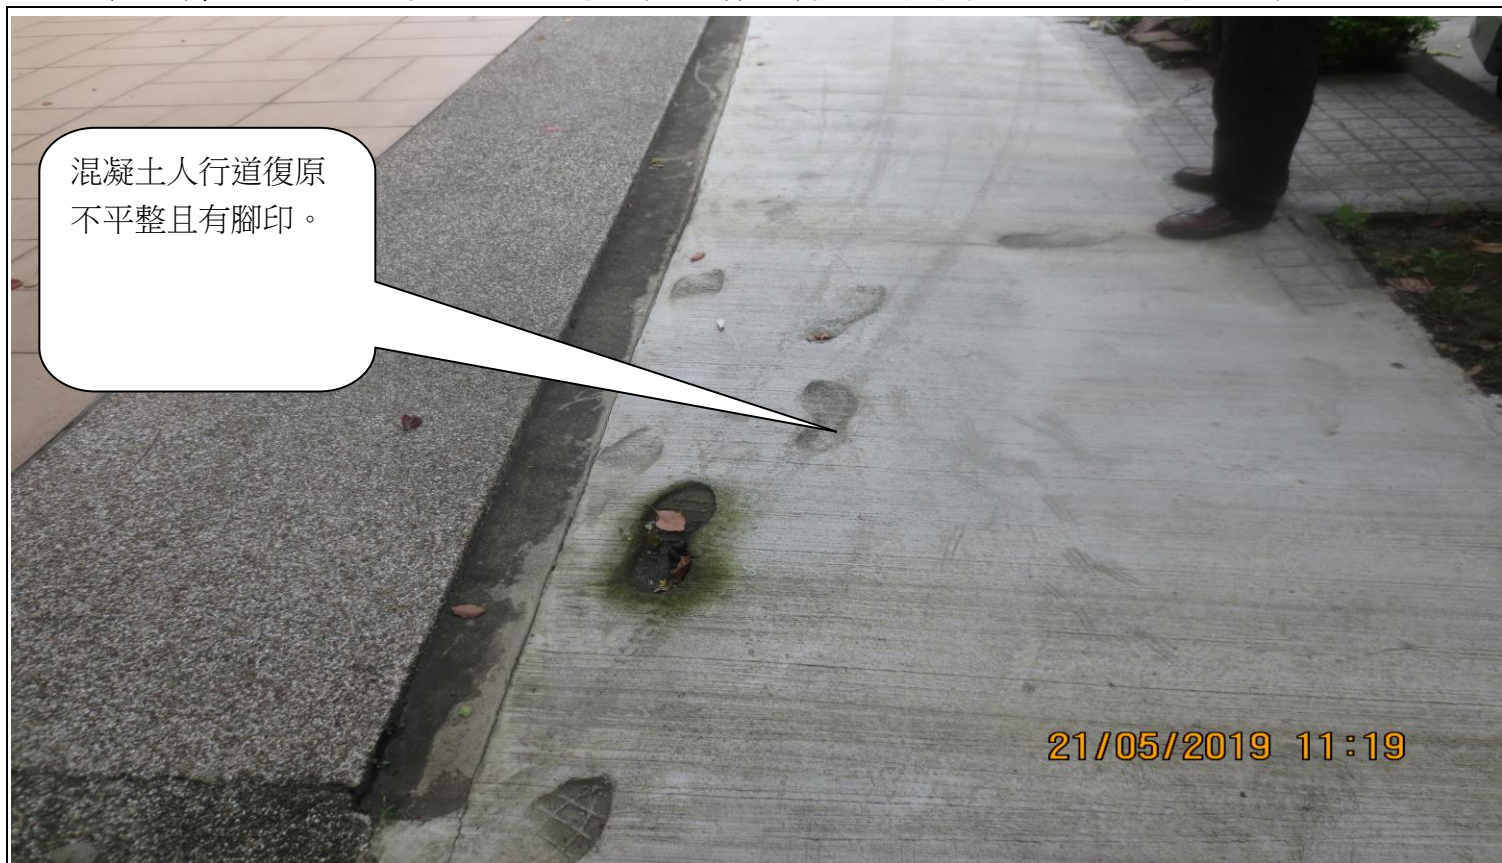
混凝土人行道復原不平整且有腳印。

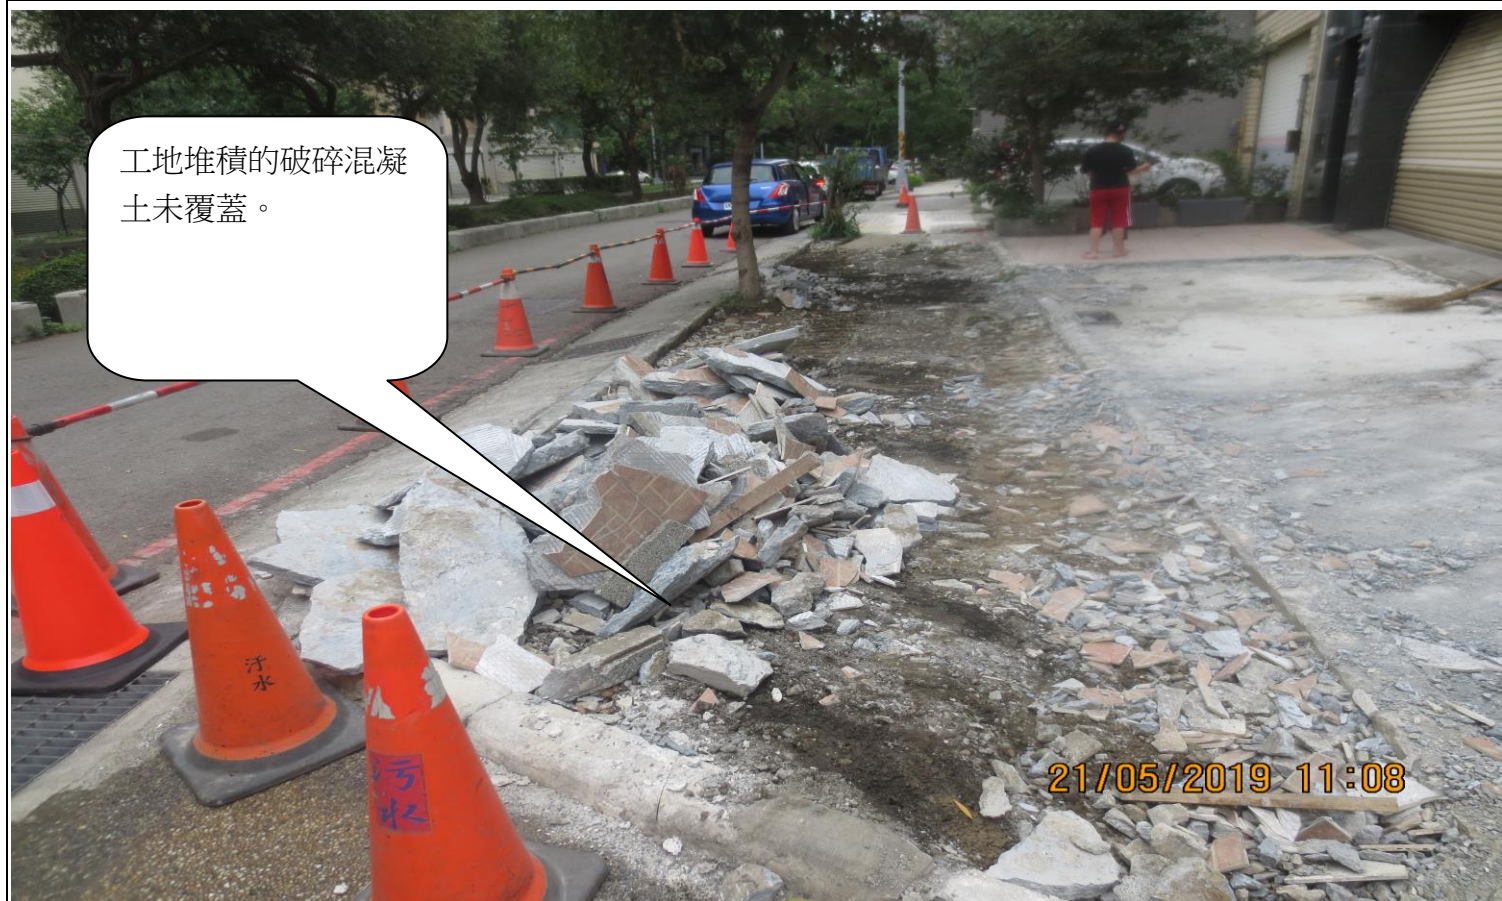
工地堆積的破碎混凝土未覆蓋。

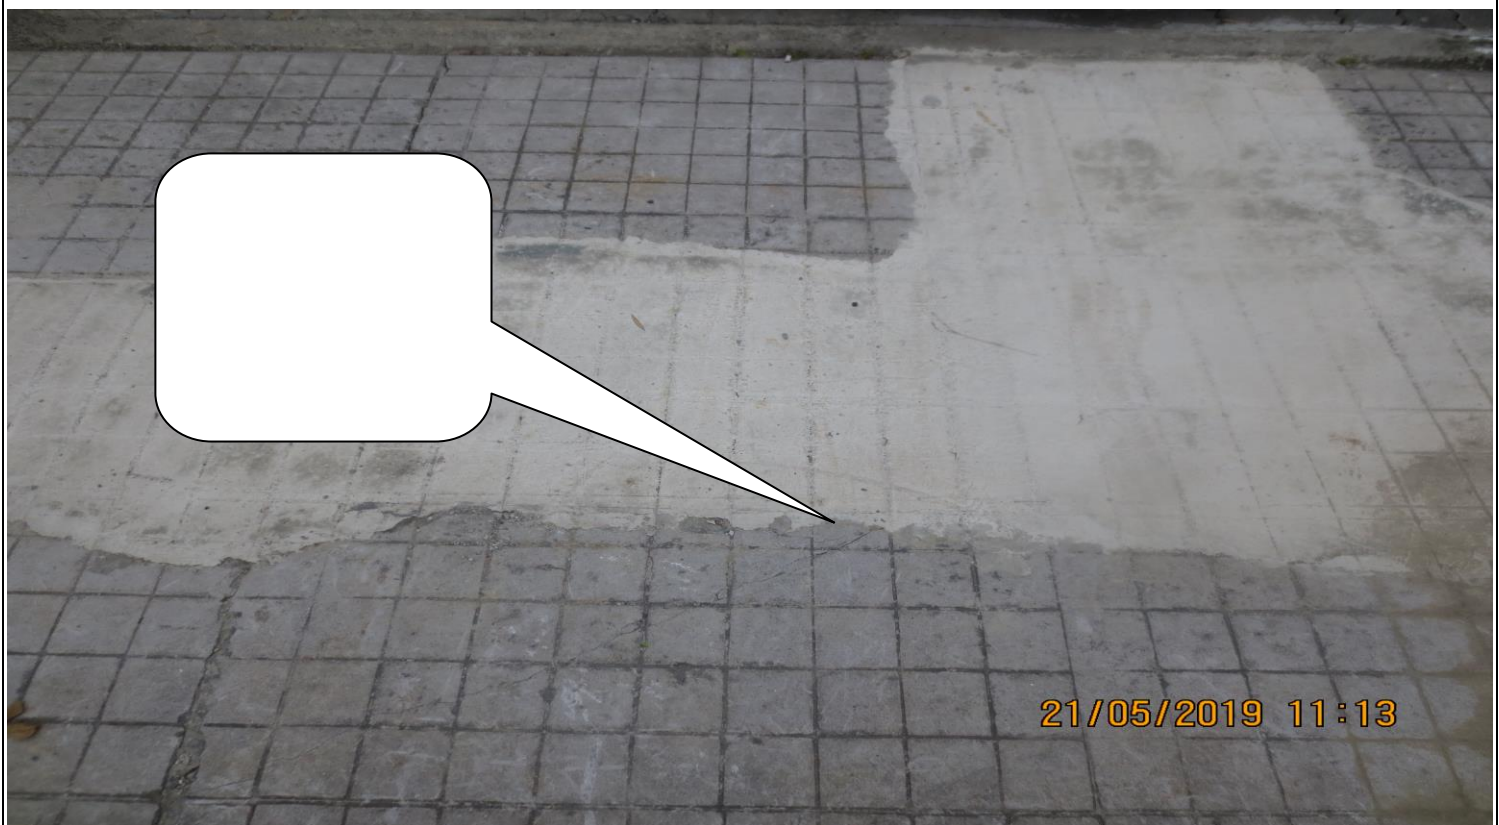
六家七路 171 號前人行道壓花地坪復舊切割線不平整，不合規範，請改善。

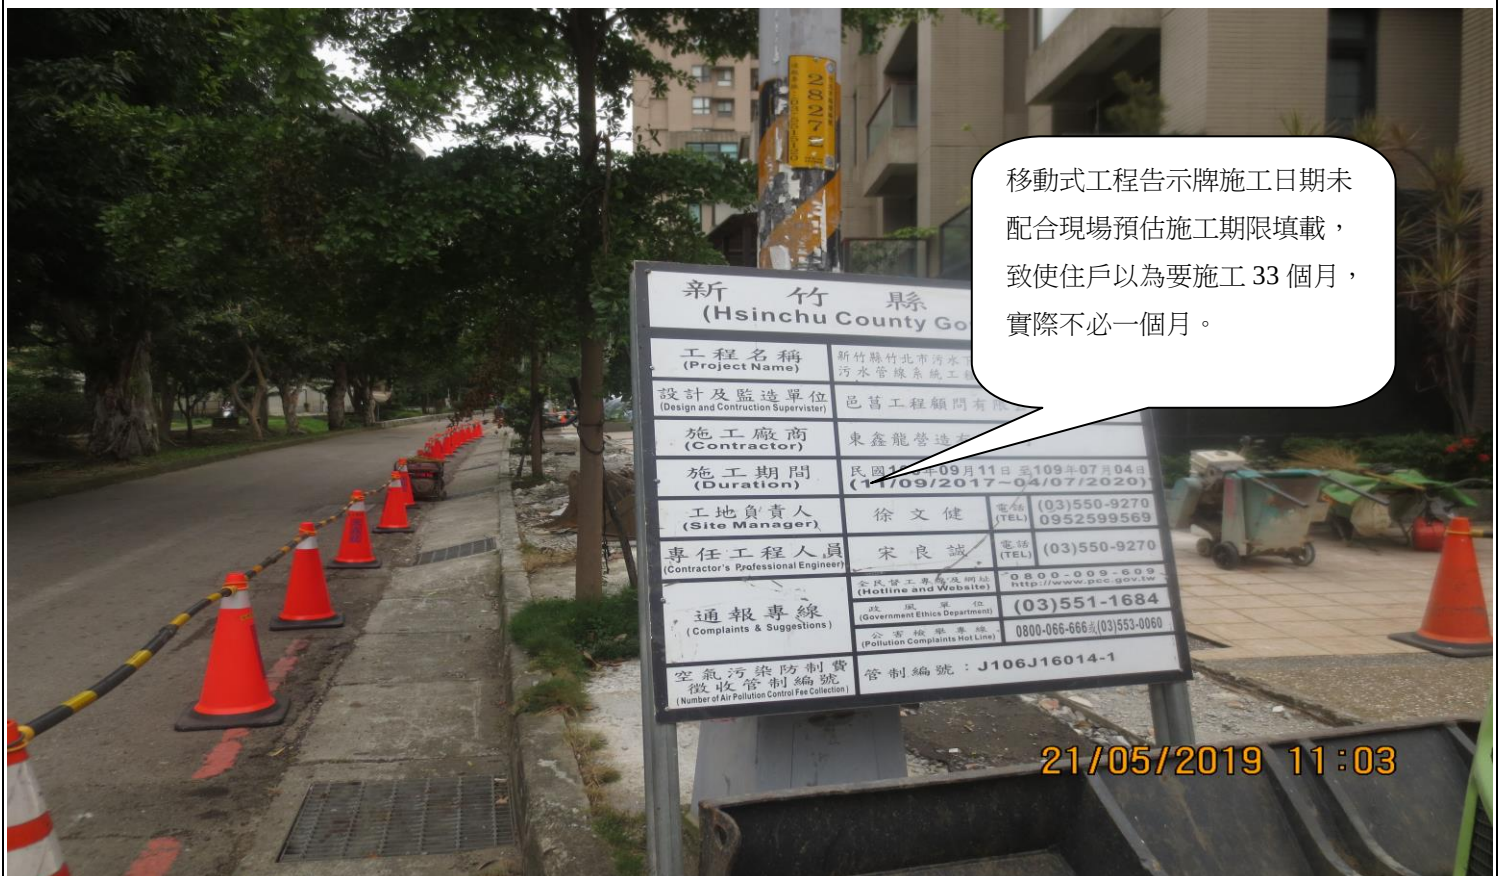
移動式工程告示牌施工日期未配合現場預估施工期限填載，致使住戶以為要施工 33 個月，實際不必一個月。

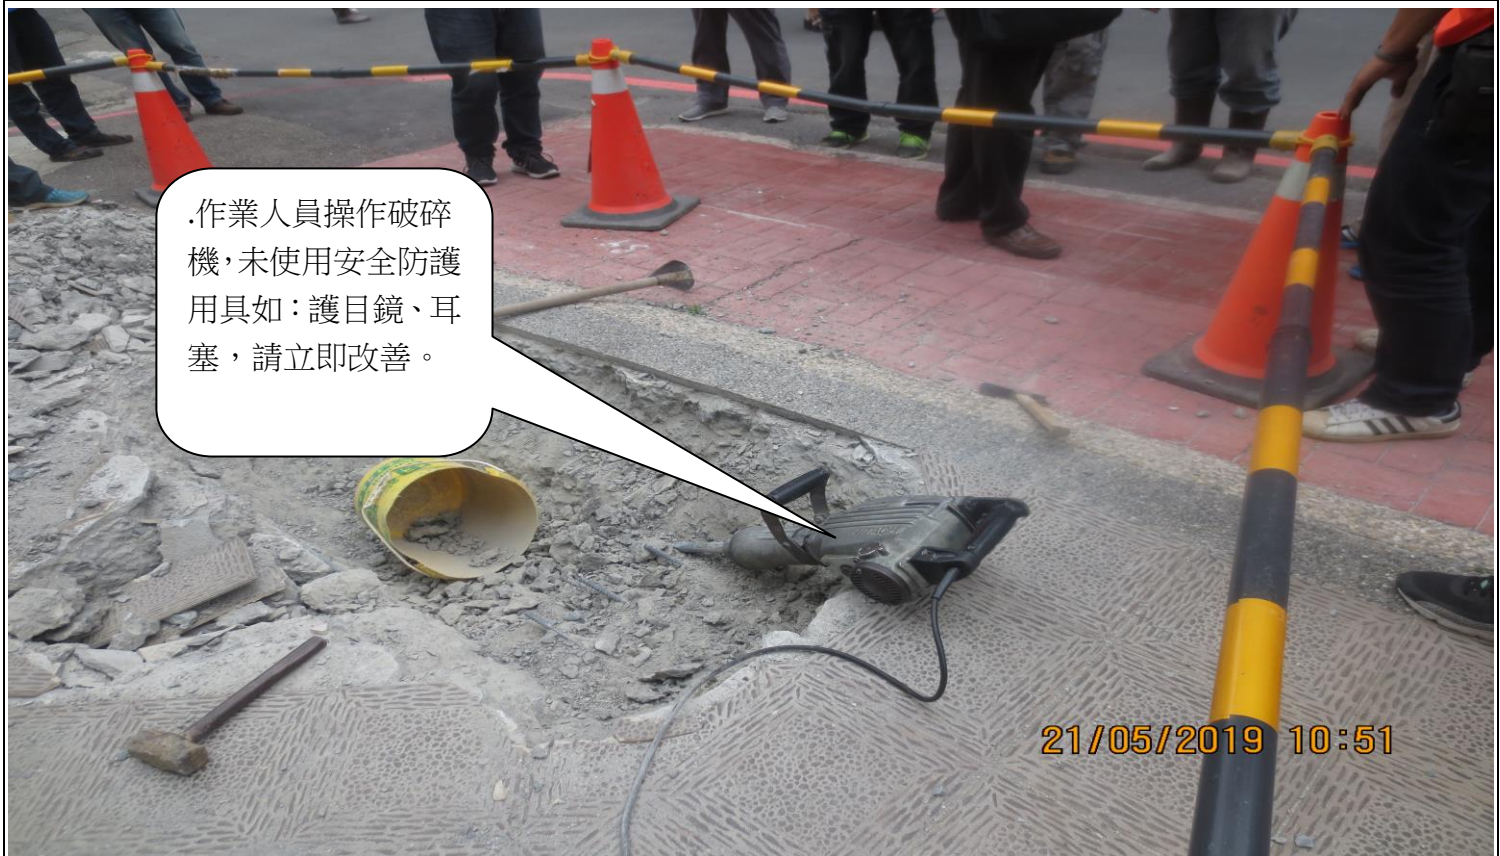
.作業人員操作破碎機，未使用安全防護用具如：護目鏡、耳塞，請立即改善。

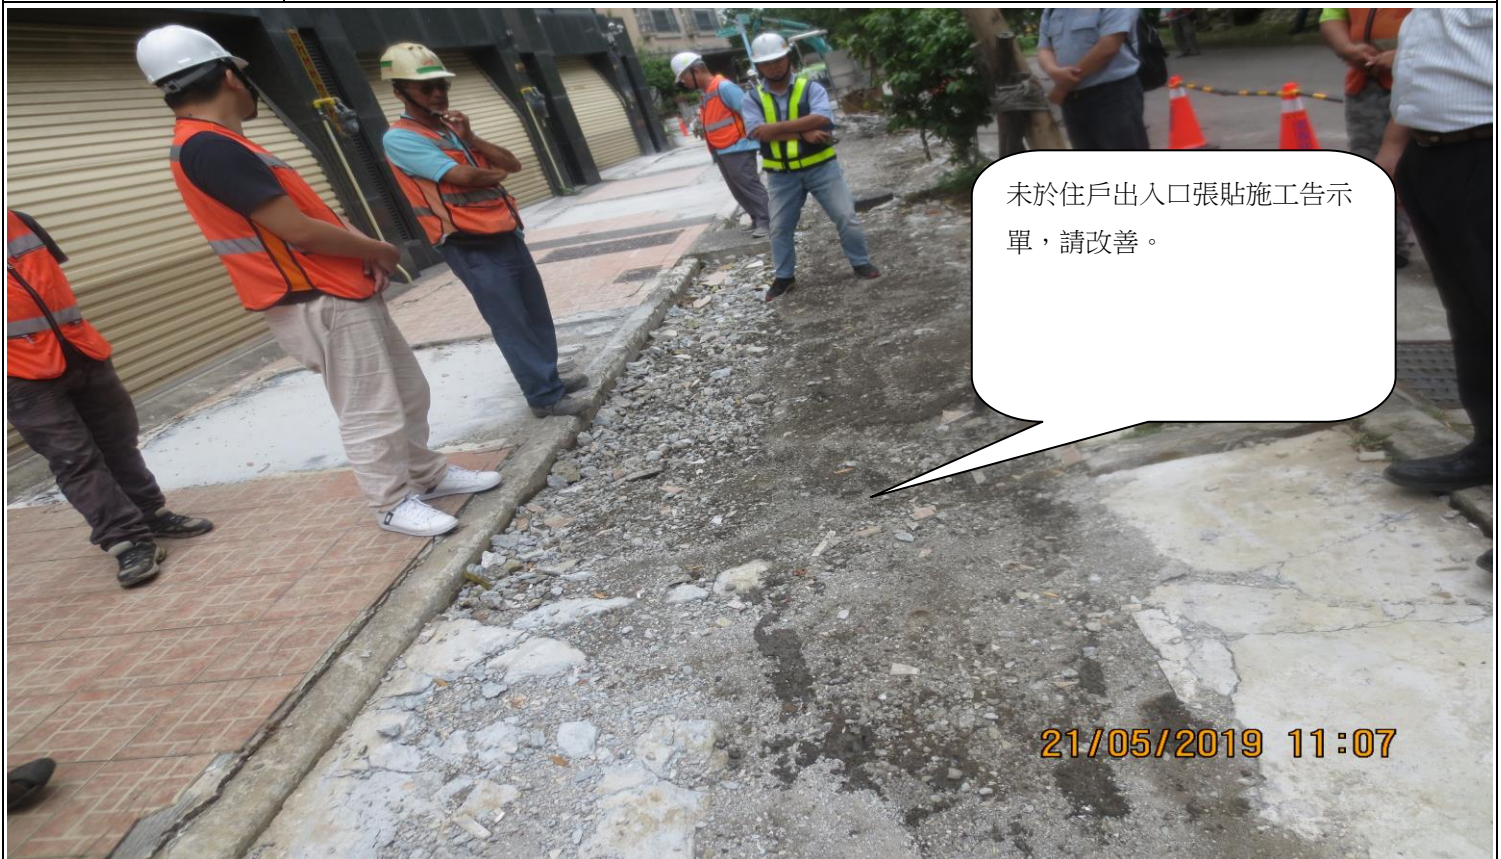
未於住戶出入口張貼施工告示單，請改善。
