新竹縣政府工程查核代表照片表

拍攝日期：108.05.23

工程名稱：寶山路二段(竹 83 線 0K+000~6K+000)道路改善工程

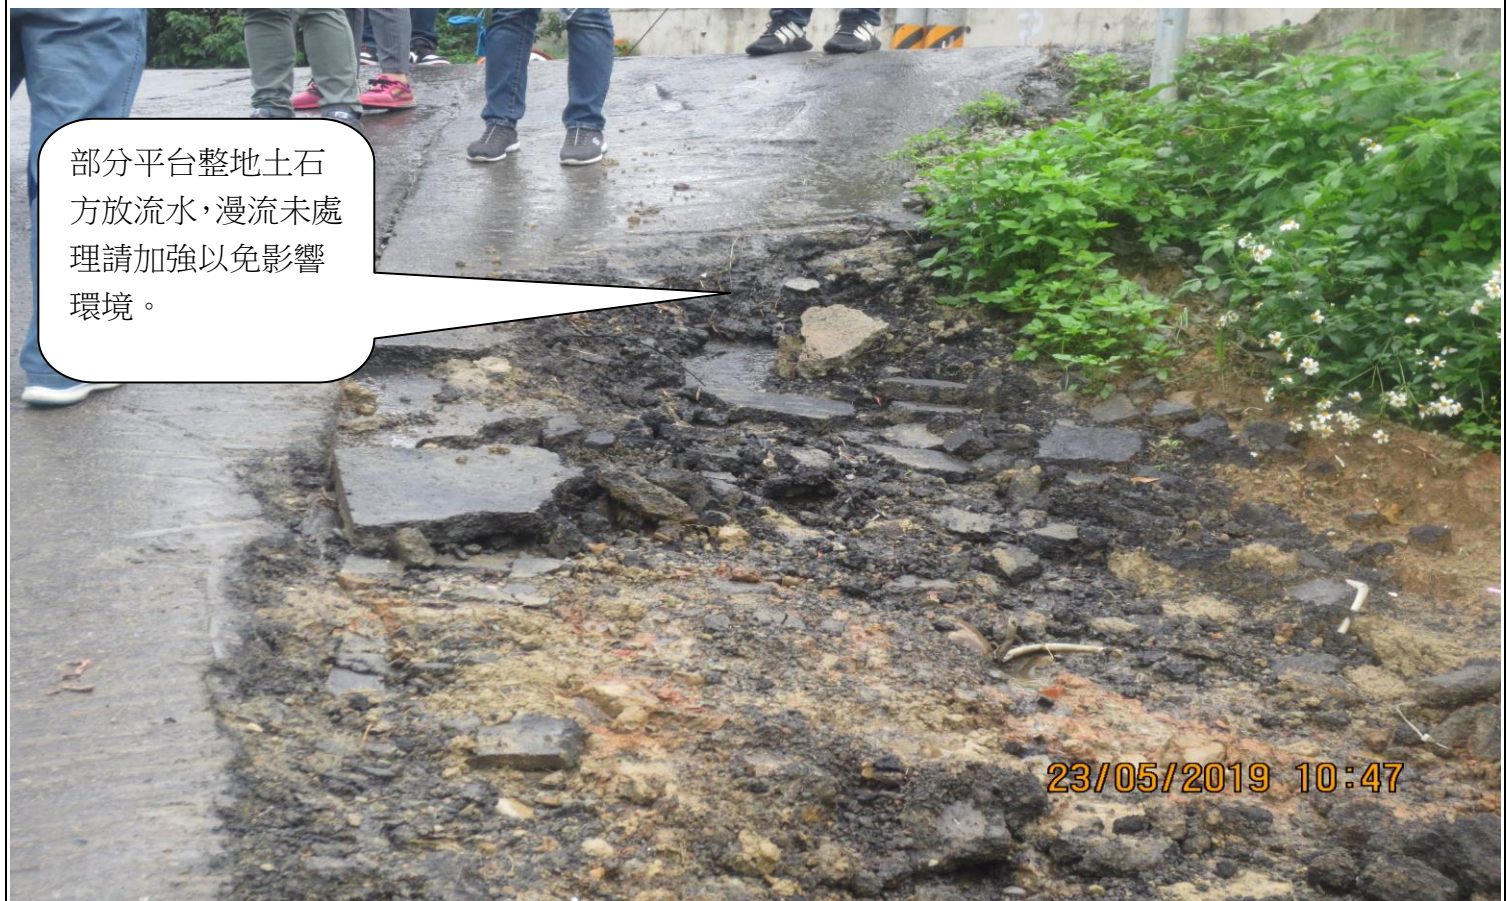
部分平台整地土石方放流水，漫流未處理請加強以免影響環境。

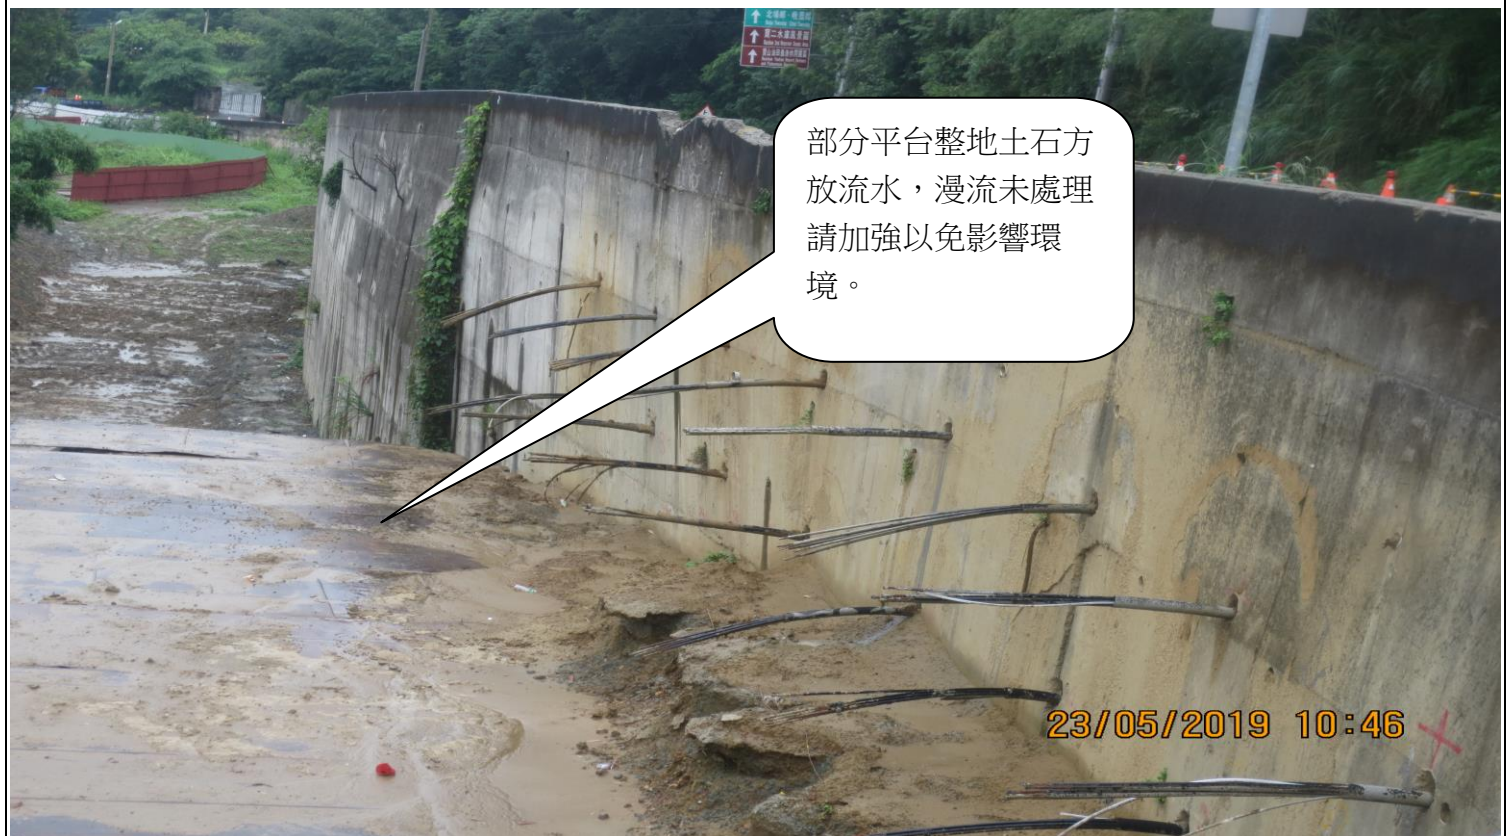
部分平台整地土石方放流水，漫流未處理請加強以免影響環境。

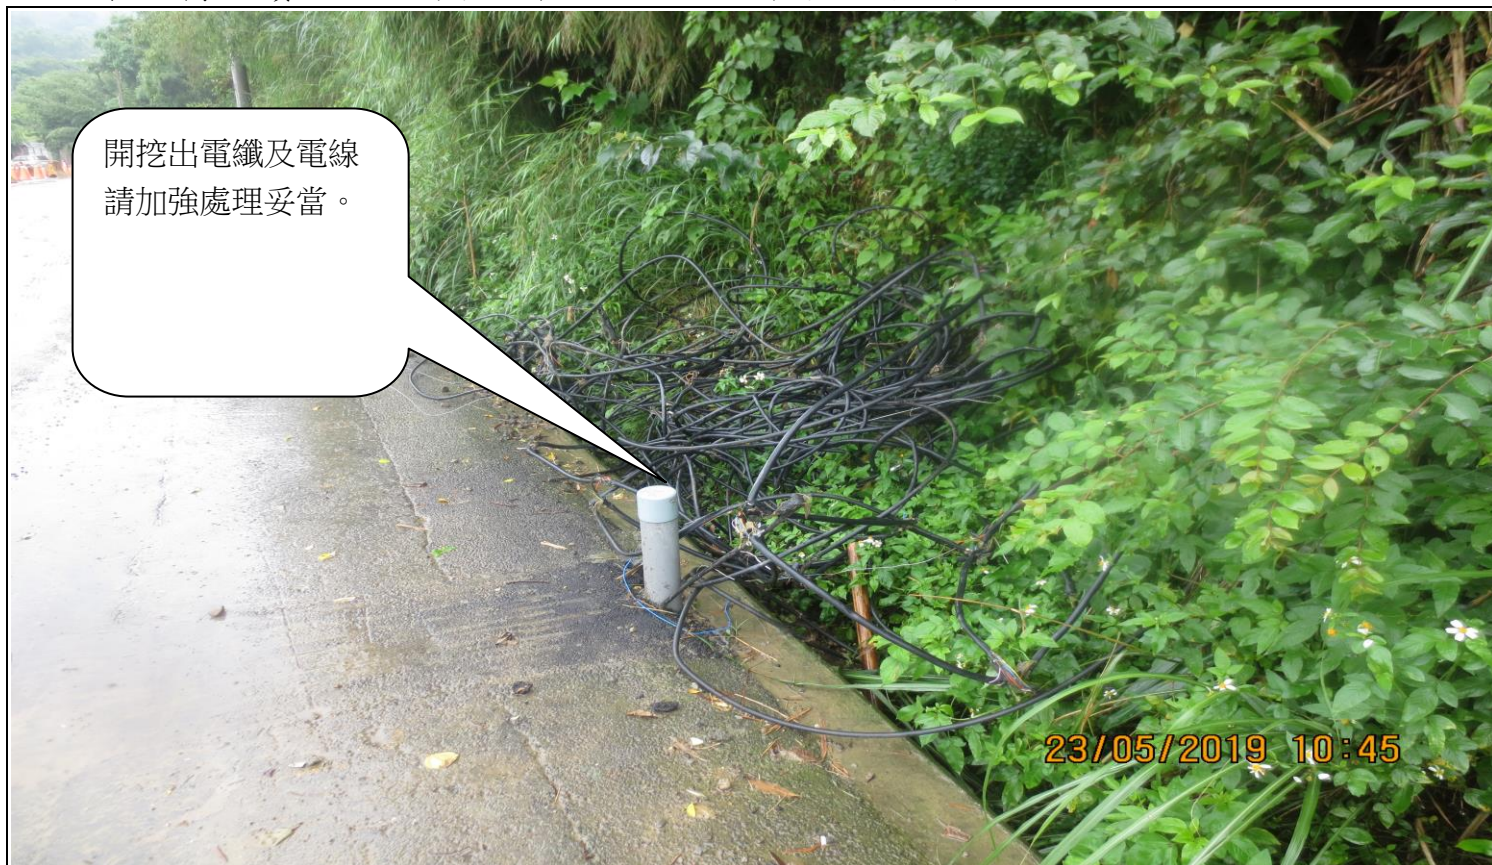
開挖出電纜及電線請加強處理妥當。

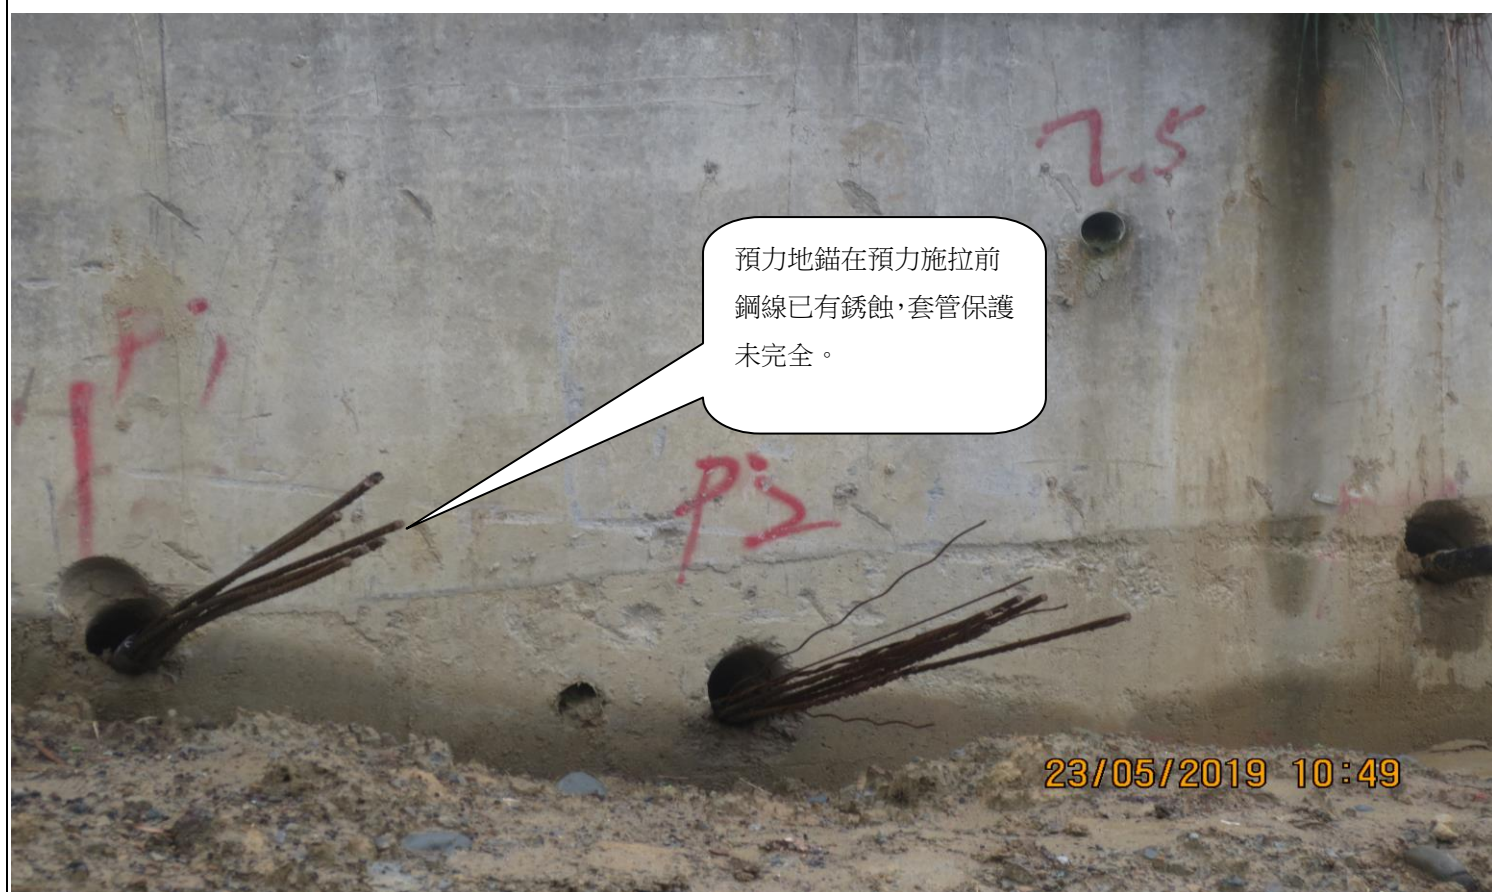
預力地錨在預力施拉前鋼線已有銹蝕，套管保護未完全。

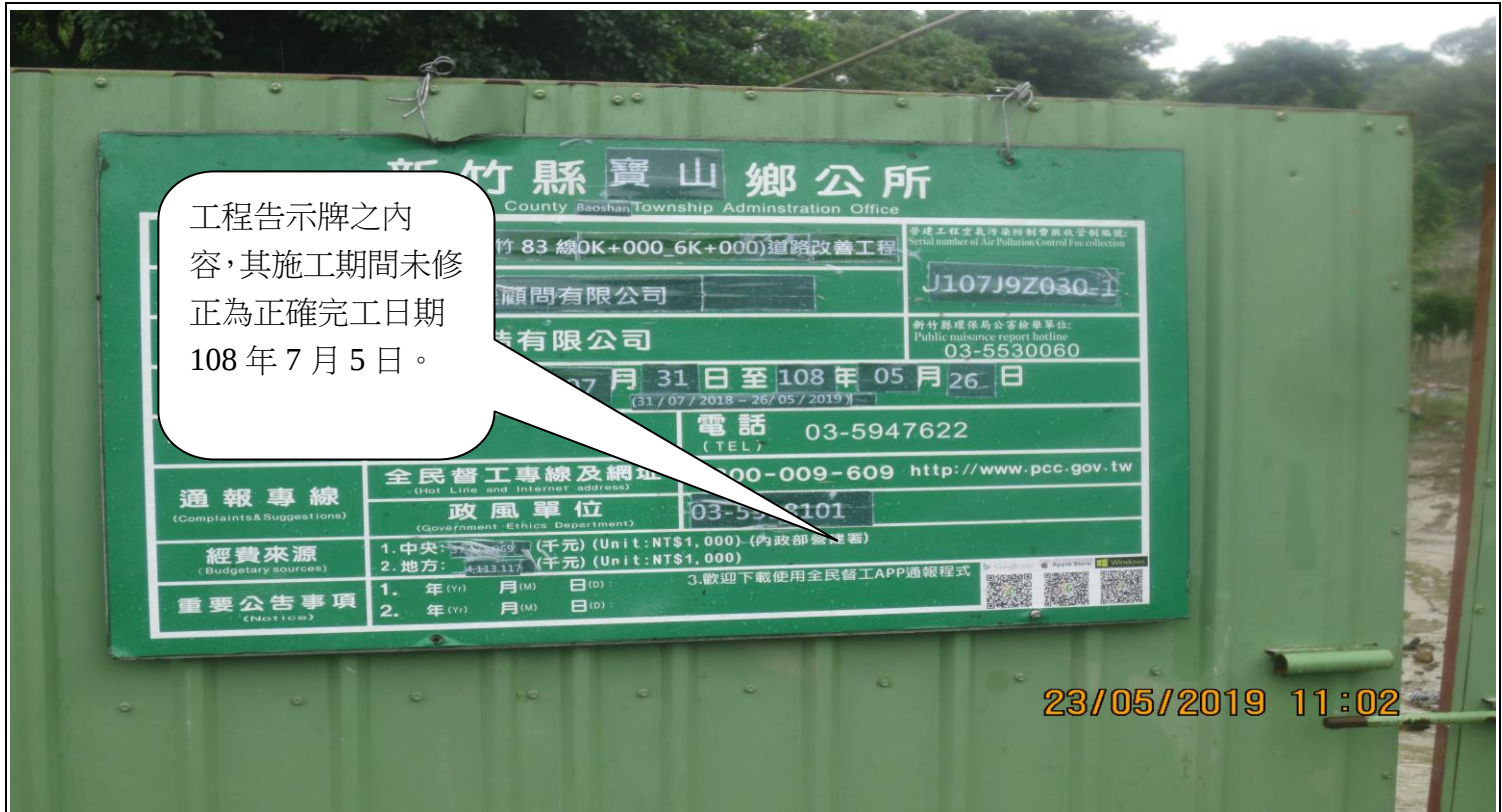
工程告示牌之內容，其施工期間未修正為正確完工日期 108 年 7 月 5 日。

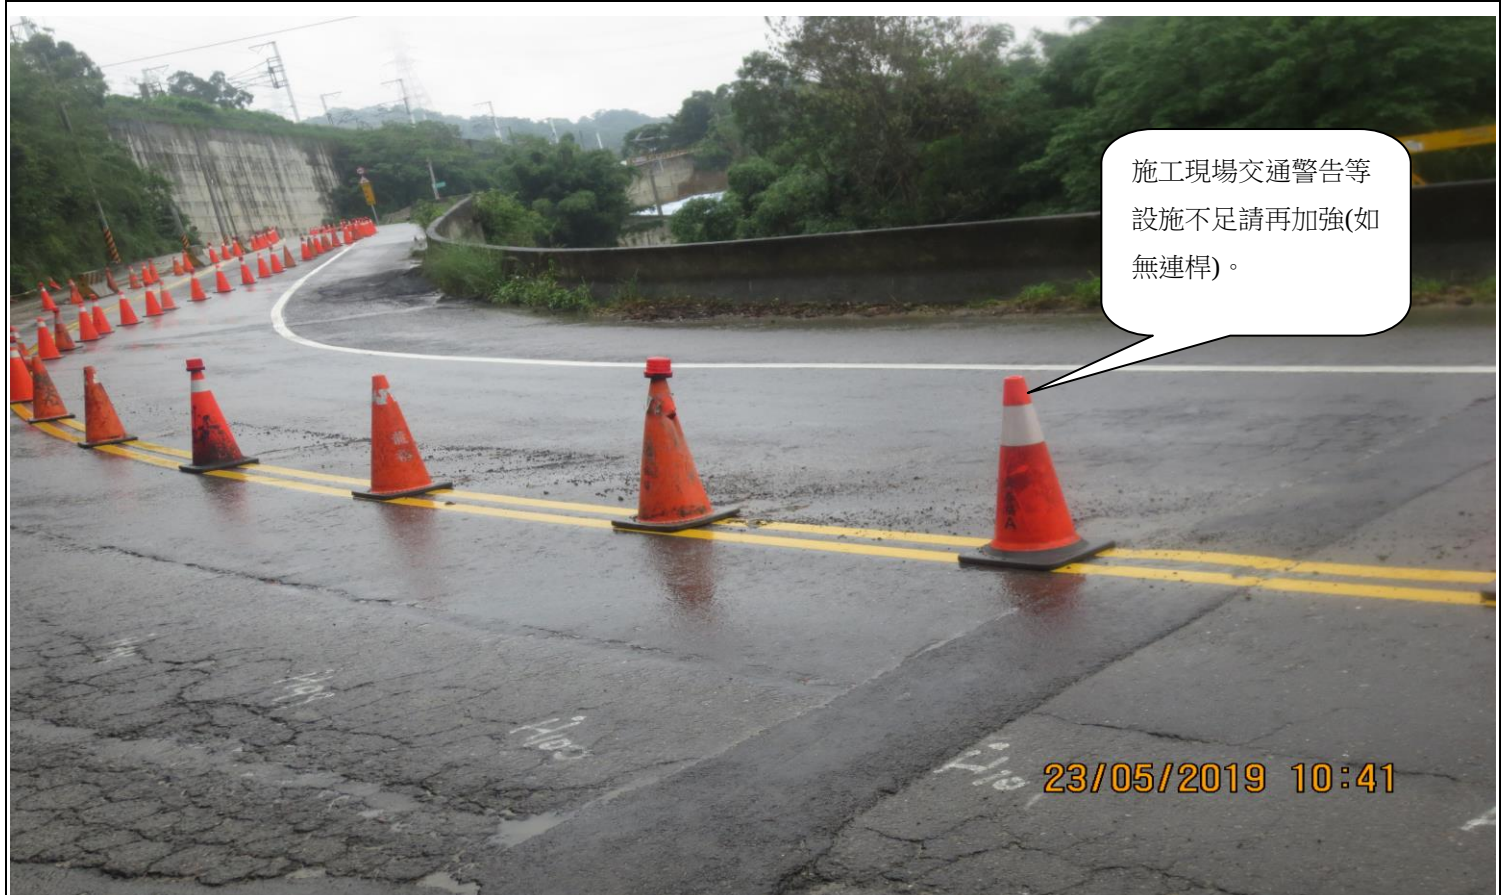
施工現場交通警告等設施不足請再加強(如無連桿)。
