# 新竹縣政府工程查核代表照片表

拍攝日期：108.05.29

工程名稱：新竹縣尖石鄉錦屏村那羅溪綠水廊道工程

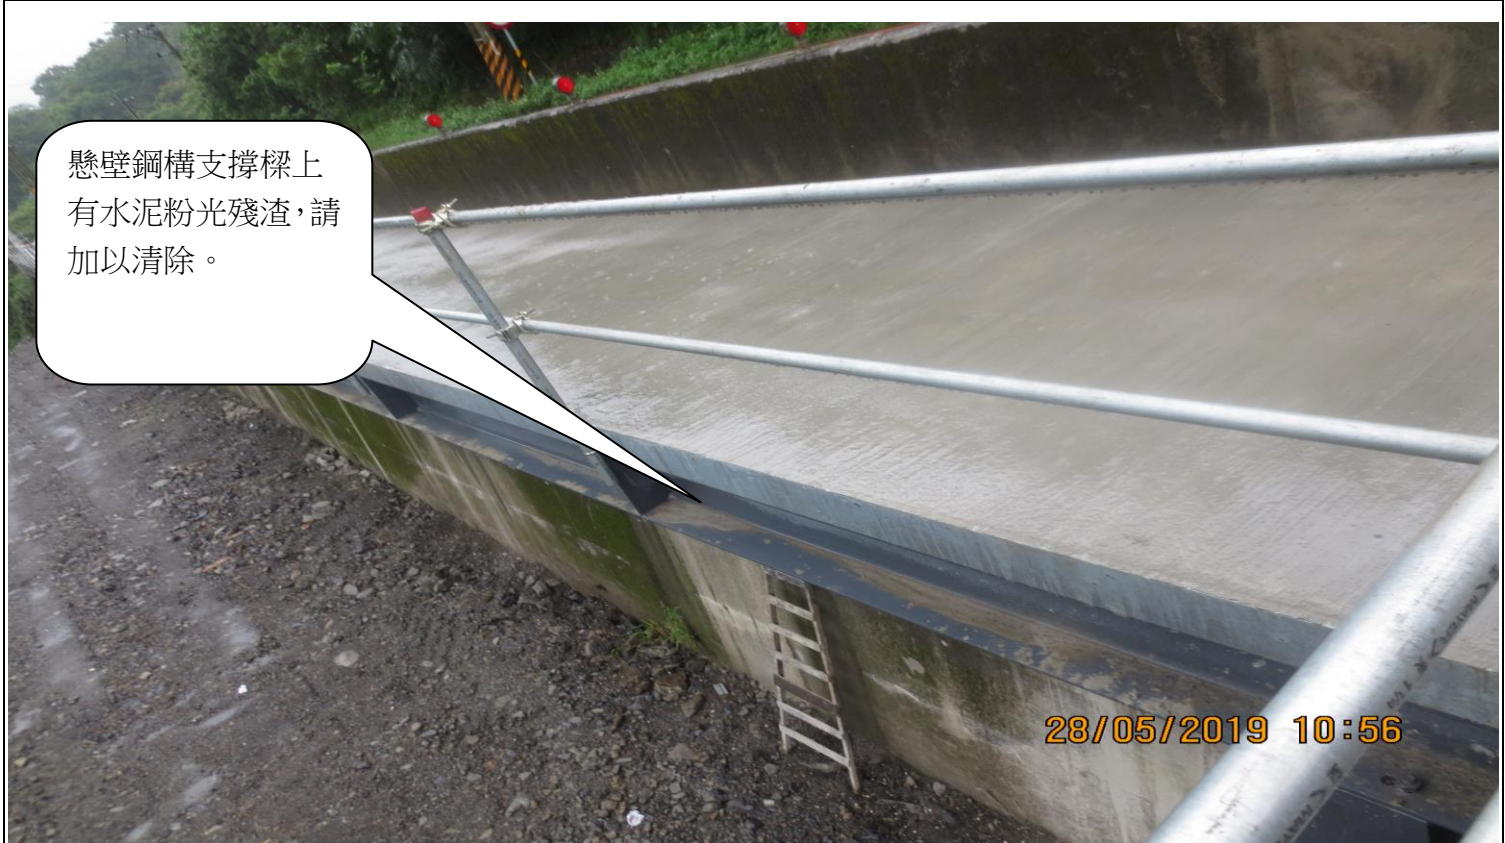
懸壁鋼構支撐樑上有水泥粉光殘渣，請加以清除。

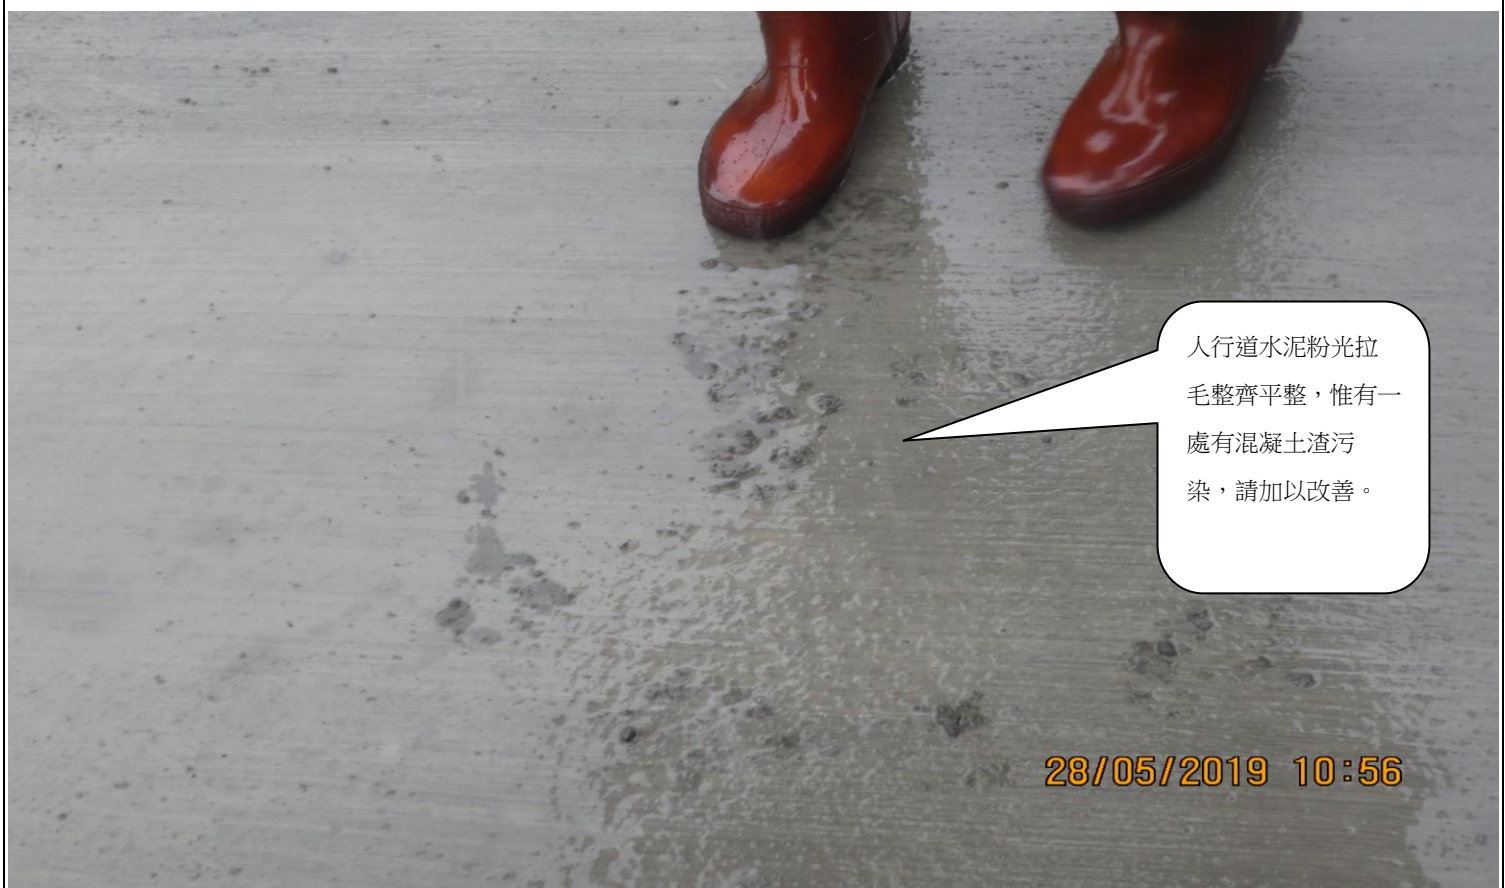
人行道水泥粉光拉毛整齊平整，惟有一處有混凝土渣污染，請加以改善。

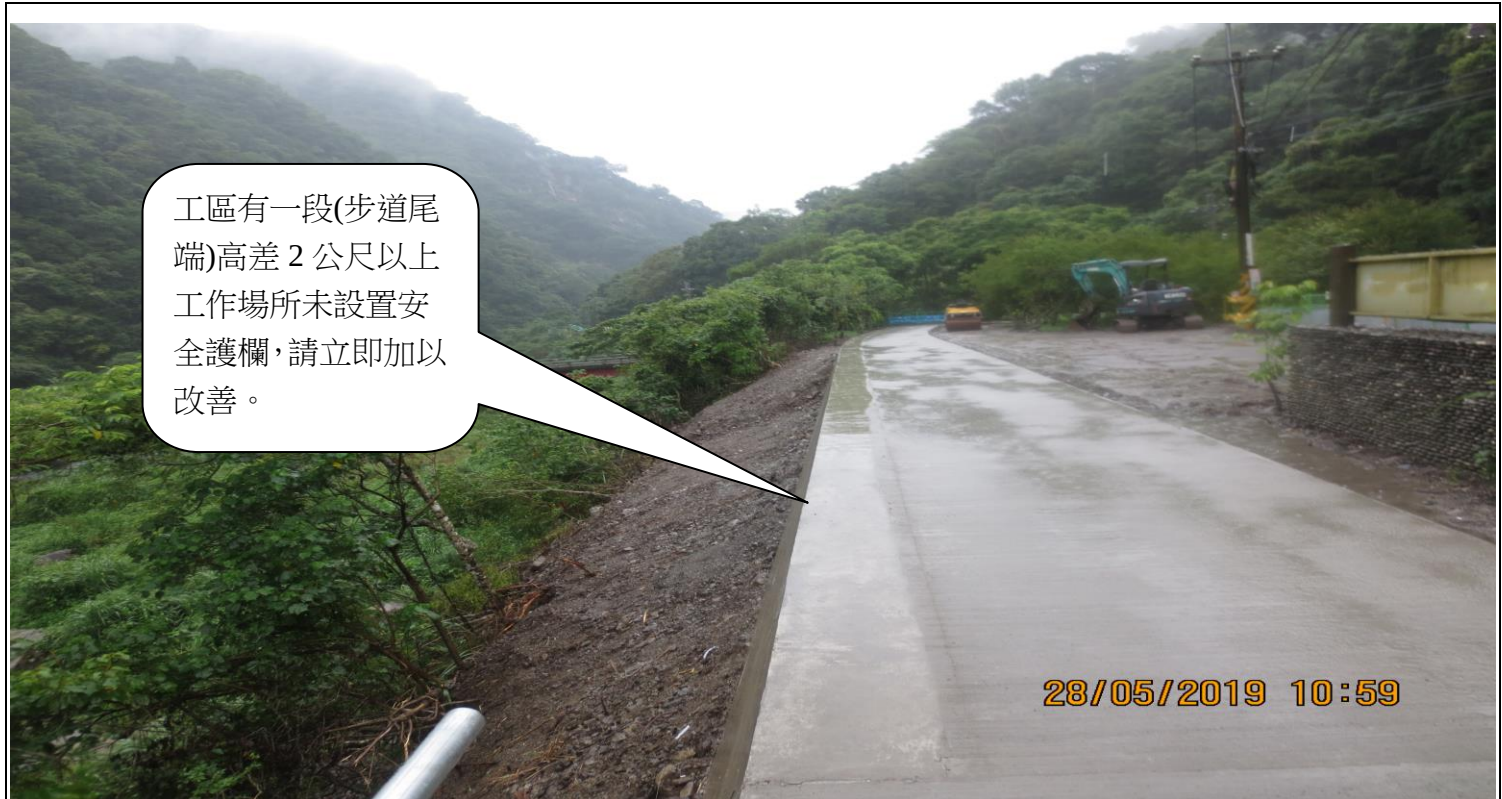
工區有一段(步道尾端)高差 2 公尺以上工作場所未設置安全護欄，請立即加以改善。

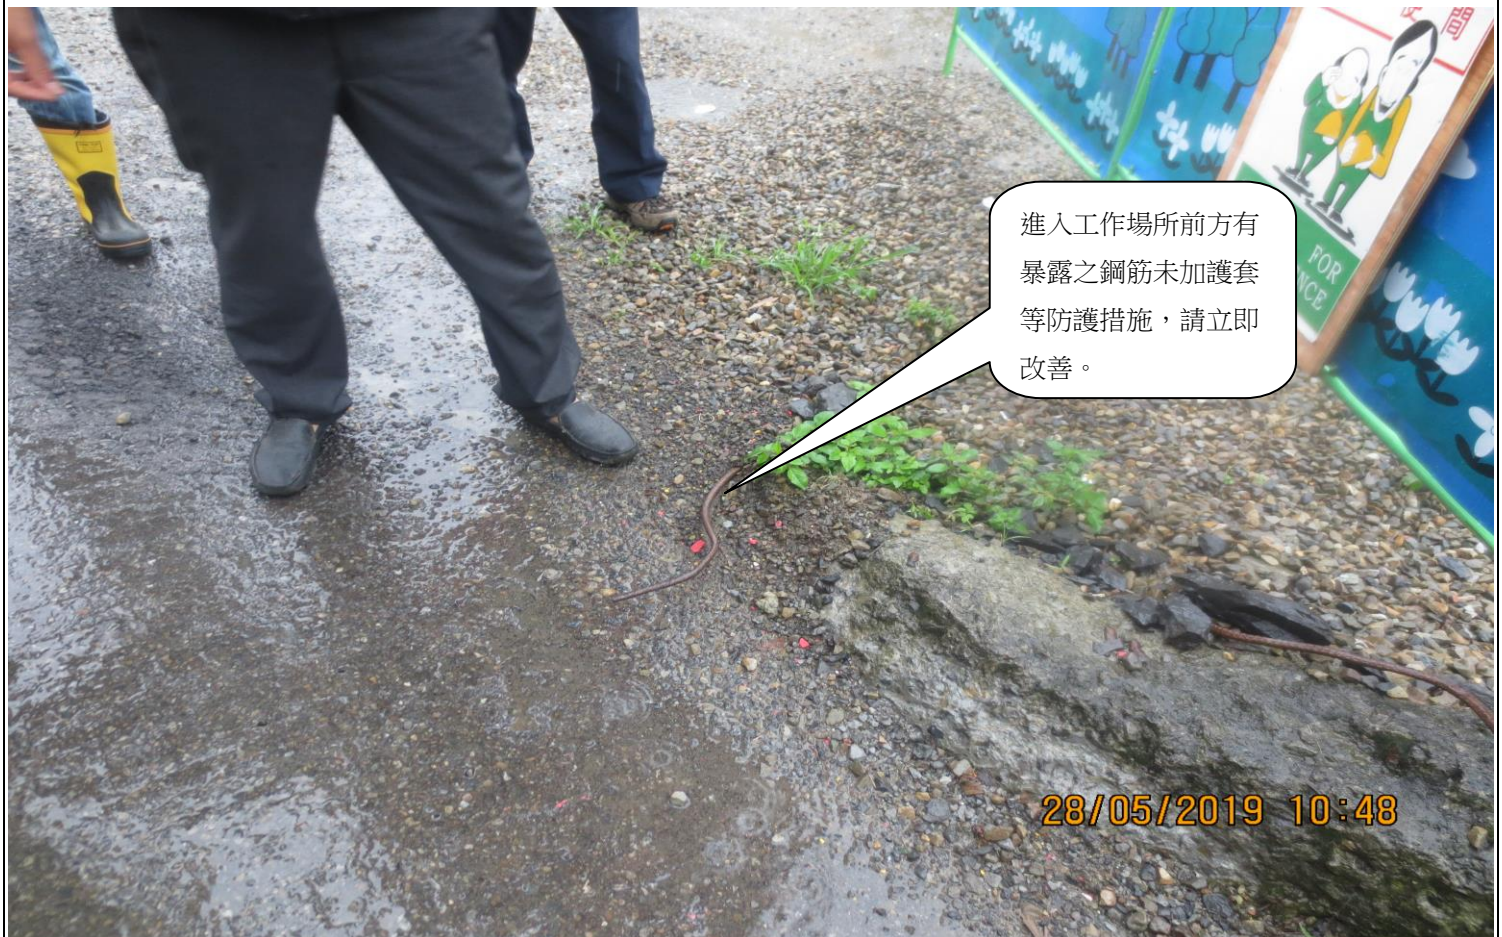
進入工作場所前方有暴露之鋼筋未加護套等防護措施，請立即改善。

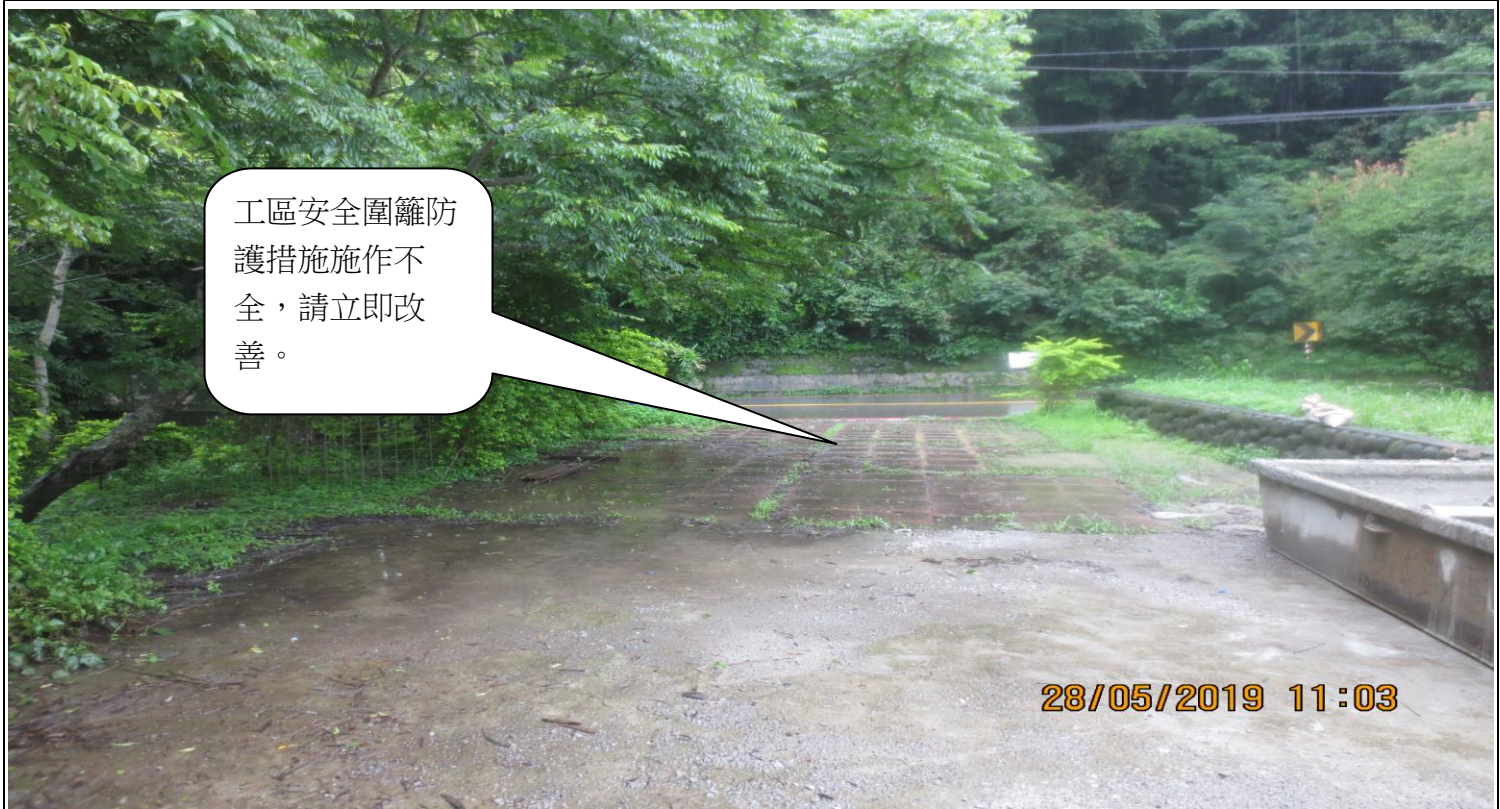
工區安全圍籬防護措施施作不全，請立即改善。

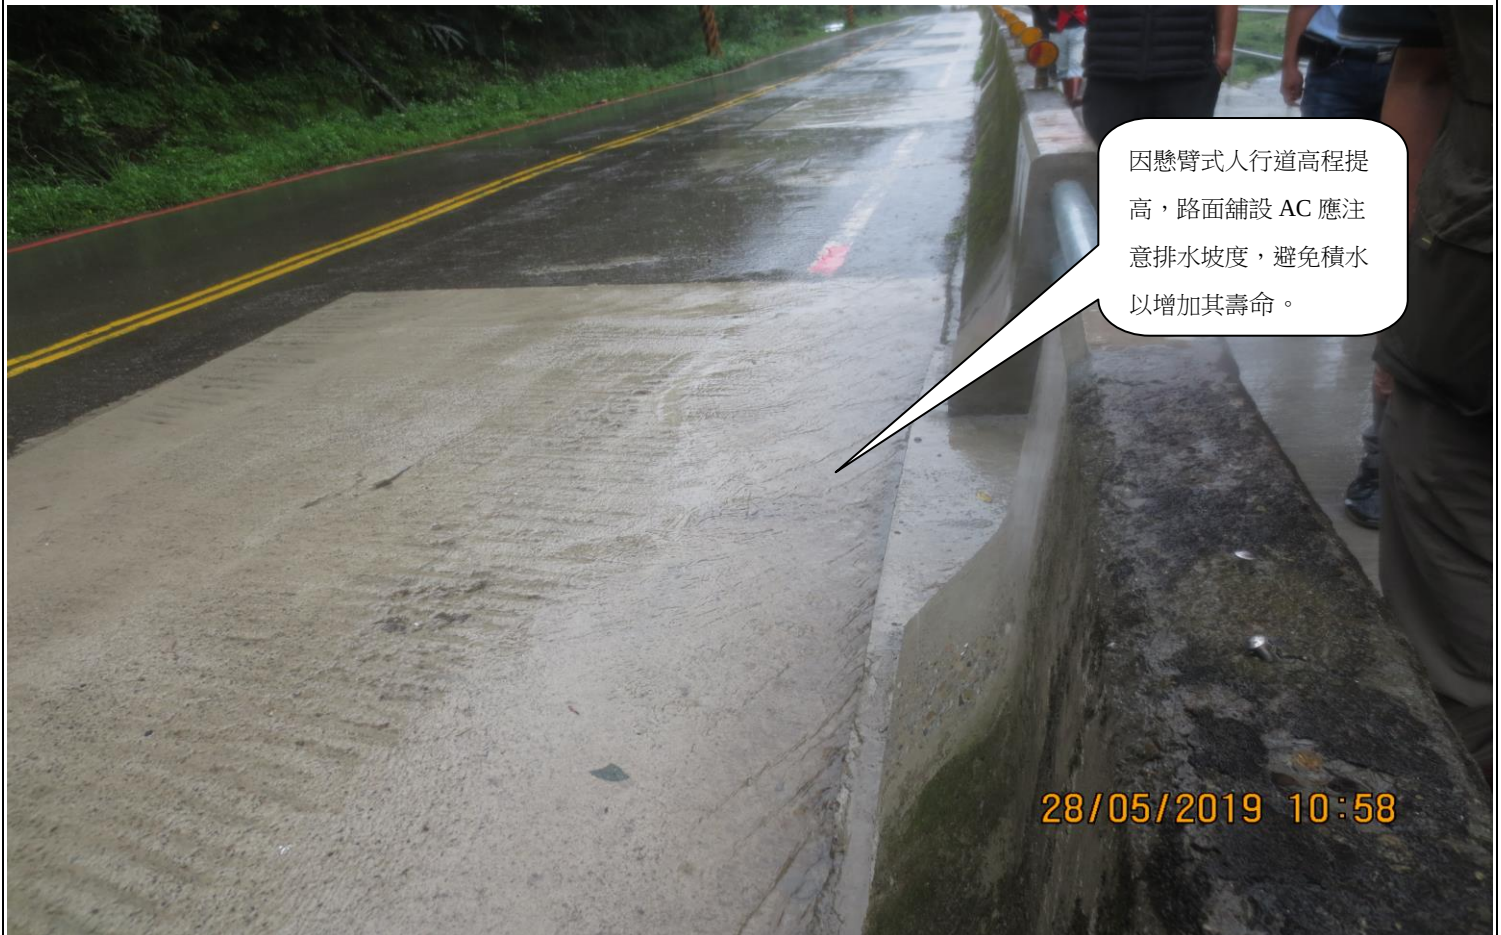
因懸臂式人行道高程提高，路面鋪設 AC 應注意排水坡度，避免積水以增加其壽命。

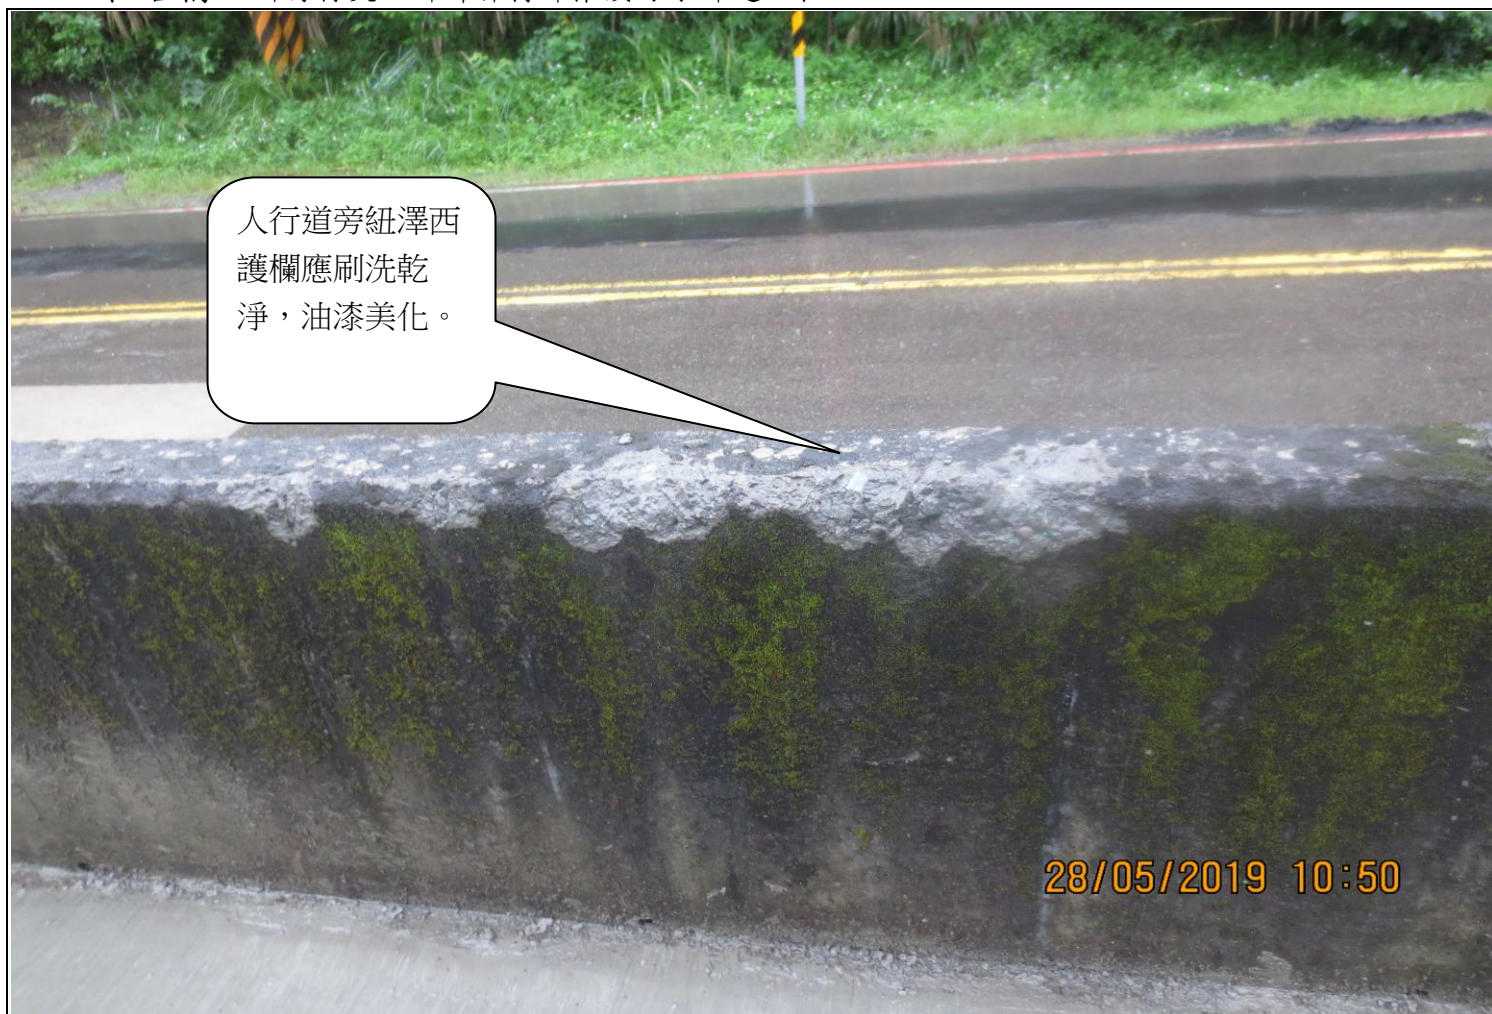
人行道旁紐澤西護欄應刷洗乾淨，油漆美化。
