## 新竹縣政府工程查核代表照片表

拍攝日期：108.05.28

工程名稱：107 年度提升道路品質計畫-司馬庫斯聯絡道路 6K+000~16K+000 整體道路品質改善工程(第一期)

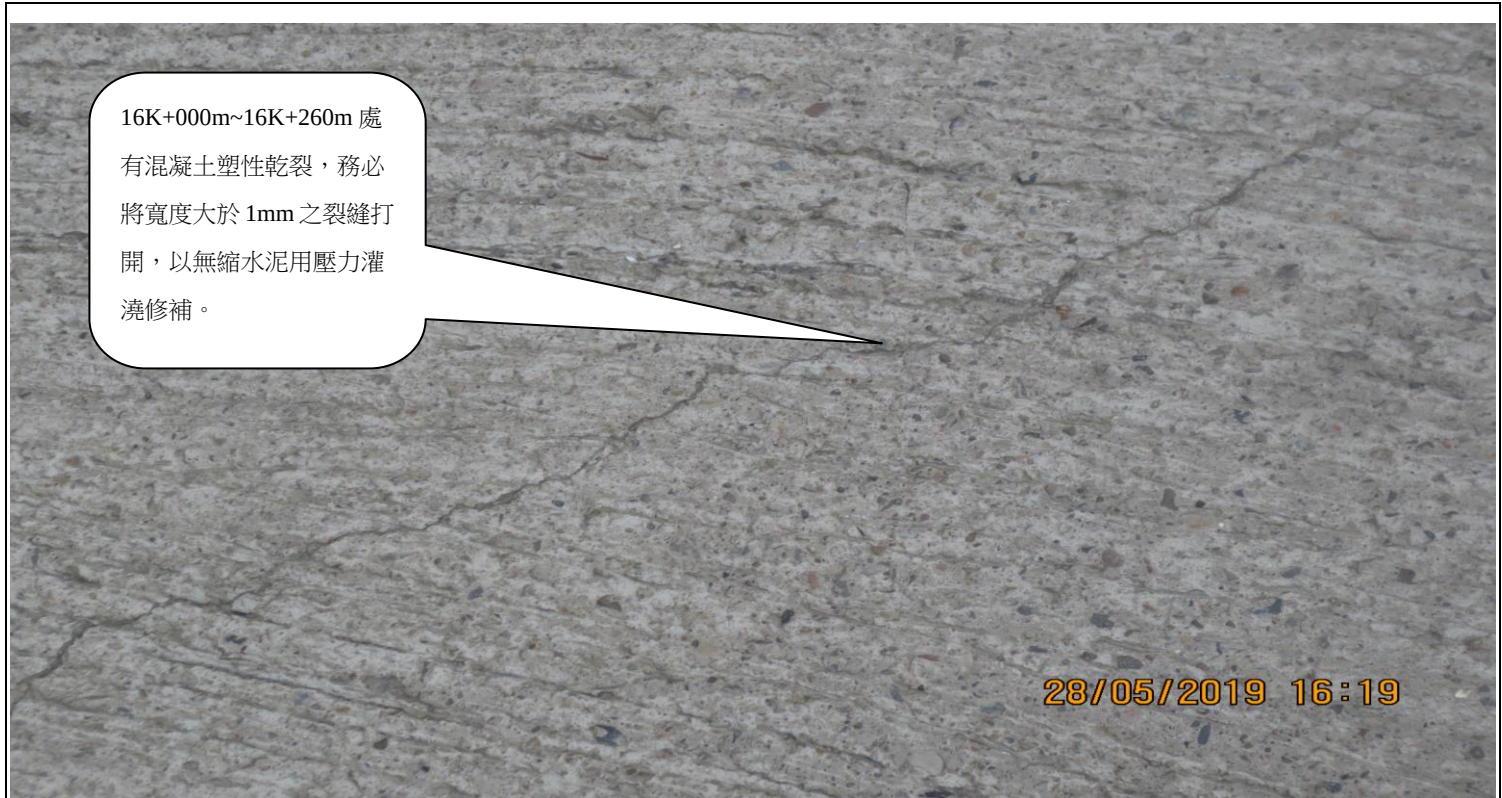
16K+000m~16K+260m 處有混凝土塑性乾裂，務必將寬度大於 1mm 之裂縫打開，以無縮水泥用壓力灌澆修補。

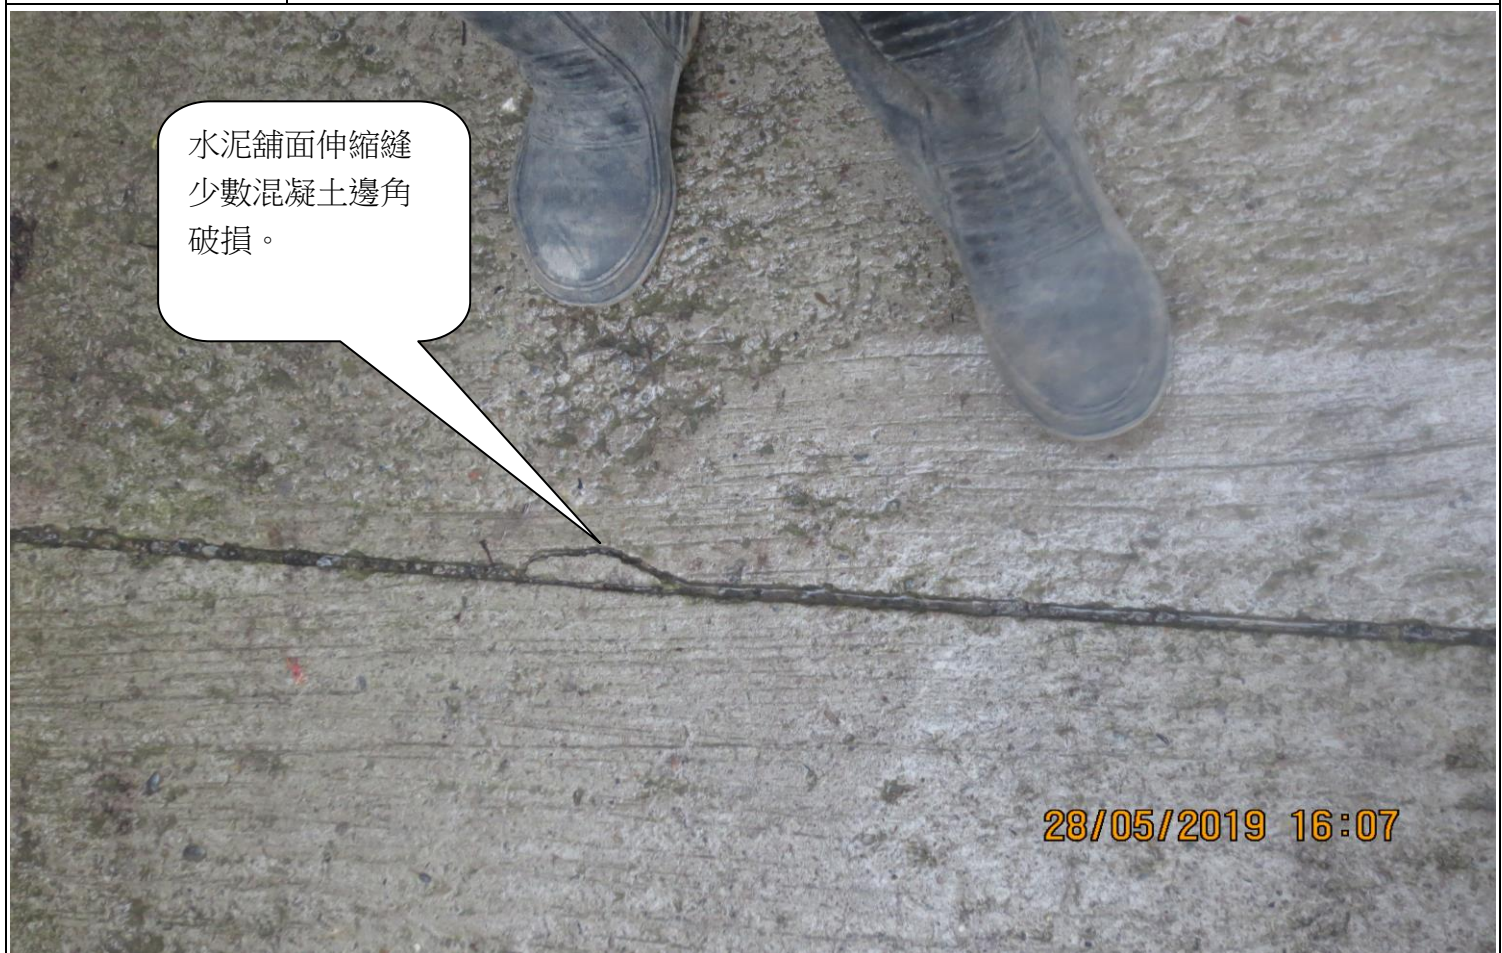
水泥鋪面伸縮縫少數混凝土邊角破損。

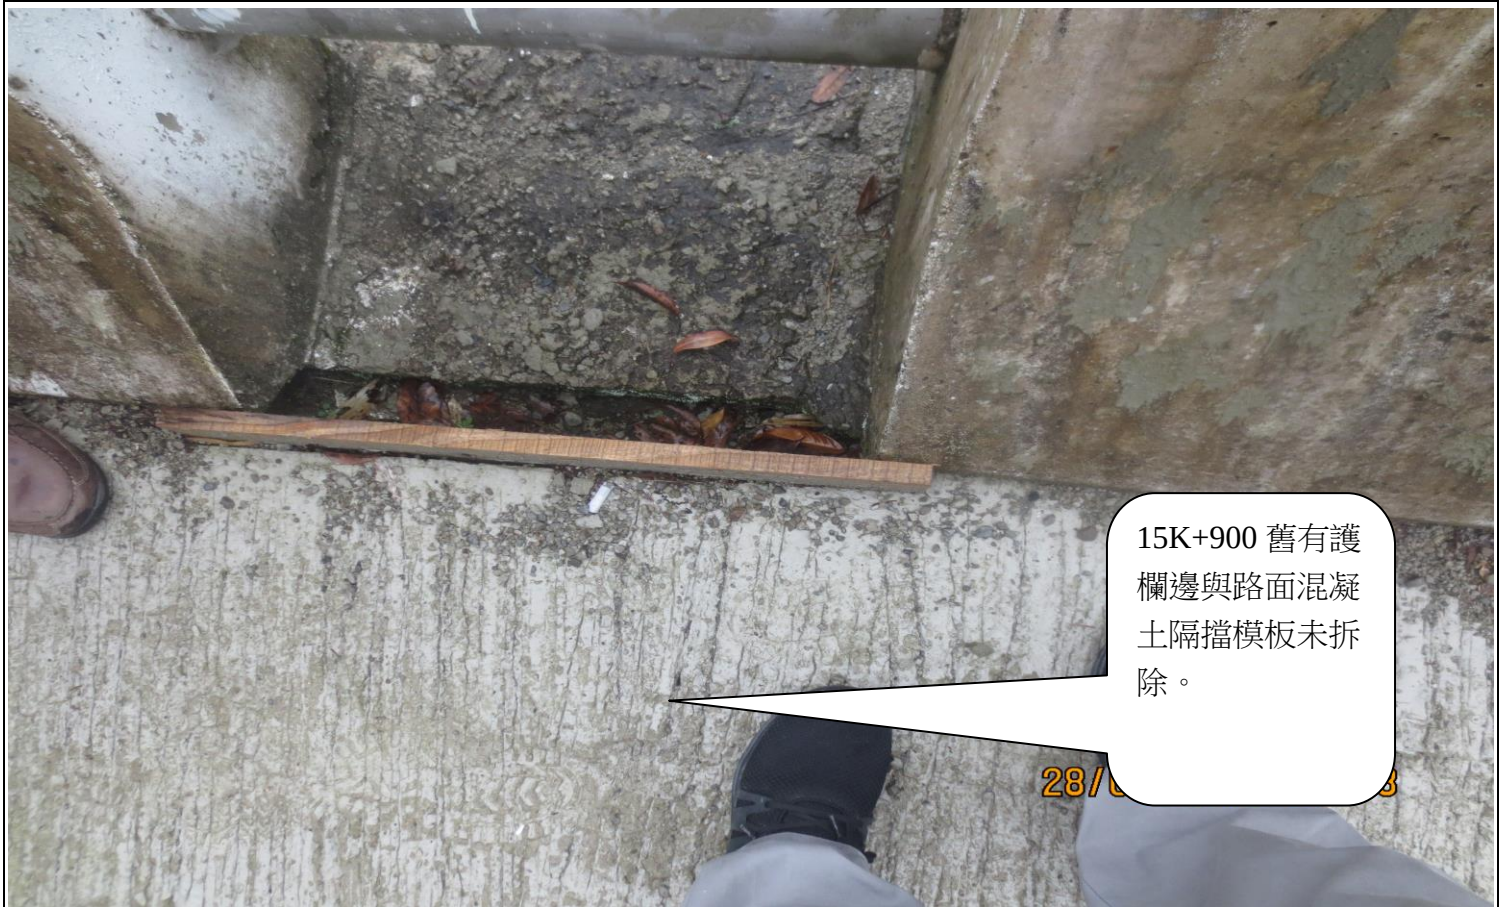
15K+900 舊有護欄邊與路面混凝土隔擋模板未拆除。

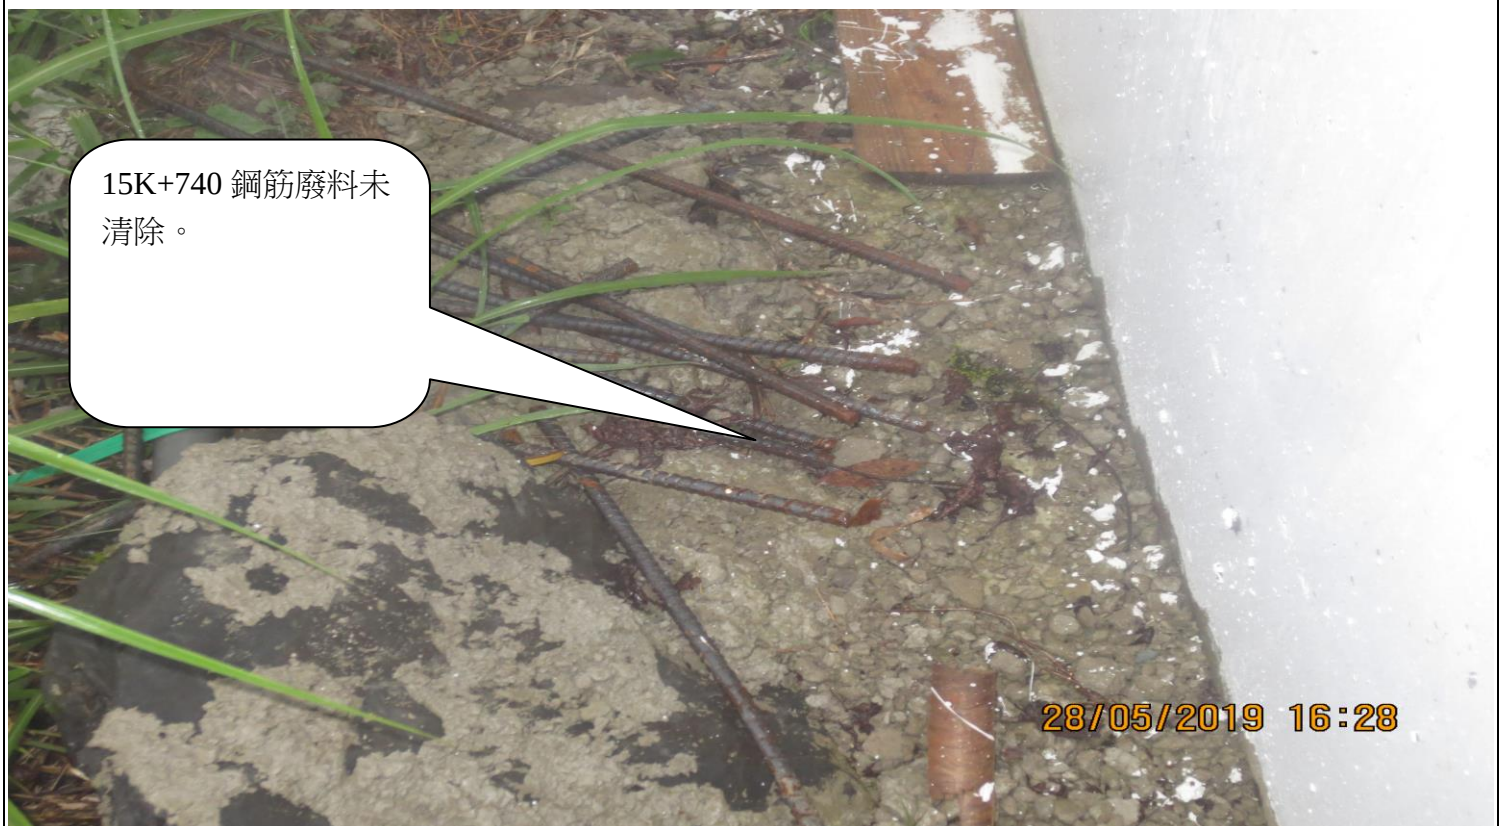
15K+740 鋼筋廢料未清除。

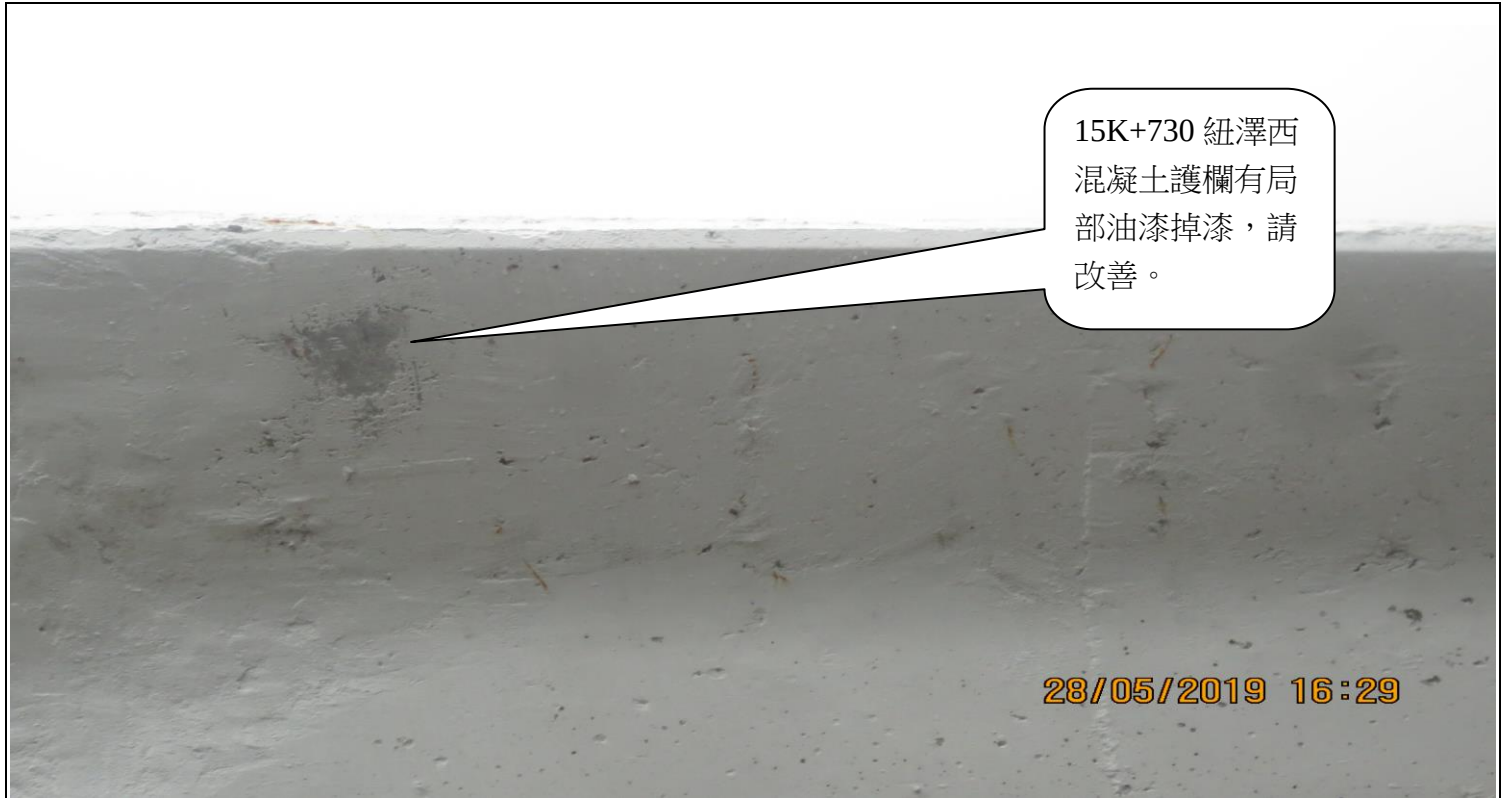
15K+730 紐澤西混凝土護欄有局部油漆掉漆，請改善。

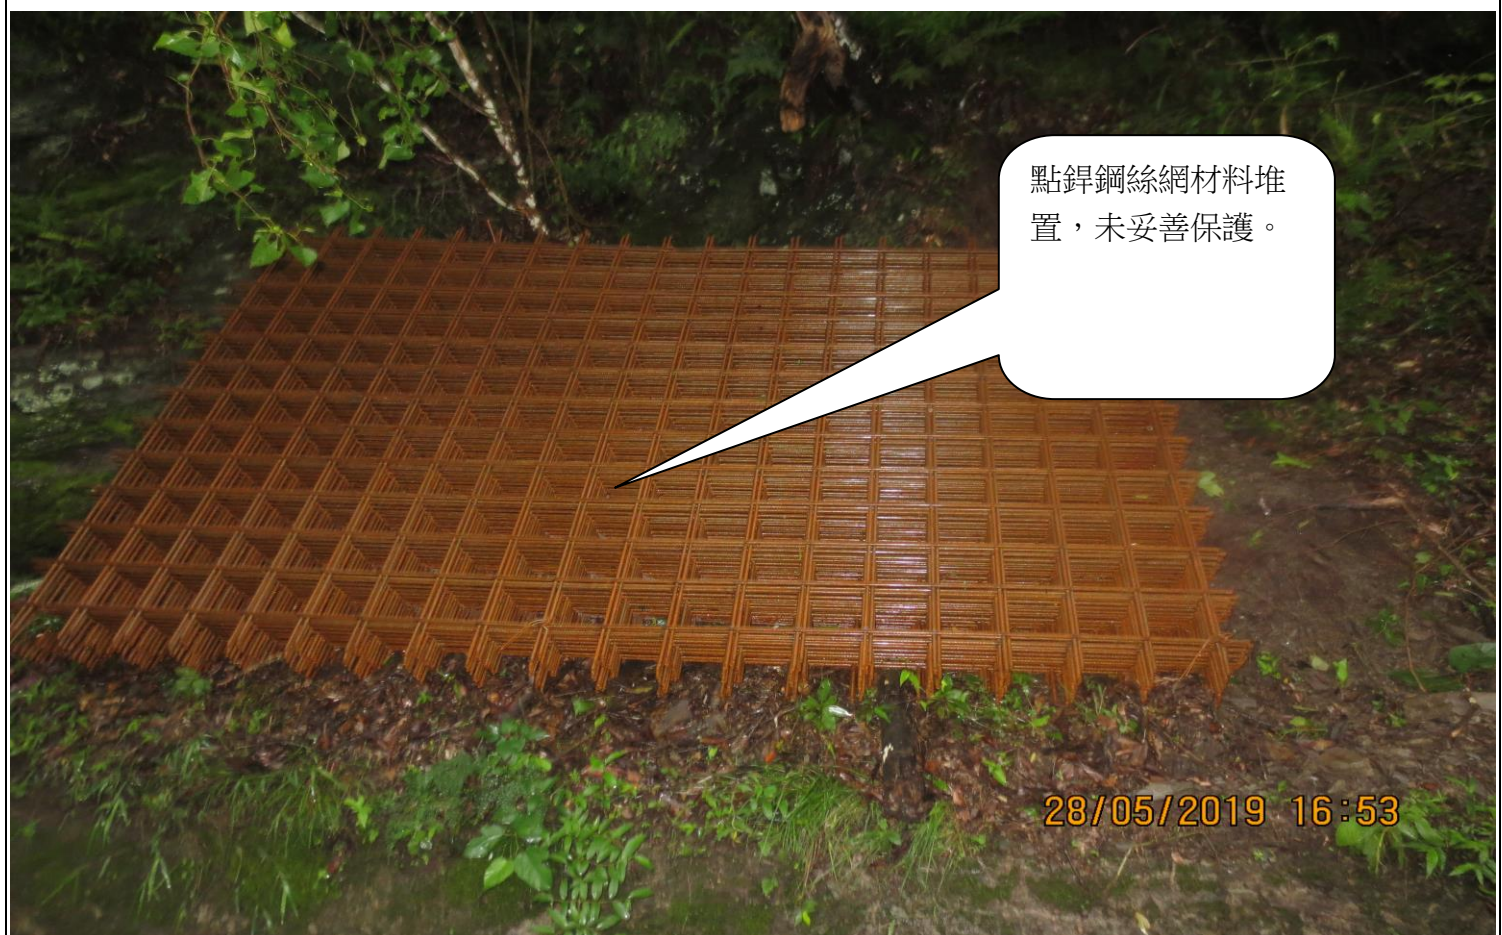
點鉚鋼絲網材料堆置，未妥善保護。

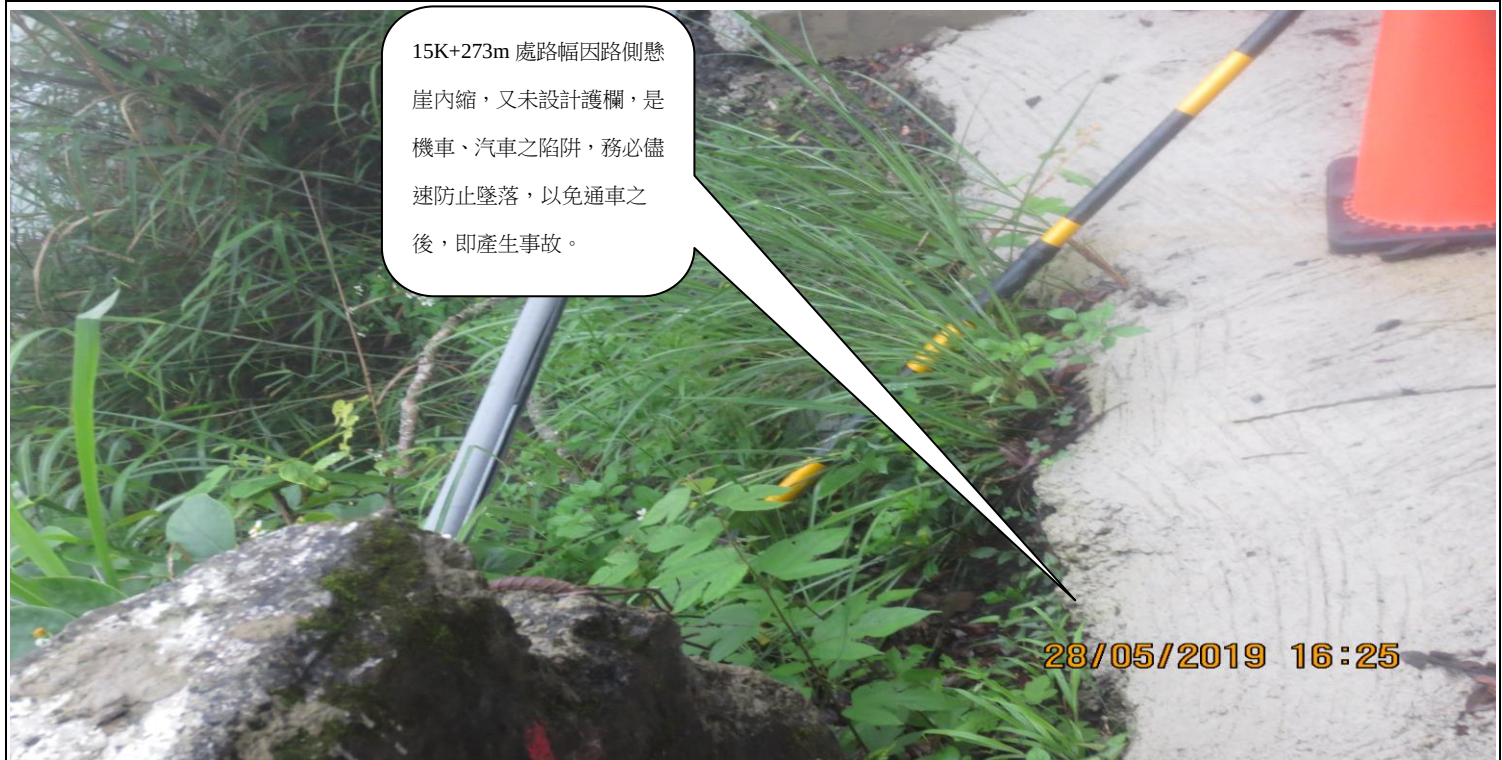
15K+273m 處路幅因路側懸崖內縮，又未設計護欄，是機車、汽車之陷阱，務必儘速防止墜落，以免通車之後，即產生事故。

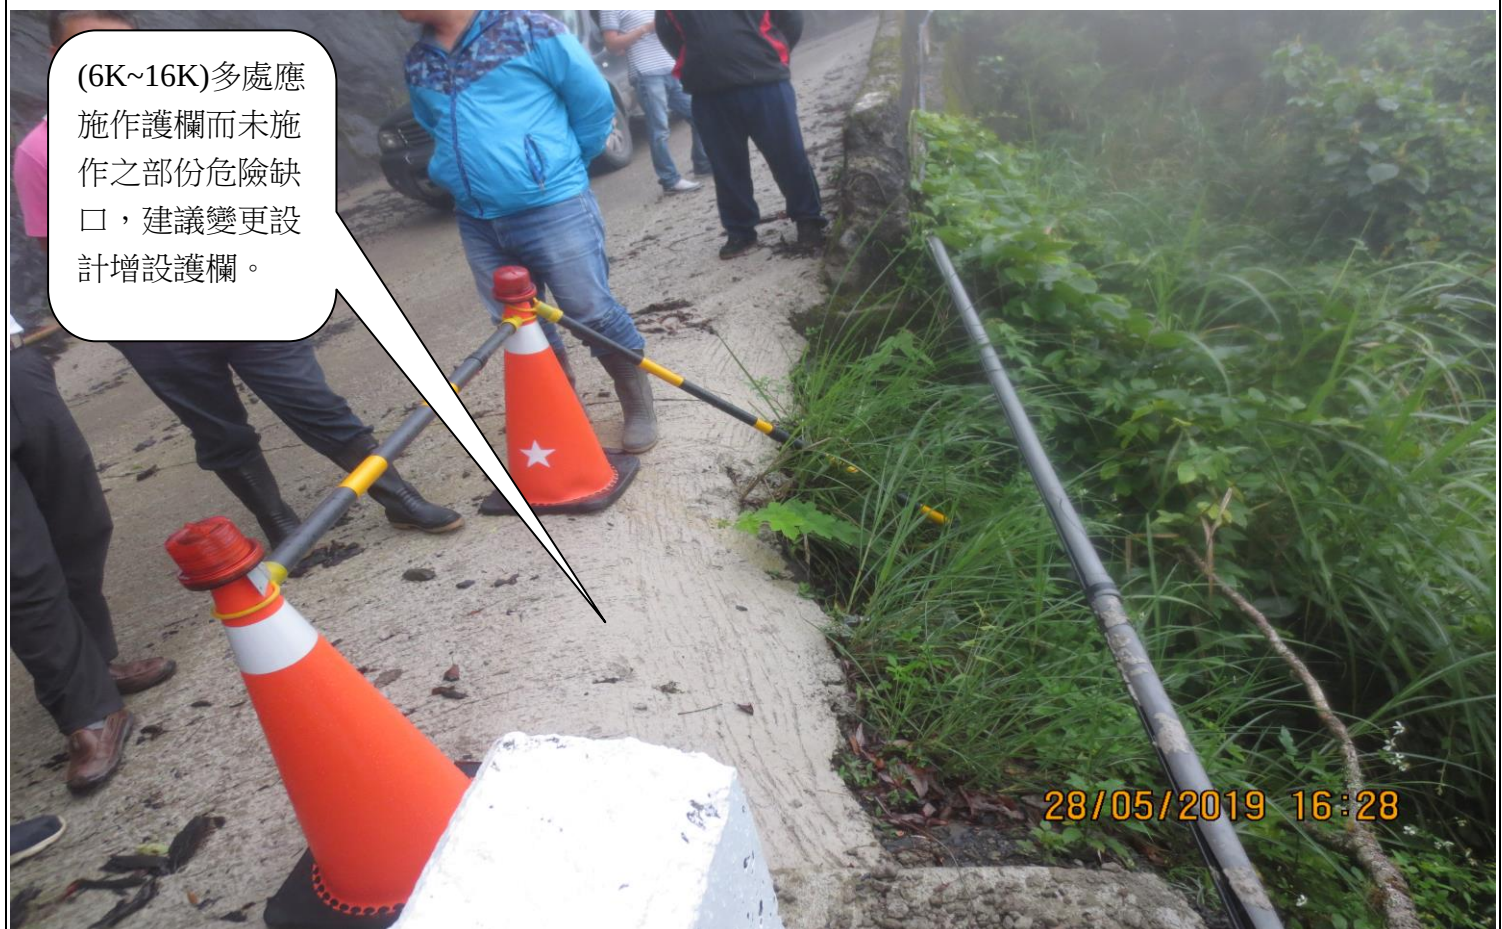
請工程主辦單位儘早召集工程協調會議檢討此路段，(6K~16K)多處應施作護欄而未施作之部份危險缺口，建議變更設計增設護欄。
