新竹縣政府工程查核代表照片表

拍攝日期：108.06.05

工程名稱：光明六路天空纜線地下化與標誌共桿整併計畫

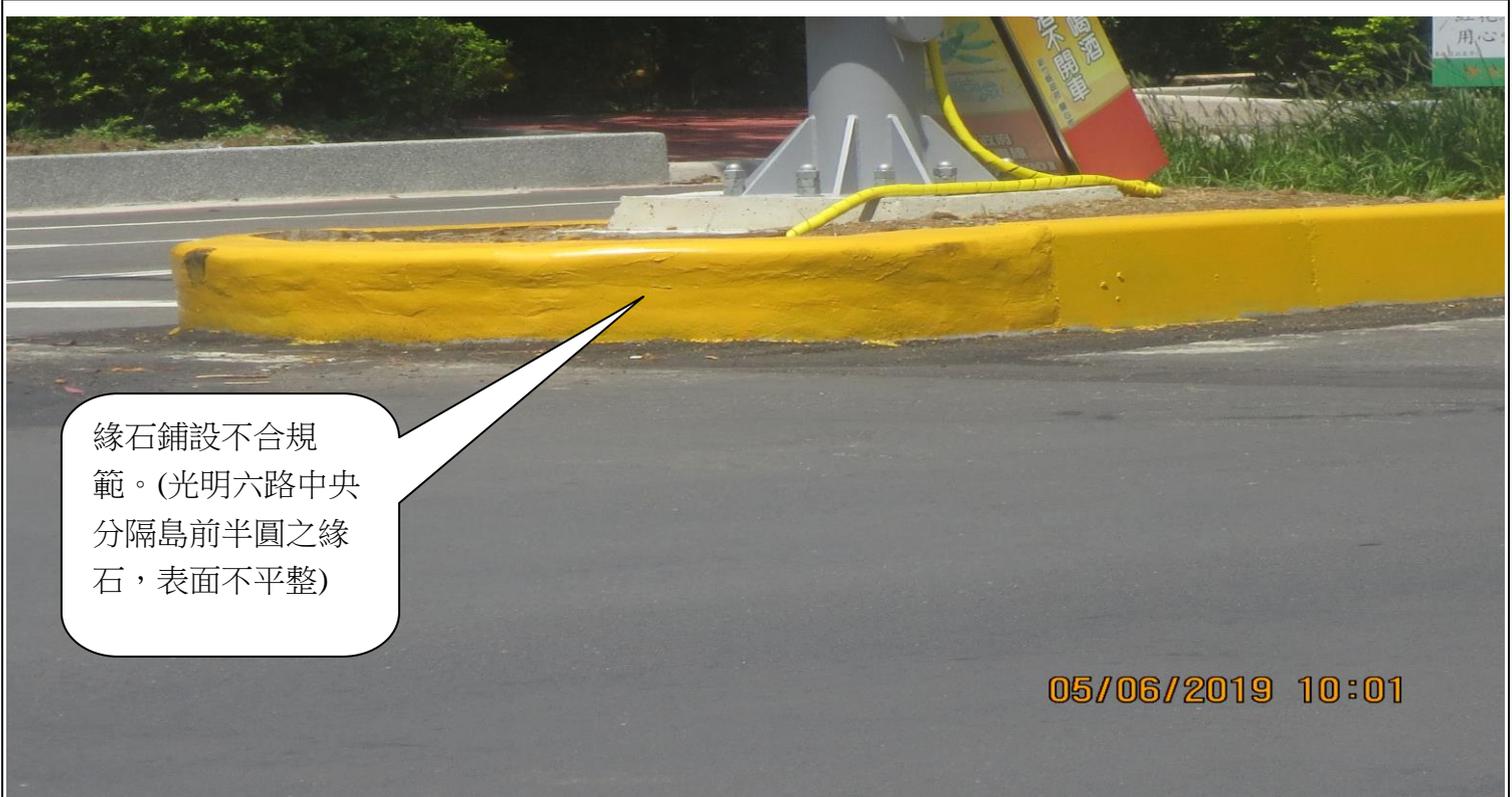
緣石鋪設不合規範。(光明六路中央分隔島前半圓之緣石，表面不平整)

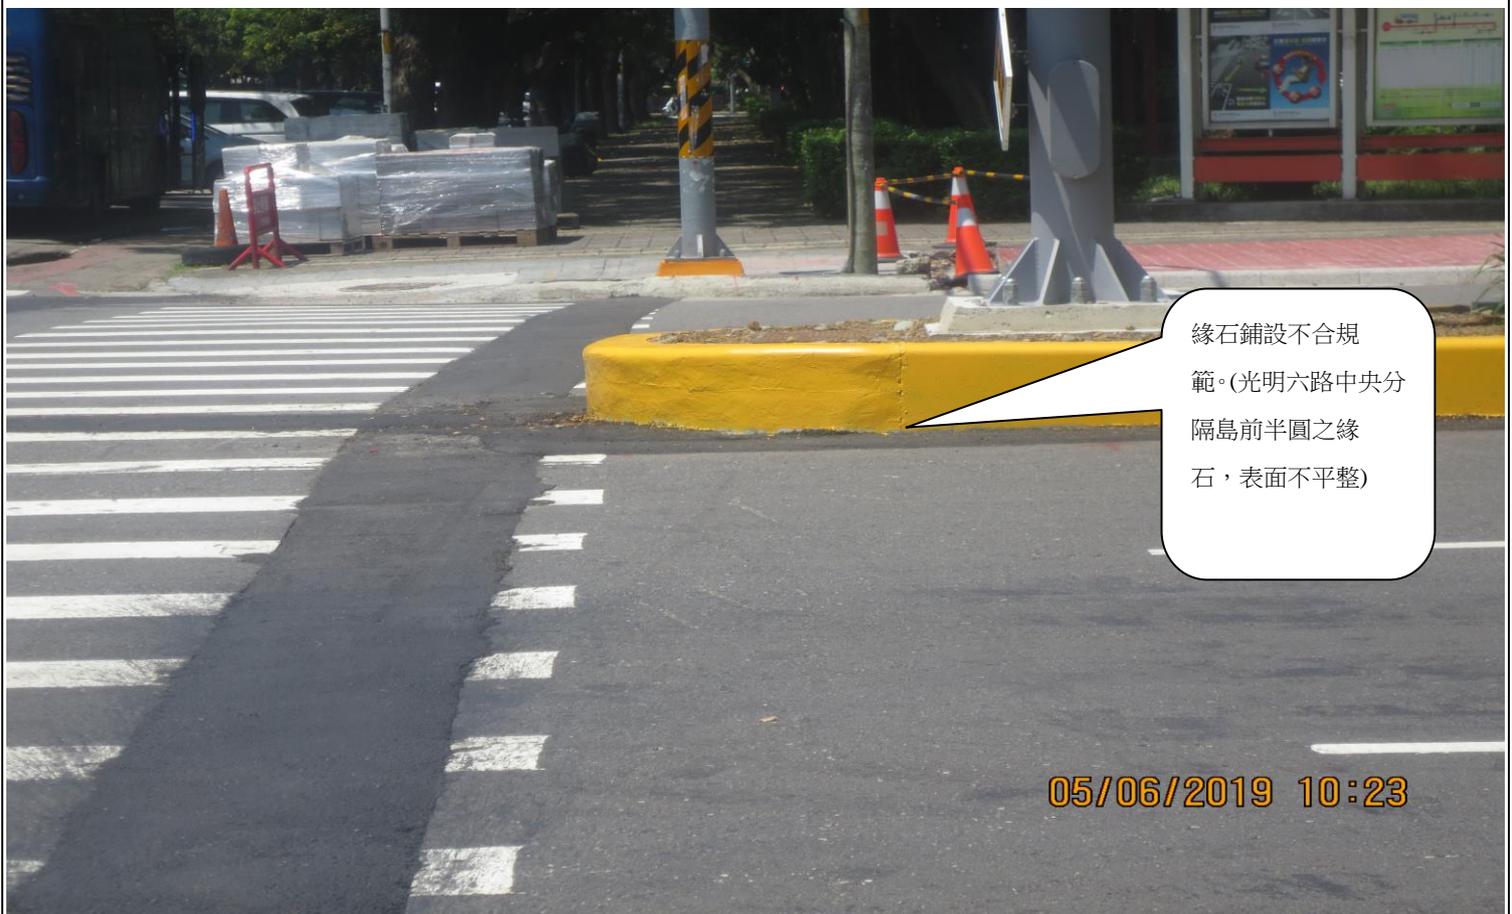
緣石鋪設不合規範。(光明六路中央分隔島前半圓之緣石，表面不平整)

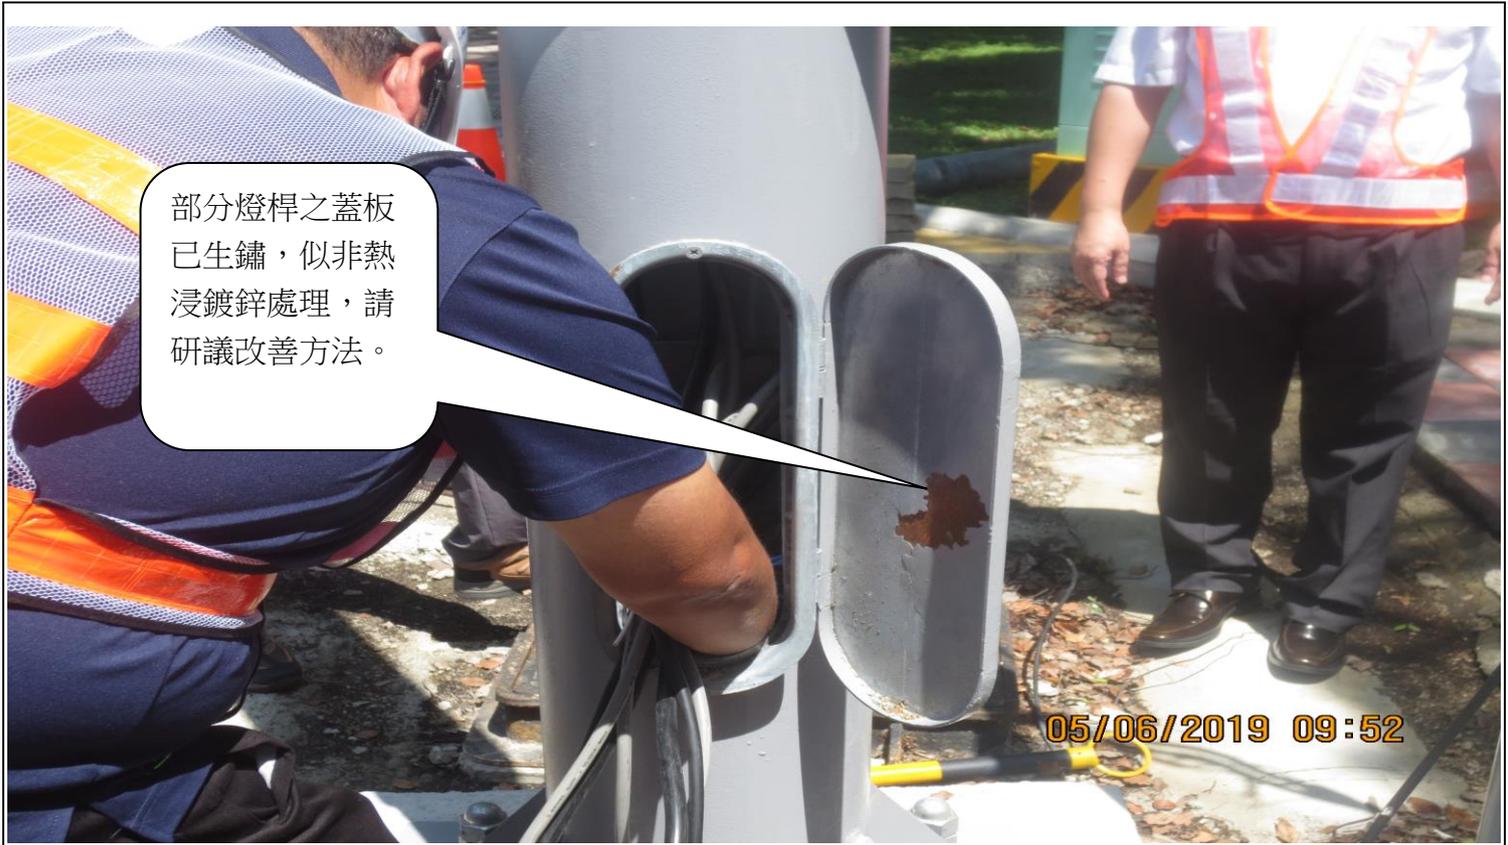
部分燈桿之蓋板已生鏽，似非熱浸鍍鋅處理，請研議改善方法。

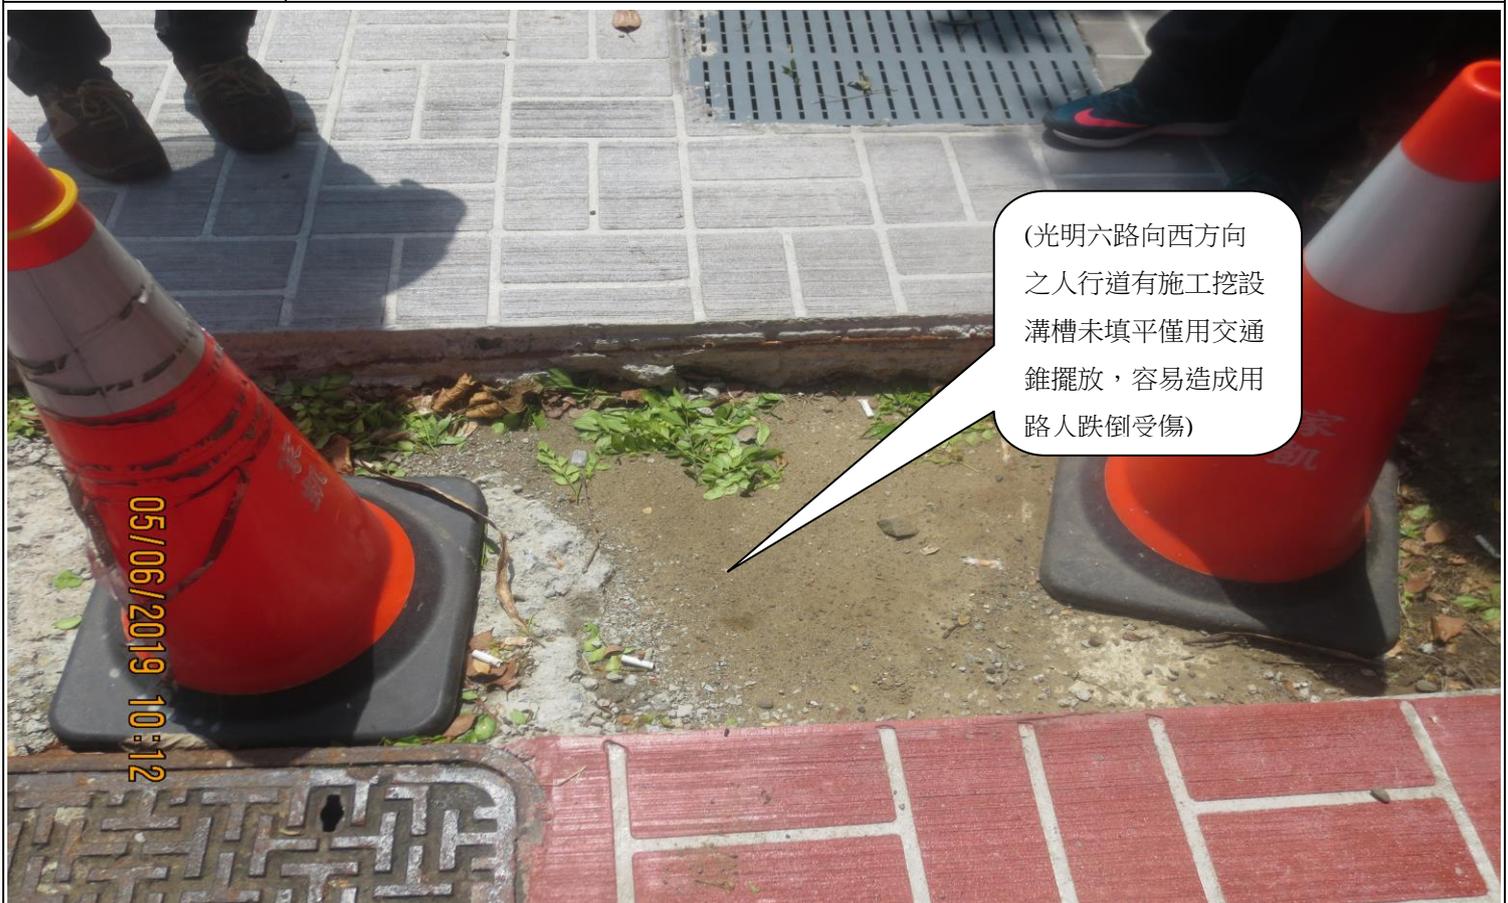
工區周邊行人動線安全防護措施不完善。(光明六路向西方向之人行道有施工挖設溝槽未填平僅用交通錐擺放，容易造成用路人跌倒受傷)

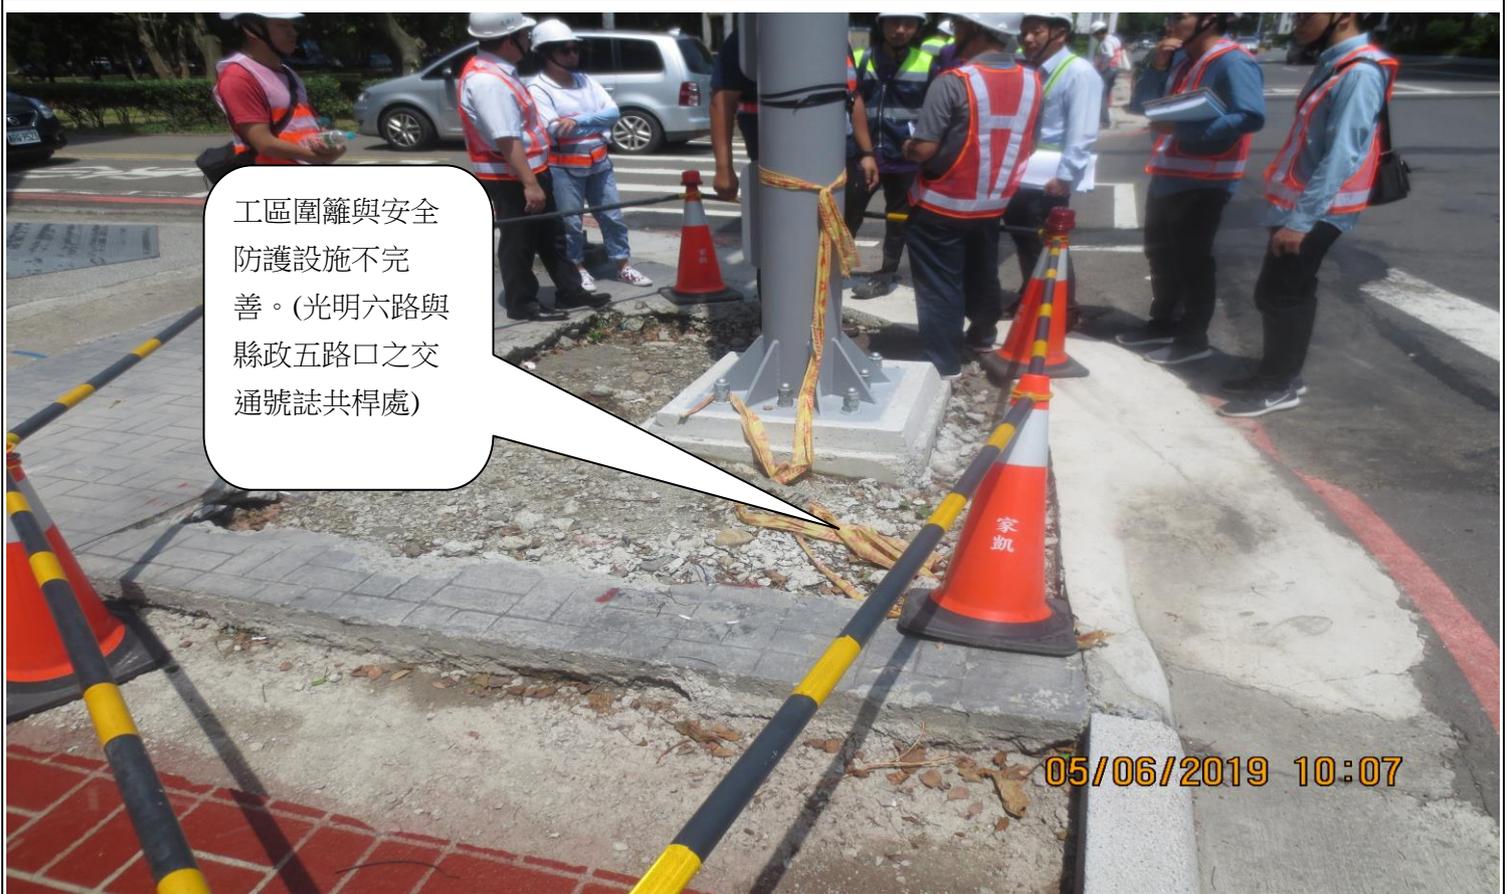
工區圍籬與安全防護設施不完善。(光明六路與縣政五路口之交通號誌共桿處)

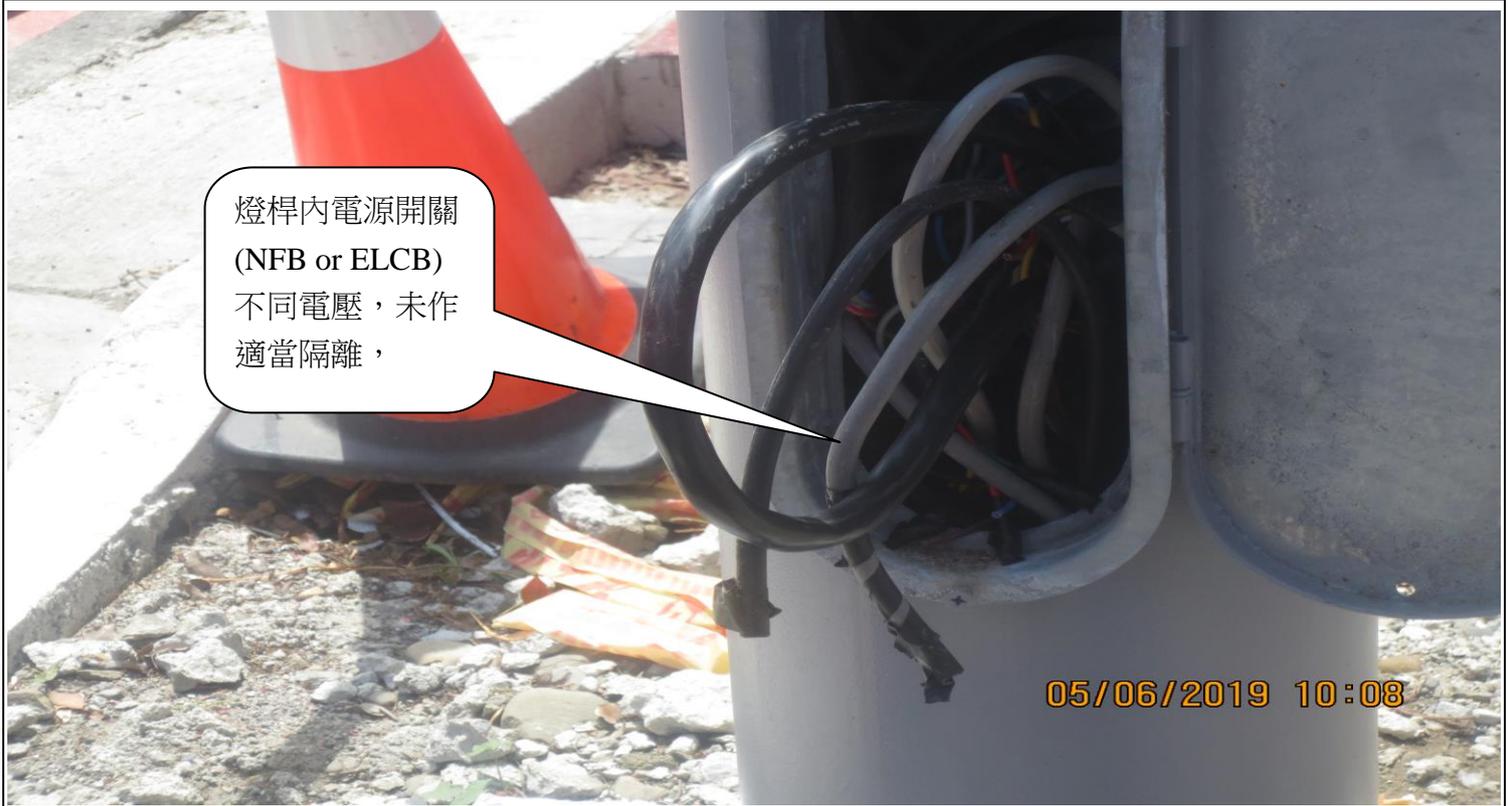
燈桿內電源開關(NFB or ELCB)不同電壓，未作適當隔離

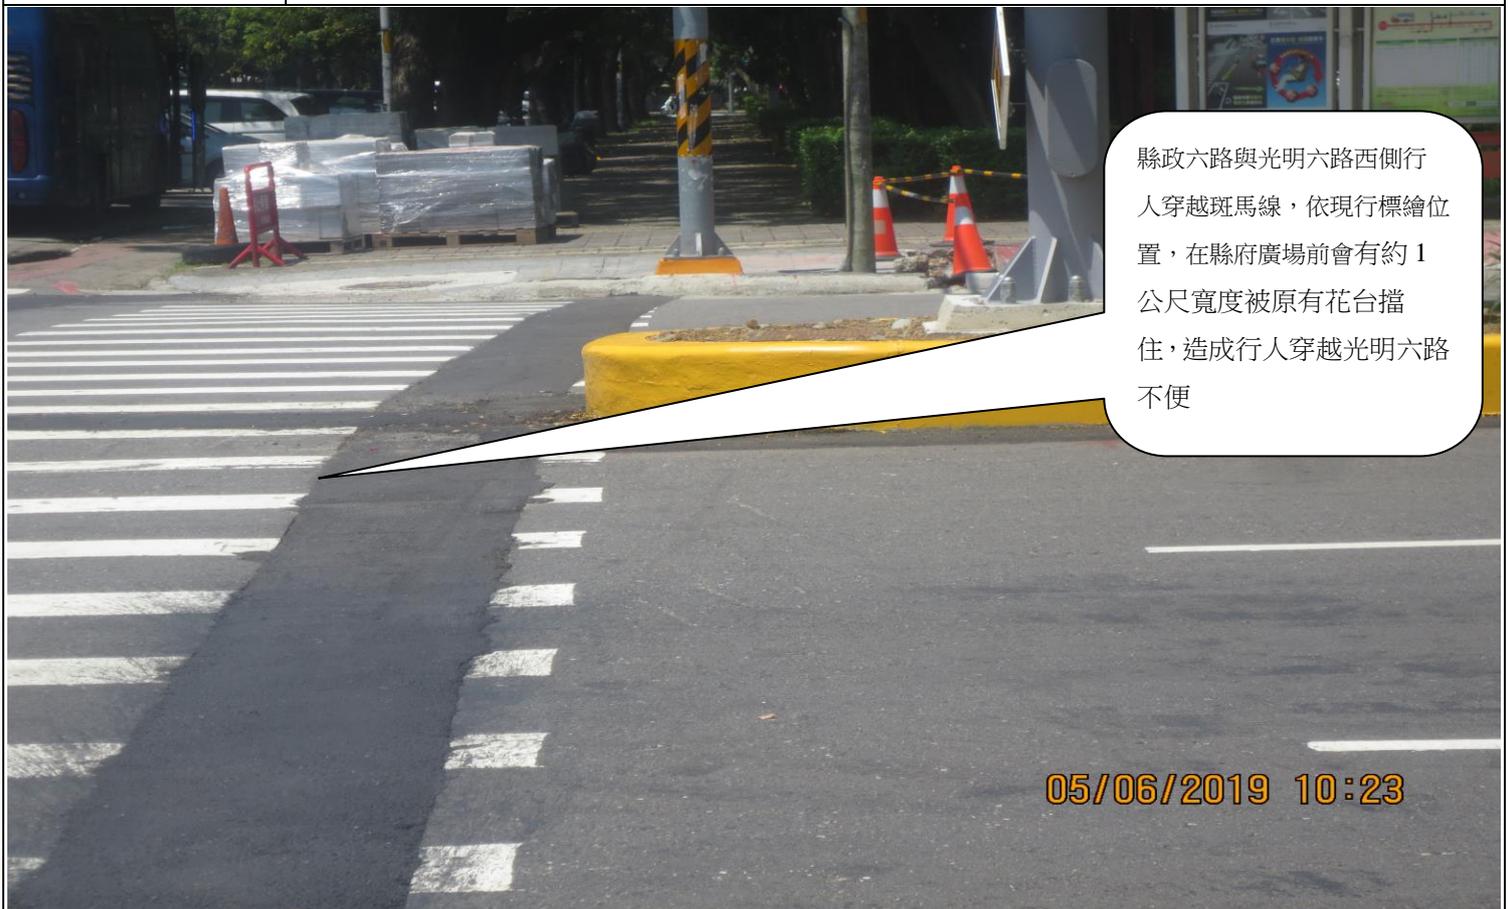
縣政六路與光明六路西側行人穿越斑馬線，依現行標繪位置，在縣府廣場前會有約 1 公尺寬度被原有花台擋住，造成行人穿越光明六路不便，請主辦單位與監造及施工廠商協調改善
