# 新竹縣政府工程查核代表照片表

拍攝日期：108.06.10

工程名稱：新竹縣尖石鄉竹 60 線 3k+500-21k+000 道路改善工程

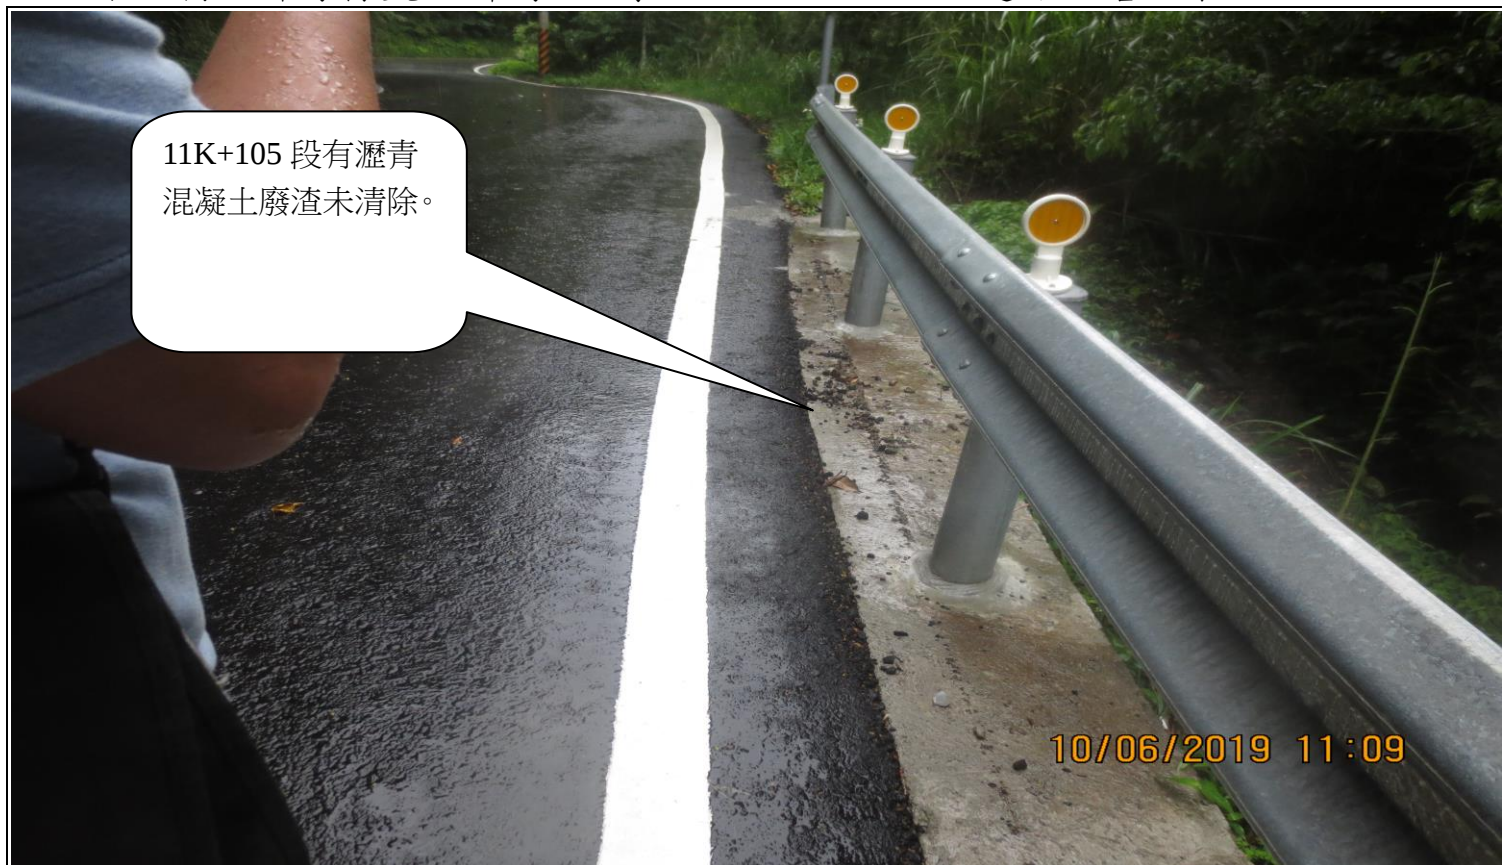
11K+105 段有瀝青混凝土廢渣未清除。

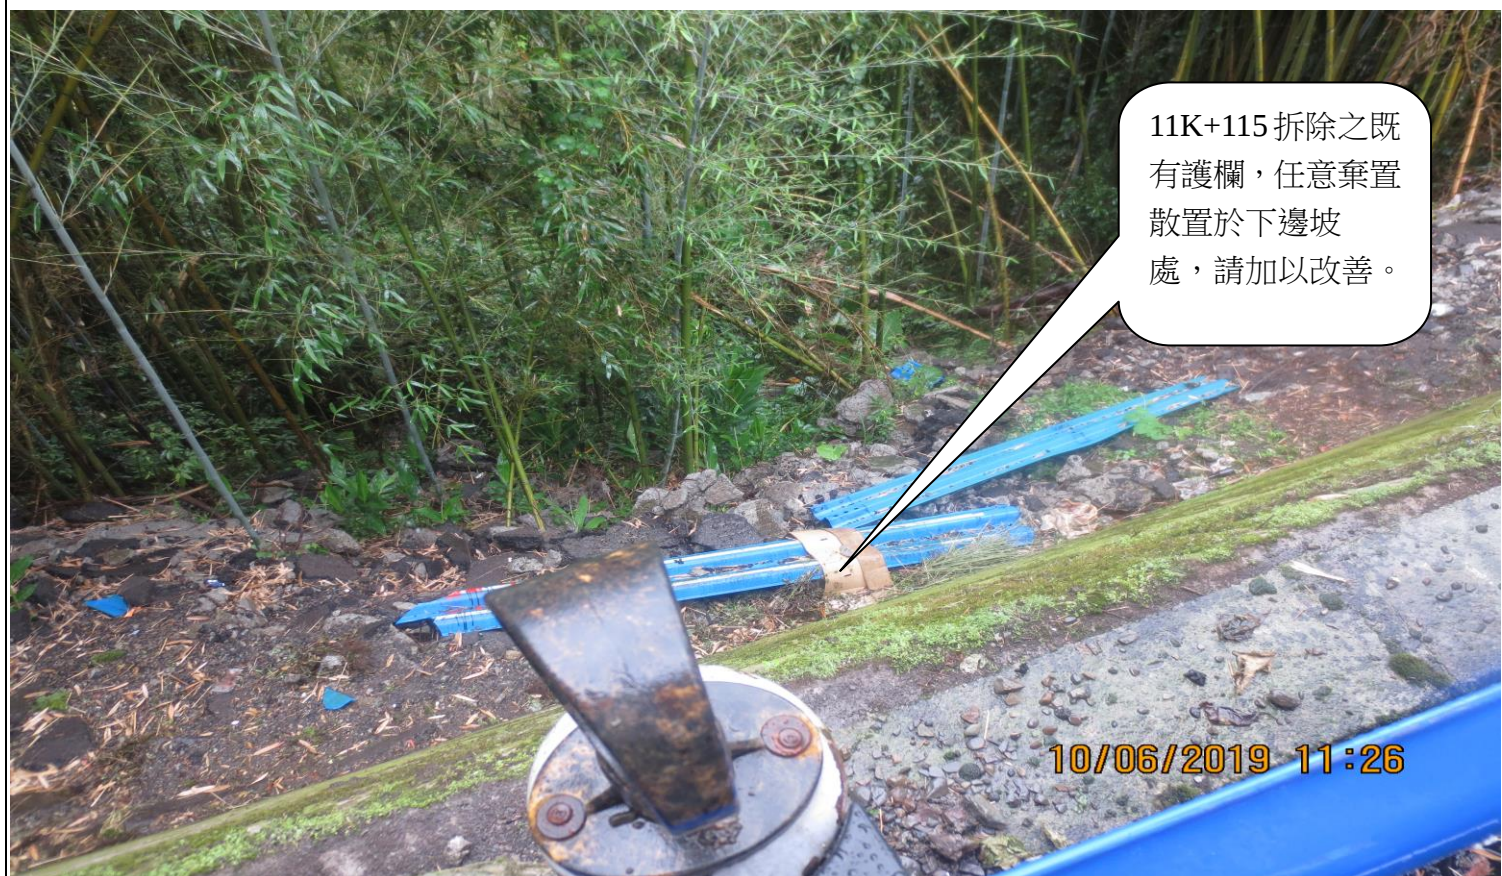
11K+115 拆除之既有護欄，任意棄置散置於下邊坡處，請加以改善。

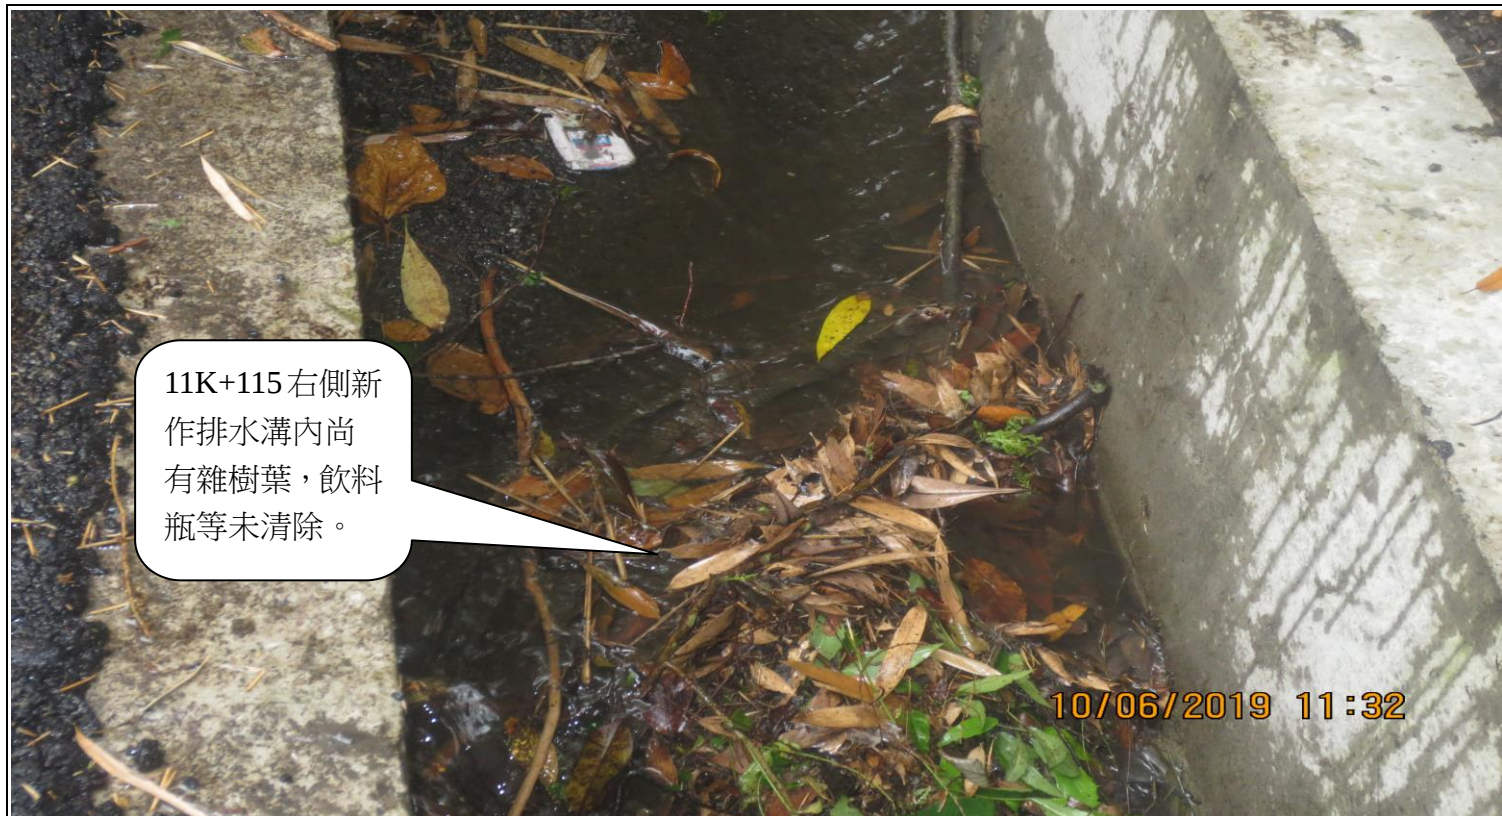
11K+115 右側新作排水溝內尚有雜樹葉，飲料瓶等未清除。

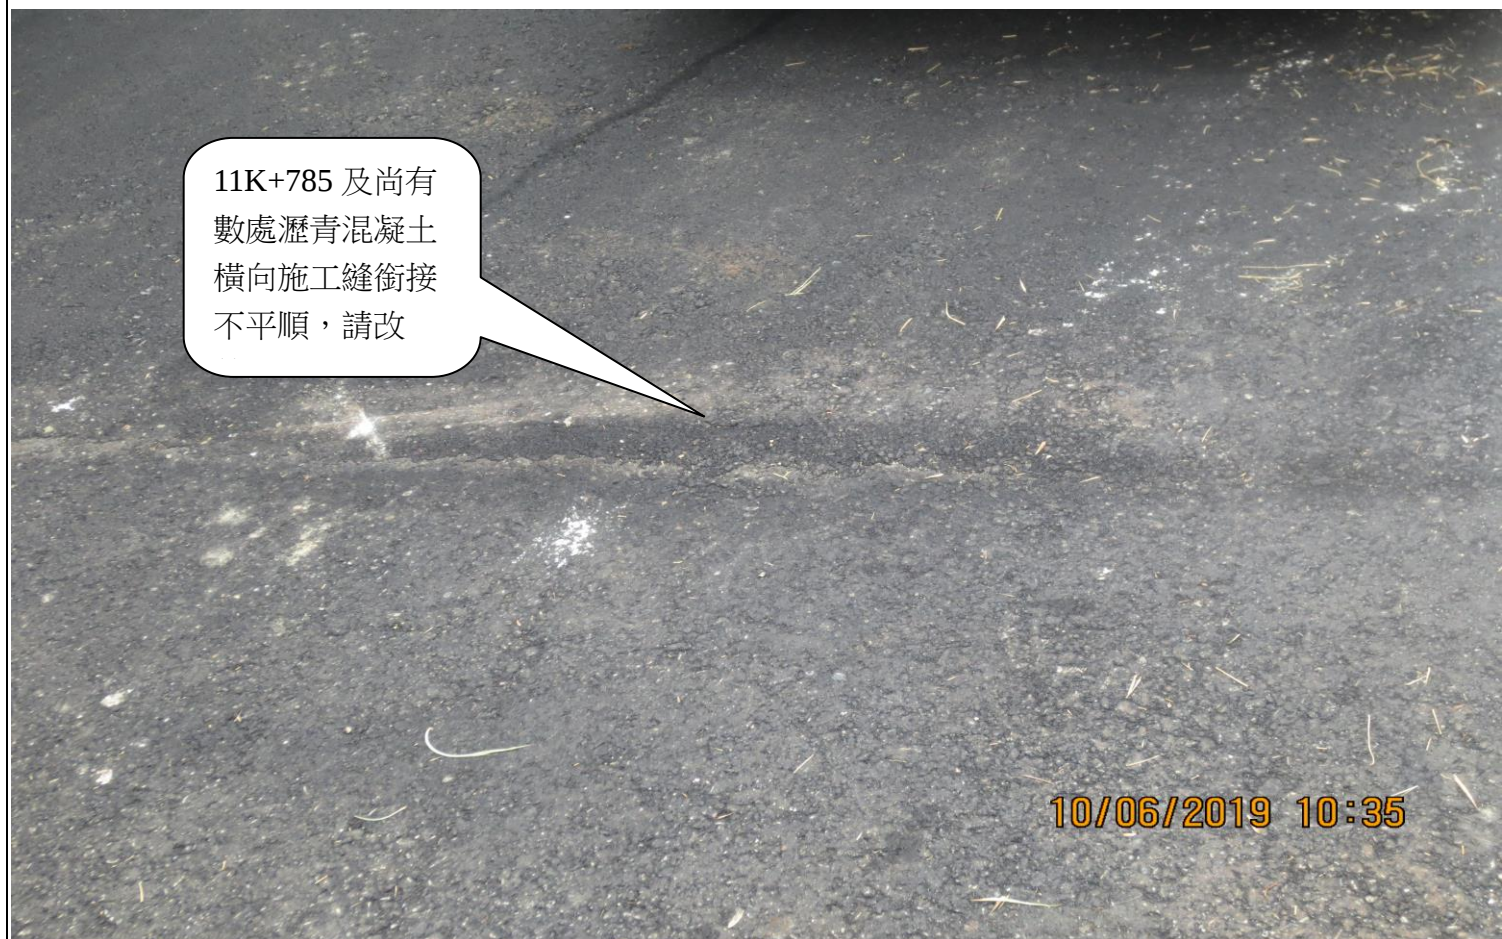
11K+785 及尚有數處瀝青混凝土橫向施工縫銜接不平順，請改善。

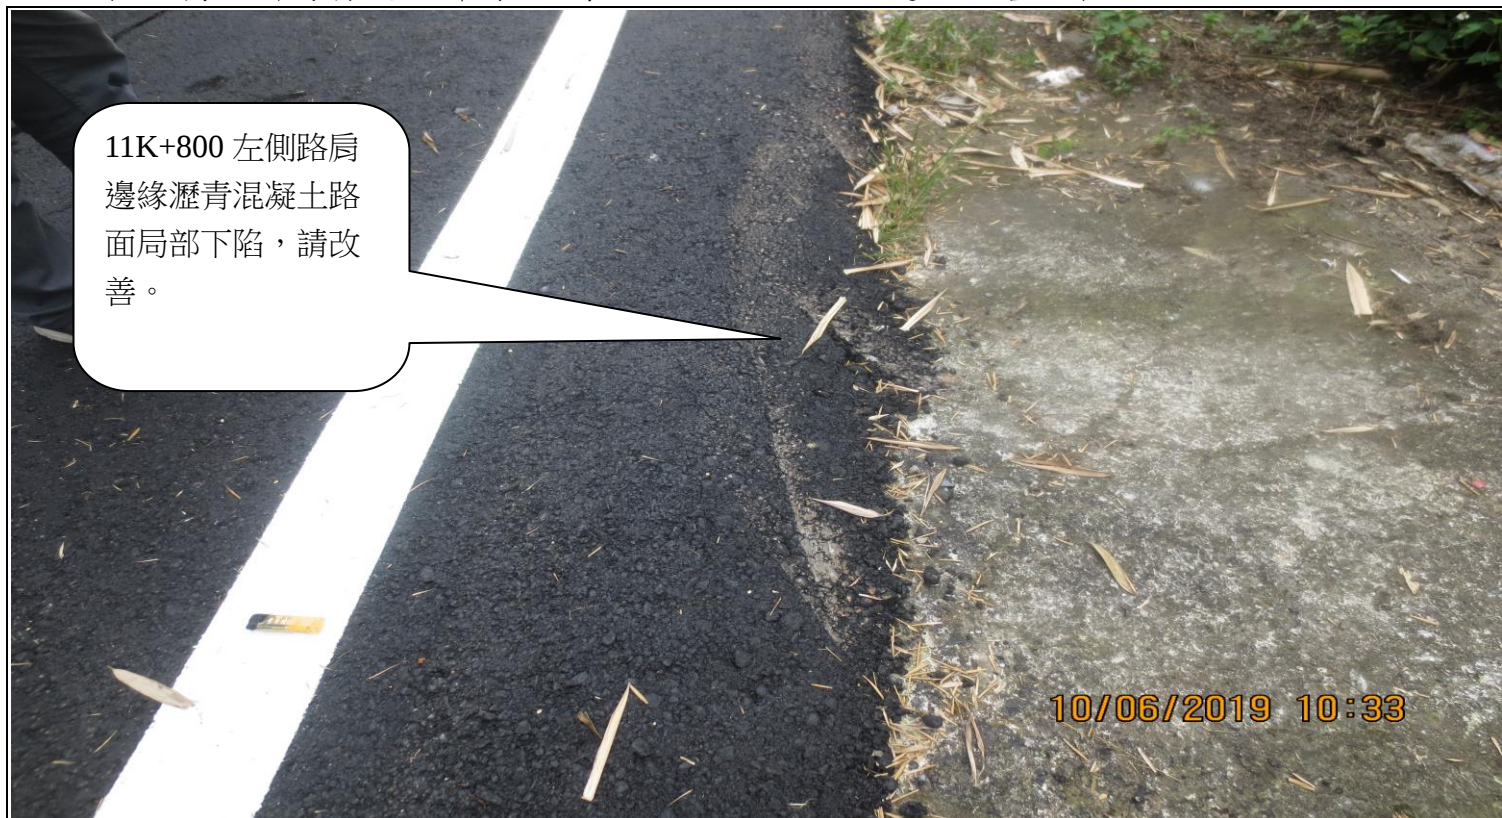
11K+800 左側路肩邊緣瀝青混凝土路面局部下陷，請改善。

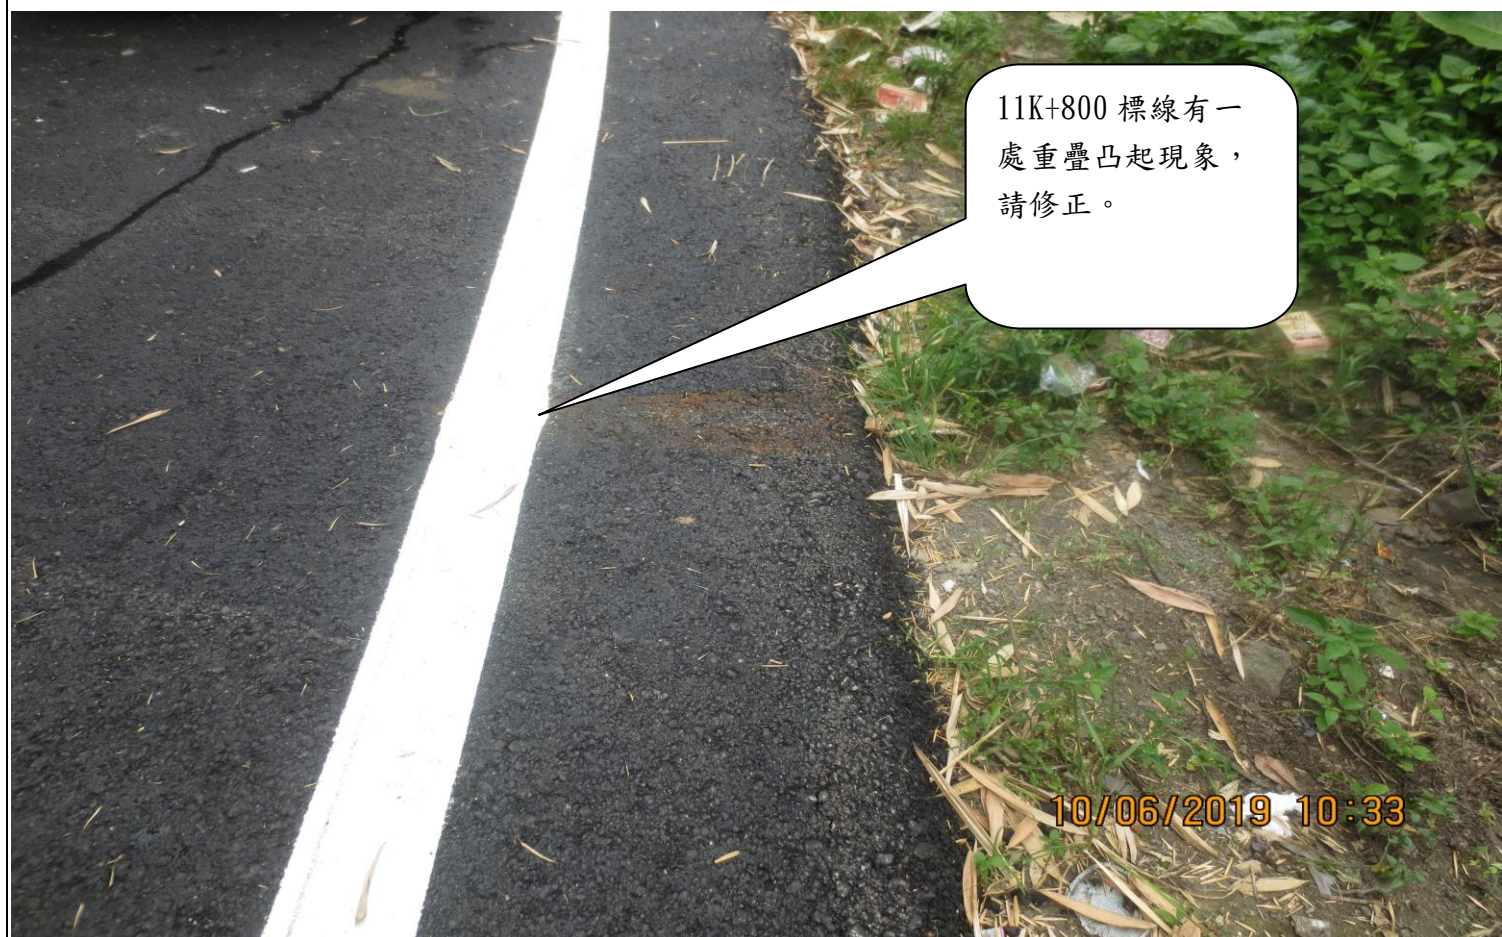
11K+800 標線有一處重疊凸起現象，請修正。

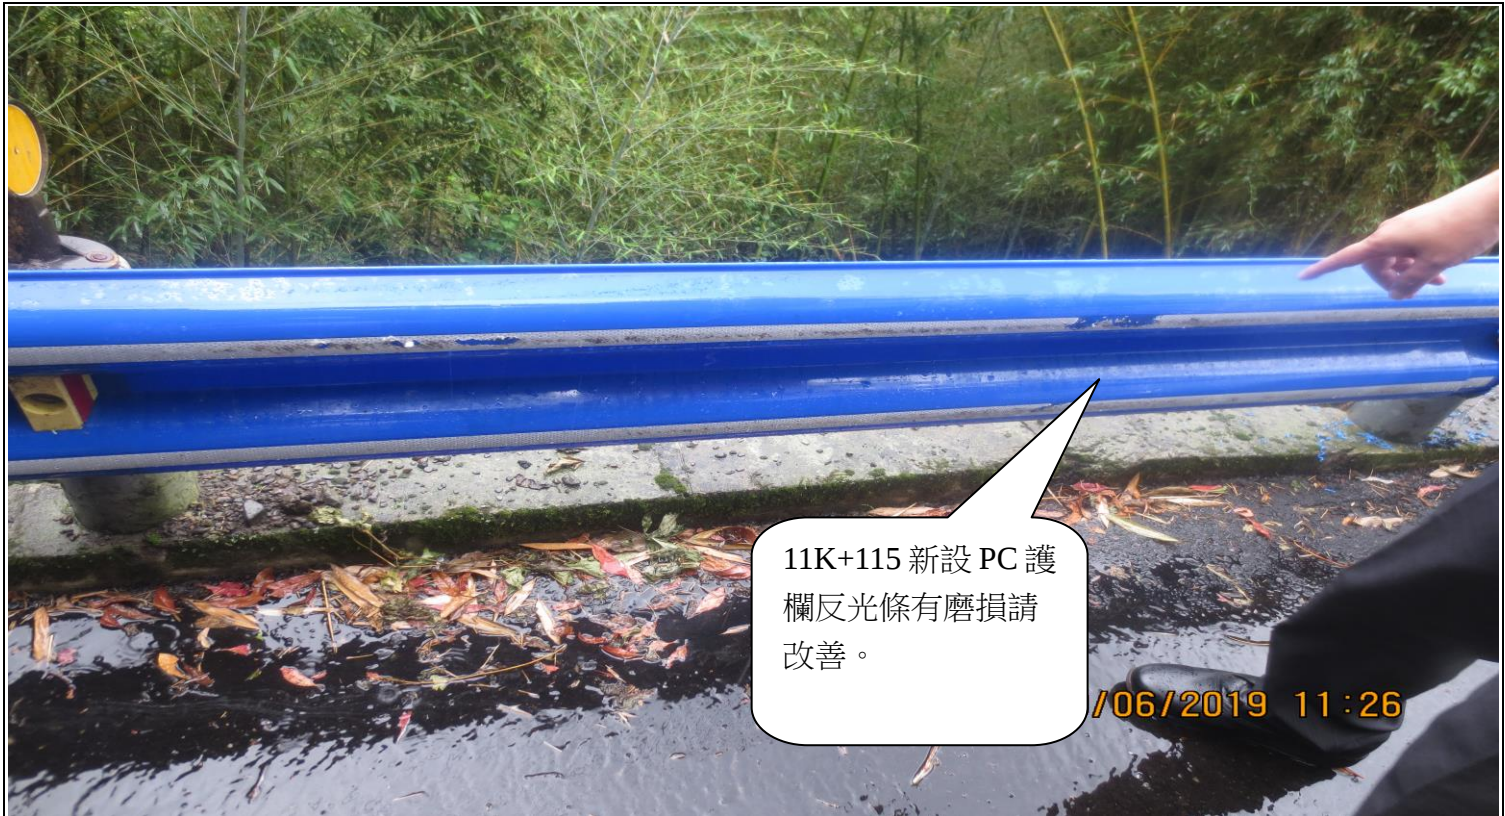
11K+115 新設 PC 護欄反光條有磨損請改善。

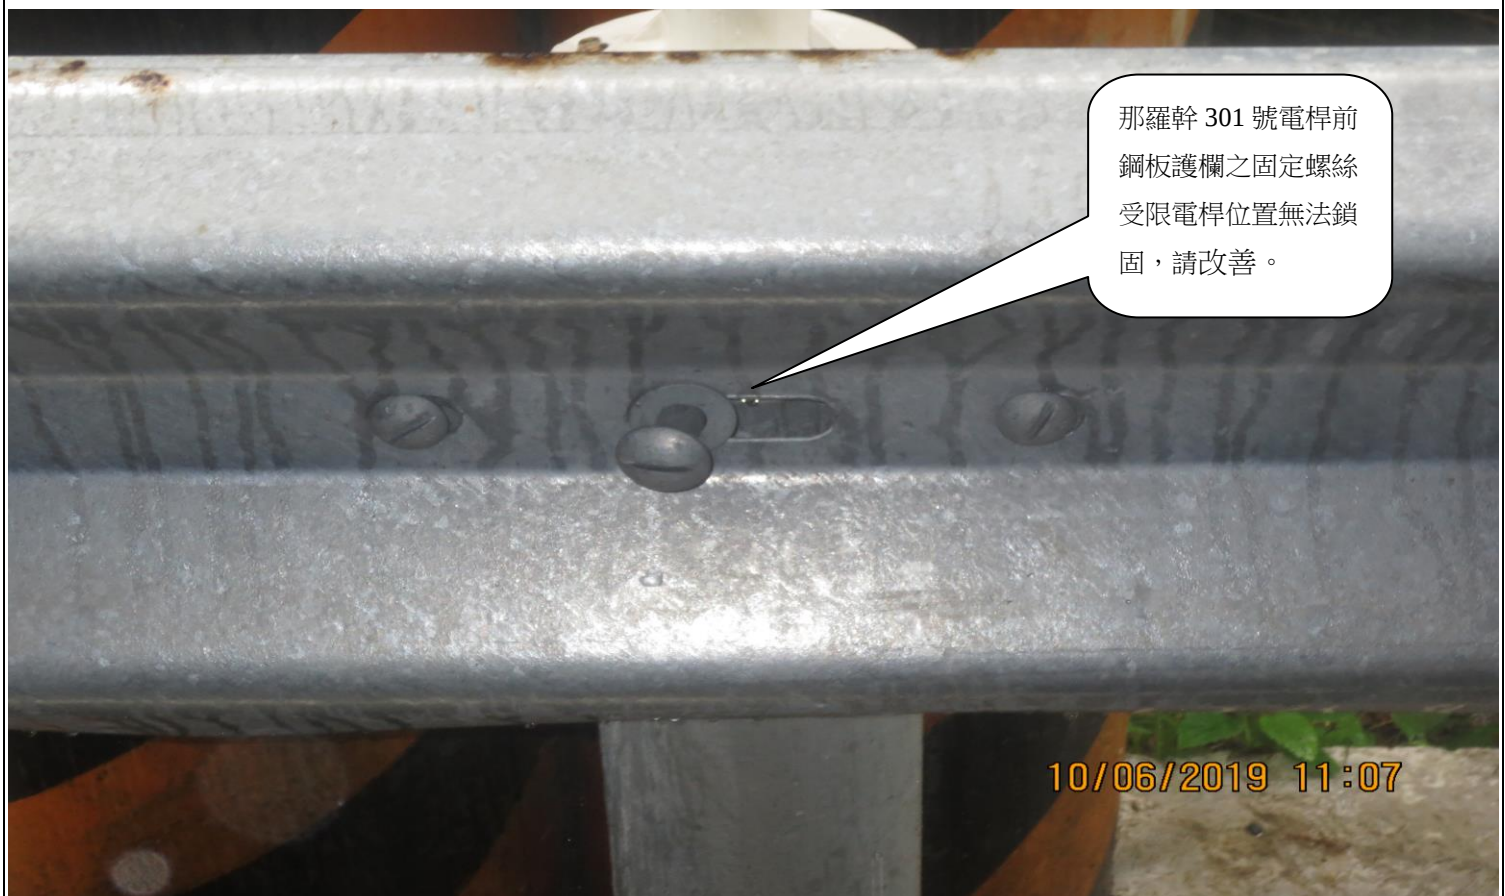
那羅幹 301 號電桿前鋼板護欄之固定螺絲受限電桿位置無法鎖固，請改善。
