新竹縣政府工程查核代表照片表

拍攝日期：108.06.12

工程名稱：污水下水道系統第二期實施計畫污水管線系統工程-分支管線及用戶接管工程第五標

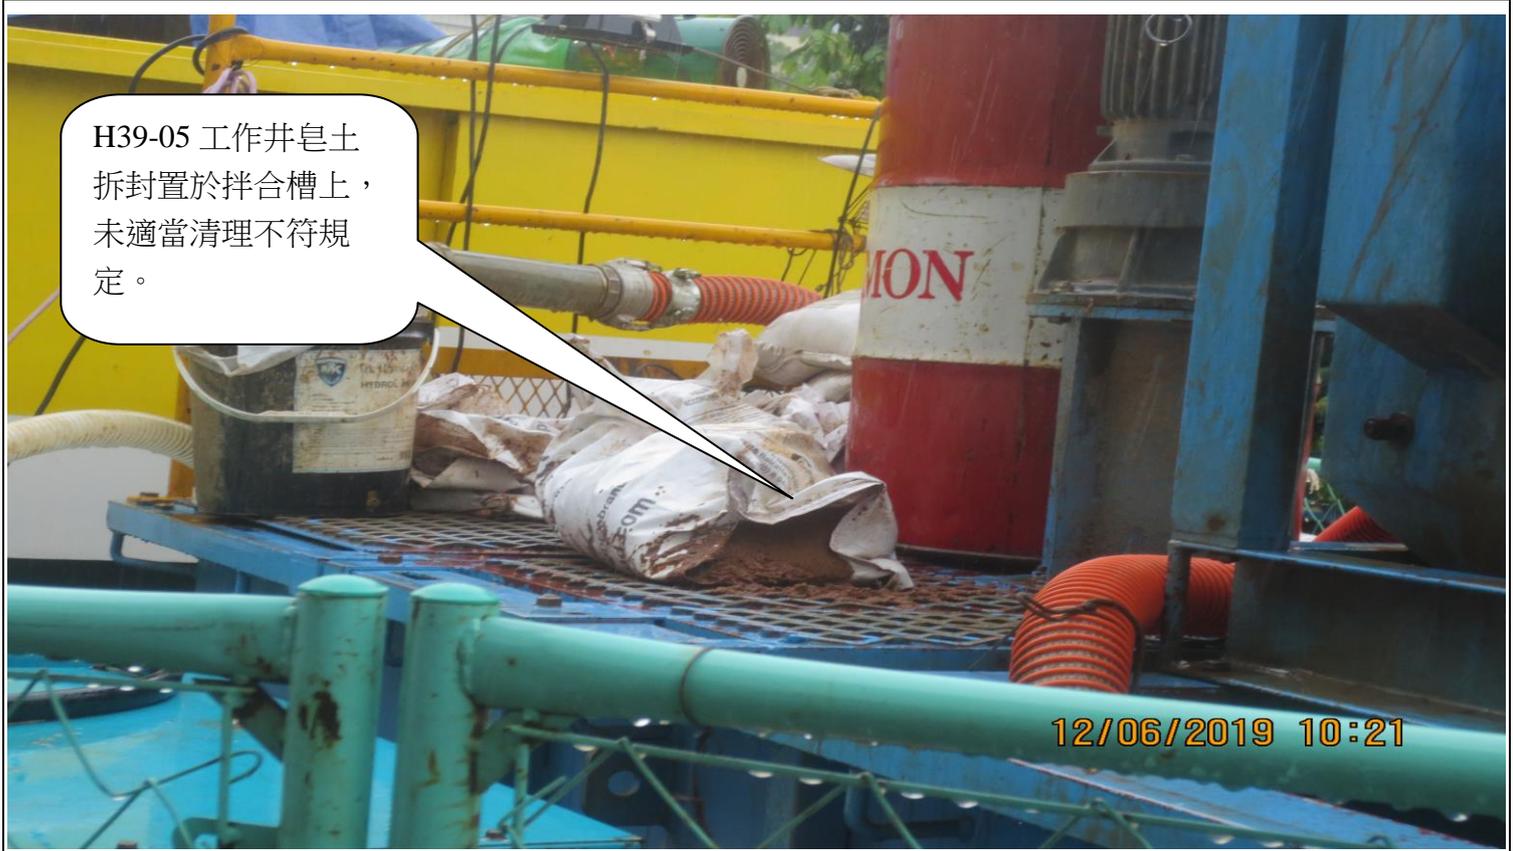
H39-05 工作井皂土拆封置於拌合槽上，未適當清理不符規定。

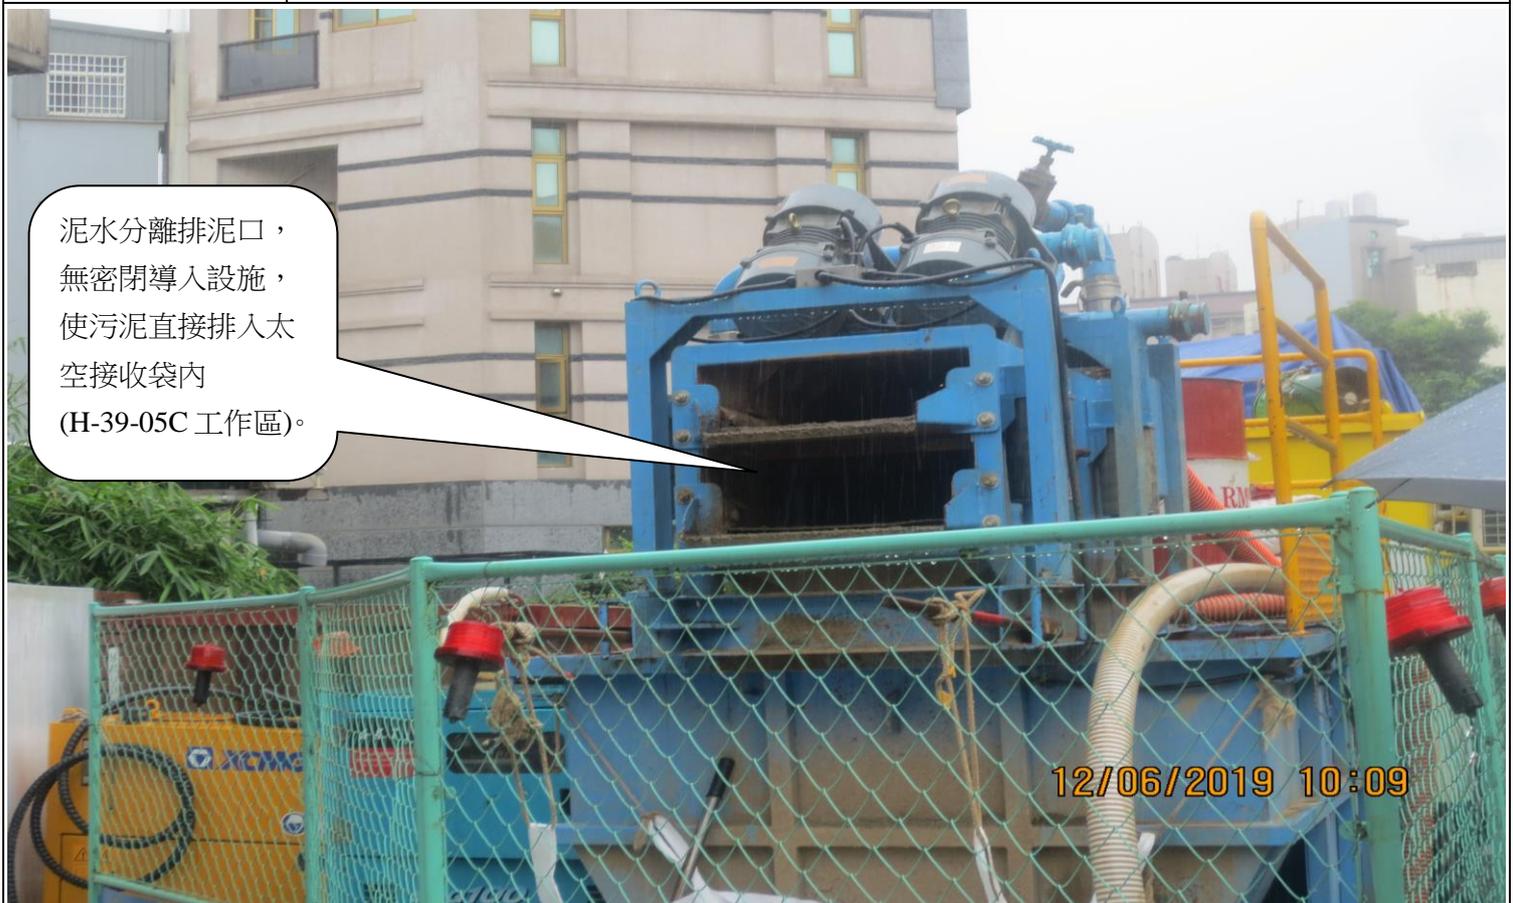
泥水分離排泥口，無密閉導入設施，使污泥直接排入太空接收袋內(H-39-05C 工作區)。

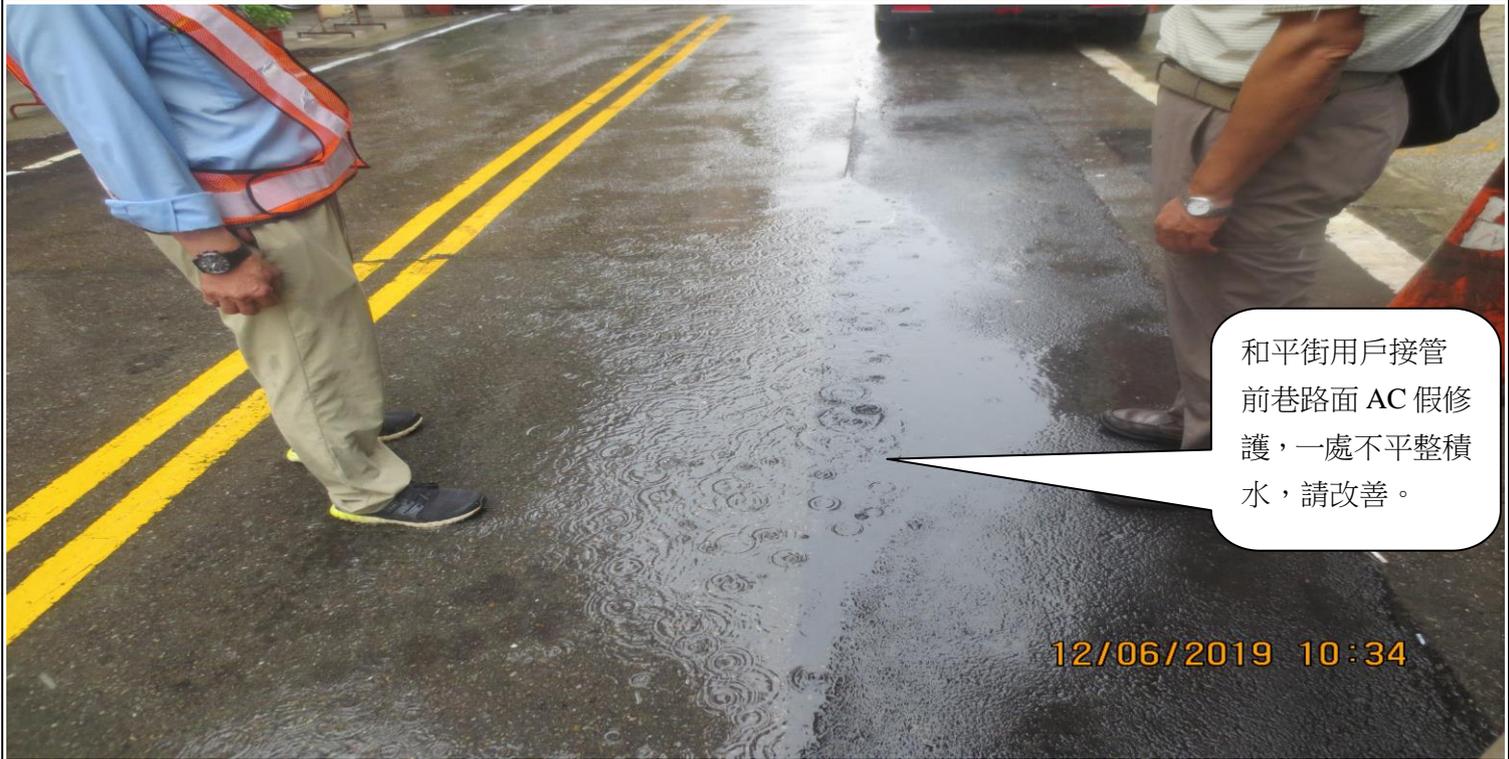
和平街用戶接管前巷路面 AC 假修護，一處不平整積水，請改善。

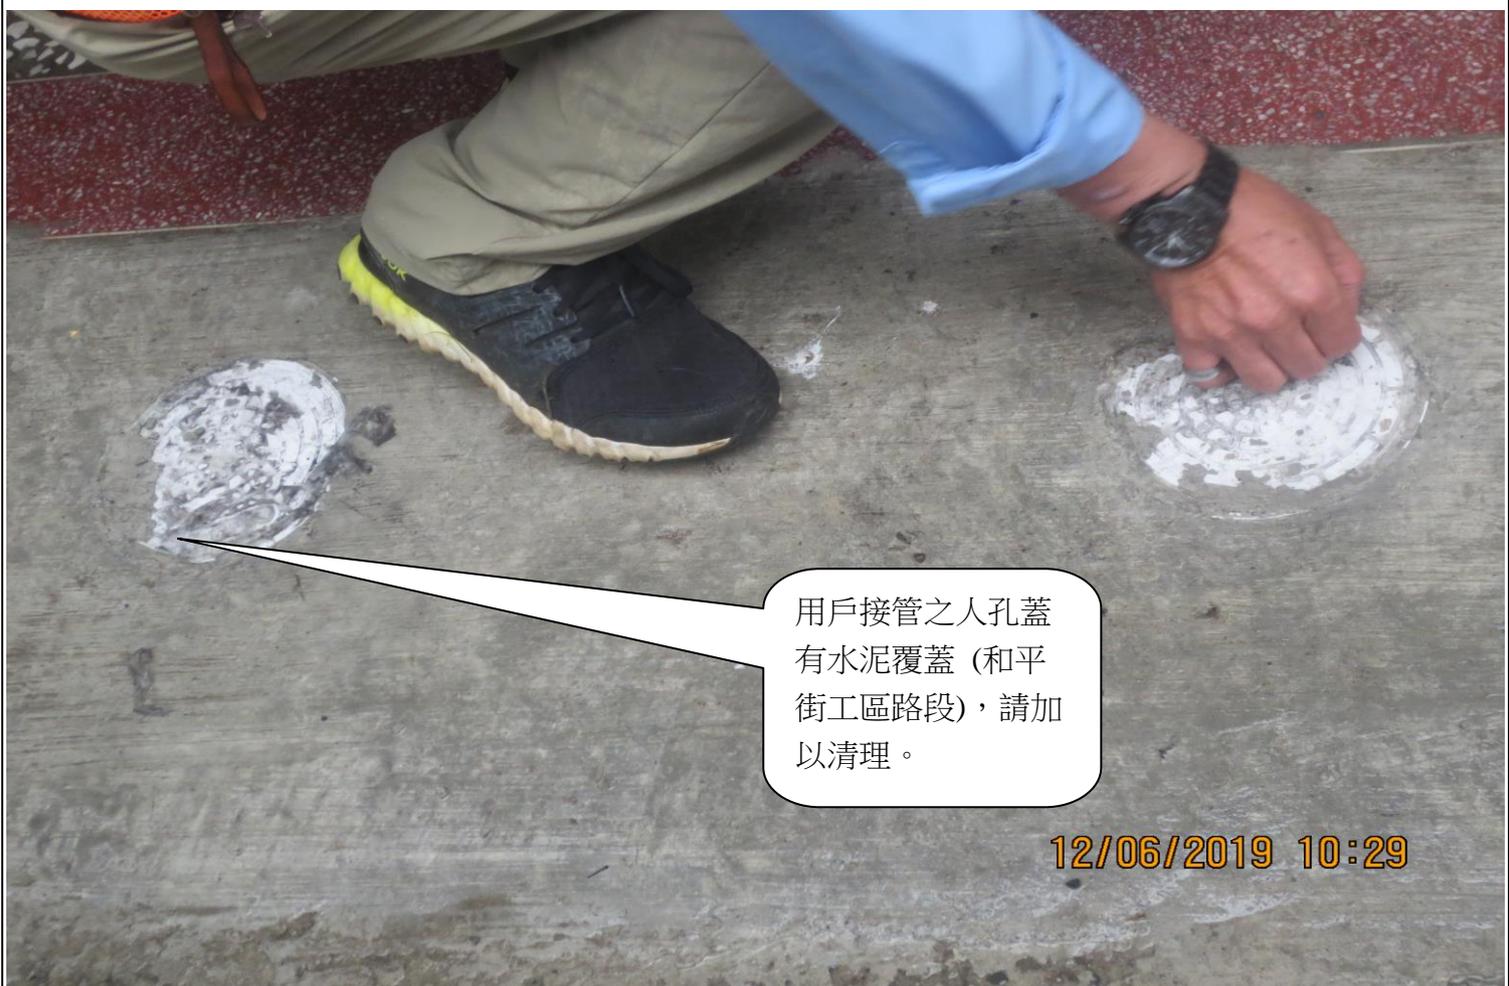
用戶接管之人孔蓋有水泥覆蓋 (和平街工區路段)，請加以清理。

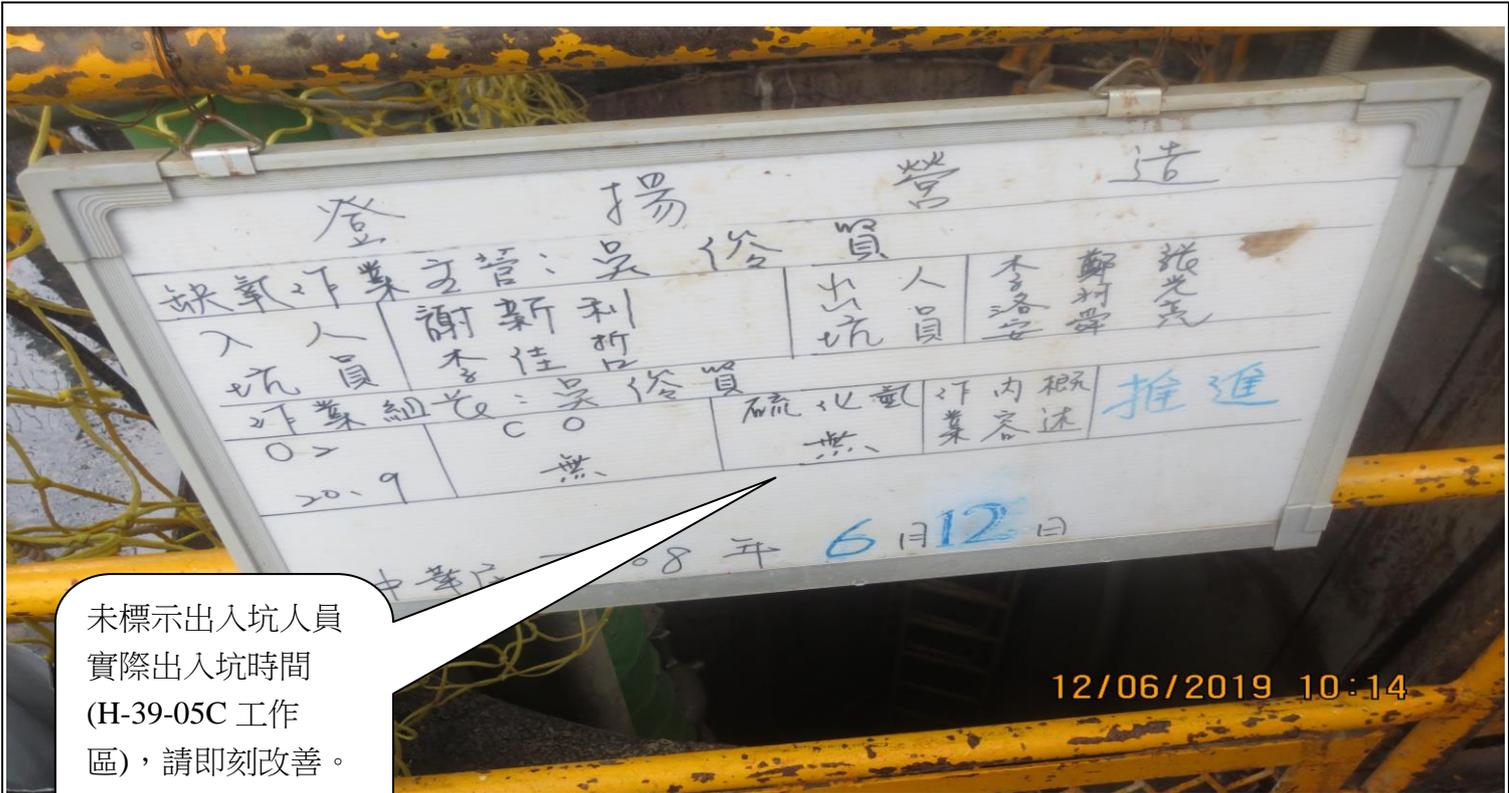
說明：現場出入坑人員管制牌，未標示出入坑人員實際出入坑時間 (H-39-05C 工作區)，請即刻改善。

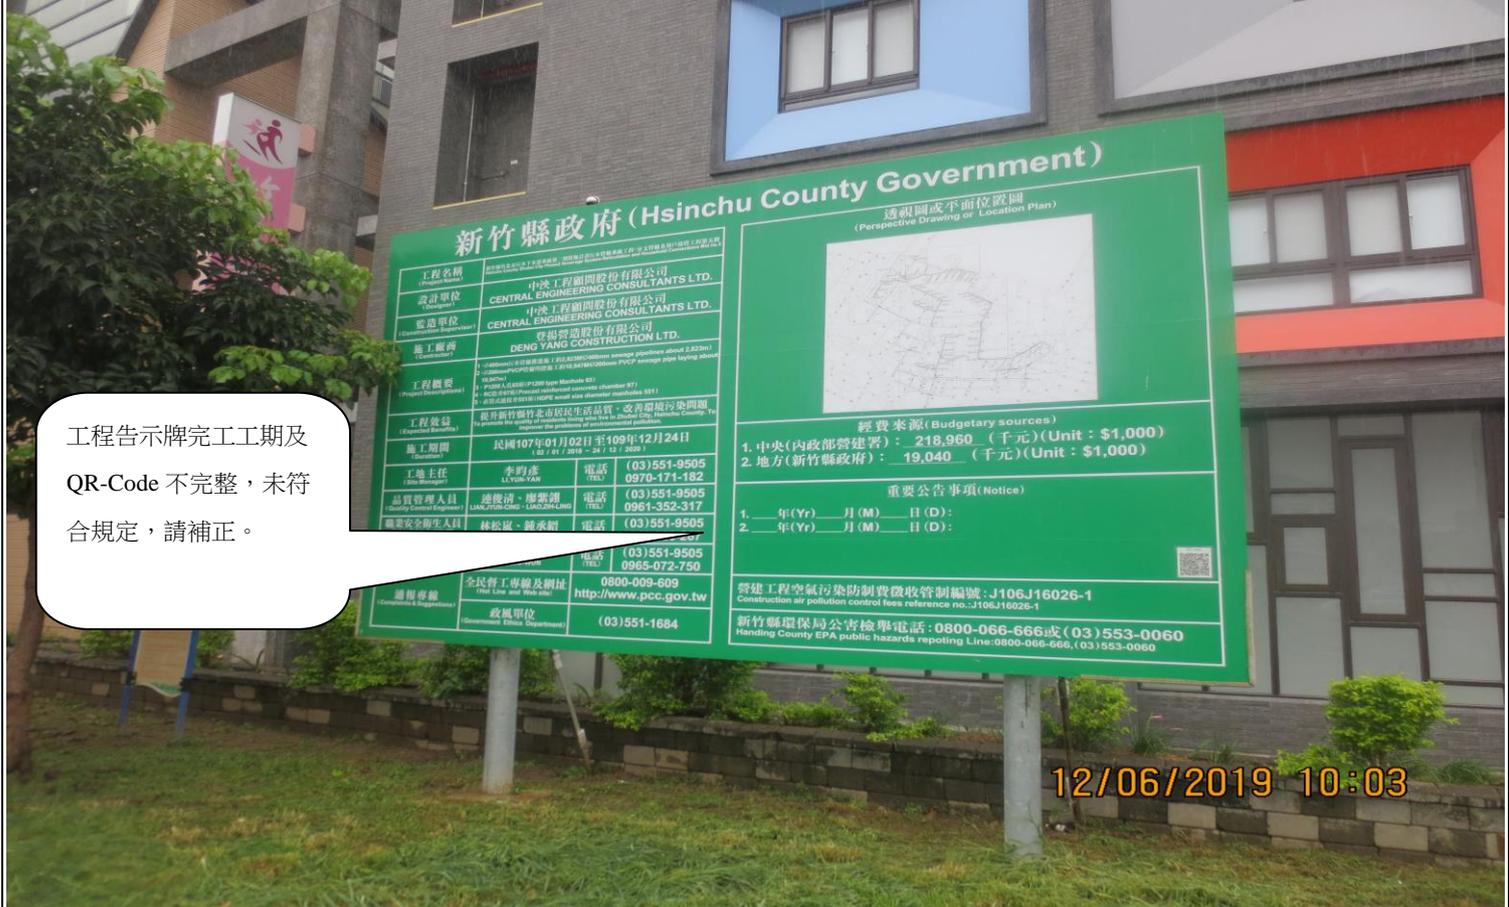
說明：工程告示牌完工工期及 QR-Code 不完整，未符合規定，請補正。
