新竹縣政府工程查核代表照片表

工程名稱：107年運動場整建及週邊改善工程

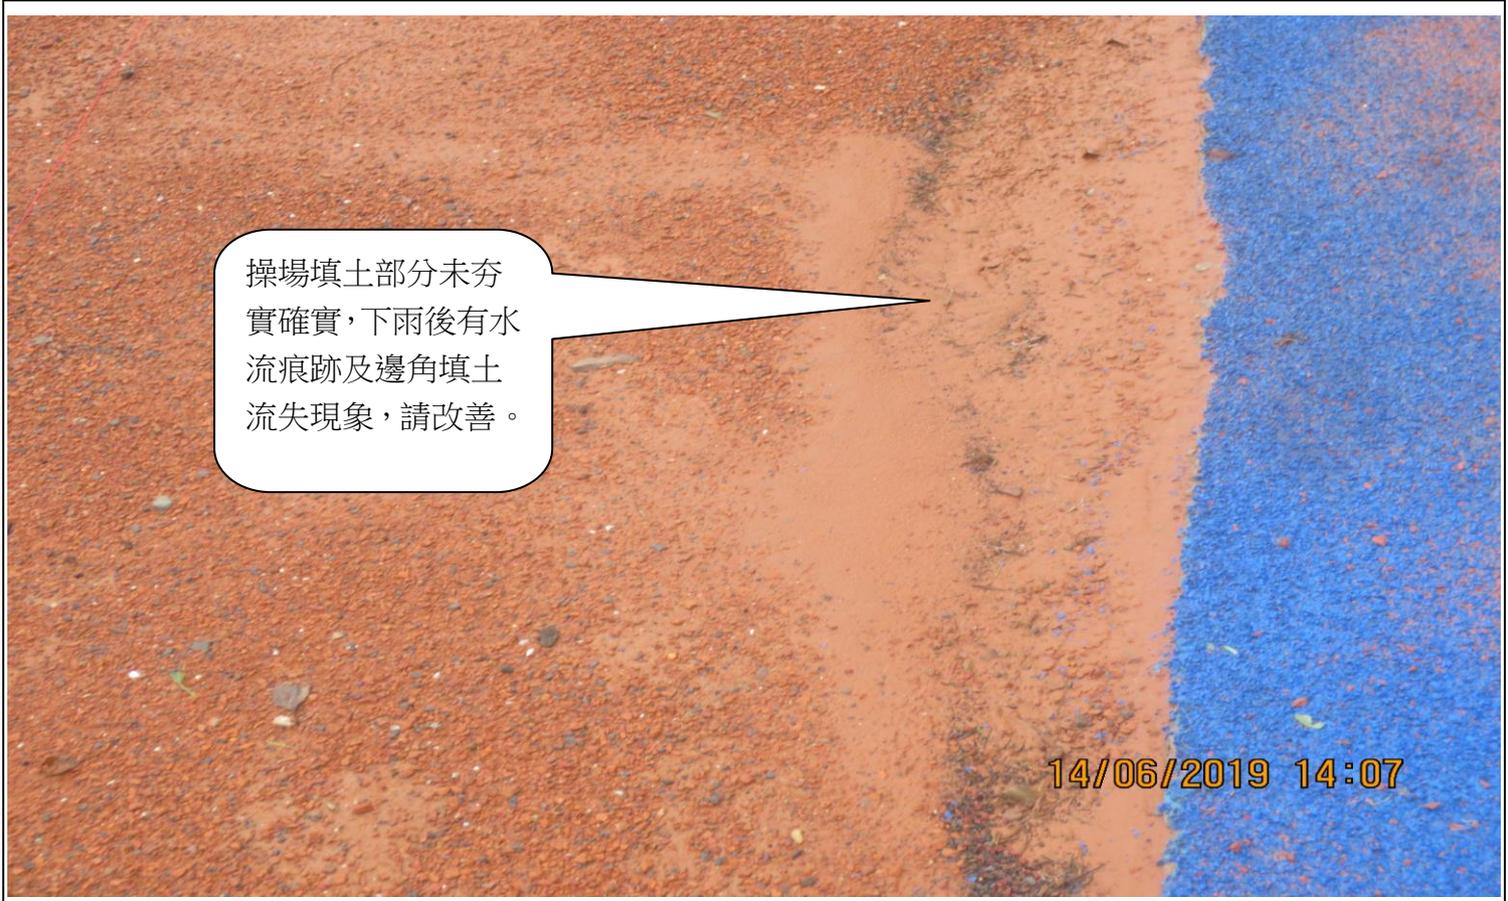
操場填土部分未夯實確實，下雨後有水流痕跡及邊角填土流失現象，請改善。

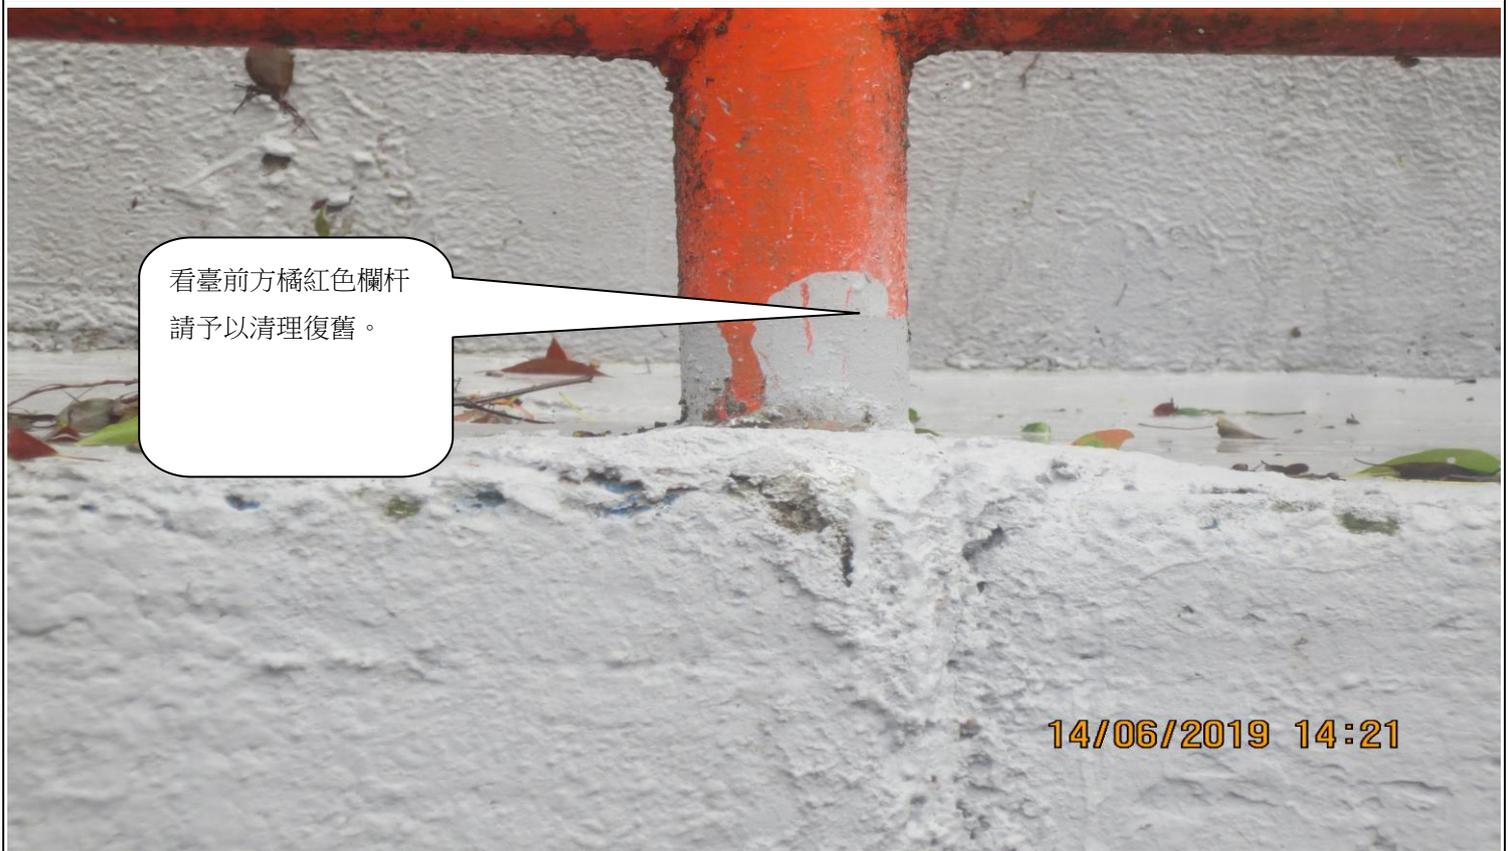
看臺前方橘紅色欄杆請予以清理復舊。

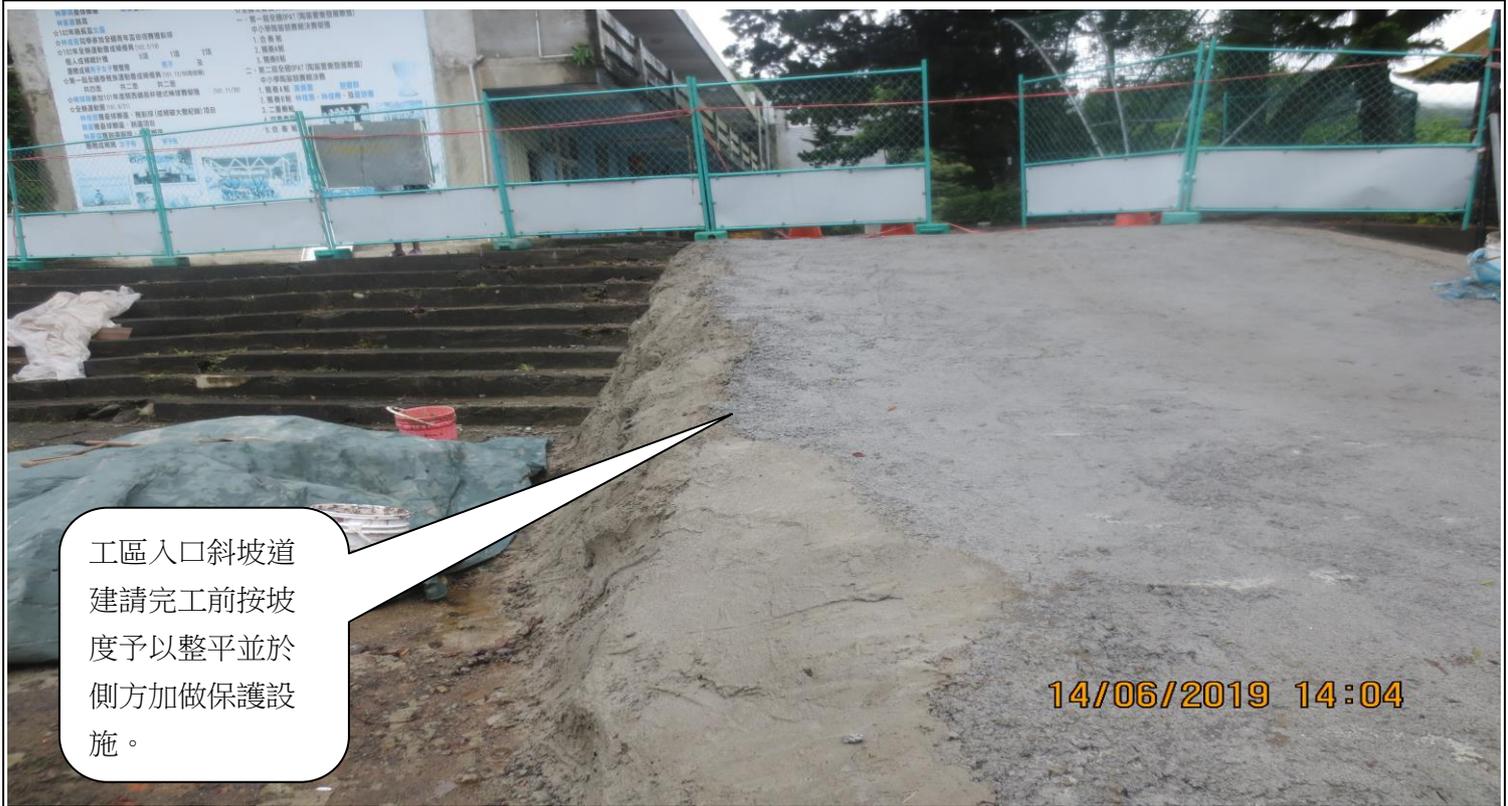
工區入口斜坡道建請完工前按坡度予以整平並於側方加做保護設施。

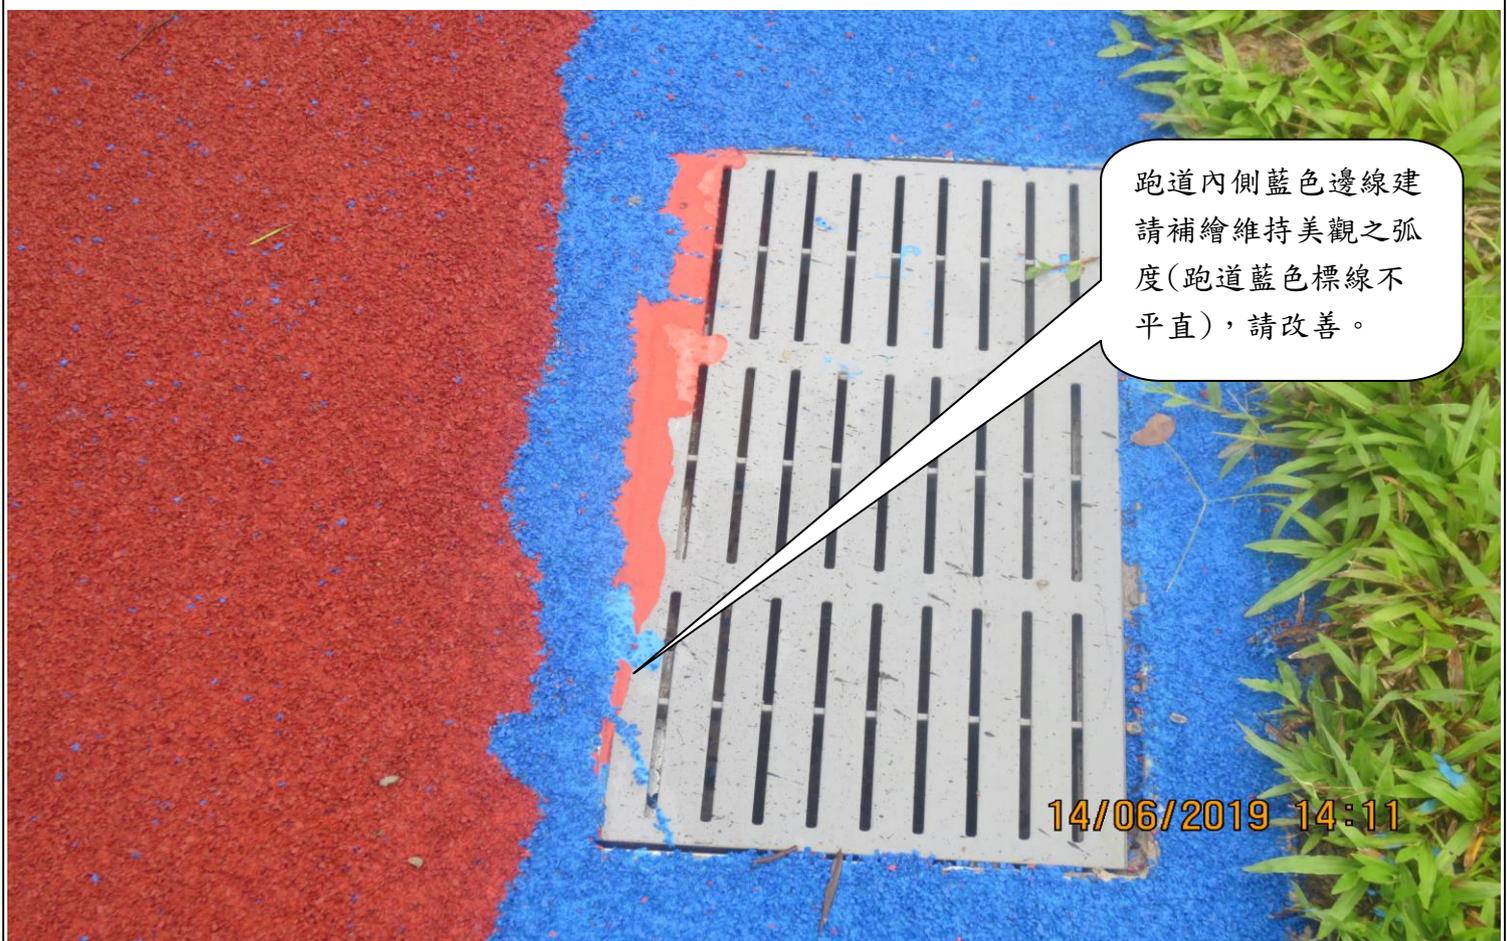
跑道內側藍色邊線建請補繪維持美觀之弧度(跑道藍色標線不平直)，請改善。

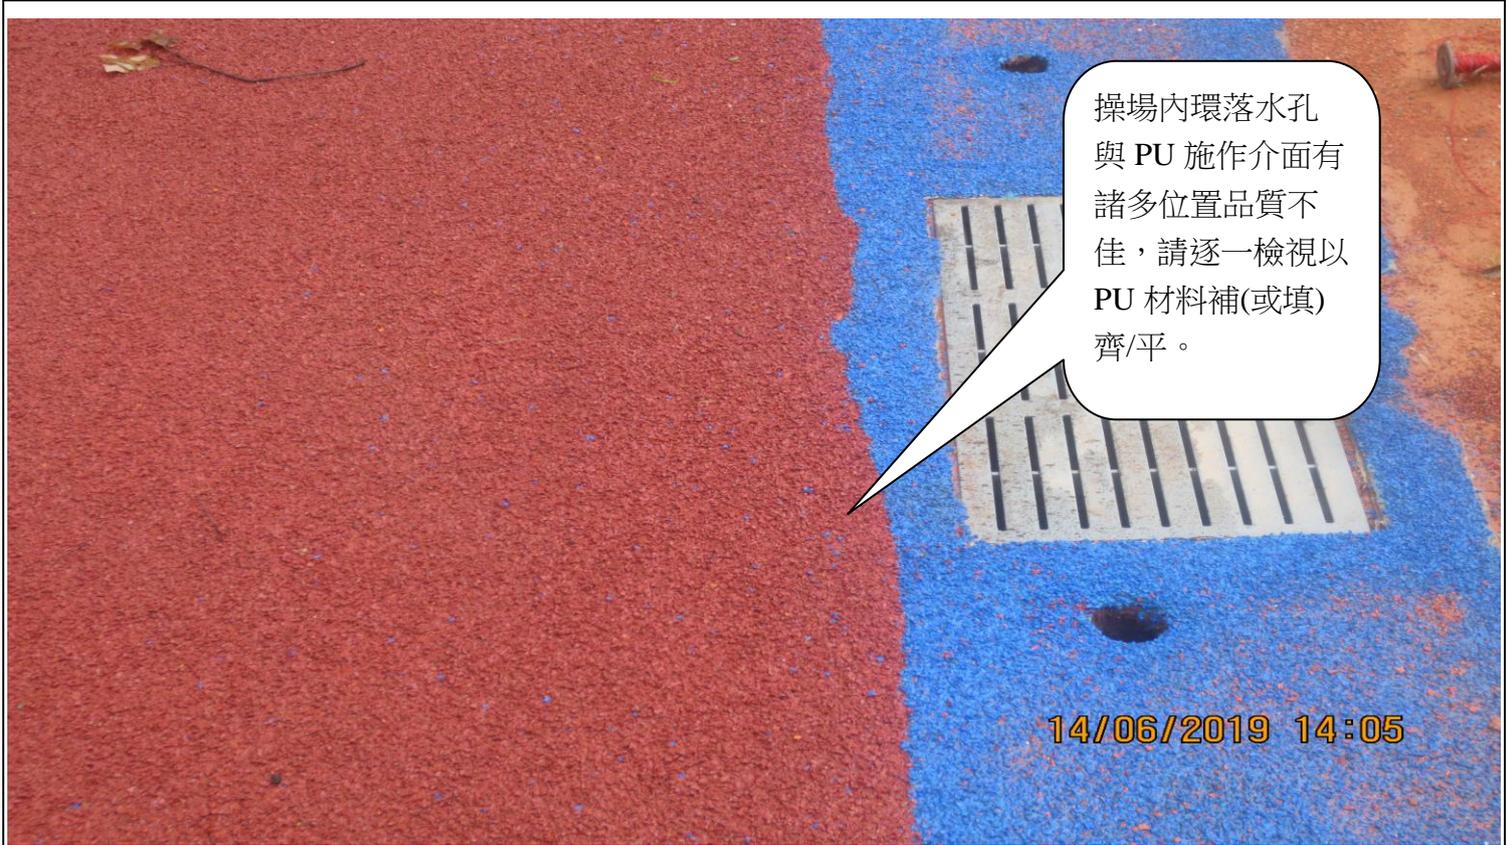
操場內環落水孔與PU施作介面有諸多位置品質不佳，請逐一檢視以PU材料補(或填)齊/平。

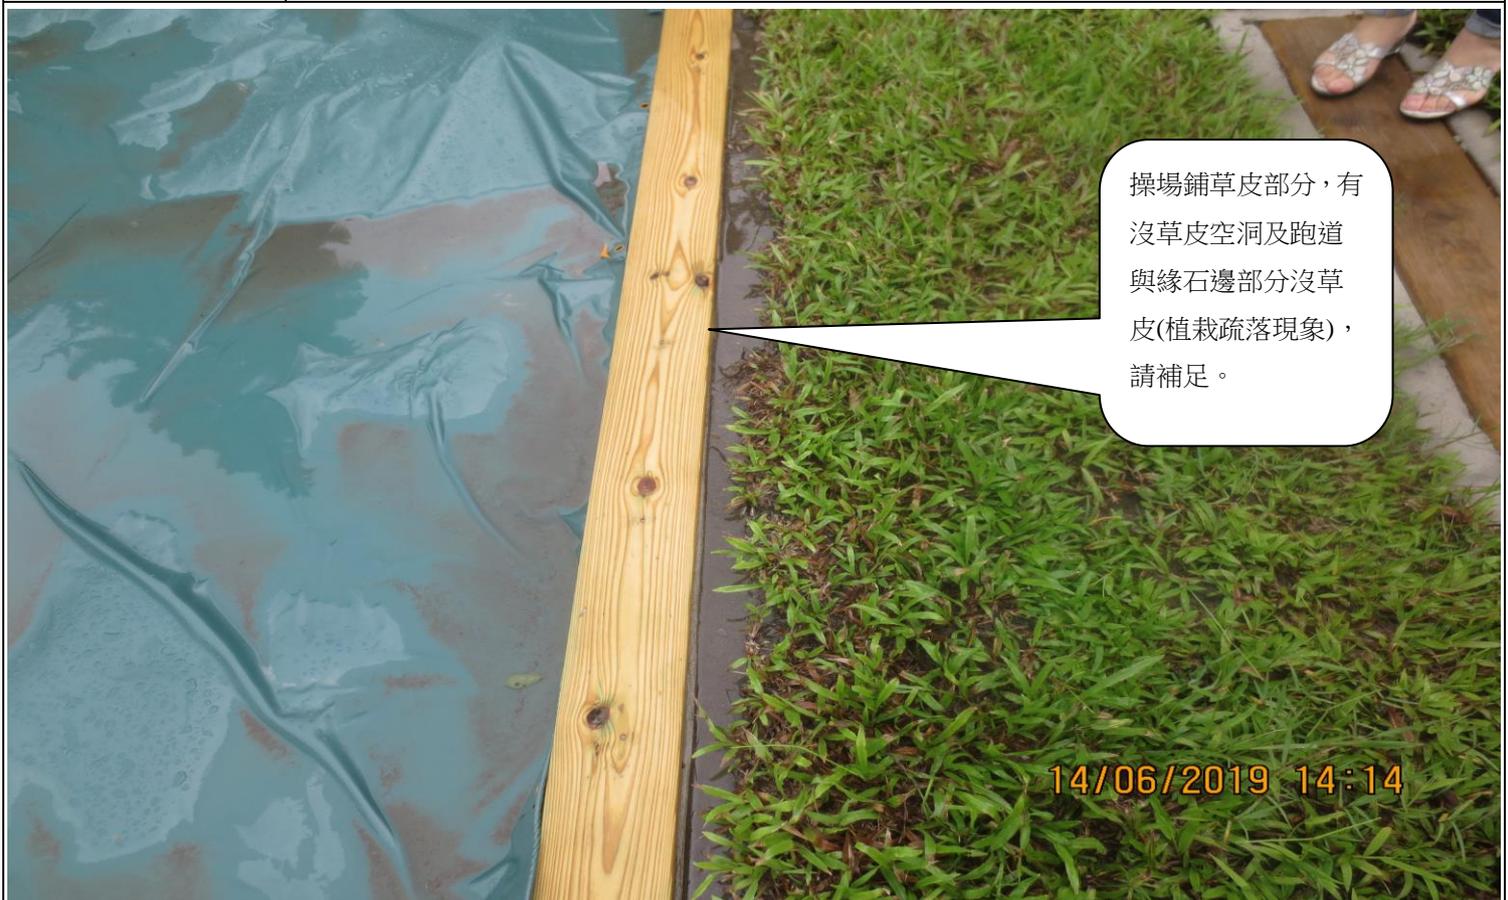
操場鋪草皮部分，有沒草皮空洞及跑道與緣石邊部分沒草皮(植栽疏落現象)，請補足。

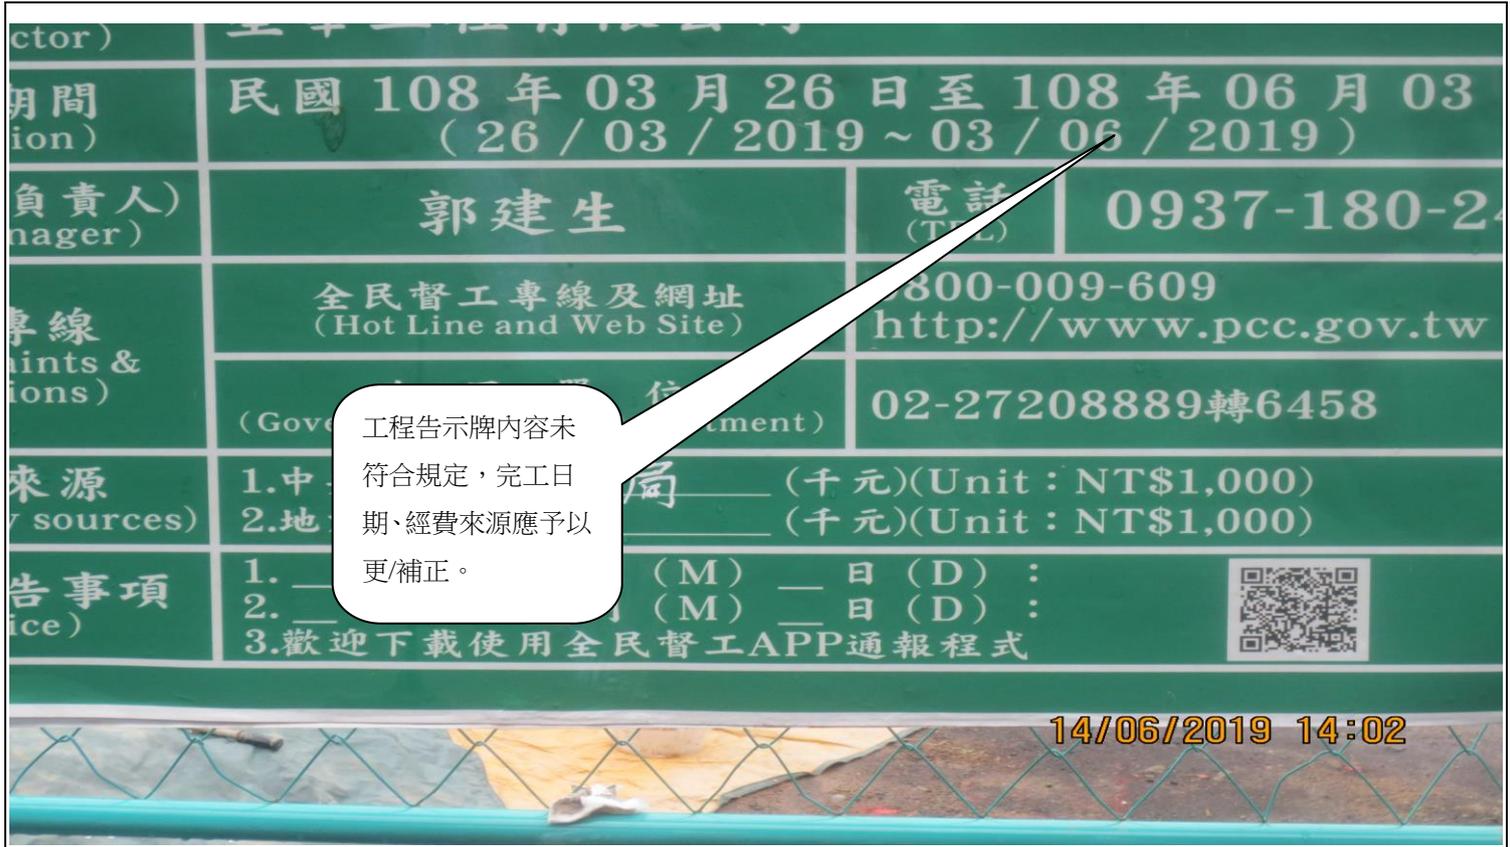
工程告示牌內容未符合規定，完工日期、經費來源應予以更/補正。

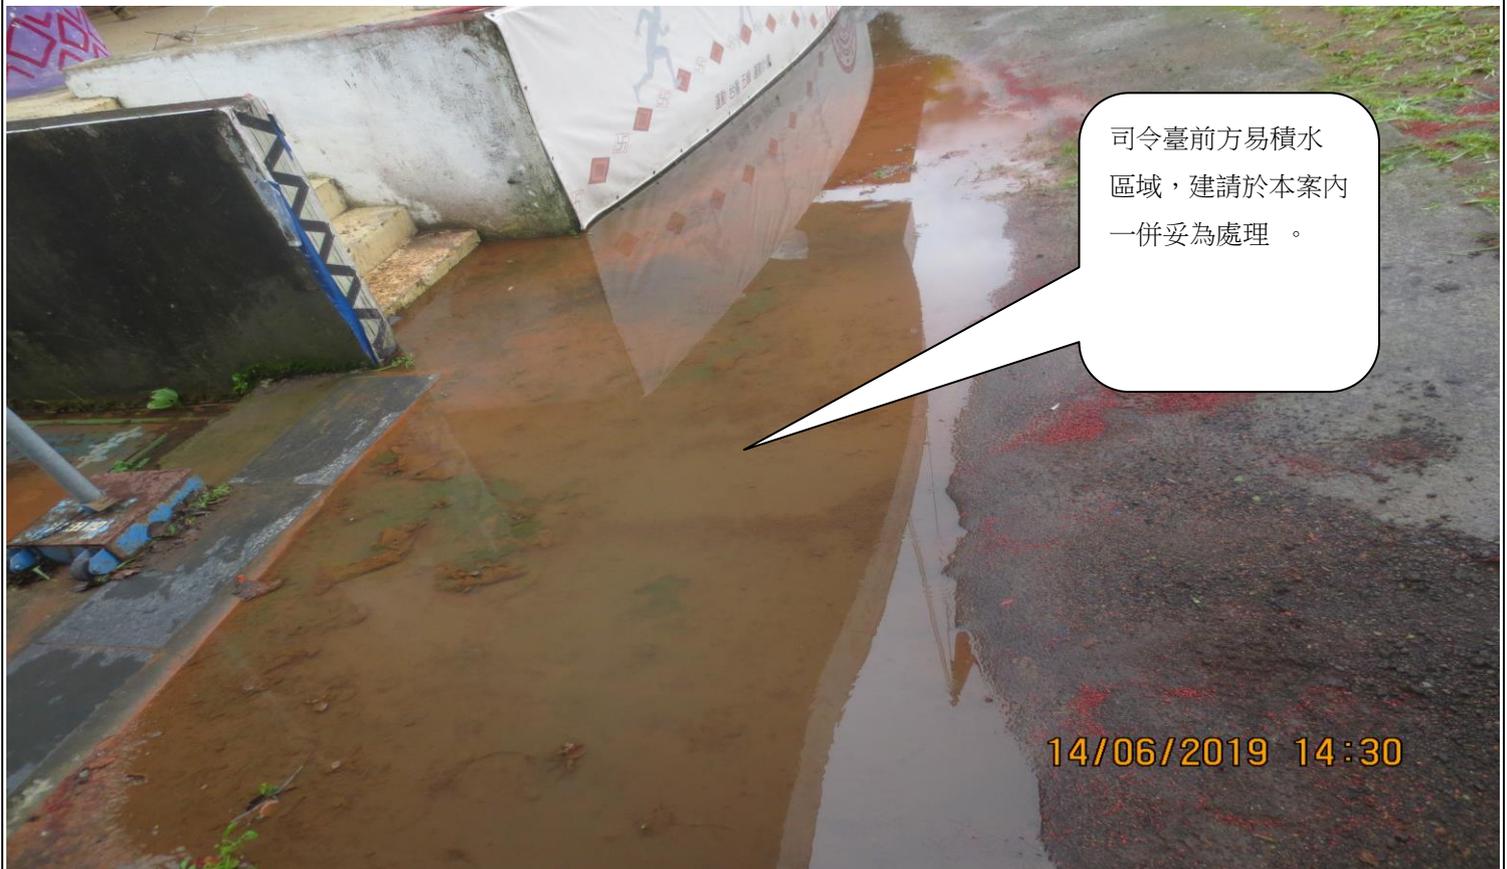
司令臺前方易積水區域，建請於本案內一併妥為處理。

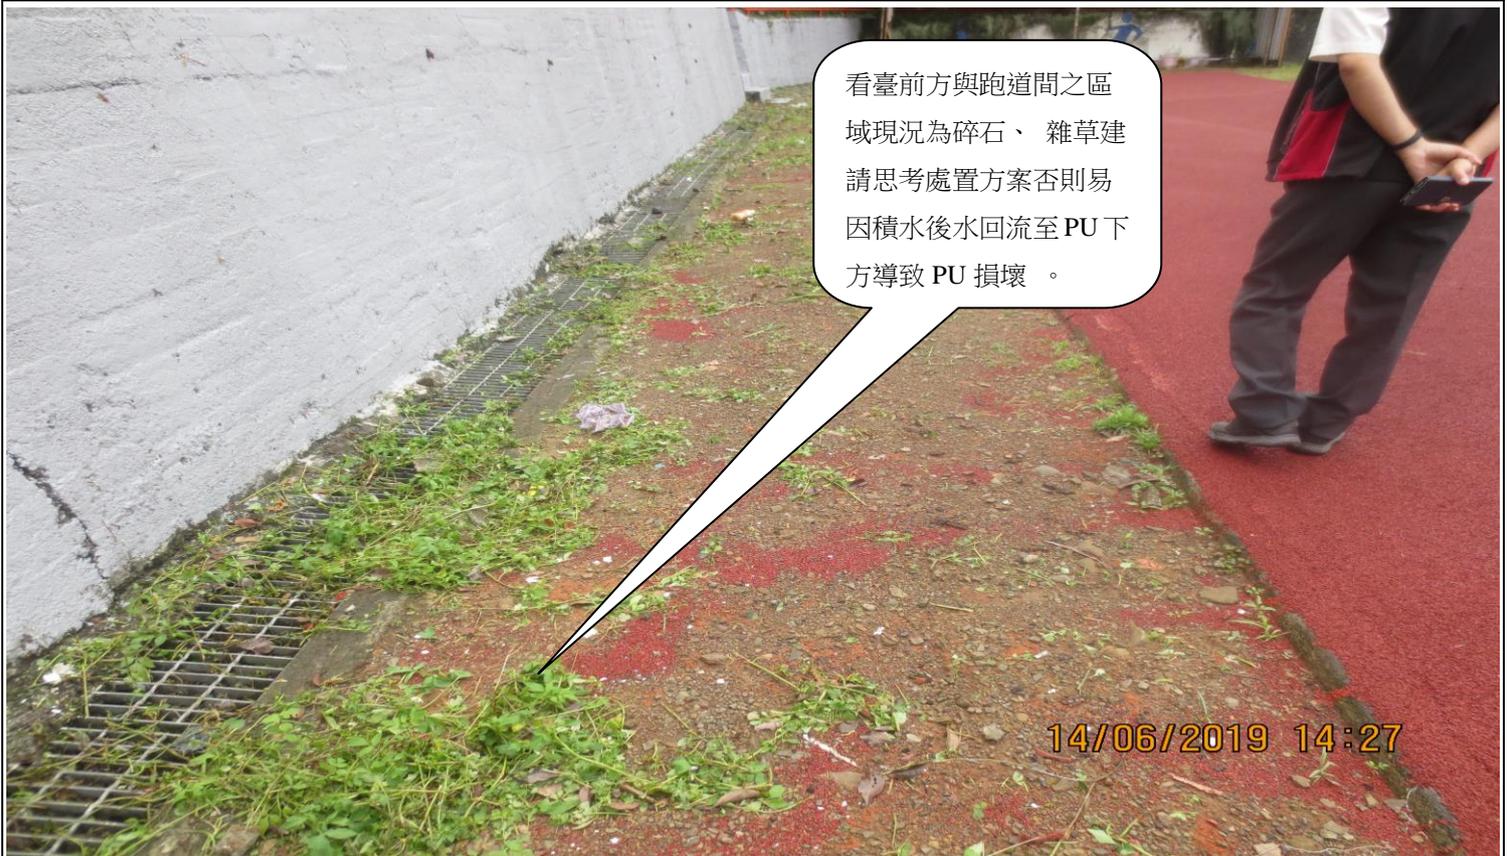
看臺前方與跑道間之區域現況為碎石、雜草建請思考處置方案否則易因積水後水回流至PU下方導致PU損壞。
