## 新竹縣政府工程查核代表照片表

拍攝日期：108.07.02

工程名稱：新竹縣縣定古蹟新埔潘屋修復工程案

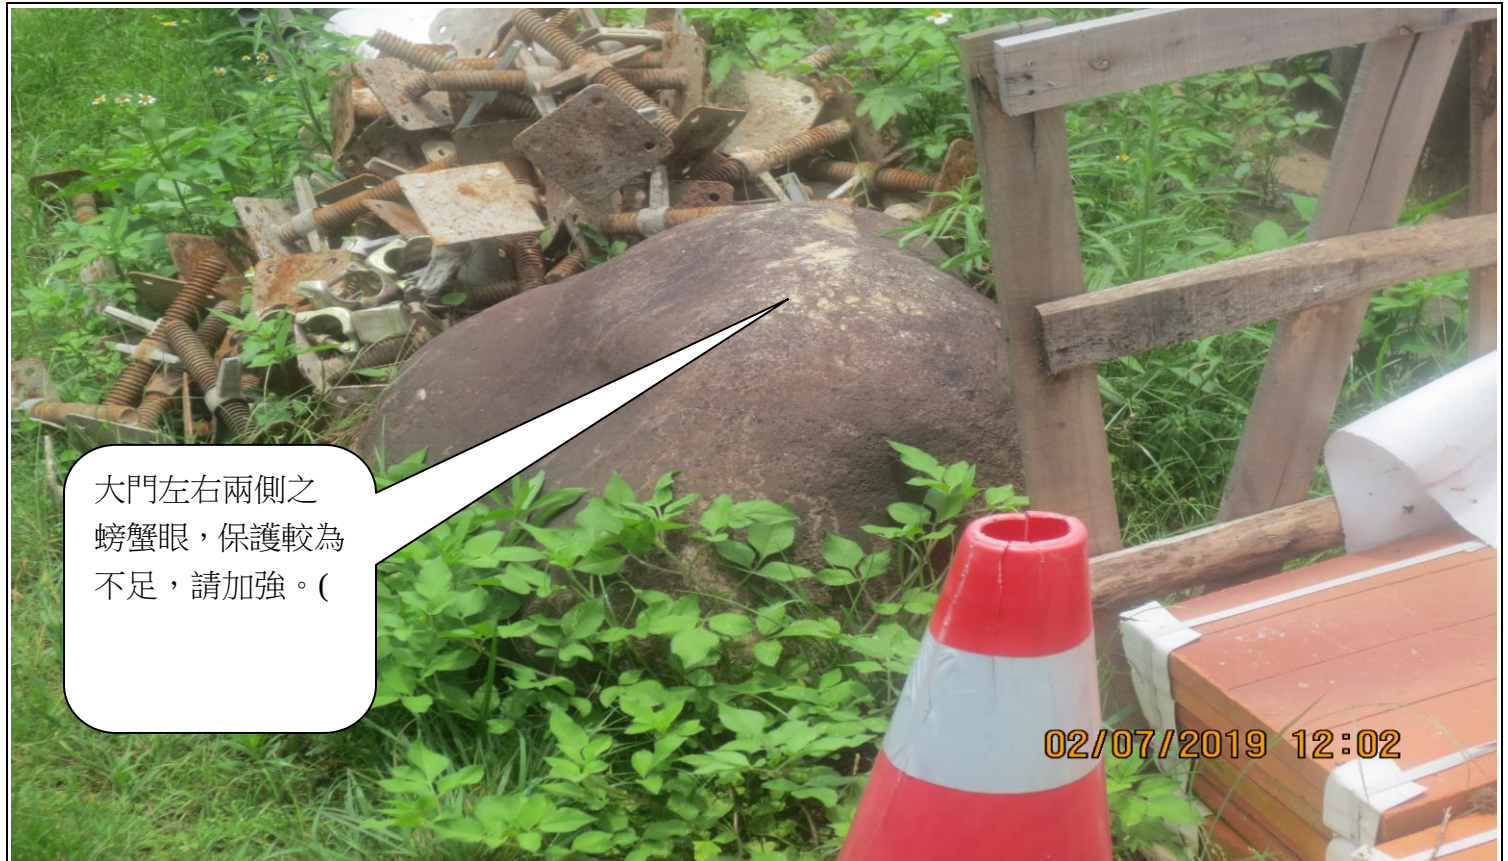
大門左右兩側之螃蟹眼，保護較為不足，請加強。

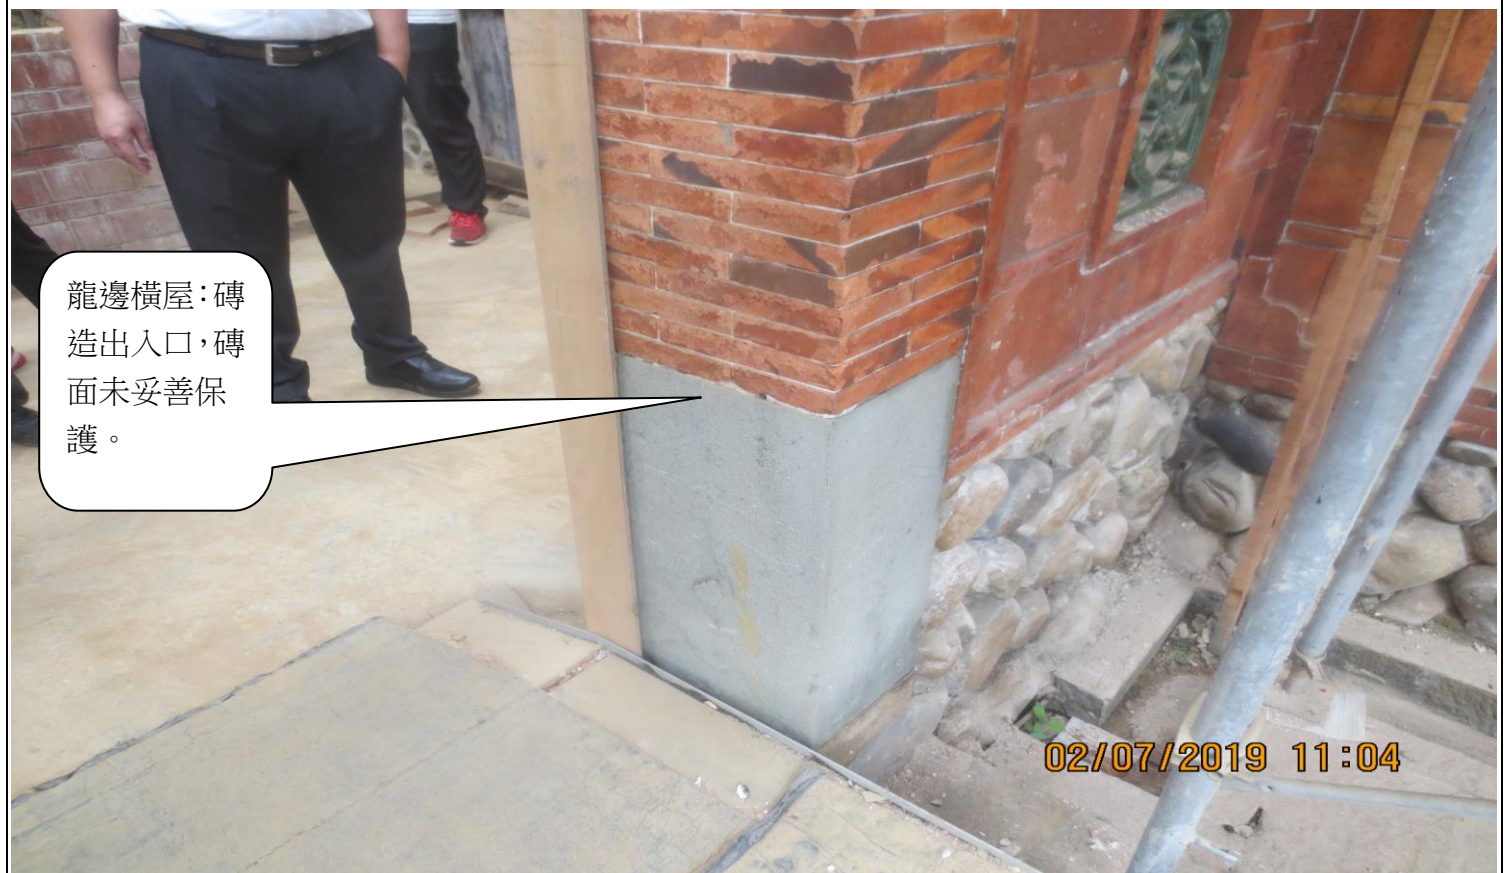
龍邊橫屋：磚造出入口，磚面未妥善保護。

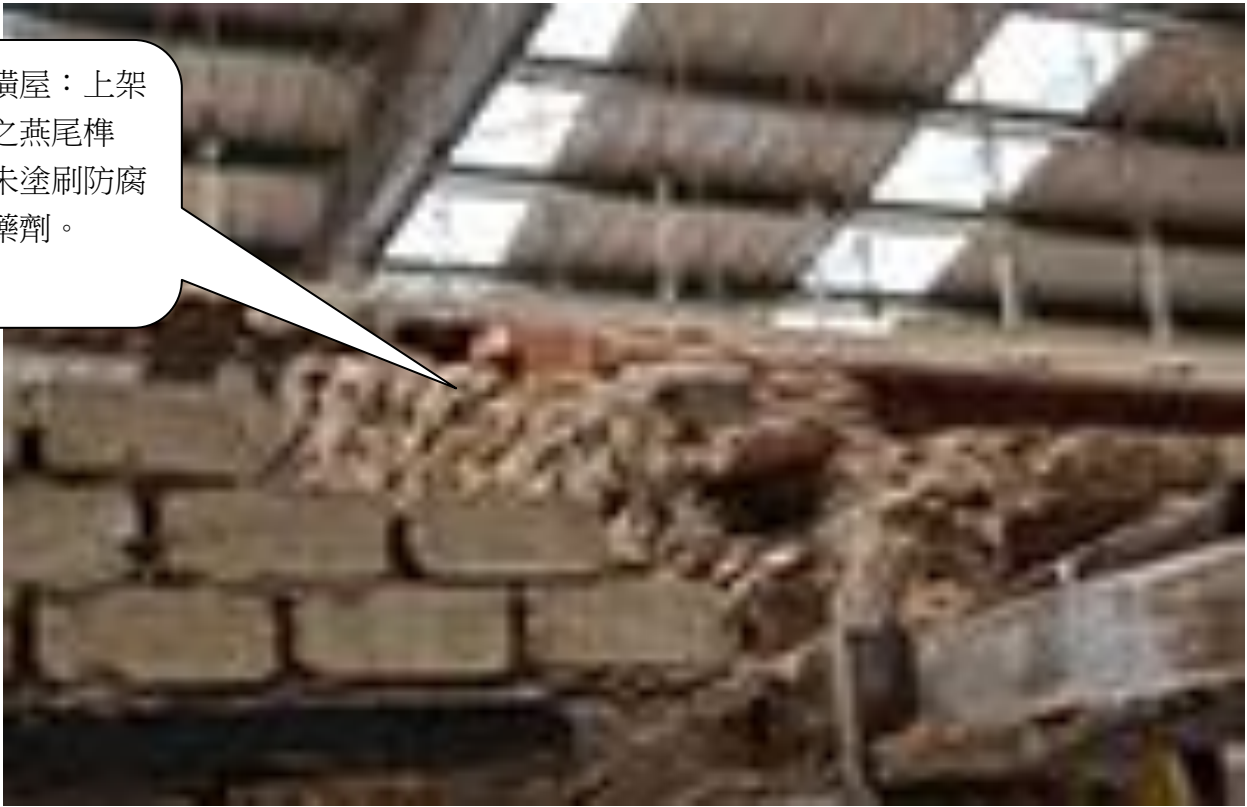
龍邊橫屋：上架  
楹木之燕尾樁  
接，未塗刷防腐  
防蟲藥劑。

龍邊橫屋：上架楹木之燕尾樁接，未塗刷防腐防蟲藥劑。

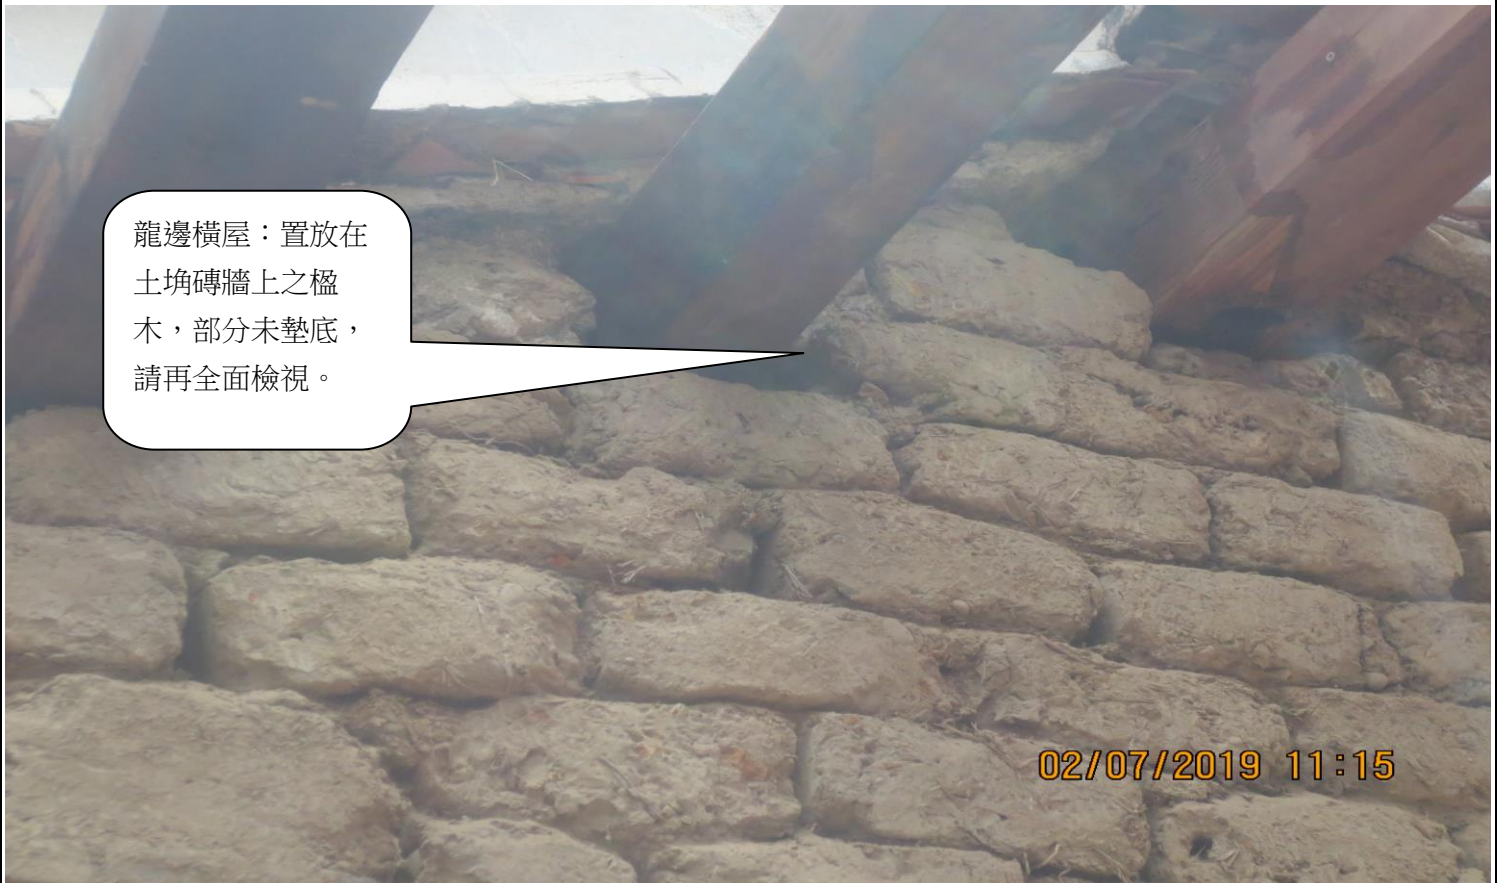
龍邊橫屋：置放在  
土塼磚牆上之楹  
木，部分未墊底，  
請再全面檢視。

龍邊橫屋：置放在土塼磚牆上之楹木，部分未墊底，請再全面檢視。

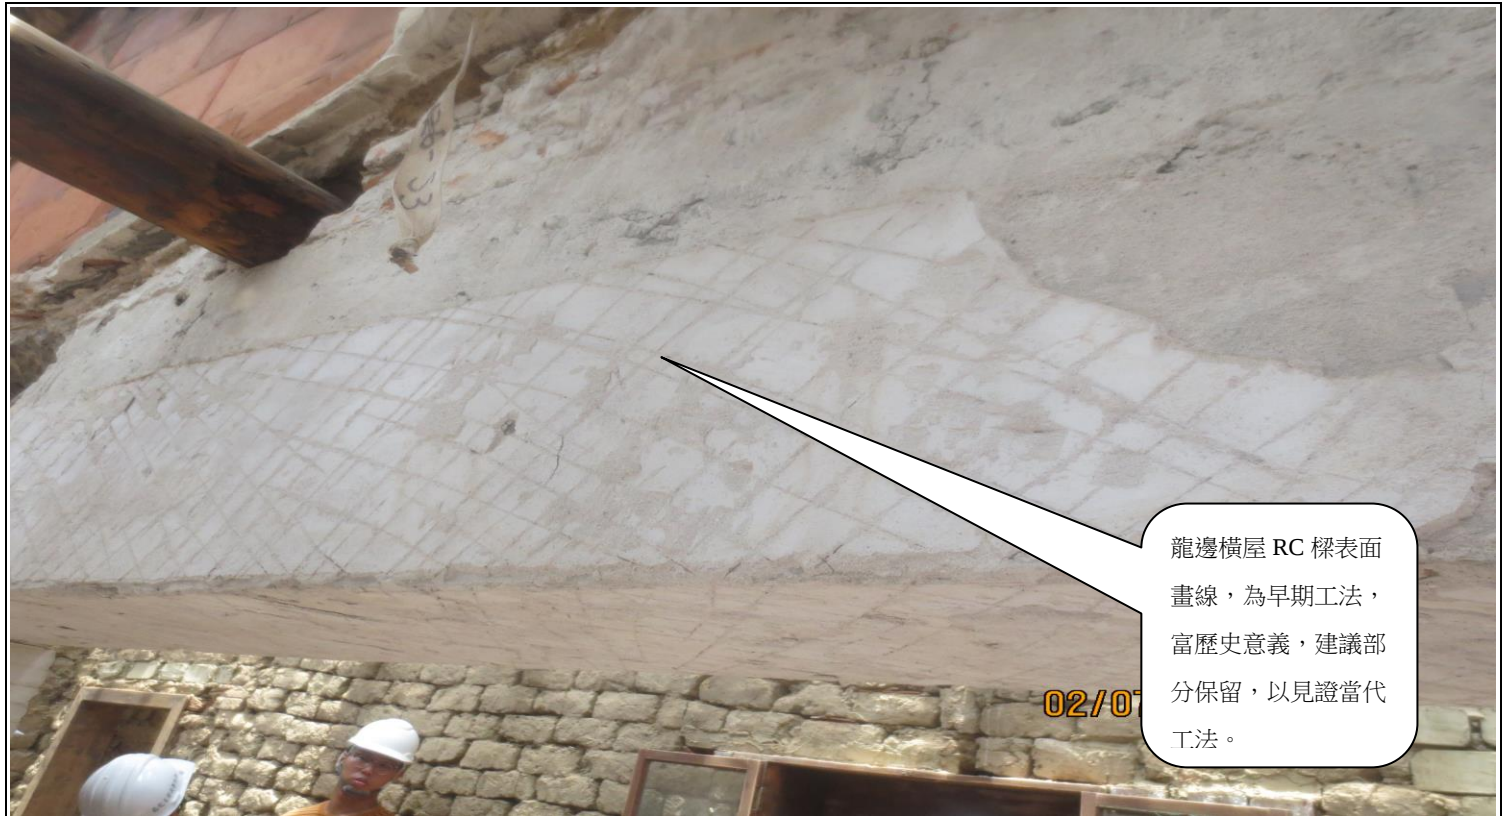
龍邊橫屋 RC 樑表面  
畫線，為早期工法，  
富歷史意義，建議部  
分保留，以見證當代  
工法。

龍邊橫屋 RC 樑表面畫線，為早期工法，富歷史意義，建議部分保留，以見證當代工法。

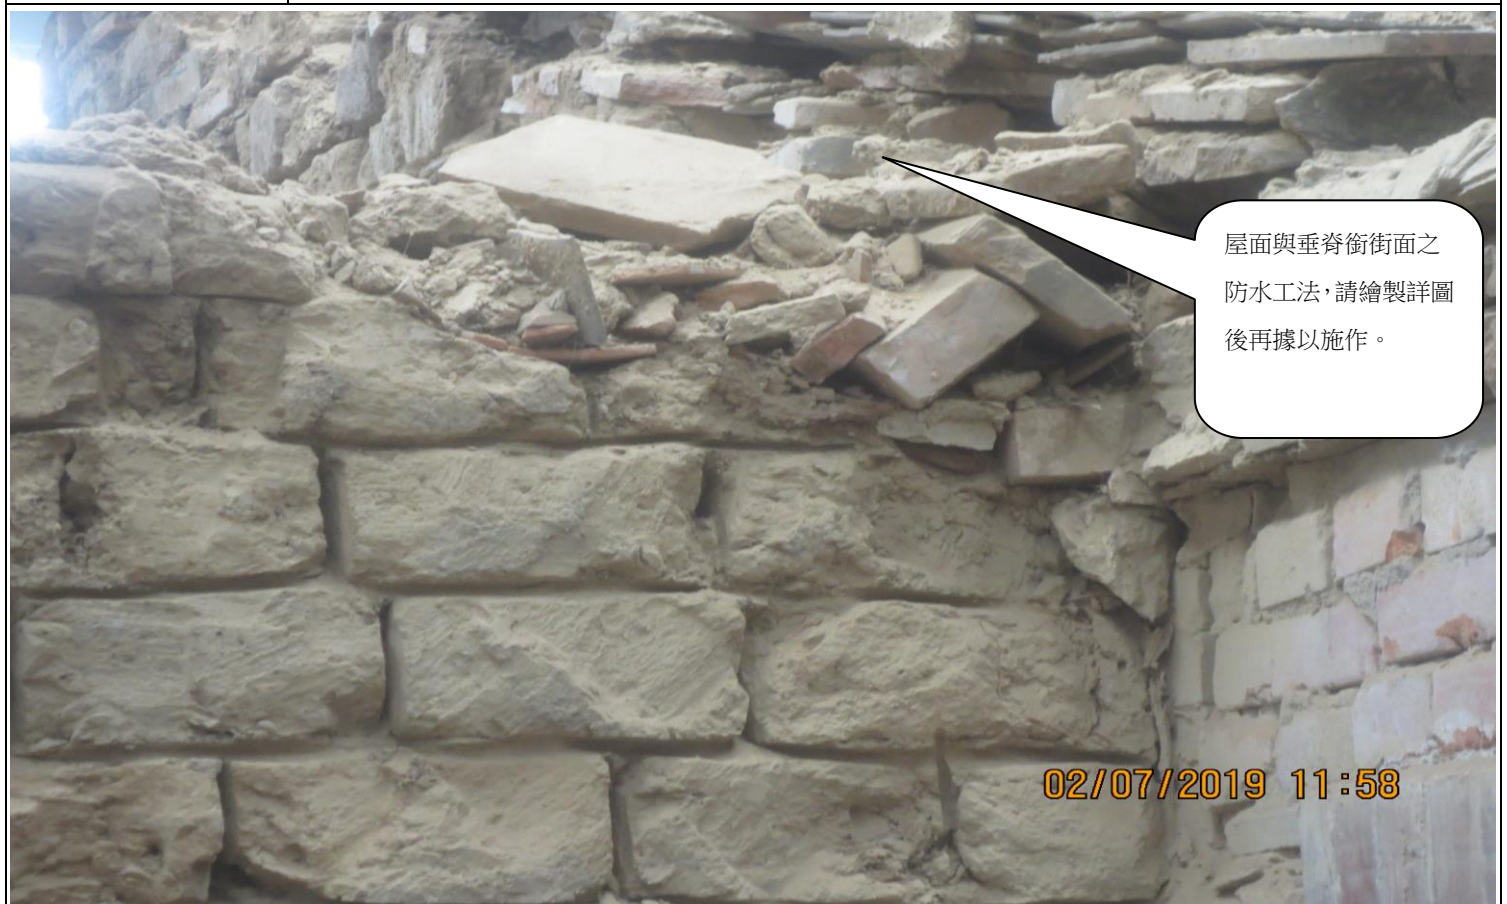
屋面與垂脊銜街面之  
防水工法，請繪製詳圖  
後再據以施作。

屋面與垂脊銜街面之防水工法，請繪製詳圖後再據以施作。

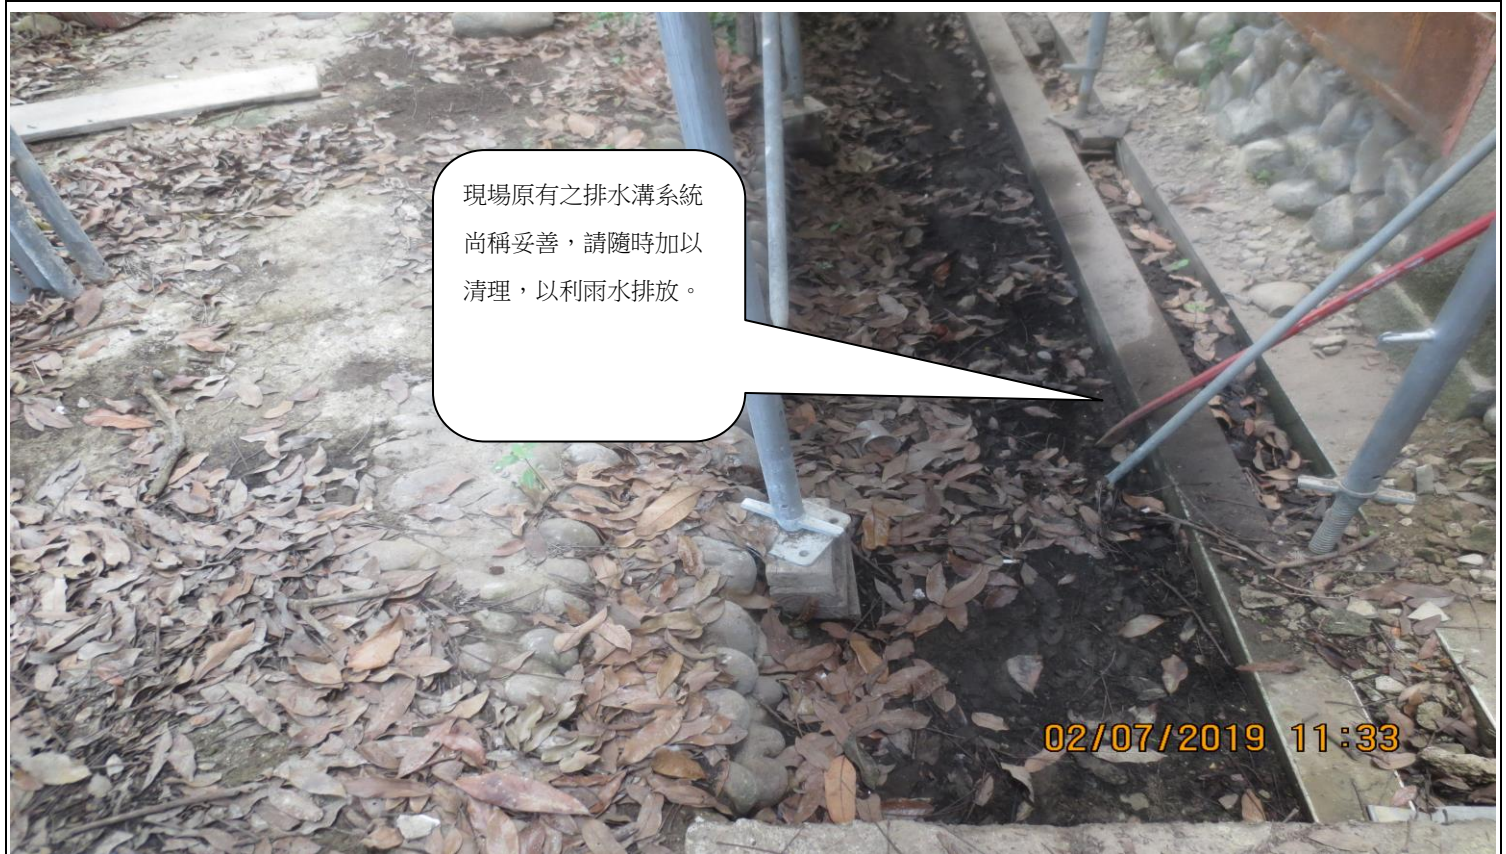
現場原有之排水溝系統尚稱妥善，請隨時加以清理，以利雨水排放。

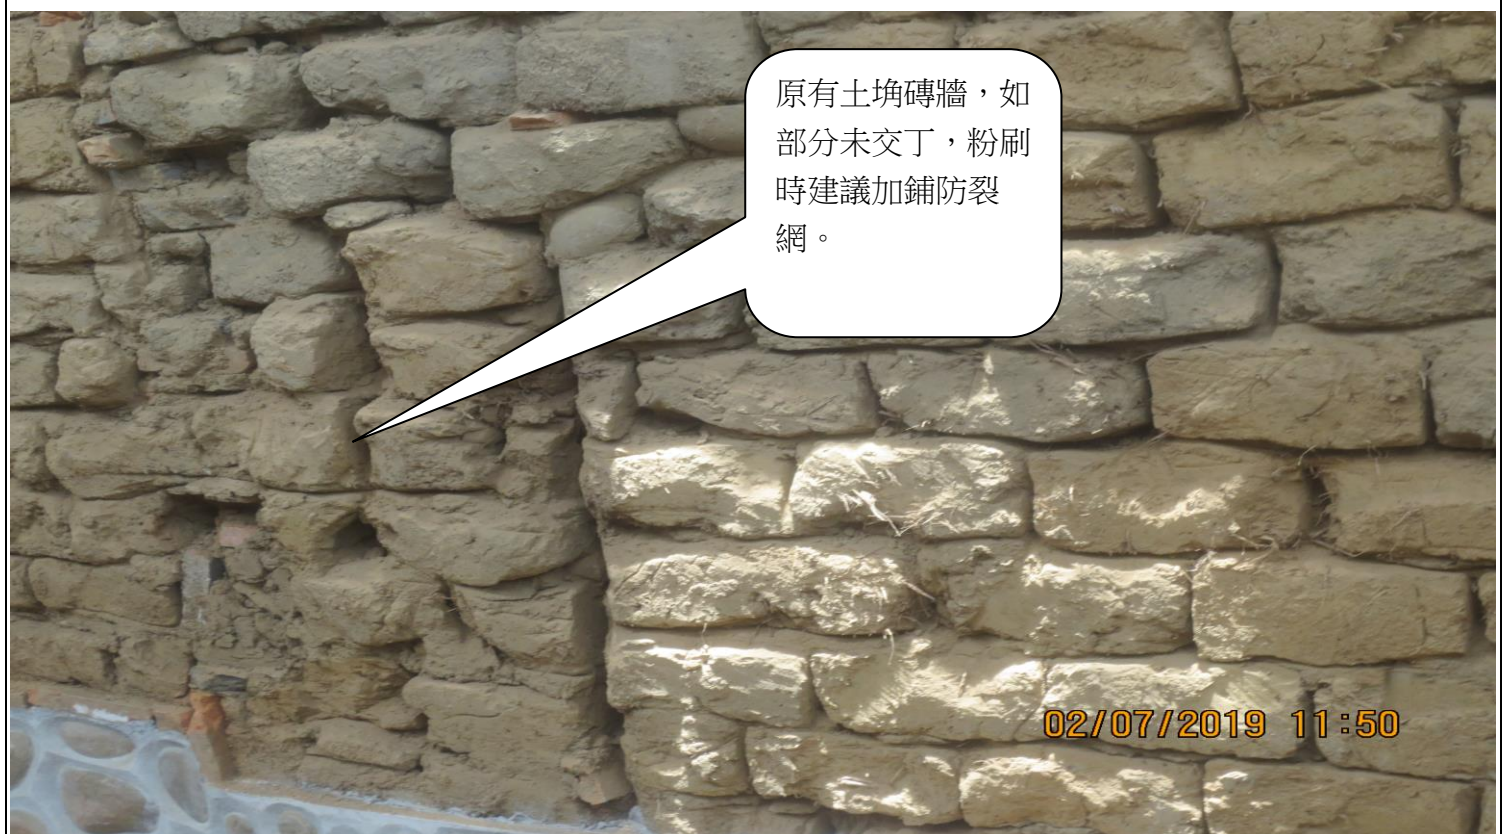
原有土塊磚牆，如部分未交丁，粉刷時建議加鋪防裂網。

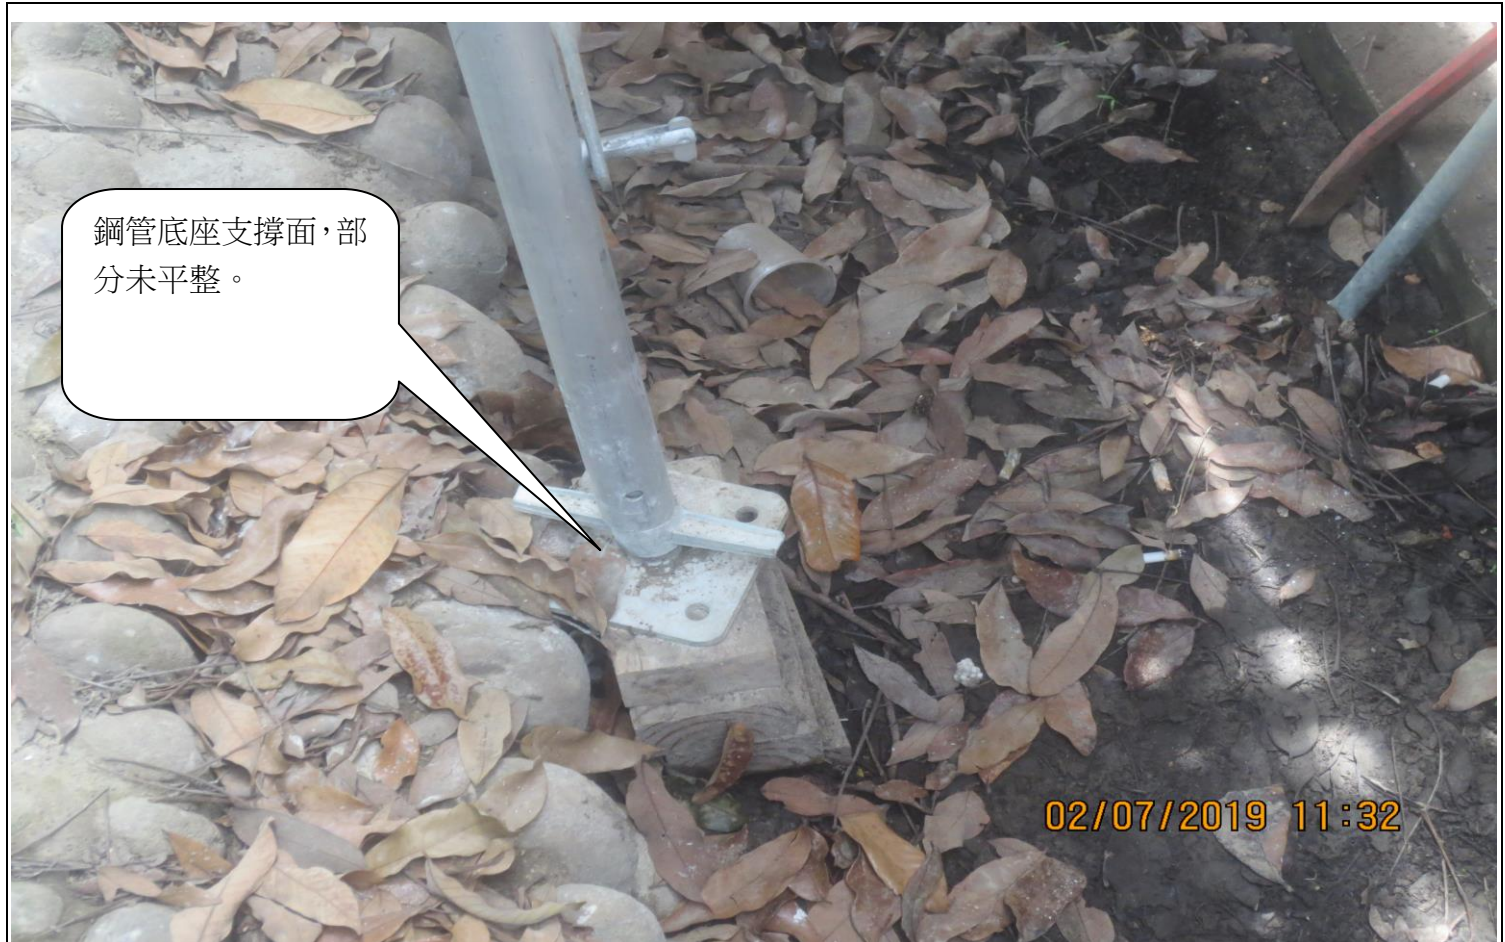
鋼管底座支撐面，部分未平整。

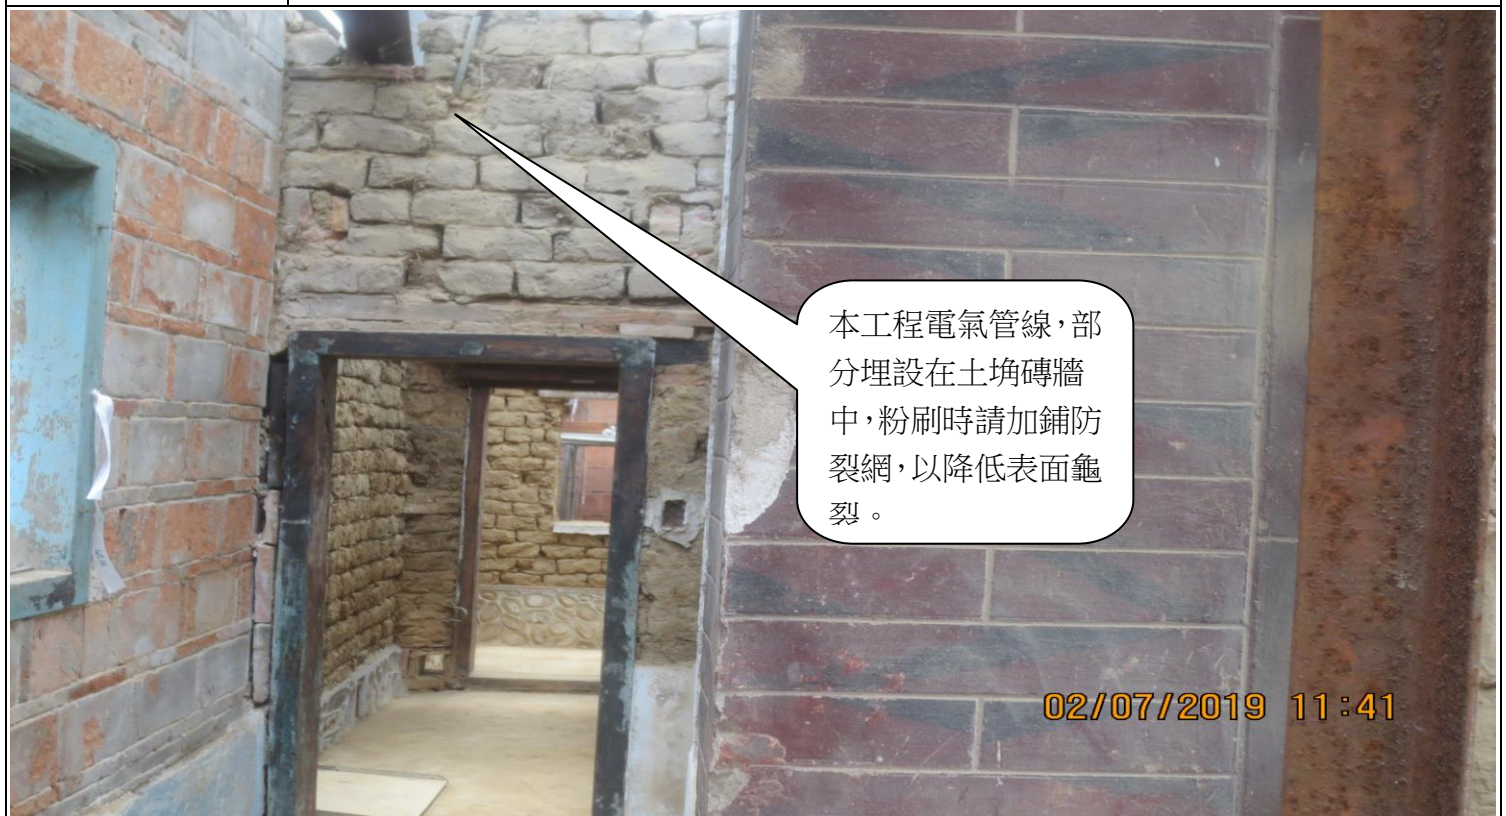
本工程電氣管線，部分埋設在土埆磚牆中，粉刷時請加鋪防裂網，以降低表面龜裂。

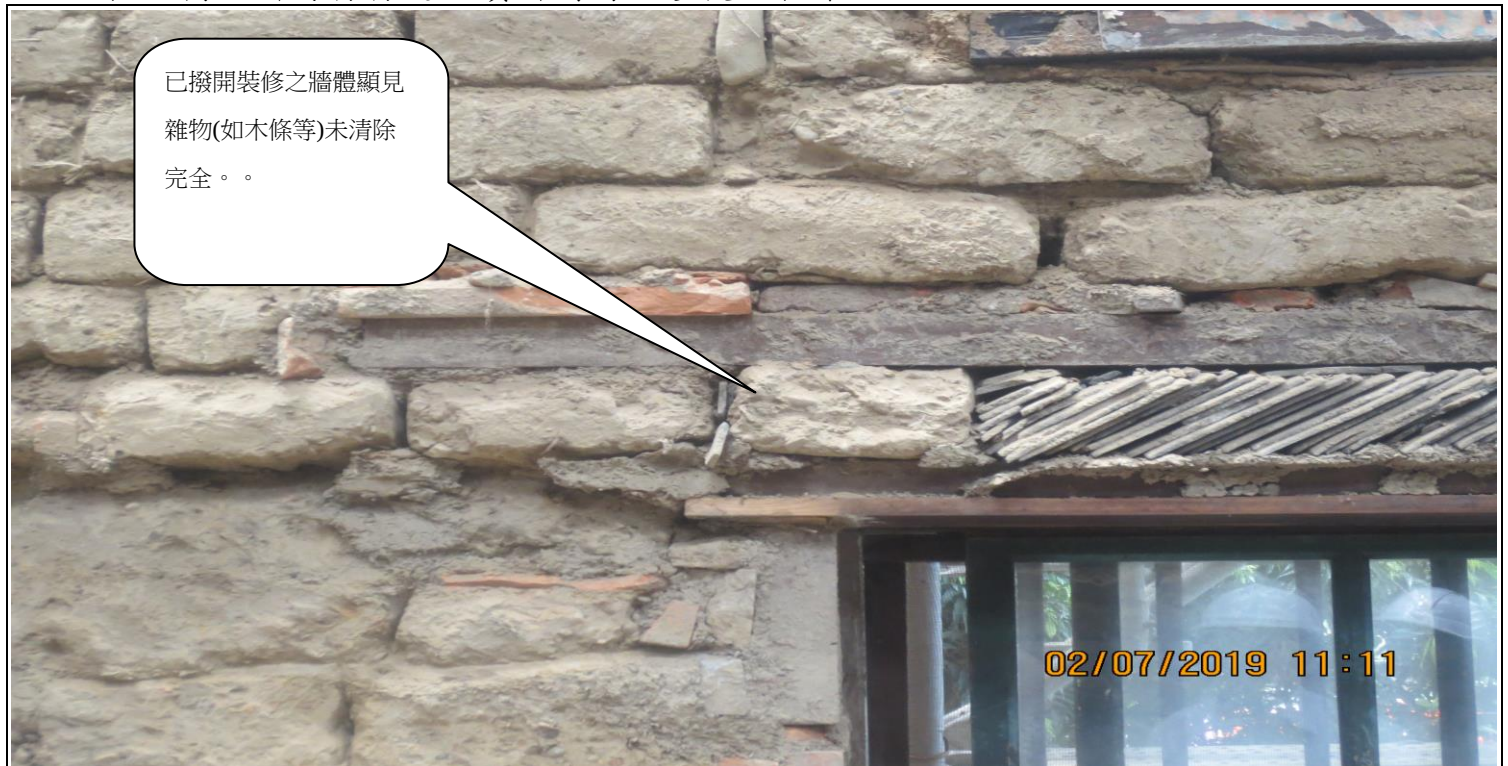
已撥開裝修之牆體顯見雜物(如木條等)未清除完全。

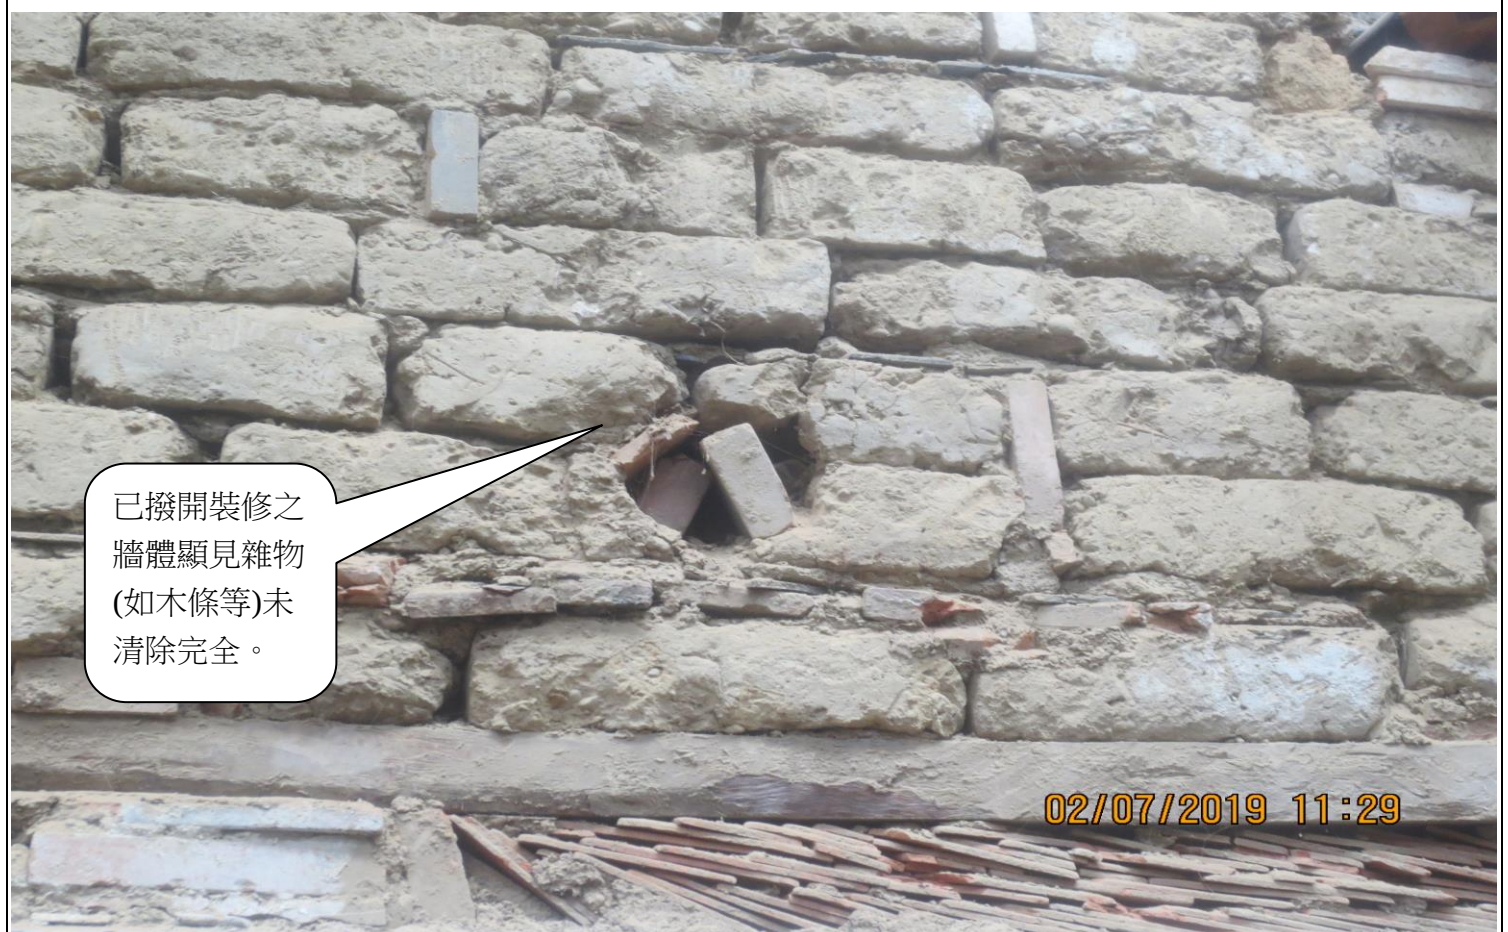
已撥開裝修之牆體顯見雜物(如木條等)未清除完全。
