新竹縣政府工程查核代表照片表

拍攝日期：108.07.18

工程名稱：南平里村里道路及社區設施改善工程

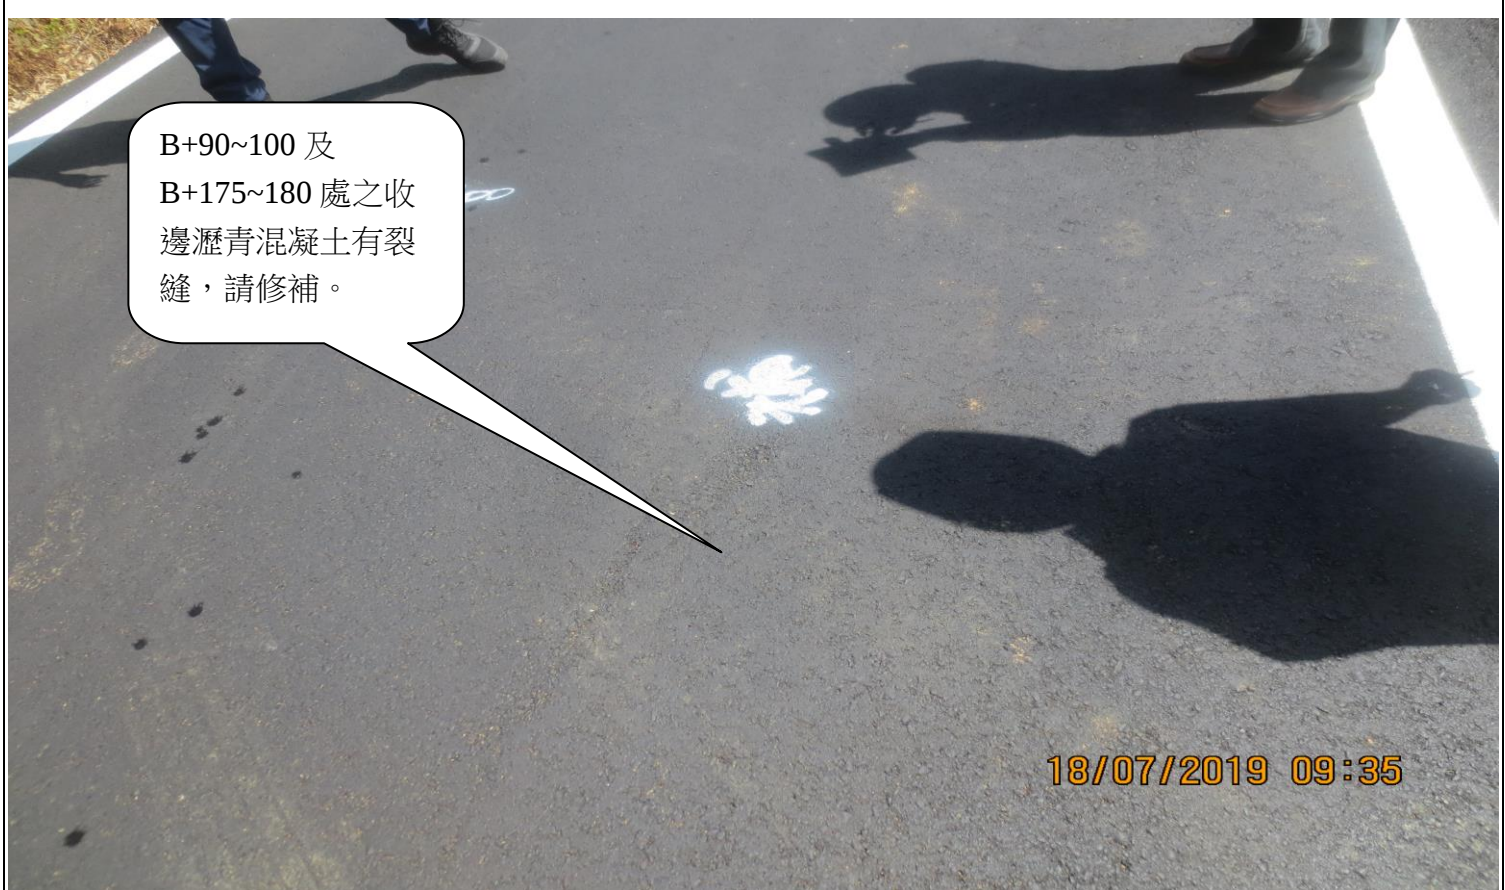
B+90~100 及 B+175~180 處之收邊瀝青混凝土有裂縫，請修補。

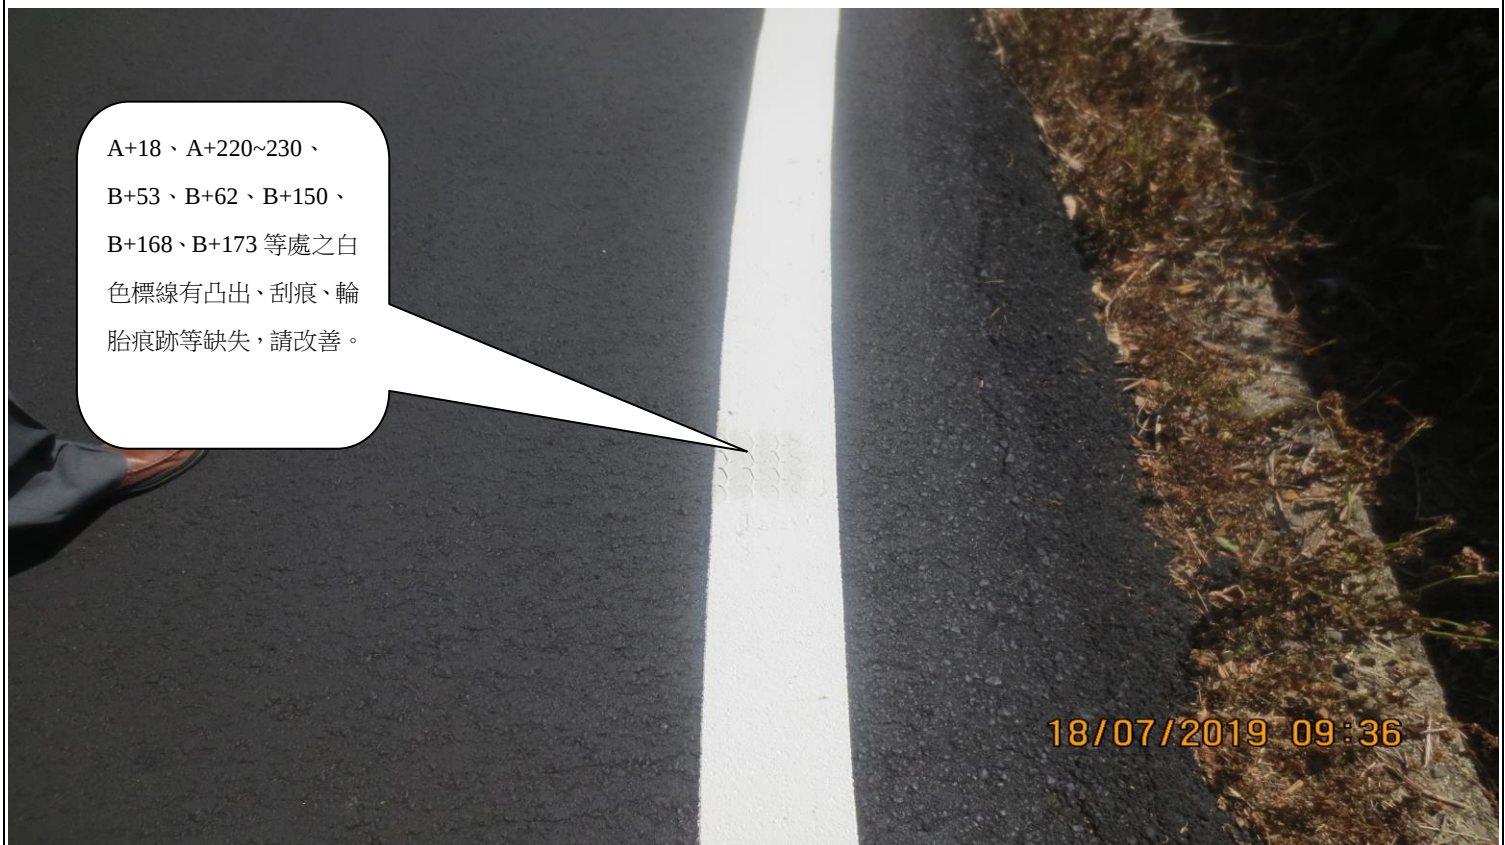
A+18、A+220~230、B+53、B+62、B+150、B+168、B+173 等處之白色標線有凸出、刮痕、輪胎痕跡等缺失，請改善。

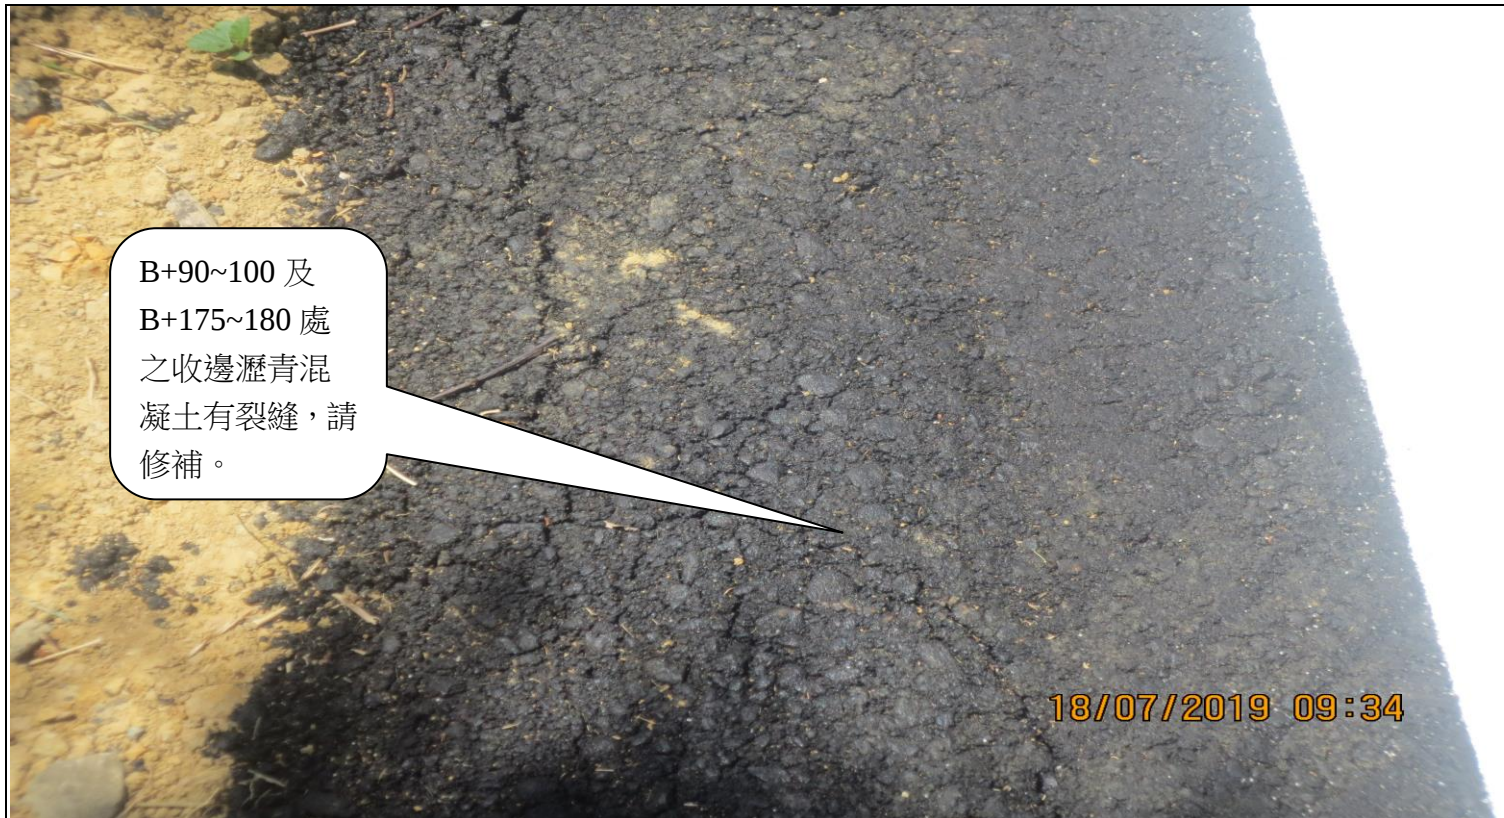
B+90~100 及 B+175~180 處之收邊瀝青混凝土有裂縫，請修補。

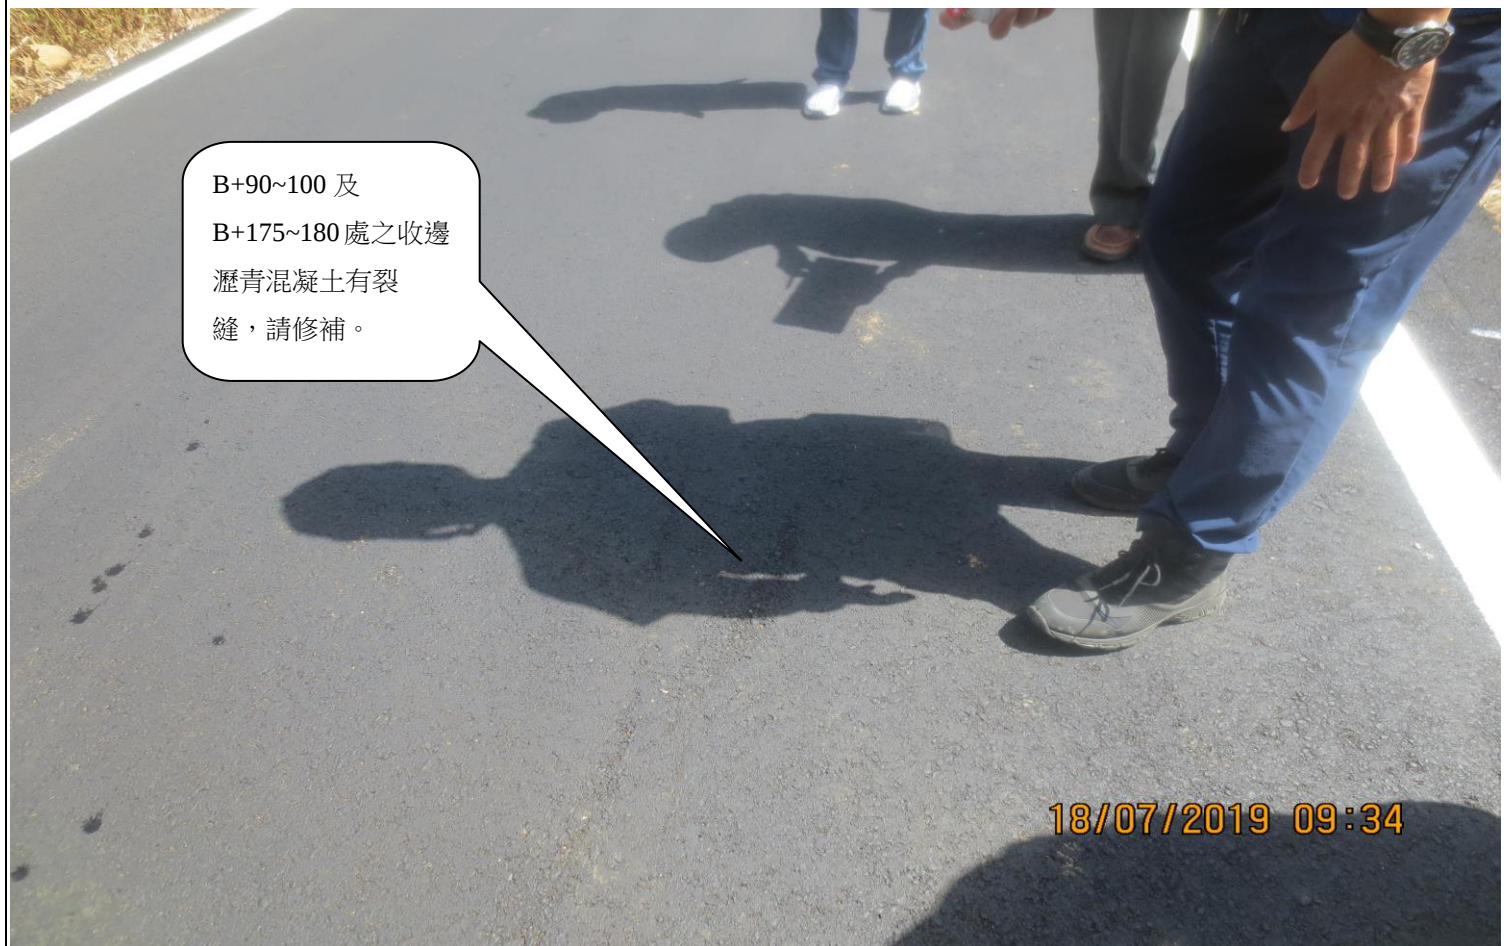
B+90~100 及 B+175~180 處之收邊瀝青混凝土有裂縫，請修補。

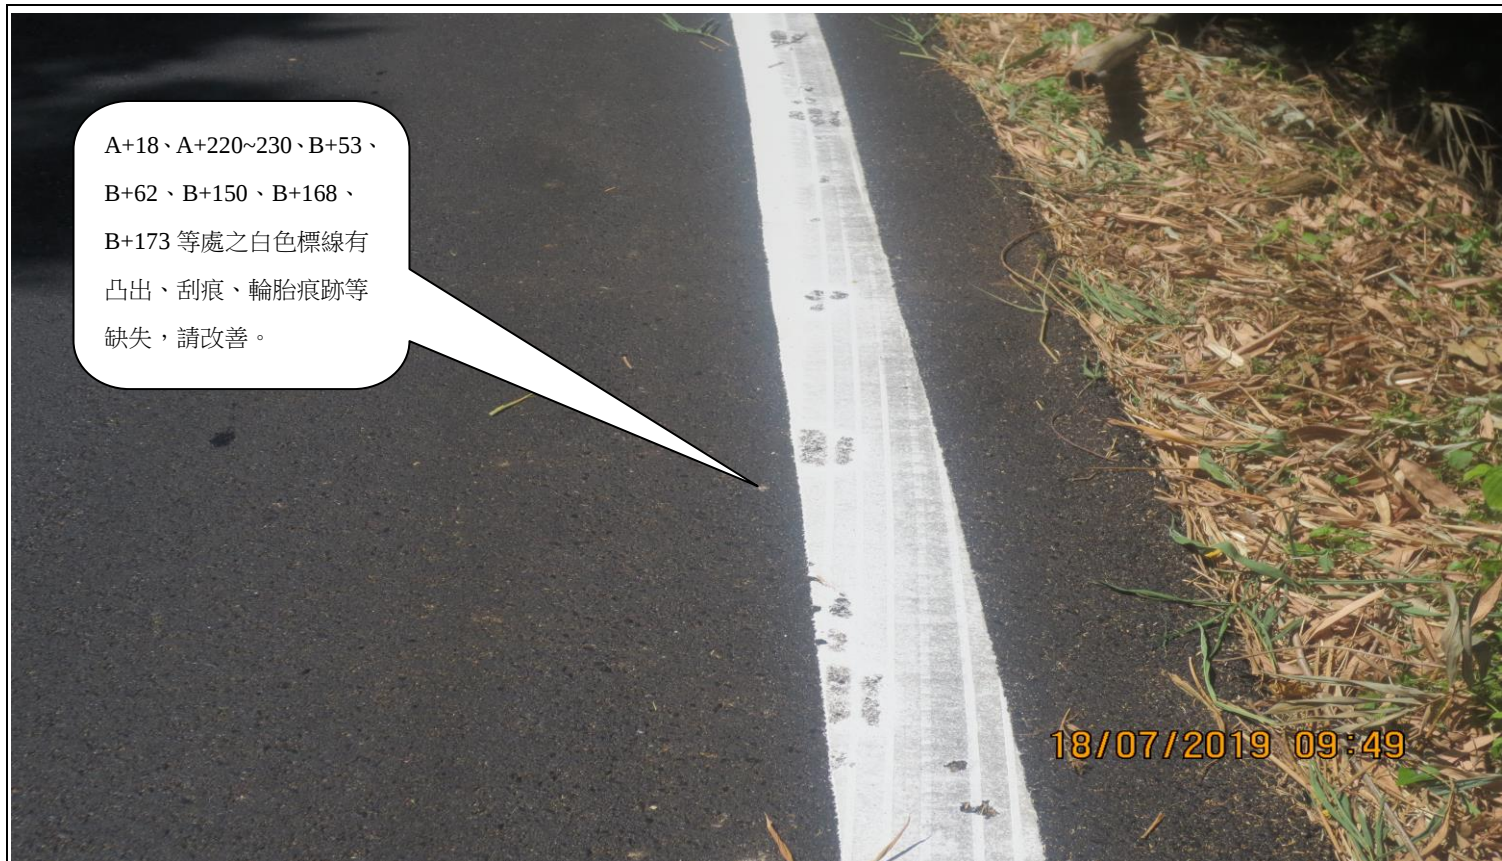
A+18、A+220~230、B+53、B+62、B+150、B+168、B+173 等處之白色標線有凸出、刮痕、輪胎痕跡等缺失，請改善。

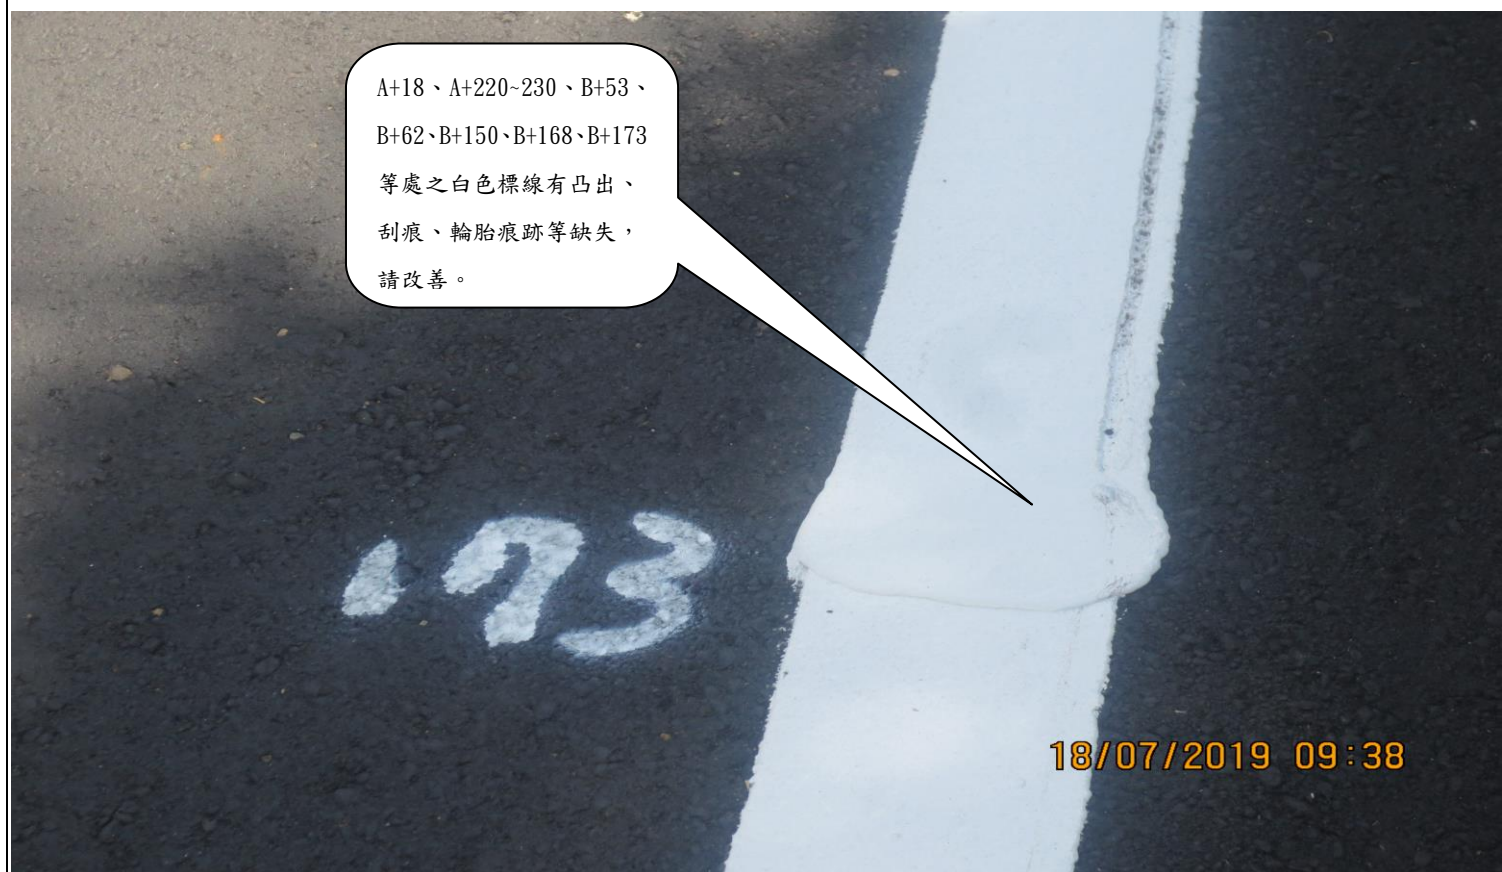
A+18、A+220~230、B+53、B+62、B+150、B+168、B+173 等處之白色標線有凸出、刮痕、輪胎痕跡等缺失，請改善。

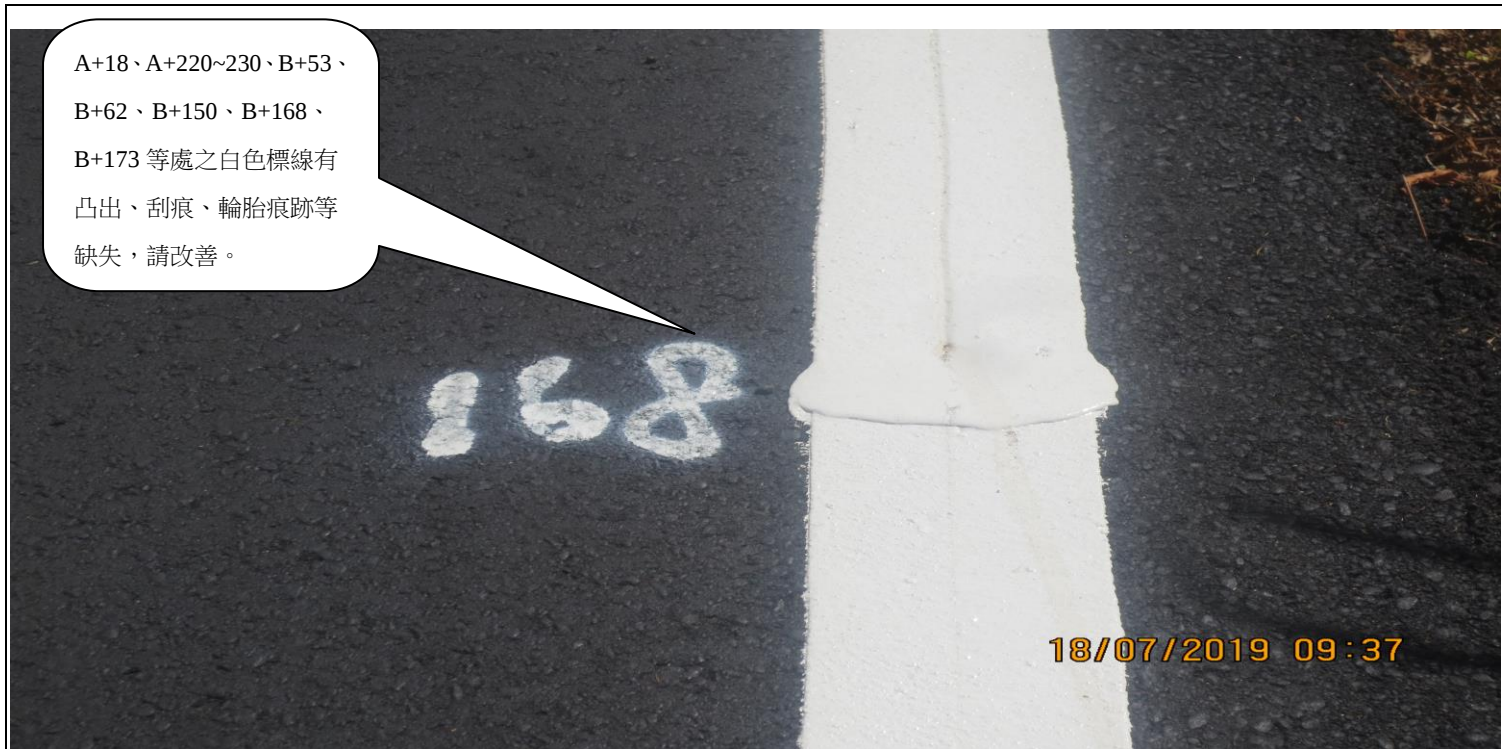
A+18、A+220~230、B+53、B+62、B+150、B+168、B+173 等處之白色標線有凸出、刮痕、輪胎痕跡等缺失，請改善。

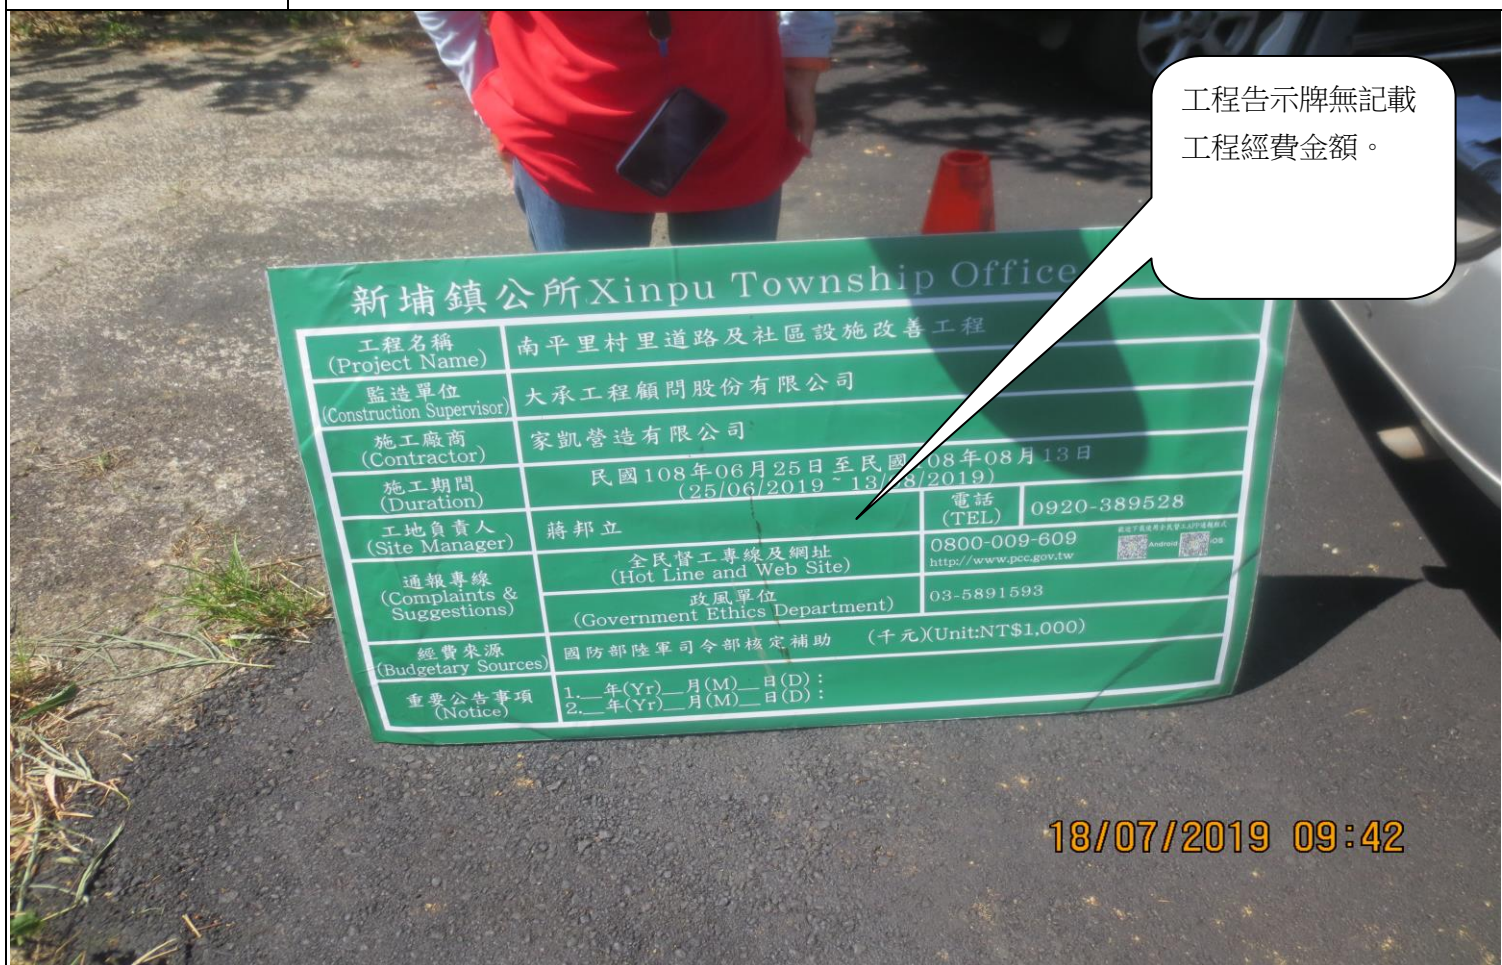
工程告示牌無記載工程經費金額。
