新竹縣政府工程查核代表照片表

拍攝日期：108.07.26

工程名稱：峨眉鄉竹49線3K處道路復建工程

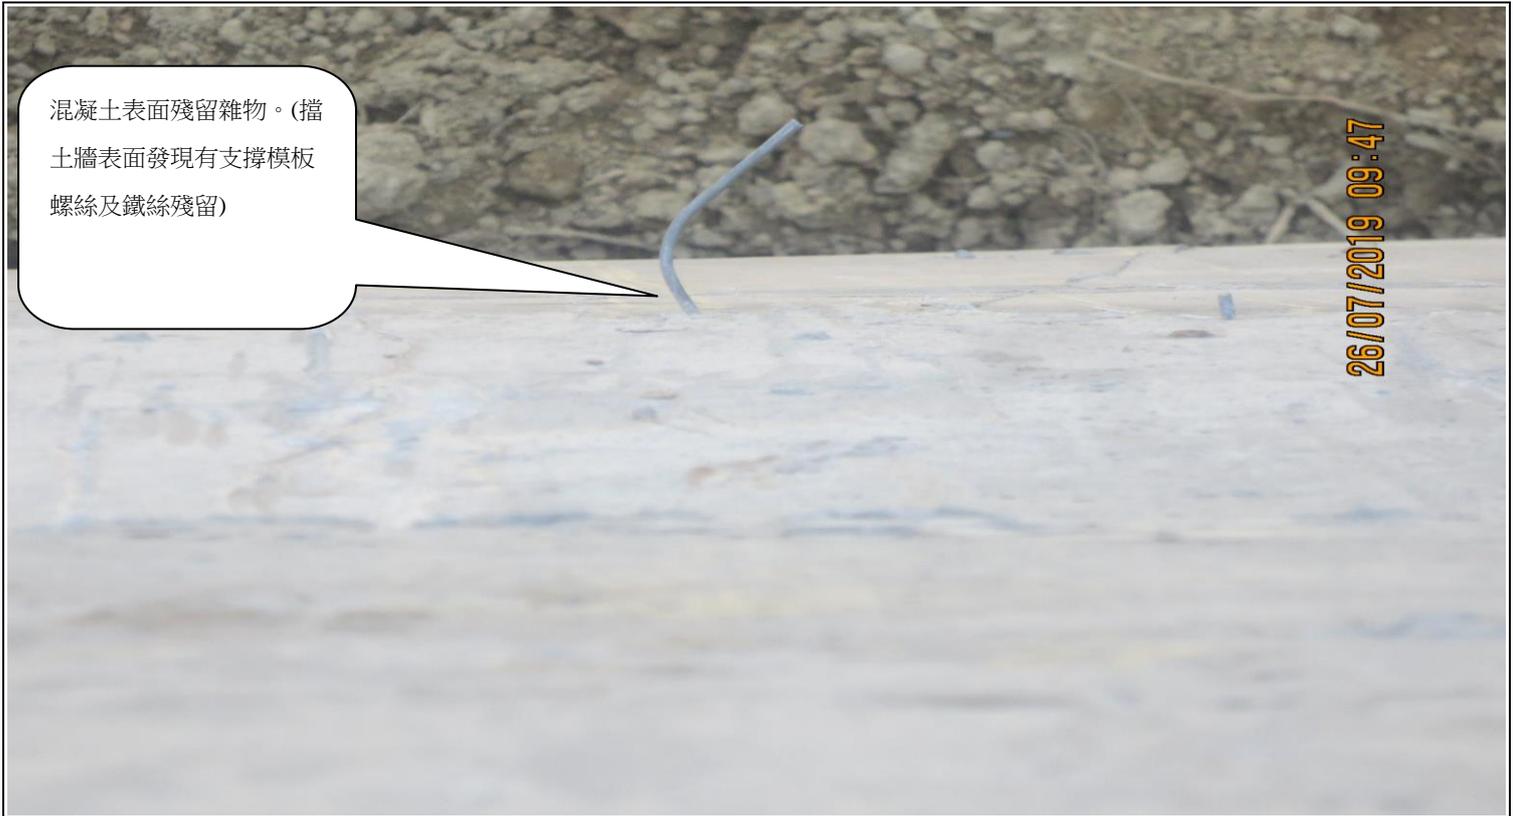
混凝土表面殘留雜物。(擋土牆表面發現有支撐模板螺絲及鐵絲殘留)

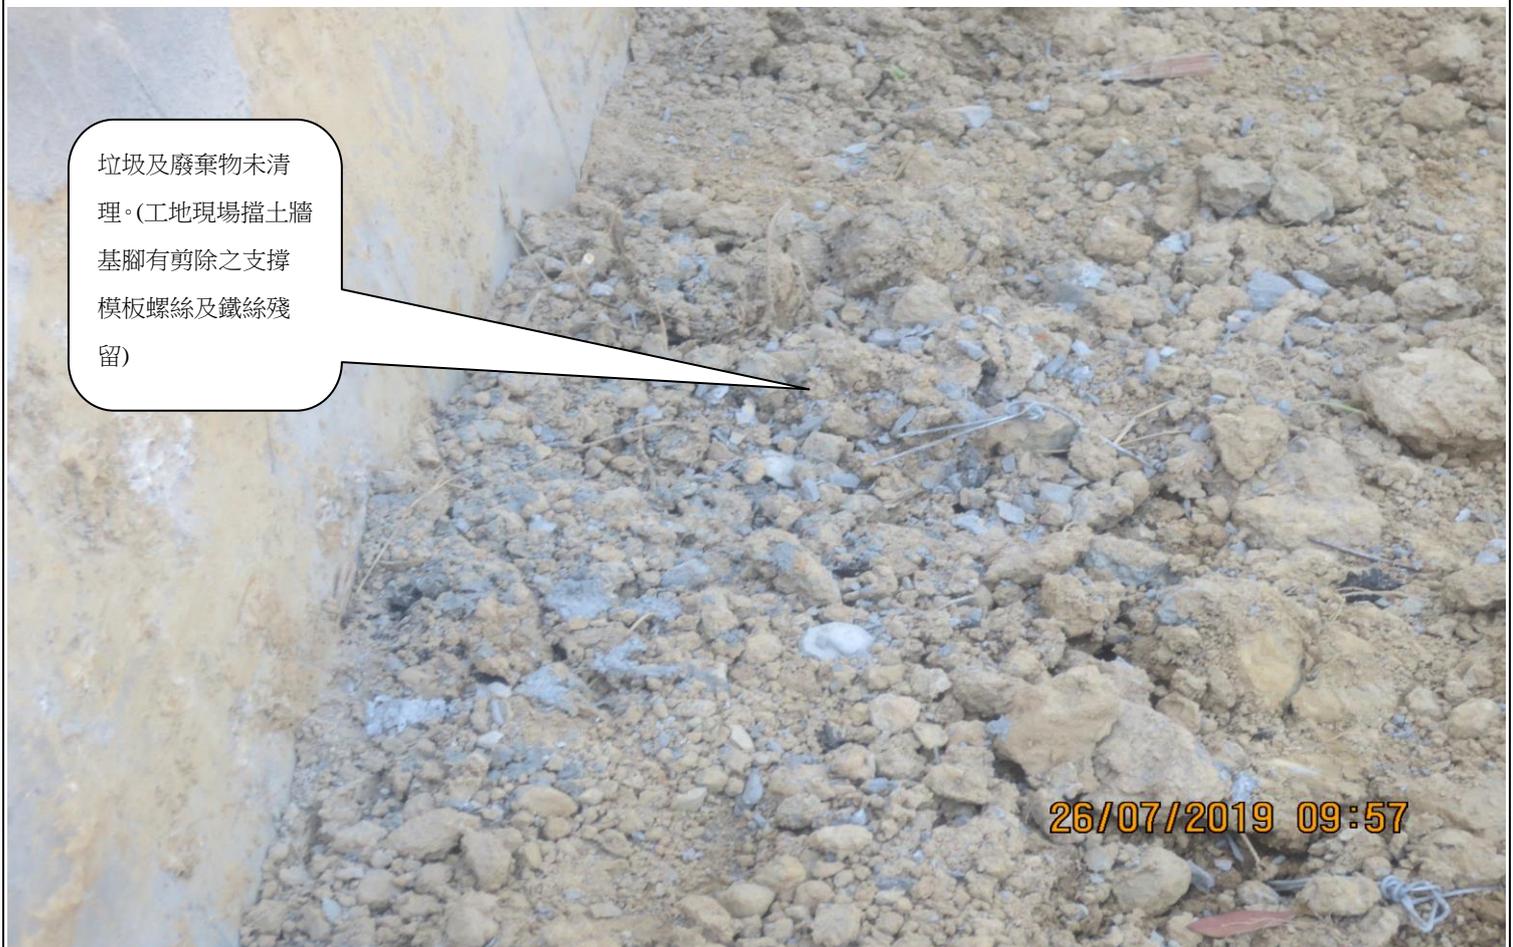
垃圾及廢棄物未清理。(工地現場擋土牆基腳有剪除之支撐模板螺絲及鐵絲殘留)

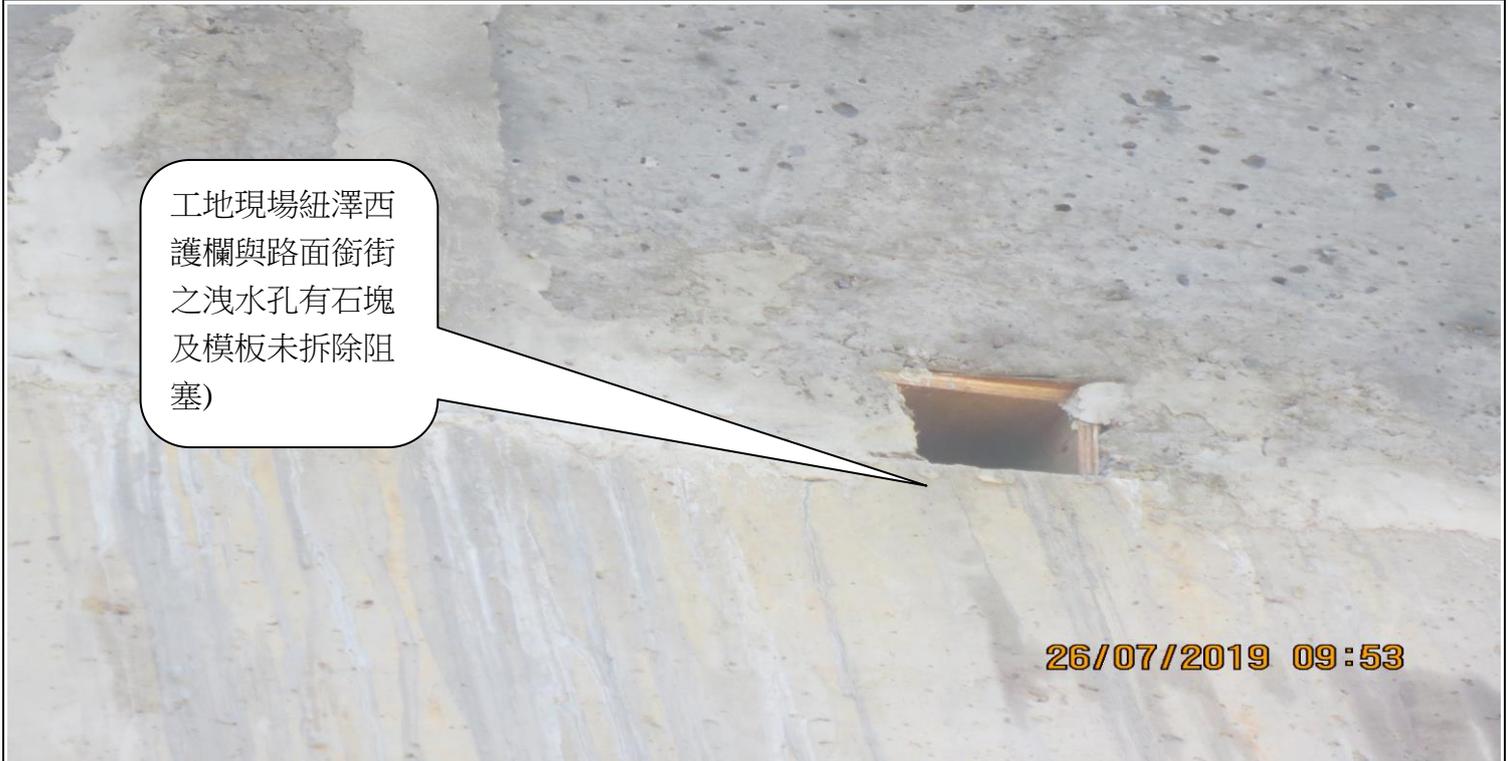
紐澤西護欄下之排水孔設置不合規範。(工地現場紐澤西護欄與路面銜街之洩水孔有石塊及模板未拆除阻塞)

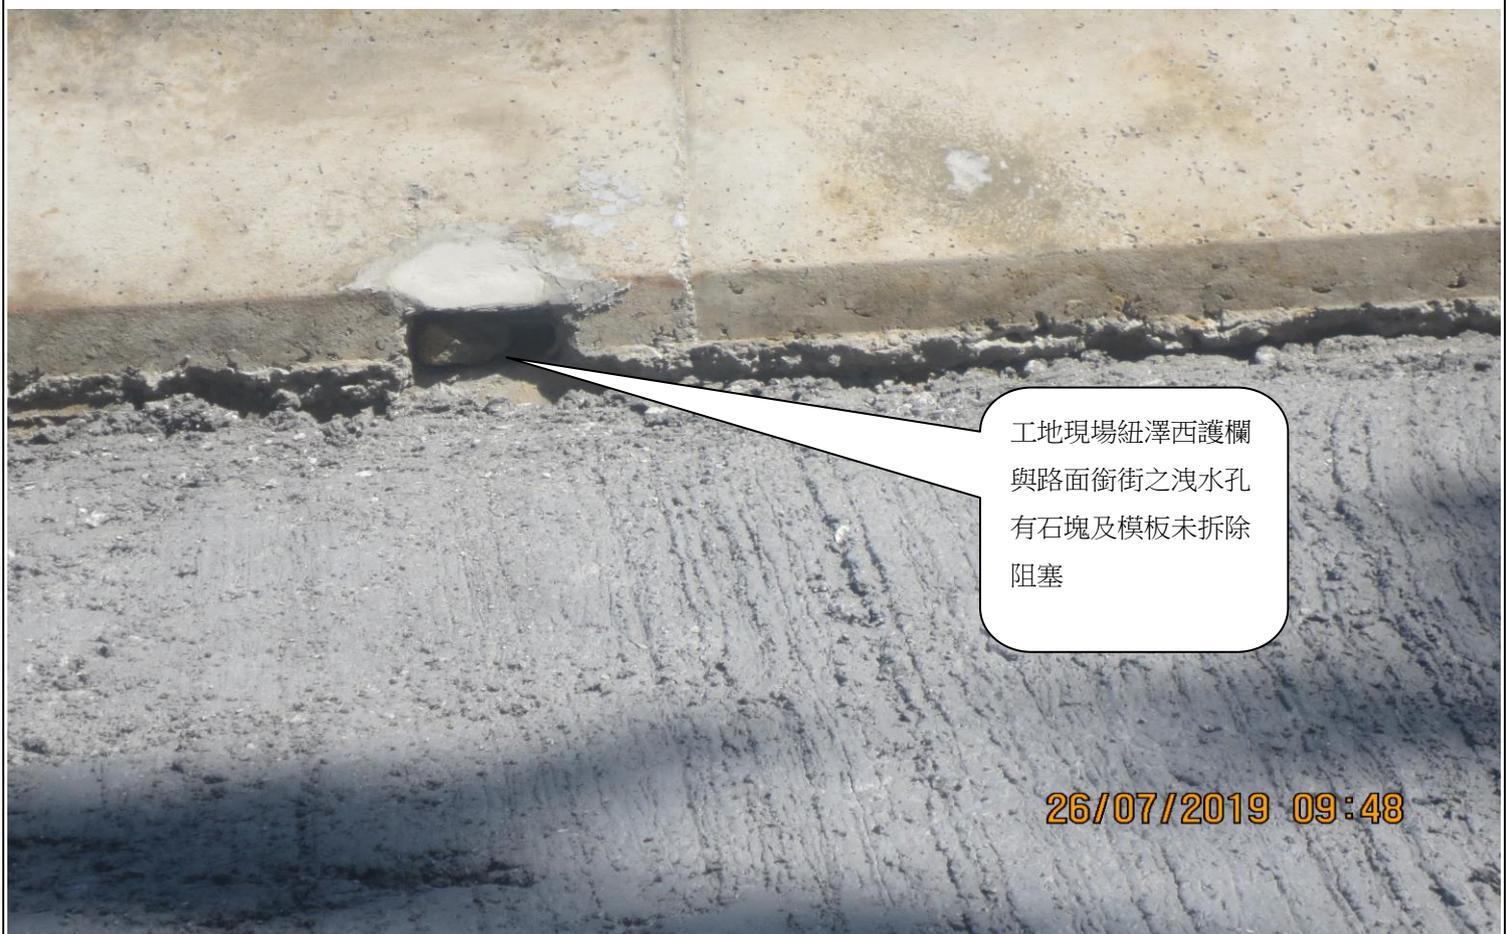
紐澤西護欄下之排水孔設置不合規範。(工地現場紐澤西護欄與路面銜街之洩水孔有石塊及模板未拆除阻塞)

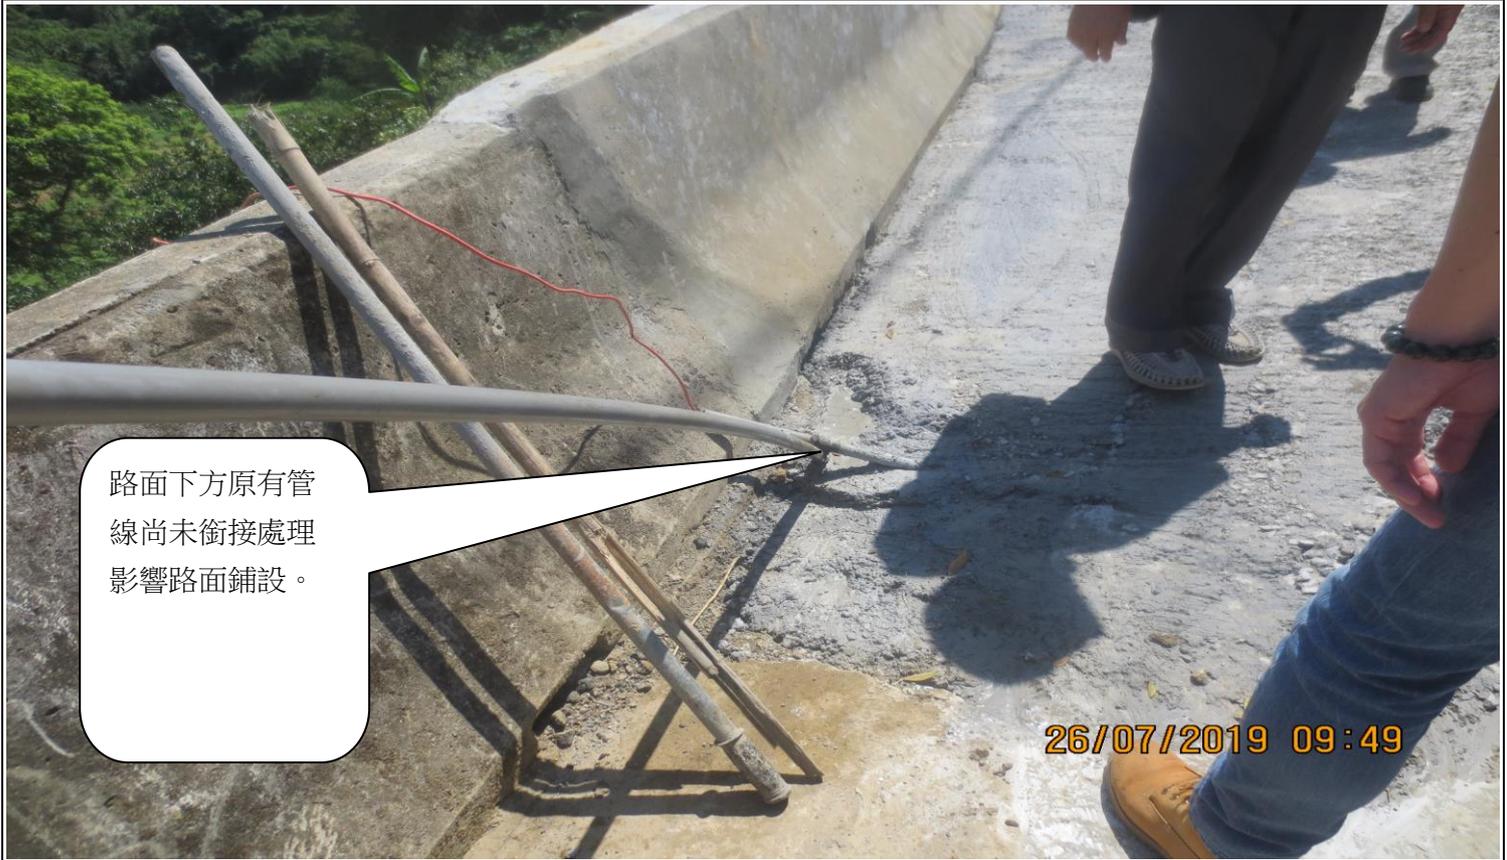
路面下方原有管線尚未銜接處理影響路面鋪設。

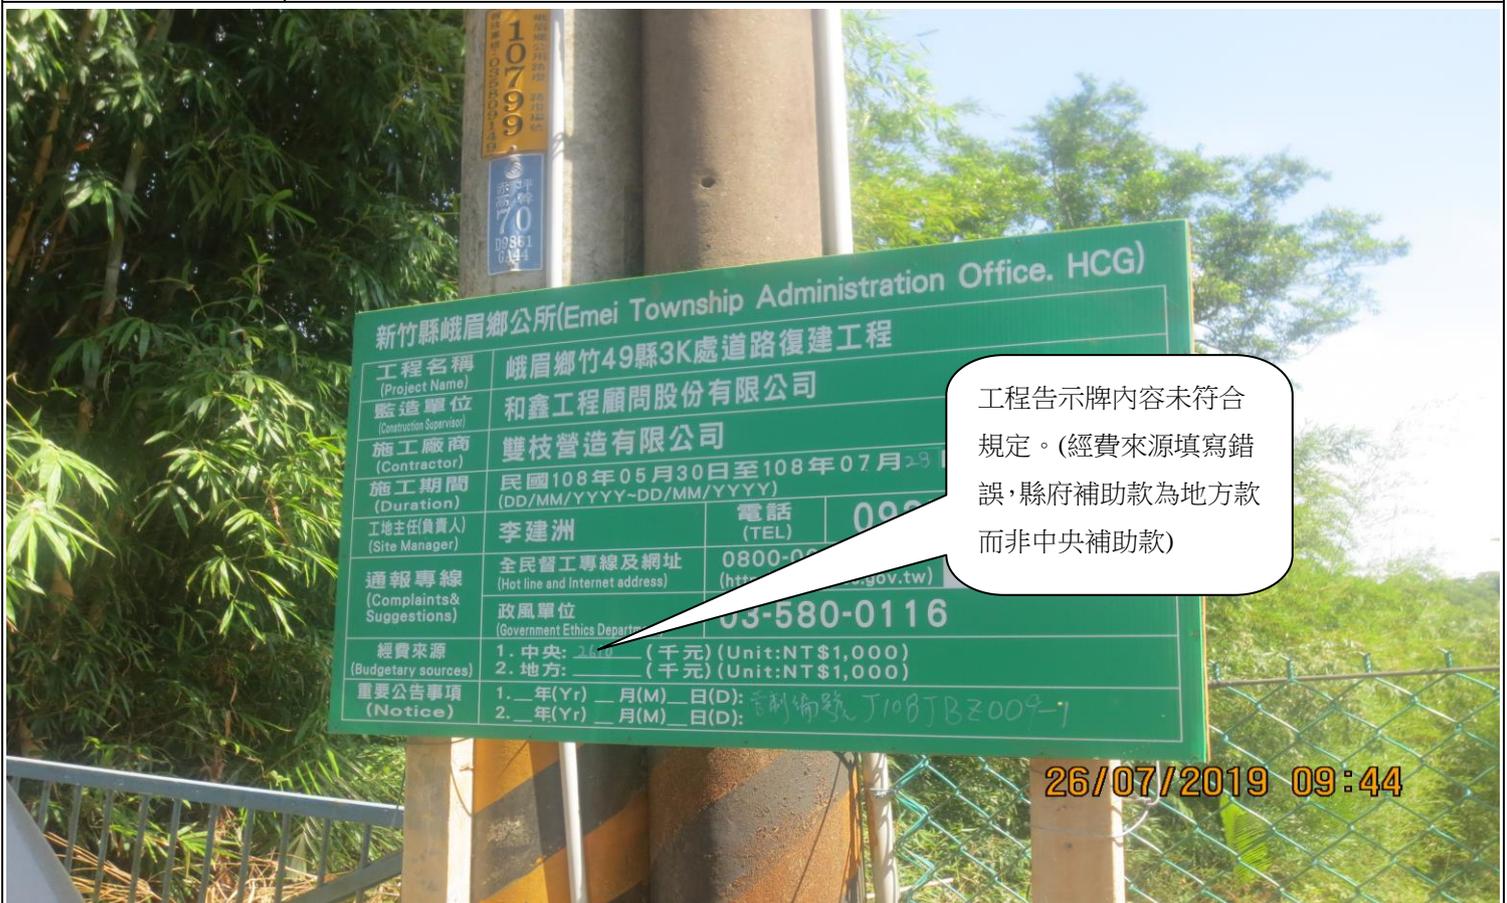
工程告示牌內容未符合規定。(經費來源填寫錯誤，縣府補助款為地方款而非中央補助款)

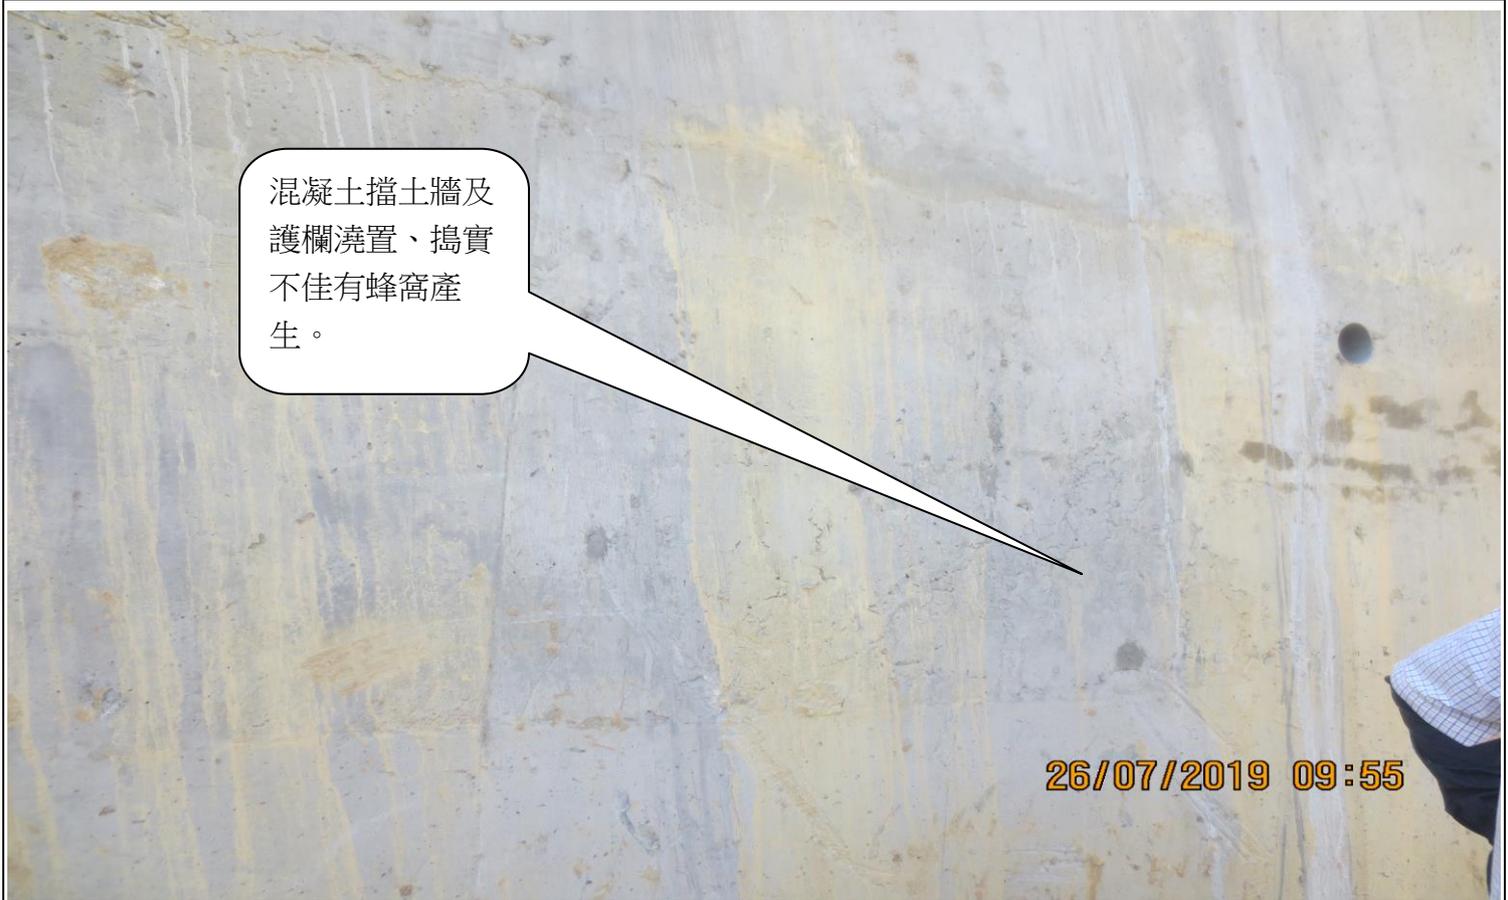
說明	混凝土擋土牆及護欄澆置、搗實不佳有蜂窩產生。
----	------------------------

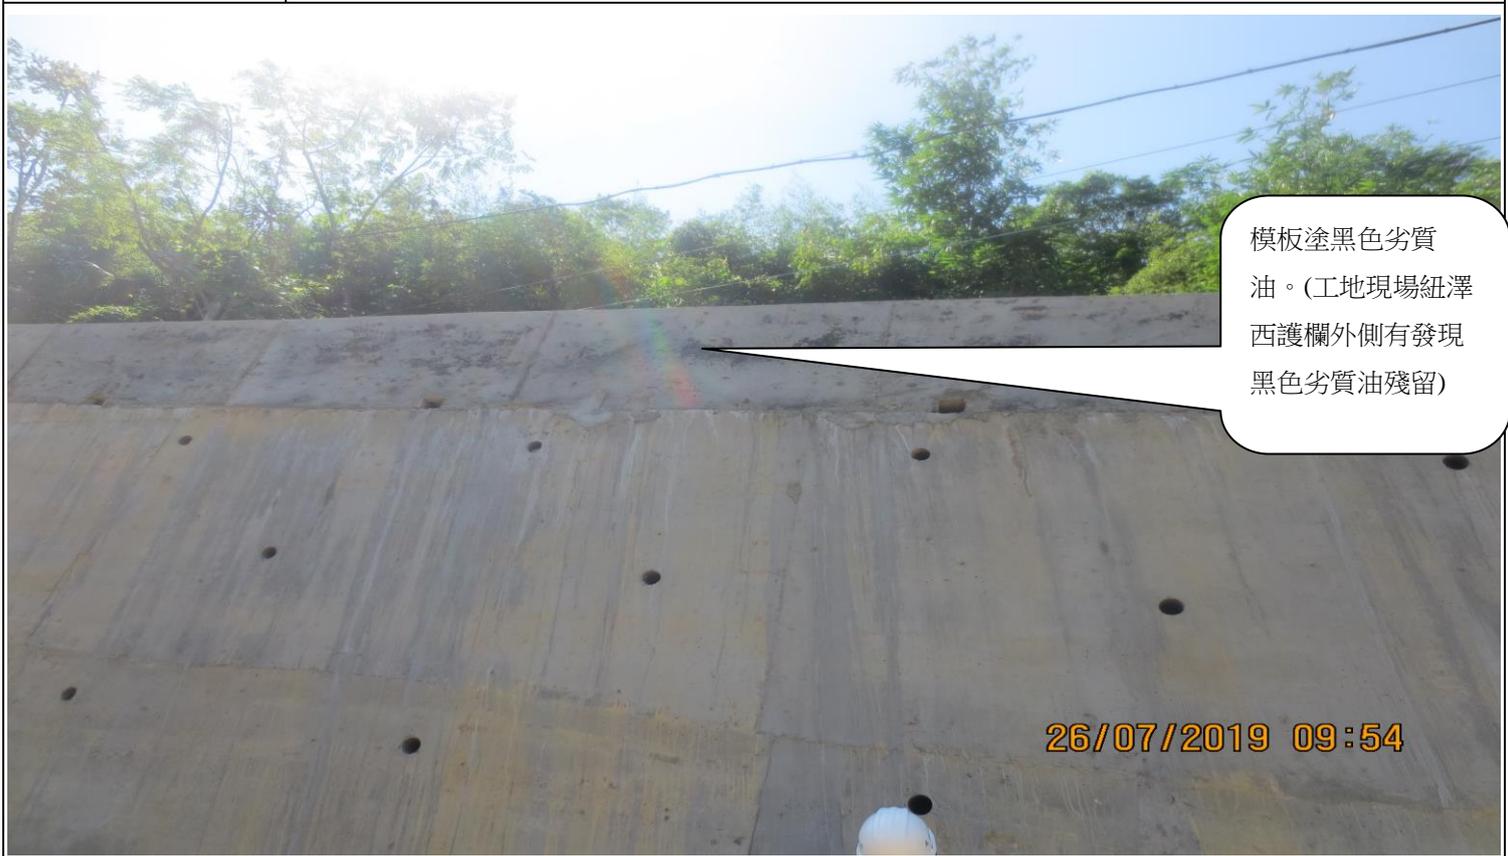
說明	模板塗黑色劣質油。(工地現場紐澤西護欄外側有發現黑色劣質油殘留)
----	----------------------------------

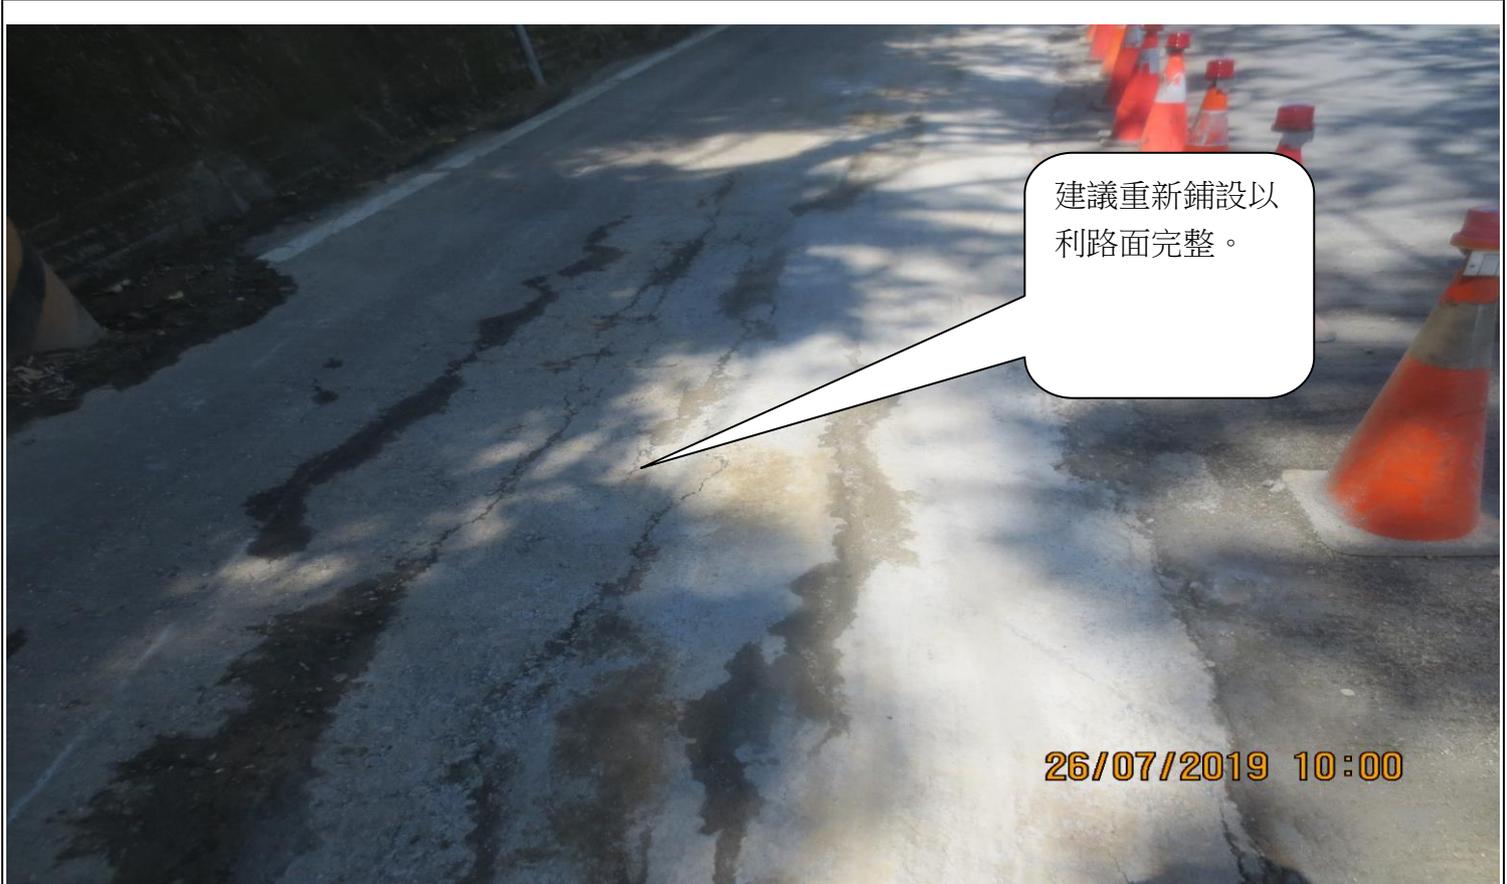
工地現場路面刨除重鋪，依現場放樣施工刨除之路面，尚留有 0.6 公尺到 1.5 公尺不等寬之 AC 未刨除建議重新鋪設以利路面完整。

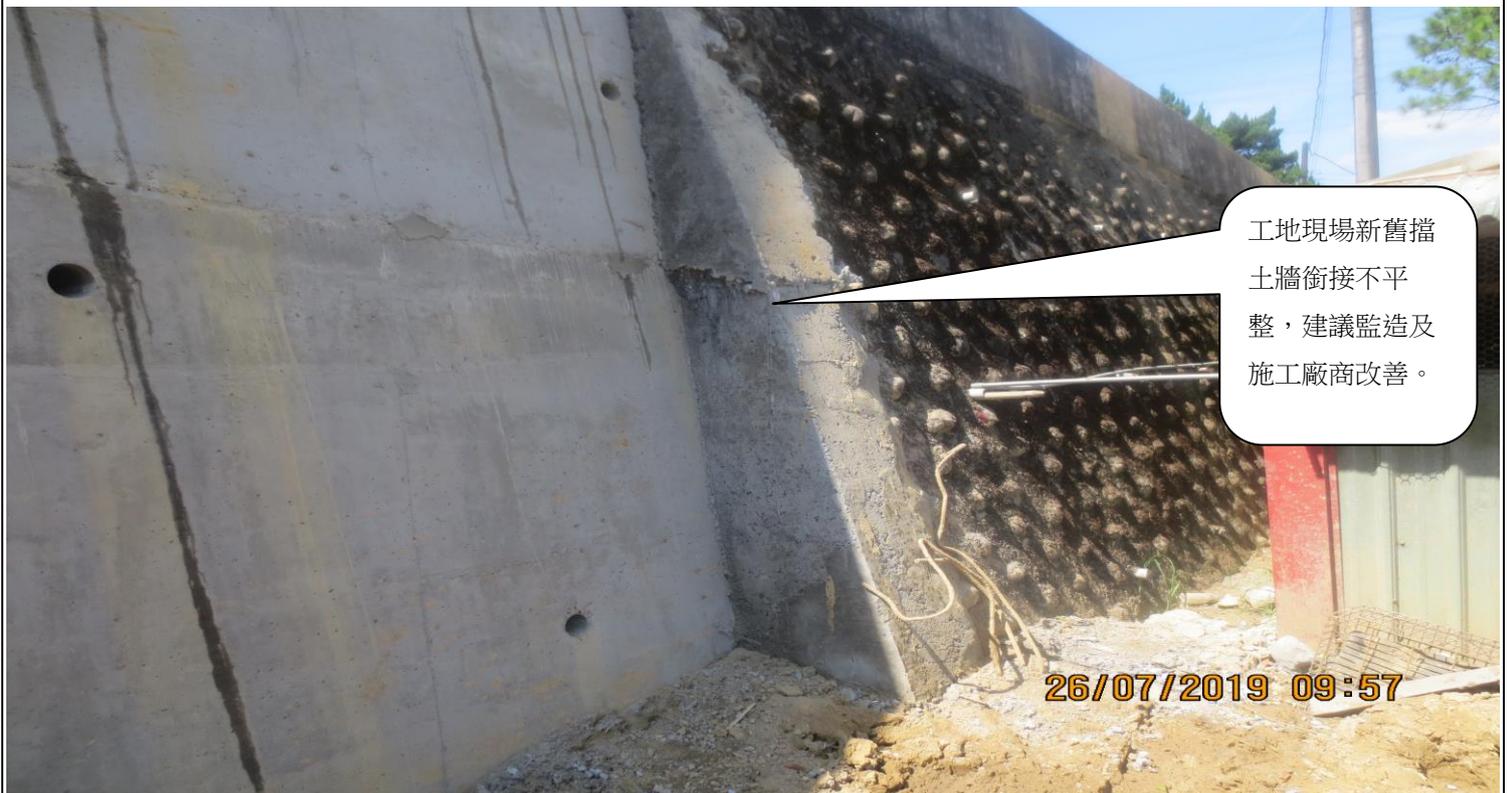
工地現場新舊擋土牆銜接不平整，建議監造及施工廠商改善。
