新竹縣政府工程查核代表照片表

拍攝日期：108.07.31

工程名稱：新竹縣文小一幼兒園新建工程

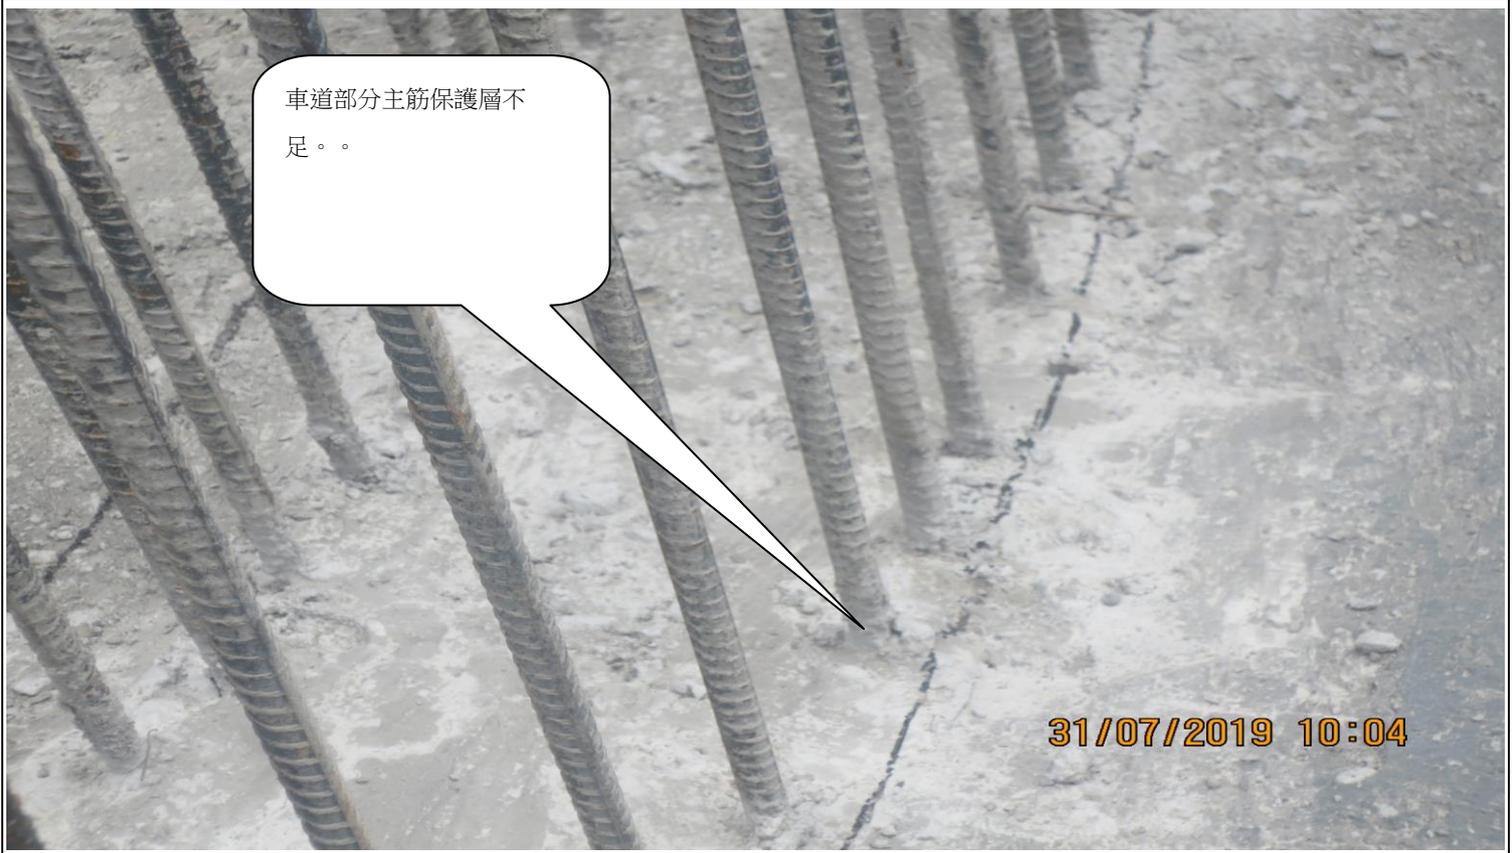
車道部分主筋保護層不足。

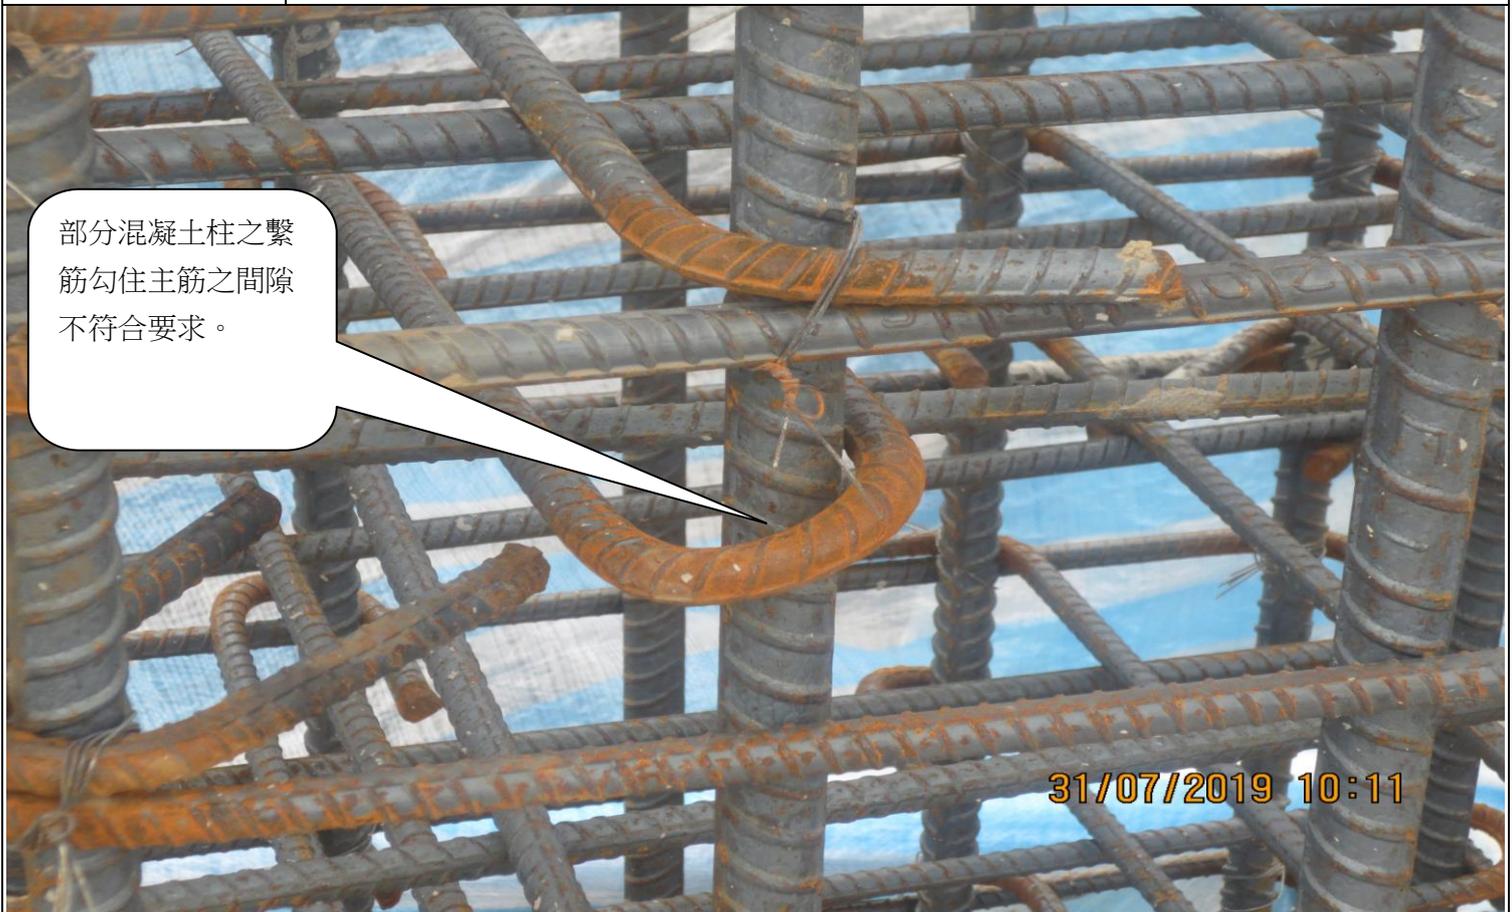
部分混凝土柱之繫筋勾住主筋之間隙不符合要求。

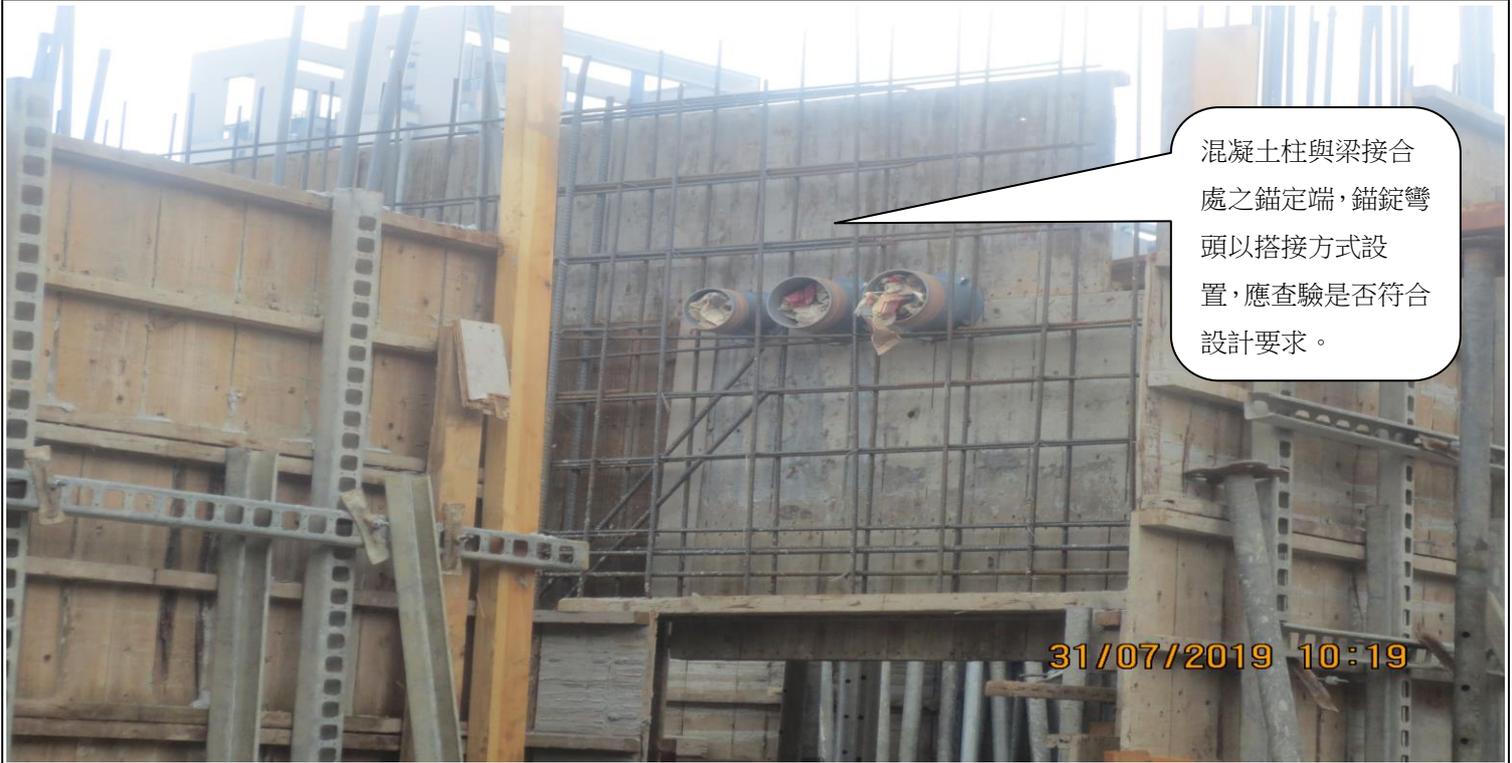
混凝土柱與梁接合處之錨定端，錨錠彎頭以搭接方式設置，應查驗是否符合設計要求。

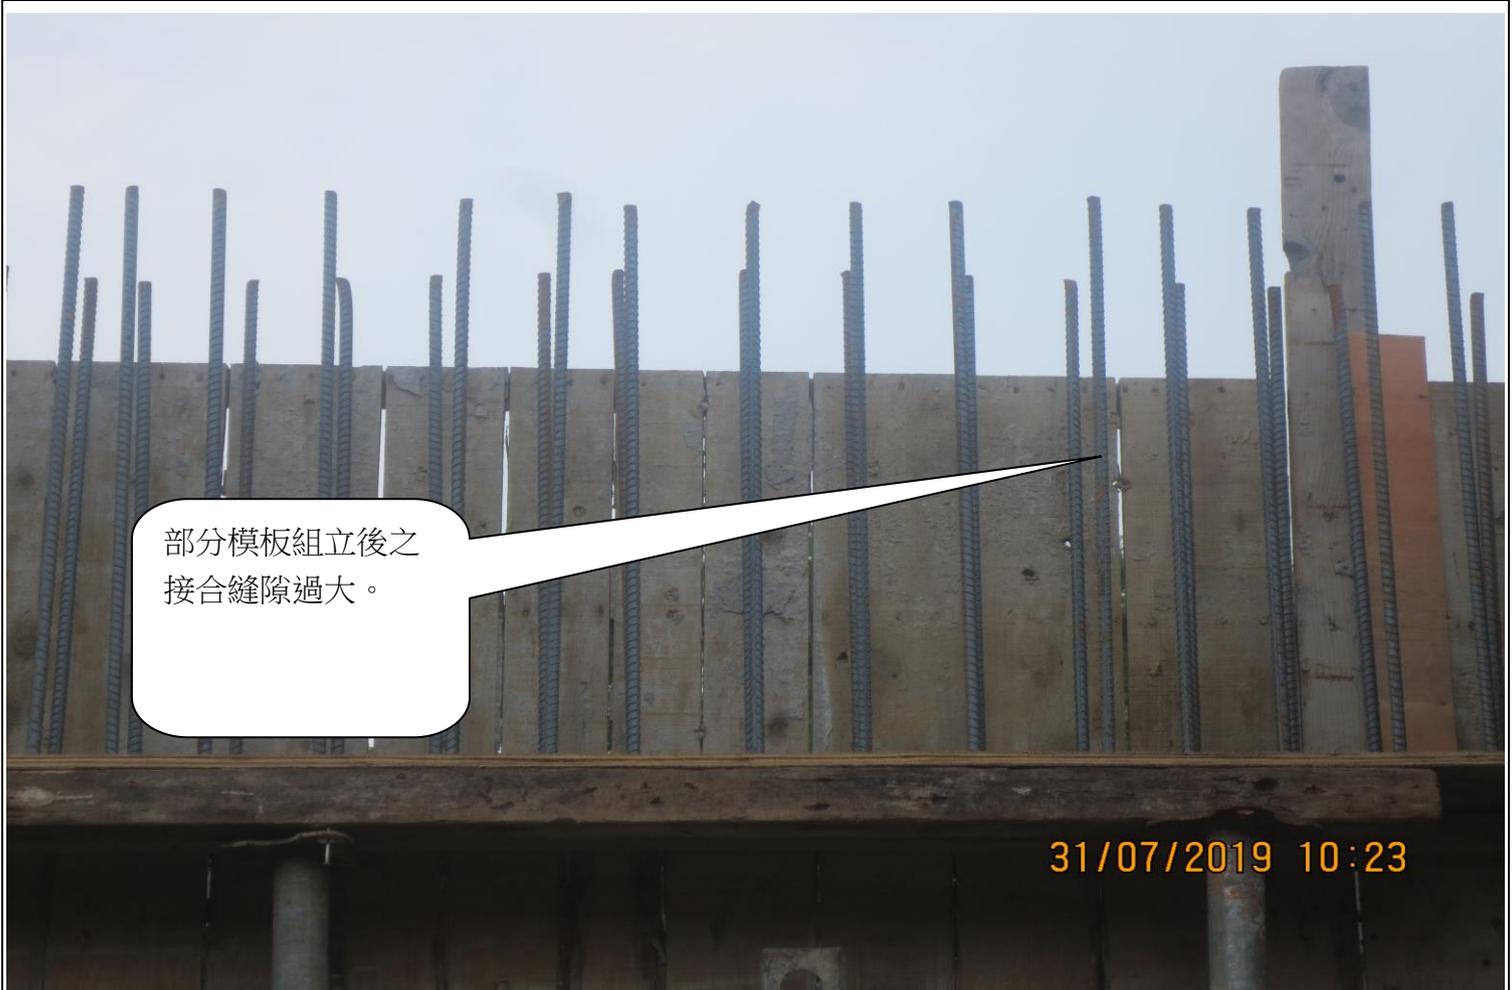
部分模板組立後之接合縫隙過大。

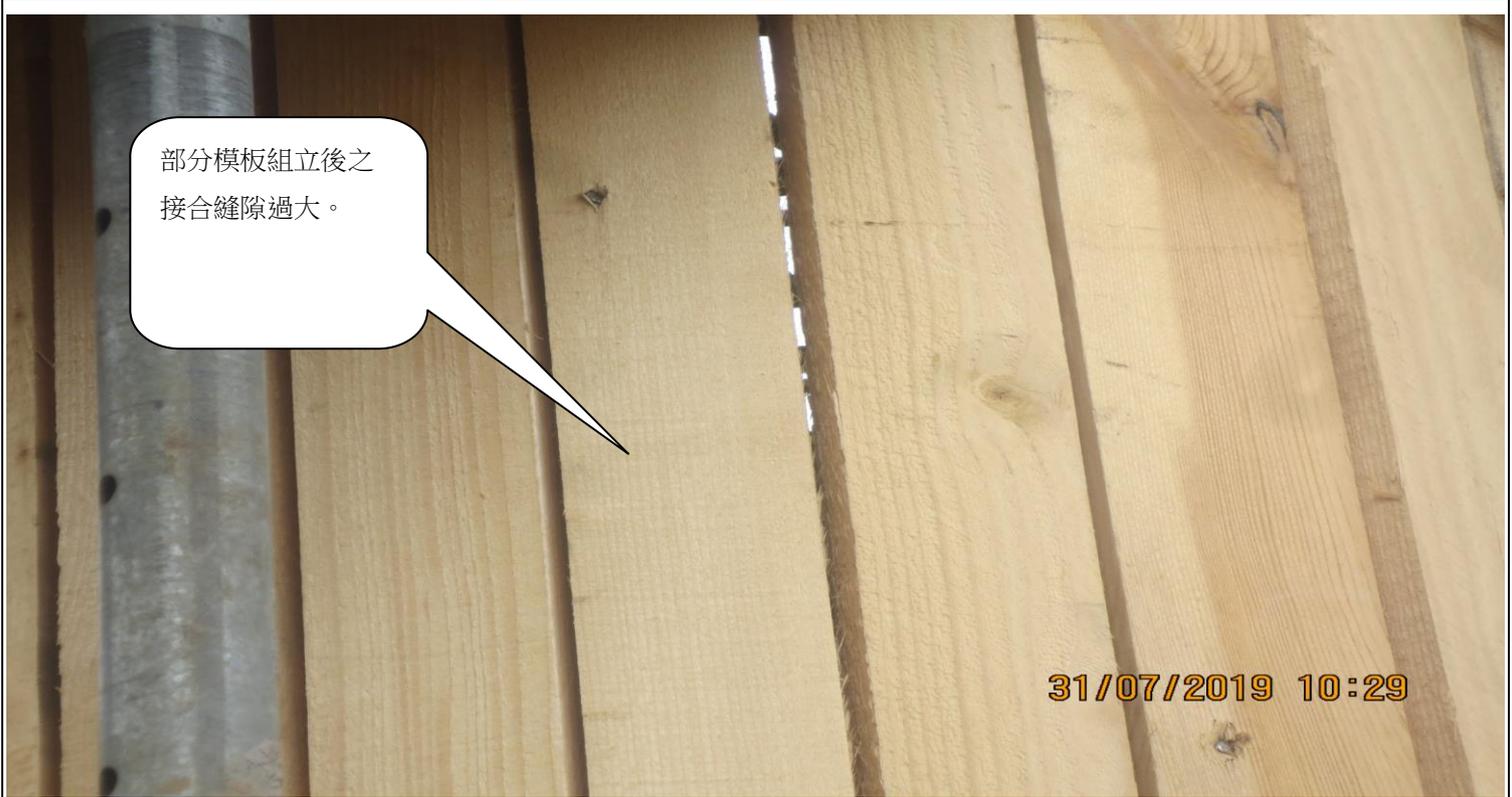
部分模板組立後之接合縫隙過大。

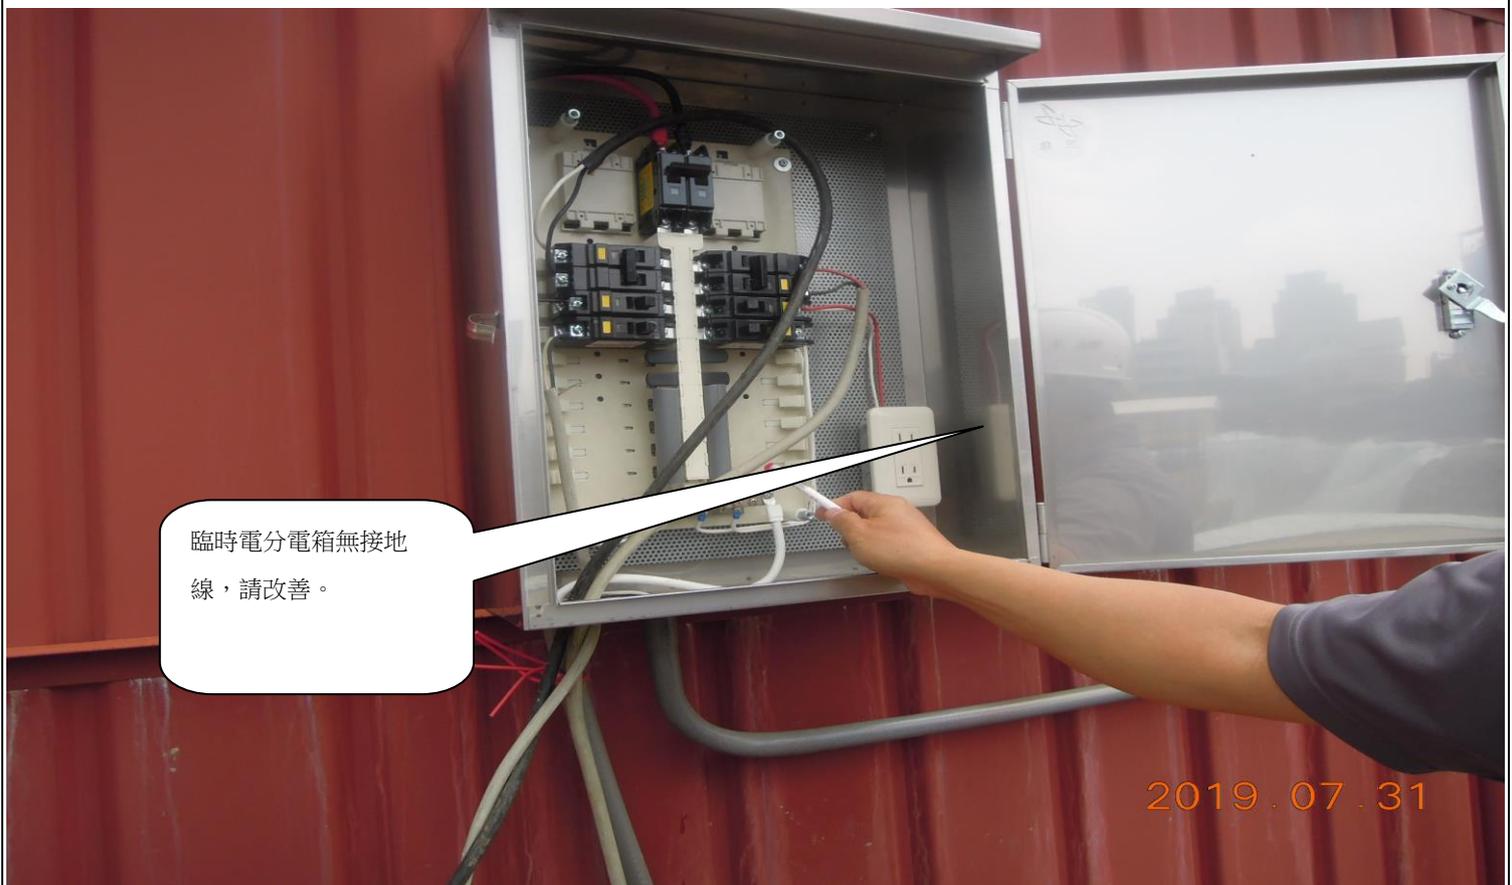
臨時電分電箱無接地線，請改善。
