# 新竹縣政府工程查核代表照片表

工程名稱：新竹縣體育場跑道面層暨無障礙設施整修工程採購案

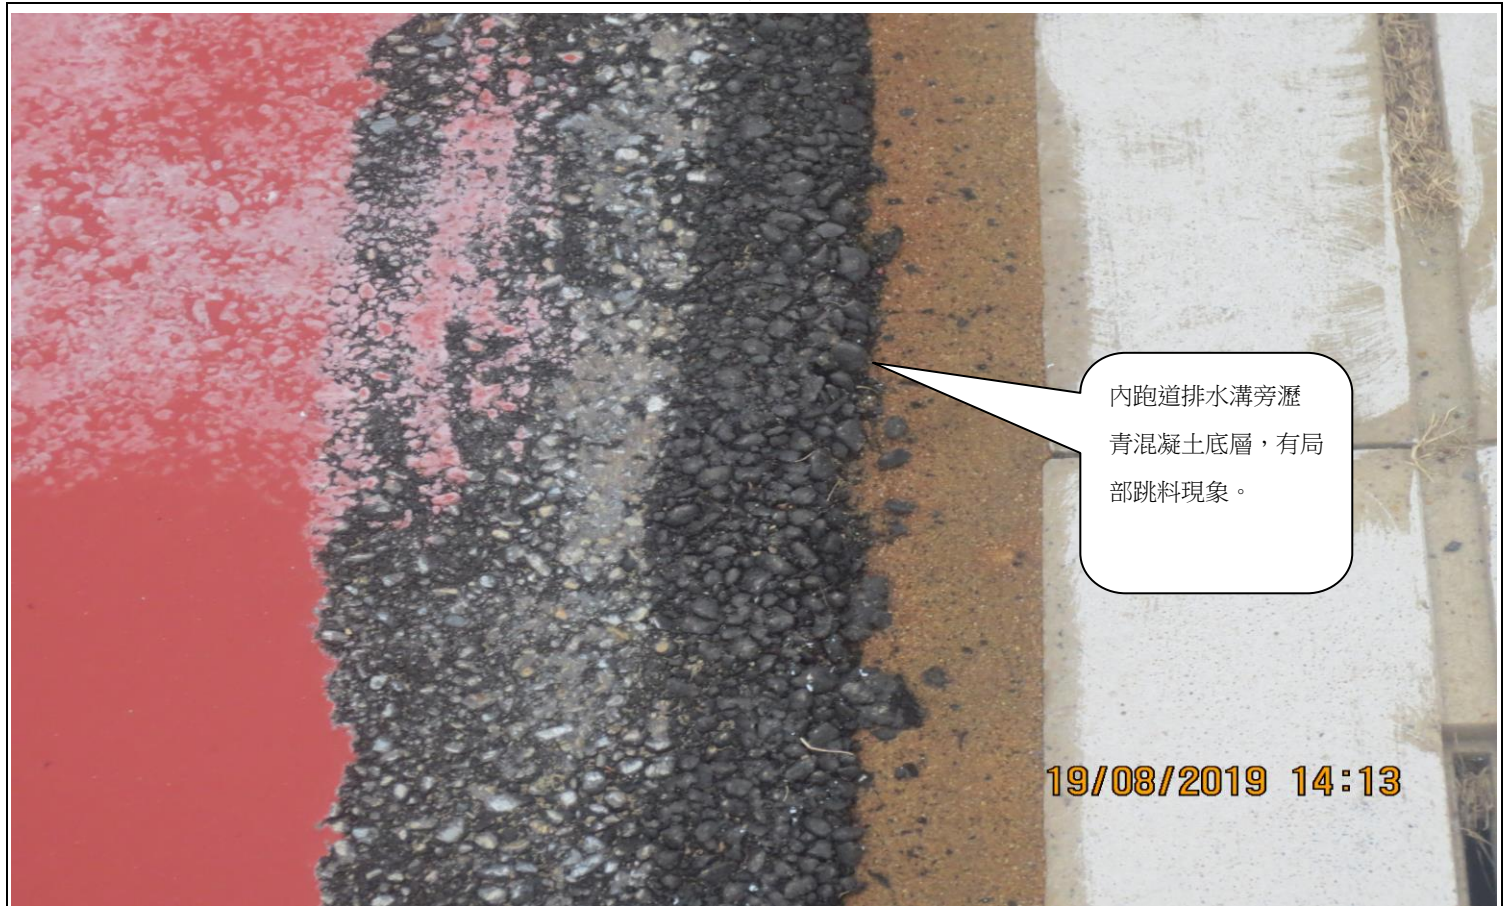
內跑道排水溝旁瀝青混凝土底層，有局部跳料現象。

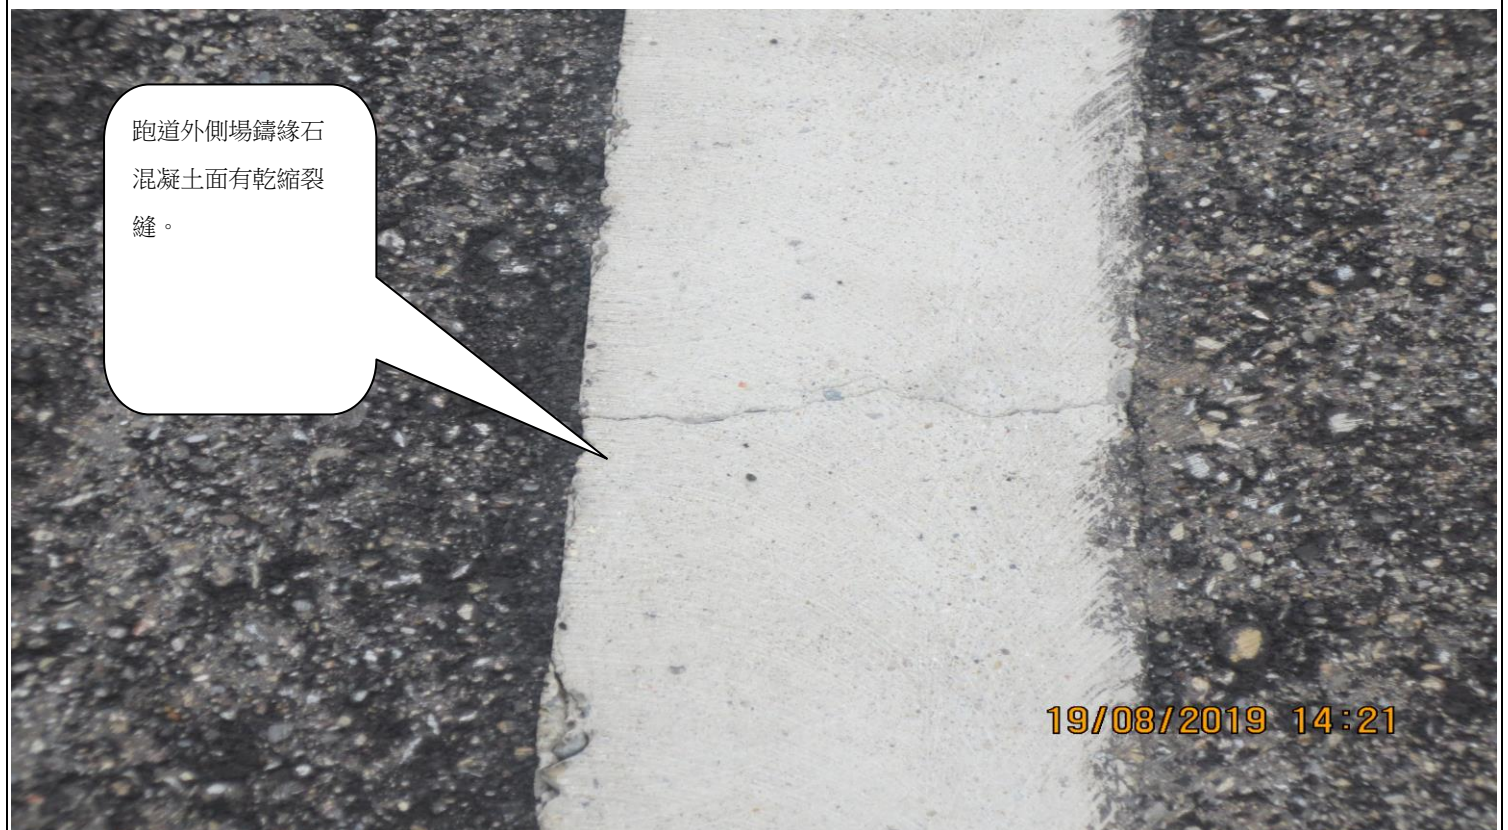
跑道外側場鑄緣石混凝土面有乾縮裂縫。

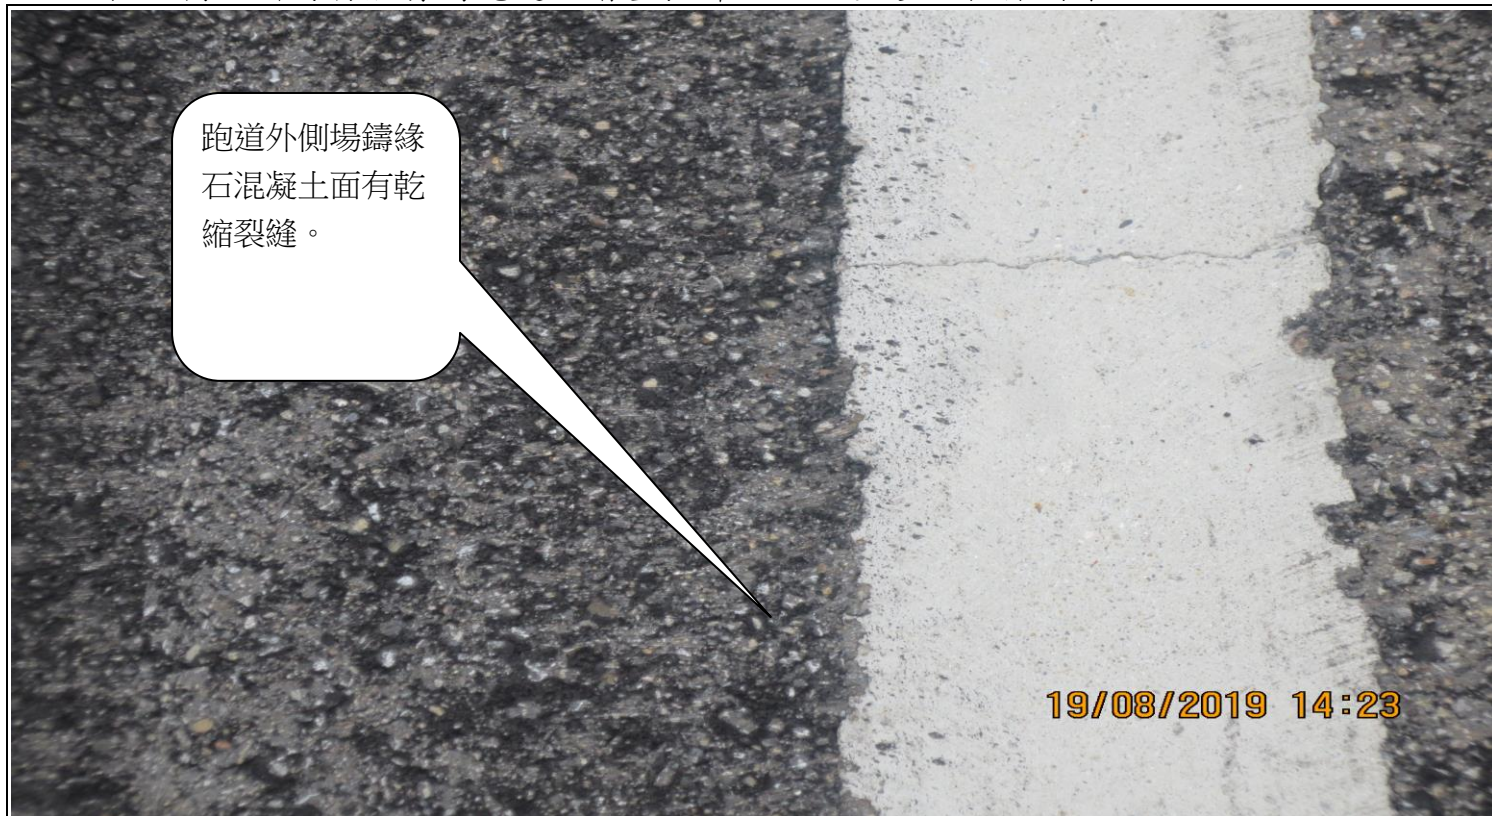
跑道外側場鑄緣石混凝土面有乾縮裂縫。

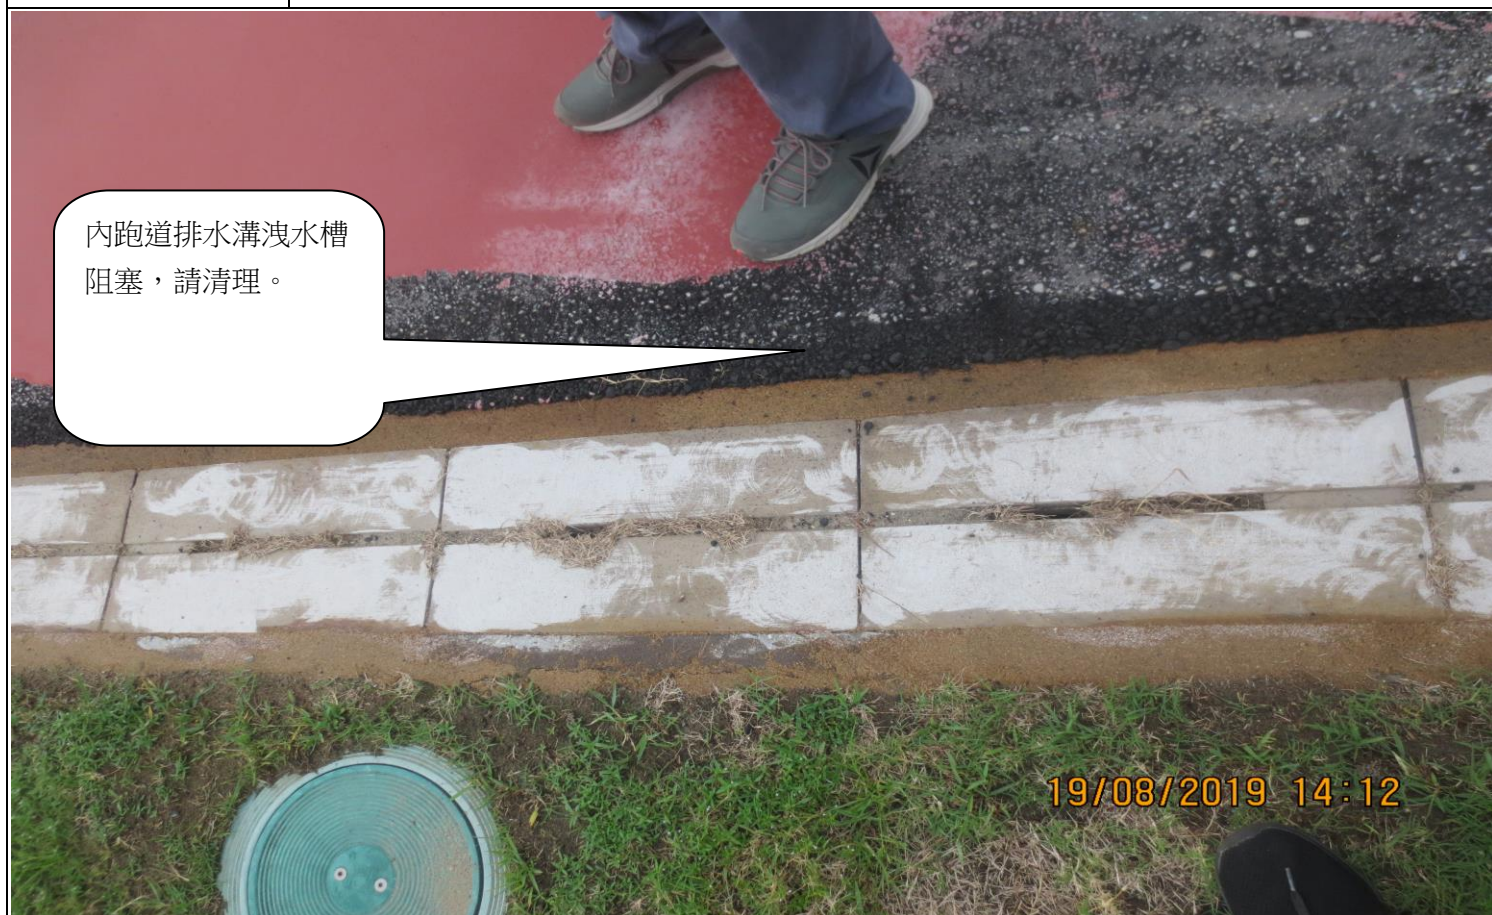
內跑道排水溝洩水槽阻塞，請清理。

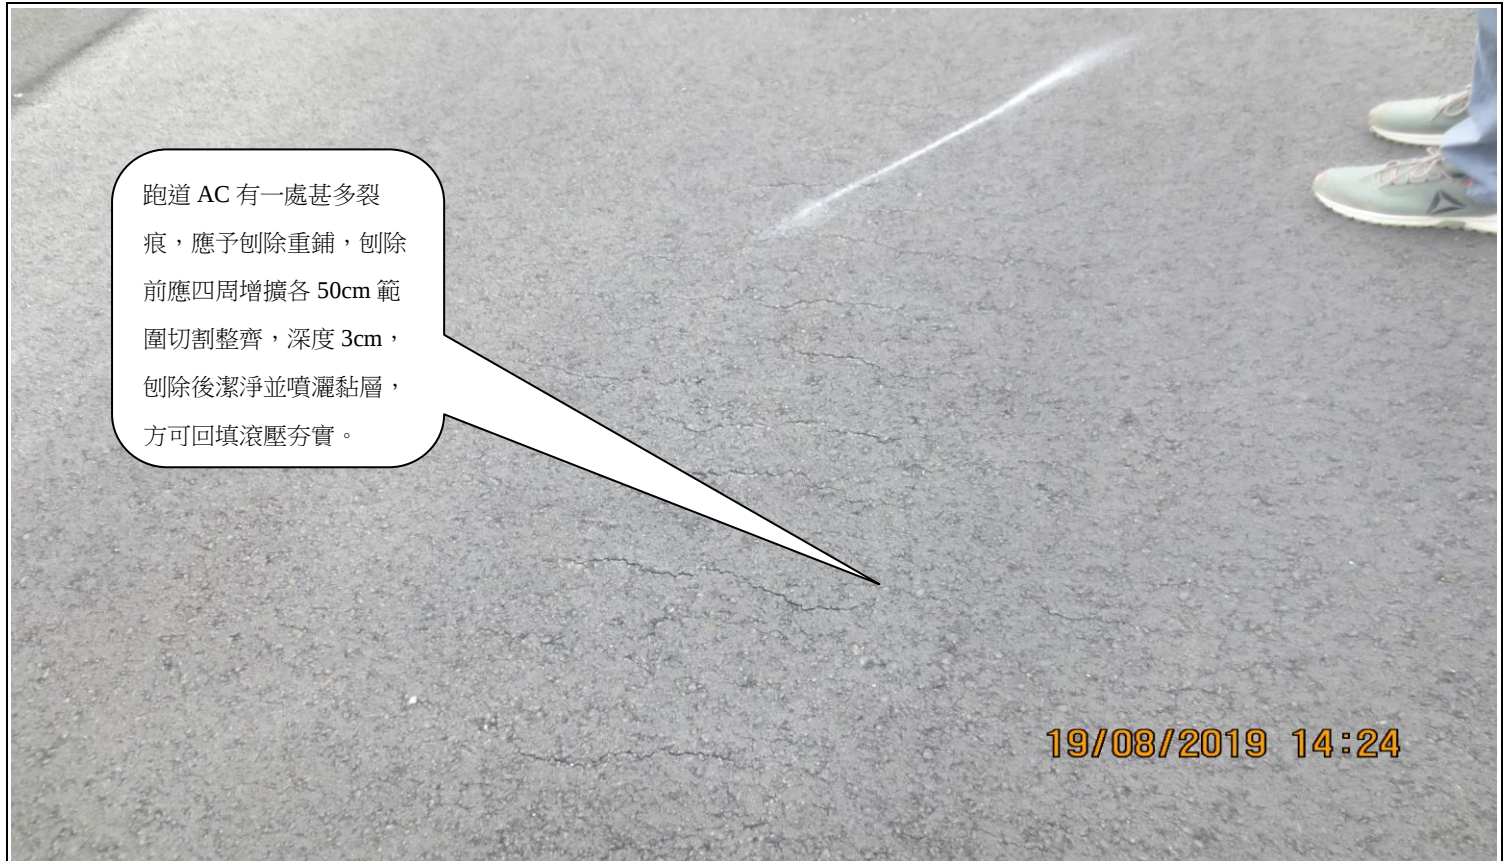
跑道 AC 有一處甚多裂痕，應予刨除重鋪，刨除前應四周增擴各 50cm 範圍切割整齊，深度 3cm，刨除後潔淨並噴灑黏層，方可回填滾壓夯實。

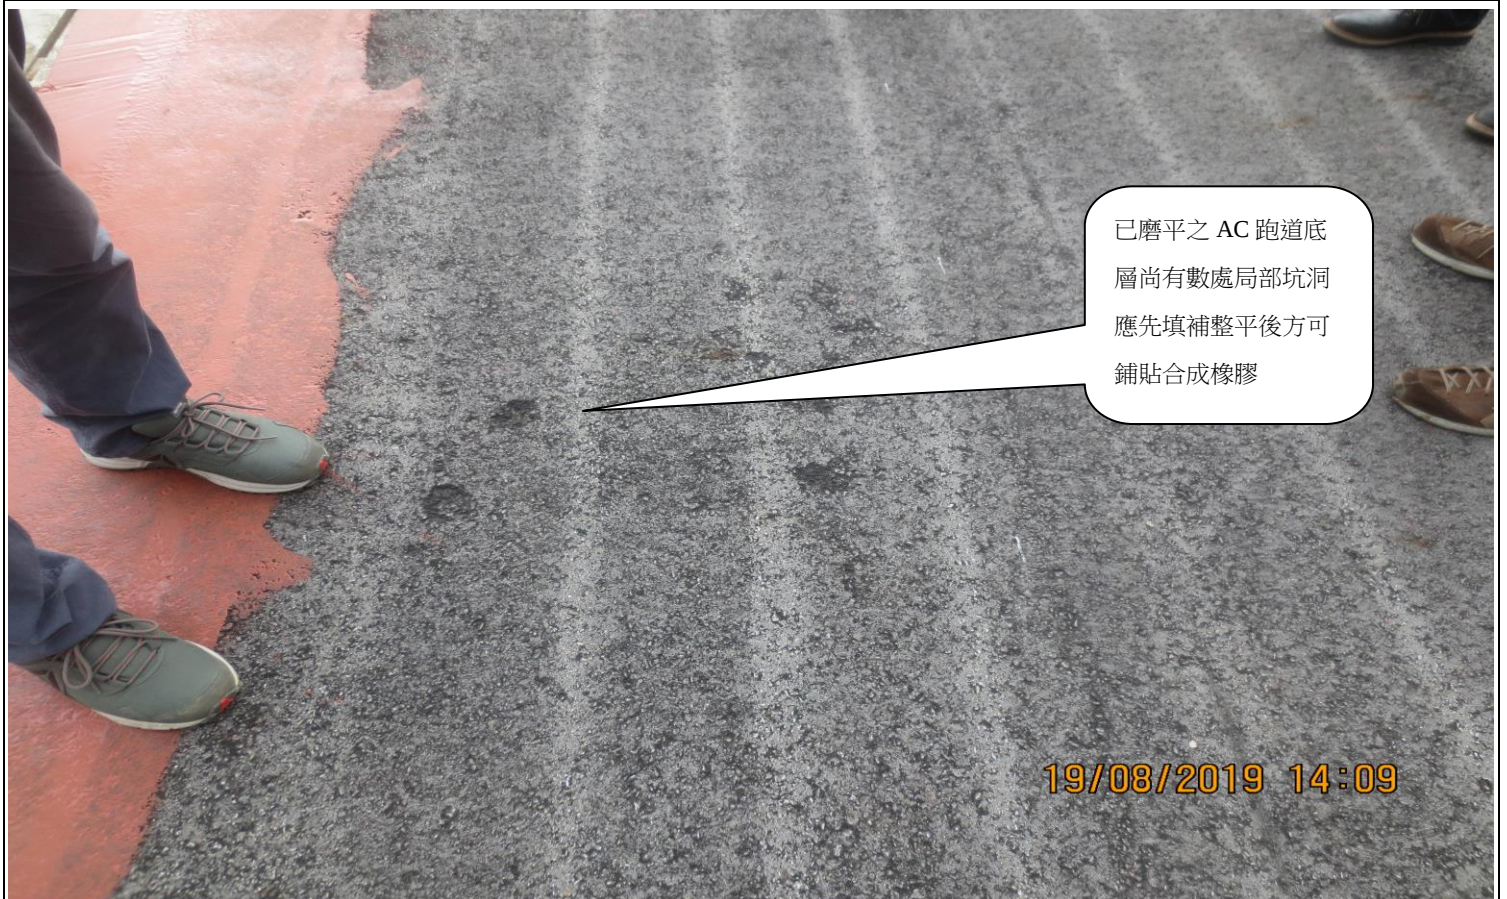
已磨平之 AC 跑道底層尚有數處局部坑洞應先填補整平後方可鋪貼合成橡膠

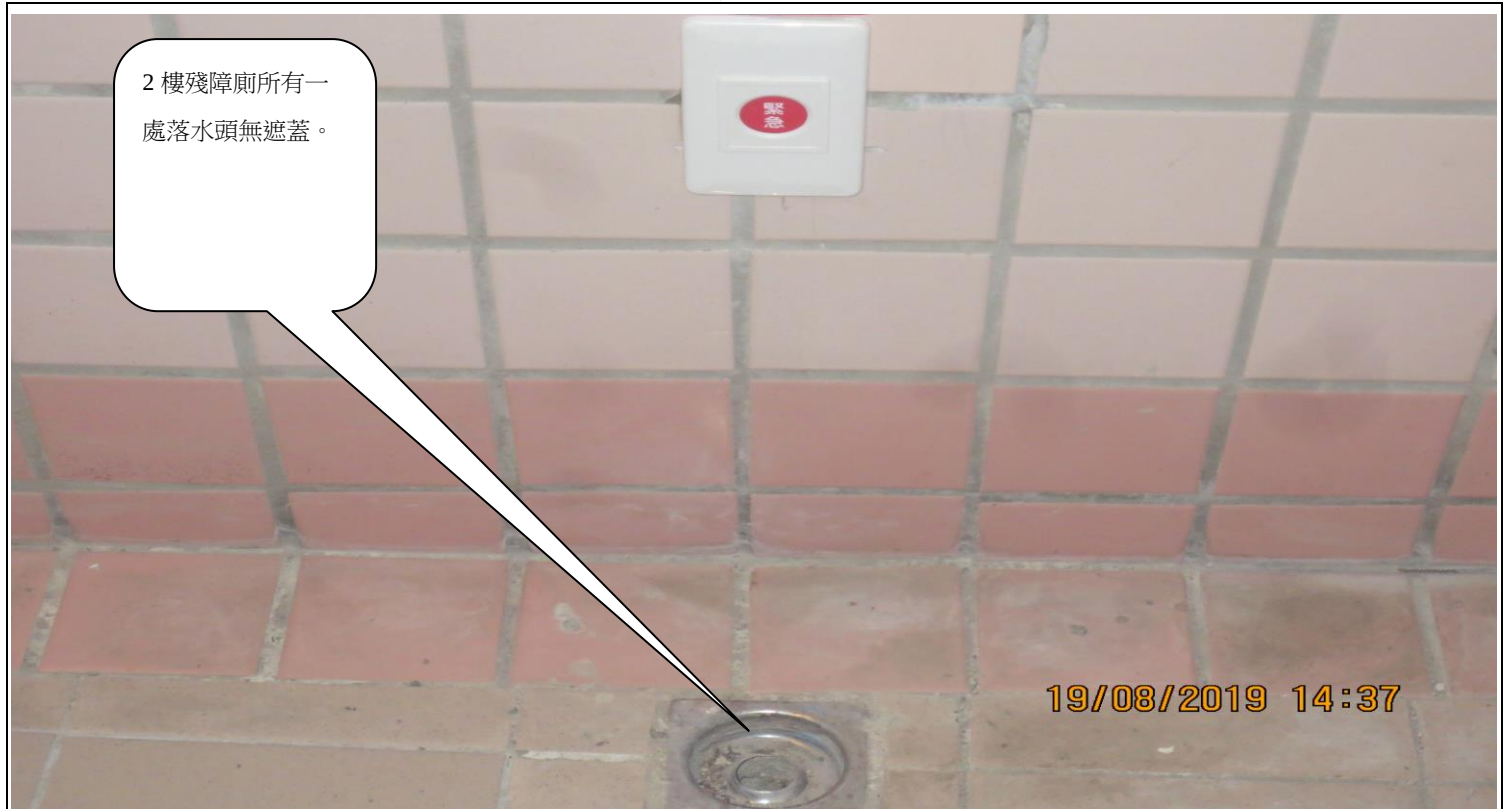
2 樓殘障廁所有一處落水頭無遮蓋。

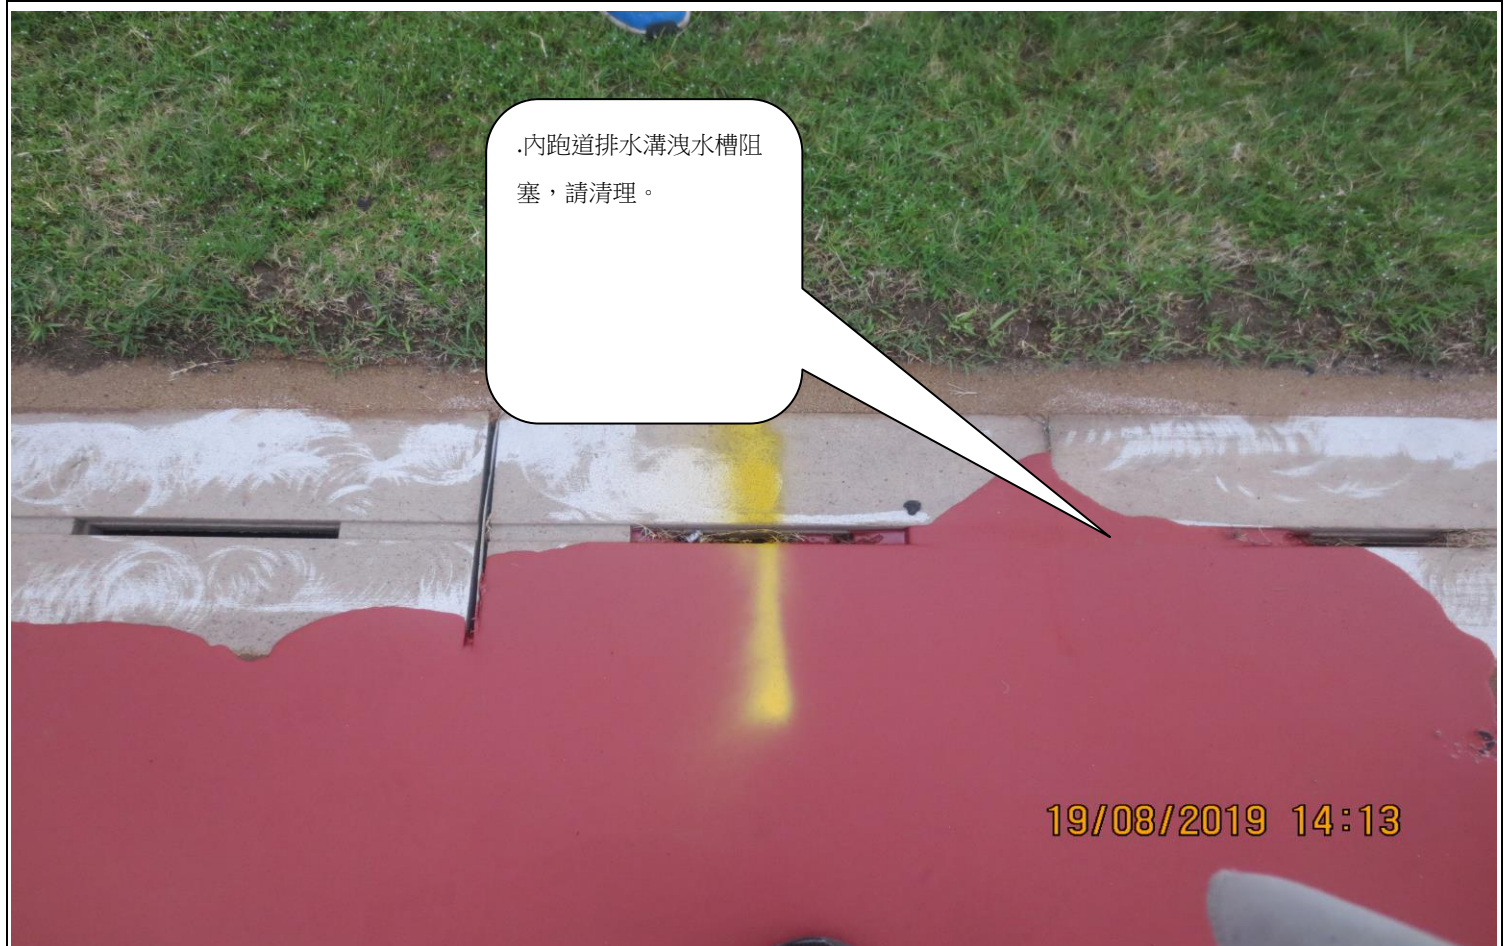
內跑道排水溝洩水槽阻塞，請清理。
