## 新竹縣政府工程查核代表照片表

拍攝日期：108.08.26

工程名稱：新竹縣竹北市文中二幼兒園新建工程

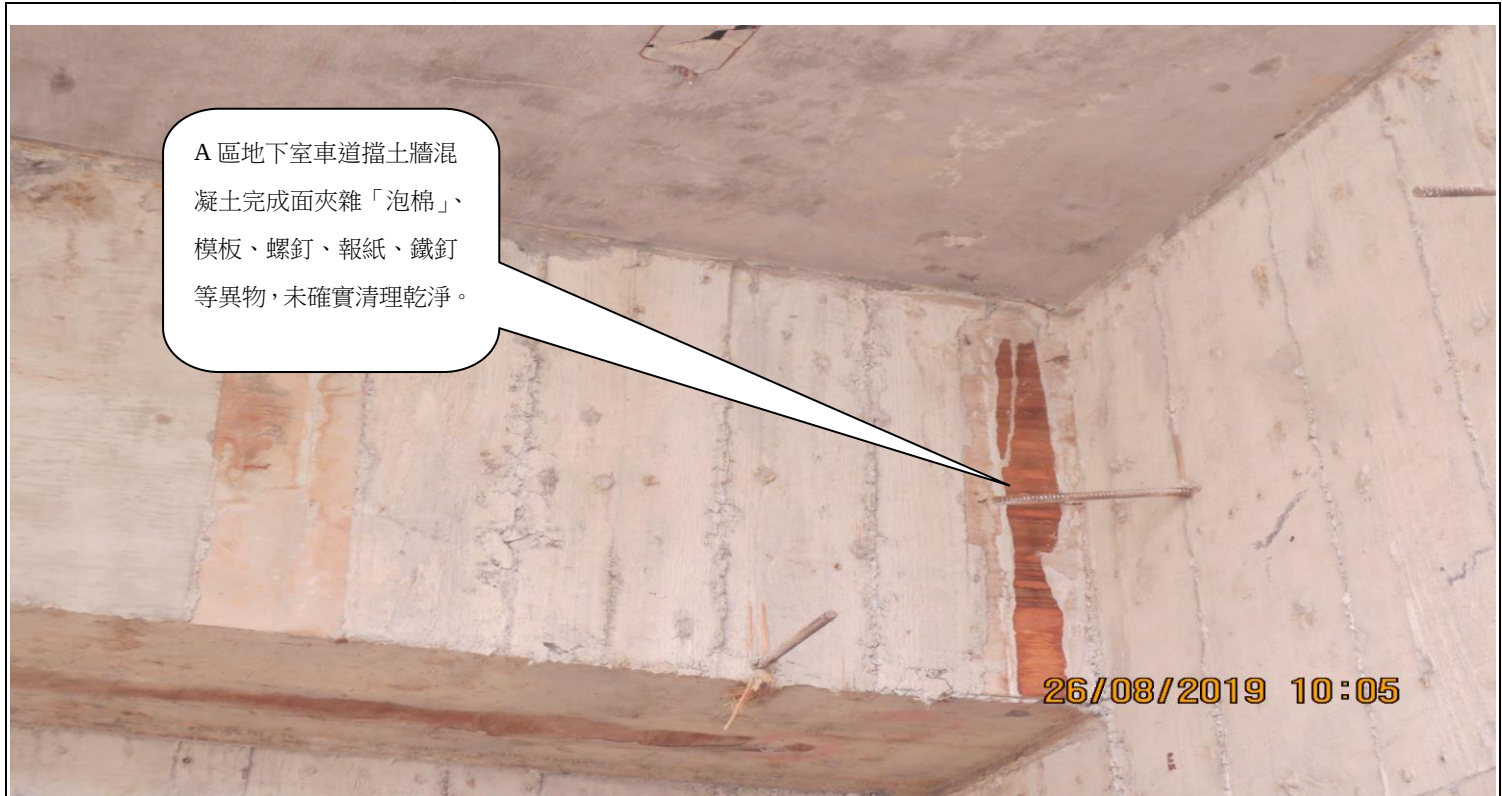
A 區地下室車道擋土牆混凝土完成面夾雜「泡棉」、模板、螺釘、報紙、鐵釘等異物，未確實清理乾淨。

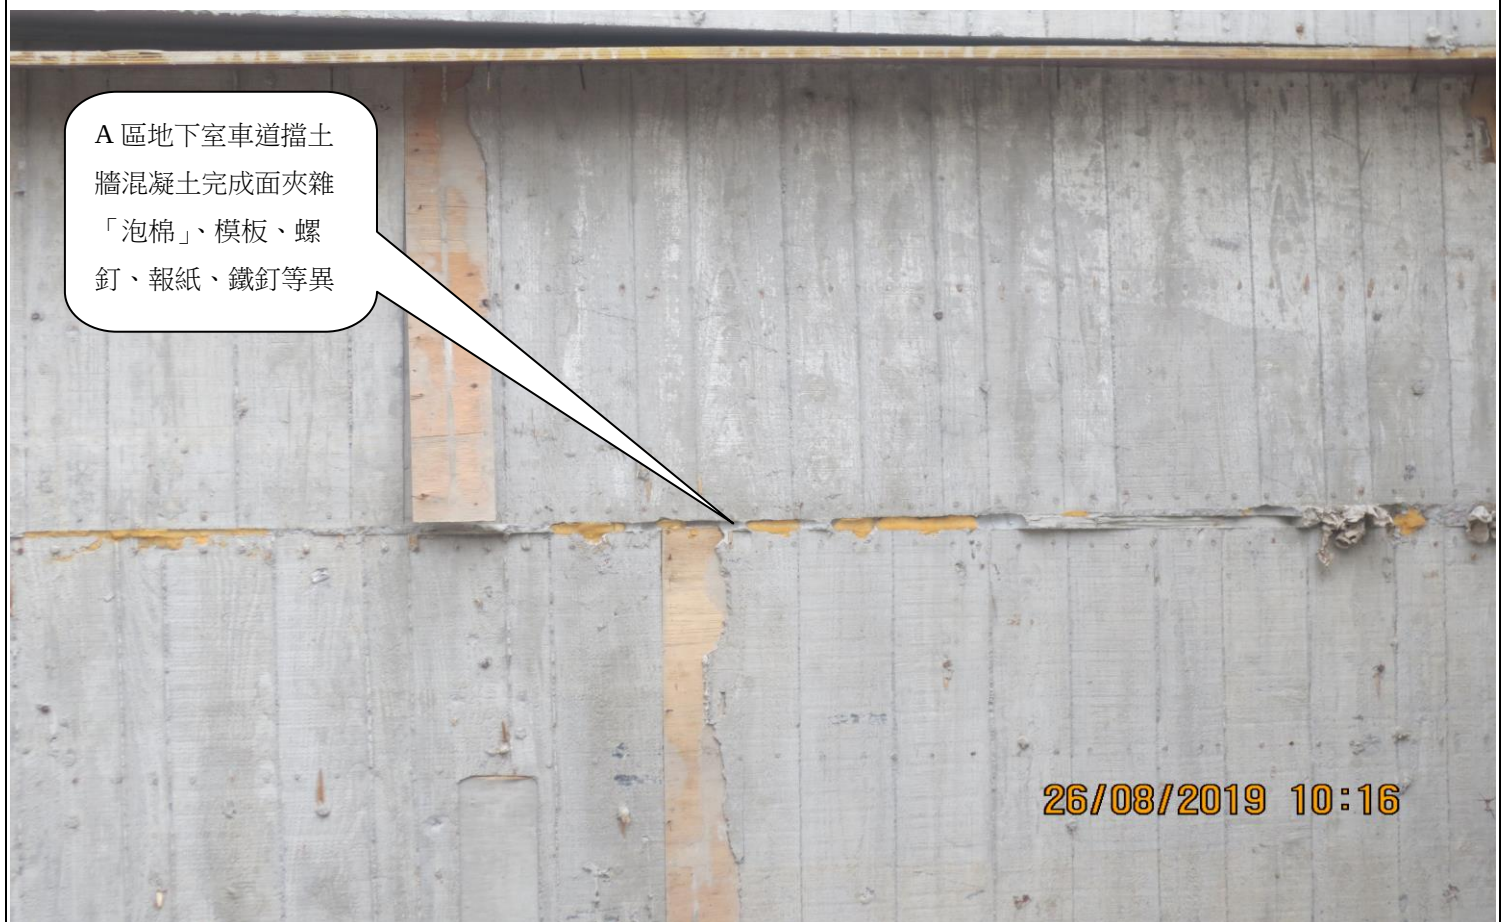
A 區地下室車道擋土牆混凝土完成面夾雜「泡棉」、模板、螺釘、報紙、鐵釘等異物，未確實清理乾淨。

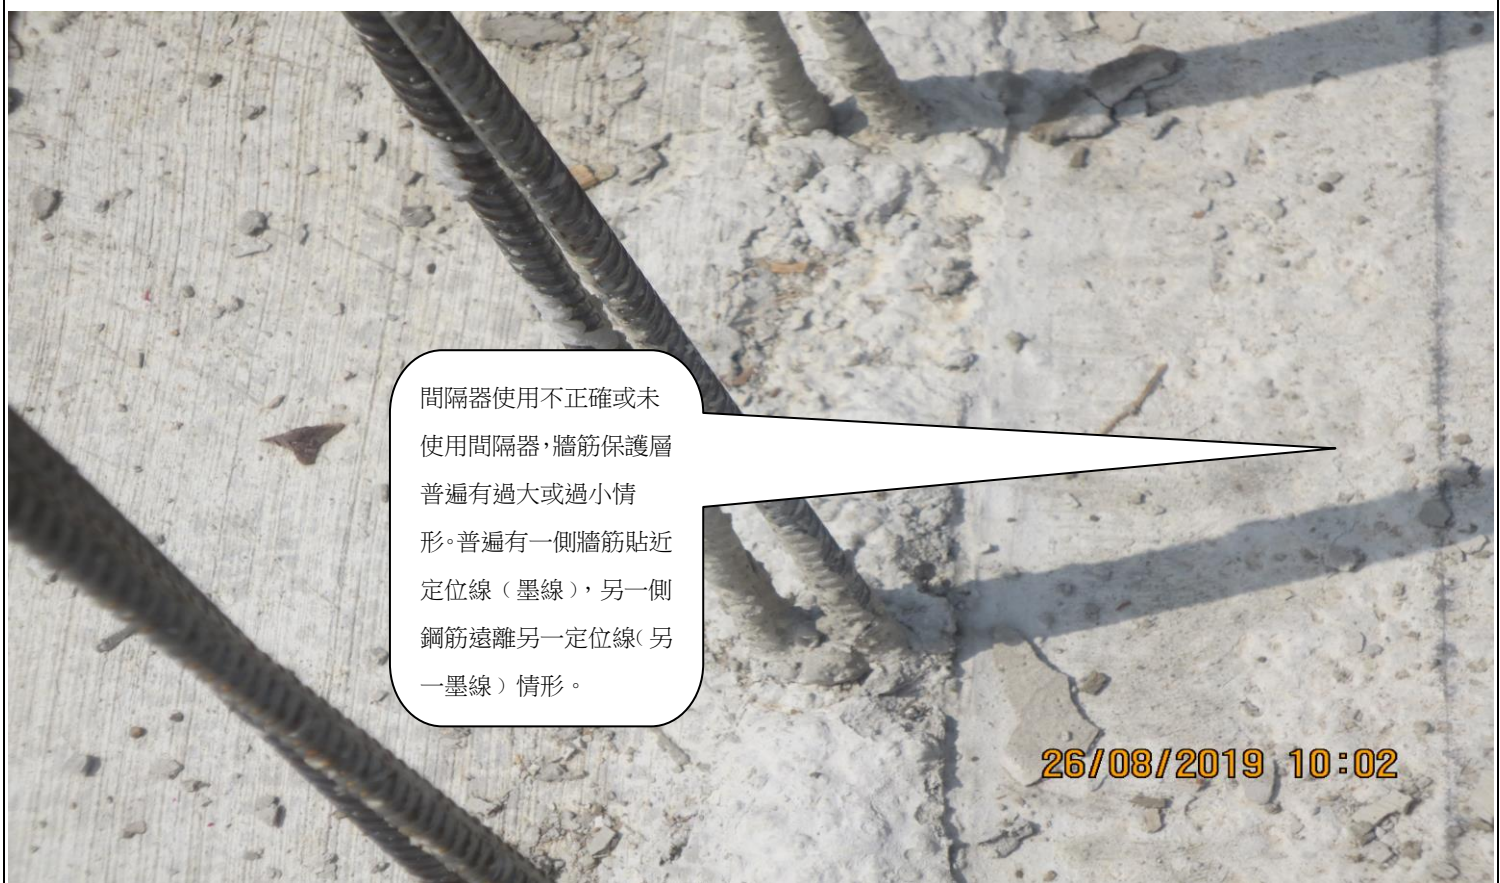
間隔器使用不正確或未使用間隔器，牆筋保護層普遍有過大或過小情形。普遍有一側牆筋貼近定位線（墨線），另一側鋼筋遠離另一定位線（另一墨線）情形。

大部份外牆及內牆鋼筋保護層控制不當；間隔器使用不正確或未使用間隔器，牆筋保護層普遍有過大或過小情形。普遍有一側牆筋貼近定位線（墨線），另一側鋼筋遠離另一定位線（另一墨線）情形。

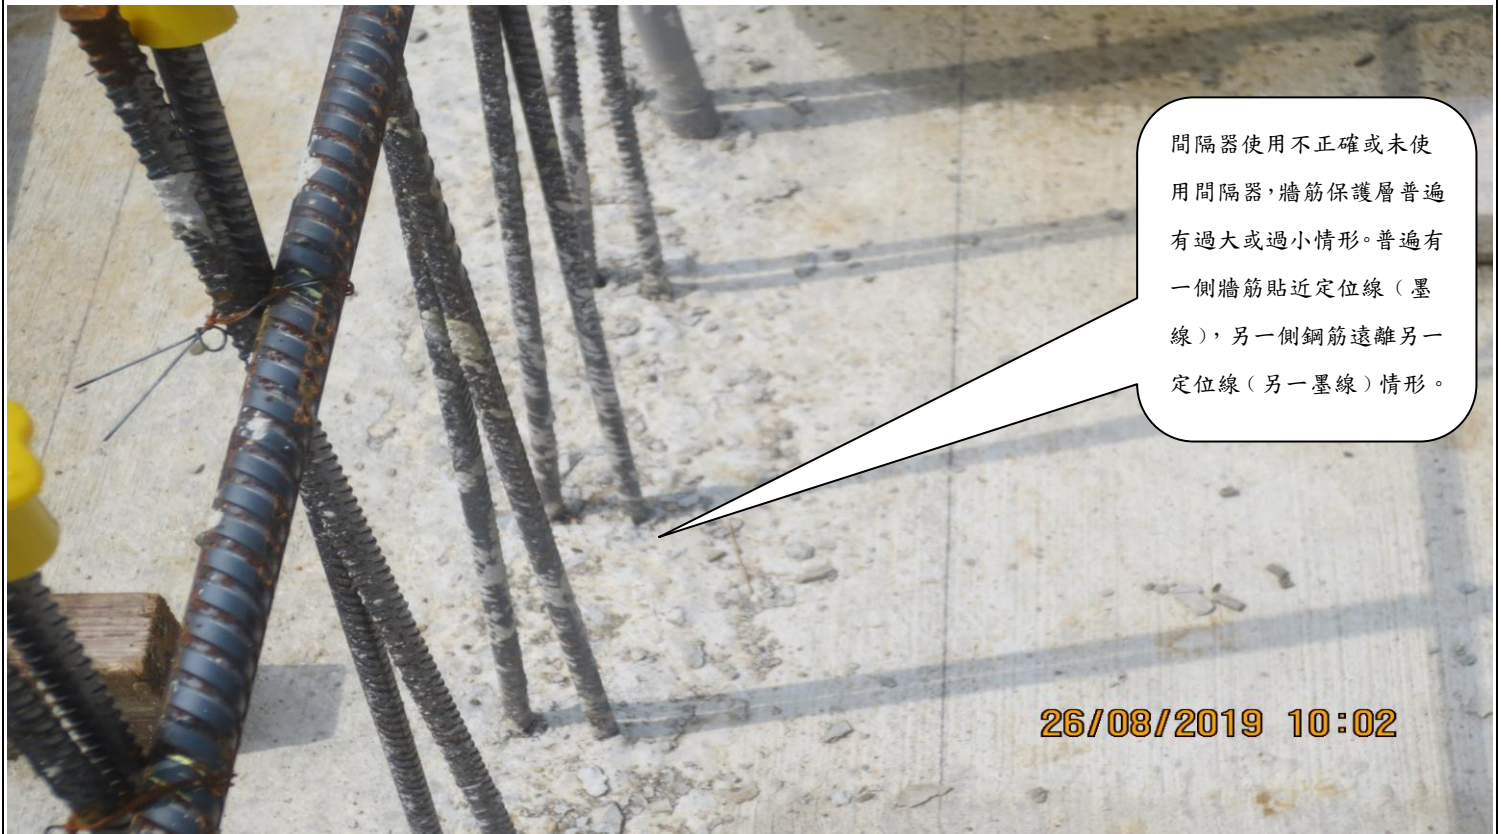
間隔器使用不正確或未使用間隔器，牆筋保護層普遍有過大或過小情形。普遍有一側牆筋貼近定位線（墨線），另一側鋼筋遠離另一定位線（另一墨線）情形。

大部份外牆及內牆鋼筋保護層控制不當；間隔器使用不正確或未使用間隔器，牆筋保護層普遍有過大或過小情形。普遍有一側牆筋貼近定位線（墨線），另一側鋼筋遠離另一定位線（另一墨線）情形。

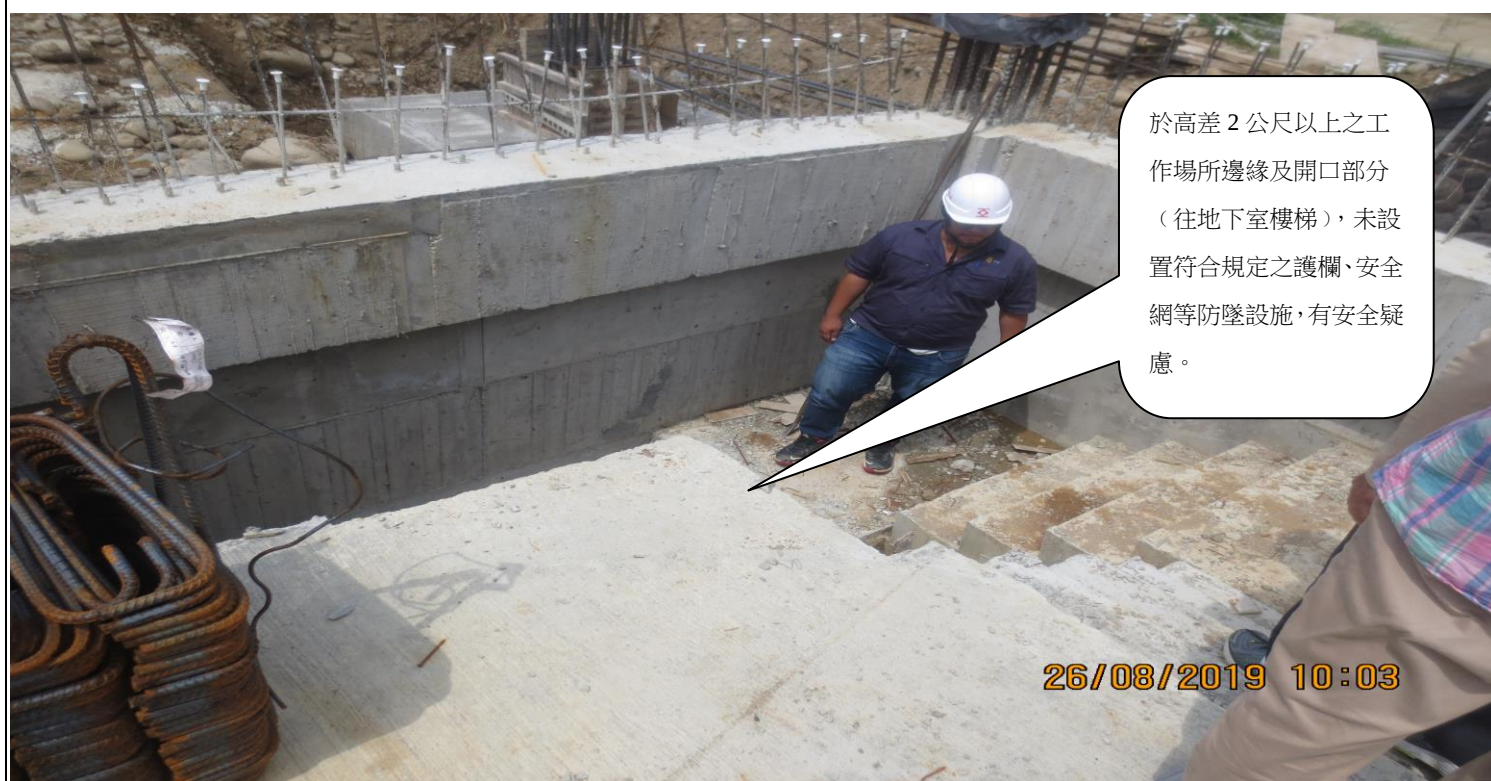
於高差 2 公尺以上之工作場所邊緣及開口部分（往地下室樓梯），未設置符合規定之護欄、安全網等防墜設施，有安全疑慮。

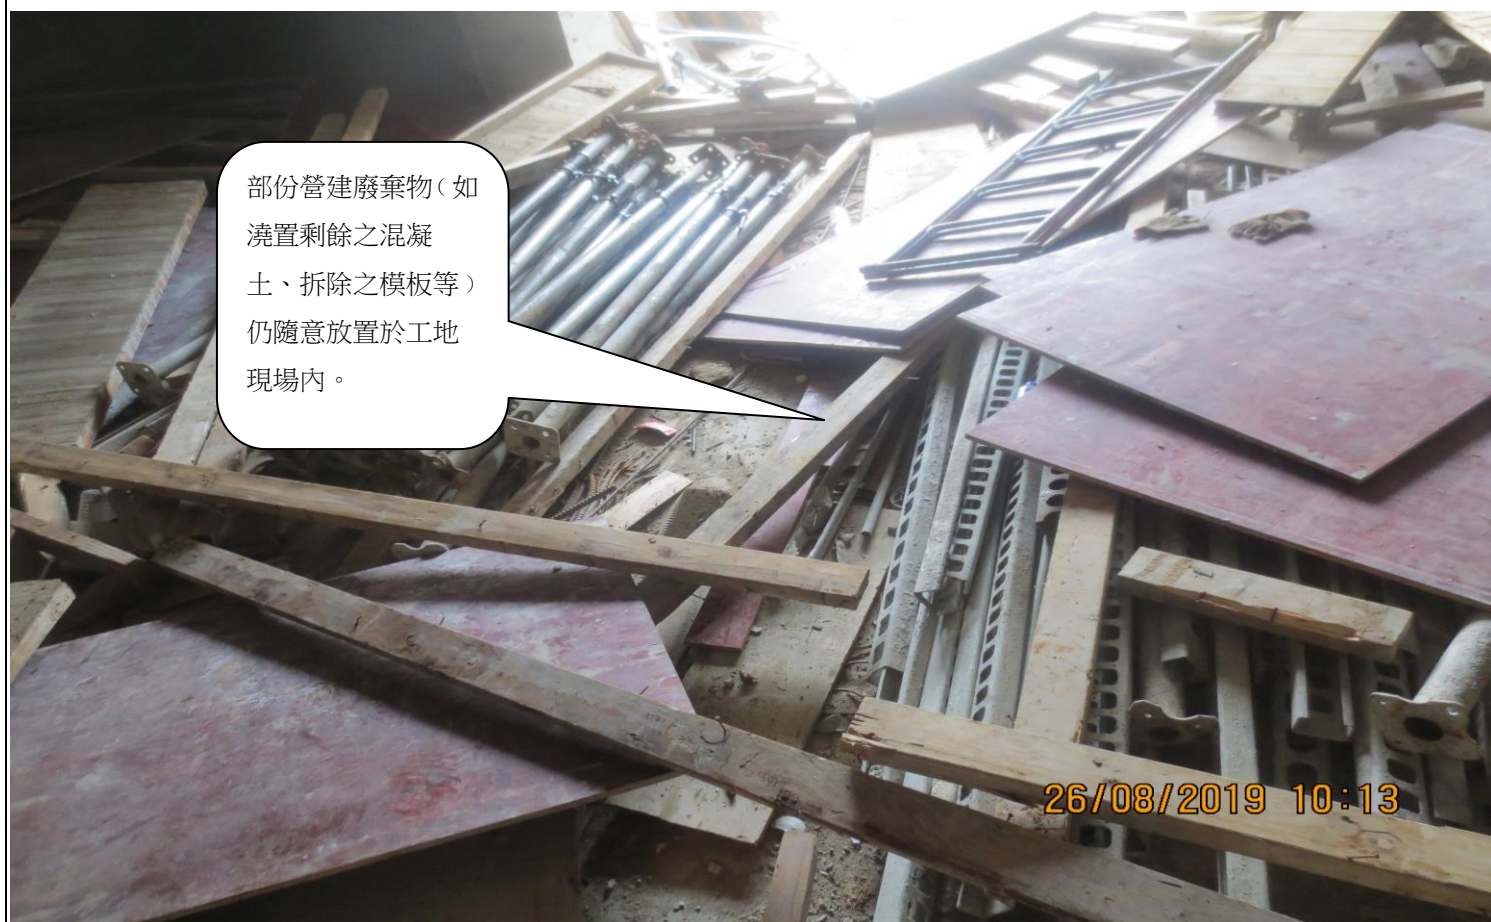
部份營建廢棄物（如澆置剩餘之混凝土、拆除之模板等）及待用之鋼筋未加清理或保護，仍隨意放置於工地現場內。

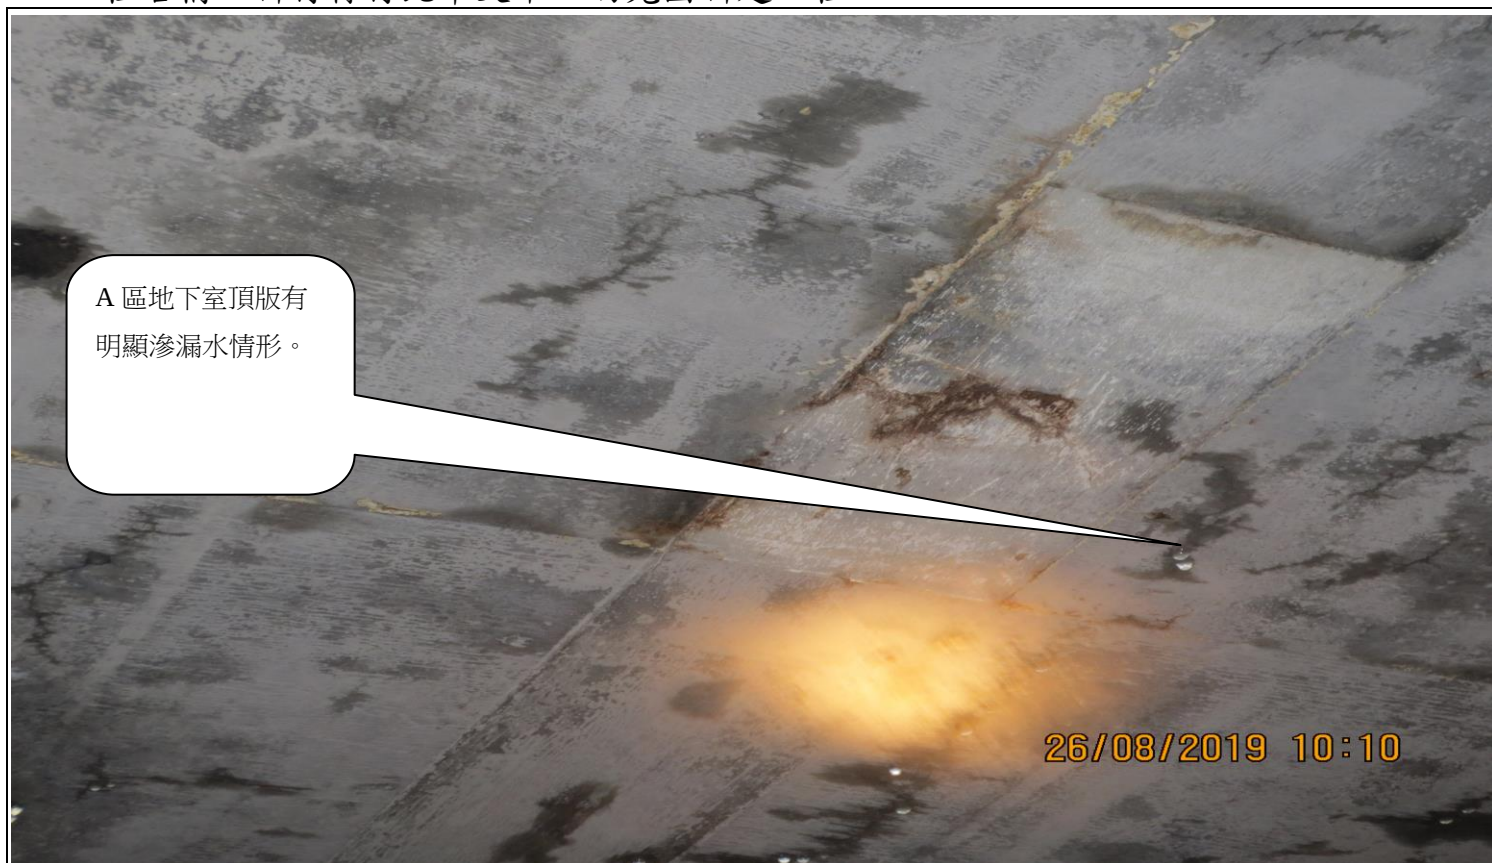
A 區地下室頂版有明顯滲漏水情形。

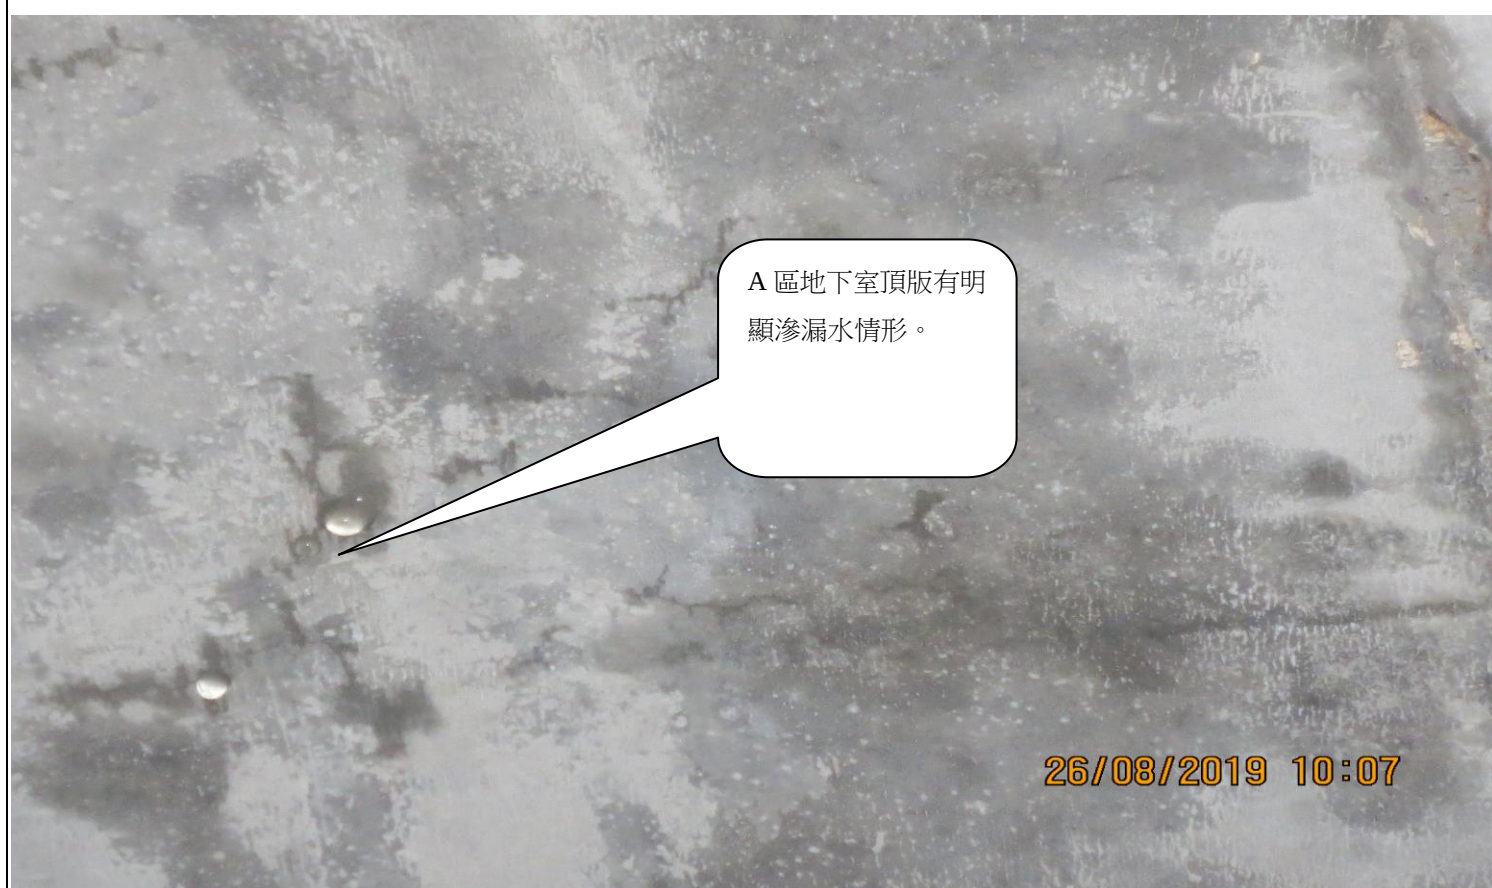
A 區地下室頂版有明顯滲漏水情形。

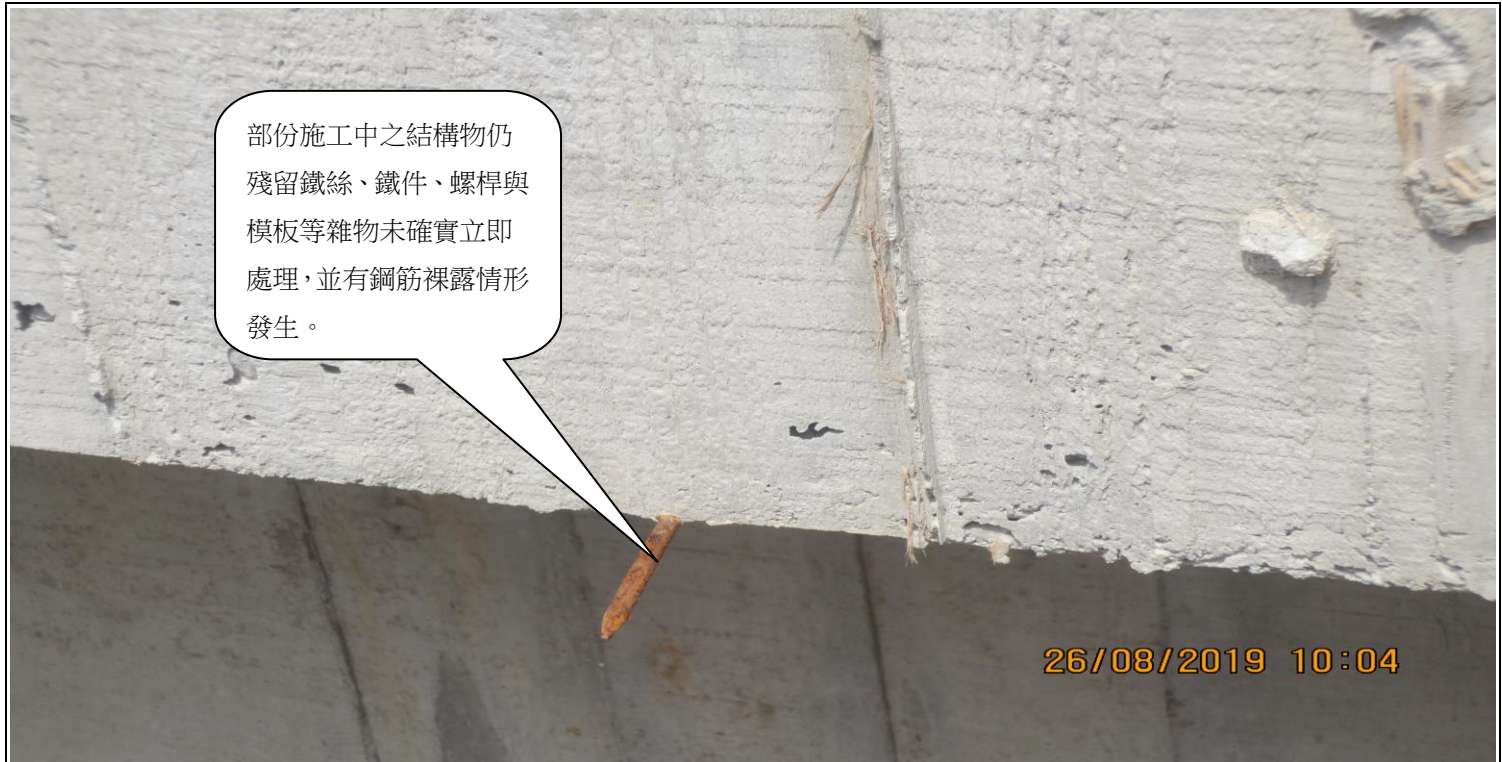
部份施工中之結構物仍殘留鐵絲、鐵件、螺桿與模板等雜物未確實立即處理，並有鋼筋裸露情形發生。

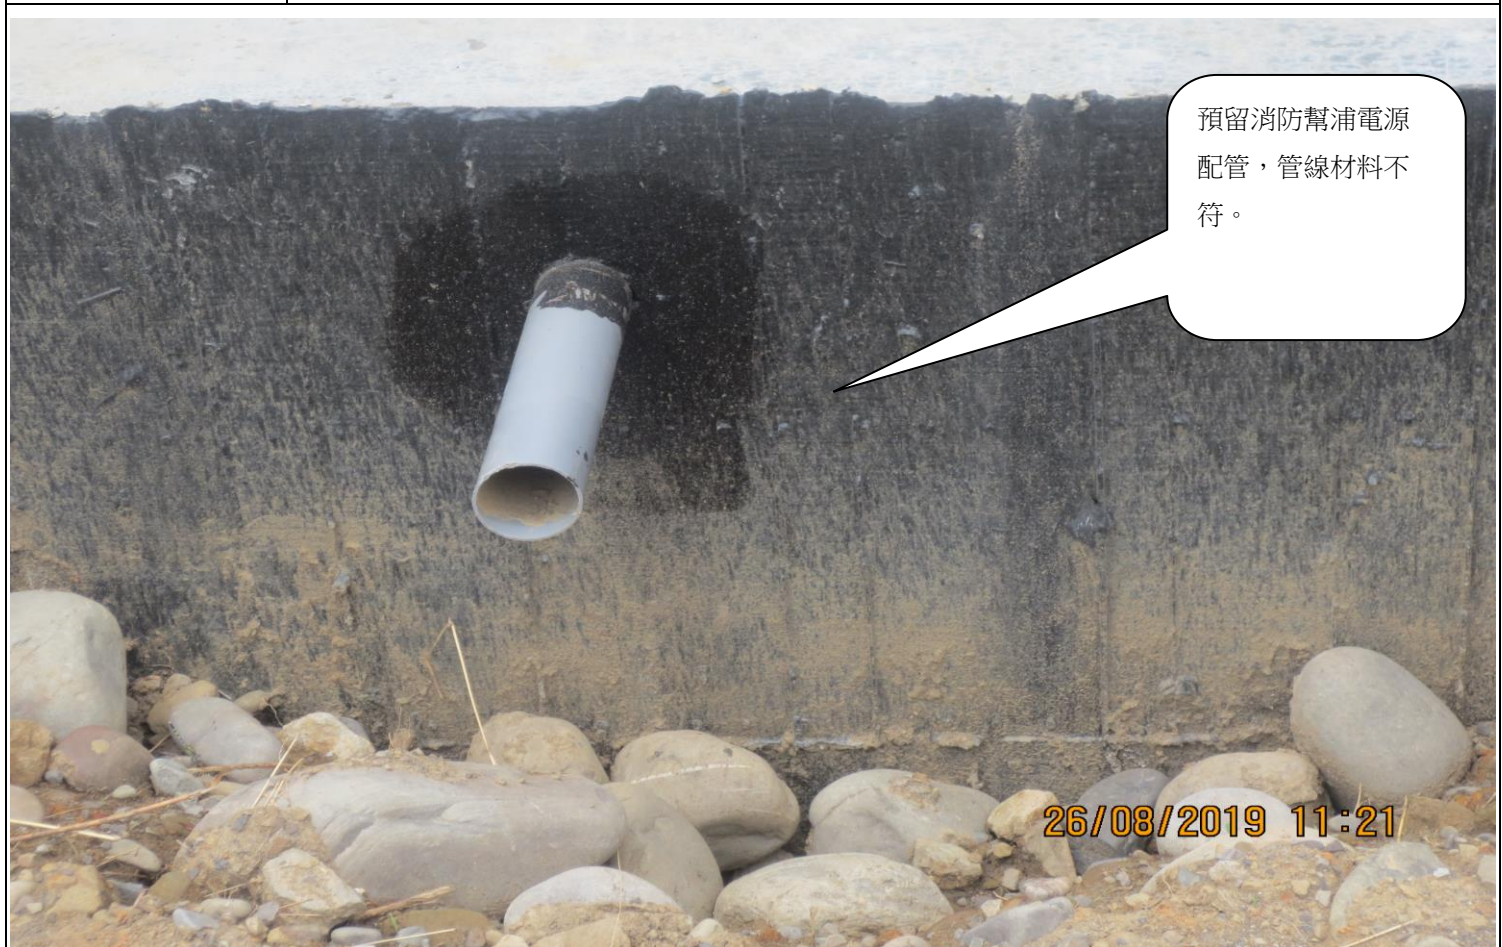
預留消防幫浦電源配管，管線材料不符。

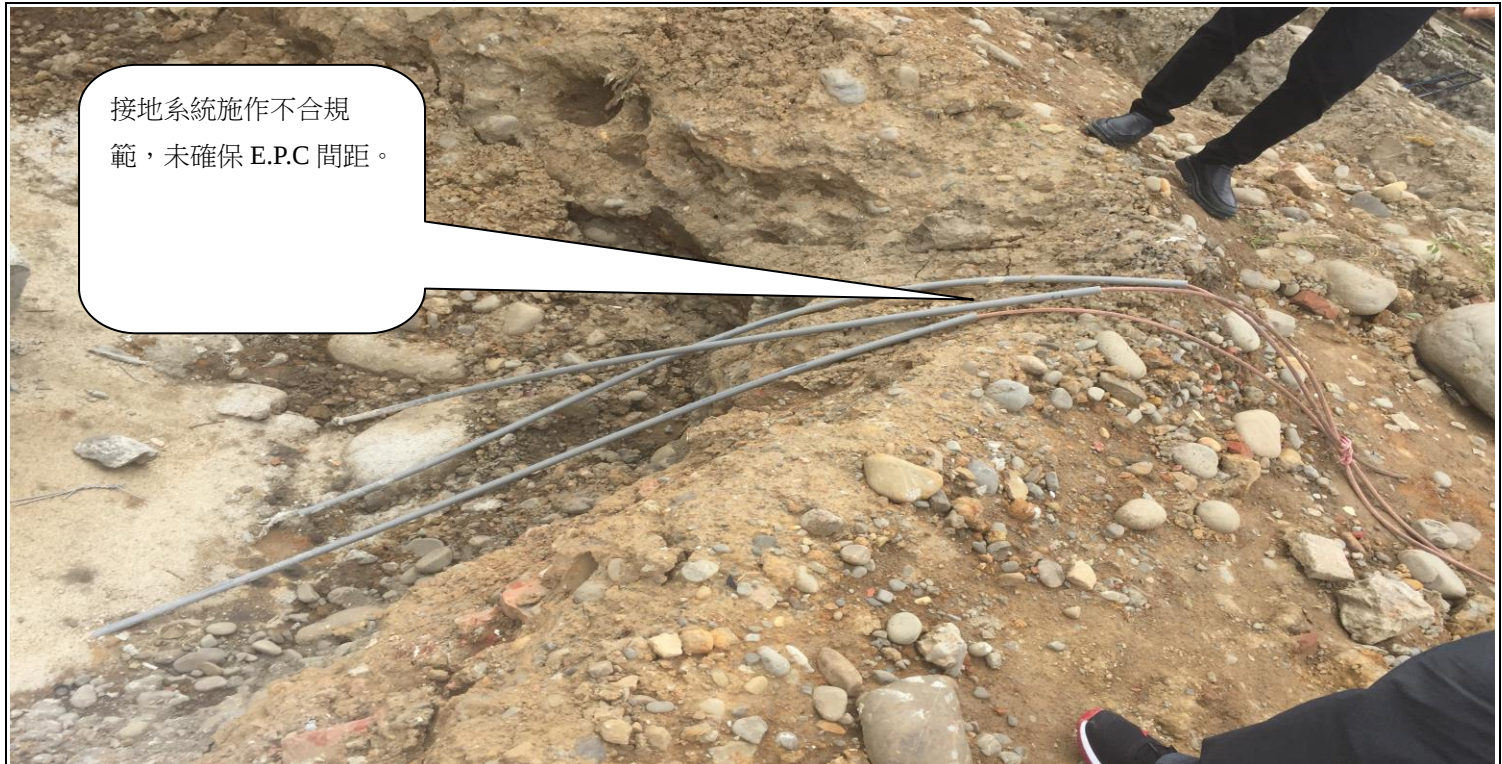
接地系統施作不合規範，未確保 E.P.C 間距。

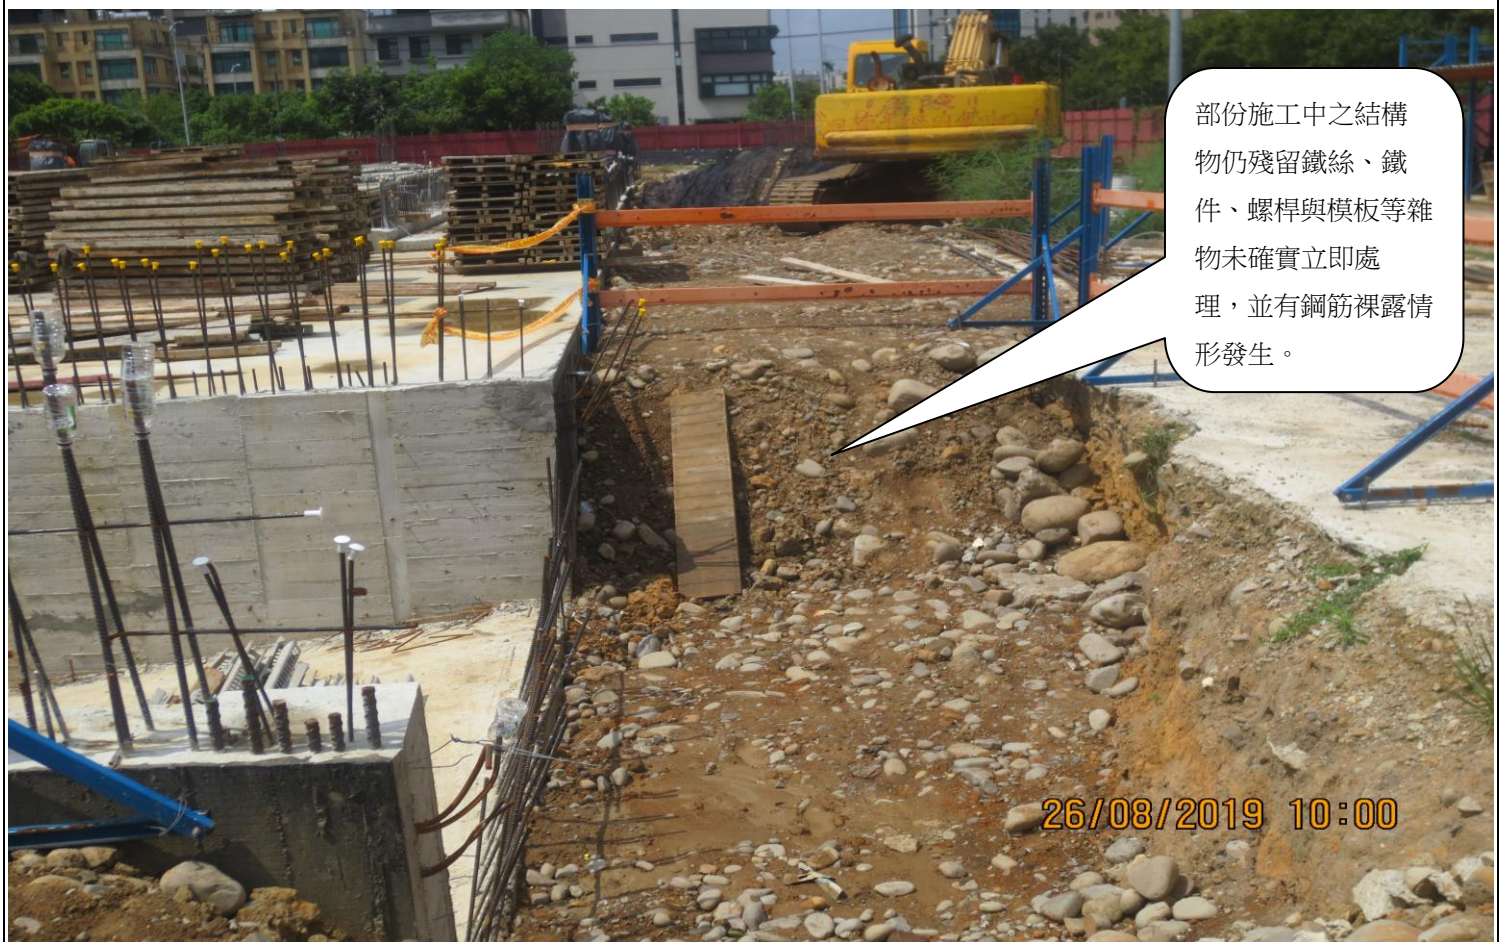
部份施工中之結構物仍殘留鐵絲、鐵件、螺桿與模板等雜物未確實立即處理，並有鋼筋裸露情形發生。
