## 新竹縣政府工程查核代表照片表

拍攝日期：111.03.23

工程名稱： 芎林分隊新建工程

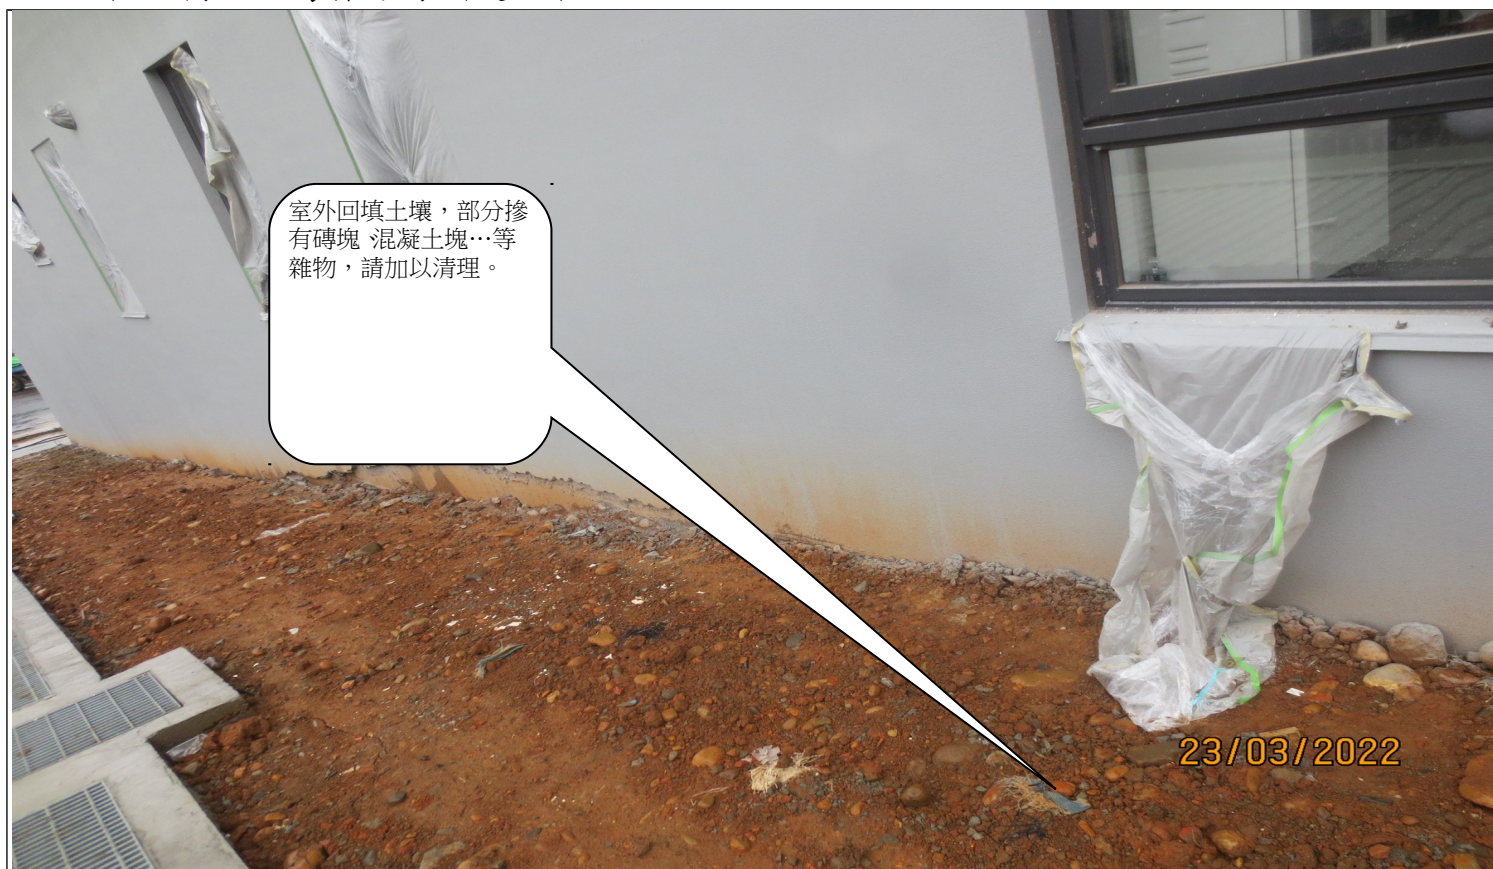
室外回填土壤，部分摻有磚塊、混凝土塊...等雜物，請加以清理。

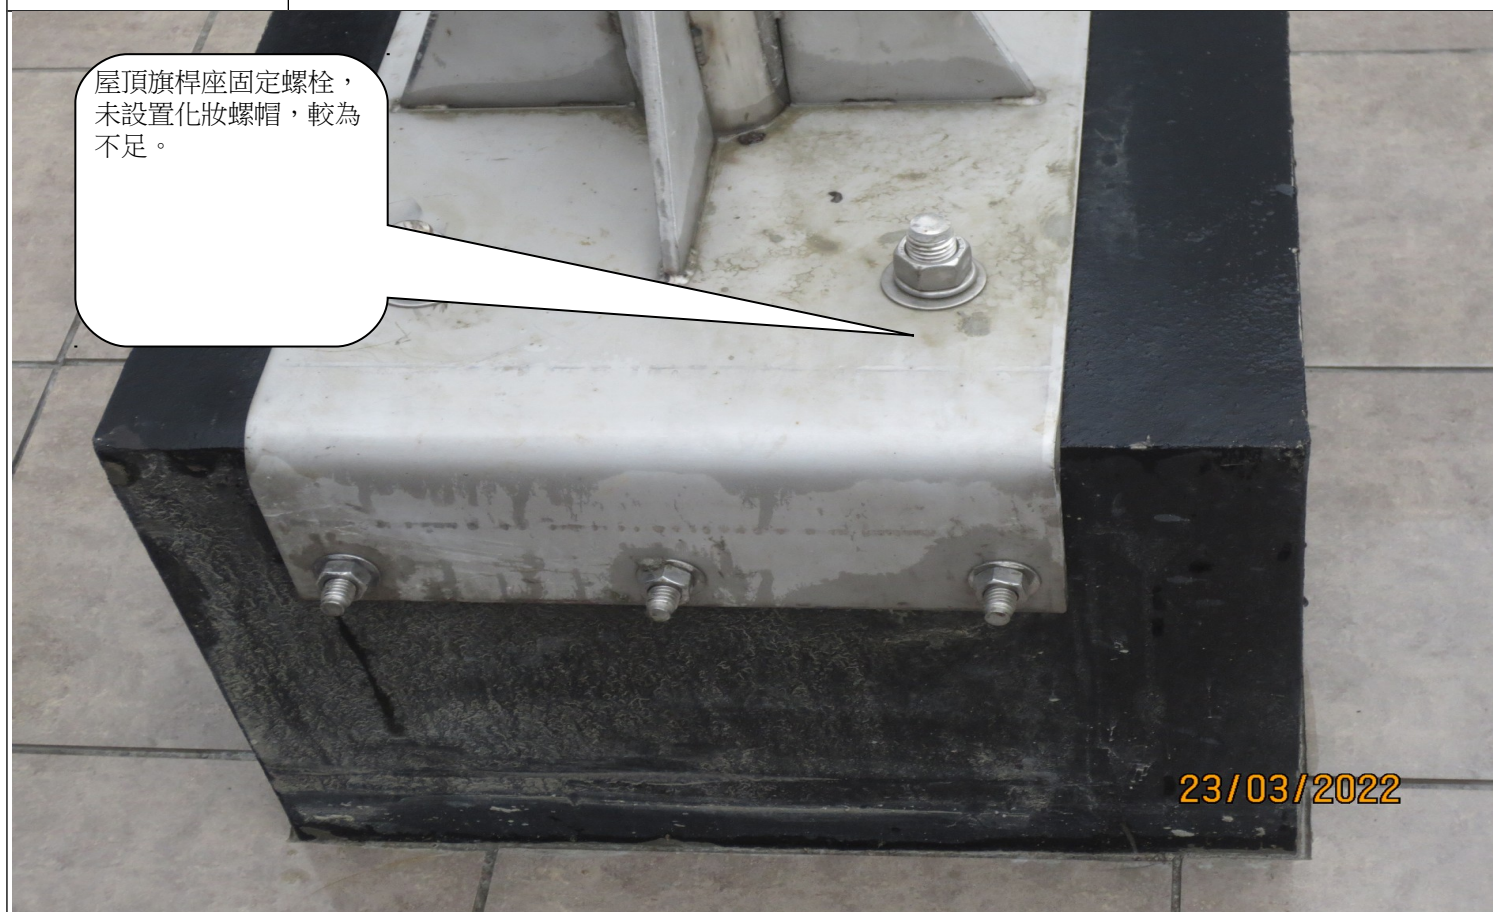
| 說明 | 屋頂旗桿座固定螺栓，未設置化妝螺帽，較為不足。 |

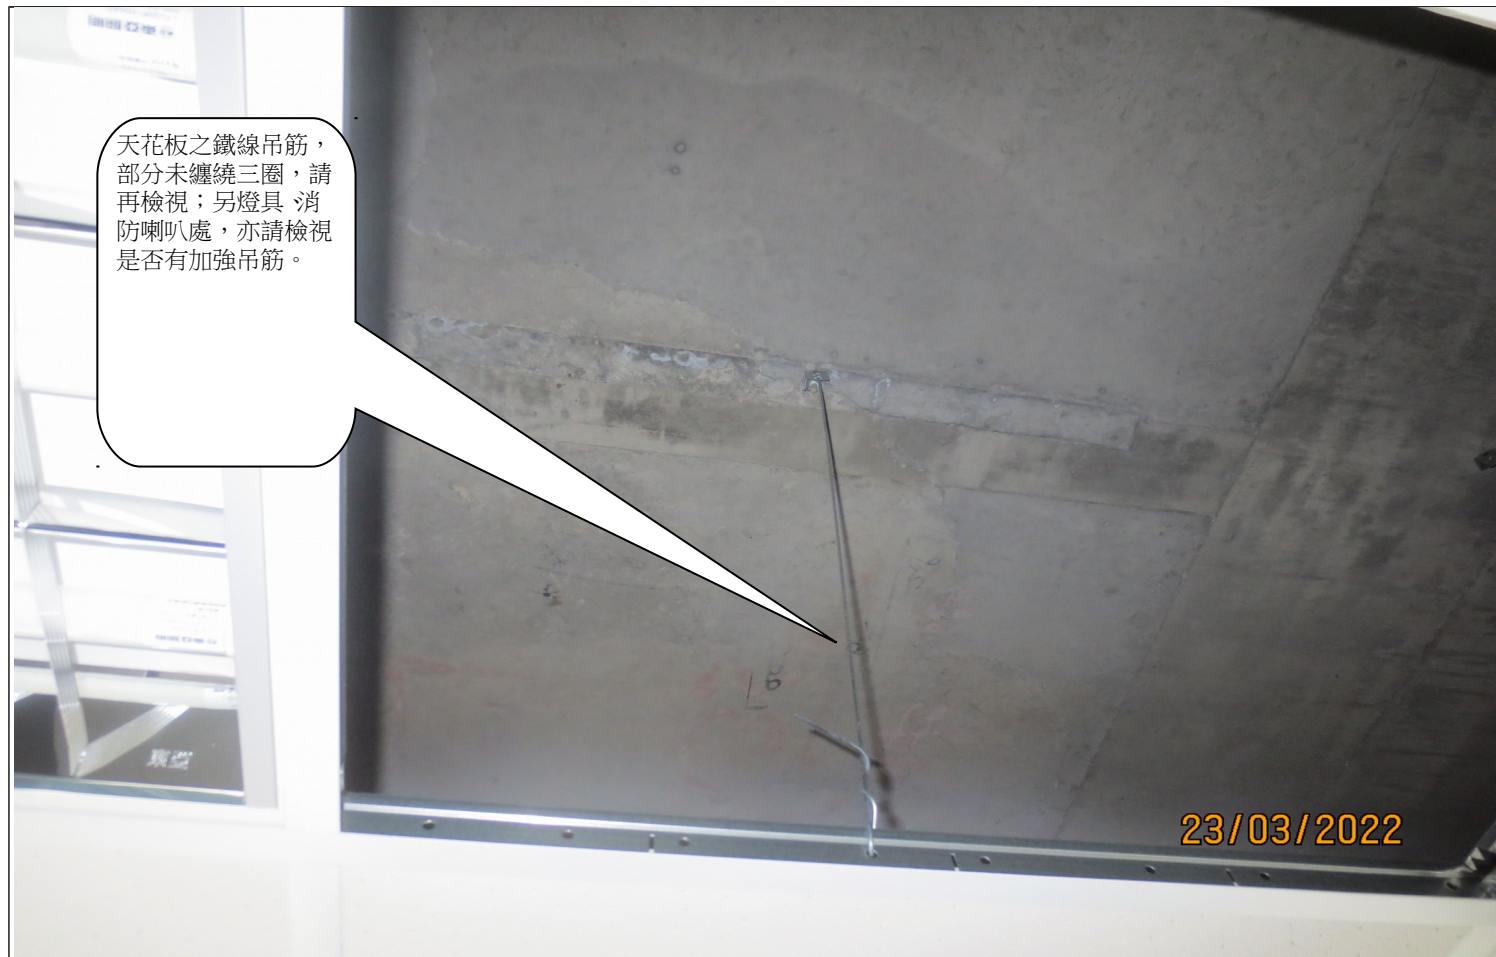
| 說明 | 天花板之鐵線吊筋，部分未纏繞三圈，請再檢視；另燈具、消防喇叭處，亦請檢視是否有加強吊筋。 |

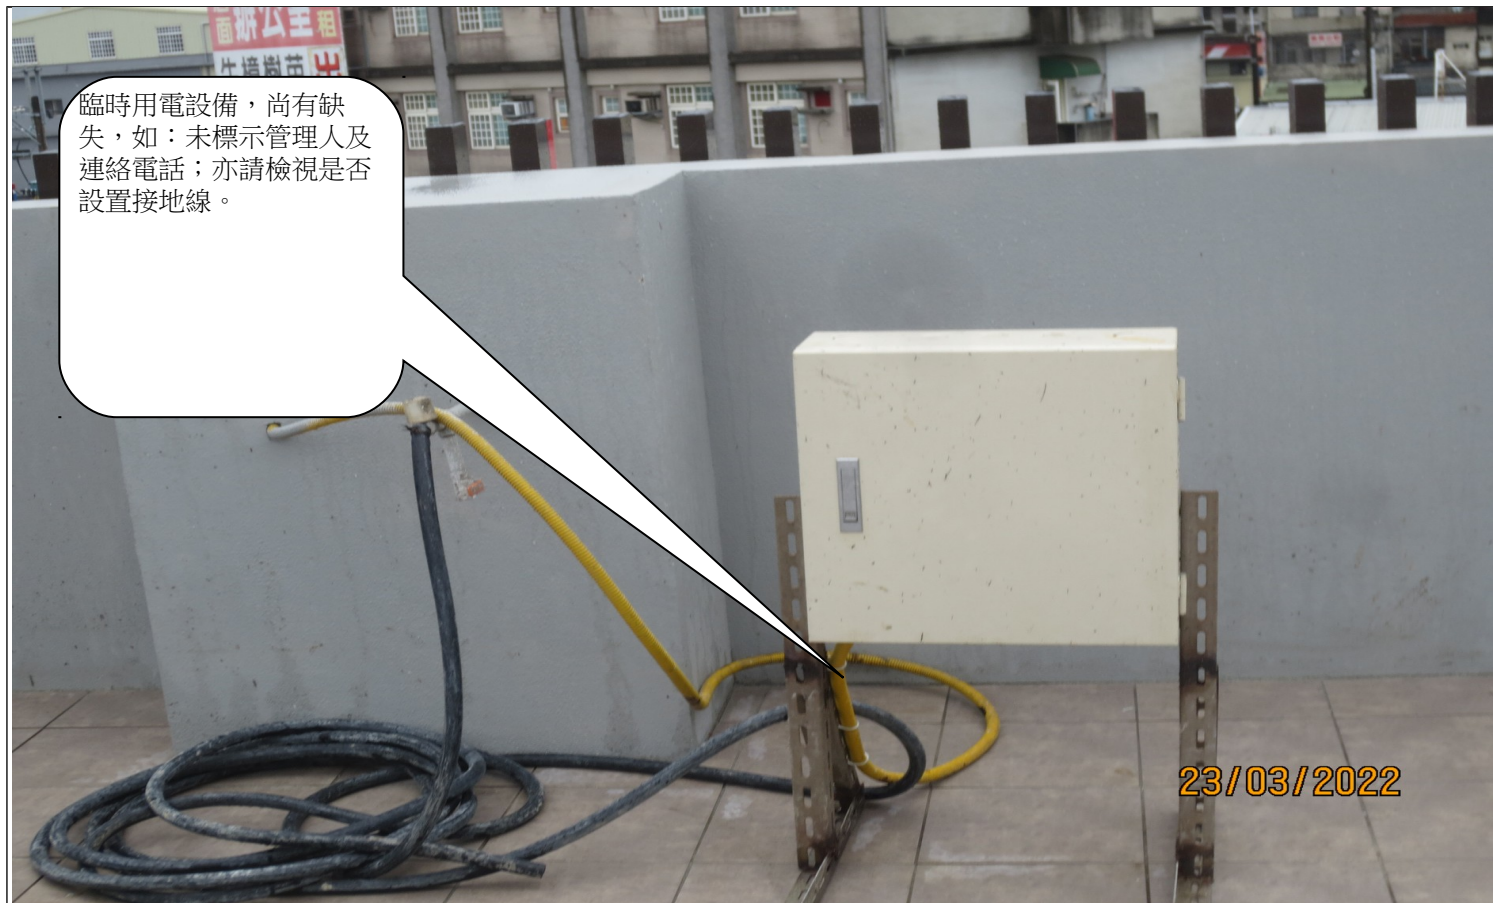
臨時用電設備，尚有缺失，如：未標示管理人及連絡電話；亦請檢視是否設置接地線。

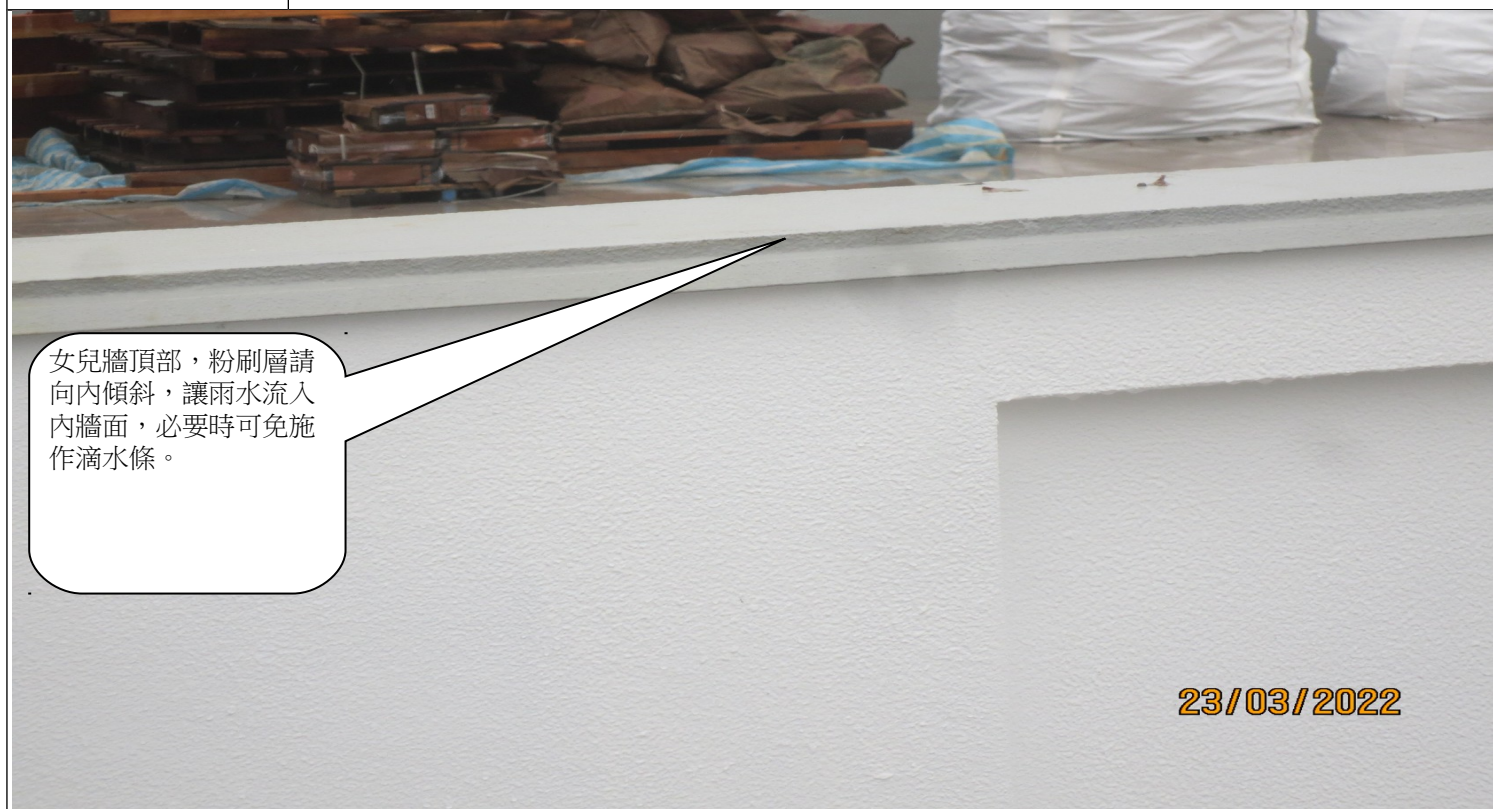
女兒牆頂部，粉刷層請向內傾斜，讓雨水流入內牆面，必要時可免施作滴水條。

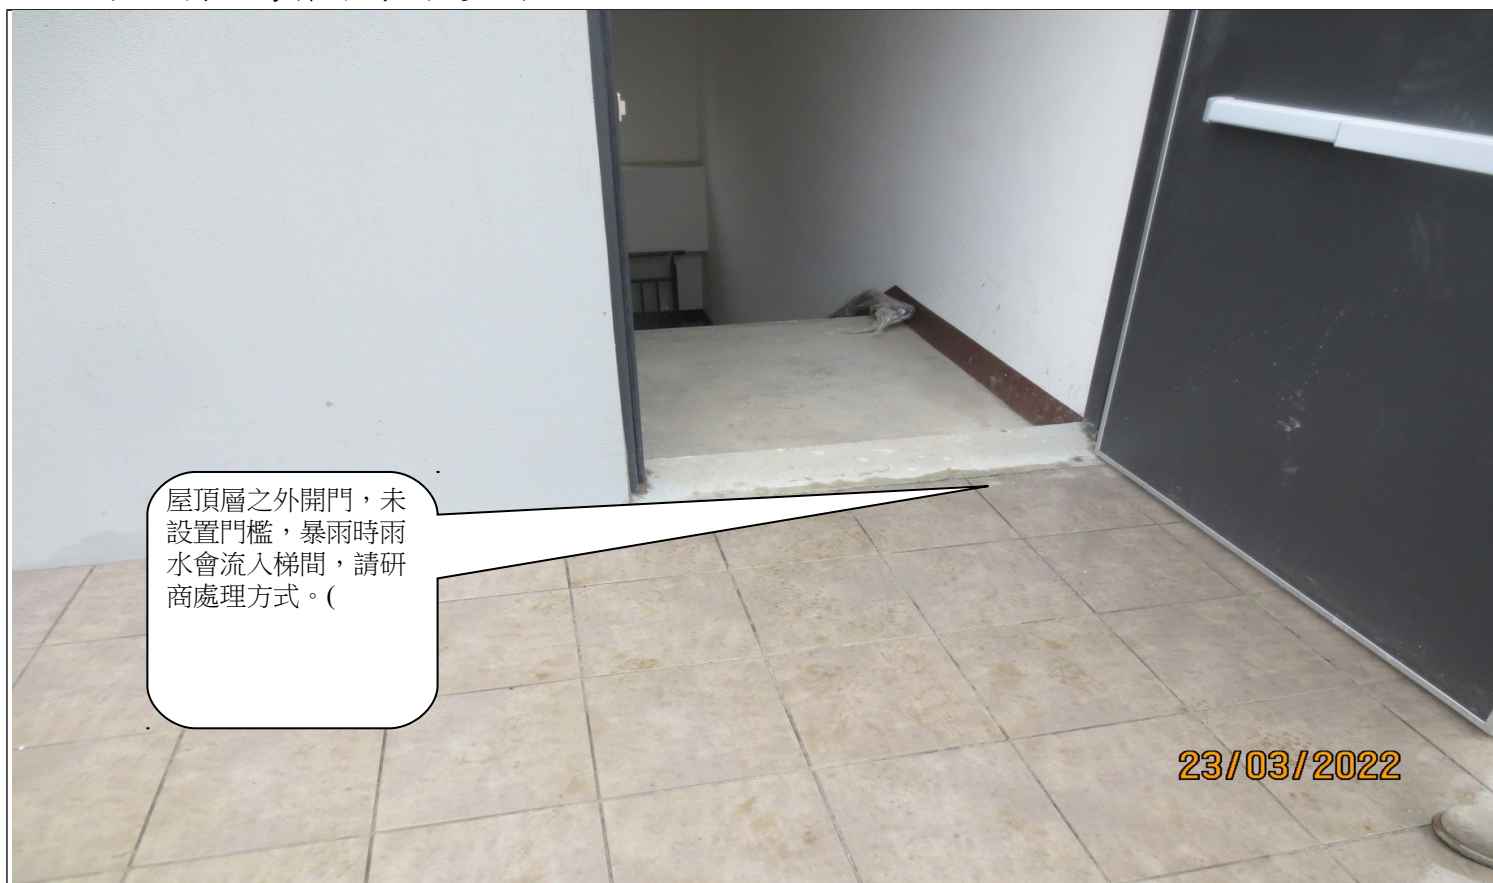
屋頂層之外開門，未設置門檻，暴雨時雨水會流入梯間，請研商處理方式。

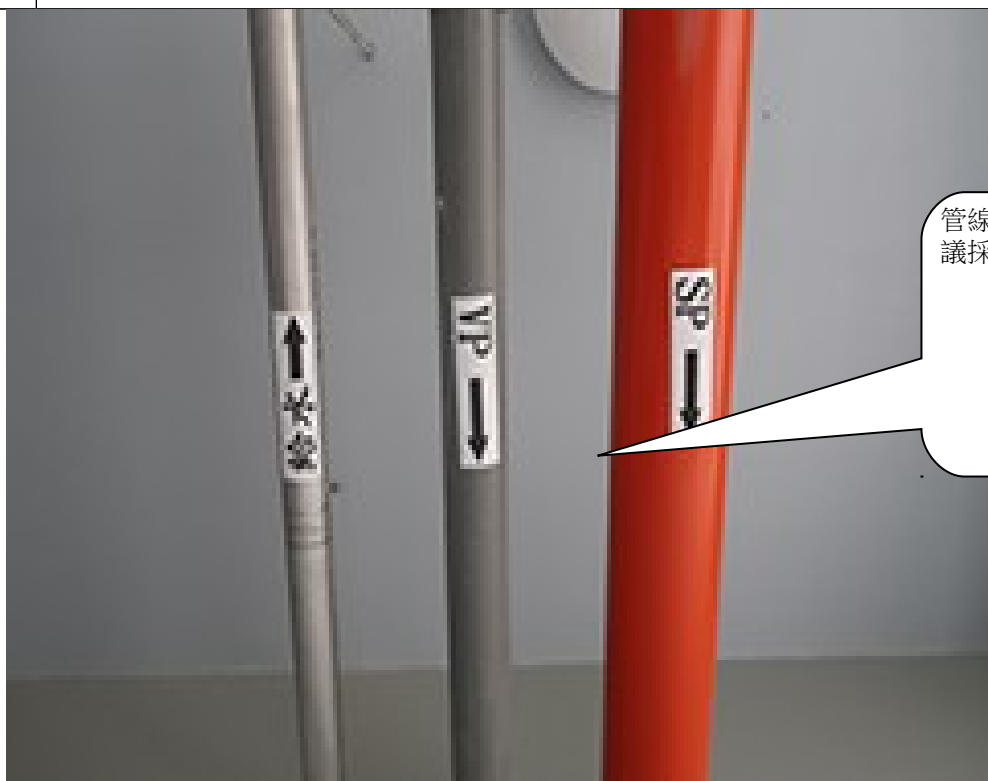
管線標示，文字建議採用中文標式。

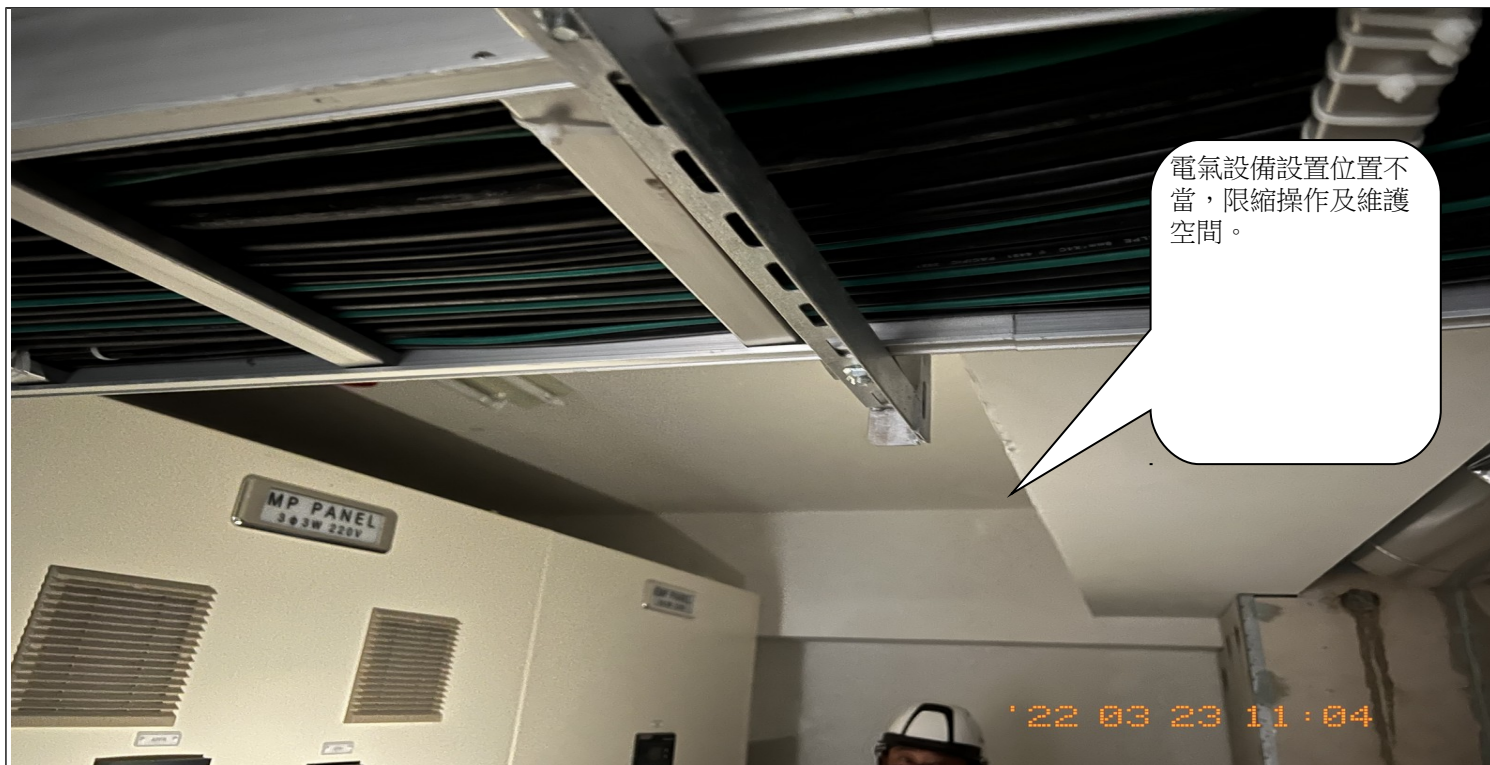
電氣設備設置位置不當，限縮操作及維護空間。

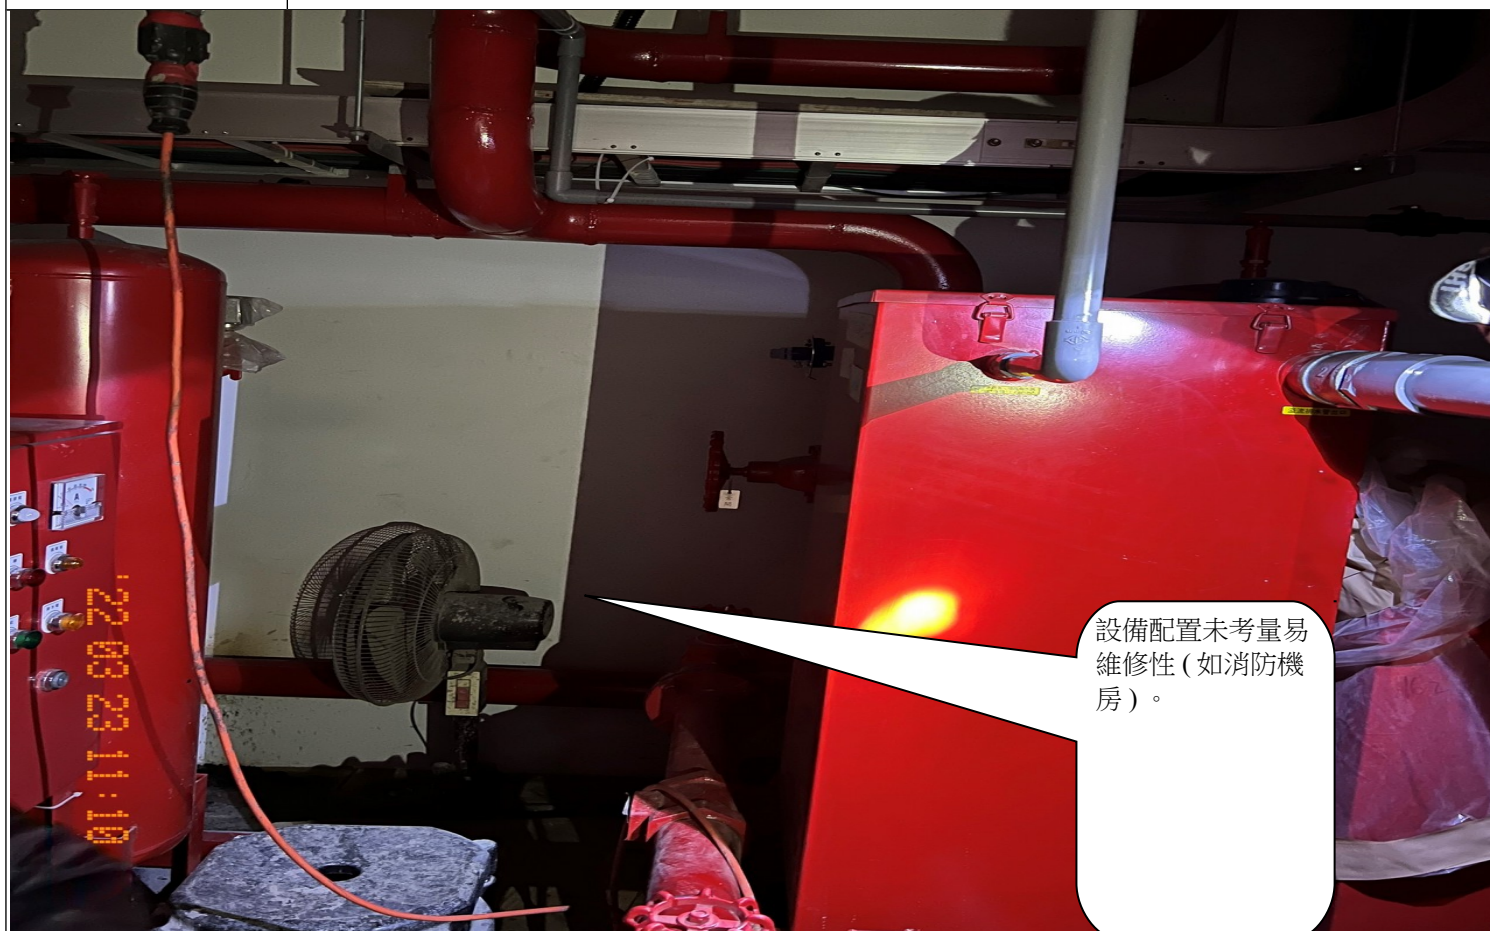
設備配置未考量易維修性(如消防機房)。
