## 新竹縣政府工程查核代表照片表

拍攝日期：111.03.23

工程名稱：芎林分隊新建工程

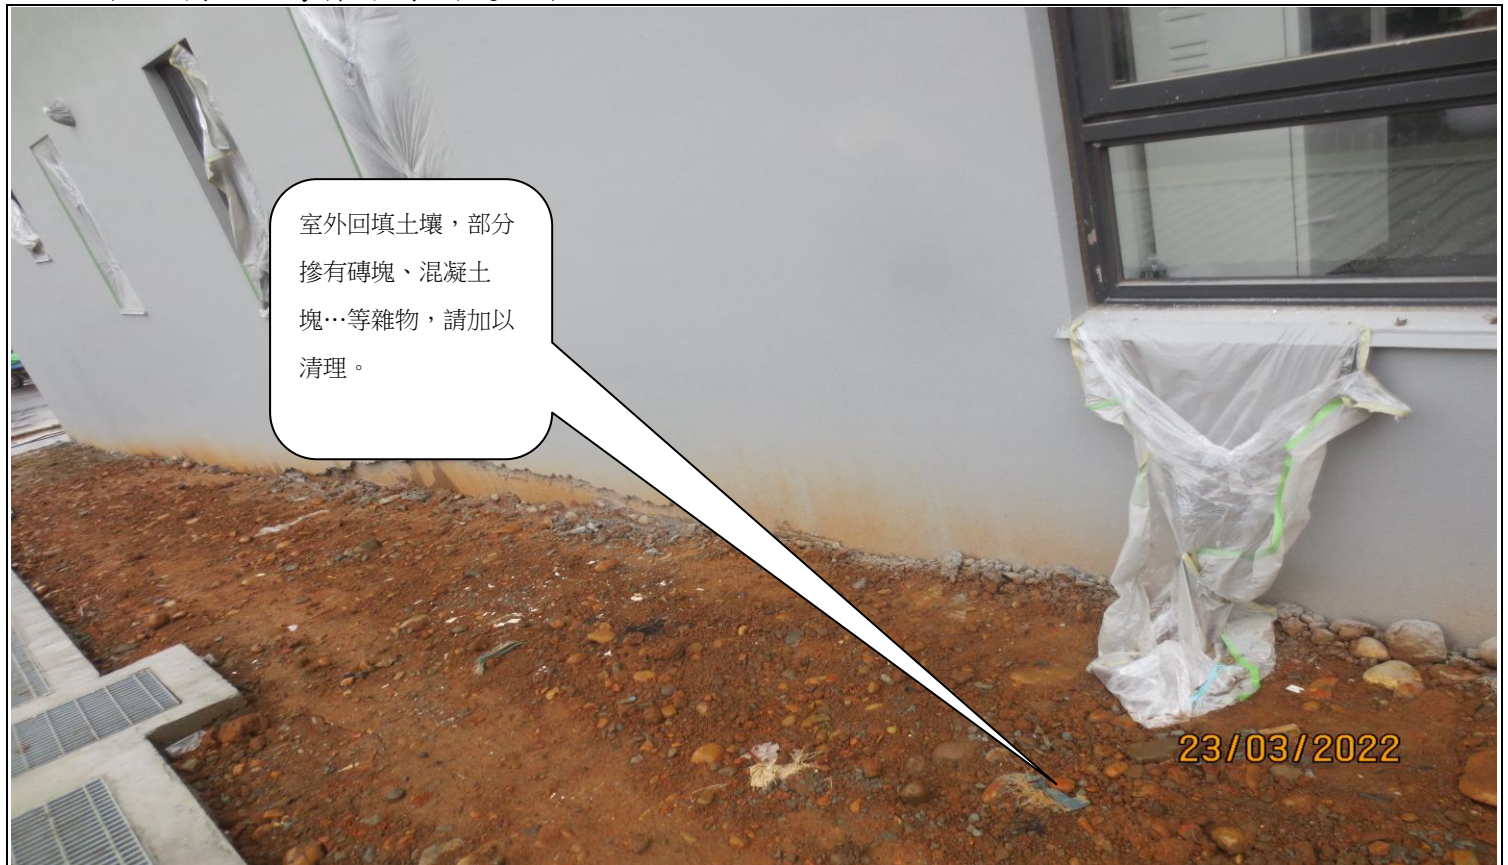
室外回填土壤，部分摻有磚塊、混凝土塊...等雜物，請加以清理。

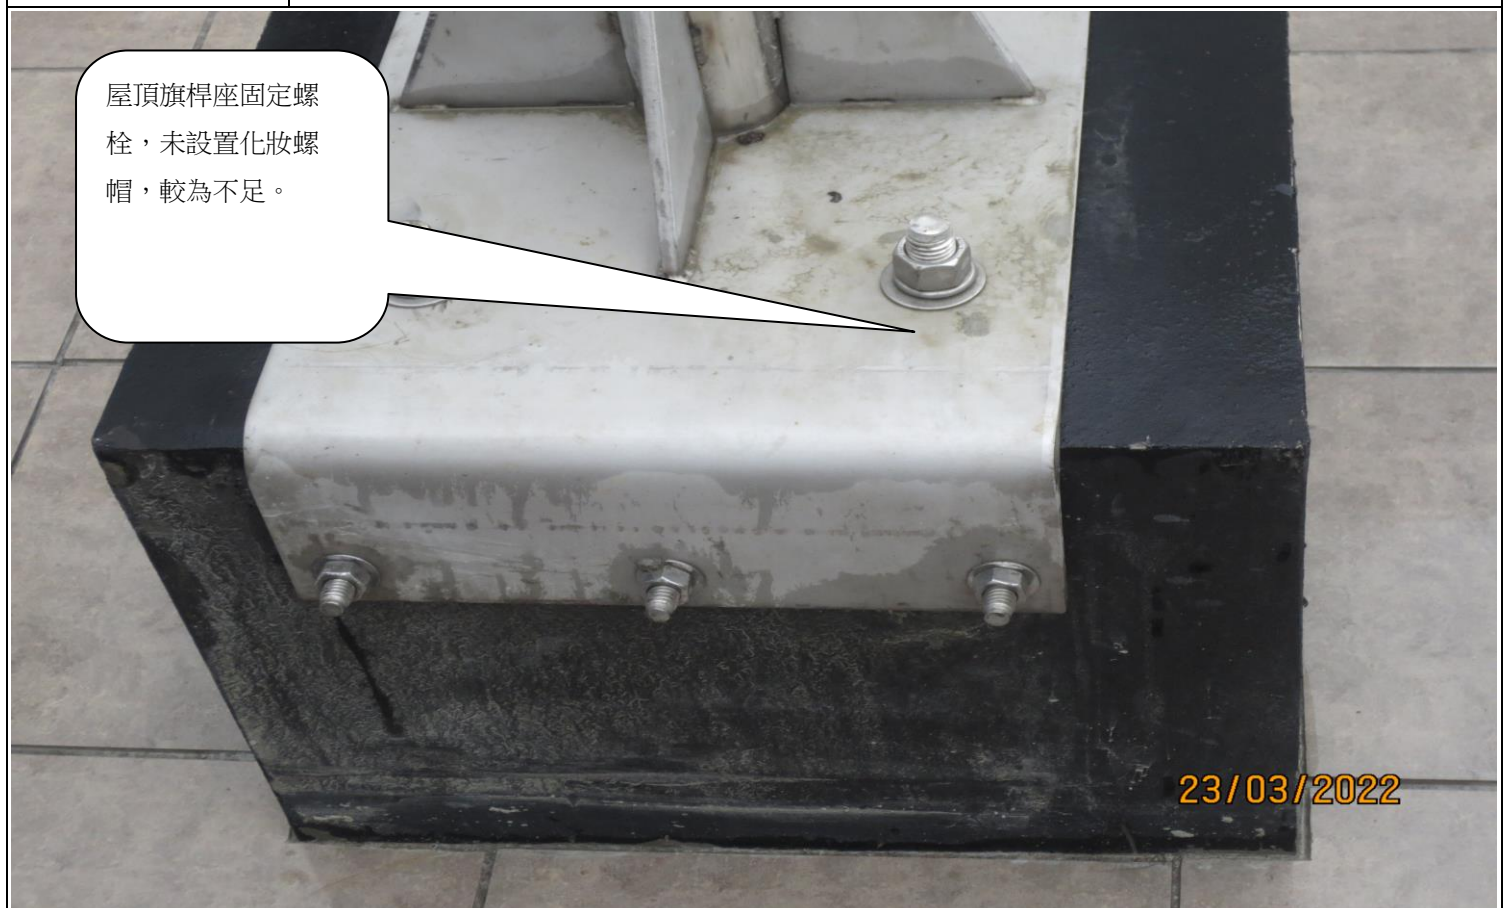
屋頂旗桿座固定螺栓，未設置化妝螺帽，較為不足。

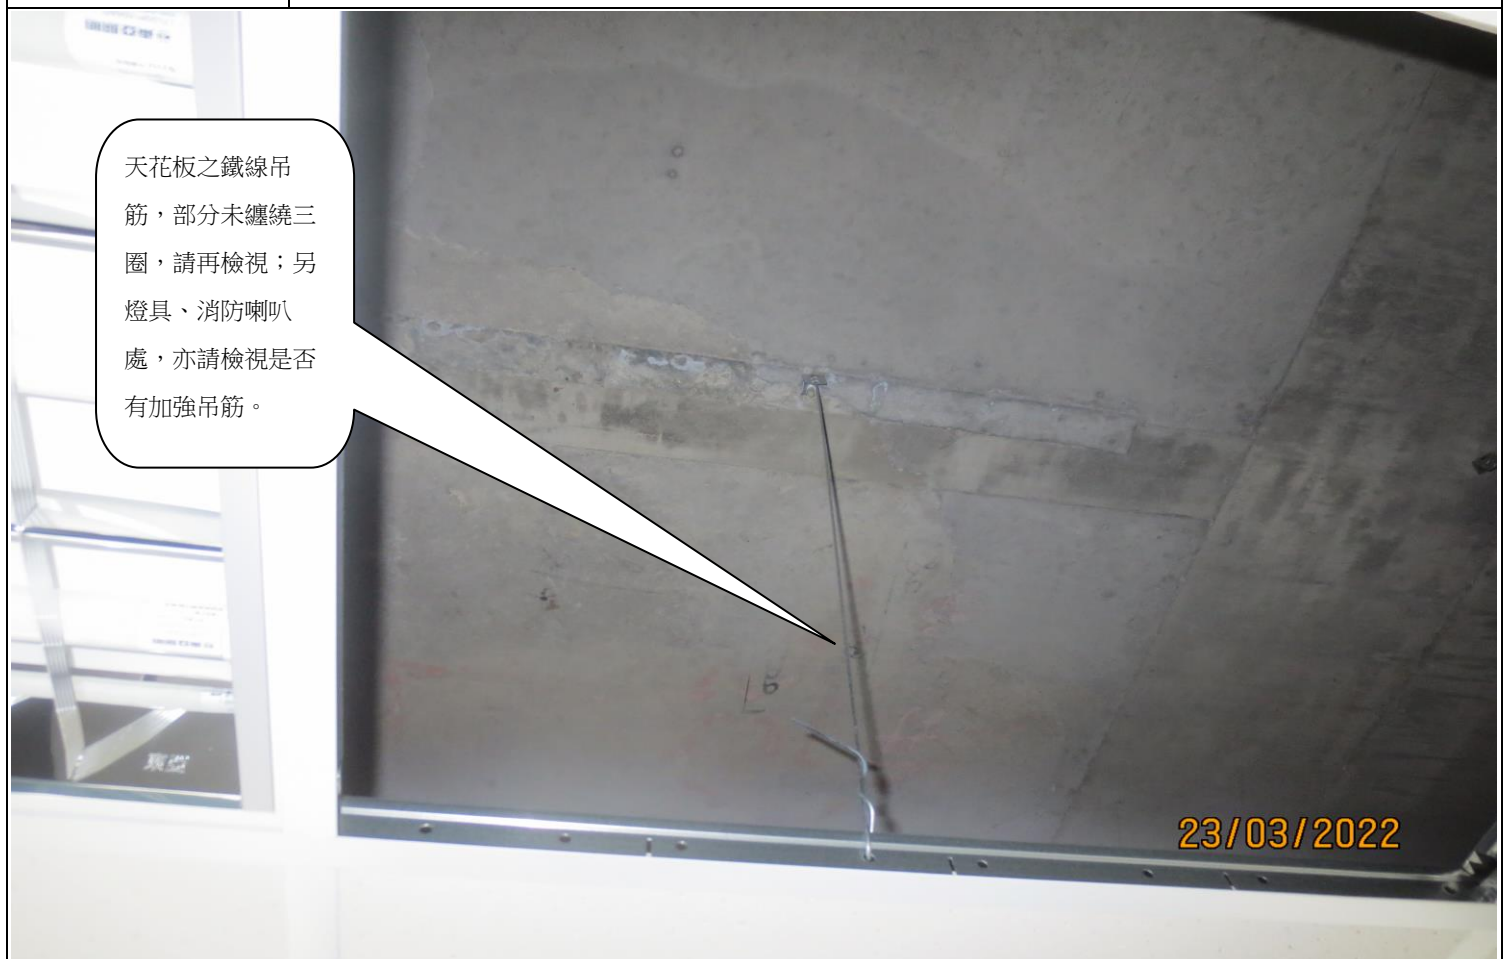
天花板之鐵線吊筋，部分未纏繞三圈，請再檢視；另燈具、消防喇叭處，亦請檢視是否有加強吊筋。

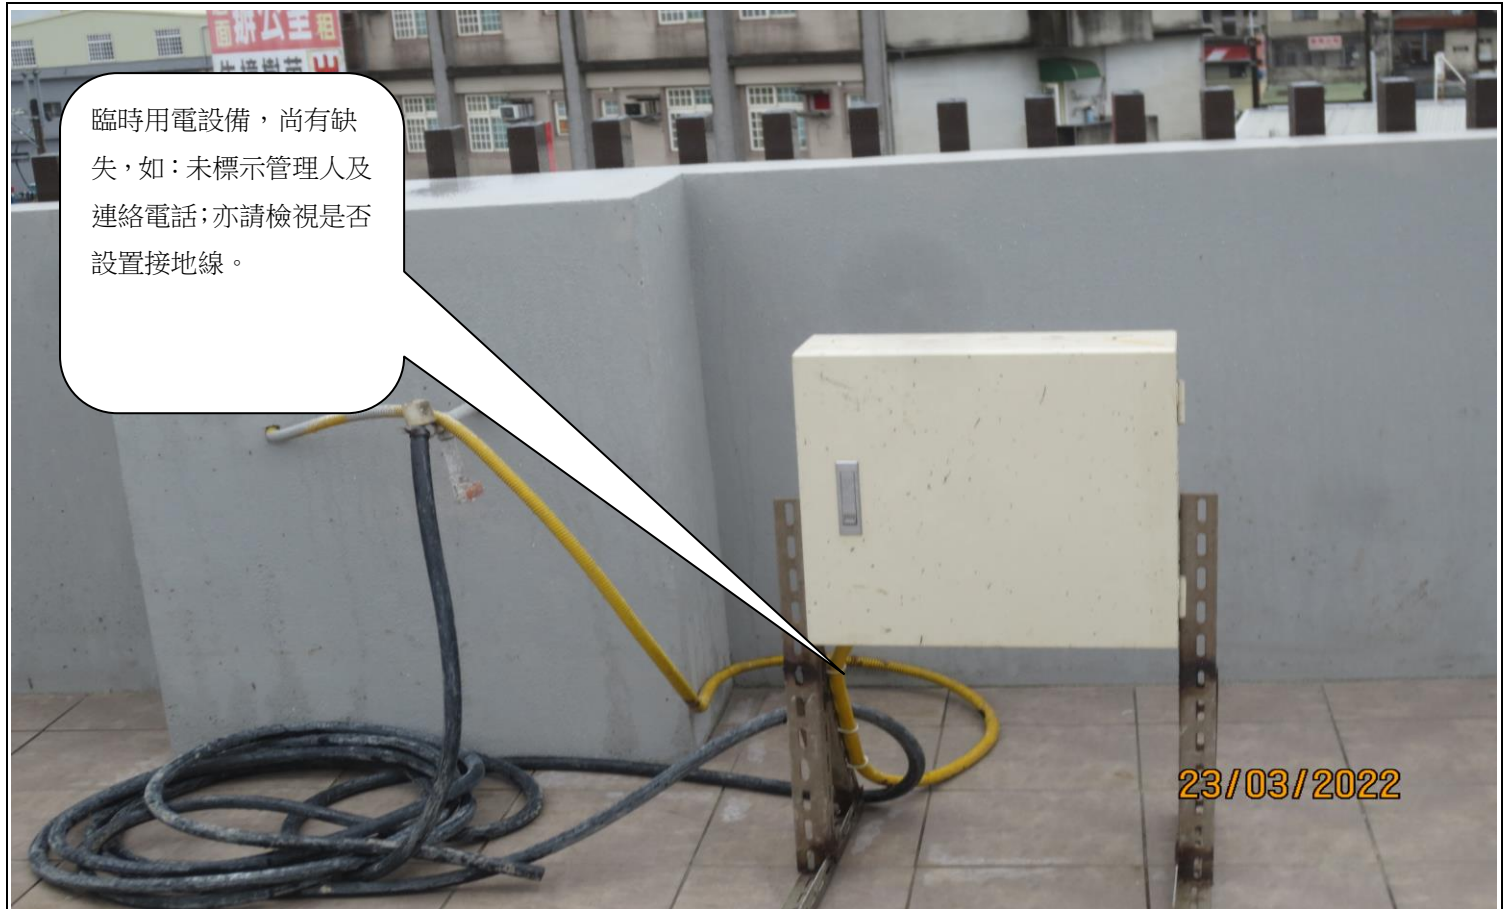
臨時用電設備，尚有缺失，如：未標示管理人及連絡電話；亦請檢視是否設置接地線。

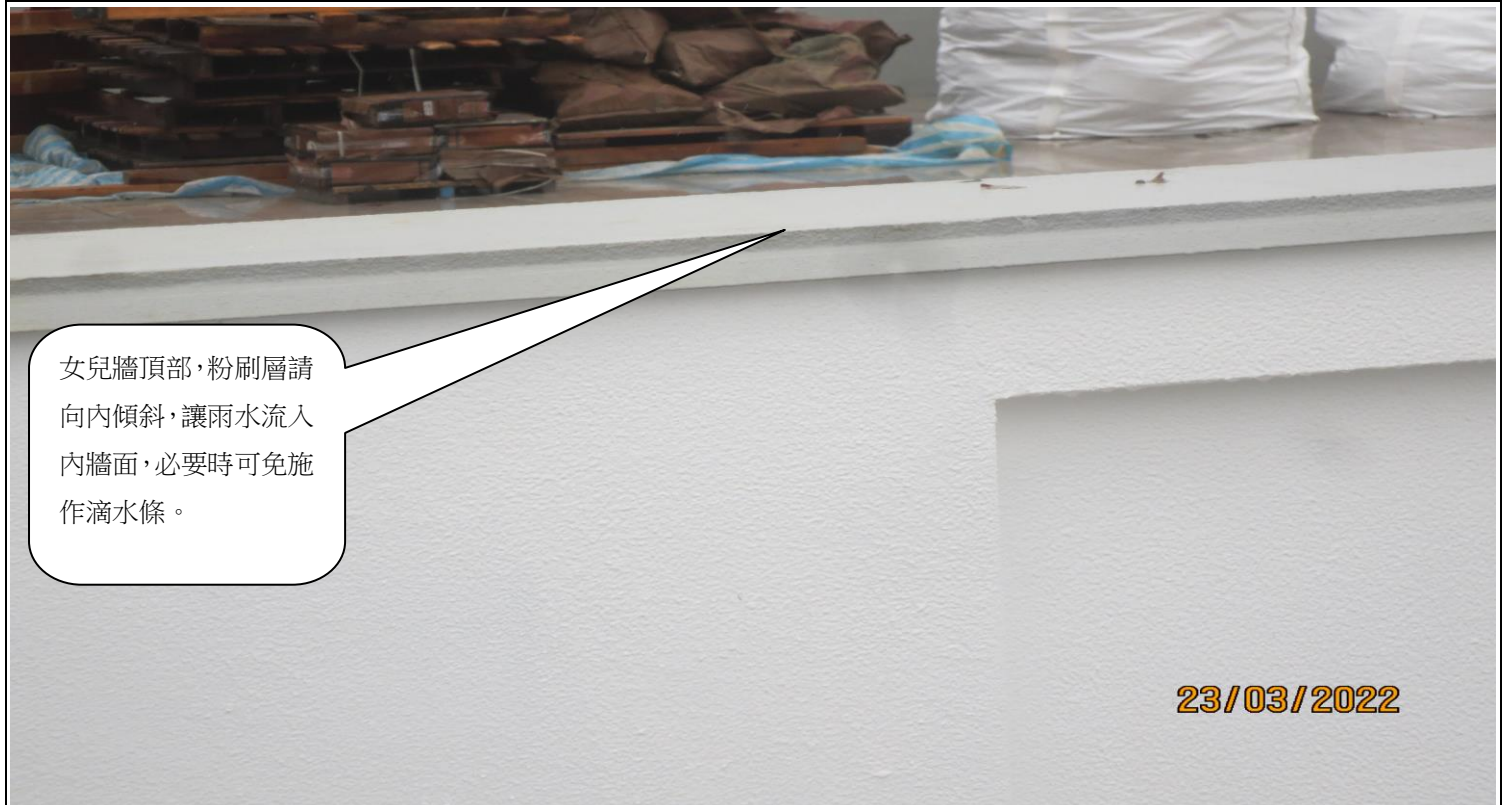
女兒牆頂部，粉刷層請向內傾斜，讓雨水流入內牆面，必要時可免施作滴水條。

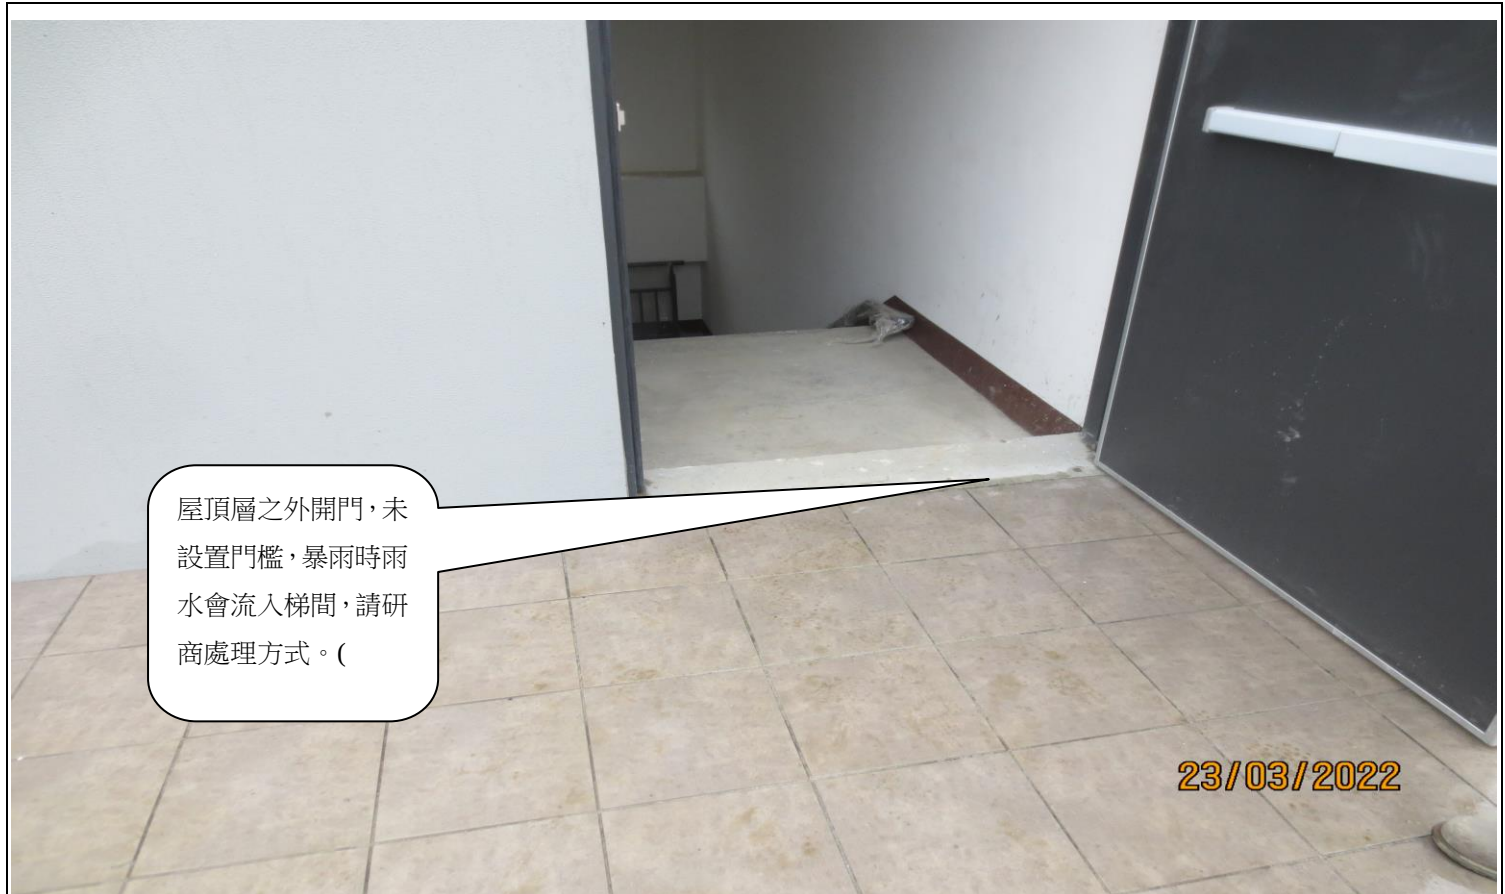
屋頂層之外開門，未設置門檻，暴雨時雨水會流入梯間，請研商處理方式。

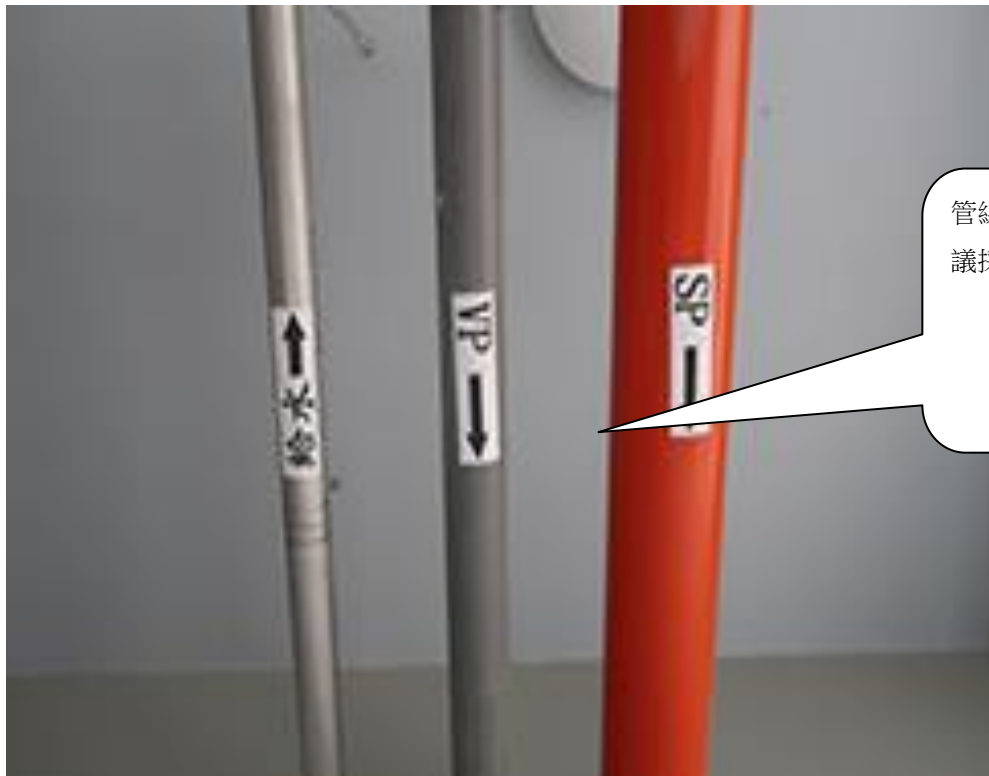
管線標示，文字建議採用中文標式。

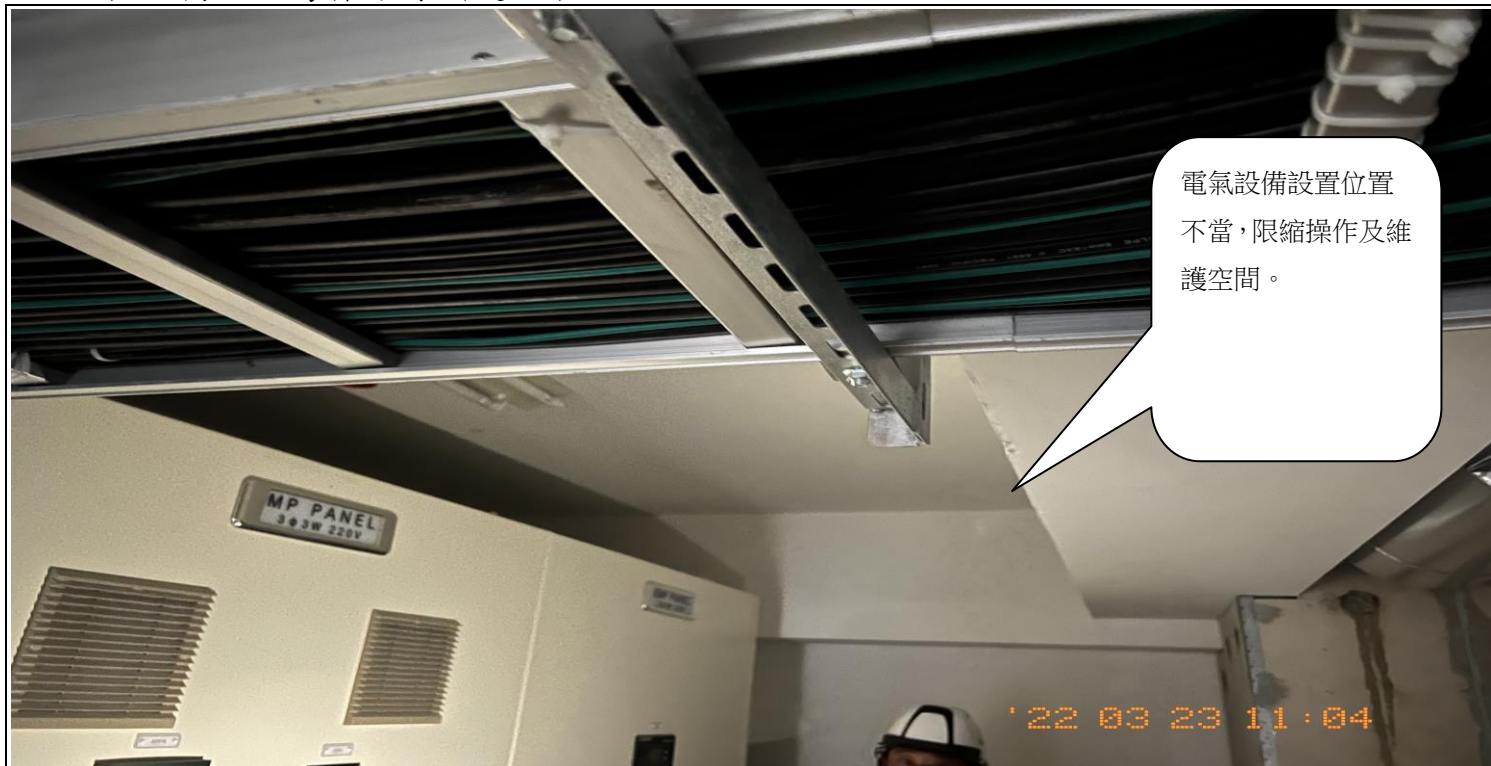
電氣設備設置位置不當，限縮操作及維護空間。

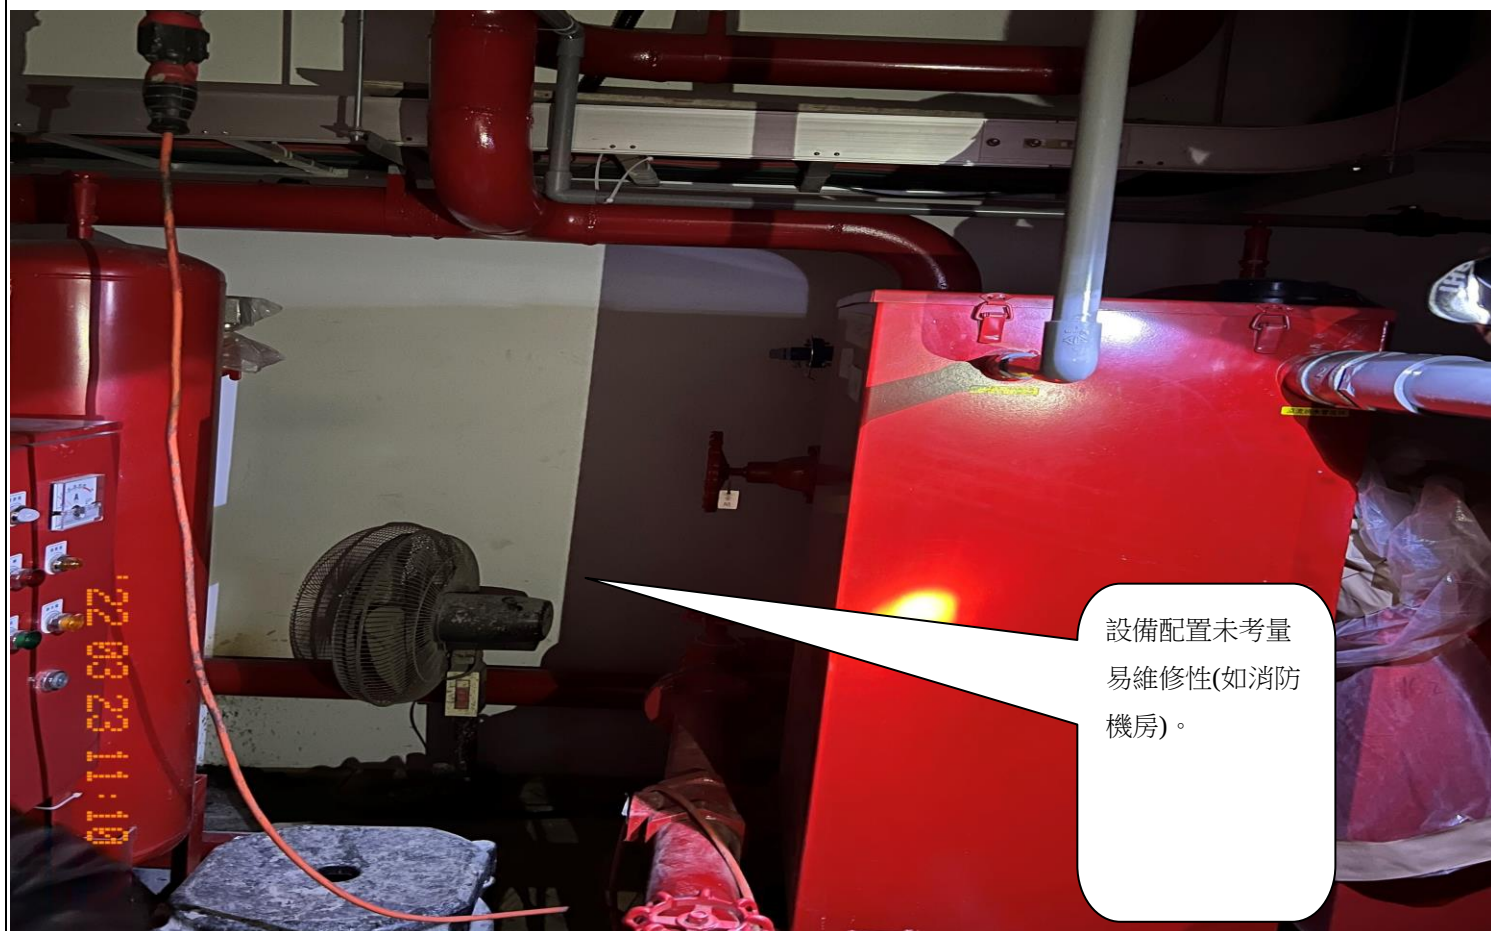
設備配置未考量易維修性(如消防機房)。
