# 新竹縣政府工程查核代表照片表

拍攝日期：111.03.29

工程名稱：鹽港溪上游生活圈水環境景觀改善計畫

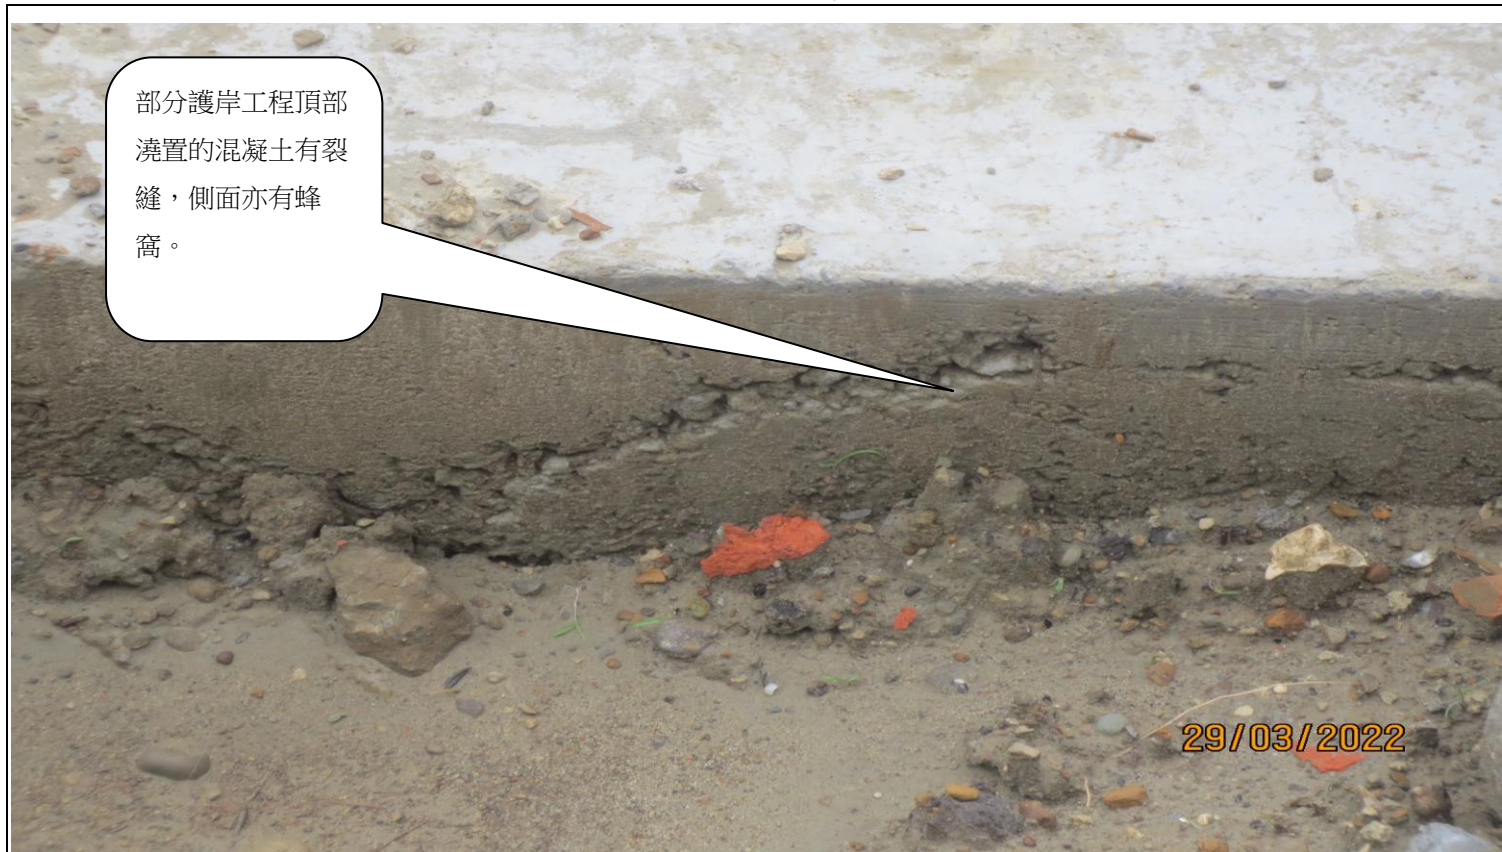
部分護岸工程頂部澆置的混凝土有裂縫，側面亦有蜂窩。

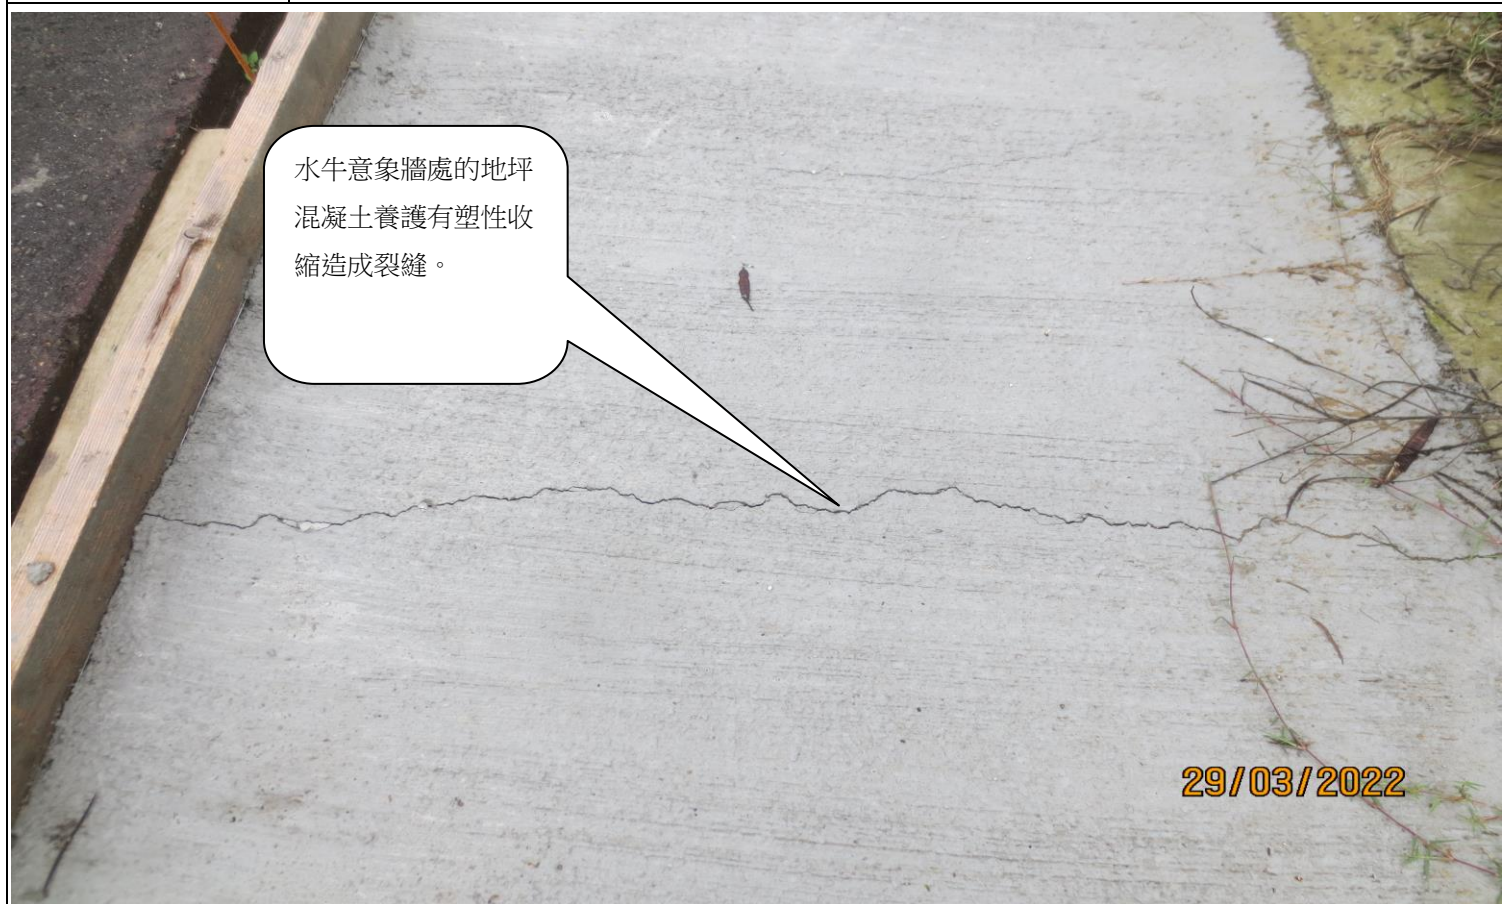
水牛意象牆處的地坪混凝土養護有塑性收縮造成裂縫。

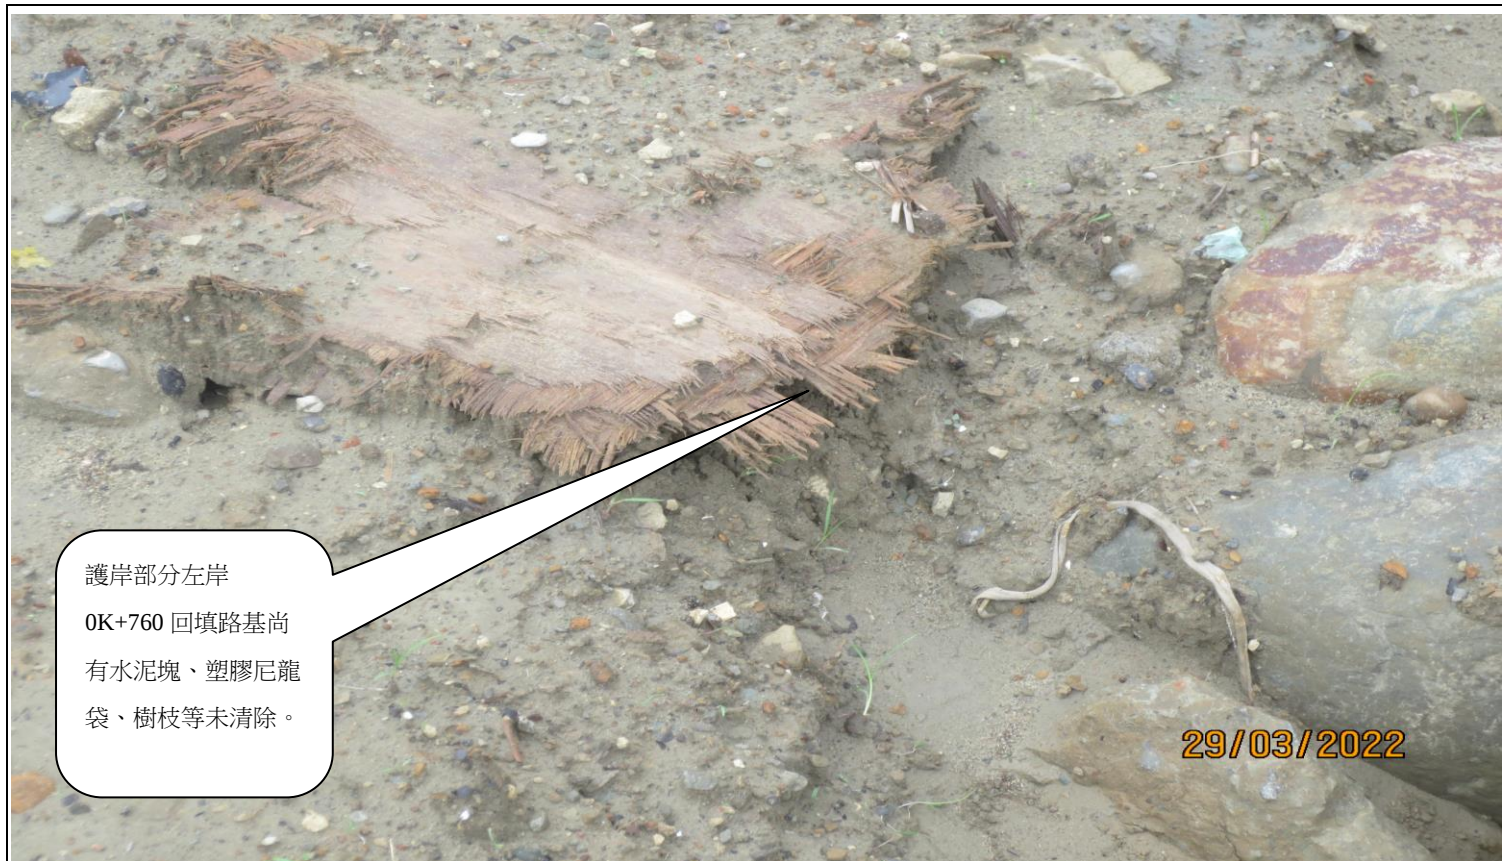
護岸部分左岸 0K+760 回填路基尚有水泥塊、塑膠尼龍袋、樹枝等未清除。

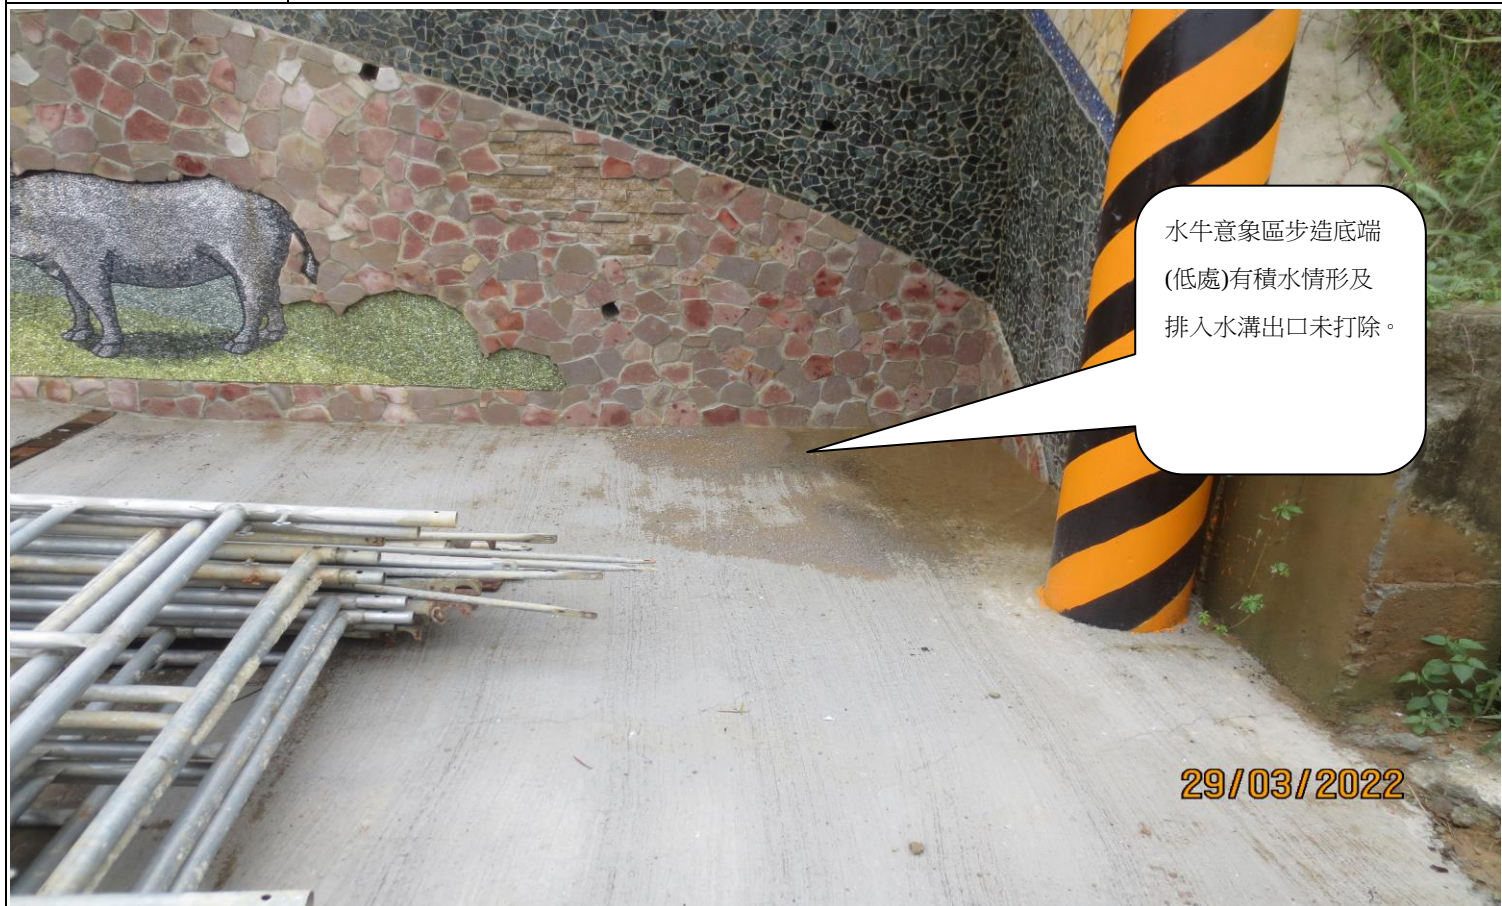
水牛意象區步造底端(低處)有積水情形及排入水溝出口未打除。

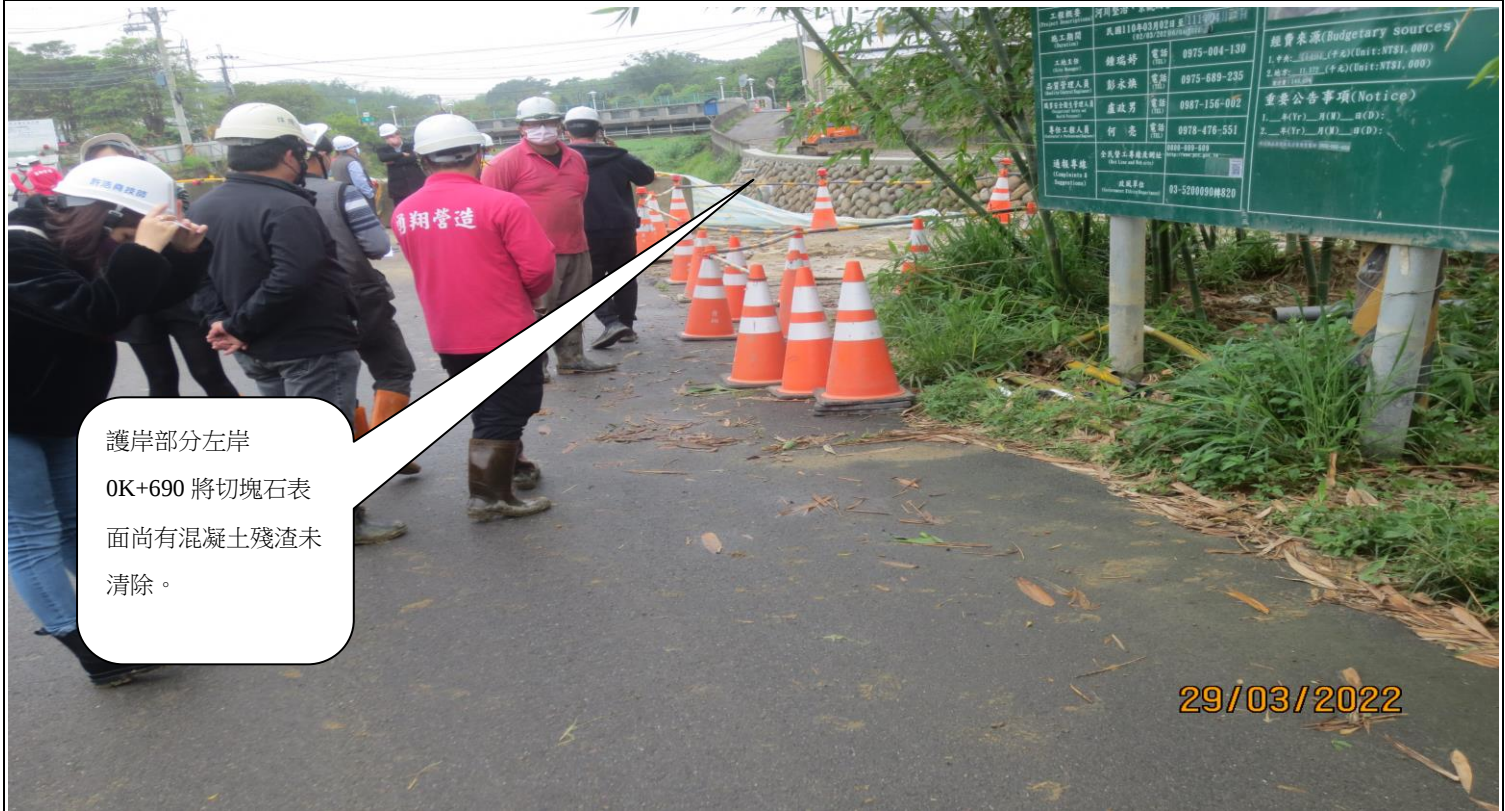
護岸部分左岸 0K+690 將切塊石表面尚有混凝土殘渣未清除。

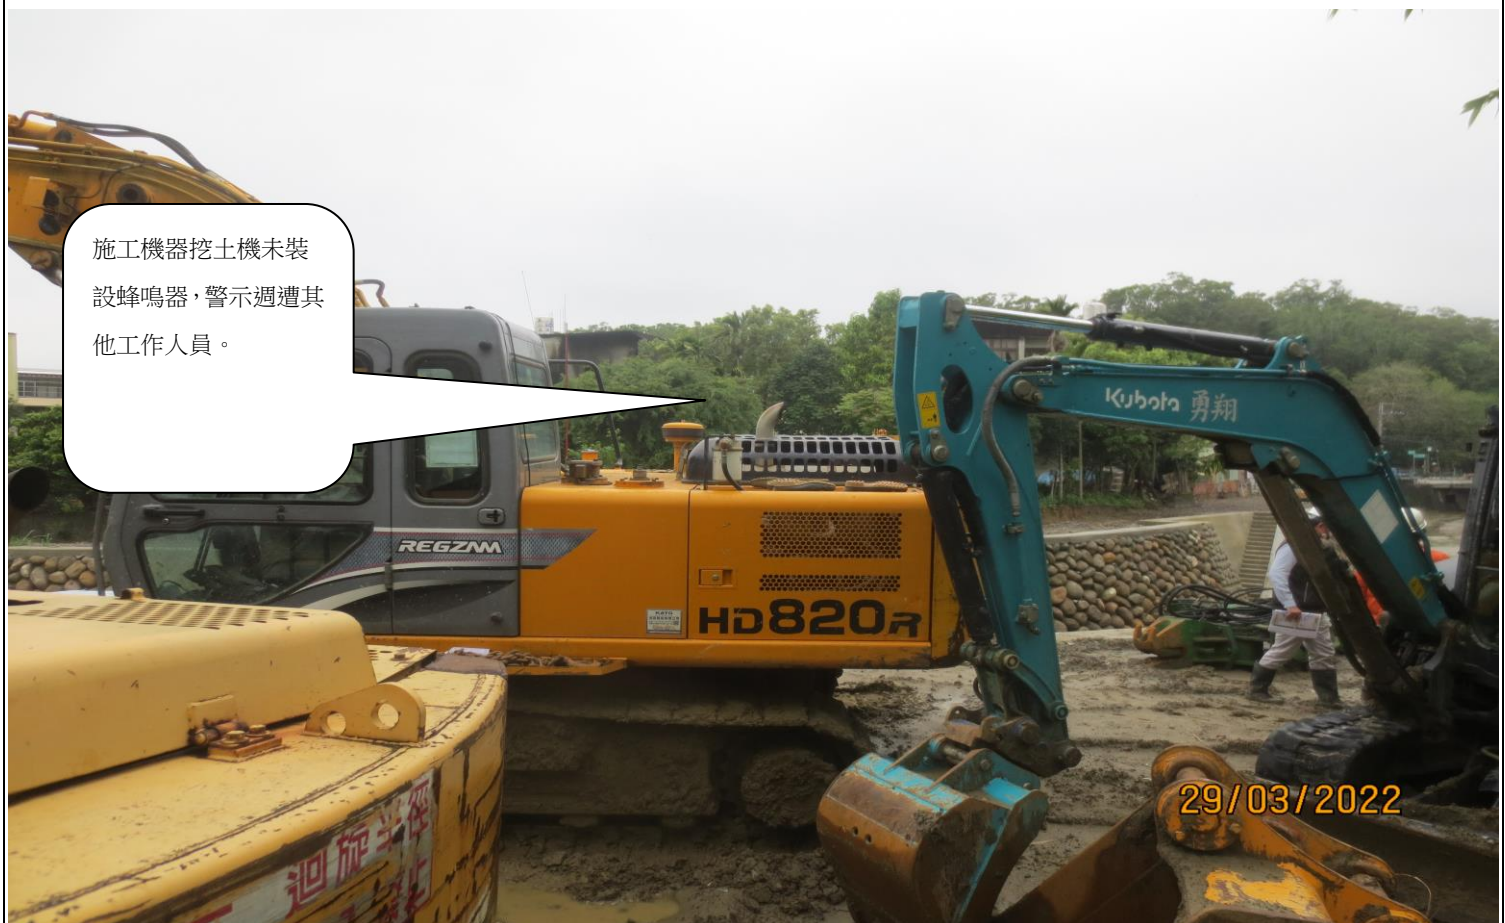
施工機器挖土機未裝設蜂鳴器，警示週遭其他工作人員。

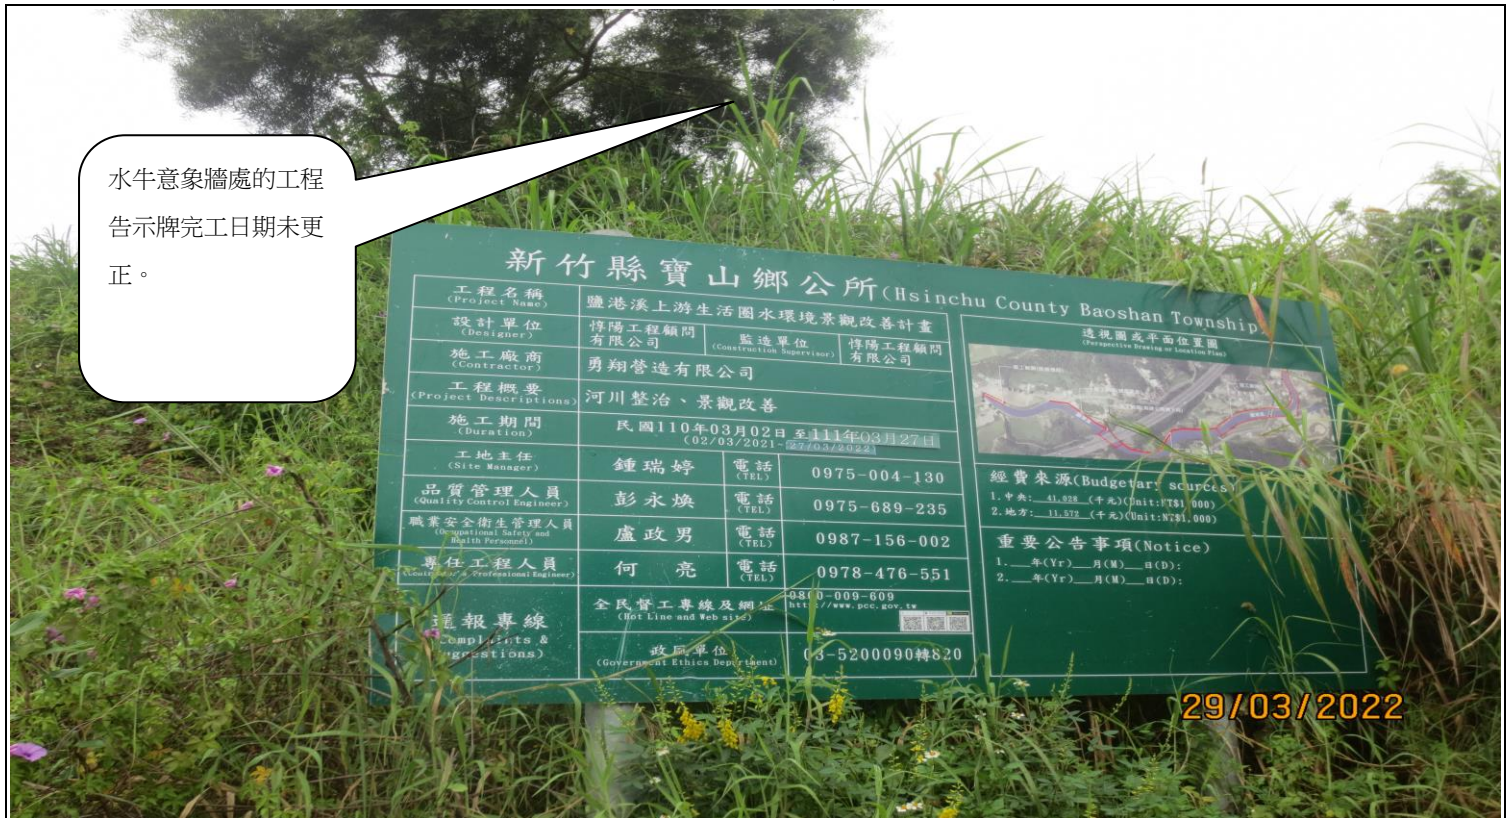
水牛意象牆處的工程告示牌完工日期未更正。

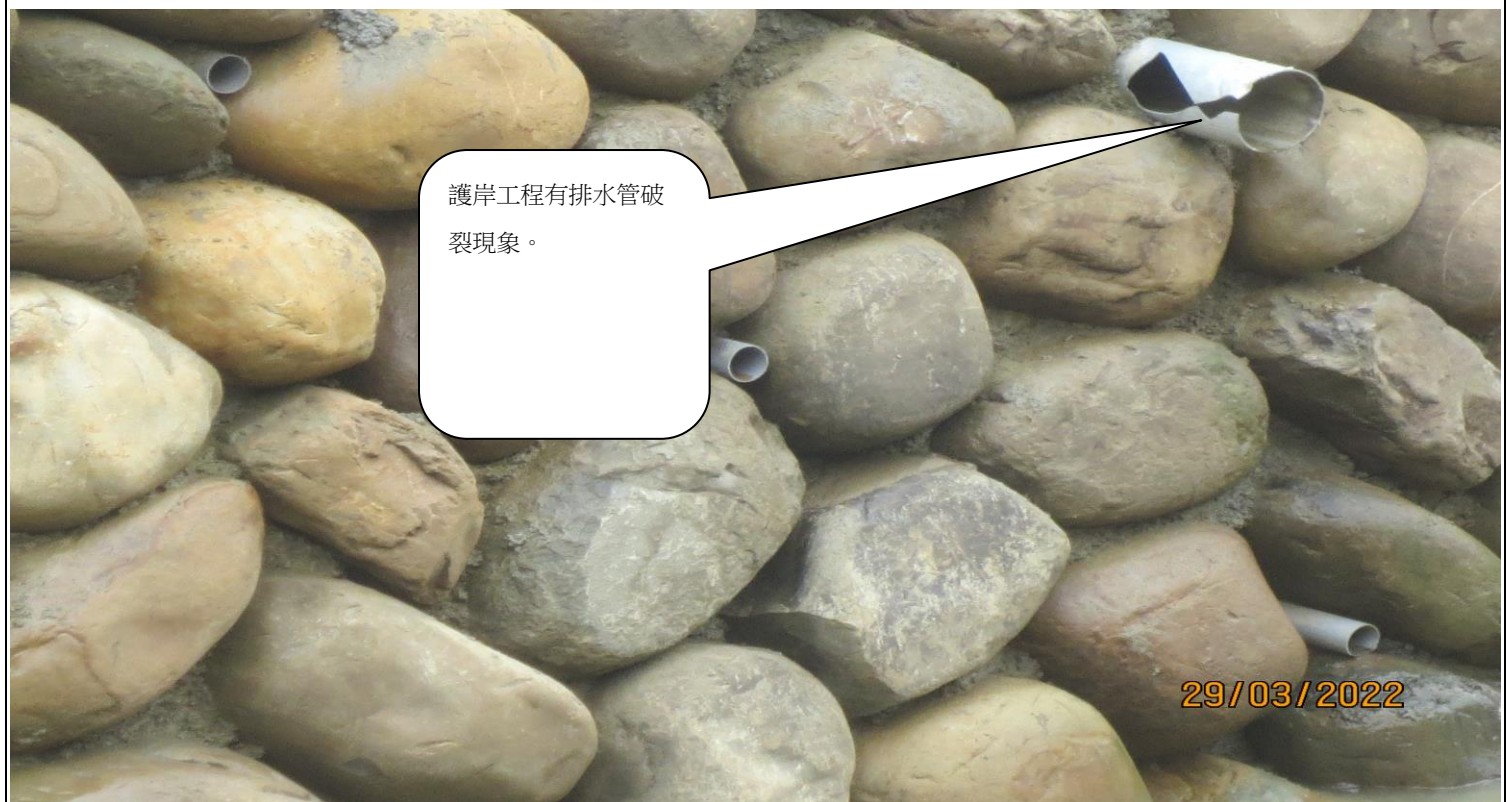
護岸工程有排水管破裂現象。
