# 新竹縣政府工程查核代表照片表

拍攝日期：**111.03.30**

工程名稱：清石道路改善工程(第二期)

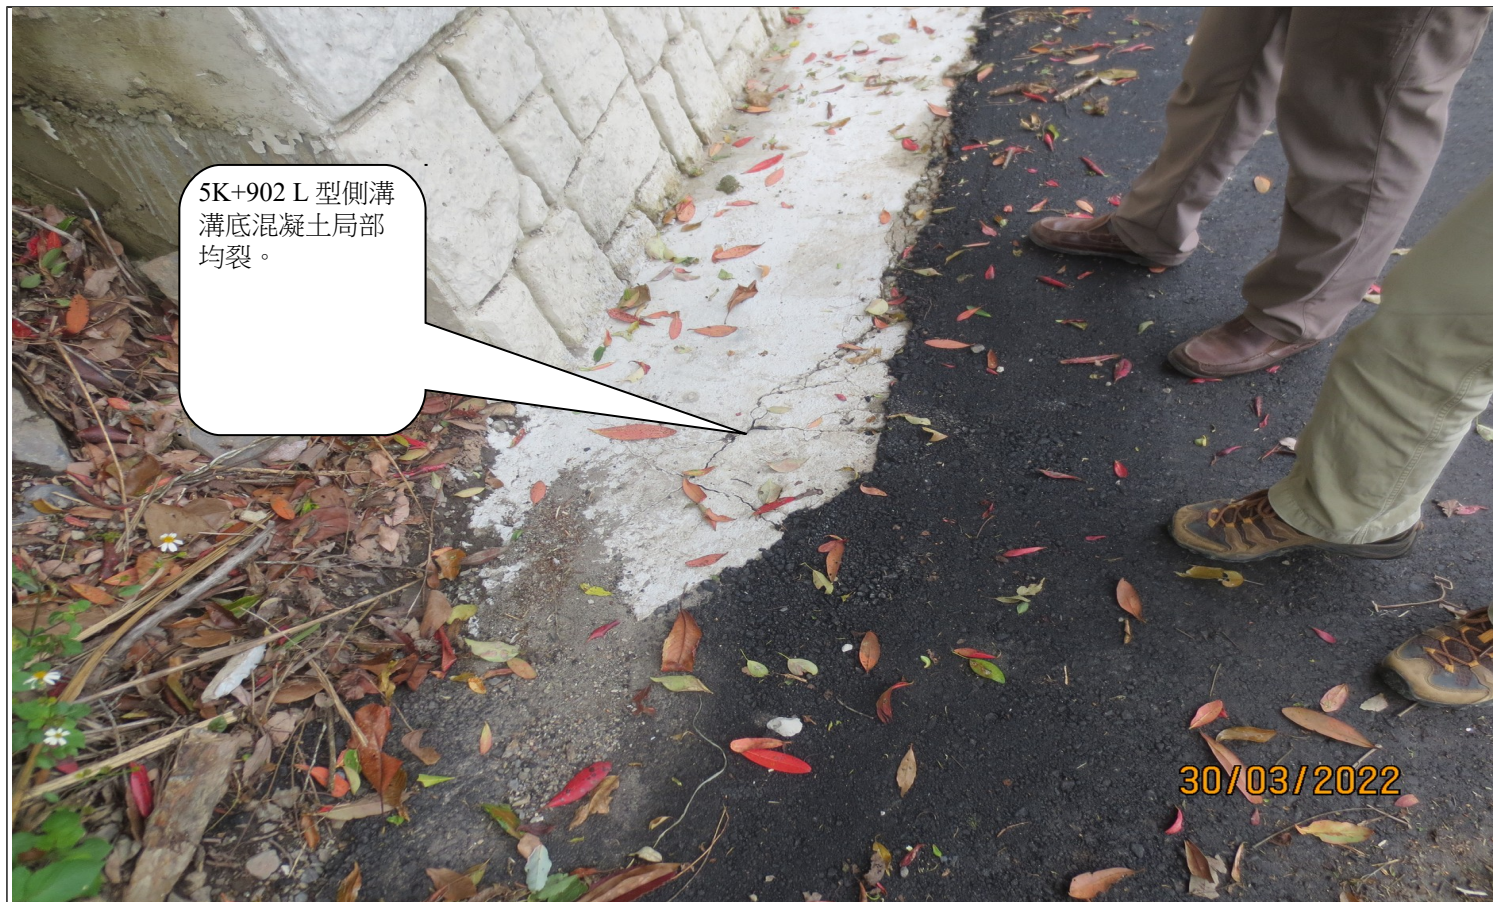
5K+902 L 型側溝  
溝底混凝土局部  
均裂。

5K+902 L 型側溝溝底混凝土局部均裂。

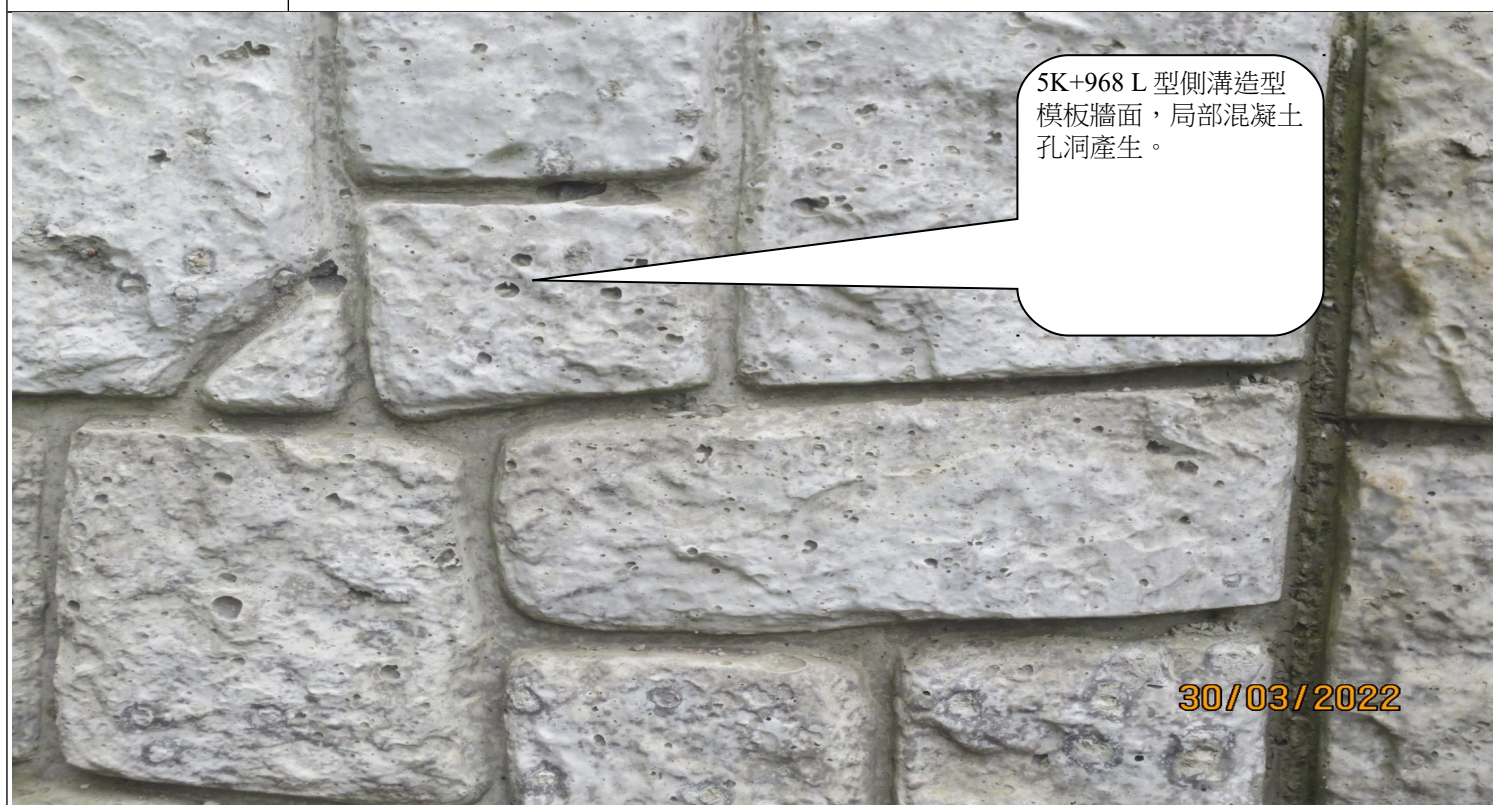
5K+968 L 型側溝造型  
模板牆面，局部混凝土  
孔洞產生。

| 說明 | 5K+968 L型側溝造型模板牆面，局部混凝土孔洞產生。 |

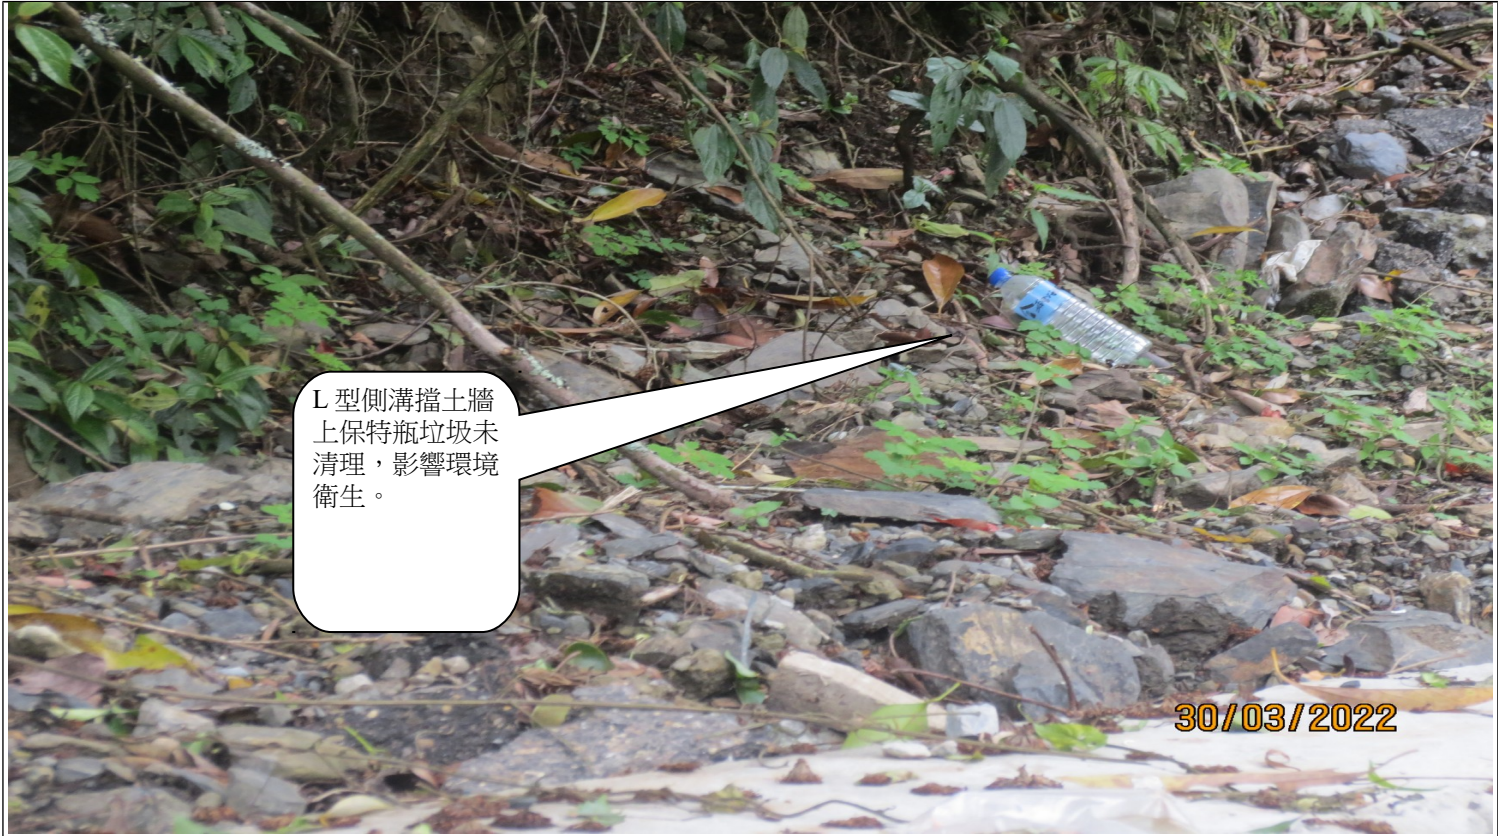
| 說明 | L型側溝擋土牆上保特瓶垃圾未清理，影響環境衛生。 |

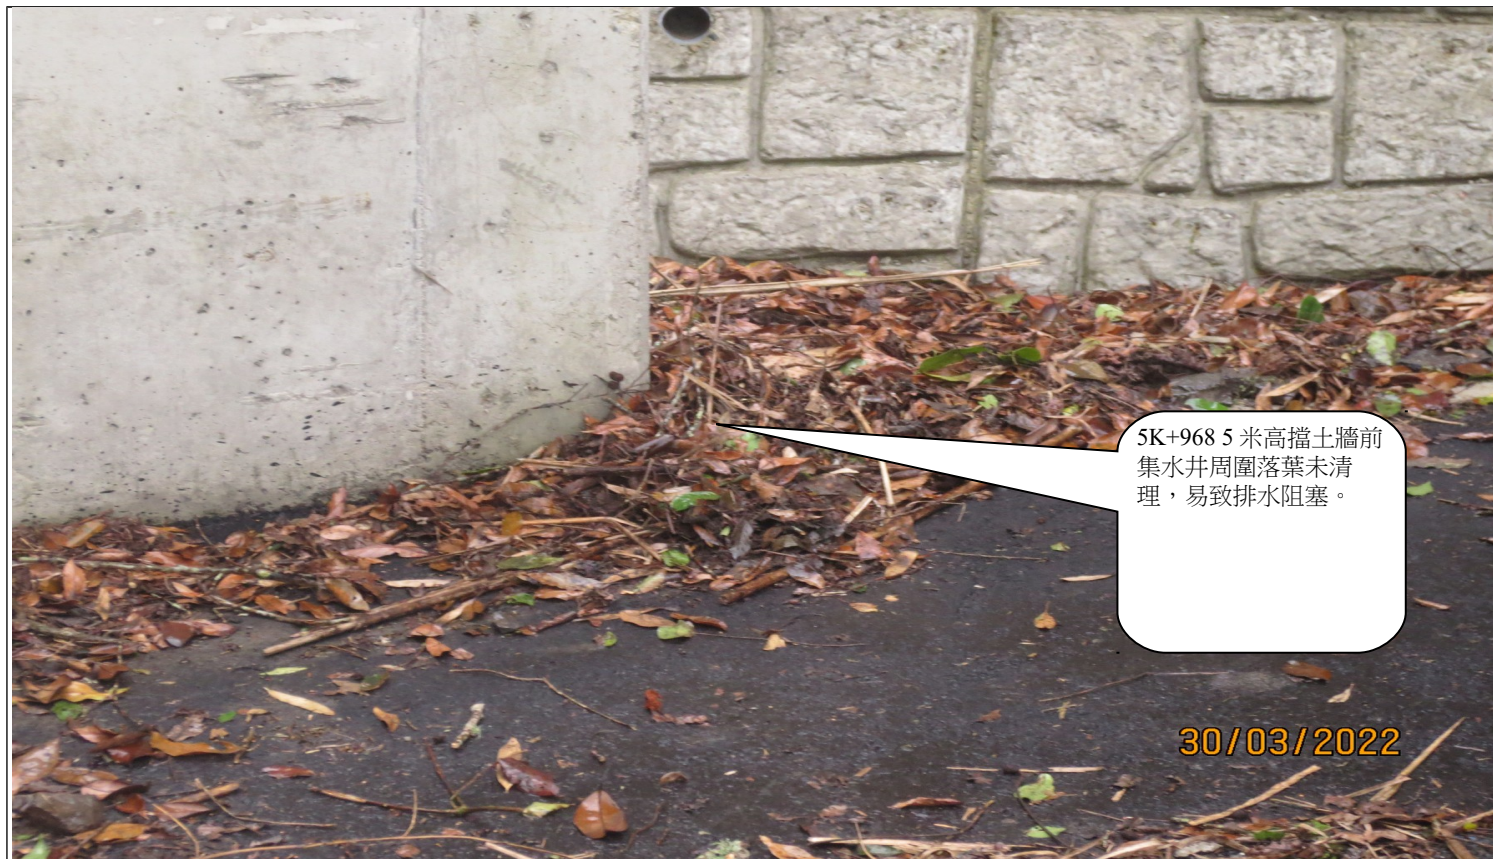
5K+968 5 米高擋土牆前  
集水井周圍落葉未清  
理，易致排水阻塞。

5K+968 5 米高擋土牆前集水井周圍落葉未清理，易致排水阻塞。

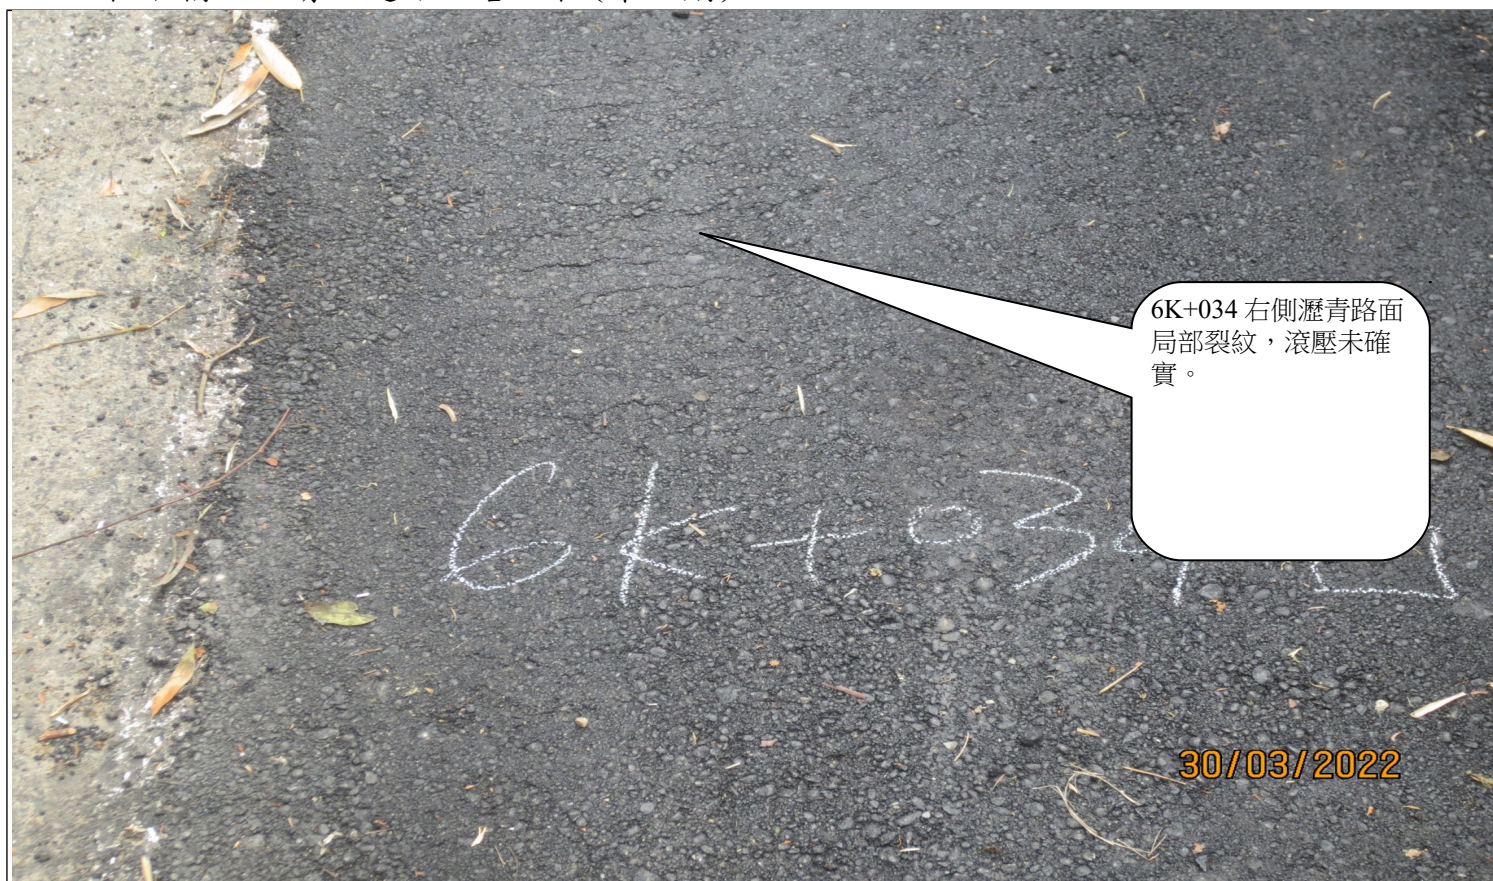
6K+034 右側瀝青路面  
局部裂紋，滾壓未確  
實。

6K+034 右側瀝青路面局部裂紋，滾壓未確實。

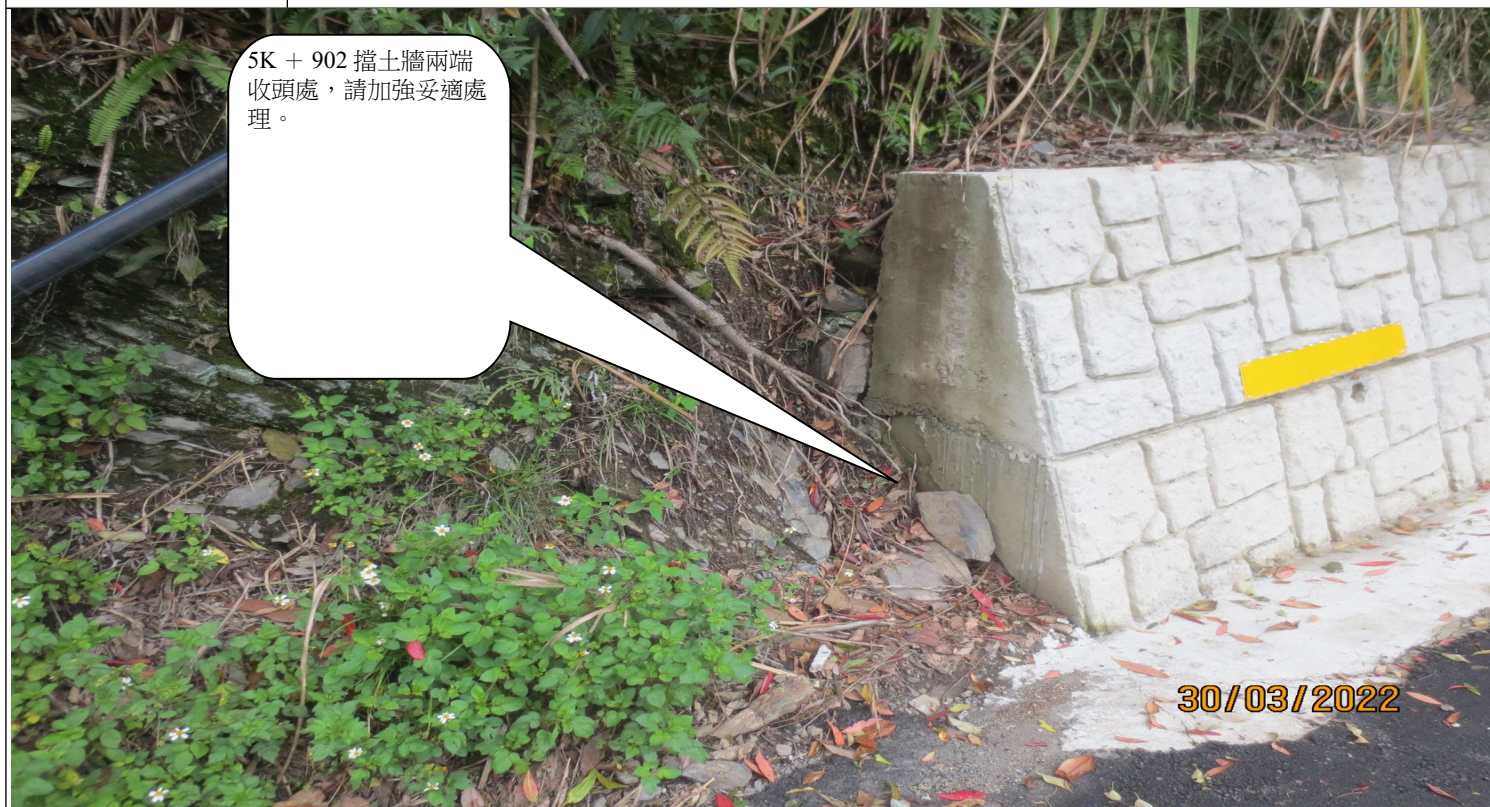
5K + 902 擋土牆兩端收頭處，請加強妥適處理。

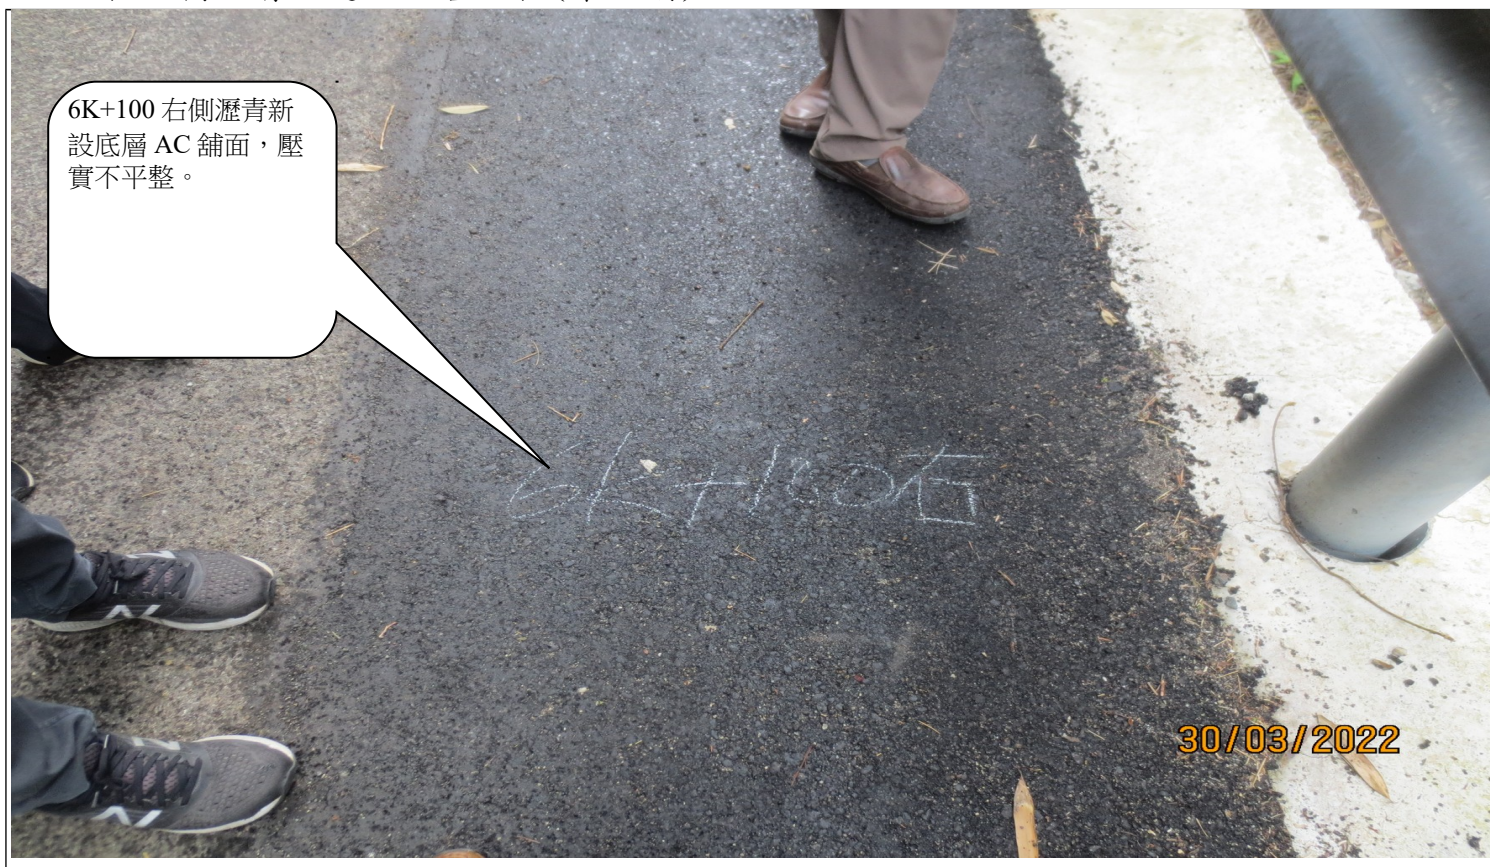
6K+100 右側瀝青新設底層 AC 鋪面，壓實不平整。

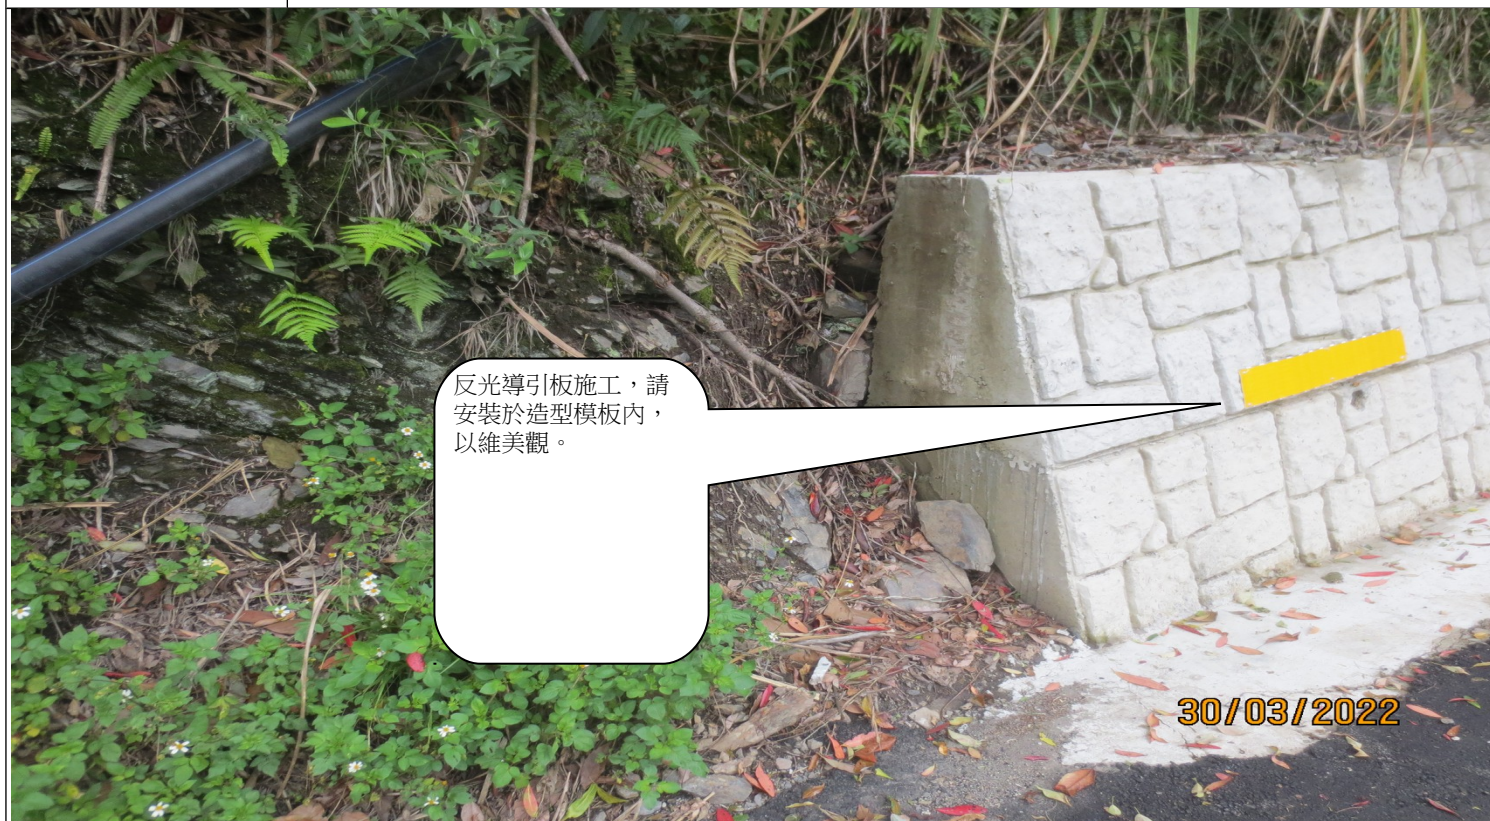
反光導引板施工，請安裝於造型模板內，以維美觀。
