## 新竹縣政府工程查核代表照片表

工程名稱：清石道路改善工程(第二期)

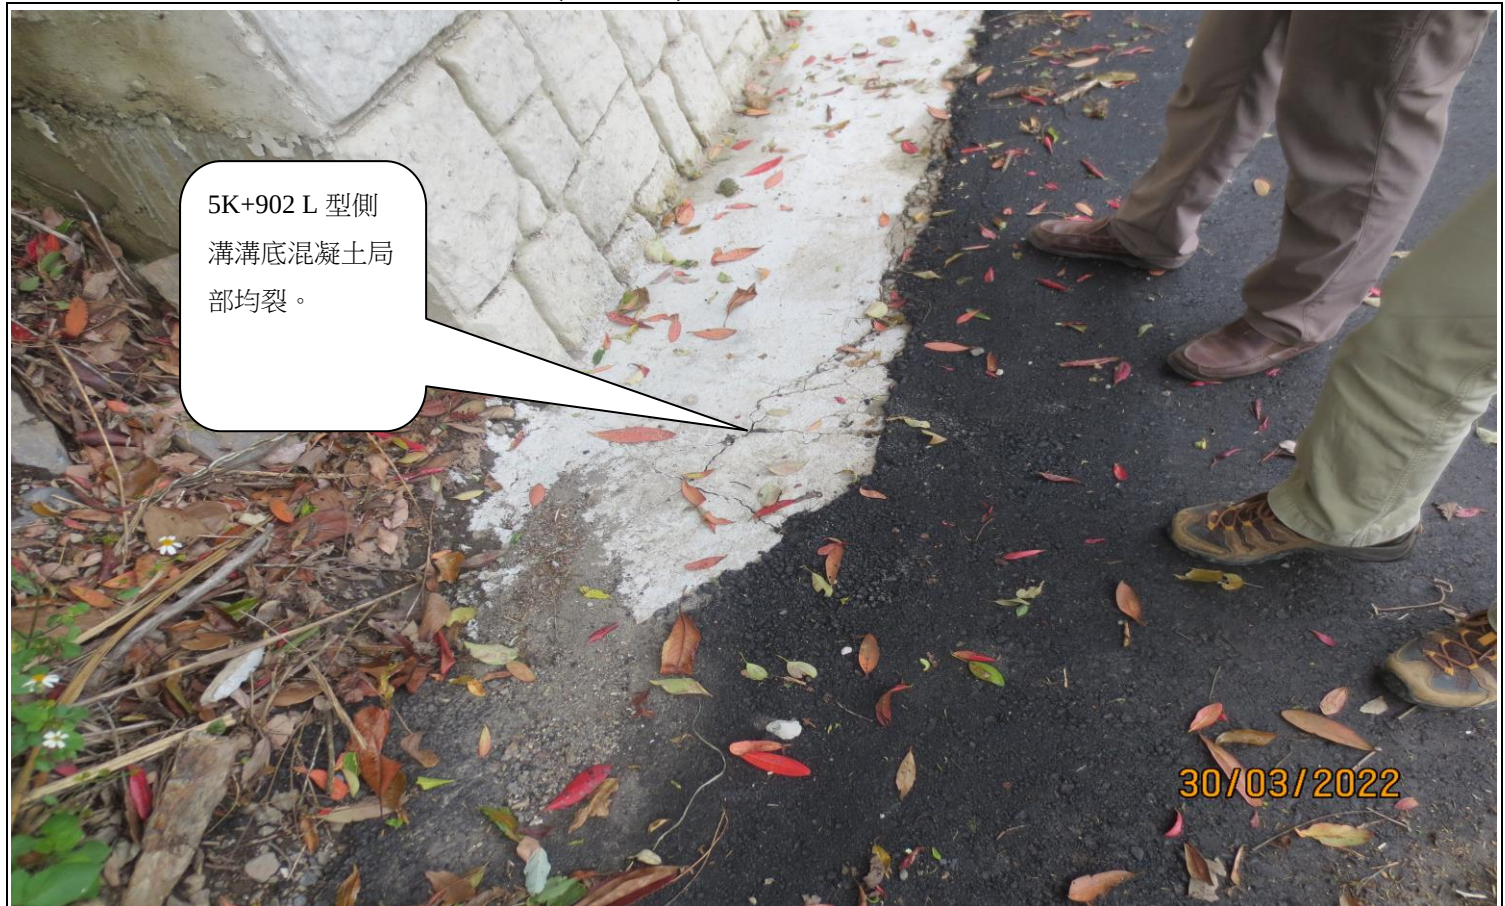
5K+902 L 型側溝溝底混凝土局部均裂。

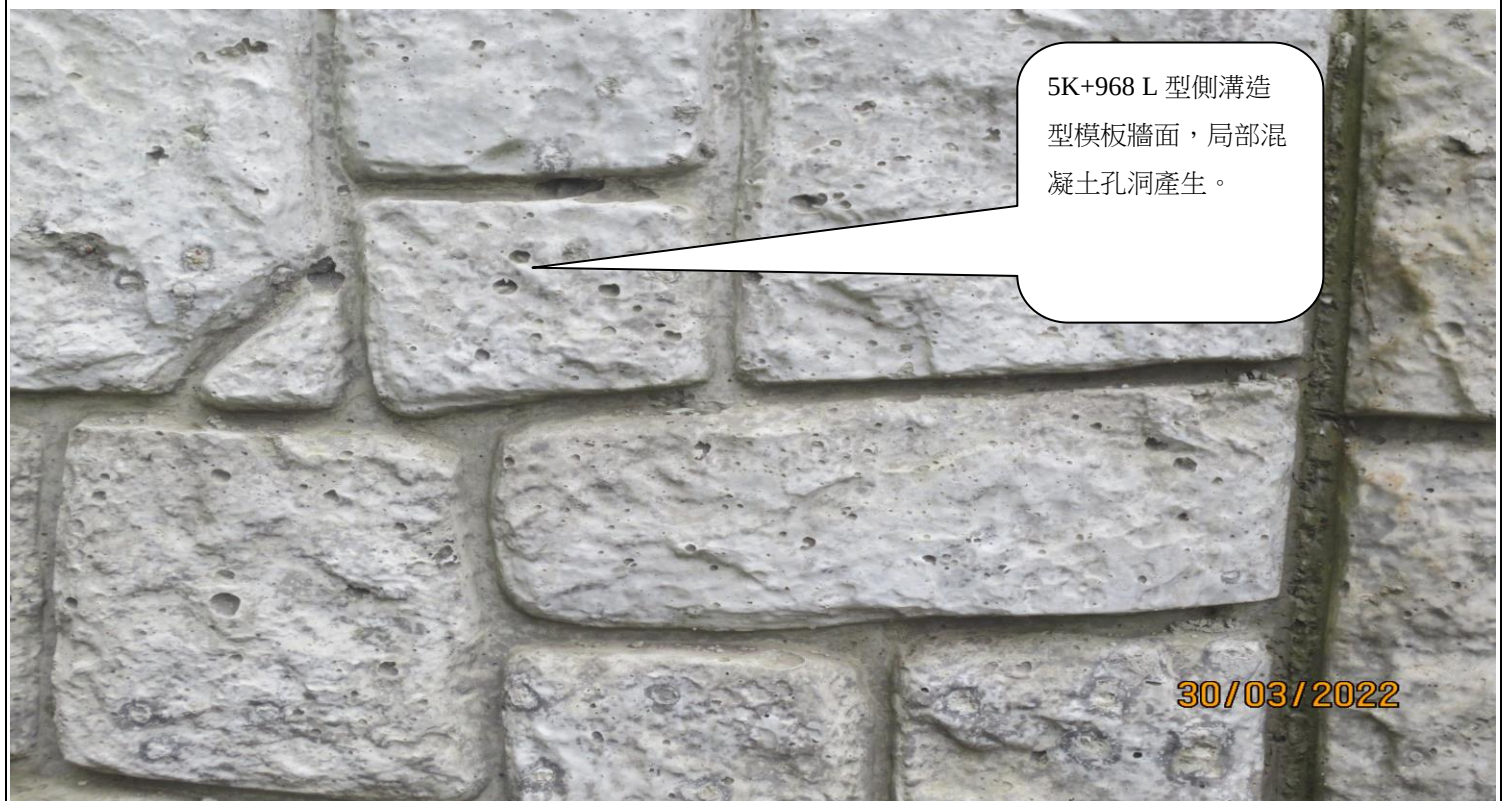
5K+968 L 型側溝造型模板牆面，局部混凝土孔洞產生。

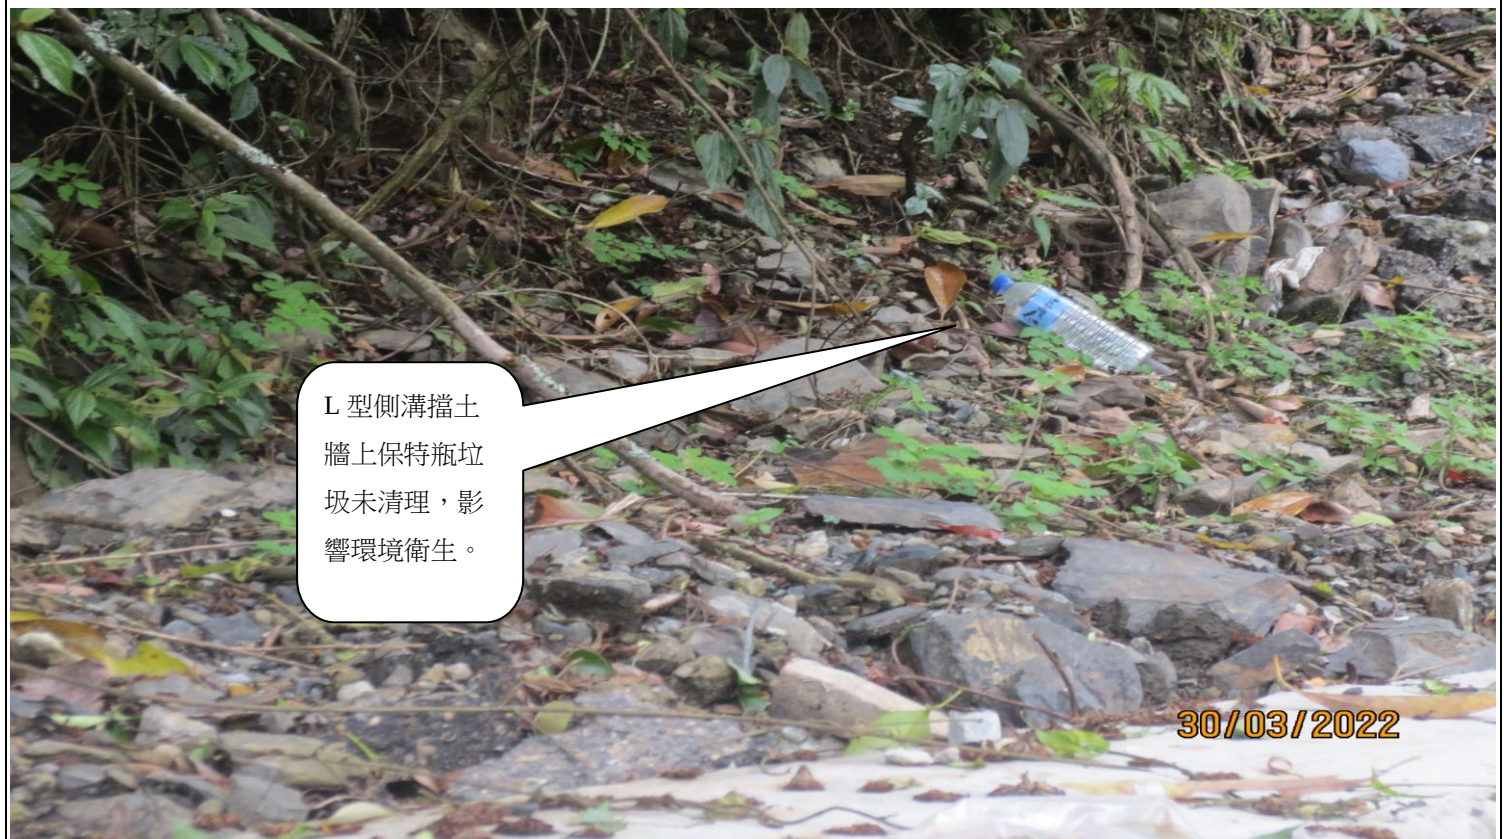
L 型側溝擋土牆上保特瓶垃圾未清理，影響環境衛生。

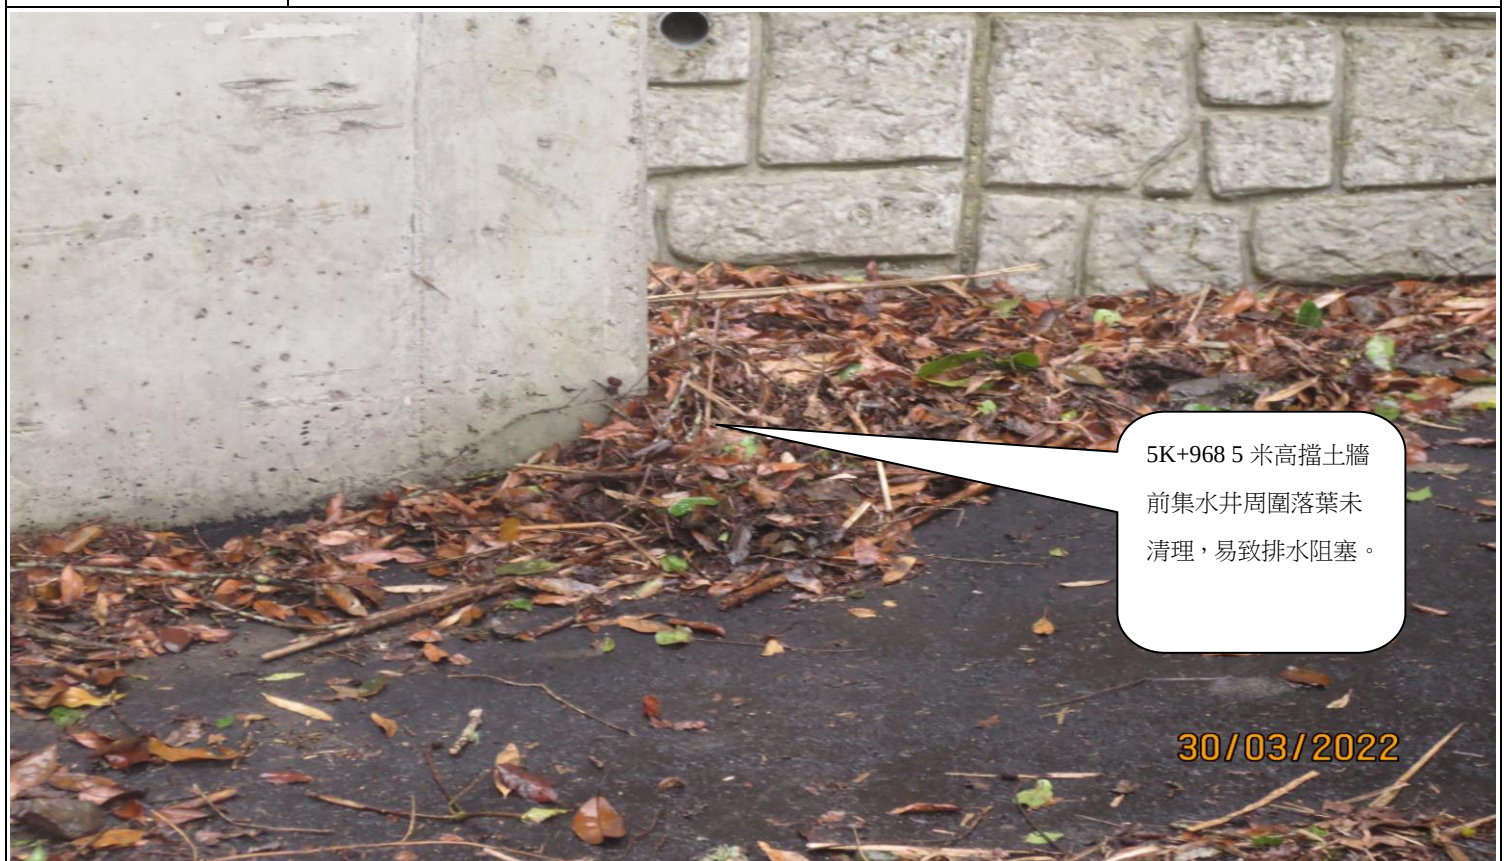
5K+968 5 米高擋土牆前集水井周圍落葉未清理，易致排水阻塞。

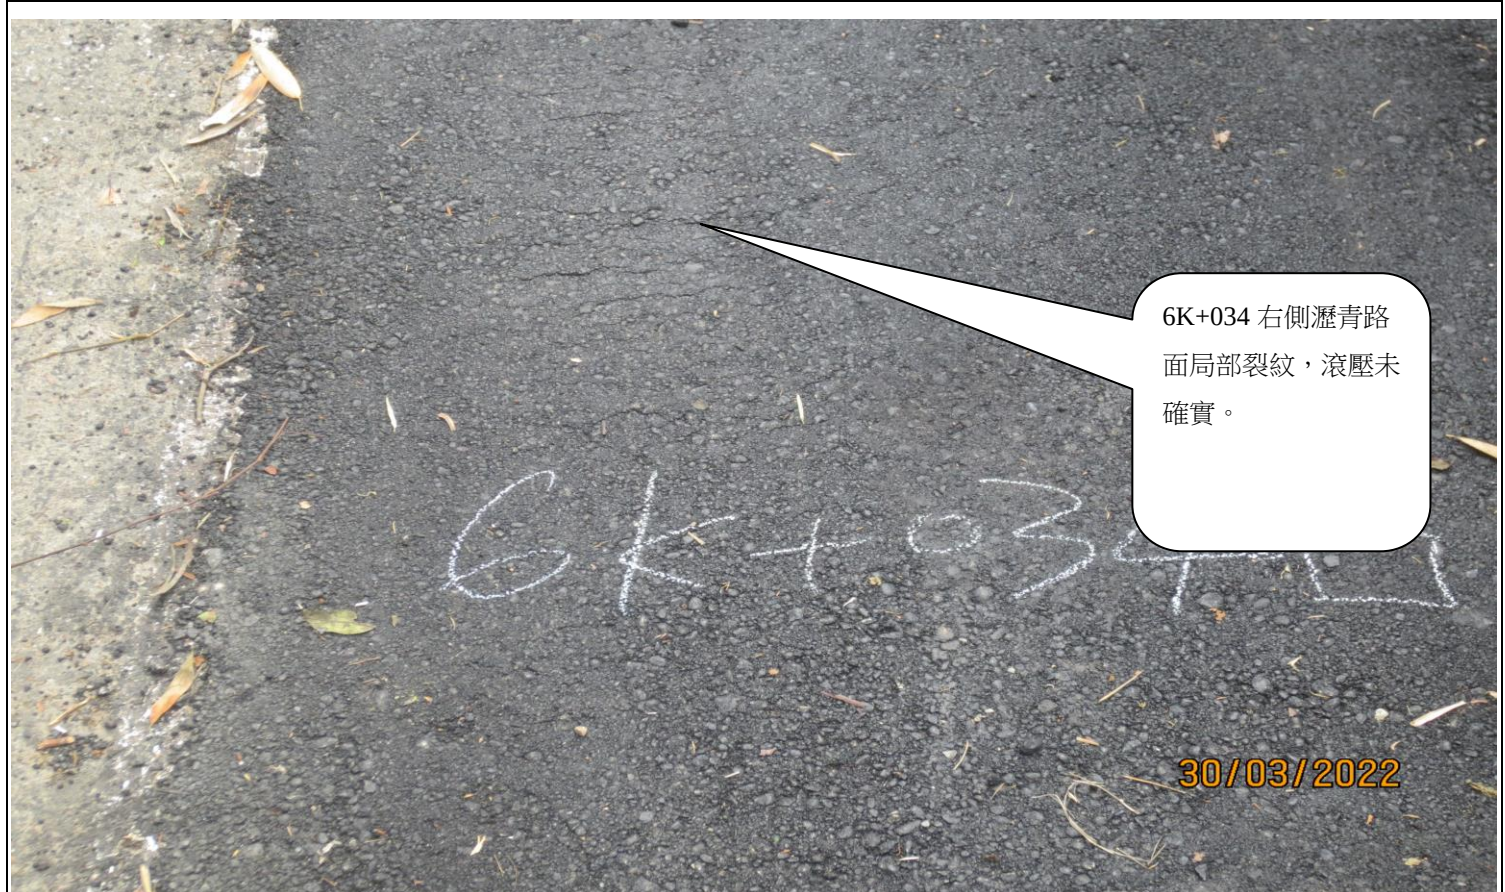
6K+034 右側瀝青路面局部裂紋，滾壓未確實。

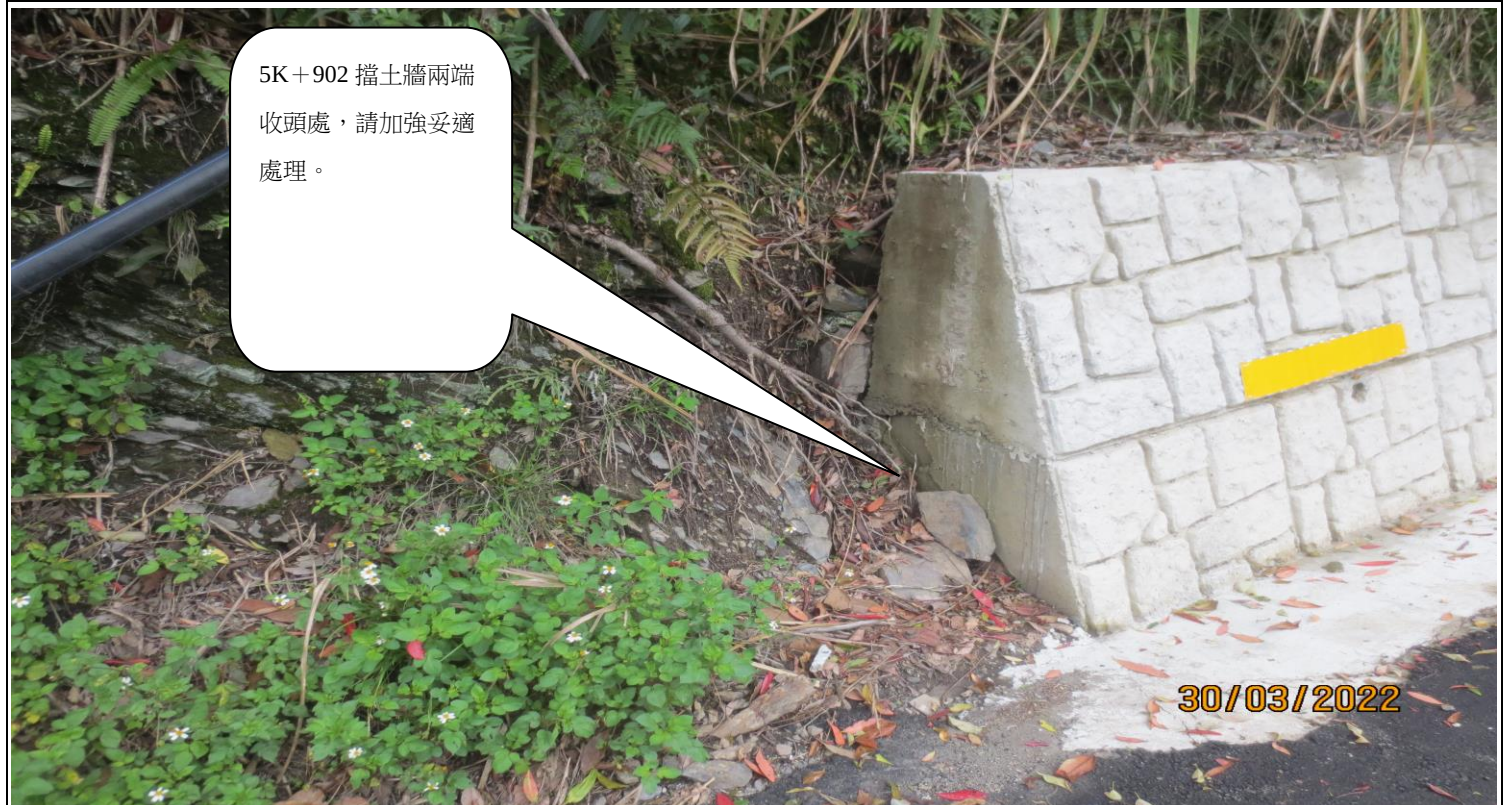
5K+902 擋土牆兩端收頭處，請加強妥適處理。

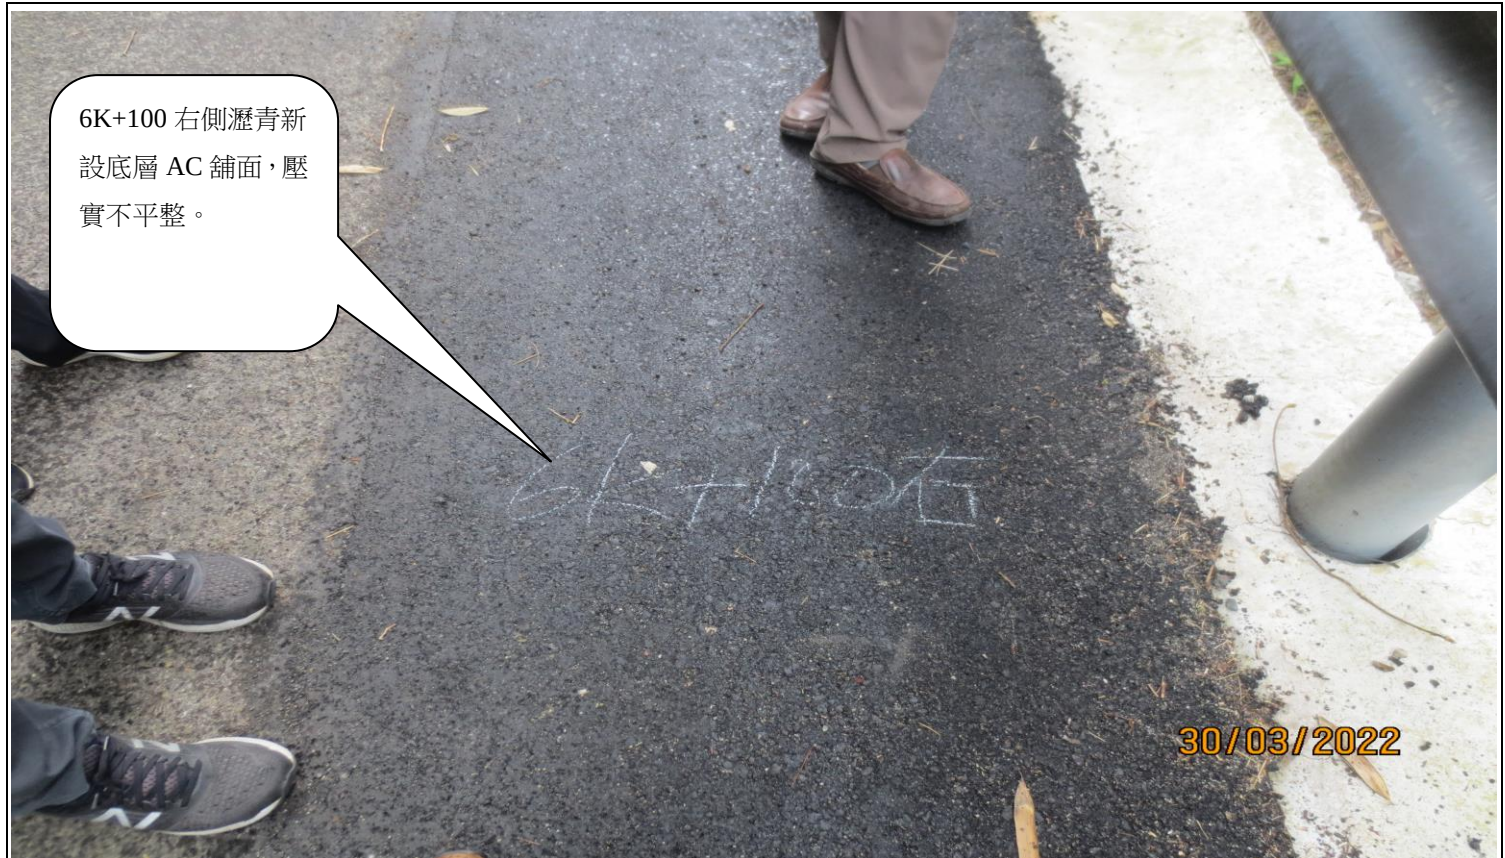
6K+100 右側瀝青新設底層 AC 鋪面，壓實不平整。

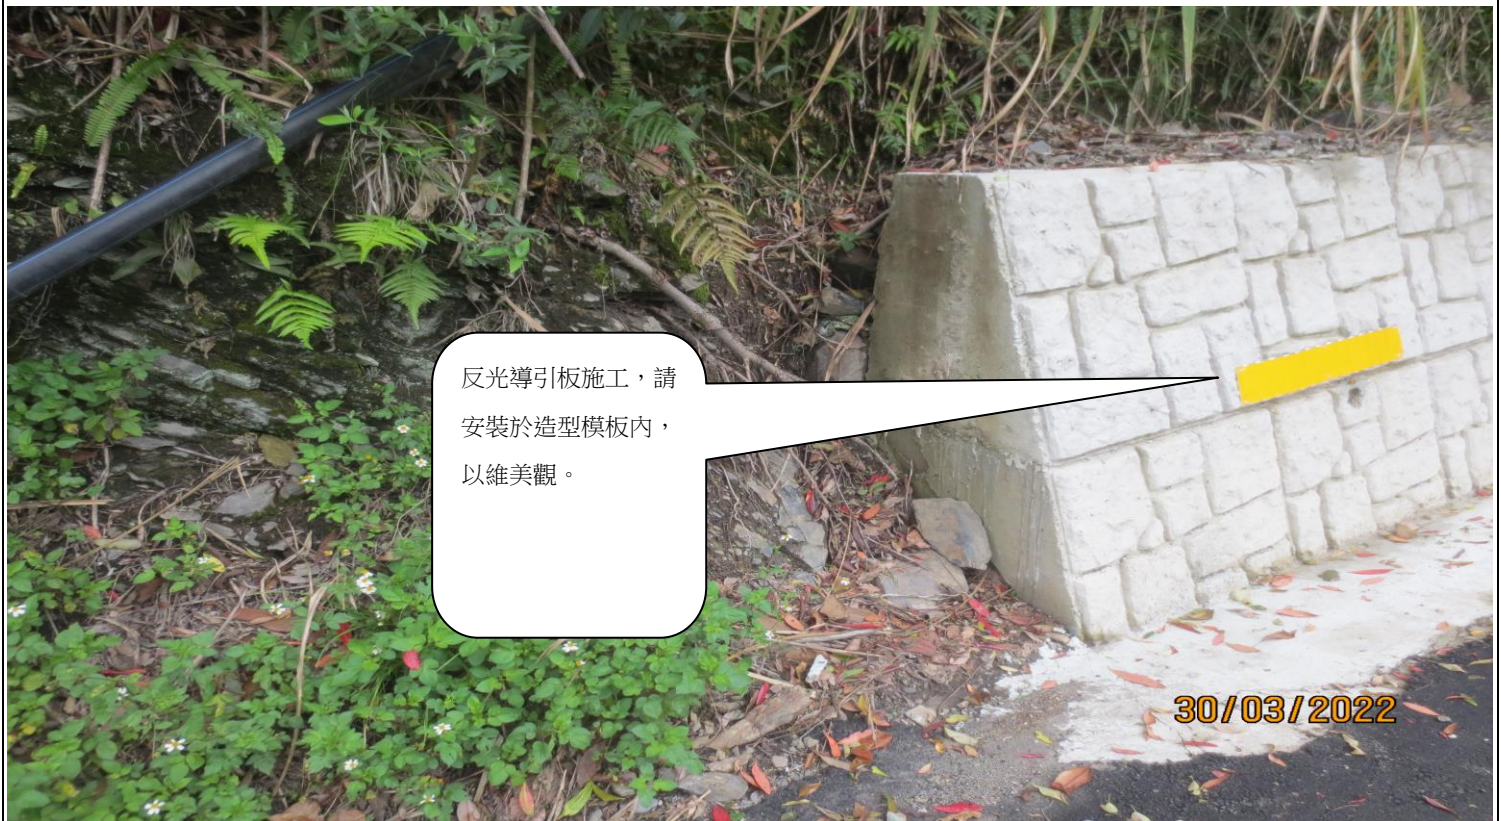
反光導引板施工，請安裝於造型模板內，以維美觀。
