# 新竹縣政府工程查核代表照片表

拍攝日期：111.04.07

工程名稱：北埔鄉南埔村番婆坑道路二處災害復建等 5 件工程

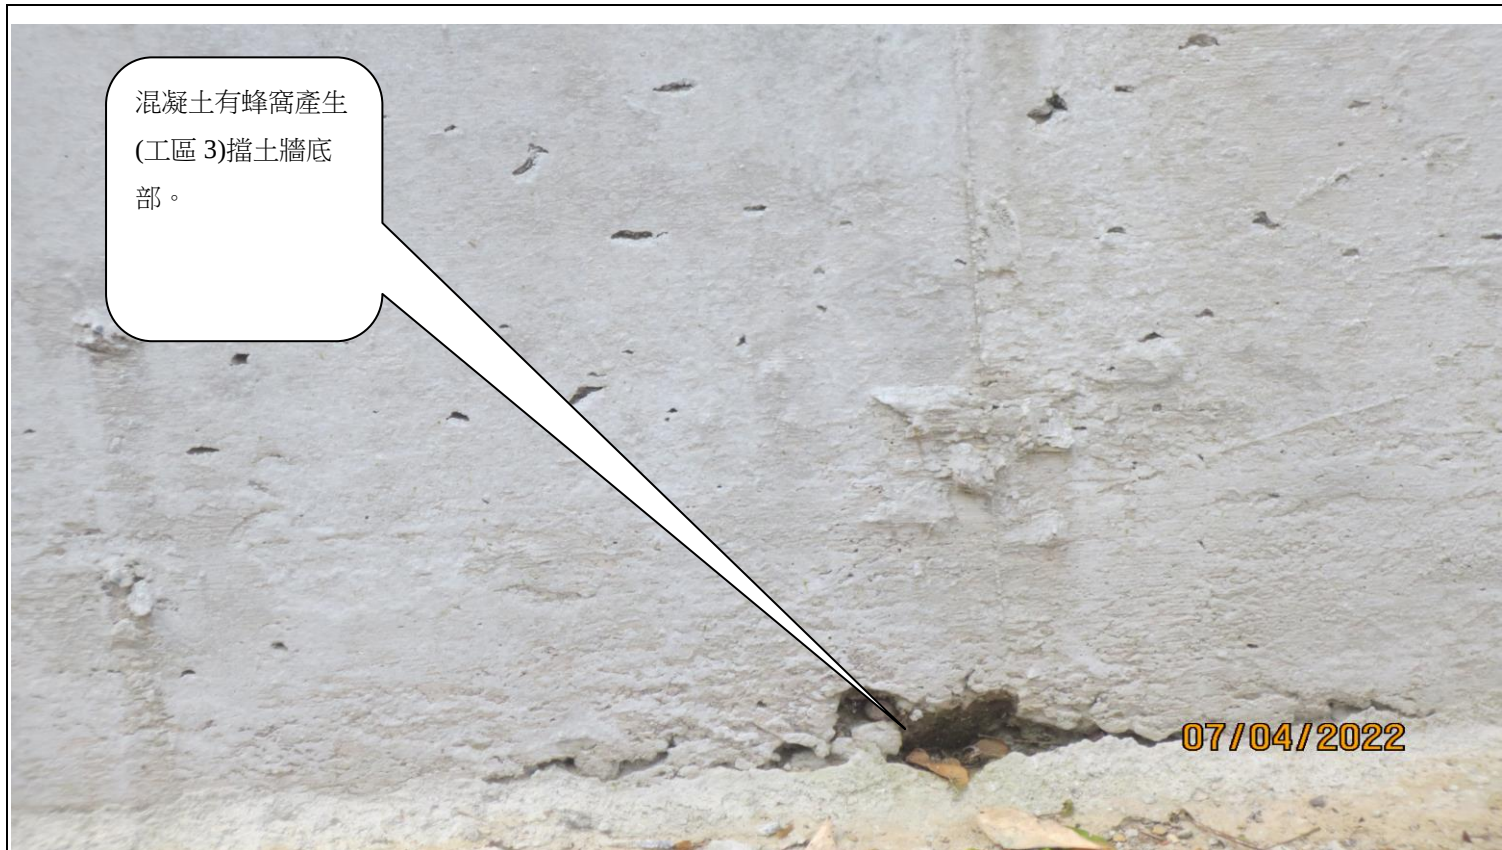
混凝土有蜂窩產生(工區 3)擋土牆底部。

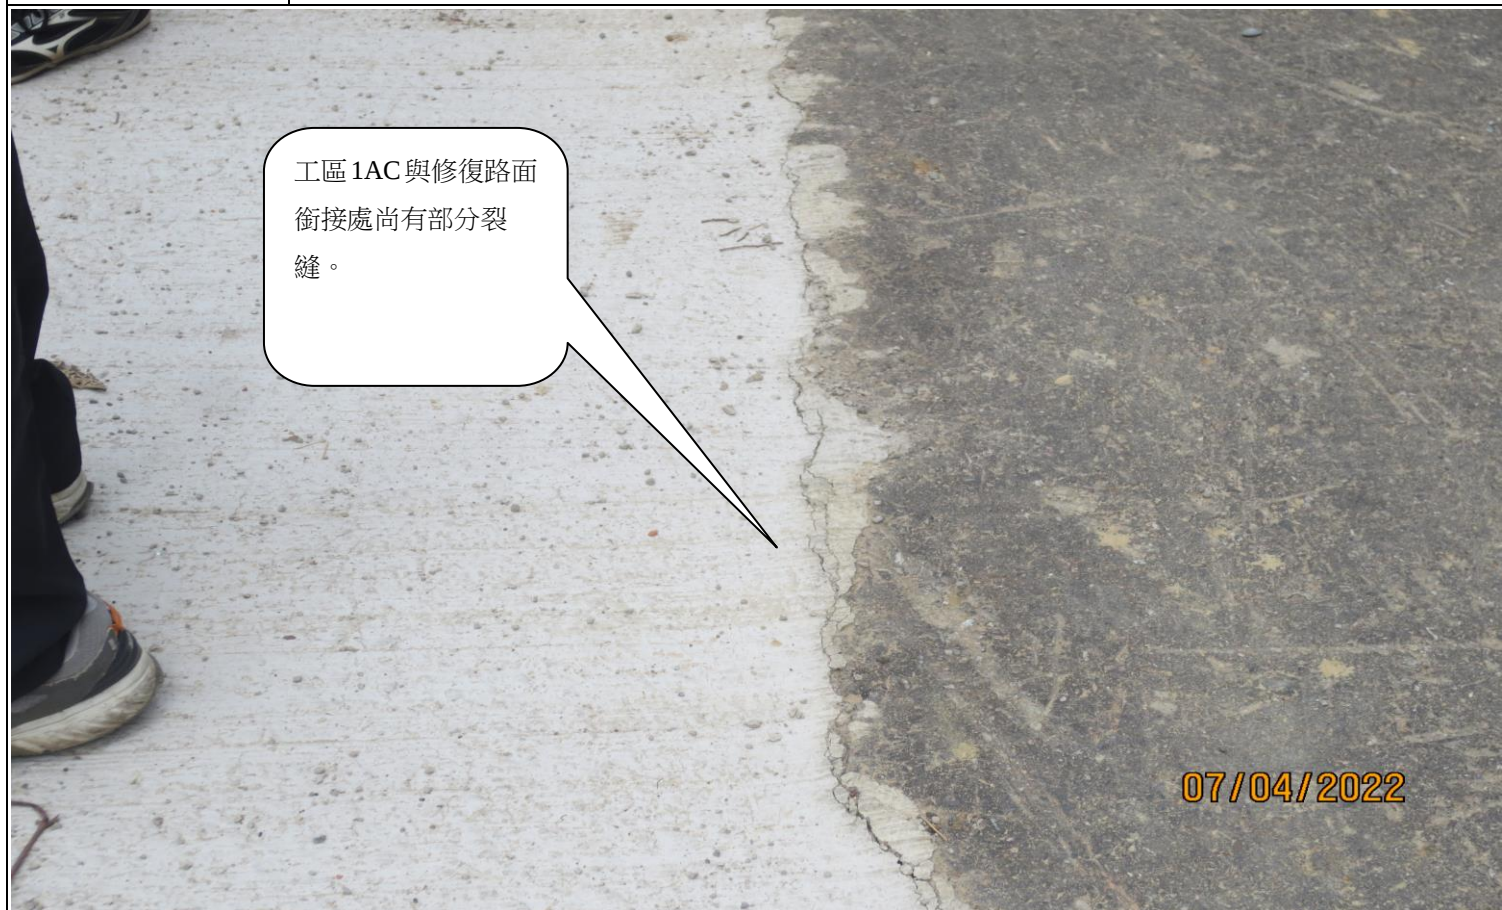
工區 1AC 與修復路面銜接處尚有部分裂縫。

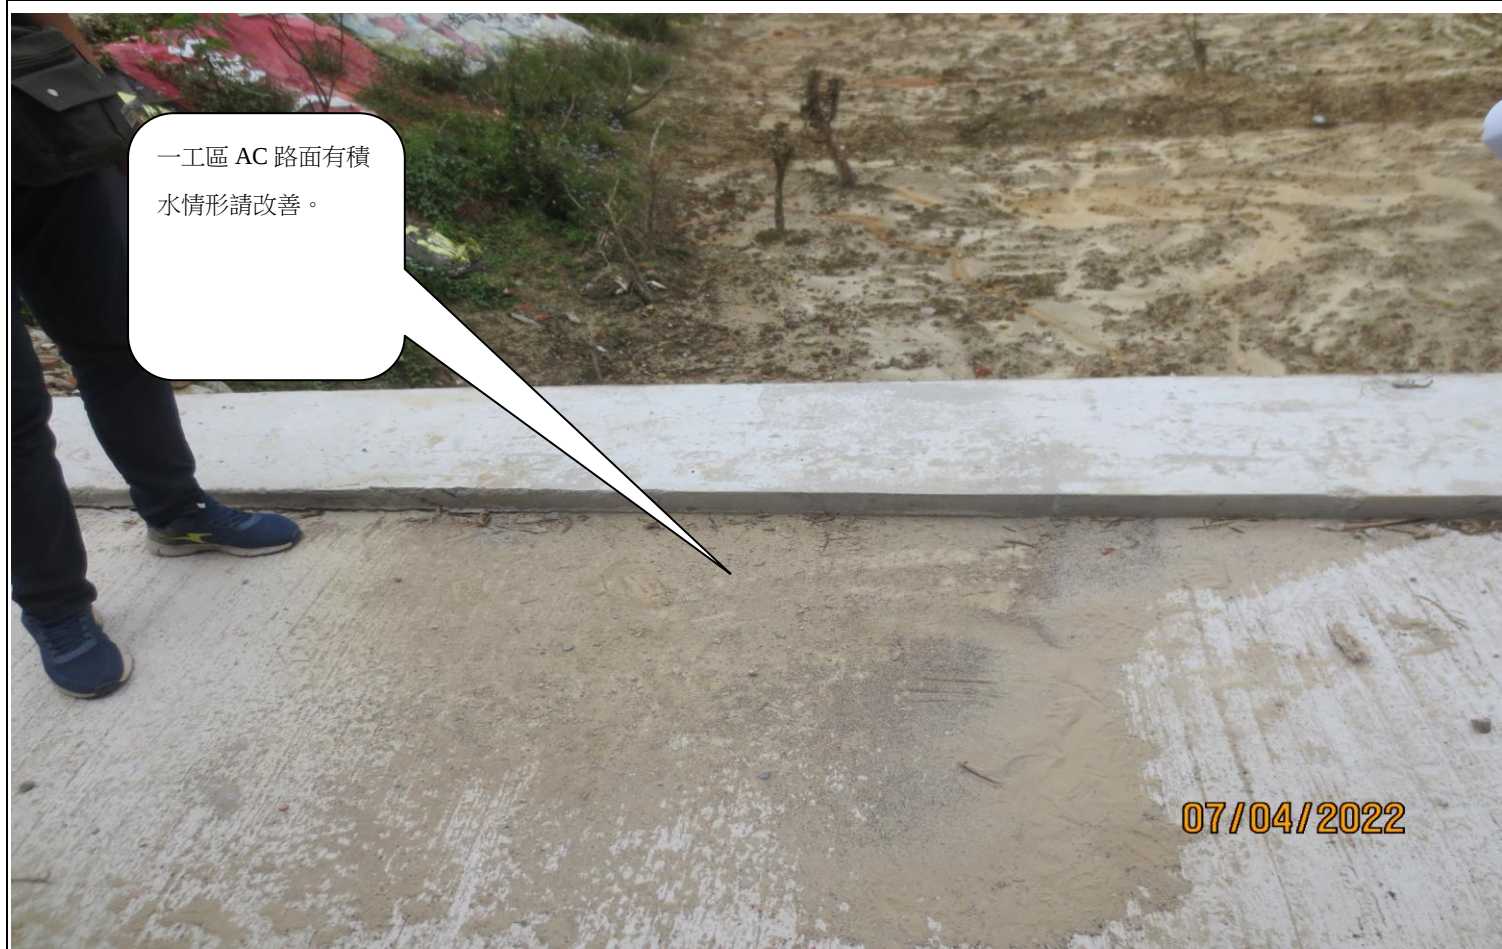
一工區 AC 路面有積水情形請改善。

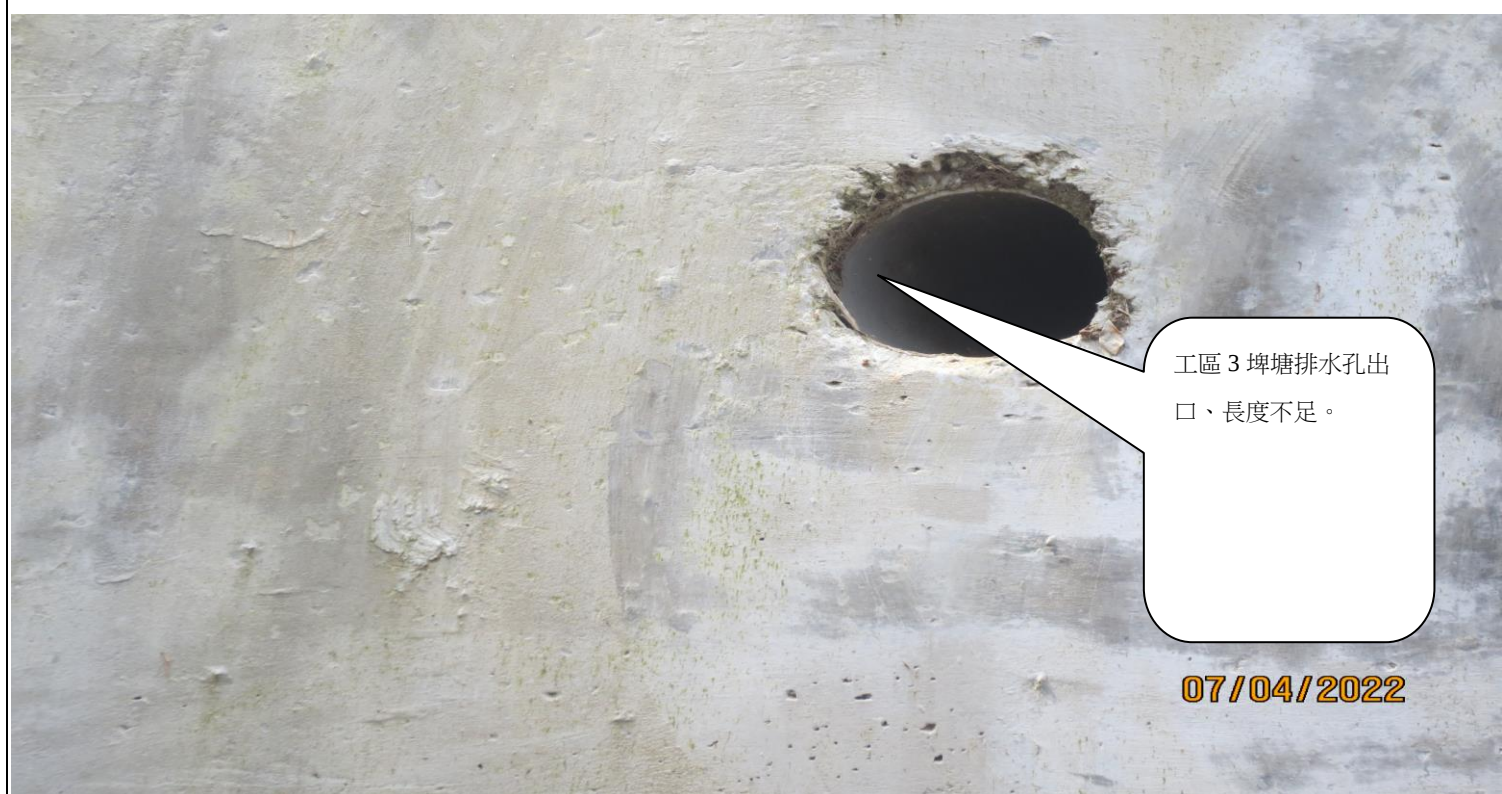
工區 3 埤塘排水孔出口、長度不足。

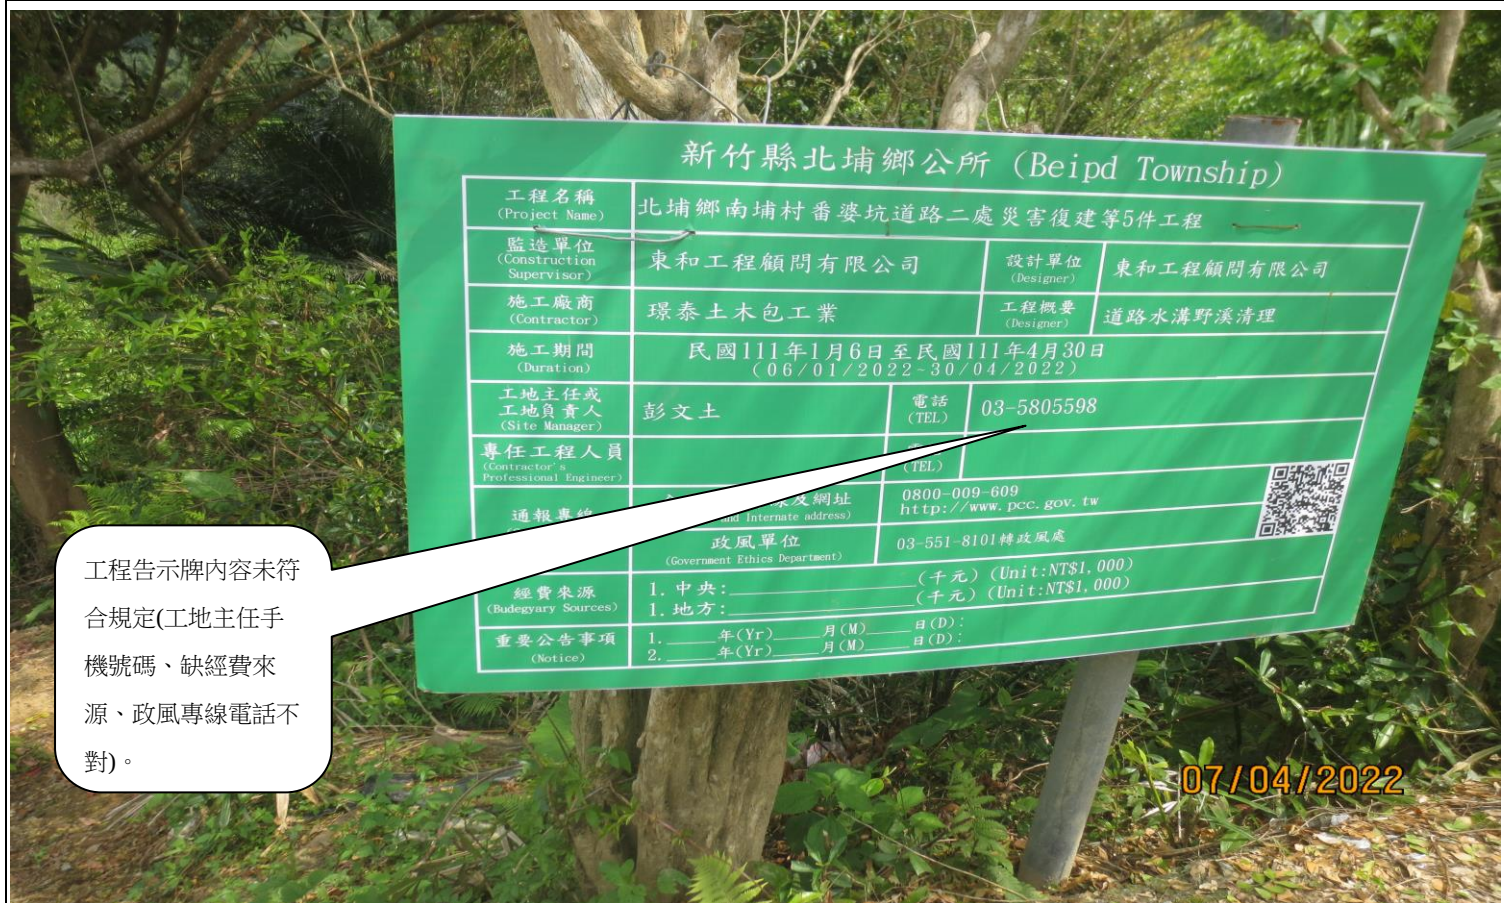
工程告示牌內容未符合規定(工地主任手機號碼、缺經費來源、政風專線電話不對)。

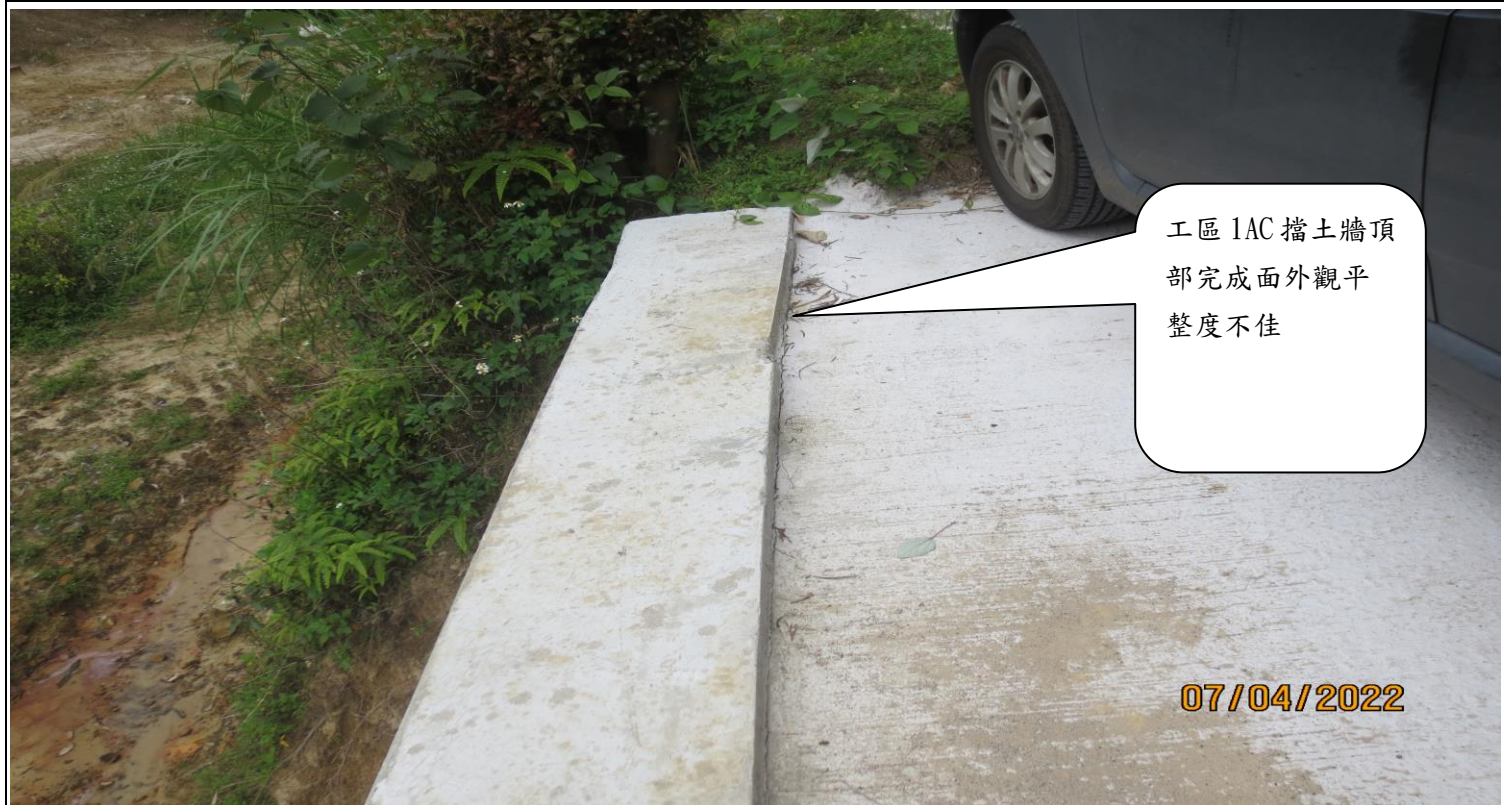
工區 IAC 擋土牆頂部完成面外觀平整度不佳
