## 新竹縣政府工程查核代表照片表

拍攝日期：111.04.13

工程名稱：109 年度竹北市光明一路人行步道改善工程

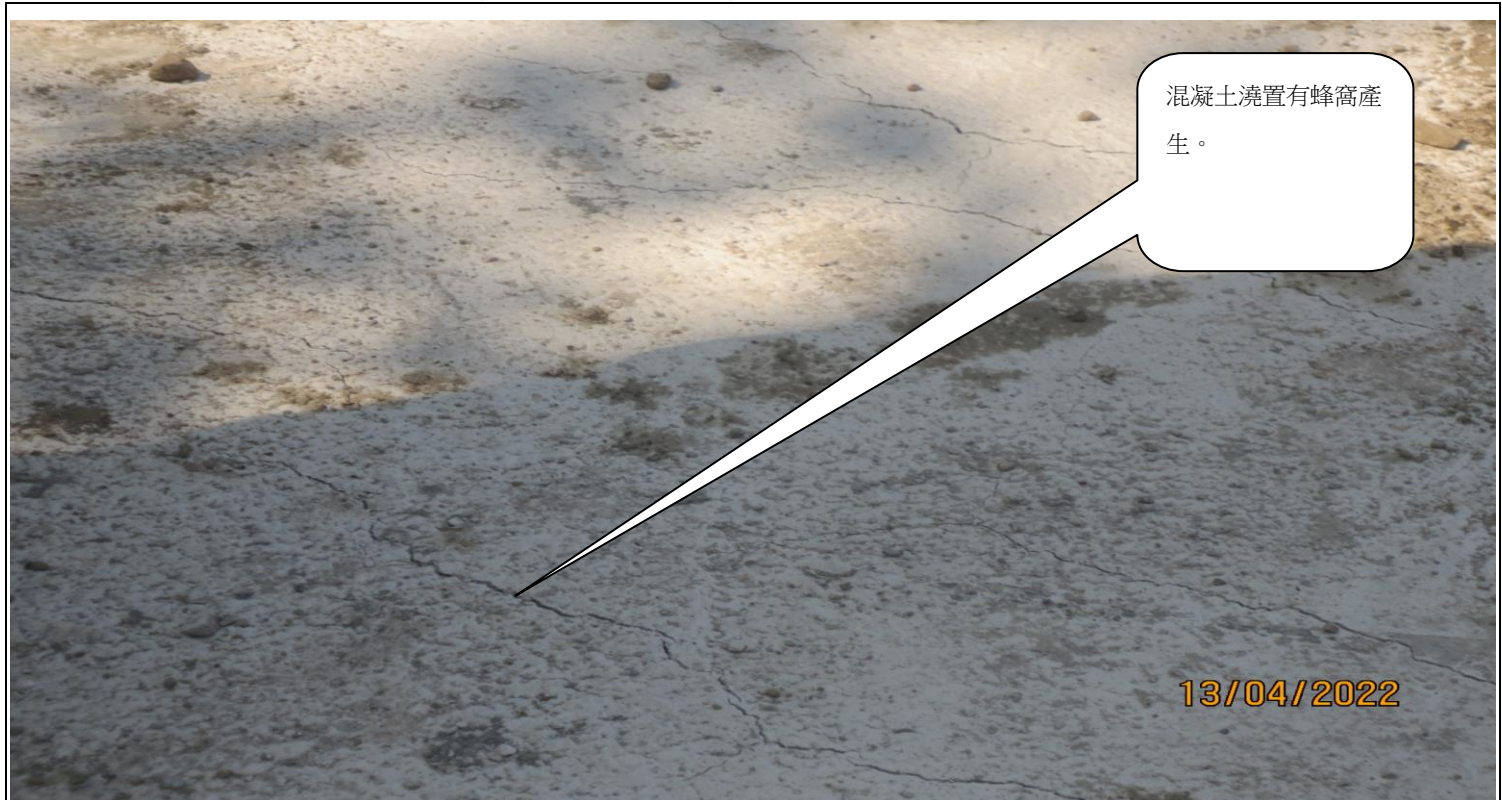
混凝土澆置有蜂窩產生。

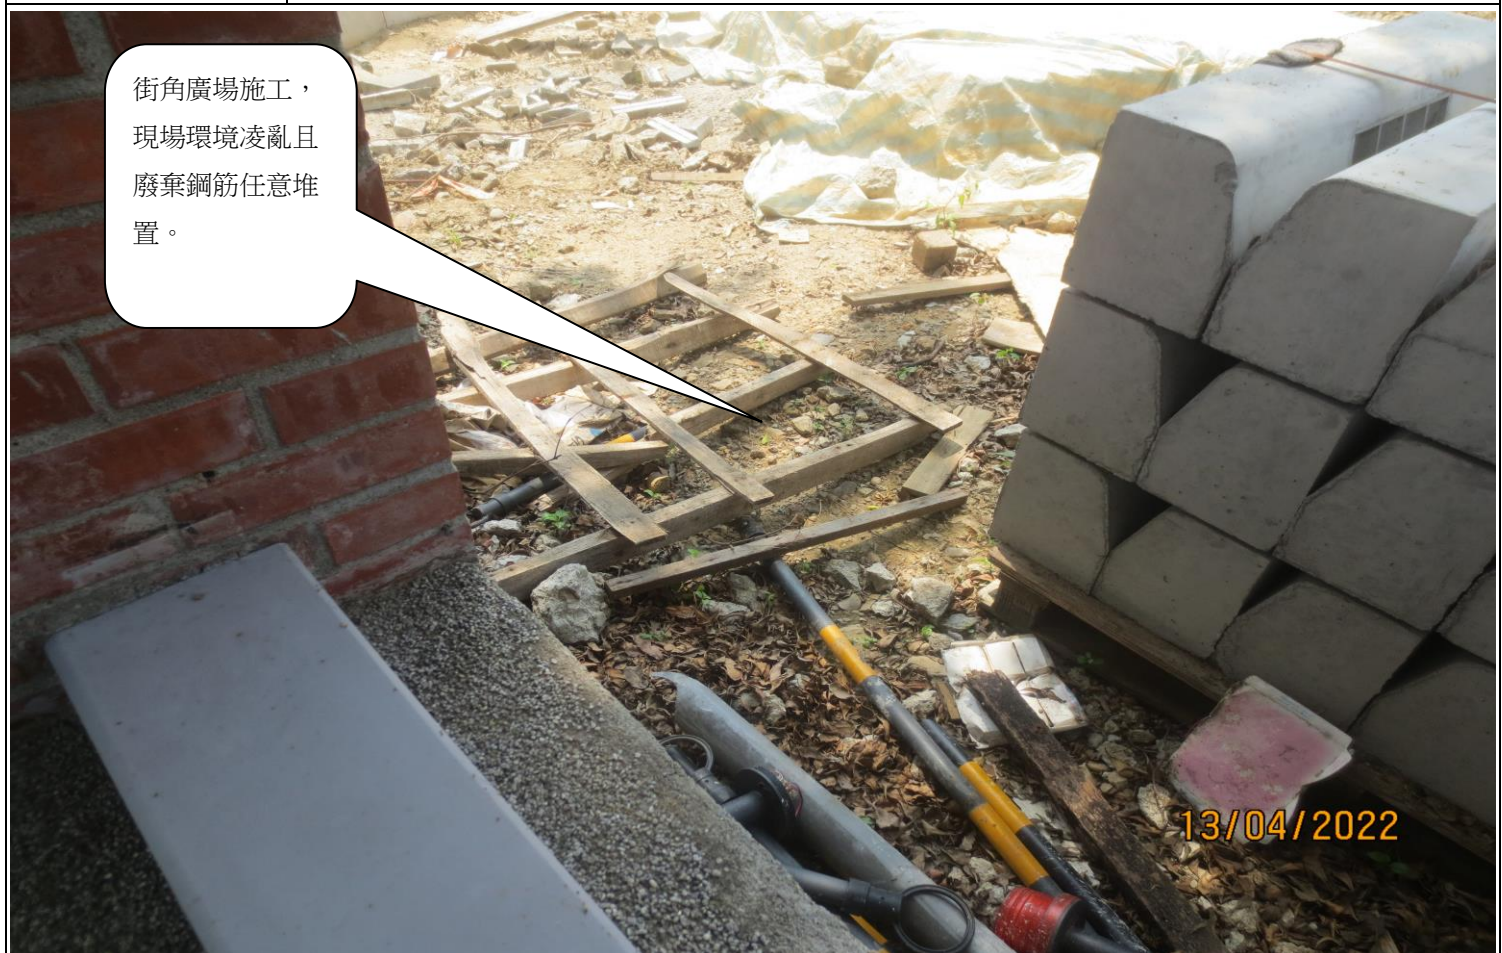
街角廣場施工，現場環境凌亂且廢棄鋼筋任意堆置。

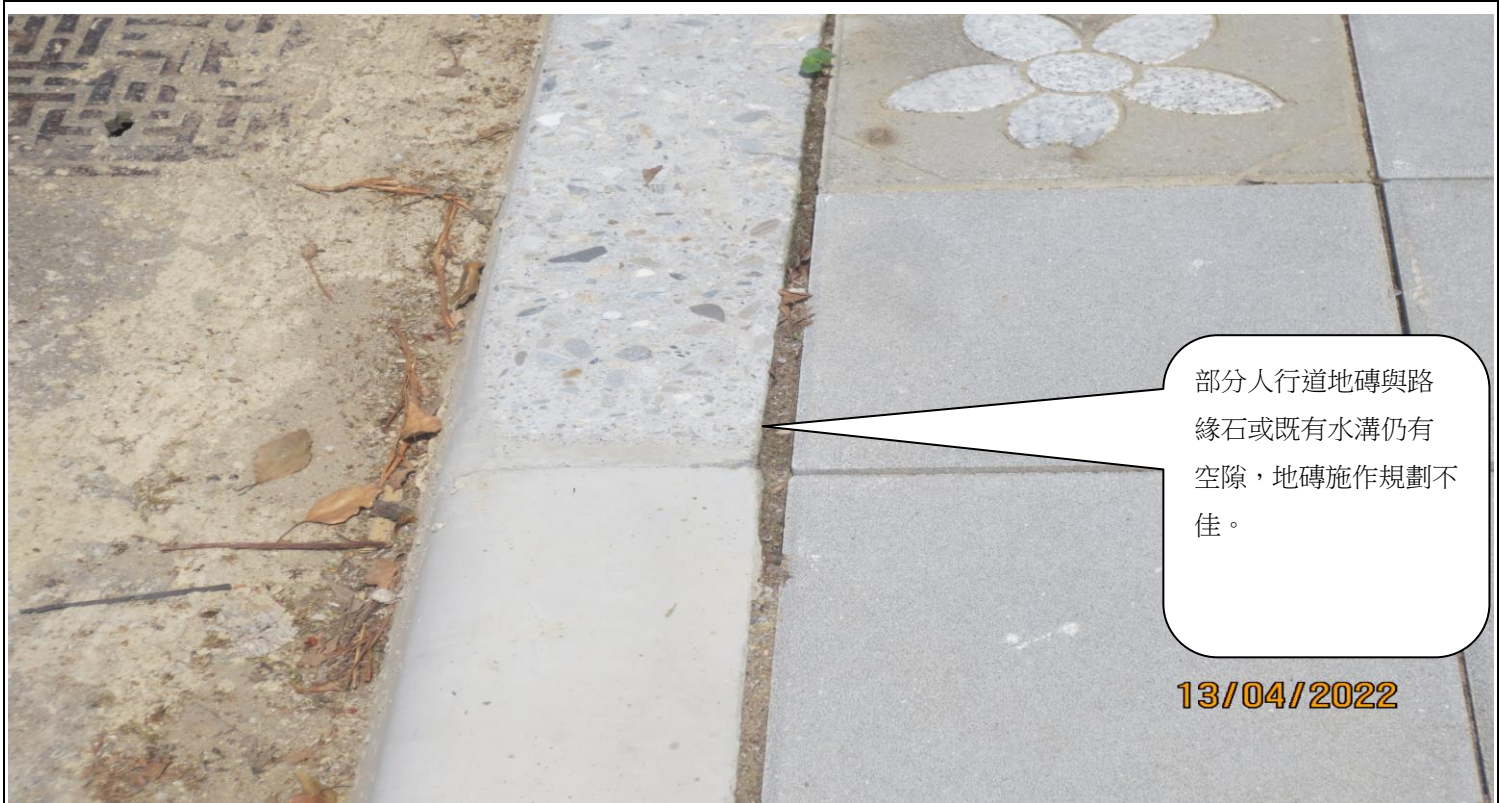
部分人行道地磚與路緣石或既有水溝仍有空隙，地磚施作規劃不佳。

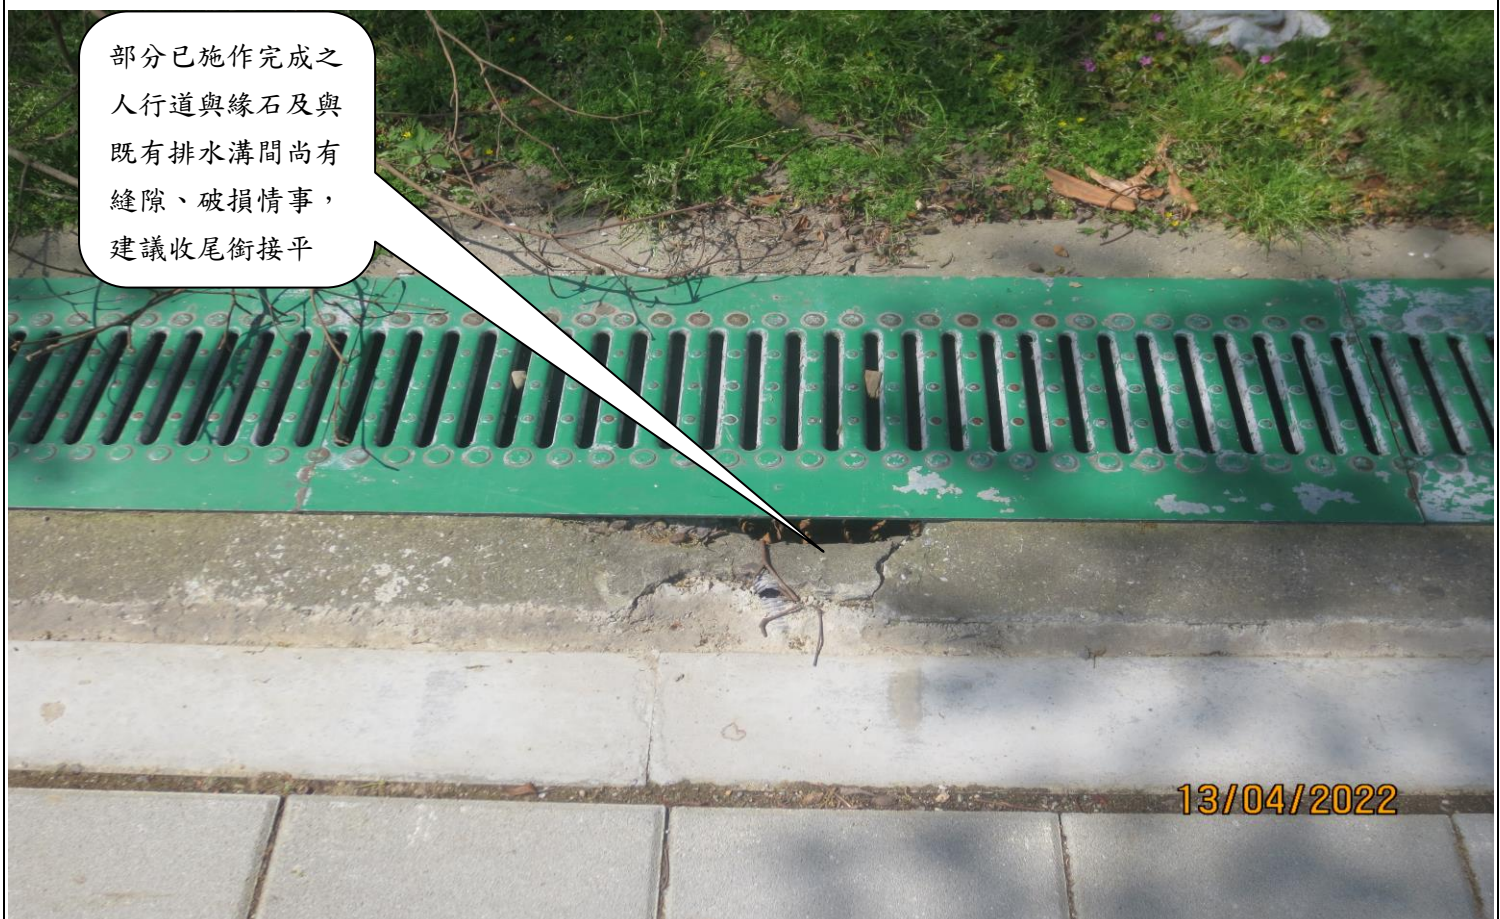
部分已施作完成之人行道與緣石及與既有排水溝間尚有縫隙、破損情事，建議收尾銜接平順，以維美觀及安全。

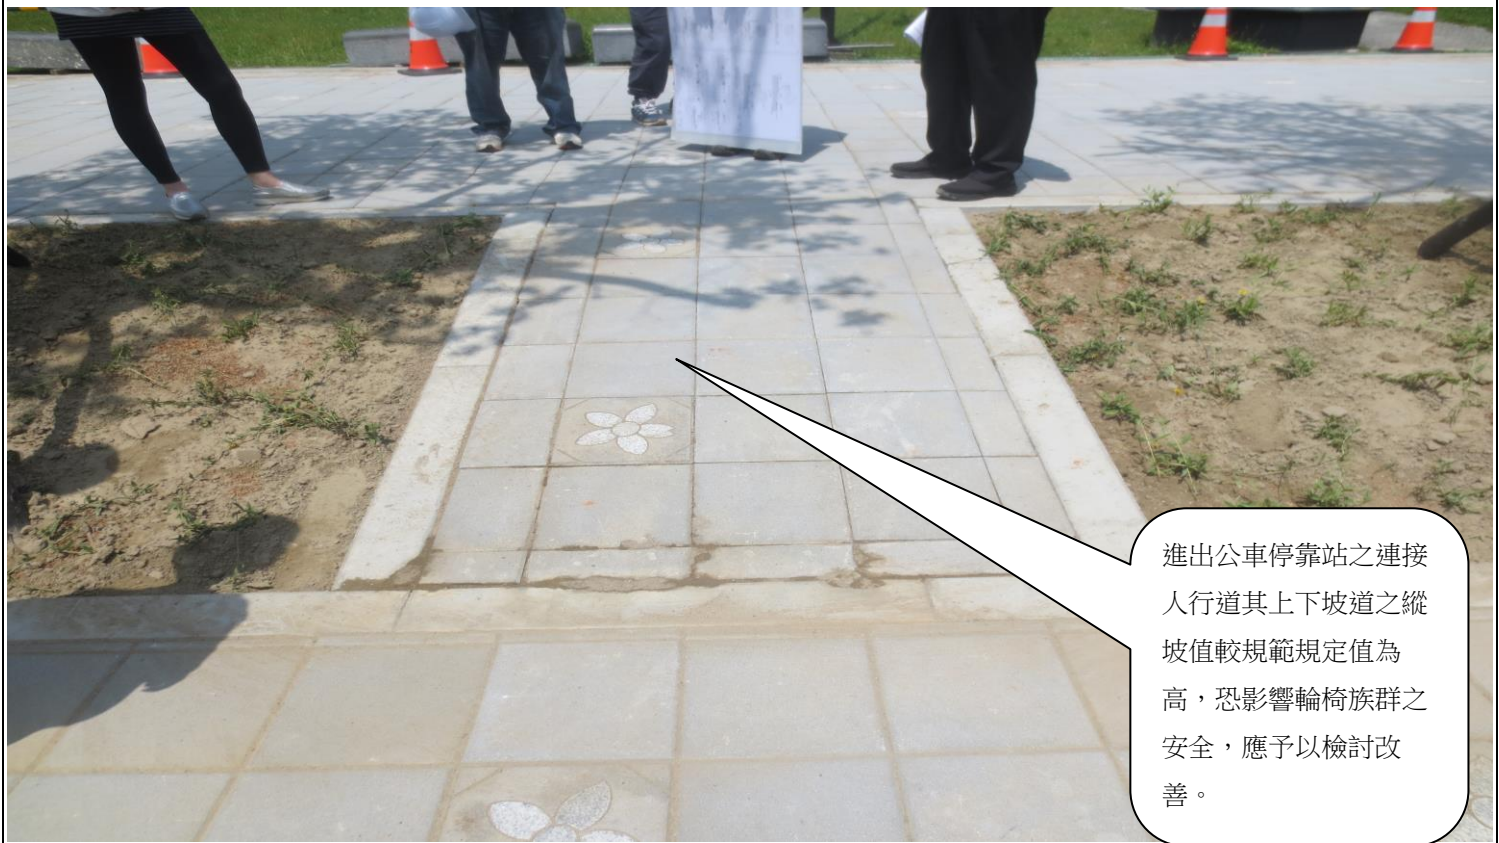
人行道其上下坡道之縱坡值較規範規定值為高，恐影響輪椅族群之安全，應予以檢討改善。

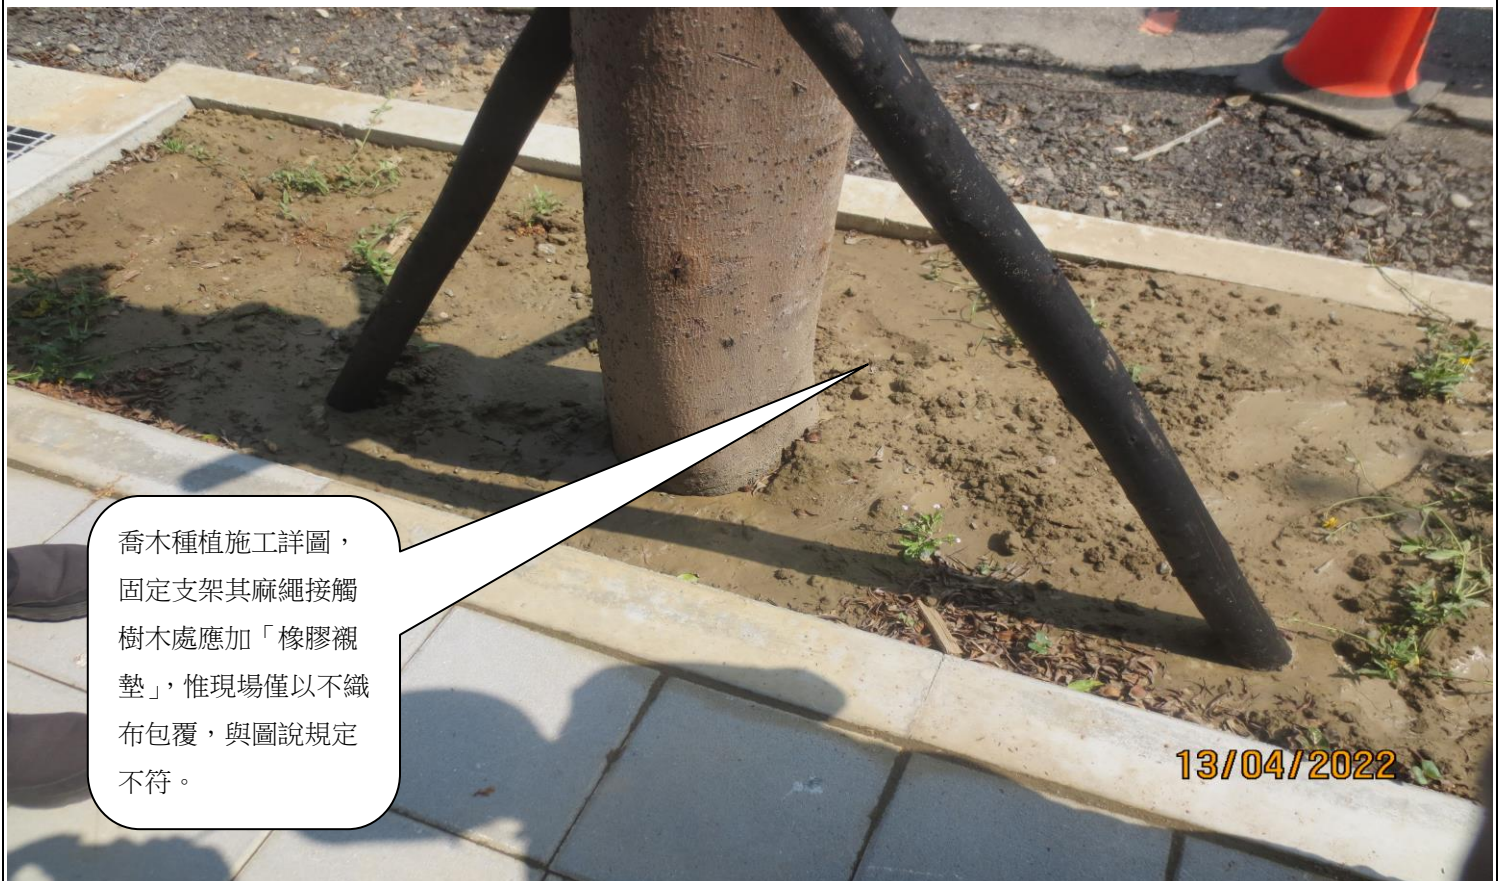
固定支架其麻繩接觸樹木處應加「橡膠襯墊」，惟現場僅以不織布包覆，與圖說規定不符。

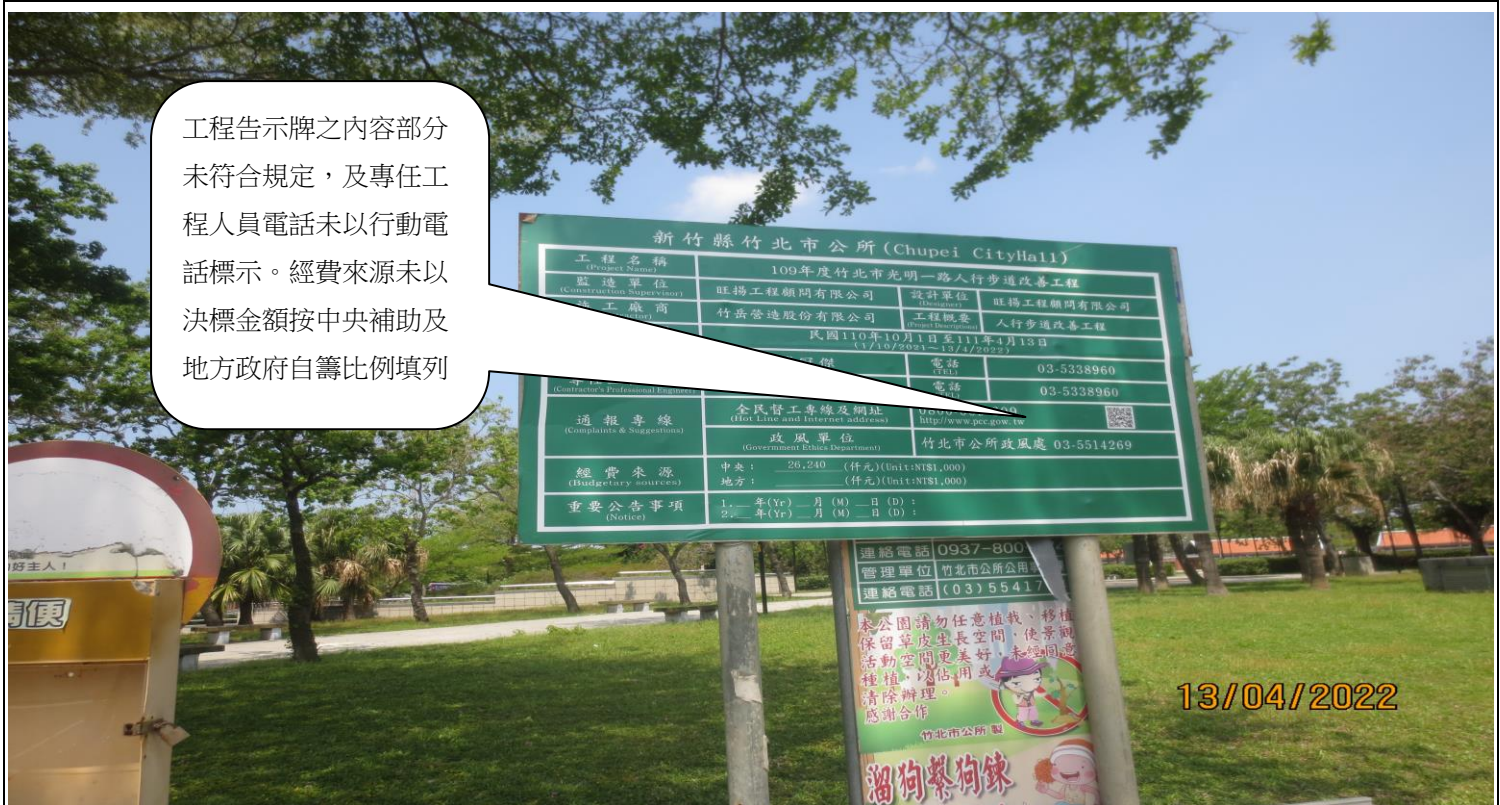
工程告示牌之內容部分未符合規定，如完工日期、工地負責人及專任工程人員電話未以行動電話標示。經費來源未以決標金額按中央補助及地方政府自籌比例填列

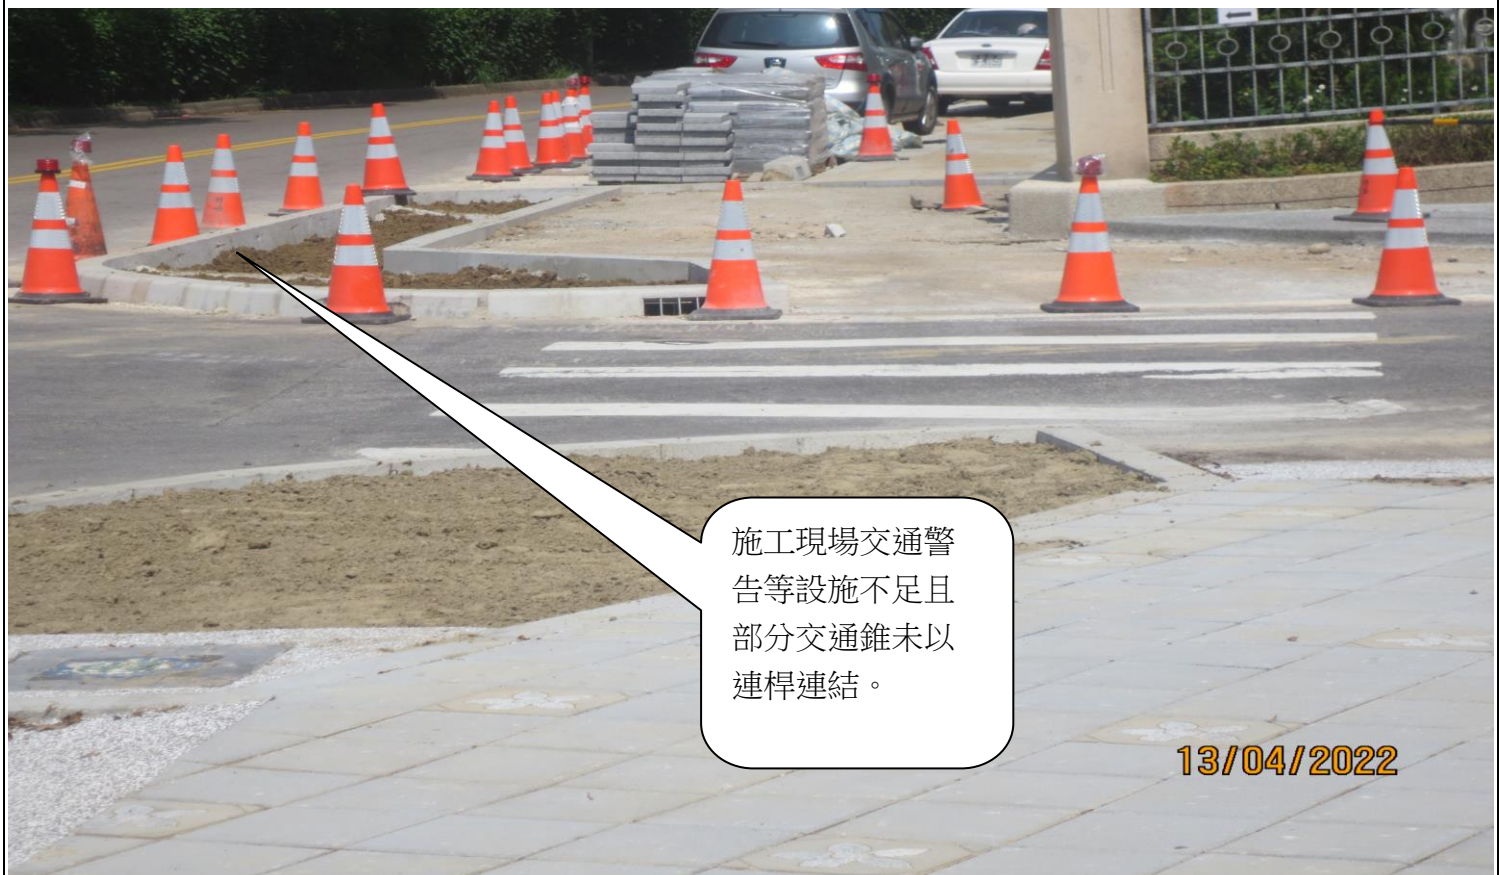
施工現場交通警告等設施不足且部分交通錐未以連桿連結。
