## 新竹縣政府工程查核代表照片表

拍攝日期：111.04.22.

工程名稱：新竹縣竹東鎮東峰路 588 巷道路下邊坡崩坍災後復建工程

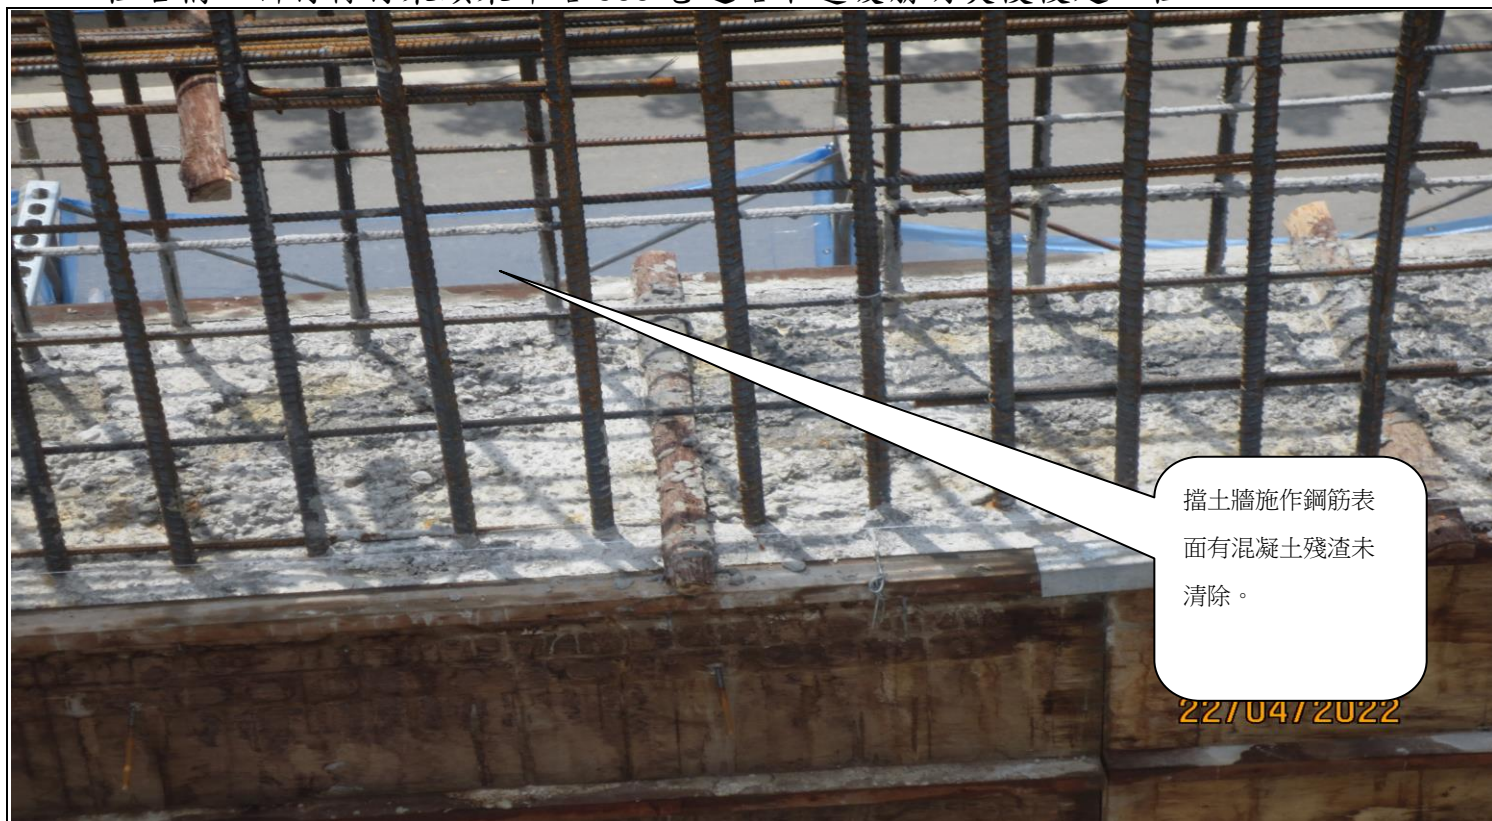
擋土牆施作鋼筋表面有混凝土殘渣未清除。

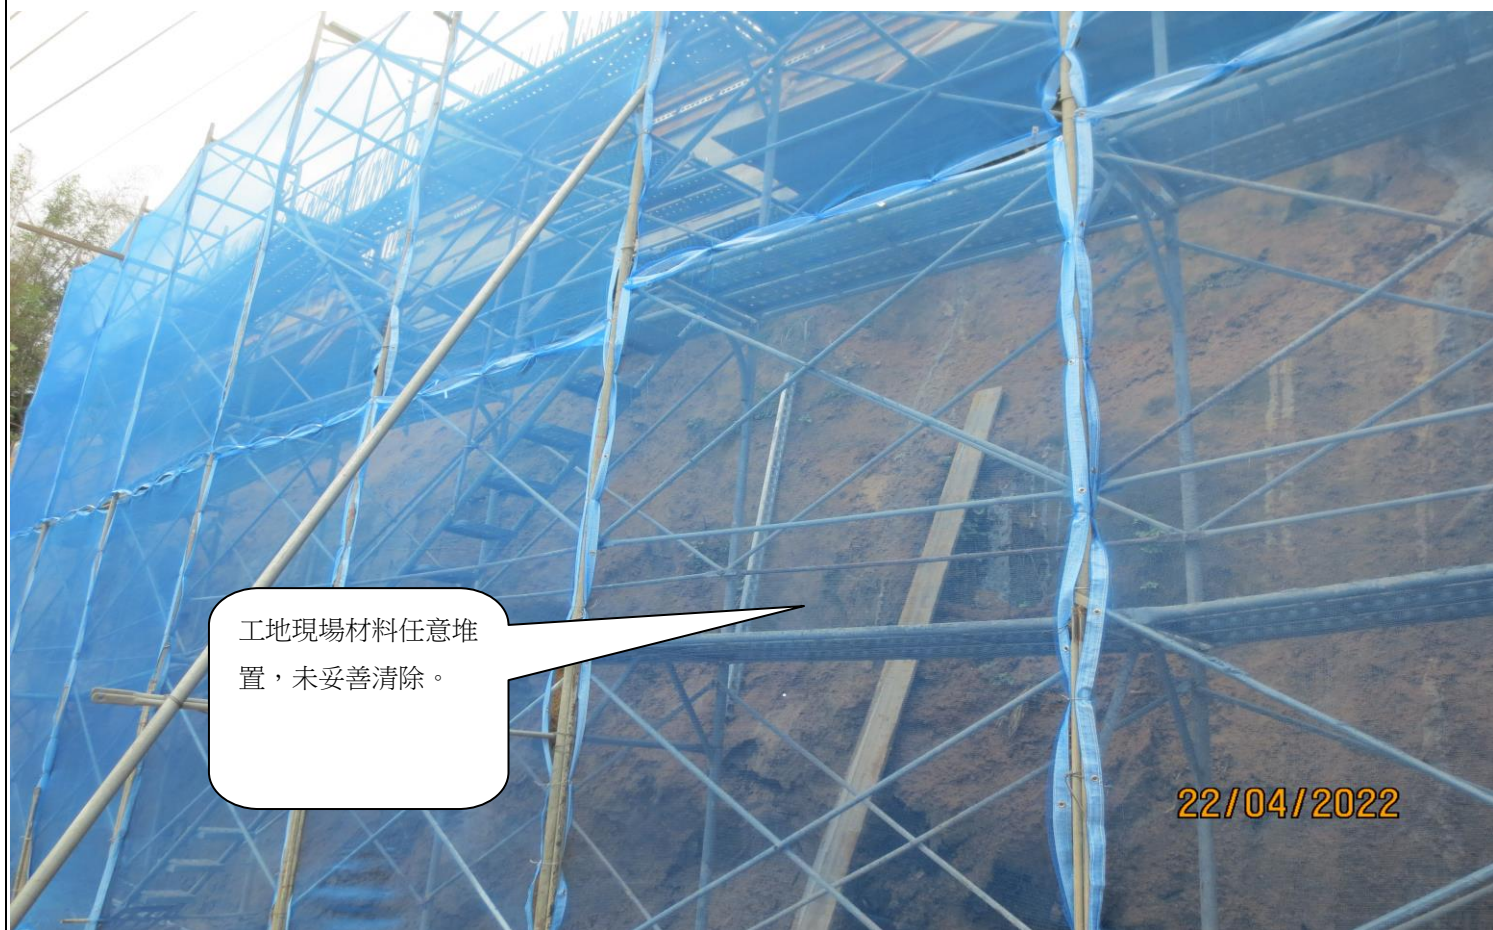
工地現場材料任意堆置，未妥善清除。

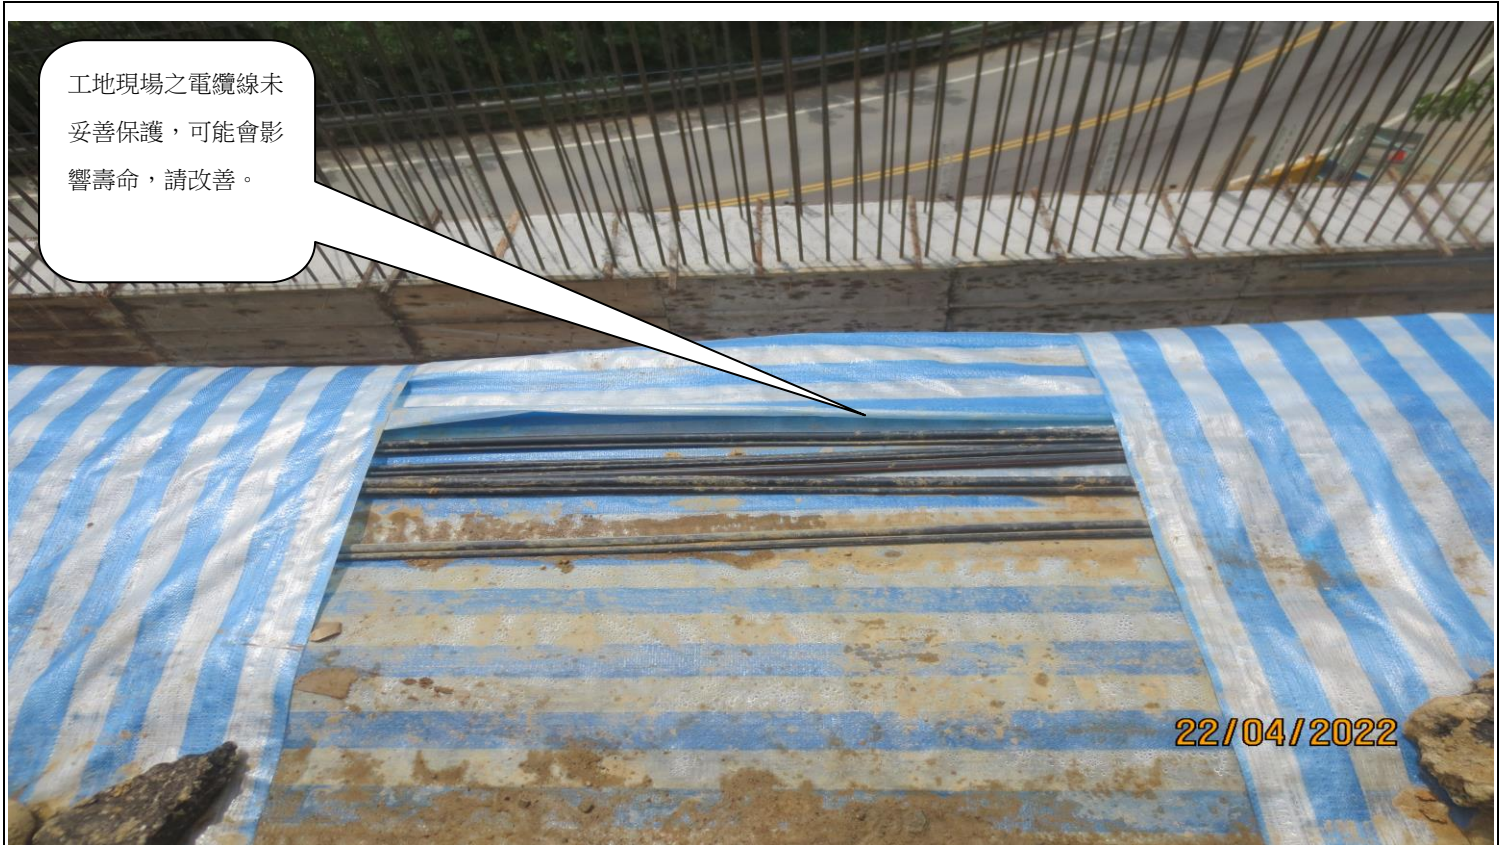
工地現場之電纜線未妥善保護，可能會影響壽命，請改善。

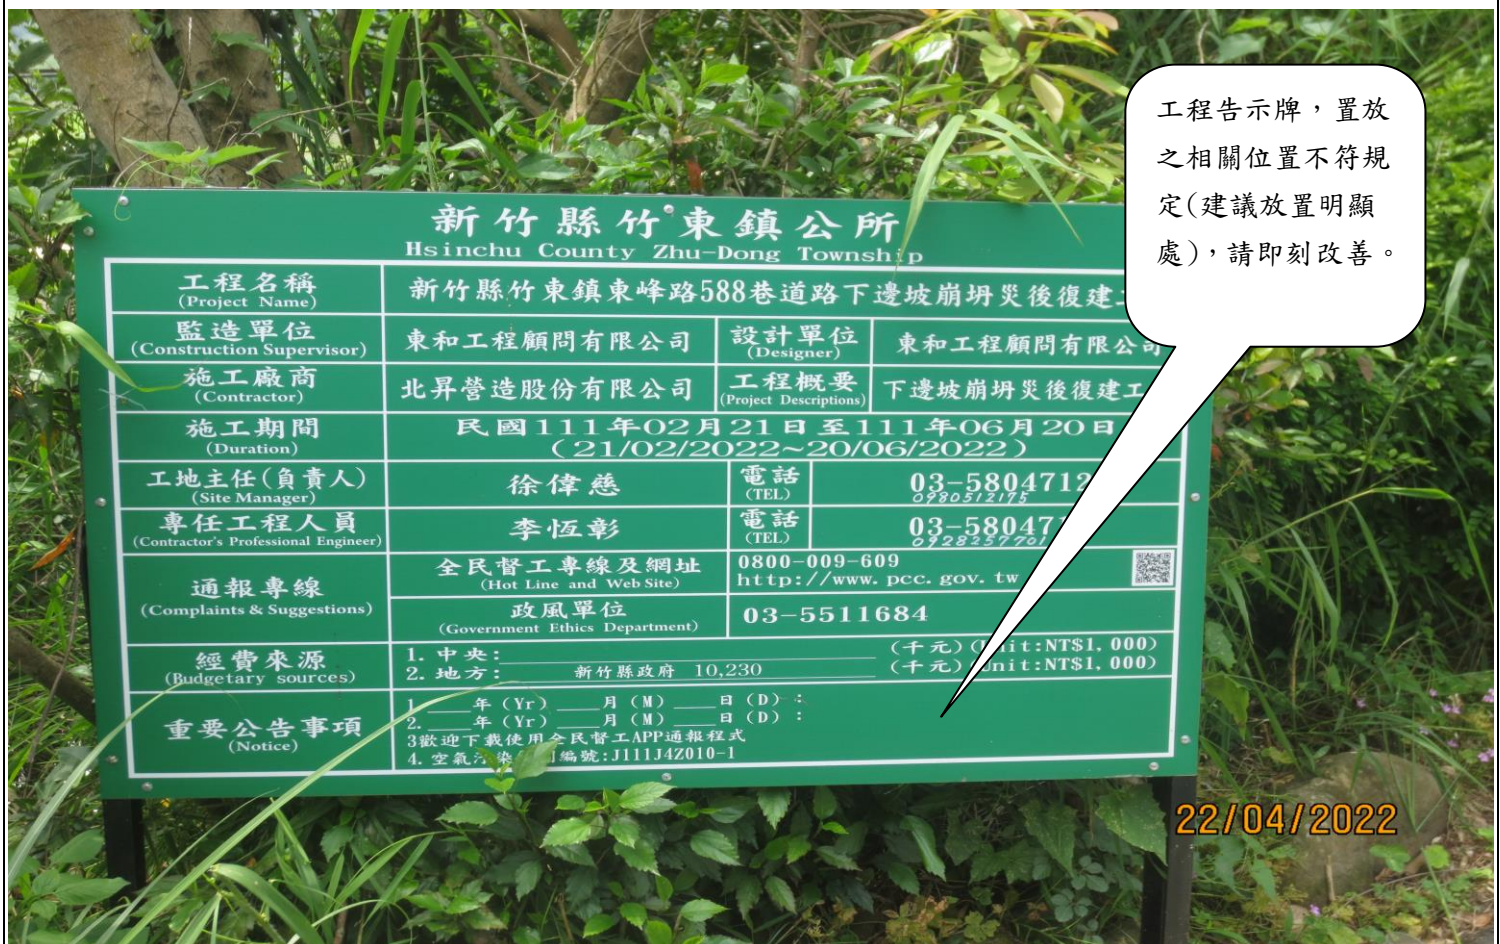
工程告示牌，置放之相關位置不符規定(建議放置明顯處)，請即刻改善。

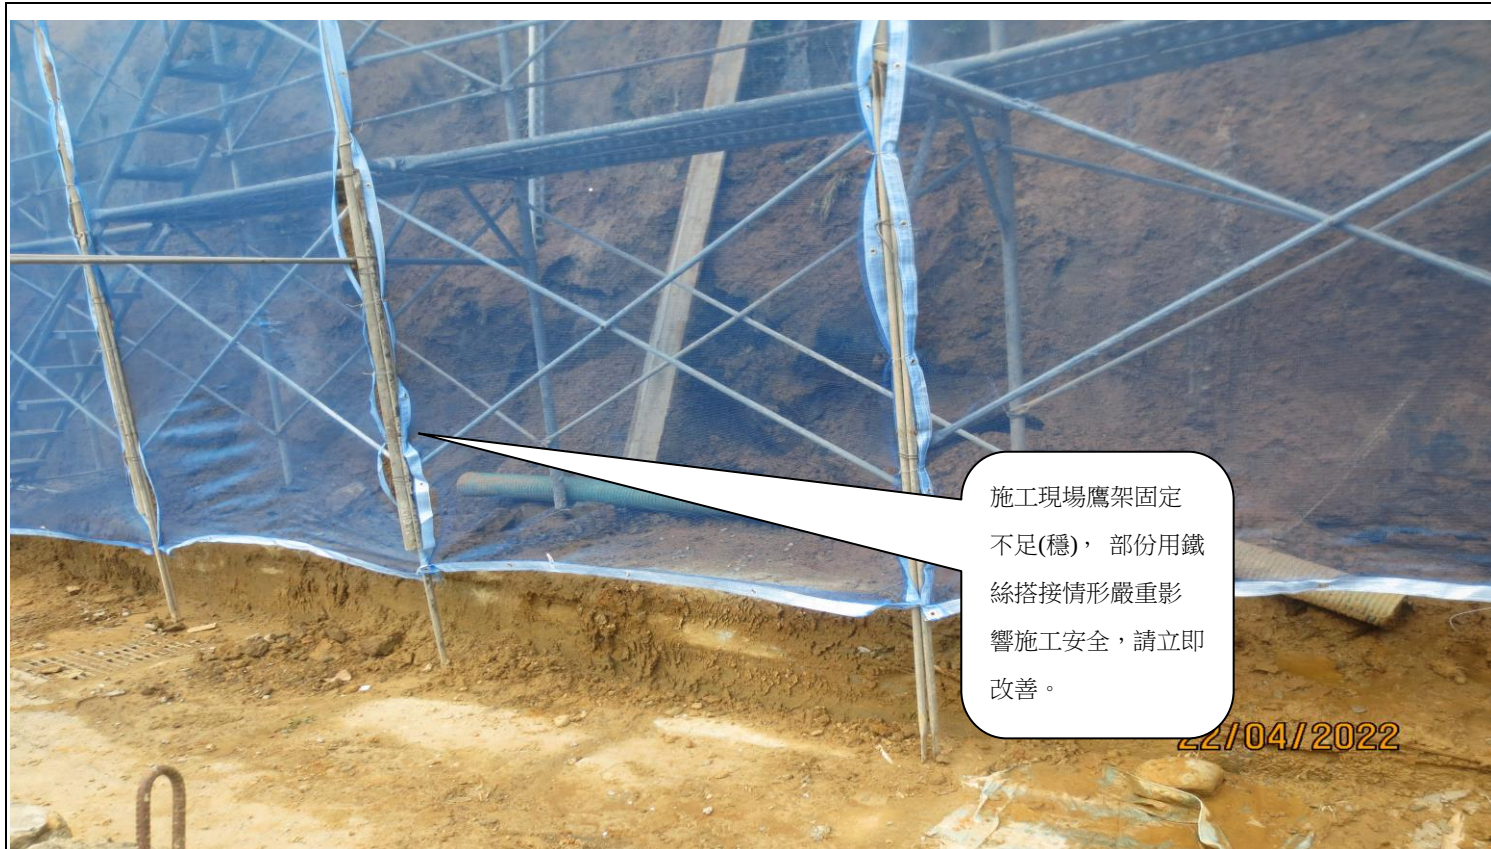
施工現場鷹架固定不足(穩)，部份用鐵絲搭接情形嚴重影響施工安全，請立即改善。

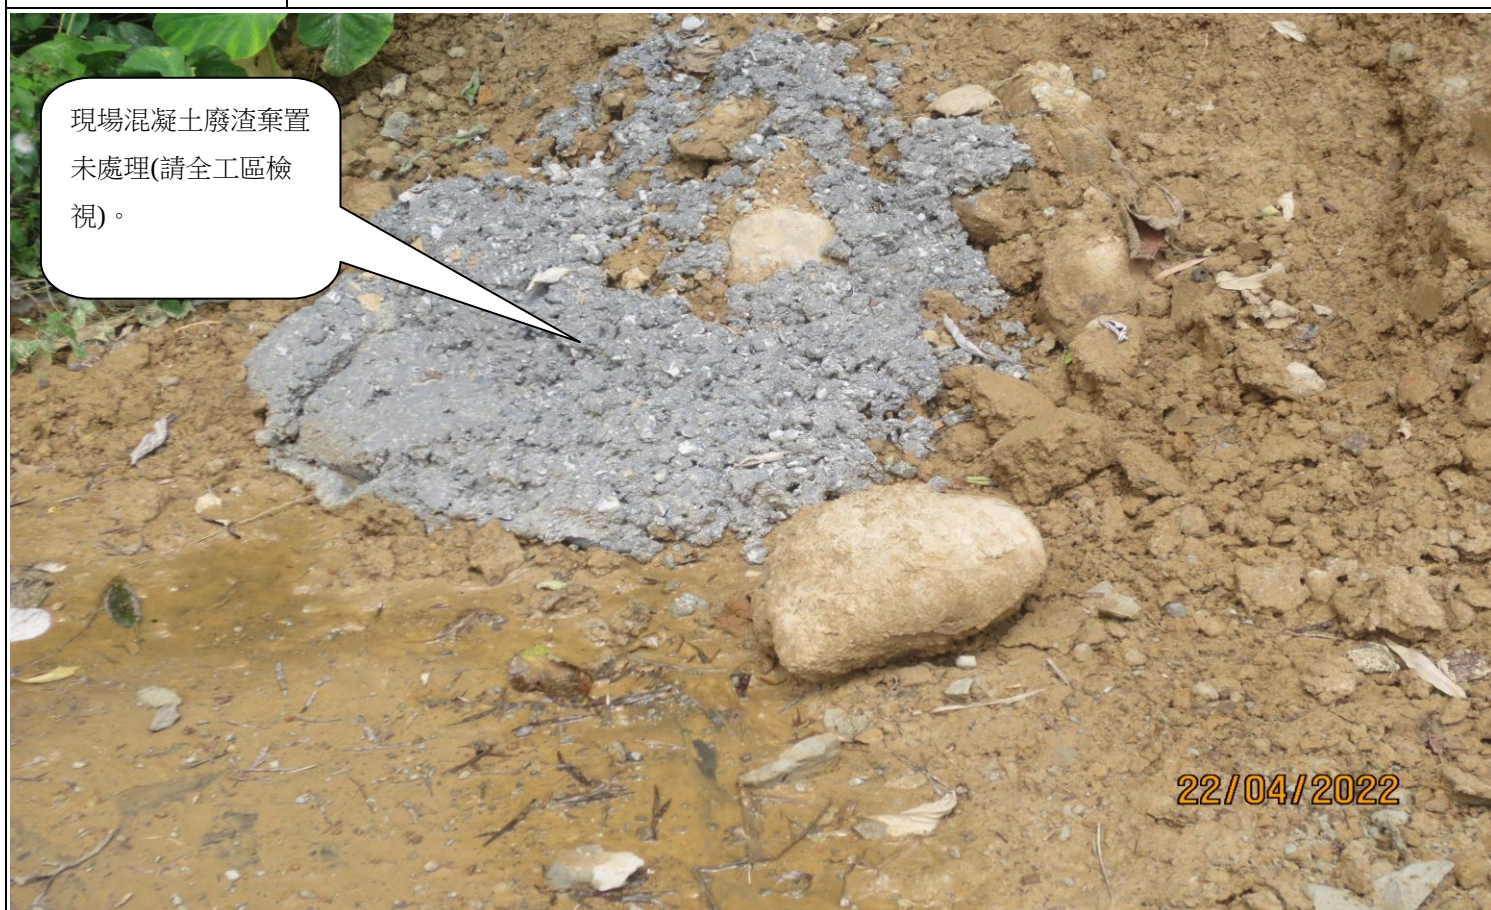
現場混凝土廢渣棄置未處理(請全工區檢視)。

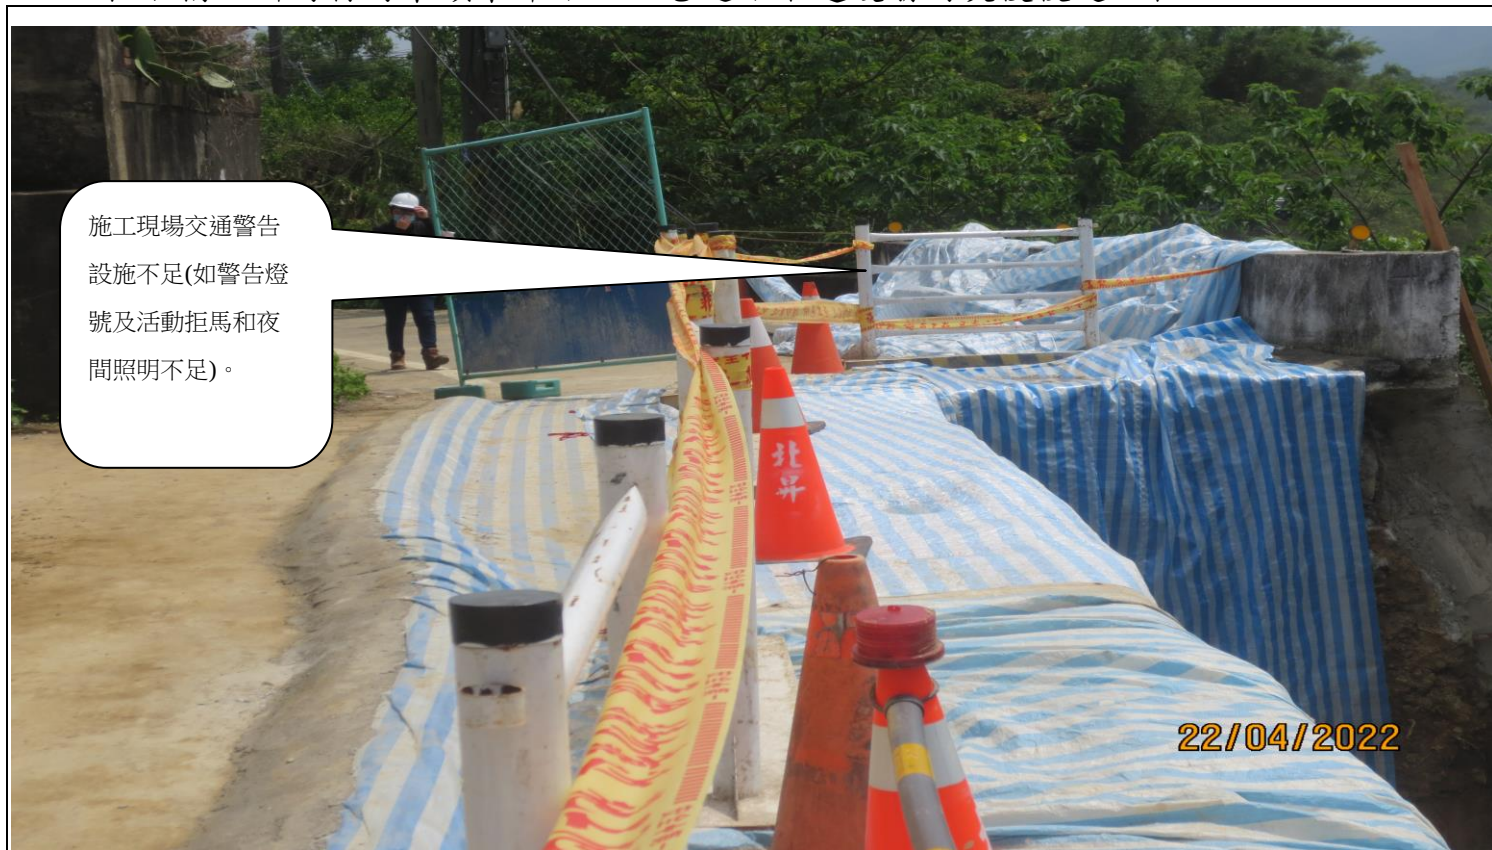
施工現場交通警告設施不足(如警告燈號及活動拒馬和夜間照明不足)。

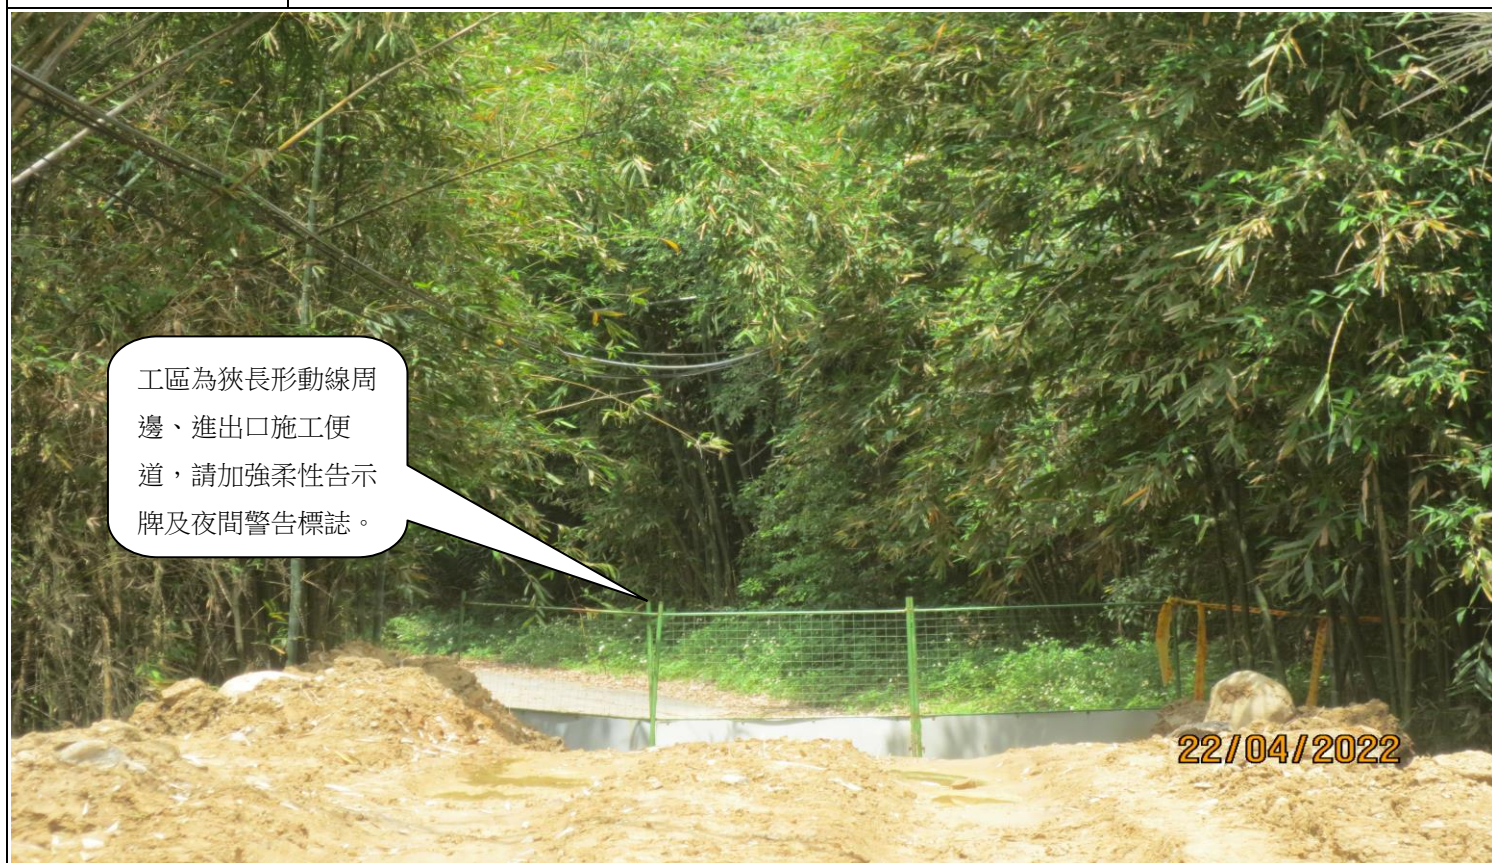
工區為狹長形動線周邊、進出口施工便道，請加強柔性告示牌及夜間警告標誌。
