## 新竹縣政府工程查核代表照片表

拍攝日期：111.05.03

工程名稱：新竹縣綜合社會福利館新建工程

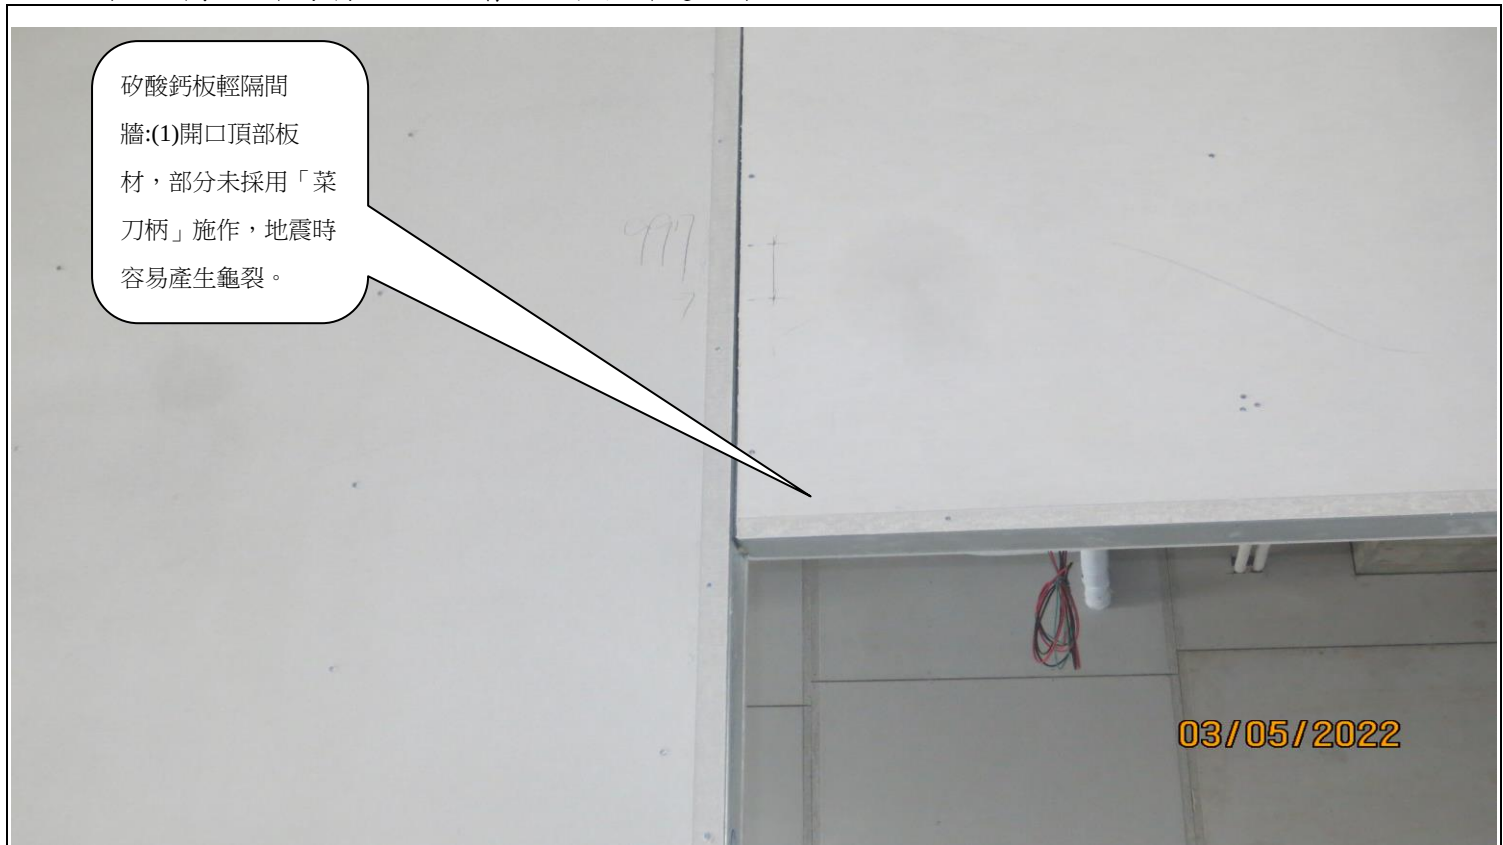
矽酸鈣板輕隔間  
牆:(1)開口頂部板  
材，部分未採用「菜  
刀柄」施作，地震時  
容易產生龜裂。

矽酸鈣板輕隔間牆:(1)開口頂部板材，部分未採用「菜刀柄」施作，地震時容易產生龜裂。

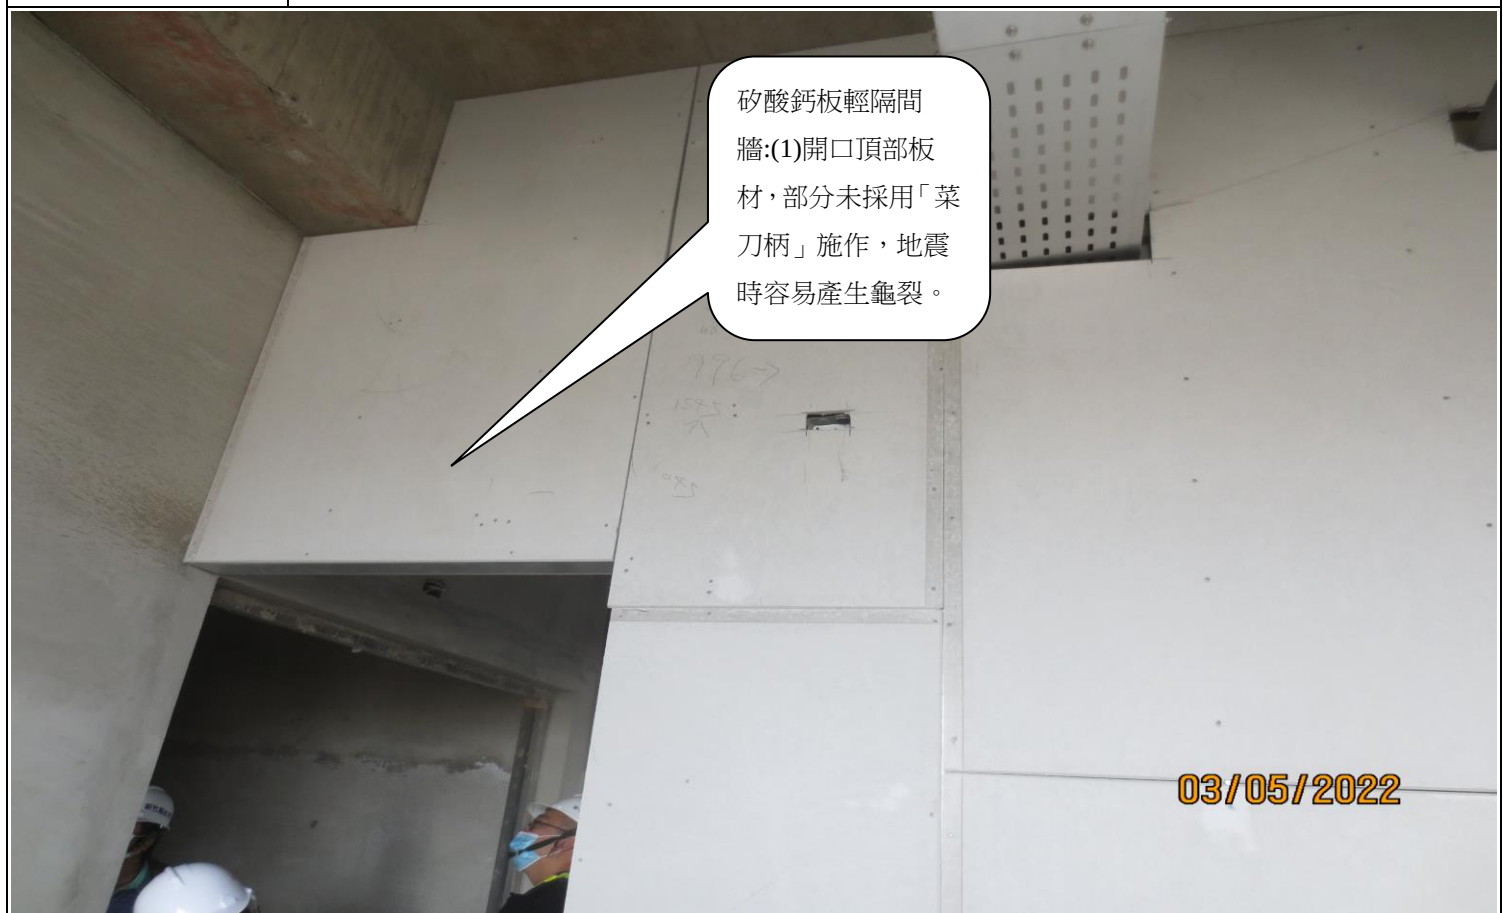
矽酸鈣板輕隔間  
牆:(1)開口頂部板  
材，部分未採用「菜  
刀柄」施作，地震  
時容易產生龜裂。

矽酸鈣板輕隔間牆:(1)開口頂部板材，部分未採用「菜刀柄」施作，地震時容易產生龜裂。

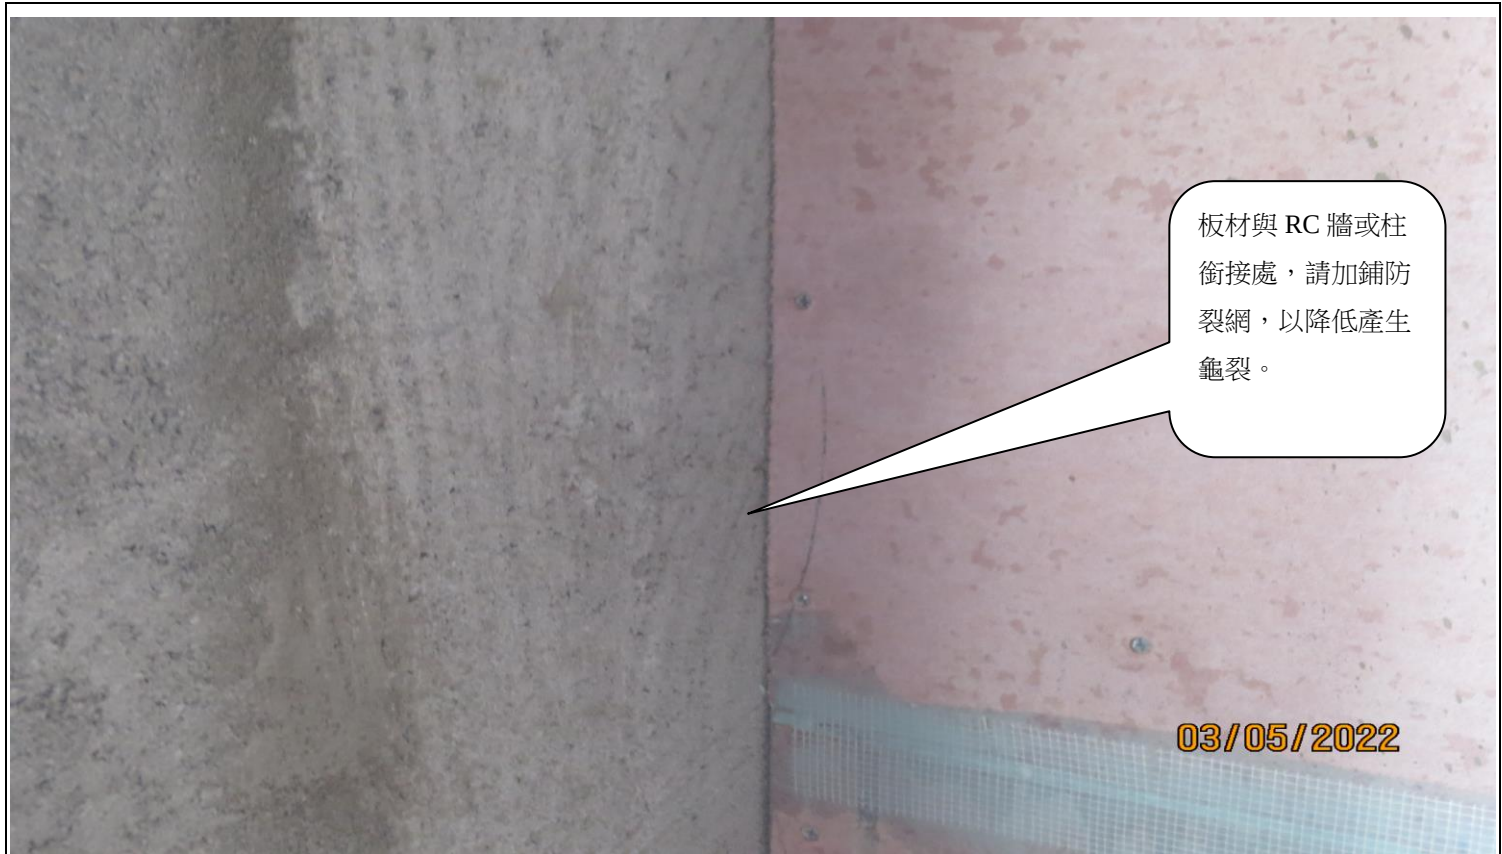
板材與 RC 牆或柱銜接處，請加鋪防裂網，以降低產生龜裂。

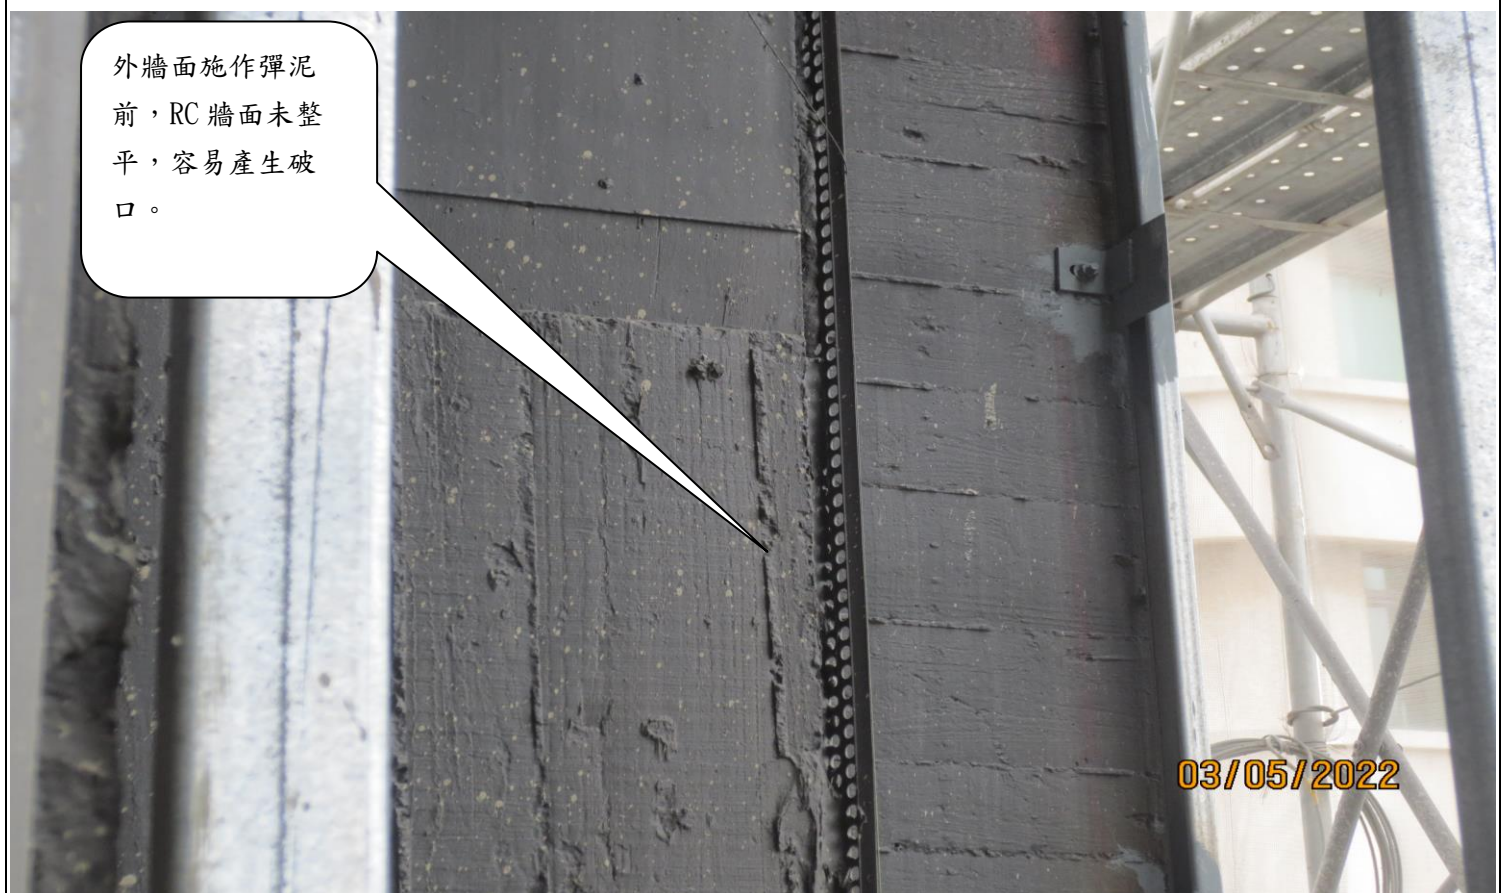
外牆面施作彈泥前，RC 牆面未整平，容易產生破口。

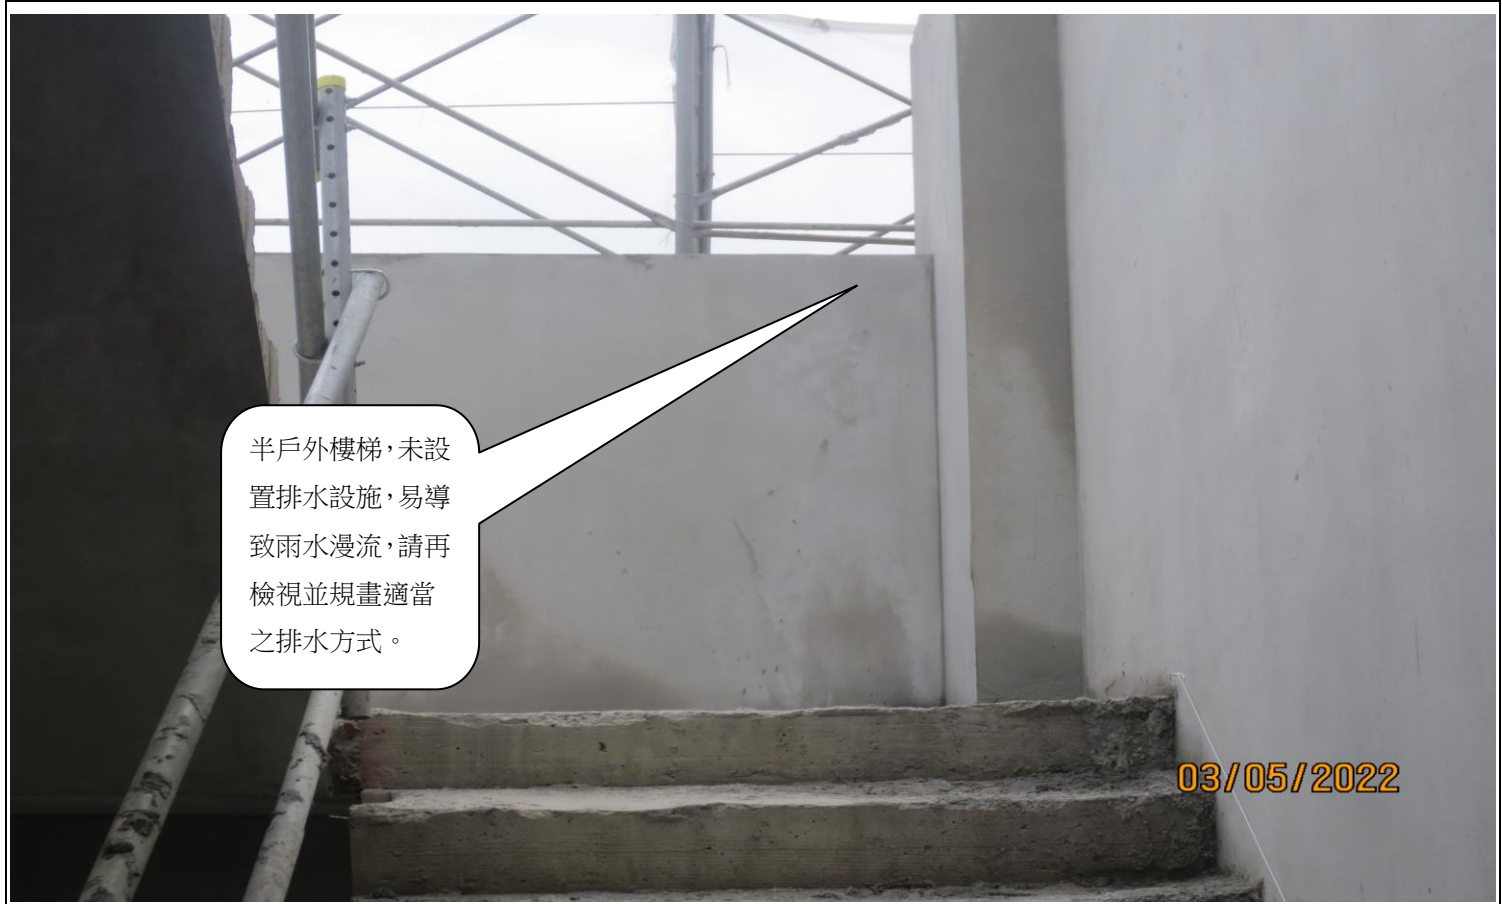
半戶外樓梯，未設置排水設施，易導致雨水漫流，請再檢視並規畫適當之排水方式。

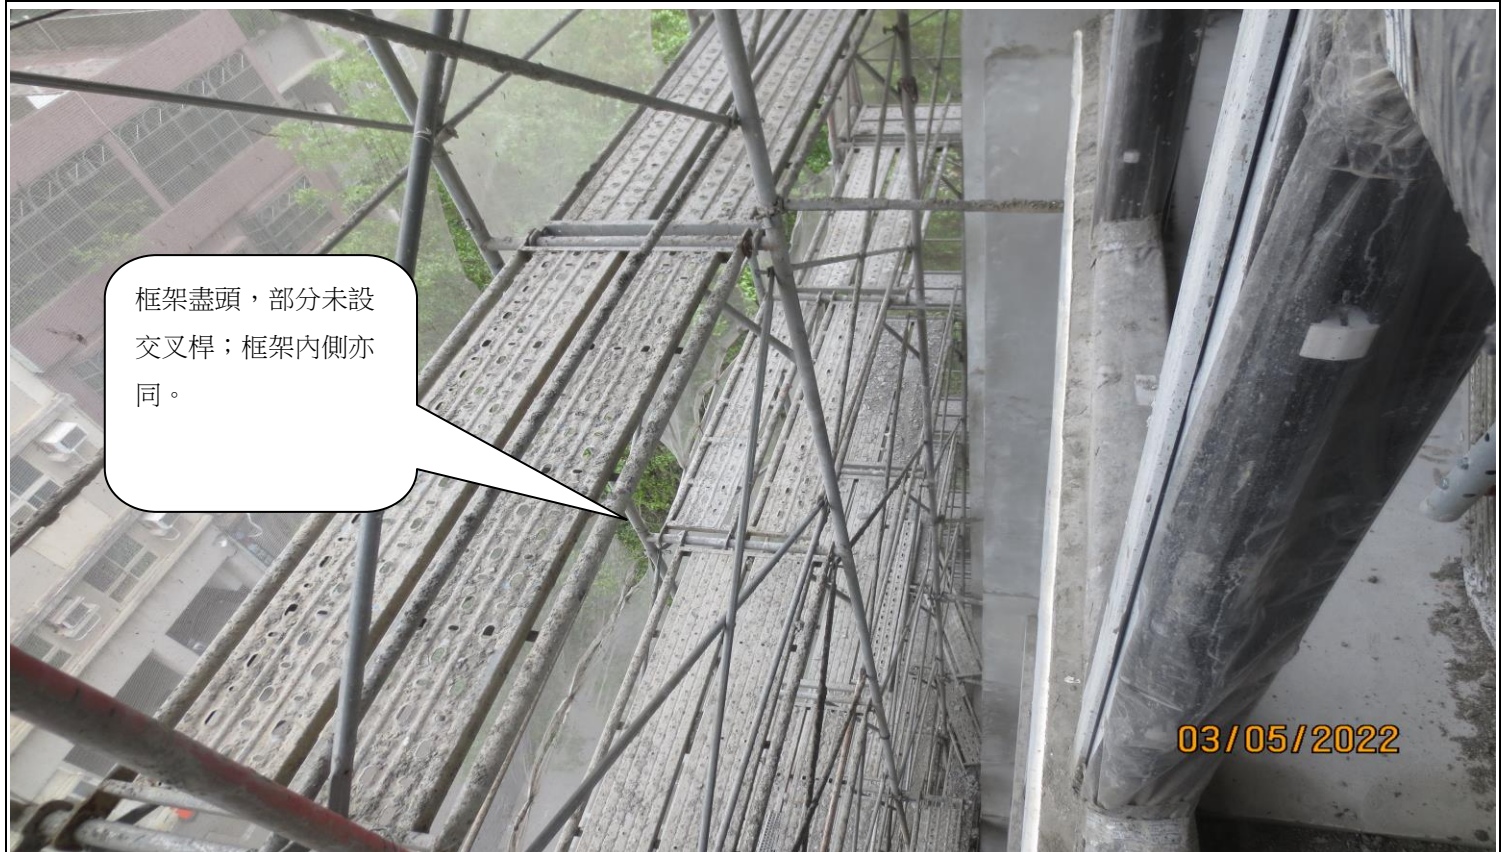
框架盡頭，部分未設交叉桿；框架內側亦同。

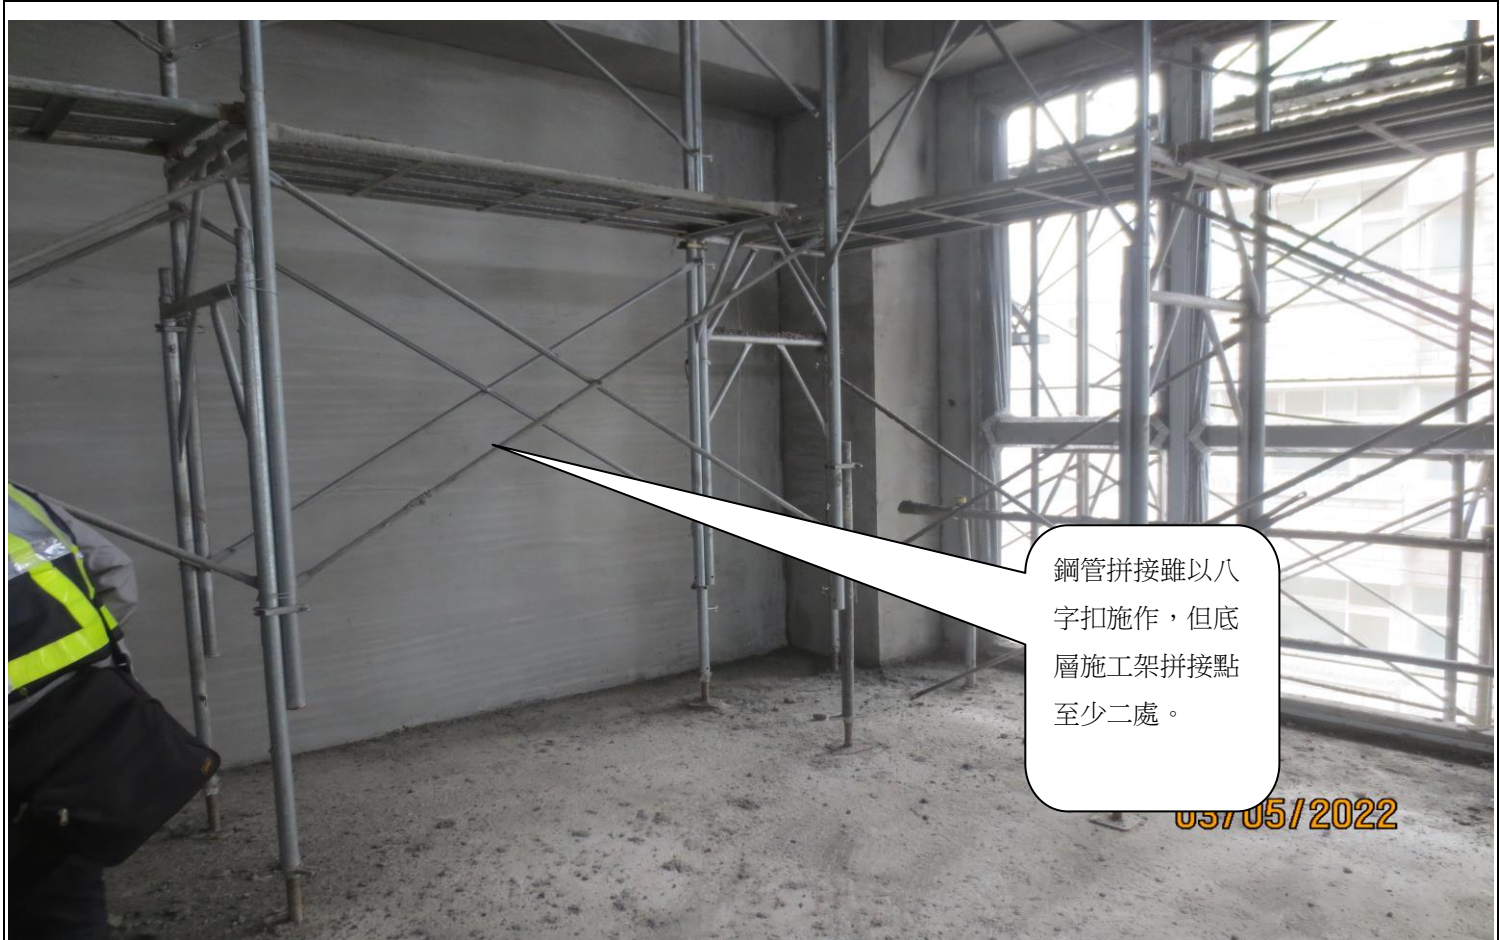
鋼管拼接雖以八字扣施作，但底層施工架拼接點至少二處。

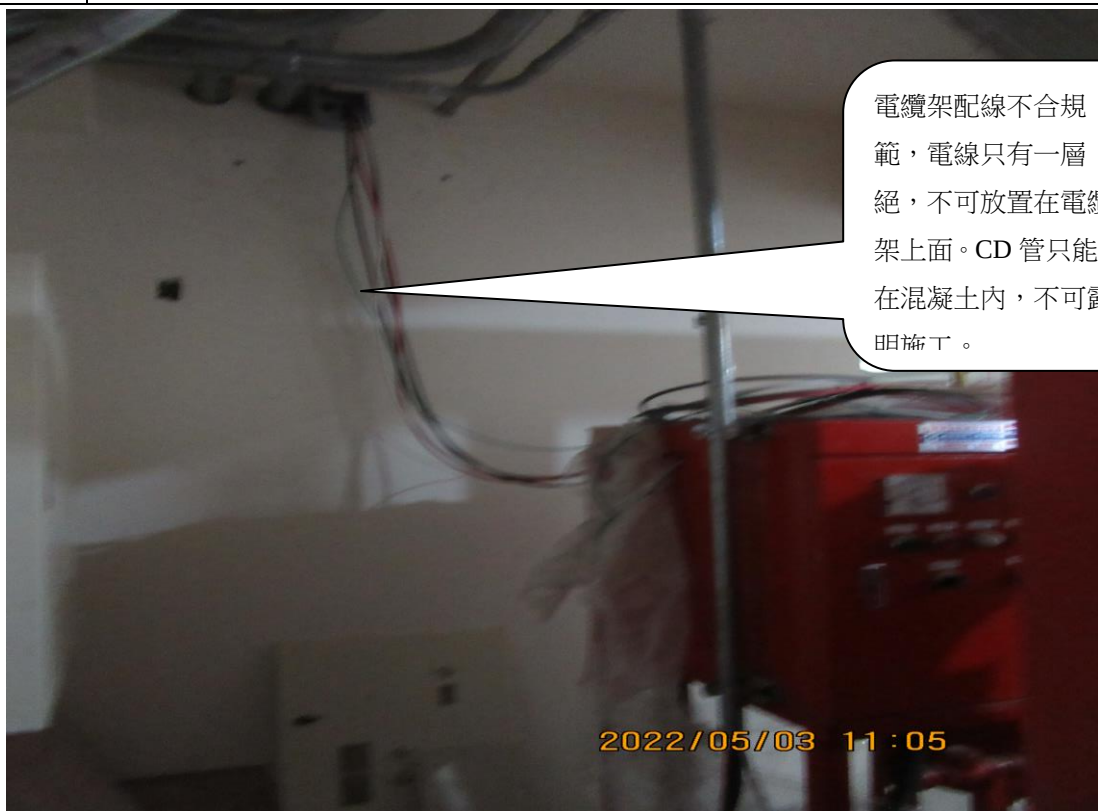
電纜架配線不合規範，電線只有一層絕，不可放置在電纜架上面。CD 管只能埋在混凝土內，不可露明施工。

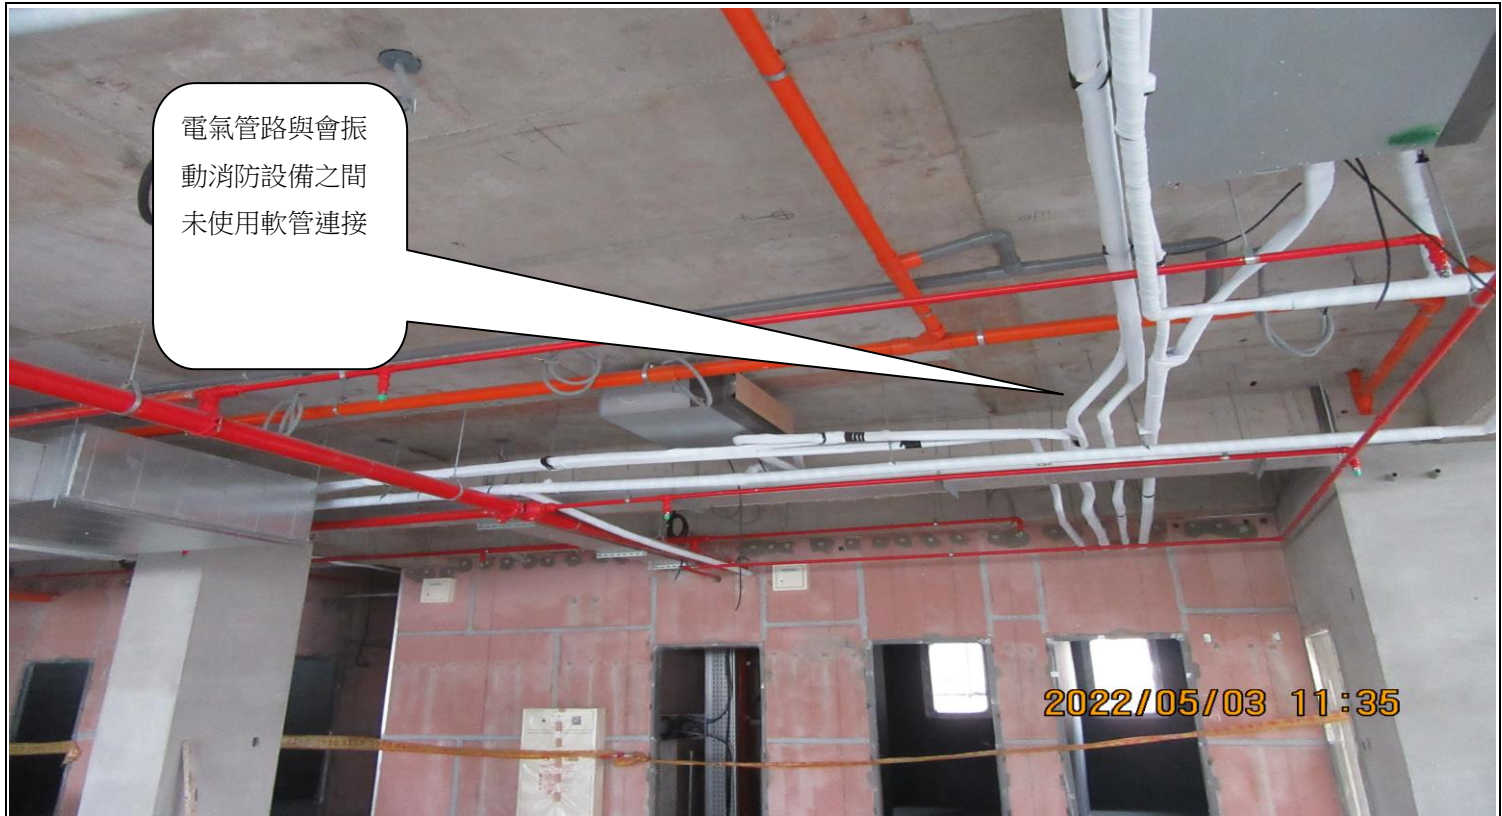
電氣管路與會振動消防設備之間未使用軟管連接

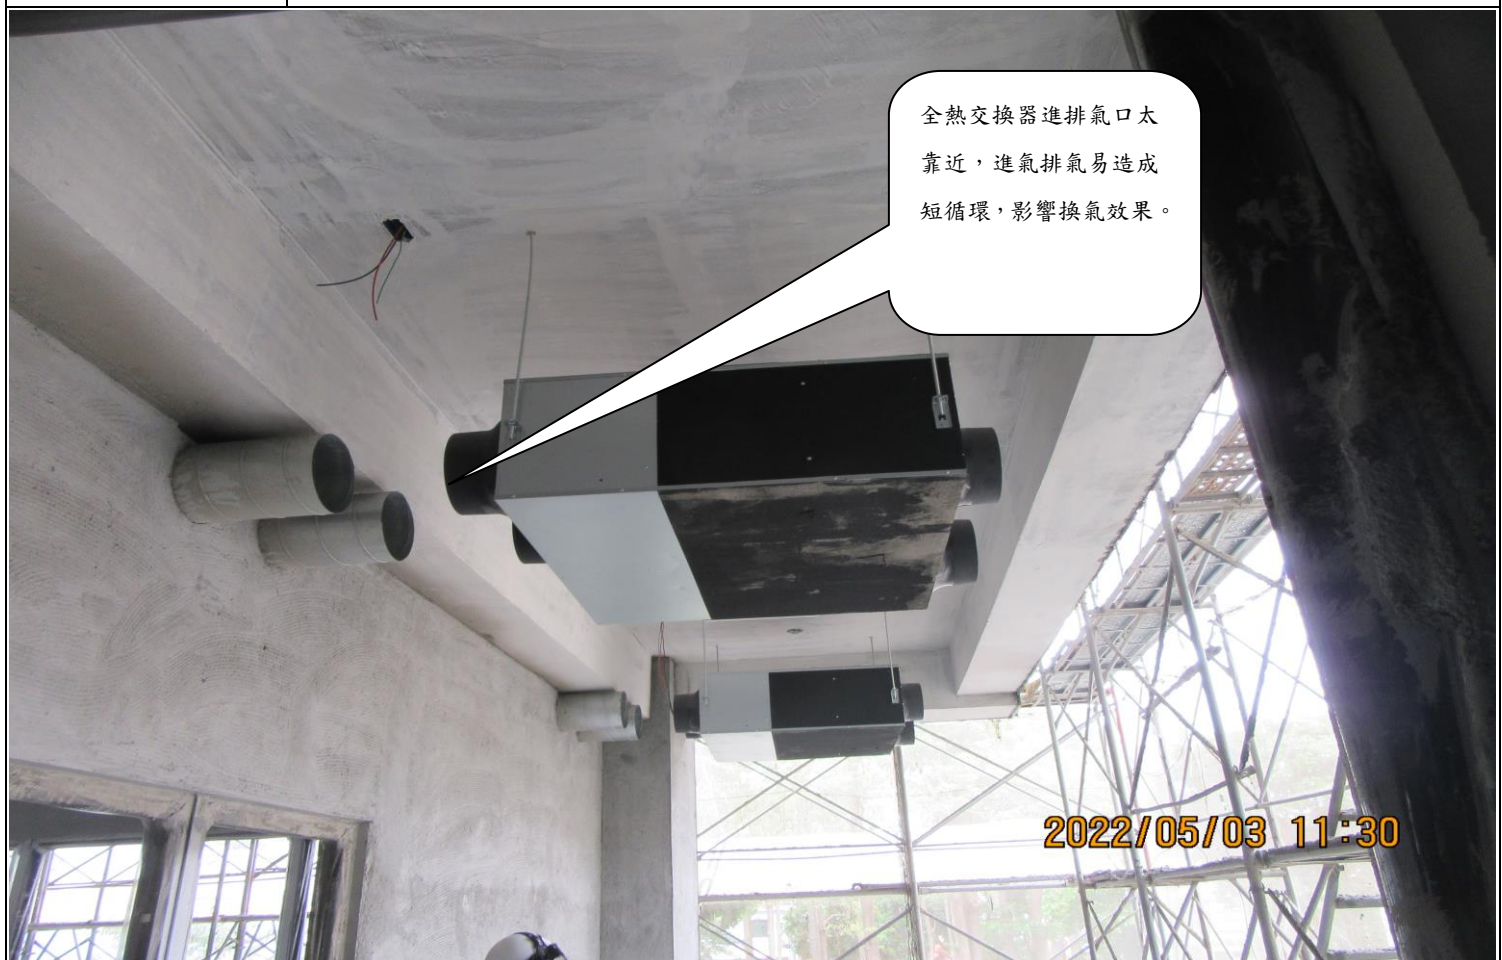
全熱交換器進排氣口太靠近，進氣排氣易造成短循環，影響換氣效果。

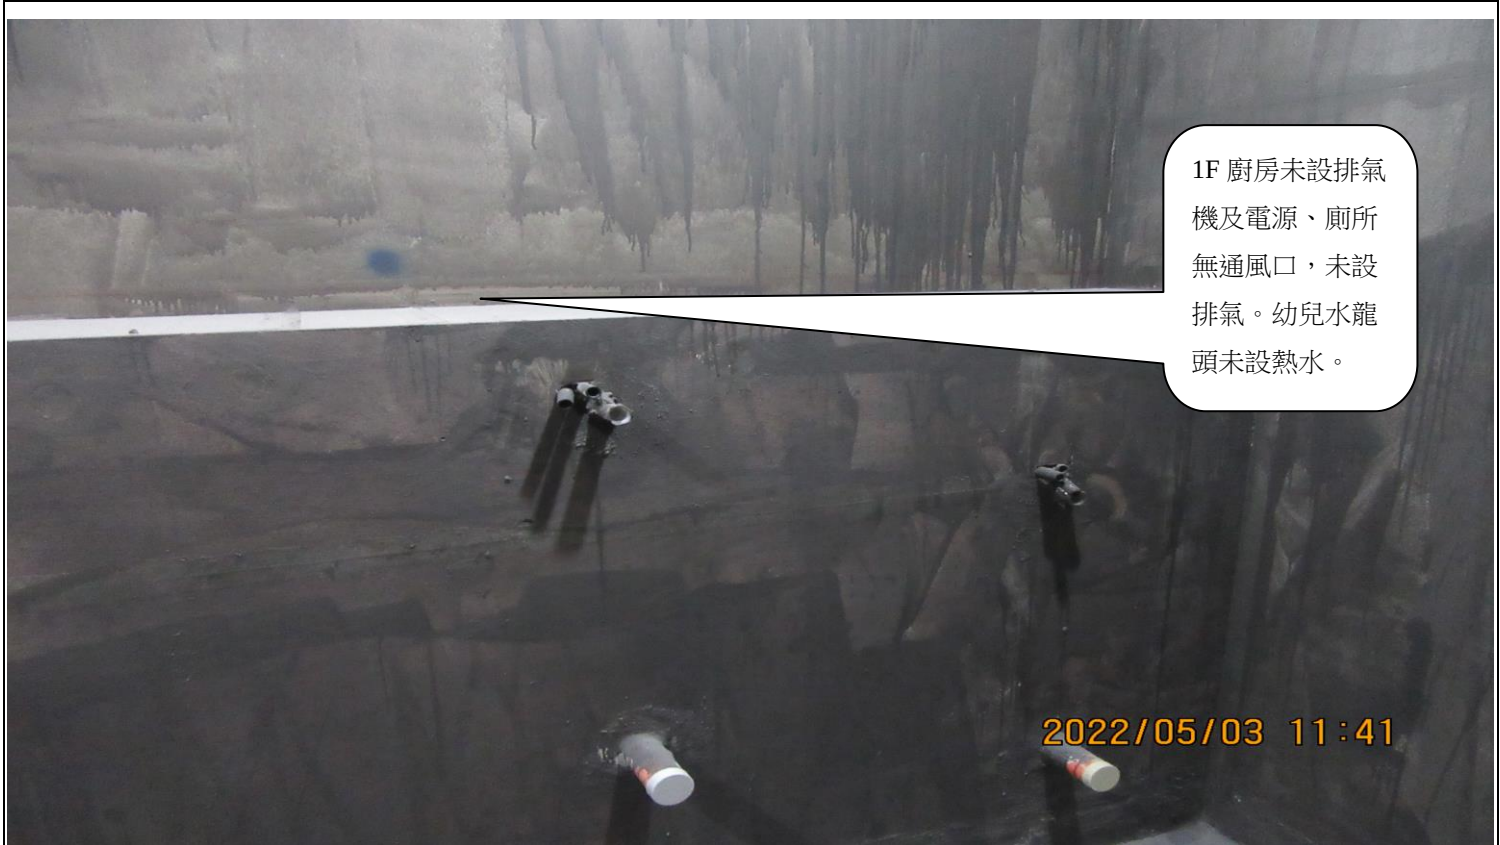
1F 廚房未設排氣機及電源、廁所無通風口，未設排氣。幼兒水龍頭未設熱水。

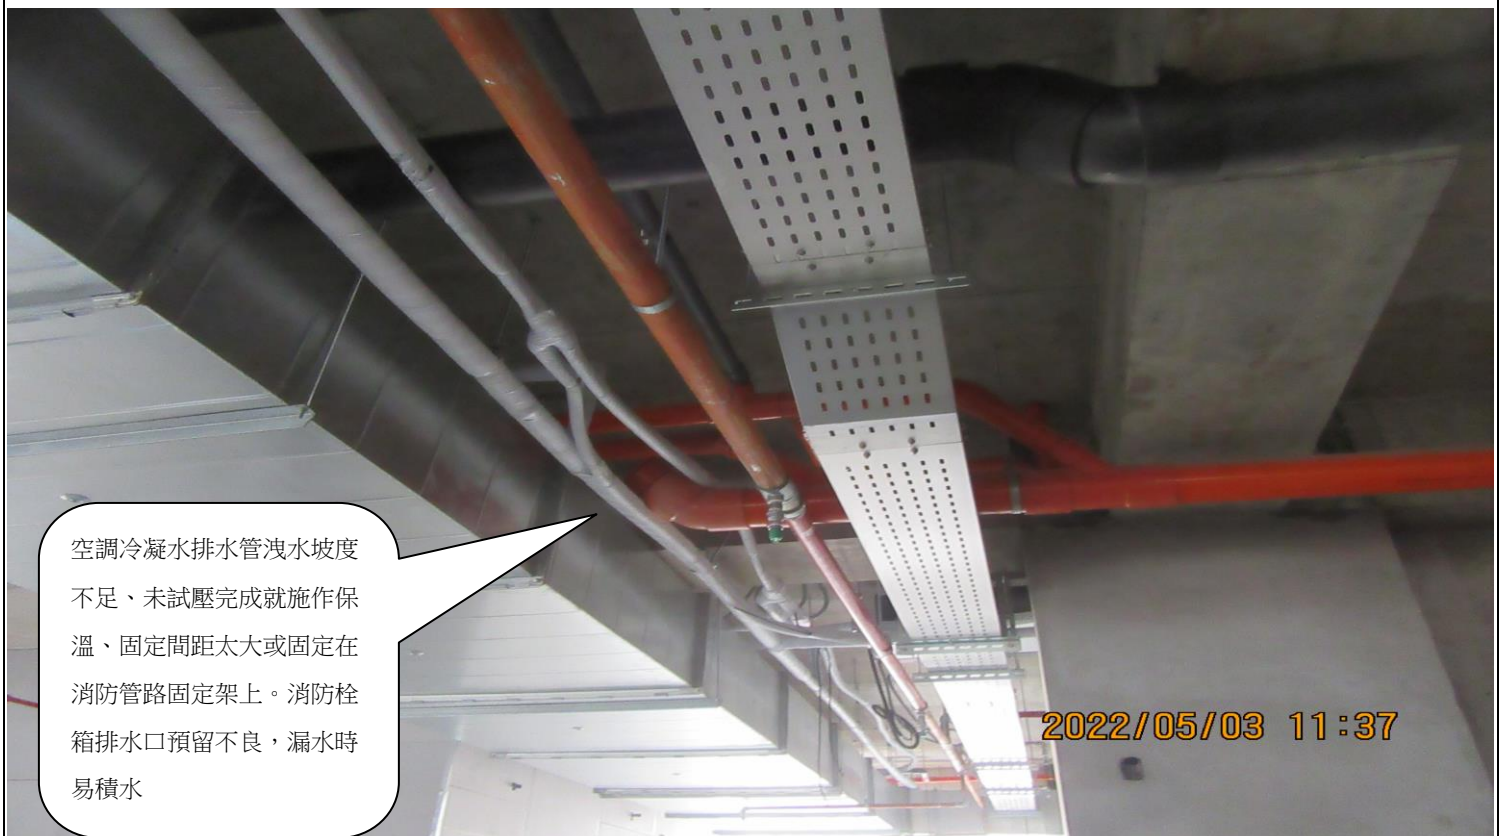
空調冷凝水排水管洩水坡度不足、未試壓完成就施作保溫、固定間距太大或固定在消防管路固定架上。消防栓箱排水口預留不良，漏水時易積水

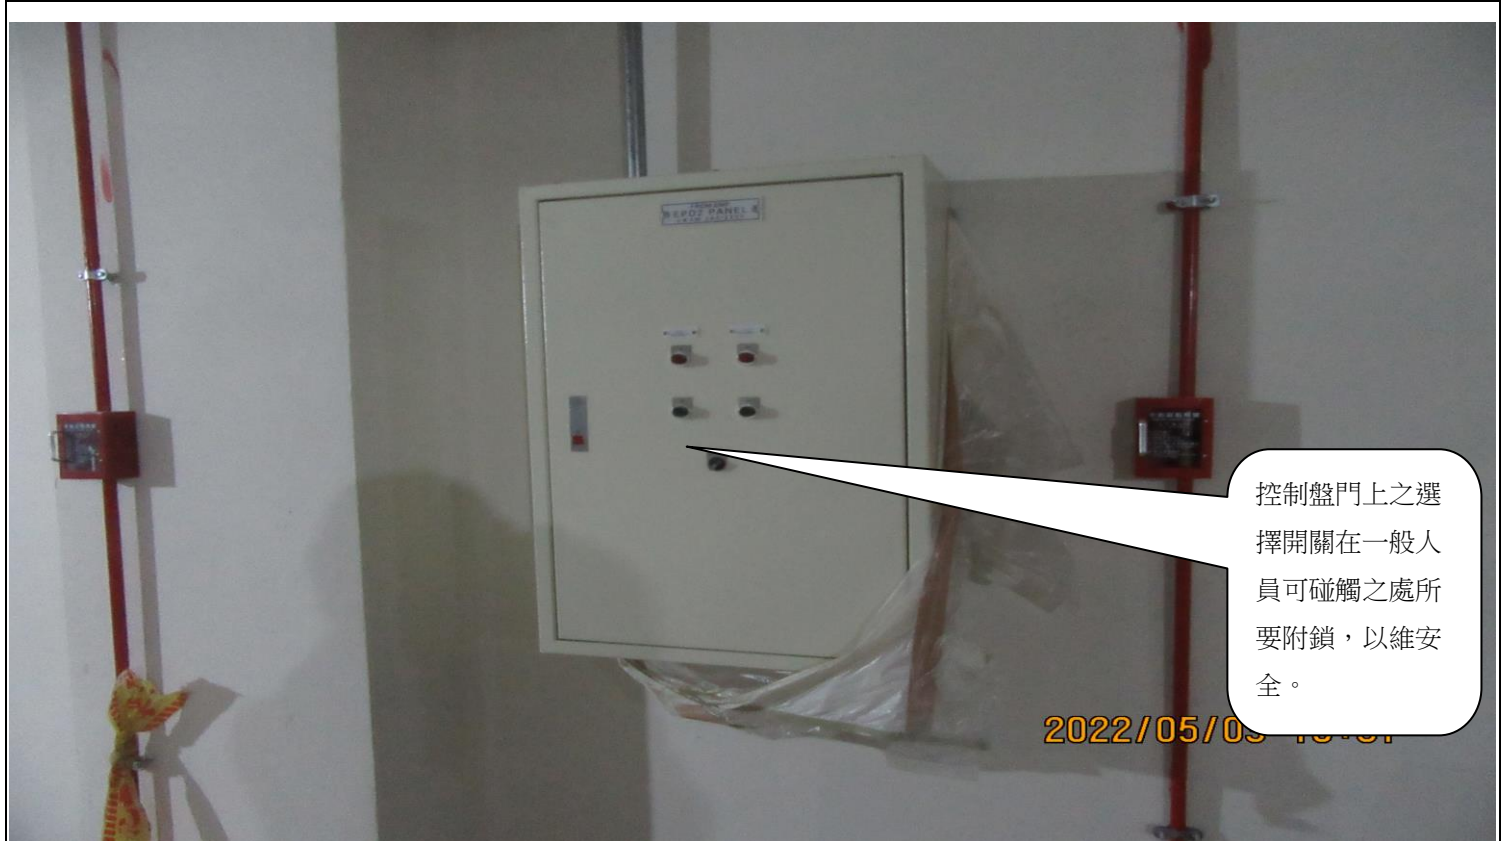
控制盤門上之選擇開關在一般人員可碰觸之處所要附鎖，以維安全。

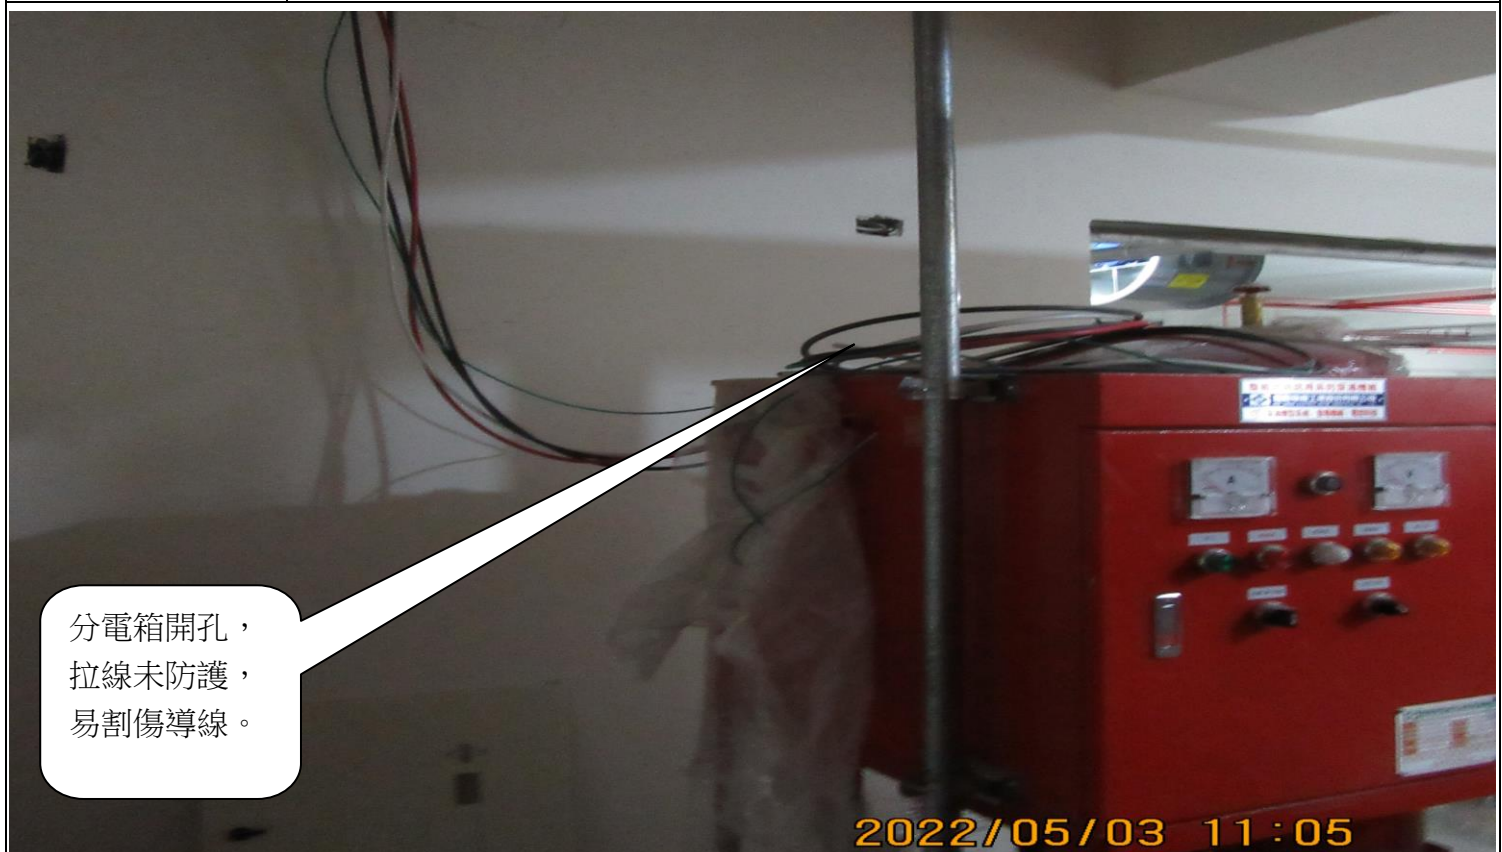
分電箱開孔，拉線未防護，易割傷導線。
