# 新竹縣政府工程查核代表照片表

拍攝日期：111.05.04

工程名稱：新竹縣立北埔國民中學擴建中央廚房工程

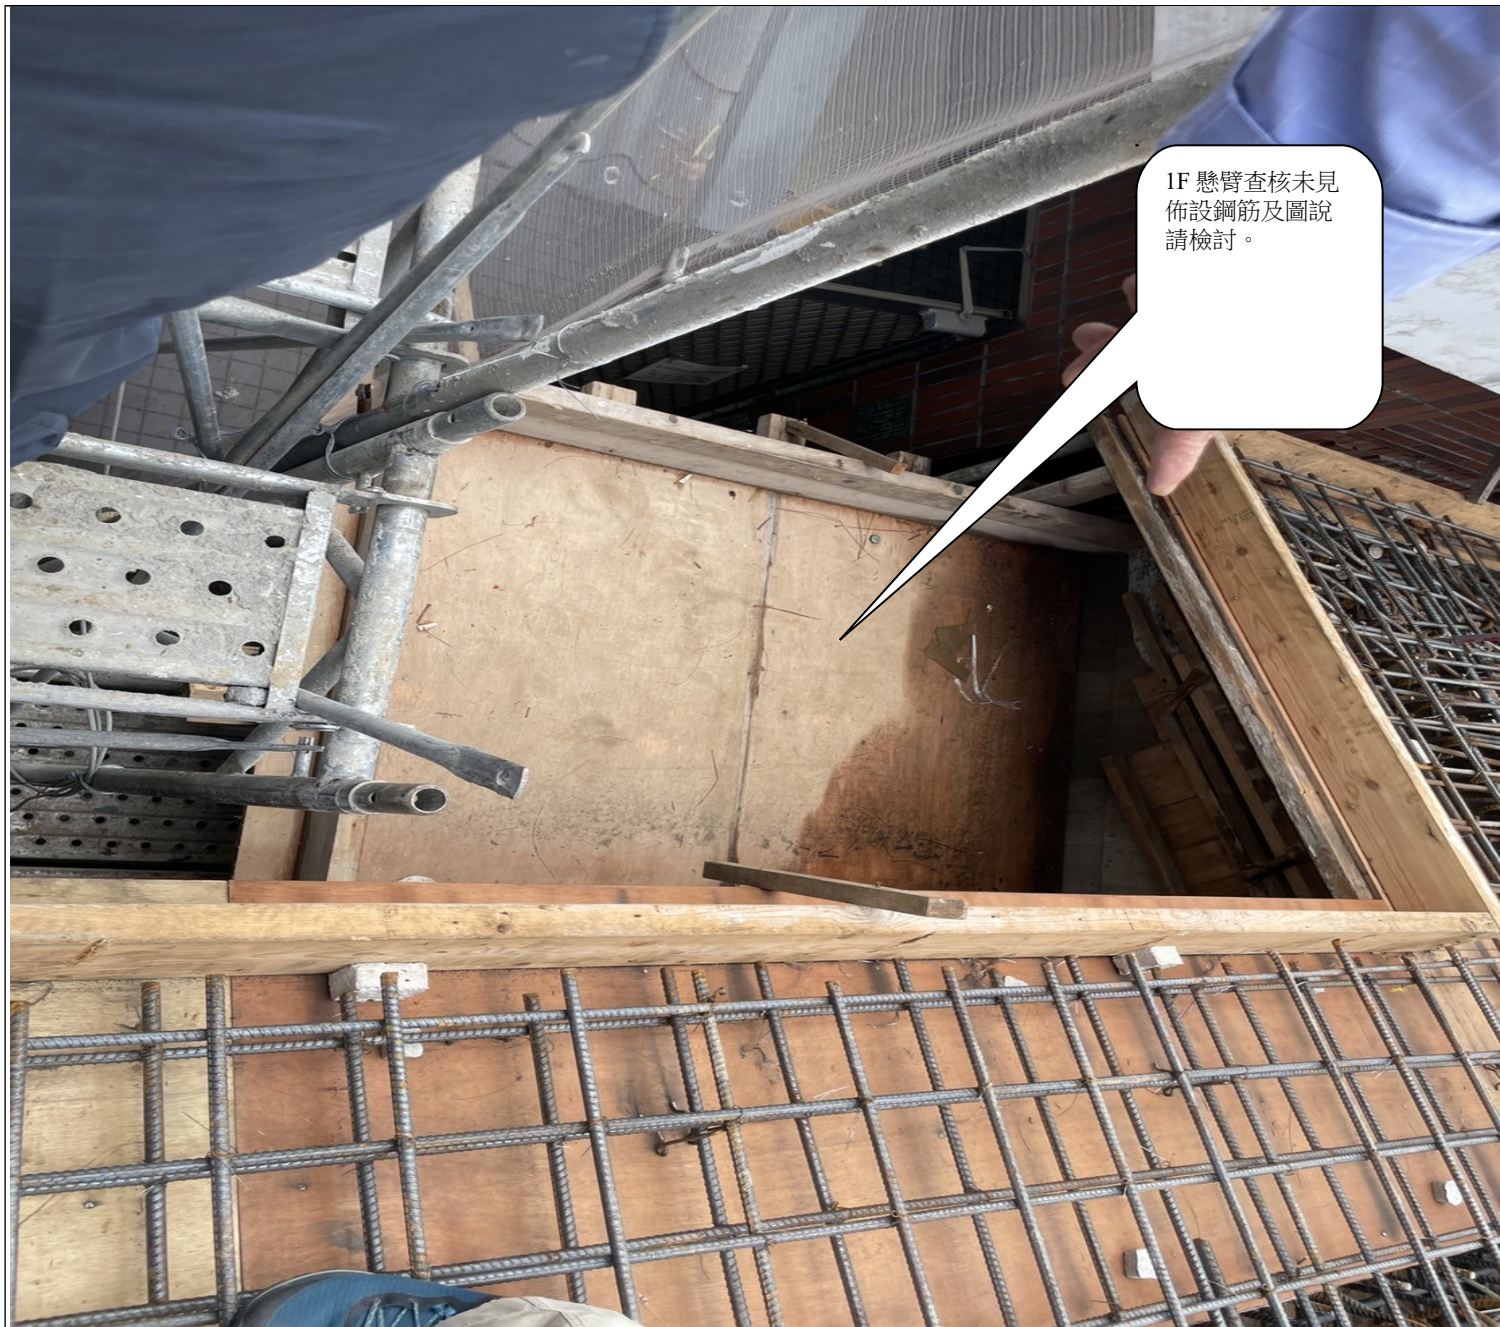
1F 懸臂查核未見佈設鋼筋及圖說請檢討。
