# 新竹縣政府工程查核代表照片表

拍攝日期：111.05.05

工程名稱：寶山鄉寶新路二段旁野溪復建工程

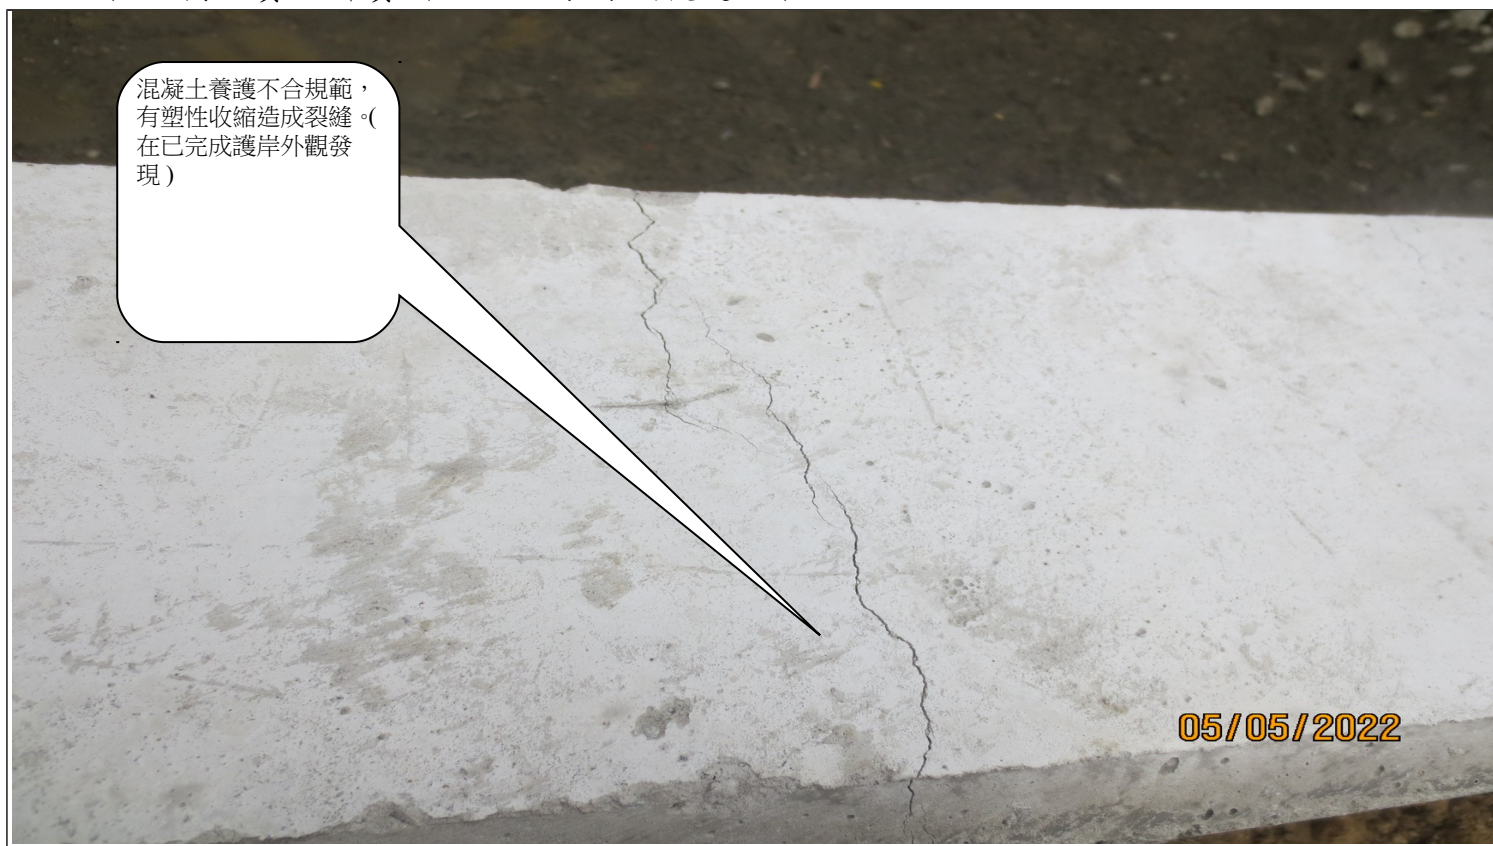
混凝土養護不合規範，有塑性收縮造成裂縫。(在已完成護岸外觀發現)

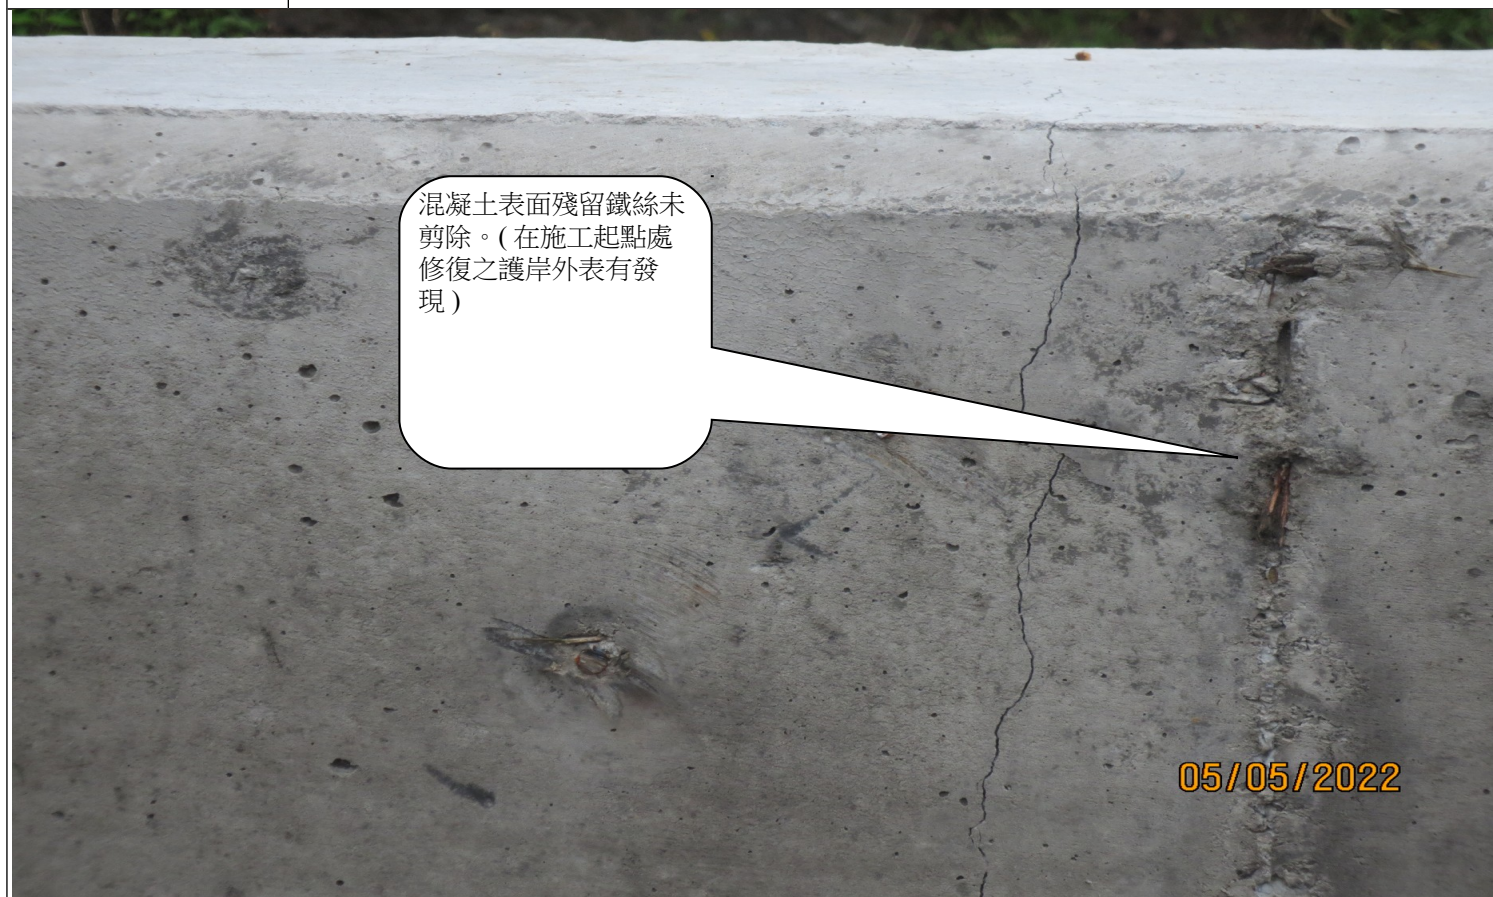
| 說明 | 混凝土表面殘留鐵絲未剪除。(在施工起點處修復之護岸外表有發現) |

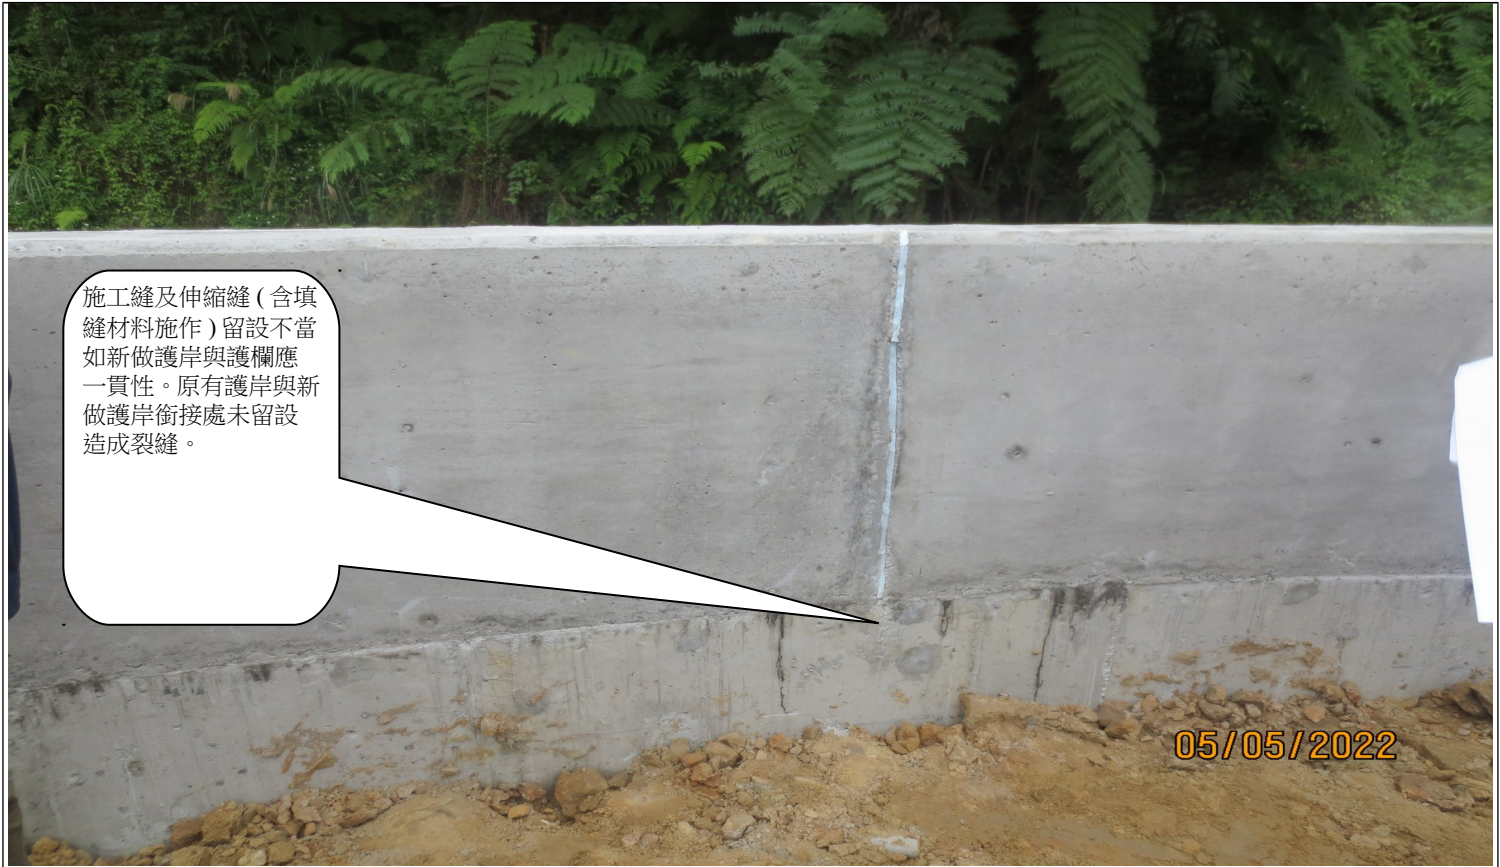
| 說明 | 施工縫及伸縮縫(含填縫材料施作)留設不當如新做護岸與護欄應一貫性。原有護岸與新做護岸銜接處未留設造成裂縫。 |

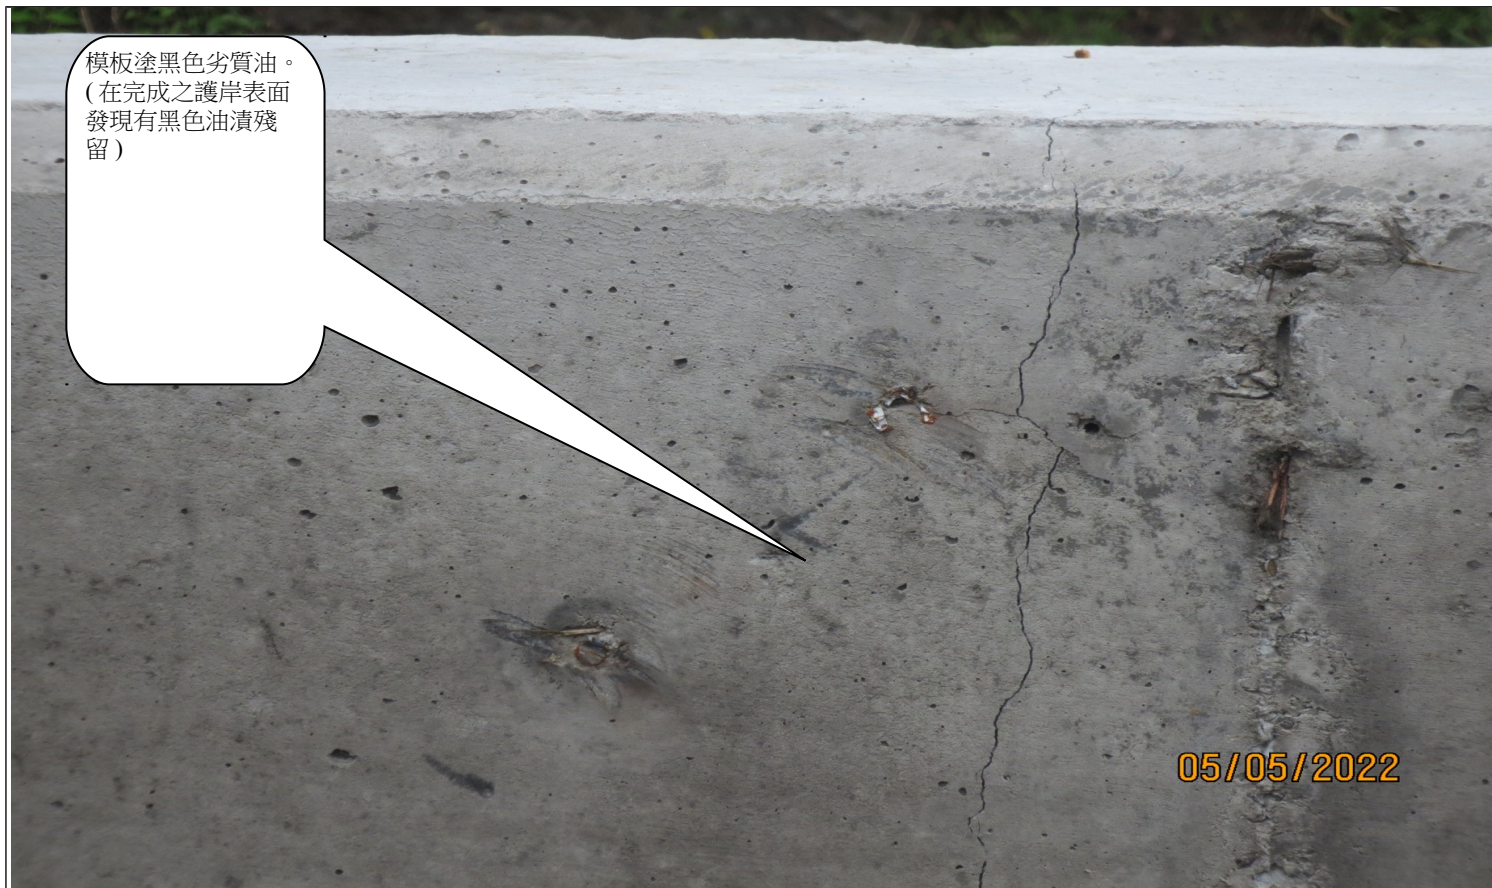
| 說明 | 模板塗黑色劣質油。(在完成之護岸表面發現有黑色油漬殘留) |

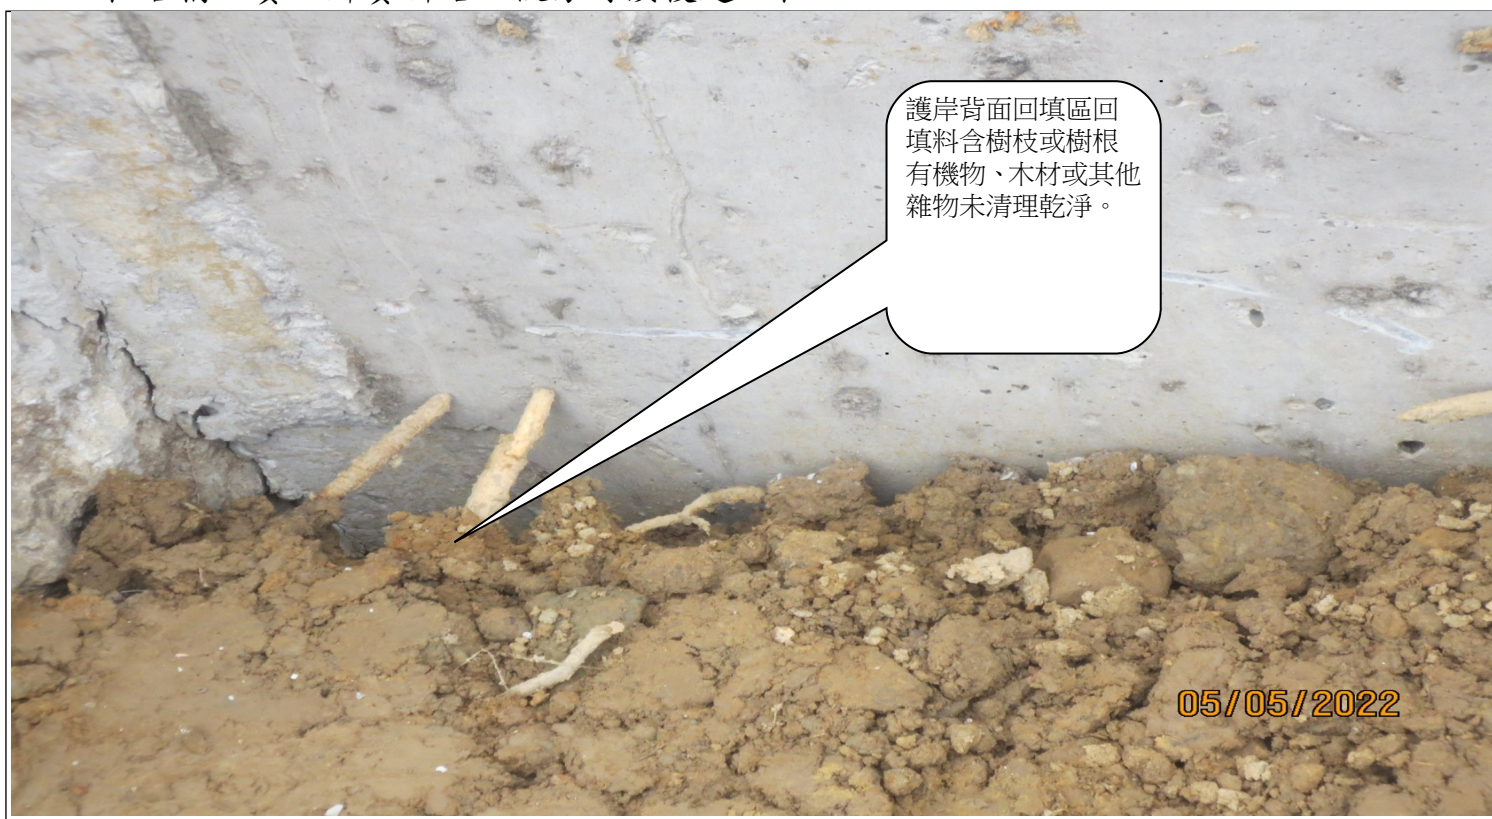
| 說明 | 護岸背面回填區回填料含樹枝或樹根有機物、木材或其他雜物未清理乾淨。 |

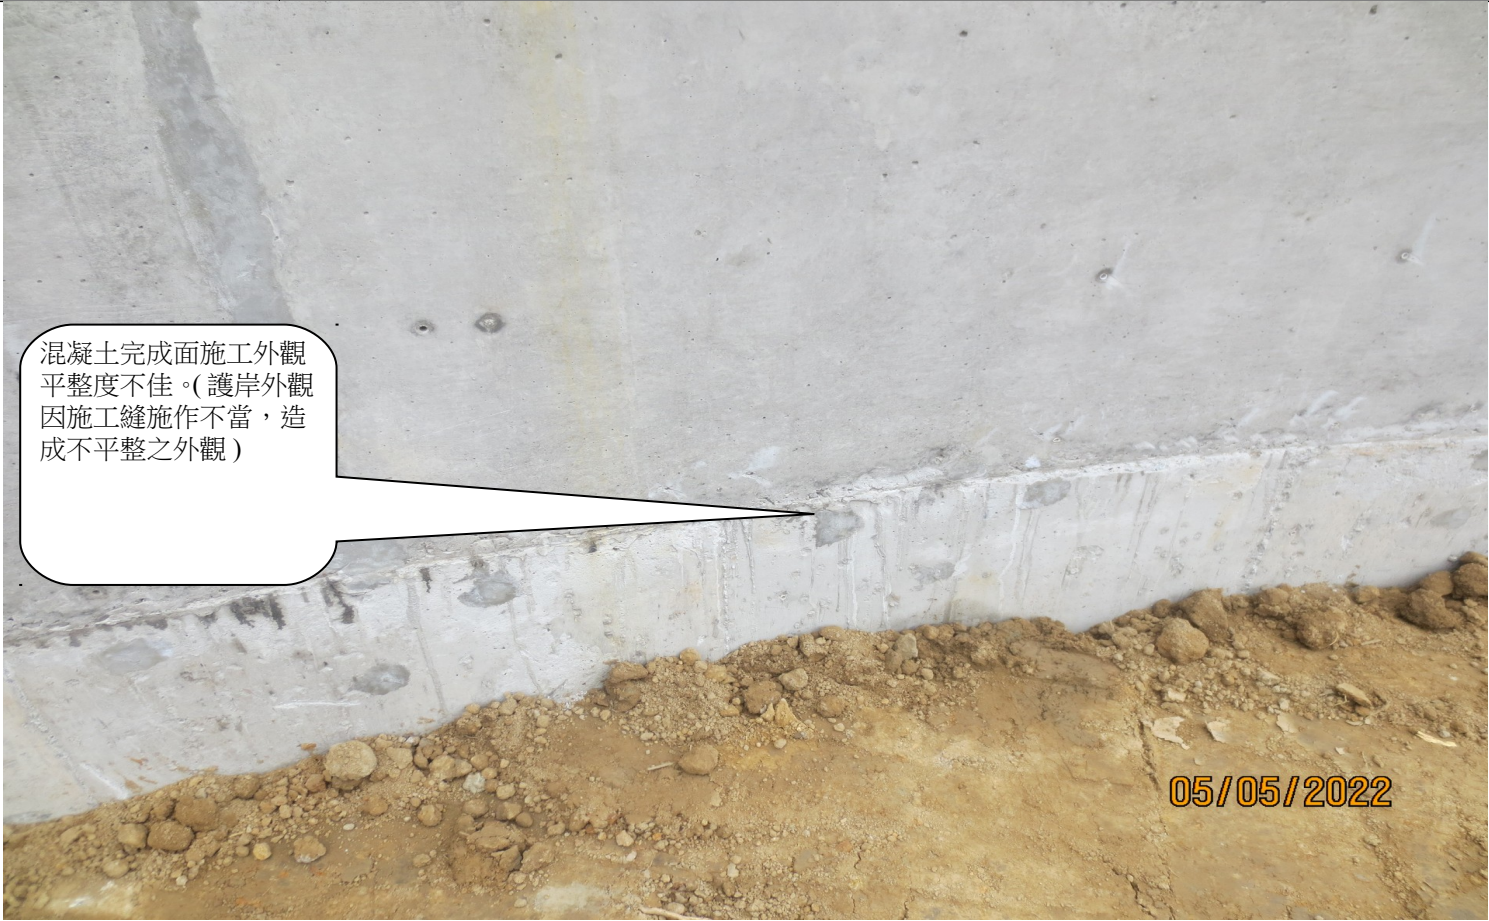
| 說明 | 混凝土完成面施工外觀平整度不佳。(護岸外觀因施工縫施作不當，造成不平整之外觀) |

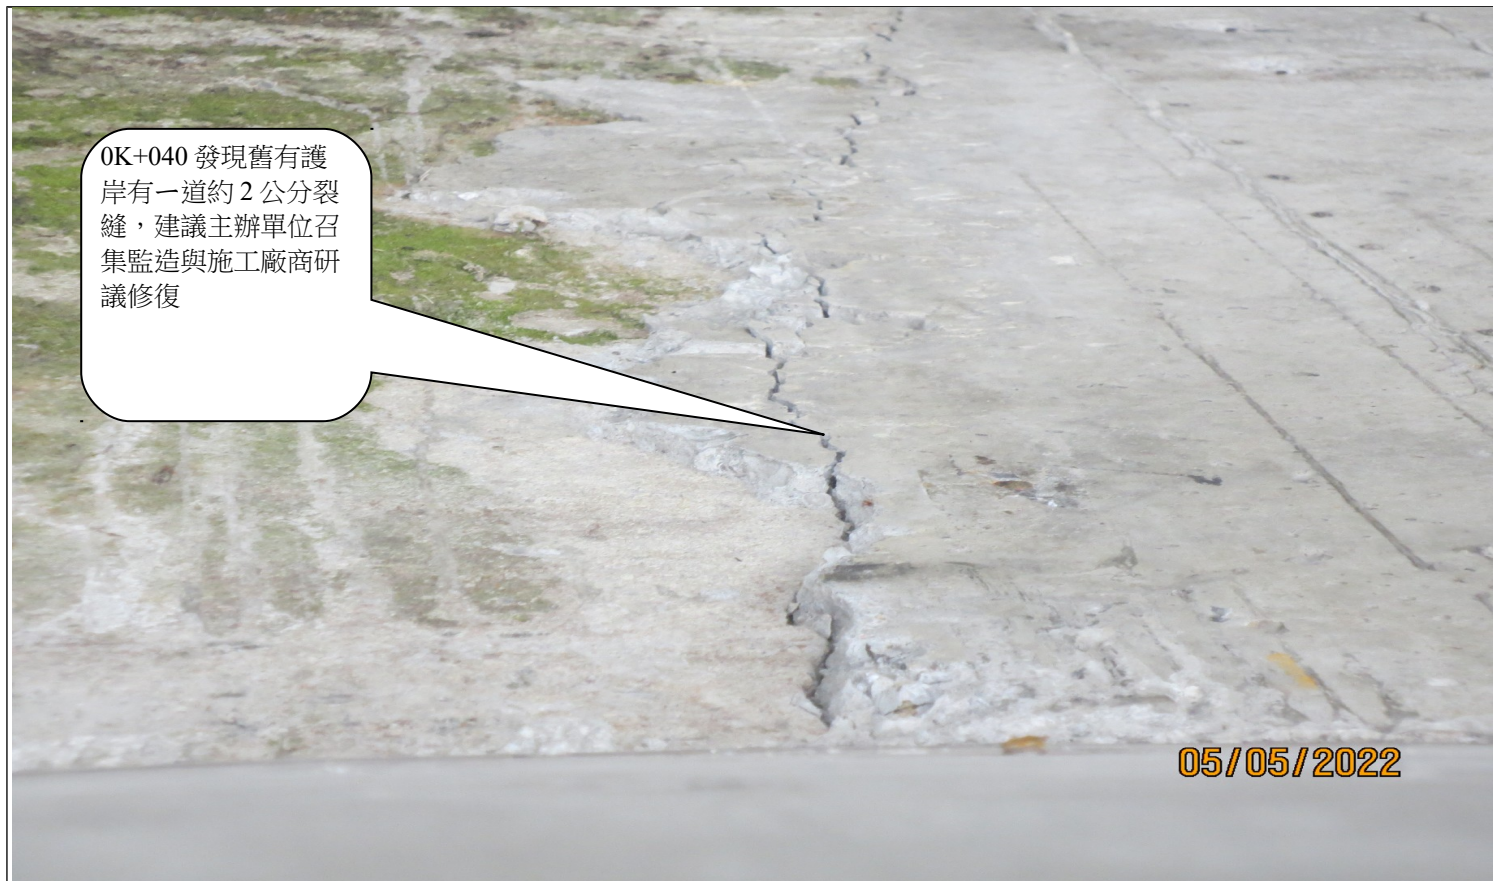
0K+040 發現舊有護岸有一道約 2 公分裂縫，建議主辦單位召集監造與施工廠商研議修復

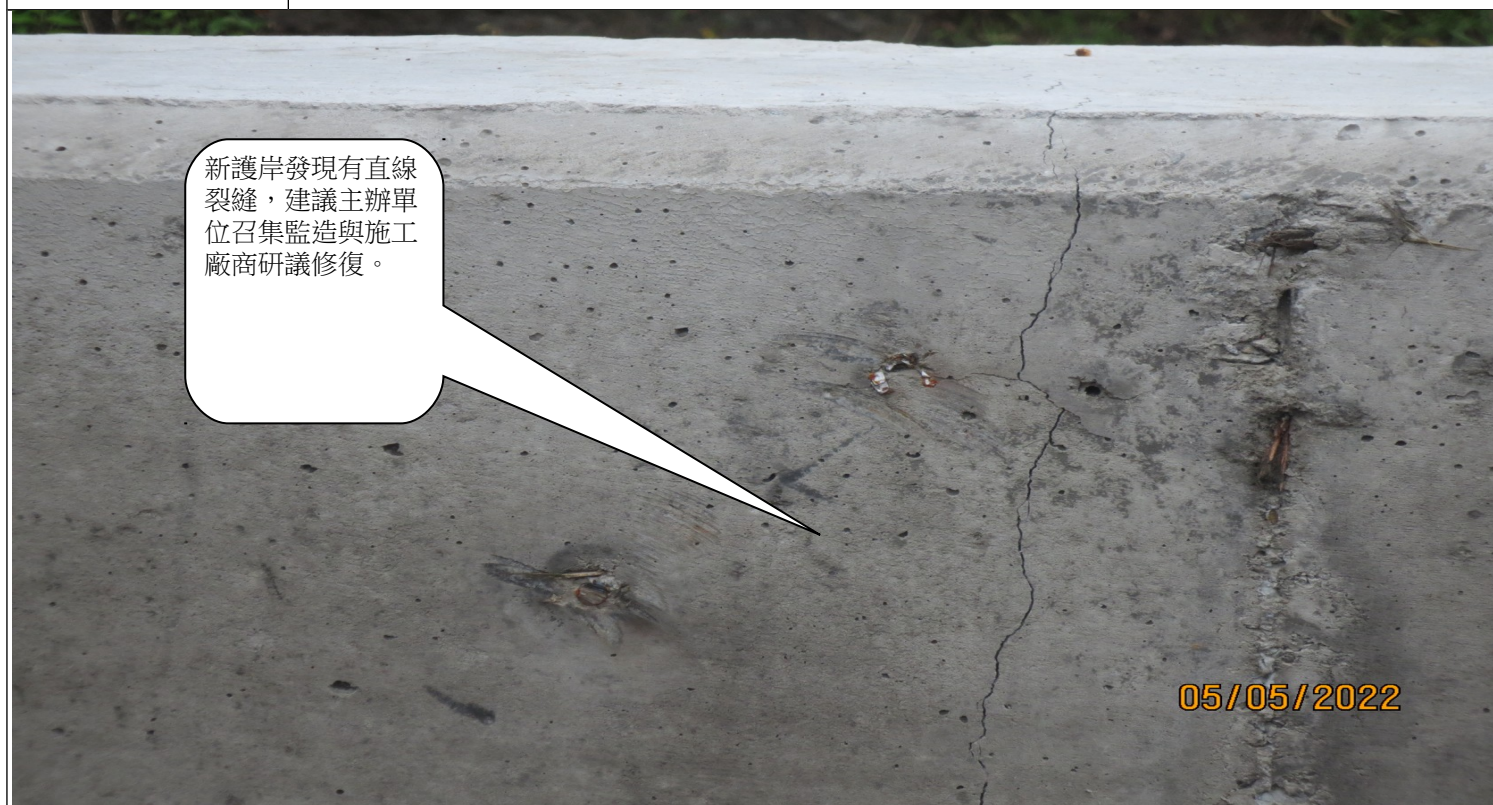
新護岸發現有直線裂縫，建議主辦單位召集監造與施工廠商研議修復。
