新竹縣政府工程查核代表照片表

拍攝日期：111.05.05

工程名稱：寶山鄉寶新路二段旁野溪復建工程

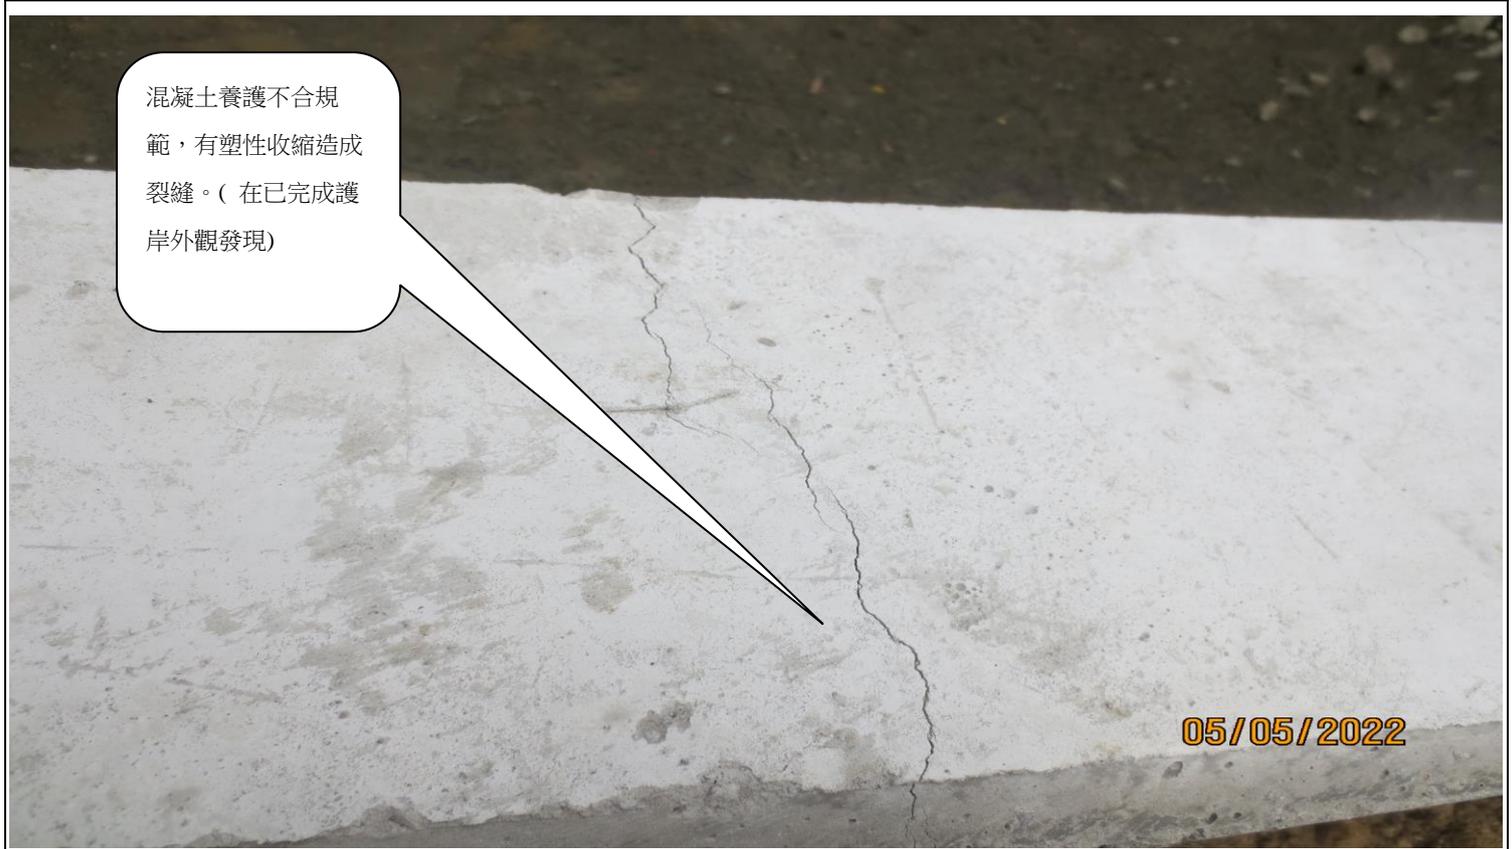
混凝土養護不合規範，有塑性收縮造成裂縫。(在已完成護岸外觀發現)

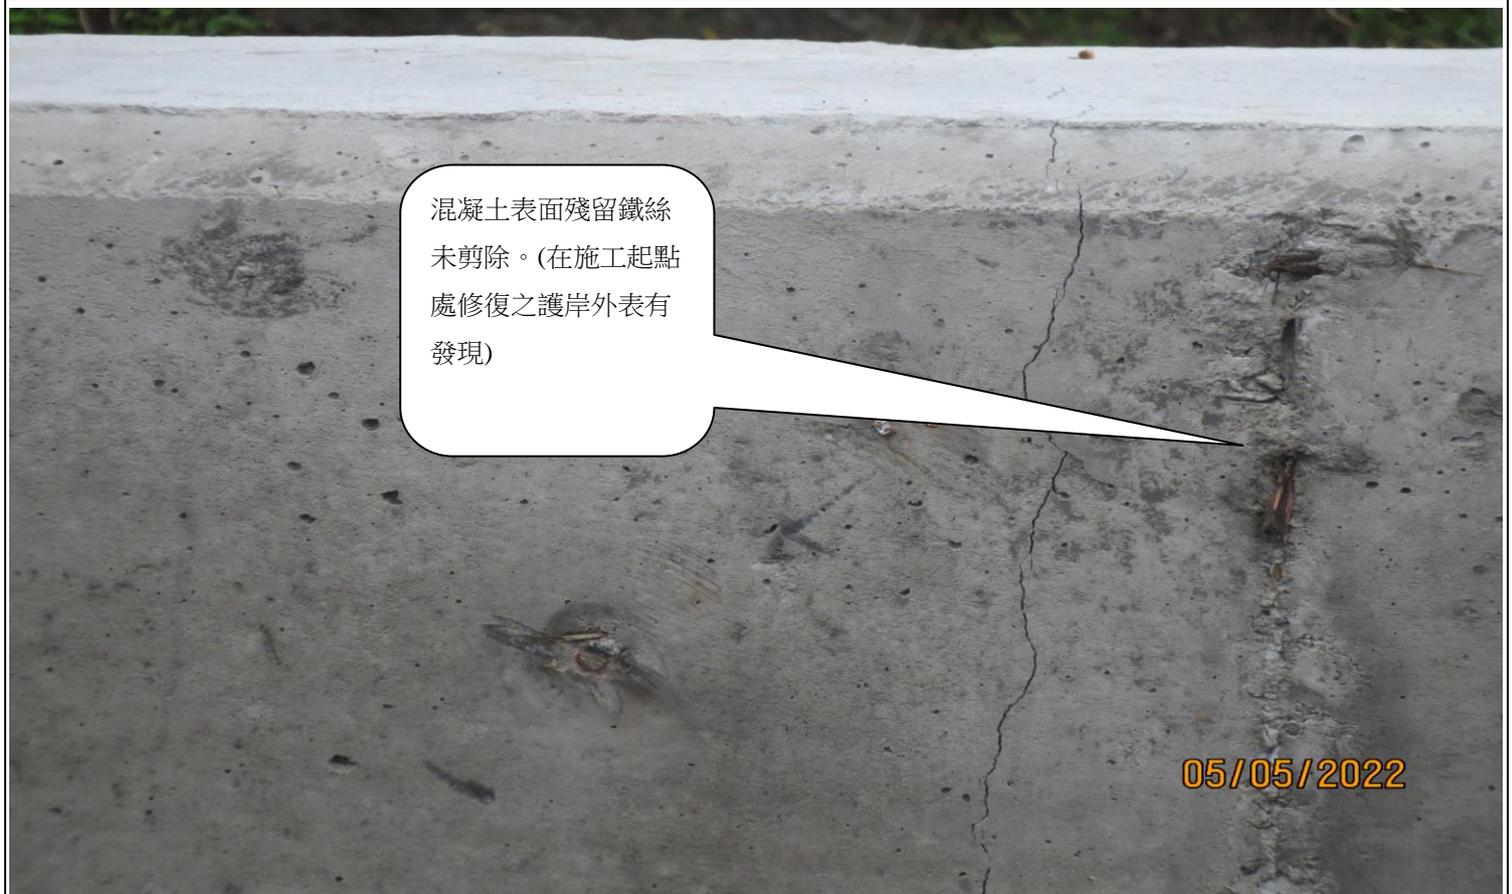
混凝土表面殘留鐵絲未剪除。(在施工起點處修復之護岸外表有發現)

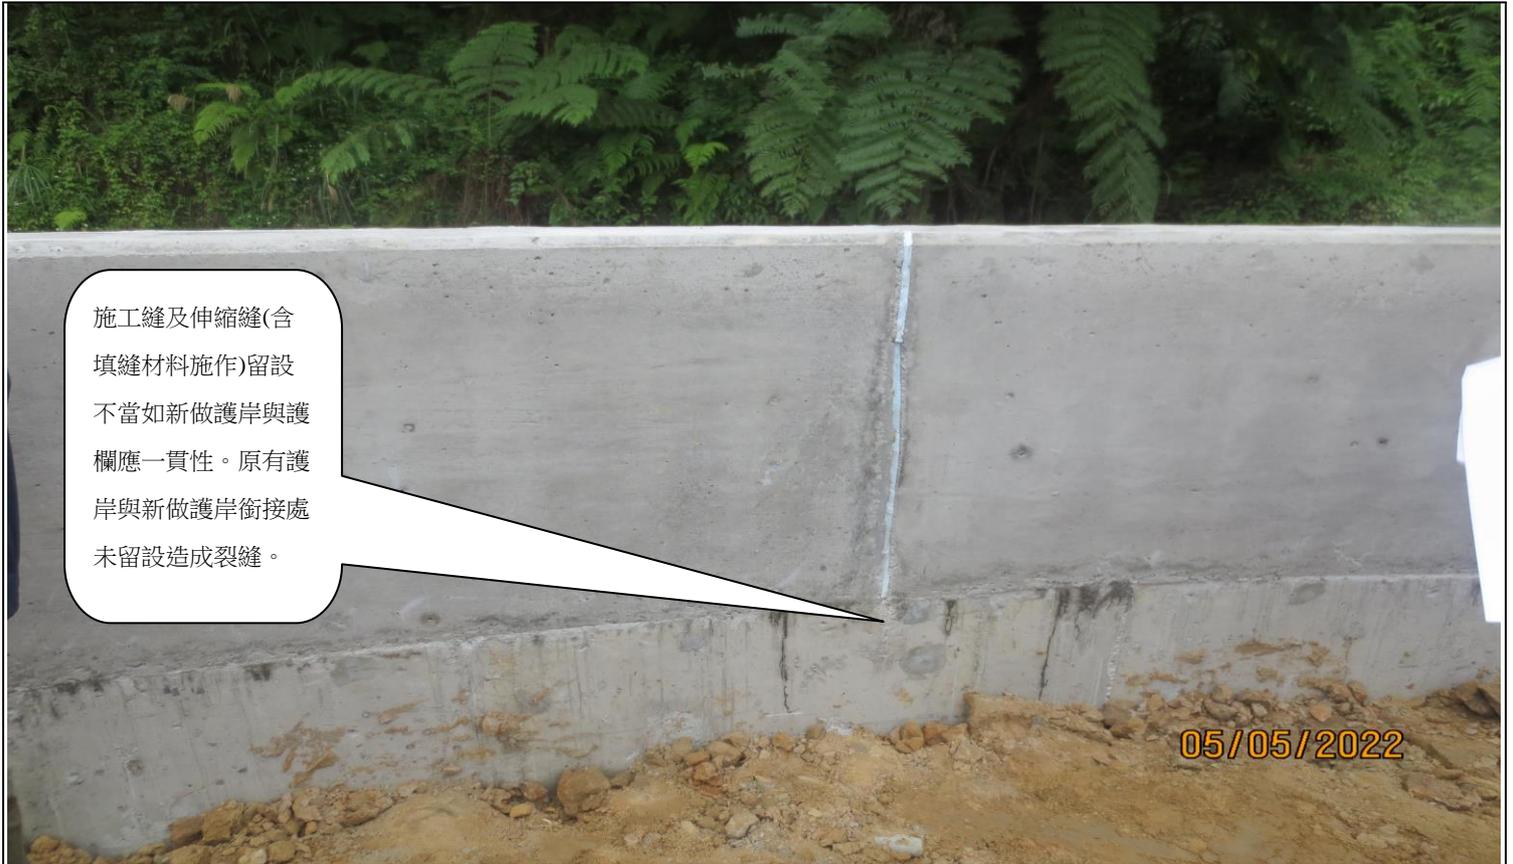
施工縫及伸縮縫(含填縫材料施作)留設不當如新做護岸與護欄應一貫性。原有護岸與新做護岸銜接處未留設造成裂縫。

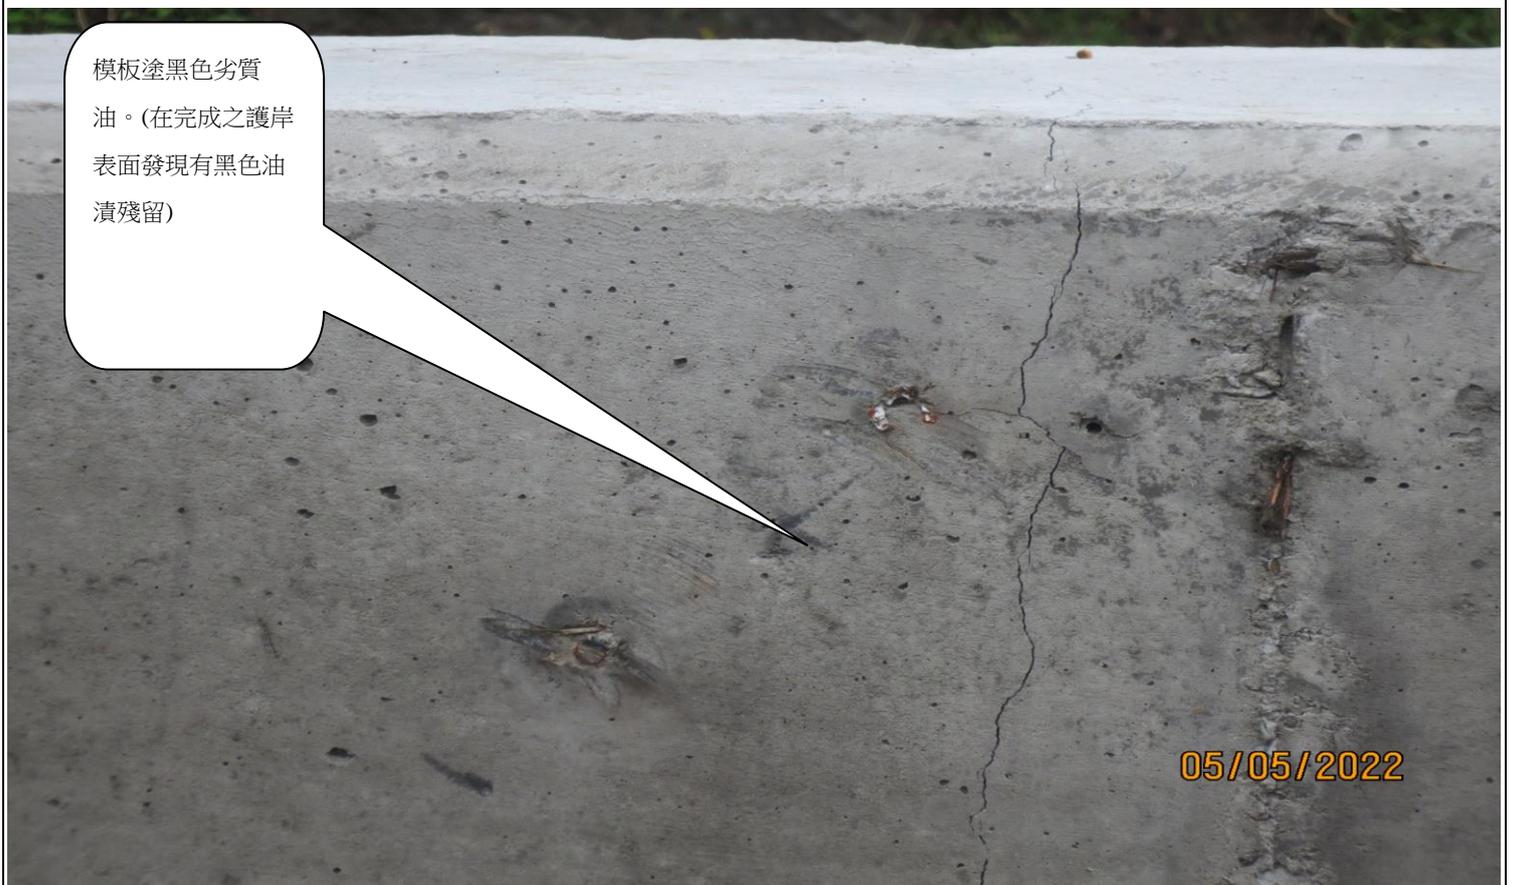
模板塗黑色劣質油。(在完成之護岸表面發現有黑色油漬殘留)

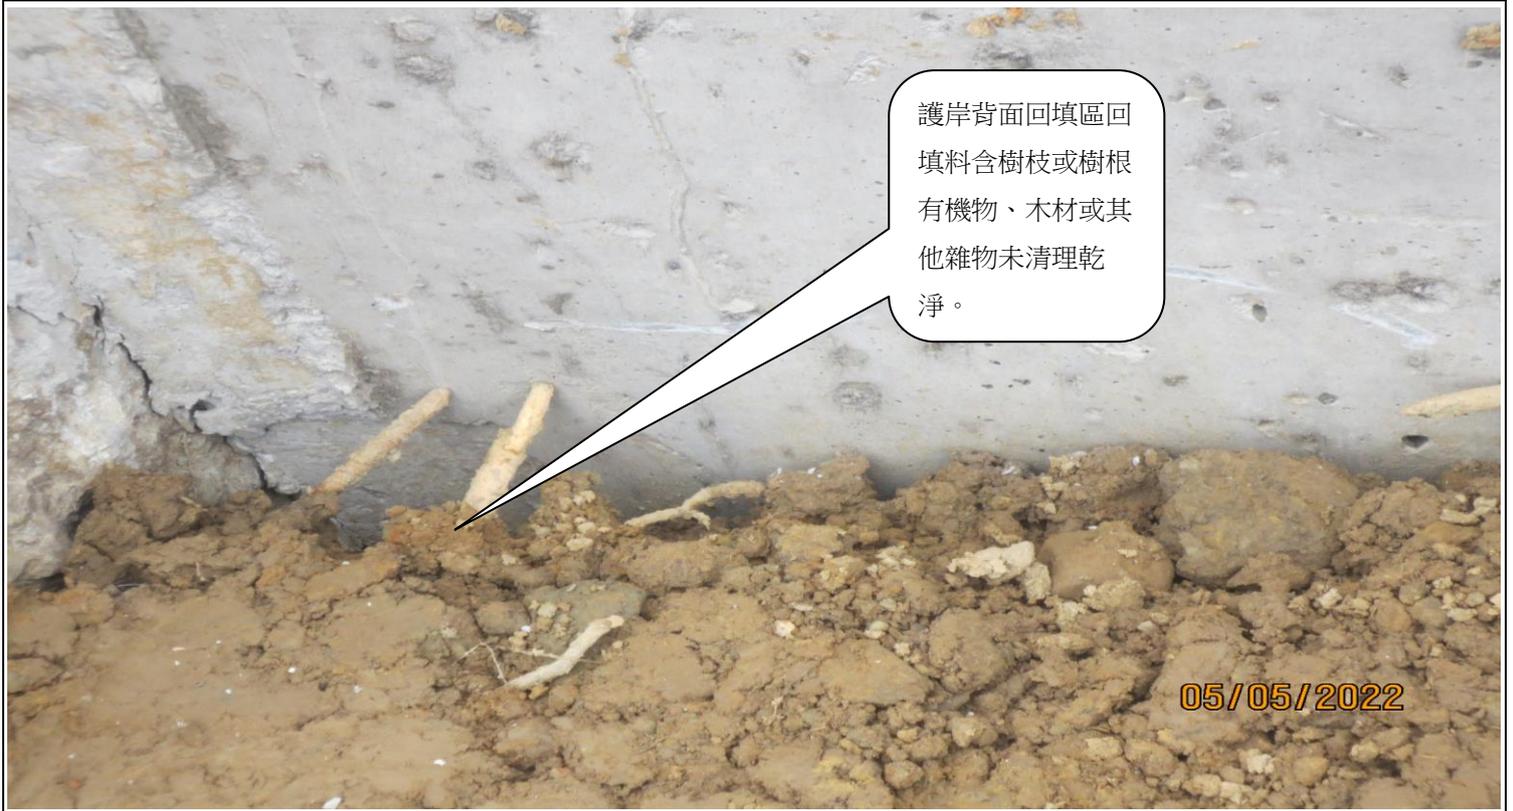
護岸背面回填區回填料含樹枝或樹根有機物、木材或其他雜物未清理乾淨。

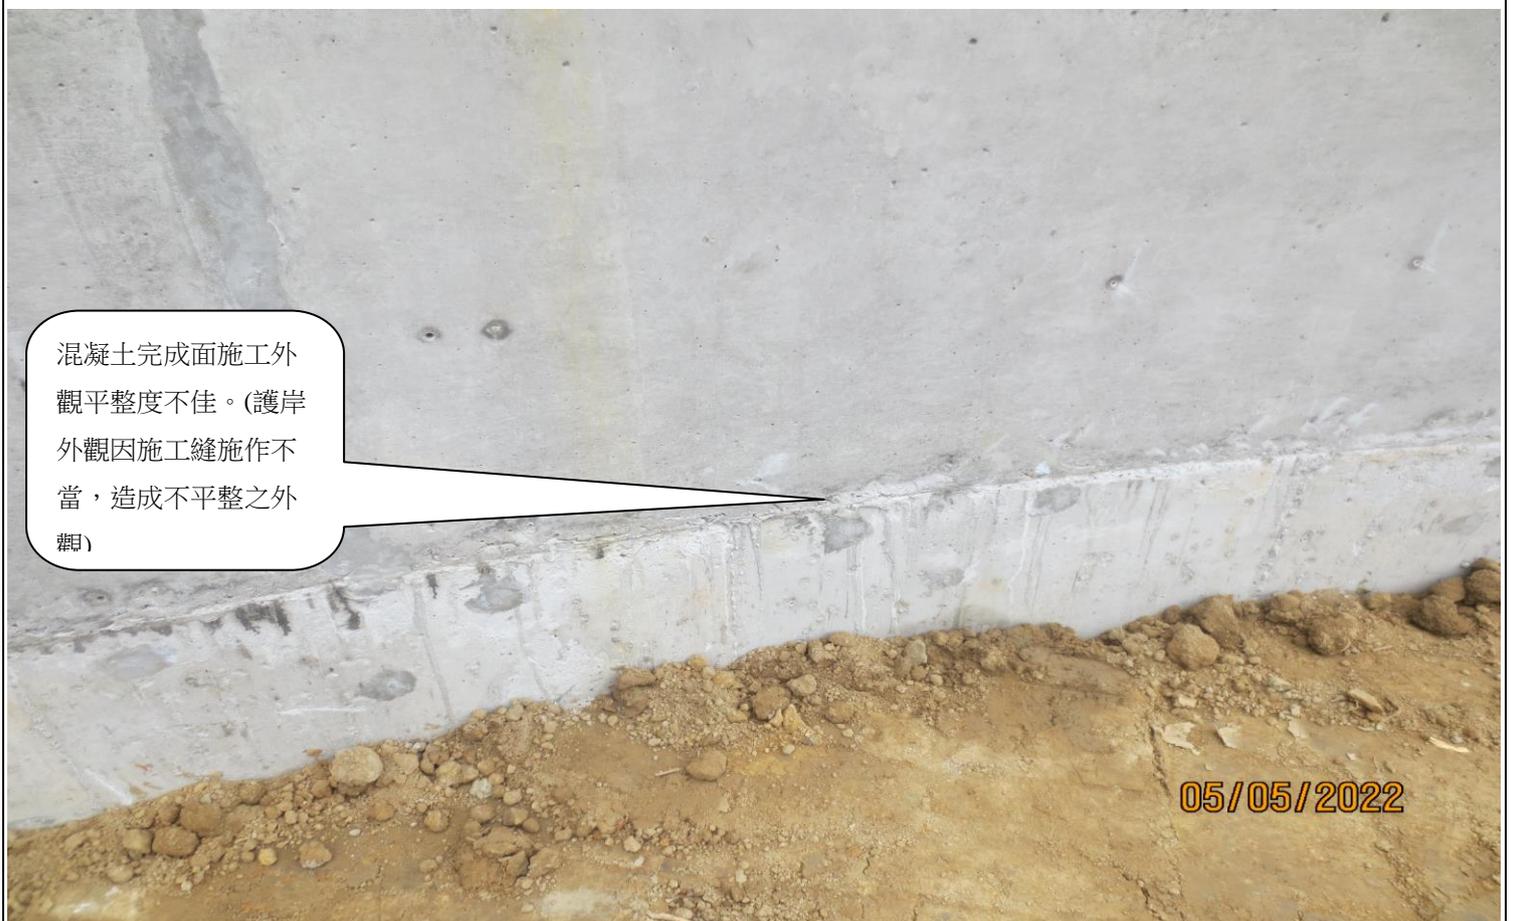
混凝土完成面施工外觀平整度不佳。(護岸外觀因施工縫施作不當，造成不平整之外觀)

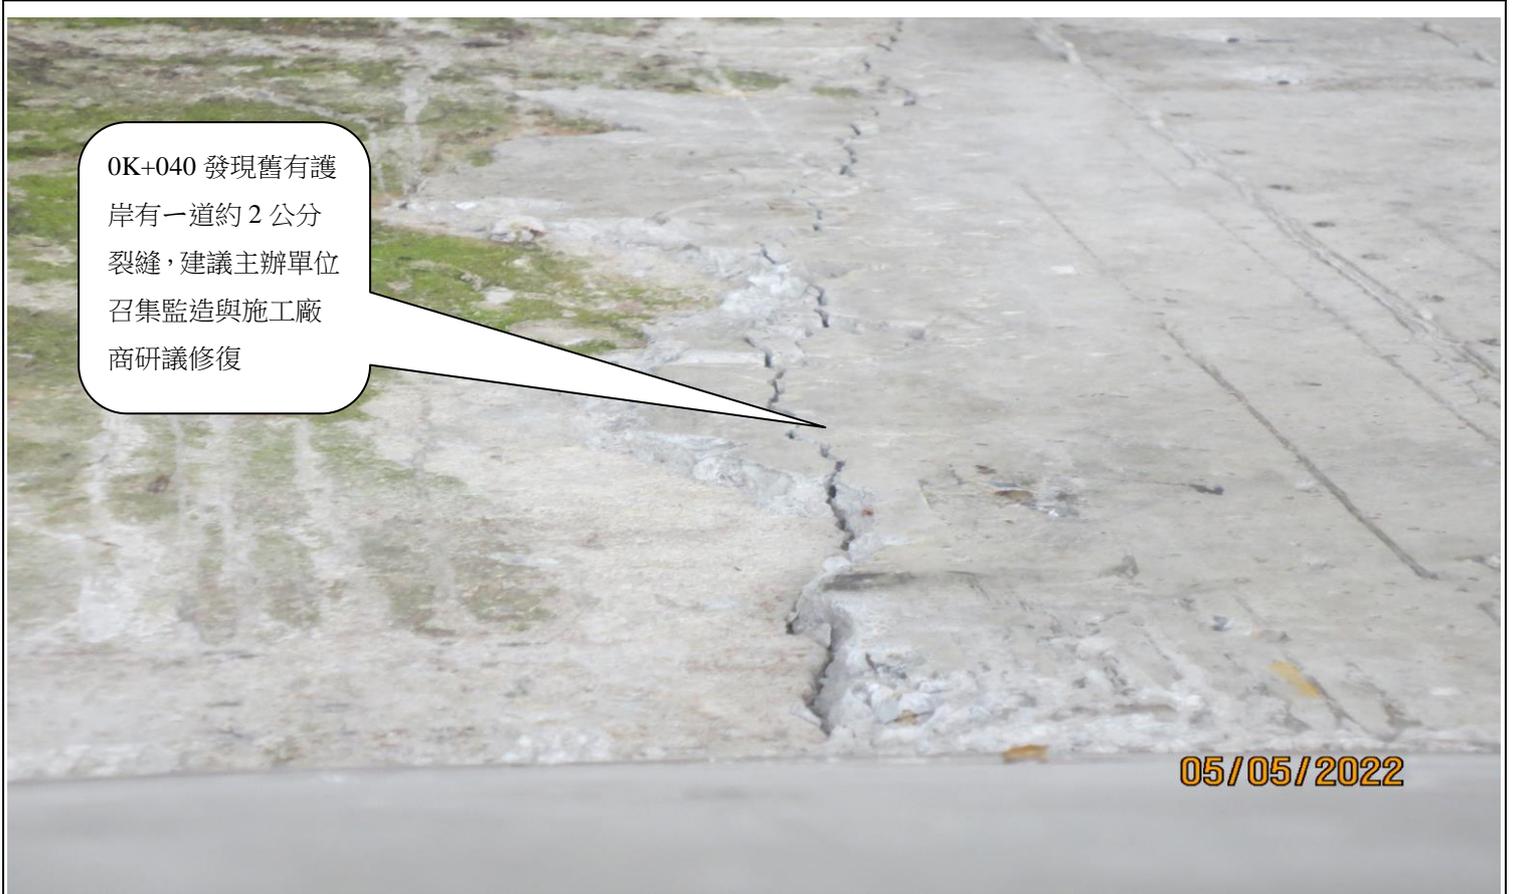
0K+040 發現舊有護岸有一道約 2 公分裂縫，建議主辦單位召集監造與施工廠商研議修復

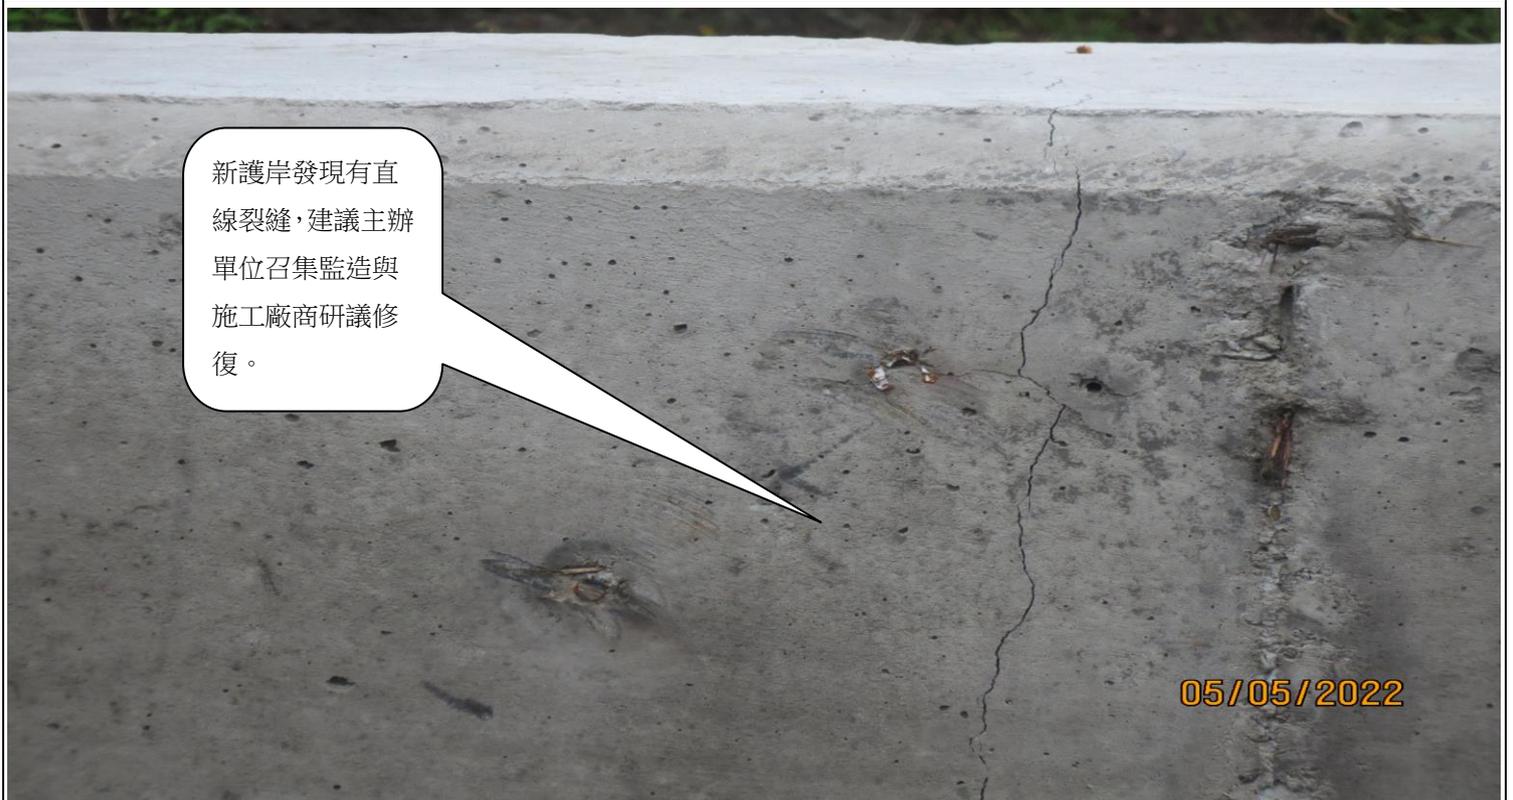
新護岸發現有直線裂縫，建議主辦單位召集監造與施工廠商研議修復。
