新竹縣政府工程查核代表照片表

拍攝日期：111.05.11

工程名稱：新埔分局廳舍新建工程

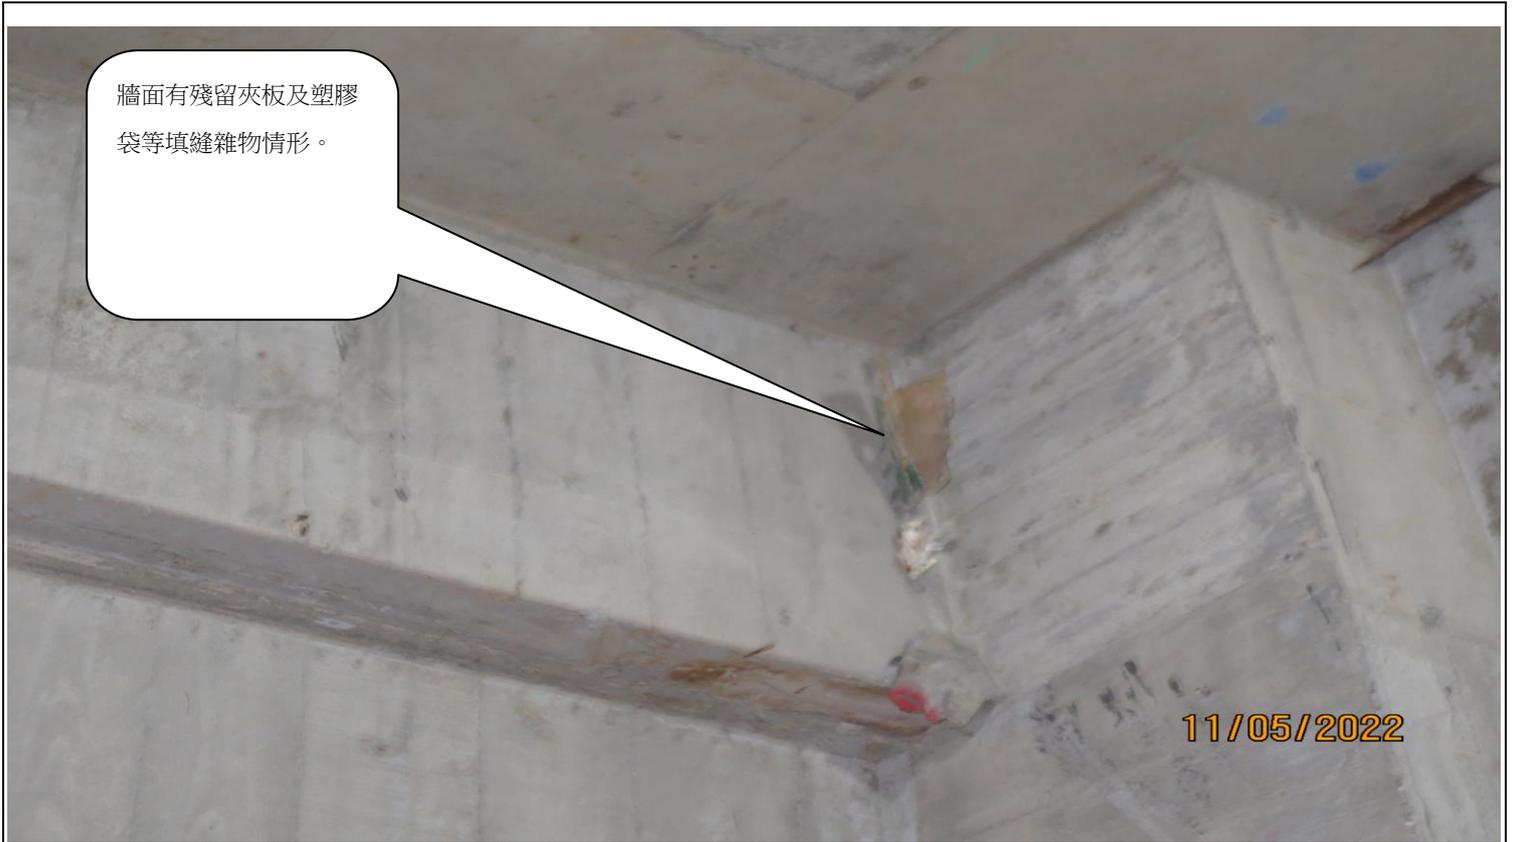
牆面有殘留夾板及塑膠袋等填縫雜物情形。

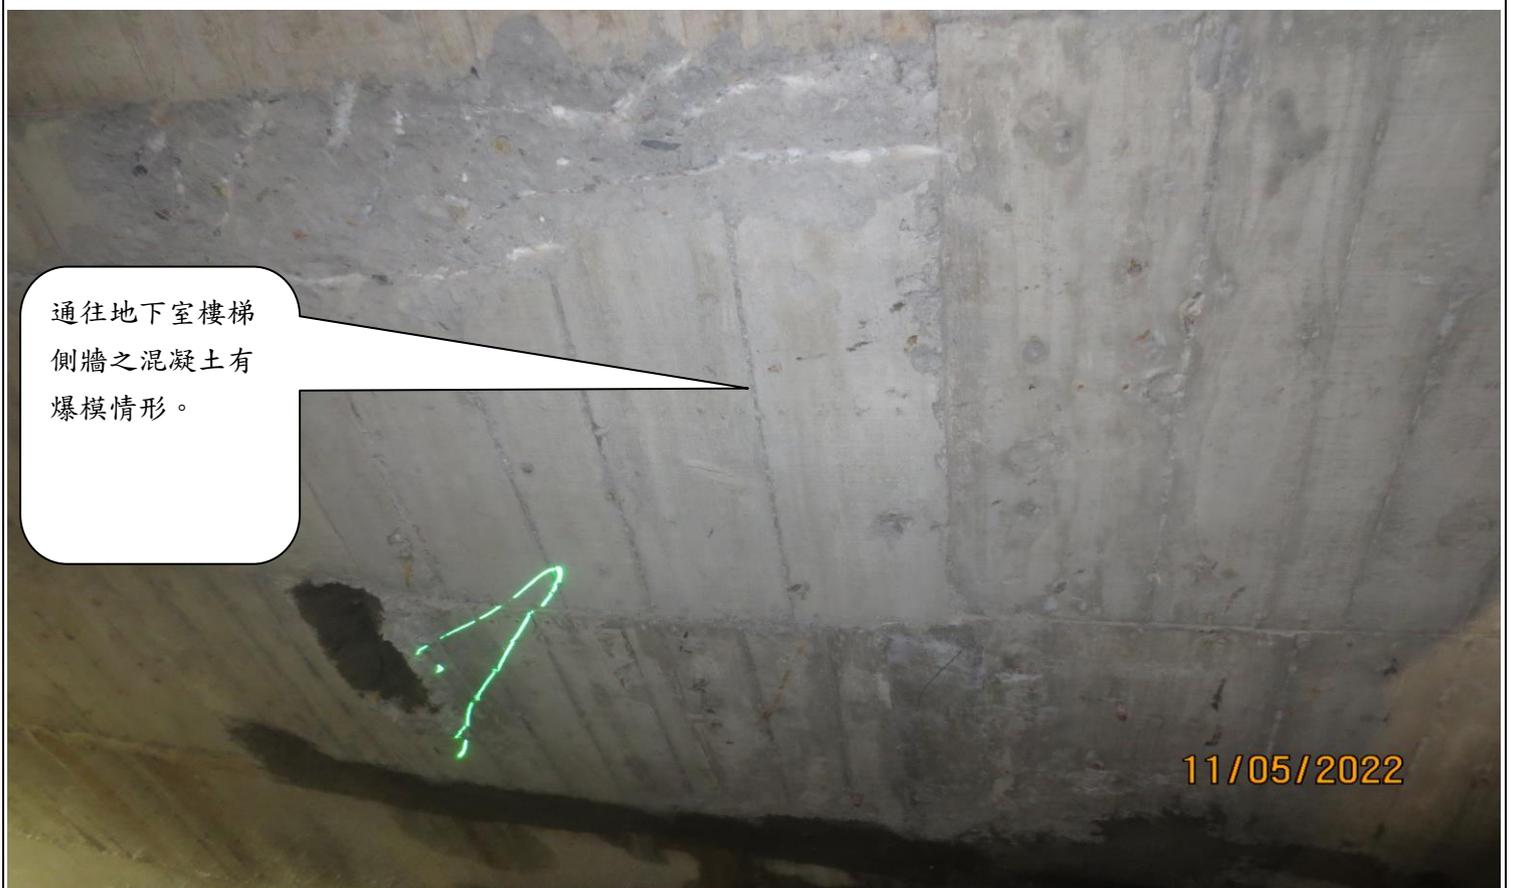
通往地下室樓梯側牆之混凝土有爆模情形。

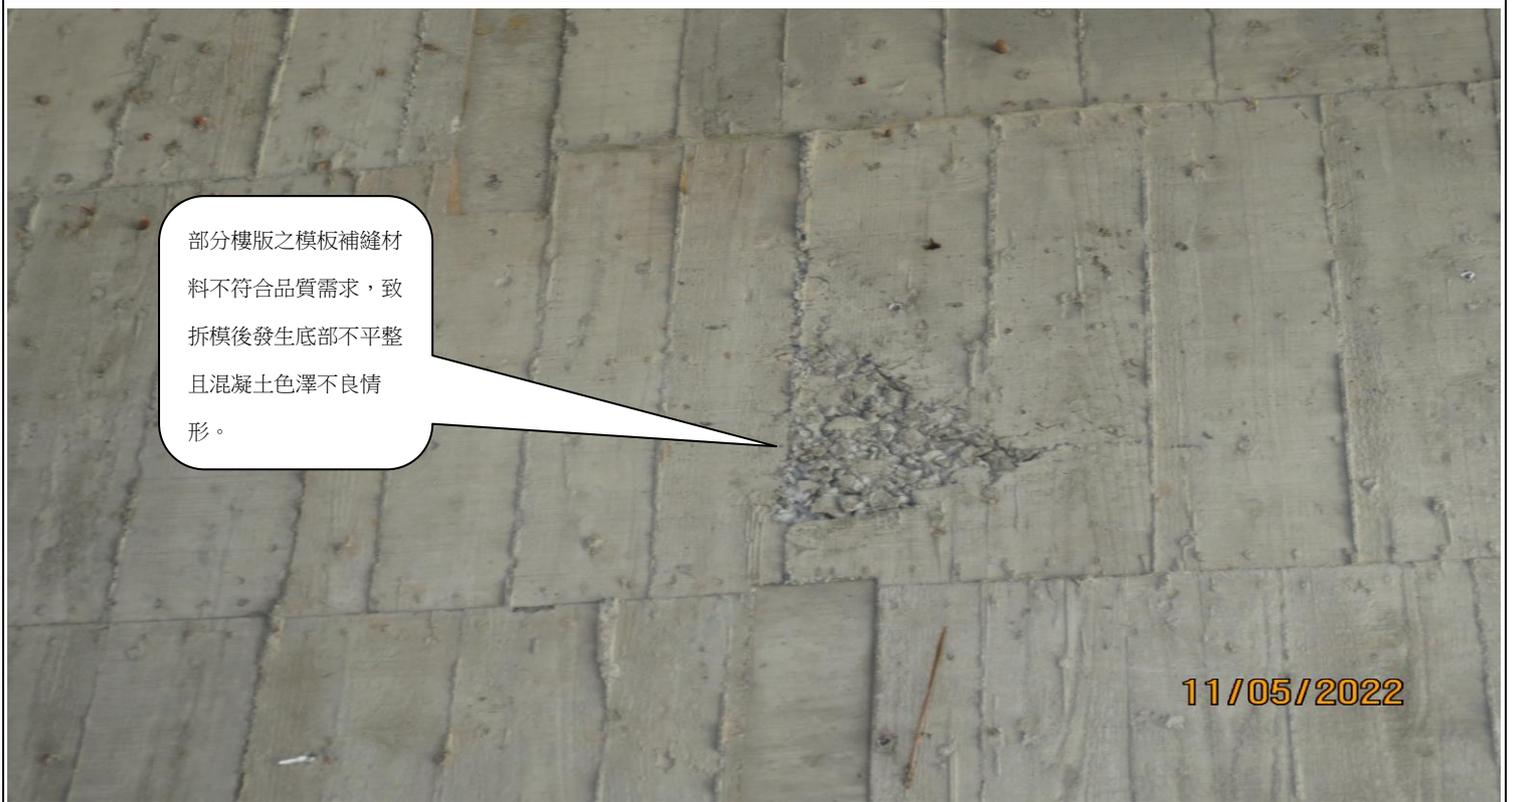
部分樓版之模板補縫材料不符合品質需求，致拆模後發生底部不平整且混凝土色澤不良情形。

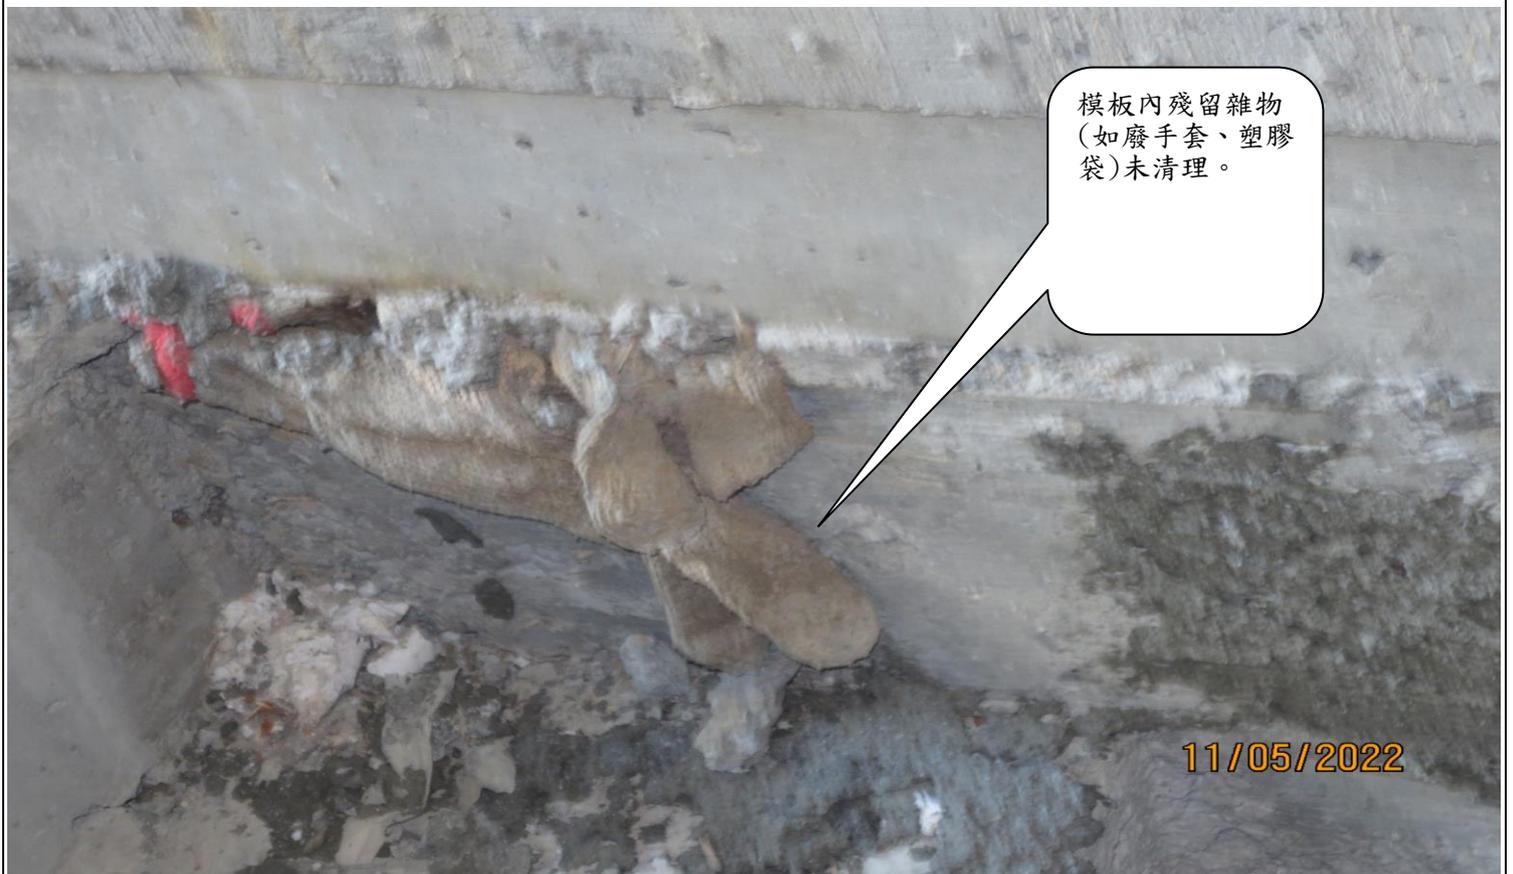
模板內殘留雜物(如廢手套、塑膠袋)未清理。

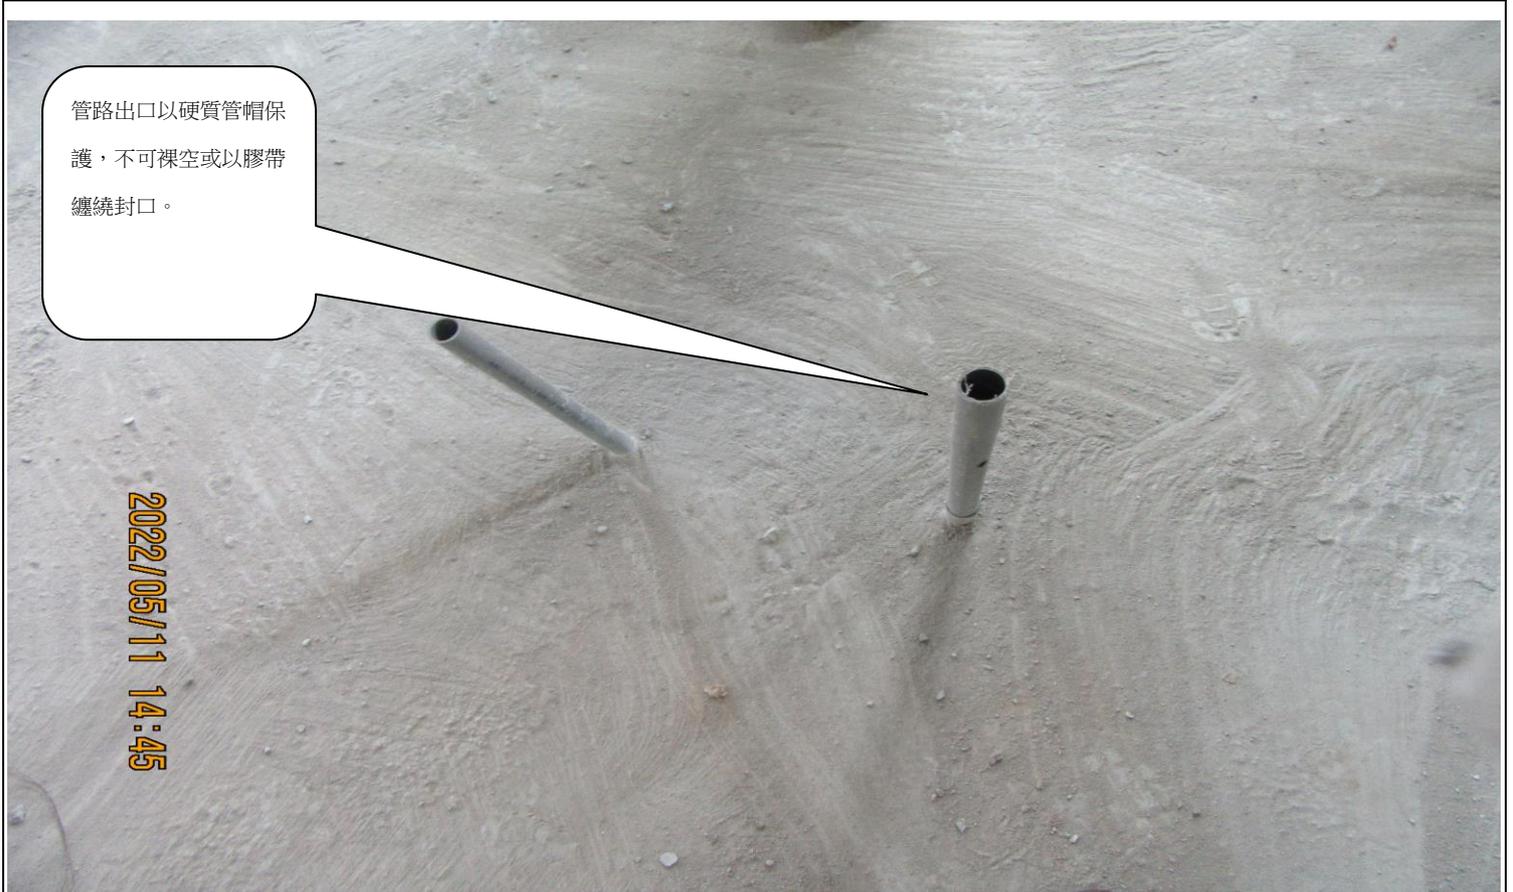
管路出口以硬質管帽保護，不可裸空或以膠帶纏繞封口。

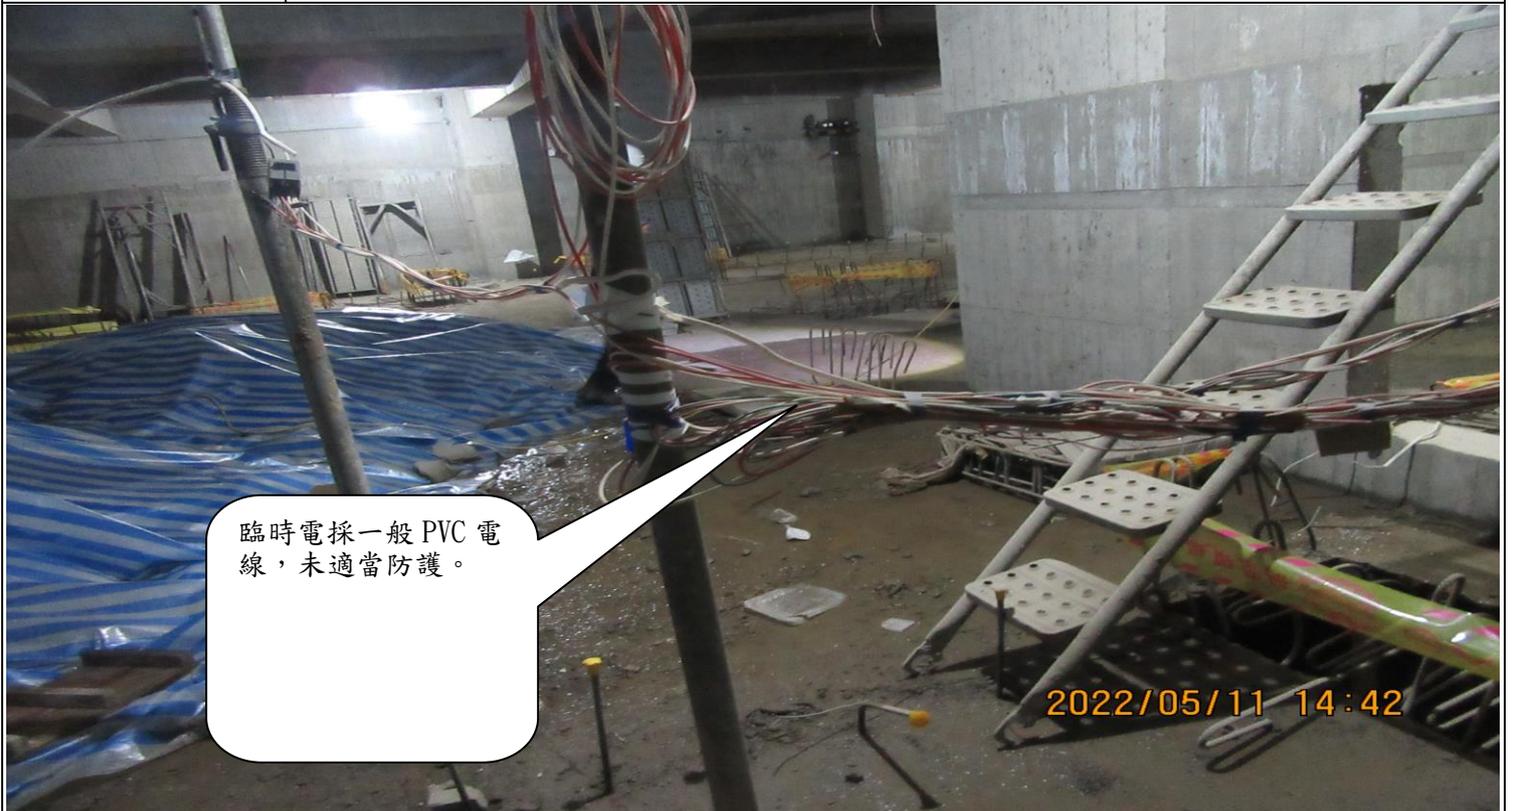
臨時電採一般 PVC 電線，未適當防護。

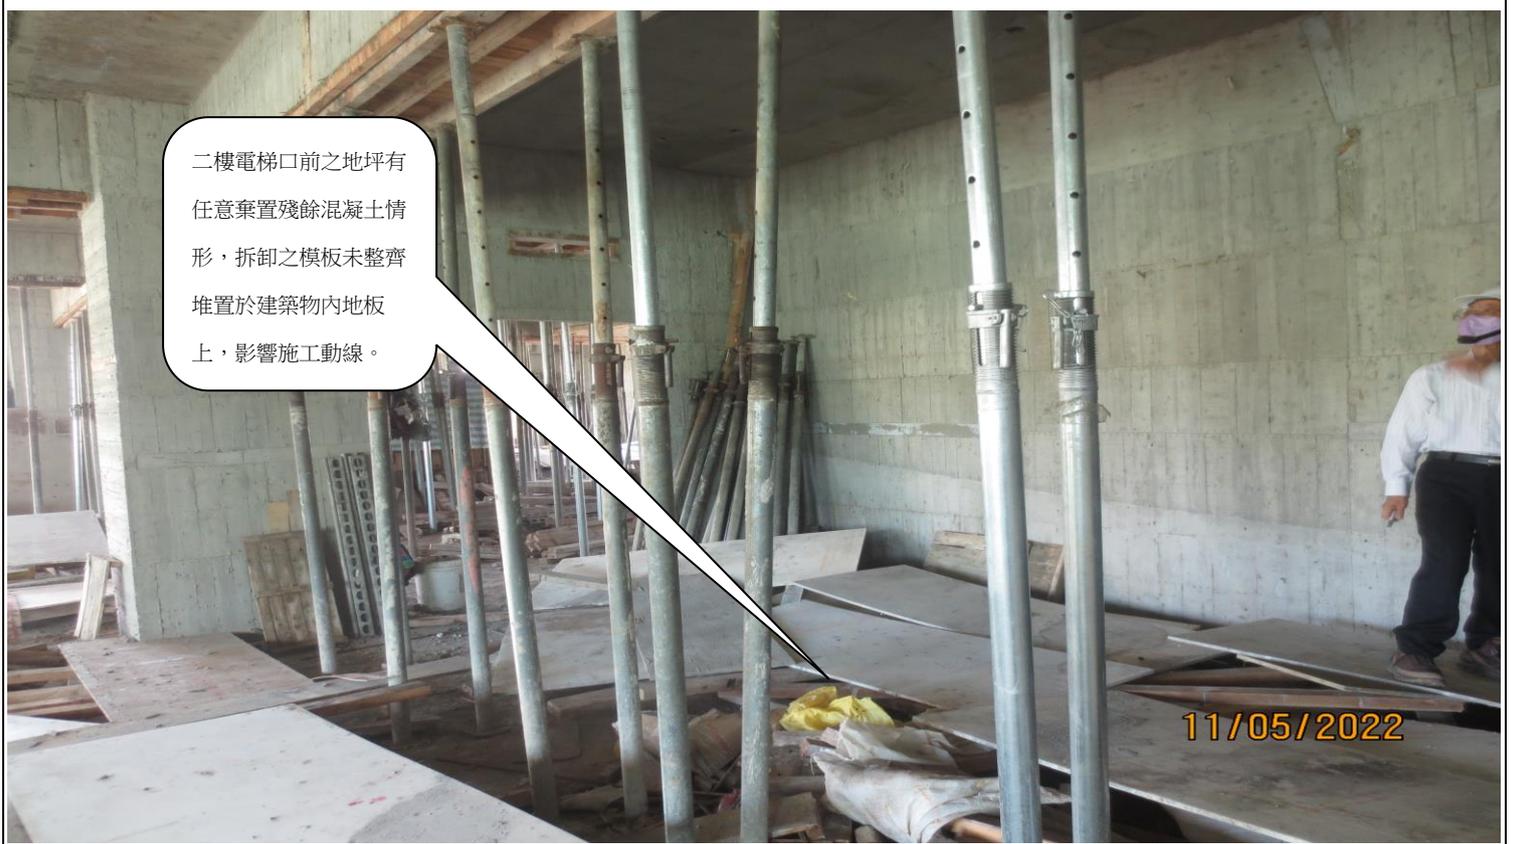
二樓電梯口前之地坪有任意棄置殘餘混凝土情形，拆卸之模板未整齊堆置於建築物內地板上，影響施工動線。

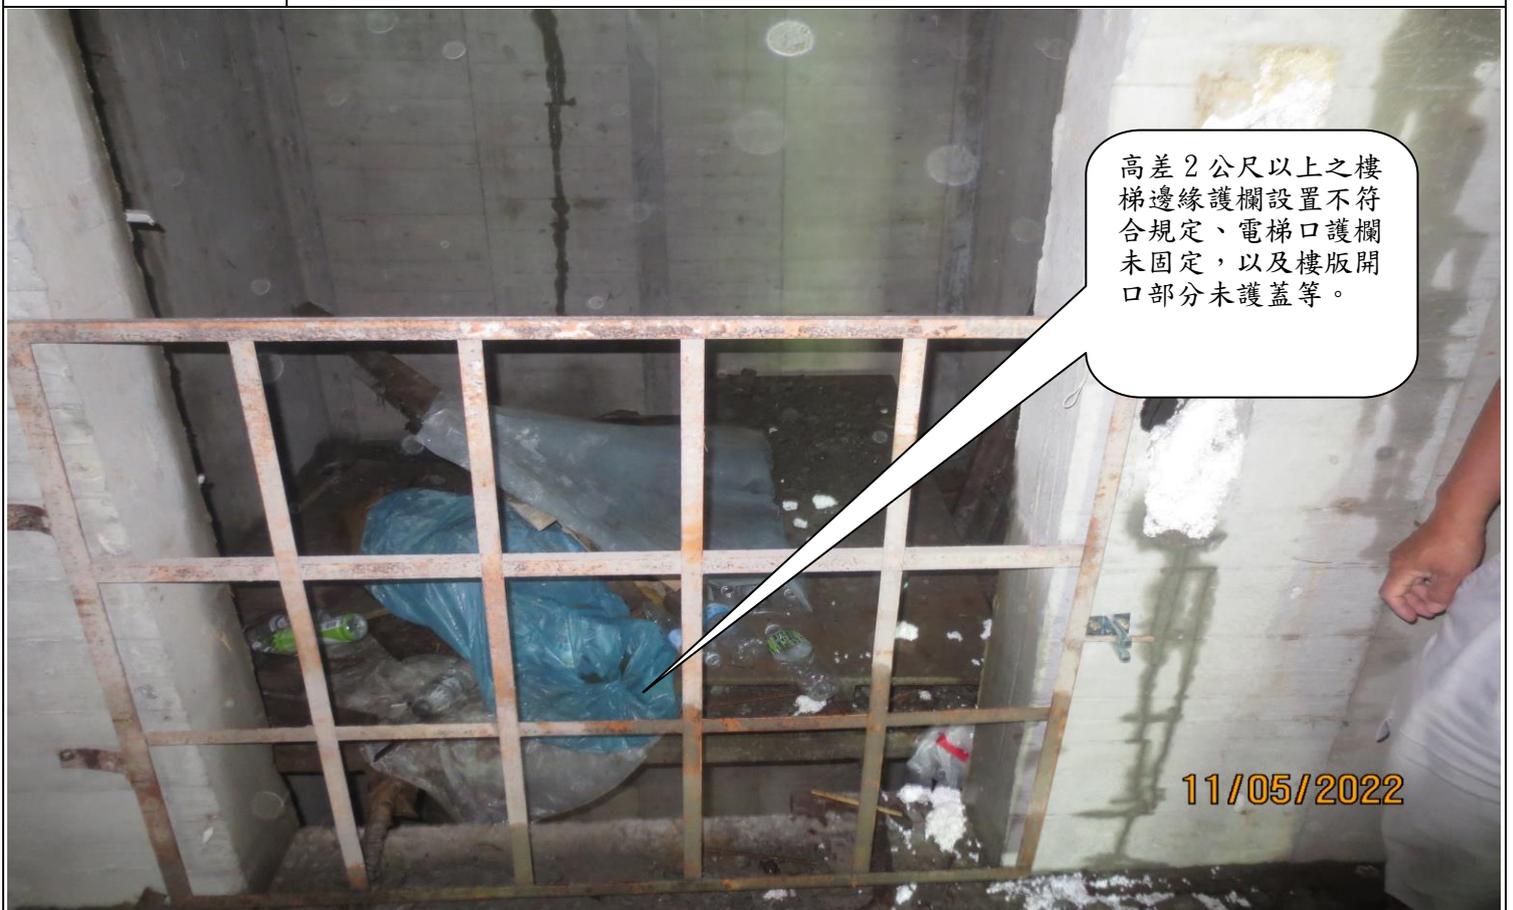
高差 2 公尺以上之樓梯邊緣護欄設置不符合規定、電梯口護欄未固定，以及樓版開口部分未護蓋等。

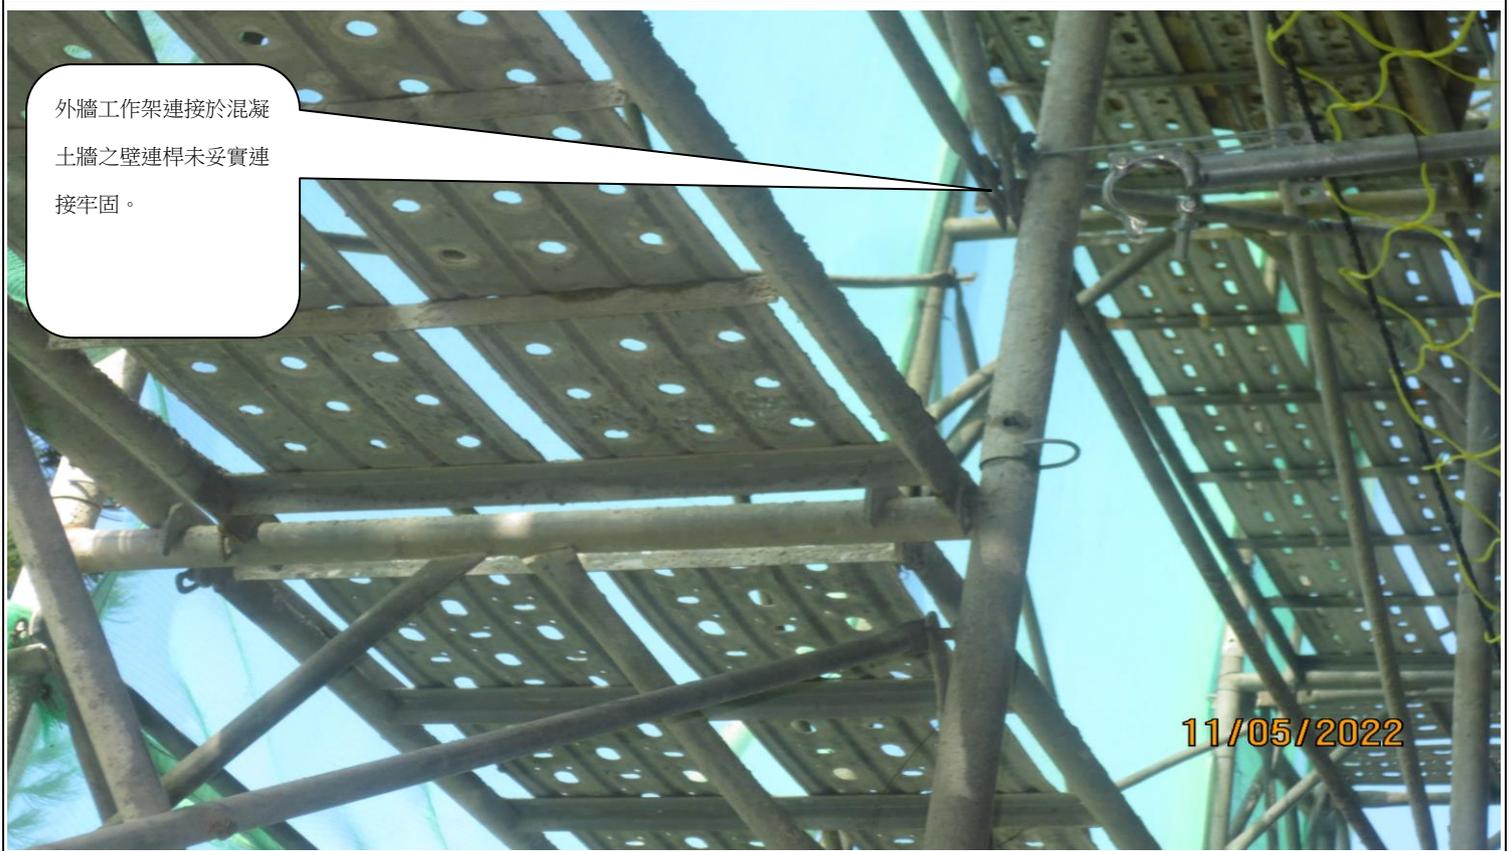
外牆工作架連接於混凝土牆之壁連桿未妥實連接牢固。

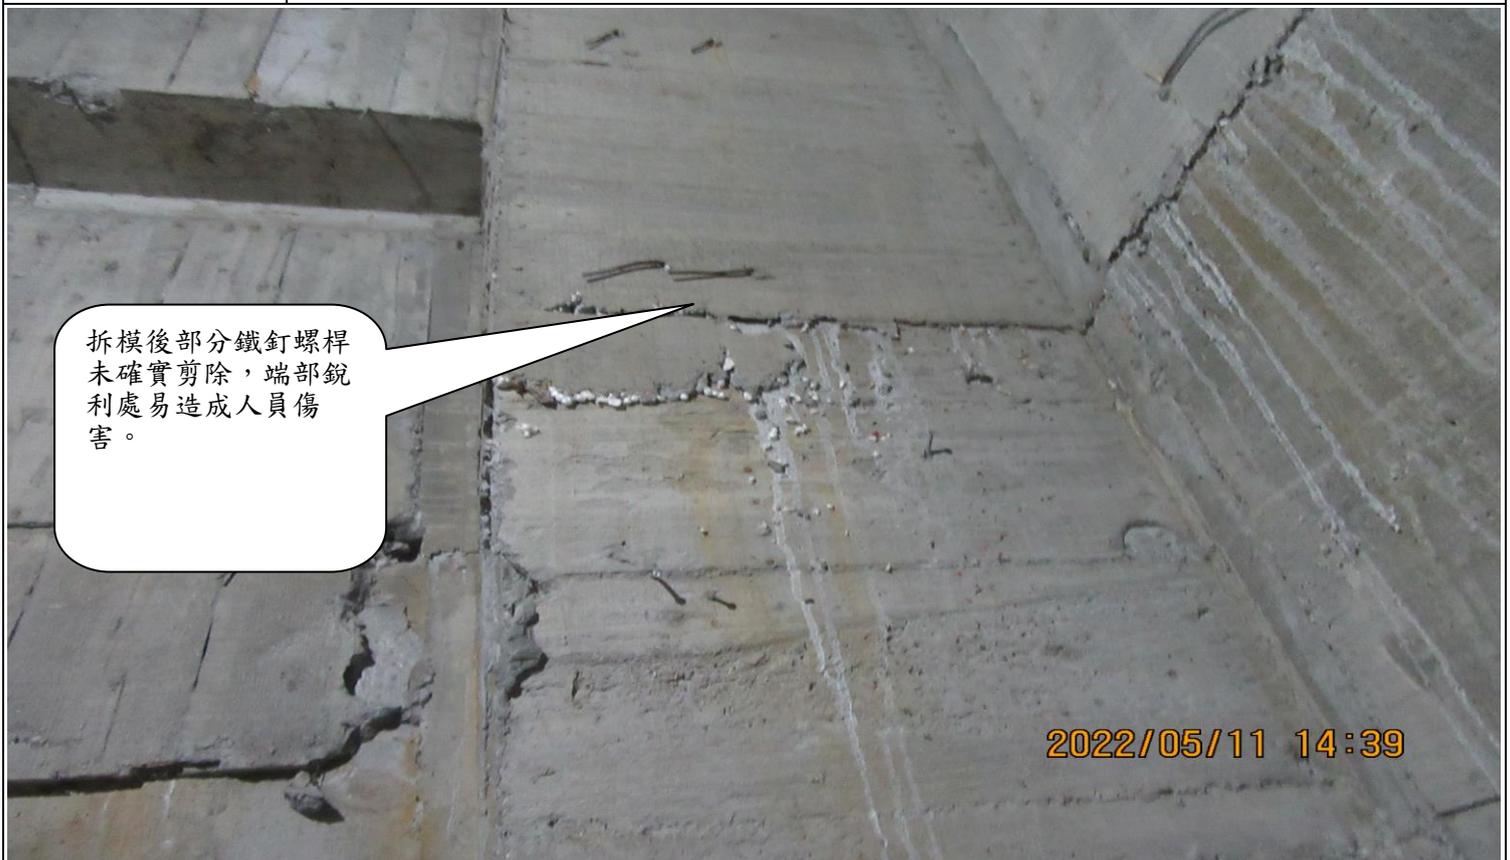
拆模後部分鐵釘螺桿未確實剪除，端部銳利處易造成人員傷害。

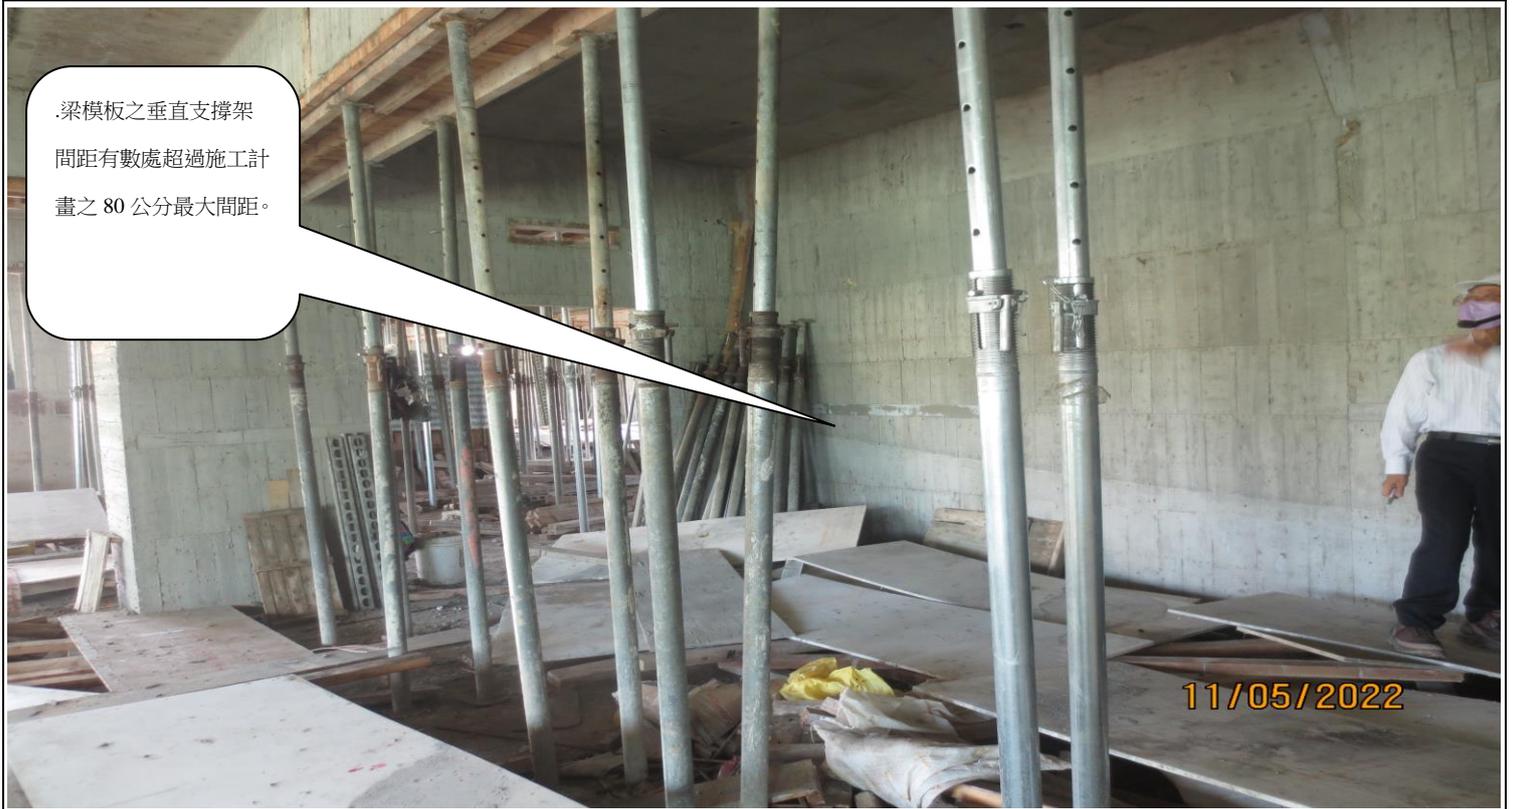
梁模板之垂直支撐架間距有數處超過施工計畫之 80 公分最大間距。

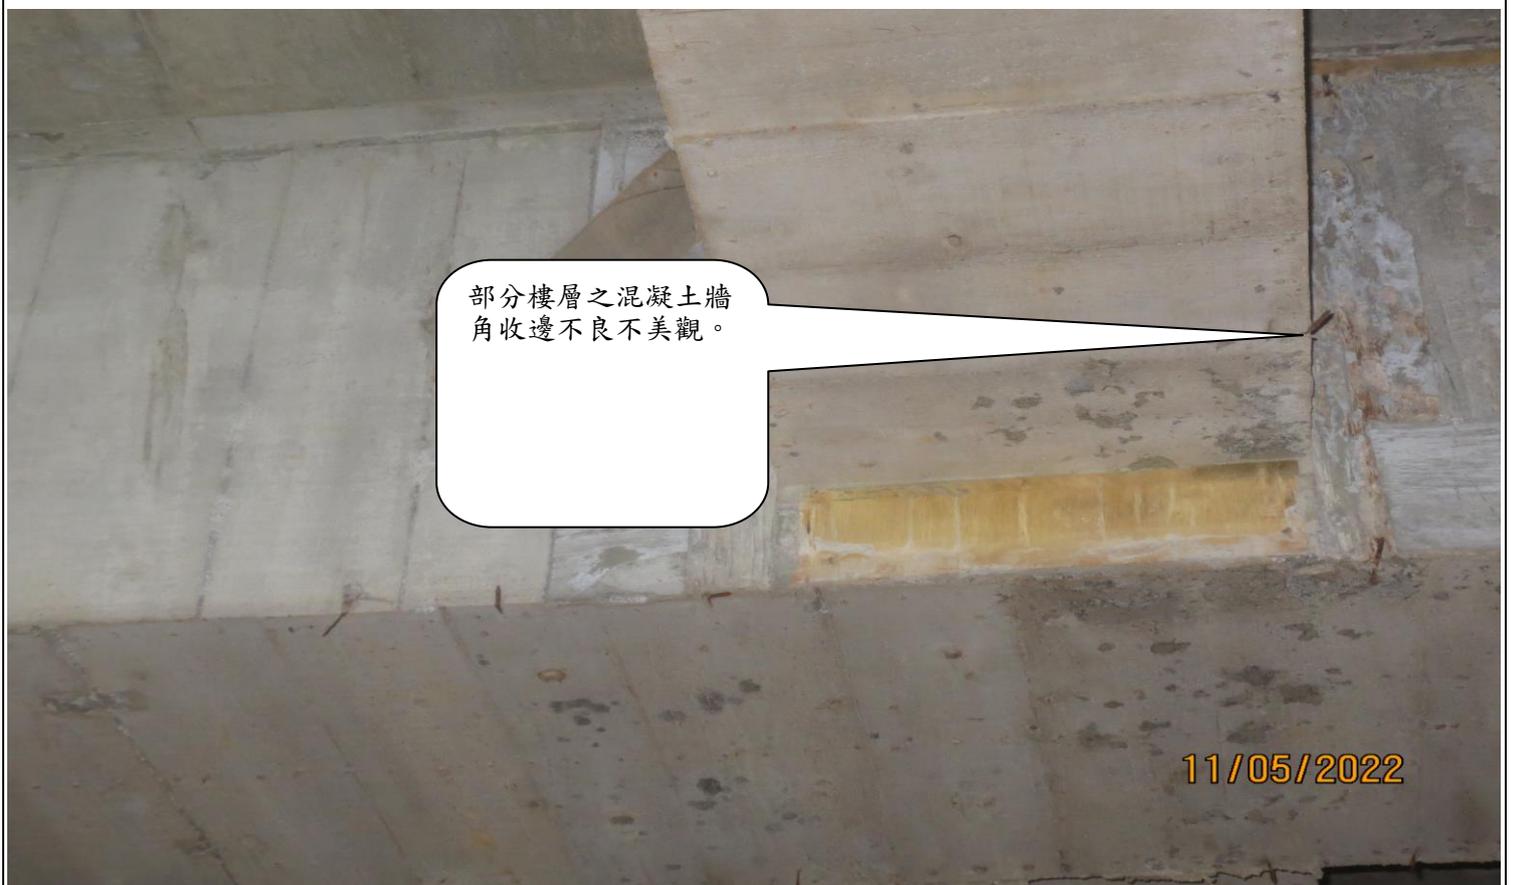
部分樓層之混凝土牆角收邊不良不美觀。
