# 新竹縣政府工程查核代表照片表

拍攝日期：111.05.13

工程名稱：110 年 7 月 25 日烟花颱風秀巒村田埔 1 鄰 2 號農路 1K+800 災害復建工程

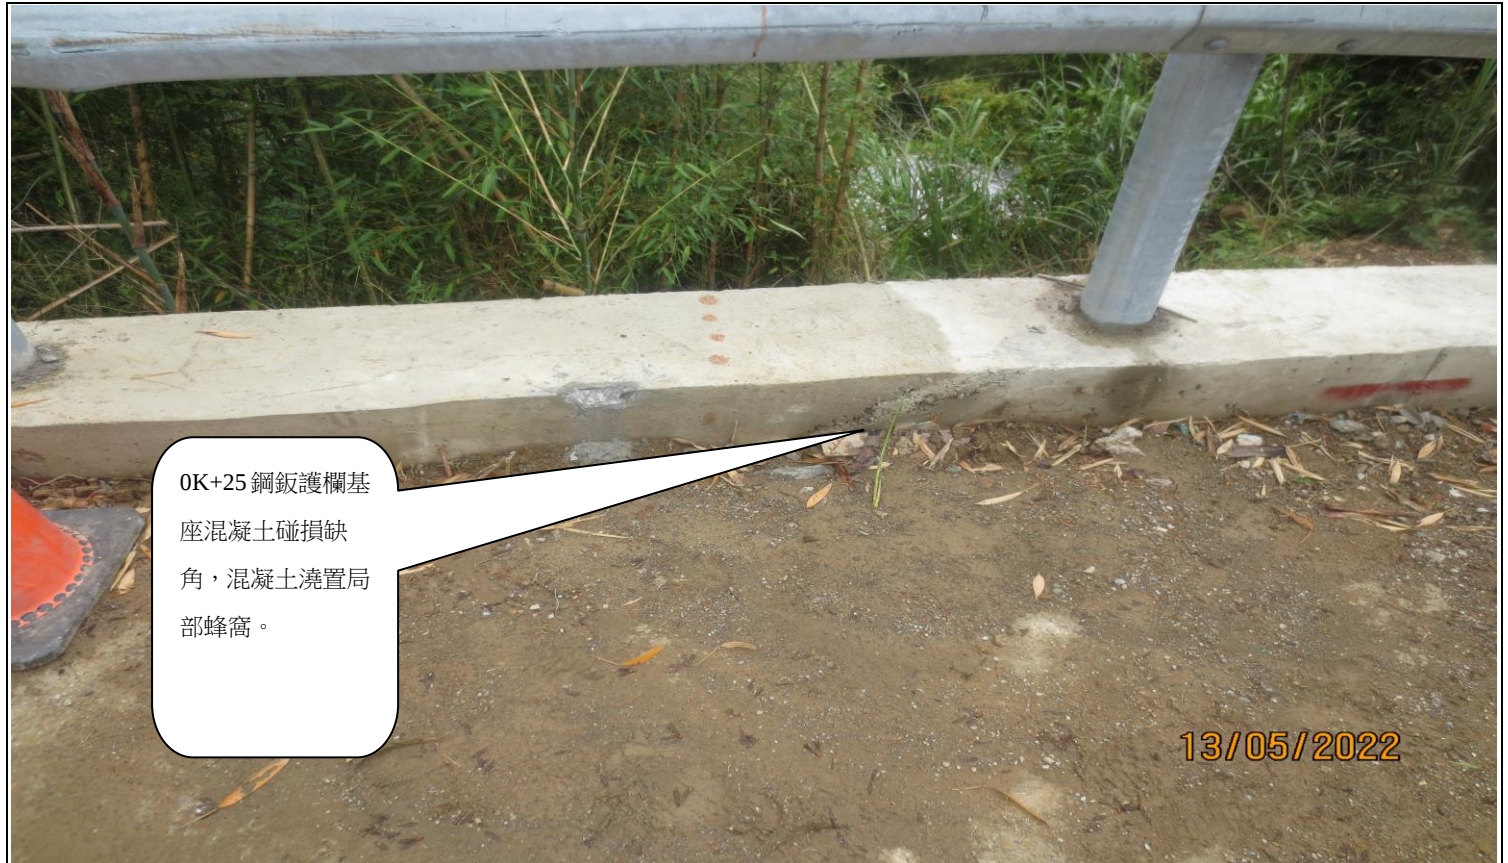
0K+25 鋼鈹護欄基座混凝土碰損缺角，混凝土澆置局部蜂窩。

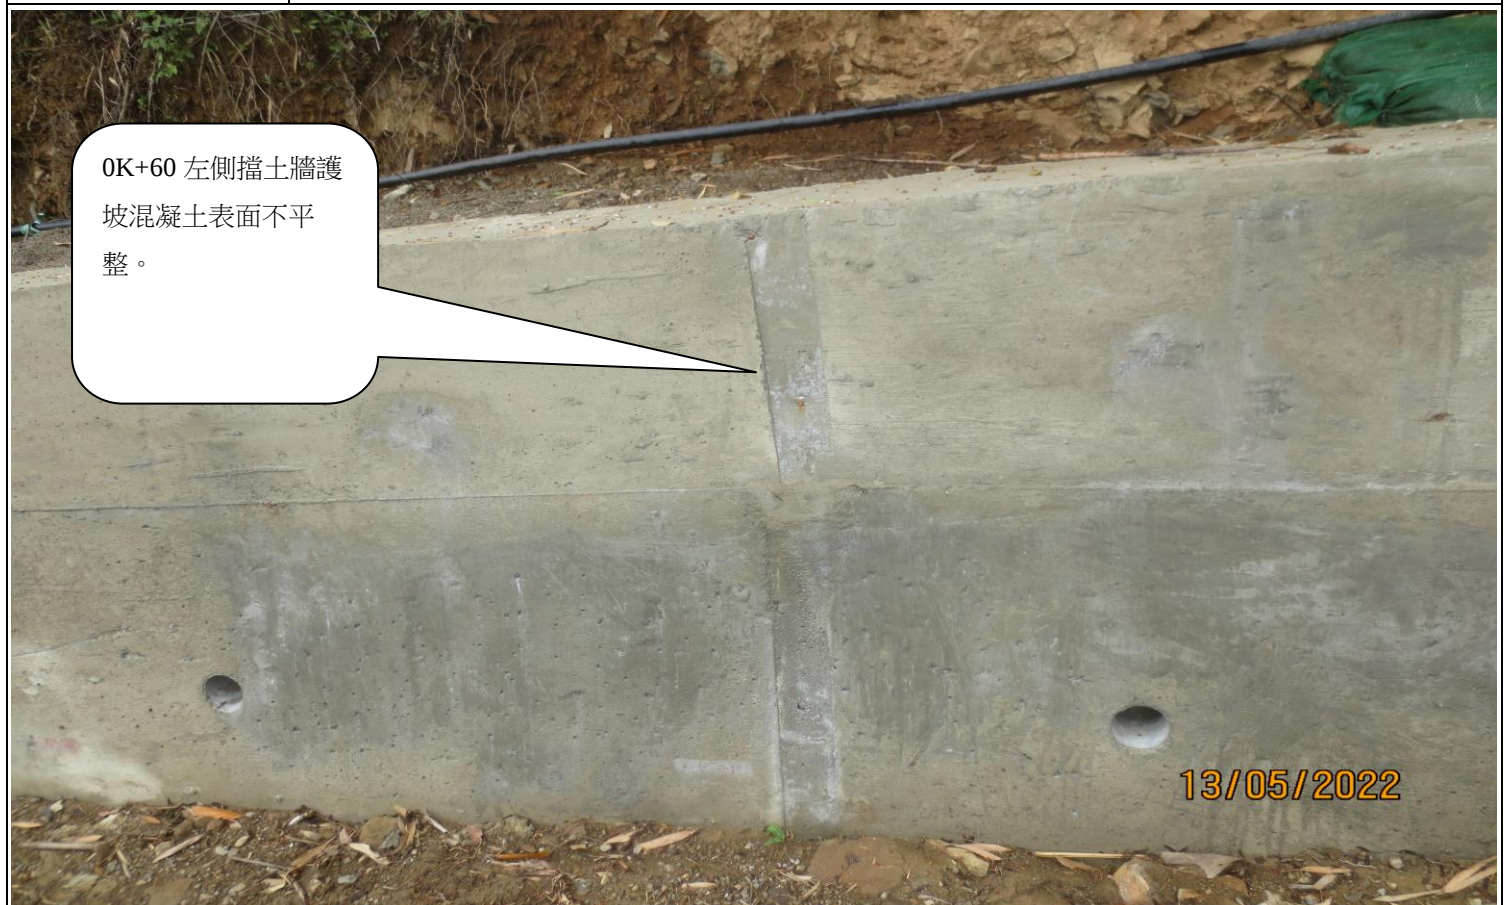
0K+60 左側擋土牆護坡混凝土表面不平整。

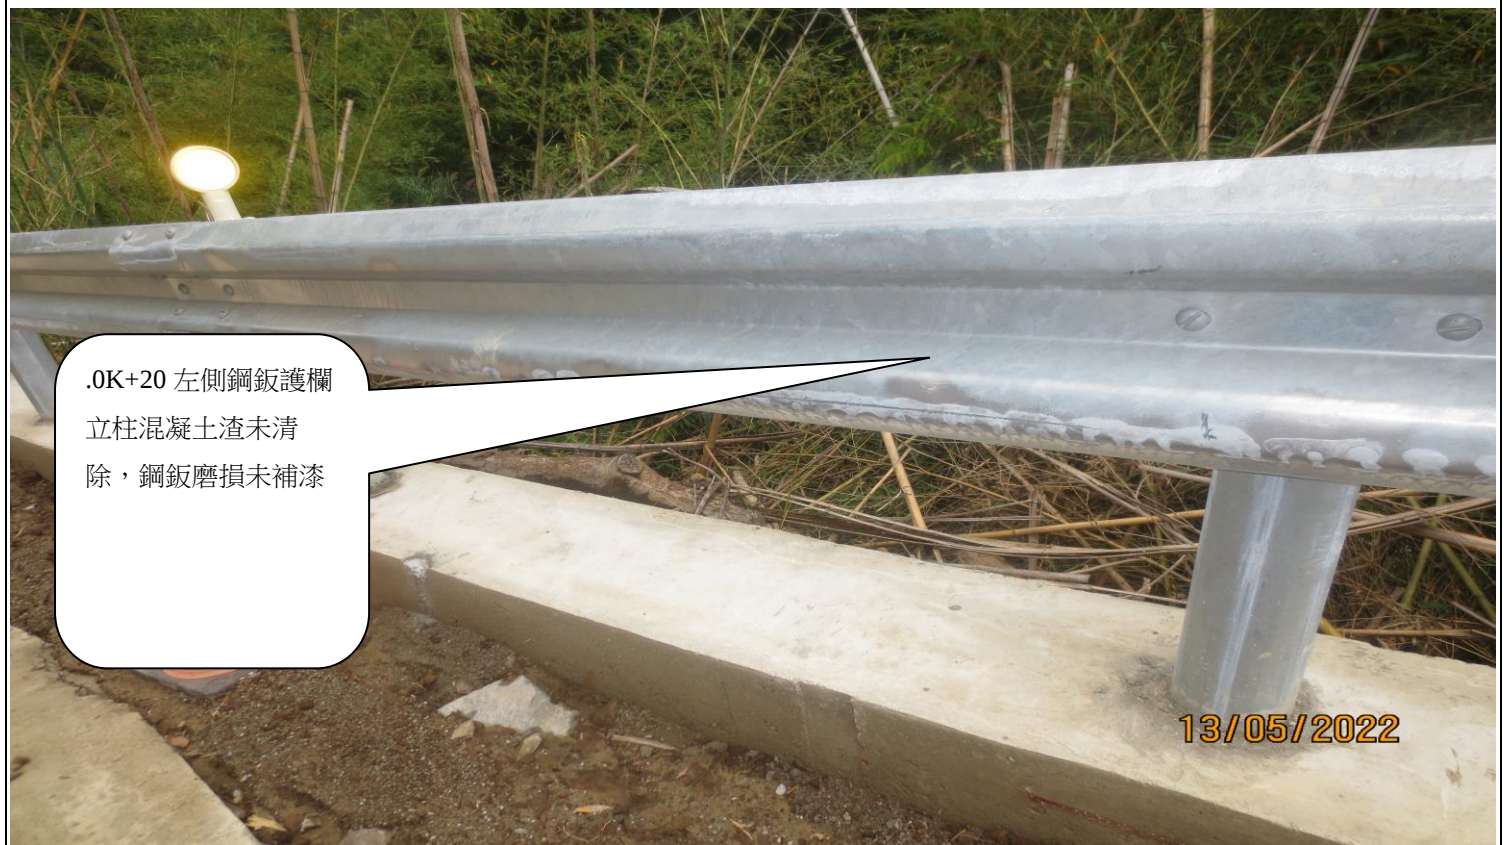
0K+20 左側鋼鈹護欄立柱混凝土渣未清除，鋼鈹磨損未補漆。

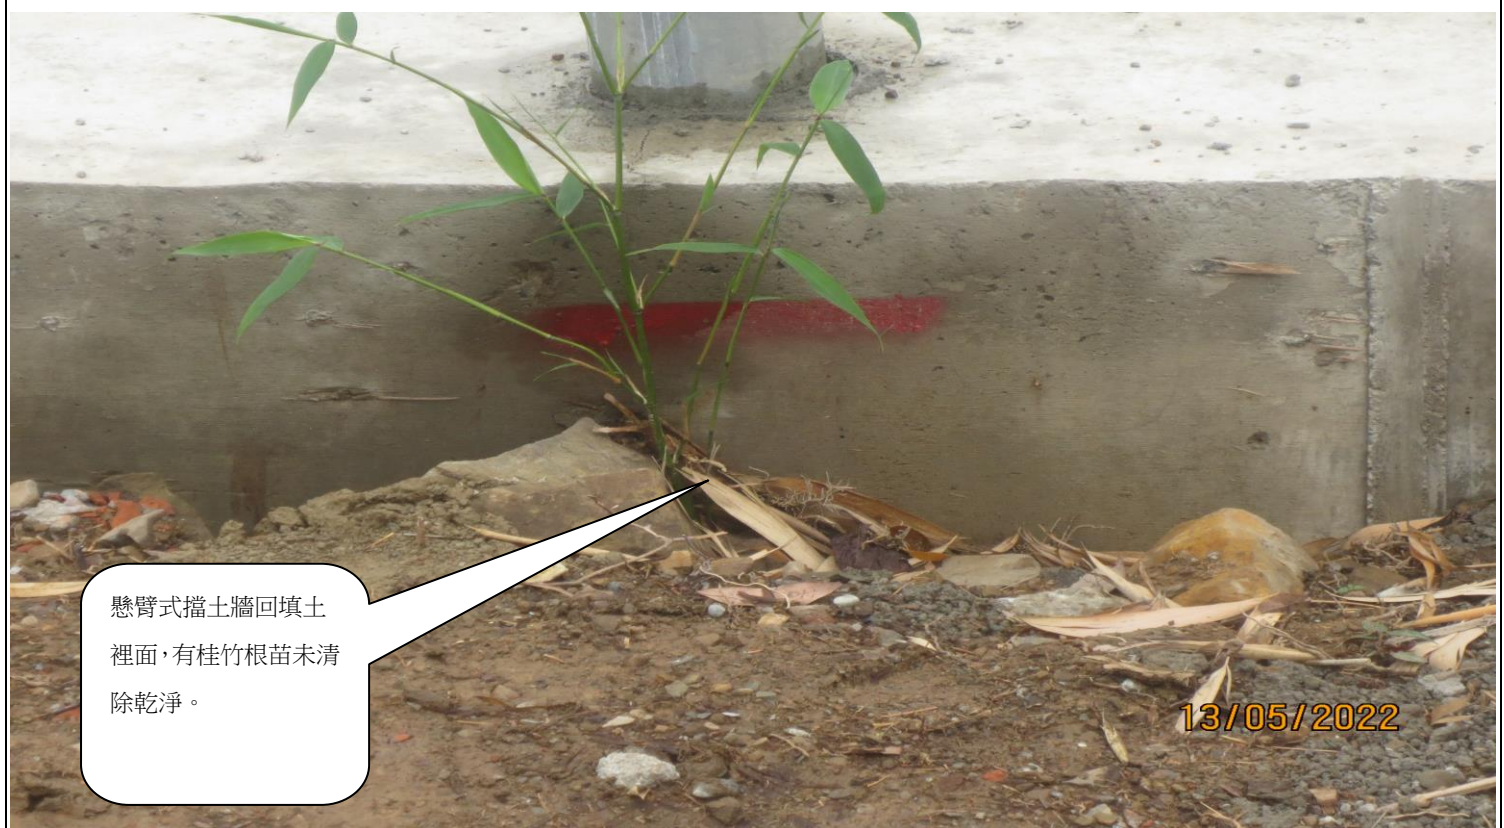
懸臂式擋土牆回填土裡面，有桂竹根苗未清除乾淨。

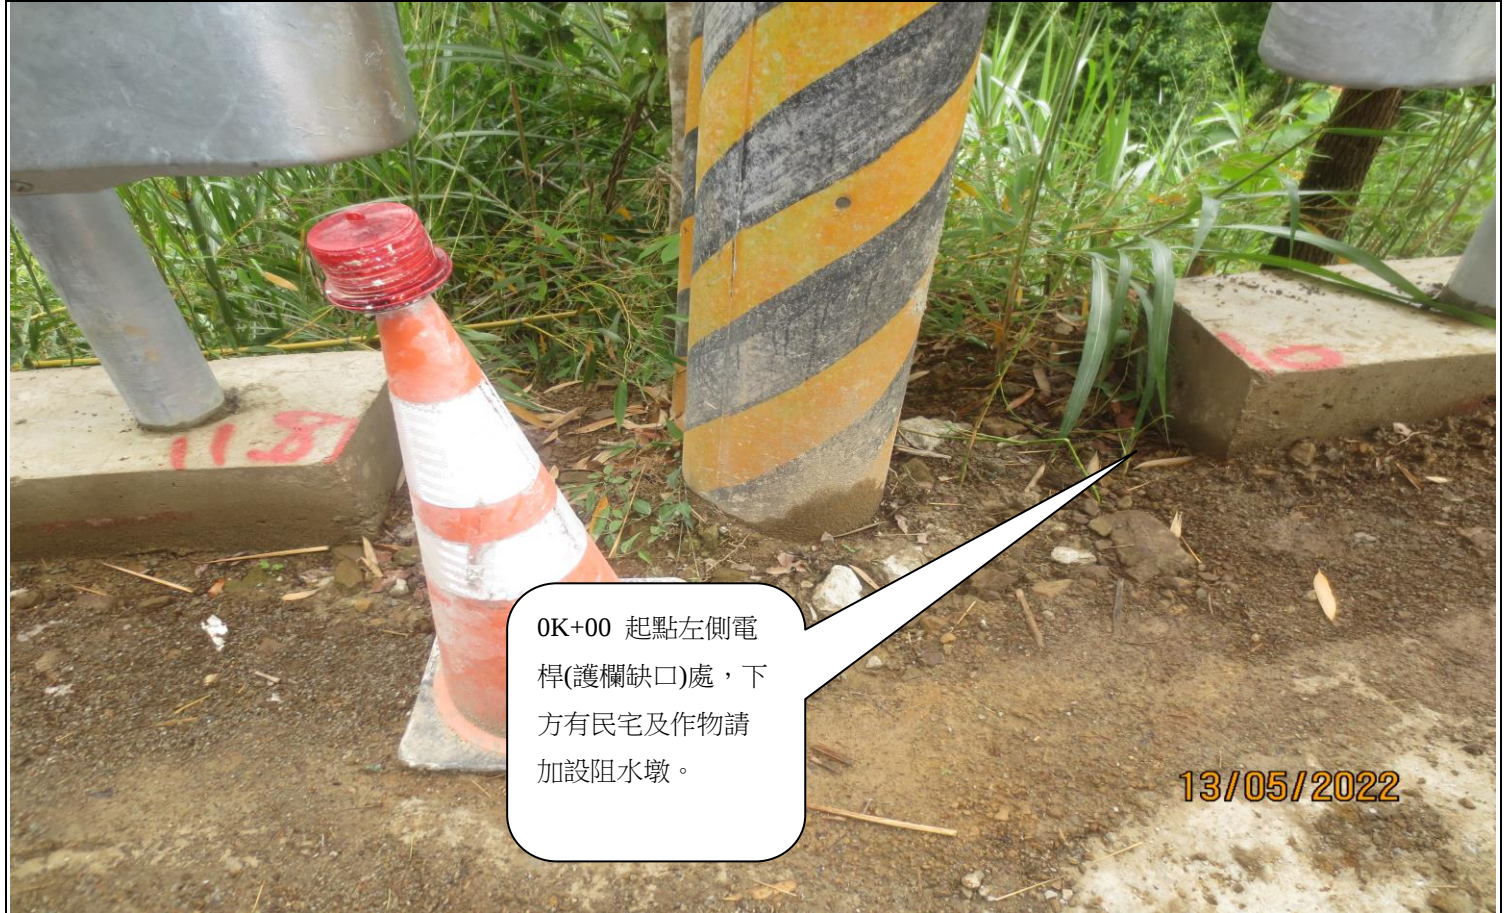
0K+00 起點左側電桿(護欄缺口)處，下方有民宅及作物請加設阻水墩。

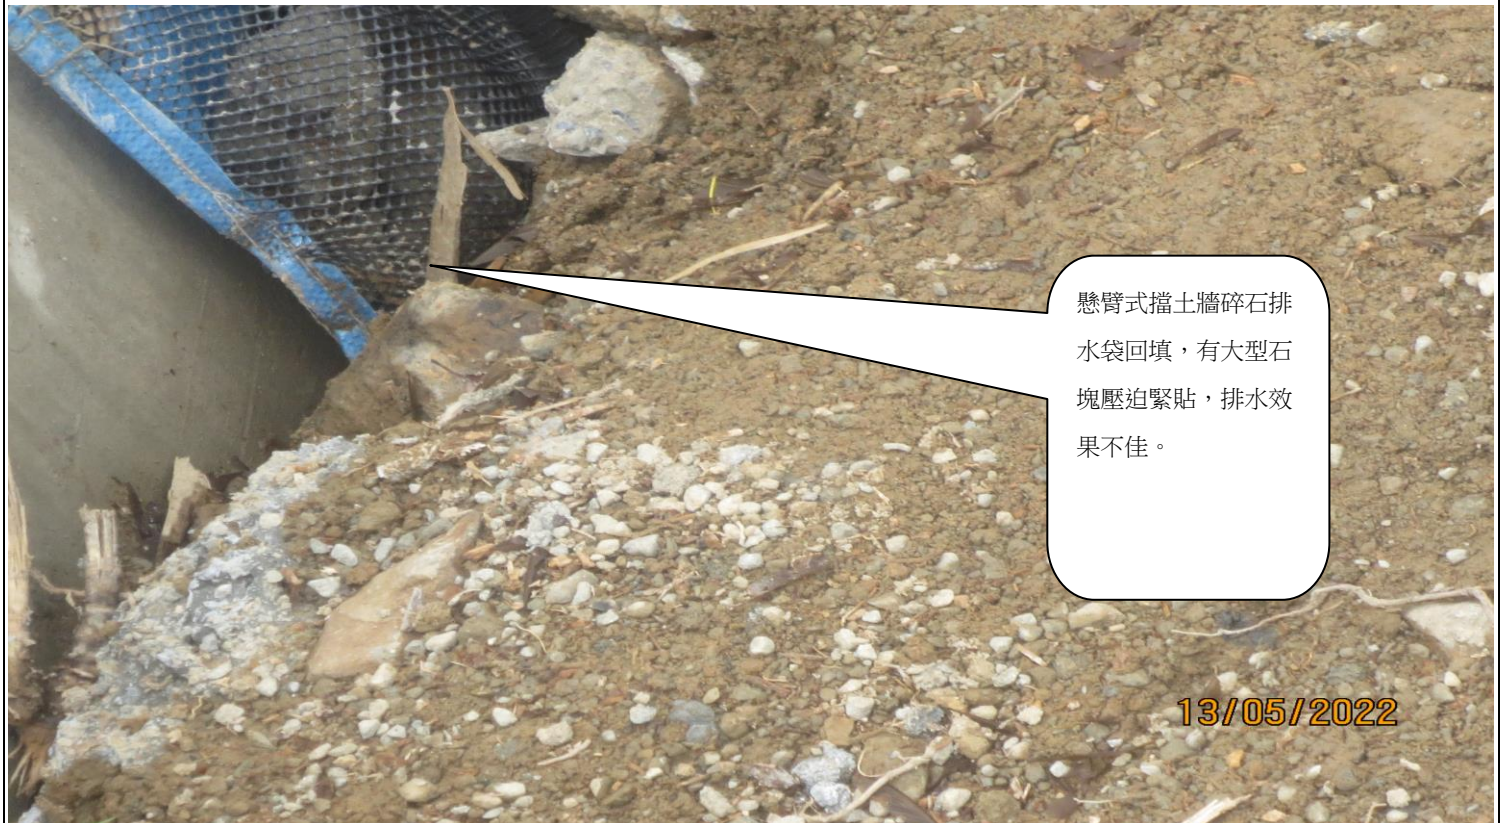
懸臂式擋土牆碎石排水袋回填，有大型石塊壓迫緊貼，排水效果不佳。

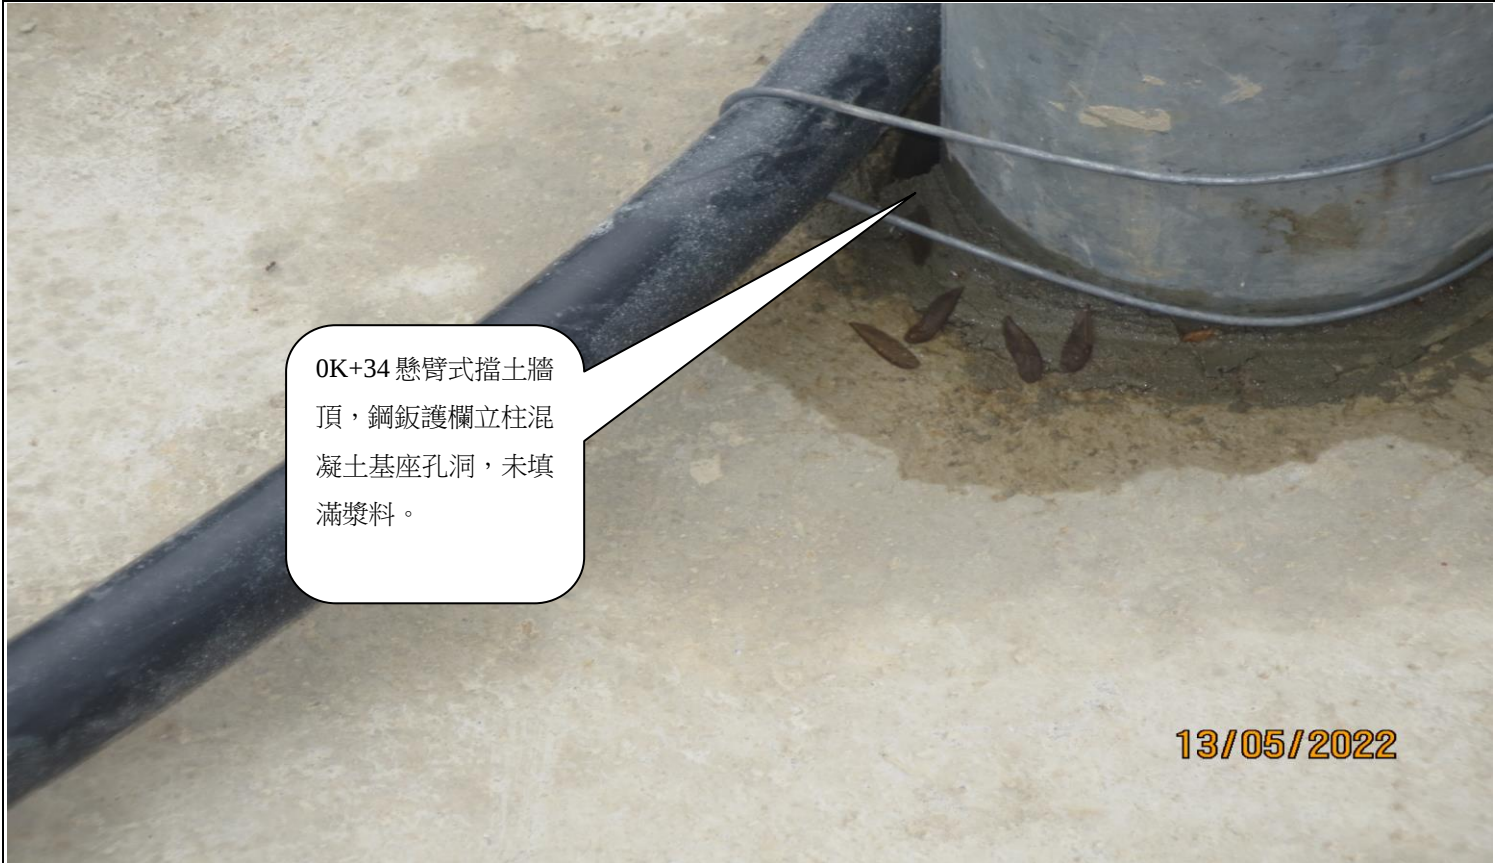
0K+34 懸臂式擋土牆頂，鋼鈹護欄立柱混凝土基座孔洞，未填滿漿料。

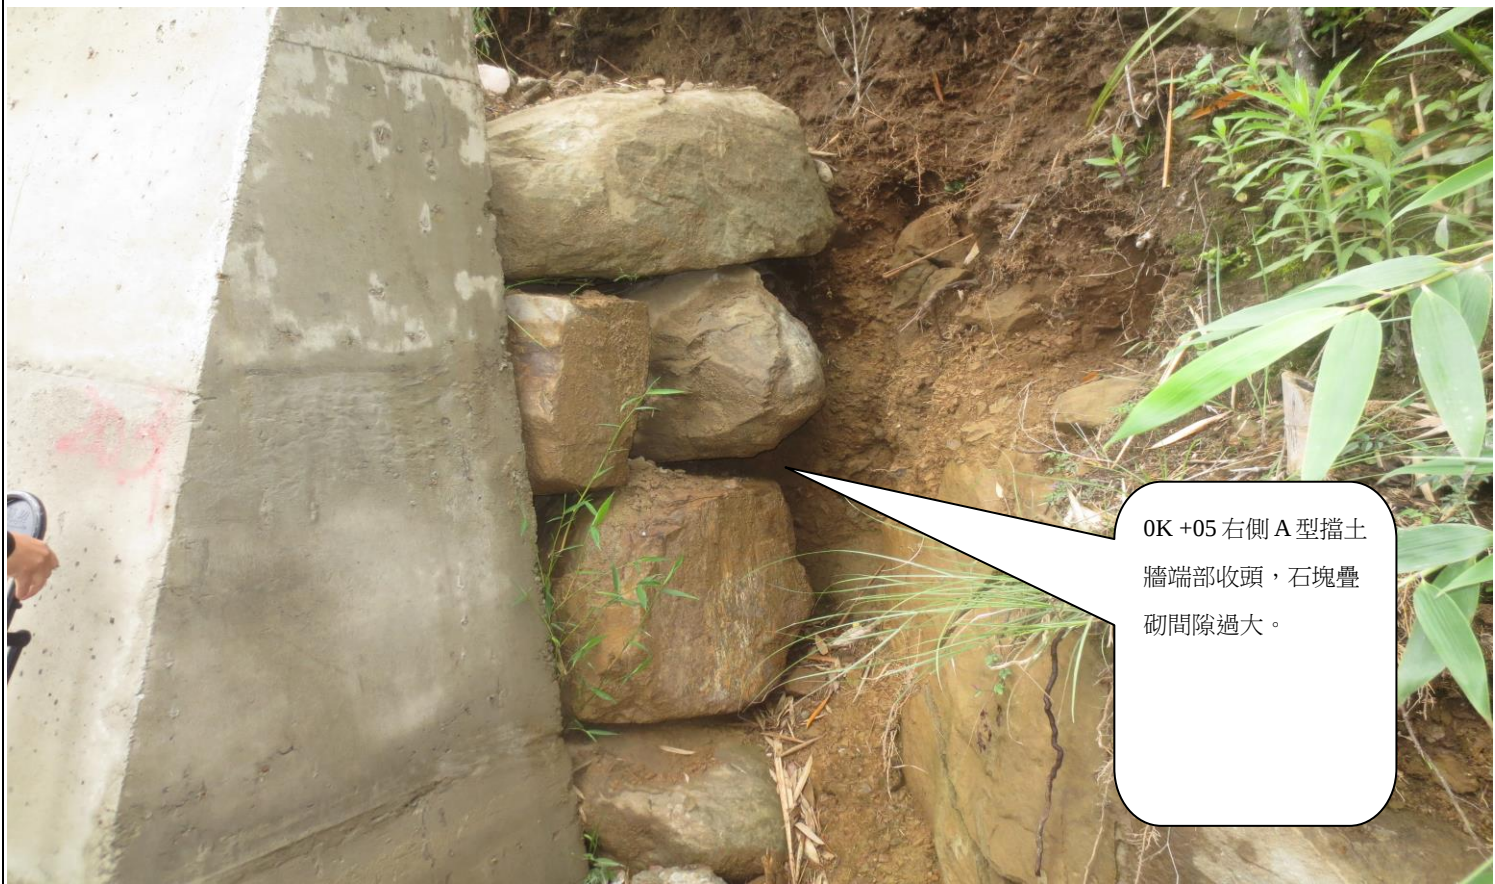
0K +05 右側 A 型擋土牆端部收頭，石塊疊砌間隙過大。

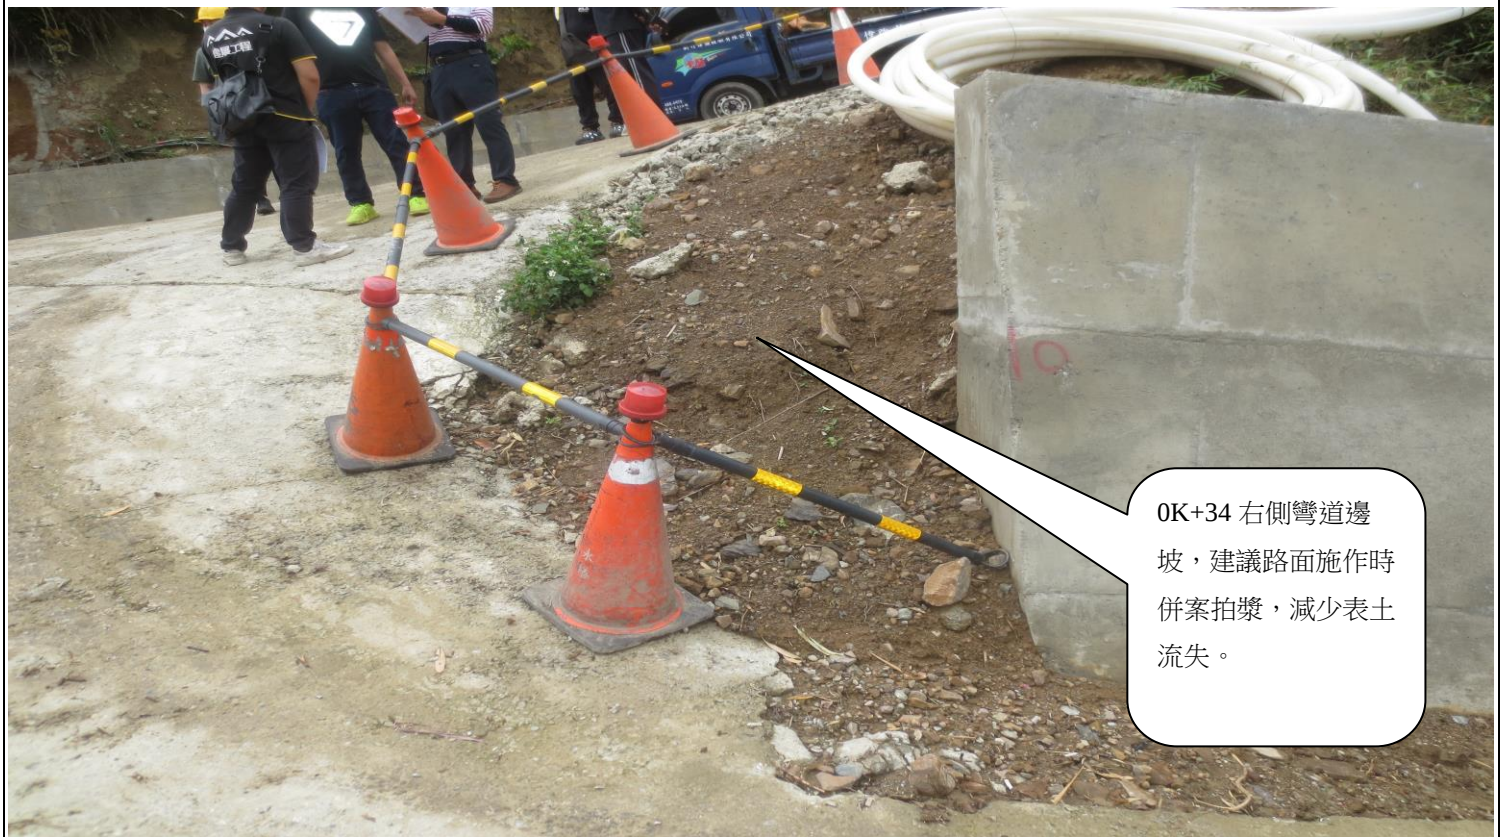
0K+34 右側彎道邊坡，建議路面施作時併案拍漿，減少表土流失。

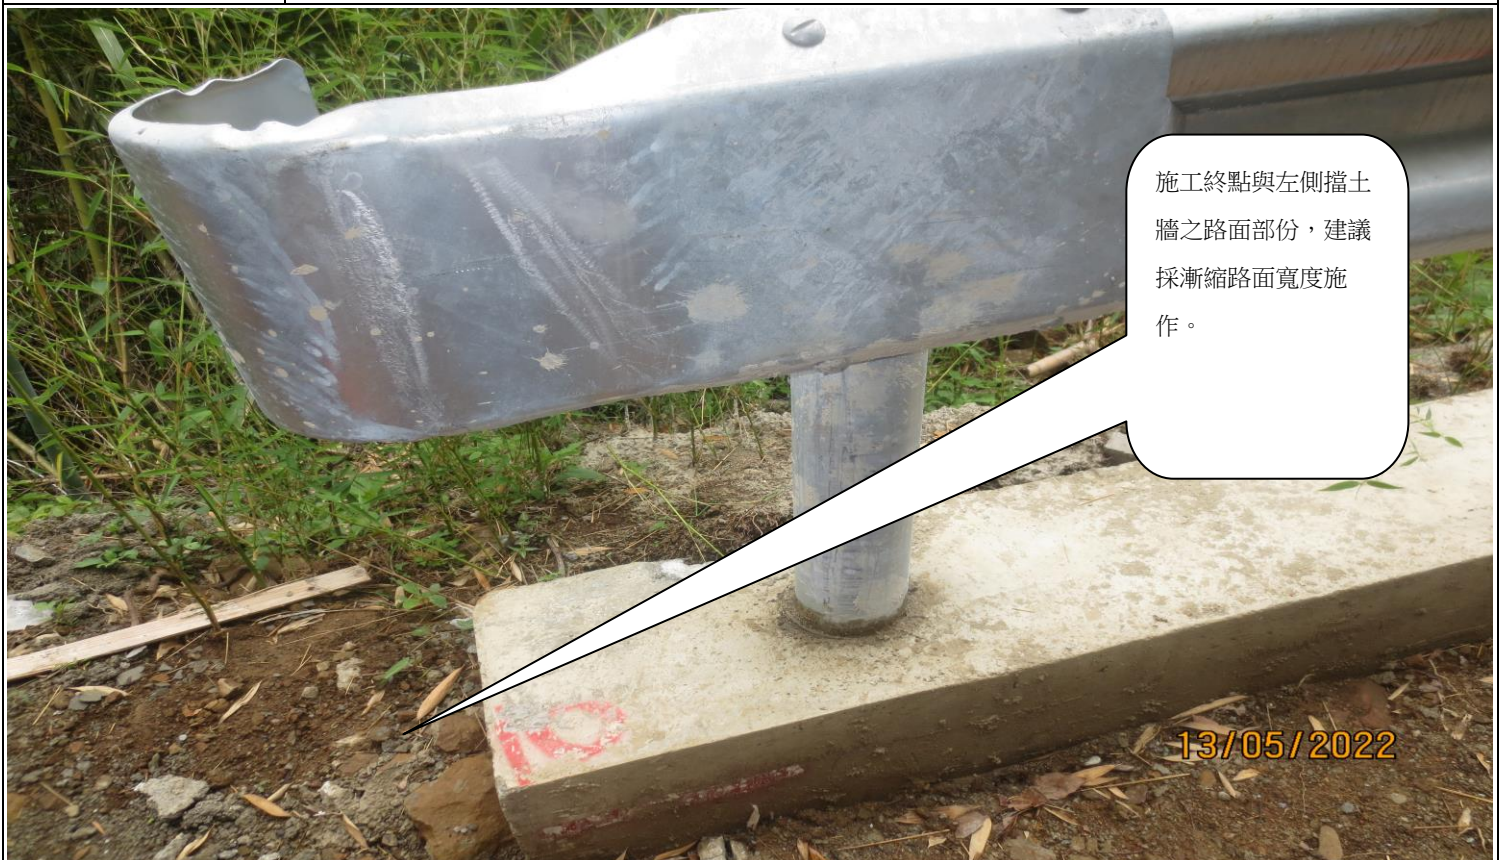
施工終點與左側擋土牆之路面部份，建議採漸縮路面寬度施作。
