新竹縣政府工程查核代表照片表

拍攝日期：111.05.17

工程名稱：新豐鄉瑞興國小徒步型路網建置工程

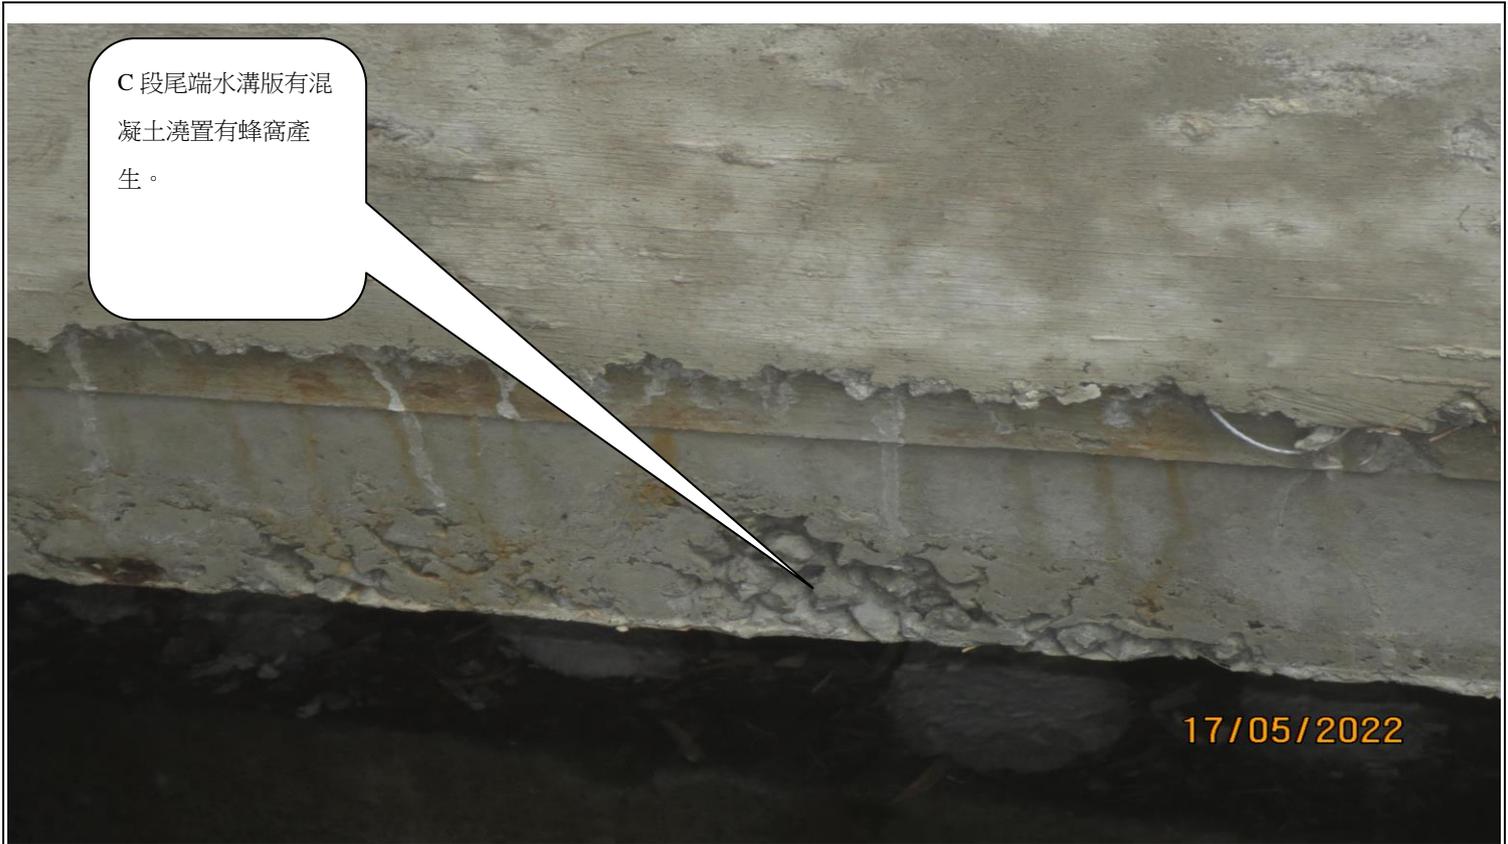
C 段尾端水溝版有混凝土澆置有蜂窩產生。

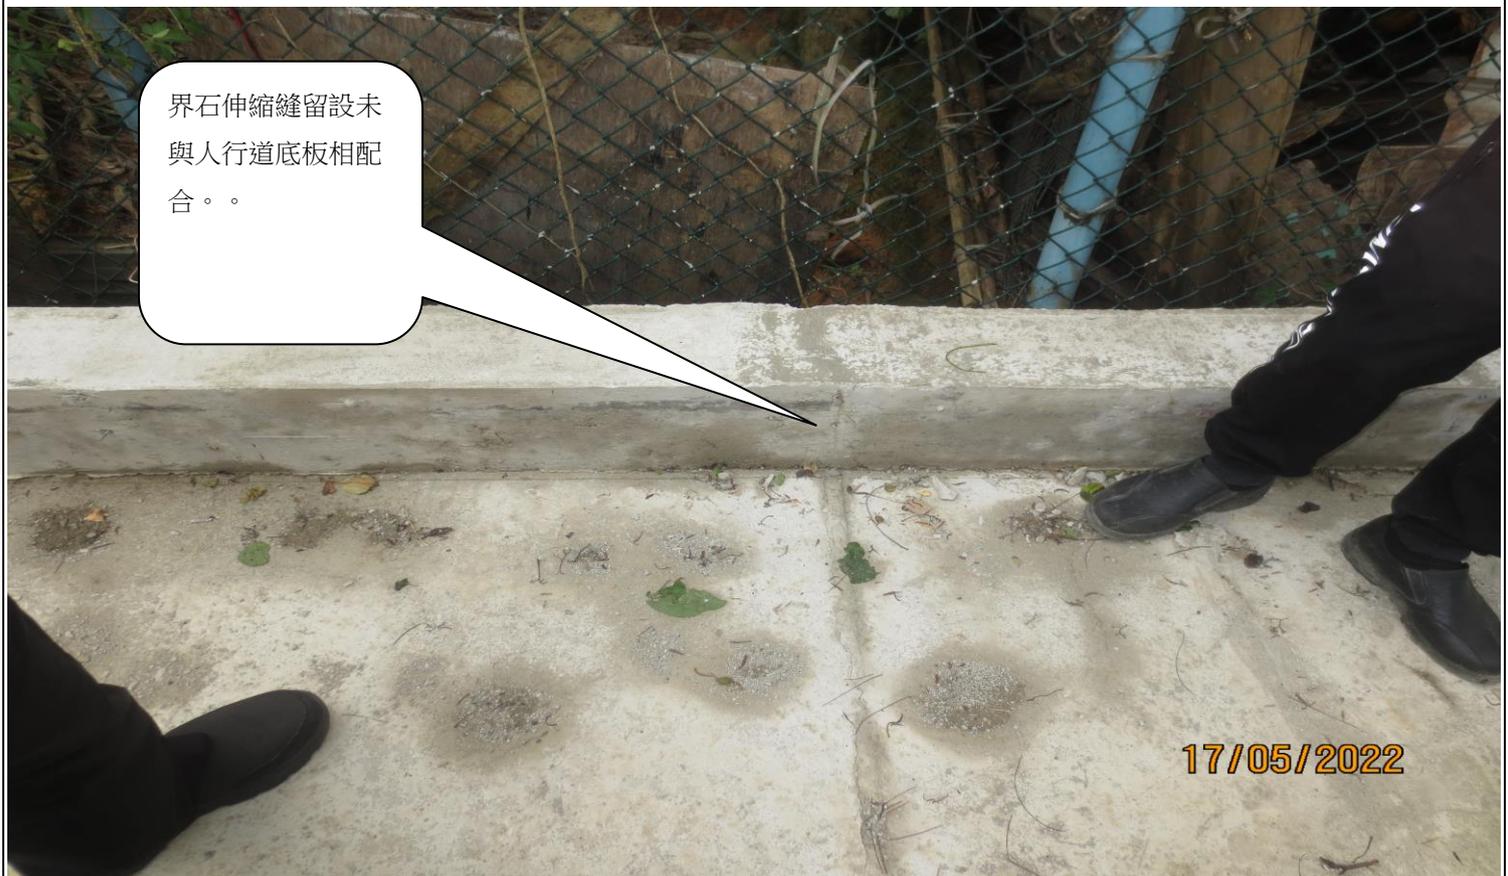
界石伸縮縫留設未與人行道底板相配合。

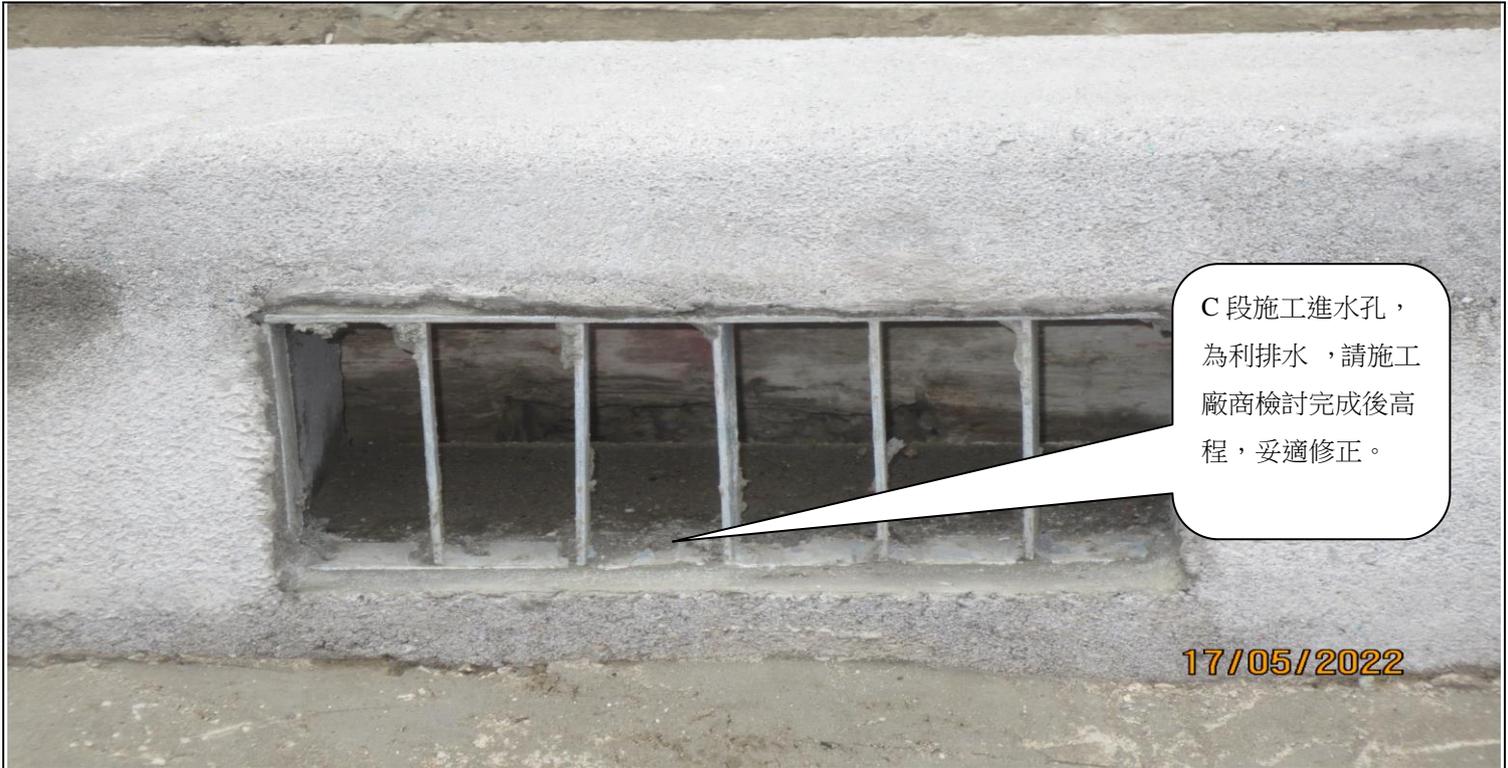
C 段施工進水孔，為利排水，請施工廠商檢討完成後高程，妥適修正。

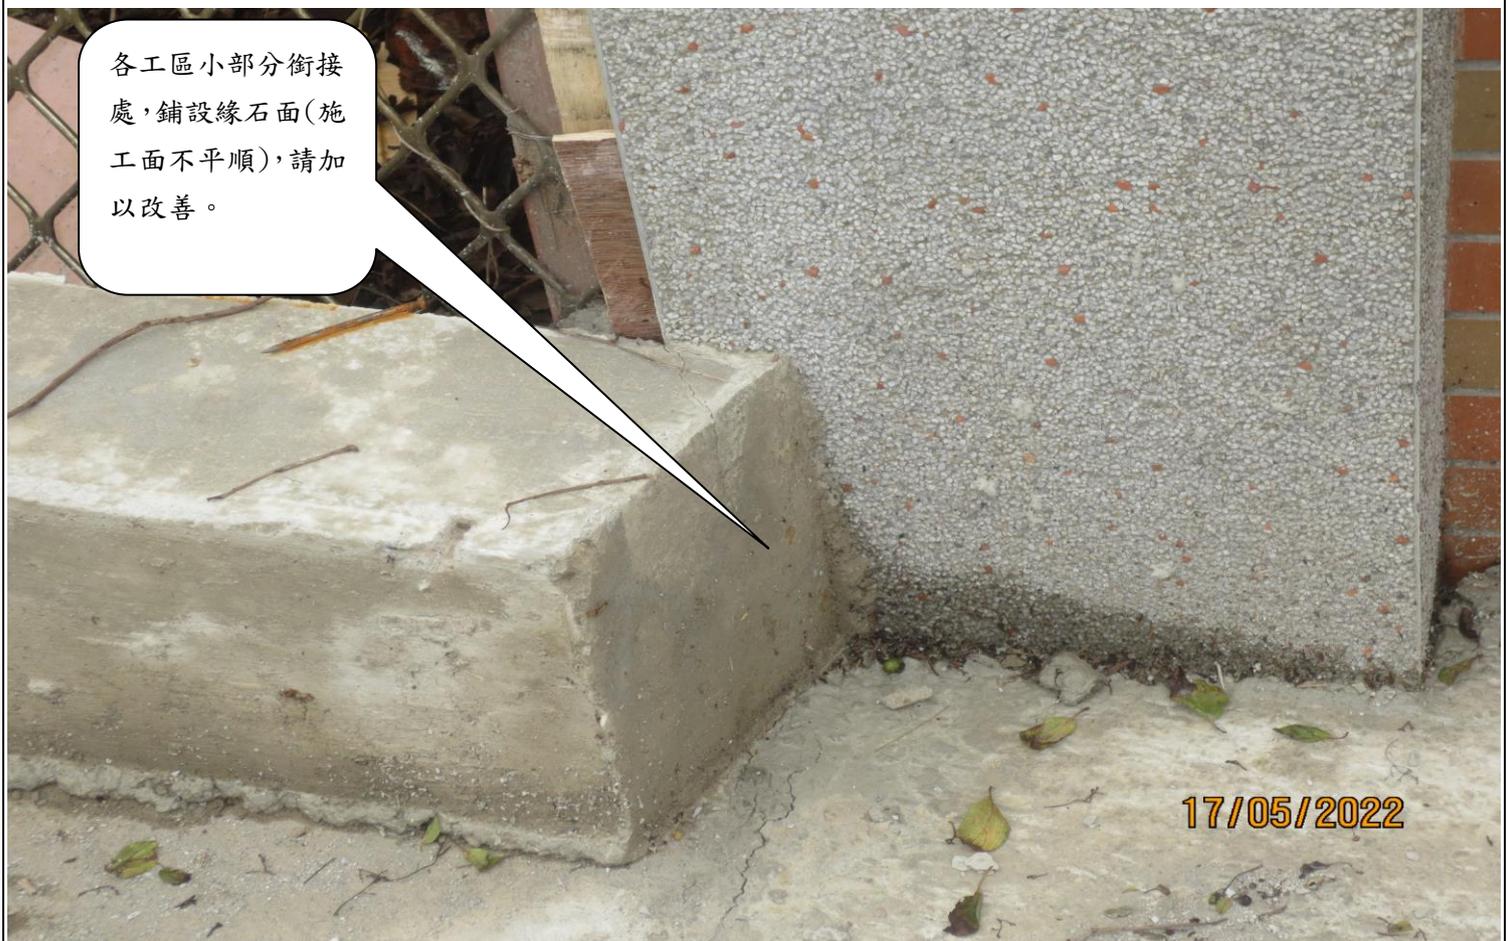
各工區小部分銜接處，鋪設緣石面(施工面不平順)，請加以改善。

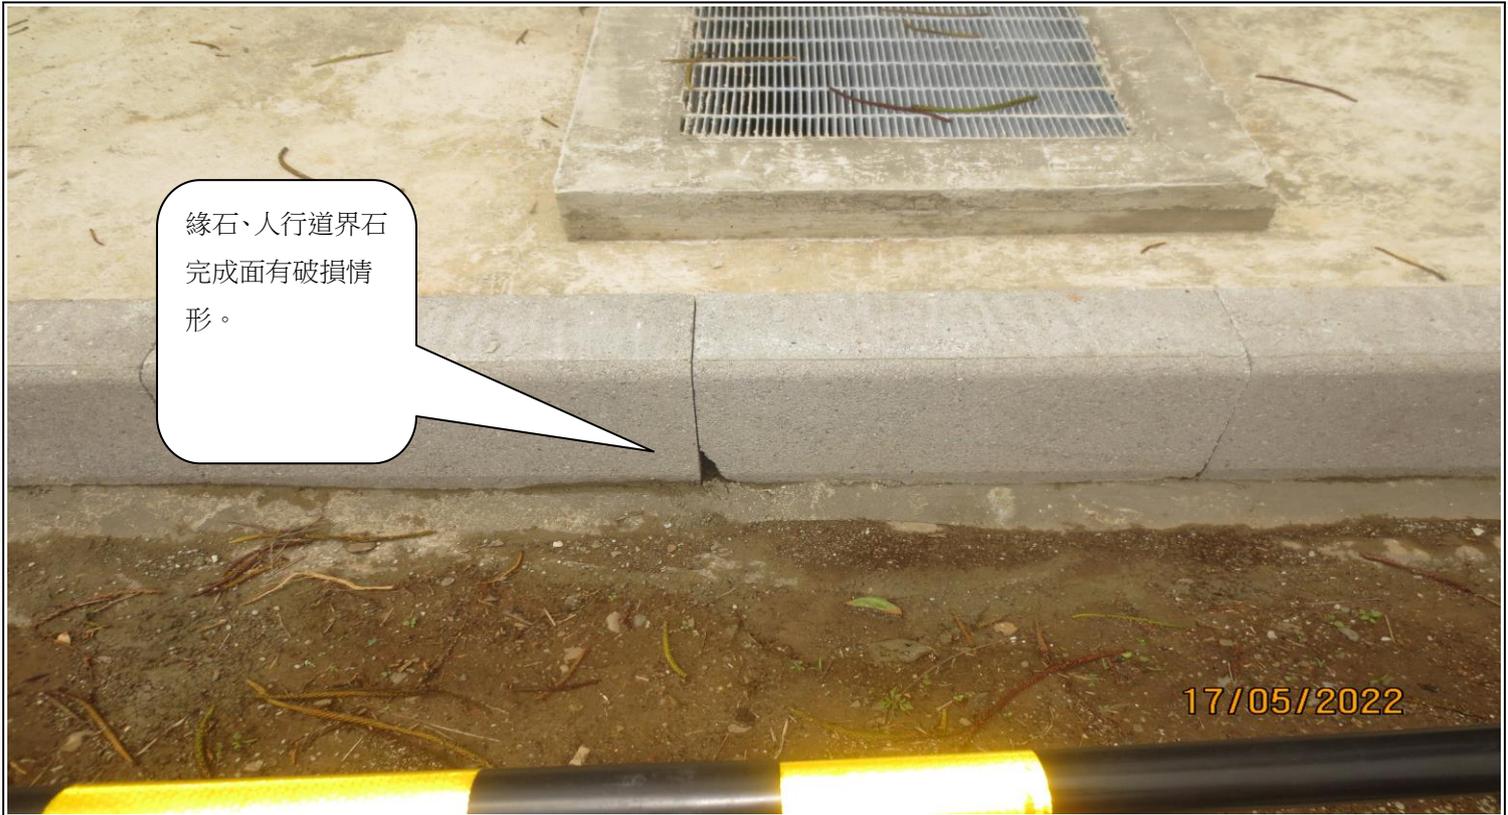
緣石、人行道界石完成面有破損情形。

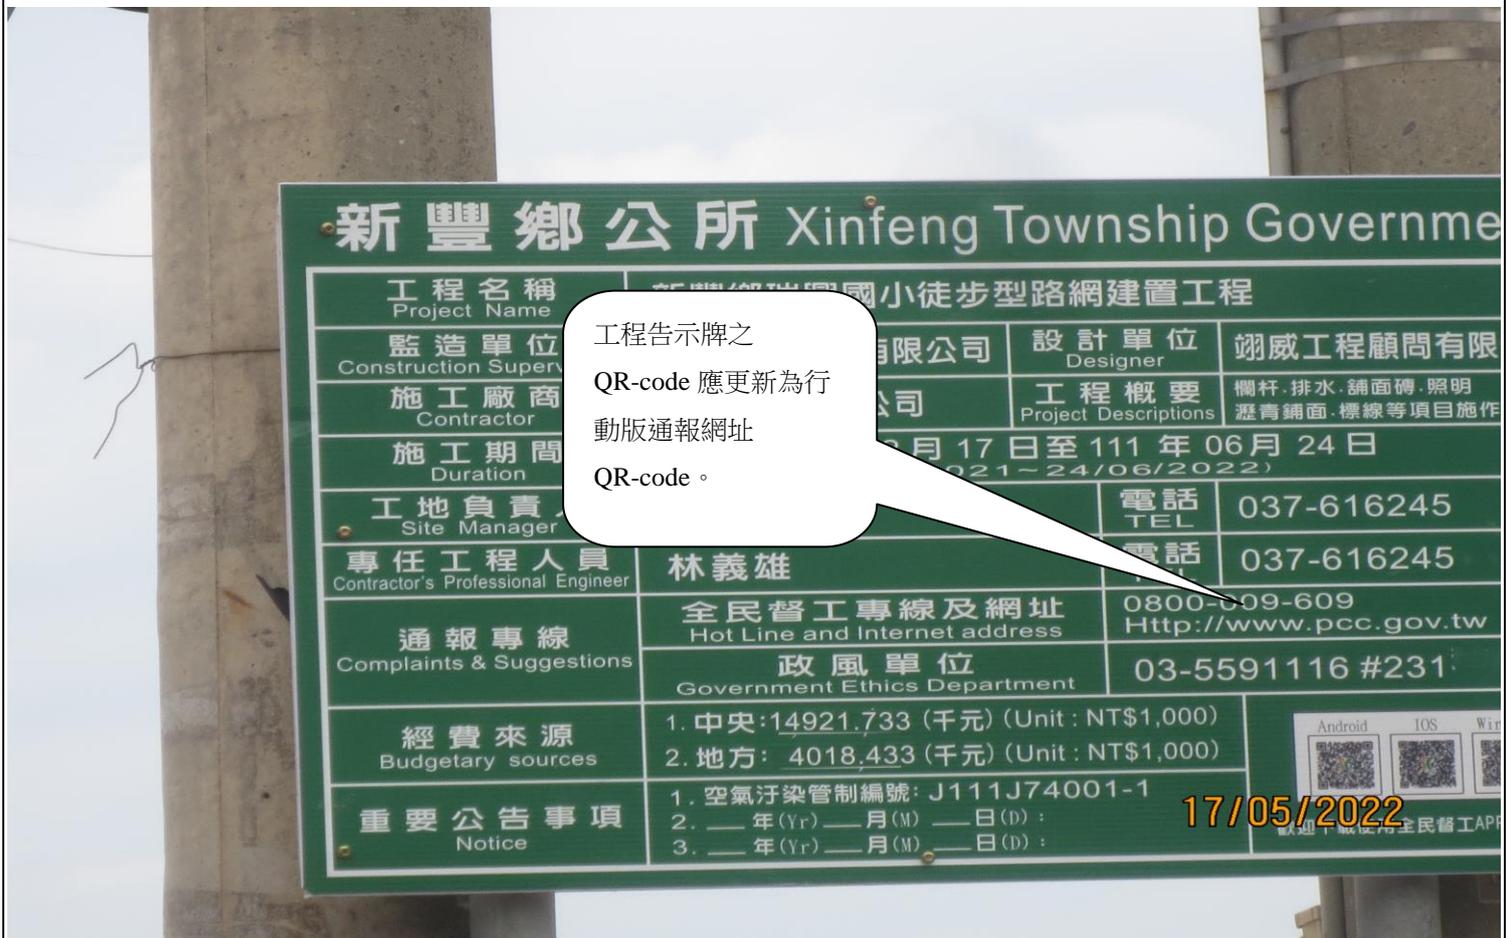
工程告示牌之 QR-code 應更新為行動版通報網址 QR-code。

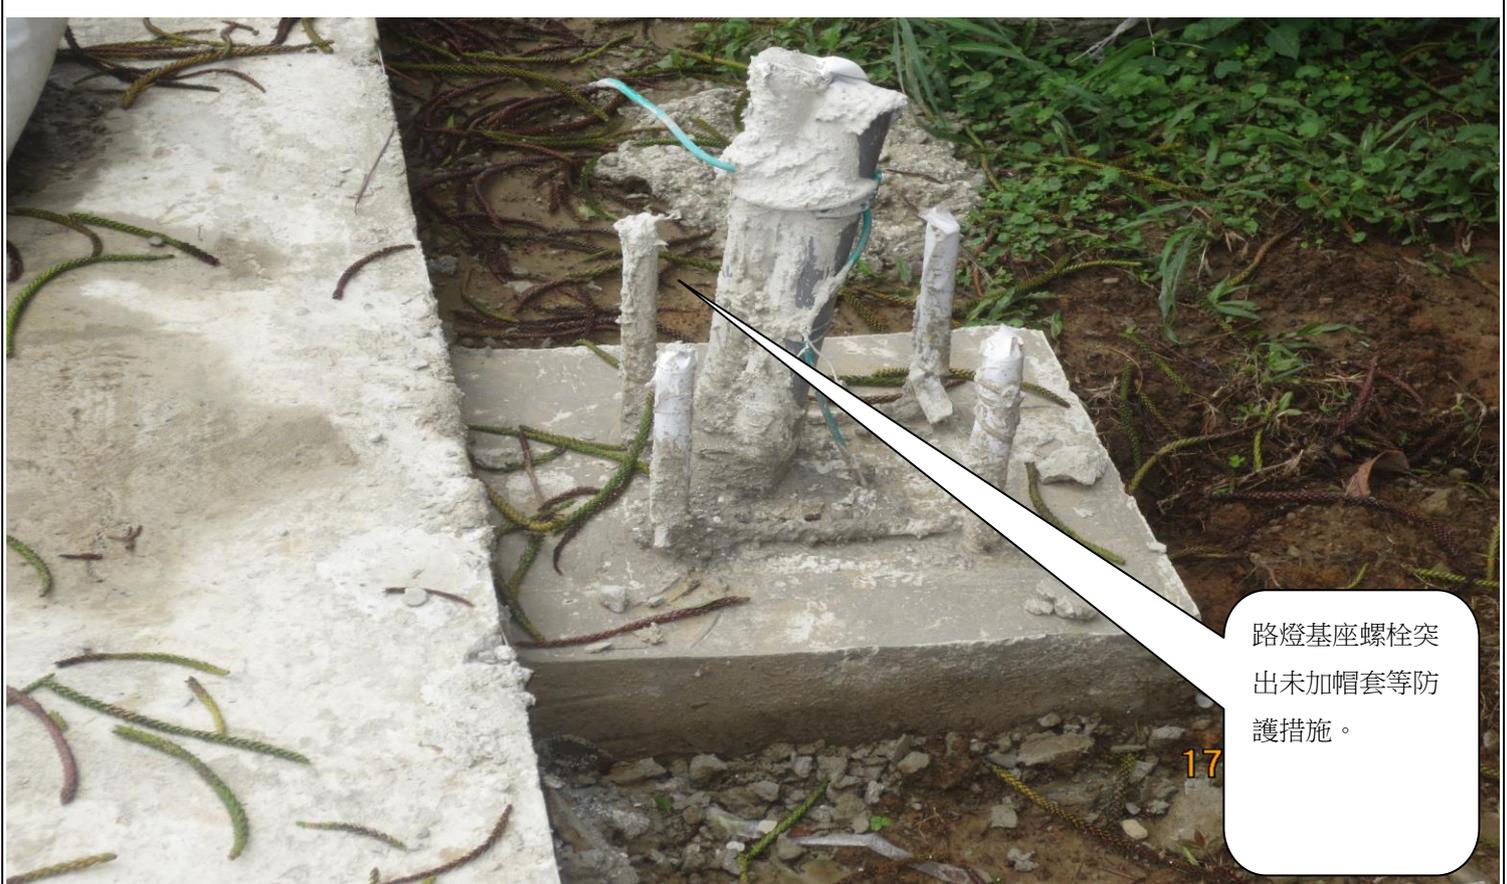
路燈基座螺栓突出未加帽套等防護措施。

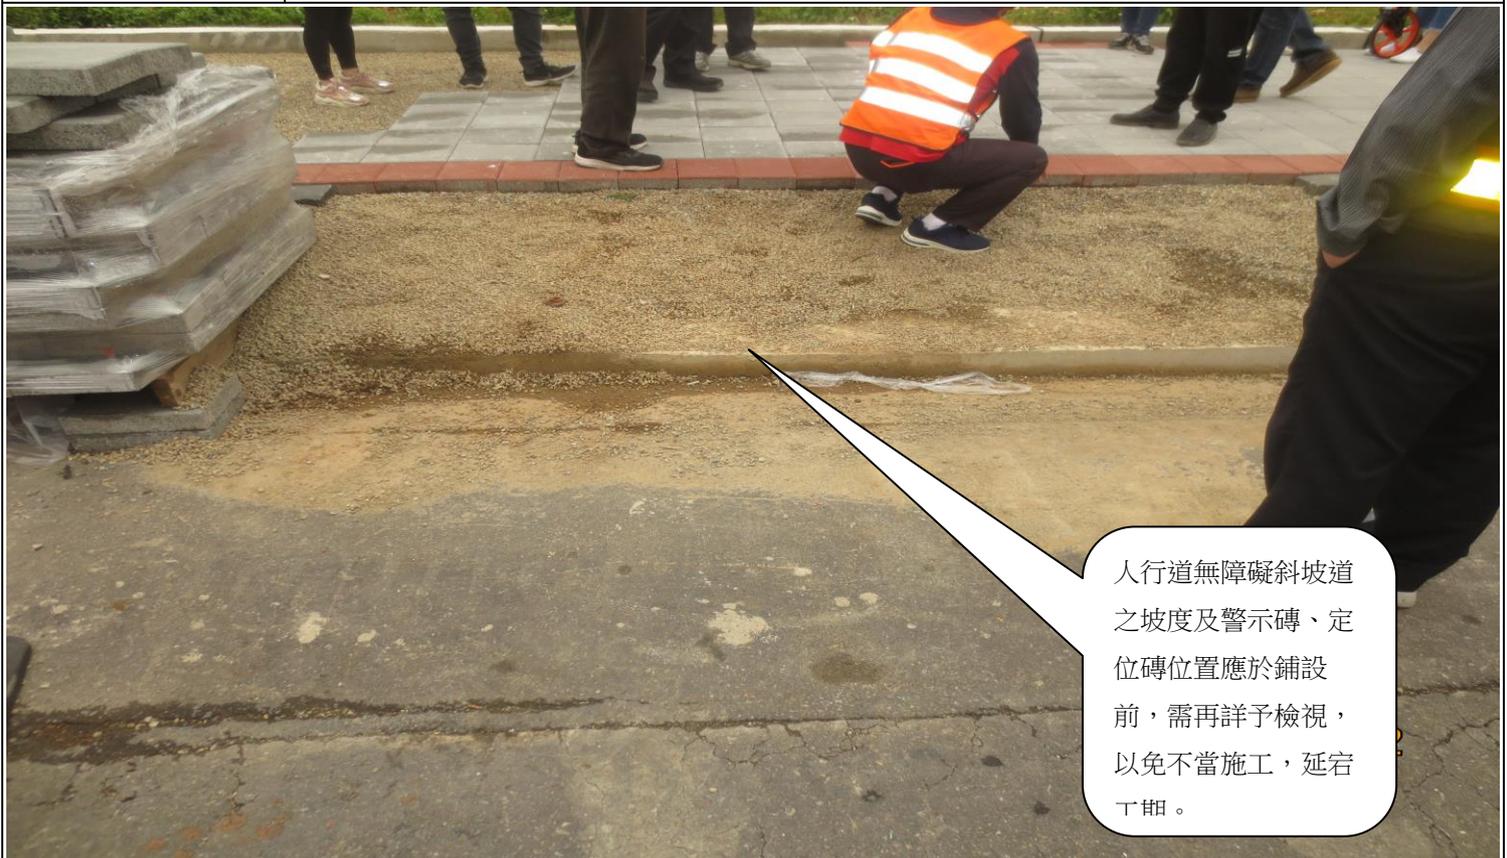
人行道無障礙斜坡道之坡度及警示磚、定位磚位置應於鋪設前，需再詳予檢視，以免不當施工，延宕工期。

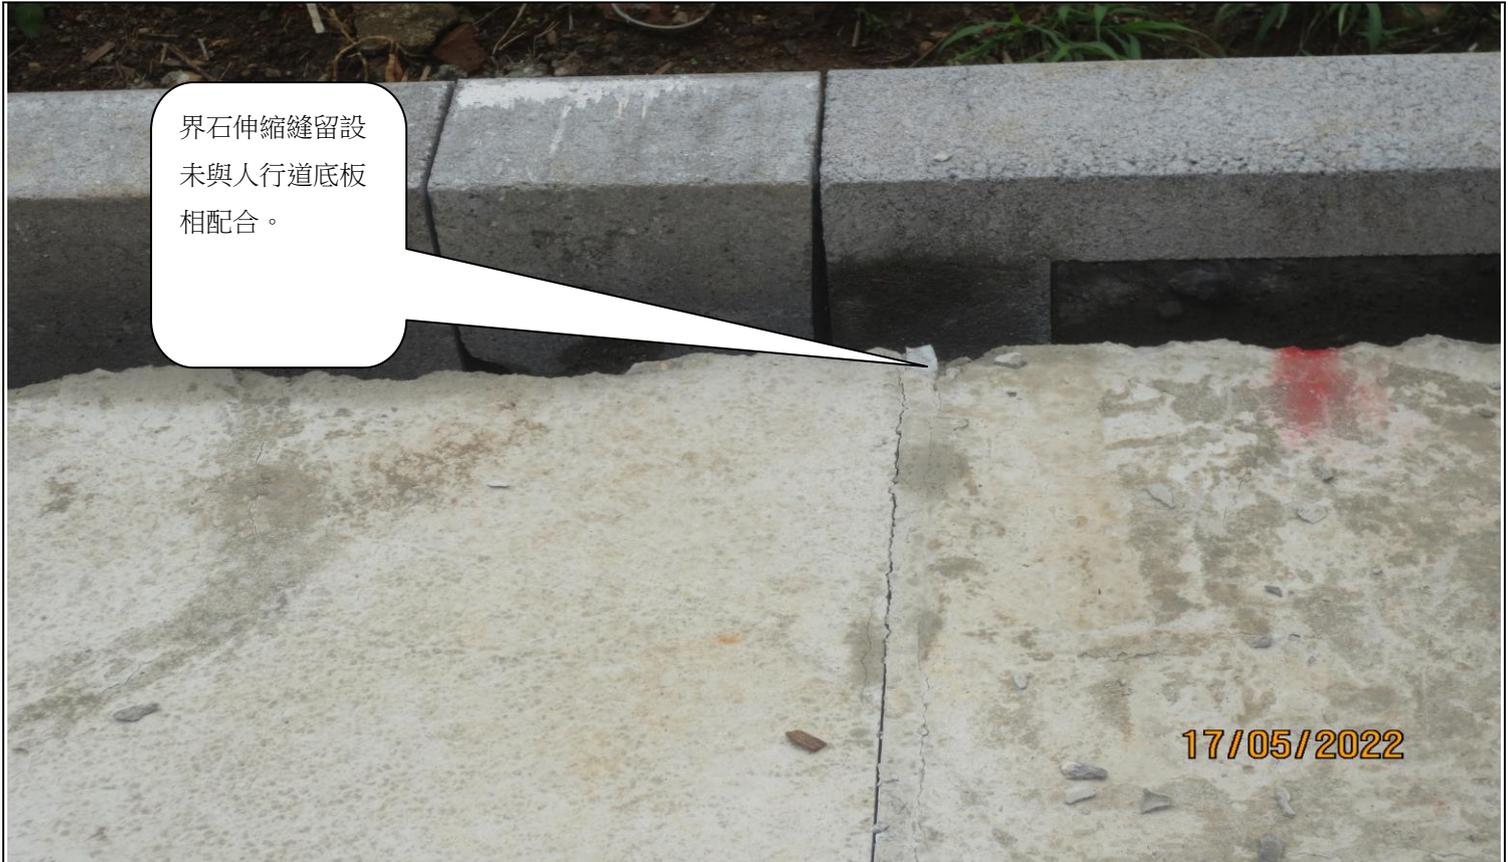
界石伸縮縫留設未與人行道底板相配合。

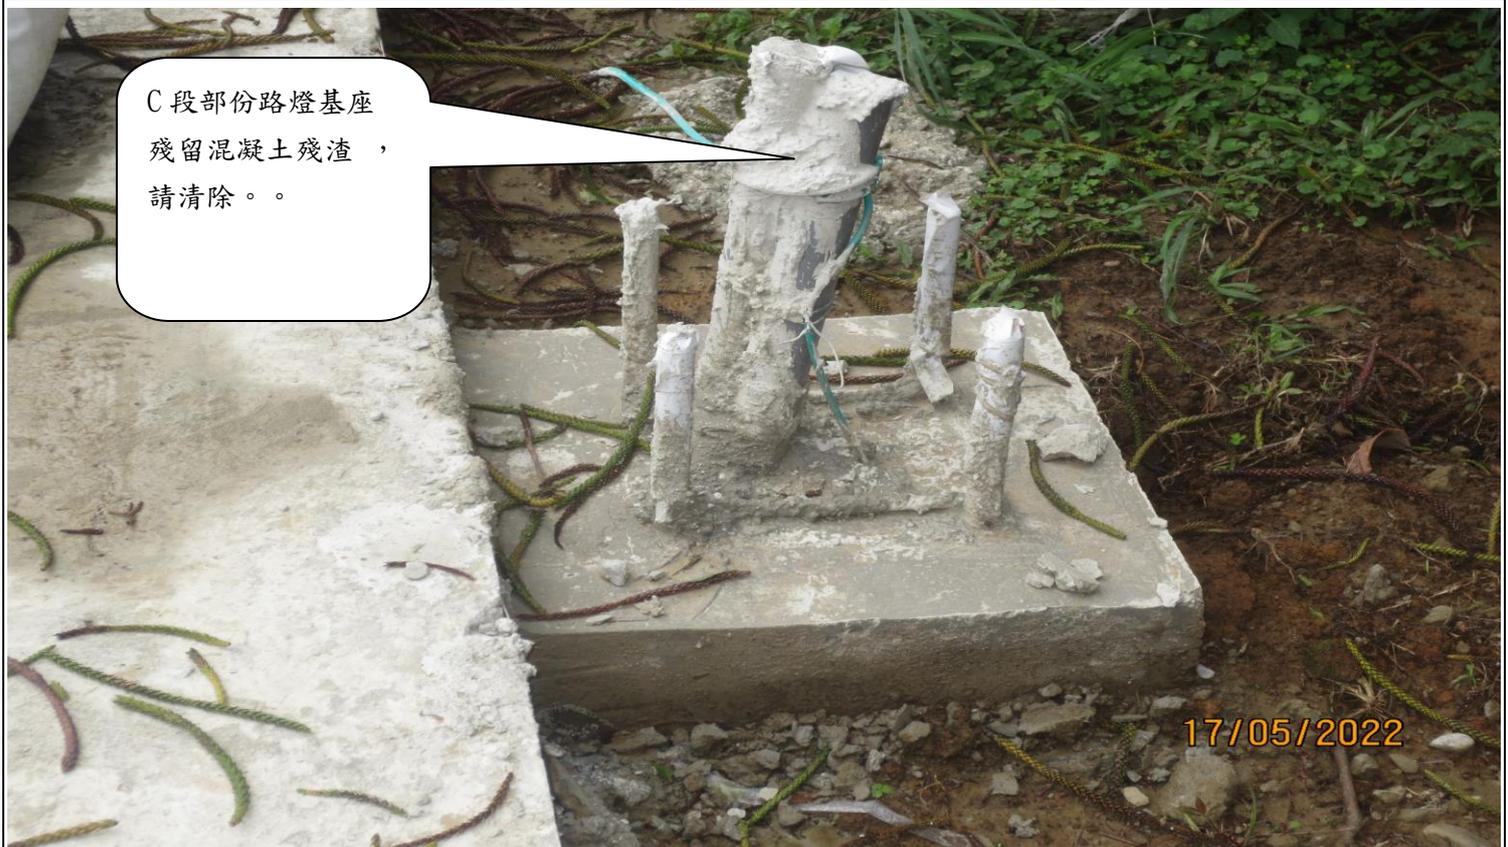
C段部份路燈基座殘留混凝土殘渣，請清除。
