新竹縣政府工程查核代表照片表

拍攝日期：111.05.18

工程名稱：鳳岡國中擴建中央廚房工程案

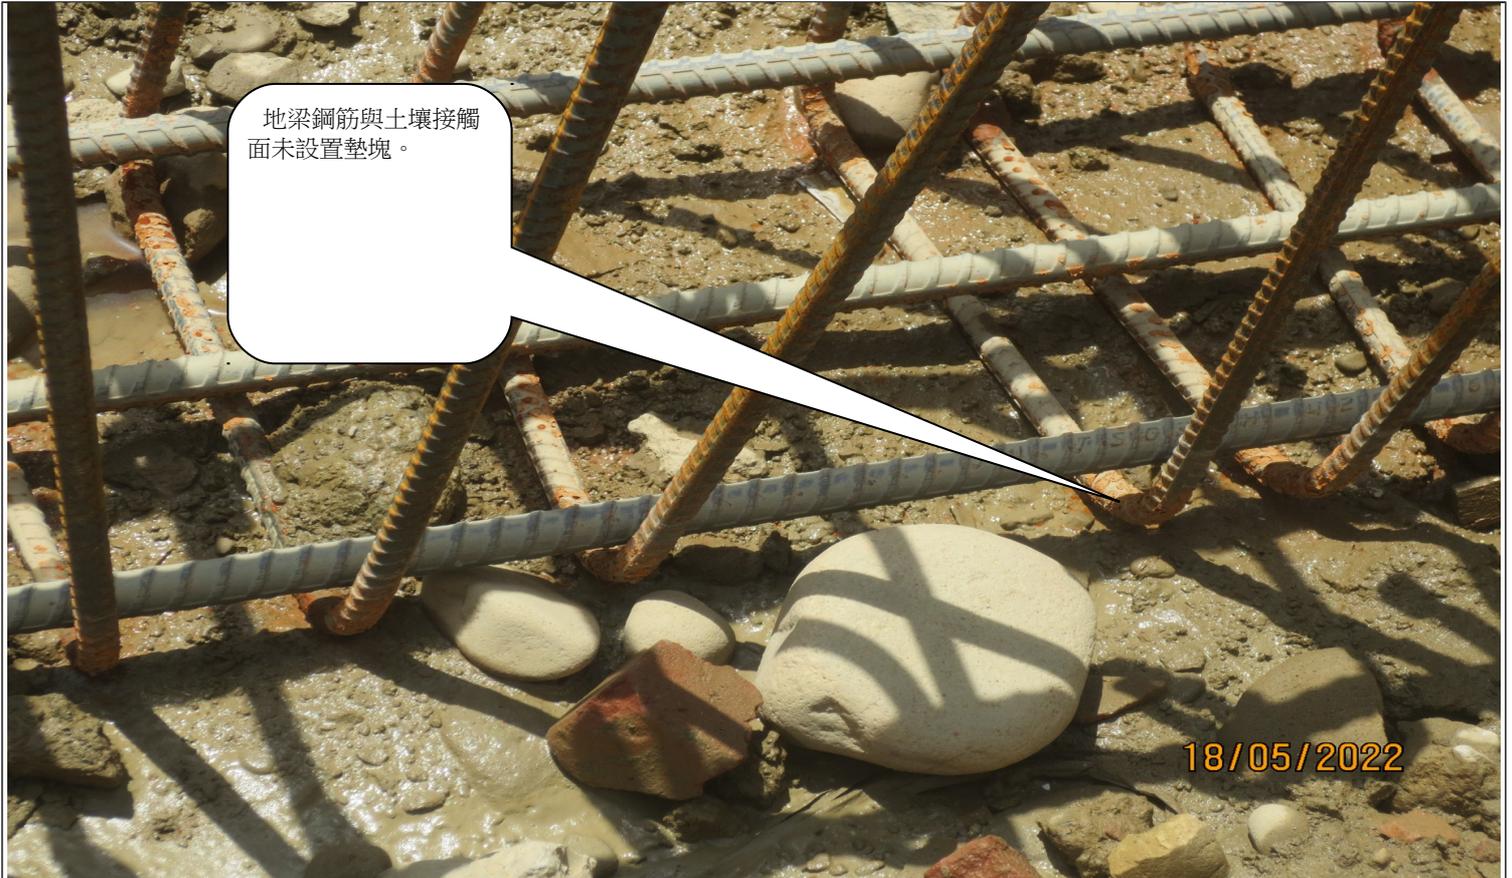
地梁鋼筋與土壤接觸面未設置墊塊。

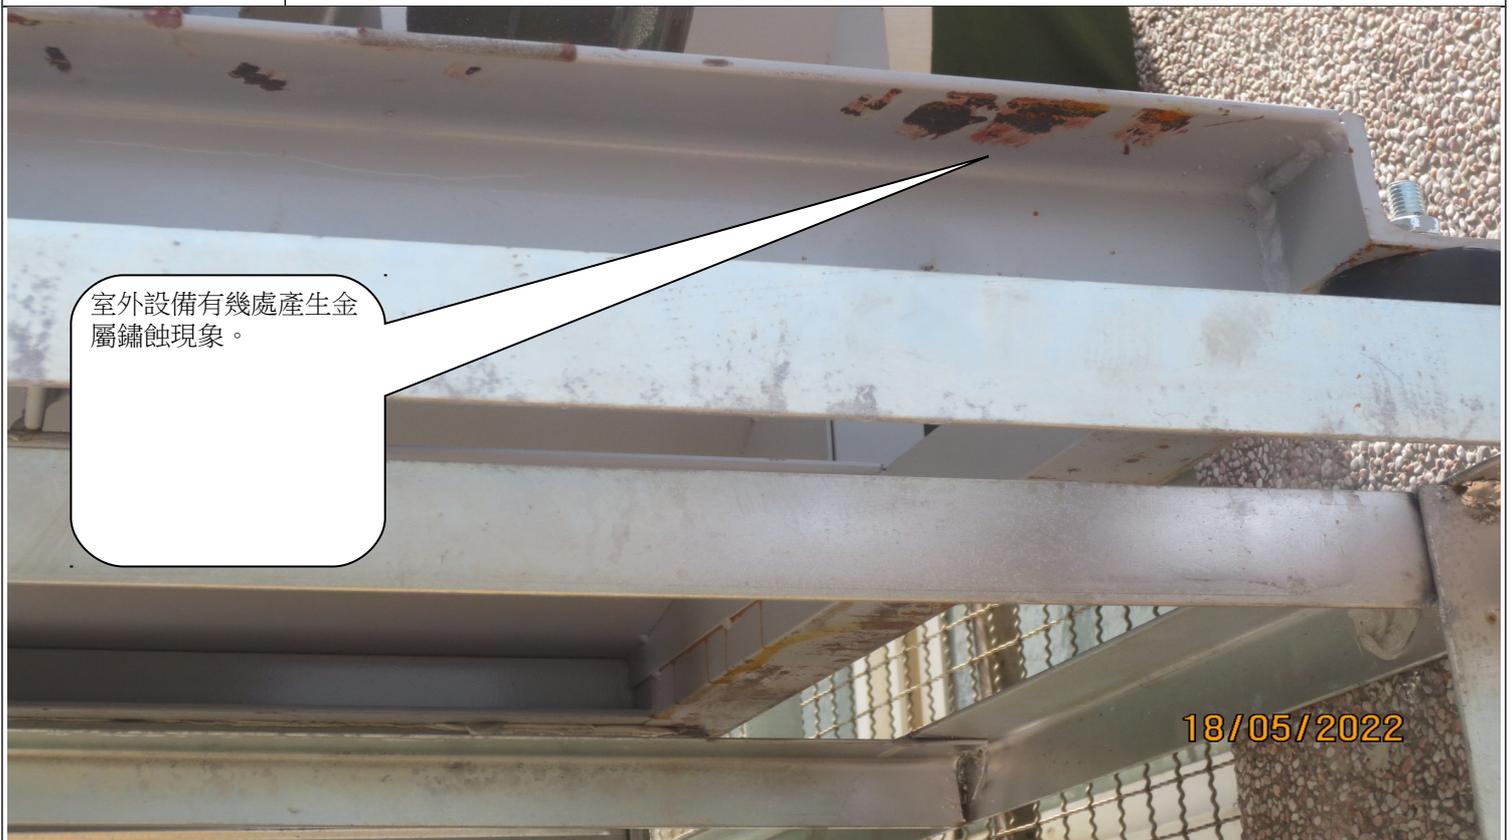
室外設備有幾處產生金屬鏽蝕現象。

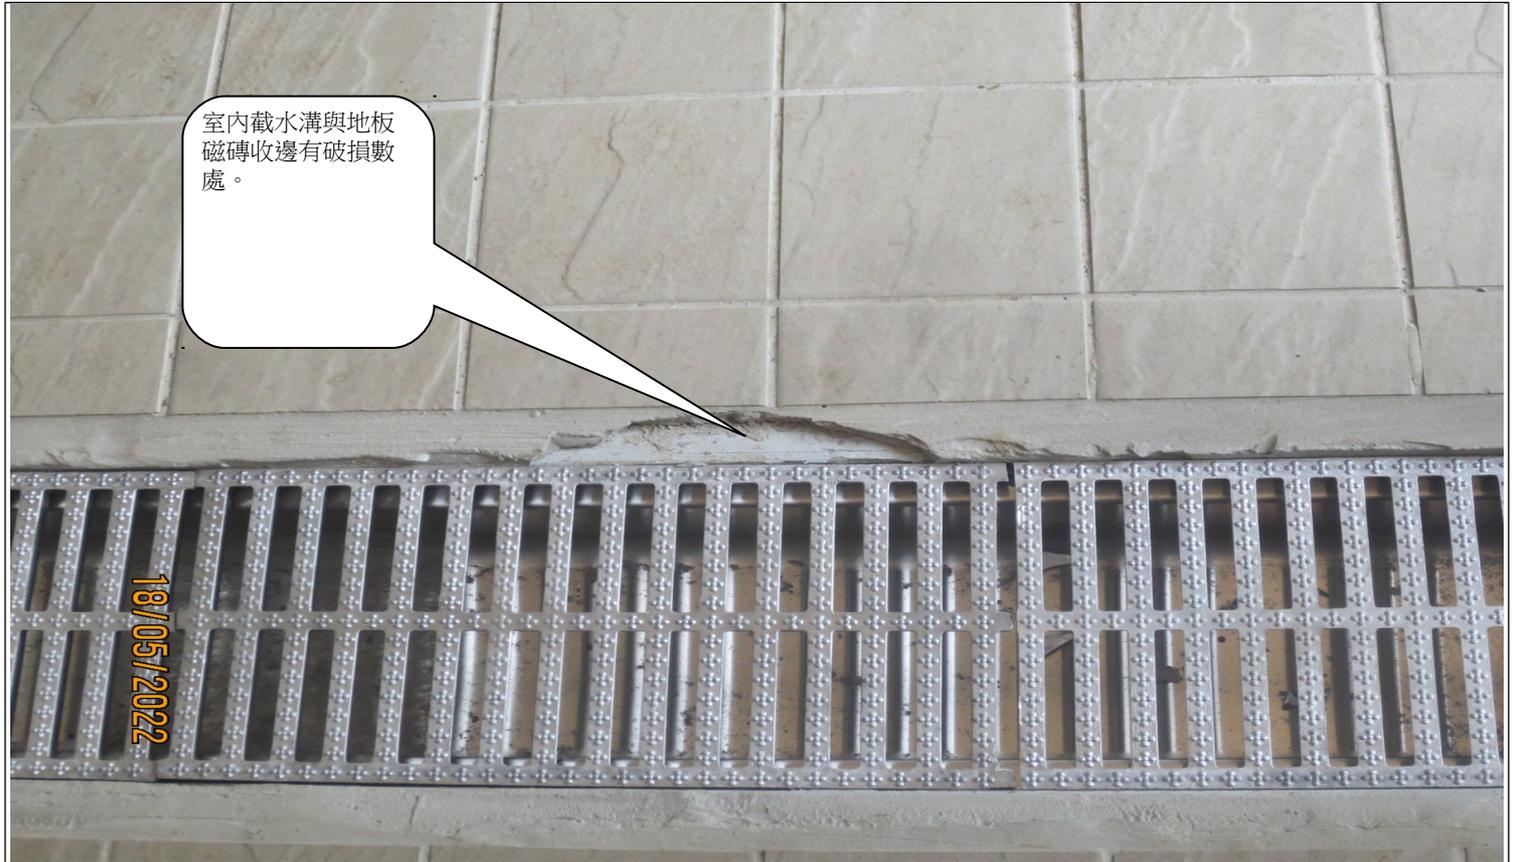
室內截水溝與地板磁磚收邊有破損數處。

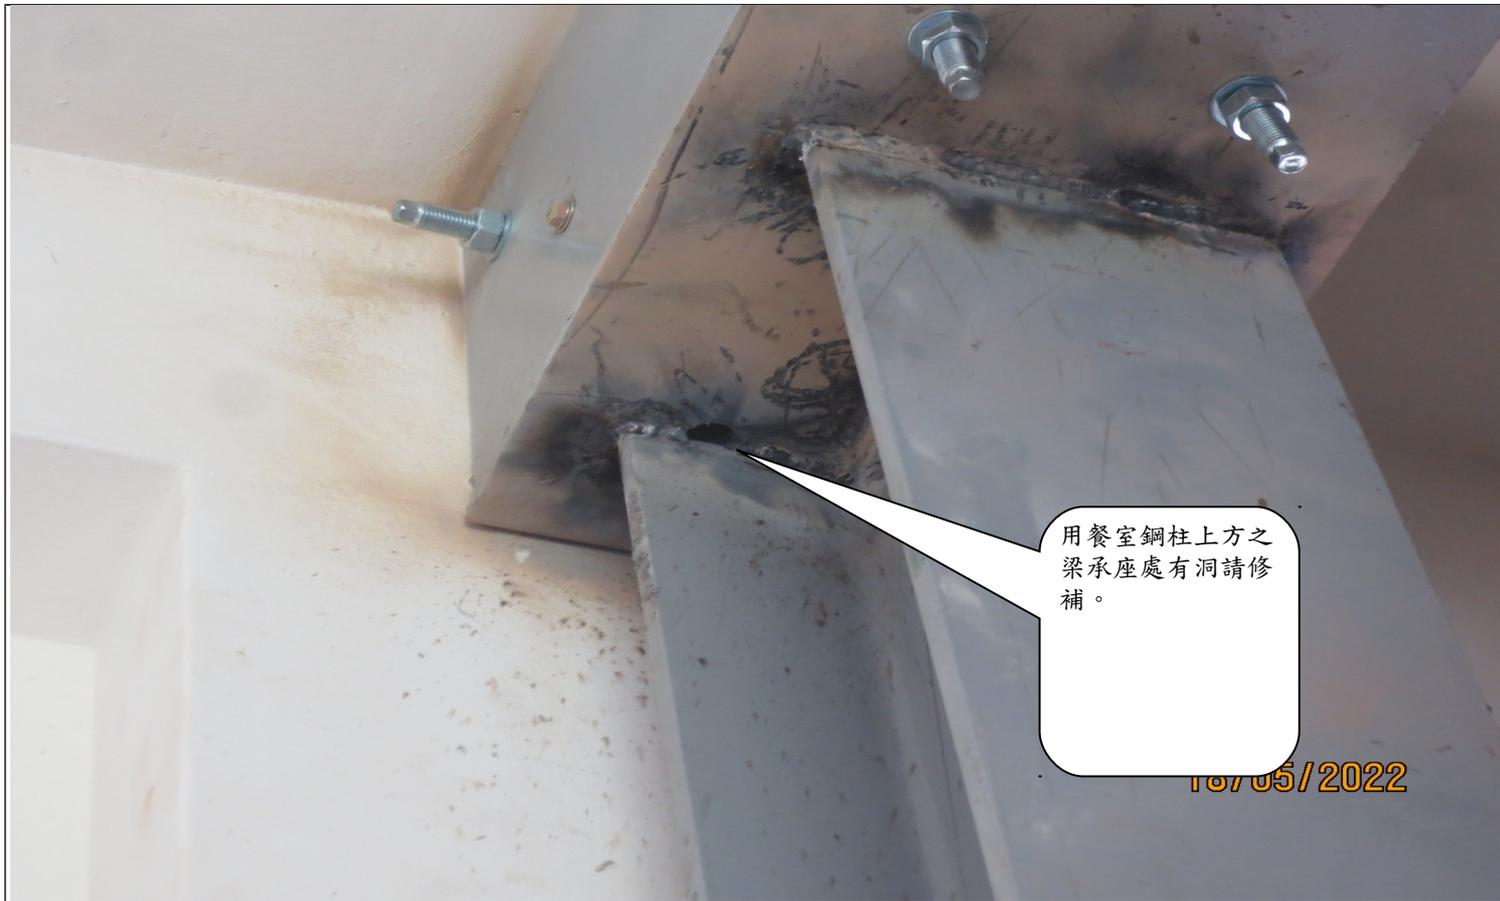
用餐室鋼柱上方之梁承座處有洞請修補。

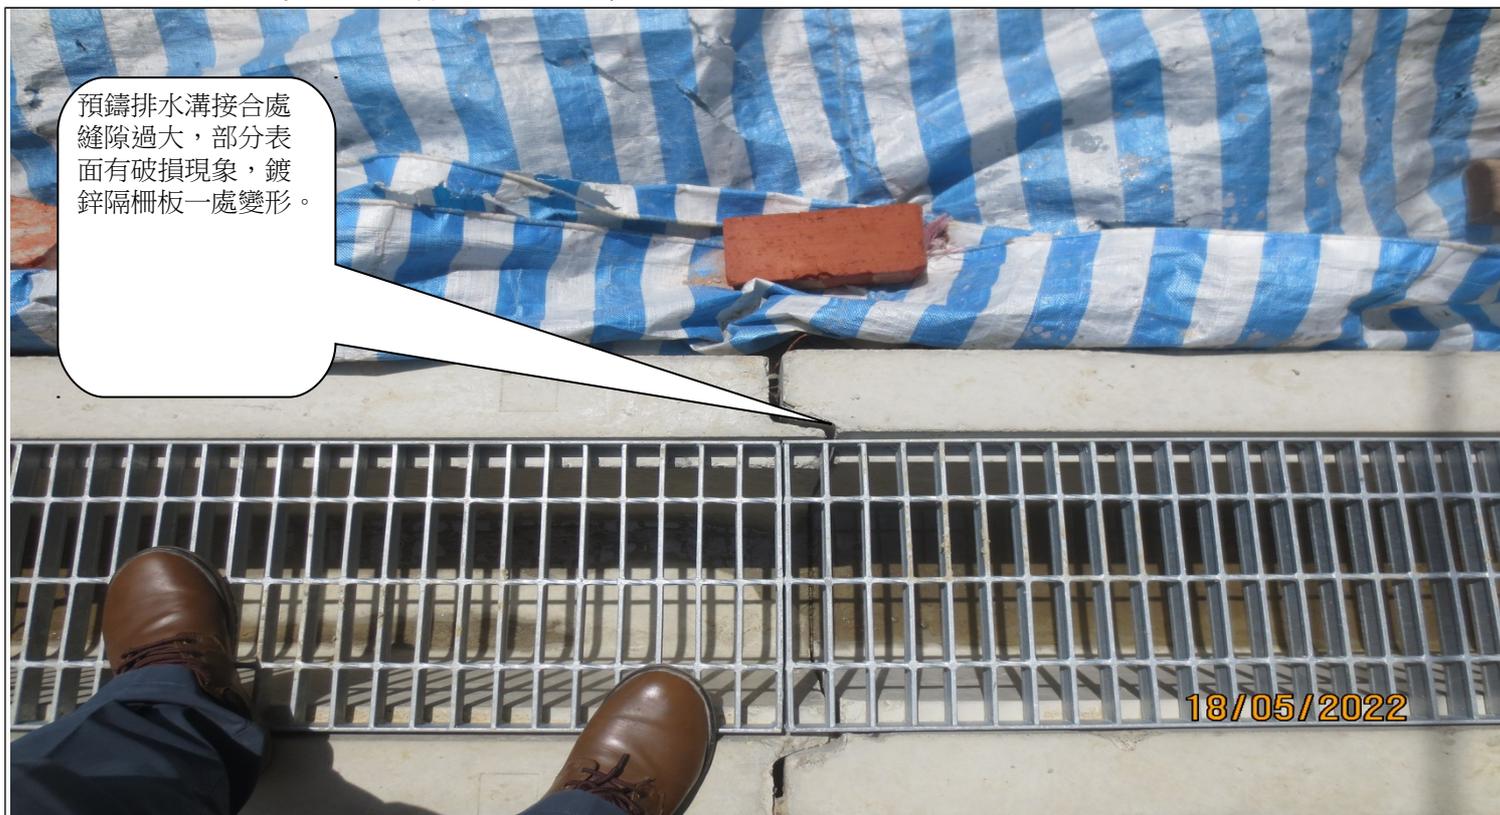
說明	預鑄排水溝接合處縫隙過大，部分表面有破損現象，鍍鋅隔柵板一處變形。		
工程名稱 (Project Name)	鳳岡國中擴建中央廚房工程案		
監造單位 (Construction Supervisor)	極曉筑建築師事務所	設計單位 (Designet)	極曉筑建築師事務所
施工廠商 (Contractor)	鑫溢營造股份有限公司	工程概要 (project Descriptions)	廚房設備更新
工程日期 (Construction Period)	民國 111 年 03 月 01 日至 111 年 07 月 08 日 (01/03/2022~08/07/2022)		
工程負責人 (Person in Charge)	彭挺森	電話 (TEL)	0976-47819
	陳侑詮		03-5560368
通報專線 (Complaints & Suggestions)	全民督工專線及網址 (Hot Line & Web Site)	0800-009-609 http://www.pcc.gov.tw	
經費來源 (Budgetary sources)	1.中央：_____ (千元) (Unit:NT\$1,000) 2.地方：15,000 (千元) (Unit:NT\$1,000) 新竹縣政府	政風單位 (Government Ethics Department) 03-5773311 歡迎使用全民督工行動版通報網頁	
重要公告事項 (Notice)	1. __年(Yr) __月(M) __日(D) : 空污管制編號:0111012-034-1 2. __年(Yr) __月(M) __日(D) :

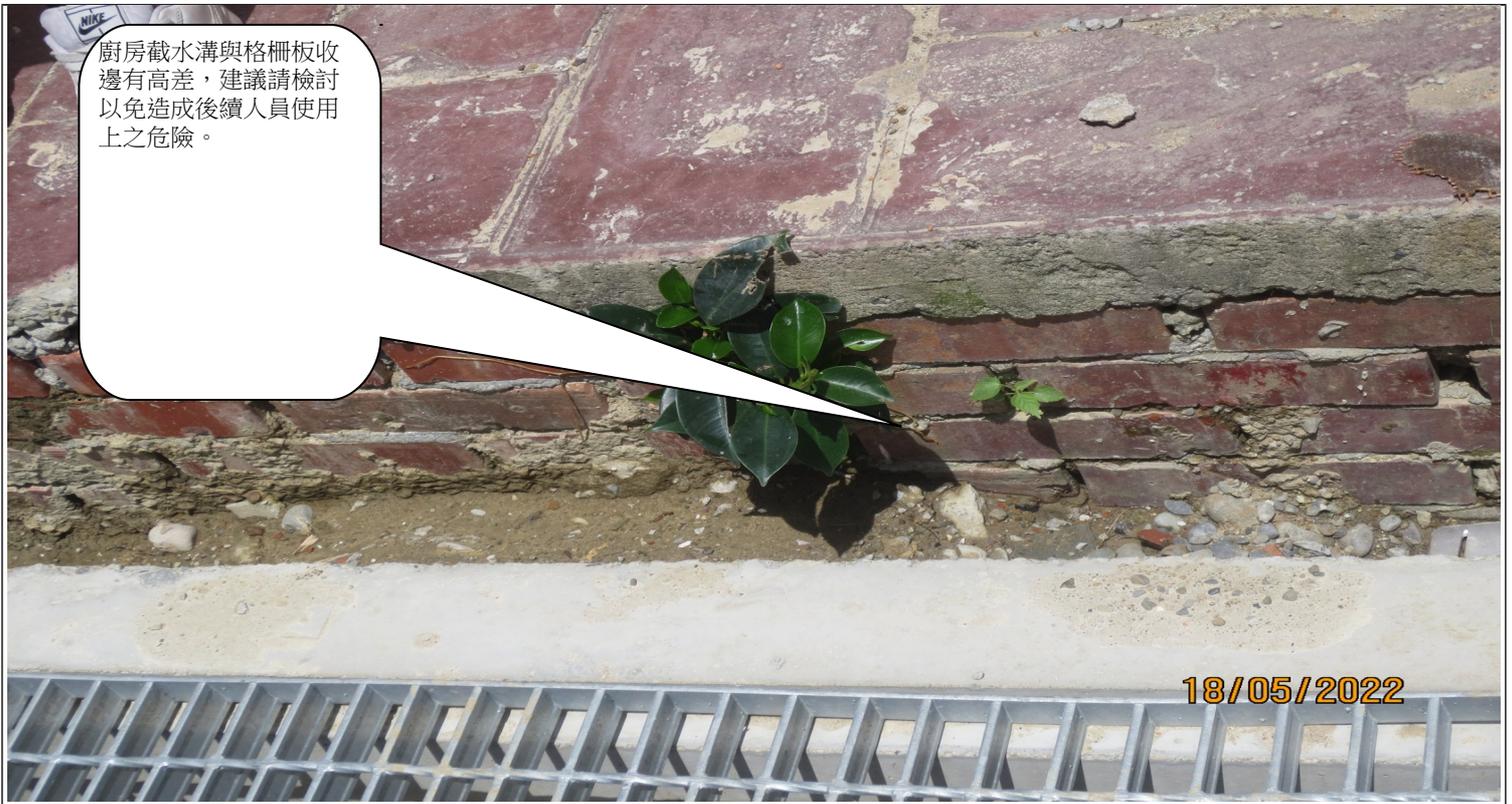
廚房截水溝與格柵板收邊有高差，建議請檢討以免造成後續人員使用上之危險。

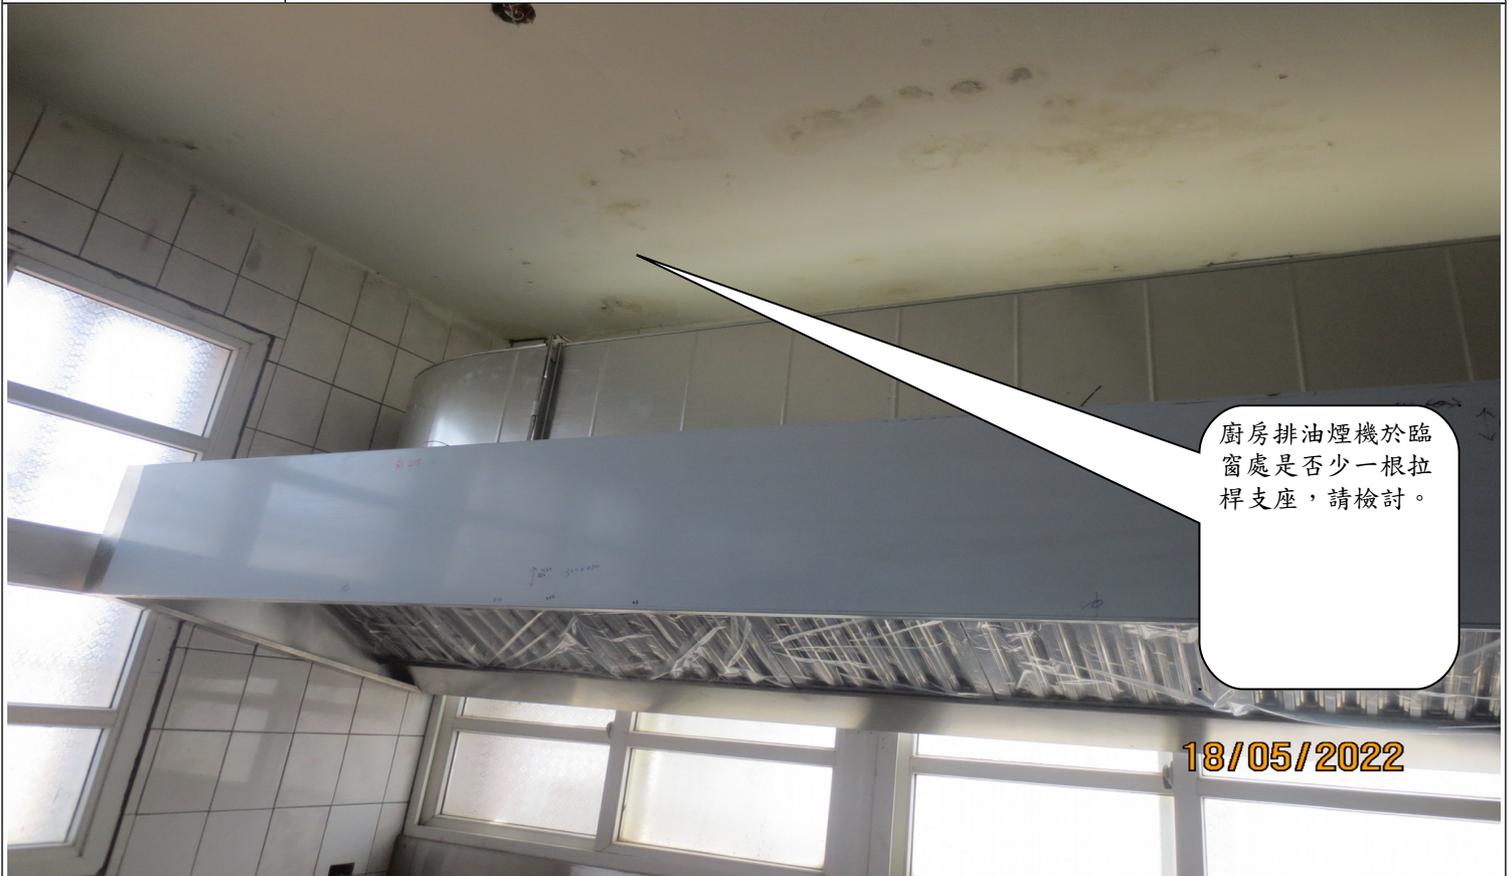
廚房排油煙機於臨窗處是否少一根拉桿支座，請檢討。

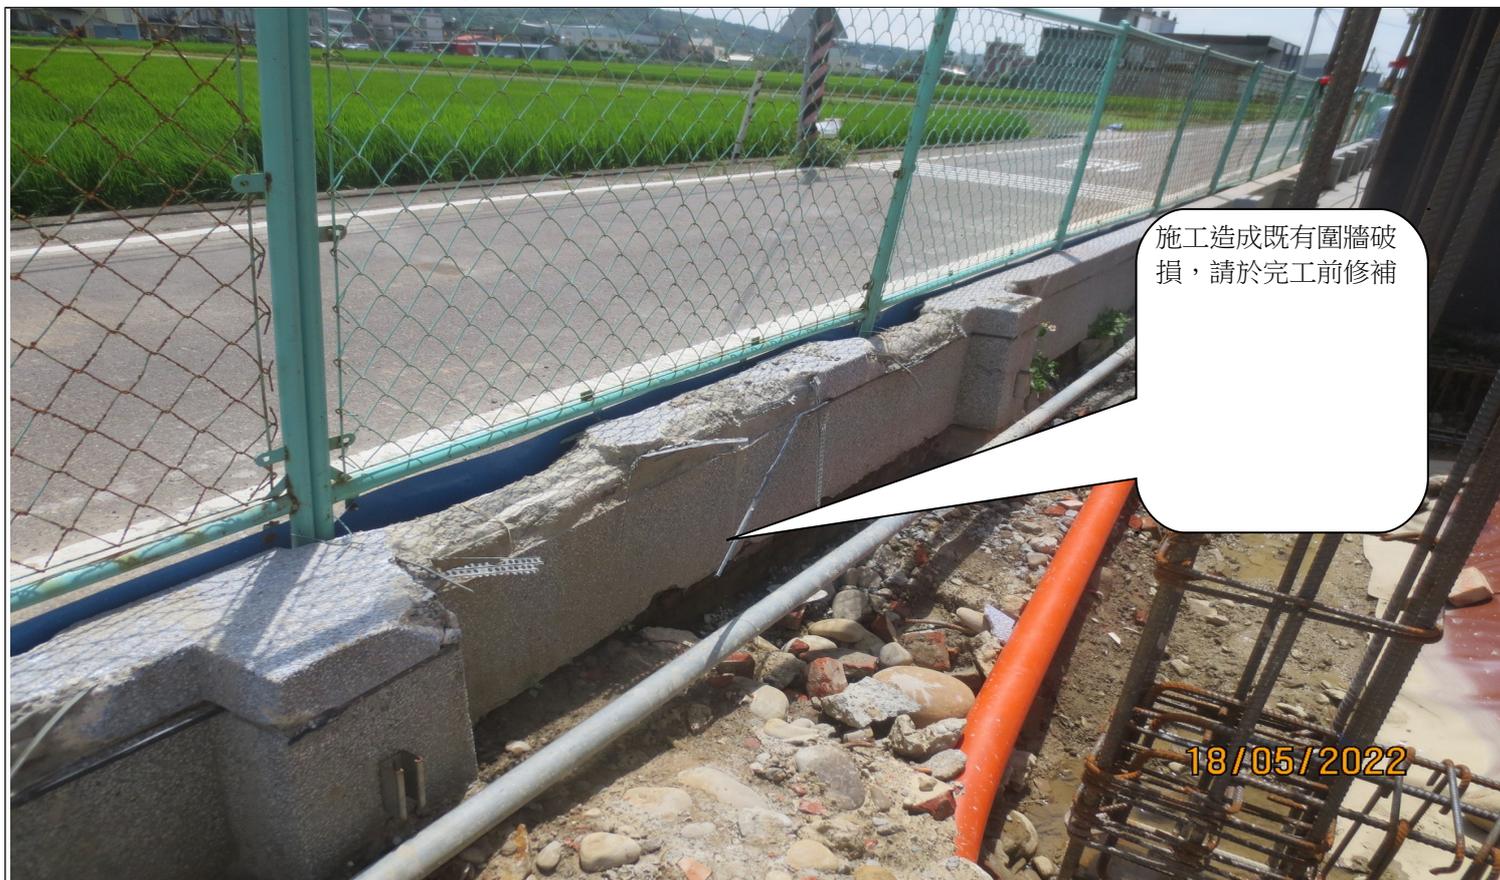
施工造成既有圍牆破損，請於完工前修補

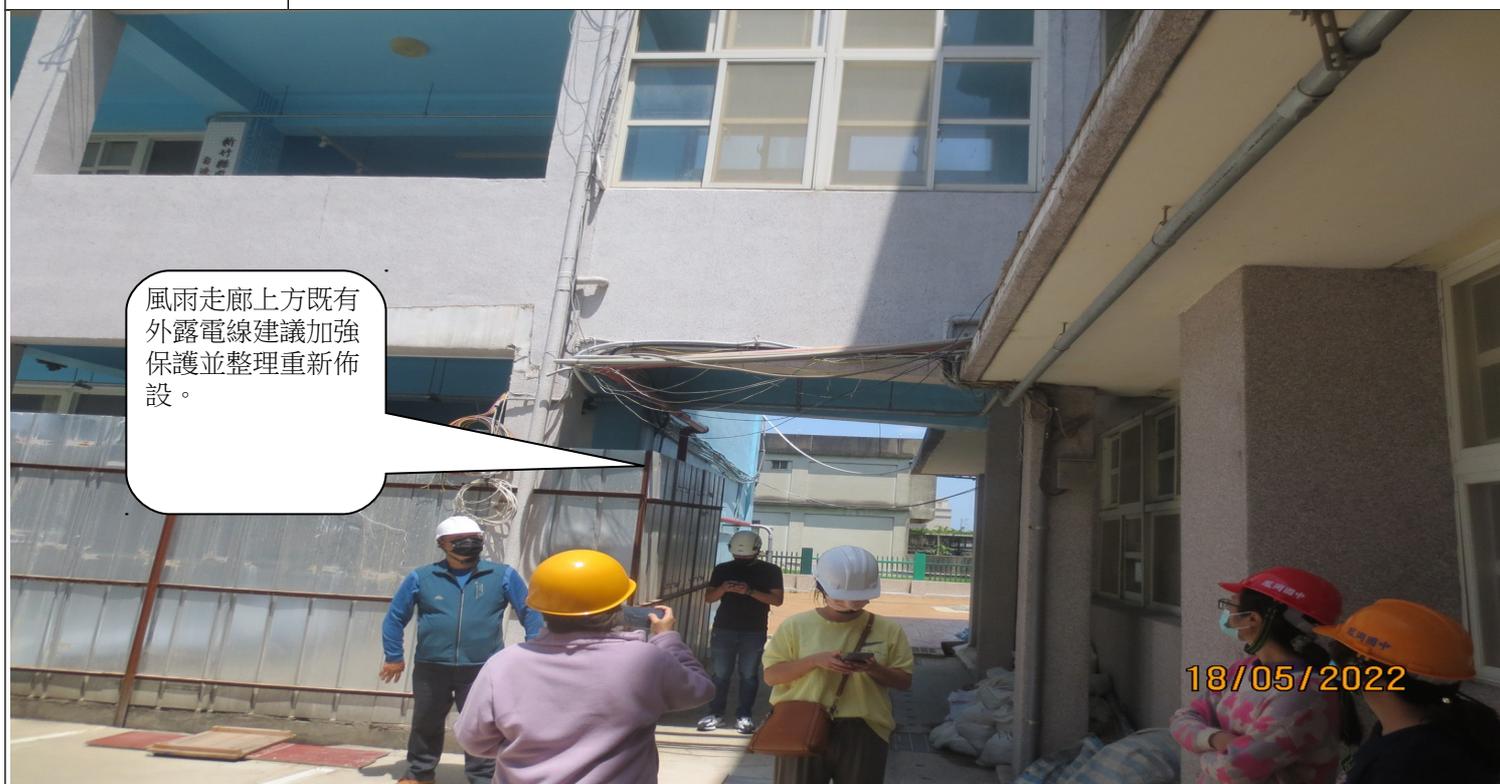
風雨走廊上方既有外露電線建議加強保護並整理重新佈設。
