## 新竹縣政府工程查核代表照片表

拍攝日期：111.05.18

工程名稱：鳳岡國中擴建中央廚房工程案

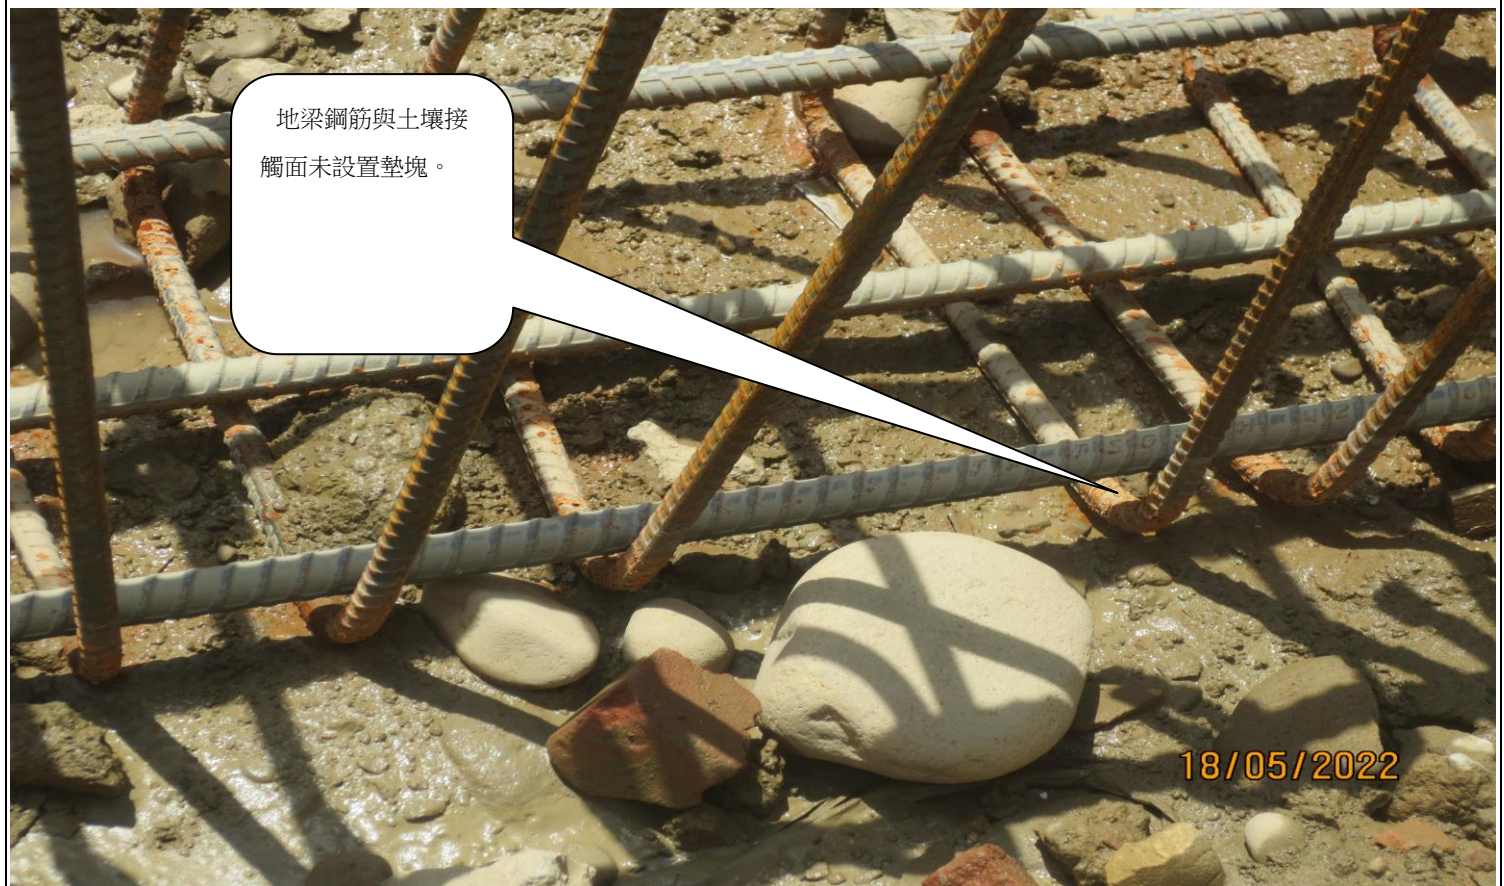
地梁鋼筋與土壤接觸面未設置墊塊。

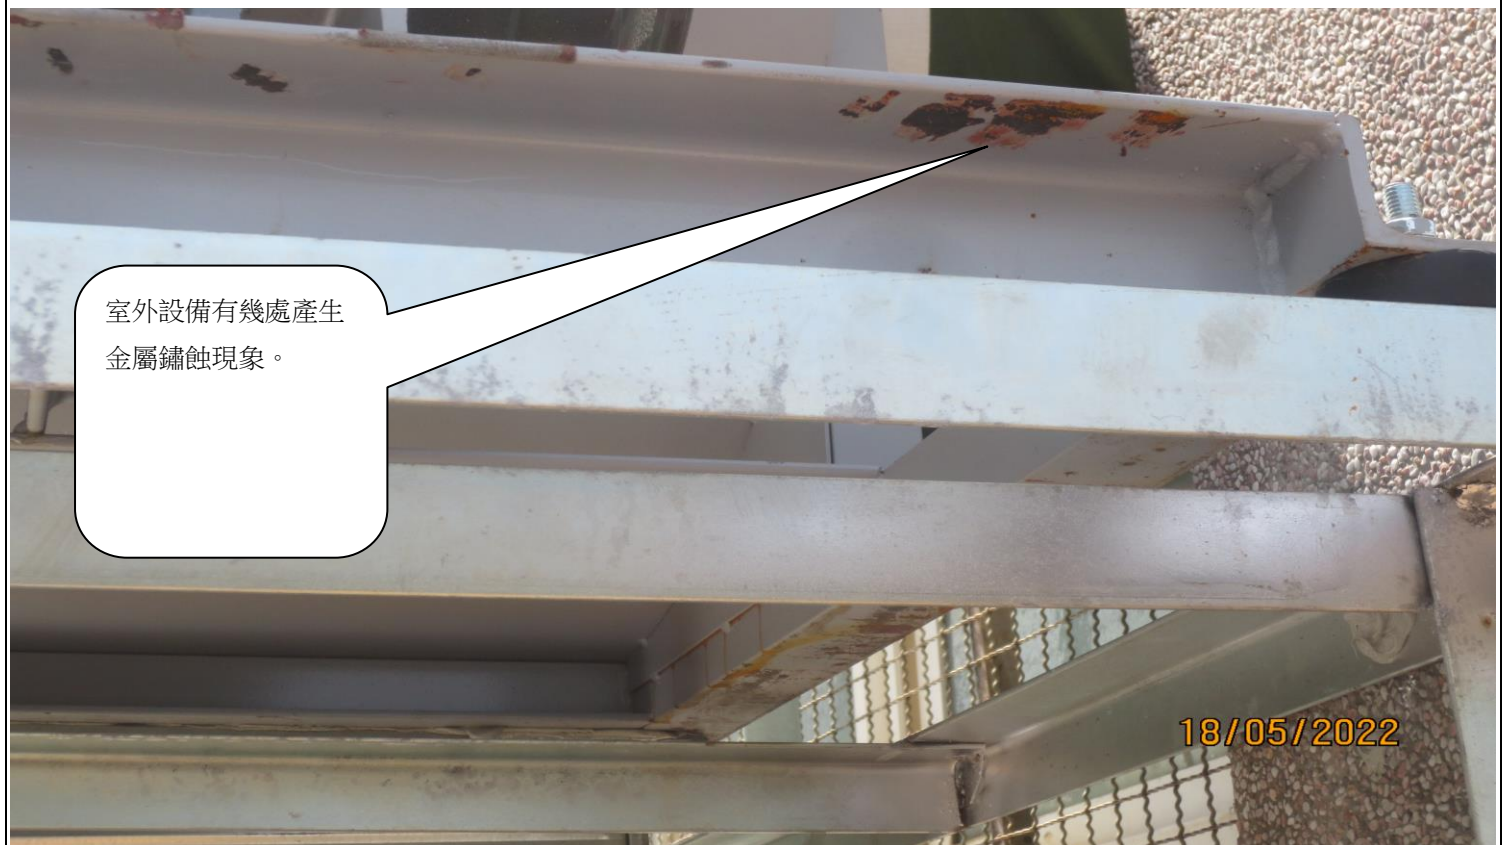
室外設備有幾處產生金屬鏽蝕現象。

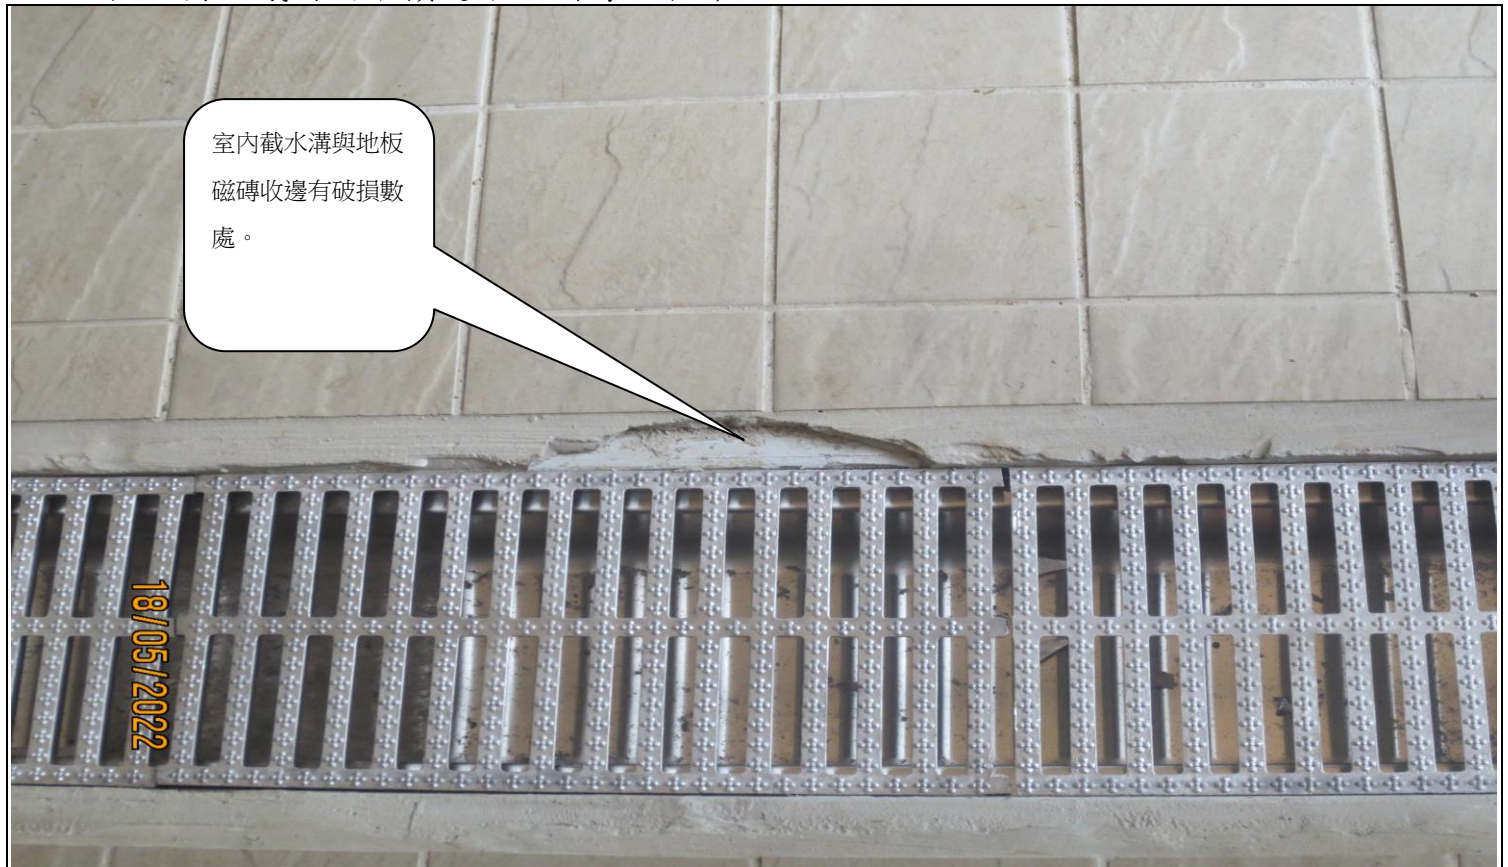
室內截水溝與地板磁磚收邊有破損數處。

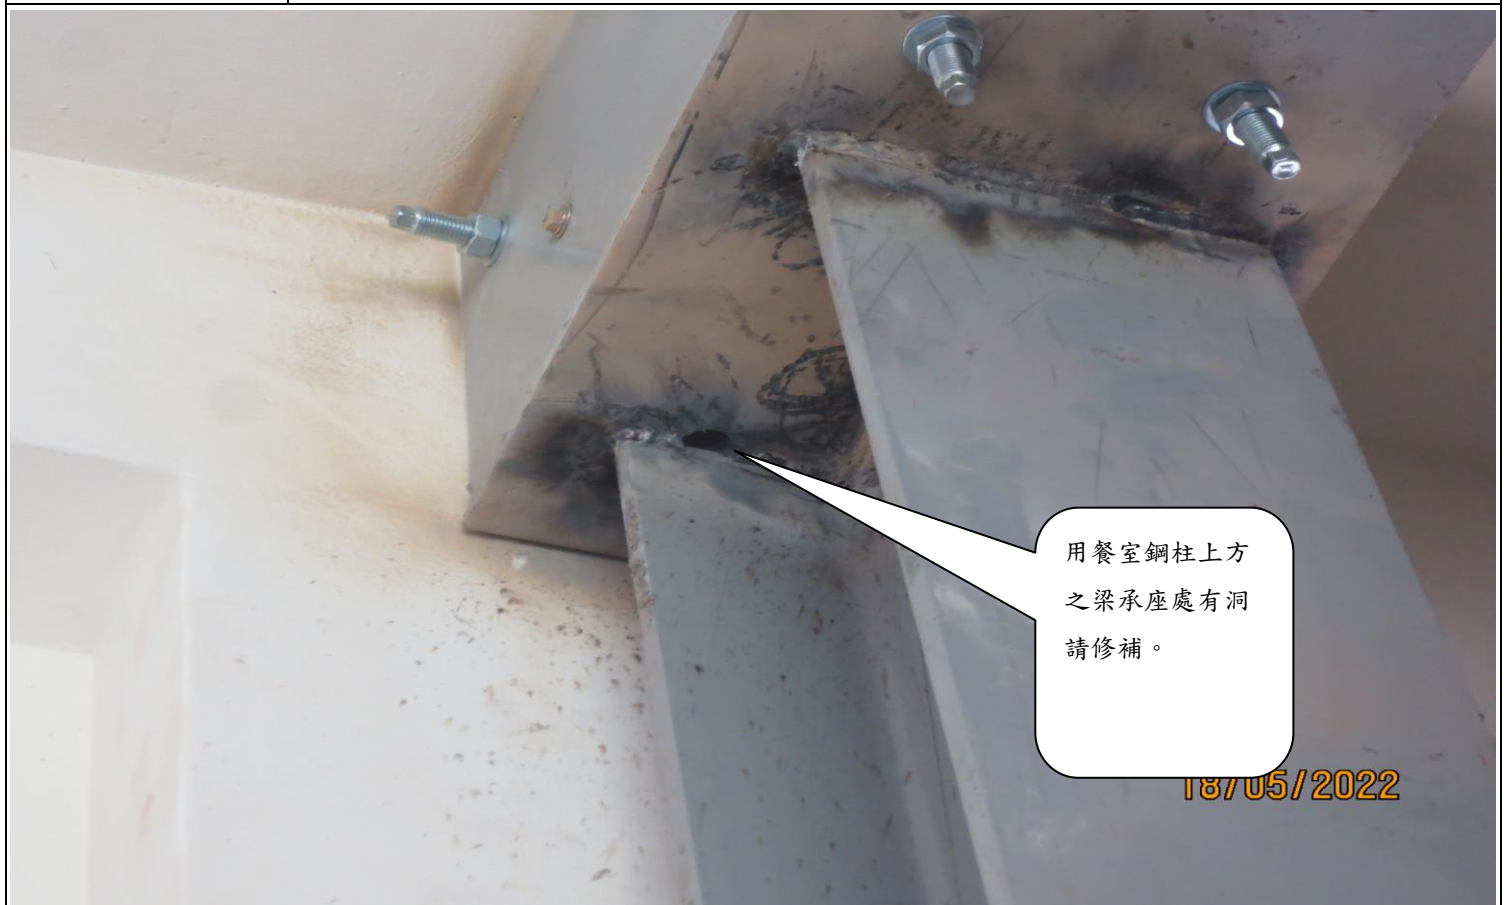
用餐室鋼柱上方之梁承座處有洞請修補。

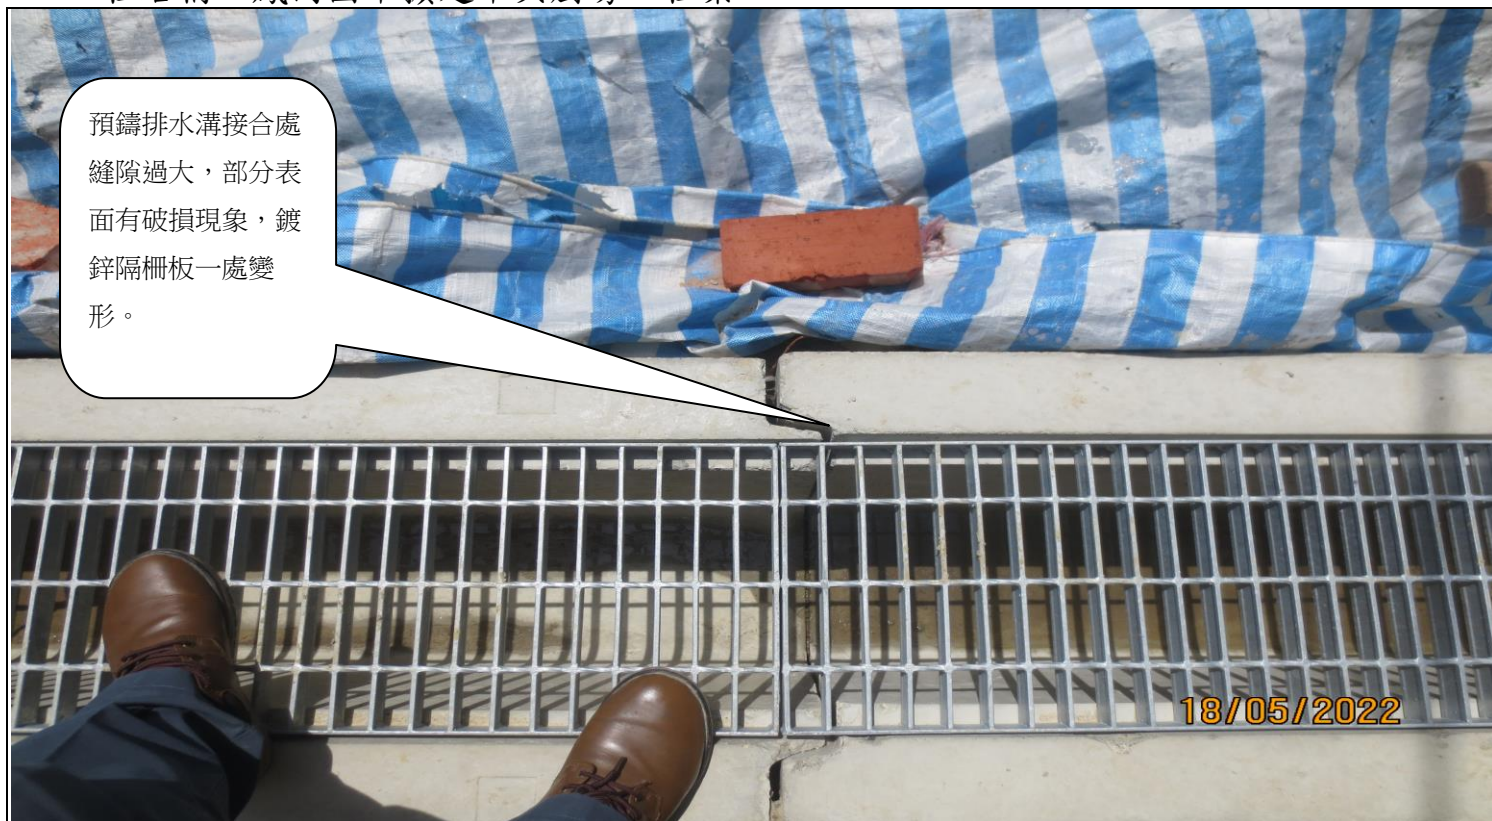
預鑄排水溝接合處縫隙過大，部分表面有破損現象，鍍鋅隔柵板一處變形。

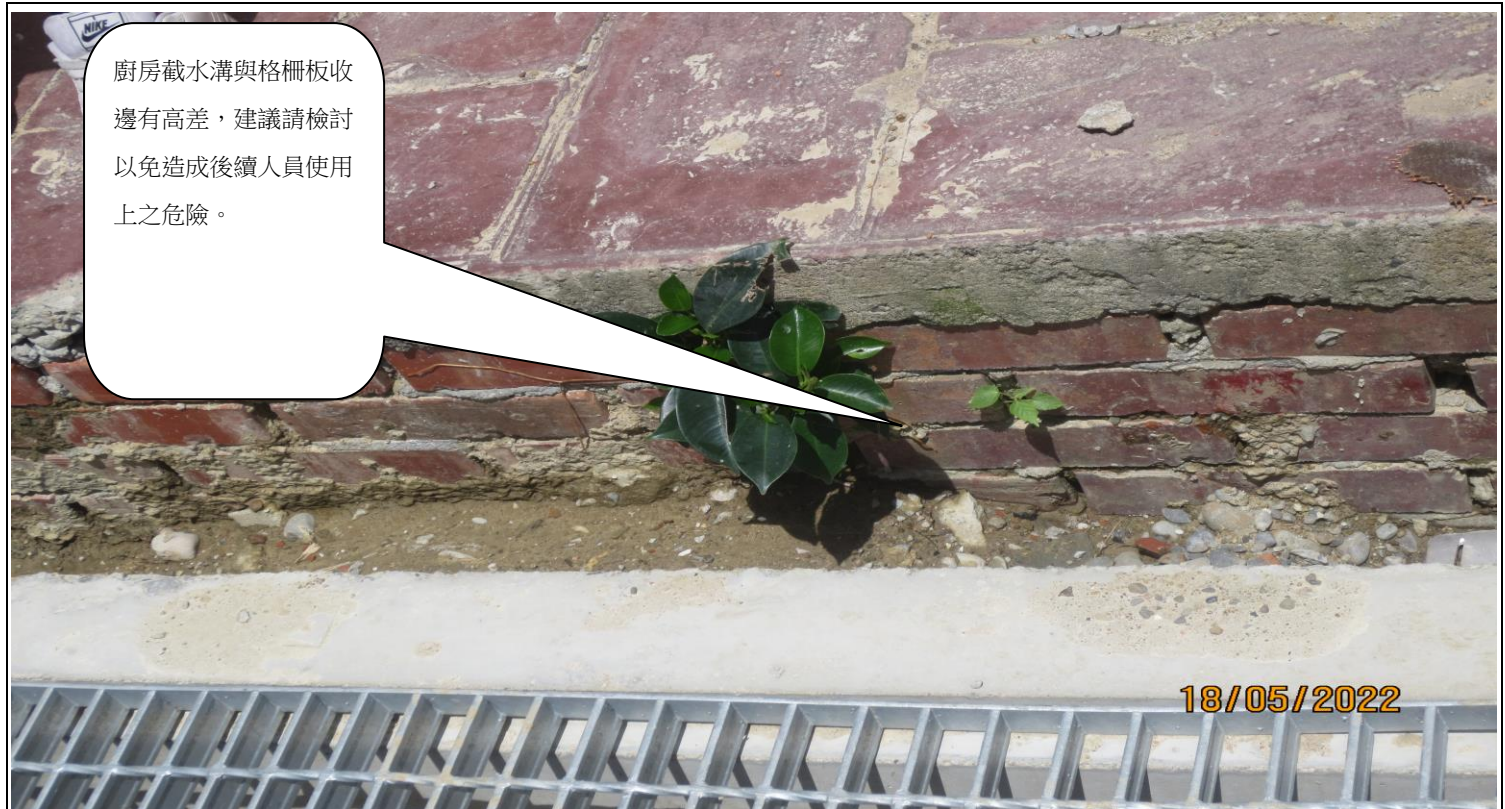
廚房截水溝與格柵板收邊有高差，建議請檢討以免造成後續人員使用上之危險。

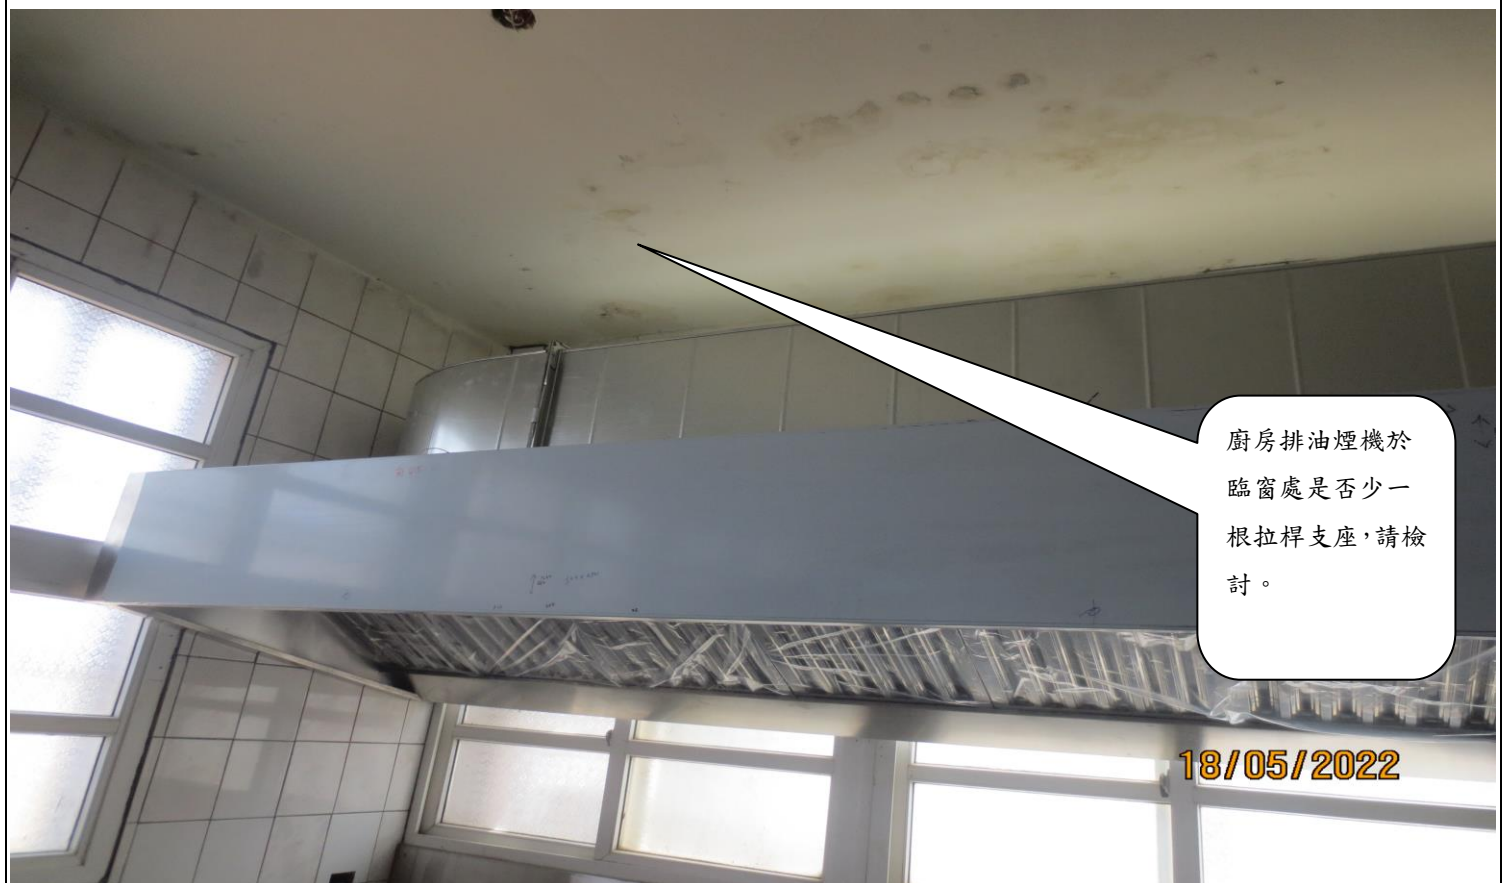
廚房排油煙機於臨窗處是否少一根拉桿支座，請檢討。

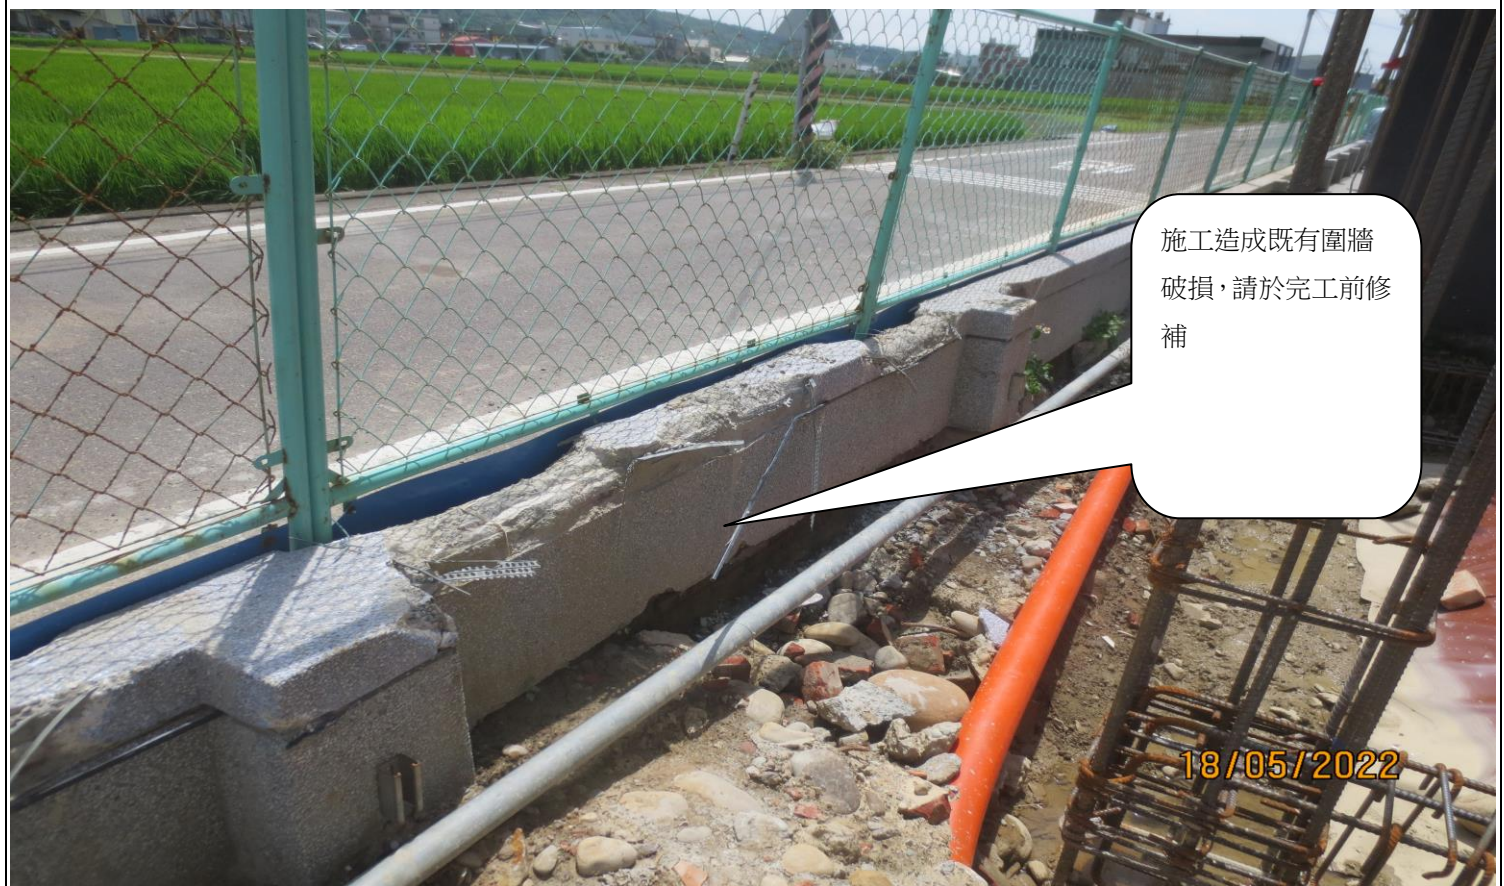
施工造成既有圍牆破損，請於完工前修補

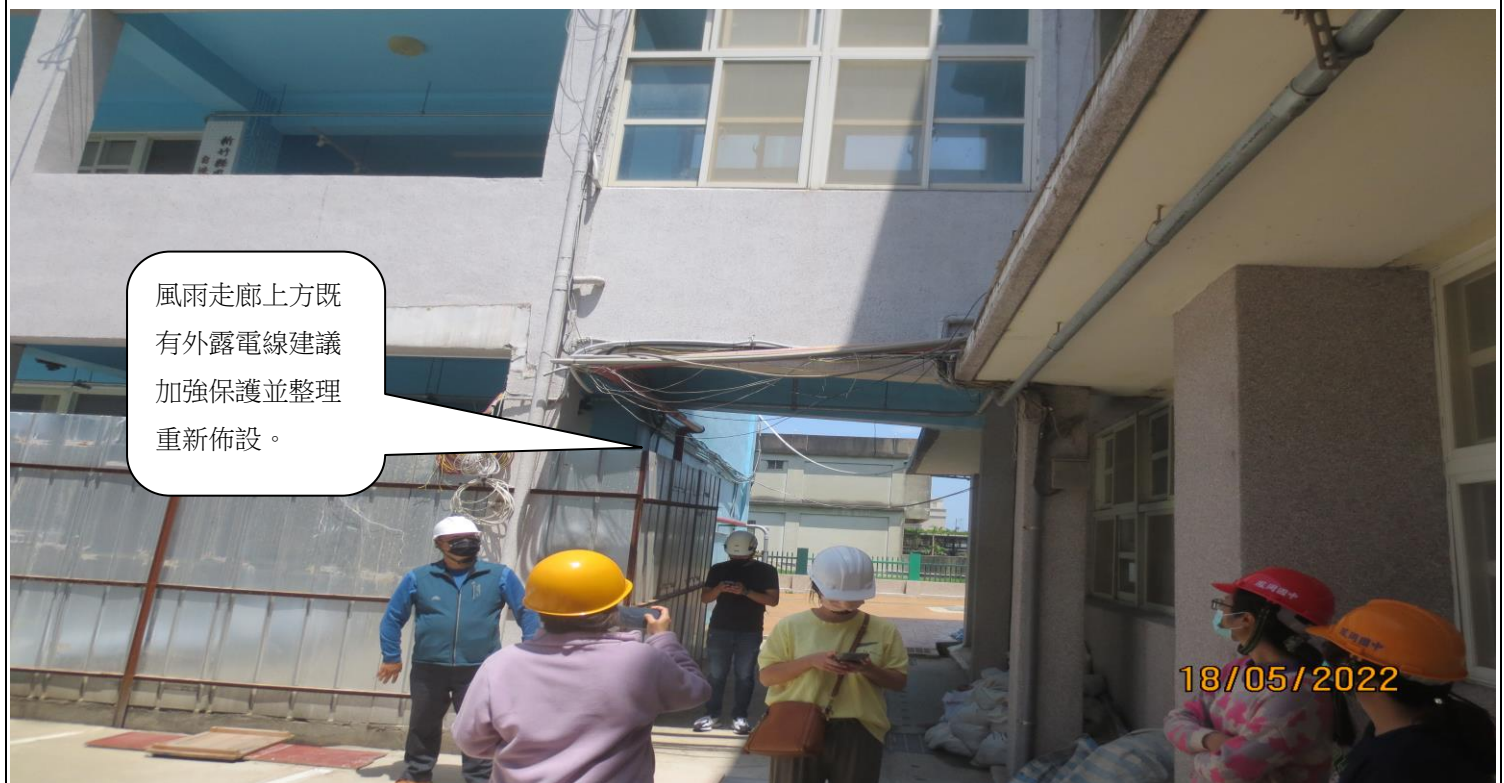
風雨走廊上方既有外露電線建議加強保護並整理重新佈設。
