新竹縣政府工程查核代表照片表

拍攝日期：111.05.30

工程名稱：白蘭部落支線道路改善工程

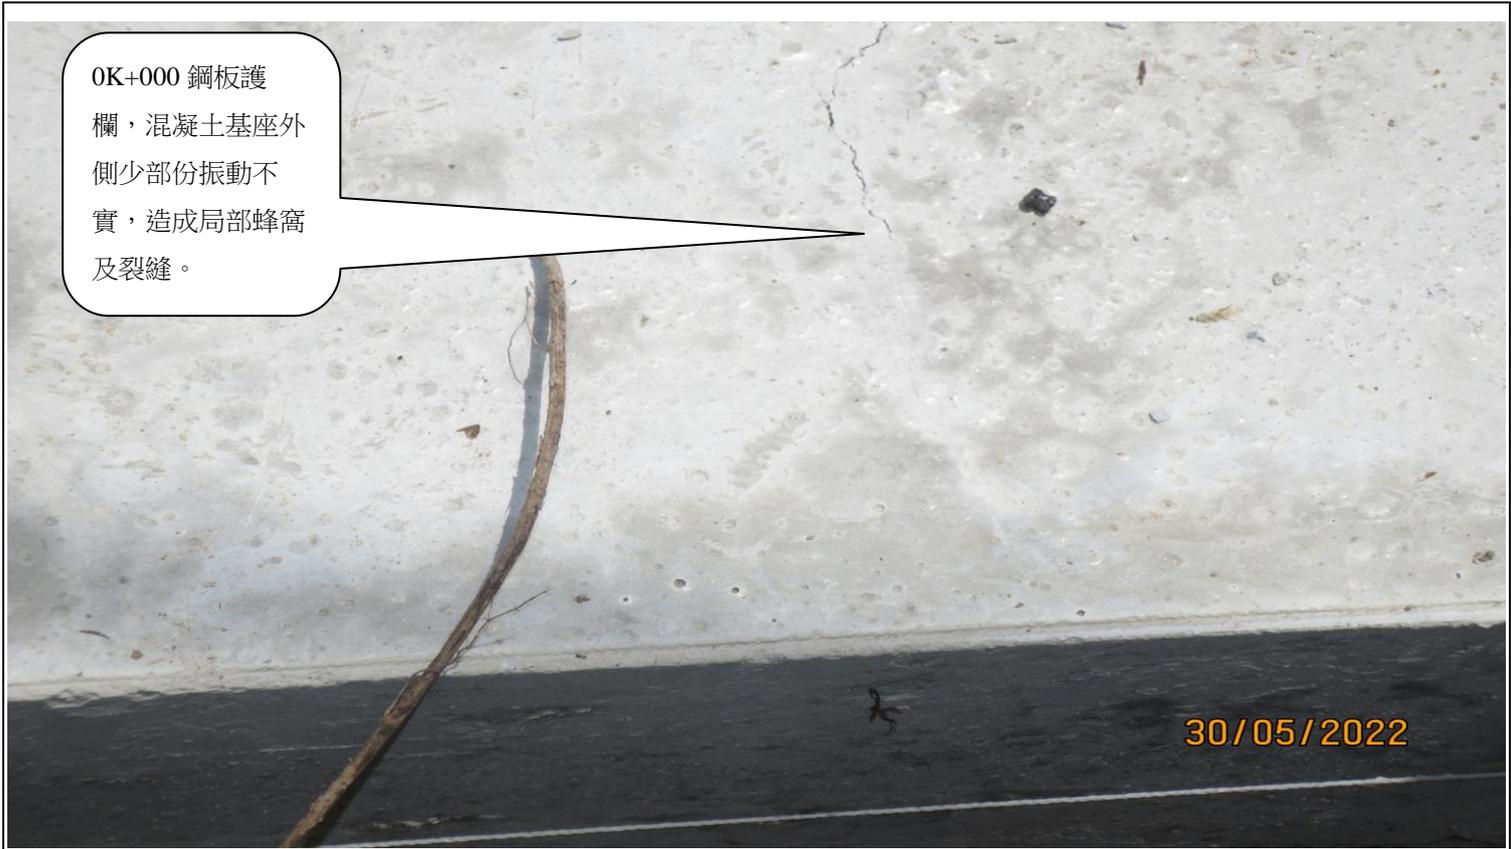
0K+000 鋼板護欄，混凝土基座外側少部份振動不實，造成局部蜂窩及裂縫。

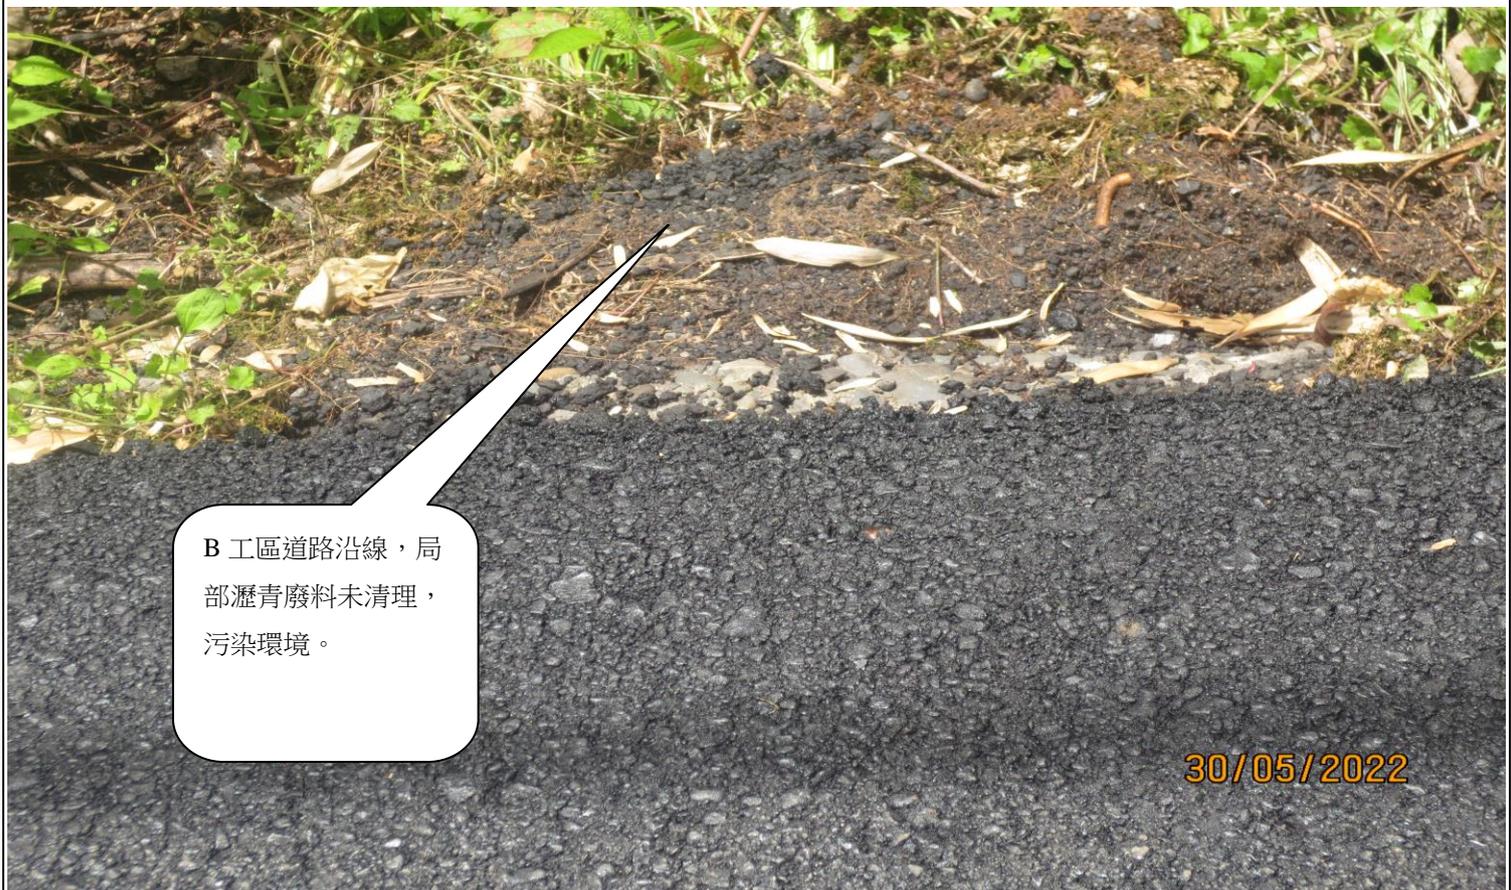
B 工區道路沿線，局部瀝青廢料未清理，污染環境。

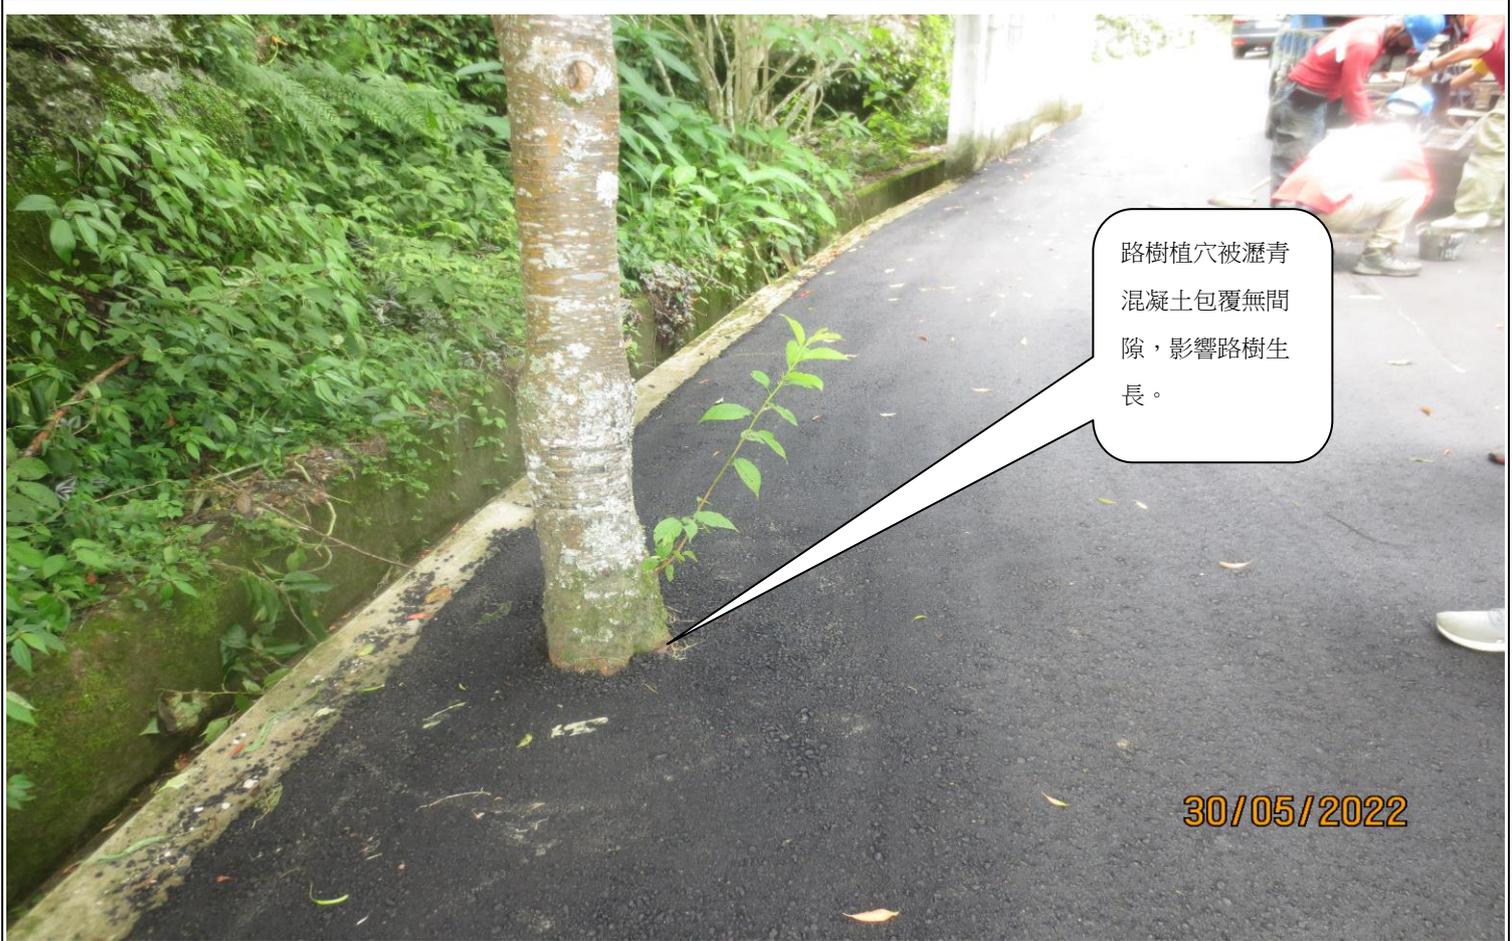
路樹植穴被瀝青混凝土包覆無間隙，影響路樹生長。

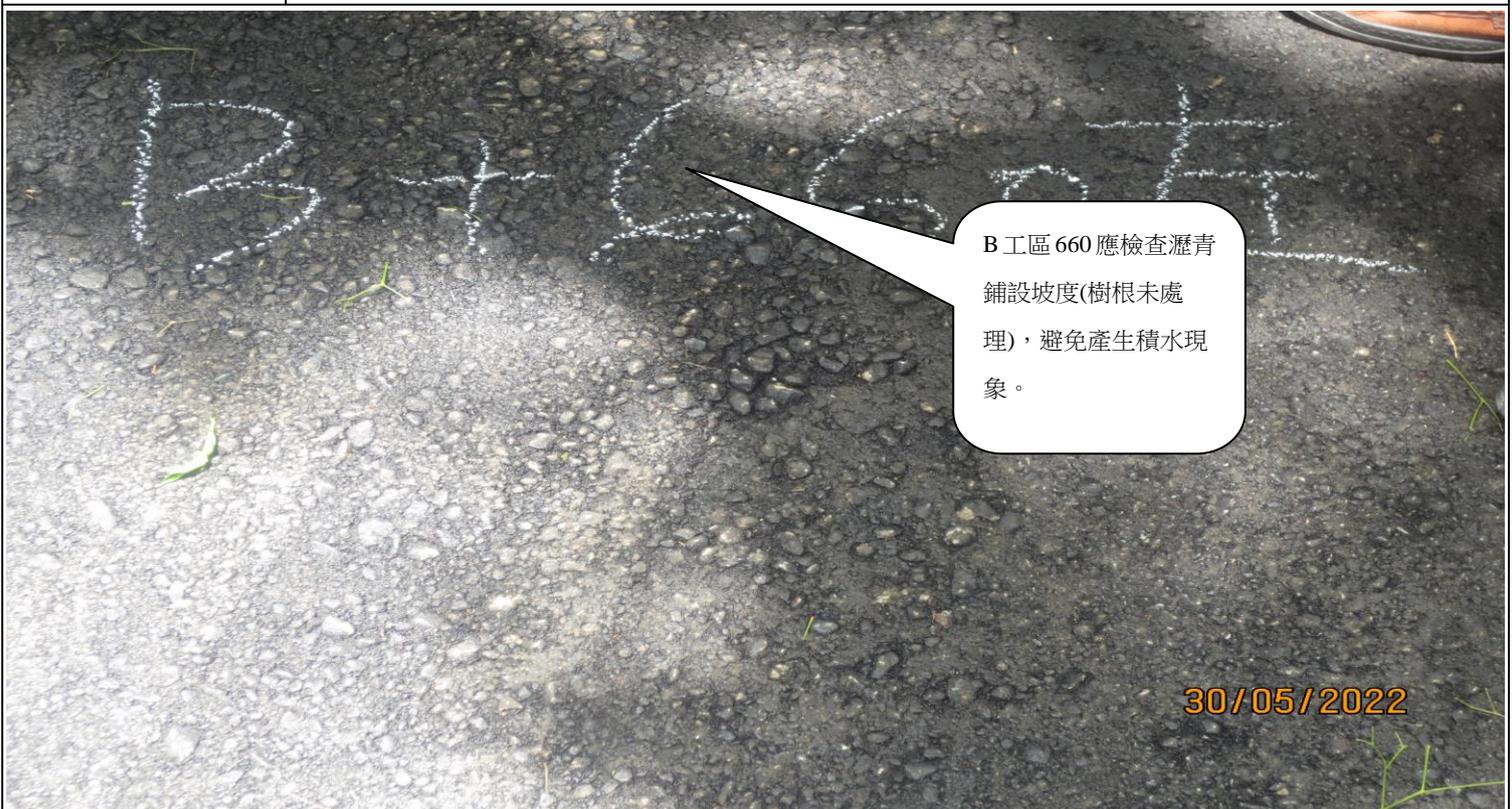
B 工區 660 應檢查瀝青鋪設坡度(樹根未處理)，避免產生積水現象。

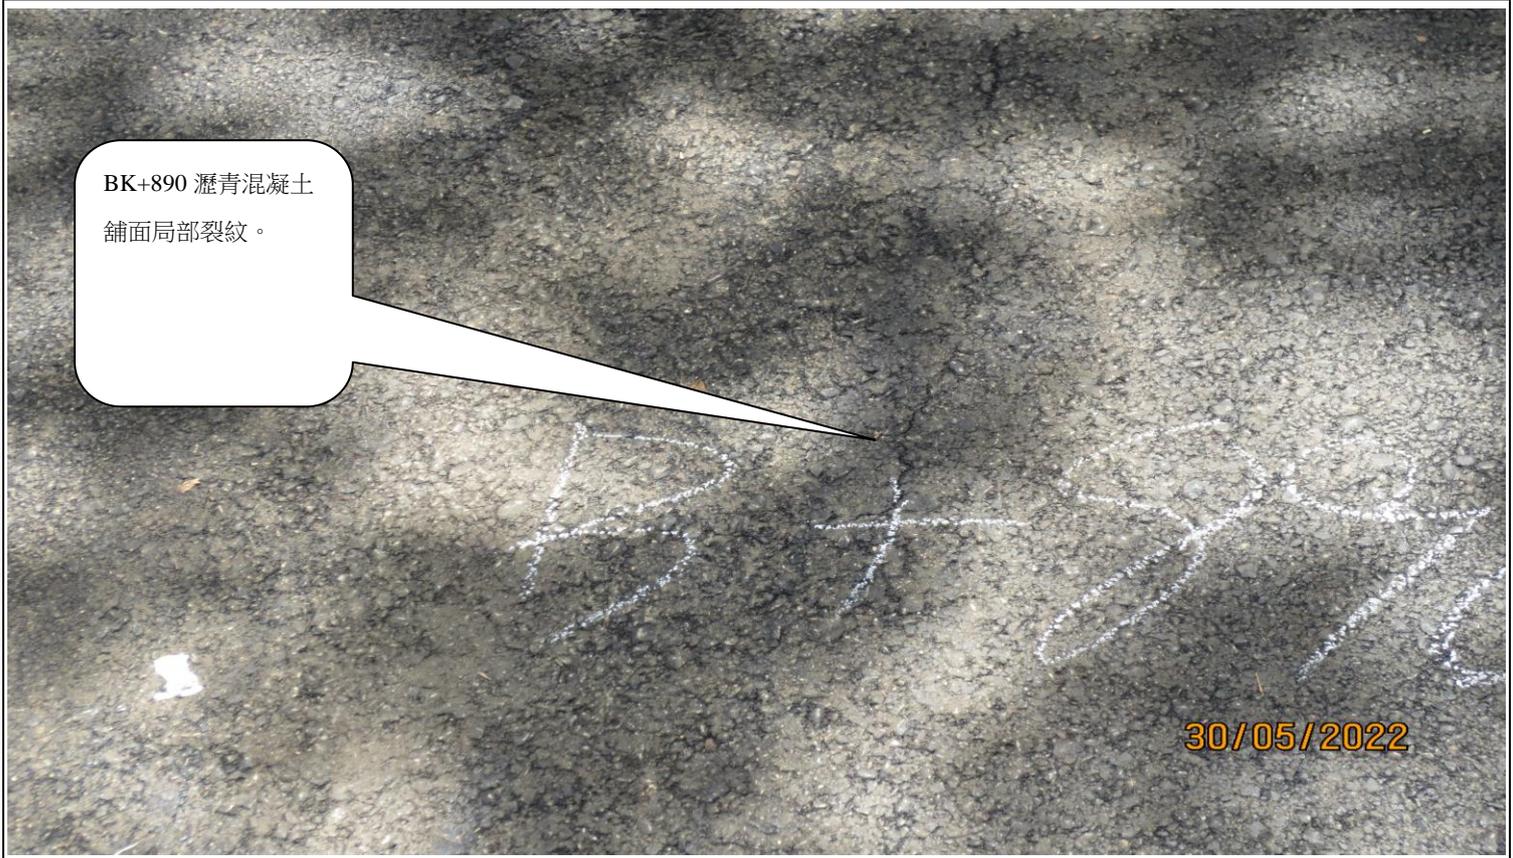
BK+890 瀝青混凝土鋪面局部裂紋。

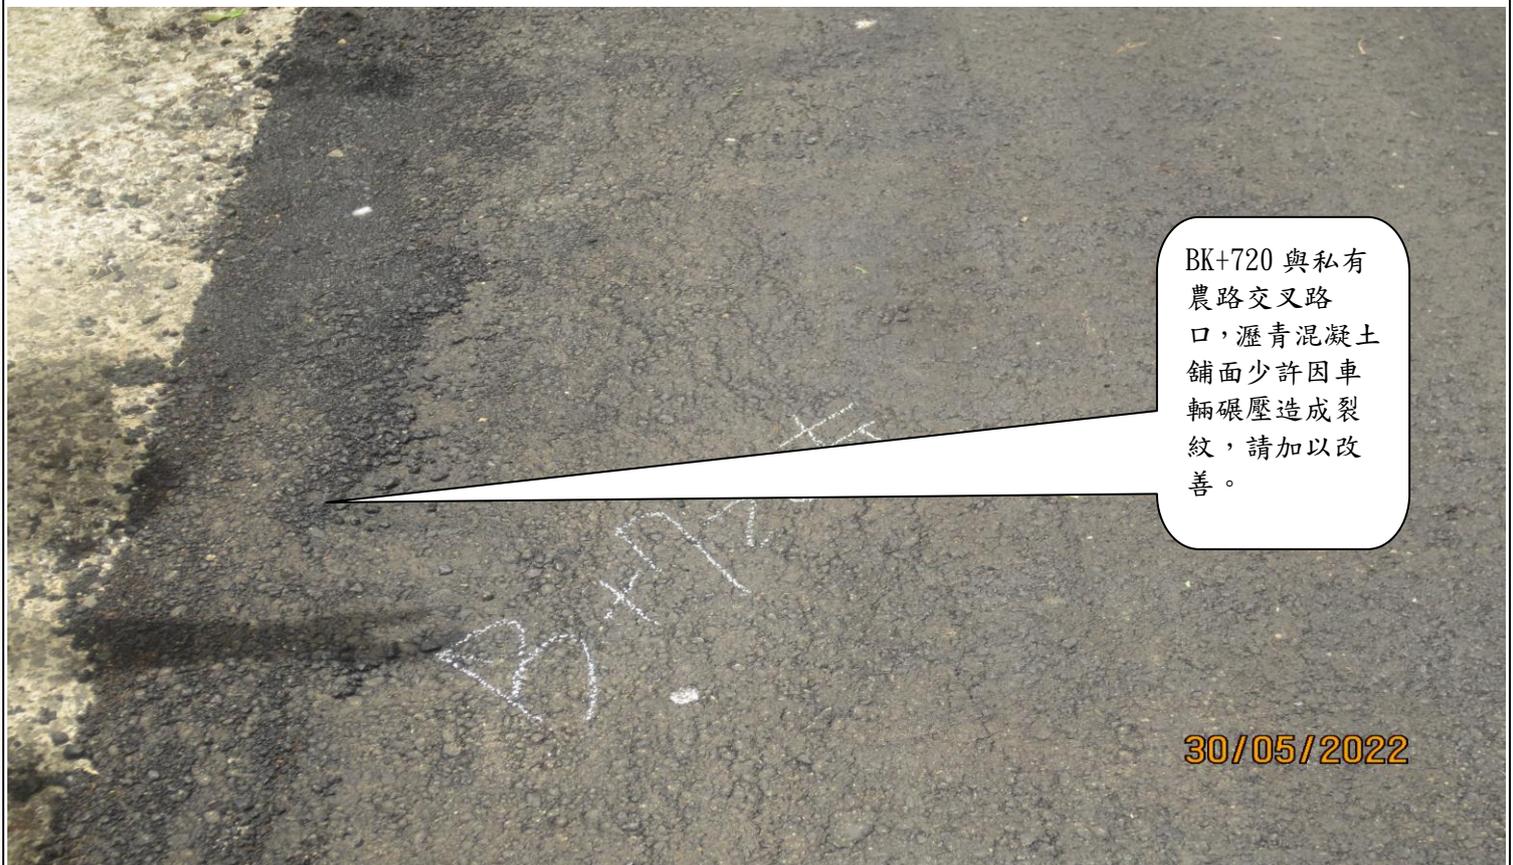
BK+720 與私有農路交叉路口，瀝青混凝土鋪面少許因車輛碾壓造成裂紋，請加以改善。

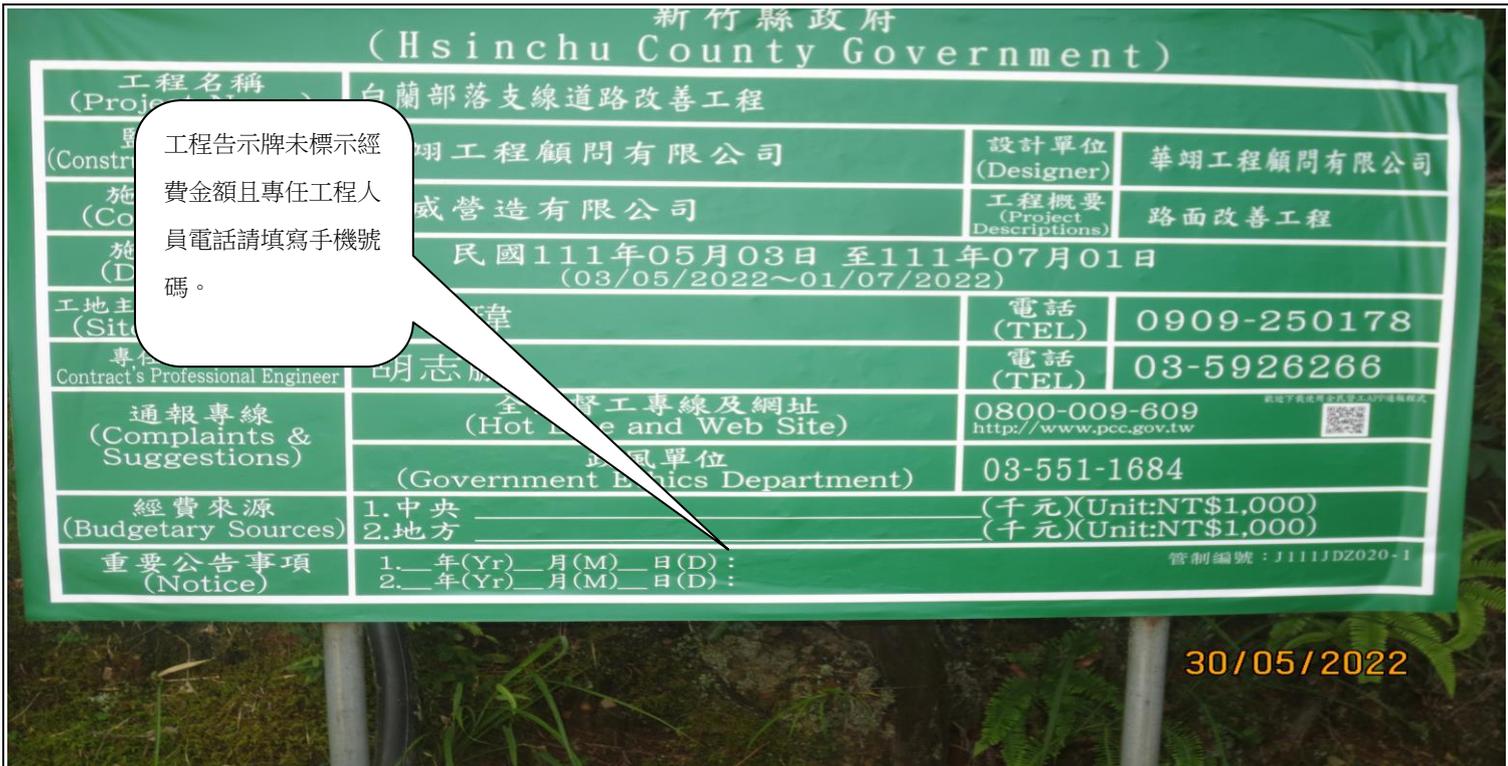
工程告示牌未標示經費金額且專任工程人員電話請填寫手機號碼。

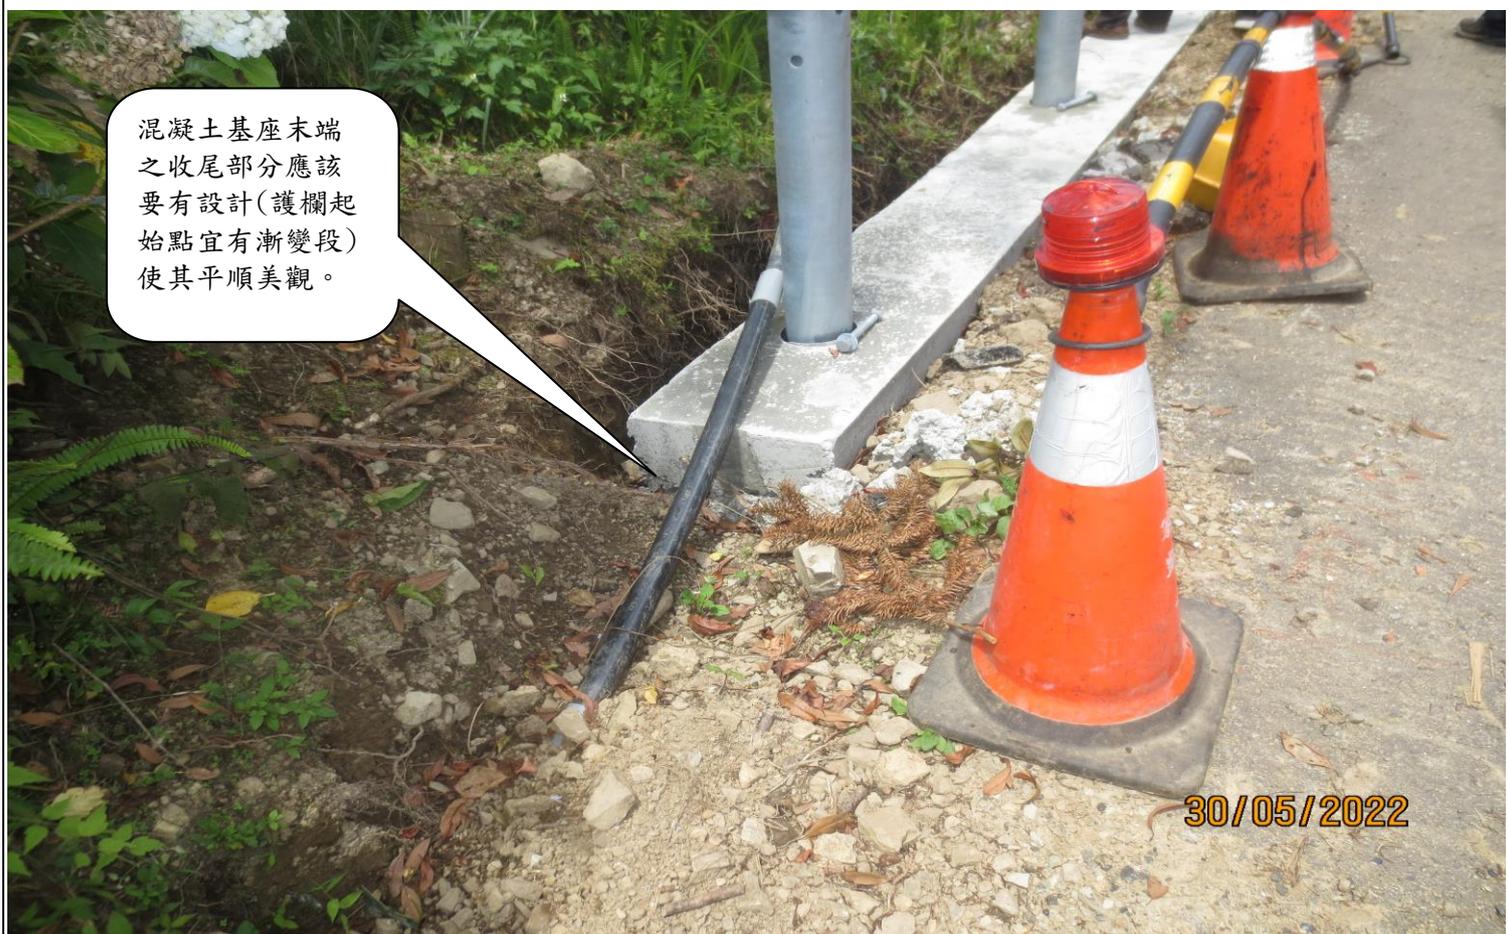
混凝土基座末端之收尾部分應該要有設計(護欄起始點宜有漸變段)使其平順美觀。
